UNIVERSIDAD CATÓLICA LOS ÁNGELES
CHIMBOTE

DETERMINACIÓN Y EVALUACIÓN DE LAS
PATOLOGÍAS EN EL CONCRETO DE COLUMNAS,
VIGAS, SOBRECIMENTOS Y MUROS DE ALBAÑILERÍA
DE LA ESTRUCTURA DEL CERCO PERIMÉTRICO DEL
HOSPITAL PROVINCIAL DE VIRÚ, UBICADO EN EL
DISTRITO DE VIRÚ, PROVINCIA DE VIRÚ, REGIÓN DE
LA LIBERTAD – MAYO 2018

**TESIS PARA OPTAR EL TÍTULO PROFESIONAL DE
INGENIERO CIVIL**

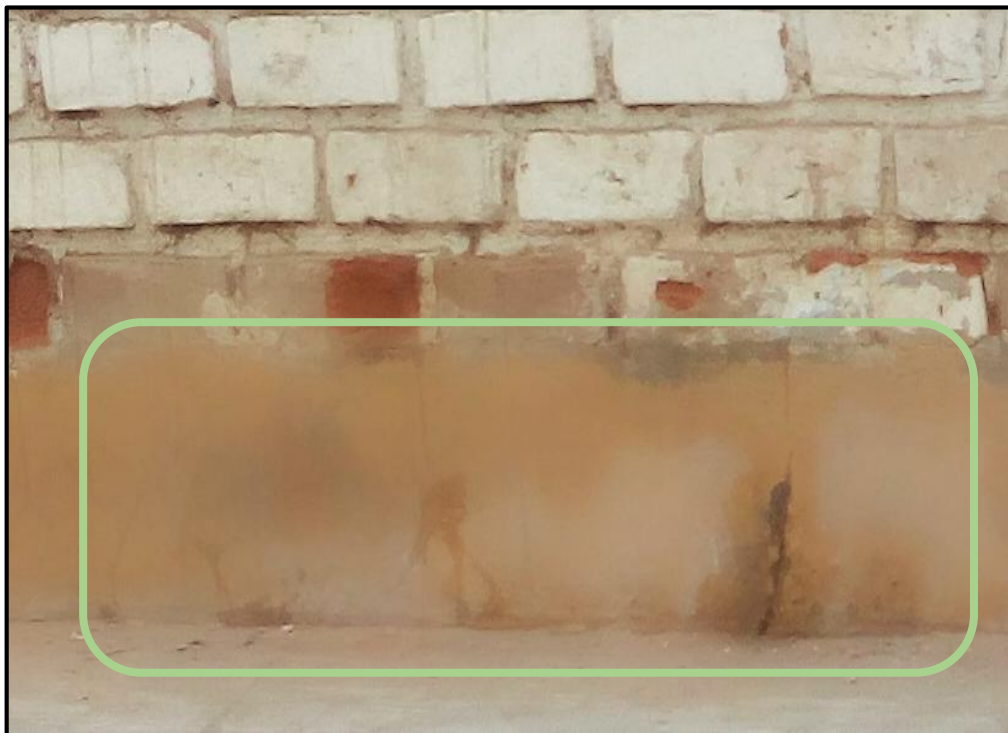
Fotografía 7. Sobrecimiento afectada por la fisura en la unidad de muestra 4.

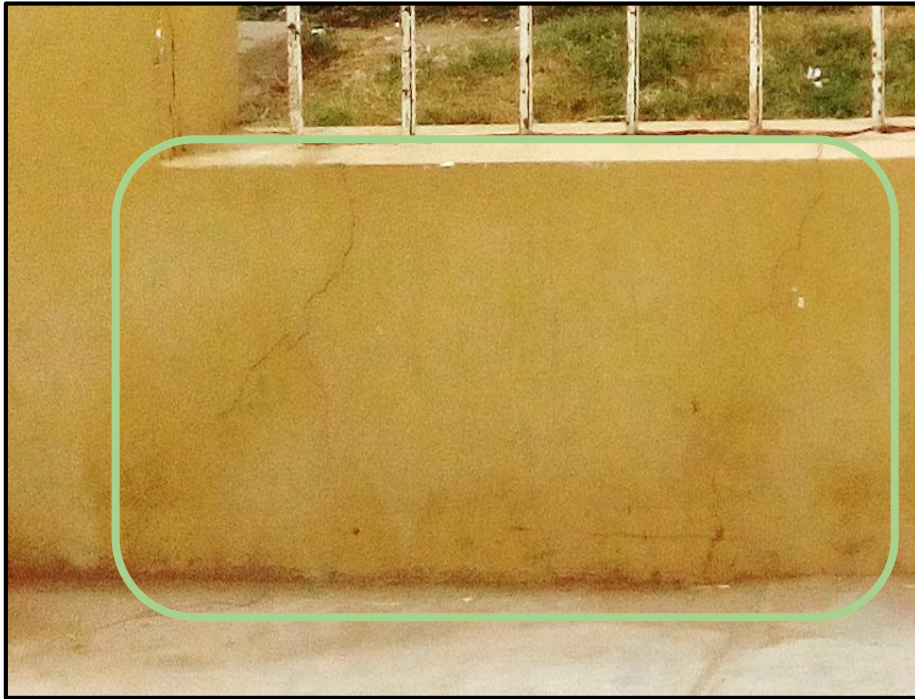
Fotografía 8. Sobrecimiento afectado por la fisura en la unidad de muestra 9.

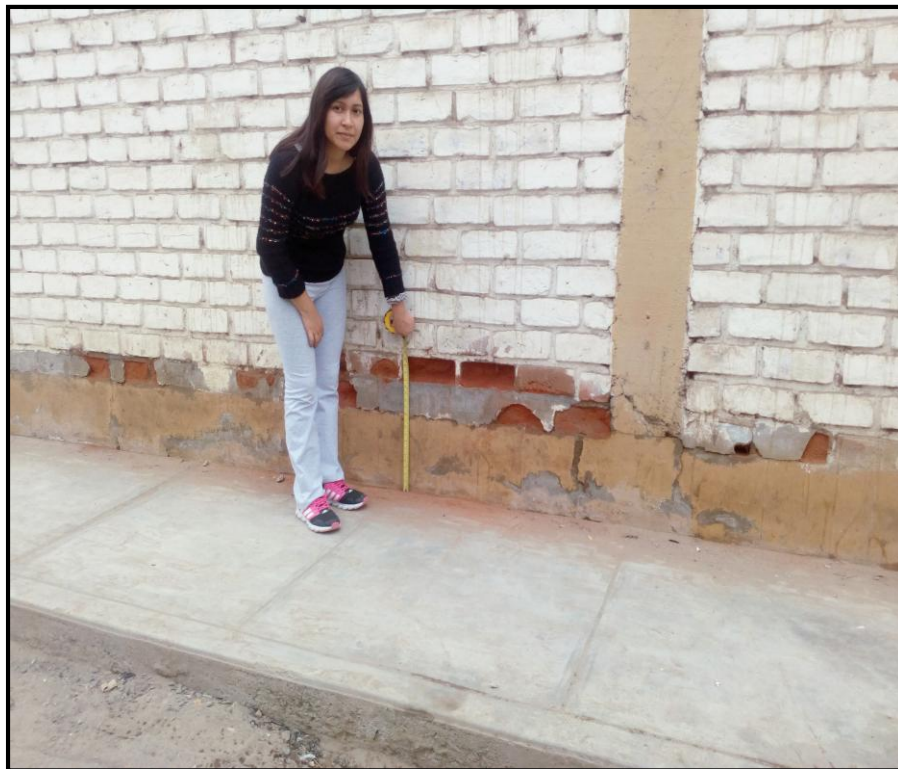
Fotografía 11. Midiendo la fisura que afecta sobrecimiento en la unidad de muestra 6.
