DETERMINACIÓN Y EVALUACIÓN DE LAS  
PATOLOGÍAS DE LA ESTRUCTURA DE ALBAÑILERÍA  
CONFINADA DEL CERCO DE LA INSTITUCIÓN  
EDUCATIVA PREVOCACIONAL, DISTRITO DE  
CHIMBOTE, PROVINCIA DEL SANTA, REGIÓN  
ÁNCASH, SEPTIEMBRE – 2017

**TESIS PARA OPTAR EL TÍTULO PROFESIONAL DE  
INGENIERO CIVIL**

BACH. KLISMAN GÓMEZ CALDERÓN

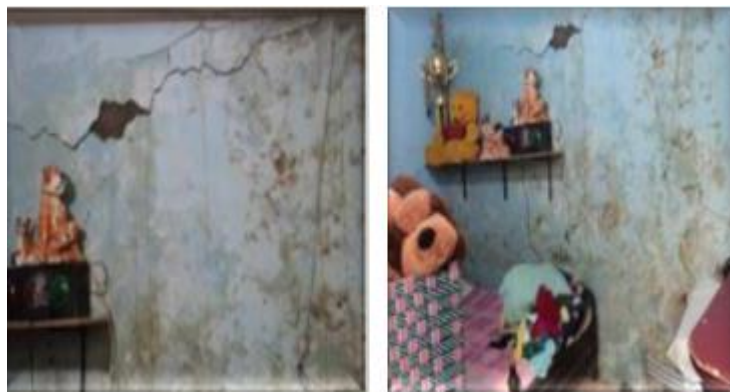
**Figura 1:**Patología por humedad o eflorescencia. Nota: Fuente: Guarnizo R. (2015).

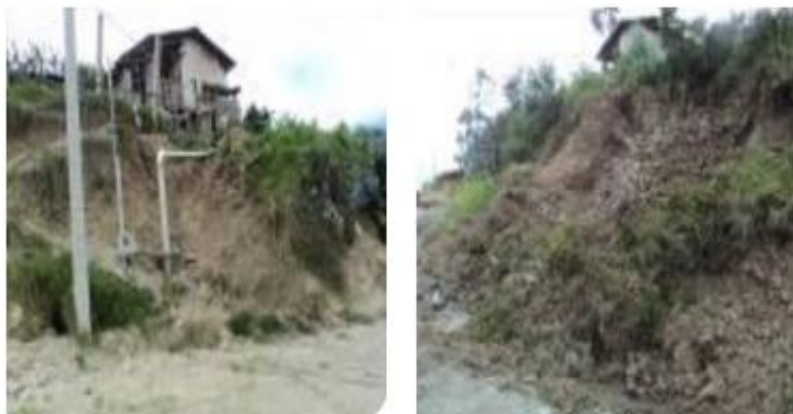
**Figura 2:** Vivienda emplazada sin criterio técnico y en talud deslizable (Cantón Loja, Parroquia El Valle, Barrio Jipiro Mirador)  
Nota: Fuente: Guarnizo R. (2015).

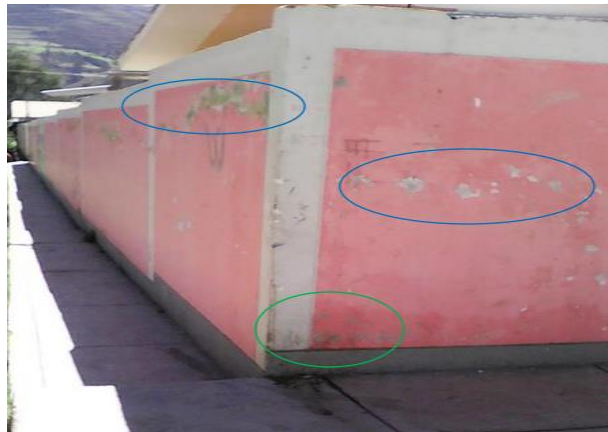
**Figura 4:**Se muestra las siguientes patologías: descascaramiento, suciedad. Nota: Fuente: Paucar A. (2017).

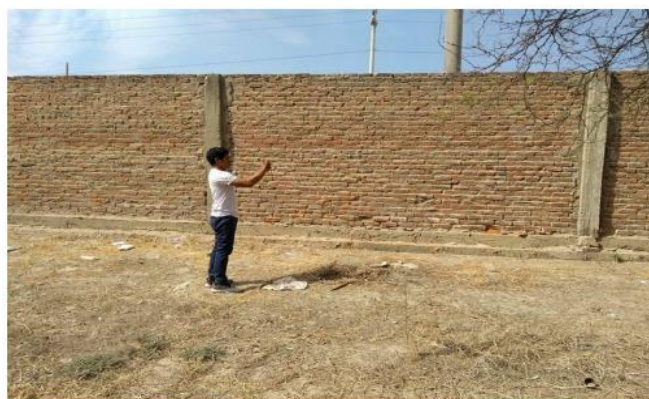
**Figura 5:** Presencia de erosión en el muro del tramo lateral izquierdo del cerco perimétrico de la Universidad de Piura. Nota: Fuente: Valdiviezo G. (2017).

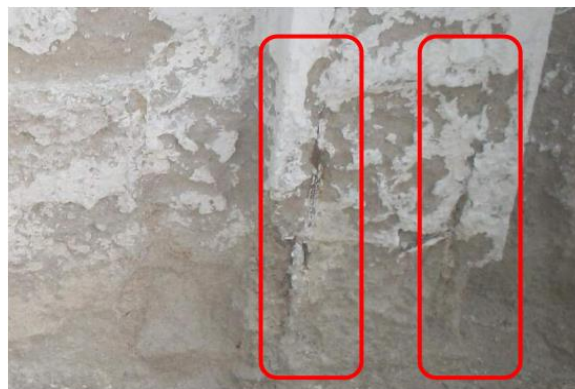
**Figura 6:** Oxidación en columna de cerco perimétrico de la Pesquera Bethel S.A. Nota: Fuente: León Q. (2016).

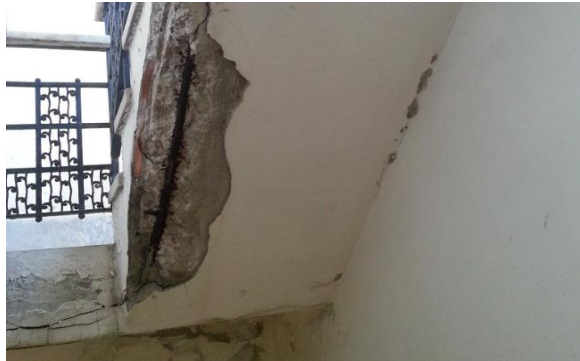
**Figura 17:** Daños en la Estructura de Concreto  
Nota: Fuente: Struc (2017).

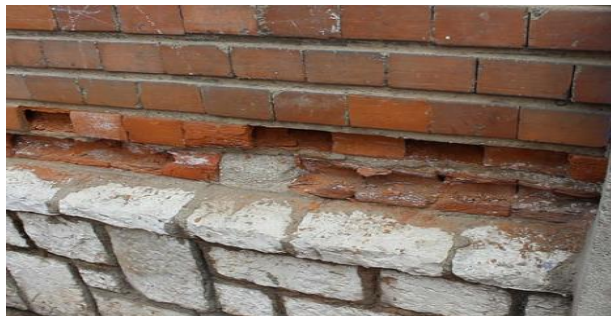
**Figura 18:** Erosión en muro de albañilería debido a la humedad. Nota: Fuente: Peña C. (2017)

Las lesiones irreversibles deben tratarse reponiendo el material por otro con acabado impermeable, y en el caso de ladrillos y bloques de hormigón, dado que el caso más común es la humedad por capilaridad en zócalos, se deberá sustituir no a uno por “ladrillos de tejar”. Si el problema reside en la llaga (mortero de unión), se procederá al saneado del mismo.

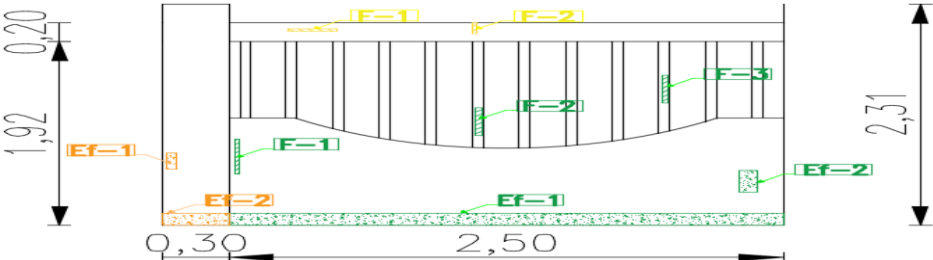
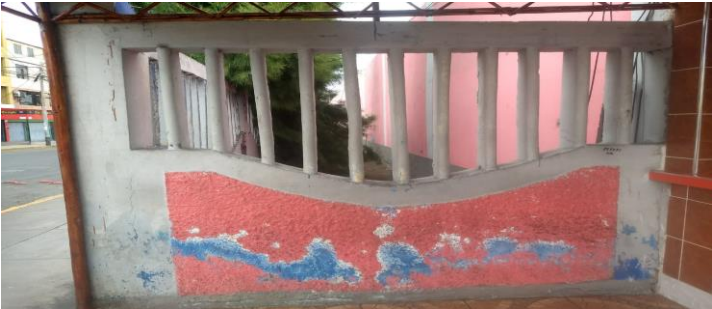
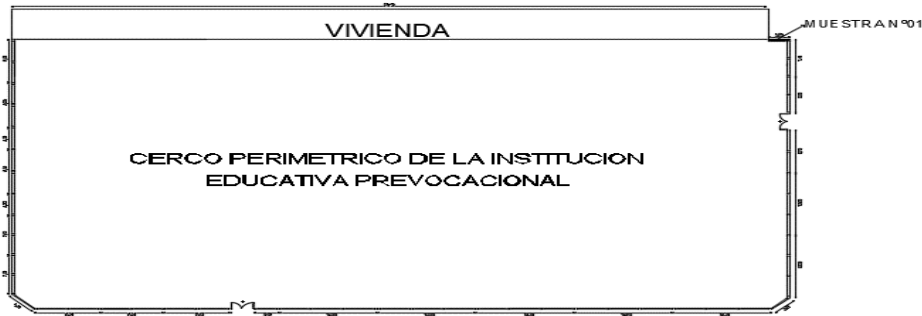
**Ficha 2:** Evaluación de la Unidad Muestral N° 01

<b>EVALUACIÓN DE PATOLOGÍAS EN LA MUESTRA</b>						
ELEMENTOS	ÁREA TOTAL (m2)	PATOLOGÍAS ENCONTRADAS	ÁREA AFECTADA		ÁREA NO AFECTADA	
			(m2)	(%)	(m2)	(%)
COLUMNA	0.69	EFLORESCENCIA	0.08	11.54%	0.61	88.46%
MURO	5.28	FISURA	0.18	3.34%	5.10	96.66%
		EFLORESCENCIA	0.31	5.88%	4.97	94.12%
VIGA	0.50	FISURA	0.10	20.00%	0.40	80.00%
<b>PATOLOGÍAS EN LA UNIDAD DE MUESTRA</b>						
PATOLOGÍAS	ÁREA AFECTADA		ÁREA TOTAL AFECTADA		ÁREA TOTAL NO AFECTADA	
	(m2)	(%)	(m2)	(%)	(m2)	(%)
Erosión	0.00	0.00%				
Grieta	0.00	0.00%				
Fisura	0.28	4.27%	0.67	10.30%	5.80	89.70%
Eflorescencia	0.39	6.03%				
Corrosión	0.00	0.00%				
<b>AFECTACIÓN EN LOS ELEMENTOS ESTRUCTURALES</b>						
ELEMENTOS	ÁREA TOTAL (m2)	ÁREA AFECTADA		ÁREA NO AFECTADA		
		(m2)	(%)	(m2)	(%)	
COLUMNA	0.69	0.08	11.54%	0.61	88.46%	
VIGA	0.50	0.10	20.00%	0.40	80.00%	
MURO	5.28	0.49	9.21%	4.79	90.79%	
SOBRECIMIENTO	0.00	0.00	0.00%	0.00	0.00%	
<b>NIVEL DE SEVERIDAD DE LA UNIDAD DE MUESTRAL</b>

ÁREAS (m2)	SP	LEVE	MODERADO	SEVERO		
	5.80	0.39	0.28	0.00		
UNIDAD MUESTRAL	89.70%	6.03%	4.27%	0.00%

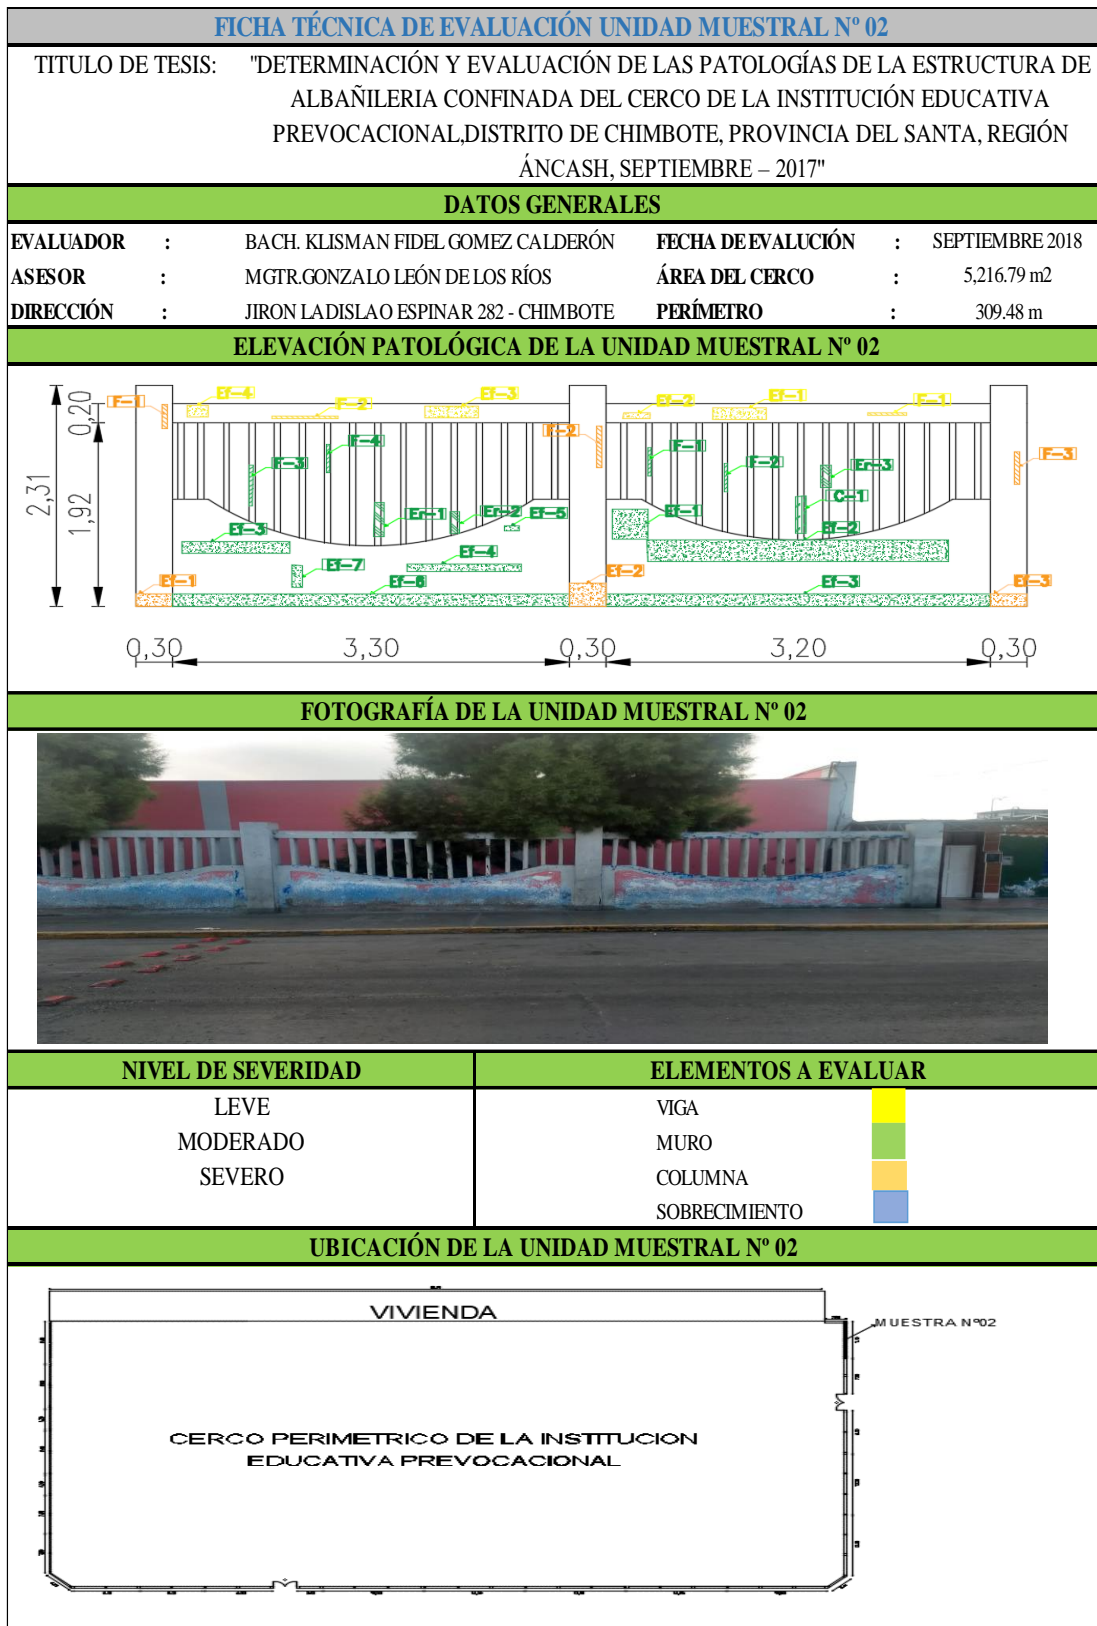
**Ficha 4:** Evaluación de la Unidad Muestral N° 02

<b>EVALUACIÓN DE PATOLOGÍAS EN LA MUESTRA</b>						
ELEMENTOS	ÁREA TOTAL (m2)	PATOLOGÍAS ENCONTRADAS	ÁREA AFECTADA		ÁREA NO AFECTADA	
			(m2)	(%)	(m2)	(%)
COLUMNA	2.08	FISURA	0.20	9.62%	1.88	90.38%
		EFLORESCENCIA	0.16	7.84%	1.92	92.16%
MURO	13.71	FISURA	0.26	1.91%	13.44	98.09%
		EROSION	0.04	0.26%	13.67	99.74%
		EFLORESCENCIA	1.71	12.51%	11.99	87.49%
		CORROSION	0.03	0.20%	13.68	99.80%
VIGA	1.30	FISURA	0.18	13.85%	1.12	86.15%
		EFLORESCENCIA	0.14	11.11%	1.16	88.89%
<b>PATOLOGÍAS EN LA UNIDAD DE MUESTRAL</b>						
PATOLOGÍAS	ÁREA AFECTADA		ÁREA TOTAL AFECTADA		ÁREA TOTAL NO AFECTADA	
	(m2)	(%)	(m2)	(%)	(m2)	(%)
Erosión	0.04	0.20%				
Grieta	0.00	0.00%				
Fisura	0.64	3.76%	2.72	15.91%	14.37	84.09%
Eflorescencia	2.02	11.83%				
Corrosión	0.03	0.16%				
<b>AFECTACIÓN EN LOS ELEMENTOS ESTRUCTURALES</b>						
ELEMENTOS	ÁREA TOTAL (m2)	ÁREA AFECTADA		ÁREA NO AFECTADA		
		(m2)	(%)	(m2)	(%)	
COLUMNA	2.08	0.36	17.46%	1.72	82.54%

14.37	0.61	2.11	0.00		
UNIDAD MUESTRAL	84.09%	3.58%	12.33%	0.00%

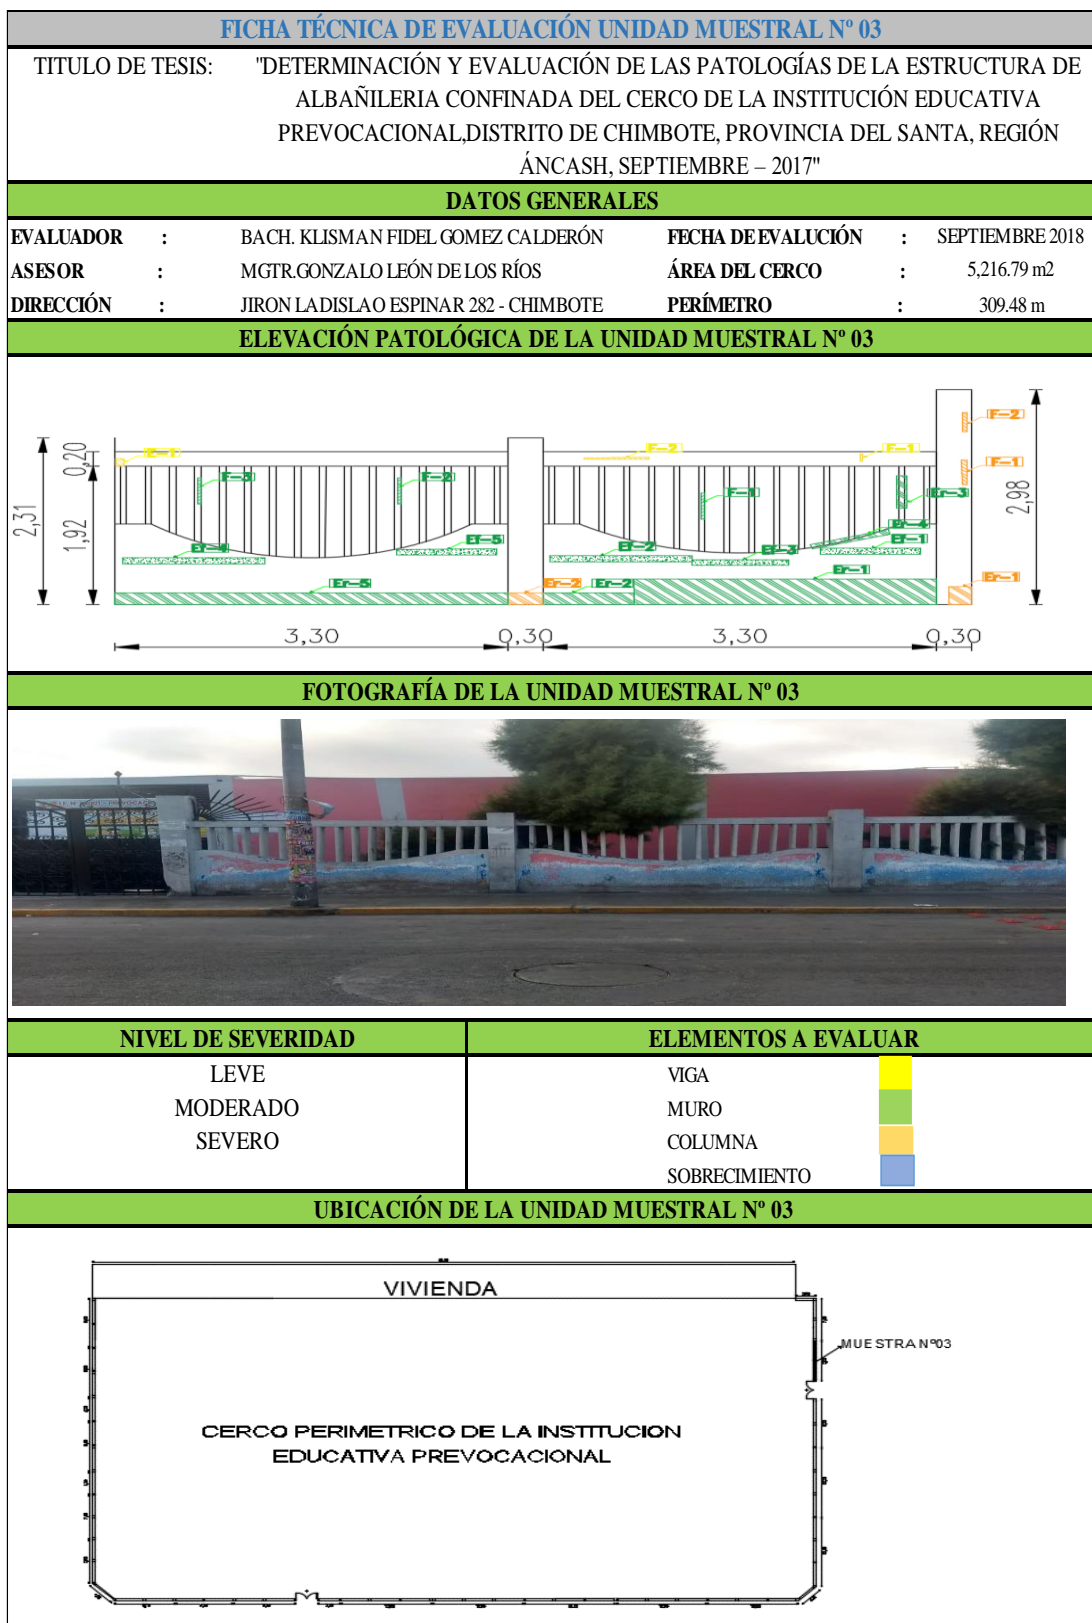
**Ficha 6:** Evaluación de la Unidad de Muestral N° 03

SOBRECIMIENTO	0.00	0.00	0.00%	0.00	0.00%	
NIVEL DE SEVERIDAD DE LA UNIDAD MUESTRAL						
ÁREAS (m2)	SP	LEVE	MODERADO	SEVERO		
	14.21	0.48	2.14	0.00		
UNIDAD MUESTRAL	84.43%	2.85%	12.72%	0.00%

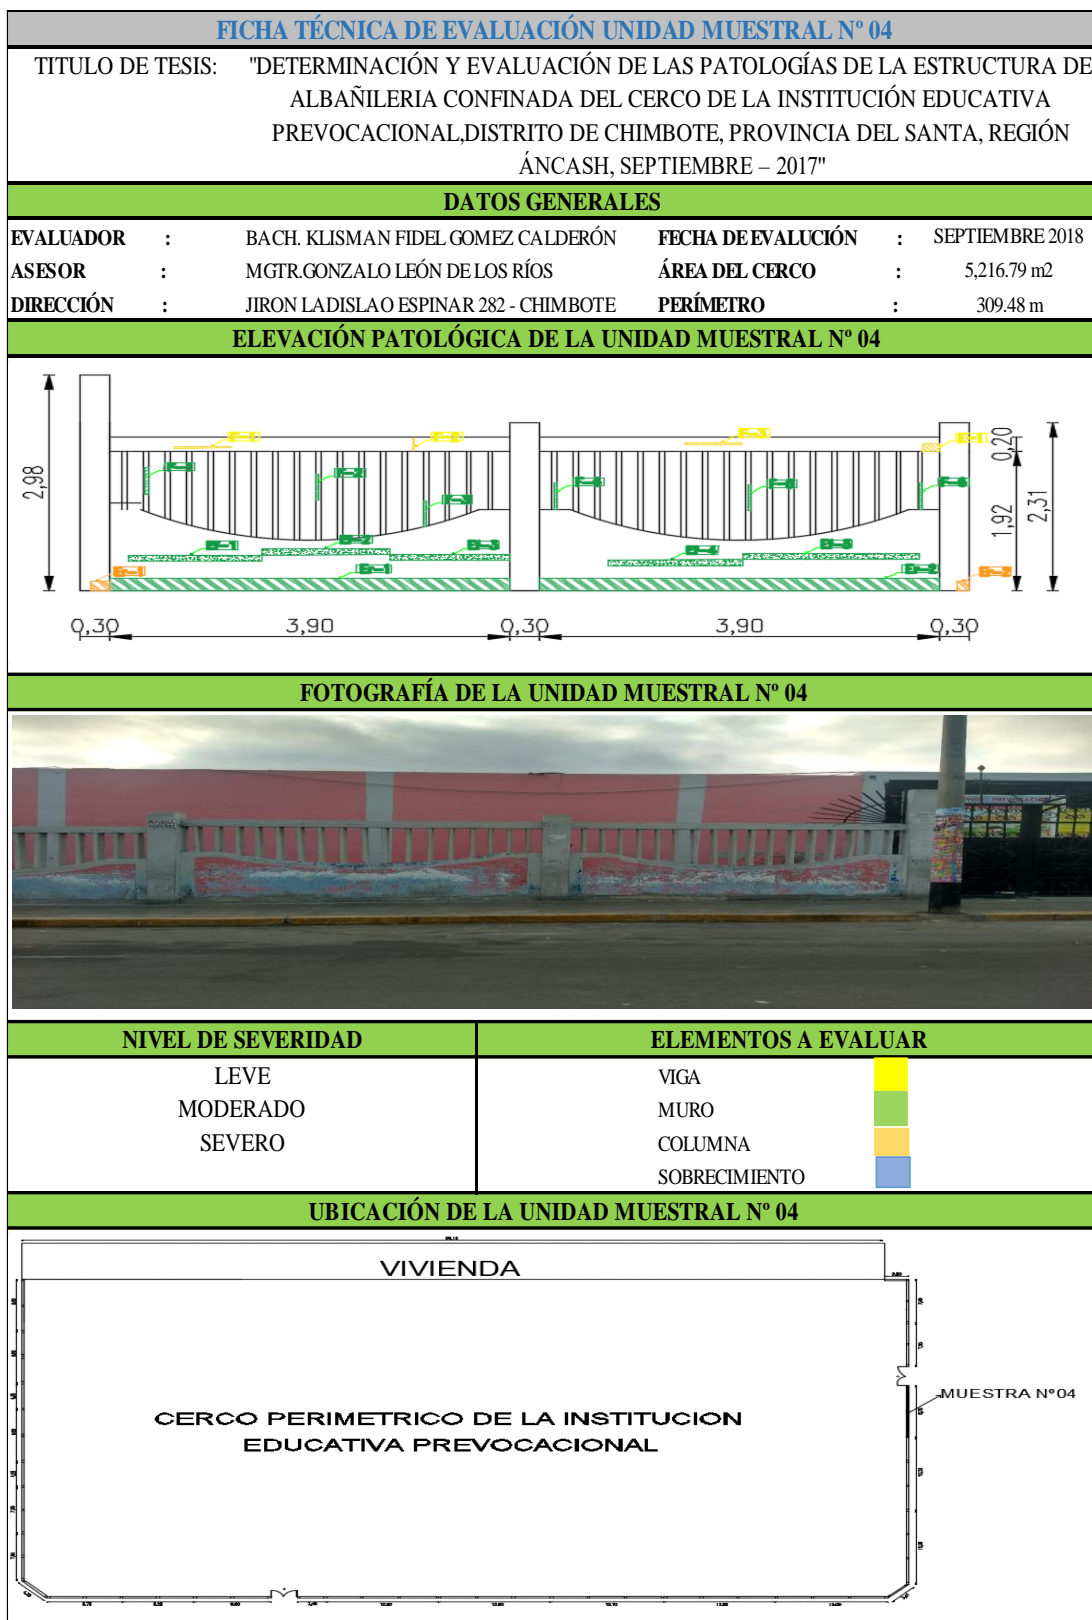
**Ficha N° 8:** Evaluación de la Unidad Muestral N° 04

EVALUACIÓN DE PATOLOGÍAS EN LA MUESTRA						
ELEMENTOS	ÁREA TOTAL (m2)	PATOLOGÍAS ENCONTRADAS	ÁREA AFECTADA		ÁREA NO AFECTADA	
			(m2)	(%)	(m2)	(%)
COLUMNA	2.28	FISURA	0.05	2.30%	2.23	97.70%
MURO	16.46	FISURA	0.39	2.37%	16.07	97.63%
		EROSION	1.32	8.00%	15.14	92.00%
		EFLORESCENCIA	0.62	3.79%	15.83	96.21%
VIGA	1.56	FISURA	0.22	13.85%	1.34	86.15%
		EROSION	0.02	1.03%	1.54	98.97%
PATOLOGÍAS EN LA UNIDAD MUESTRAL						
PATOLOGÍAS	ÁREA AFECTADA		ÁREA TOTAL AFECTADA		ÁREA TOTAL NO AFECTADA	
	(m2)	(%)	(m2)	(%)	(m2)	(%)
Erosión	1.34	6.61%	2.62	12.93%	17.67	87.07%
Grieta	0.00	0.00%				
Fisura	0.66	3.24%				
Eflorescencia	0.62	3.07%				
Corrosión	0.00	0.00%				
AFECTACIÓN EN LOS ELEMENTOS ESTRUCTURALES						
ELEMENTOS	ÁREA TOTAL (m2)	ÁREA AFECTADA		ÁREA NO AFECTADA		
		(m2)	(%)	(m2)	(%)	
COLUMNA	2.28	0.05	2.30%	2.23	97.70%	
VIGA	1.56	0.24	15.51%	1.32	84.49%	
MURO	16.46	2.34	14.22%	14.12	85.78%	
SOBRECIMIENTO	0.00	0.00	0.00%	0.00	0.00%

NIVEL DE SEVERIDAD DE LA UNIDAD MUESTRAL						
ÁREAS (m2)	SP	LEVE	MODERADO	SEVERO		
	17.67	0.70	1.95	0.00		
UNIDAD MUESTRAL	87.07%	3.44%	9.49%	0.00%

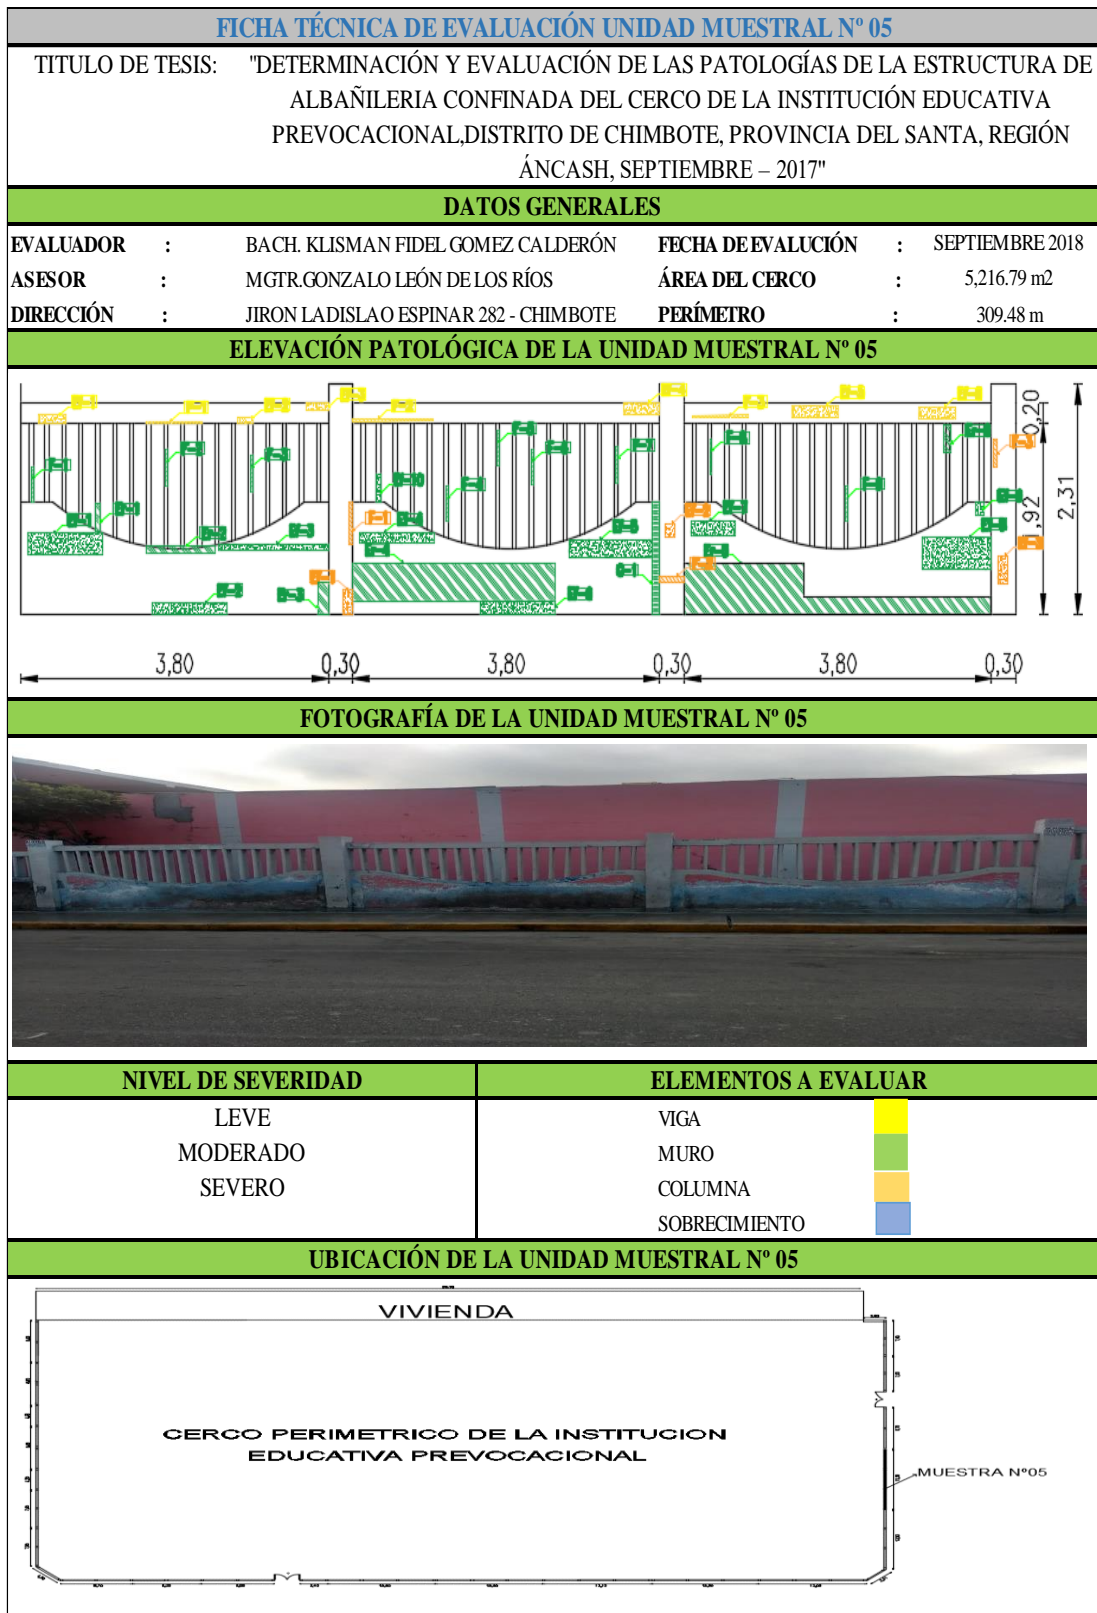
**Ficha 10:** Evaluación de la Unidad de Muestral N° 05

<b>EVALUACIÓN DE PATOLOGÍAS EN LA MUESTRA</b>						
ELEMENTOS	ÁREA TOTAL (m2)	PATOLOGÍAS ENCONTRADAS	ÁREA AFECTADA		ÁREA NO AFECTADA	
			(m2)	(%)	(m2)	(%)
COLUMNA	2.08	FISURA	0.21	9.91%	1.87	90.09%
		EFLORESCENCIA	0.09	4.21%	1.99	95.79%
MURO	24.05	FISURA	0.59	2.45%	23.46	97.55%
		EROSION	2.26	9.41%	21.79	90.59%
		EFLORESCENCIA	1.17	4.86%	22.88	95.14%
		GRIETA	0.22	0.93%	23.83	99.07%
VIGA	2.28	FISURA	0.46	20.35%	1.82	79.65%
		EFLORESCENCIA	0.27	11.64%	2.01	88.36%
<b>PATOLOGÍAS EN LA UNIDAD MUESTRAL</b>						
PATOLOGÍAS	ÁREA AFECTADA		ÁREA TOTAL AFECTADA		ÁREA TOTAL NO AFECTADA	
	(m2)	(%)	(m2)	(%)	(m2)	(%)
Erosión	2.26	7.97%	5.27	18.55%	23.14	81.45%
Grieta	0.22	0.79%				
Fisura	1.26	4.43%				
Eflorescencia	1.53	5.39%				
Corrosión	0.00	0.00%				
<b>AFECTACIÓN EN LOS ELEMENTOS ESTRUCTURALES</b>						
ELEMENTOS	ÁREA TOTAL (m2)	ÁREA AFECTADA		ÁREA NO AFECTADA		
		(m2)	(%)	(m2)	(%)	
COLUMNA	2.08	0.29	14.12%	1.79	85.88%

23.14	1.23	4.04	0.00		
UNIDAD MUESTRAL	81.45%	4.33%	14.22%	0.00%

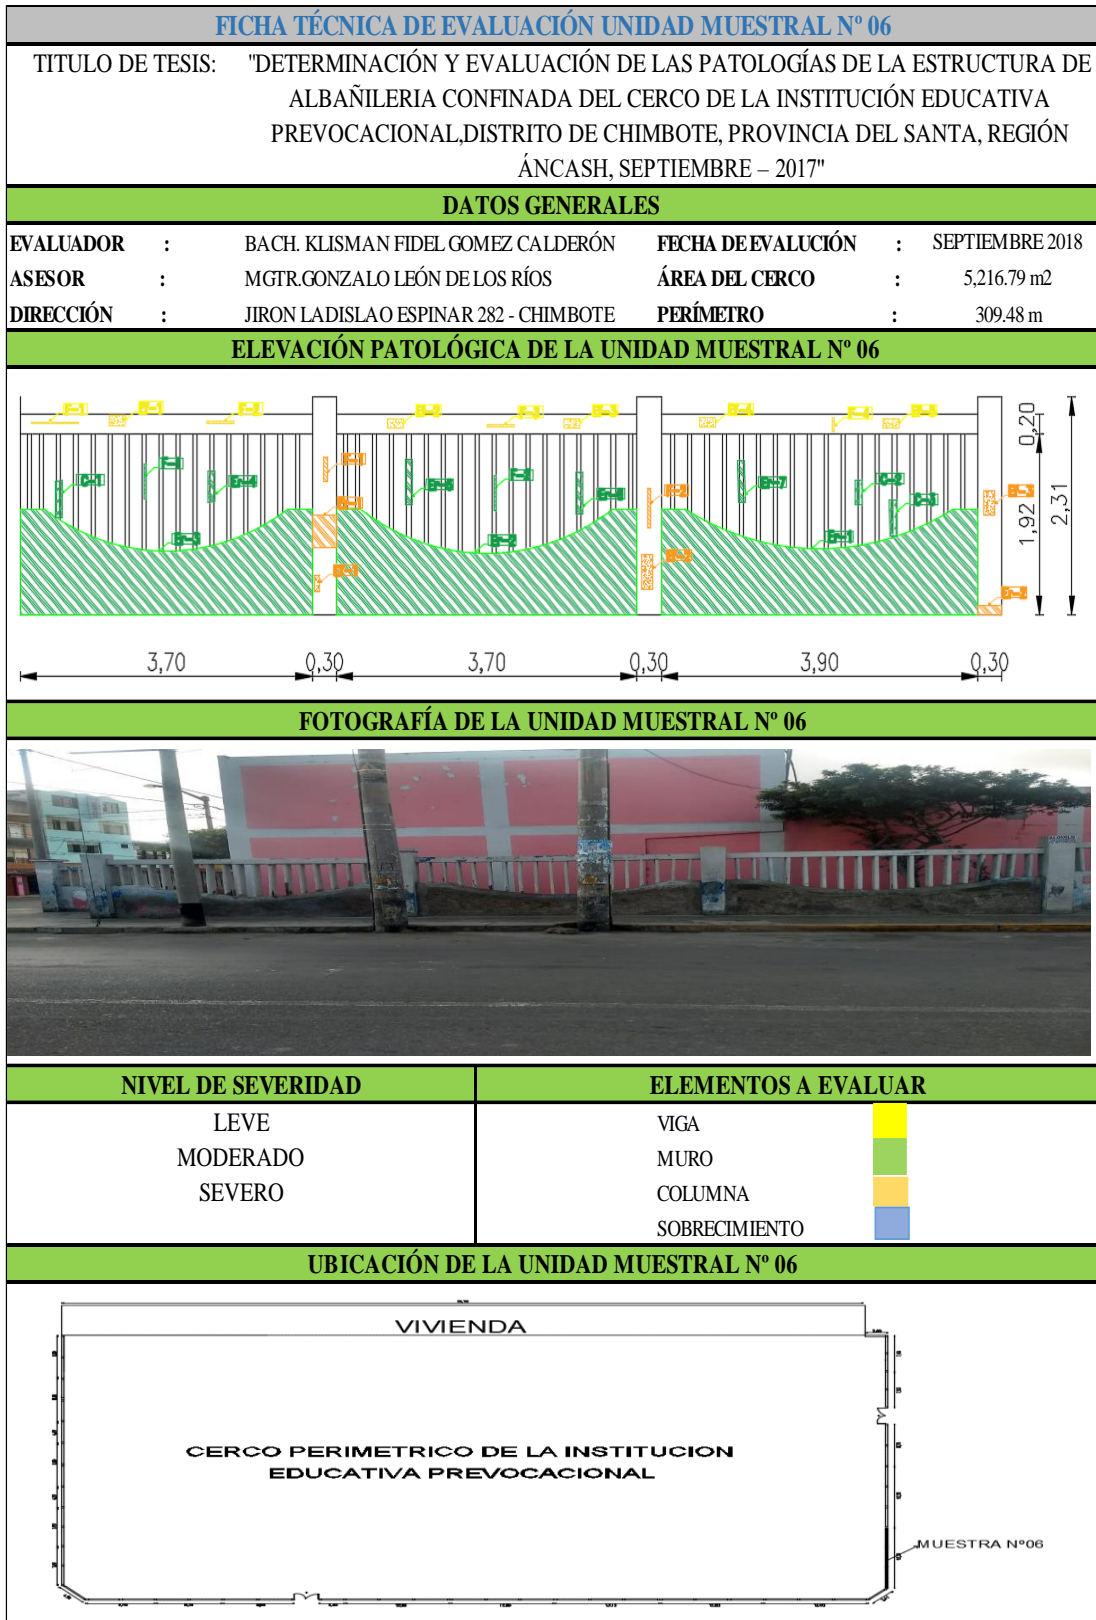
**Ficha 12:** Evaluación de la Unidad de Muestral N° 06

<b>EVALUACIÓN DE PATOLOGÍAS EN LA MUESTRA</b>						
ELEMENTOS	ÁREA TOTAL (m2)	PATOLOGÍAS ENCONTRADAS	ÁREA AFECTADA		ÁREA NO AFECTADA	
			(m2)	(%)	(m2)	(%)
COLUMNA	2.08	FISURA	0.14	6.93%	1.94	93.07%
		EROSION	0.16	7.70%	1.92	92.30%
		EFLORESCENCIA	0.10	4.66%	1.98	95.34%
MURO	23.84	FISURA	0.15	0.64%	23.69	99.36%
		EROSION	12.55	52.63%	11.29	47.37%
		GRIETA	0.05	0.22%	23.79	99.78%
VIGA	2.26	FISURA	0.15	6.64%	2.11	93.36%
		EFLORESCENCIA	0.07	3.31%	2.19	96.69%
<b>PATOLOGÍAS EN LA UNIDAD MUESTRAL</b>						
PATOLOGÍAS	ÁREA AFECTADA		ÁREA TOTAL AFECTADA		ÁREA TOTAL NO AFECTADA	
	(m2)	(%)	(m2)	(%)	(m2)	(%)
Erosión	12.71	45.09%	13.37	47.44%	14.81	52.56%
Grieta	0.05	0.19%				
Fisura	0.45	1.58%				
Eflorescencia	0.17	0.61%				
Corrosión	0.00	0.00%				
<b>AFECTACIÓN EN LOS ELEMENTOS ESTRUCTURALES</b>						
ELEMENTOS	ÁREA TOTAL (m2)	ÁREA AFECTADA		ÁREA NO AFECTADA		
		(m2)	(%)	(m2)	(%)	
COLUMNA	2.08	0.40	19.28%	1.68	80.72%

14.81	0.45	12.87	0.05		
UNIDAD MUESTRAL	52.56%	1.60%	45.67%	0.17%

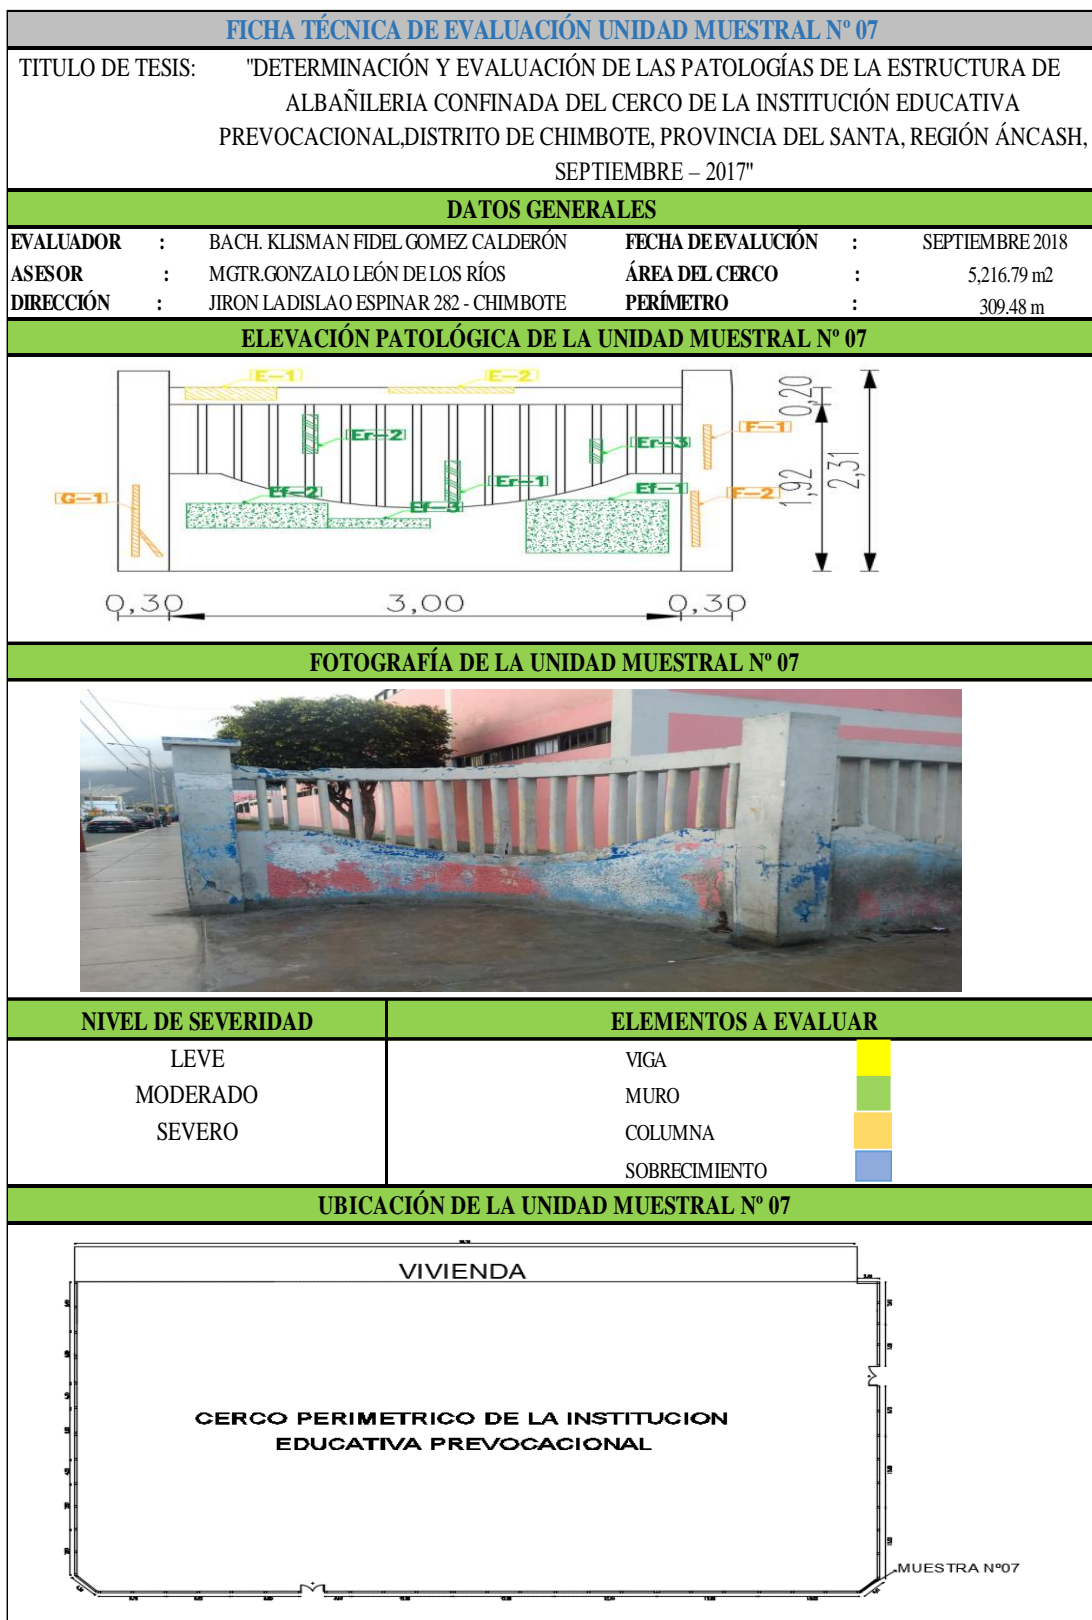
**Ficha 14:** Evaluación de la Unidad de Muestral N° 07

<b>EVALUACIÓN DE PATOLOGÍAS EN LA MUESTRA</b>						
ELEMENTOS	ÁREA TOTAL (m2)	PATOLOGÍAS ENCONTRADAS	ÁREA AFECTADA		ÁREA NO AFECTADA	
			(m2)	(%)	(m2)	(%)
COLUMNA	1.39	GRIETA	0.23	16.59%	1.16	83.41%
		FISURA	0.23	16.59%	1.16	83.41%
MURO	6.33	EROSIÓN	0.07	1.07%	6.26	98.93%
		EFLORESCENCIA	0.87	13.80%	5.46	86.20%
VIGA	0.60	EROSIÓN	0.14	23.48%	0.46	76.52%
<b>PATOLOGÍAS EN LA UNIDAD MUESTRAL</b>						
PATOLOGÍAS	ÁREA AFECTADA		ÁREA TOTAL AFECTADA		ÁREA TOTAL NO AFECTADA	
	(m2)	(%)	(m2)	(%)	(m2)	(%)
Erosión	0.21	2.51%	1.54	18.52%	6.78	81.48%
Grieta	0.23	2.77%				
Fisura	0.23	2.77%				
Eflorescencia	0.87	10.50%				
Corrosión	0.00	0.00%				
<b>AFECTACIÓN EN LOS ELEMENTOS ESTRUCTURALES</b>						
ELEMENTOS	ÁREA TOTAL (m2)	ÁREA AFECTADA		ÁREA NO AFECTADA		
		(m2)	(%)	(m2)	(%)	
COLUMNA	1.39	0.46	33.19%	0.93	66.81%	
VIGA	0.60	0.14	23.48%	0.46	76.52%	
MURO	6.33	0.94	14.87%	5.39	85.13%	
SOBRECIMIENTO	0.00	0.00	0.00%	0.00	0.00%

<b>NIVEL DE SEVERIDAD DE LA UNIDAD MUESTRAL</b>						
ÁREAS (m2)	SP	LEVE	MODERADO	SEVERO		
	6.78	0.28	1.26	0.00		
UNIDAD MUESTRAL	81.48%	3.37%	15.15%	0.00%

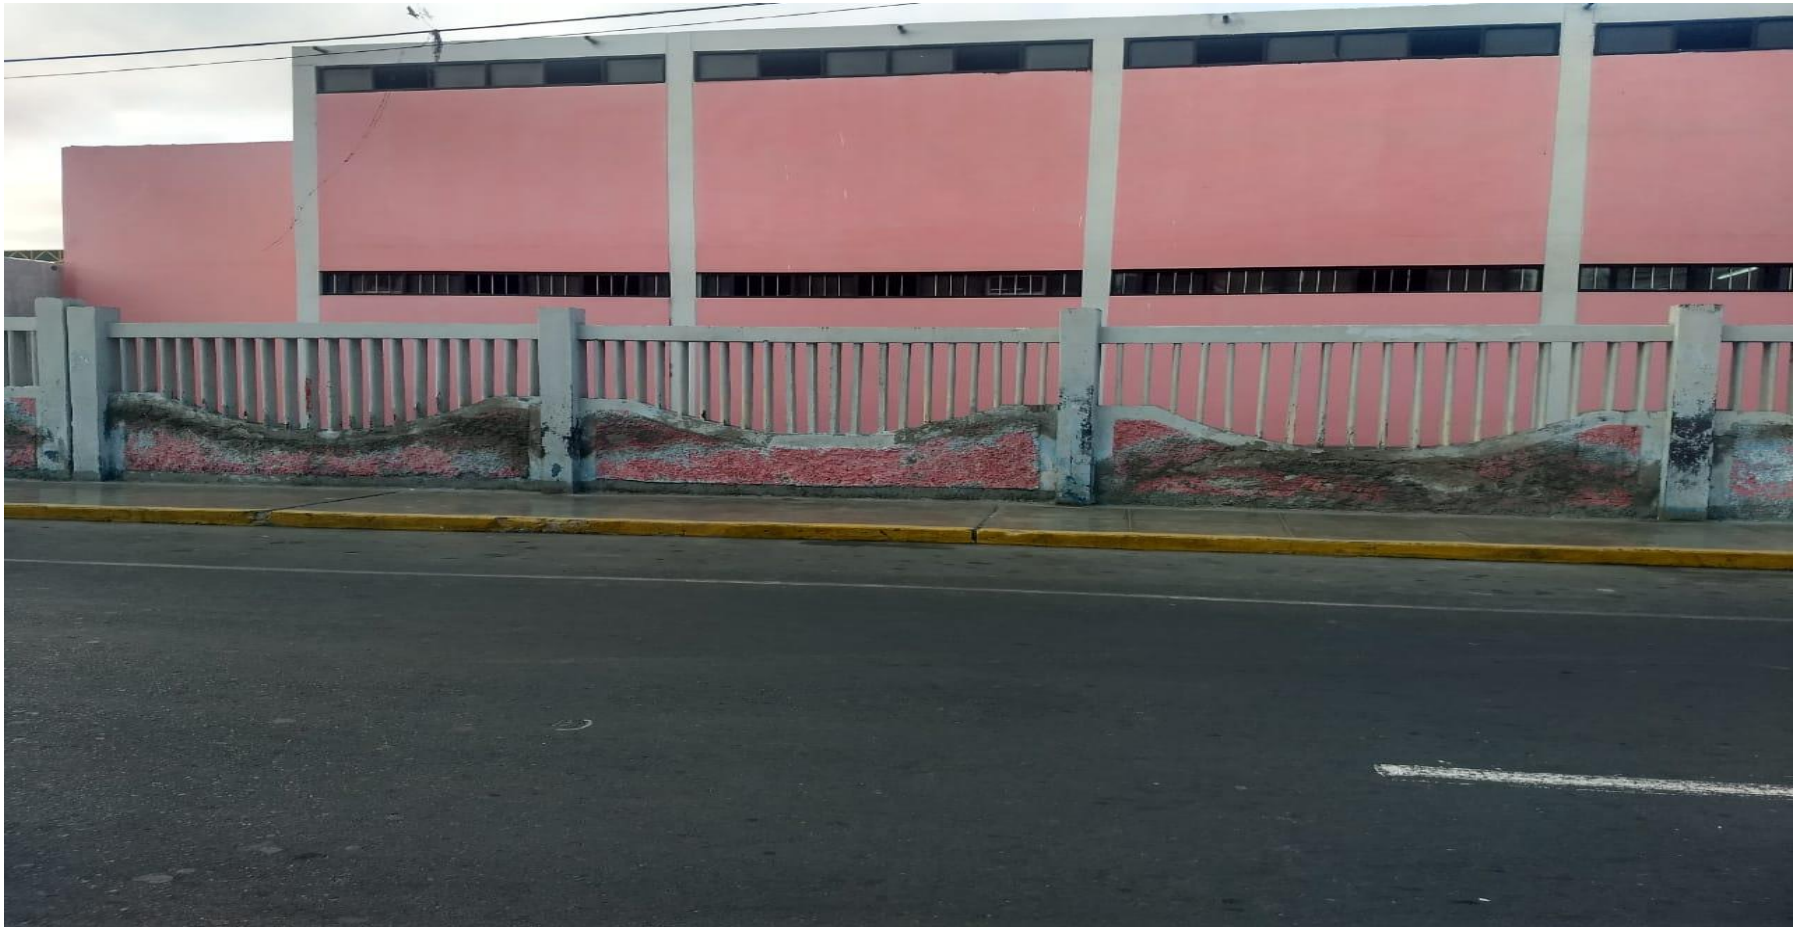
**Fotografía N°02:** Unidad Muestral N°09 del cerco de la Institución Educativa Prevocacional, Distrito de Chimbote, Provincia del Santa, Región Áncash.

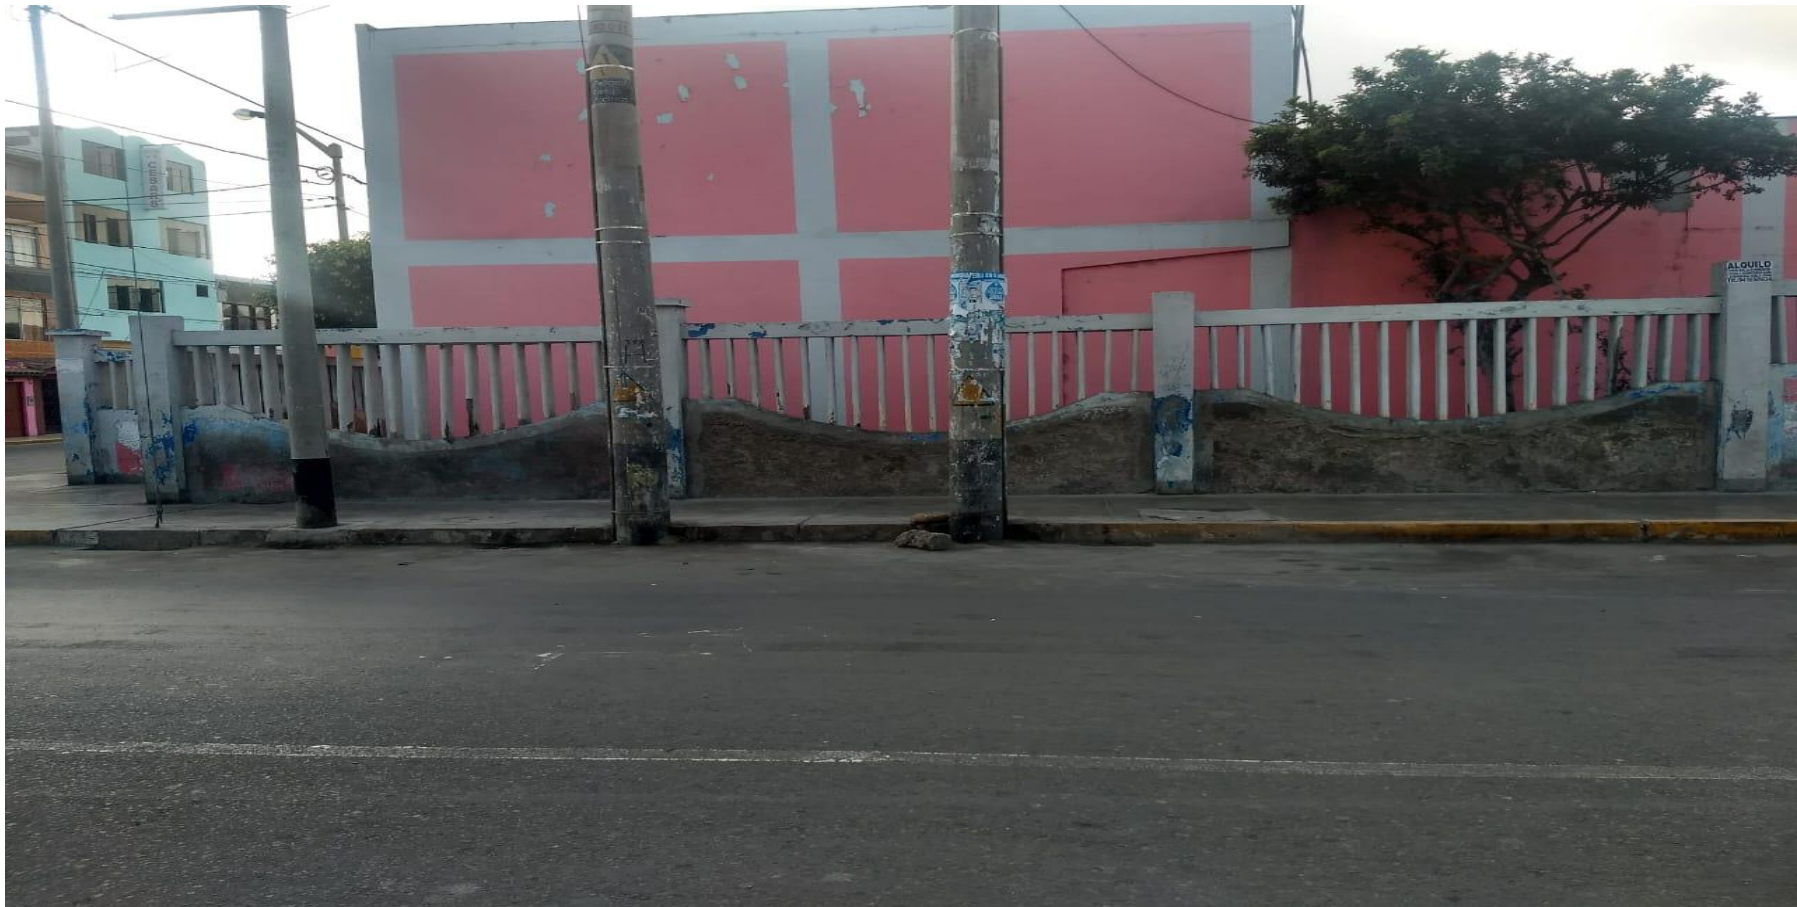
**Fotografía N°03:** Unidad Muestral N°06 del cerco de la Institución Educativa Prevocacional Distrito de Chimbote, Provincia del Santa, Región Áncash.
