DETERMINACIÓN Y EVALUACIÓN DE LAS  
PATOLOGÍAS DEL CONCRETO EN COLUMNAS, VIGAS,  
MUROS Y SOBRECIMENTOS DE ALBAÑILERÍA  
CONFINADA DEL CERCO DE LA PESQUERA CONSERVAS  
DE CHIMBOTE LA CHIMBOTANA DE LA URBANIZACIÓN  
GRAN TRAPECIO, DISTRITO DE CHIMBOTE, PROVINCIA  
DEL SANTA, REGIÓN ÁNCASH, ABRIL – 2017.

**INFORME DE INVESTIGACIÓN PARA OPTAR EL TÍTULO  
PROFESIONAL DE INGENIERO CIVIL**

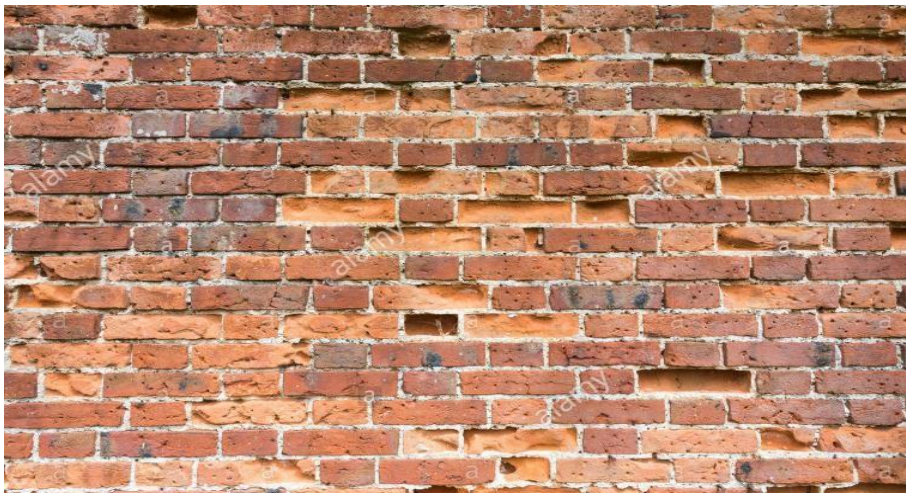
**Figura 26:** Detalle del muro erosionado por agentes atmosféricos (Erosión física).

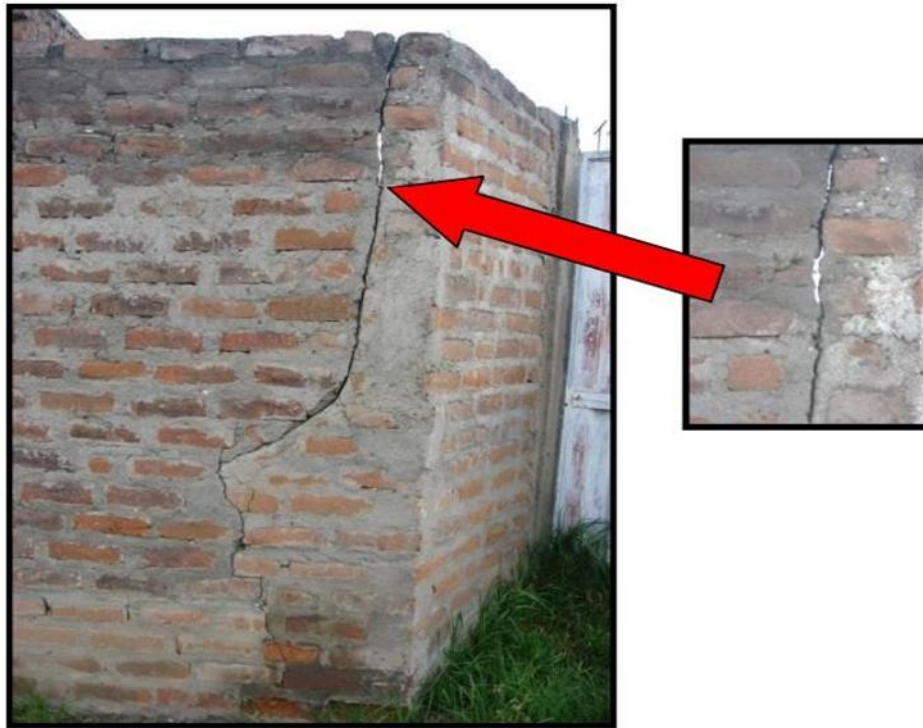
**Figura 27:** Detalle de grieta por dilatación en el muro.

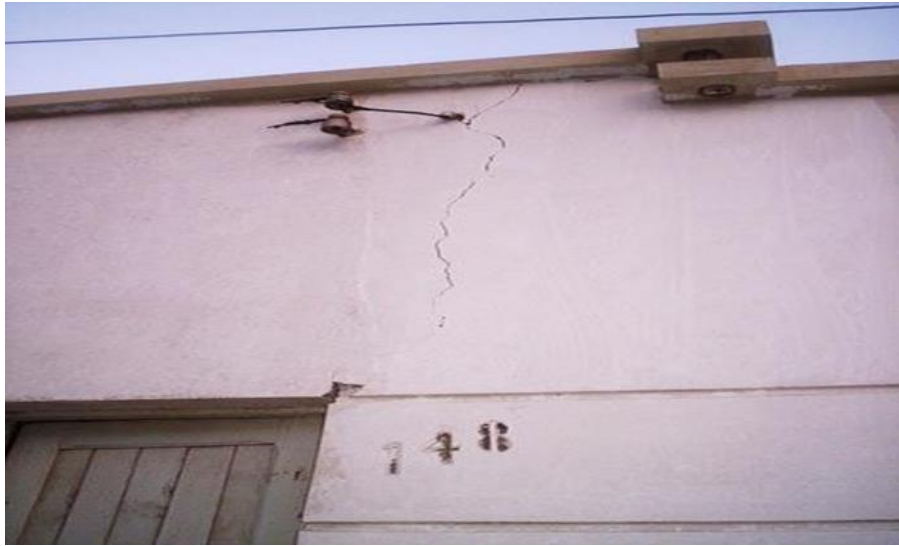
**Figura 28:** Detalle de fisura longitudinal en el acabado del muro  
(Fachada frontal).

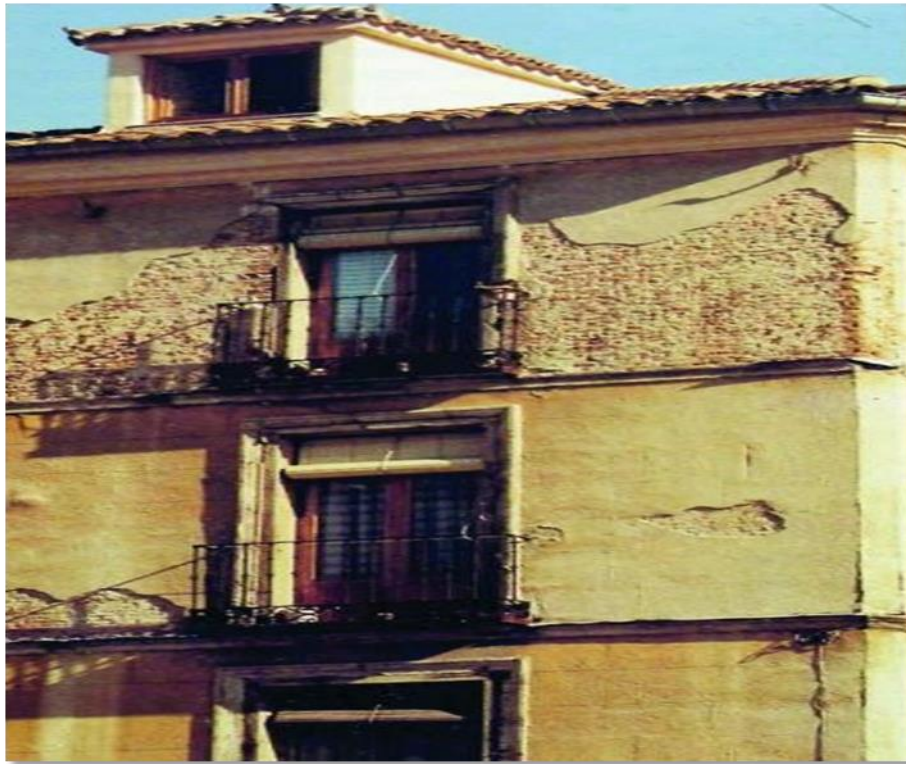
**Figura 29:** Detalle de desprendimiento del revestimiento de la fachada, el cual los ladrillos quedan a la vista y expuestos a la humedad y erosiones atmosféricas.

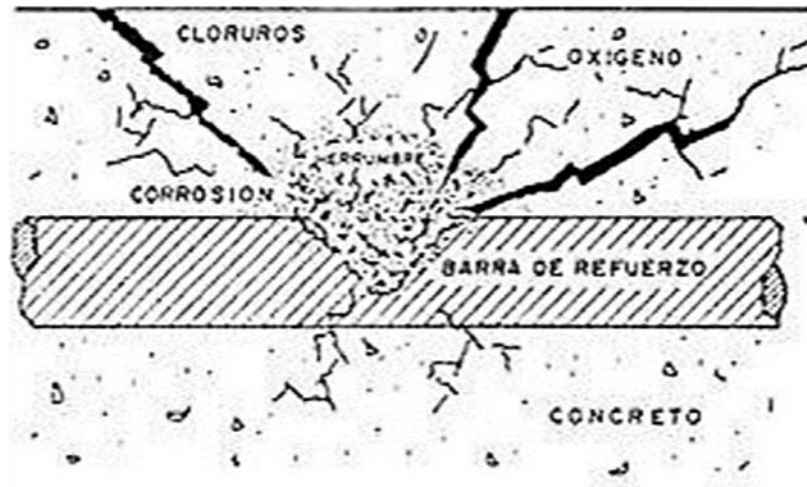
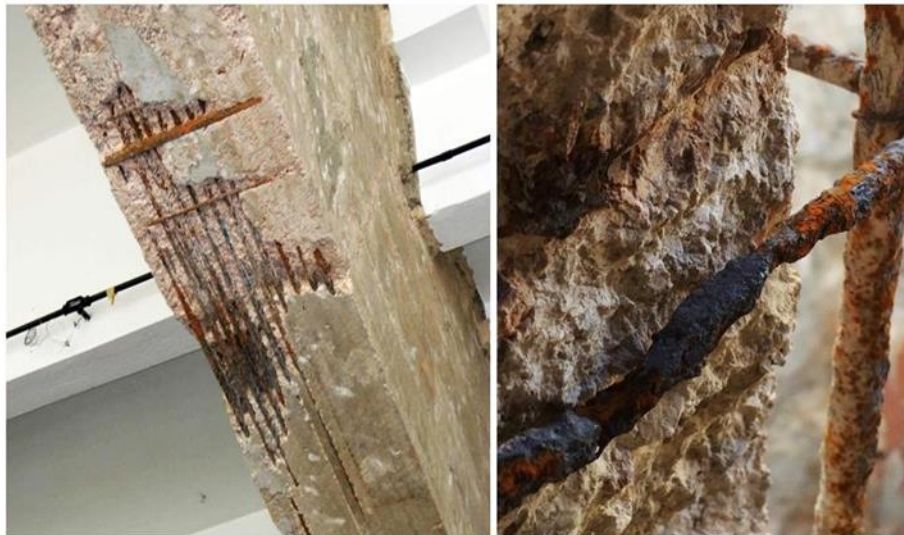
**Figura 30:** Detalle de la corrosión de los estribos y varillas longitudinales de la viga (Izquierda) y columna (Derecha).

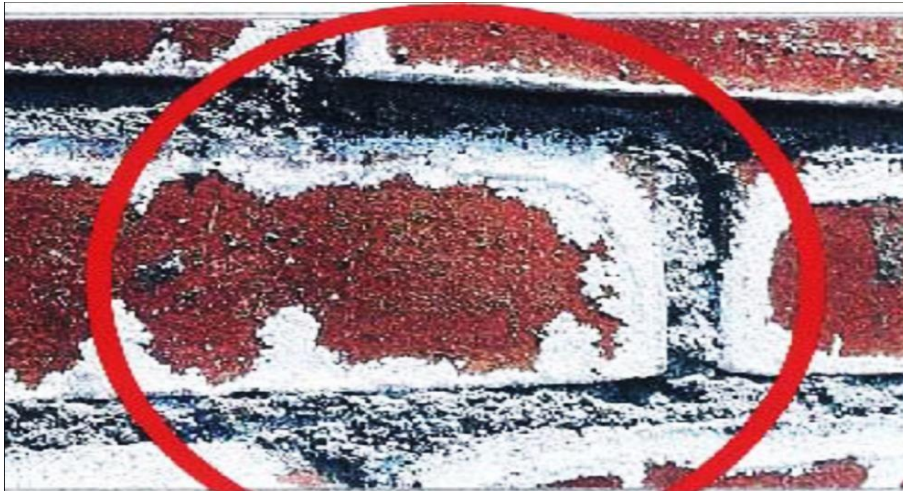
**Figura 31:** Detalle de manchas blancas (eflorescencias) que aparecen en los ladrillos.

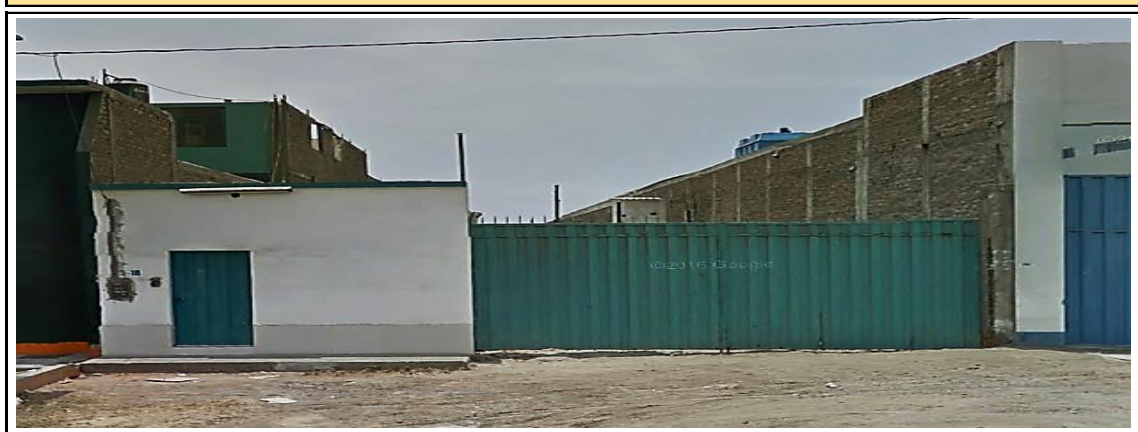
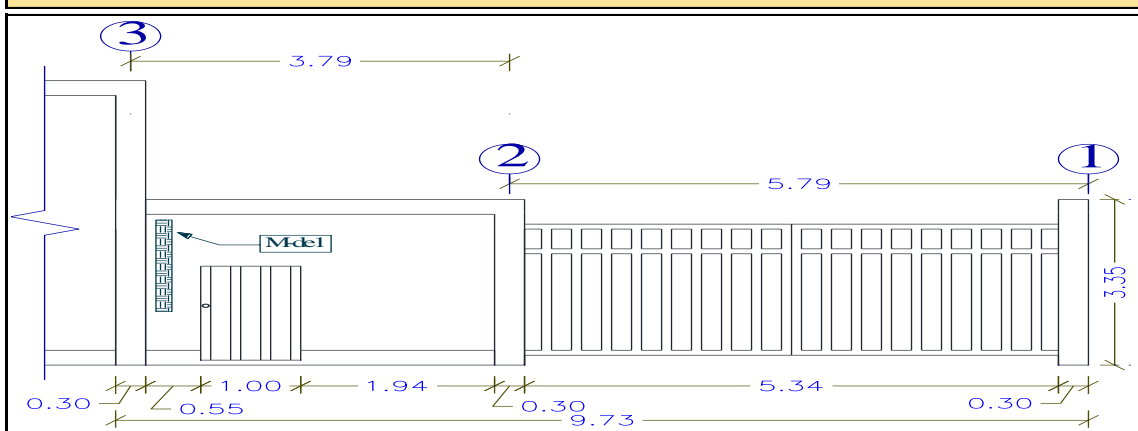
**REPRESENTACIÓN FOTOGRÁFICA DE LA UNIDAD MUESTRAL 1**

<b>NIVELES DE SEVERIDAD DE LA UNIDAD MUESTRAL 1</b>						
<b>ÁREAS (m2)</b>	<b>ÁREA TOTAL UM-1</b>	<b>ÁREA TOTAL CON PATOLOGÍAS</b>	<b>ÁREA TOTAL SIN PATOLOGÍAS</b>	<b>LEVE</b>	<b>MODERADO</b>	<b>SEVERO</b>
	<b>14.24</b>	0.30	13.94	0.30	0.00	0.00
<b>UNIDAD MUESTRAL 1</b>		2.11%	97.89%	2.11%	0.00%	0.00%

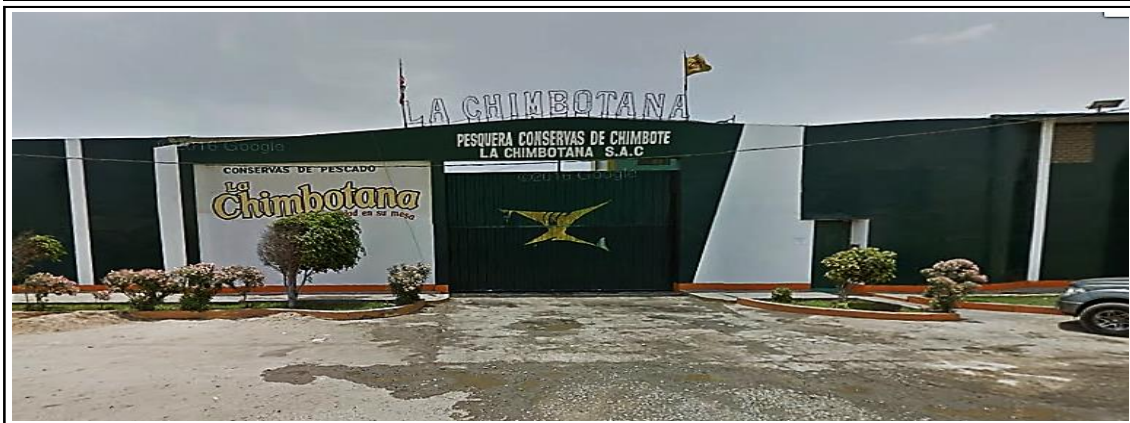
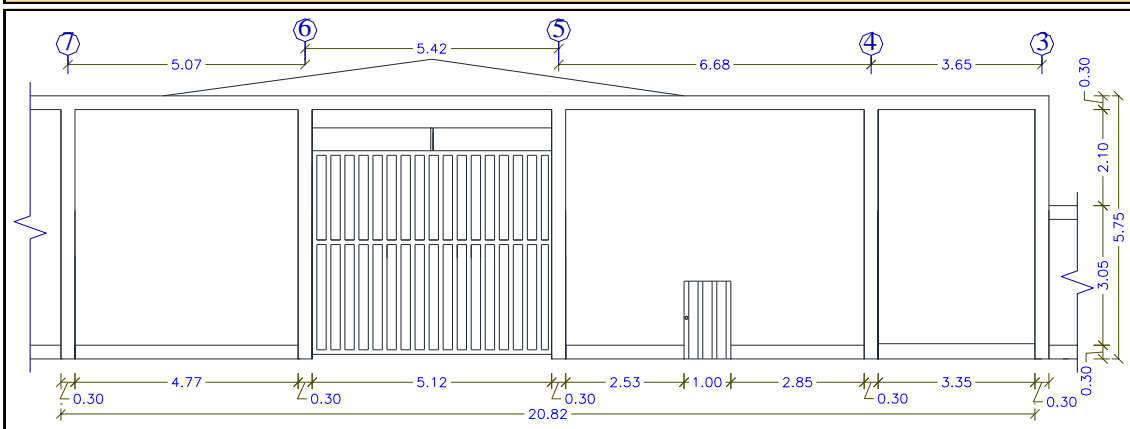
**REPRESENTACIÓN FOTOGRÁFICA DE LA UNIDAD MUESTRAL 2**

<b>NIVELES DE SEVERIDAD DE LA UNIDAD MUESTRAL 2</b>						
<b>ÁREAS (m2)</b>	<b>ÁREA TOTAL UM-2</b>	<b>ÁREA TOTAL CON PATOLOGÍAS</b>	<b>ÁREA TOTAL SIN PATOLOGÍAS</b>	<b>LEVE</b>	<b>MODERADO</b>	<b>SEVERO</b>
	<b>94.47</b>	0.00	94.47	0.00	0.00	0.00
<b>UNIDAD MUESTRAL 2</b>		0.00%	100.00%	0.00%	0.00%	0.00%

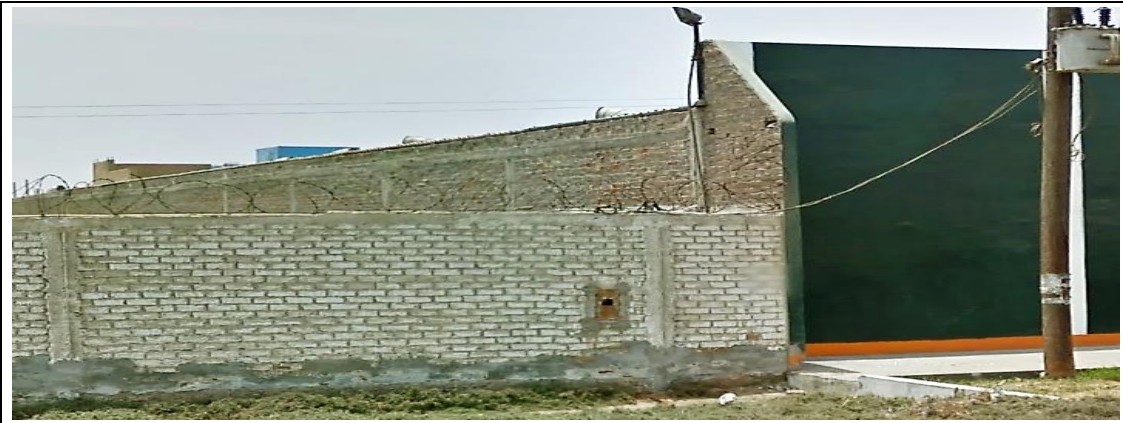
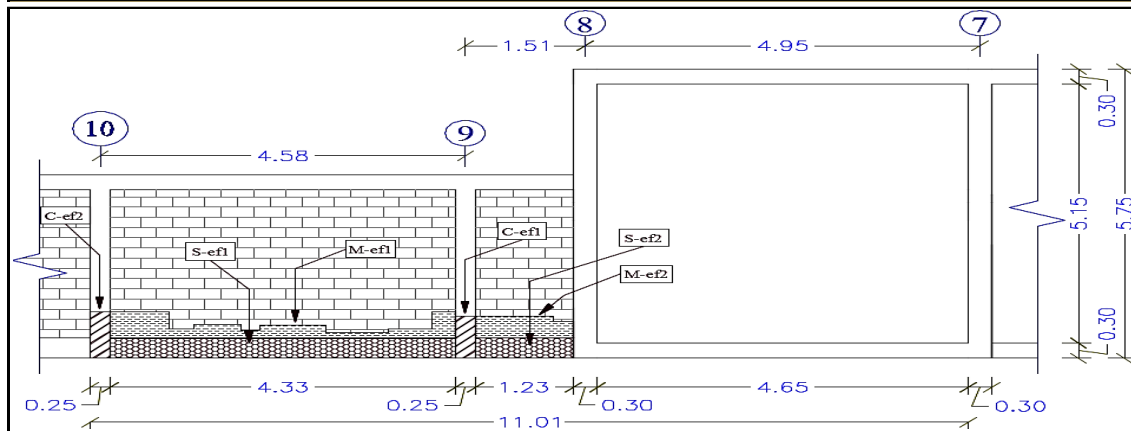
**REPRESENTACIÓN FOTOGRÁFICA DE LA UNIDAD MUESTRAL 3**

<b>ELEMENTOS ESTRUCTURALES AFECTADOS DE LA UNIDAD MUESTRAL 3</b>						
<b>ELEMENTOS ESTRUCTURALES</b>	<b>ÁREA TOTAL DE CADA ELEMENTO ESTRUCTURAL (m2)</b>	<b>ÁREA AFECTADA</b>		<b>ÁREA NO AFECTADA</b>		
		<b>(m2)</b>	<b>(%)</b>	<b>(m2)</b>	<b>(%)</b>	
<b>VIGAS</b>	3.06	0.00	0.00%	3.06	100.00%	
<b>COLUMNAS</b>	3.55	0.44	12.39%	3.11	87.61%	
<b>MUROS</b>	40.35	1.70	4.21%	38.65	95.79%	
<b>SOBRECIMIENTOS</b>	3.62	2.22	61.33%	1.40	38.67%	
<b>TOTAL</b>	<b>50.58</b>	<b>4.36</b>	<b>8.62%</b>	<b>46.22</b>	<b>91.38%</b>	
<b>NIVELES DE SEVERIDAD DE LA UNIDAD MUESTRAL 3</b>						
<b>ÁREAS (m2)</b>	<b>ÁREA TOTAL UM-3</b>	<b>ÁREA TOTAL CON PATOLOGÍAS</b>	<b>ÁREA TOTAL SIN PATOLOGÍAS</b>	<b>LEVE</b>	<b>MODERADO</b>	<b>SEVERO</b>
	<b>50.58</b>	4.36	46.22	2.14	0.00	2.22
<b>UNIDAD MUESTRAL 3</b>		8.62%	91.38%	4.23%	0.00%	4.39%

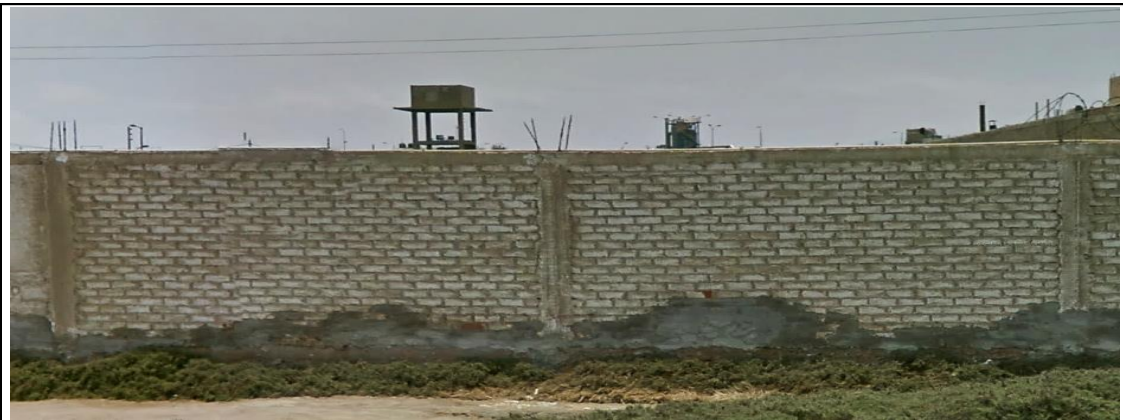
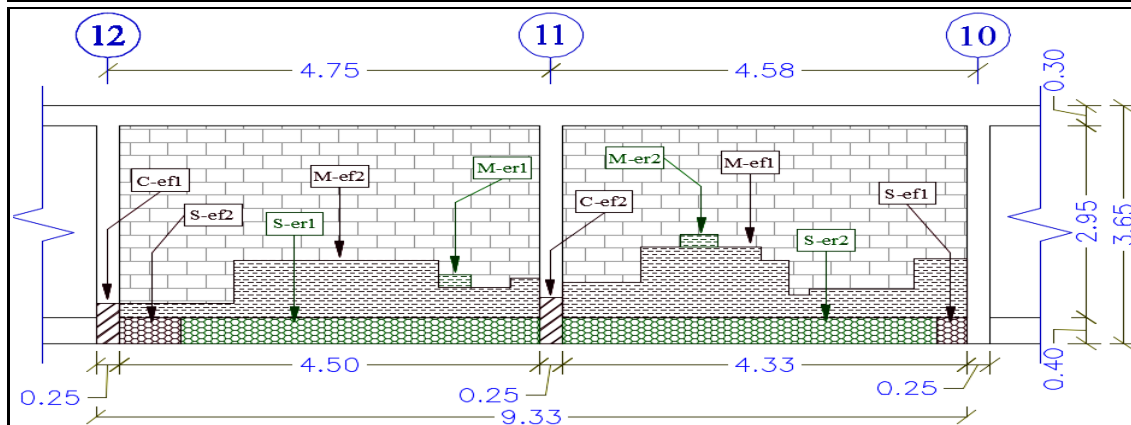
**REPRESENTACIÓN FOTOGRÁFICA DE LA UNIDAD MUESTRAL 4**

<b>NIVELES DE SEVERIDAD DE LA UNIDAD MUESTRAL 4</b>						
<b>ÁREAS (m2)</b>	<b>ÁREA TOTAL UM-4</b>	<b>ÁREA TOTAL CON PATOLOGÍAS</b>	<b>ÁREA TOTAL SIN PATOLOGÍAS</b>	<b>LEVE</b>	<b>MODERADO</b>	<b>SEVERO</b>
			<b>34.06</b>	9.94	24.12	6.80
<b>UNIDAD MUESTRAL 4</b>		29.18%	70.82%	19.96%	0.00%	9.22%

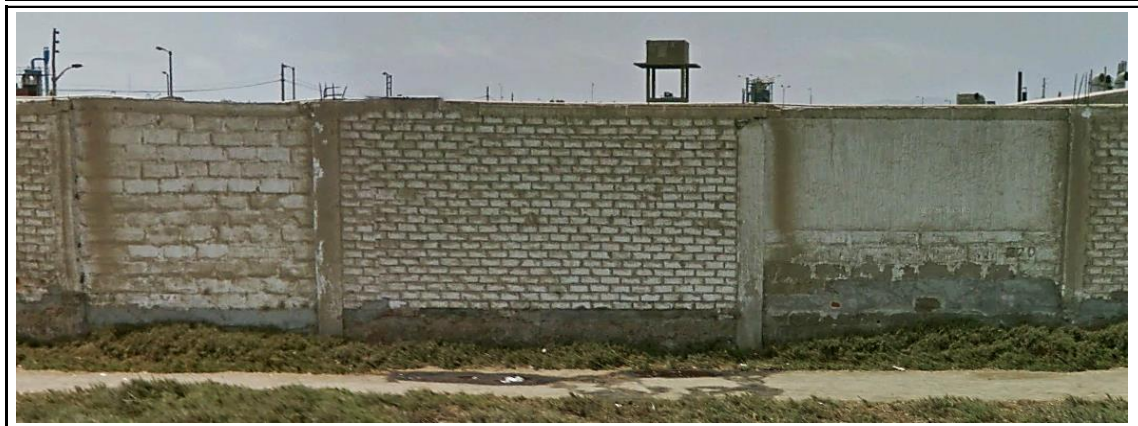
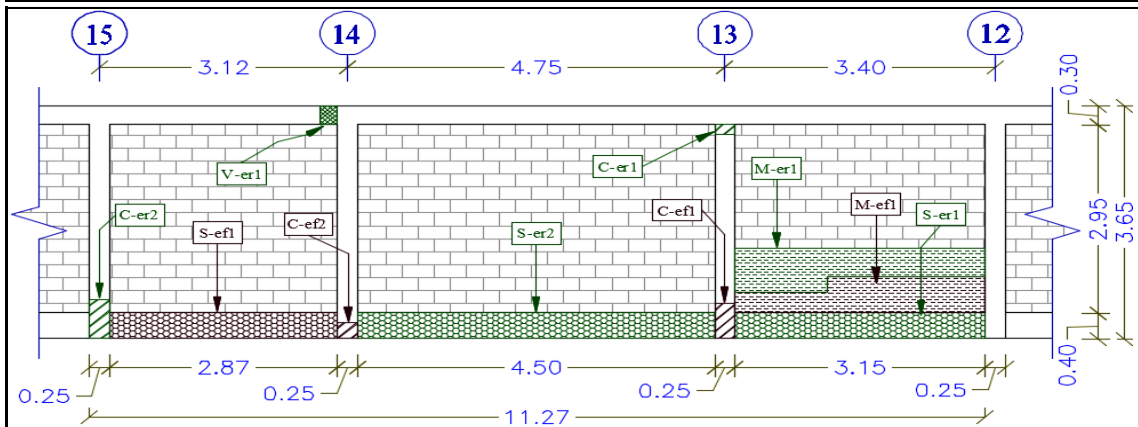
**REPRESENTACIÓN FOTOGRÁFICA DE LA UNIDAD MUESTRAL 5**

<b>NIVELES DE SEVERIDAD DE LA UNIDAD MUESTRAL 5</b>						
<b>ÁREAS (m2)</b>	<b>ÁREA TOTAL UM-5</b>	<b>ÁREA TOTAL CON PATOLOGÍAS</b>	<b>ÁREA TOTAL SIN PATOLOGÍAS</b>	<b>LEVE</b>	<b>MODERADO</b>	<b>SEVERO</b>
	<b>41.14</b>	8.26	32.88	5.20	0.00	3.06
<b>UNIDAD MUESTRAL 5</b>		20.08%	79.92%	12.64%	0.00%	7.44%

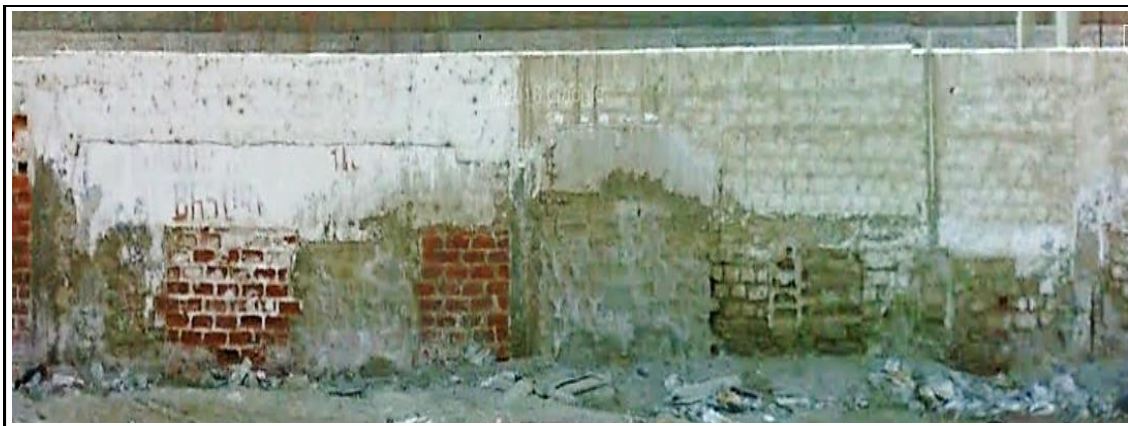
**REPRESENTACIÓN FOTOGRÁFICA DE LA UNIDAD MUESTRAL 6**

ELEMENTOS ESTRUCTURALES	ÁREA TOTAL (m2)	PATOLOGÍAS HALLADAS	ÁREA AFECTADA		ÁREA NO AFECTADA		NIVEL DE SEVERIDAD
			(m2)	(%)	(m2)	(%)	
<b>VIGAS</b>	2.13	Ninguno	0.00	0.00%	2.13	100.00%	Ninguno
<b>COLUMNAS</b>	1.83	Erosión	1.62	88.52%	0.21	11.48%	Severo
		Corrosiones	0.04	2.19%	1.79	97.81%	Leve
<b>MUROS</b>	20.95	Erosión	10.88	51.93%	10.07	48.07%	Moderado
		Efloresc.	0.32	1.53%	20.63	98.47%	Leve
		Grietas	0.53	2.53%	20.42	97.47%	Moderado
<b>SOBRECIMENTOS</b>	2.84	Erosión	2.84	100.00%	0.00	0.00%	Severo

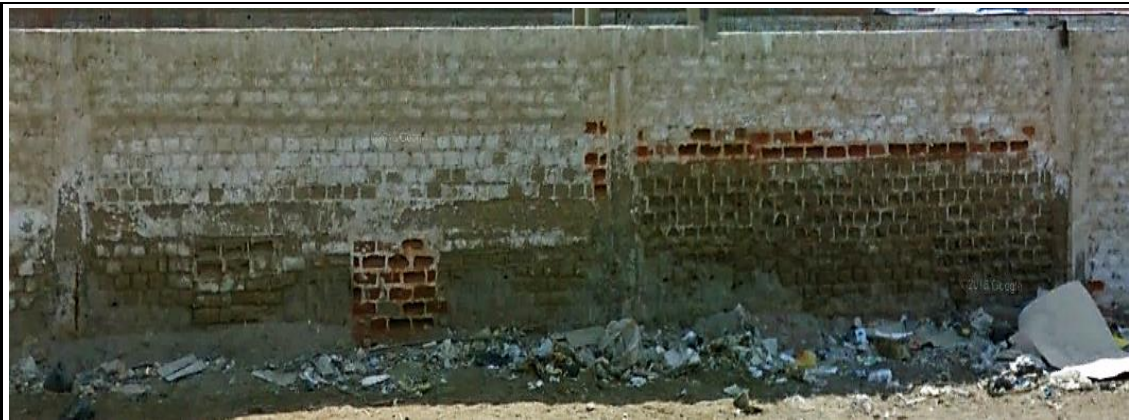
**REPRESENTACIÓN FOTOGRÁFICA DE LA UNIDAD MUESTRAL 7**

ELEMENTOS ESTRUCTURALES	ÁREA TOTAL (m2)	PATOLOGÍAS HALLADAS	ÁREA AFECTADA		ÁREA NO AFECTADA		NIVEL DE SEVERIDAD
			(m2)	(%)	(m2)	(%)	
<b>VIGAS</b>	2.64	Ninguno	0.00	0.00%	2.64	100.00%	Ninguno
<b>COLUMNAS</b>	1.83	Erosión	0.88	48.09%	0.95	51.91%	Moderado
		Corrosiones	0.04	2.19%	1.79	97.81%	Leve
<b>MUROS</b>	25.96	Erosión	13.81	53.20%	12.15	46.80%	Moderado
<b>SOBRECI-MIENTOS</b>	3.52	Erosión	3.52	100.00%	0.00	0.00%	Severo

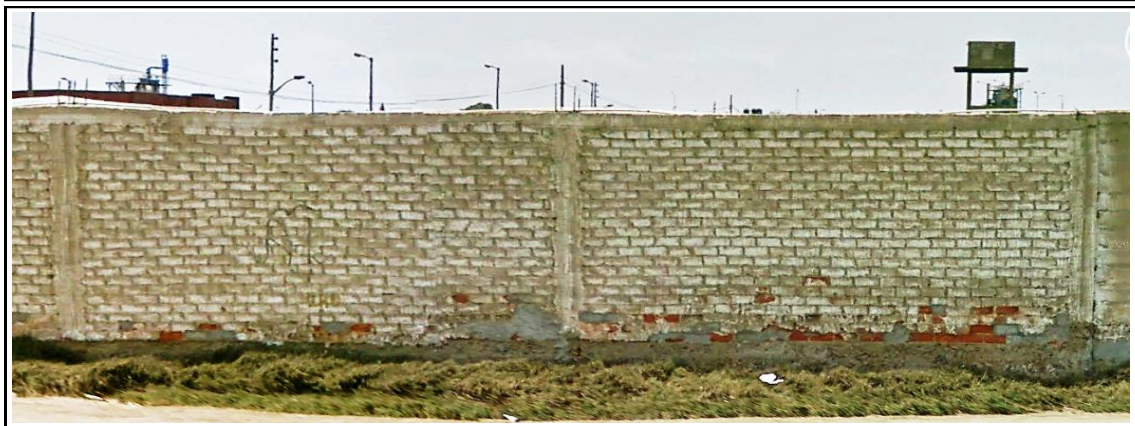
**REPRESENTACIÓN FOTOGRÁFICA DE LA UNIDAD MUESTRAL 8**

<b>NIVELES DE SEVERIDAD DE LA UNIDAD MUESTRAL 8</b>						
<b>ÁREAS (m2)</b>	<b>ÁREA TOTAL UM-8</b>	<b>ÁREA TOTAL CON PATOLOGÍAS</b>	<b>ÁREA TOTAL SIN PATOLOGÍAS</b>	<b>LEVE</b>	<b>MODERADO</b>	<b>SEVERO</b>
	<b>34.64</b>	8.94	25.70	5.36	0.00	3.58
<b>UNIDAD MUESTRAL 8</b>		25.81%	74.19%	15.47%	0.00%	10.33%

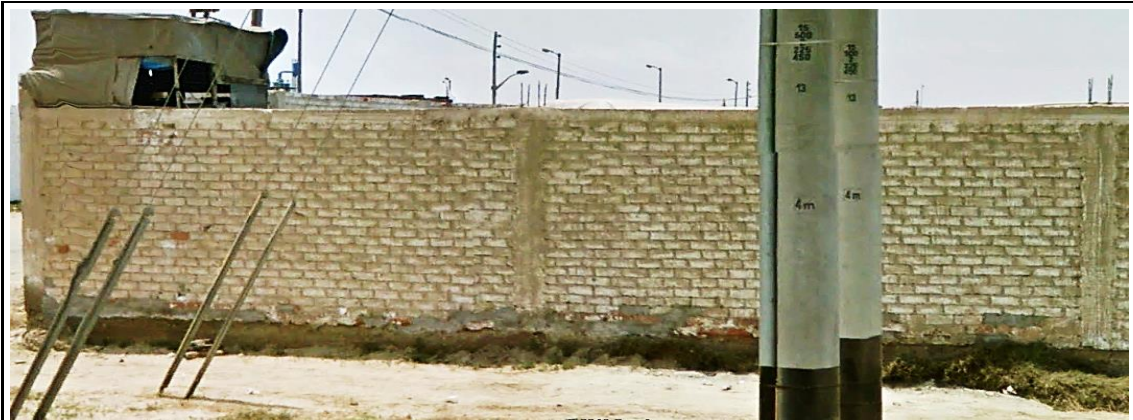
**REPRESENTACIÓN FOTOGRÁFICA DE LA UNIDAD MUESTRAL 9**

<b>NIVELES DE SEVERIDAD DE LA UNIDAD MUESTRAL 9</b>						
<b>ÁREAS (m2)</b>	<b>ÁREA TOTAL UM-9</b>	<b>ÁREA TOTAL CON PATOLOGÍAS</b>	<b>ÁREA TOTAL SIN PATOLOGÍAS</b>	<b>LEVE</b>	<b>MODERADO</b>	<b>SEVERO</b>
	<b>35.41</b>	7.74	27.67	3.64	0.46	3.64
<b>UNIDAD MUESTRAL 9</b>		21.86%	78.14%	10.28%	1.30%	10.28%

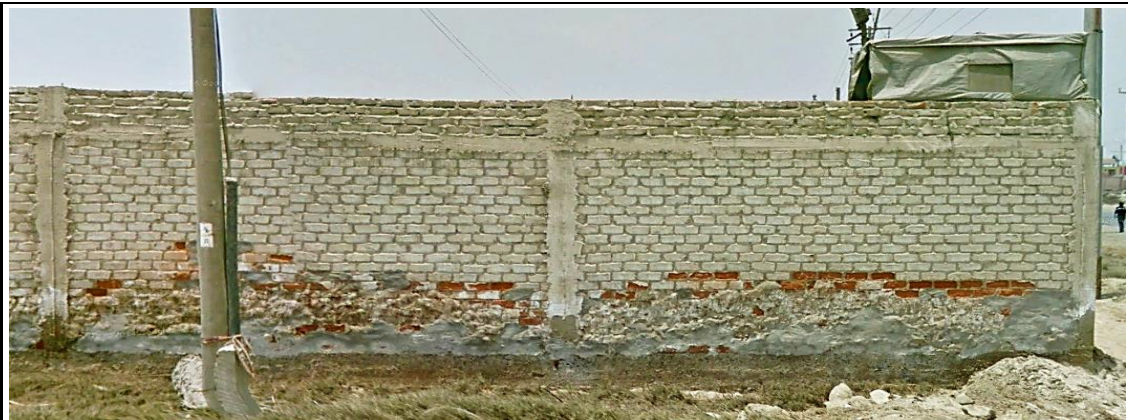
**REPRESENTACIÓN FOTOGRÁFICA DE LA UNIDAD MUESTRAL 10**

<b>NIVELES DE SEVERIDAD DE LA UNIDAD MUESTRAL 10</b>						
<b>ÁREAS (m2)</b>	<b>ÁREA TOTAL UM-10</b>	<b>ÁREA TOTAL CON PATOLOGÍAS</b>	<b>ÁREA TOTAL SIN PATOLOGÍAS</b>	<b>LEVE</b>	<b>MODERADO</b>	<b>SEVERO</b>
				<b>43.17</b>	17.70	25.47
<b>UNIDAD MUESTRAL 10</b>	41.00%	59.00%	0.97%	31.23%	8.80%

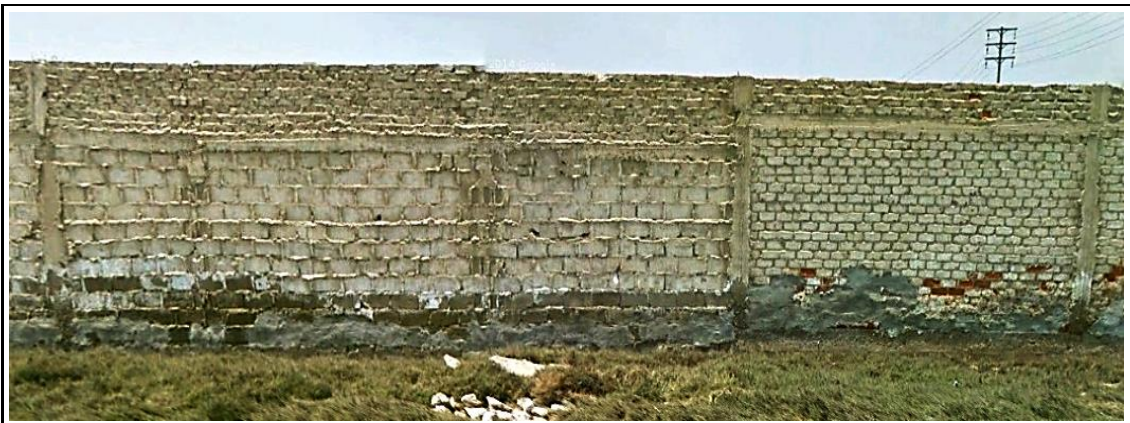
**REPRESENTACIÓN FOTOGRÁFICA DE LA UNIDAD MUESTRAL 11**

<b>NIVELES DE SEVERIDAD DE LA UNIDAD MUESTRAL 11</b>						
<b>ÁREAS (m2)</b>	<b>ÁREA TOTAL UM-11</b>	<b>ÁREA TOTAL CON PATOLOGÍAS</b>	<b>ÁREA TOTAL SIN PATOLOGÍAS</b>	<b>LEVE</b>	<b>MODERADO</b>	<b>SEVERO</b>
	<b>57.60</b>	17.14	40.46	11.22	2.47	3.45
<b>UNIDAD MUESTRAL 11</b>		29.76%	70.24%	19.48%	4.29%	5.99%

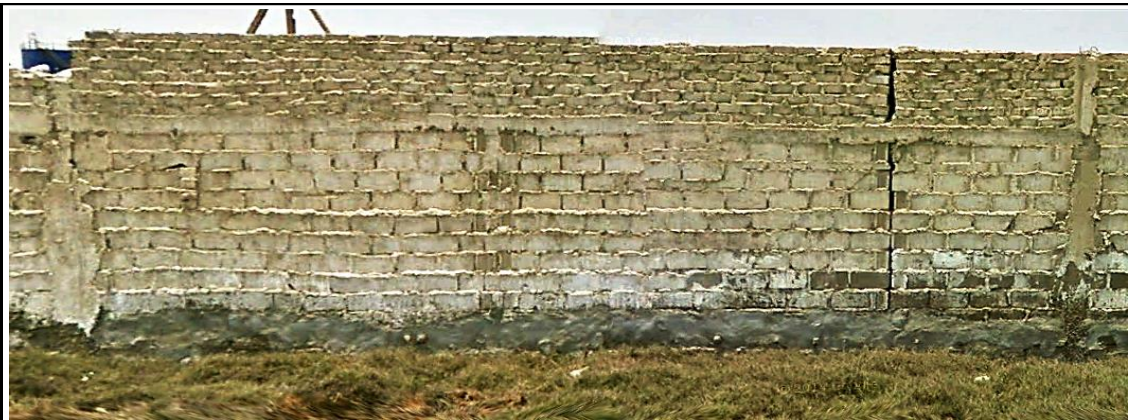
**REPRESENTACIÓN FOTOGRÁFICA DE LA UNIDAD MUESTRAL 12**

ELEMENTOS ESTRUCTURALES	ÁREA TOTAL (m2)	PATOLOGÍAS HALLADAS	ÁREA AFECTADA		ÁREA NO AFECTADA		NIVEL DE SEVERIDAD
			(m2)	(%)	(m2)	(%)	
<b>VIGAS</b>	3.07	Erosión	0.07	2.28%	3.00	97.72%	Leve
<b>COLUMNAS</b>	1.04	Erosión	0.10	9.62%	0.94	90.38%	Leve
<b>MUROS</b>	35.91	Efloresc.	7.98	22.22%	27.93	77.78%	Moderado
		Grietas	0.69	1.92%	35.22	98.08%	Severo
<b>SOBRECI-MIENTOS</b>	4.10	Efloresc.	4.10	100.00%	0.00	0.00%	Severo

AREA TOTAL DE LOS ELEMENTOS ESTRUCTURALES EVALUADOS (m2)		44.12					
PATOLOGÍAS HALLADAS	ÁREA AFECTADA DE CADA PATOLOGÍA		ÁREA TOTAL AFECTADA		ÁREA TOTAL NO AFECTADA		
	(m2)	(%)	(m2)	(%)	(m2)	(%)	
<b>EROSIÓN</b>	0.17	0.39%					
<b>GRIETAS</b>	0.69	1.56%					
<b>FISURAS</b>	0.00	0.00%					
<b>DESPRENDIMIENTOS</b>	0.00	0.00%	12.94	29.33%	31.18	70.67%	
<b>CORROSIONES</b>	0.00	0.00%					
<b>EFLORESCENCIAS</b>	12.08	27.38%

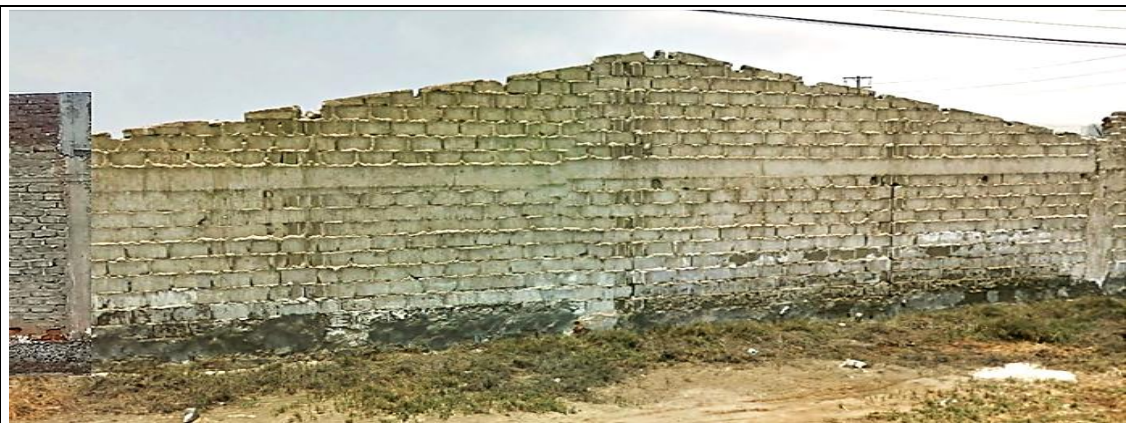
**REPRESENTACIÓN FOTOGRÁFICA DE LA UNIDAD MUESTRAL 13**

ELEMENTOS ESTRUCTURALES	ÁREA TOTAL (m2)	PATOLOGÍAS HALLADAS	ÁREA AFECTADA		ÁREA NO AFECTADA		NIVEL DE SEVERIDAD
			(m2)	(%)	(m2)	(%)	
<b>VIGAS</b>	4.24	Ninguno	0.00	0.00%	4.24	100.00%	Ninguno
<b>COLUMNAS</b>	1.60	Erosión	0.12	7.50%	1.48	92.50%	Leve
		Efloresc.	0.07	4.38%	1.53	95.63%	Leve
<b>MUROS</b>	55.79	Erosión	0.03	0.05%	55.76	99.95%	Leve
		Efloresc.	10.36	18.57%	45.43	81.43%	Leve
		Grietas	0.48	0.86%	55.31	99.14%	Moderado
<b>SOBRECIMENTOS</b>	5.65	Efloresc.	5.65	100.00%	0.00	0.00%	Severo

ÁREA TOTAL DE LOS ELEMENTOS ESTRUCTURALES EVALUADOS (m2)		67.28					
PATOLOGÍAS HALLADAS	ÁREA AFECTADA DE CADA PATOLOGÍA		ÁREA TOTAL AFECTADA		ÁREA TOTAL NO AFECTADA		
	(m2)	(%)	(m2)	(%)	(m2)	(%)	
<b>EROSIÓN</b>	0.15	0.22%	16.71	24.84%	50.57	75.16%	
<b>GRIETAS</b>	0.48	0.71%					
<b>FISURAS</b>	0.00	0.00%					
<b>DESPRENDIMIENTOS</b>	0.00	0.00%					
<b>CORROSIONES</b>	0.00	0.00%					
<b>EFLORESCENCIAS</b>	16.08	23.90%

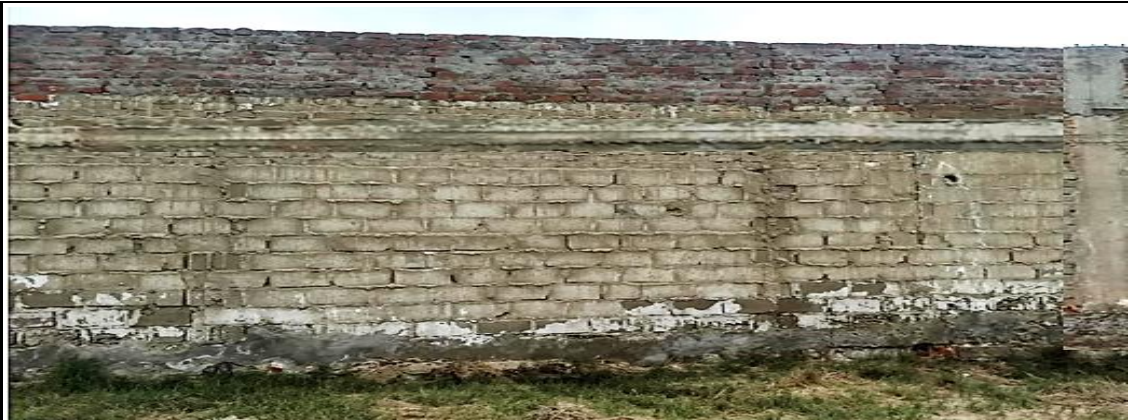
**REPRESENTACIÓN FOTOGRÁFICA DE LA UNIDAD MUESTRAL 14**

ÁREA TOTAL DE LOS ELEMENTOS ESTRUCTURALES EVALUADOS (m2)							
<b>46.08</b>							
PATOLOGÍAS HALLADAS	ÁREA AFECTADA DE CADA PATOLOGÍA		ÁREA TOTAL AFECTADA		ÁREA TOTAL NO AFECTADA		
	(m2)	(%)	(m2)	(%)	(m2)	(%)	
<b>EROSIÓN</b>	3.90	8.46%					
<b>GRIETAS</b>	0.00	0.00%					
<b>FISURAS</b>	0.00	0.00%					
<b>DESPRENDIMIENTOS</b>	0.00	0.00%	9.16	19.88%	36.92	80.12%	
<b>CORROSIONES</b>	0.00	0.00%					
<b>EFLORESCENCIAS</b>	5.26	11.41%

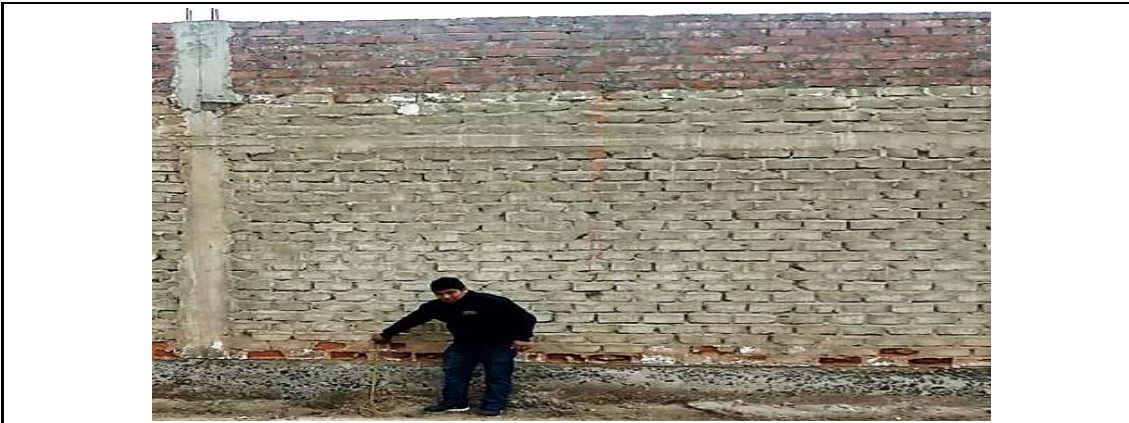
**REPRESENTACIÓN FOTOGRÁFICA DE LA UNIDAD MUESTRAL 15**

<b>DESPRENDIMIENTOS</b>	0.00	0.00%	9.97	12.71%	68.45	87.29%	
<b>CORROSIONES</b>	0.00	0.00%					
<b>EFLORESCENCIAS</b>	0.00	0.00%

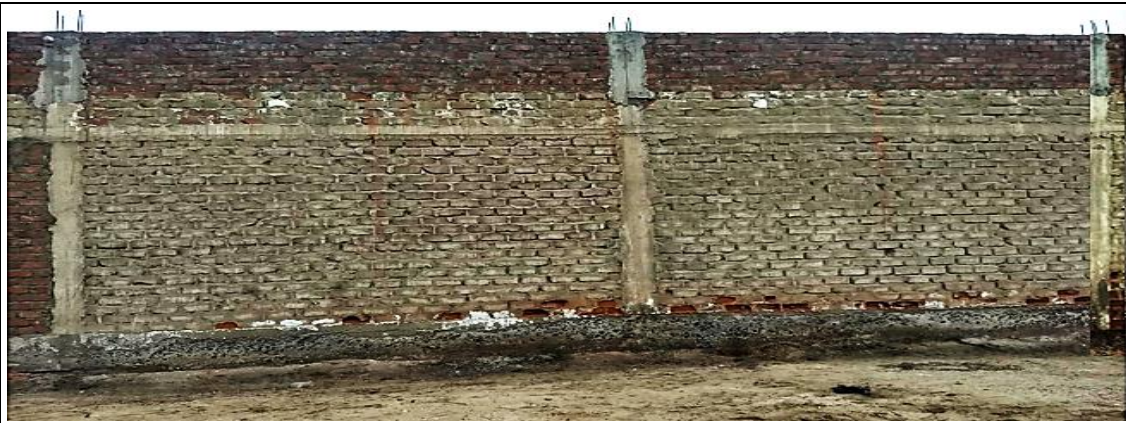
**REPRESENTACIÓN FOTOGRÁFICA DE LA UNIDAD MUESTRAL 16**

ÁREA TOTAL DE LOS ELEMENTOS ESTRUCTURALES EVALUADOS (m2)							
<b>54.04</b>							
PATOLOGÍAS HALLADAS	ÁREA AFECTADA DE CADA PATOLOGÍA		ÁREA TOTAL AFECTADA		ÁREA TOTAL NO AFECTADA		
	(m2)	(%)	(m2)	(%)	(m2)	(%)	
<b>EROSIÓN</b>	6.09	11.27%	6.26	11.58%	47.78	88.42%	
<b>GRIETAS</b>	0.00	0.00%					
<b>FISURAS</b>	0.00	0.00%					
<b>DESPRENDIMIENTOS</b>	0.00	0.00%					
<b>CORROSIONES</b>	0.00	0.00%					
<b>EFLORESCENCIAS</b>	0.17	0.31%

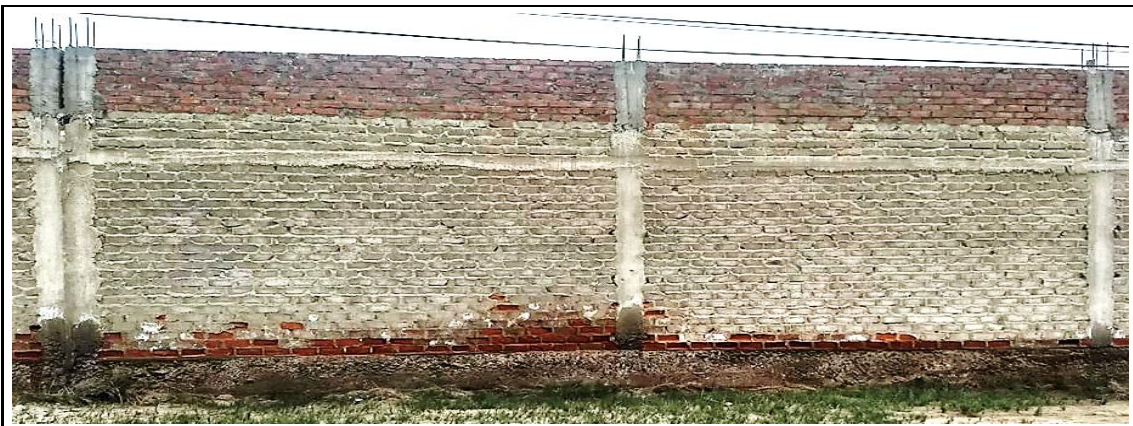
**REPRESENTACIÓN FOTOGRÁFICA DE LA UNIDAD MUESTRAL 17**

ÁREA TOTAL DE LOS ELEMENTOS ESTRUCTURALES EVALUADOS (m2)							55.64
PATOLOGÍAS HALLADAS	ÁREA AFECTADA DE CADA PATOLOGÍA		ÁREA TOTAL AFECTADA		ÁREA TOTAL NO AFECTADA		
	(m2)	(%)	(m2)	(%)	(m2)	(%)	
<b>EROSIÓN</b>	9.35	16.80%					
<b>GRIETAS</b>	0.00	0.00%					
<b>FISURAS</b>	0.00	0.00%					
<b>DESPRENDIMIENTOS</b>	0.00	0.00%	9.35	16.80%	46.29	83.20%	
<b>CORROSIONES</b>	0.00	0.00%					
<b>EFLORESCENCIAS</b>	0.00	0.00%

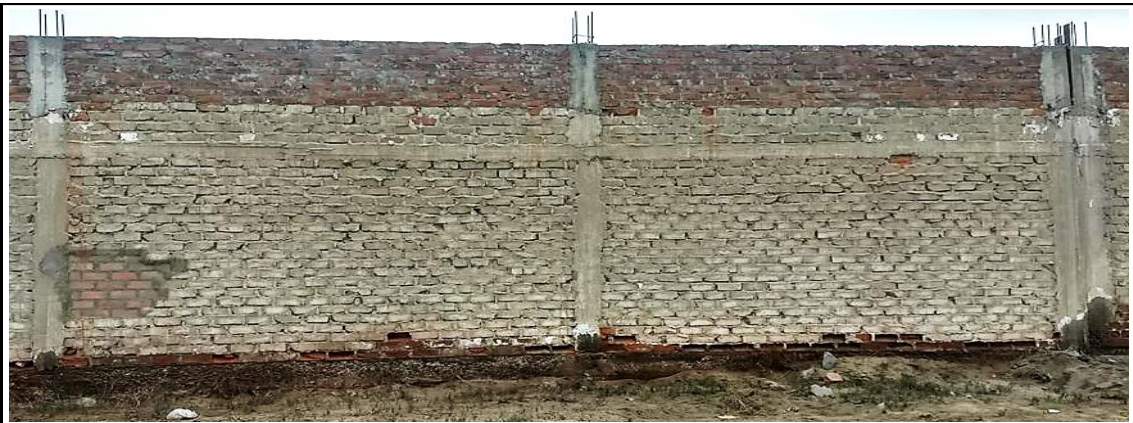
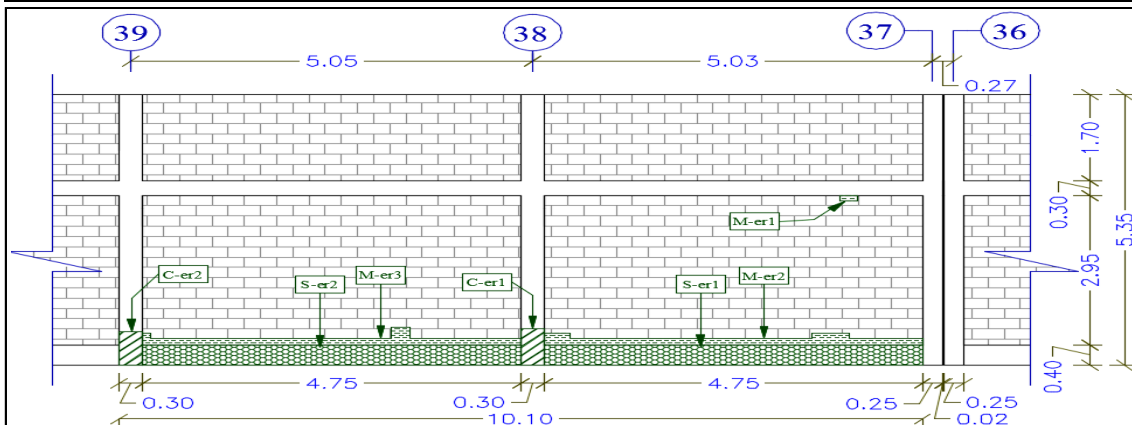
**REPRESENTACIÓN FOTOGRÁFICA DE LA UNIDAD MUESTRAL 18**

ÁREA TOTAL DE LOS ELEMENTOS ESTRUCTURALES EVALUADOS (m2)							54.04
PATOLOGÍAS HALLADAS	ÁREA AFECTADA DE CADA PATOLOGÍA		ÁREA TOTAL AFECTADA		ÁREA TOTAL NO AFECTADA		
	(m2)	(%)	(m2)	(%)	(m2)	(%)	
<b>EROSIÓN</b>	5.61	10.38%	5.61	10.38%	48.43	89.62%	
<b>GRIETAS</b>	0.00	0.00%					
<b>FISURAS</b>	0.00	0.00%					
<b>DESPRENDIMIENTOS</b>	0.00	0.00%					
<b>CORROSIONES</b>	0.00	0.00%					
<b>EFLORESCENCIAS</b>	0.00	0.00%

<b>NIVELES DE SEVERIDAD DE LA UNIDAD MUESTRAL 18</b>						
<b>ÁREAS (m2)</b>	<b>ÁREA TOTAL UM-18</b>	<b>ÁREA TOTAL CON PATOLOGÍAS</b>	<b>ÁREA TOTAL SIN PATOLOGÍAS</b>	<b>LEVE</b>	<b>MODERADO</b>	<b>SEVERO</b>
	<b>54.04</b>	5.61	48.43	1.81	0.00	3.80
<b>UNIDAD MUESTRAL 18</b>		10.38%	89.62%	3.35%	0.00%	7.03%

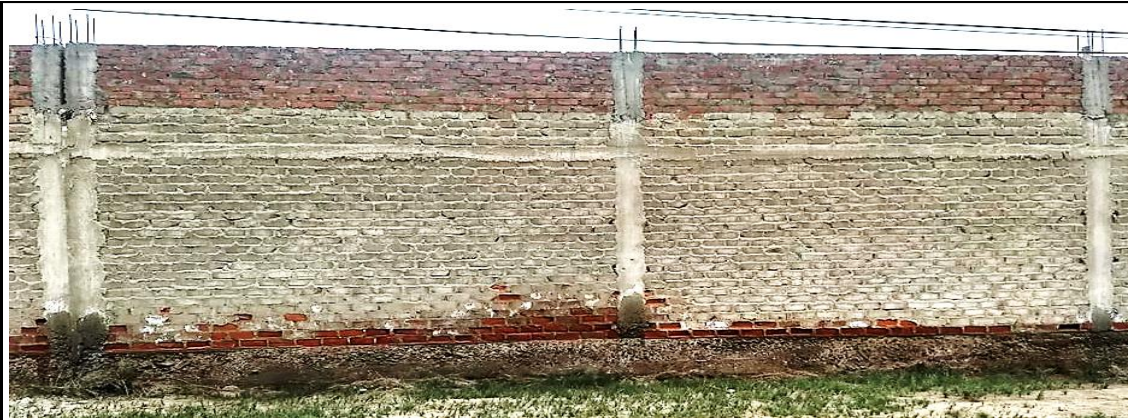
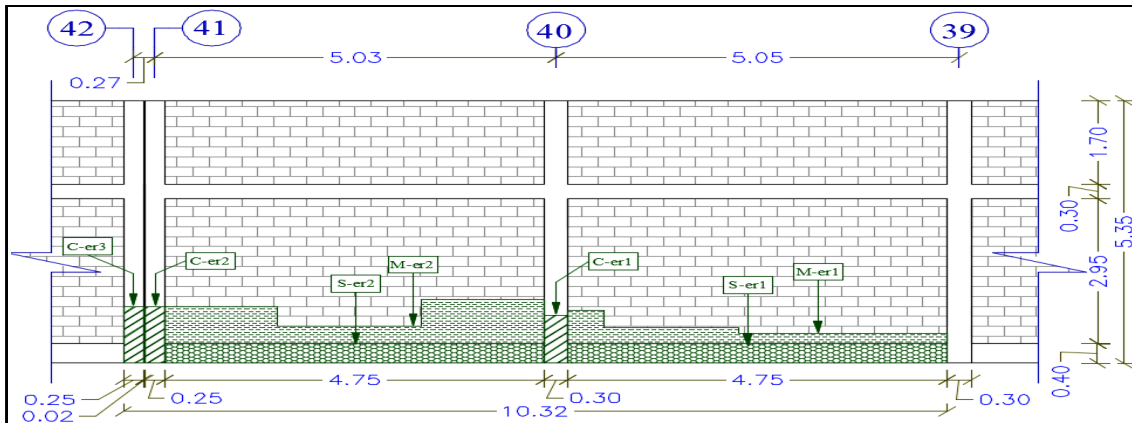
**REPRESENTACIÓN FOTOGRÁFICA DE LA UNIDAD MUESTRAL 19**

AREA TOTAL DE LOS ELEMENTOS ESTRUCTURALES EVALUADOS (m2)							55.11
PATOLOGÍAS HALLADAS	ÁREA AFECTADA DE CADA PATOLOGÍA		ÁREA TOTAL AFECTADA		ÁREA TOTAL NO AFECTADA		
	(m2)	(%)	(m2)	(%)	(m2)	(%)	
<b>EROSIÓN</b>	9.12	16.55%					
<b>GRIETAS</b>	0.00	0.00%					
<b>FISURAS</b>	0.00	0.00%					
<b>DESPRENDIMIENTOS</b>	0.00	0.00%	9.12	16.55%	45.99	83.45%	
<b>CORROSIONES</b>	0.00	0.00%					
<b>EFLORESCENCIAS</b>	0.00	0.00%

<b>NIVELES DE SEVERIDAD DE LA UNIDAD MUESTRAL 19</b>						
<b>ÁREAS (m2)</b>	<b>ÁREA TOTAL UM-19</b>	<b>ÁREA TOTAL CON PATOLOGÍAS</b>	<b>ÁREA TOTAL SIN PATOLOGÍAS</b>	<b>LEVE</b>	<b>MODERADO</b>	<b>SEVERO</b>
	<b>55.11</b>	9.12	45.99	4.45	0.87	3.80
<b>UNIDAD MUESTRAL 19</b>		16.55%	83.45%	8.07%	1.58%	6.90%

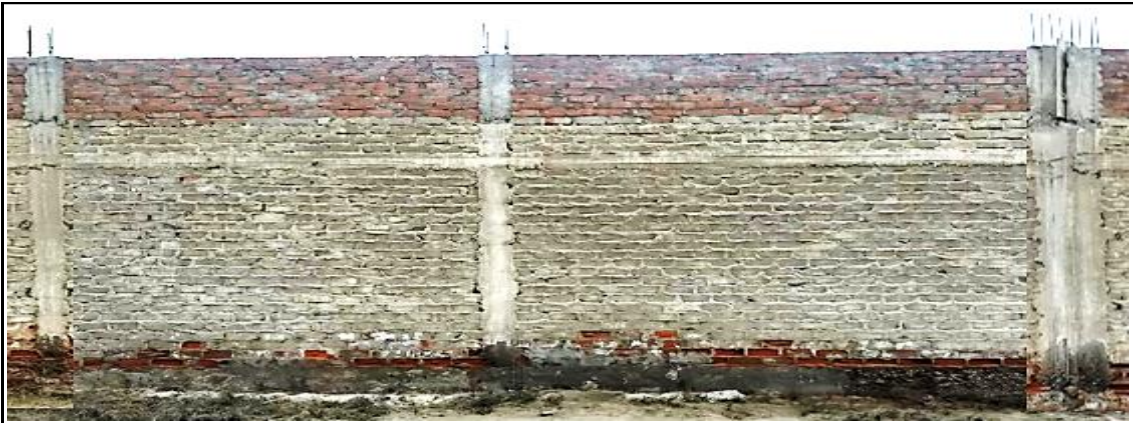
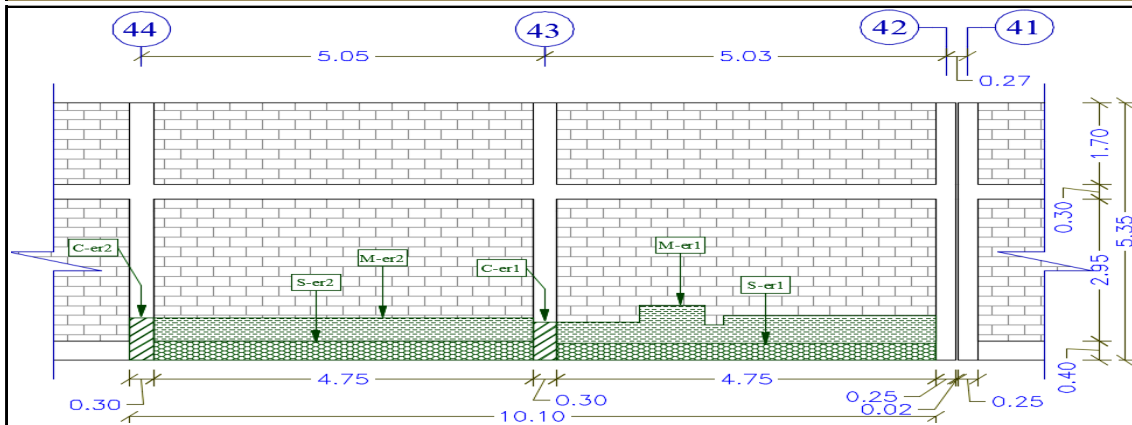
**REPRESENTACIÓN FOTOGRÁFICA DE LA UNIDAD MUESTRAL 20**

ÁREA TOTAL DE LOS ELEMENTOS ESTRUCTURALES EVALUADOS (m2)							
<b>54.04</b>							
PATOLOGÍAS HALLADAS	ÁREA AFECTADA DE CADA PATOLOGÍA		ÁREA TOTAL AFECTADA		ÁREA TOTAL NO AFECTADA		
	(m2)	(%)	(m2)	(%)	(m2)	(%)	
<b>EROSIÓN</b>	9.06	16.77%					
<b>GRIETAS</b>	0.00	0.00%					
<b>FISURAS</b>	0.00	0.00%					
<b>DESPRENDIMIENTOS</b>	0.00	0.00%	9.06	16.77%	44.98	83.23%	
<b>CORROSIONES</b>	0.00	0.00%					
<b>EFLORESCENCIAS</b>	0.00	0.00%

<b>NIVELES DE SEVERIDAD DE LA UNIDAD MUESTRAL 20</b>						
<b>ÁREAS (m2)</b>	<b>ÁREA TOTAL UM-20</b>	<b>ÁREA TOTAL CON PATOLOGÍAS</b>	<b>ÁREA TOTAL SIN PATOLOGÍAS</b>	<b>LEVE</b>	<b>MODERADO</b>	<b>SEVERO</b>
	<b>54.04</b>	9.06	44.98	5.26	0.00	3.80
<b>UNIDAD MUESTRAL 20</b>		16.77%	83.23%	9.73%	0.00%	7.03%

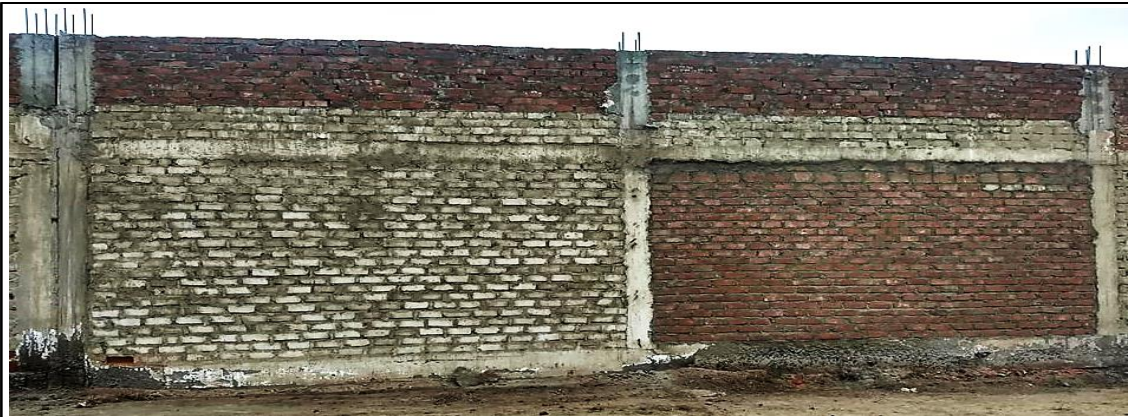
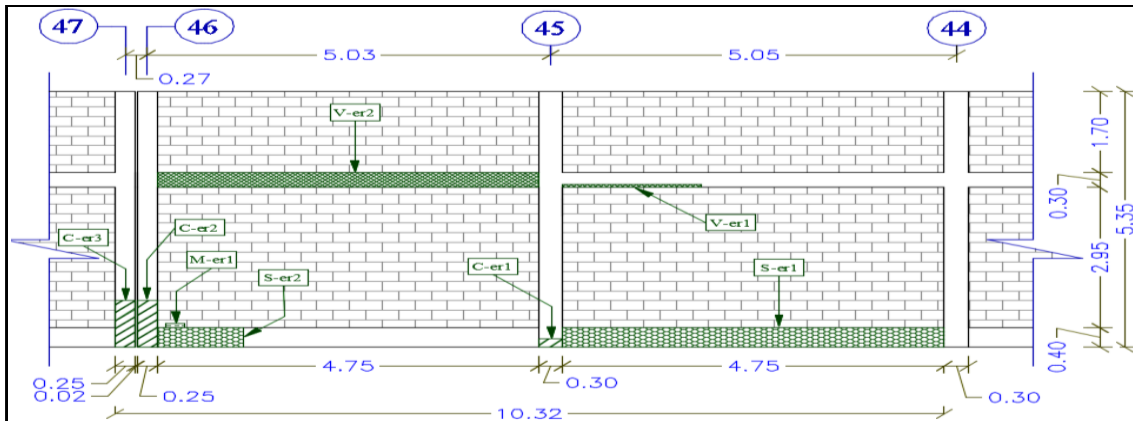
**REPRESENTACIÓN FOTOGRÁFICA DE LA UNIDAD MUESTRAL 21**

<b>AREA TOTAL DE LOS ELEMENTOS ESTRUCTURALES EVALUADOS (m2)</b>							<b>55.11</b>
<b>PATOLOGÍAS HALLADAS</b>	<b>ÁREA AFECTADA DE CADA PATOLOGÍA</b>		<b>ÁREA TOTAL AFECTADA</b>		<b>ÁREA TOTAL NO AFECTADA</b>		
	<b>(m2)</b>	<b>(%)</b>	<b>(m2)</b>	<b>(%)</b>	<b>(m2)</b>	<b>(%)</b>	
<b>EROSIÓN</b>	4.40	7.98%					
<b>GRIETAS</b>	0.00	0.00%					
<b>FISURAS</b>	0.00	0.00%					
<b>DESPRENDIMIENTOS</b>	0.00	0.00%	4.40	7.98%	50.71	92.02%	
<b>CORROSIONES</b>	0.00	0.00%					
<b>EFLORESCENCIAS</b>	0.00	0.00%

<b>ELEMENTOS ESTRUCTURALES AFECTADOS DE LA UNIDAD MUESTRAL 21</b>						
<b>ELEMENTOS ESTRUCTURALES</b>	<b>ÁREA TOTAL DE CADA ELEMENTO ESTRUCTURAL (m2)</b>	<b>ÁREA AFECTADA</b>		<b>ÁREA NO AFECTADA</b>		
		<b>(m2)</b>	<b>(%)</b>	<b>(m2)</b>	<b>(%)</b>	
<b>VIGAS</b>	2.85	1.52	0.00%	1.33	46.67%	
<b>COLUMNAS</b>	4.28	0.53	12.38%	3.75	87.62%	
<b>MUROS</b>	44.18	0.02	0.05%	44.16	99.95%	
<b>SOBRECIMENTOS</b>	3.80	2.33	61.32%	1.47	38.68%	
<b>TOTAL</b>	<b>55.11</b>	<b>4.40</b>	<b>7.98%</b>	<b>50.71</b>	<b>92.02%</b>	
<b>NIVELES DE SEVERIDAD DE LA UNIDAD MUESTRAL 21</b>						
<b>ÁREAS (m2)</b>	<b>ÁREA TOTAL UM-21</b>	<b>ÁREA TOTAL CON PATOLOGÍAS</b>	<b>ÁREA TOTAL SIN PATOLOGÍAS</b>	<b>LEVE</b>	<b>MODERADO</b>	<b>SEVERO</b>
	<b>55.11</b>	4.40	50.71	0.55	1.52	2.33
<b>UNIDAD MUESTRAL 21</b>		7.98%	92.02%	1.00%	2.76%	4.23%

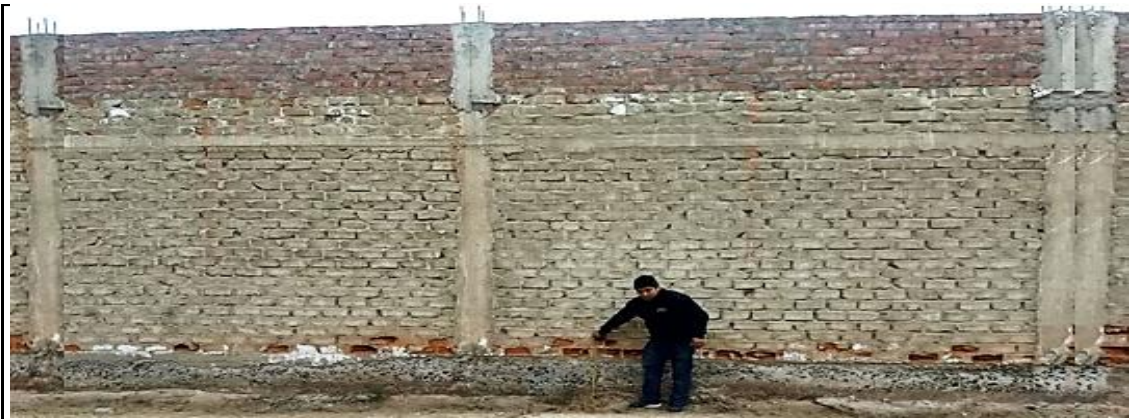
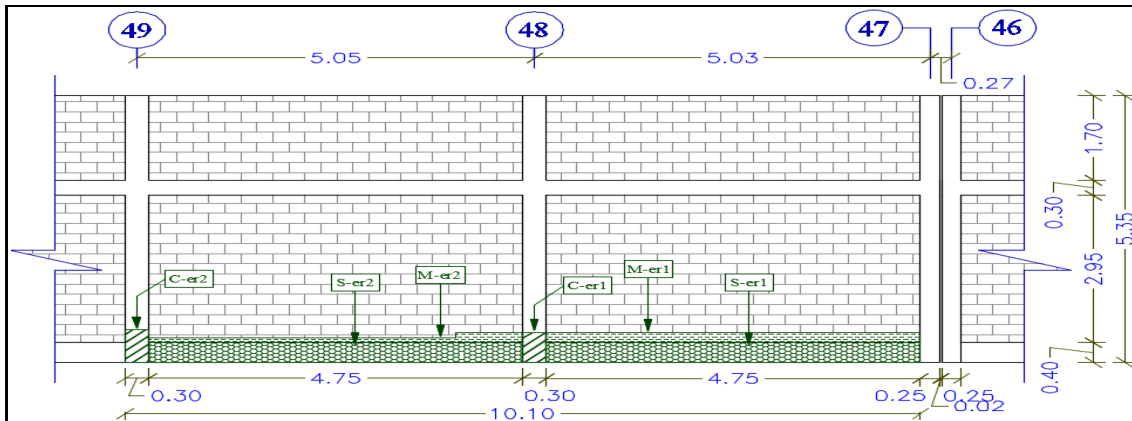
**REPRESENTACIÓN FOTOGRÁFICA DE LA UNIDAD MUESTRAL 22**

<b>AREA TOTAL DE LOS ELEMENTOS ESTRUCTURALES EVALUADOS (m2)</b>							<b>54.04</b>
<b>PATOLOGÍAS HALLADAS</b>	<b>ÁREA AFECTADA DE CADA PATOLOGÍA</b>		<b>ÁREA TOTAL AFECTADA</b>		<b>ÁREA TOTAL NO AFECTADA</b>		
	<b>(m2)</b>	<b>(%)</b>	<b>(m2)</b>	<b>(%)</b>	<b>(m2)</b>	<b>(%)</b>	
<b>EROSIÓN</b>	5.69	10.53%					
<b>GRIETAS</b>	0.00	0.00%					
<b>FISURAS</b>	0.00	0.00%					
<b>DESPRENDIMIENTOS</b>	0.00	0.00%	5.69	10.53%	48.35	89.47%	
<b>CORROSIONES</b>	0.00	0.00%					
<b>EFLORESCENCIAS</b>	0.00	0.00%

<b>NIVELES DE SEVERIDAD DE LA UNIDAD MUESTRAL 22</b>						
<b>ÁREAS (m2)</b>	<b>ÁREA TOTAL UM-22</b>	<b>ÁREA TOTAL CON PATOLOGÍAS</b>	<b>ÁREA TOTAL SIN PATOLOGÍAS</b>	<b>LEVE</b>	<b>MODERADO</b>	<b>SEVERO</b>
	<b>54.04</b>	5.69	48.35	1.89	0.00	3.80
<b>UNIDAD MUESTRAL 22</b>		10.53%	89.47%	3.50%	0.00%	7.03%
