DETERMINACIÓN Y EVALUACIÓN DE LAS  
PATOLOGÍAS DEL CONCRETO EN COLUMNAS, VIGAS,  
MUROS Y SOBRECIMENTOS DE ALBAÑILERÍA  
CONFINADA DEL CERCO DE LA PESQUERA CONSERVAS  
DE CHIMBOTE LA CHIMBOTANA DE LA URBANIZACIÓN  
GRAN TRAPECIO, DISTRITO DE CHIMBOTE, PROVINCIA  
DEL SANTA, REGIÓN ÁNCASH, ABRIL – 2017.

**INFORME DE INVESTIGACIÓN PARA OPTAR EL TÍTULO  
PROFESIONAL DE INGENIERO CIVIL**

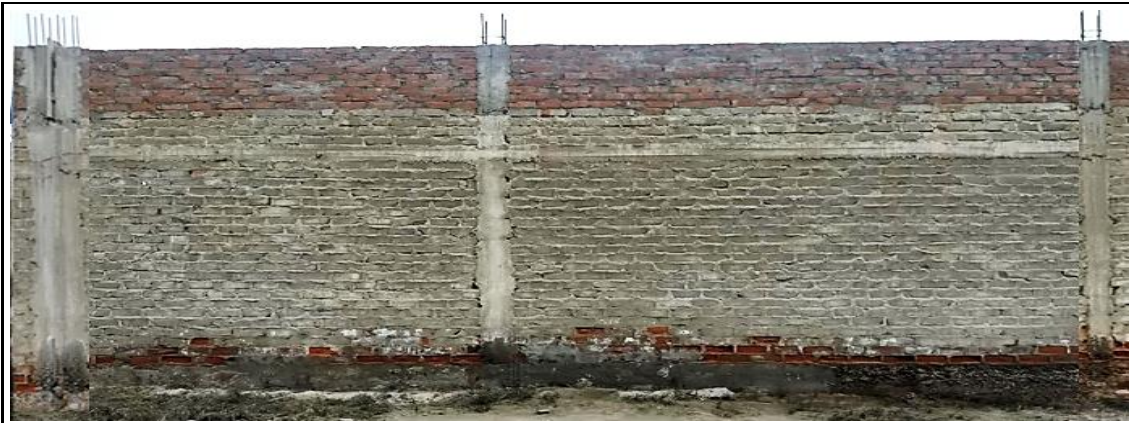
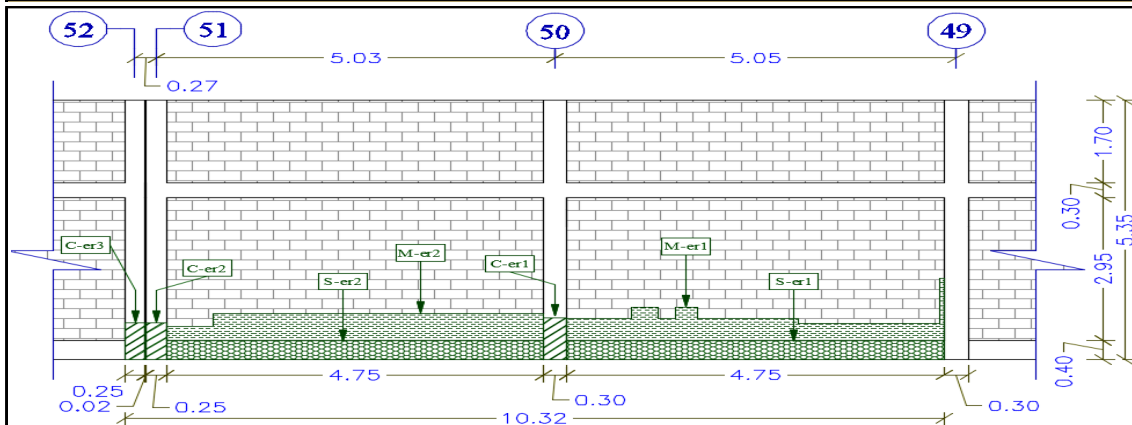
**REPRESENTACIÓN FOTOGRÁFICA DE LA UNIDAD MUESTRAL 23**

ÁREA TOTAL DE LOS ELEMENTOS ESTRUCTURALES EVALUADOS (m <sup>2</sup> )								55.11
PATOLOGÍAS HALLADAS	ÁREA AFECTADA DE CADA PATOLOGÍA		ÁREA TOTAL AFECTADA		ÁREA TOTAL NO AFECTADA			
	(m <sup>2</sup> )	(%)	(m <sup>2</sup> )	(%)	(m <sup>2</sup> )	(%)		
<b>EROSIÓN</b>	8.96	16.26%	8.96	16.26%	46.15	83.74%		
<b>GRIETAS</b>	0.00	0.00%						
<b>FISURAS</b>	0.00	0.00%						
<b>DESPRENDIMIENTOS</b>	0.00	0.00%						
<b>CORROSIONES</b>	0.00	0.00%						
<b>EFLORESCENCIAS</b>	0.00	0.00%

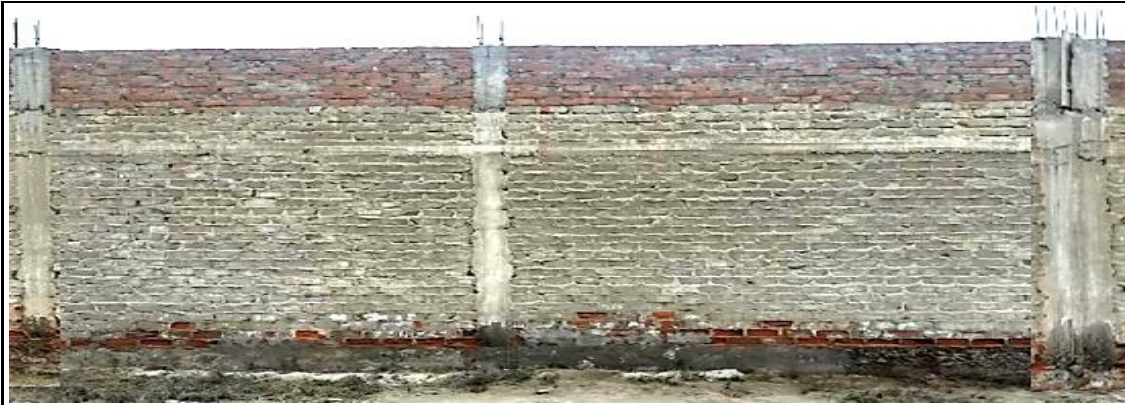
**REPRESENTACIÓN FOTOGRÁFICA DE LA UNIDAD MUESTRAL 24**

ÁREA TOTAL DE LOS ELEMENTOS ESTRUCTURALES EVALUADOS (m2)							54.04
PATOLOGÍAS HALLADAS	ÁREA AFECTADA DE CADA PATOLOGÍA		ÁREA TOTAL AFECTADA		ÁREA TOTAL NO AFECTADA		
	(m2)	(%)	(m2)	(%)	(m2)	(%)	
<b>EROSIÓN</b>	8.08	14.95%					
<b>GRIETAS</b>	0.00	0.00%					
<b>FISURAS</b>	0.00	0.00%					
<b>DESPRENDIMIENTOS</b>	0.00	0.00%	8.20	15.17%	45.84	84.83%	
<b>CORROSIONES</b>	0.00	0.00%					
<b>EFLORESCENCIAS</b>	0.12	0.22%

- ✓ Realizar el cambio de los ladrillos deteriorados del muro de albañilería confinada de las unidades muestrales N° 6, 7, 15, 16, 17, 18, 19, 20, 22, 23, 24 y 25 debido a que se observa un alto grado de afectación de las unidades de albañilería del muro ocasionado por la Erosión. Ver anexo 4: Plano de intervenciones.

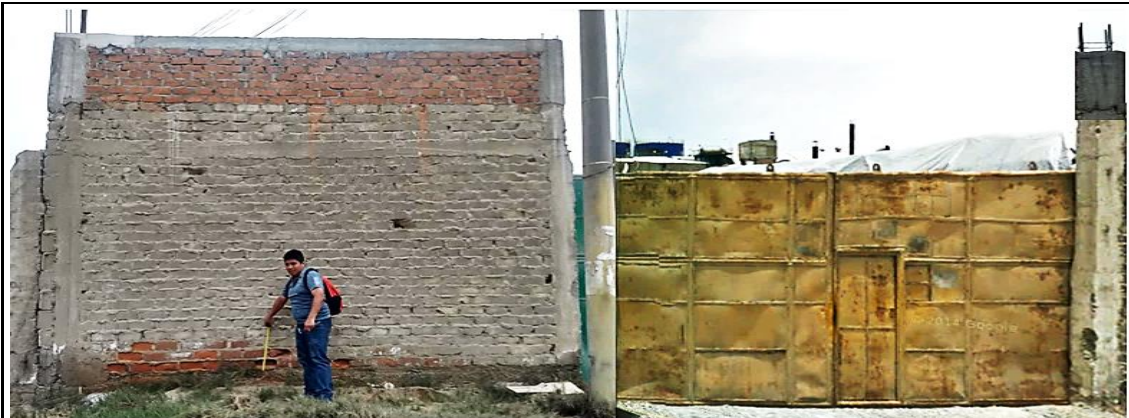
**REPRESENTACIÓN FOTOGRÁFICA DE LA UNIDAD MUESTRAL 25**

ÁREA TOTAL DE LOS ELEMENTOS ESTRUCTURALES EVALUADOS (m2)							14.71
PATOLOGÍAS HALLADAS	ÁREA AFECTADA DE CADA PATOLOGÍA		ÁREA TOTAL AFECTADA		ÁREA TOTAL NO AFECTADA		
	(m2)	(%)	(m2)	(%)	(m2)	(%)	
<b>EROSIÓN</b>	1.72	11.69%	2.01	13.66%	12.70	86.34%	
<b>GRIETAS</b>	0.00	0.00%					
<b>FISURAS</b>	0.00	0.00%					
<b>DESPRENDIMIENTOS</b>	0.00	0.00%					
<b>CORROSIONES</b>	0.00	0.00%					
<b>EFLORESCENCIAS</b>	0.29	1.97%

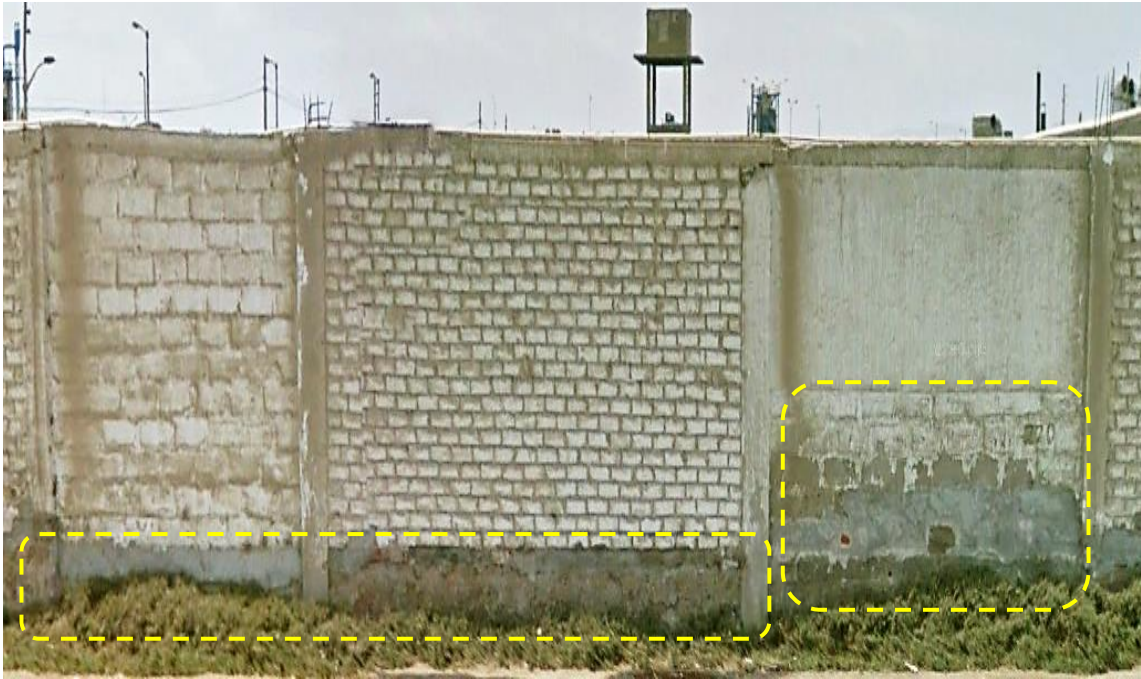
**Fotografía 4:** Muros de albañilería, columnas de confinamiento y sobrecimiento afectadas por la erosión en la Unidad Muestral 5.

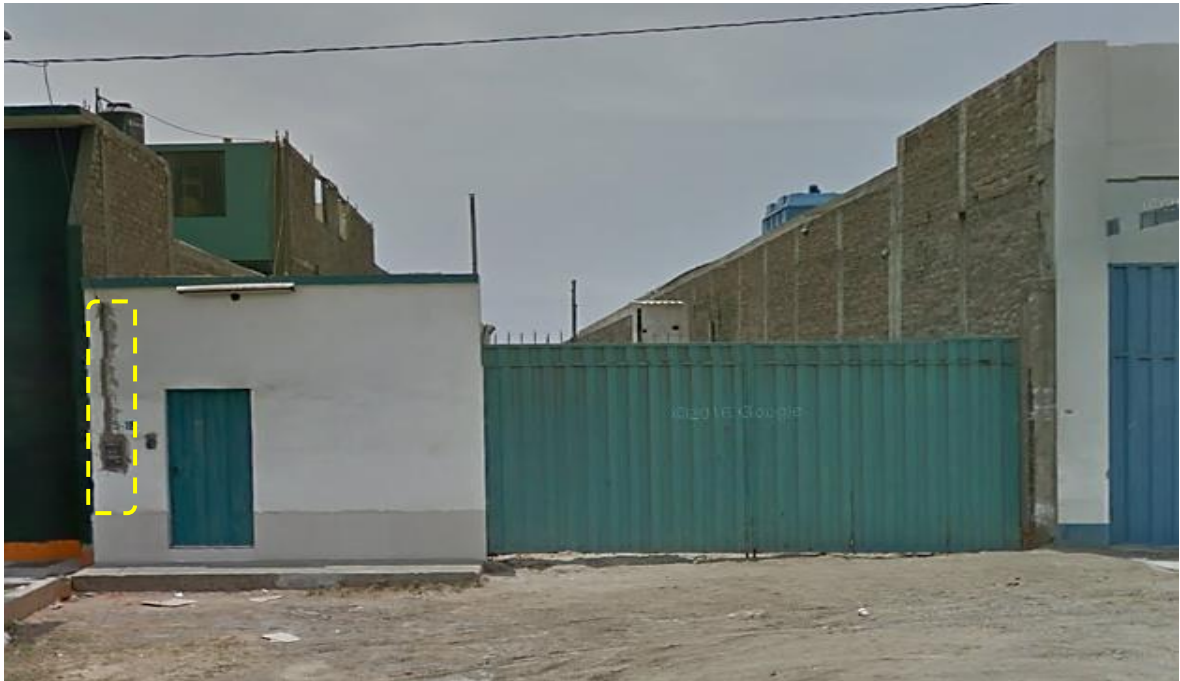
**Fotografía 12:** Presencia de desprendimiento del mortero (tarrajeo) que afectan al muro de albañilería en la Unidad Muestral 1.

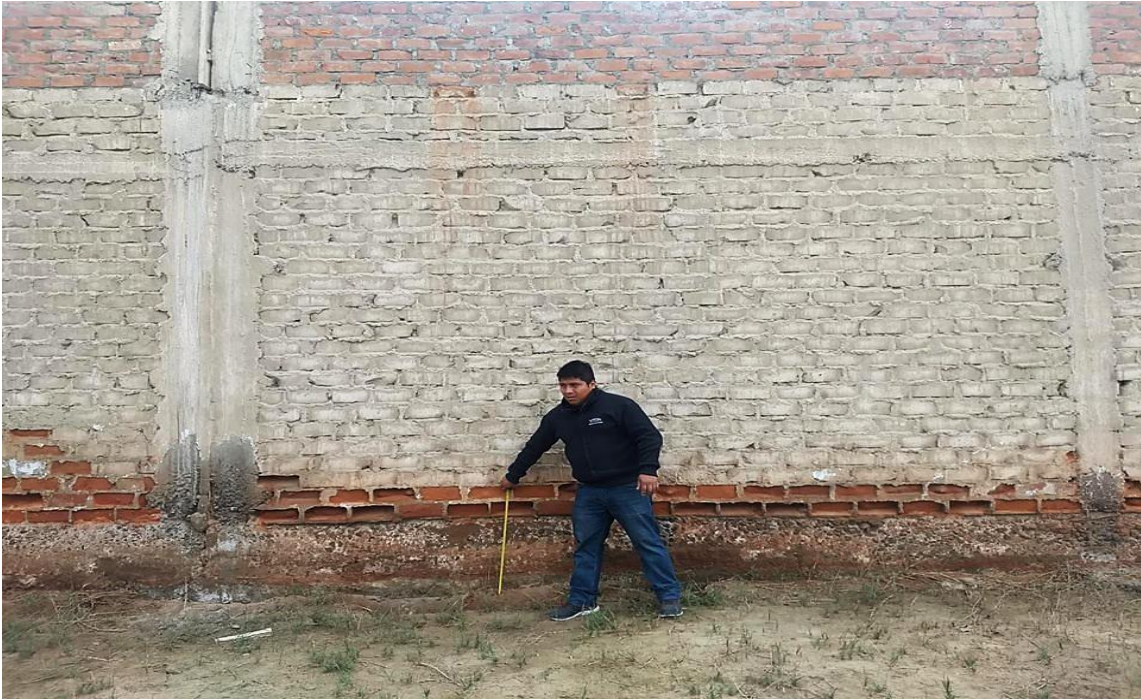
**Fotografía 14:** Medición del área del muro de albañilería, sobrecimiento y columnas de confinamiento afectados por la erosión en la Unidad Muestral 17.

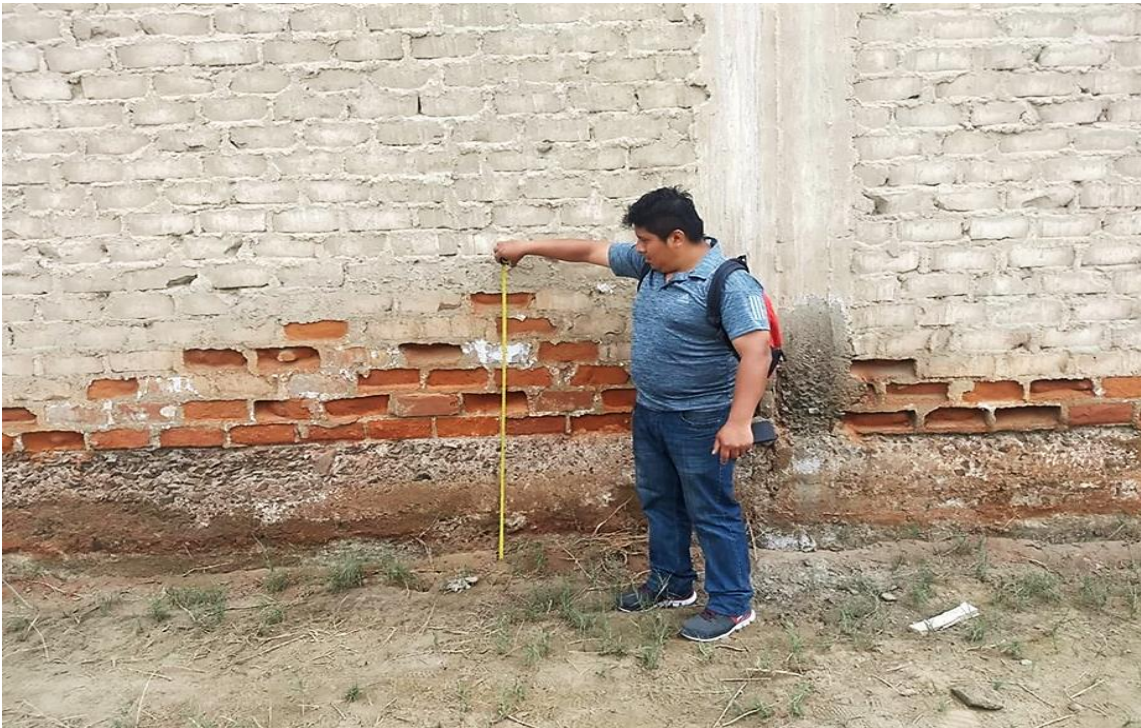
**Fotografía 15:** Medición del área del muro de albañilería, sobrecimiento y columnas de confinamiento afectados por la erosión en la Unidad Muestral 23.

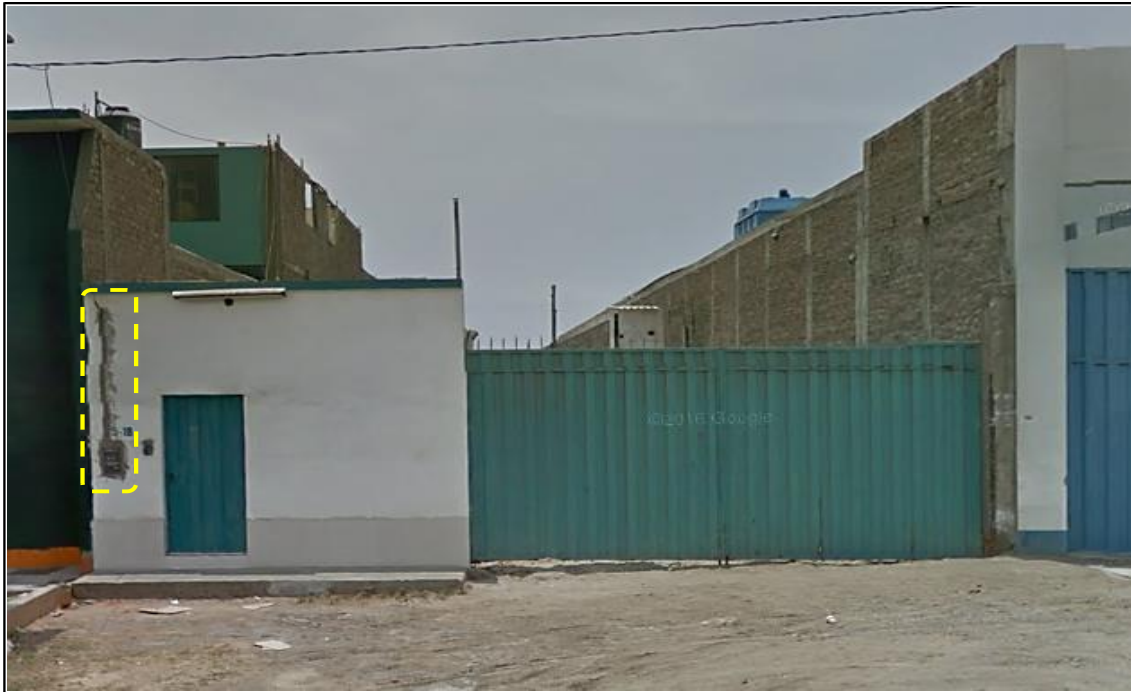
**PANEL FOTOGRÁFICO DE LA UNIDAD MUESTRAL 1**

**TIPO DE PATOLOGÍA: DESPRENDIMIENTO**

<b>DESCRIPCIÓN</b>	Se observa el desprendimiento del tarrajeo (mortero) del muro
<b>CAUSA</b>	Es causado por la humedad que existe en el terreno donde está construida ésta unidad muestral, también es causado por el spray marino y los cambios de temperatura.
<b>INTERVENCIÓN</b>	Picar con cincel y comba el tarrajeo de la parte afectada, luego humedecer la superficie con agua y aplicar el mortero con una dosificación de 1:4 (1 bolsa de cemento por 4 bolsas de arena gruesa). Después aplicar uniformemente el mortero con la espátula hasta rellenar la zona dañada en el muro. Finalmente frotar con la plancha metálica para dar un acabado liso y uniforme.
<b>RECOMENDACIÓN</b>	Se recomienda usar materiales de buena calidad, especialmente la arena gruesa el cual tiene que estar limpia y/o libre de impurezas.

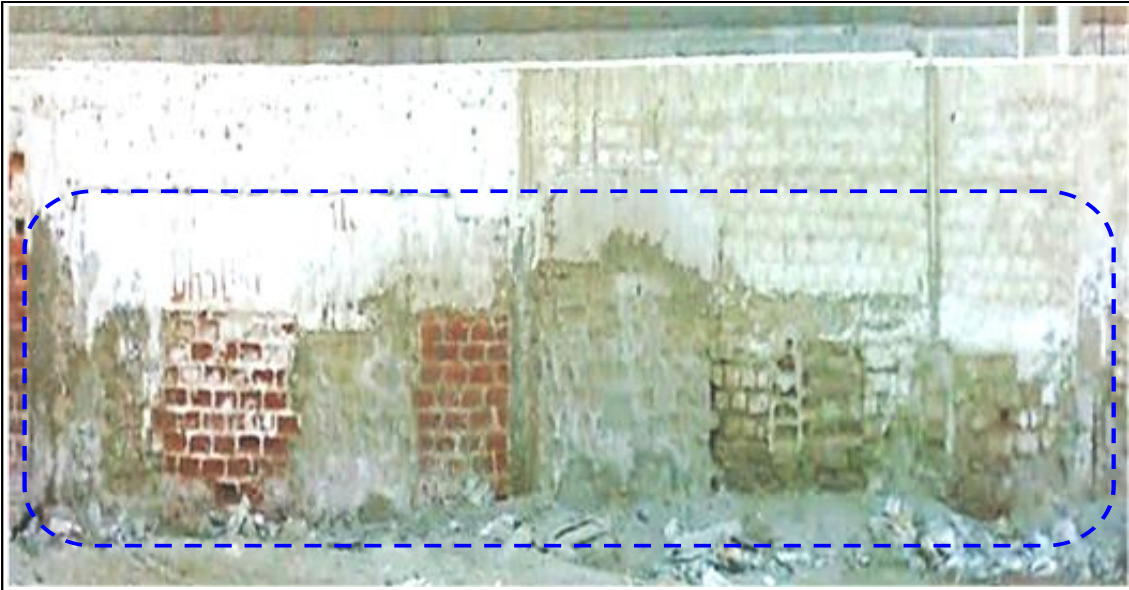
**PANEL FOTOGRÁFICO DE LA UNIDAD MUESTRAL 6**

**TIPO DE PATOLOGÍA: EROSIÓN**

<b>DESCRIPCIÓN</b>	Se observa a los muros de albañilería y columnas parcialmente desgastados y en otras partes del elemento esta entrando en un proceso de desgaste.
<b>CAUSA</b>	Presencia de humedad (napa freática elevada) existente en el terreno natural donde esta edificada la estructura. Otra causa es el spray marino y/o brisa marina.
<b>INTERVENCIÓN</b>	En los muros primero se debe de limpiar la zona afectada, luego se debe picar con combo y sincel los ladrillos más deteriorados y retirarlos para luego reemplazarlos por ladrillos nuevos. Este aparejo se hará con mortero 1:4 + puente adherente. En las columnas, se elimina el concreto suelto deteriorado con combo y sincel, luego usar agua a presión para limpiar el polvo y/o restos que hayan quedado atrapados en la parte afectada. Aplicar un puente adherente para unir el concreto nuevo con el antiguo. Finalmente encofrar y preparar concreto de alta resistencia de 210 kg/cm <sup>2</sup> + aditivo impermeabilizante .

<b>RECOMENDACIÓN</b>	Se recomienda el uso de drenaje para evacuar el agua de la napa freática, excavando a 1.00 m del cerco una zanja de 0.60 m x 1.00 m de profundidad, colocando un tubo PVC con orificios perforados a una altura de 0.20 m del nivel de fondo de zanja, luego agregar material gravoso para que el agua filtre e ingrese a los orificios perforados del tubo; finalmente empalmar a los demás tubos sin perforaciones extendiendo la tubería con dirección al mar con una pendiente favorable para que permita el buen flujo del agua.

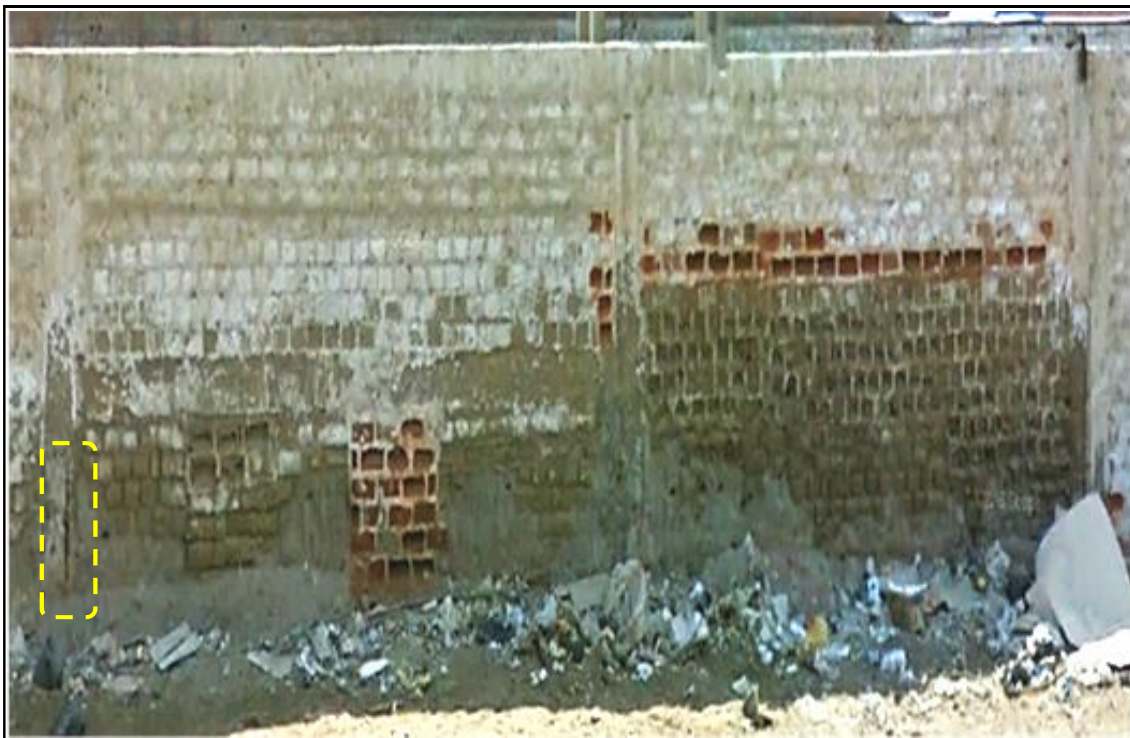
**PANEL FOTOGRÁFICO DE LA UNIDAD MUESTRAL 7**

**TIPO DE PATOLOGÍA: CORROSIÓN**

<b>DESCRIPCIÓN</b>	Se observa el deterioro del acero de refuerzo longitudinal ( varilla de $\varnothing 1/2"$ ). La parte afectada presenta una altura $h= 0.66$ m
<b>CAUSA</b>	Es causado por la humedad producida por ascención capilar a la parte inferior de las columnas de la estructura debido al nivel freático elevado que existe en el terreno natural donde está levantada la estructura.
<b>INTERVENCIÓN</b>	Retirar el concreto deteriorado hasta descubrir totalmente el acero de refuerzo, luego retirar el acero de refuerzo deteriorado y empalmar con una varilla nueva del mismo diámetro ( $\varnothing 1/2" = 0.60$ m); despues aplicar un sellador o pintura anticorrosiva como protección. Finalmene encofrar y aplicar un puente adherente para que reciba al concreto nuevo de alta resistencia ( $210 \text{ kg/cm}^2$ ) + un aditivo impermeabilizante.
<b>RECOMENDACIÓN</b>	Se recomienda usar ánodos discretos de sacrificio diseñados de cinc para el acero de refuerzo del concreto de la columna, ya que el ánodo genera una pequeña corriente eléctrica en la medida que es consumido, protegiendo de esta forma el acero de refuerzo de la corrosión acelerada.

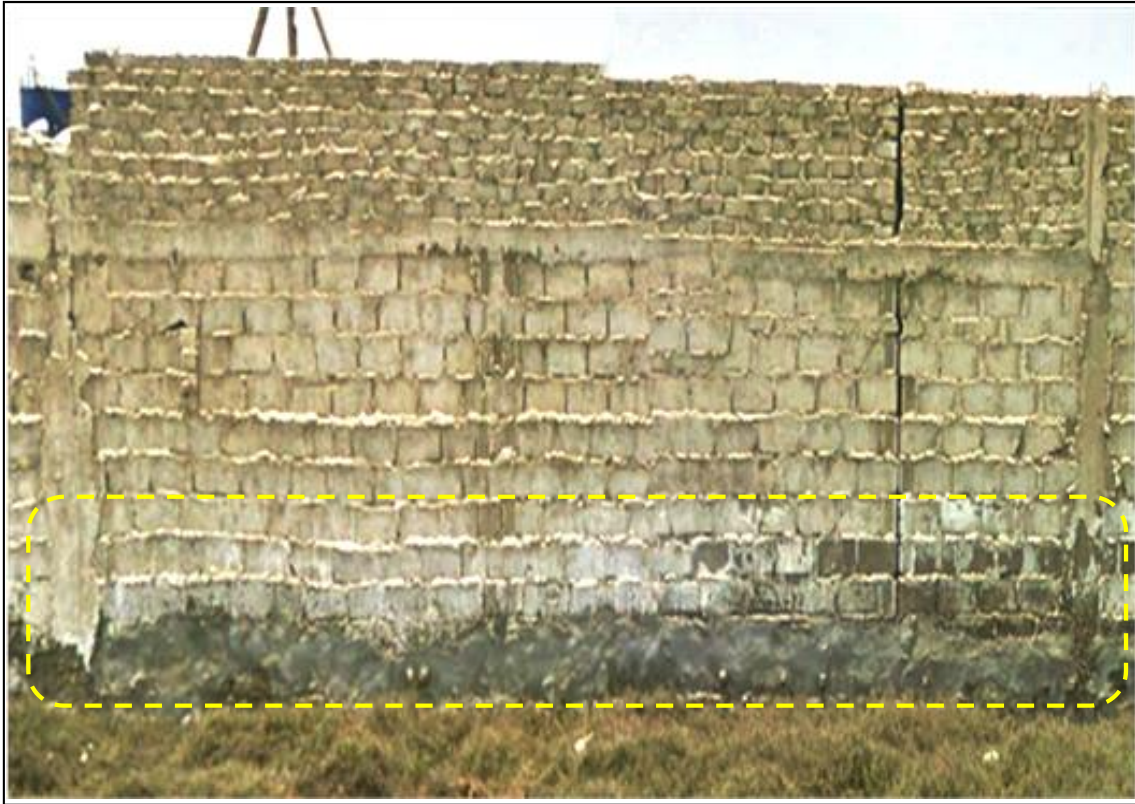
## PANEL FOTOGRÁFICO DE LA UNIDAD MUESTRAL 12

### TIPO DE PATOLOGÍA: EFLORESENCIA

<b>DESCRIPCIÓN</b>	Depósito de sales blanquesinas cristalizadas sobre la superficie en la parte inferior afectando el muro de albañilería, las columnas y el sobrecimiento.
<b>CAUSA</b>	Presencia de sales existentes tanto en el terreno como en la napa freática que afectan la estructura.
<b>INTERVENCIÓN</b>	El paso previo para eliminar las eflorescencias es dejar que sequen, una vez eliminada la humedad, se puede empezar a tratar. El método más sencillo consiste en disolver los cristales con agua a presión y retirarlos con un cepillo para concreto. Finalmente aplicar pintura asfáltica en la parte afectada el cual actúa como impermeabilizante generando una capa protectora.
<b>RECOMENDACIÓN</b>	Si la humedad persiste, se recomienda excavar la zona afectada hasta una profundidad en la que se pueda apreciar toda la superficie humedecida. Luego aplicar pintura asfáltica siguiendo las indicaciones del fabricante para una correcta aplicación.

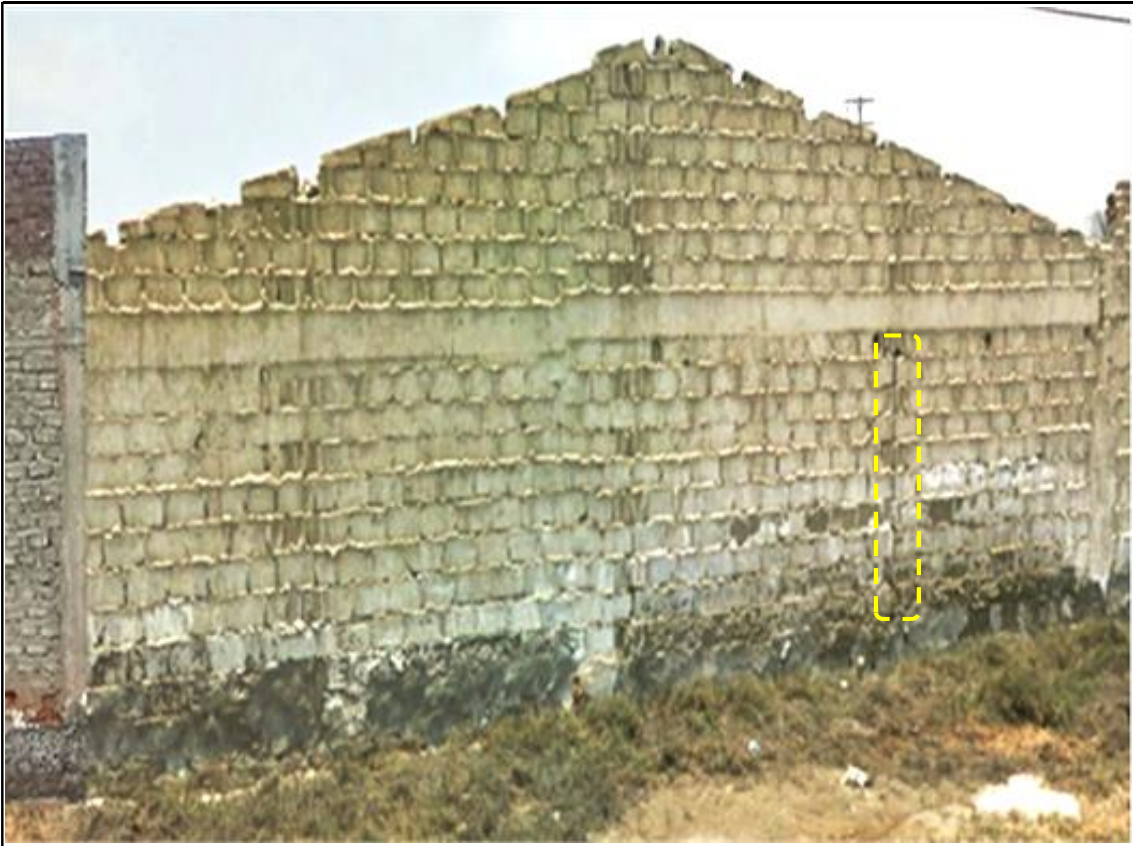
### PANEL FOTOGRÁFICO DE LA UNIDAD MUESTRAL 13

### TIPO DE PATOLOGÍA: GRIETA

<b>DESCRIPCIÓN</b>	Se observa una abertura longitudinal a lo largo del muro y con dirección vertical, afectando la albañilería. El ancho de la grieta tiene una abertura de 3.00 mm y una profundidad de 6.00 mm.
<b>CAUSA</b>	Se debe al asentamiento del terreno por la elevada napa ferática que presenta afectando la estructura.
<b>INTERVENCIÓN</b>	Remover con comba y sincel las juntas y los ladrillos fraccionados en la parte afectada. Aplicar con una brocha el puente adherente, esto se hará como máximo tres (3) horas antes de aplicar el mortero. Preparar el mortero con una relación de cemento:arena 1:4 y luego colocar los nuevos ladrillos de iguales características a los extraídos.
<b>RECOMENDACIÓN</b>	Se recomienda mantener húmeda la superficie de la parte reparada como mínimo durante 7 días. Dosificar adecuadamente el mortero y colocar unidades de albañilerías de buena calidad. Usar aditivos de buena calidad.

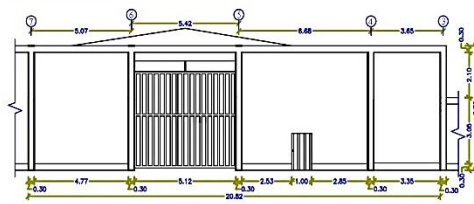
UNIDAD MUESTRAL 2

Datos de la unidad muestral	
Área de la U.M. : 94.47 m <sup>2</sup>	Patología predominante: Ninguno
Área con patología : 0.00%	Nivel de severidad: Ninguno
Área sin patología : 100.00%
