DETERMINACIÓN Y EVALUACIÓN DE LAS  
PATOLOGÍAS DEL CONCRETO EN COLUMNAS, VIGAS,  
MUROS DE ALBAÑILERÍA Y SOBRECIMIENTO DE LA  
ESTRUCTURA DEL CERCO PERIMÉTRICO DE LA SEDE  
DEL MINISTERIO DE AGRICULTURA, UBICADO EN EL  
DISTRITO PAIJÁN, PROVINCIA DE ASCOPE, REGIÓN  
DE LA LIBERTAD, MAYO – 2018

**TESIS PARA OPTAR EL TÍTULO PROFESIONAL DE  
INGENIERO CIVIL**

BACH. JORDY ALEXANDER ANTICONA PINCO

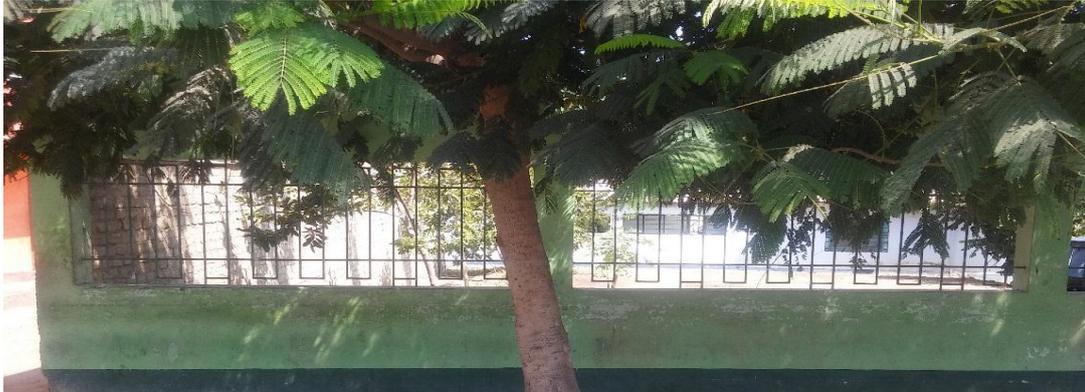
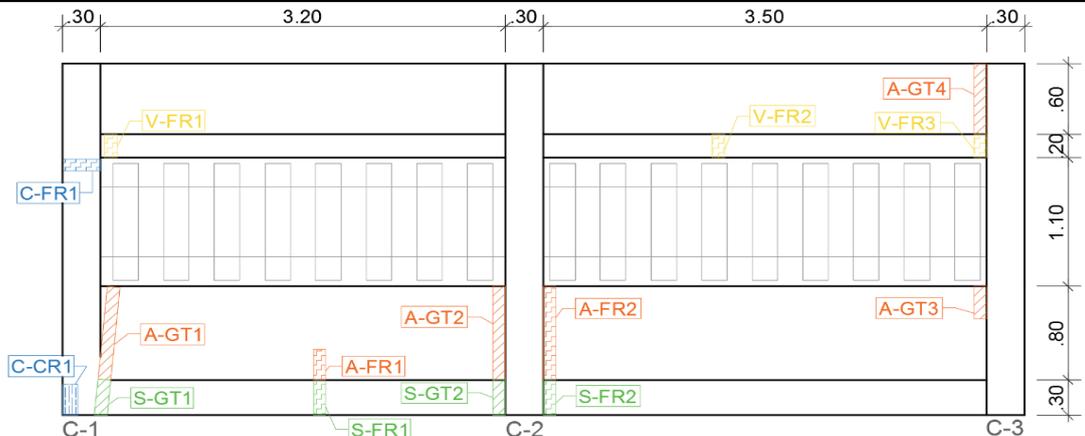
EVALUACIÓN DE LAS PATOLOGÍAS POR ELEMENTO							
ELEMENTOS	PATOLOGÍAS ENCONTRADAS	ÁREA AFECTADA		TOTAL DE ÁREA AFECTADA		ÁREA NO AFECTADA	
		(m2)	(%)	(m2)	(%)	(m2)	(%)
SOBRECIMIENTO	fisura	0.12	5.97%	0.24	11.94%	1.77	88.06%
	grieta	0.12	5.97%				
COLUMNA	fisura	0.06	2.22%	0.09	3.38%	2.61	96.62%
	corrosión	0.03	1.16%				
ALBAÑILERÍA	fisura	0.21	2.26%	0.71	7.53%	8.67	92.47%
	grieta	0.49	5.27%				
VIGA	fisura	0.12	8.96%	0.12	8.96%	1.22	91.04%
ÁREAS DE PATOLOGÍAS EN LA UNIDAD DE MUESTRA							
PATOLOGÍAS	ÁREA AFECTADA		ÁREA TOTAL AFECTADA		ÁREA TOTAL NO AFECTADA		
	(m2)	(%)	(m2)	(%)	(m2)	(%)	
EROSIÓN	0.00	0.00%					
FISURA	0.51	3.32%					
GRIETA	0.61	3.98%	1.16	7.50%	14.27	92.50%	
EFLORESCENCIA	0.00	0.00%					
CORROSIÓN	0.03	0.20%					
NIVEL DE SEVERIDAD DE LOS ELEMENTOS ESTRUCTURALES							
ELEMENTOS	ÁREA DEL ELEMENTO (m2)	ÁREAS DE LAS PATOLOGÍAS SEGÚN SU N.S.					
		LEVE		MODERADO		SEVERO	
		(m2)	(%)	(m2)	(%)	(m2)	(%)

SOBRECIMIENTO	2.01	0.00	0.00%	0.18	8.96%	0.06	2.99%
COLUMNA	2.70	0.06	2.22%	0.03	1.16%	0.00	0.00%
ALBAÑILERÍA	9.38	0.00	0.00%	0.55	5.82%	0.16	1.71%
VIGA	1.34	0.04	2.99%	0.08	5.97%	0.00	0.00%
NIVEL DE SEVERIDAD DE LA UNIDAD DE MUESTRA							
UNIDAD DE MUESTRA	SIN PATOLOG.	LEVE	MODERADO	SEVERO			
ÁREA	(m2)	14.27	0.10	0.84	0.22		
	(%)	92.50%	0.65%	5.43%	1.43%

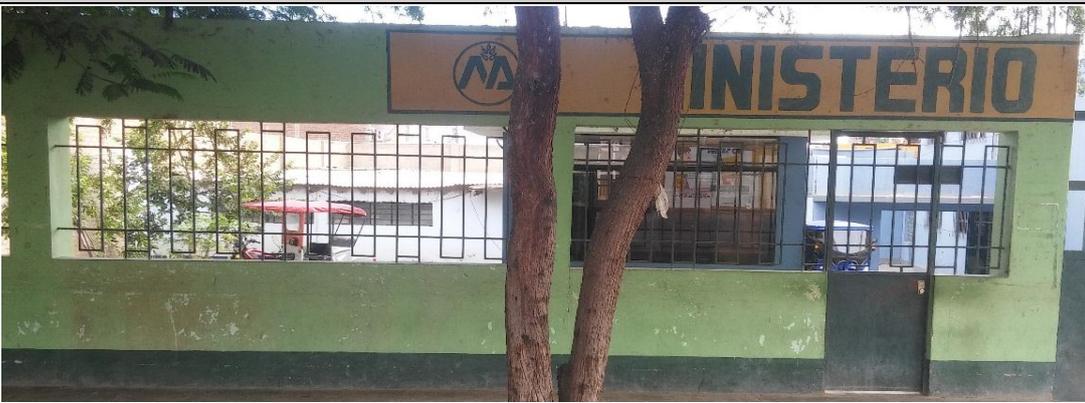
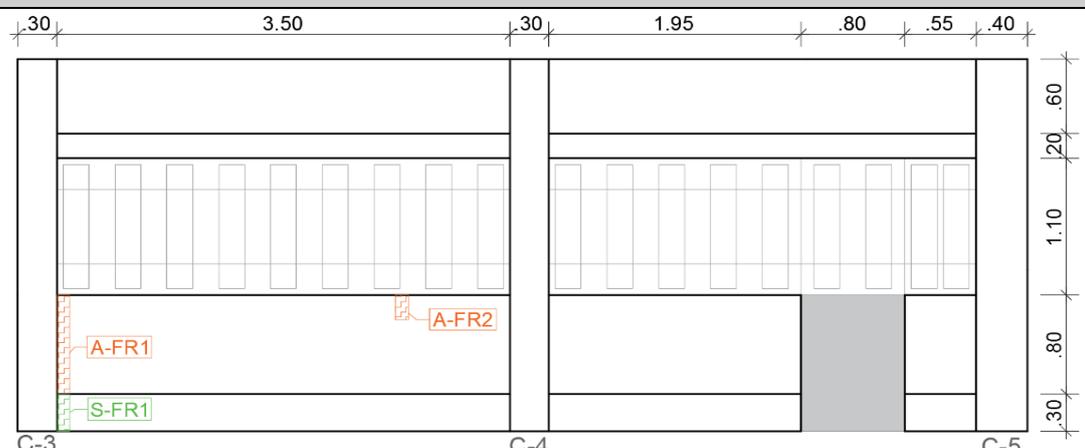
EVALUACIÓN DE LAS PATOLOGÍAS POR ELEMENTO							
ELEMENTOS	PATOLOGÍAS ENCONTRADAS	ÁREA AFECTADA		TOTAL DE ÁREA AFECTADA		ÁREA NO AFECTADA	
		(m2)	(%)	(m2)	(%)	(m2)	(%)
SOBRECIMIENTO	fisura	0.06	2.94%	0.06	2.94%	1.98	97.06%
ALBAÑILERÍA	fisura	0.20	2.10%	0.20	2.10%	9.32	97.90%
ÁREAS DE PATOLOGÍAS EN LA UNIDAD DE MUESTRA							
PATOLOGÍAS	ÁREA AFECTADA		ÁREA TOTAL AFECTADA		ÁREA TOTAL NO AFECTADA		
	(m2)	(%)	(m2)	(%)	(m2)	(%)	
EROSIÓN	0.00	0.00%					
FISURA	0.26	1.73%					
GRIETA	0.00	0.00%	0.26	1.73%	14.76	98.27%	
EFLORESCENCIA	0.00	0.00%					
CORROSIÓN	0.00	0.00%					
NIVEL DE SEVERIDAD DE LOS ELEMENTOS ESTRUCTURALES							
ELEMENTOS	ÁREA DEL ELEMENTO (m2)	ÁREAS DE LAS PATOLOGÍAS SEGÚN SU N.S.					
		LEVE		MODERADO		SEVERO	
		(m2)	(%)	(m2)	(%)	(m2)	(%)
SOBRECIMIENTO	2.04	0.00	0.00%	0.06	2.94%	0.00	0.00%
COLUMNA	2.10	0.00	0.00%	0.00	0.00%	0.00	0.00%
ALBAÑILERÍA	9.52	0.04	0.42%	0.00	0.00%	0.16	1.68%
VIGA	1.36	0.00	0.00%	0.00	0.00%	0.00	0.00%

NIVEL DE SEVERIDAD DE LA UNIDAD DE MUESTRA							
UNIDAD DE MUESTRA	SIN PATOLOG.	LEVE	MODERADO	SEVERO			
ÁREA	(m2)	14.76	0.04	0.06	0.16		
	(%)	98.27%	0.27%	0.40%	1.07%

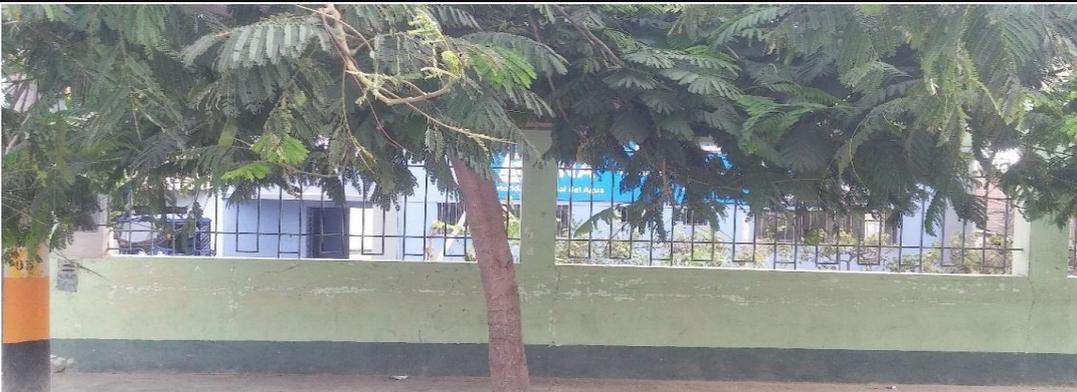
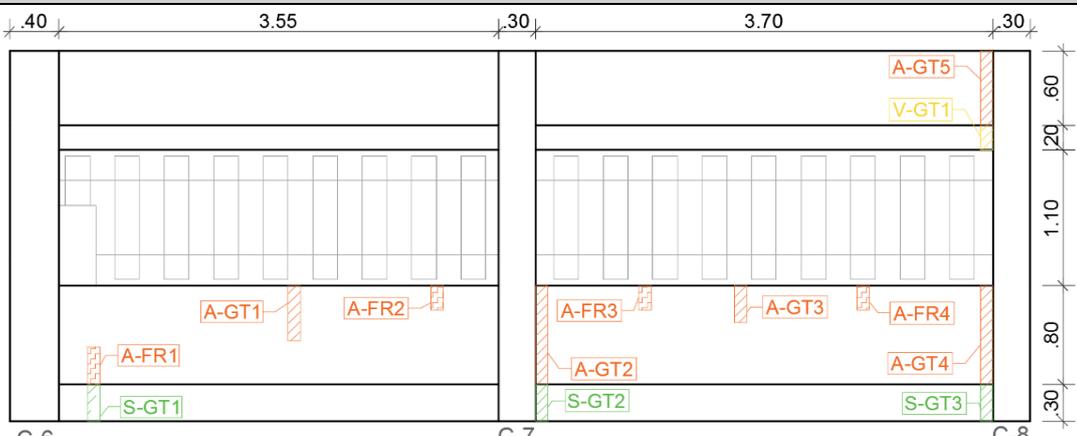
3.70	1.40	5.18				
		PERALTE	LARGO					
VIGAS	CONCRETO ARMADO	0.20	3.55	0.71	-	0.18	1/2"	SI
		0.20	3.70	0.74				
RECOLECCIÓN DE DATOS DE LAS PATOLOGÍAS EN LA UNIDAD DE MUESTRA								
PATOLOGÍA	ELEMENTO	CÓDIGO	LARGO (m)	ANCHO (m)	ÁREA (m <sup>2</sup> )	ANCHO DE ABERTURAR (mm)	NIVEL DE SEVERIDAD	
FISURA	ALBAÑILERÍA	A-FR1	0.30	0.20	0.06	0.10	LEVE	
		A-FR2	0.20	0.20	0.04	0.10	LEVE	
		A-FR3	0.20	0.20	0.04	0.15	MODERADO	
		A-FR4	0.20	0.20	0.04	0.10	LEVE	
GRIETA	SOBRECIMIENTO	S-GT1	0.30	0.20	0.06	1.50	MODERADO	
		S-GT2	0.30	0.20	0.06	2.50	MODERADO	
		S-GT3	0.30	0.20	0.06	2.50	MODERADO	
	ALBAÑILERÍA	A-GT1	0.45	0.20	0.09	2.00	MODERADO	
		A-GT2	0.80	0.20	0.16	5.00	SEVERO	
		A-GT3	0.30	0.20	0.06	1.50	MODERADO	
		A-GT4	0.80	0.20	0.16	5.00	SEVERO	
		A-GT5	0.60	0.20	0.12	2.00	MODERADO	
VIGA	V-GT1	0.20	0.20	0.04	0.50	LEVE

EVALUACIÓN DE LAS PATOLOGÍAS POR ELEMENTO							
ELEMENTOS	PATOLOGÍAS ENCONTRADAS	ÁREA AFECTADA		TOTAL DE ÁREA AFECTADA		ÁREA NO AFECTADA	
		(m2)	(%)	(m2)	(%)	(m2)	(%)
SOBRECIMIENTO	grieta	0.18	8.28%	0.18	8.28%	2.00	91.72%
ALBAÑILERÍA	fisura	0.18	1.77%	0.77	7.59%	9.38	92.41%
	grieta	0.59	5.81%				
VIGA	grieta	0.04	2.76%	0.04	2.76%	1.41	97.24%
ÁREAS DE PATOLOGÍAS EN LA UNIDAD DE MUESTRA							
PATOLOGÍAS	ÁREA AFECTADA		ÁREA TOTAL AFECTADA		ÁREA TOTAL NO AFECTADA		
	(m2)	(%)	(m2)	(%)	(m2)	(%)	
EROSIÓN	0.00	0.00%					
FISURA	0.18	1.07%					
GRIETA	0.81	4.83%	0.99	5.90%	15.79	94.10%	
EFLORESCENCIA	0.00	0.00%					
CORROSIÓN	0.00	0.00%					
NIVEL DE SEVERIDAD DE LOS ELEMENTOS ESTRUCTURALES							
ELEMENTOS	ÁREA DEL ELEMENTO (m2)	ÁREAS DE LAS PATOLOGÍAS SEGÚN SU N.S.					
		LEVE		MODERADO		SEVERO	
		(m2)	(%)	(m2)	(%)	(m2)	(%)
SOBRECIMIENTO	2.18	0.00	0.00%	0.18	8.28%	0.00	0.00%
COLUMNA	3.00	0.00	0.00%	0.00	0.00%	0.00	0.00%

ALBAÑILERÍA	10.15	0.14	1.38%	0.31	3.05%	0.32	3.15%
VIGA	1.45	0.04	2.76%	0.00	0.00%	0.00	0.00%
NIVEL DE SEVERIDAD DE LA UNIDAD DE MUESTRA							
UNIDAD DE MUESTRA	SIN PATOLOG.	LEVE	MODERADO	SEVERO			
ÁREA (m2)	15.79	0.18	0.49	0.32			
(%)	94.10%	1.07%	2.92%	1.91%

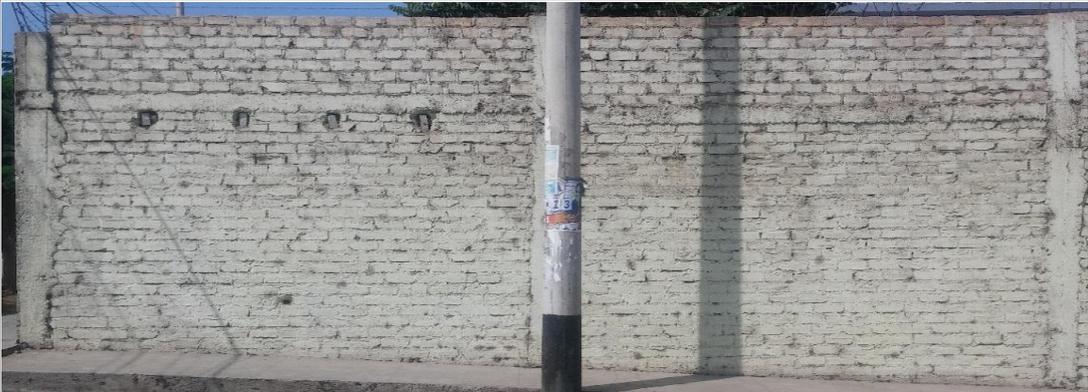
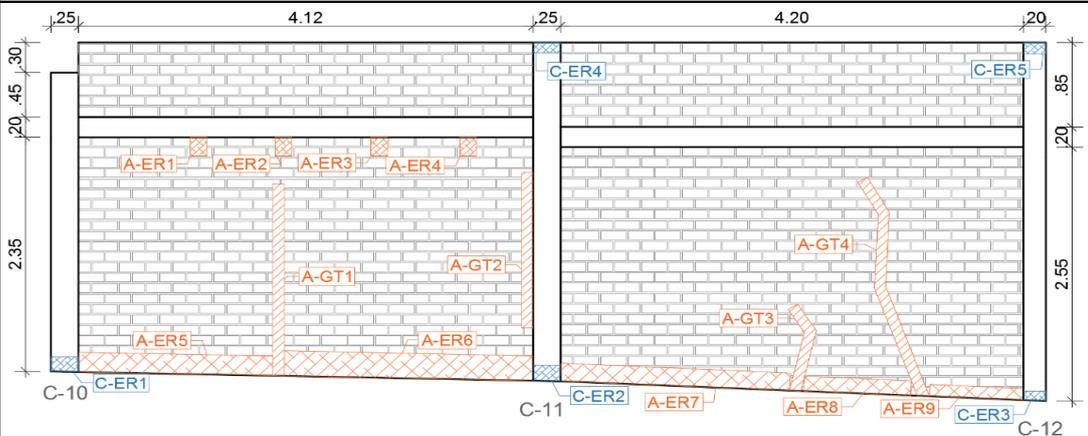
EVALUACIÓN DE LAS PATOLOGÍAS POR ELEMENTO							
ELEMENTOS	PATOLOGÍAS ENCONTRADAS	ÁREA AFECTADA		TOTAL DE ÁREA AFECTADA		ÁREA NO AFECTADA	
		(m2)	(%)	(m2)	(%)	(m2)	(%)
COLUMNA	erosión	0.14	6.21%	0.14	6.21%	2.18	93.79%
ALBAÑILERÍA	erosión	1.66	6.35%	3.01	11.49%	23.20	88.51%
	grieta	1.35	5.14%				
ÁREAS DE PATOLOGÍAS EN LA UNIDAD DE MUESTRA							
PATOLOGÍAS	ÁREA AFECTADA		ÁREA TOTAL AFECTADA		ÁREA TOTAL NO AFECTADA		
	(m2)	(%)	(m2)	(%)	(m2)	(%)	
EROSIÓN	1.81	5.99%					
FISURA	0.00	0.00%					
GRIETA	1.35	4.46%	3.15	10.45%	27.04	89.55%	
EFLORESCENCIA	0.00	0.00%					
CORROSIÓN	0.00	0.00%					
NIVEL DE SEVERIDAD DE LOS ELEMENTOS ESTRUCTURALES							
ELEMENTOS	ÁREA DEL ELEMENTO (m2)	ÁREAS DE LAS PATOLOGÍAS SEGÚN SU N.S.					
		LEVE		MODERADO		SEVERO	
		(m2)	(%)	(m2)	(%)	(m2)	(%)
SOBRECIMIENTO	0.00	0.00	0.00%	0.00	0.00%	0.00	0.00%
COLUMNA	2.32	0.14	6.21%	0.00	0.00%	0.00	0.00%
ALBAÑILERÍA	26.21	2.58	9.86%	0.31	1.19%	0.11	0.43%

VIGA	1.66	0.00	0.00%	0.00	0.00%	0.00	0.00%
NIVEL DE SEVERIDAD DE LA UNIDAD DE MUESTRA							
UNIDAD DE MUESTRA	SIN PATOLOG.	LEVE	MODERADO	SEVERO			
(m2)	27.04	2.73	0.31	0.11			
(%)	89.55%	9.04%	1.03%	0.38%

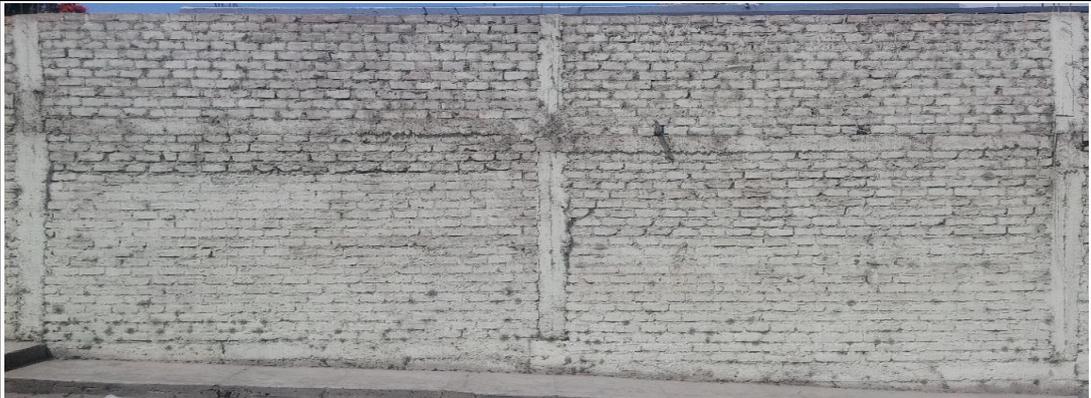
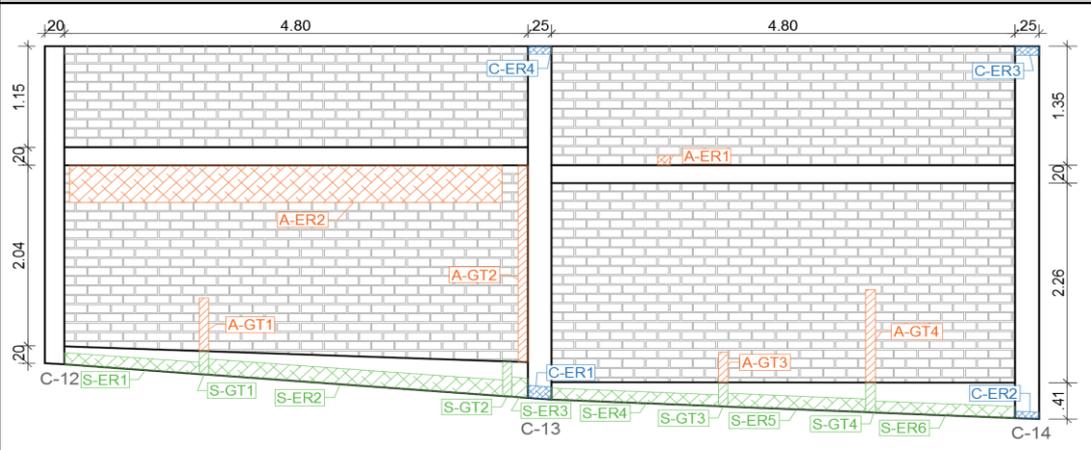
EVALUACIÓN DE LAS PATOLOGÍAS POR ELEMENTO							
ELEMENTOS	PATOLOGÍAS ENCONTRADAS	ÁREA AFECTADA		TOTAL DE ÁREA AFECTADA		ÁREA NO AFECTADA	
		(m2)	(%)	(m2)	(%)	(m2)	(%)
SOBRECIMIENTO	erosión	1.39	48.41%	1.65	57.30%	1.23	42.70%
	grieta	0.26	8.89%				
COLUMNA	erosión	0.10	4.87%	0.10	4.87%	1.96	95.13%
ALBAÑILERÍA	erosión	1.85	5.67%	2.70	8.26%	29.94	91.74%
	grieta	0.85	2.59%				
ÁREAS DE PATOLOGÍAS EN LA UNIDAD DE MUESTRA							
PATOLOGÍAS	ÁREA AFECTADA		ÁREA TOTAL AFECTADA		ÁREA TOTAL NO AFECTADA		
	(m2)	(%)	(m2)	(%)	(m2)	(%)	
EROSIÓN	3.34	8.47%					
FISURA	0.00	0.00%					
GRIETA	1.10	2.79%	4.45	11.26%	35.05	88.74%	
EFLORESCENCIA	0.00	0.00%					
CORROSIÓN	0.00	0.00%					
NIVEL DE SEVERIDAD DE LOS ELEMENTOS ESTRUCTURALES							
ELEMENTOS	ÁREA DEL ELEMENTO (m2)	ÁREAS DE LAS PATOLOGÍAS SEGÚN SU N.S.					
		LEVE		MODERADO		SEVERO	
		(m2)	(%)	(m2)	(%)	(m2)	(%)
SOBRECIMIENTO	2.88	1.65	57.30%	0.00	0.00%	0.00	0.00%
COLUMNA	2.06	0.10	4.87%	0.00	0.00%	0.00	0.00%

ALBAÑILERÍA	32.64	0.40	1.23%	2.28	6.99%	0.01	0.04%
VIGA	1.92	0.00	0.00%	0.00	0.00%	0.00	0.00%
NIVEL DE SEVERIDAD DE LA UNIDAD DE MUESTRA							
UNIDAD DE MUESTRA	SIN PATOLOG.	LEVE	MODERADO	SEVERO			
ÁREA	(m2)	35.05	2.15	2.28	0.01		
	(%)	88.74%	5.44%	5.78%	0.03%

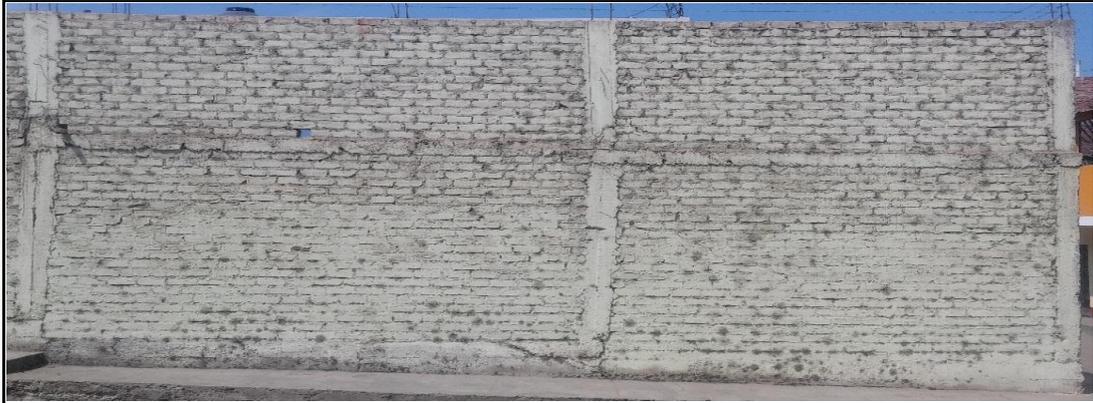
EVALUACIÓN DE LAS PATOLOGÍAS POR ELEMENTO							
ELEMENTOS	PATOLOGÍAS ENCONTRADAS	ÁREA AFECTADA		TOTAL DE ÁREA AFECTADA		ÁREA NO AFECTADA	
		(m2)	(%)	(m2)	(%)	(m2)	(%)
SOBRECIMIENTO	erosión	0.86	26.72%	1.14	35.26%	2.09	64.74%
	grieta	0.28	8.54%				
COLUMNA	erosión	0.10	4.82%	0.10	4.82%	1.93	95.18%
ALBAÑILERÍA	erosión	1.42	4.32%	2.97	9.05%	29.86	90.95%
	grieta	1.55	4.73%

ÁREAS DE PATOLOGÍAS EN LA UNIDAD DE MUESTRA						
PATOLOGÍAS	ÁREA AFECTADA		ÁREA TOTAL AFECTADA		ÁREA TOTAL NO AFECTADA	
	(m2)	(%)	(m2)	(%)	(m2)	(%)
EROSIÓN	2.38	5.98%	4.21	10.57%	35.60	89.43%
FISURA	0.00	0.00%				
GRIETA	1.83	4.60%				
EFLORESCENCIA	0.00	0.00%				
CORROSIÓN	0.00	0.00%

NIVEL DE SEVERIDAD DE LOS ELEMENTOS ESTRUCTURALES							
ELEMENTOS	ÁREA DEL ELEMENTO (m2)	ÁREAS DE LAS PATOLOGÍAS SEGÚN SU N.S.					
		LEVE		MODERADO		SEVERO	
		(m2)	(%)	(m2)	(%)	(m2)	(%)
SOBRECIMIENTO	3.23	0.28	8.54%	0.86	26.72%	0.00	0.00%
COLUMNA	2.03	0.10	4.82%	0.00	0.00%	0.00	0.00%
ALBAÑILERÍA	32.83	1.74	5.31%	1.21	3.69%	0.02	0.05%
VIGA	1.71	0.00	0.00%	0.00	0.00%	0.00	0.00%

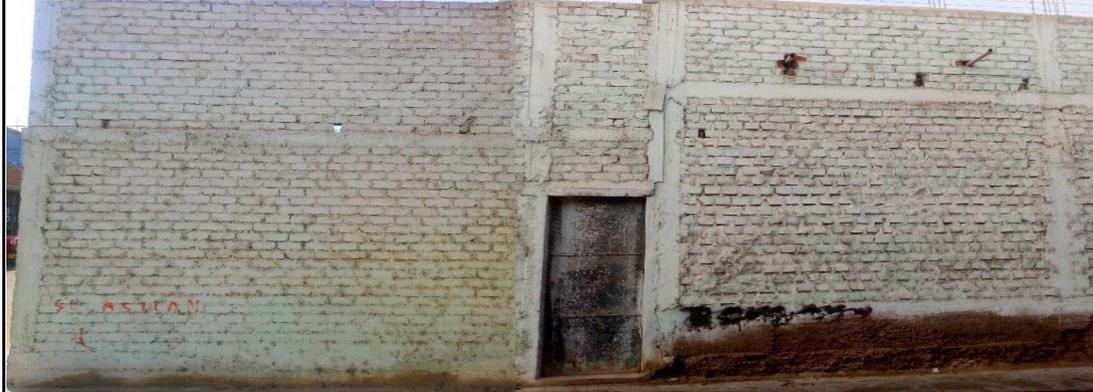
FOTOGRAFÍA

ANCHO DE ABERTURAR (mm)		
GRIETA	COLUMNA	C-GT1	0.53	0.20	0.11	1.00		LEVE
		C-GT2	0.81	0.20	0.16	2.00		MODERADO
	ALBAÑILERÍA	A-GT1	1.66	0.20	0.33	1.50		MODERADO
		A-GT2	0.50	0.20	0.10	2.00		MODERADO
	VIGA	V-GT1	0.20	0.20	0.04	0.60		LEVE
						ÁREA PERDIDA (CM)		
						Ø	%	
CORROSIÓN	COLUMNA	C-CR1	0.3	0.25	0.08	1.15	9.45%	MODERADO

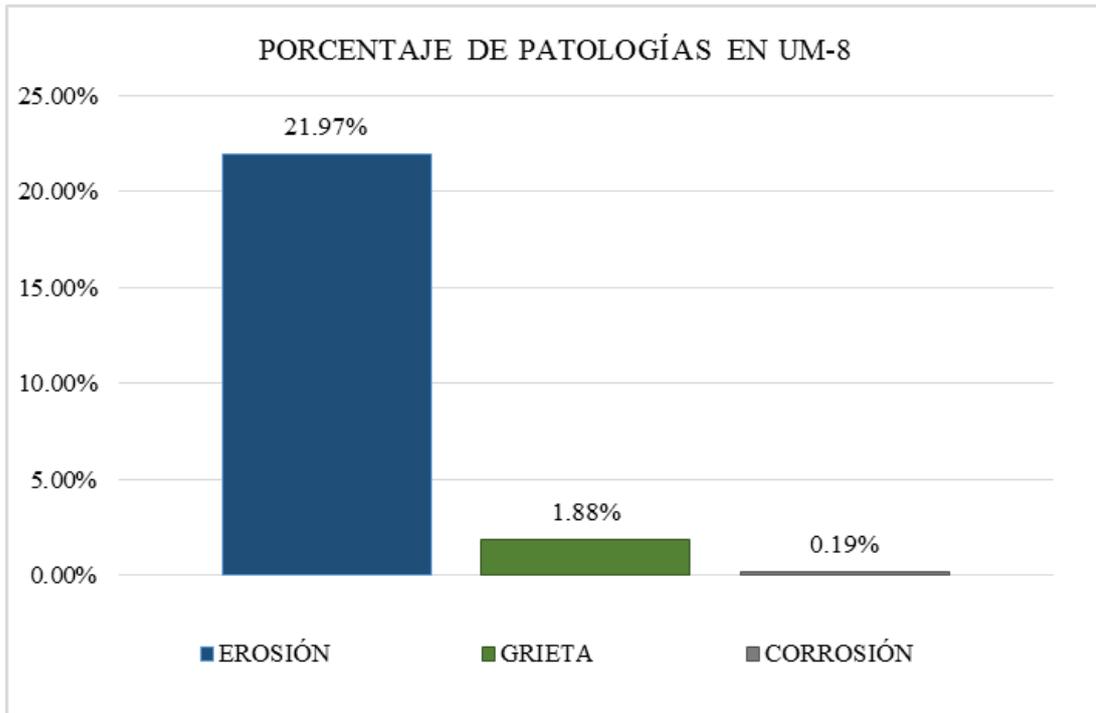
Figura 52. Porcentaje de patologías encontradas en la Unidad de muestra 8.  
 Nota. Fuente: Elaboración propia (2018).

EVALUACIÓN DE LAS PATOLOGÍAS POR ELEMENTO							
ELEMENTOS	PATOLOGÍAS ENCONTRADAS	ÁREA AFECTADA		TOTAL DE ÁREA AFECTADA		ÁREA NO AFECTADA	
		(m2)	(%)	(m2)	(%)	(m2)	(%)
SOBRECIMIENTO	erosión	3.40	67.53%	3.40	67.53%	1.63	32.47%
COLUMNA	erosión	0.42	8.50%	0.76	15.52%	4.13	84.48%
	grieta	0.27	5.49%				
	corrosión	0.08	1.54%				
ALBAÑILERÍA	erosión	4.85	17.65%	5.28	19.23%	22.20	80.77%
	grieta	0.43	1.57%				
VIGA	grieta	0.04	1.97%	0.04	1.97%	1.99	98.03%
ÁREAS DE PATOLOGÍAS EN LA UNIDAD DE MUESTRA							
PATOLOGÍAS	ÁREA AFECTADA		ÁREA TOTAL AFECTADA		ÁREA TOTAL NO AFECTADA		
	(m2)	(%)	(m2)	(%)	(m2)	(%)	
EROSIÓN	8.66	21.97%	9.48	24.04%	29.95	75.96%	
FISURA	0.00	0.00%					
GRIETA	0.74	1.88%					
EFLORESCENCIA	0.00	0.00%					
CORROSIÓN	0.08	0.19%					
NIVEL DE SEVERIDAD DE LOS ELEMENTOS ESTRUCTURALES							
ELEMENTOS	ÁREA DEL ELEMENTO (m2)	ÁREAS DE LAS PATOLOGÍAS SEGÚN SU N.S.					
		LEVE		MODERADO		SEVERO	
		(m2)	(%)	(m2)	(%)	(m2)	(%)

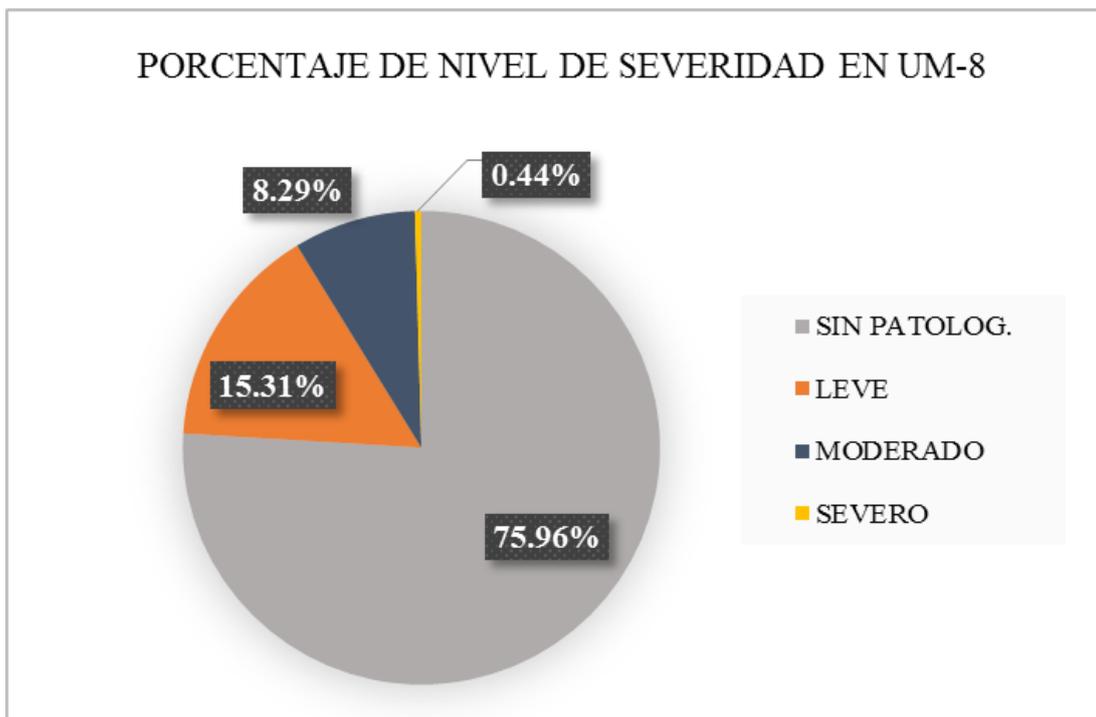
*Figura 54.* Porcentaje del nivel de severidad en la Unidad de muestra 8.

SOBRECIMIENTO	5.03	0.92	18.30%	2.48	49.23%	0.00	0.00%
COLUMNA	4.89	0.40	8.11%	0.36	7.41%	0.00	0.00%
ALBAÑILERÍA	27.49	4.68	17.03%	0.43	1.57%	0.17	0.63%
VIGA	2.03	0.04	1.97%	0.00	0.00%	0.00	0.00%
NIVEL DE SEVERIDAD DE LA UNIDAD DE MUESTRA							
UNIDAD DE MUESTRA	SIN PATOLOG.	LEVE		MODERADO		SEVERO	
ÁREA	(m2)	29.95	6.04	3.27	0.17		
	(%)	75.96%	15.31%	8.29%	0.44%

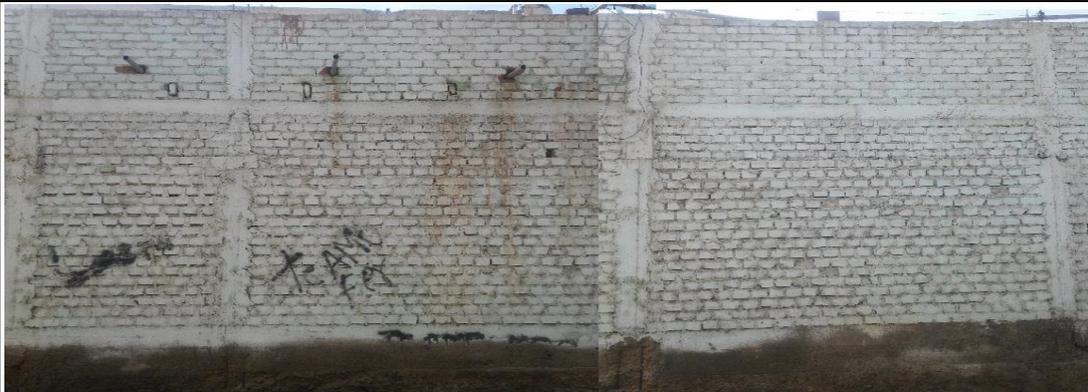
FOTOGRAFÍA

A-ER5	0.96	0.27	0.26	0.50	2.17%	LEVE
A-ER6		2.13	0.49	1.04	0.50	2.17%	LEVE	
A-ER7		1.96	1.03	2.02	0.40	1.74%	LEVE	
						ANCHO DE ABERTURAR (mm)		
GRIETA	COLUMNA	C-GT1	0.40	0.20	0.08	1.50		MODERADO
	ALBAÑILERÍA	A-GT1	0.38	0.20	0.08	2.00		MODERADO
		A-GT2	0.40	0.20	0.08	1.00		MODERADO
						ÁREA PERDIDA (CM)		
						Ø	%	
CORROSIÓN	COLUMNA	C-CR1	0.32	0.25	0.08	1.20	5.51%	MODERADO
		C-CR2	0.33	0.25	0.08	1.15	9.45%	MODERADO
		C-CR3	0.34	0.25	0.09	1.15	9.45%	MODERADO

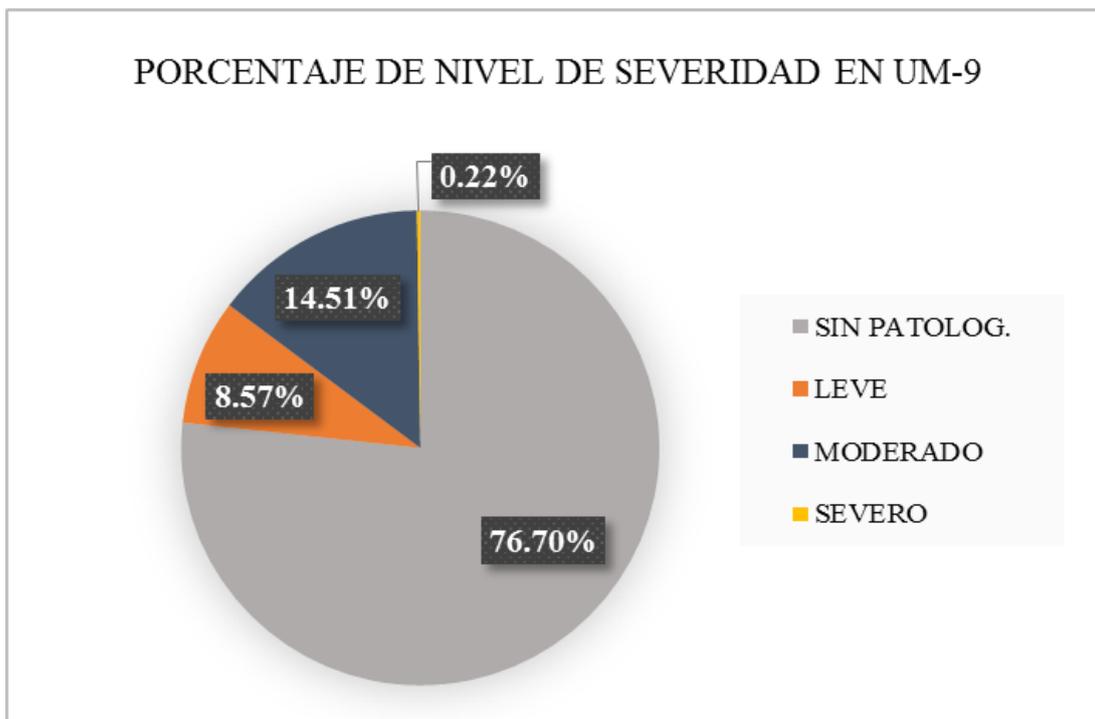
*Figura 58.* Porcentaje del nivel de severidad en la Unidad de muestra 9.

COLUMNA	3.56	0.30	8.42%	0.58	16.35%	0.00	0.00%
ALBAÑILERÍA	36.68	4.09	11.14%	0.16	0.43%	0.11	0.31%
VIGA	2.01	0.00	0.00%	0.00	0.00%	0.00	0.00%
NIVEL DE SEVERIDAD DE LA UNIDAD DE MUESTRA							
UNIDAD DE MUESTRA	SIN PATOLOG.	LEVE	MODERADO	SEVERO			
ÁREA	(m2)	39.27	4.39	7.43	0.11		
	(%)	76.70%	8.57%	14.51%	0.22%

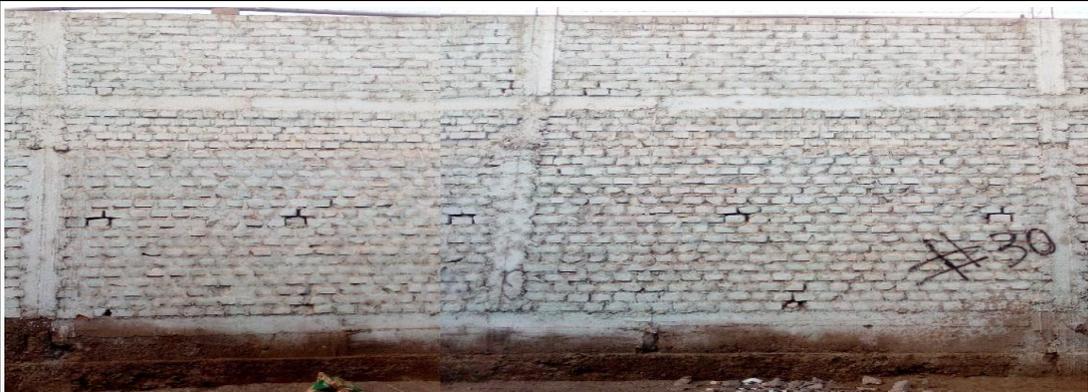
FOTOGRAFÍA

GRIETA	COLUMNA	C-GT1	0.26	0.20	0.05	1.50		MODERADO
			C-GT2	0.67	0.20	0.13	5.00		SEVERO
C-GT3			0.61	0.20	0.12	5.50		SEVERO	
ALBAÑILERÍA		A-GT1	0.35	0.20	0.07	0.80		LEVE	
		A-GT2	2.05	0.20	0.41	1.30		MODERADO

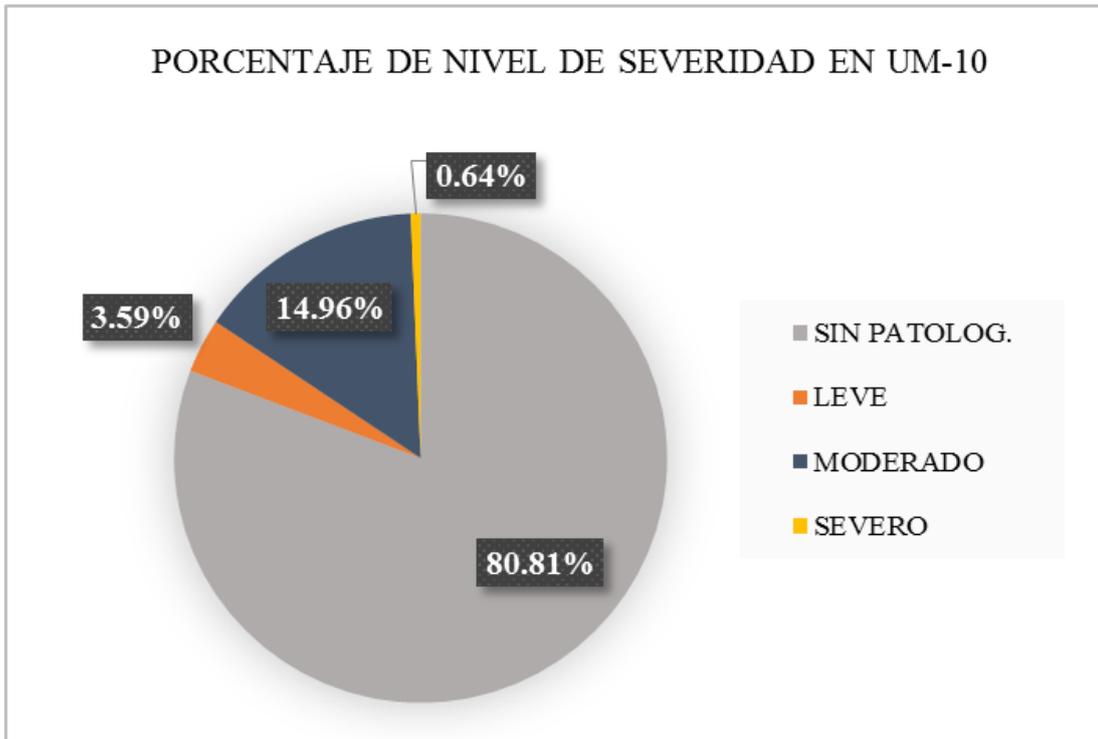
*Figura 62.* Porcentaje del nivel de severidad en la Unidad de muestra 10.  
 Nota. Fuente: Elaboración propia (2018).

ALBAÑILERÍA	29.20	1.19	4.09%	0.68	2.32%	0.00	0.00%
VIGA	1.60	0.00	0.00%	0.00	0.00%	0.00	0.00%
NIVEL DE SEVERIDAD DE LA UNIDAD DE MUESTRA							
UNIDAD DE MUESTRA	SIN PATOLOG.	LEVE		MODERADO		SEVERO	
(m2)	32.45	1.44		6.01		0.26	
(%)	80.81%	3.59%		14.96%		0.64%

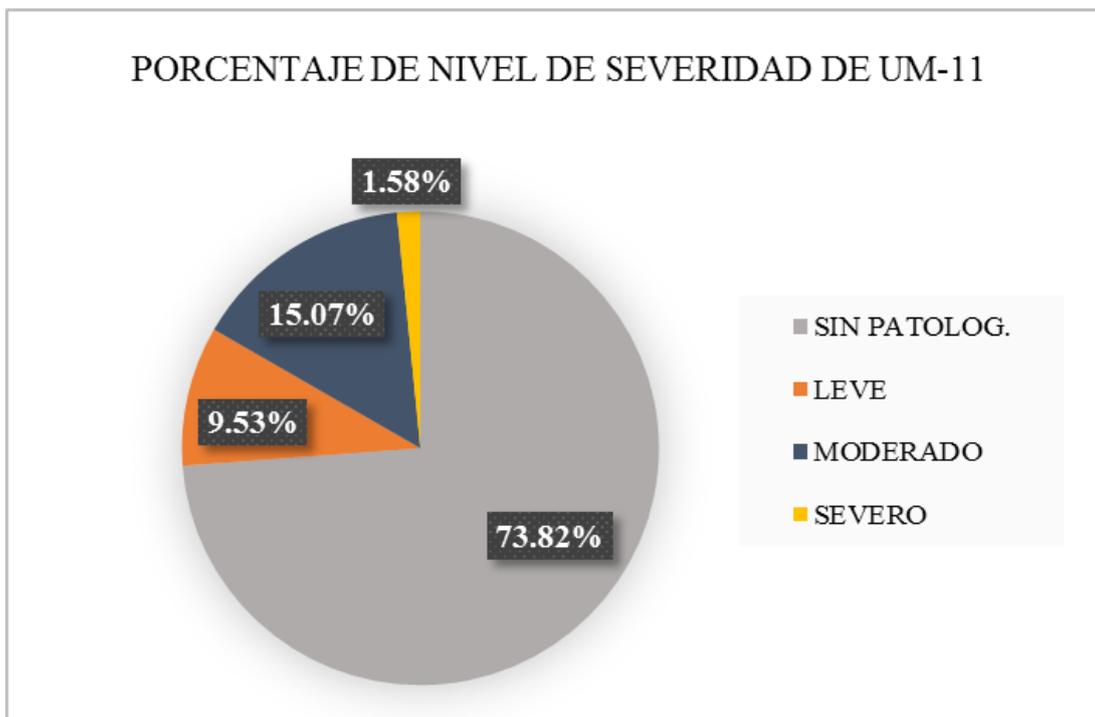
*Figura 66.* Porcentaje del nivel de severidad en la Unidad de muestra 11.

ALBAÑILERÍA	26.28	3.38	12.87%	0.56	2.12%	0.57	2.17%
VIGA	1.44	0.00	0.00%	0.00	0.00%	0.00	0.00%
NIVEL DE SEVERIDAD DE LA UNIDAD DE MUESTRA							
UNIDAD DE MUESTRA	SIN PATOLOG.	LEVE		MODERADO		SEVERO	
ÁREA	(m2)	26.73	3.45	5.46	0.57		
	(%)	73.82%	9.53%	15.07%	1.58%

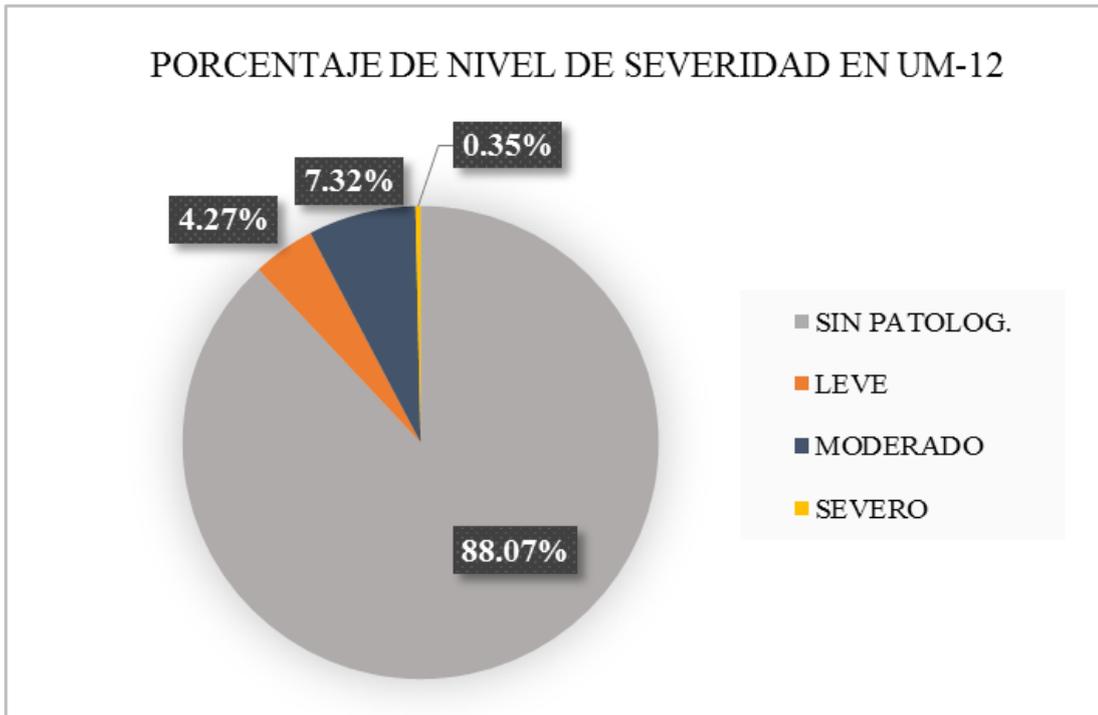
*Figura 70.* Porcentaje del nivel de severidad en la Unidad de muestra 12.  
 Nota. Fuente: Elaboración propia (2018).

COLUMNA	2.88	0.07	2.57%	0.24	8.26%	0.00	0.00%
ALBAÑILERÍA	23.69	1.20	5.06%	0.42	1.76%	0.11	0.44%
VIGA	0.00	0.00	0.00%	0.00	0.00%	0.00	0.00%
<b>NIVEL DE SEVERIDAD DE LA UNIDAD DE MUESTRA</b>							
UNIDAD DE MUESTRA	SIN PATOLOG.	LEVE	MODERADO	SEVERO			
ÁREA	(m2)	26.26	1.27	2.18	0.11		
	(%)	88.07%	4.27%	7.32%	0.35%

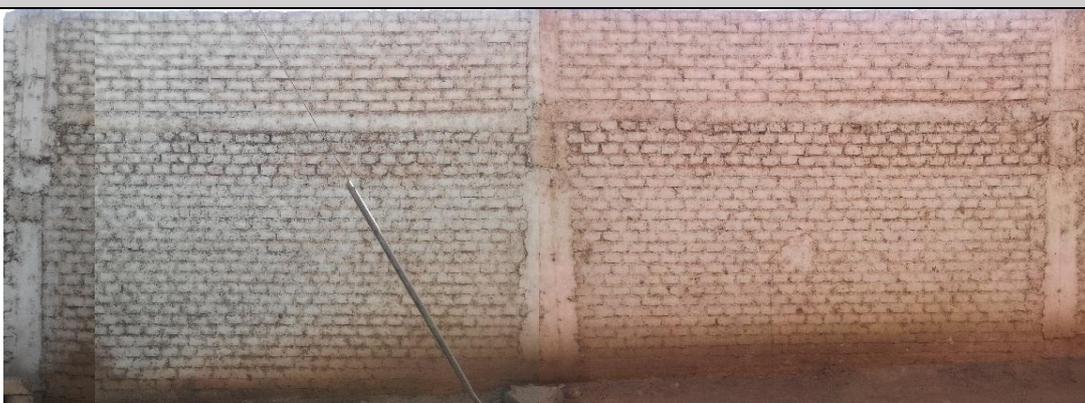
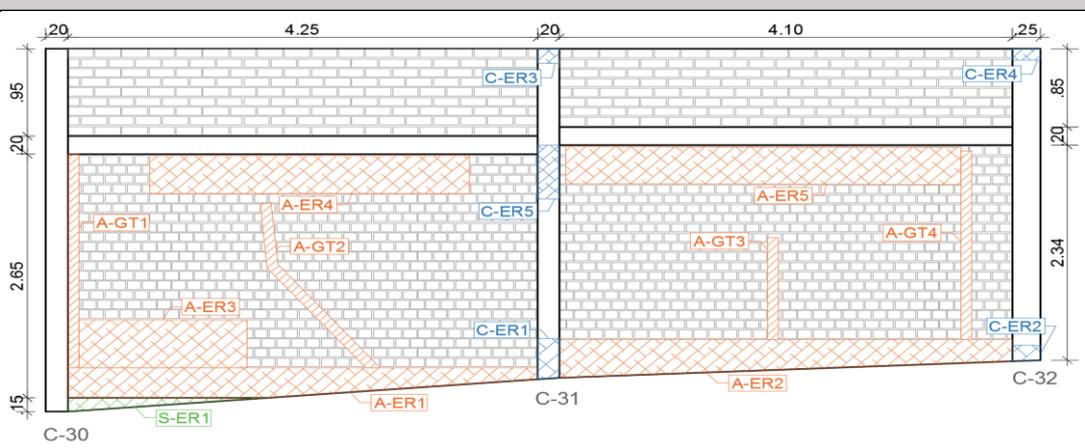
FOTOGRAFÍA

EVALUACIÓN DE LAS PATOLOGÍAS POR ELEMENTO							
ELEMENTOS	PATOLOGÍAS ENCONTRADAS	ÁREA AFECTADA		TOTAL DE ÁREA AFECTADA		ÁREA NO AFECTADA	
		(m2)	(%)	(m2)	(%)	(m2)	(%)
SOBRECIMIENTO	erosión	0.13	100.00%	0.13	100.00%	0.00	0.00%
COLUMNA	erosión	0.31	19.57%	0.31	19.57%	1.26	80.43%
ALBAÑILERÍA	erosión	6.41	21.93%	7.93	27.12%	21.31	72.88%
	grieta	1.52	5.19%				
ÁREAS DE PATOLOGÍAS EN LA UNIDAD DE MUESTRA							
PATOLOGÍAS	ÁREA AFECTADA		ÁREA TOTAL AFECTADA		ÁREA TOTAL NO AFECTADA		
	(m2)	(%)	(m2)	(%)	(m2)	(%)	
EROSIÓN	6.85	21.01%					
FISURA	0.00	0.00%					
GRIETA	1.52	4.66%	8.37	25.66%	24.24	74.34%	
EFLORESCENCIA	0.00	0.00%					
CORROSIÓN	0.00	0.00%					
NIVEL DE SEVERIDAD DE LOS ELEMENTOS ESTRUCTURALES							
ELEMENTOS	ÁREA DEL ELEMENTO (m2)	ÁREAS DE LAS PATOLOGÍAS SEGÚN SU N.S.					
		LEVE		MODERADO		SEVERO	
		(m2)	(%)	(m2)	(%)	(m2)	(%)
SOBRECIMIENTO	0.13	0.00	0.00%	0.13	100.00%	0.00	0.00%
COLUMNA	1.56	0.06	3.97%	0.24	15.61%	0.00	0.00%

ALBAÑILERÍA	29.24	3.37	11.53%	4.56	15.59%	0.00	0.00%
VIGA	1.67	0.00	0.00%	0.00	0.00%	0.00	0.00%
NIVEL DE SEVERIDAD DE LA UNIDAD DE MUESTRA							
UNIDAD DE MUESTRA	SIN PATOLOG.	LEVE	MODERADO	SEVERO			
ÁREA	(m2)	24.24	3.43	4.93	0.00		
	(%)	74.34%	10.53%	15.13%	0.00%

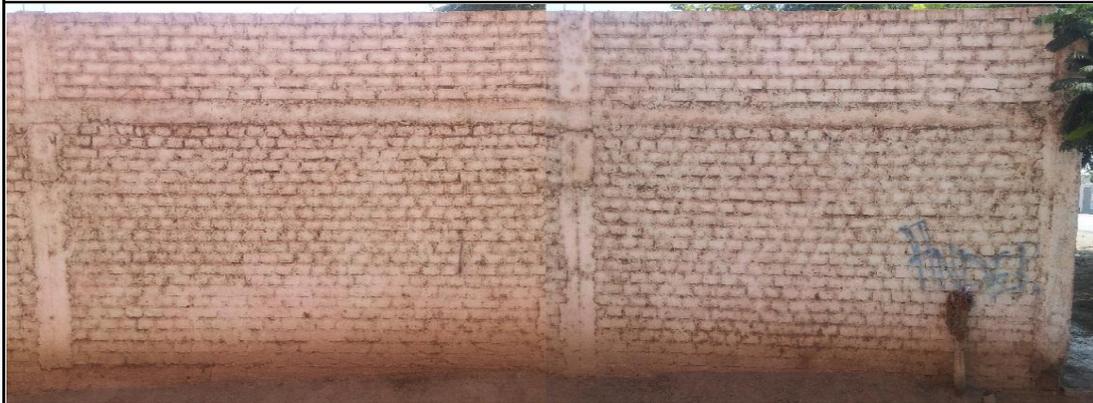
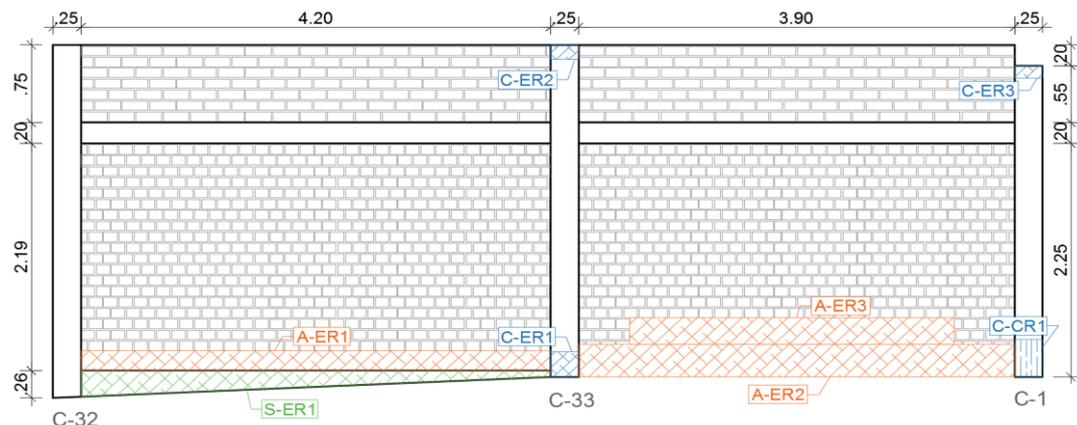
FOTOGRAFÍA

0.20	3.90	0.78				
RECOLECCIÓN DE DATOS DE LAS PATOLOGÍAS EN LA UNIDAD DE MUESTRA								
PATOLOGÍA	ELEMENTO	CÓDIGO	LARGO (m)	ANCHO (m)	ÁREA (m <sup>2</sup> )	PROFUNDIDAD		NIVEL DE SEVERIDAD
						(cm)	%	
EROSIÓN	SOBRECIMIENTO	S-ER1	4.20	0.26	0.55	1.50	6.52%	MODERADO
		C-ER1	0.25	0.24	0.06	0.80	3.48%	LEVE
	COLUMNA	C-ER2	0.25	0.14	0.04	0.30	1.30%	LEVE
		C-ER3	0.25	0.12	0.03	1.20	5.22%	MODERADO
	ALBAÑILERÍA	A-ER1	4.20	0.19	0.80	1.80	7.83%	MODERADO
		A-ER2	3.90	0.31	1.21	0.60	2.61%	LEVE
		A-ER3	0.26	2.90	0.75	0.40	1.74%	LEVE
					ÁREA PERDIDA (cm)			
					Ø	%		
CORROSIÓN	COLUMNA	C-CR1	0.36	0.25	0.09	1.15	9.45%	MODERADO

EVALUACIÓN DE LAS PATOLOGÍAS POR ELEMENTO							
ELEMENTOS	PATOLOGÍAS ENCONTRADAS	ÁREA AFECTADA		TOTAL DE ÁREA AFECTADA		ÁREA NO AFECTADA	
		(m2)	(%)	(m2)	(%)	(m2)	(%)
SOBRECIMIENTO	erosión	0.55	100.00%	0.55	100.00%	0.00	0.00%
COLUMNA	erosión	0.13	8.06%	0.22	13.87%	1.34	86.13%
	corrosión	0.09	5.81%				
ALBAÑILERÍA	erosión	2.76	11.48%	2.76	11.48%	21.29	88.52%
ÁREAS DE PATOLOGÍAS EN LA UNIDAD DE MUESTRA							
PATOLOGÍAS	ÁREA AFECTADA		ÁREA TOTAL AFECTADA		ÁREA TOTAL NO AFECTADA		
	(m2)	(%)	(m2)	(%)	(m2)	(%)	
EROSIÓN	3.43	12.36%	3.52	12.69%	24.24	87.31%	
FISURA	0.00	0.00%					
GRIETA	0.00	0.00%					
EFLORESCENCIA	0.00	0.00%					
CORROSIÓN	0.09	0.32%					
NIVEL DE SEVERIDAD DE LOS ELEMENTOS ESTRUCTURALES							
ELEMENTOS	ÁREA DEL ELEMENTO (m2)	ÁREAS DE LAS PATOLOGÍAS SEGÚN SU N.S.					
		LEVE		MODERADO		SEVERO	
		(m2)	(%)	(m2)	(%)	(m2)	(%)
SOBRECIMIENTO	0.55	0.00	0.00%	0.55	100.00%	0.00	0.00%
COLUMNA	1.55	0.10	6.13%	0.12	7.74%	0.00	0.00%

ALBAÑILERÍA	24.05	1.96	8.16%	0.80	3.32%	0.00	0.00%
VIGA	1.62	0.00	0.00%	0.00	0.00%	0.00	0.00%
NIVEL DE SEVERIDAD DE LA UNIDAD DE MUESTRA							
UNIDAD DE MUESTRA	SIN PATOLOG.	LEVE		MODERADO		SEVERO	
ÁREA	(m2)	24.24	2.06	1.46	0.00		
	(%)	87.31%	7.41%	5.27%	0.00%

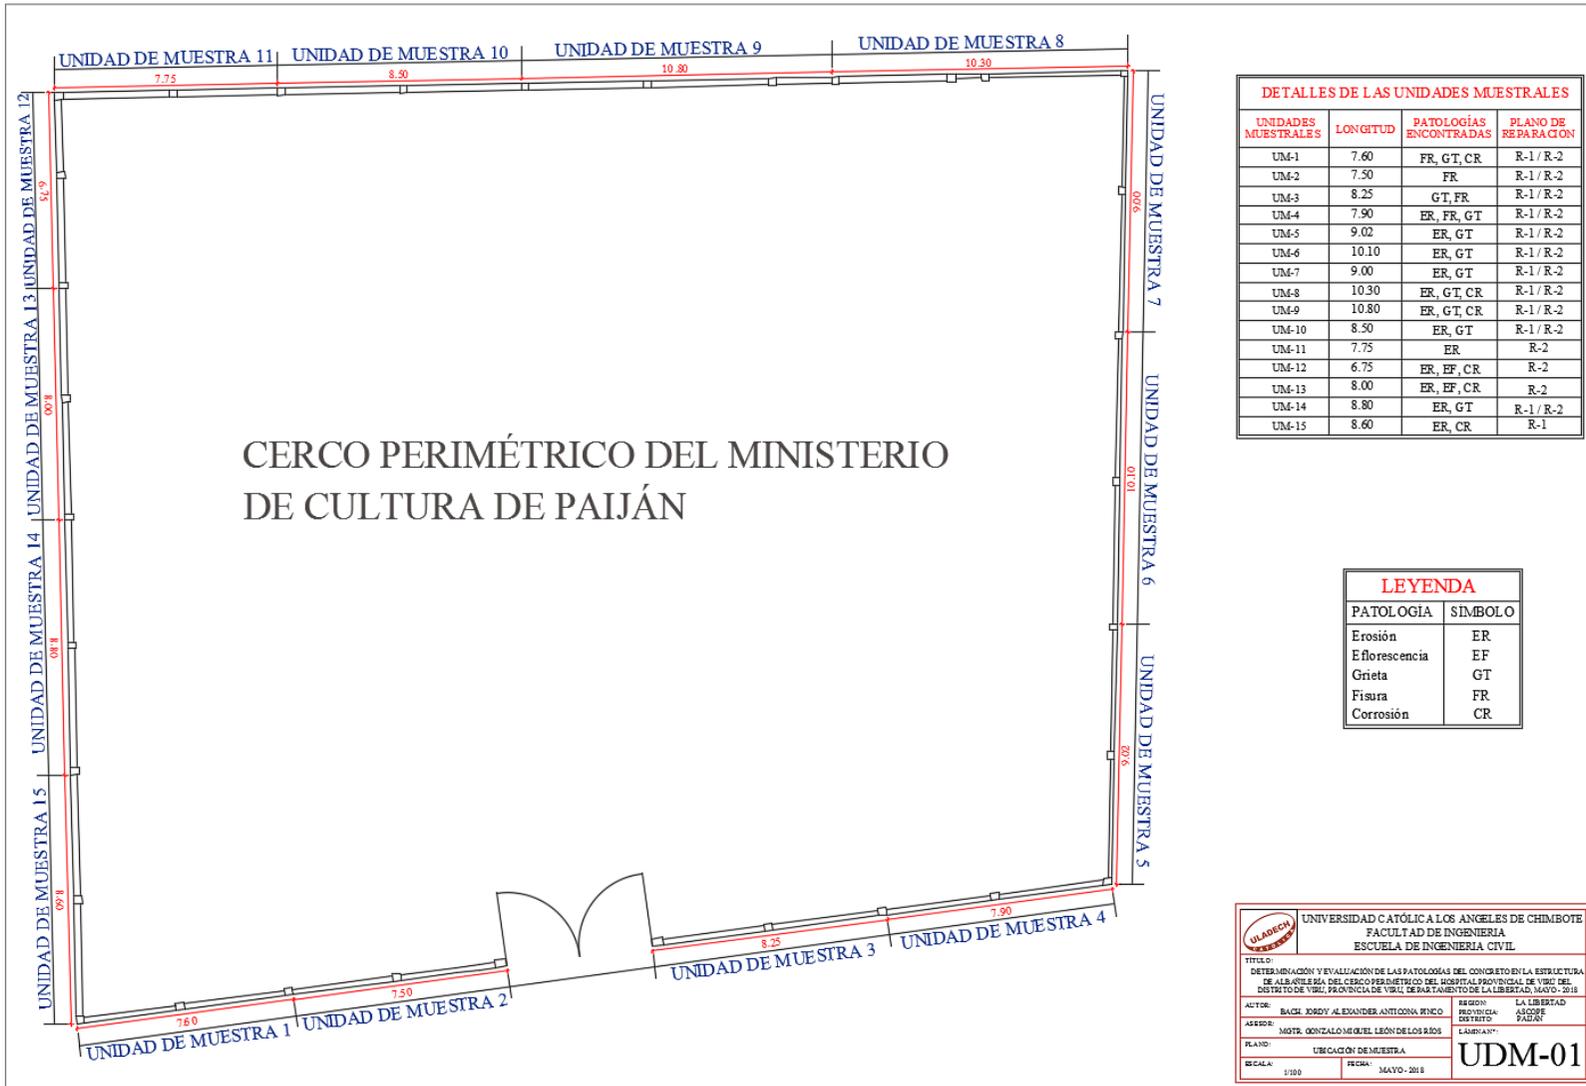
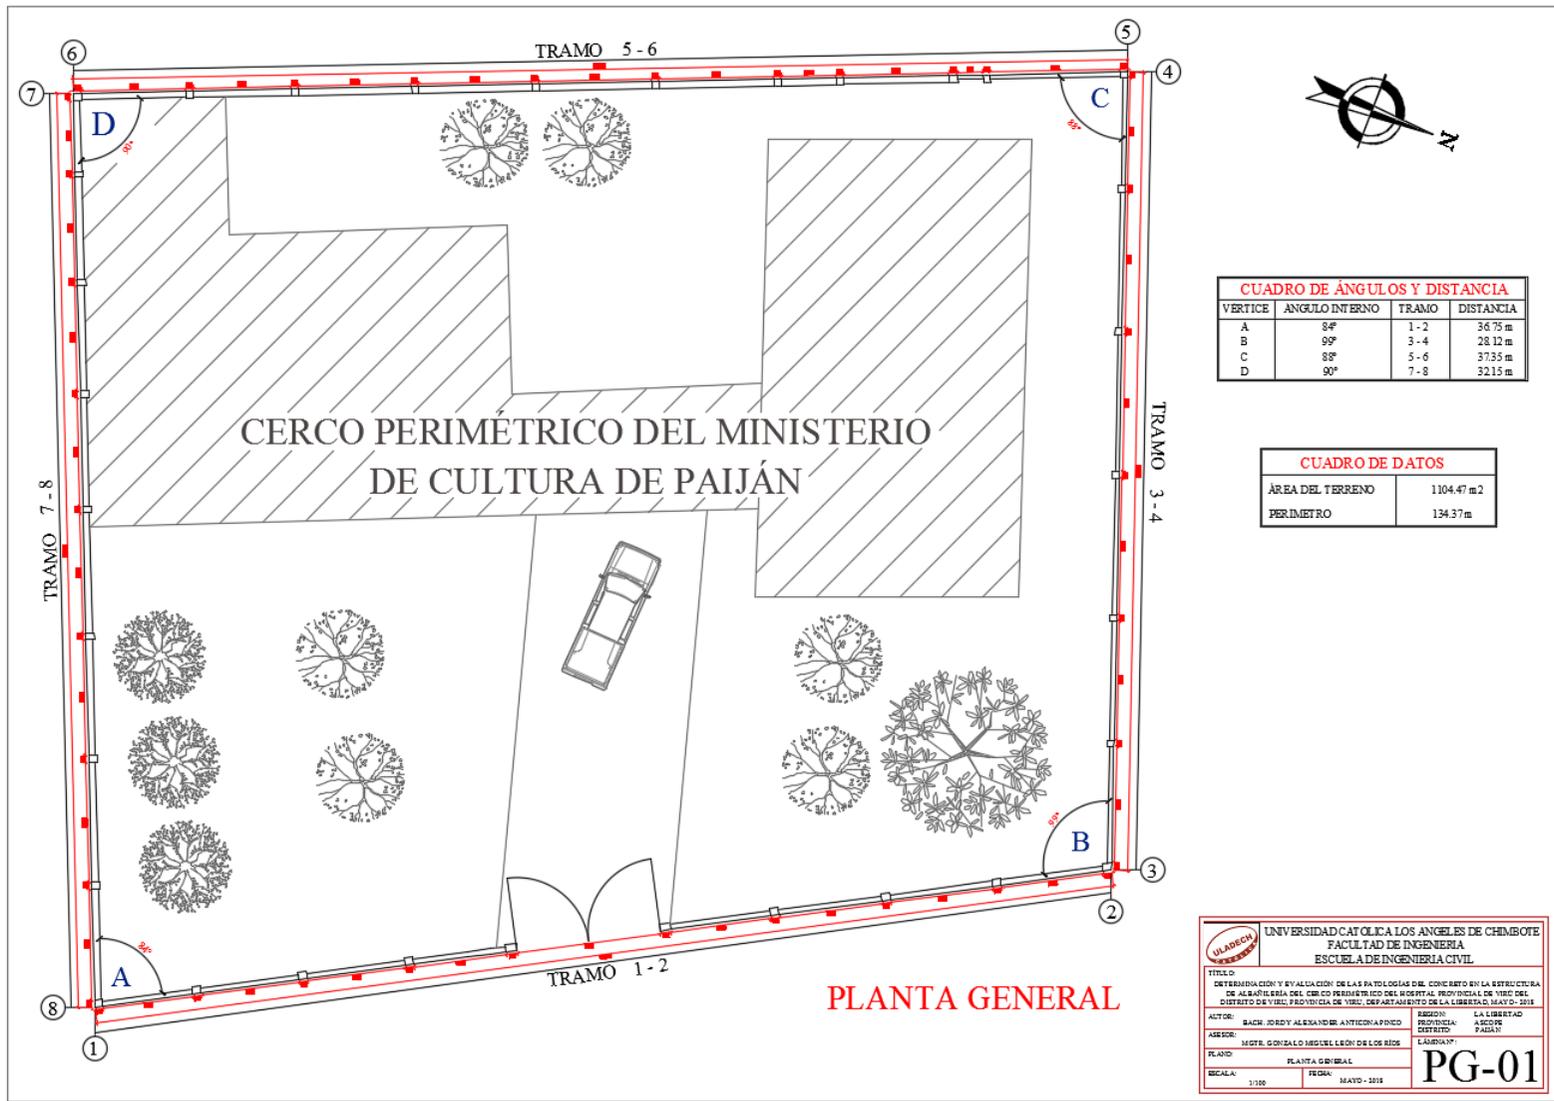
DETALLES DE LAS UNIDADES MUESTRALES			
UNIDADES MUESTRALES	LONGITUD	PATOLOGÍAS ENCONTRADAS	PLANO DE REPARACION
UM-1	7.60	FR, GT, CR	R-1 / R-2
UM-2	7.50	FR	R-1 / R-2
UM-3	8.25	GT, FR	R-1 / R-2
UM-4	7.90	ER, FR, GT	R-1 / R-2
UM-5	9.02	ER, GT	R-1 / R-2
UM-6	10.10	ER, GT	R-1 / R-2
UM-7	9.00	ER, GT	R-1 / R-2
UM-8	10.30	ER, GT, CR	R-1 / R-2
UM-9	10.80	ER, GT, CR	R-1 / R-2
UM-10	8.50	ER, GT	R-1 / R-2
UM-11	7.75	ER	R-2
UM-12	6.75	ER, EF, CR	R-2
UM-13	8.00	ER, EF, CR	R-2
UM-14	8.80	ER, GT	R-1 / R-2
UM-15	8.60	ER, CR	R-1

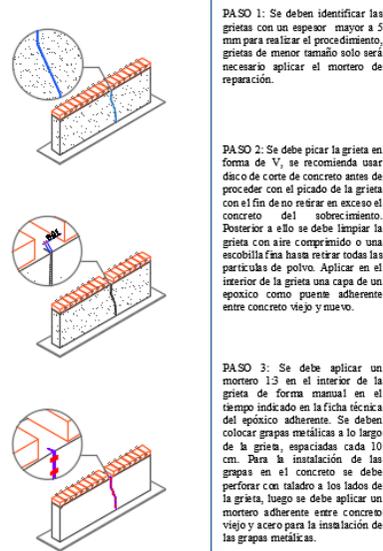
## COSTURA DE GRIETAS EN EL CONCRETO

La segunda patología presente en la estructura son las **grietas**, las cuales se encuentran presentes en un área de 9.28m<sup>2</sup> lo que corresponde al 2.07% del área total de la muestra. Para determinar las causas de las grietas debemos considerar su ubicación, su sentido y su severidad, por lo observado se obtiene que las grietas se encuentran principalmente en la albañilería ocupando un área

de 7.89 m<sup>2</sup>, el total de las grietas se encuentran en sentido vertical teniendo como rango predominante una abertura entre 1.00 mm y 2.00 mm de espesor lo cual nos indica un nivel de severidad moderado.

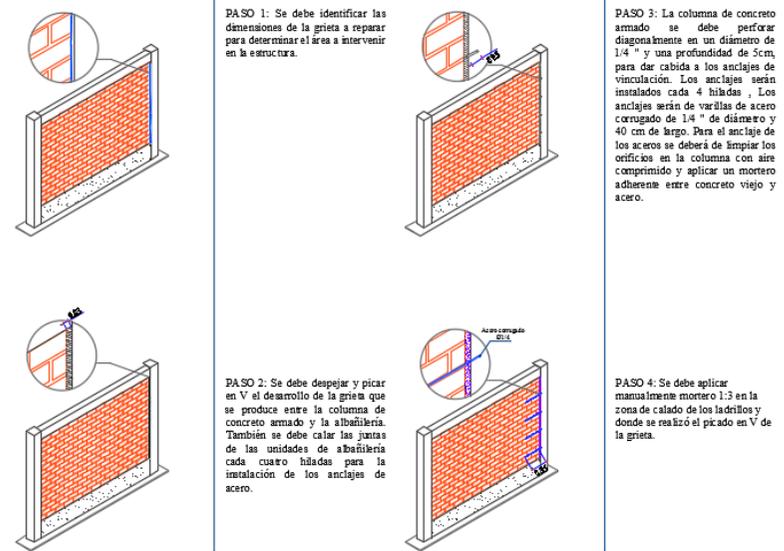
## REPOSICIÓN DE CONFINAMIENTO ENTRE PÓRTECO DE CONCRETO ARMADO Y ALBAÑILERÍA

- Pérdida de confinamiento; esto se determinó debido a que la presencia de grietas se encuentran principalmente en la unión entre la albañilería y las columnas. Las fuerzas horizontales a la que ha sido expuesta la estructura, sumado a un mal proceso constructivo en donde no se realizó un buen dentado de la albañilería, teniendo en la mayoría de las uniones un dentado casi nulo fueron los causantes en la aparición de este tipo de grieta. Otro factor importante es que no se observaron mechas de acero entre las columnas y la albañilería lo cual hubiera contrarrestado la aparición de esta patología.
