UNIVERSIDAD CATÓLICA LOS ÁNGELES
CHIMBOTE

DETERMINACIÓN Y EVALUACIÓN DE LAS
PATOLOGÍAS DEL CONCRETO EN LA ESTRUCTURA DE
ALBAÑILERÍA CONFINADA DEL CERCO PERIMÉTRICO
DEL ALMACEN DE PRODUCTOS TERMINADOS DE LA
EMPRESA AUSTRAL GROUP S.A.A, PUERTO
HUARMEY, PROVINCIA DE HUARMEY, REGIÓN
ANCASH, DICIEMBRE - 2017
**TESIS PARA OPTAR EL TÍTULO PROFESIONAL DE
INGENIERO CIVIL**

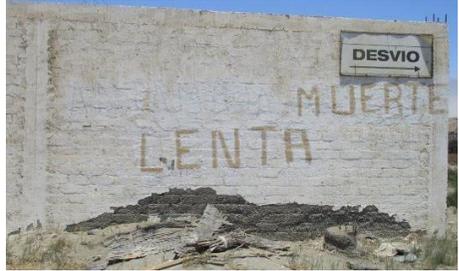
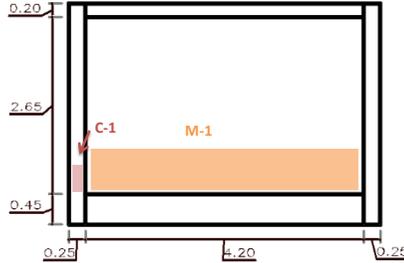
CUADRO DE EVALUACIÓN DE UNIDAD MUESTRAL N°01									
ELEMENTO	ÁREA DE ELEMENTO M2	TIPO DE PATOLOGIA	AREA AFECTADA M2	AREA AFECTADA M2	AREA NO AFECTADA M2	% DEL AREA AFECTADA	% DEL AREA AFECTADA	% DEL AREA NO AFECTADA	NIVEL DE AFECCION
COLUMNA	1.65	DISGREGACION	0.05			3.03%			LEVE
		GRIETAS	0.00			0.00%			
		FISURAS	0.00			0.00%			
		DESPREDIMIENTO	0.00	0.05	1.60	0.00%	3.03%	96.97%	
		EFLORESCENCIA	0.00			0.00%			
		OXIDACION	0.00			0.00%			
VIGA	0.84	DISGREGACION	0.00			0.00%			NINGUNO
		GRIETAS	0.00			0.00%			
		FISURAS	0.00			0.00%			
		DESPREDIMIENTO	0.00	0.00	0.84	0.00%	0.00%	100.00%	
		EFLORESCENCIA	0.00			0.00%			
		OXIDACION	0.00			0.00%			
SOBRECIMIENTO	1.89	DISGREGACION	0.00			0.00%			NINGUNO
		GRIETAS	0.00			0.00%			
		FISURAS	0.00			0.00%			
		DESPREDIMIENTO	0.00	0.00	1.89	0.00%	0.00%	100.00%	
		EFLORESCENCIA	0.00			0.00%			
		OXIDACION	0.00			0.00%			
MURO	11.13	DISGREGACION	2.27			20.40%			SEVERO

GRIETAS	0.00			0.00%			
		FISURAS	0.00			0.00%			
		DESPREDIMIENTO	0.00	2.27	8.86	0.00%	20.40%	79.60%	
		EFLORESCENCIA	0.00			0.00%			
		OXIDACION	0.00			0.00%			
CORROSION	0.00			0.00%

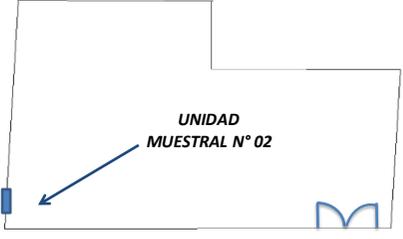
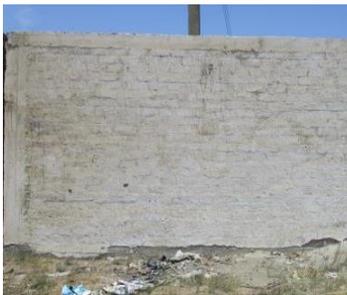
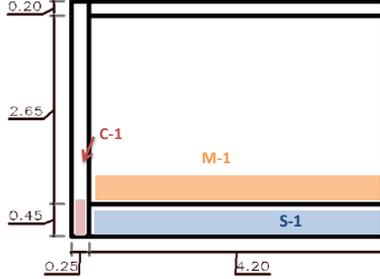
Ficha 02. Ficha de Evaluación de la Unidad de Muestra 02

CUADRO DE EVALUACIÓN DE UNIDAD MUESTRAL N°02									
ELEMENTO	ÁREA DE ELEMENTO M2	TIPO DE PATOLOGIA	AREA AFECTADA M2	AREA AFECTADA M2	AREA NO AFECTADA M2	% DEL AREA AFECTADA	% DEL AREA AFECTADA	% DEL AREA NO AFECTADA	NIVEL DE AFECCION
COLUMNA	0.83	DISGREGACION	0.07			8.18%			MODERADO
		GRIETAS	0.00			0.00%			
		FISURAS	0.00			0.00%			
		DESPREDIMIENTO	0.00	0.07	0.76	0.00%	8.18%	91.82%	
		EFLORESCENCIA	0.00			0.00%			
		OXIDACION	0.00			0.00%			
VIGA	0.84	DISGREGACION	0.00			0.00%			NINGUNO
		GRIETAS	0.00			0.00%			
		FISURAS	0.00			0.00%			
		DESPREDIMIENTO	0.00	0.00	0.84	0.00%	0.00%	100.00%	
		EFLORESCENCIA	0.00			0.00%			
		OXIDACION	0.00			0.00%			
SOBRECIMIENTO	1.89	DISGREGACION	1.89			100.00%			SEVERO
		GRIETAS	0.00			0.00%			
		FISURAS	0.00			0.00%			
		DESPREDIMIENTO	0.00	1.89	0.00	0.00%	100.00%	0.00%	
		EFLORESCENCIA	0.00			0.00%			
		OXIDACION	0.00			0.00%			
MURO	11.13	DISGREGACION	1.51			13.58%			MODERADO

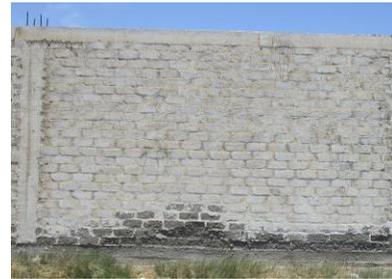
CUADRO DE EVALUACIÓN DE UNIDAD MUESTRAL N°04									
ELEMENTO	ÁREA DE ELEMENTO M2	TIPO DE PATOLOGIA	AREA AFECTADA M2	AREA AFECTADA M2	AREA NO AFECTADA M2	% DEL AREA AFECTADA	% DEL AREA AFECTADA	% DEL AREA NO AFECTADA	NIVEL DE AFECCION
COLUMNA	0.83	DISGREGACION	0.11			13.33%			MODERADO
		GRIETAS	0.00			0.00%			
		FISURAS	0.00			0.00%			
		DESPREDIMIENTO	0.00	0.11	0.72	0.00%	13.33%	86.67%	
		EFLORESCENCIA	0.00			0.00%			
		OXIDACION	0.00			0.00%			
VIGA	0.84	DISGREGACION	0.00			0.00%			NINGUNO
		GRIETAS	0.00			0.00%			
		FISURAS	0.00			0.00%			
		DESPREDIMIENTO	0.00	0.00	0.84	0.00%	0.00%	100.00%	
		EFLORESCENCIA	0.00			0.00%			
		OXIDACION	0.00			0.00%			
SOBRECIMIENTO	1.89	DISGREGACION	1.89			100.00%			SEVERO
		GRIETAS	0.00			0.00%			
		FISURAS	0.00			0.00%			
		DESPREDIMIENTO	0.00	1.89	0.00	0.00%	100.00%	0.00%	
		EFLORESCENCIA	0.00			0.00%			
		OXIDACION	0.00			0.00%			
MURO	11.13	DISGREGACION	1.89			16.98%			MODERADO

GRIETAS	0.00			0.00%			
		FISURAS	0.00			0.00%			
		DESPREDIMIENTO	0.00	1.89	9.24	0.00%	16.98%	83.02%	
		EFLORESCENCIA	0.00			0.00%			
		OXIDACION	0.00			0.00%			
CORROSION	0.00			0.00%

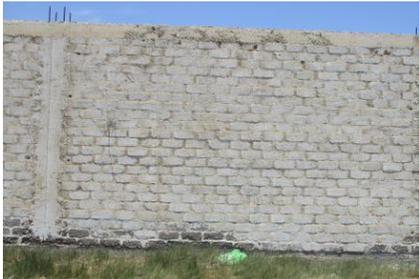
<p>UNIDAD MUESTRAL N° 05</p>

CUADRO DE EVALUACIÓN DE UNIDAD MUESTRAL N°05									
ELEMENTO	ÁREA DE ELEMENTO M2	TIPO DE PATOLOGIA	AREA AFECTADA M2	AREA AFECTADA M2	AREA NO AFECTADA M2	% DEL AREA AFECTADA	% DEL AREA AFECTADA	% DEL AREA NO AFECTADA	NIVEL DE AFECCION
COLUMNA	0.83	DISGREGACION	0.14			16.97%			MODERADO
		GRIETAS	0.00			0.00%			
		FISURAS	0.00			0.00%			
		DESPREDIMIENTO	0.00	0.14	0.69	0.00%	16.97%	83.03%	
		EFLORESCENCIA	0.00			0.00%			
		OXIDACION	0.00			0.00%			
		CORROSION	0.00			0.00%			
VIGA	0.84	DISGREGACION	0.00			0.00%			NINGUNO
		GRIETAS	0.00			0.00%			
		FISURAS	0.00			0.00%			
		DESPREDIMIENTO	0.00	0.00	0.84	0.00%	0.00%	100.00%	
		EFLORESCENCIA	0.00			0.00%			
		OXIDACION	0.00			0.00%			
		CORROSION	0.00			0.00%			
SOBRECIMIENTO	1.89	DISGREGACION	1.89			100.00%			SEVERO
		GRIETAS	0.00			0.00%			
		FISURAS	0.00			0.00%			
		DESPREDIMIENTO	0.00	1.89	0.00	0.00%	100.00%	0.00%	
		EFLORESCENCIA	0.00			0.00%			
		OXIDACION	0.00			0.00%

CORROSION	0.00			0.00%			
MURO	11.13	DISGREGACION	0.76			6.83%			MODERADO
		GRIETAS	0.00			0.00%			
		FISURAS	0.00			0.00%			
		DESPREDIMIENTO	0.00	0.76	10.37	0.00%	6.83%	93.17%	
		EFLORESCENCIA	0.00			0.00%			
		OXIDACION	0.00			0.00%			
		CORROSION	0.00			0.00%

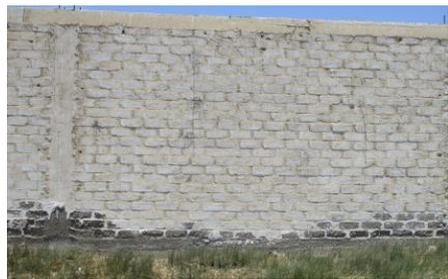
CUADRO DE EVALUACIÓN DE UNIDAD MUESTRAL N°06									
ELEMENTO	ÁREA DE ELEMENTO M2	TIPO DE PATOLOGIA	AREA AFECTADA M2	AREA AFECTADA M2	AREA NO AFECTADA M2	% DEL AREA AFECTADA	% DEL AREA AFECTADA	% DEL AREA NO AFECTADA	NIVEL DE AFECCION
COLUMNA	0.83	DISGREGACION	0.18			21.82%			SEVERO
		GRIETAS	0.00			0.00%			
		FISURAS	0.00			0.00%			
		DESPREDIMIENTO	0.00	0.18	0.65	0.00%	21.82%	78.18%	
		EFLORESCENCIA	0.00			0.00%			
		OXIDACION	0.00			0.00%			
		CORROSION	0.00			0.00%			
VIGA	0.84	DISGREGACION	0.00			0.00%			NINGUNO
		GRIETAS	0.00			0.00%			
		FISURAS	0.00			0.00%			
		DESPREDIMIENTO	0.00	0.00	0.84	0.00%	0.00%	100.00%	
		EFLORESCENCIA	0.00			0.00%			
		OXIDACION	0.00			0.00%			
		CORROSION	0.00			0.00%			
SOBRECIMIENTO	1.89	DISGREGACION	1.89			100.00%			SEVERO
		GRIETAS	0.00			0.00%			
		FISURAS	0.00			0.00%			
		DESPREDIMIENTO	0.00	1.89	0.00	0.00%	100.00%	0.00%	
		EFLORESCENCIA	0.00			0.00%			
		OXIDACION	0.00			0.00%

CORROSION	0.00			0.00%			
MURO	11.13	DISGREGACION	1.13			10.15%			MODERADO
		GRIETAS	0.00			0.00%			
		FISURAS	0.00			0.00%			
		DESPREDIMIENTO	0.00	1.13	10.00	0.00%	10.15%	89.85%	
		EFLORESCENCIA	0.00			0.00%			
		OXIDACION	0.00			0.00%			
		CORROSION	0.00			0.00%

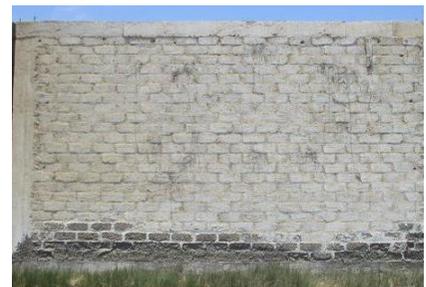
CUADRO DE EVALUACIÓN DE UNIDAD MUESTRAL N°07									
ELEMENTO	ÁREA DE ELEMENTO M2	TIPO DE PATOLOGIA	AREA AFECTADA M2	AREA AFECTADA M2	AREA NO AFECTADA M2	% DEL AREA AFECTADA	% DEL AREA AFECTADA	% DEL AREA NO AFECTADA	NIVEL DE AFECCION
COLUMNA	0.83	DISGREGACION	0.18			21.21%			SEVERO
		GRIETAS	0.00			0.00%			
		FISURAS	0.00			0.00%			
		DESPREDIMIENTO	0.00	0.18	0.65	0.00%	21.21%	78.79%	
		EFLORESCENCIA	0.00			0.00%			
		OXIDACION	0.00			0.00%			
VIGA	0.84	DISGREGACION	0.00			0.00%			NINGUNO
		GRIETAS	0.00			0.00%			
		FISURAS	0.00			0.00%			
		DESPREDIMIENTO	0.00	0.00	0.84	0.00%	0.00%	100.00%	
		EFLORESCENCIA	0.00			0.00%			
		OXIDACION	0.00			0.00%			
SOBRECIMIENTO	1.89	DISGREGACION	1.89			100.00%			SEVERO
		GRIETAS	0.00			0.00%			
		FISURAS	0.00			0.00%			
		DESPREDIMIENTO	0.00	1.89	0.00	0.00%	100.00%	0.00%	
		EFLORESCENCIA	0.00			0.00%			
		OXIDACION	0.00			0.00%			
MURO	11.13	DISGREGACION	1.55			13.96%			MODERADO

GRIETAS	0.00			0.00%			
		FISURAS	0.00			0.00%			
		DESPREDIMIENTO	0.00	1.55	9.58	0.00%	13.96%	86.04%	
		EFLORESCENCIA	0.00			0.00%			
		OXIDACION	0.00			0.00%			
		CORROSION	0.00			0.00%

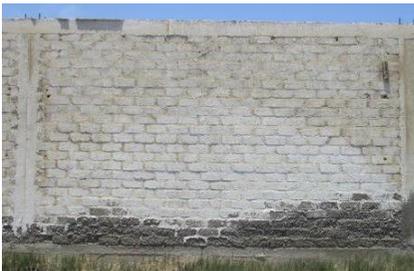
CUADRO DE EVALUACIÓN DE UNIDAD MUESTRAL N°08									
ELEMENTO	ÁREA DE ELEMENTO M2	TIPO DE PATOLOGIA	AREA AFECTADA M2	AREA AFECTADA M2	AREA NO AFECTADA M2	% DEL AREA AFECTADA	% DEL AREA AFECTADA	% DEL AREA NO AFECTADA	NIVEL DE AFECCION
COLUMNA	1.65	DISGREGACION	0.18			10.91%			MODERADO
		GRIETAS	0.00			0.00%			
		FISURAS	0.00			0.00%			
		DESPREDIMIENTO	0.00	0.18	1.47	0.00%	10.91%	89.09%	
		EFLORESCENCIA	0.00			0.00%			
		OXIDACION	0.00			0.00%			
VIGA	0.84	DISGREGACION	0.00			0.00%			NINGUNO
		GRIETAS	0.00			0.00%			
		FISURAS	0.00			0.00%			
		DESPREDIMIENTO	0.00	0.00	0.84	0.00%	0.00%	100.00%	
		EFLORESCENCIA	0.00			0.00%			
		OXIDACION	0.00			0.00%			
SOBRECIMIENTO	1.89	DISGREGACION	1.89			100.00%			SEVERO
		GRIETAS	0.00			0.00%			
		FISURAS	0.00			0.00%			
		DESPREDIMIENTO	0.00	1.89	0.00	0.00%	100.00%	0.00%	
		EFLORESCENCIA	0.00			0.00%			
		OXIDACION	0.00			0.00%			
MURO	11.13	DISGREGACION	1.89			16.98%			MODERADO

GRIETAS	0.00			0.00%			
		FISURAS	0.00			0.00%			
		DESPREDIMIENTO	0.00	1.89	9.24	0.00%	16.98%	83.02%	
		EFLORESCENCIA	0.00			0.00%			
		OXIDACION	0.00			0.00%			
CORROSION	0.00			0.00%

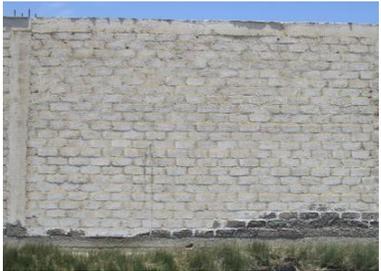
<p>UNIDAD MUESTRAL N° 09</p>

CUADRO DE EVALUACIÓN DE UNIDAD MUESTRAL N°09									
ELEMENTO	ÁREA DE ELEMENTO M2	TIPO DE PATOLOGIA	AREA AFECTADA M2	AREA AFECTADA M2	AREA NO AFECTADA M2	% DEL AREA AFECTADA	% DEL AREA AFECTADA	% DEL AREA NO AFECTADA	NIVEL DE AFECCION
COLUMNA	0.83	DISGREGACION	0.14			16.36%			MODERADO
		GRIETAS	0.00			0.00%			
		FISURAS	0.00			0.00%			
		DESPREDIMIENTO	0.00	0.14	0.69	0.00%	16.36%	83.64%	
		EFLORESCENCIA	0.00			0.00%			
		OXIDACION	0.00			0.00%			
VIGA	0.84	DISGREGACION	0.00			0.00%			NINGUNO
		GRIETAS	0.00			0.00%			
		FISURAS	0.00			0.00%			
		DESPREDIMIENTO	0.00	0.00	0.84	0.00%	0.00%	100.00%	
		EFLORESCENCIA	0.00			0.00%			
		OXIDACION	0.00			0.00%			
SOBRECIMIENTO	1.89	DISGREGACION	1.89			100.00%			SEVERO
		GRIETAS	0.00			0.00%			
		FISURAS	0.00			0.00%			
		DESPREDIMIENTO	0.00	1.89	0.00	0.00%	100.00%	0.00%	
		EFLORESCENCIA	0.00			0.00%			
		OXIDACION	0.00			0.00%			
MURO	11.13	DISGREGACION	1.55			13.96%			MODERADO

GRIETAS	0.00			0.00%			
		FISURAS	0.00			0.00%			
		DESPREDIMIENTO	0.00	1.55	9.58	0.00%	13.96%	86.04%	
		EFLORESCENCIA	0.00			0.00%			
		OXIDACION	0.00			0.00%			
		CORROSION	0.00			0.00%

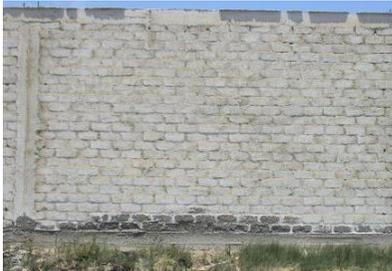
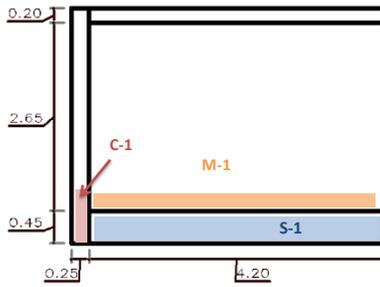
CUADRO DE EVALUACIÓN DE UNIDAD MUESTRAL N° 10									
ELEMENTO	ÁREA DE ELEMENTO M2	TIPO DE PATOLOGIA	AREA AFECTADA M2	AREA AFECTADA M2	AREA NO AFECTADA M2	% DEL AREA AFECTADA	% DEL AREA AFECTADA	% DEL AREA NO AFECTADA	NIVEL DE AFECCION
COLUMNA	0.83	DISGREGACION	0.16			19.39%			MODERADO
		GRIETAS	0.00			0.00%			
		FISURAS	0.00			0.00%			
		DESPREDIMIENTO	0.00	0.16	0.67	0.00%	19.39%	80.61%	
		EFLORESCENCIA	0.00			0.00%			
		OXIDACION	0.00			0.00%			
		CORROSION	0.00			0.00%			
VIGA	0.84	DISGREGACION	0.00			0.00%			NINGUNO
		GRIETAS	0.00			0.00%			
		FISURAS	0.00			0.00%			
		DESPREDIMIENTO	0.00	0.00	0.84	0.00%	0.00%	100.00%	
		EFLORESCENCIA	0.00			0.00%			
		OXIDACION	0.00			0.00%			
		CORROSION	0.00			0.00%			
SOBRECIMIENTO	1.89	DISGREGACION	1.89			100.00%			SEVERO
		GRIETAS	0.00			0.00%			
		FISURAS	0.00			0.00%			
		DESPREDIMIENTO	0.00	1.89	0.00	0.00%	100.00%	0.00%	
		EFLORESCENCIA	0.00			0.00%			
		OXIDACION	0.00			0.00%

CORROSION	0.00			0.00%			
MURO	11.13	DISGREGACION	0.84			7.55%			MODERADO
		GRIETAS	0.00			0.00%			
		FISURAS	0.00			0.00%			
		DESPREDIMIENTO	0.00	0.84	10.29	0.00%	7.55%	92.45%	
		EFLORESCENCIA	0.00			0.00%			
		OXIDACION	0.00			0.00%			
		CORROSION	0.00			0.00%

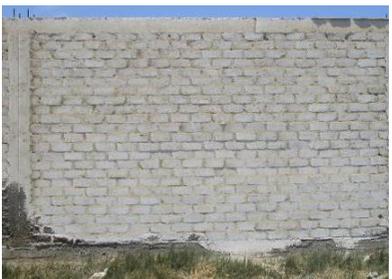
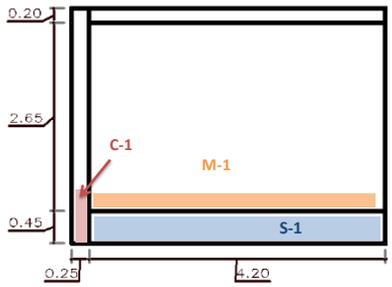
CUADRO DE EVALUACIÓN DE UNIDAD MUESTRAL N° 11									
ELEMENTO	ÁREA DE ELEMENTO M2	TIPO DE PATOLOGIA	AREA AFECTADA M2	AREA AFECTADA M2	AREA NO AFECTADA M2	% DEL AREA AFECTADA	% DEL AREA AFECTADA	% DEL AREA NO AFECTADA	NIVEL DE AFECCION
COLUMNA	0.83	DISGREGACION	0.19			23.03%			SEVERO
		GRIETAS	0.00			0.00%			
		FISURAS	0.00			0.00%			
		DESPREDIMIENTO	0.00	0.19	0.64	0.00%	23.03%	76.97%	
		EFLORESCENCIA	0.00			0.00%			
		OXIDACION	0.00			0.00%			
VIGA	0.84	CORROSION	0.00			0.00%			NINGUNO
		DISGREGACION	0.00			0.00%			
		GRIETAS	0.00			0.00%			
		FISURAS	0.00			0.00%			
		DESPREDIMIENTO	0.00	0.00	0.84	0.00%	0.00%	100.00%	
		EFLORESCENCIA	0.00			0.00%			
SOBRECIMIENTO	1.89	OXIDACION	0.00			0.00%			SEVERO
		CORROSION	0.00			0.00%			
		DISGREGACION	1.57			83.07%			
		GRIETAS	0.00			0.00%			
		FISURAS	0.00			0.00%			
		DESPREDIMIENTO	0.00	1.57	0.32	0.00%	83.07%	16.93%	
MURO	11.13	EFLORESCENCIA	0.00			0.00%			MODERADO

OXIDACION	0.00			0.00%			
		CORROSION	0.00			0.00%			
		DISGREGACION	0.84			7.55%			
		GRIETAS	0.00			0.00%			
		FISURAS	0.00			0.00%			
DESPREDIMIENTO	0.00	0.84	10.29	0.00%	7.55%	92.45%

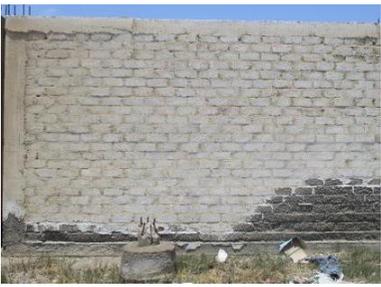
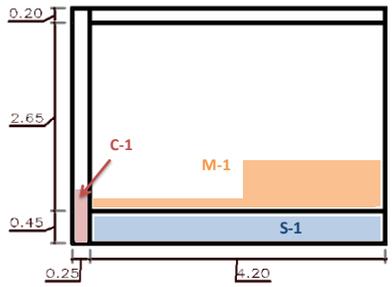
CUADRO DE EVALUACIÓN DE UNIDAD MUESTRAL N° 12									
ELEMENTO	ÁREA DE ELEMENTO M2	TIPO DE PATOLOGIA	AREA AFECTADA M2	AREA AFECTADA M2	AREA NO AFECTADA M2	% DEL AREA AFECTADA	% DEL AREA AFECTADA	% DEL AREA NO AFECTADA	NIVEL DE AFECCION
COLUMNA	0.83	DISGREGACION	0.18			21.82%			SEVERO
		GRIETAS	0.00			0.00%			
		FISURAS	0.00			0.00%			
		DESPREDIMIENTO	0.00	0.18	0.65	0.00%	21.82%	78.18%	
		EFLORESCENCIA	0.00			0.00%			
		OXIDACION	0.00			0.00%			
		CORROSION	0.00			0.00%			
VIGA	0.84	DISGREGACION	0.00			0.00%			NINGUNO
		GRIETAS	0.00			0.00%			
		FISURAS	0.00			0.00%			
		DESPREDIMIENTO	0.00	0.00	0.84	0.00%	0.00%	100.00%	
		EFLORESCENCIA	0.00			0.00%			
		OXIDACION	0.00			0.00%			
		CORROSION	0.00			0.00%			
SOBRECIMIENTO	1.89	DISGREGACION	1.89			100.00%			SEVERO
		GRIETAS	0.00			0.00%			
		FISURAS	0.00			0.00%			
		DESPREDIMIENTO	0.00	1.89	0.00	0.00%	100.00%	0.00%	
		EFLORESCENCIA	0.00			0.00%			
		OXIDACION	0.00			0.00%

CORROSION	0.00			0.00%			
MURO	11.13	DISGREGACION	3.11			27.92%			SEVERO
		GRIETAS	0.00			0.00%			
		FISURAS	0.00			0.00%			
		DESPREDIMIENTO	0.00	3.11	8.02	0.00%	27.92%	72.08%	
		EFLORESCENCIA	0.00			0.00%			
		OXIDACION	0.00			0.00%			
		CORROSION	0.00			0.00%

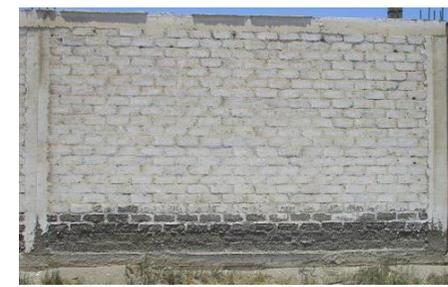
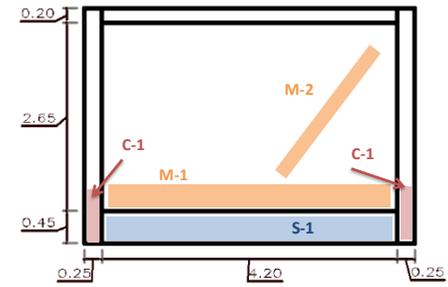
CUADRO DE EVALUACIÓN DE UNIDAD MUESTRAL N° 13									
ELEMENTO	ÁREA DE ELEMENTO M2	TIPO DE PATOLOGIA	AREA AFECTADA M2	AREA AFECTADA M2	AREA NO AFECTADA M2	% DEL AREA AFECTADA	% DEL AREA AFECTADA	% DEL AREA NO AFECTADA	NIVEL DE AFECCION
COLUMNA	1.65	DISGREGACION	0.16			9.70%			MODERADO
		GRIETAS	0.00			0.00%			
		FISURAS	0.00			0.00%			
		DESPREDIMIENTO	0.00	0.16	1.49	0.00%	9.70%	90.30%	
		EFLORESCENCIA	0.00			0.00%			
		OXIDACION	0.00			0.00%			
		CORROSION	0.00			0.00%			
VIGA	0.84	DISGREGACION	0.00			0.00%			NINGUNO
		GRIETAS	0.00			0.00%			
		FISURAS	0.00			0.00%			
		DESPREDIMIENTO	0.00	0.00	0.84	0.00%	0.00%	100.00%	
		EFLORESCENCIA	0.00			0.00%			
		OXIDACION	0.00			0.00%			
		CORROSION	0.00			0.00%			
SOBRECIMIENTO	1.89	DISGREGACION	1.89			100.00%			SEVERO
		GRIETAS	0.00			0.00%			
		FISURAS	0.00			0.00%			
		DESPREDIMIENTO	0.00	1.89	0.00	0.00%	100.00%	0.00%	
		EFLORESCENCIA	0.00			0.00%			
		OXIDACION	0.00			0.00%

CORROSION	0.00			0.00%			
MURO	11.13	DISGREGACION	2.18			19.59%			MODERADO
		GRIETAS	0.24			2.16%			
		FISURAS	0.00			0.00%			
		DESPREDIMIENTO	0.00	2.42	8.71	0.00%	21.74%	78.26%	
		EFLORESCENCIA	0.00			0.00%			
		OXIDACION	0.00			0.00%			
		CORROSION	0.00			0.00%

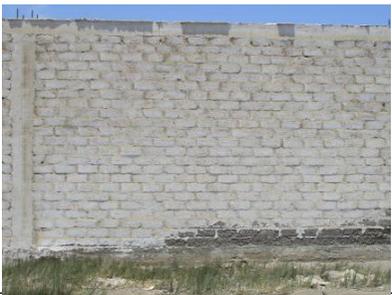
CORROSION	0.00			0.00%					
MURO	11.13	DISGREGACION	1.52			13.69%	13.69%	86.31%	MODERADO
		GRIETAS	0.00			0.00%			
		FISURAS	0.00			0.00%			
		DESPREDIMIENTO	0.00	1.52	9.61	0.00%			
		EFLORESCENCIA	0.00			0.00%			
		OXIDACION	0.00			0.00%			
CORROSION	0.00			0.00%

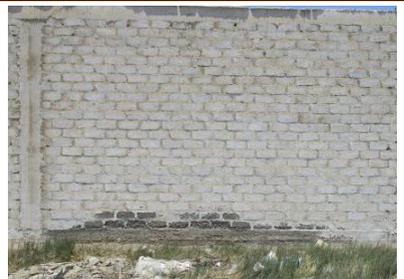
CUADRO DE EVALUACIÓN DE UNIDAD MUESTRAL N° 15									
ELEMENTO	ÁREA DE ELEMENTO M2	TIPO DE PATOLOGIA	AREA AFECTADA M2	AREA AFECTADA M2	AREA NO AFECTADA M2	% DEL AREA AFECTADA	% DEL AREA AFECTADA	% DEL AREA NO AFECTADA	NIVEL DE AFECCION
COLUMNA	0.83	DISGREGACION	0.08			9.70%			MODERADO
		GRIETAS	0.00			0.00%			
		FISURAS	0.00			0.00%			
		DESPREDIMIENTO	0.00	0.08	0.75	0.00%	9.70%	90.30%	
		EFLORESCENCIA	0.00			0.00%			
		OXIDACION	0.00			0.00%			
VIGA	0.84	DISGREGACION	0.00			0.00%			NINGUNO
		GRIETAS	0.00			0.00%			
		FISURAS	0.00			0.00%			
		DESPREDIMIENTO	0.00	0.00	0.84	0.00%	0.00%	100.00%	
		EFLORESCENCIA	0.00			0.00%			
		OXIDACION	0.00			0.00%			
SOBRECIMIENTO	1.89	DISGREGACION	0.92			48.68%			SEVERO
		GRIETAS	0.00			0.00%			
		FISURAS	0.00			0.00%			
		DESPREDIMIENTO	0.00	0.92	0.97	0.00%	48.68%	51.32%	
		EFLORESCENCIA	0.00			0.00%			
		OXIDACION	0.00			0.00%			
MURO	11.13	DISGREGACION	0.54			4.85%			LEVE

GRIETAS	0.00			0.00%			
		FISURAS	0.00			0.00%			
		DESPREDIMIENTO	0.00	0.54	10.59	0.00%	4.85%	95.15%	
		EFLORESCENCIA	0.00			0.00%			
		OXIDACION	0.00			0.00%			
		CORROSION	0.00			0.00%

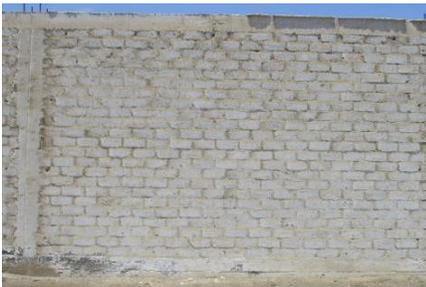
CUADRO DE EVALUACIÓN DE UNIDAD MUESTRAL N° 16									
ELEMENTO	ÁREA DE ELEMENTO M2	TIPO DE PATOLOGIA	AREA AFECTADA M2	AREA AFECTADA M2	AREA NO AFECTADA M2	% DEL AREA AFECTADA	% DEL AREA AFECTADA	% DEL AREA NO AFECTADA	NIVEL DE AFECCION
COLUMNA	0.83	DISGREGACION	0.11			13.64%			MODERADO
		GRIETAS	0.00			0.00%			
		FISURAS	0.00			0.00%			
		DESPREDIMIENTO	0.00	0.11	0.71	0.00%	13.64%	86.36%	
		EFLORESCENCIA	0.00			0.00%			
		OXIDACION	0.00			0.00%			
		CORROSION	0.00			0.00%			
VIGA	0.84	DISGREGACION	0.00			0.00%			NINGUNO
		GRIETAS	0.00			0.00%			
		FISURAS	0.00			0.00%			
		DESPREDIMIENTO	0.00	0.00	0.84	0.00%	0.00%	100.00%	
		EFLORESCENCIA	0.00			0.00%			
		OXIDACION	0.00			0.00%			
		CORROSION	0.00			0.00%			
SOBRECIMIENTO	1.89	DISGREGACION	0.60			31.90%			SEVERO
		GRIETAS	0.00			0.00%			
		FISURAS	0.00			0.00%			
		DESPREDIMIENTO	0.00	0.60	1.29	0.00%	31.90%	68.10%	
		EFLORESCENCIA	0.00			0.00%			
		OXIDACION	0.00			0.00%

CORROSION	0.00			0.00%			
MURO	11.13	DISGREGACION	0.00			0.00%			NINGUNA
		GRIETAS	0.00			0.00%			
		FISURAS	0.00			0.00%			
		DESPREDIMIENTO	0.00	0.00	11.13	0.00%	0.00%	100.00%	
		EFLORESCENCIA	0.00			0.00%			
		OXIDACION	0.00			0.00%			
		CORROSION	0.00			0.00%

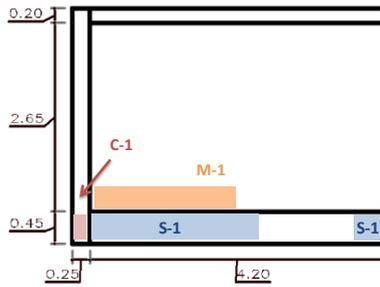
Ficha 17. Ficha de Evaluación de la Unidad de Muestra 17

CUADRO DE EVALUACIÓN DE UNIDAD MUESTRAL N° 17									
ELEMENTO	ÁREA DE ELEMENTO M2	TIPO DE PATOLOGIA	AREA AFECTADA M2	AREA AFECTADA M2	AREA NO AFECTADA M2	% DEL AREA AFECTADA	% DEL AREA AFECTADA	% DEL AREA NO AFECTADA	NIVEL DE AFECCION
COLUMNA	0.83	DISGREGACION	0.11			13.33%			MODERADO
		GRIETAS	0.00			0.00%			
		FISURAS	0.00			0.00%			
		DESPREDIMIENTO	0.00	0.11	0.72	0.00%	13.33%	86.67%	
		EFLORESCENCIA	0.00			0.00%			
		OXIDACION	0.00			0.00%			
		CORROSION	0.00			0.00%			
VIGA	0.84	DISGREGACION	0.00			0.00%			NINGUNO
		GRIETAS	0.00			0.00%			
		FISURAS	0.00			0.00%			
		DESPREDIMIENTO	0.00	0.00	0.84	0.00%	0.00%	100.00%	
		EFLORESCENCIA	0.00			0.00%			
		OXIDACION	0.00			0.00%			
		CORROSION	0.00			0.00%			
SOBRECIMIENTO	1.89	DISGREGACION	1.54			81.48%			SEVERO
		GRIETAS	0.00			0.00%			
		FISURAS	0.00			0.00%			
		DESPREDIMIENTO	0.00	1.54	0.35	0.00%	81.48%	18.52%	
		EFLORESCENCIA	0.00			0.00%			
		OXIDACION	0.00			0.00%

CORROSION	0.00			0.00%			
MURO	11.13	DISGREGACION	0.26			2.34%			LEVE
		GRIETAS	0.00			0.00%			
		FISURAS	0.00			0.00%			
		DESPREDIMIENTO	0.00	0.26	10.87	0.00%	2.34%	97.66%	
		EFLORESCENCIA	0.00			0.00%			
		OXIDACION	0.00			0.00%			
		CORROSION	0.00			0.00%

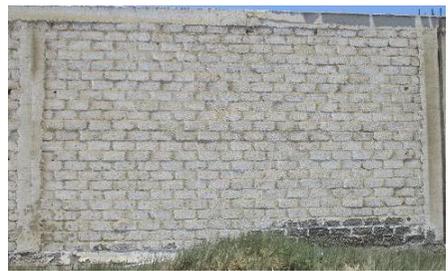
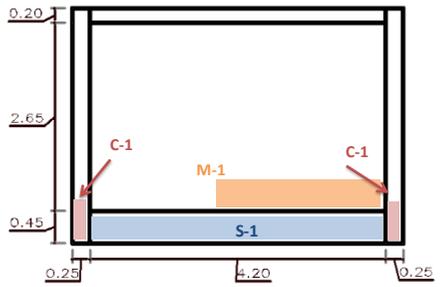
Ficha 18. Ficha de Evaluación de la Unidad de Muestra 18

CUADRO DE EVALUACIÓN DE UNIDAD MUESTRAL N° 18									
ELEMENTO	ÁREA DE ELEMENTO M2	TIPO DE PATOLOGIA	AREA AFECTADA M2	AREA AFECTADA M2	AREA NO AFECTADA M2	% DEL AREA AFECTADA	% DEL AREA AFECTADA	% DEL AREA NO AFECTADA	NIVEL DE AFECCION
COLUMNA	1.65	DISGREGACION	0.17			10.30%			SEVERO
		GRIETAS	0.00			0.00%			
		FISURAS	0.00			0.00%			
		DESPREDIMIENTO	0.00	0.17	1.48	0.00%	10.30%	89.70%	
		EFLORESCENCIA	0.00			0.00%			
		OXIDACION	0.00			0.00%			
		CORROSION	0.00			0.00%			
VIGA	0.84	DISGREGACION	0.00			0.00%			NINGUNO
		GRIETAS	0.00			0.00%			
		FISURAS	0.00			0.00%			
		DESPREDIMIENTO	0.00	0.00	0.84	0.00%	0.00%	100.00%	
		EFLORESCENCIA	0.00			0.00%			
		OXIDACION	0.00			0.00%			
		CORROSION	0.00			0.00%			
SOBRECIMIENTO	1.89	DISGREGACION	1.89			100.00%			SEVERO
		GRIETAS	0.00			0.00%			
		FISURAS	0.00			0.00%			
		DESPREDIMIENTO	0.00	1.89	0.00	0.00%	100.00%	0.00%	
		EFLORESCENCIA	0.00			0.00%			
		OXIDACION	0.00			0.00%

CORROSION	0.00			0.00%			
MURO	11.13	DISGREGACION	0.50			4.49%			LEVE
		GRIETAS	0.00			0.00%			
		FISURAS	0.00			0.00%			
		DESPREDIMIENTO	0.00	0.50	10.63	0.00%	4.49%	95.51%	
		EFLORESCENCIA	0.00			0.00%			
		OXIDACION	0.00			0.00%			
		CORROSION	0.00			0.00%

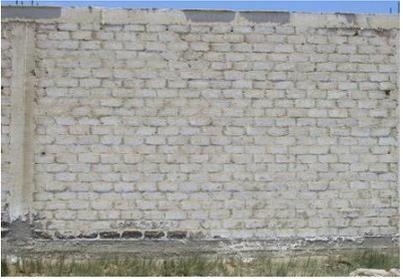
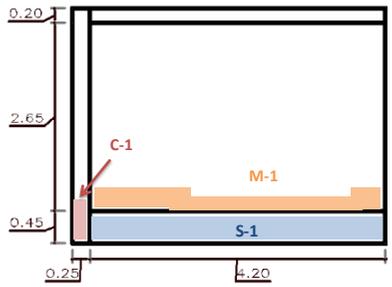
Ficha 19. Ficha de Evaluación de la Unidad de Muestra 19

CUADRO DE EVALUACIÓN DE UNIDAD MUESTRAL N° 19									
ELEMENTO	ÁREA DE ELEMENTO M2	TIPO DE PATOLOGIA	AREA AFECTADA M2	AREA AFECTADA M2	AREA NO AFECTADA M2	% DEL AREA AFECTADA	% DEL AREA AFECTADA	% DEL AREA NO AFECTADA	NIVEL DE AFECCION
COLUMNA	0.83	DISGREGACION	0.16			19.70%			MODERADO
		GRIETAS	0.00			0.00%			
		FISURAS	0.00			0.00%			
		DESPREDIMIENTO	0.00	0.16	0.66	0.00%	19.70%	80.30%	
		EFLORESCENCIA	0.00			0.00%			
		OXIDACION	0.00			0.00%			
VIGA	0.84	DISGREGACION	0.00			0.00%			NINGUNO
		GRIETAS	0.00			0.00%			
		FISURAS	0.00			0.00%			
		DESPREDIMIENTO	0.00	0.00	0.84	0.00%	0.00%	100.00%	
		EFLORESCENCIA	0.00			0.00%			
		OXIDACION	0.00			0.00%			
SOBRECIMIENTO	1.89	DISGREGACION	1.89			100.00%			SEVERO
		GRIETAS	0.00			0.00%			
		FISURAS	0.00			0.00%			
		DESPREDIMIENTO	0.00	1.89	0.00	0.00%	100.00%	0.00%	
		EFLORESCENCIA	0.00			0.00%			
		OXIDACION	0.00			0.00%			
MURO	11.13	DISGREGACION	0.20			1.75%			LEVE

GRIETAS	0.00			0.00%			
		FISURAS	0.00			0.00%			
		DESPREDIMIENTO	0.00	0.20	10.94	0.00%	1.75%	98.25%	
		EFLORESCENCIA	0.00			0.00%			
		OXIDACION	0.00			0.00%			
		CORROSION	0.00			0.00%

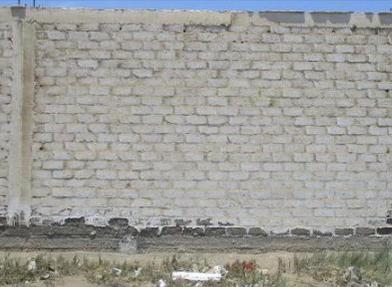
CORROSION	0.00			0.00%			
MURO	11.13	DISGREGACION	0.84			7.55%			MODERADO
		GRIETAS	0.00			0.00%			
		FISURAS	0.00			0.00%			
		DESPREDIMIENTO	0.00	0.84	10.29	0.00%	7.55%	92.45%	
		EFLORESCENCIA	0.00			0.00%			
		OXIDACION	0.00			0.00%			
		CORROSION	0.00			0.00%

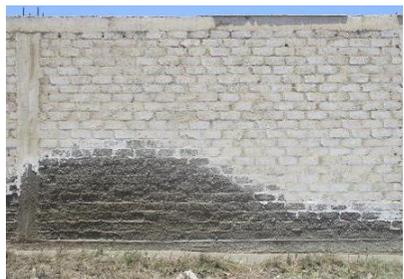
CORROSION	0.00			0.00%			
MURO	11.13	DISGREGACION	4.28			38.45%			SEVERO
		GRIETAS	0.00			0.00%			
		FISURAS	0.00			0.00%			
		DESPREDIMIENTO	0.00	4.28	6.85	0.00%	38.45%	61.55%	
		EFLORESCENCIA	0.00			0.00%			
		OXIDACION	0.00			0.00%			
		CORROSION	0.00			0.00%

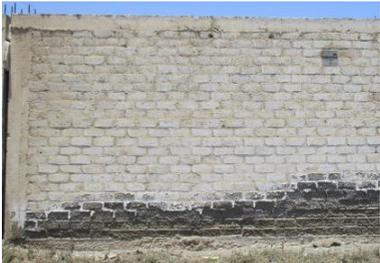
<p>UNIDAD MUESTRAL N° 22</p>

CUADRO DE EVALUACIÓN DE UNIDAD MUESTRAL N° 22									
ELEMENTO	ÁREA DE ELEMENTO M2	TIPO DE PATOLOGIA	AREA AFECTADA M2	AREA AFECTADA M2	AREA NO AFECTADA M2	% DEL AREA AFECTADA	% DEL AREA AFECTADA	% DEL AREA NO AFECTADA	NIVEL DE AFECCION
COLUMNA	0.83	DISGREGACION	0.16			19.39%			MODERADO
		GRIETAS	0.00			0.00%			
		FISURAS	0.00			0.00%			
		DESPREDIMIENTO	0.00	0.16	0.67	0.00%	19.39%	80.61%	
		EFLORESCENCIA	0.00			0.00%			
		OXIDACION	0.00			0.00%			
VIGA	0.84	DISGREGACION	0.00			0.00%			NINGUNO
		GRIETAS	0.00			0.00%			
		FISURAS	0.00			0.00%			
		DESPREDIMIENTO	0.00	0.00	0.84	0.00%	0.00%	100.00%	
		EFLORESCENCIA	0.00			0.00%			
		OXIDACION	0.00			0.00%			
SOBRECIMIENTO	1.89	DISGREGACION	1.89			100.00%			SEVERO
		GRIETAS	0.00			0.00%			
		FISURAS	0.00			0.00%			
		DESPREDIMIENTO	0.00	1.89	0.00	0.00%	100.00%	0.00%	
		EFLORESCENCIA	0.00			0.00%			
		OXIDACION	0.00			0.00%			
MURO	11.13	DISGREGACION	2.27			20.40%			SEVERO

GRIETAS	0.00			0.00%			
		FISURAS	0.43			3.86%			
		DESPREDIMIENTO	0.00	2.70	8.43	0.00%	24.26%	75.74%	
		EFLORESCENCIA	0.00			0.00%			
		OXIDACION	0.00			0.00%			
		CORROSION	0.00			0.00%

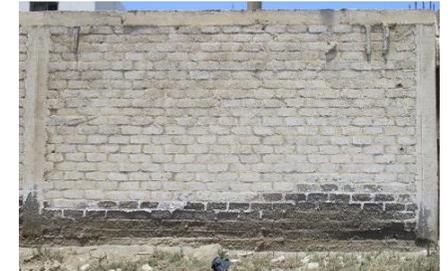
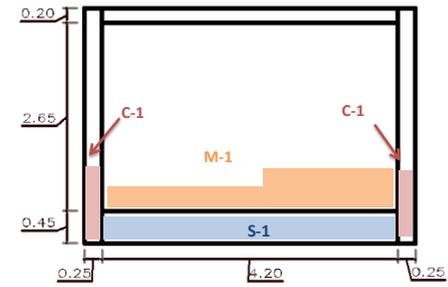
<p>UNIDAD MUESTRAL N° 23</p>

CUADRO DE EVALUACIÓN DE UNIDAD MUESTRAL N° 23									
ELEMENTO	ÁREA DE ELEMENTO M2	TIPO DE PATOLOGIA	AREA AFECTADA M2	AREA AFECTADA M2	AREA NO AFECTADA M2	% DEL AREA AFECTADA	% DEL AREA AFECTADA	% DEL AREA NO AFECTADA	NIVEL DE AFECCION
COLUMNA	1.65	DISGREGACION	0.25			15.00%			MODERADO
		GRIETAS	0.00			0.00%			
		FISURAS	0.00			0.00%			
		DESPREDIMIENTO	0.00	0.25	1.40	0.00%	15.00%	85.00%	
		EFLORESCENCIA	0.00			0.00%			
		OXIDACION	0.00			0.00%			
		CORROSION	0.00			0.00%			
VIGA	0.84	DISGREGACION	0.00			0.00%			NINGUNO
		GRIETAS	0.00			0.00%			
		FISURAS	0.00			0.00%			
		DESPREDIMIENTO	0.00	0.00	0.84	0.00%	0.00%	100.00%	
		EFLORESCENCIA	0.00			0.00%			
		OXIDACION	0.00			0.00%			
		CORROSION	0.00			0.00%			
SOBRECIMIENTO	1.89	DISGREGACION	1.89			100.00%			SEVERO
		GRIETAS	0.00			0.00%			
		FISURAS	0.00			0.00%			
		DESPREDIMIENTO	0.00	1.89	0.00	0.00%	100.00%	0.00%	
		EFLORESCENCIA	0.00			0.00%			
		OXIDACION	0.00			0.00%

CORROSION	0.00			0.00%			
MURO	11.13	DISGREGACION	2.27			20.38%			SEVERO
		GRIETAS	0.00			0.00%			
		FISURAS	0.00			0.00%			
		DESPREDIMIENTO	0.00	2.27	8.86	0.00%	20.38%	79.62%	
		EFLORESCENCIA	0.00			0.00%			
		OXIDACION	0.00			0.00%			
		CORROSION	0.00			0.00%

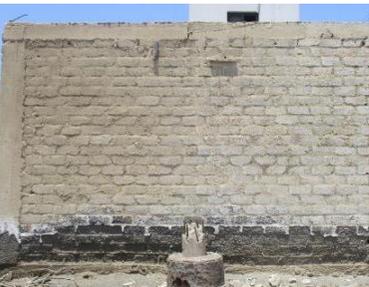
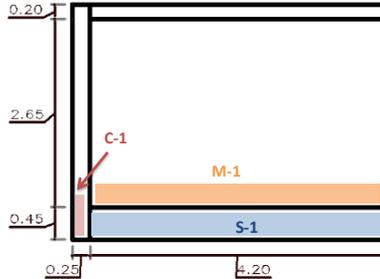
<p>UNIDAD MUESTRAL N° 24</p>

CUADRO DE EVALUACIÓN DE UNIDAD MUESTRAL N° 24									
ELEMENTO	ÁREA DE ELEMENTO M2	TIPO DE PATOLOGIA	AREA AFECTADA M2	AREA AFECTADA M2	AREA NO AFECTADA M2	% DEL AREA AFECTADA	% DEL AREA AFECTADA	% DEL AREA NO AFECTADA	NIVEL DE AFECCION
COLUMNA	0.83	DISGREGACION	0.20			24.55%			SEVERO
		GRIETAS	0.00			0.00%			
		FISURAS	0.00			0.00%			
		DESPREDIMIENTO	0.00	0.20	0.62	0.00%	24.55%	75.45%	
		EFLORESCENCIA	0.00			0.00%			
		OXIDACION	0.00			0.00%			
		CORROSION	0.00			0.00%			
VIGA	0.84	DISGREGACION	0.00			0.00%			NINGUNO
		GRIETAS	0.00			0.00%			
		FISURAS	0.00			0.00%			
		DESPREDIMIENTO	0.00	0.00	0.84	0.00%	0.00%	100.00%	
		EFLORESCENCIA	0.00			0.00%			
		OXIDACION	0.00			0.00%			
		CORROSION	0.00			0.00%			
SOBRECIMIENTO	1.89	DISGREGACION	1.89			100.00%			SEVERO
		GRIETAS	0.00			0.00%			
		FISURAS	0.00			0.00%			
		DESPREDIMIENTO	0.00	1.89	0.00	0.00%	100.00%	0.00%	
		EFLORESCENCIA	0.00			0.00%			
		OXIDACION	0.00			0.00%

CORROSION	0.00			0.00%			
MURO	11.13	DISGREGACION	1.97			17.74%			MODERADO
		GRIETAS	0.00			0.00%			
		FISURAS	0.00			0.00%			
		DESPREDIMIENTO	0.00	1.97	9.16	0.00%	17.74%	82.26%	
		EFLORESCENCIA	0.00			0.00%			
		OXIDACION	0.00			0.00%			
		CORROSION	0.00			0.00%

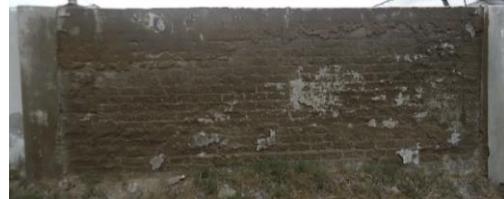
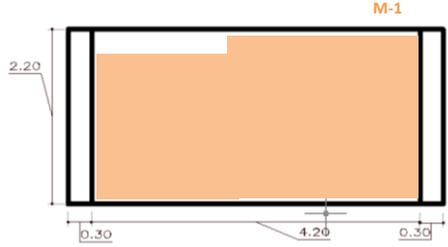
<p>UNIDAD MUESTRAL N° 25</p>

CUADRO DE EVALUACIÓN DE UNIDAD MUESTRAL N° 25									
ELEMENTO	ÁREA DE ELEMENTO M2	TIPO DE PATOLOGIA	AREA AFECTADA M2	AREA AFECTADA M2	AREA NO AFECTADA M2	% DEL AREA AFECTADA	% DEL AREA AFECTADA	% DEL AREA NO AFECTADA	NIVEL DE AFECCION
COLUMNA	0.66	DISGREGACION	0.00			0.00%			NINGUNO
		GRIETAS	0.00			0.00%			
		FISURAS	0.00			0.00%			
		DESPREDIMIENTO	0.00	0.00	0.66	0.00%	0.00%	100.00%	
		EFLORESCENCIA	0.00			0.00%			
		OXIDACION	0.00			0.00%			
		CORROSION	0.00			0.00%			
MURO	9.24	DISGREGACION	0.00			0.00%			SEVERO
		GRIETAS	0.00			0.00%			
		FISURAS	0.00			0.00%			
		DESPREDIMIENTO	9.24	9.24	0.00	100.00%	100.00%	0.00%	
		EFLORESCENCIA	0.00			0.00%			
		OXIDACION	0.00			0.00%			
		CORROSION	0.00			0.00%

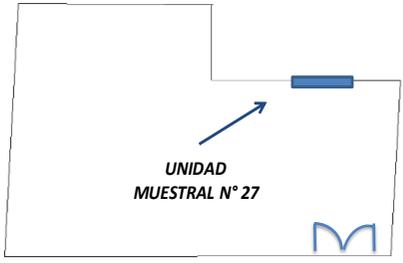
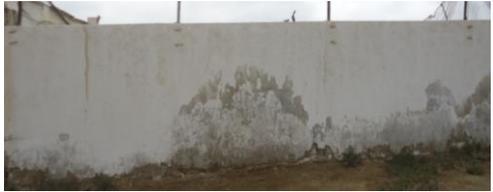
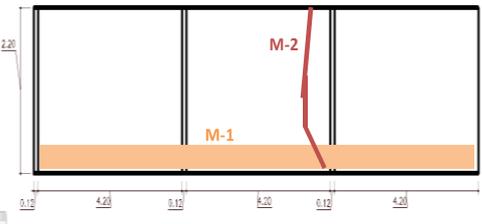
Ficha 27. Ficha de Evaluación de la Unidad de Muestra 27

CUADRO DE EVALUACIÓN DE UNIDAD MUESTRAL N° 27									
ELEMENTO	ÁREA DE ELEMENTO M2	TIPO DE PATOLOGIA	AREA AFECTADA M2	AREA AFECTADA M2	AREA NO AFECTADA M2	% DEL AREA AFECTADA	% DEL AREA AFECTADA	% DEL AREA NO AFECTADA	NIVEL DE AFECCION
MURO	28.51	DISGREGACION	0.00			0.00%			MODERADO
		GRIETAS	0.00			0.00%			
		FISURAS	0.11			0.39%			
		DESPREDIMIENTO	4.80	4.91	23.61	16.82%	17.20%	82.80%	
		EFLORESCENCIA	0.00			0.00%			
		OXIDACION	0.00			0.00%			
		CORROSION	0.00			0.00%

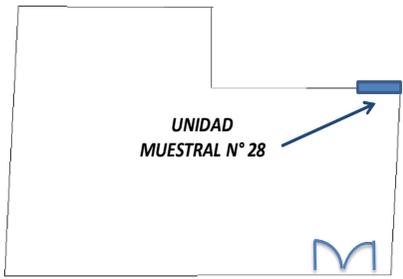
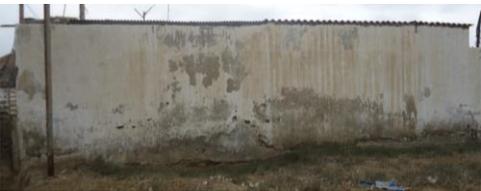
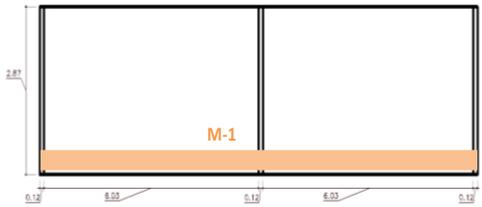
Ficha 28. Ficha de Evaluación de la Unidad de Muestra 28

CUADRO DE EVALUACIÓN DE UNIDAD MUESTRAL N° 28									
ELEMENTO	ÁREA DE ELEMENTO M2	TIPO DE PATOLOGIA	AREA AFECTADA M2	AREA AFECTADA M2	AREA NO AFECTADA M2	% DEL AREA AFECTADA	% DEL AREA AFECTADA	% DEL AREA NO AFECTADA	NIVEL DE AFECCION
MURO	35.65	DISGREGACION	0.00			0.00%			MODERADO
		GRIETAS	0.00			0.00%			
		FISURAS	0.00			0.00%			
		DESPREDIMIENTO	4.47	4.47	31.17	12.54%	12.54%	87.46%	
		EFLORESCENCIA	0.00			0.00%			
		OXIDACION	0.00			0.00%			
		CORROSION	0.00			0.00%
