UNIVERSIDAD CATÓLICA LOS ÁNGELES  
CHIMBOTE

DETERMINACIÓN Y EVALUACIÓN DE LAS  
PATOLOGÍAS EN EL PAVIMENTO RÍGIDO DE LA  
CARRETERA ANTIGUA A YARINACOCHA ENTRE AV.  
CENTENARIO HASTA AV. ARBORIZACIÓN”, DEL  
DISTRITO DE YARINACOCHA, PROVINCIA DE  
CORONEL PORTILLO - REGIÓN UCAYALI - AÑO 2018”

**TESIS PARA OPTAR EL TITULO PROFESIONAL DE  
INGENIERO CIVIL.**

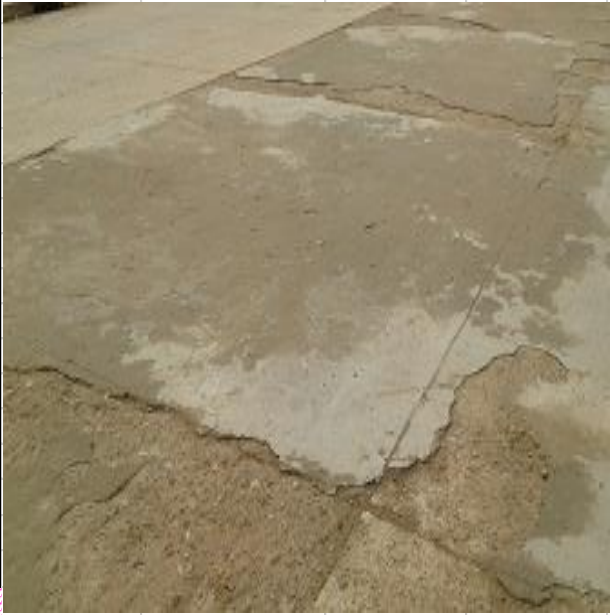
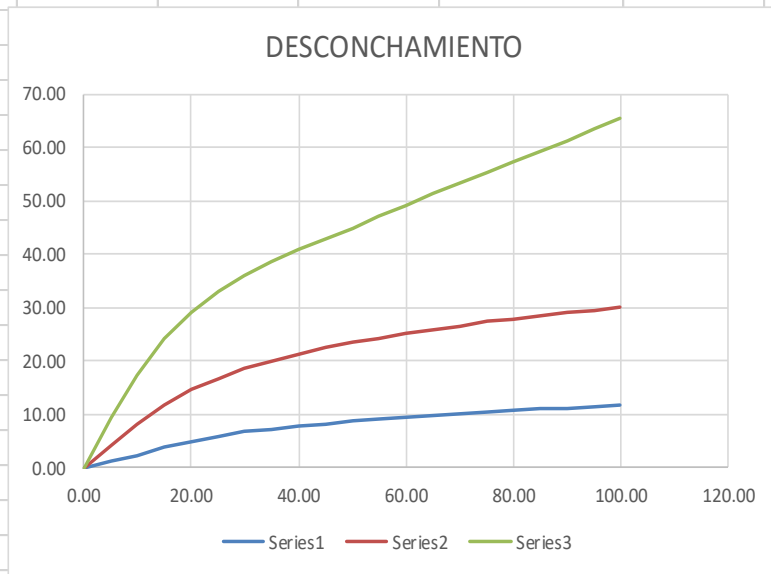
Tabla 22. Desconchamiento – UM 2

## 36. Desconchamiento

**DENSIDAD** 12%

**SEVERIDAD** L

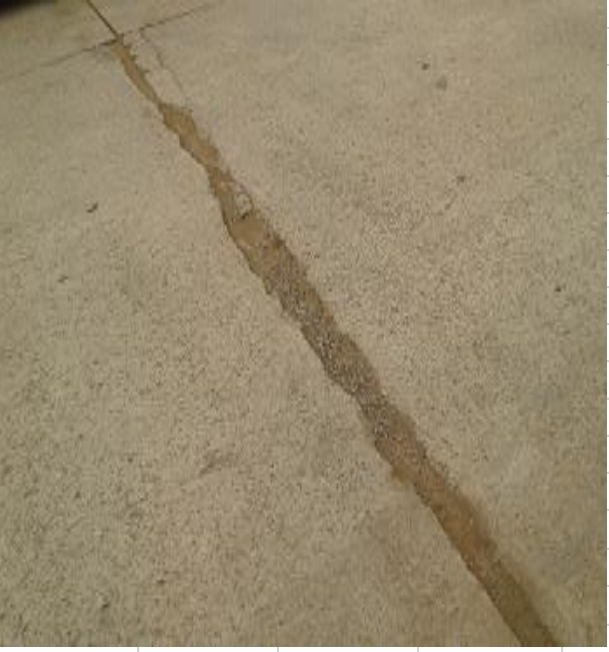
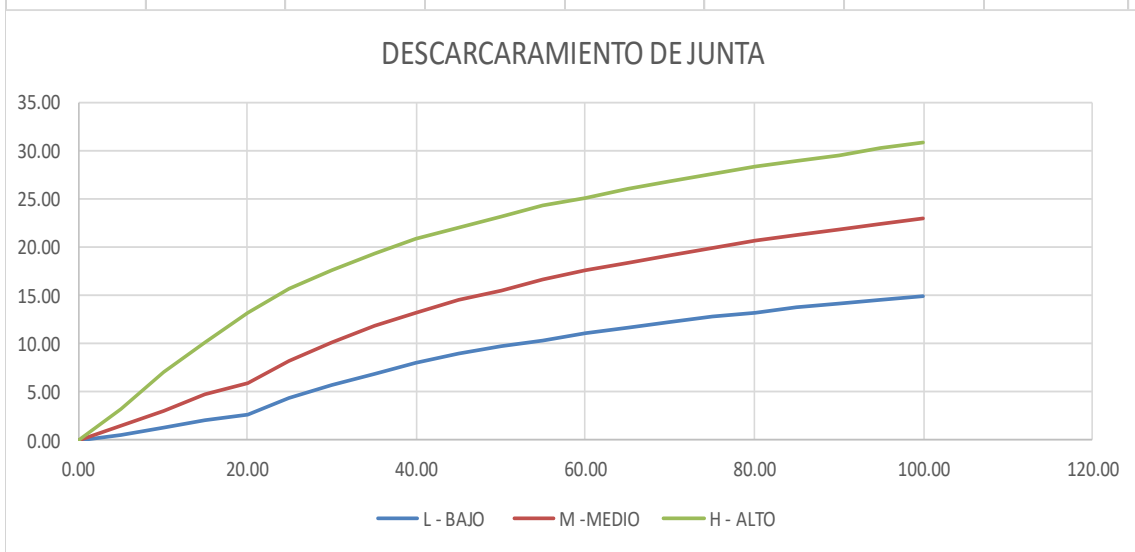
Tabla 23. Descascaramiento de Junta – UM 2

## 39. Descascaramiento de junta

Densidad	Valor Deducido			VALOR DEDUCIDO	3.42				
	L - BAJO	M - MEDIO	H - ALTO	HALLAR EL VALOR DEDUCIDO					
0.00	0.00	0.00	0.00	<table border="1" style="margin: auto;"> <tr> <td>DENSIDAD</td> <td>11%</td> </tr> <tr> <td>SEVERIDAD</td> <td>M</td> </tr> </table>

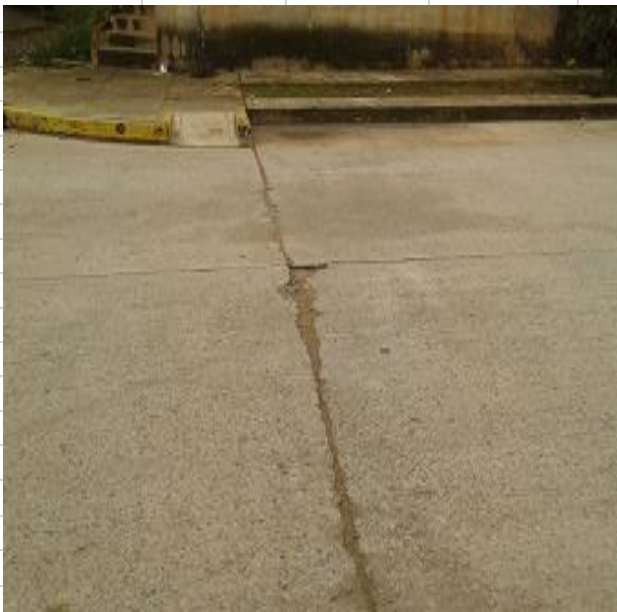
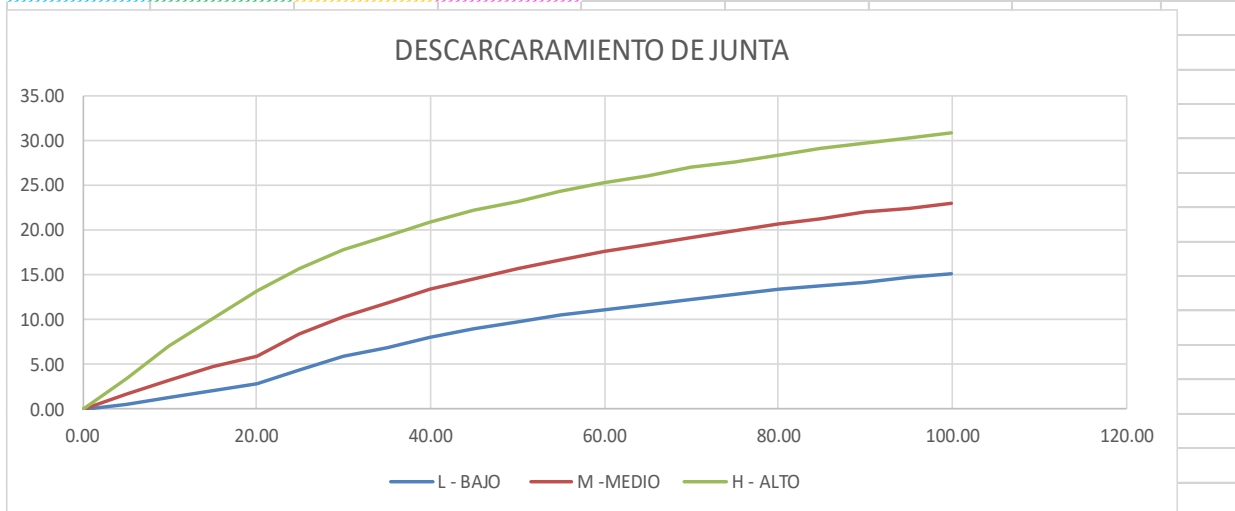
Tabla 30. Descascar amiento de Junta – UM 3

## 39. Descascaramiento de junta

Densidad	Valor Deducido			VALOR DEDUCIDO	1.15
	L - BAJO	M - MEDIO	H - ALTO	HALLAR EL VALOR DEDUCIDO	
0.00	0.00	0.00	0.00	<b>DENSIDAD</b> 9.09% <b>SEVERIDAD</b> L	
5.00	0.50	1.60	3.30		
10.00	1.30	3.10	7.00		
15.00	2.00	4.70	10.10		
20.00	2.70	5.90	13.20		
25.00	4.40	8.30	15.70		
30.00	5.80	10.20	17.70		
35.00	6.90	11.90	19.30		
40.00	8.00	13.30	20.80		
45.00	8.90	14.50	22.10		
50.00	9.70	15.60	23.20		
55.00	10.40	16.70	24.30		
60.00	11.10	17.60	25.20		
65.00	11.70	18.40	26.10		
70.00	12.20	19.20	26.90		
75.00	12.80	19.90	27.60		
80.00	13.30	20.60	28.30		
85.00	13.70	21.30	29.00		
90.00	14.20	21.90	29.60		
95.00	14.60	22.40	30.20		
100.00	15.00	23.00	30.80

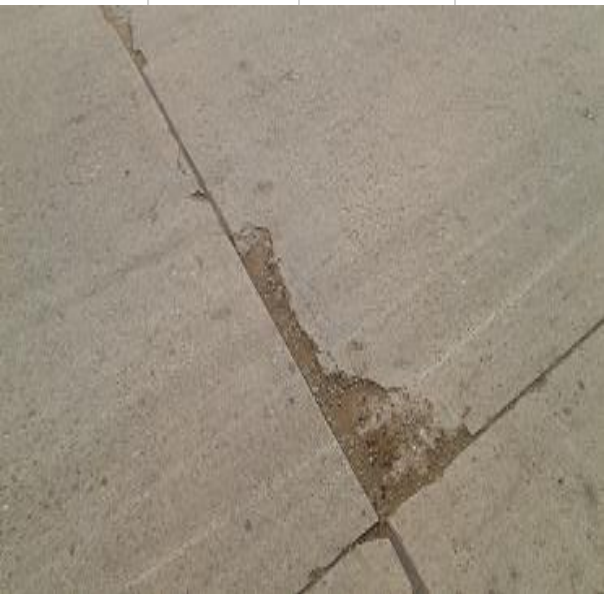
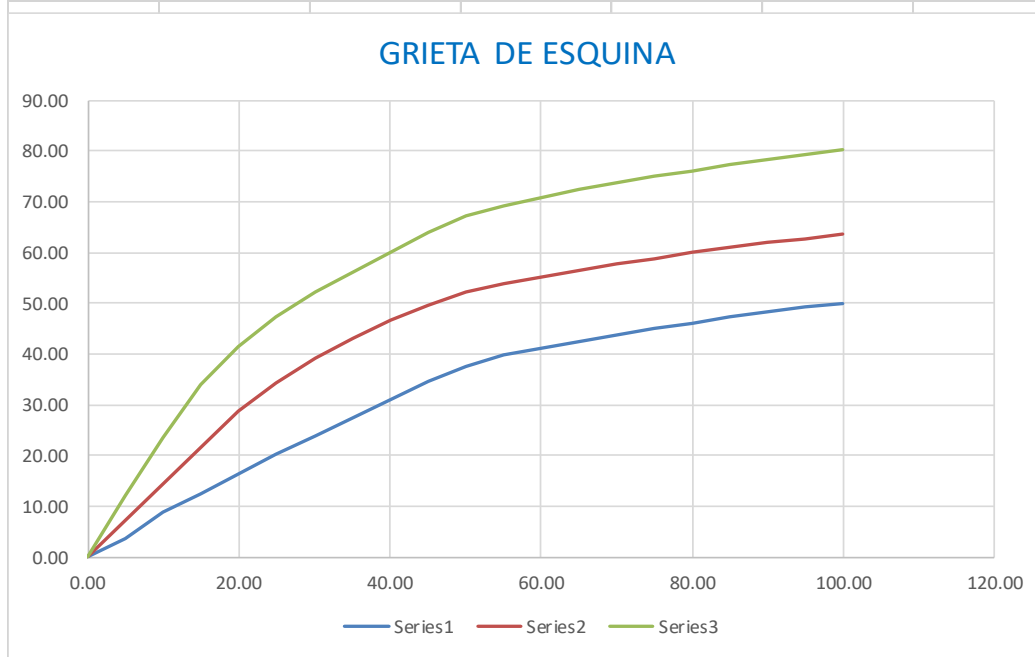
Tabla 35. Grieta de Esquina – UM 4

## 22. Grieta de Esquina

Densidad	Valor Deducido			VALOR DEDUCIDO	1.52				
	L - BAJO	M -MEDIO	A - ALTO	INTERPOLACION PARA HALLAR EL VALOR					
0.00	0.00	0.00	0.00	<table border="1" style="margin: auto;"> <tr> <td>DENSIDAD</td> <td>2.17%</td> </tr> <tr> <td>SEVERIDAD</td> <td>L</td> </tr> </table>

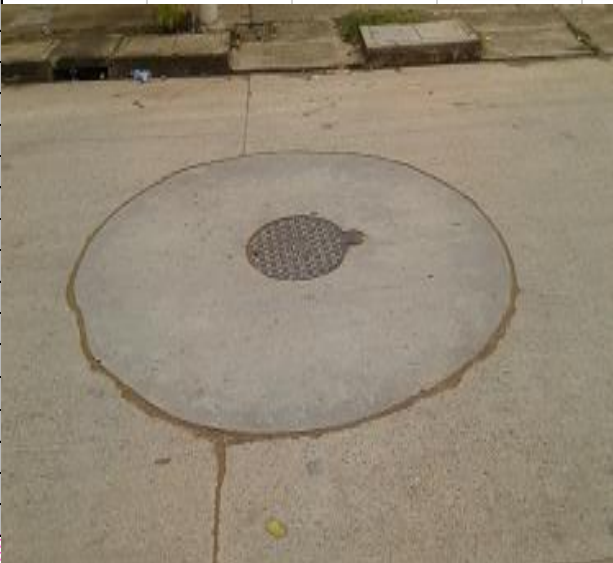
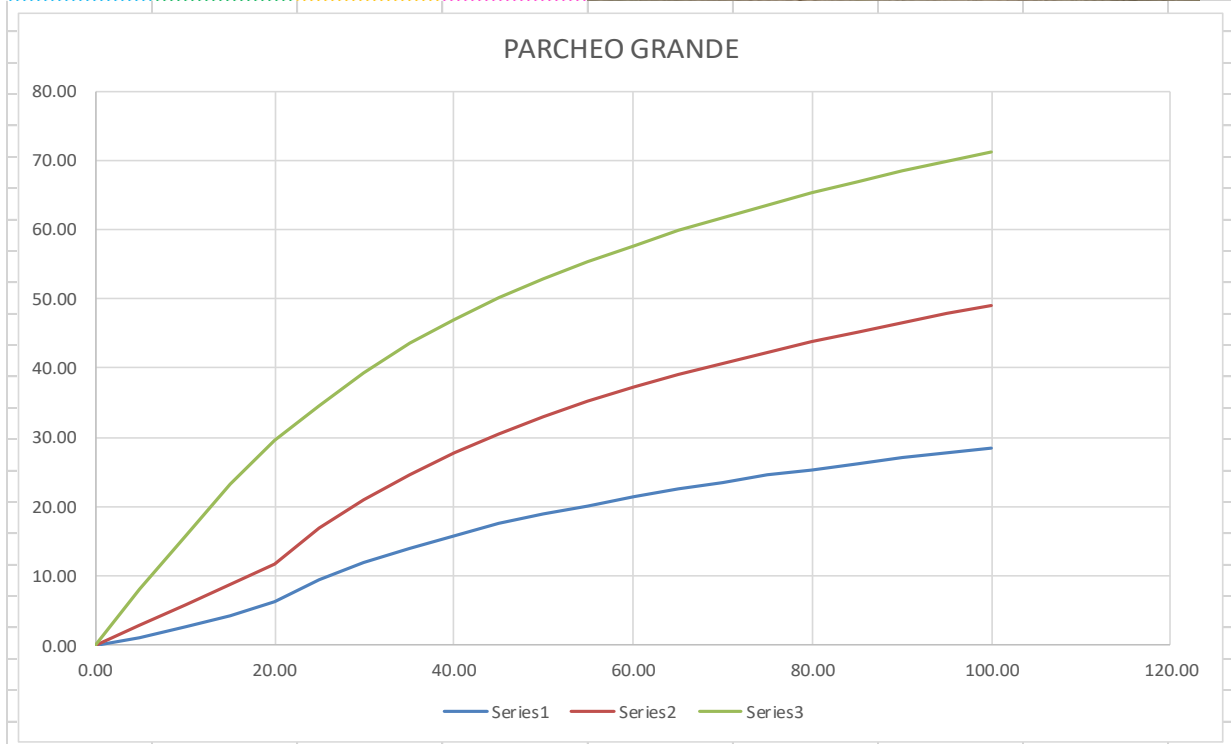
Tabla 38. Parcheo (Grande) – UM 4

## 29. Parcheo (Grande)

DENSIDAD	4.35%
SEVERIDAD	L

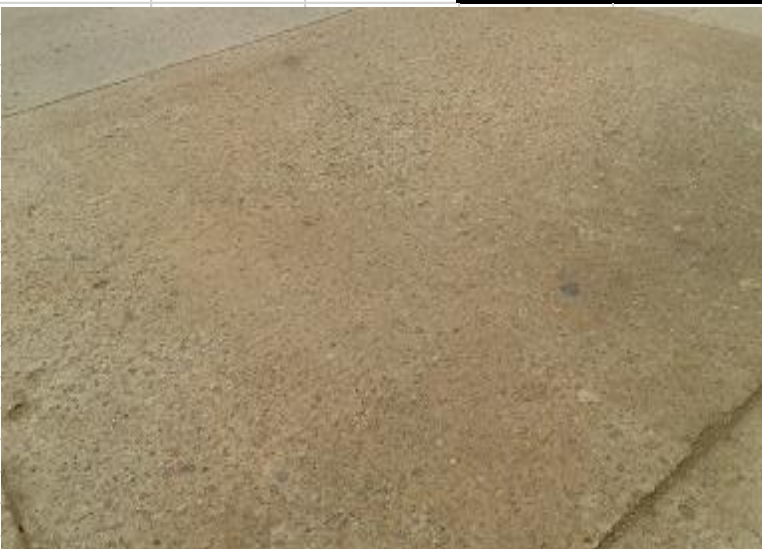
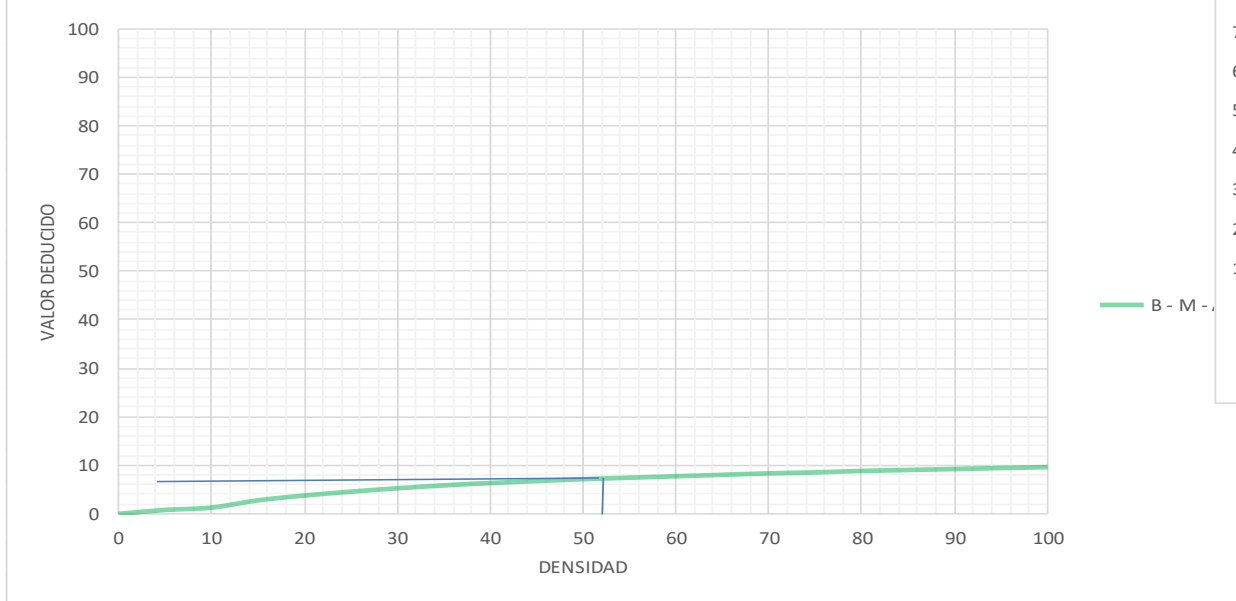
Tabla 39. Pulimento de Agregado – UM 4

## 31. Pulimento de Agregados

Densidad	Valor Deducido				
			<b>VALOR DEDUCIDO</b>	<b>9.70</b>	
	<b>B - M - A</b>		<b>INTERPOLACION PARA HALLAR EL VALOR DEDUCIDO</b>		
0.00	0.00		<b>DENSIDAD</b>	100%	
5.00	0.80		<b>SEVERIDAD</b>	-	
10.00	1.30

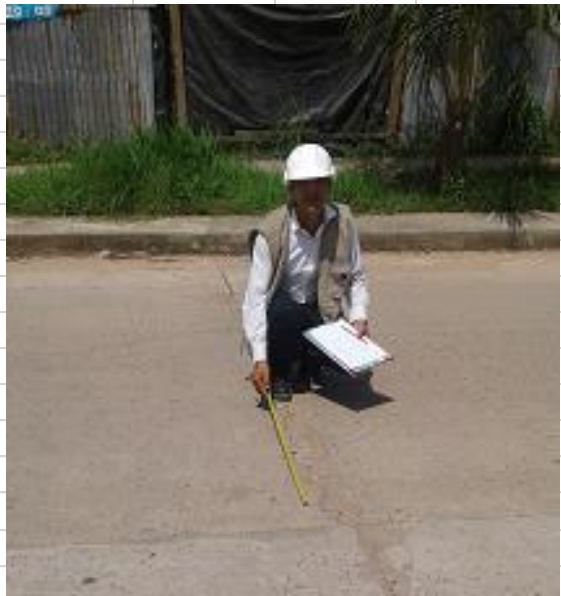
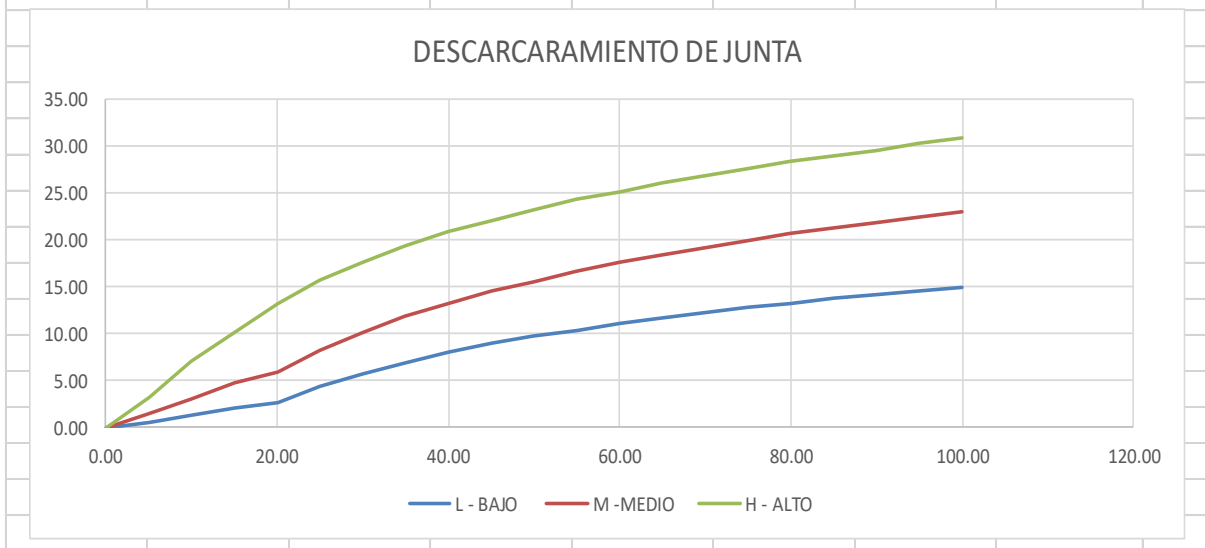
Tabla 40. Descascaramiento de Junta – UM 4

## 39. Descascaramiento de junta

VALOR DEDUCIDO	<b>0.22</b>
<b>HALLAR EL VALOR DEDUCIDO</b>	
DENSIDAD	2.17%
SEVERIDAD	L

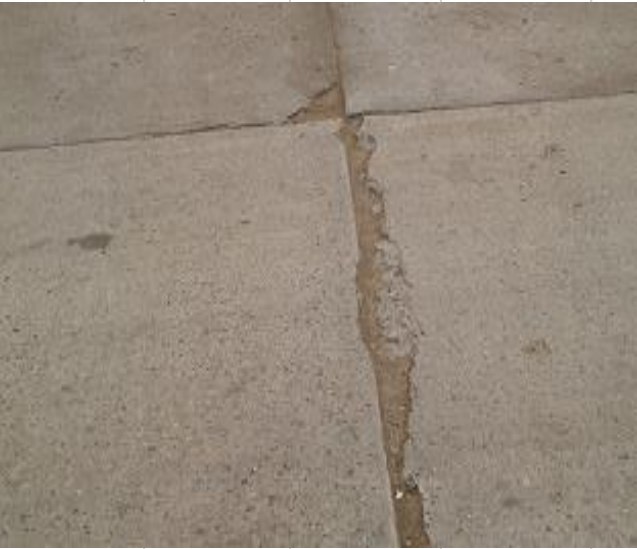
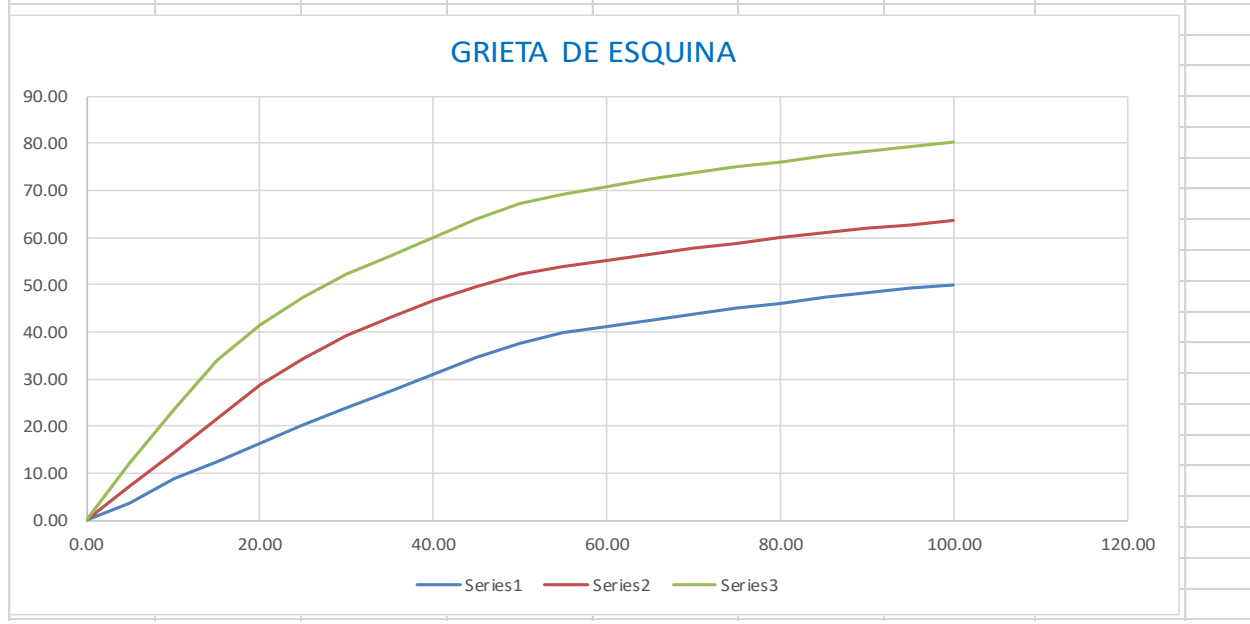
Tabla 45. Grieta de Esquina – UM 5

## 22. Grieta de Esquina

Densidad	Valor Deducido			VALOR DEDUCIDO 2.7					
	L - BAJO	M -MEDIO	A - ALTO	INTERPOLACION PARA HALLAR EL VALOR					
0.00	0.00	0.00	0.00	<table border="1" style="margin: auto;"> <tr> <td>DENSIDAD</td> <td>3.85%</td> </tr> <tr> <td>SEVERIDAD</td> <td>L</td> </tr> </table>

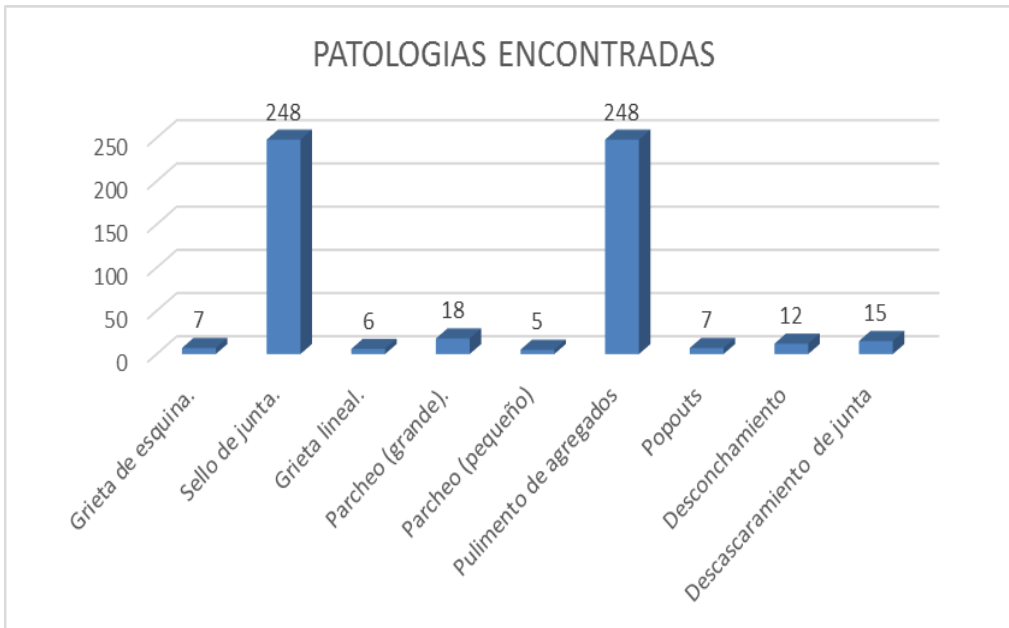
## PATOLOGIAS ENCONTRADAS

Se concluyó que los tipos de patologías existentes en el pavimento rígido Distrito de Yarinacocha, Provincia de Coronel Portillo, Región Ucayali, los porcentajes obtenidos por patología fueron: grieta de esquina 1.24%, sello de junta 43.82 %, grieta lineal 1.06%, parcheo grande 3.18%, parcheo pequeño 0.88%, pulimento de agregados 43.82%, popouts 1.24%, desconchamiento 2.12%, descascaramiento de junta 2.65%.

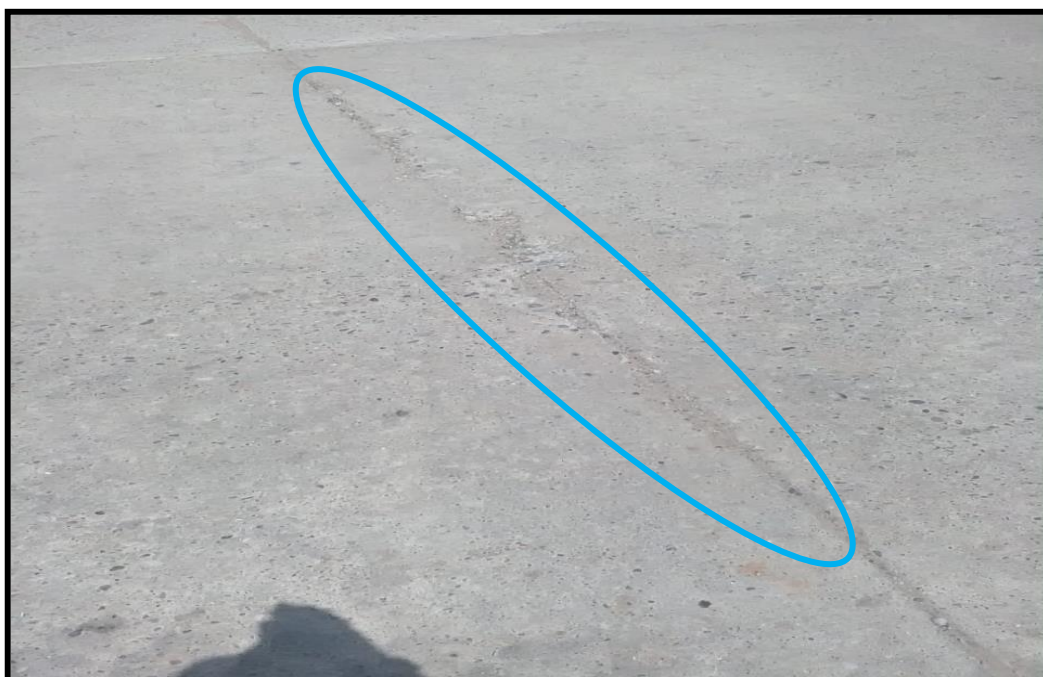
**Fotografía 10.** Es una Patología de Sello de Junta unidad de muestra N°02.

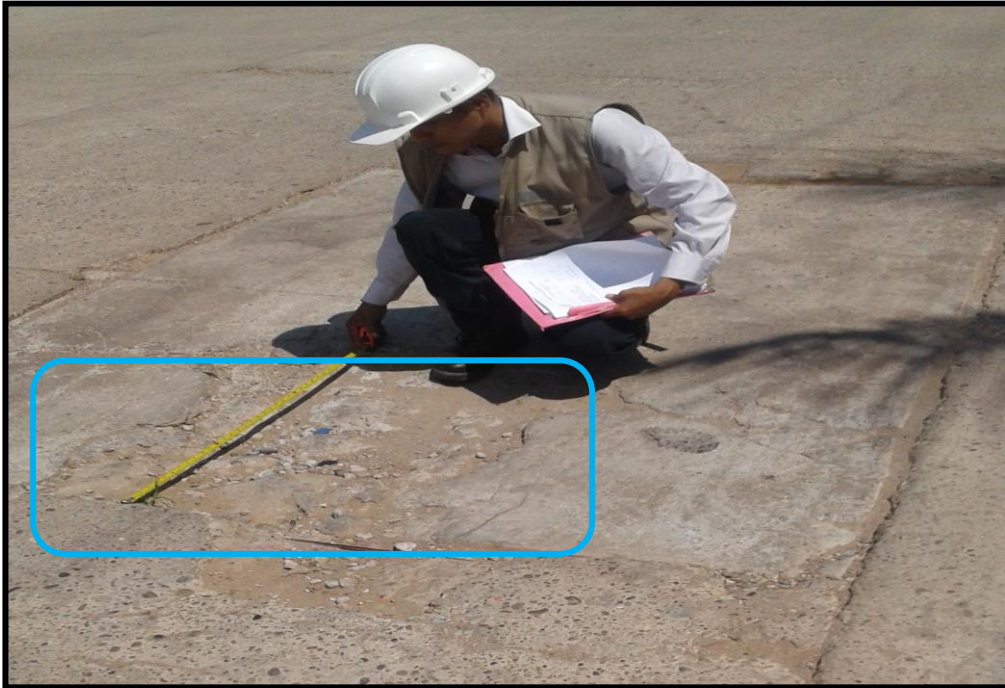
**Fotografía 11.** Es una Patología de Parcheo Pequeño unidad de muestra N°03.

SE OBSERVA EL DETERIORO DE LA VIA Y SE DETERMINA COMO UN PARCHEO PEQUENO QUE PROVIENE CONTINUIDAD DE LOS VEHICULOS PESADOS Y A LA DOCIFICACION DEL CONCRETO QUE ABARCA TODO UN PAÑO DE LA LOSA DE 4.00 X 3.60 M2

LAS CAUSAS SE DEBE AL ASENTAMIENTO DE LA BASE Y/O SUB RAZANTE FALTA DE APOYO DE LA LOSA ORIGINADO POR EROSION DEFICIENTE DE LA BASE.

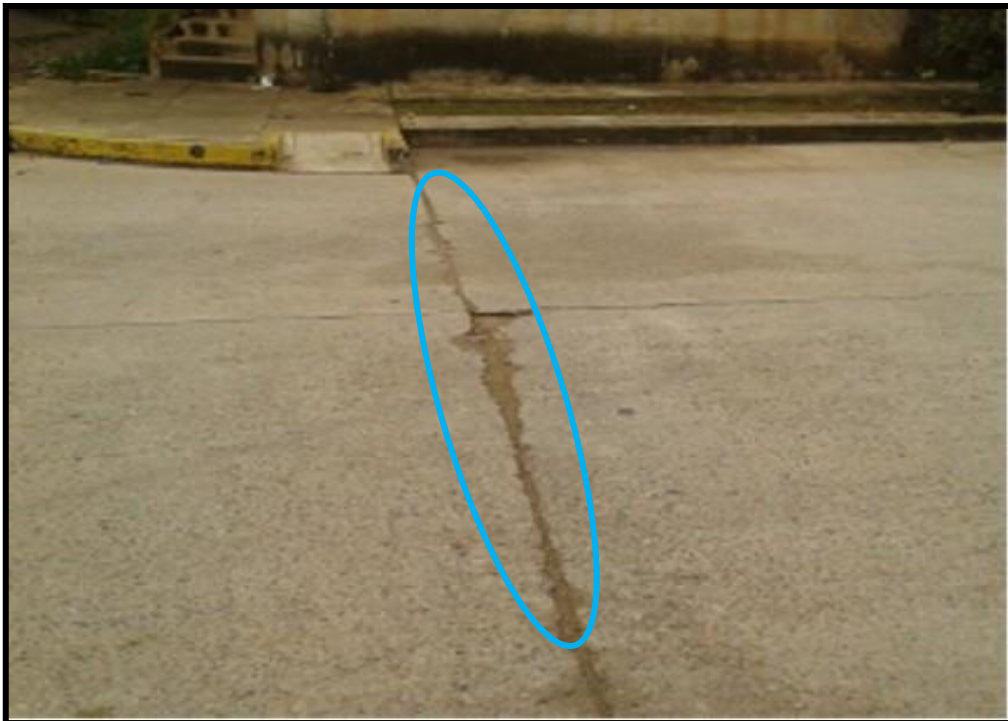
**Fotografía 12.** Es una Patología de Descascaramiento de Junta unidad de muestra N°03.

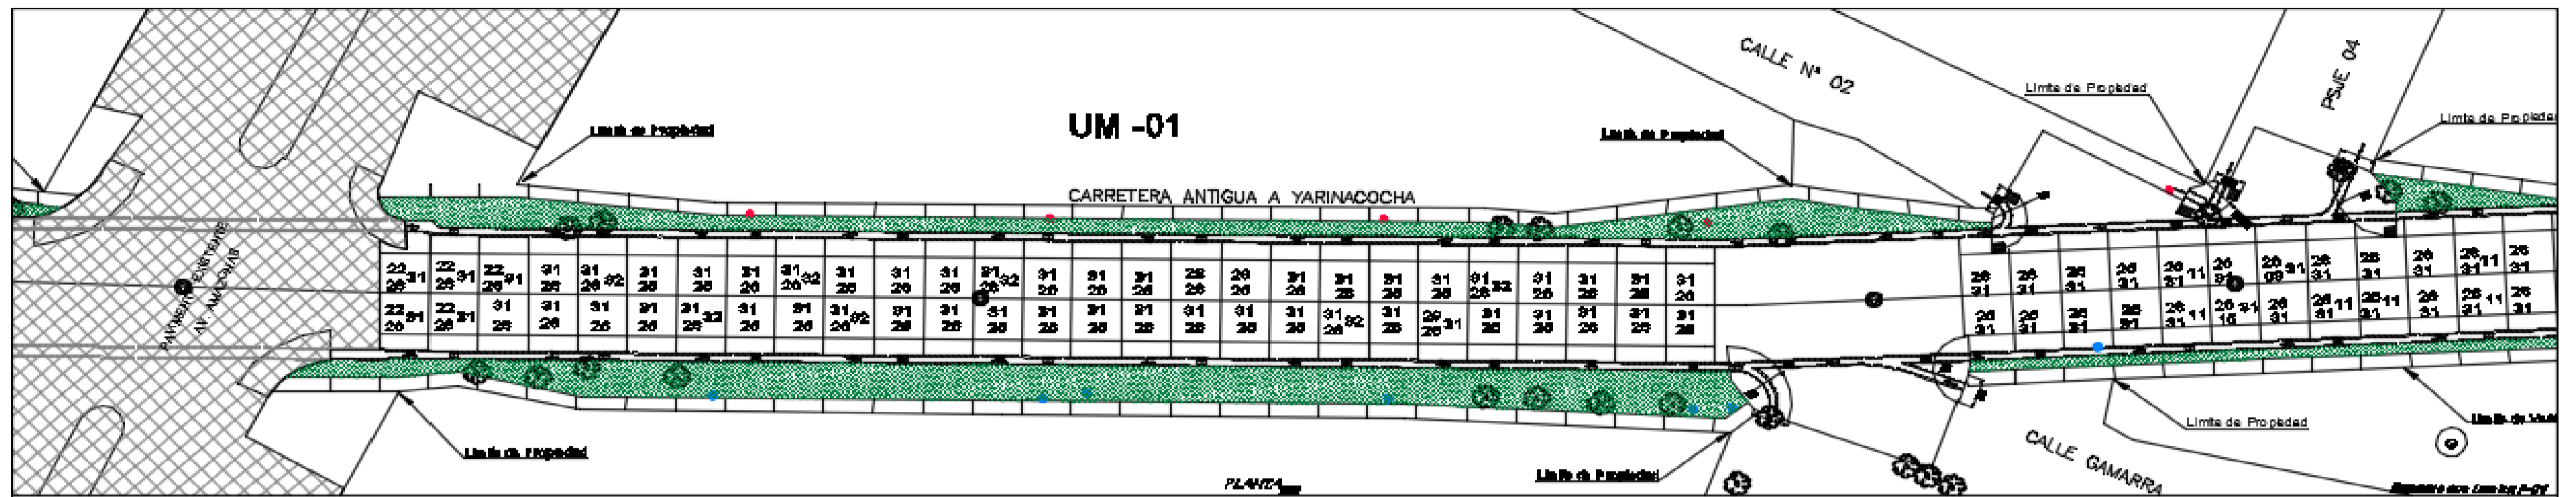
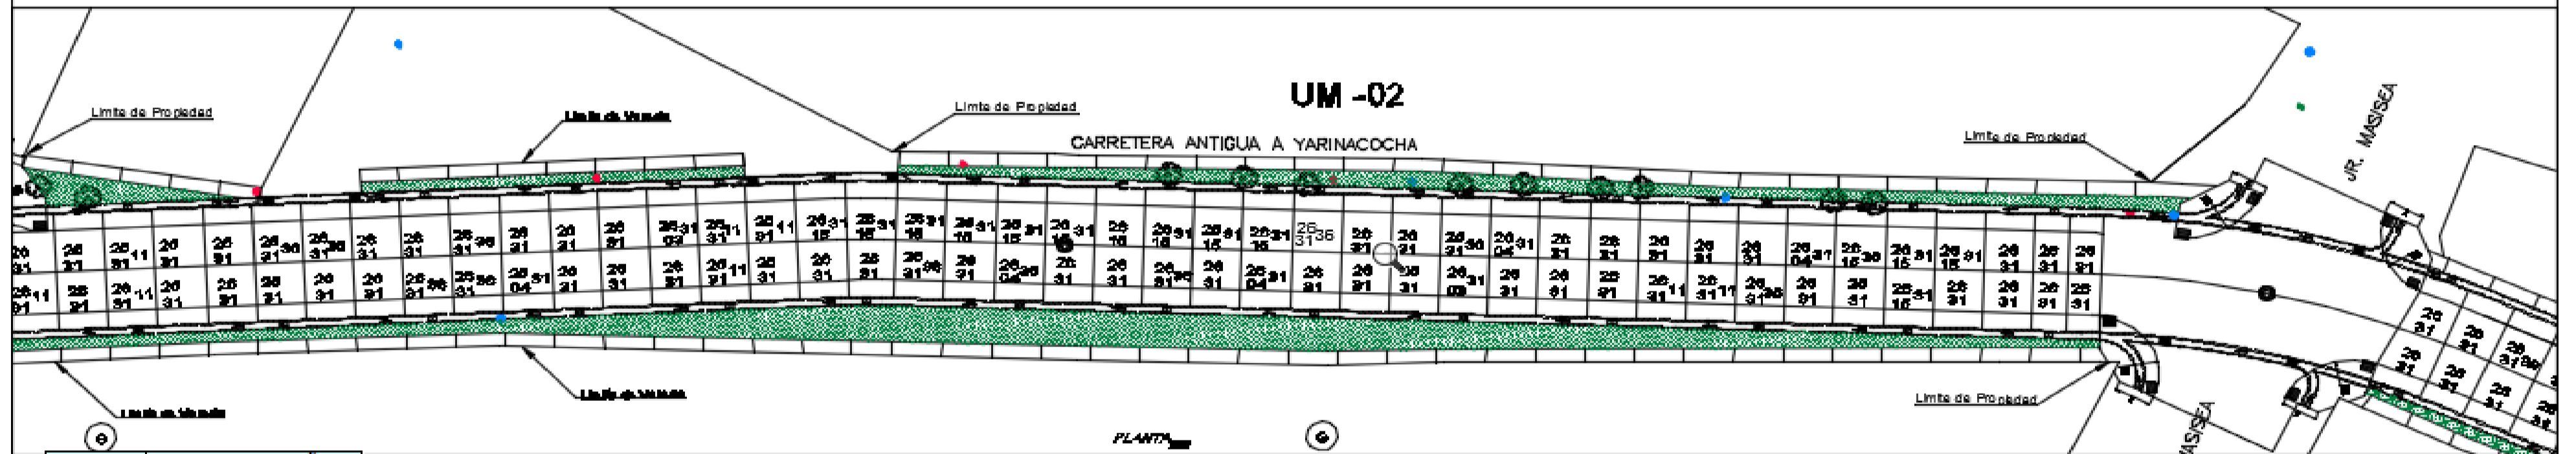
DIBUJO: BACH. LEONCIO A. VELASQUEZ G.	REVISAR:	FECHA: 2018	
			LAMINA: <b>PA-01</b>

UNIDAD DE MUESTRA 01					
ID	TIPO DE DAÑO	PAÑOS	N/S	DENSIDAD	PORCENTAJE REAL
22	Grieta de esquina	4	L	7.41%	3.23%
22	Grieta de esquina	1	M	1.80%	0.78%
26	SELLO DE JUNTA	54	L	100.00%	43.56%
28	GRIETA LINEAL	2	L	3.70%	1.61%
29	PARCHEO GRANDE	1	L	1.85%	0.81%
30	PARCHEO PEQUEÑO	1	L	1.85%	0.81%
31	PULIMIENTO DE AGREGADOS	54		100.00%	43.56%
32	POPOUTS	7		12.96%	5.65%

UNIDAD DE MUESTRA 02					
ID	TIPO DE DAÑO	PAÑOS	N/S	DENSIDAD	PORCENTAJE REAL
26	Sello de Junta	100	L	100.00%	40.82%
28	Grieta Lineal	3	L	3.00%	1.22%
29	Parcheo (Grande)	15	M	15.00%	6.12%
30	Parcheo (Pequeño)	4	H	4.00%	1.63%
31	Pulimiento de Agregados	100	L	100.00%	40.82%
36	Desconchamiento	12	L	12.00%	4.90%
39	Descascaramiento de Junta	11	M	11.00%	4.49%
