**UNIVERSIDAD CATOLICA LOS ANGELES DE  
CHIMBOTE**

**“DETERMINACION Y EVALUACION DE LAS PATOLOGIAS  
DEL CONCRETO PARA OBTENER EL INDICE DE  
INTEGRIDAD ESTRUCTURAL DEL PAVIMENTO Y  
CONDICION OPERACIONAL DE LA SUPERFICIE DE LAS  
PISTAS EN LA AVENIDA 9 DE OCTUBRE, DISTRITO DE  
CALLERIA, PROVINCIA DE CORONEL PORTILLO,  
DEPARTAMENTO DE UCAYALI - AÑO 2018”**

**TESIS PARA OPTAR EL TITULO PROFESIONAL DE  
INGENIERO CIVIL**

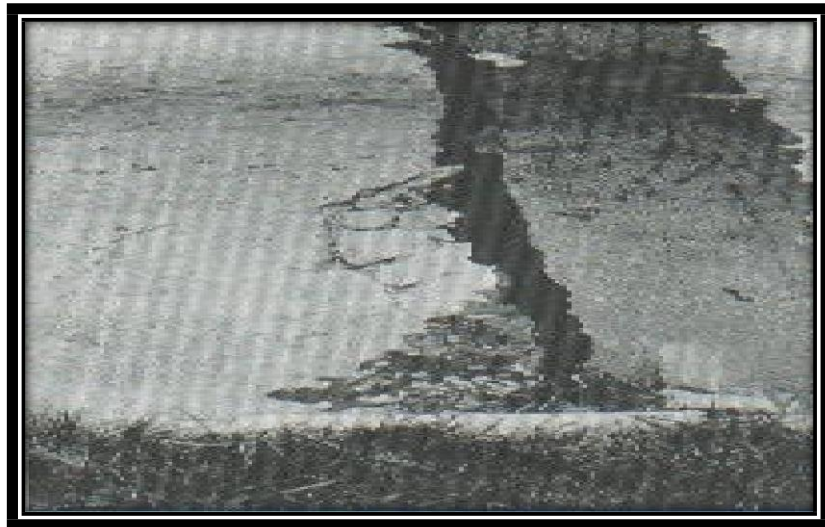
*Figura N°03. (Buckling de Baja Severidad)-Blowup.*

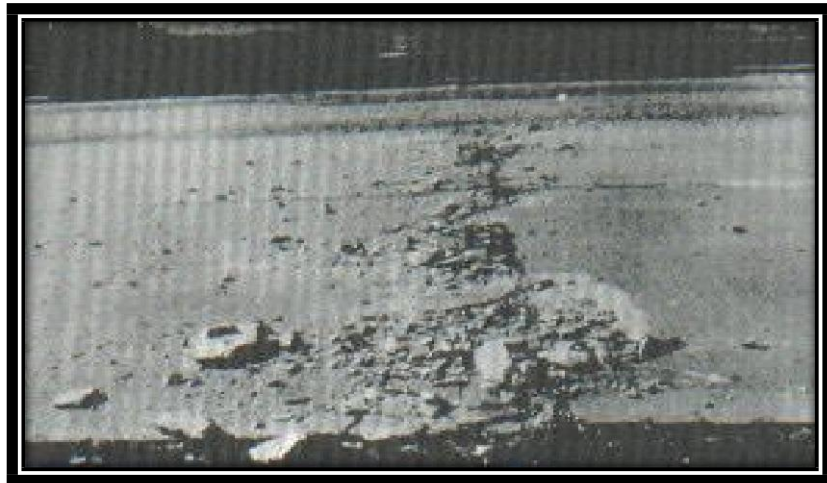
*Figura N°04. (Buckling de Media Severidad)-Blowup.*

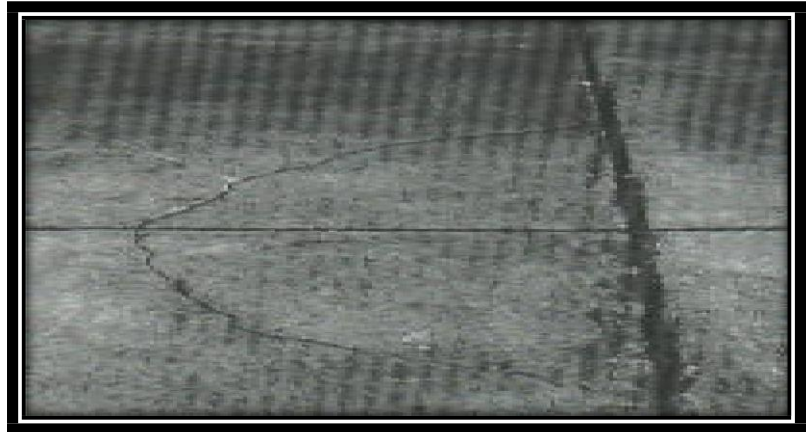
**L:** Se define grieta de severidad baja, cuando el área entre la grieta y las juntas está ligeramente agrietada o no presenta grieta alguna.

*Figura N°05. (Baja Severidad)-Grieta de Esquina.*

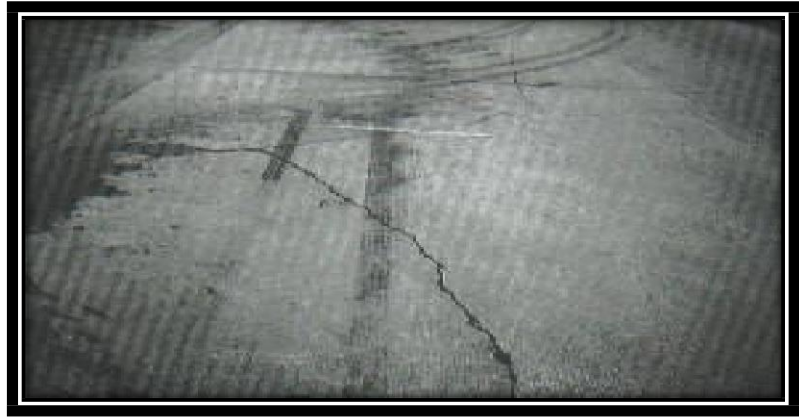
*Figura N°08. (Baja Severidad)-Losa Dividida.*

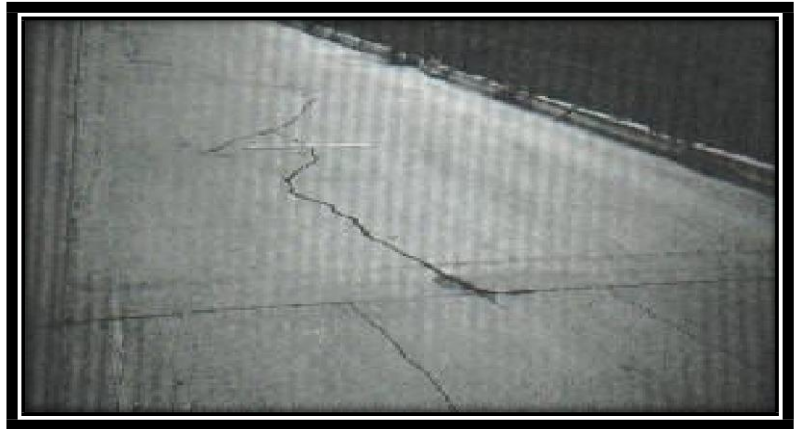
*Figura N°09. (Media Severidad)-Losa Dividida.*

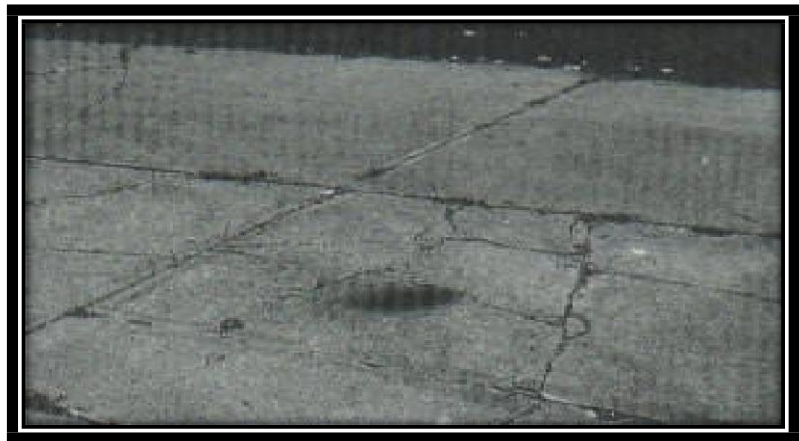
*Figura N°10. (Alta Severidad)-Losa Dividida.*

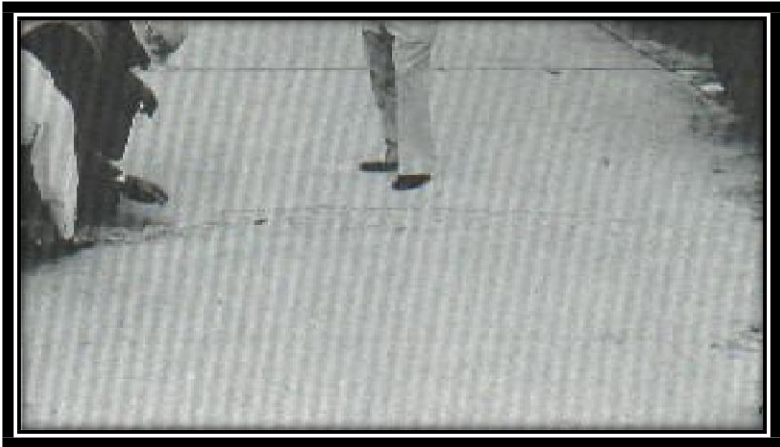
*Figura N°12. (Media Severidad)-Grieta de Durabilidad “D”.*

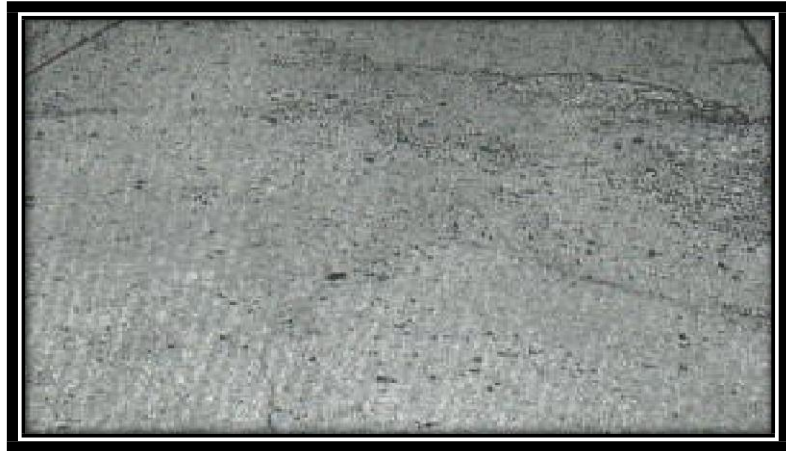
**H:** Las grietas “D” cubren más del 15% del área y la mayoría de los pedazos se han desprendido o pueden removerse fácilmente.

*Figura N°13. (Alta Severidad)-Grieta de Durabilidad "D".*

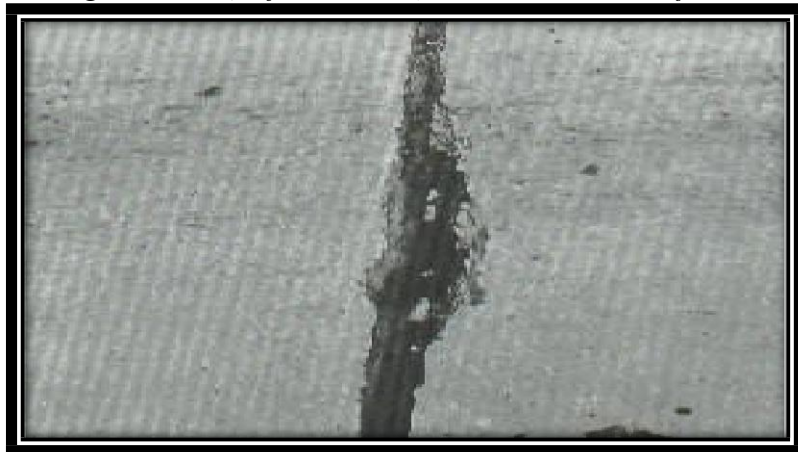
*Figura N°18. (Media Severidad)-Daño del sello de la junta.*

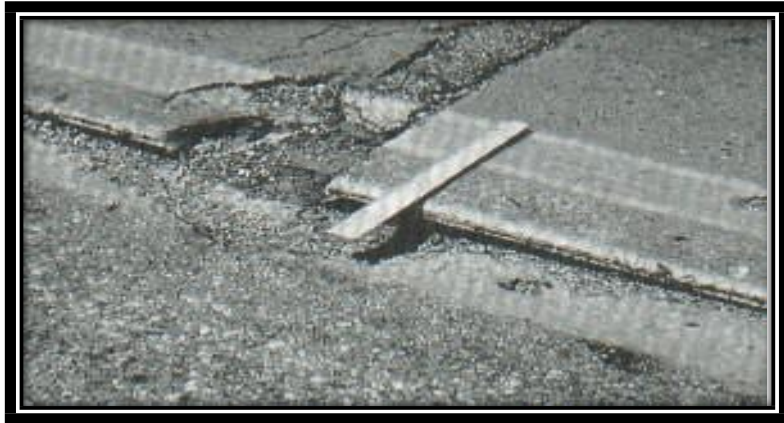
*Figura N°20. (Baja Severidad)-Desnivel carril / Berma.*

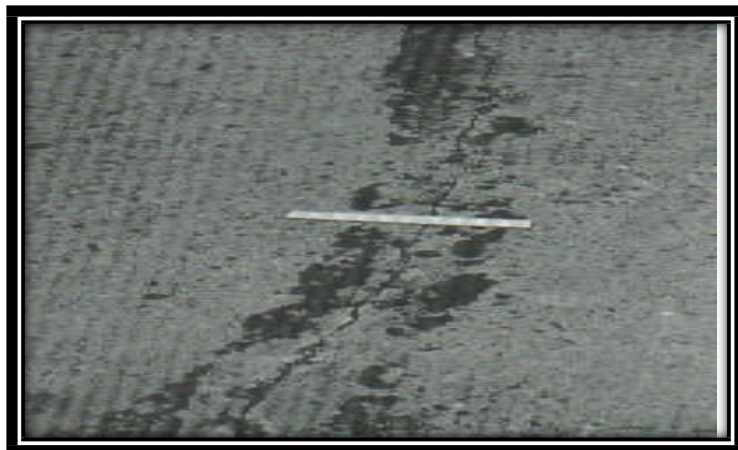
*Figura N°23. (Baja Severidad)-Grietas Lineales.*

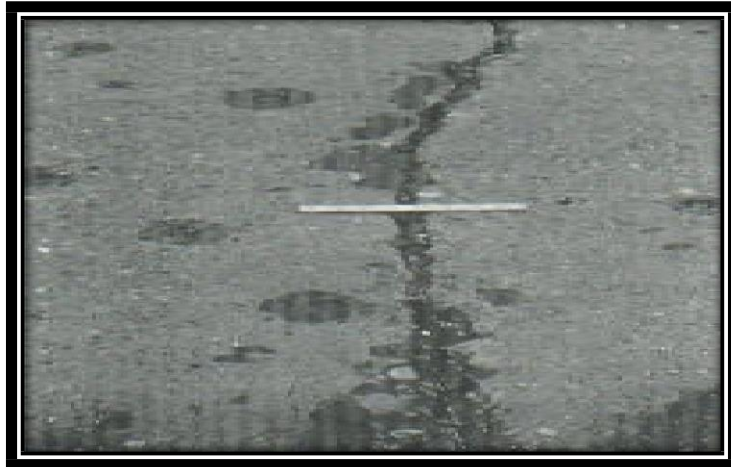
**M:**  $3 \leq$  ancho grieta  $\leq 10$  mm o con saltadura de ancho  $< 50$  mm o escalonamiento  $< 15$  mm.

*Figura N°24. (Media Severidad)-Grietas Lineales.*

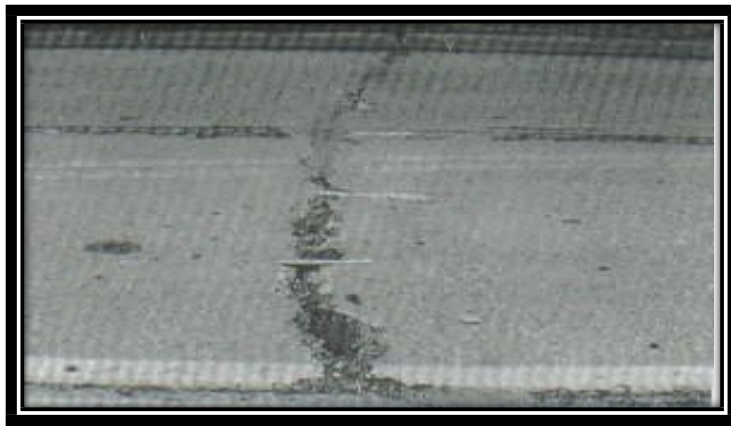
**H:** ancho  $\geq 10$  mm o escalonamiento  $\geq 15$  mm.

*Figura N°25. (Alta Severidad)-Grietas Lineales.*

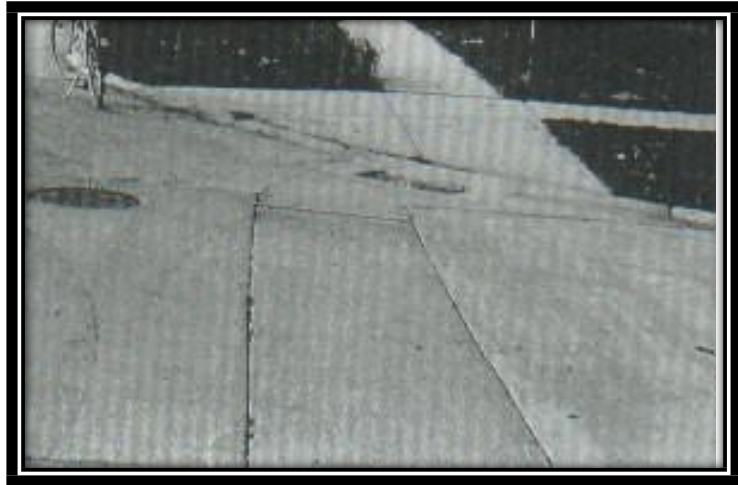
*Figura N°26. (Baja Severidad)-Parche Grande.*

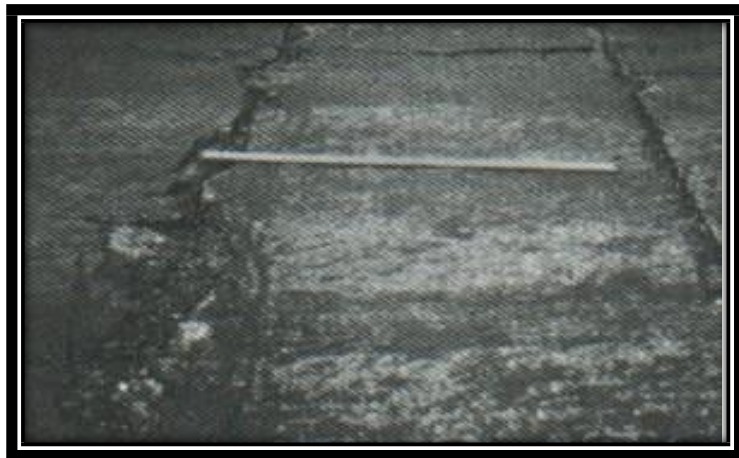
M: El deterioro es moderado o moderadamente descascarado en los bordes.

*Figura N°27. (Media Severidad)-Parche Grande.*

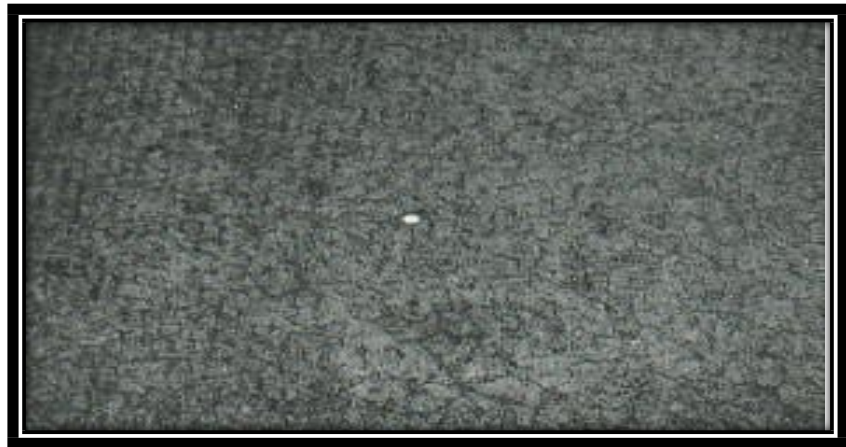
*Figura N°39. (Baja Severidad)- Desconchamiento / mapa de grietas / craquelado.*

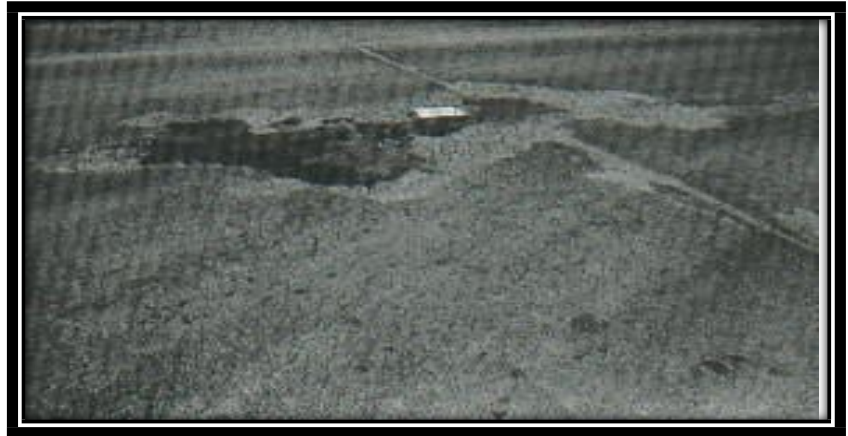
*Figura N°41. (Alta Severidad)- Desconchamiento / mapa de grietas / craquelado.*

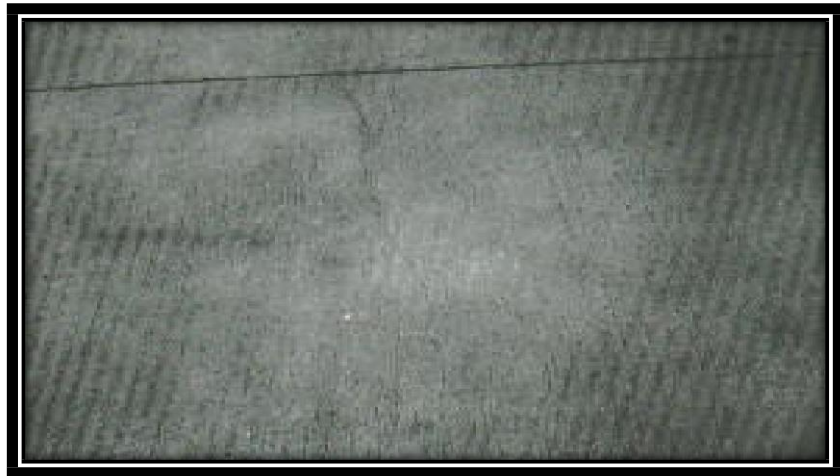
Son grietas capilares usualmente de unos pocos pies de longitud y no se extienden a lo largo de toda la losa. Se forman durante el fraguado y curado del concreto y generalmente no se extienden a través del espesor de la losa.

*Figura N°42. Grietas de retracción.*

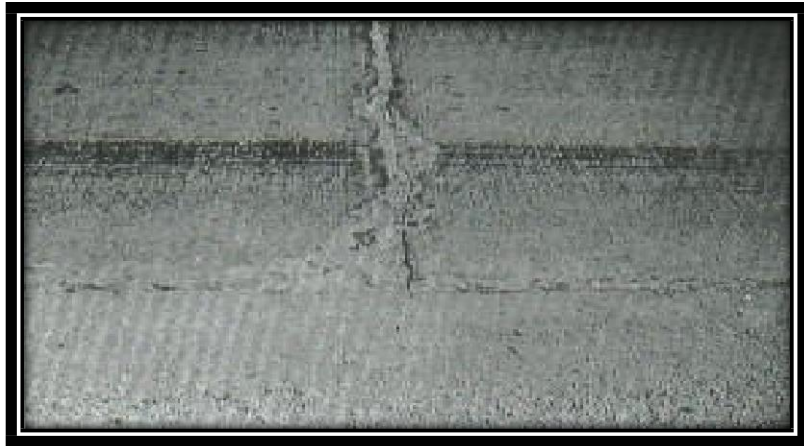
*Figura N°44. (Media Severidad)-Descaramiento de Esquina.*

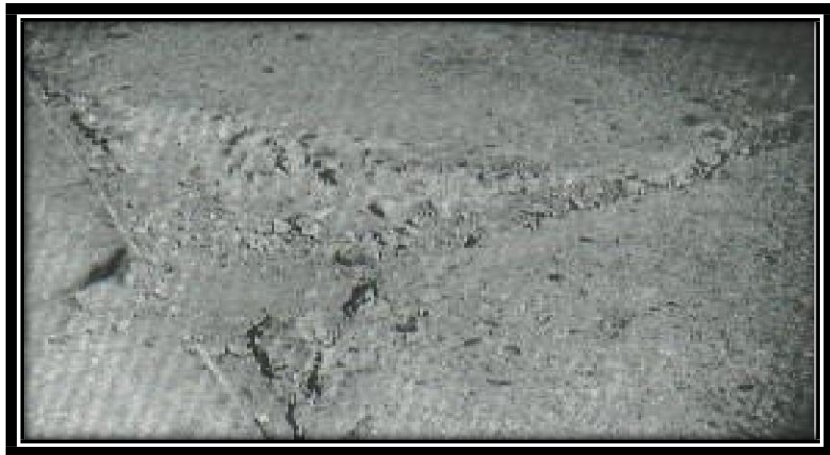
*Figura N°45. (Alta Severidad)-Descaramiento de Esquina.*

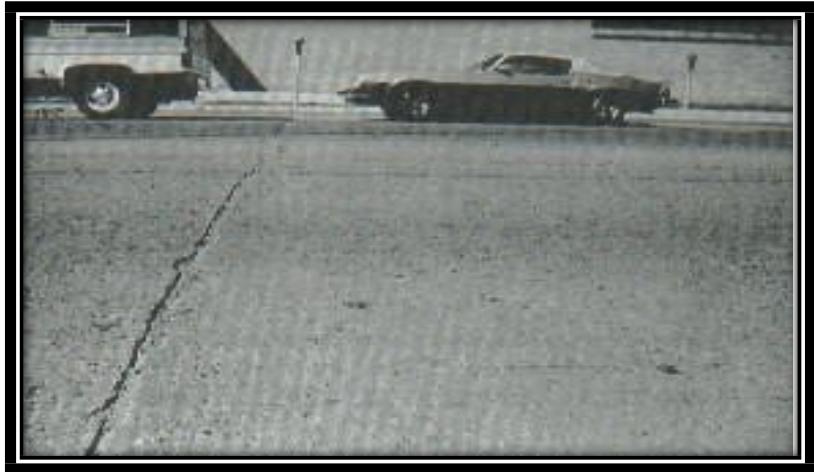
*Figura N°46. (Baja Severidad)-Descascaramiento de Junta.*

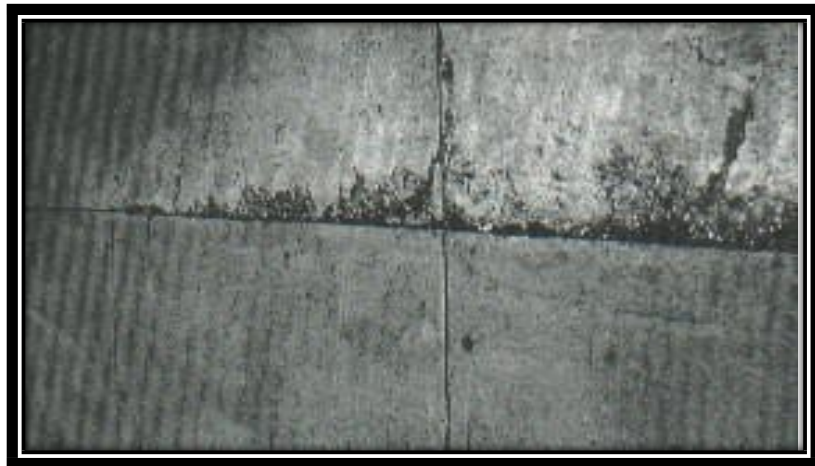
*Figura N°47. (Media Severidad)-Descascaramiento de Junta.*

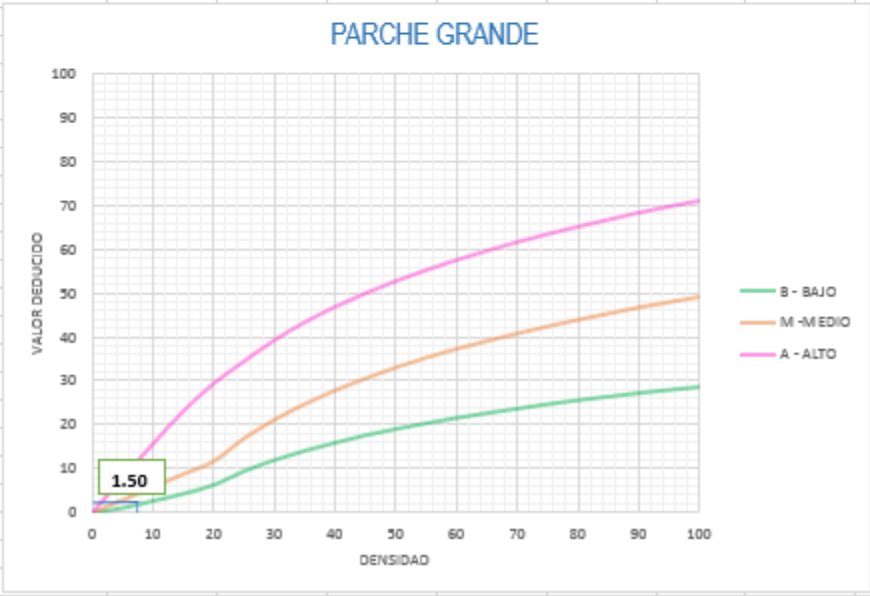
Valor deducido (%): 1.50

Figura 65: Patología del pavimento rígido – Parcheo Grande, UM-03
