**UNIVERSIDAD CATÓLICA LOS ÁNGELES DE  
CHIMBOTE**

**EVALUACIÓN Y DETERMINACIÓN DE LAS  
PATOLOGÍAS DEL PAVIMENTO RÍGIDO CON EL  
MÉTODO DEL PCI DE LA CALLE LAS COLINAS DEL  
A.A.H.H LAS COLINAS, DEL DISTRITO DE SAN JUAN,  
PROVINCIA DE MAYNAS, DEPARTAMENTO DE  
LORETO - AÑO 2018**

**TESIS PARA OPTAR EL TÍTULO PROFESIONAL DE  
INGENIERO CIVIL**

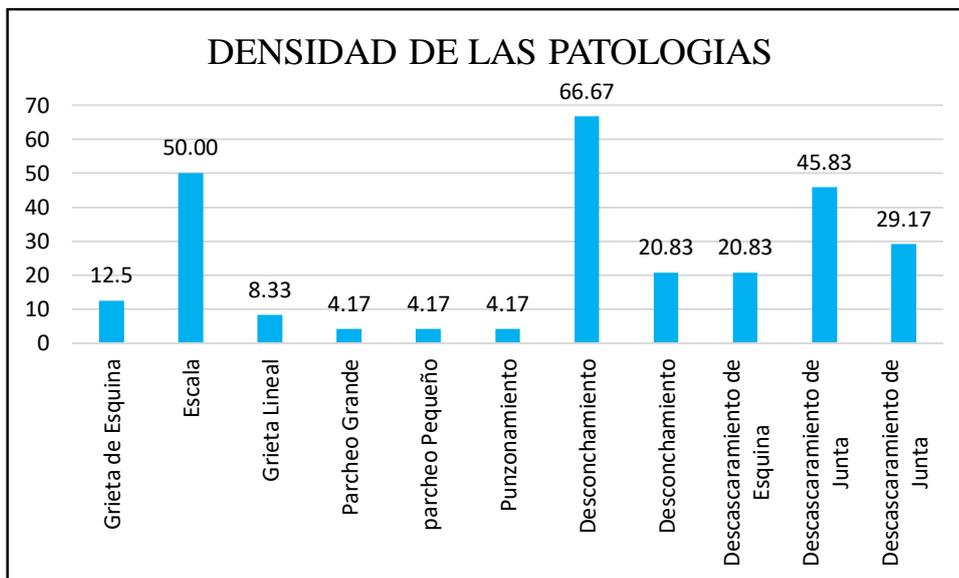
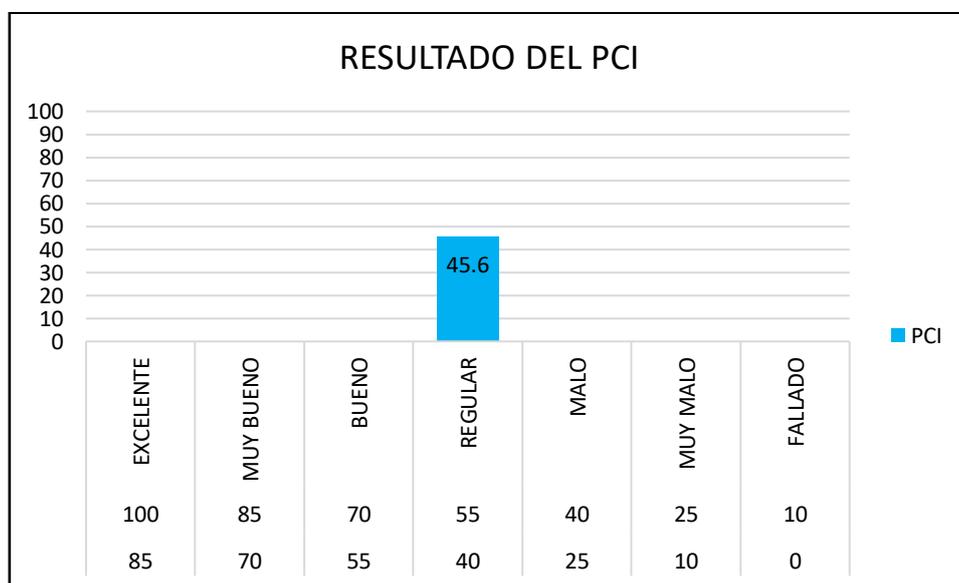
Nº	TIPO DE DAÑO	N/S	SEVERIDAD	NUMERO DE LOSAS	DENSIDAD (%)	VALOR DE REDUCCION (VR)		
25	Escala	L	Baja	12	50	21,600		
28	Grieta de Esquina	L	Baja	3	12,50	7,100		
28	Grieta Lineal	M	Media	2	8,33	6,530		
29	Parcheo Grande	M	Media	1	4,17	2,418		
30	parcheo Pequeño	M	Media	1	4,17	0,750		
34	Punzonamiento	H	Alta	1	4,17	13,010		
36	Desconchamiento	L	Baja	16	66,67	10,003		
36	Desconchamiento	M	Media	5	20,83	14,948		
38	Descascaramiento de Esquina	L	Baja	5	20,83	2,981		
39	Descascaramiento de Junta	L	Baja	11	45,83	8,899		
39	Descascaramiento de Junta	M	Media	7	29,17	12,467

PCI =	45,6
Clasificación	<b>REGULAR</b>

Gráfico 1: Densidad de las Patologías de la UM-1

Gráfico 2: Resultado del PCI de la UM-1

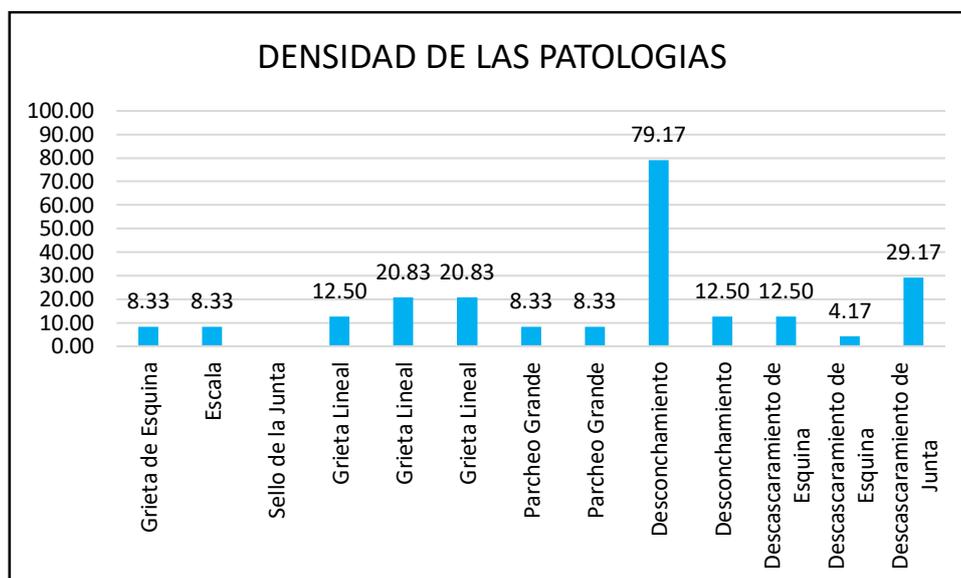
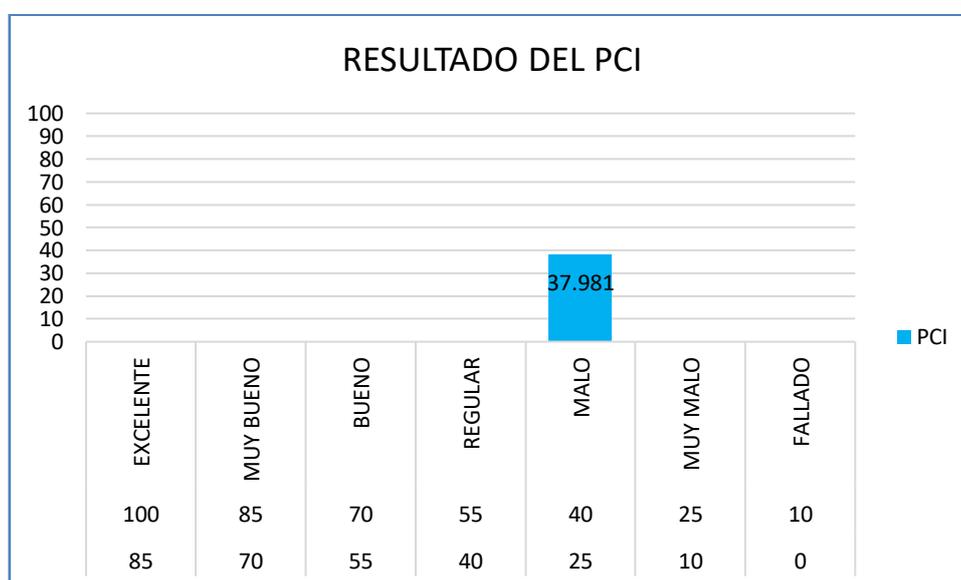
22	Grieta de Esquina	L	BAJA	2	8,33	6,963
25	Escala	L	BAJA	2	8,33	2,698
26	Sello de la Junta	L	BAJA			2,000
28	Grieta Lineal	L	BAJA	3	12,50	7,100
28	Grieta Lineal	M	MEDIA	5	20,83	15,991
28	Grieta Lineal	H	ALTA	5	20,83	29,941
29	Parcheo Grande	L	BAJA	2	8,33	2,165
29	Parcheo Grande	M	MEDIA	2	8,33	4,831
36	Desconchamiento	L	BAJA	19	79,17	10,666
36	Desconchamiento	M	MEDIA	3	12,50	13,250
38	Descascaramiento de Esquina	L	BAJA	3	12,50	1,650
38	Descascaramiento de Esquina	M	MEDIA	1	4,17	1,33
39	Descascaramiento de Junta	L	BAJA	7	29,17	6,317

Gráfico 3: Densidad de las Patologías de la UM-2

Gráfico 4: Resultado del PCI de la UM-2

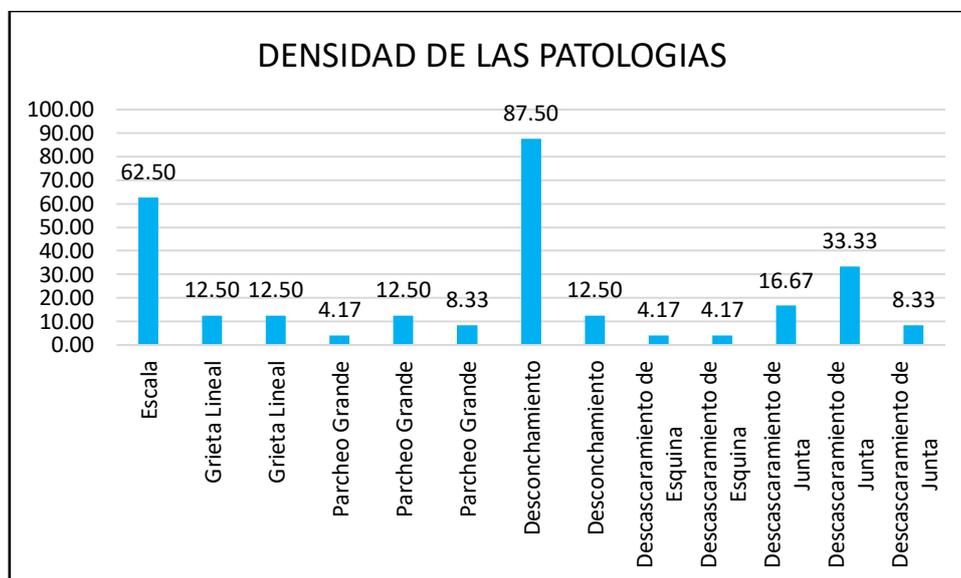
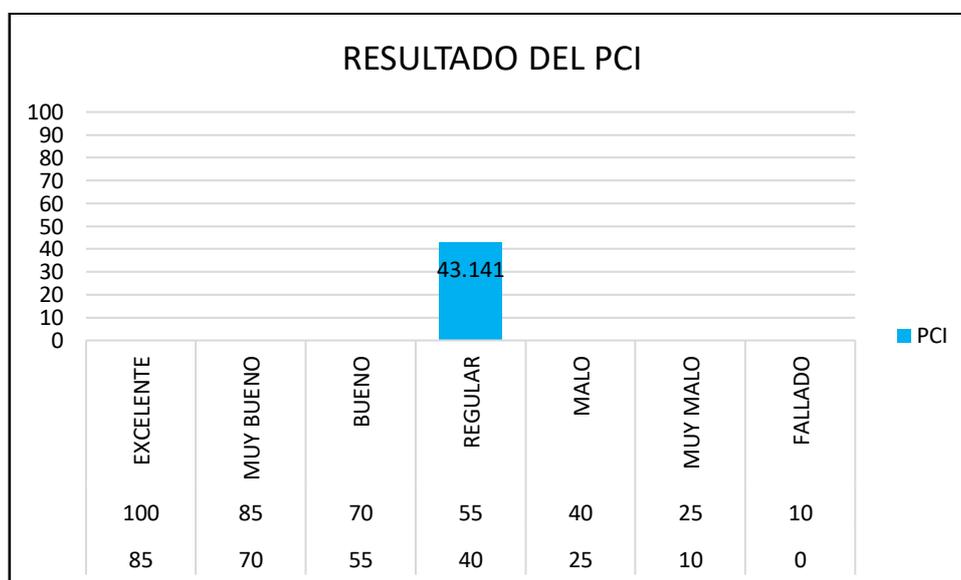
25	Escala	L	BAJA	15	62,50	24,450
28	Grieta Lineal	L	BAJA	3	12,50	7,100
28	Grieta Lineal	H	ALTA	3	12,50	21,700
29	Parcheo Grande	L	BAJA	1	4,17	0,917
29	Parcheo Grande	M	MEDIA	3	12,50	7,300
29	Parcheo Grande	H	ALTA	2	8,33	13,133
36	Desconchamiento	L	BAJA	21	87,50	11,100
36	Desconchamiento	M	MEDIA	3	12,50	9,950
38	Descascaramiento de Esquina	L	BAJA	1	4,17	0,417
38	Descascaramiento de Esquina	M	MEDIA	1	4,17	1,333
39	Descascaramiento de Junta	L	BAJA	4	16,67	3,533
39	Descascaramiento de Junta	M	MEDIA	8	33,33	13,933
39	Descascaramiento de Junta	H	ALTA	2	8,33	11,267

Gráfico 5: Densidad de las Patologías de la UM-3

Gráfico 6: Resultado del PCI de la UM-3

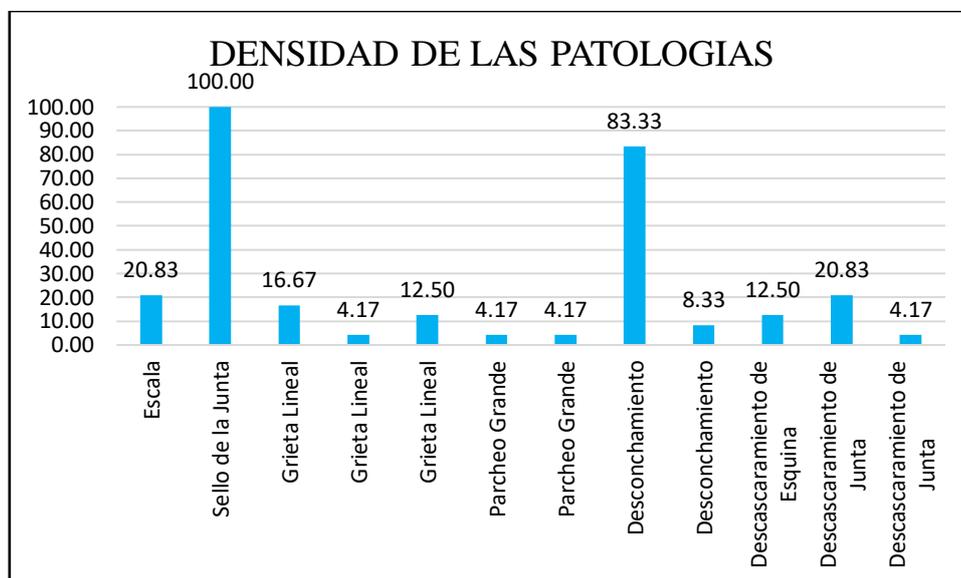
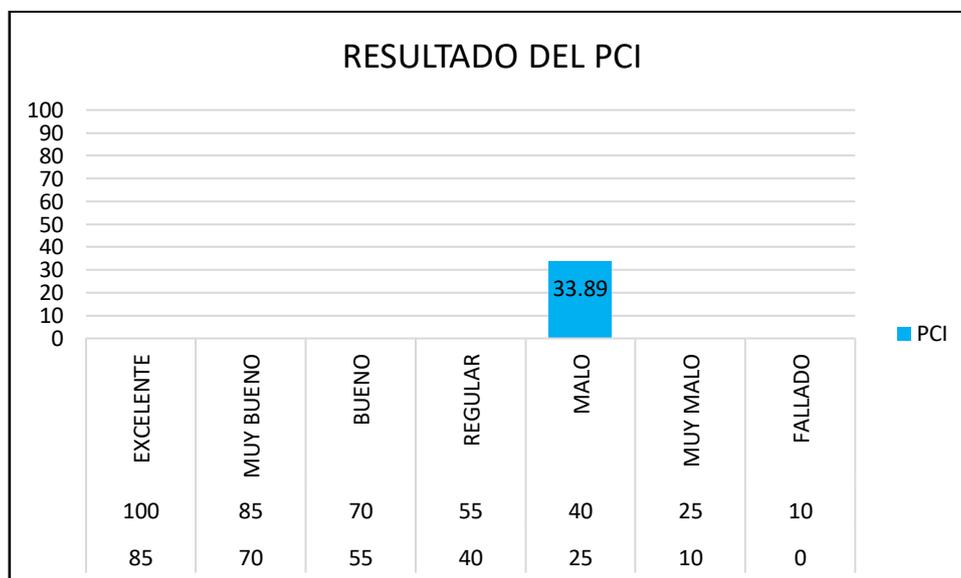
26	Sello de la Junta	33	Bombeo			
27	Desnivel Carril/Berma	34	Punzonamiento			
Nº	TIPO DE DAÑO	N/S	SEVERIDAD	NUMERO DE LOSAS	DENSIDAD (%)	VALOR DE REDUCCION (VR)
25	Escala	L	BAJA	5	20,83	8,067
26	Sello de la Junta	L	BAJA	24	100,00	2,000
28	Grieta Lineal	L	BAJA	4	16,67	9,067
28	Grieta Lineal	M	MEDIA	1	4,17	3,333
28	Grieta Lineal	H	ALTA	3	12,50	21,700
29	Parqueo Grande	L	BAJA	1	4,17	0,917
29	Parqueo Grande	H	ALTA	1	4,17	6,667
36	Desconchamiento	L	BAJA	20	83,33	13,567
36	Desconchamiento	M	MEDIA	2	8,33	2,600
38	Descascaramiento de Esquina	L	BAJA	3	12,50	1,650
39	Descascaramiento de Junta	L	BAJA	5	20,83	4,400
39	Descascaramiento de Junta	M	MEDIA	1	4,17	1,667

Gráfico 7: Densidad de las Patologías de la UM-4

Gráfico 8: Resultado del PCI de la UM-4

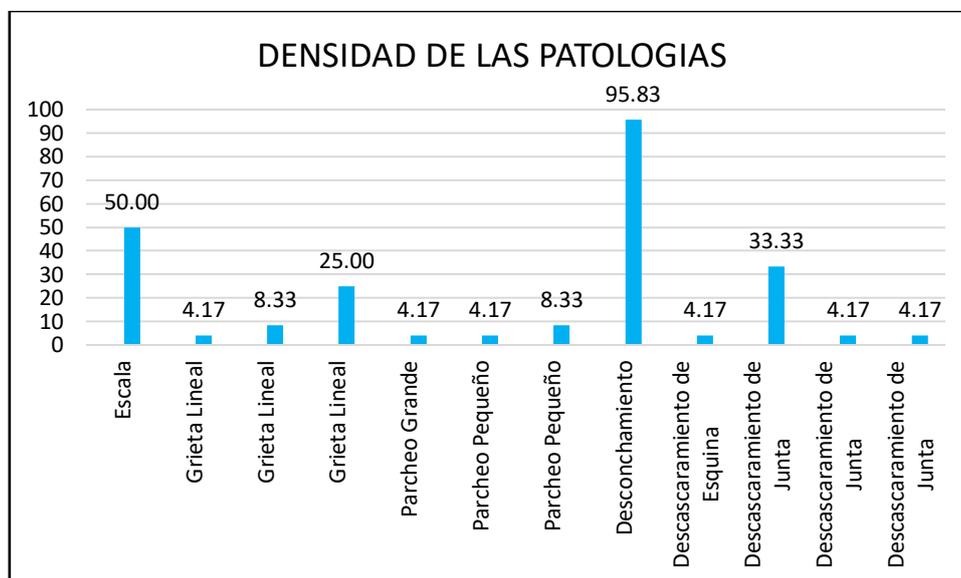
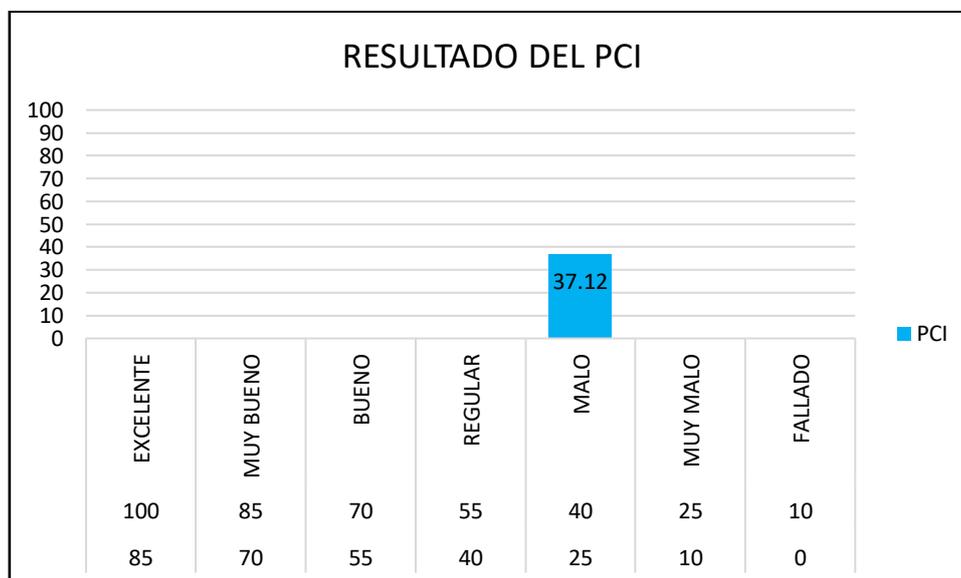
PCI =	<b>37,12</b>
Clasificación	<b>MALO</b>

Gráfico 9: Densidad de las Patologías de la UM-5

Gráfico 10: Resultado del PCI de la UM-5

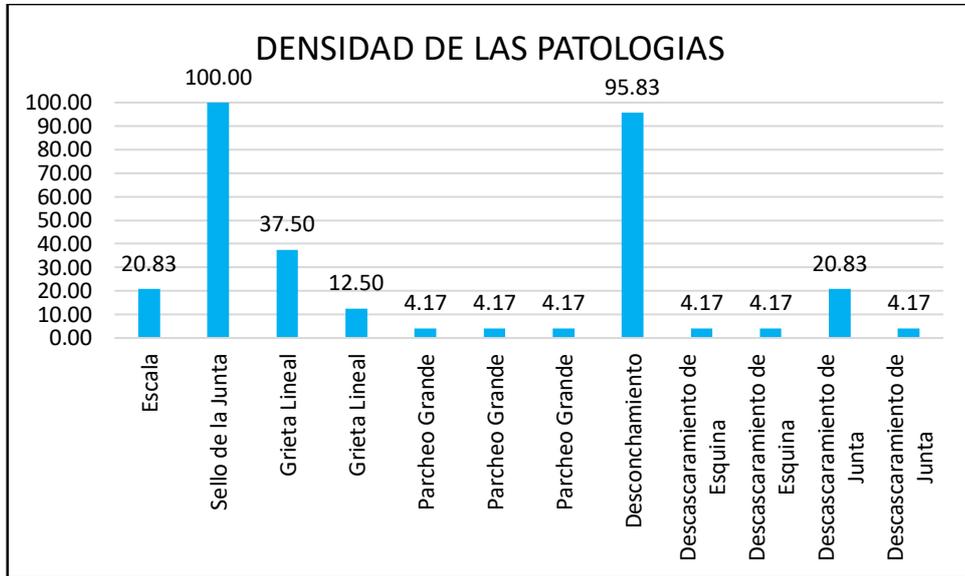
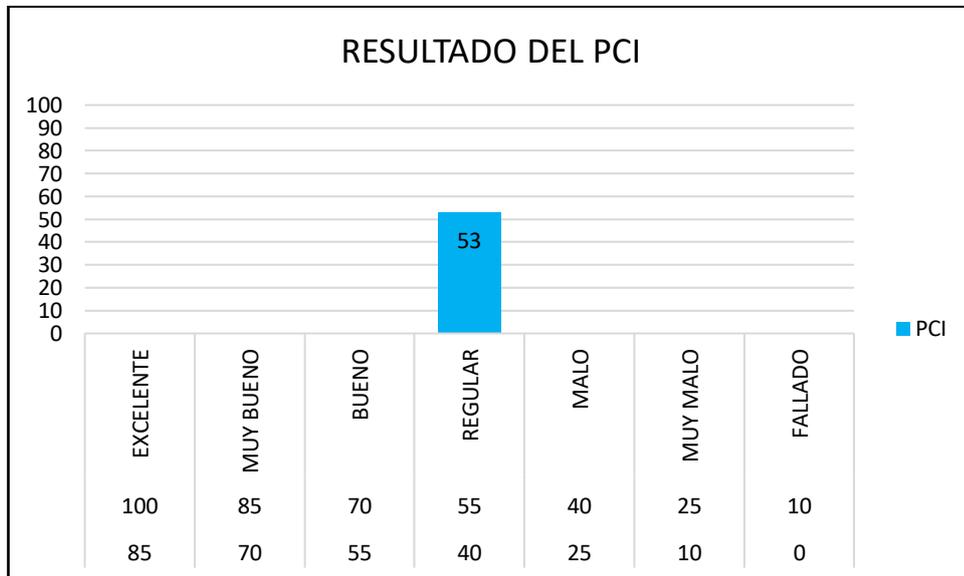
PCI =	53
Clasificación	REGULAR

Gráfico 11: Densidad de las Patologías de la UM-6

Gráfico 12: Resultado del PCI de la UM-6

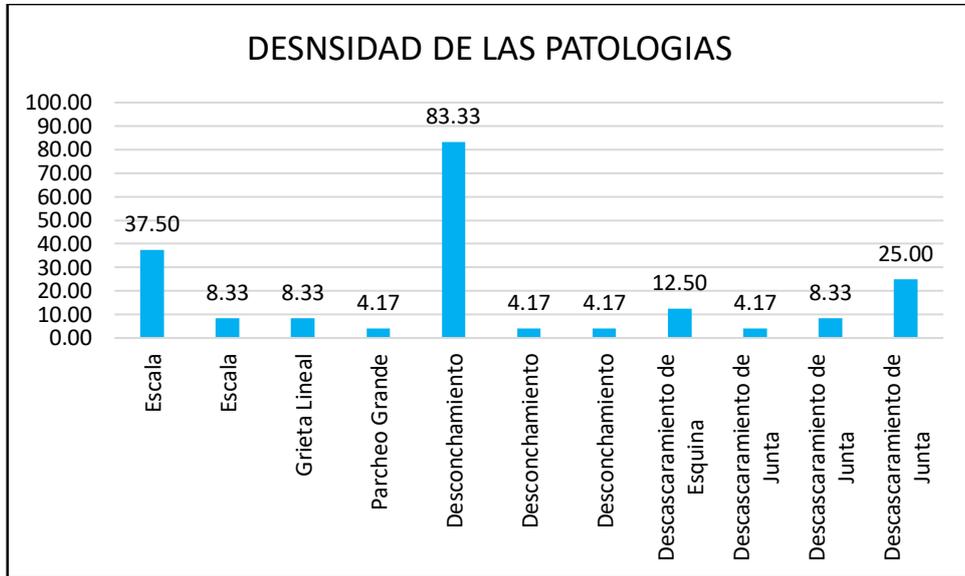
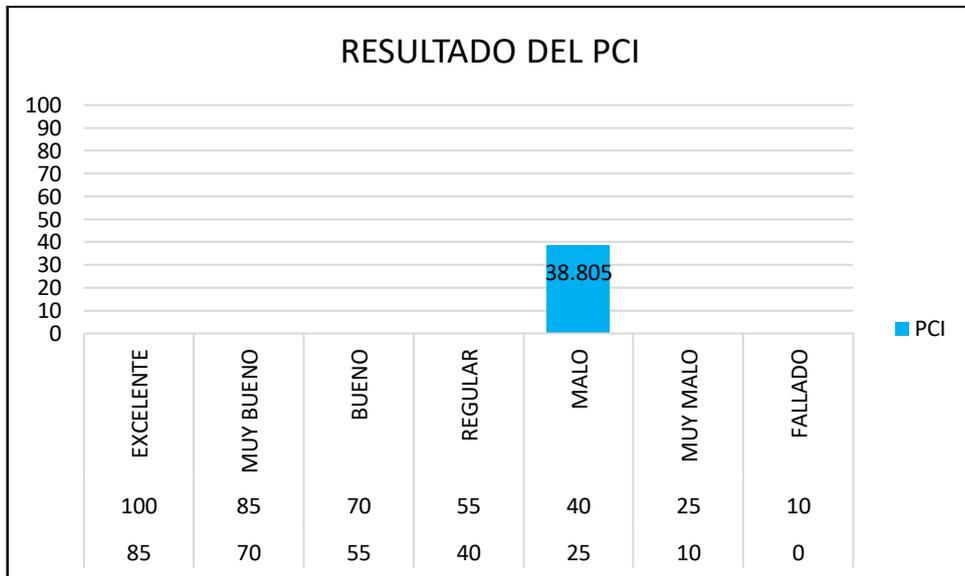
PCI =	38,805
Clasificación	MALO

Gráfico 13: Densidad de las Patologías de la UM-7

Gráfico 14: Resultado del PCI de la UM-7

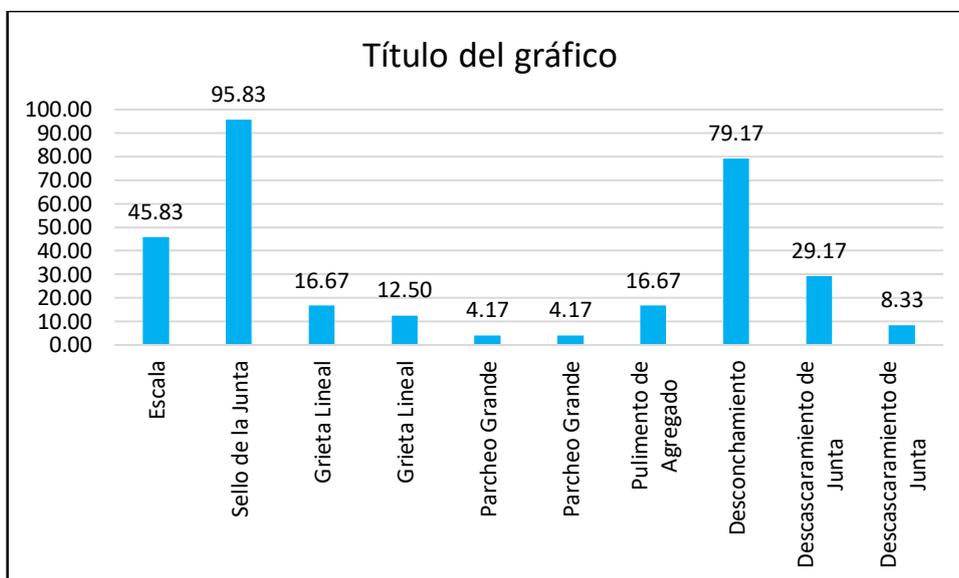
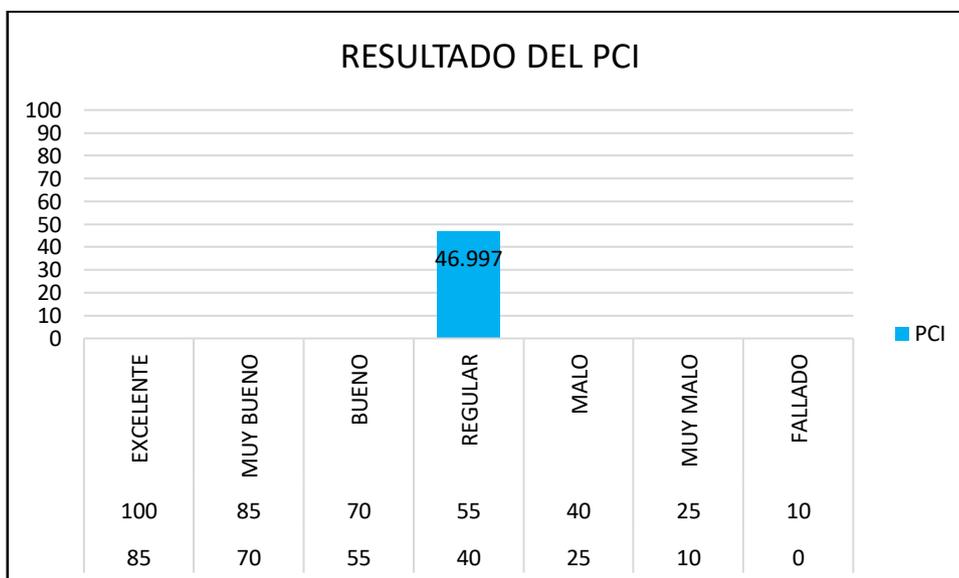
PCI =	46,997
Clasificación	REGULAR

Gráfico 15: Densidad de las Patologías de la UM-8

Gráfico 16: Resultado del PCI de la UM-8

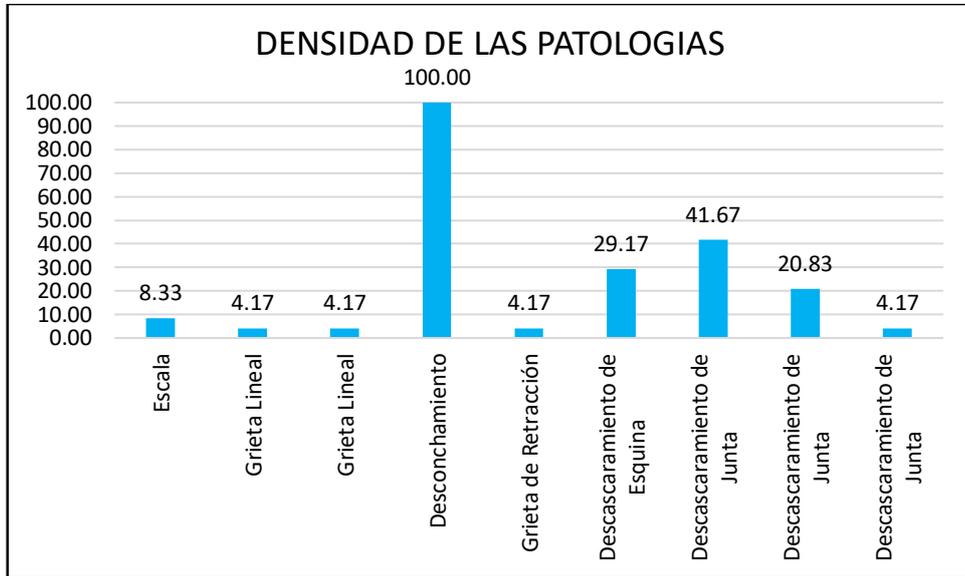
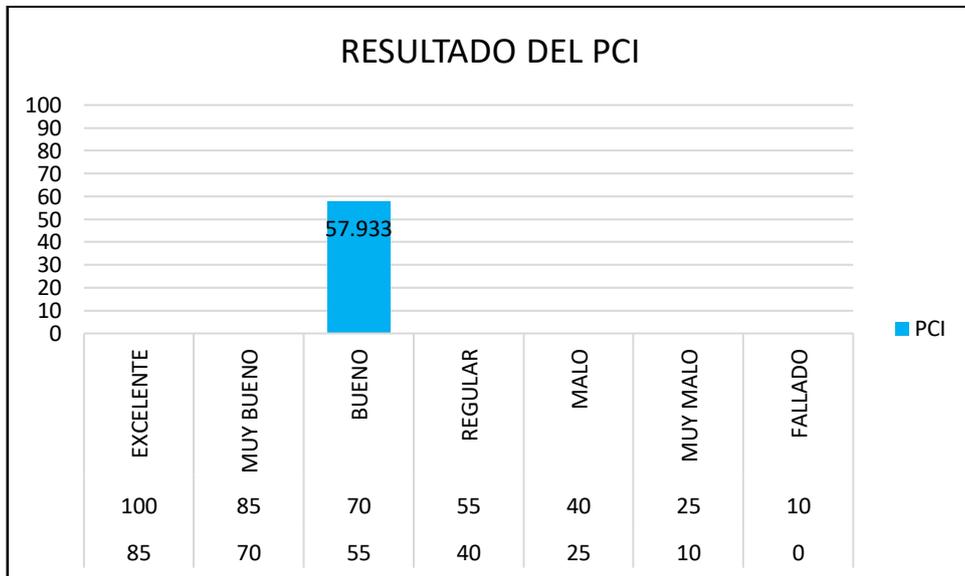
PCI =	57,933
Clasificación	<b>BUENO</b>

Gráfico 17: Densidad de las Patologías de la UM-9

Gráfico 18: Resultado del PCI de la UM-9

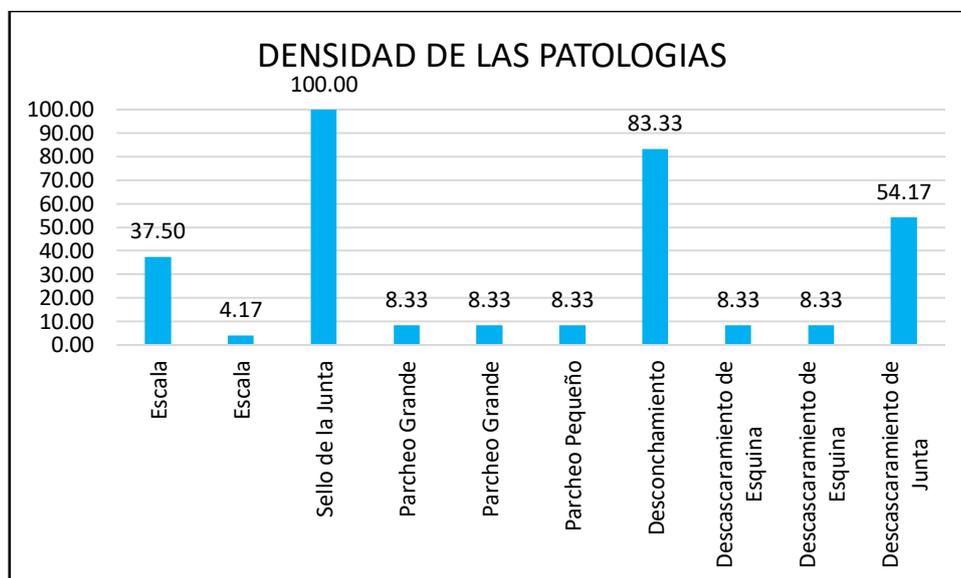
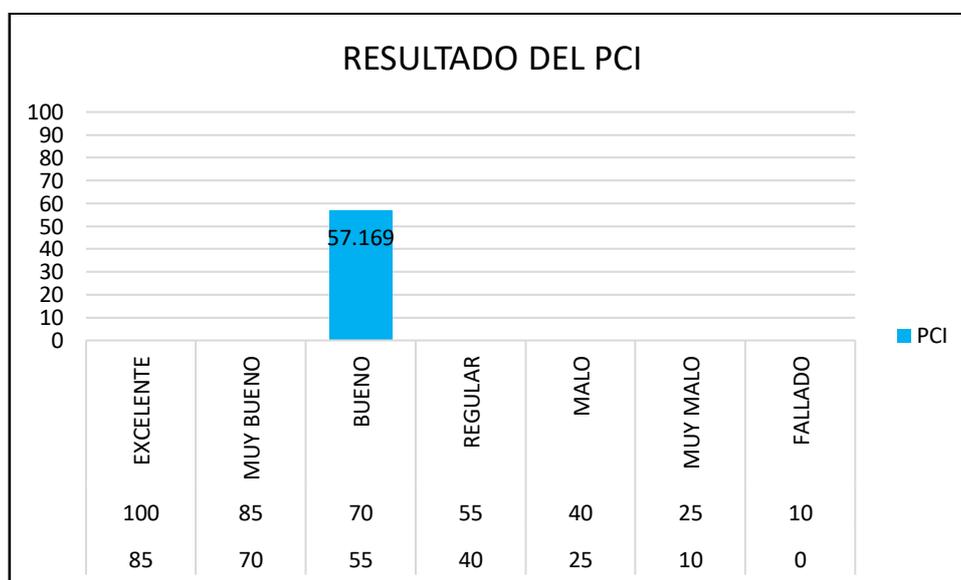
PCI =	<b>57,16857</b>
Clasificación	<b>BUENO</b>

*Gráfico 19: Densidad de las Patologías de la UM-10*

*Gráfico 20: Resultado del PCI de la UM-10*

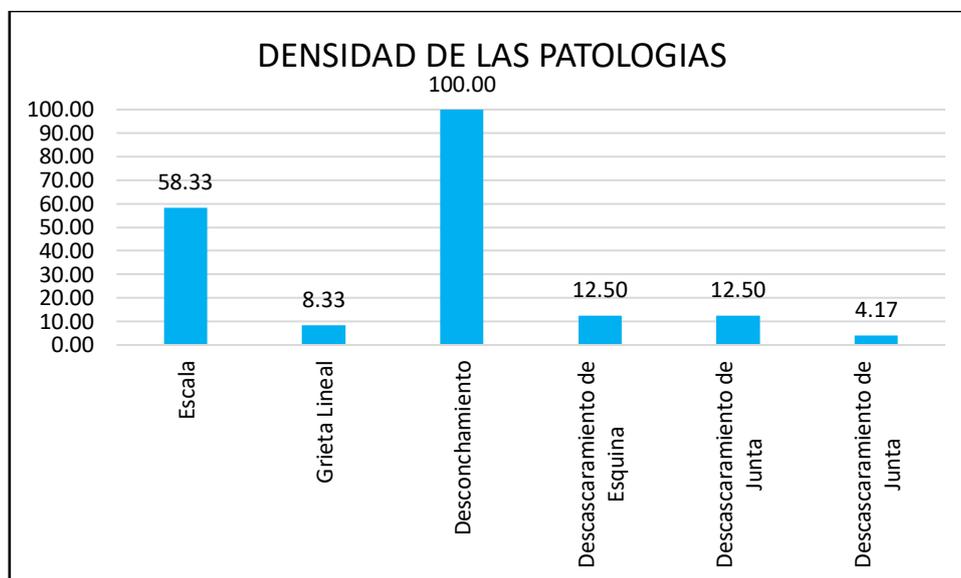
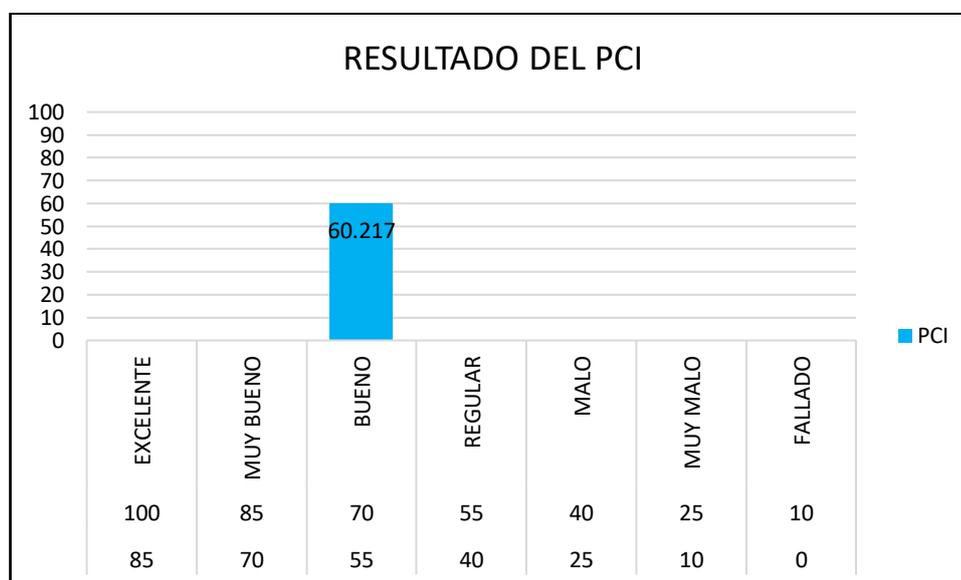
PCI =	60,21667
Clasificación	BUENO

Gráfico 21: Densidad de las Patologías de la UM-11

Gráfico 22: Resultado del PCI de la UM-11

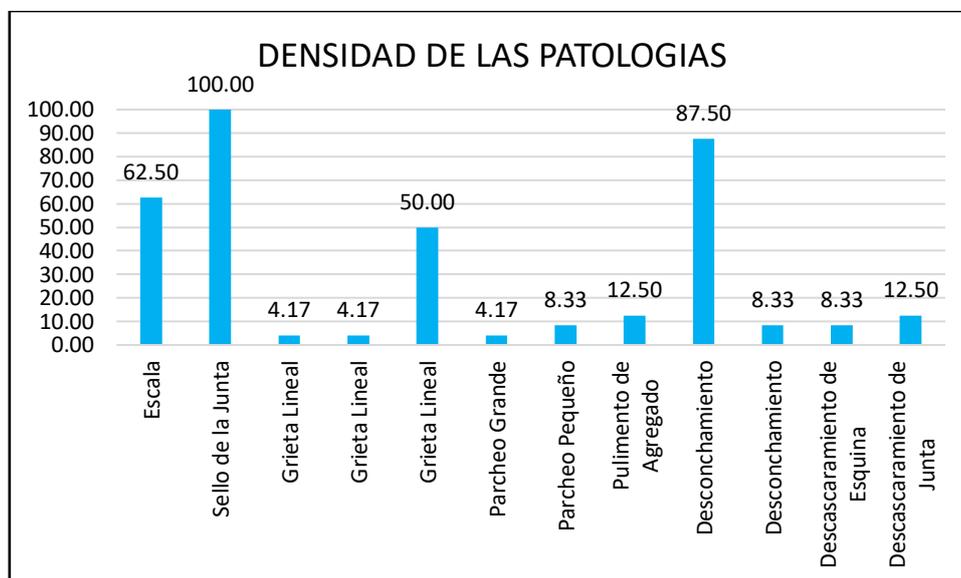
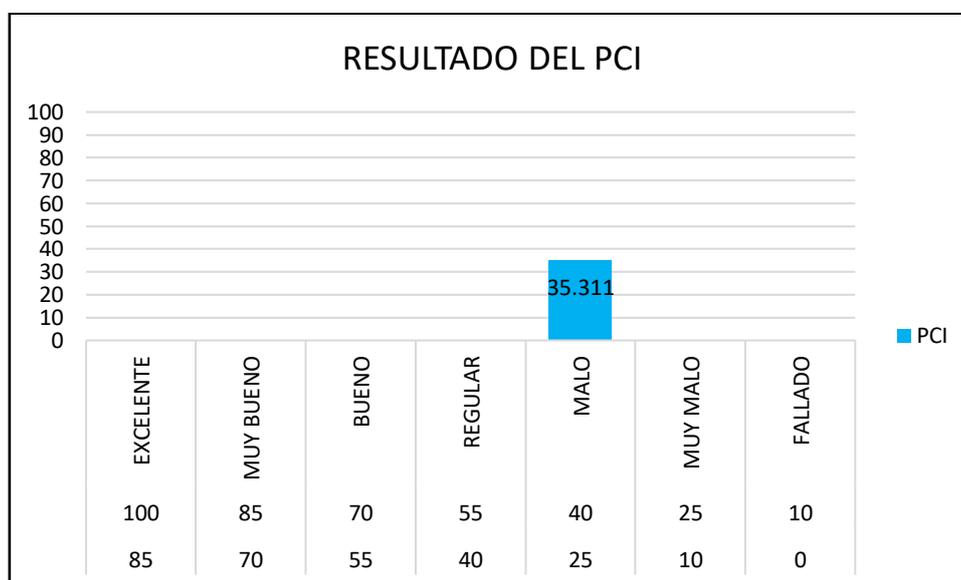
PCI =	35,311
Clasificación	MALO

Gráfico 23: Densidad de las Patologías de la UM-12

Gráfico 24: Resultado del PCI de la UM-12

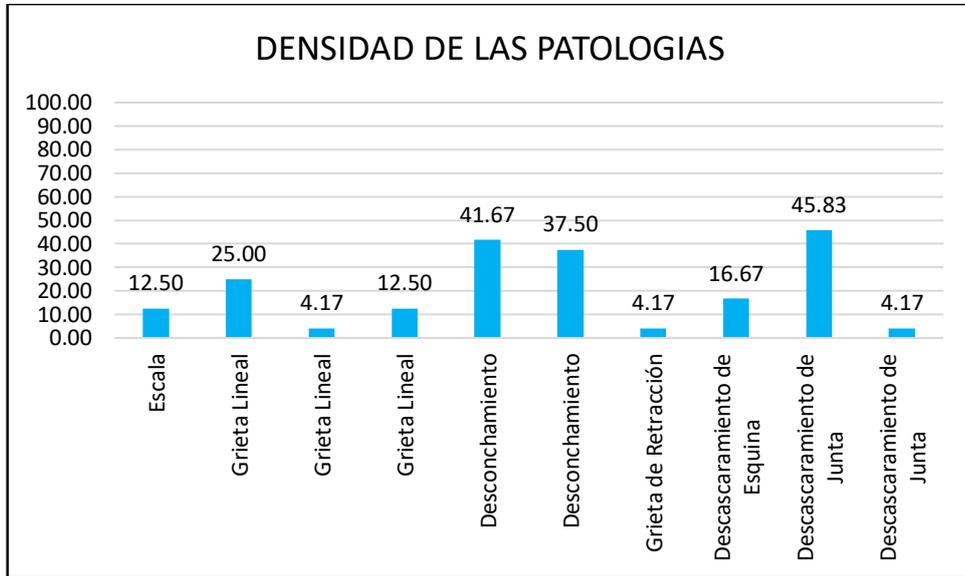
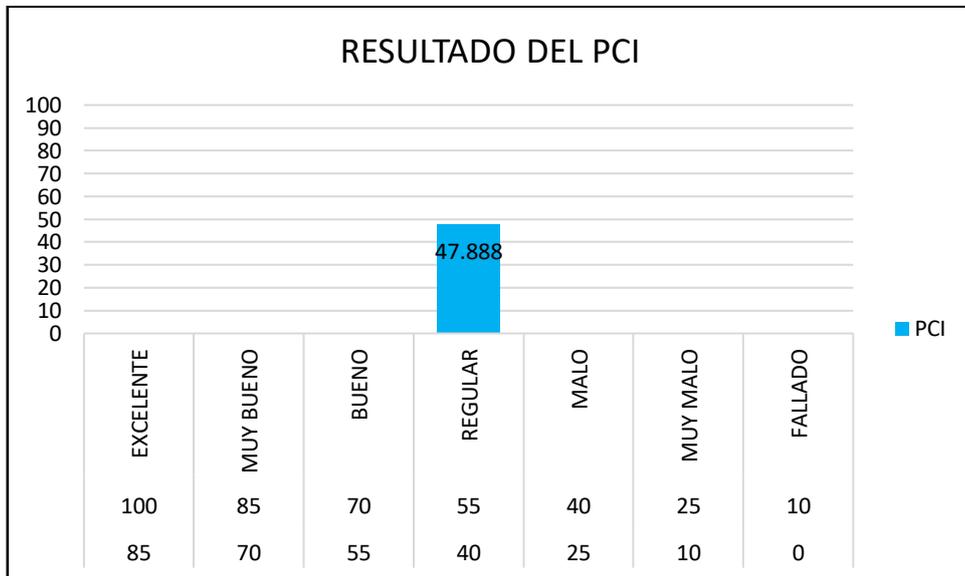
25	Escala	L	BAJA	3	12,50	4,150
28	Grieta Lineal	L	BAJA	6	25,00	12,800
28	Grieta Lineal	M	MEDIA	1	4,17	3,333
28	Grieta Lineal	H	ALTA	3	12,50	21,700
36	Desconchamiento	L	BAJA	10	41,67	8,033
36	Desconchamiento	M	MEDIA	9	37,50	20,600
37	Grieta de Retracción	L	BAJA	1	4,17	0,000
38	Descascaramiento de Esquina	L	BAJA	4	16,67	2,233
39	Descascaramiento de Junta	L	BAJA	11	45,83	8,900
39	Descascaramiento de Junta	M	MEDIA	1	4,17	1,667

Gráfico 25: Densidad de las Patologías de la UM-13

Gráfico 26: Resultado del PCI de la UM-13
