**“DETERMINACION Y EVALUACION DE PATOLOGIAS DE
LOS ELEMENTOS ESTRUCTURALES DEL PUENTE
VEHICULAR BOCAPÁN RUTA PE-1N DE TIPO VIGA LOSA.
DEL DISTRITO DE ZORRITOS, PROVINCIA DE
CONTRALMIRANTE VILLAR, DEPARTAMENTO DE
TUMBES, OCTUBRE - 2018”**

TESIS PARA OPTAR EL TÍTULO PROFESIONAL DE
INGENIERO CIVIL

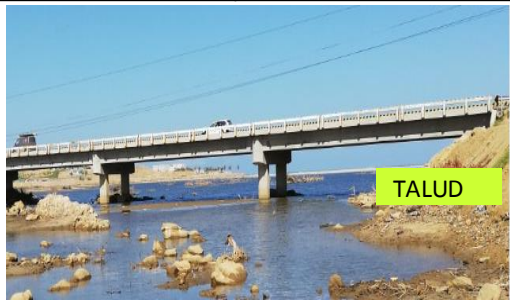
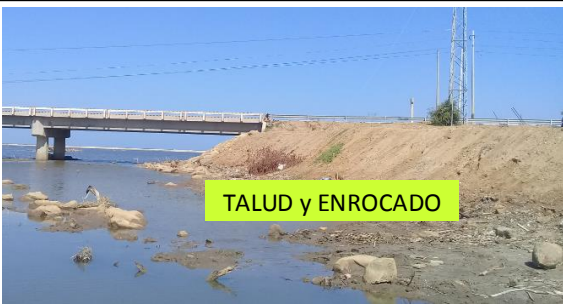
Cuadro 14: Ficha Técnica de Inspección – Elemento 401

FICHA N°: 0014		INSPECCIÓN DE PATOLOGIA DE UN PUENTE					
"DETERMINACION Y EVALUACION DE PATOLOGIAS DE LOS ELEMENTOS ESTRUCTURALES DEL PUENTE VEHICULAR BOCAPÁN RUTA PE-1N DE TIPO VIGA LOSA. DEL DISTRITO DE ZORRITOS, PROVINCIA DE CONTRALMIRANTE VILLAR, DEPARTAMENTO DE TUMBES, NOVIEMBRE-2018"							
Elaborado Por: Bach. Jefersson Alexander Zapata Castillo - Cod. N° B09728 Fecha: 16/01/2019							
I.- IDENTIFICACIÓN Y UBICACIÓN							
Departamento	:	Tumbes	Nombre del Puente	:	BOCAPÁN		
Provincia	:	Contralmirante Villar	Ruta Nacional #	:	PE-1N		
Distrito	:	Zorritos	Kilometraje	:	1231+871		
Zona	:	Bocapan					
II.- INSPECCIÓN PATOLOGICA							
Elemento	Descripción						
401 margenes del rio	presenta una buena condicion de margenes, tiene protección de tipo enrocado y conformación de talud 250 m, aguas arriba tanto para el margen de E.D Y E.I.

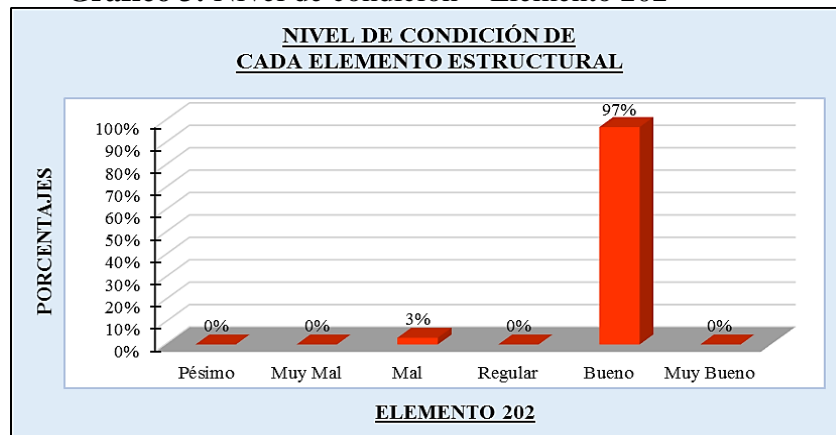
Gráfico 3: Nivel de condición – Elemento 202

A. El elemento evaluado con un grado de patología alto es Elemento 202, elevación cuerpo del estribo de concreto armado. Teniendo como grado de deterioro desde el rango de condición 01-03, Los estribos tanto derecho como izquierdo son de tipo gravedad, se encuentra ubicado sobre el margen del río. Presentan fisuras, Eflorescencia y Suciedad en la parte superior del mismo elemento.

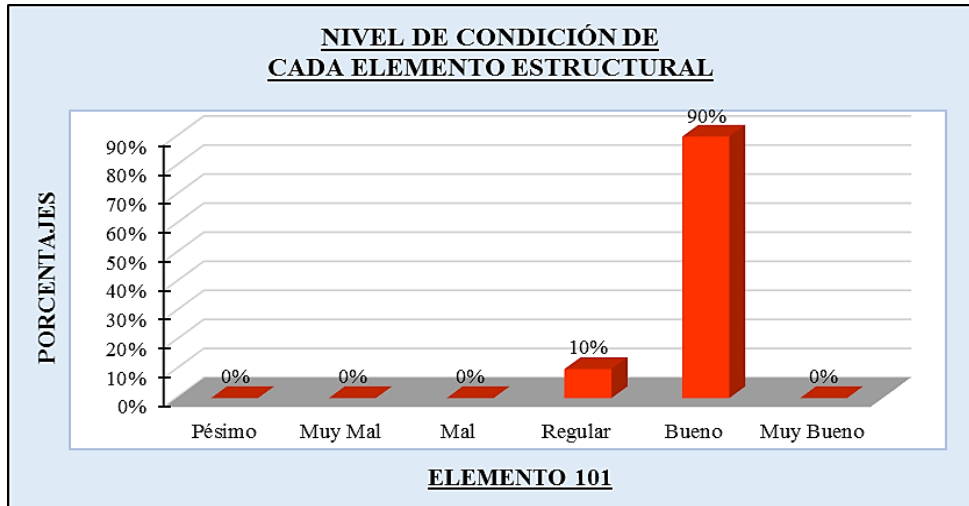
Gráfico 4: Nivel de condición – Elemento 101

B. El elemento 101, Losa de concreto armado (refuerzo longitudinal). Presenta un grado de deterioro desde el rango de condición 01-02, se verifico que en los tramos 1,2,3,4,5 lado izquierdo presenta patologías de eflorescencia. Los demás tramos presentan daños a una escala menor.

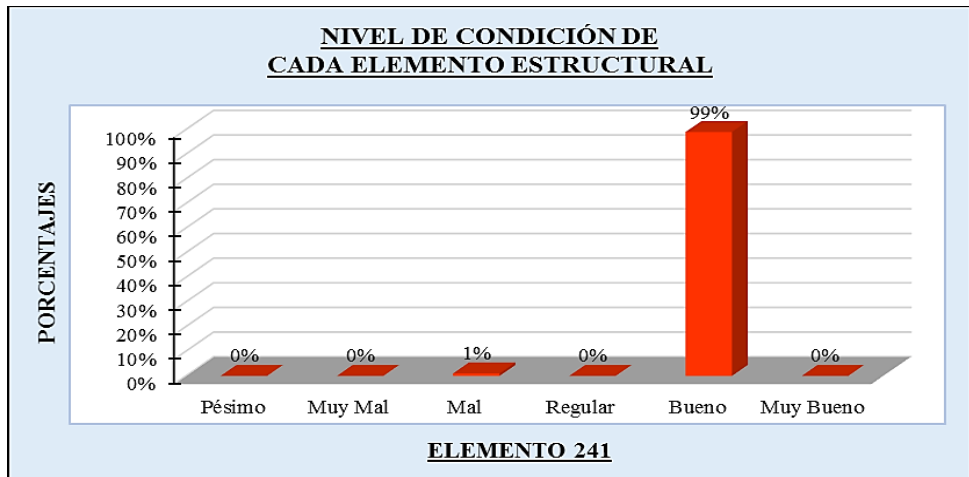
Gráfico 5: Nivel de condición – Elemento 241

C. El elemento 241, elevación de pilares concreto armado. Presenta un grado de deterioro desde el rango de condición 01-03, La Subestructura está compuesta por dos estribos y diez pilares intermedios, la cual presentan patologías de eflorescencia, fisura, suciedad y humedad.

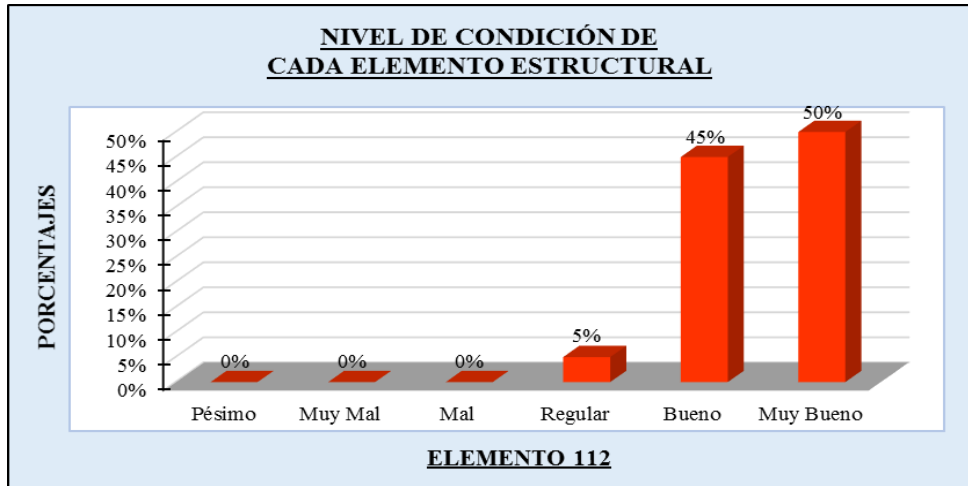
Gráfico 6: Nivel de condición – Elemento 112

D. El elemento 112, viga principal concreto pretensado. Presenta un grado de deterioro desde el rango de condición 00-01-02, se verifico que las vigas principales del puente son de tipo I de concreto pretensado, presentan desprendimientos de concreto, eflorescencia y suciedad.

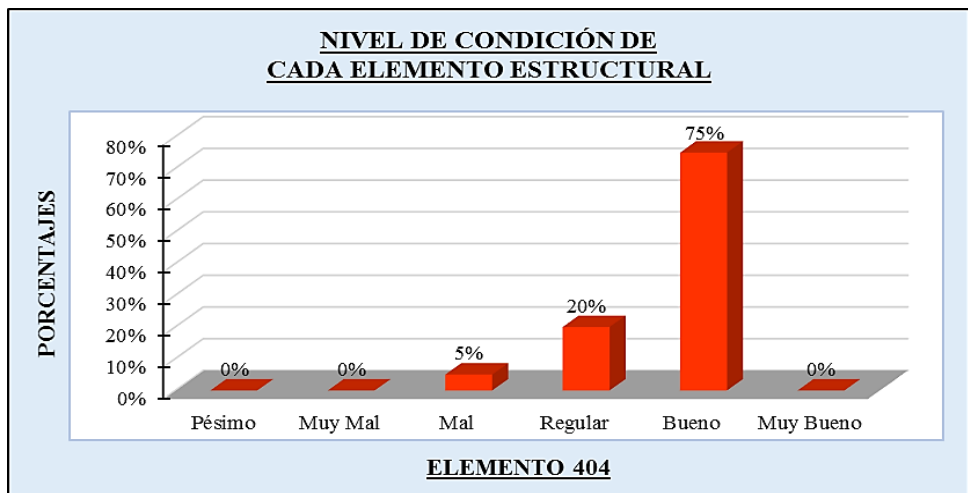
Gráfico 7: Nivel de condición – Elemento 404

E. El elemento 404, diques. Presenta un grado de deterioro desde el rango de condición 01-02-03, se verifico que en la margen Izq. Del rio se encuentra ubicado un dique en condiciones deteriorado el mismo que en el fenómeno del niño costero del 2017 se destruyó totalmente.

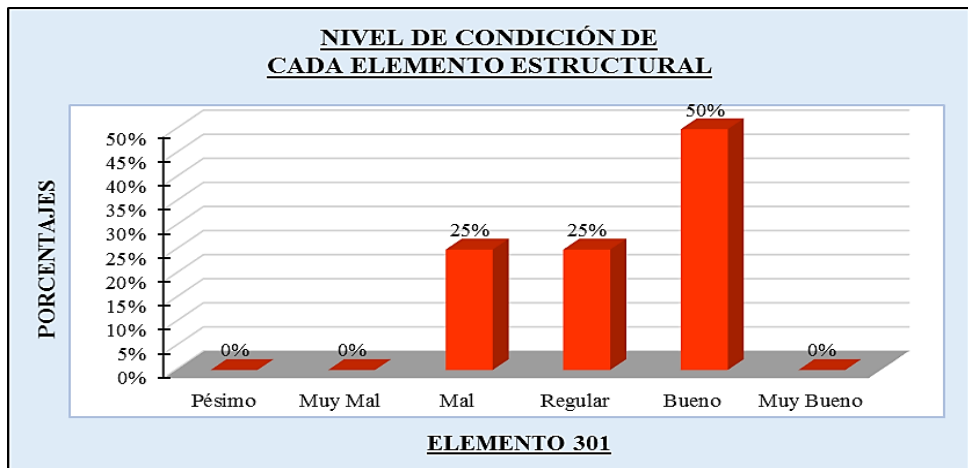
Gráfico 8: Nivel de condición – Elemento 301

F. El elemento 301, Capa de asfalto. Presenta un grado de deterioro desde el rango de condición 01-02-03, se verifico que la capa de rodadura se encuentra ubicada en toda la longitud del puente L= 251m, y un ancho de calzada de 8 m. presenta diferentes patologías como fisuras de retracción plástica, desintegración de la superficie, ondulaciones en la superficie.

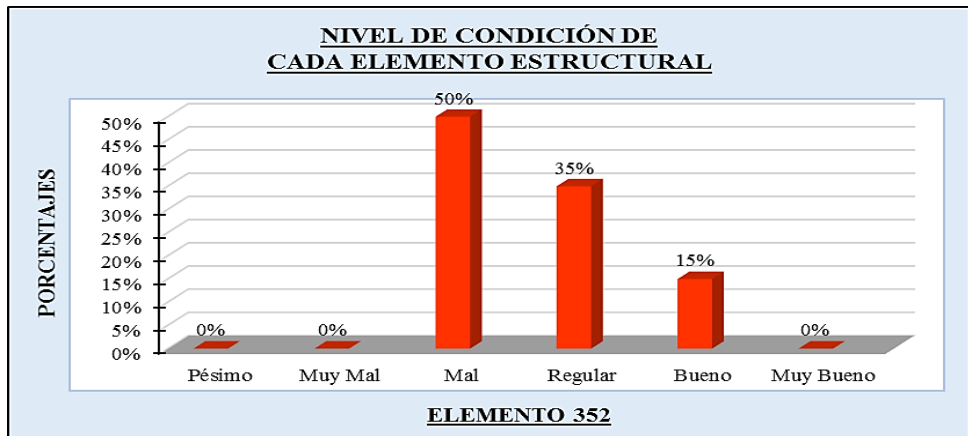
Gráfico 9: Nivel de condición – Elemento 352

G. El elemento 352, barandas de concreto. Presenta un grado de deterioro desde el rango de condición 01-02-03, se verifico que presenta un grado de severidad totalmente alto, ya que presenta patologías como agrietamiento, fisuras, corrosión, desprendimiento.

1. Se recomienda la demolición y posterior construcción de veredas y barandas de concreto, puesto que es donde se encuentra la mayor evolución de patologías considerándose como severo, al tener las patologías de corrosión- Carbonatación del concreto, Grietas y desprendimiento del material.
2. Para reparar la superficie de desgaste, se recomienda utilizar emulsión asfáltica para el sellado de fisuras; para el sellado de grietas mortero asfáltico, de igual forma se debe hacer un bacheo superficial, en toda la longitud del puente. con imprimante y mortero asfáltico.
3. Para eliminar la eflorescencia que presenta los pilares y en la parte inferior de losa. Se recomienda hidrolimpieza con personal y equipo menor.
4. Se recomienda realizar un análisis muy riguroso de toda la estructura del puente, con profesionales involucrados en el rubro.

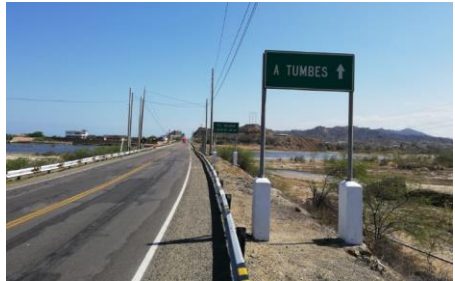
N° Elem.	Fecha	Descripción	Digital
1	16/01/2019	Transición de ingreso al puente sentido sur a norte, como se observa en la imagen existen carteles informativos y se verifico su estado de cada uno de ellos. Así mismo se aprecia el mal estado en que se encuentra la capa asfáltica.

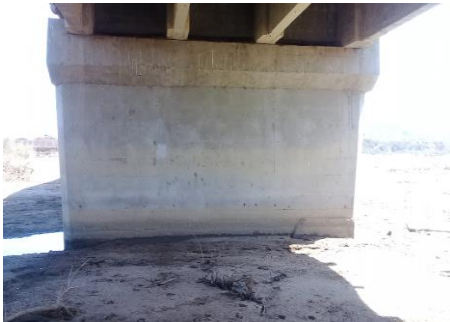
11	16/01/2019	Existen 5 pilares intermedios tipo muro de 45 cm. de ancho de concreto armado. presentando en la pantalla del elemento eflorescencia humedad, suciedad y fisuras <1.5mm.

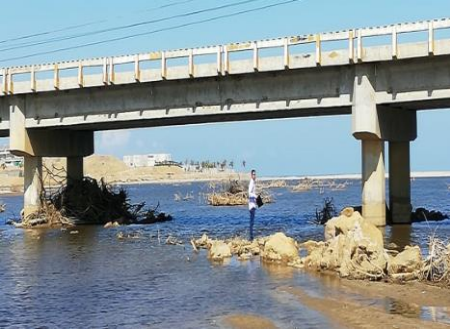
12	16/01/2019	los 5 apoyos del margen derecho del rio son tipo pórtico de concreto armado con pilares hexagonales sobre pilotes. presentando patologias como eflorescencia humedad, suciedad y fisuras <1.5mm.

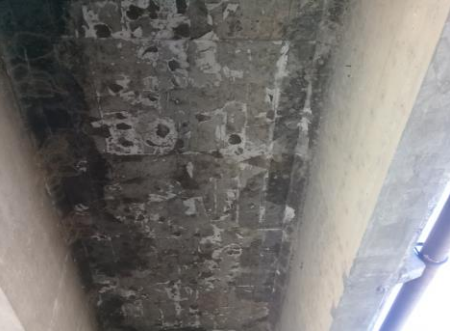
13	16/01/2019	tablero este compuesto por una losa de concreto armado de 20cm, se observa en la parte inferior de toda su longitud. Problemas de eflorescencia, suciedad.

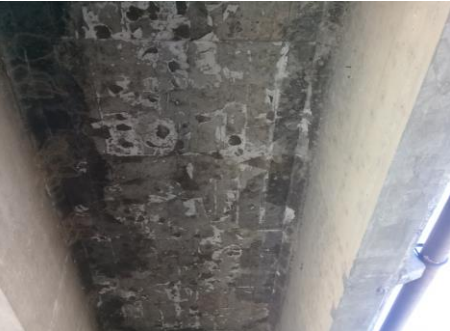
14	16/01/2019	tablero este compuesto por una losa de concreto armado de 20cm, se observa en la parte inferior de toda su longitud. Problemas de eflorescencia, suciedad.

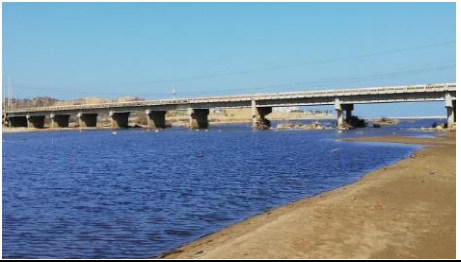
16	16/01/2019	<p>Vista general del puente aguas abajo. Se observa que ha 500 mts. Desemboca el agua del rio al mar. Teniendo como principal panorama la condición climatológica donde se encuentra ubicado el puente, se espera se realice un buen mantenimiento. Evitando posibles pérdidas acorto plazo.</p>
