UNIVERSIDAD CATÓLICA LOS ÁNGELES  
CHIMBOTE

DETERMINACIÓN Y EVALUACIÓN DE LAS PATOLOGÍAS EN  
LAS COLUMNAS Y MUROS DE ALBAÑILERÍA DEL CERCO  
PERIMÉTRICO DE LA INSTITUCIÓN EDUCATIVA NUESTRA  
SEÑORA DE LAS MERCEDES, DEL DISTRITO DE BELLAVISTA,  
PROVINCIA SECHURA, REGIÓN PIURA, DICIEMBRE DEL 2017.

TESIS PARA OPTAR EL TÍTULO PROFESIONAL DE:

**BACH. MARLY CARMITA ALBERCA QUINDE**

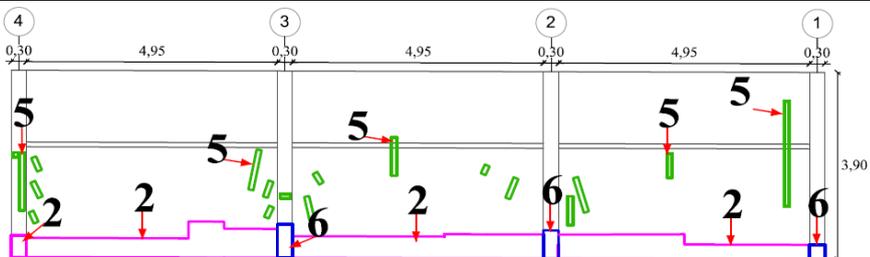
62.60			0.78	1.25%		7.15	11.42%					
Elevación de la Unidad de Muestra 1

Elementos			Columna			Muro de albañilería						
Tipología patológica			Área con patología	% Área con patología	Nivel de severidad	Área con patología	% Área con patología	Nivel de severidad	Área afectada (m2)	% Área afectada	Área no afectada (m2)	% Área no afectada
Tipos	Símbolo	Patología										
Físicas	1	Humedad	0.00	0.00%	L	0.00	0.00%	L	0.00	0.00%	54.7	87.33%
	2	Erosión	0.16	3.42%	L	6.20	10.70%	L	6.36	10.16%		
Mecánicas	3	Desintegración	0.00	0.00%	L	0.00	0.00%	L	0.00	0.00%		
	4	Grieta	0.00	0.00%	L	0.00	0.00%	L	0.00	0.00%		
	5	Fisura	0.12	2.56%	L	0.95	1.64%	L	1.07	1.71%		
	6	Desprendimiento	0.50	10.68%	L	0.00	0.00%	L	0.50	0.80%		
Químicas	7	Eflorescencia	0.00	0.00%	L	0.00	0.00%	L	0.00	0.00%		
	8	Oxidación y Corrosión	0.00	0.00%	L	0.00	0.00%	L	0.00	0.00%		
Total			0.78	16.67%		7.15	12.34%		7.93	12.67%		
Nivel de severidad Predominante			Leve			Leve						
Resumen de la Unidad de Muestra 1 (UM-1)

Área total de la Unidad de Muestra (m2)			Columna			Muro de albañilería						
			Área afectada (m2)	% Área afectada		Área afectada (m2)	% Área afectada

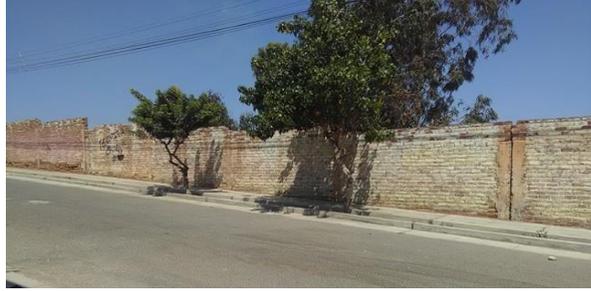
Determinación y evaluación de las patologías en columnas y muros de albañilería del cerco perimétrico de la institución educativa Nuestra Señora de las Mercedes, del distrito de Bellavista, provincia de Sechura, región Piura, diciembre del año 2017										
Autor	Bach. Marly Carmita Alberca Quinde			Lado	Externo			Número de paños	4			
Asesor	Mgr. Carmen Chilón Muñoz			Antigüedad	Treinta años			Fecha	Diciembre 2017			
Unidad de Muestra 2												
Tipos de patologías								Nivel de severidad				
Físicas		Mecánicas			Químicas							
1	Humedad	3	Desintegración		7	Eflorescencia			Leve	L		
2	Erosión	4	Grieta		8	Oxidación y Corrosión			Moderado	M		
		5	Fisura						Severo	S		
		6	Desprendimiento									
Plano de planta de cerco perimétrico						Fotografía de Unidad de Muestra 2

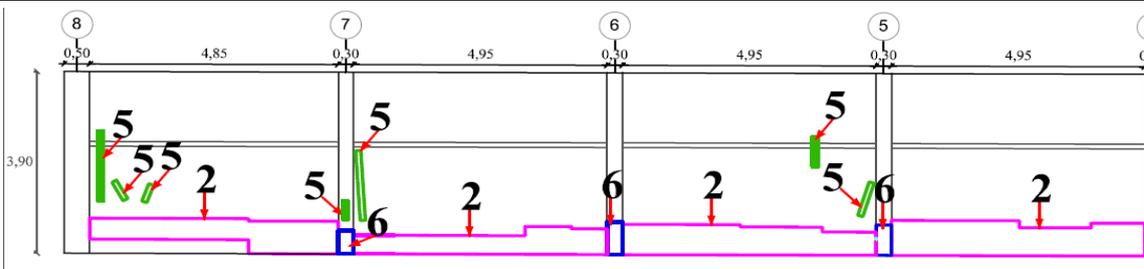
82.29			0.64	0.78%		11.75	14.28%					
Elevación de la Unidad de Muestra 2

Análisis patológico por elemento												
Elementos			Columna			Muro de albañilería			Análisis patológico en la Unidad de Muestra			
Tipología patológica			Área	5.46	m2	Área	76.83	m2	Área afectada (m2)	% Área afectada	Área no afectada (m2)	% Área no afectada
Tipos	Símbolo	Patología	Área con patología	% Área con patología	Nivel de severidad	Área con patología	% Área con patología	Nivel de severidad				
Físicas	1	Humedad	0.00	0.00%	L	0.00	0.00%	L	0.00	0.00%	69.9	84.94%
	2	Erosión	0.00	0.00%	L	11.21	14.59%	L	11.21	13.62%		
Mecánicas	3	Desintegración	0.00	0.00%	L	0.00	0.00%	L	0.00	0.00%		
	4	Grieta	0.00	0.00%	L	0.00	0.00%	L	0.00	0.00%		
	5	Fisura	0.06	1.10%	L	0.54	0.70%	L	0.60	0.73%		
	6	Desprendimiento	0.58	10.62%	L	0.00	0.00%	L	0.58	0.70%		
Químicas	7	Eflorescencia	0.00	0.00%	L	0.00	0.00%	L	0.00	0.00%		
	8	Oxidación y Corrosión	0.00	0.00%	L	0.00	0.00%	L	0.00	0.00%		
Total			0.64	11.72%		11.75	15.29%		12.39	15.06%

Nivel de severidad Predominante			Leve			Leve						
Resumen de la Unidad de Muestra												
Área total de la Unidad de Muestra (m2)			Columna			Muro de albañilería						
			Área afectada (m2)	% Área afectada		Área afectada (m2)	% Área afectada

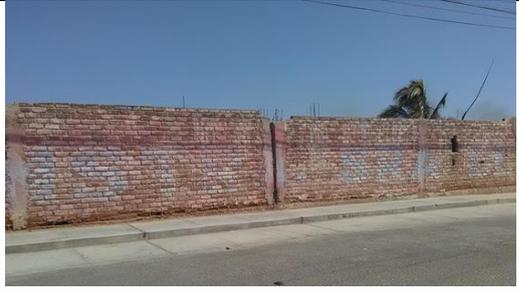
Determinación y evaluación de las patologías en columnas y muros de albañilería del cerco perimétrico de la institución educativa Nuestra Señora de las Mercedes, del distrito de Bellavista, provincia de Sechura, región Piura, diciembre del año 2017												
Autor	Bach. Marly Carmita Alberca Quinde			Lado	Externo			Número de paños	3					
Asesor	Mgtr. Carmen Chilón Muñoz			Antigüedad	Treinta años			Fecha	Diciembre 2017					
Unidad de Muestra 3														
Tipos de patologías										Nivel de severidad				
Físicas		Mecánicas			Químicas									
1	Humedad	3	Desintegración		7	Eflorescencia		8	Oxidación y Corrosión	Leve	L			
2	Erosión	4	Grieta		5	Fisura				Moderado	M			
		6	Desprendimiento						Severo	S				
Plano de planta de cerco perimétrico						Fotografía de Unidad de Muestra 3

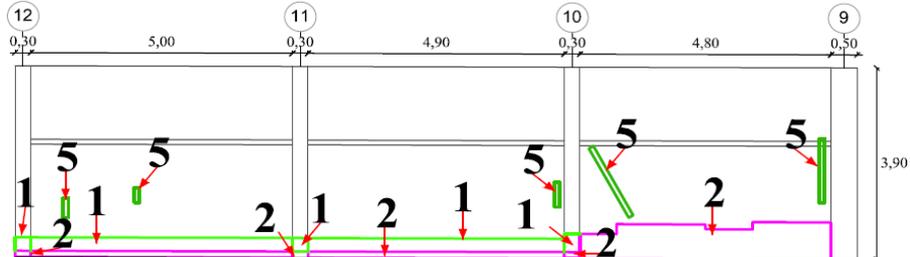
60.84			0.41	0.67%		7.79	12.80%							
Elevación de la Unidad de Muestra 3

Análisis patológico por elemento														
Elementos			Columna			Muro de albañilería			Análisis patológico en la Unidad de Muestra					
			Área	3.51	m2	Área	57.33	m2	Área afectada (m2)	% Área afectada	Área no afectada (m2)	% Área no afectada		
Tipología patológica			Área con patología	% Área con patología	Nivel de severidad	Área con patología	% Área con patología	Nivel de severidad						
Tipos	Símbolo	Patología												
Físicas	1	Humedad	0.27	7.69%	L	2.71	4.73%	L	2.98	4.90%	52.64	86.52%		
	2	Erosión	0.14	3.99%	L	4.57	7.97%	L	4.71	7.74%				
Mecánicas	3	Desintegración	0.00	0.00%	L	0.00	0.00%	L	0.00	0.00%				
	4	Grieta	0.00	0.00%	L	0.00	0.00%	L	0.00	0.00%				
	5	Fisura	0.00	0.00%	L	0.51	0.89%	L	0.51	0.84%				
	6	Desprendimiento	0.00	0.00%	L	0.00	0.00%	L	0.00	0.00%				
Químicas	7	Eflorescencia	0.00	0.00%	L	0.00	0.00%	L	0.00	0.00%				
	8	Oxidación y Corrosión	0.00	0.00%	L	0.00	0.00%	L	0.00	0.00%

Total			0.41	11.68%		7.79	13.59%		8.20	13.48%				
Nivel de severidad Predominante			Leve			Leve								
Resumen de la Unidad de Muestra														
Área total de la Unidad de Muestra (m2)			Columna			Muro de albañilería								
			Área afectada (m2)	% Área afectada		Área afectada (m2)	% Área afectada

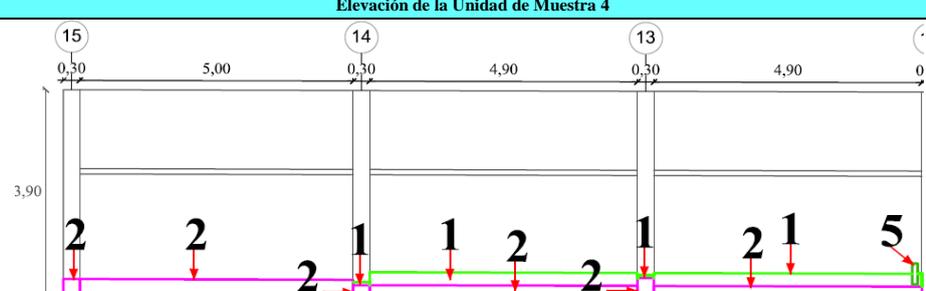
60.84			0.40		0.66%	7.66		12.59%					
Elevación de la Unidad de Muestra 4

Elementos			Columna			Muro de albañilería							
			Área	3.51	m2	Área	57.33	m2					
Tipología patológica			Área con patología	% Área con patología	Nivel de severidad	Área con patología	% Área con patología	Nivel de severidad	Área afectada (m2)	% Área afectada	Área no afectada (m2)	% Área no afectada	
Tipos	Símbolo	Patología											
Físicas	1	Humedad	0.22	6.27%	L	2.76	4.81%	L	2.98	4.90%	52.78	86.75%	
	2	Erosión	0.18	5.13%	L	4.39	7.66%	L	4.57	7.51%			
Mecánicas	3	Desintegración	0.00	0.00%	L	0.00	0.00%	L	0.00	0.00%			
	4	Grieta	0.00	0.00%	L	0.00	0.00%	L	0.00	0.00%			
	5	Fisura	0.00	0.00%	L	0.51	0.89%	L	0.51	0.84%			
	6	Desprendimiento	0.00	0.00%	L	0.00	0.00%	L	0.00	0.00%			
Químicas	7	Eflorescencia	0.00	0.00%	L	0.00	0.00%	L	0.00	0.00%			
	8	Oxidación y Corrosión	0.00	0.00%	L	0.00	0.00%	L	0.00	0.00%			
Total			0.40	11.40%		7.66	13.36%		8.06	13.25%			
Nivel de severidad Predominante			Leve			Leve

Resumen de la Unidad de Muestra													
Área total de la Unidad de Muestra (m2)			Columna			Muro de albañilería							
			Área afectada (m2)		% Área afectada	Área afectada (m2)		% Área afectada

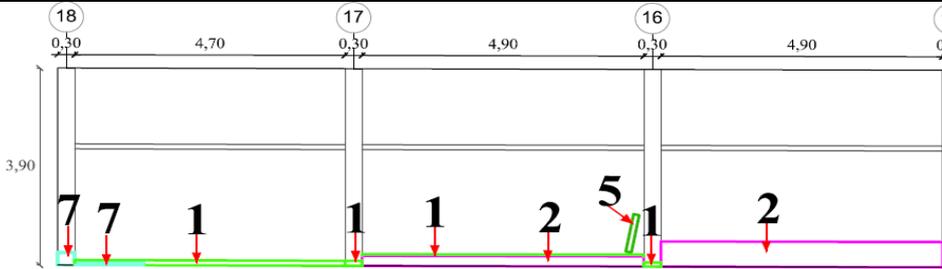
60.06			0.14	0.23%		4.18	6.96%						
Elevación de la Unidad de Muestra 5

Elementos			Columna			Muro de albañilería							
Tipología patológica			Área	3.51	m2	Área	56.55	m2	Área afectada (m2)	% Área afectada	Área no afectada (m2)	% Área no afectada	
Tipos	Símbolo	Patología	Área con patología	% Área con patología	Nivel de severidad	Área con patología	% Área con patología	Nivel de severidad					
Físicas	1	Humedad	0.06	1.71%	L	0.58	1.03%	L	0.64	1.07%	55.74	92.81%	
	2	Erosión	0.00	0.00%	L	3.46	6.12%	L	3.46	5.76%			
Mecánicas	3	Desintegración	0.00	0.00%	L	0.00	0.00%	L	0.00	0.00%			
	4	Grieta	0.00	0.00%	L	0.00	0.00%	L	0.00	0.00%			
	5	Fisura	0.00	0.00%	L	0.08	0.14%	L	0.08	0.13%			
Químicas	6	Desprendimiento	0.00	0.00%	L	0.00	0.00%	L	0.00	0.00%			
	7	Efloreescencia	0.08	2.28%	L	0.06	0.11%	L	0.14	0.23%			
	8	Oxidación y Corrosión	0.00	0.00%	L	0.00	0.00%	L	0.00	0.00%			
Total			0.14	3.99%		4.18	7.39%		4.32	7.19%			
Nivel de severidad Predominante			Leve			Leve							
Resumen de la Unidad de Muestra

Área total de la Unidad de Muestra (m2)			Columna			Muro de albañilería							
			Área afectada (m2)	% Área afectada		Área afectada (m2)	% Área afectada

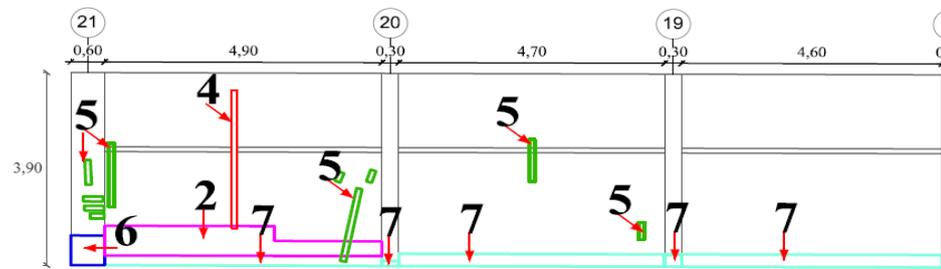
Área afectada (m2)	% Área afectada		Área afectada (m2)	% Área afectada					
60.06			0.65	1.08%		6.46	10.76%					
Elevación de la Unidad de Muestra 6

Elementos			Columna		Muro de albañilería							
Tipología patológica			Área con patología	% Área con patología	Nivel de severidad	Área con patología	% Área con patología	Nivel de severidad	Área afectada (m2)	% Área afectada	Área no afectada (m2)	% Área no afectada
Tipos	Símbolo	Patología										
Físicas	1	Humedad	0.00	0.00%	L	0.00	0.00%	L	0.00	0.00%	52.95	88.16%
	2	Erosión	0.00	0.00%	L	2.37	4.28%	L	2.37	3.95%		
Mecánicas	3	Desintegración	0.00	0.00%	L	0.00	0.00%	L	0.00	0.00%		
	4	Grieta	0.00	0.00%	L	0.28	0.51%	L	0.28	0.47%		
	5	Fisura	0.18	3.85%	L	0.51	0.92%	L	0.69	1.15%		
	6	Desprendimiento	0.36	7.69%	L	0.00	0.00%	L	0.36	0.60%		
Químicas	7	Eflorescencia	0.11	2.35%	L	3.30	5.96%	L	3.41	5.68%		
	8	Oxidación y Corrosión	0.00	0.00%	L	0.00	0.00%	L	0.00	0.00%		
Total			0.65	13.89%		6.46	11.66%		7.11	11.84%		
Nivel de severidad Predominante			Leve			Leve						
Resumen de la Unidad de Muestra												
Área total de la Unidad de Muestra (m2)			Columna			Muro de albañilería

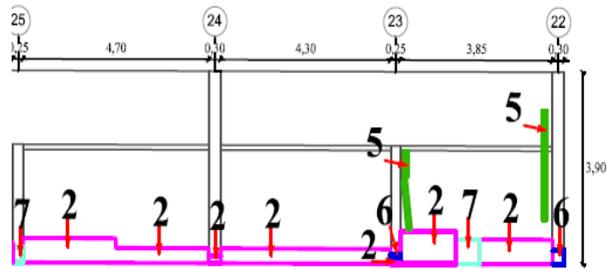
Área afectada (m2)	% Área afectada		Área afectada (m2)	% Área afectada						
57.64			0.27	0.47%		6.12	10.62%						
Elevación de la Unidad de Muestra 7

Elementos			Columna			Muro de albañilería			Área afectada (m2)		% Área afectada		
			Área	3.24	m2	Área	54.40	m2					
Tipología patológica			Área con patología	% Área con patología	Nivel de severidad	Área con patología	% Área con patología	Nivel de severidad	51.25	88.91%			
Tipos	Símbolo	Patología	Físicas	1	Humedad	0.00	0.00%	L			0.00	0.00%	
			Físicas	2	Erosión	0.15	4.63%	L			5.74	10.55%	L
Mecánicas		3	Desintegración	0.00	0.00%	L	0.00	0.00%			L	0.00	0.00%
		4	Grieta	0.00	0.00%	L	0.00	0.00%			L	0.00	0.00%
		5	Fisura	0.00	0.00%	L	0.22	0.40%			L	0.22	0.38%
Químicas		6	Desprendimiento	0.08	2.47%	L	0.00	0.00%			L	0.08	0.14%
		7	Eflorescencia	0.04	1.23%	L	0.16	0.29%			L	0.20	0.35%
		8	Oxidación y Corrosión	0.00	0.00%	L	0.00	0.00%			L	0.00	0.00%
Total			0.27	8.33%		6.12	11.25%				6.39	11.09%	
Nivel de severidad Predominante			Leve			Leve							
Resumen de la Unidad de Muestra													
Área total de la Unidad de Muestra (m2)			Columna			Muro de albañilería

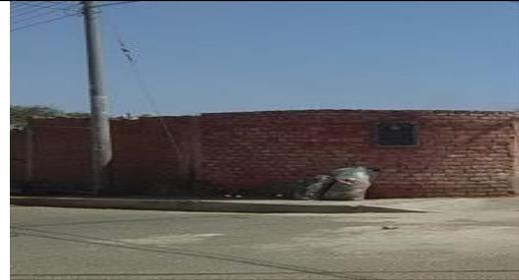
Determinación y evaluación de las patologías en columnas y muros de albañilería del cerco perimétrico de la institución educativa Nuestra Señora de las Mercedes, del distrito de Bellavista, provincia de Sechura, región Piura, diciembre del año 2017										
Autor	Bach. Marly Carmita Alberca Quinde			Lado	Externo			Número de paños	3			
Asesor	Mgtr. Carmen Chilón Muñoz			Antigüedad	Treinta años			Fecha	Diciembre 2017			
Unidad de Muestra 8												
Tipos de patologías										Nivel de severidad		
Físicas			Mecánicas			Químicas						
1	Humedad		3	Desintegración		7	Eflorescencia					
2	Erosión		4	Grieta		8	Oxidación y Corrosión					
			5	Fisura								
			6	Desprendimiento						Leve	L	
										Moderado	M	
										Severo	S	
Plano de planta de cerco perimétrico						Fotografía de Unidad de Muestra 8

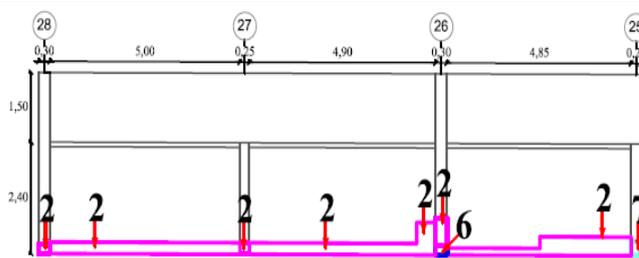
57.61			0.34		0.59%	4.87		8.45%				
Elevación de la Unidad de Muestra 8

Análisis patológico por elemento												
Elementos			Columna			Muro de albañilería			Análisis patológico en la Unidad de Muestra			
			Área	3.24	m2	Área	54.37	m2				
Tipología patológica			Área con patología	% Área con patología	Nivel de severidad	Área con patología	% Área con patología	Nivel de severidad	Área afectada (m2)	% Área afectada	Área no afectada (m2)	% Área no afectada
Tipos	Símbolo	Patología										
Físicas	1	Humedad	0.00	0.00%	L	0.00	0.00%	L	0.00	0.00%	52.4	90.96%
	2	Erosión	0.22	6.79%	L	4.58	8.42%	L	4.80	8.33%		
Mecánicas	3	Desintegración	0.00	0.00%	L	0.00	0.00%	L	0.00	0.00%		
	4	Grieta	0.00	0.00%	L	0.00	0.00%	L	0.00	0.00%		
	5	Fisura	0.00	0.00%	L	0.15	0.28%	L	0.15	0.26%		
Químicas	6	Desprendimiento	0.08	2.47%	L	0.00	0.00%	L	0.08	0.14%		
	7	Eflorescencia	0.04	1.23%	L	0.14	0.26%	L	0.18	0.31%		
	8	Oxidación y Corrosión	0.00	0.00%	L	0.00	0.00%	L	0.00	0.00%		
Total			0.34	10.49%		4.87	8.96%		5.21	9.04%

Nivel de severidad Predominante			Leve			Leve						
Resumen de la Unidad de Muestra												
Área total de la Unidad de Muestra (m2)			Columna			Muro de albañilería						
			Área afectada (m2)		% Área afectada	Área afectada (m2)		% Área afectada

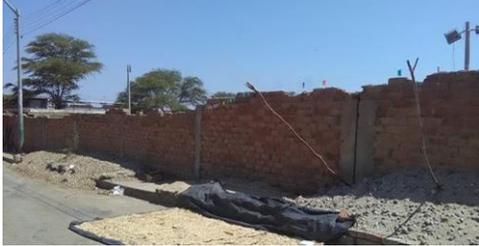
Determinación y evaluación de las patologías en columnas y muros de albañilería del cerco perimétrico de la institución educativa Nuestra Señora de las Mercedes, del distrito de Bellavista, provincia de Sechura, región Piura, diciembre del año 2017										
Autor	Bach. Marly Carmita Alberca Quinde	Lado	Externo			Número de paños	3					
Asesor	Mgr. Carmen Chilón Muñoz	Antigüedad	Treinta años			Fecha	Diciembre 2017					
Unidad de Muestra 9												
Tipos de patologías												
Físicas		Mecánicas			Químicas			Nivel de severidad				
1	Humedad	3	Desintegración			7	Eflorescencia					
2	Erosión	4	Grieta			8	Oxidación y Corrosión					
		5	Fisura									
		6	Desprendimiento				Leve	L				
							Moderado	M				
							Severo	S				
Plano de planta de cerco perimétrico					Fotografía de Unidad de Muestra 9

Análisis patológico por elemento												
Elementos			Columna			Muro de albañilería			Análisis patológico en la unidad de muestra			
			Área	2.66	m <sup>2</sup>	Área	58.09	m <sup>2</sup>	Área afectada (m <sup>2</sup> )	% Área afectada	Área no afectada (m <sup>2</sup> )	% Área no afectada
Tipología patológica			Área con patología	% Área con patología	Nivel de severidad	Área con patología	% Área con patología	Nivel de severidad				
Tipos	Símbolo	Patología										
Físicas	1	Humedad	0.00	0.00%	L	0.00	0.00%	L	0.00	0.00%	56.59	93.15%
	2	Erosión	0.20	7.52%	L	3.73	6.42%	L	3.93	6.47%		
Mecánicas	3	Desintegración	0.00	0.00%	L	0.00	0.00%	L	0.00	0.00%		
	4	Grieta	0.00	0.00%	L	0.00	0.00%	L	0.00	0.00%		
	5	Fisura	0.02	0.75%	L	0.16	0.28%	L	0.18	0.30%		
6	Desprendimiento	0.05	1.88%	L	0.00	0.00%	L	0.05	0.08%			
Químicas	7	Eflorescencia	0.00	0.00%	L	0.00	0.00%	L	0.00	0.00%		
	8	Oxidación y Corrosión	0.00	0.00%	L	0.00	0.00%	L	0.00	0.00%

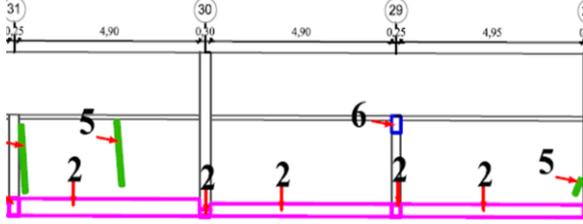
60.75			0.27	0.44%		3.89	6.40%					
Elevación de la Unidad de Muestra 9

Total			0.27	10.15%		3.89	6.70%		4.16	6.85%		
Nivel de severidad Predominante			Leve			Leve						
Resumen de la Unidad de Muestra												
Área total de la Unidad de Muestra (m <sup>2</sup> )			Columna			Muro de albañilería						
			Área afectada (m <sup>2</sup> )	% Área afectada		Área afectada (m <sup>2</sup> )	% Área afectada

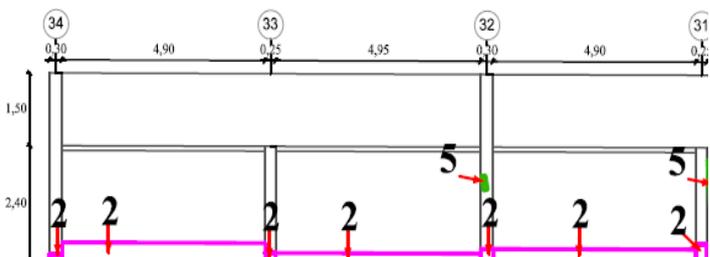
60.74			0.28		0.46%	5.90		9.71%				
Elevación de la Unidad de Muestra 10

Elementos			Columna			Muro de albañilería						
Tipología patológica			Área	2.65	m <sup>2</sup>	Área	58.09	m <sup>2</sup>	Área afectada (m <sup>2</sup> )	% Área afectada	Área no afectada (m <sup>2</sup> )	% Área no afectada
Tipos	Símbolo	Patología	Área con patología	% Área con patología	Nivel de severidad	Área con patología	% Área con patología	Nivel de severidad				
Físicas	1	Humedad	0.00	0.00%	L	0.00	0.00%	L	0.00	0.00%	54.56	89.83%
	2	Erosión	0.21	7.92%	L	5.70	9.81%	L	5.91	9.73%		
Mecánicas	3	Desintegración	0.00	0.00%	L	0.00	0.00%	L	0.00	0.00%		
	4	Grieta	0.00	0.00%	L	0.00	0.00%	L	0.00	0.00%		
	5	Fisura	0.02	0.75%	L	0.20	0.34%	L	0.22	0.36%		
	6	Desprendimiento	0.05	1.89%	L	0.00	0.00%	L	0.05	0.08%		
Químicas	7	Eflorescencia	0.00	0.00%	L	0.00	0.00%	L	0.00	0.00%		
	8	Oxidación y Corrosión	0.00	0.00%	L	0.00	0.00%	L	0.00	0.00%		
Total			0.28	10.57%		5.90	10.16%		6.18	10.17%		
Nivel de severidad Predominante			Leve			Leve

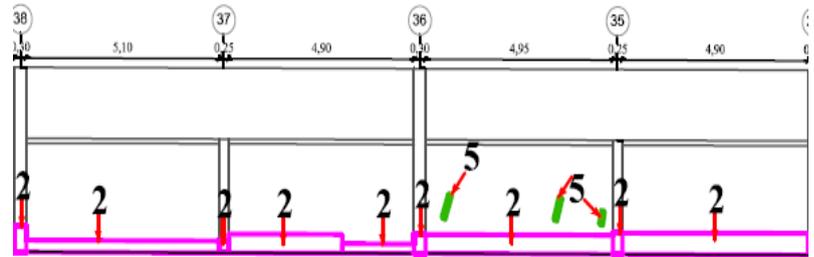
74.59			0.45	0.60%		10.07	13.50%					
Elevación de la Unidad de Muestra 11

Elementos			Columna			Muro de albañilería						
Tipología patológica			Área	3.54	m2	Área	71.05	m2	Área afectada (m2)	% Área afectada	Área no afectada (m2)	% Área no afectada
Tipos	Símbolo	Patología	Área con patología	% Área con patología	Nivel de severidad	Área con patología	% Área con patología	Nivel de severidad				
Físicas	1	Humedad	0.00	0.00%	L	0.00	0.00%	L	0.00	0.00%	64.07	85.90%
	2	Erosión	0.45	12.71%	L	10.00	14.07%	L	10.45	14.01%		
Mecánicas	3	Desintegración	0.00	0.00%	L	0.00	0.00%	L	0.00	0.00%		
	4	Grieta	0.00	0.00%	L	0.00	0.00%	L	0.00	0.00%		
	5	Fisura	0.00	0.00%	L	0.07	0.10%	L	0.07	0.09%		
	6	Desprendimiento	0.00	0.00%	L	0.00	0.00%	L	0.00	0.00%		
Químicas	7	Eflorescencia	0.00	0.00%	L	0.00	0.00%	L	0.00	0.00%		
	8	Oxidación y Corrosión	0.00	0.00%	L	0.00	0.00%	L	0.00	0.00%		
Total			0.45	12.71%		10.07	14.17%		10.52	14.10%		
Nivel de severidad Predominante			Leve				Leve					
Resumen de la Unidad de Muestra

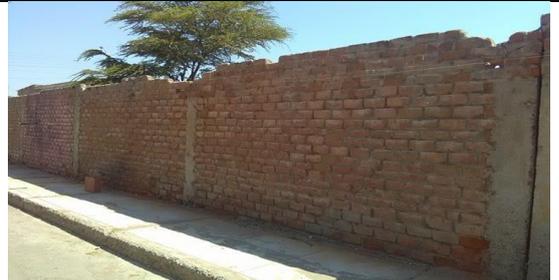
Determinación y evaluación de las patologías en columnas y muros de albañilería del cerco perimétrico de la institución educativa Nuestra Señora de las Mercedes, del distrito de Bellavista, provincia de Sechura, región Piura, diciembre del año 2017												
		Autor	Bach. Marly Carmita Alberca Quinde			Lado	Externo			Número de paños	4			
Asesor	Mgtr. Carmen Chilón Muñoz			Antigüedad	Treinta años			Fecha	Diciembre 2017					
Unidad de Muestra 12														
Tipos de patologías									Nivel de severidad					
Físicas			Mecánicas			Químicas								
1	Humedad		3	Desintegración		7	Eflorescencia		Leve	L				
2	Erosión		4	Grieta		8	Oxidación y Corrosión		Moderado	M				
			5	Fisura					Severo	S				
			6	Desprendimiento										
Plano de planta de cerco perimétrico						Fotografía de Unidad de Muestra 12

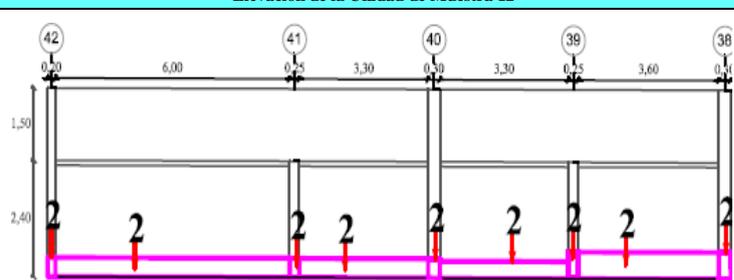
74.59			0.45		0.60%		4.57		6.13%					
Elevación de la Unidad de Muestra 12

Área total (m2)		74.59		Análisis patológico por elemento					Análisis patológico en la Unidad de Muestra					
Elementos			Columna			Muro de albañilería			Análisis patológico en la Unidad de Muestra					
			Área	3.54	m2	Área	71.05	m2						
Tipología patológica			Área con patología	% Área con patología	Nivel de severidad	Área con patología	% Área con patología	Nivel de severidad	Área afectada (m2)	% Área afectada	Área no afectada (m2)	% Área no afectada		
Tipos	Símbolo	Patología												
Físicas	1	Humedad	0.00	0.00%	L	0.00	0.00%	L	0.00	0.00%	69.57	93.27%		
	2	Erosión	0.45	12.71%	L	4.50	6.33%	L	4.95	6.64%				
Mecánicas	3	Desintegración	0.00	0.00%	L	0.00	0.00%	L	0.00	0.00%				
	4	Grieta	0.00	0.00%	L	0.00	0.00%	L	0.00	0.00%				
	5	Fisura	0.00	0.00%	L	0.07	0.10%	L	0.07	0.09%				
	6	Desprendimiento	0.00	0.00%	L	0.00	0.00%	L	0.00	0.00%				
Químicas	7	Eflorescencia	0.00	0.00%	L	0.00	0.00%	L	0.00	0.00%

8	Oxidación y Corrosión	0.00	0.00%	L	0.00	0.00%	L	0.00	0.00%				
Total			0.45	12.71%		4.57	6.43%		5.02	6.73%				
Nivel de severidad Predominante			Leve			Leve								
Resumen de la Unidad de Muestra														
Área total de la Unidad de Muestra (m2)			Columna				Muro de albañilería							
			Área afectada (m2)		% Área afectada		Área afectada (m2)		% Área afectada

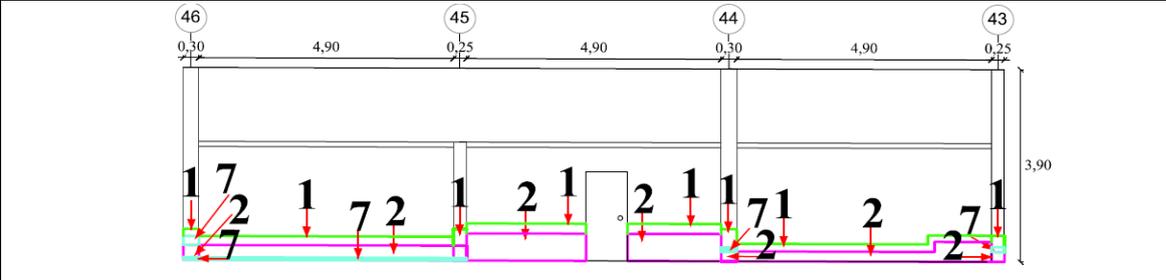
61.63			0.66		1.07%	7.42		12.04%				
Elevación de la Unidad de Muestra 13

Elementos			Columna		Muro de albañilería							
			Área	3.92	m2	Área	57.71	m2				
Tipología patológica			Área con patología	% Área con patología	Nivel de severidad	Área con patología	% Área con patología	Nivel de severidad	Área afectada (m2)	% Área afectada	Área no afectada (m2)	% Área no afectada
Tipos	Símbolo	Patología										
Físicas	1	Humedad	0.29	7.40%	L	2.49	4.31%	L	2.78	4.51%	53.55	86.89%
	2	Erosión	0.25	6.38%	L	4.69	8.13%	L	4.94	8.02%		
Mecánicas	3	Desintegración	0.00	0.00%	L	0.00	0.00%	L	0.00	0.00%		
	4	Grieta	0.00	0.00%	L	0.00	0.00%	L	0.00	0.00%		
	5	Fisura	0.00	0.00%	L	0.00	0.00%	L	0.00	0.00%		
	6	Desprendimiento	0.00	0.00%	L	0.00	0.00%	L	0.00	0.00%		
Químicas	7	Eflorescencia	0.12	3.06%	L	0.24	0.42%	L	0.36	0.58%		
	8	Oxidación y Corrosión	0.00	0.00%	L	0.00	0.00%	L	0.00	0.00%		
Total			0.66	16.84%		7.42	12.86%		8.08	13.11%		
Nivel de severidad Predominante			Leve			Leve						
Resumen de la Unidad de Muestra

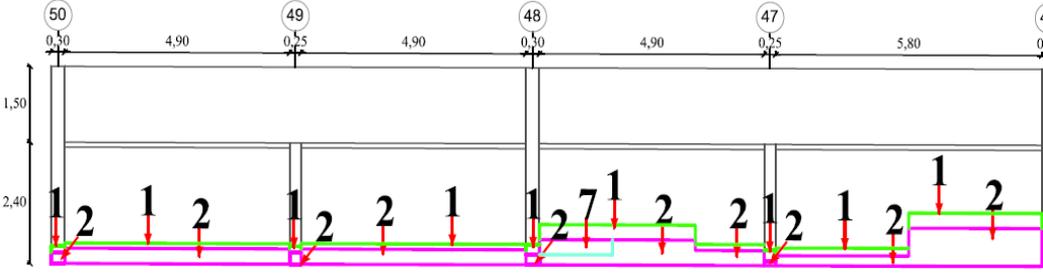
84.24			0.40	0.47%		11.37	13.50%					
Elevación de la Unidad de Muestra 14

Análisis patológico por elemento												
Elementos			Columna			Muro de albañilería			Análisis patológico en la unidad de muestra			
Tipología patológica			Área	3.54	m2	Área	80.7	m2	Área afectada (m2)	% Área afectada	Área no afectada (m2)	% Área no afectada
Tipos	Símbolo	Patología	Área con patología	% Área con patología	Nivel de severidad	Área con patología	% Área con patología	Nivel de severidad				
Físicas	1	Humedad	0.19	5.37%	L	3.52	4.36%	L	3.71	4.40%	72.47	86.03%
	2	Erosión	0.21	5.93%	L	7.38	9.14%	L	7.59	9.01%		
Mecánicas	3	Desintegración	0.00	0.00%	L	0.00	0.00%	L	0.00	0.00%		
	4	Grieta	0.00	0.00%	L	0.00	0.00%	L	0.00	0.00%		
	5	Fisura	0.00	0.00%	L	0.00	0.00%	L	0.00	0.00%		
	6	Desprendimiento	0.00	0.00%	L	0.00	0.00%	L	0.00	0.00%		
Químicas	7	Eflorescencia	0.00	0.00%	L	0.47	0.58%	L	0.47	0.56%		
	8	Oxidación y Corrosión	0.00	0.00%	L	0.00	0.00%	L	0.00	0.00%		
Total			0.40	11.30%		11.37	14.09%		11.77	13.97%

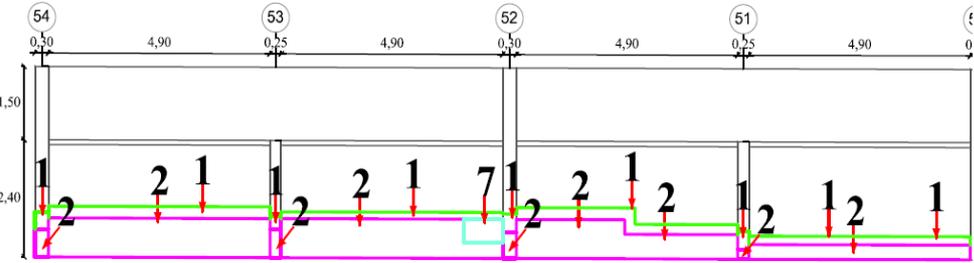
80.73			1.00		1.24%	16.77		20.77%					
Elevación de la Unidad de Muestra 15

Elementos			Columna			Muro de albañilería							
			Área	3.54	m2	Área	77.19	m2	Área afectada (m2)	% Área afectada	Área no afectada (m2)	% Área no afectada	
Tipología patológica			Área con patología	% Área con patología	Nivel de severidad	Área con patología	% Área con patología	Nivel de severidad					
Tipos	Símbolo	Patología											
Físicas	1	Humedad	0.38	10.73%	L	3.89	5.04%	L	4.27	5.29%	62.96	77.99%	
	2	Erosión	0.62	17.51%	L	12.37	16.03%	L	12.99	16.09%			
Mecánicas	3	Desintegración	0.00	0.00%	L	0.00	0.00%	L	0.00	0.00%			
	4	Grieta	0.00	0.00%	L	0.00	0.00%	L	0.00	0.00%			
	5	Fisura	0.00	0.00%	L	0.00	0.00%	L	0.00	0.00%			
	6	Desprendimiento	0.00	0.00%	L	0.00	0.00%	L	0.00	0.00%			
Químicas	7	Eflorescencia	0.00	0.00%	L	0.51	0.66%	L	0.51	0.63%			
	8	Oxidación y Corrosión	0.00	0.00%	L	0.00	0.00%	L	0.00	0.00%			
Total			1.00	28.25%		16.77	21.73%		17.77	22.01%			
Nivel de severidad Predominante			Leve				Leve

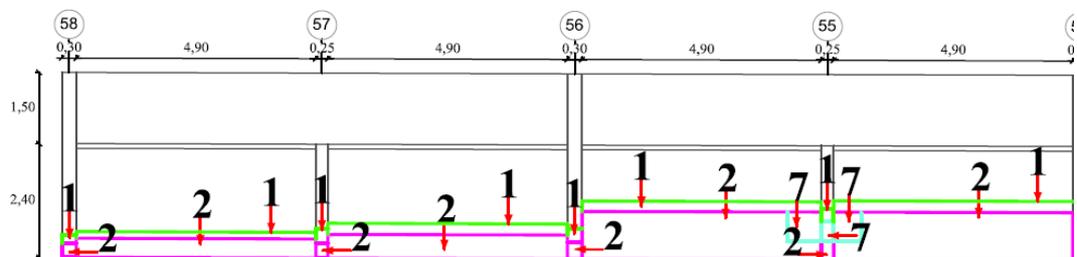
80.73			0.71	0.88%		19.20	23.78%						
Elevación de la Unidad de Muestra 16

6	Desprendimiento	0.00	0.00%	L	0.00	0.00%	L	0.00	0.00%			
Químicas	7	Eflorescencia	0.10	2.82%	L	0.78	1.01%	L	0.88	1.09%			
	8	Oxidación y Corrosión	0.00	0.00%	L	0.00	0.00%	L	0.00	0.00%			
Total			0.71	20.06%		19.20	24.87%		19.91	24.66%			
Nivel de severidad Predominante			Leve			Leve							
Resumen de la Unidad de Muestra													
Área total de la Unidad de Muestra (m <sup>2</sup> )			Columna			Muro de albañilería							
			Área afectada (m <sup>2</sup> )	% Área afectada		Área afectada (m <sup>2</sup> )	% Área afectada

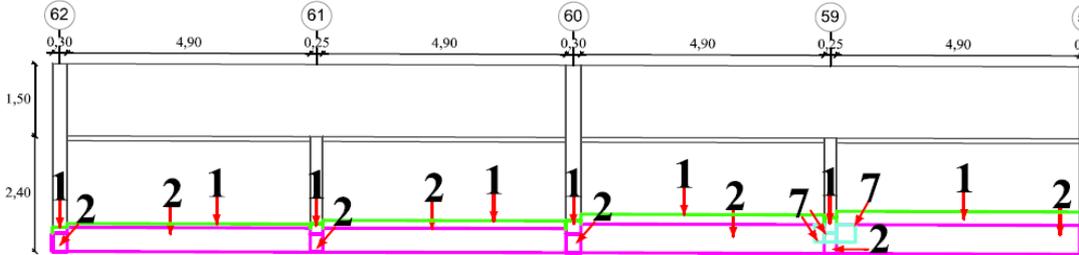
80.73			0.69	0.85%		14.53	18.00%						
Elevación de la Unidad de Muestra 17

Elementos			Columna			Muro de albañilería			Análisis patológico en la Unidad de Muestra				
			Área	3,54	m2	Área	77,19	m2					
Tipología patológica			Área con patología	% Área con patología	Nivel de severidad	Área con patología	% Área con patología	Nivel de severidad	Área afectada (m2)	% Área afectada	Área no afectada (m2)	% Área no afectada	
Tipos	Símbolo	Patología											
Físicas	1	Humedad	0.25	7.06%	L	3.53	4.57%	L	3.78	4.68%	65.51	81.15%	
	2	Erosión	0.39	11.02%	L	10.78	13.97%	L	11.17	13.84%			
Mecánicas	3	Desintegración	0.00	0.00%	L	0.00	0.00%	L	0.00	0.00%			
	4	Grieta	0.00	0.00%	L	0.00	0.00%	L	0.00	0.00%			
	5	Fisura	0.00	0.00%	L	0.00	0.00%	L	0.00	0.00%			
6	Desprendimiento	0.00	0.00%	L	0.00	0.00%	L	0.00	0.00%				
Químicas	7	Eflorescencia	0.05	1.41%	L	0.22	0.29%	L	0.27	0.33%			
	8	Oxidación y Corrosión	0.00	0.00%	L	0.00	0.00%	L	0.00	0.00%			
Total			0.69	19.49%		14.53	18.82%		15.22	18.85%			
Nivel de severidad Predominante			Leve			Leve

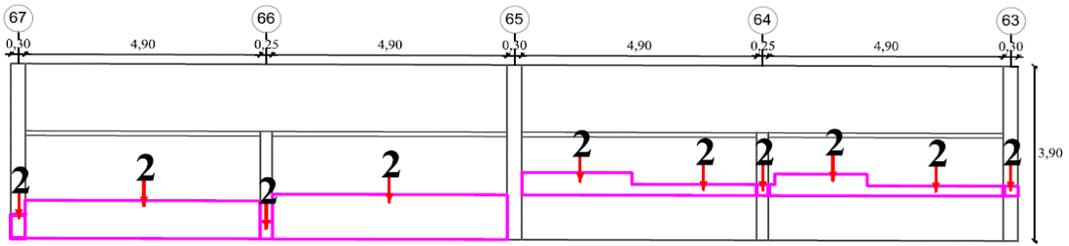
81.90			0.37	0.45%		12.44	15.19%					
Elevación de la Unidad de Muestra 18

Elementos			Columna			Muro de albañilería						
Tipología patológica			Área	4.71	m2	Área	77.19	m2	Área afectada (m2)	% Área afectada	Área no afectada (m2)	% Área no afectada
Tipos	Símbolo	Patología	Área con patología	% Área con patología	Nivel de severidad	Área con patología	% Área con patología	Nivel de severidad				
Físicas	1	Humedad	0.00	0.00%	L	0.00	0.00%	L	0.00	0.00%	69.09	84.36%
	2	Erosión	0.37	7.86%	L	12.44	16.12%	L	12.81	15.64%		
Mecánicas	3	Desintegración	0.00	0.00%	L	0.00	0.00%	L	0.00	0.00%		
	4	Grieta	0.00	0.00%	L	0.00	0.00%	L	0.00	0.00%		
	5	Fisura	0.00	0.00%	L	0.00	0.00%	L	0.00	0.00%		
	6	Desprendimiento	0.00	0.00%	L	0.00	0.00%	L	0.00	0.00%		
Químicas	7	Eflorescencia	0.00	0.00%	L	0.00	0.00%	L	0.00	0.00%		
	8	Oxidación y Corrosión	0.00	0.00%	L	0.00	0.00%	L	0.00	0.00%		
Total			0.37	7.86%		12.44	16.12%		12.81	15.64%		
Nivel de severidad Predominante			Leve			Leve						
Resumen de la Unidad de Muestra

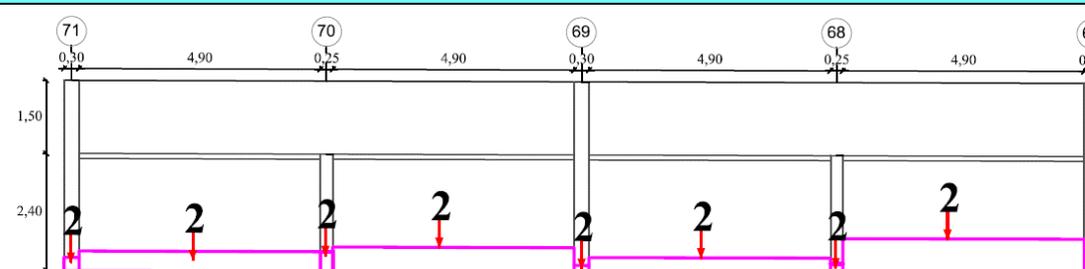
80.73		0.27	0.33%		9.56	11.84%						
Elevación de la Unidad de Muestra 19

Análisis patológico por elemento												
Elementos		Columna			Muro de albañilería			Análisis patológico en la Unidad de muestra				
Tipología patológica		Área con patología	% Área con patología	Nivel de severidad	Área con patología	% Área con patología	Nivel de severidad	Área afectada (m2)	% Área afectada	Área no afectada (m2)	% Área no afectada	
Tipos	Símbolo	Patología										
Físicas	1	Humedad	0.00	0.00%	L	0.00	0.00%	L	0.00	0.00%	70.9	87.82%
	2	Erosión	0.27	7.63%	L	9.56	12.39%	L	9.83	12.18%		
Mecánicas	3	Desintegración	0.00	0.00%	L	0.00	0.00%	L	0.00	0.00%		
	4	Grieta	0.00	0.00%	L	0.00	0.00%	L	0.00	0.00%		
	5	Fisura	0.00	0.00%	L	0.00	0.00%	L	0.00	0.00%		
	6	Desprendimiento	0.00	0.00%	L	0.00	0.00%	L	0.00	0.00%		
Químicas	7	Eflorescencia	0.00	0.00%	L	0.00	0.00%	L	0.00	0.00%		
	8	Oxidación y Corrosión	0.00	0.00%	L	0.00	0.00%	L	0.00	0.00%		
Total		0.27	7.63%		9.56	12.39%		9.83	12.18%			
Nivel de severidad Predominante		Leve			Leve

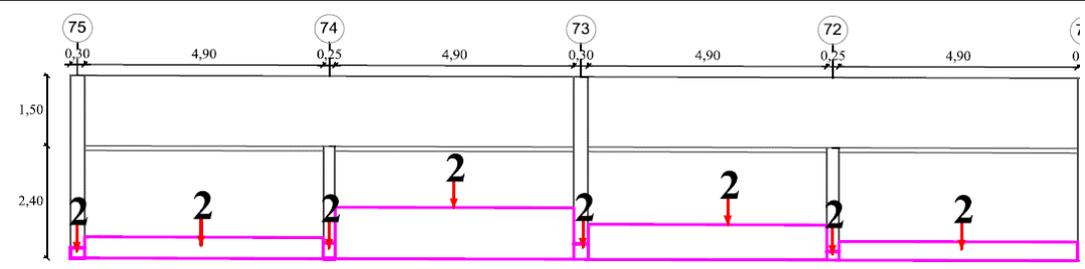
80.73		0.32		0.40%	13.89		17.21%					
Elevación de la Unidad de Muestra 20

Elementos		Columna			Muro de albañilería							
		Área	3.54	m2	Área	77.19	m2	Área afectada (m2)	% Área afectada	Área no afectada (m2)	% Área no afectada	
Tipología patológica		Área con patología	% Área con patología	Nivel de severidad	Área con patología	% Área con patología	Nivel de severidad					
Tipos	Símbolo	Patología										
Físicas	1	Humedad	0.00	0.00%	L	0.00	0.00%	L	0.00	0.00%	66.52	82.40%
	2	Erosión	0.32	9.04%	L	13.89	17.99%	L	14.21	17.60%		
Mecánicas	3	Desintegración	0.00	0.00%	L	0.00	0.00%	L	0.00	0.00%		
	4	Grieta	0.00	0.00%	L	0.00	0.00%	L	0.00	0.00%		
	5	Fisura	0.00	0.00%	L	0.00	0.00%	L	0.00	0.00%		
Químicas	6	Desprendimiento	0.00	0.00%	L	0.00	0.00%	L	0.00	0.00%		
	7	Eflorescencia	0.00	0.00%	L	0.00	0.00%	L	0.00	0.00%		
	8	Oxidación y Corrosión	0.00	0.00%	L	0.00	0.00%	L	0.00	0.00%		
Total		0.32	9.04%		13.89	17.99%		14.21	17.60%			
Nivel de severidad Predominante		Leve			Leve							
Resumen de la Unidad de Muestra

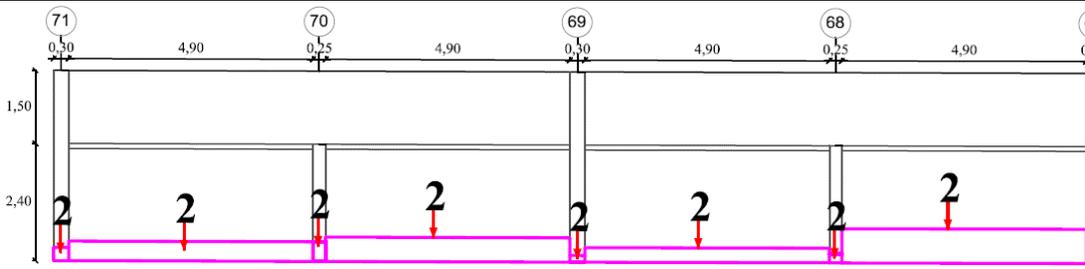
80.73			0.25		0.31%	11.03		13.66%				
Elevación de la Unidad de Muestra 21

Elementos			Columna		Muro de albañilería							
			Área	3.54	m2	Área	77.19	m2				
Tipología patológica			Área con patología	% Área con patología	Nivel de severidad	Área con patología	% Área con patología	Nivel de severidad	Área afectada (m2)	% Área afectada	Área no afectada (m2)	% Área no afectada
Tipos	Símbolo	Patología										
Físicas	1	Humedad	0.00	0.00%	L	0.00	0.00%	L	0.00	0.00%	69.45	86.03%
	2	Erosión	0.25	7.06%	L	11.03	14.29%	L	11.28	13.97%		
Mecánicas	3	Desintegración	0.00	0.00%	L	0.00	0.00%	L	0.00	0.00%		
	4	Grieta	0.00	0.00%	L	0.00	0.00%	L	0.00	0.00%		
	5	Fisura	0.00	0.00%	L	0.00	0.00%	L	0.00	0.00%		
	6	Desprendimiento	0.00	0.00%	L	0.00	0.00%	L	0.00	0.00%		
Químicas	7	Eflorescencia	0.00	0.00%	L	0.00	0.00%	L	0.00	0.00%		
	8	Oxidación y Corrosión	0.00	0.00%	L	0.00	0.00%	L	0.00	0.00%		
Total			0.25	7.06%		11.03	14.29%		11.28	13.97%		
Nivel de severidad Predominante			Leve			Leve						
Resumen de la Unidad de Muestra

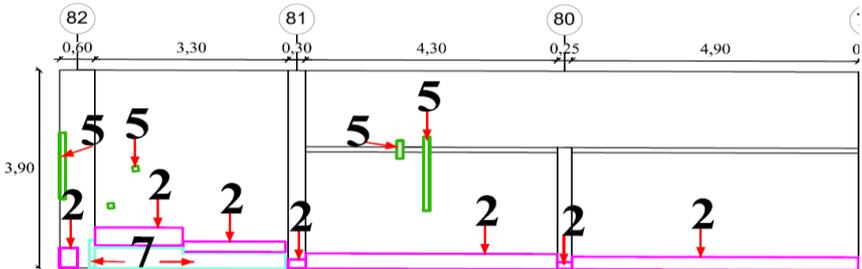
53.24			0.39		0.73%	4.73		8.88%						
Elevación de la Unidad de Muestra 22

Área total (m2)		53.24		Análisis patológico por elemento						Análisis patológico en la unidad de muestra				
Elementos			Columna			Muro de albañilería								
			Área	4.11	m2	Área	49.13	m2						
Tipología patológica			Área con patología	% Área con patología	Nivel de severidad	Área con patología	% Área con patología	Nivel de severidad	Área afectada (m2)	% Área afectada	Área no afectada (m2)	% Área no afectada		
Tipos	Símbolo	Patología												
Físicas	1	Humedad	0.00	0.00%	L	0.00	0.00%	L	0.00	0.00%	48.12	90.38%		
	2	Erosión	0.20	4.87%	L	3.40	6.92%	L	3.60	6.76%				
Mecánicas	3	Desintegración	0.00	0.00%	L	0.00	0.00%	L	0.00	0.00%				
	4	Grieta	0.00	0.00%	L	0.00	0.00%	L	0.00	0.00%				
	5	Fisura	0.13	3.16%	L	0.20	0.41%	L	0.33	0.62%				
	6	Desprendimiento	0.00	0.00%	L	0.00	0.00%	L	0.00	0.00%				
Químicas	7	Eflorescencia	0.06	1.46%	L	1.13	2.30%	L	1.19	2.24%				
	8	Oxidación y Corrosión	0.00	0.00%	L	0.00	0.00%	L	0.00	0.00%

Total			0.39	9.49%		4.73	9.63%		5.12	9.62%				
Nivel de severidad Predominante			Leve			Leve								
Resumen de la Unidad de Muestra														
Área total de la Unidad de Muestra (m2)			Columna			Muro de albañilería								
			Área afectada (m2)		% Área afectada	Área afectada (m2)		% Área afectada

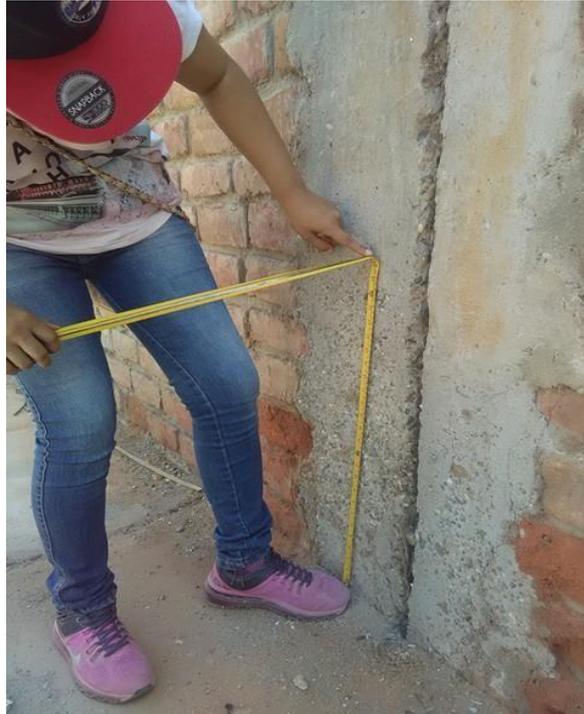
Gráfico 77: Presencia de erosión en la columna de concreto armado.

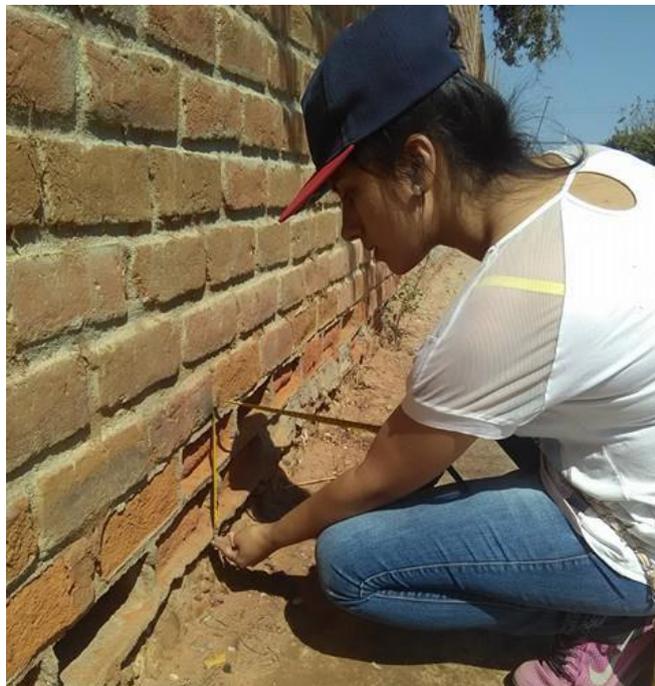
Gráfico 78: Presencia de erosión en la parte inferior del muro.

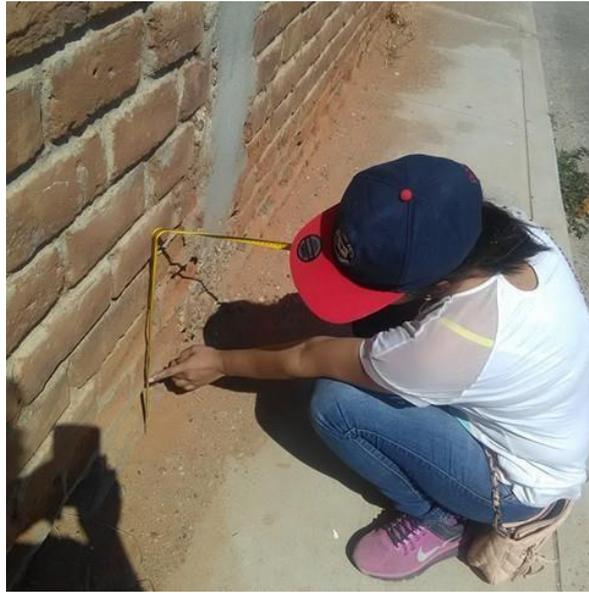
Gráfico 81: Humedad en parte inferior en el muro de albañilería.

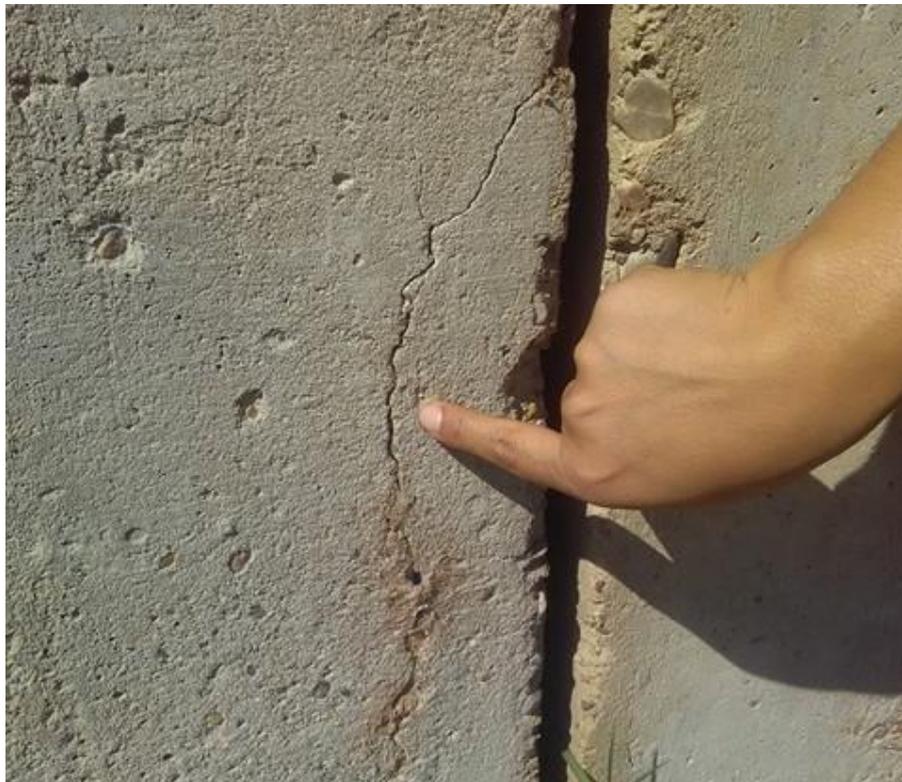
Gráfico 82: Presencia de fisuras en la columna de concreto armado.
