UNIVERSIDAD CATÓLICA LOS ÁNGELES
CHIMBOTE

DETERMINACIÓN Y EVALUACIÓN DE LAS
PATOLOGÍAS DEL CONCRETO EN COLUMNAS,
VIGAS, SOBRE CIMIENTOS Y MUROS DE
ALBAÑILERÍA DEL CERCO PERIMÉTRICO DE LA
INSTITUCIÓN EDUCATIVA 1630 LAS BRISAS,
DISTRITO DE NUEVO CHIMBOTE, PROVINCIA
DEL SANTA, REGIÓN ÁNCASH, OCTUBRE – 2016

TESIS PARA OPTAR EL TÍTULO PROFESIONAL DE
INGENIERO CIVIL

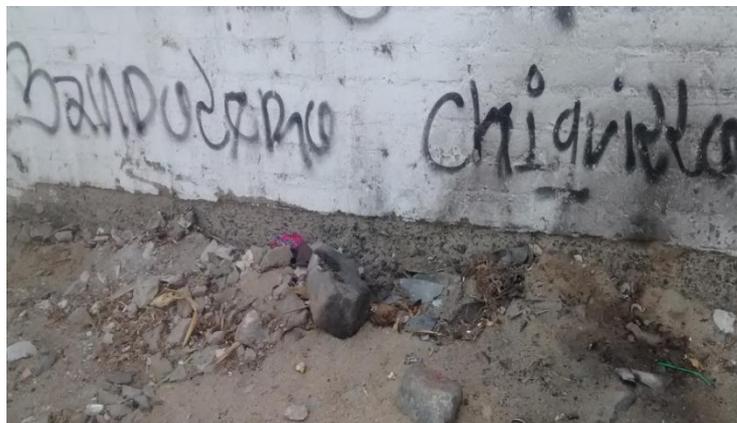
Figura 8. Presencia de desprendimiento
Fuente: elaboración propia.

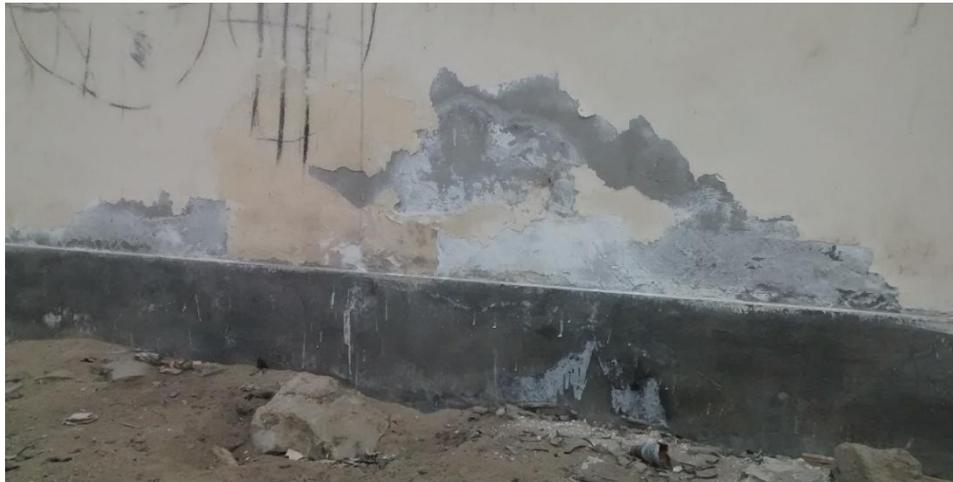
Figura 9. Presencia de eflorescencia
Fuente: elaboración propia.

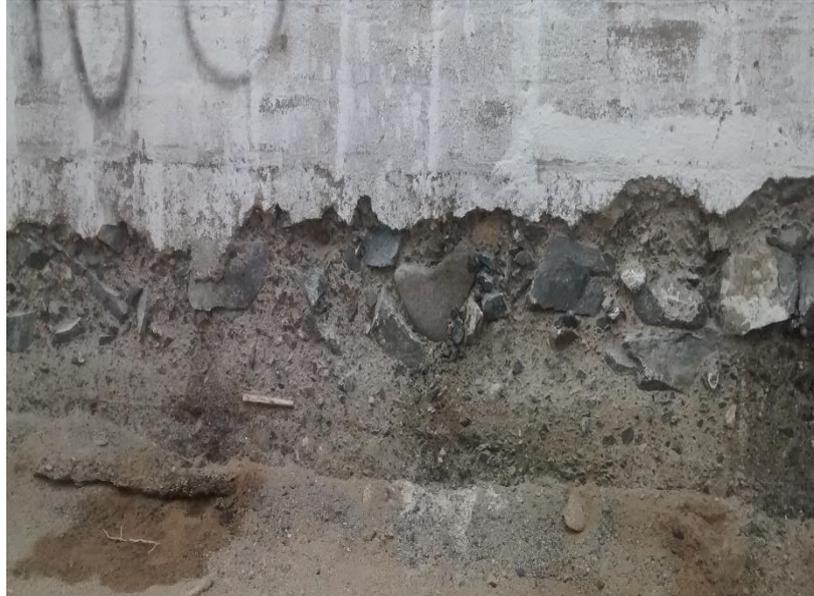
Figura 10. Presencia de erosión
Fuente: elaboración propia.

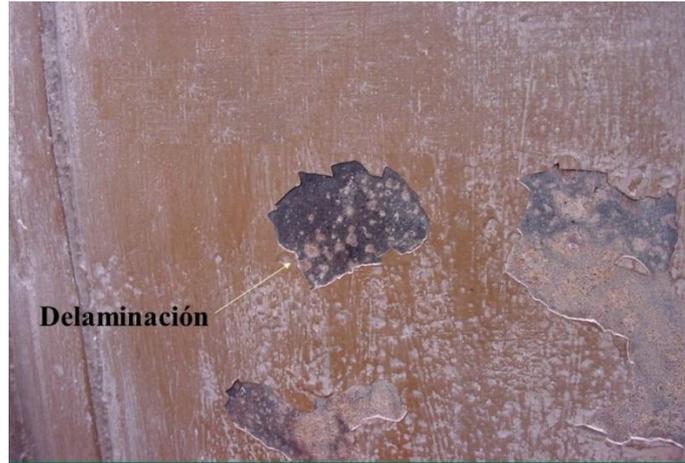
Figura 11. Presencia de Delaminacion
Fuente: Elaboración propia

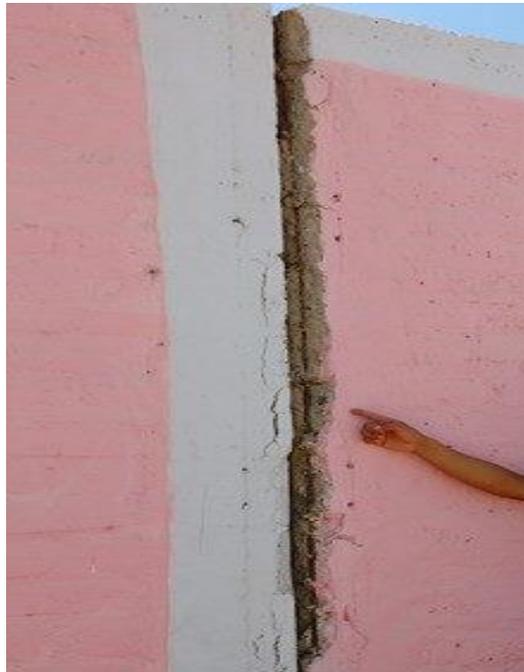
Figura 12. Presencia de oxidación
Fuente: Elaboración propia.

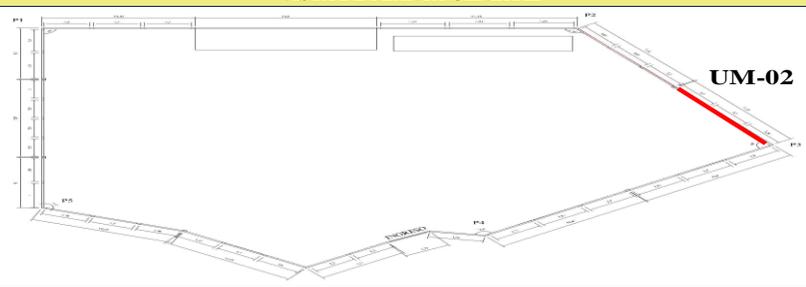
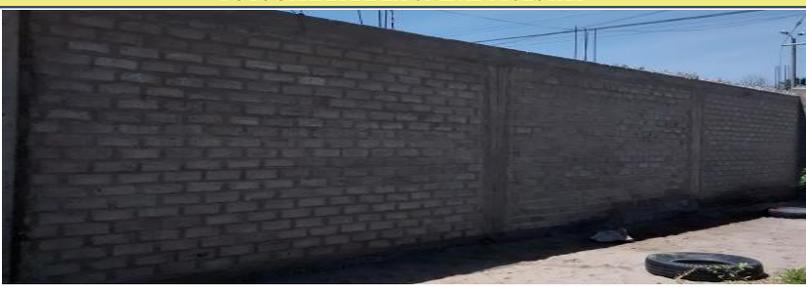
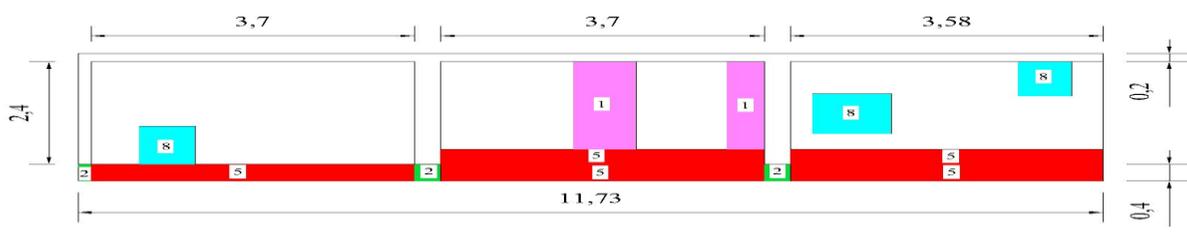
Ficha 2: Ficha de evaluación de patologías, unidad de muestra 2

ELEMENTOS	CUADRO DE TIPOS DE PATOLOGÍAS EN EL CERCO PERIMÉTRICO								
	(1) Grieta	(2) Corrosion	(3) Despreñamiento	(4) Eflorescencia	(5) Erosion	(6) Delaminacion	(7) Oxidacion	(8) Fisuras	Σ de PATOLOGIA POR ELEMENTOS M2
	AREA AFECTADA								
VIGA (AREA =2.20m2)	0.00	0.00	0.00	0.00	0.00	0.00	0.00	0.00	0.00
COLUMNA (AREA =2.25m2)	0.00	0.30	0.00	0.00	0.00	0.00	0.00	0.00	0.30
MURO (AREA =26.35m2)	3.24	0.00	0.00	0.00	2.18	0.00	0.00	3.95	9.37
SOBRECIMIENTO (AREA =4.39m2)	0.00	0.00	0.00	0.00	4.39	0.00	0.00	0.00	4.39
Σ ÁREA TOTAL DE CADA PATOLOGÍA (M2)	3.24	0.30	0.00	0.00	6.58	0.00	0.00	3.95	14.06
Σ % TOTAL DE CADA PATOLOGIA	23.04%	2.13%	0.00%	0.00%	46.77%	0.00%	0.00%	28.06%	100.00%
RESUMEN DE LOS ELEMENTOS DE LA UNIDAD DE MUESTRA									
ELEMENTO	N/SEVERIDAD	AREA TOTAL m2	AREA AFECTADO m2	% CON PATOLOGIA	% SIN PATOLOGIA	% NIVEL DE SEVERIDAD DE LA UNIDAD DE MUESTRA			
VIGA	LEVE	2.20	0.00	0.00%	100.00%	NIVEL	M2	%

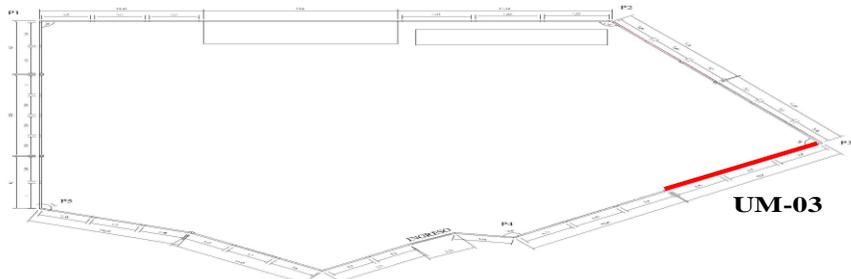
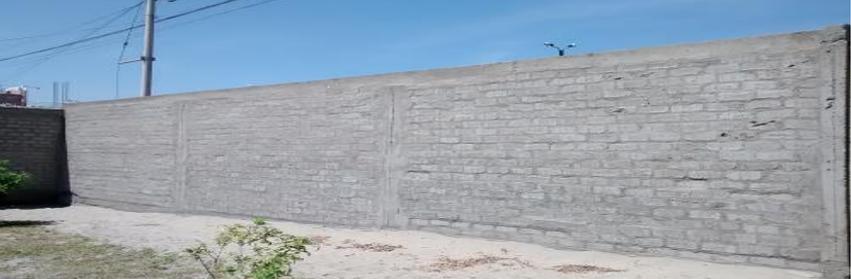
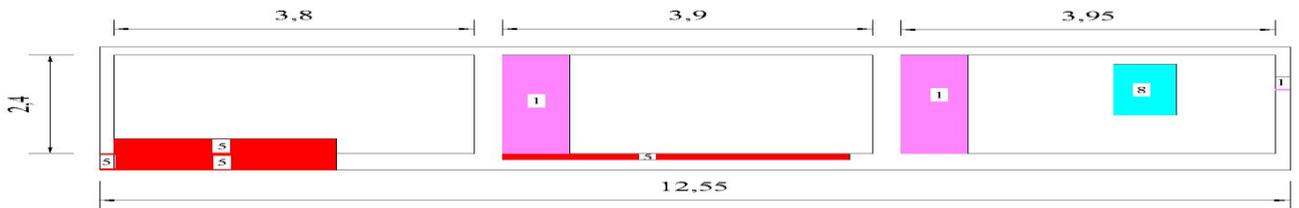
Ficha 3: Ficha de evaluación de patologías, unidad de muestra 3

ELEMENTOS	CUADRO DE TIPOS DE PATOLOGÍAS EN EL CERCO PERIMÉTRICO								
	<i>(1) Grieta</i>	<i>(2) Corrosión</i>	<i>(3) Desprendimiento</i>	<i>(4) Eflorescencia</i>	<i>(5) Erosión</i>	<i>(6) Delaminación</i>	<i>(7) Oxidación</i>	<i>(8) Fisuras</i>	Σ de PATOLOGIA POR ELEMENTOS M2
	AREA AFECTADA								
VIGA (AREA =4.66m2)	0.00	0.00	0.00	0.00	0.00	0.00	0.00	0.00	0.00
COLUMNA (AREA =5.85m2)	0.05	0.30	0.00	0.00	0.06	0.00	0.00	0.00	0.41
MURO (AREA =55.92m2)	7.60	0.00	0.00	0.00	0.69	0.00	0.00	1.50	9.79
SOBRECIMIENTO (AREA =9.32m2)	0.00	0.00	0.00	0.00	2.06	0.00	0.00	0.00	2.06
Σ ÁREA TOTAL DE CADA PATOLOGÍA (M2)	7.65	0.30	0.00	0.00	2.81	0.00	0.00	1.50	12.26
Σ % TOTAL DE CADA PATOLOGIA	62.38%	2.45%	0.00%	0.00%	22.93%	0.00%	0.00%	12.24%	100.00%
RESUMEN DE LOS ELEMENTOS DE LA UNIDAD DE MUESTRA									
ELEMENTO	N/SEVERIDAD	AREA TOTAL m2	AREA AFECTADO m2	% CON PATOLOGIA	% SIN PATOLOGIA	% NIVEL DE SEVERIDAD DE LA UNIDAD DE MUESTRA

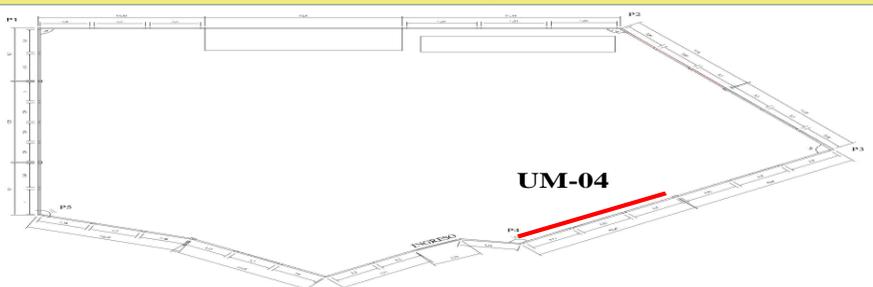
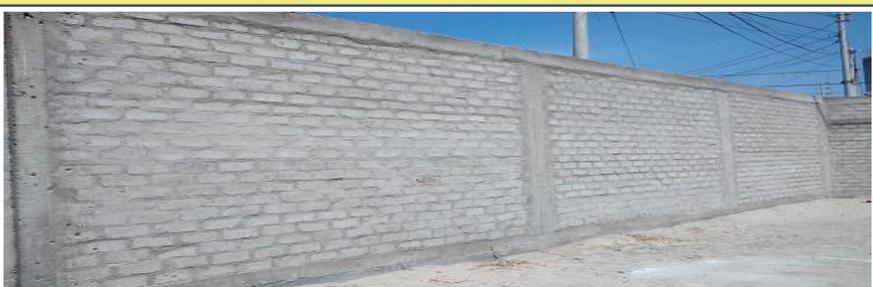
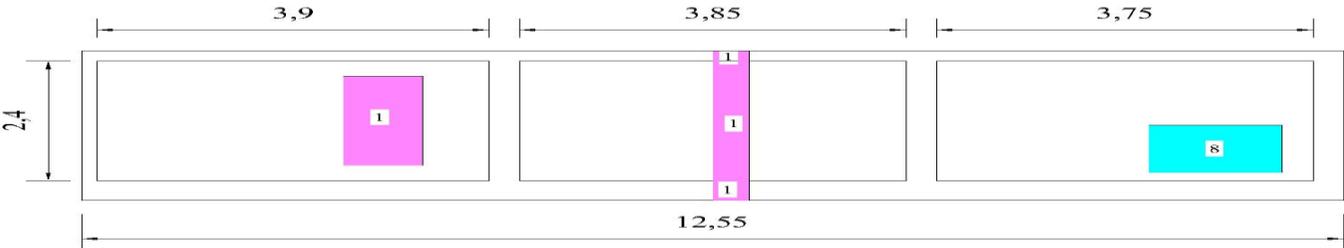
<p style="text-align: center;">UM-04</p>

ELEMENTOS	CUADRO DE TIPOS DE PATOLOGÍAS EN EL CERCO PERIMÉTRICO								Σ de PATOLOGIA POR ELEMENTOS M2
	(1) Grieta	(2) Corrosión	(3) Desprendimiento	(4) Efflorescencia	(5) Erosión	(6) Delaminación	(7) Oxidación	(8) Fisuras	
	AREA AFECTADA								
VIGA (AREA =4.60m2)	0.16	0.00	0.00	0.00	0.00	0.00	0.00	0.00	0.16
COLUMNA (AREA =6.30m2)	0.06	0.00	0.00	0.00	0.00	0.00	0.00	0.00	0.06
MURO (AREA =55.20m2)	7.52	0.00	0.00	0.00	0.00	0.00	0.00	1.80	9.32
SOBRECIMIENTO (AREA =9.20m2)	0.32	0.00	0.00	0.00	0.00	0.00	0.00	0.00	0.32
Σ ÁREA TOTAL DE CADA PATOLOGÍA (M2)	8.06	0.00	0.00	0.00	0.00	0.00	0.00	1.80	9.86
Σ % TOTAL DE CADA PATOLOGIA	81.74%	0.00%	0.00%	0.00%	0.00%	0.00%	0.00%	18.26%	100.00%
RESUMEN DE LOS ELEMENTOS DE LA UNIDAD DE MUESTRA									
ELEMENTO	N/SEVERIDAD	AREA TOTAL m2	AREA AFECTADO m2	% CON PATOLOGIA	% SIN PATOLOGIA	% NIVEL DE SEVERIDAD DE LA UNIDAD DE MUESTRA			
VIGA	MODERADO	4.60	0.16	3.48%	96.52%	NIVEL	M2	%

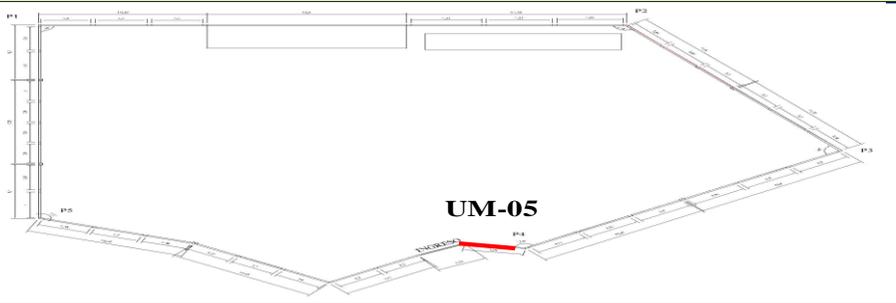
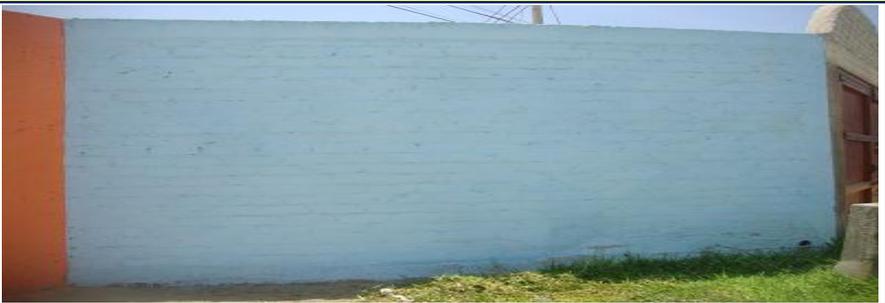
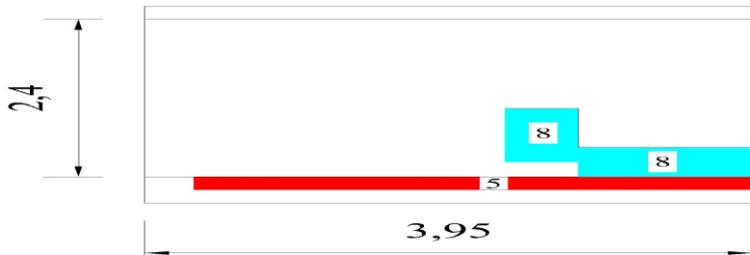
<p style="text-align: center;">UM-05</p>

ELEMENTOS	CUADRO DE TIPOS DE PATOLOGÍAS EN EL CERCO PERIMÉTRICO								Σ de PATOLOGIA POR ELEMENTOS M2
	<i>(1) Grieta</i>	<i>(2) Corrosion</i>	<i>(3) Desprendimiento</i>	<i>(4) Eflorescencia</i>	<i>(5) Erosion</i>	<i>(6) Delaminacion</i>	<i>(7) Oxidacion</i>	<i>(8) Fisuras</i>	
	AREA AFECTADA								
VIGA (AREA =1.58m2)	0.00	0.00	0.00	0.00	0.00	0.00	0.00	0.00	0.00
COLUMNA (AREA =0.01m2)	0.00	0.00	0.00	0.00	0.00	0.00	0.00	0.00	0.00
MURO (AREA =18.96m2)	0.00	0.00	0.00	0.60	0.00	0.00	0.00	0.94	1.54
SOBRECIMIENTO (AREA =3.16m2)	0.00	0.00	0.00	0.30	0.76	0.00	0.00	0.00	1.06
Σ ÁREA TOTAL DE CADA PATOLOGÍA (M2)	0.00	0.00	0.00	0.90	0.76	0.00	0.00	0.94	2.60
Σ % TOTAL DE CADA PATOLOGIA	0.00%	0.00%	0.00%	34.62%	29.23%	0.00%	0.00%	36.15%	100.00%
RESUMEN DE LOS ELEMENTOS DE LA UNIDAD DE MUESTRA									
ELEMENTO	N/SEVERIDAD	AREA TOTAL m2	AREA AFECTADO m2	% CON PATOLOGIA	% SIN PATOLOGIA	% NIVEL DE SEVERIDAD DE LA UNIDAD DE MUESTRA

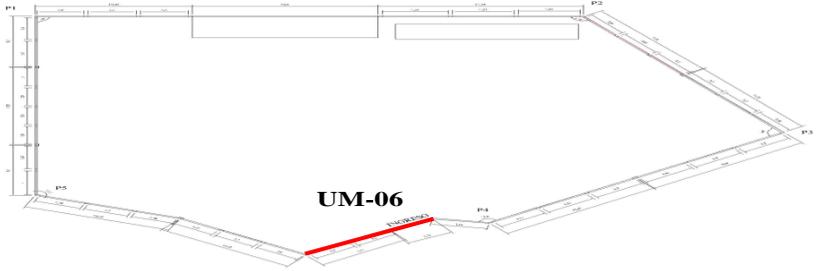
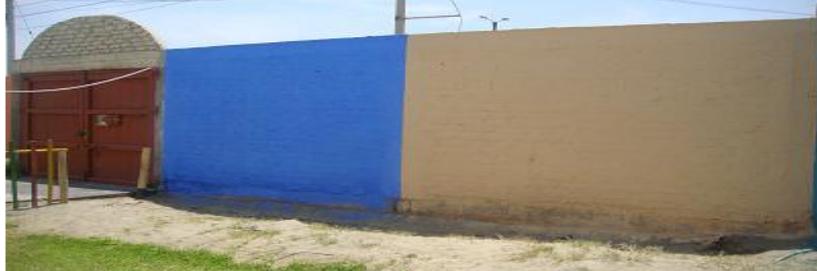
<p style="text-align: center;">UM-06</p>

ELEMENTOS	CUADRO DE TIPOS DE PATOLOGÍAS EN EL CERCO PERIMÉTRICO								
	(1) Grieta	(2) Corrosión	(3) Desprendimiento	(4) Eflorescencia	(5) Erosión	(6) Delaminación	(7) Oxidación	(8) Fisuras	Σ de PATOLOGIA POR ELEMENTOS M2
	AREA AFECTADA								
VIGA (AREA =3.80m2)	0.00	0.00	0.00	0.00	0.00	0.00	0.00	0.00	0.00
COLUMNA (AREA =5.28m2)	0.20	0.84	0.00	0.00	0.00	0.00	0.00	0.00	1.04
MURO (AREA =31.20m2)	1.20	0.00	0.00	1.28	1.28	0.00	0.00	0.56	4.32
SOBRECIMIENTO (AREA =5.20m2)	0.00	0.00	0.00	0.00	2.56	0.00	0.00	0.00	2.56
Σ ÁREA TOTAL DE CADA PATOLOGÍA (M2)	1.40	0.84	0.00	1.28	3.84	0.00	0.00	0.56	7.92
Σ % TOTAL DE CADA PATOLOGIA	17.68%	10.61%	0.00%	16.16%	48.48%	0.00%	0.00%	7.07%	100.00%
RESUMEN DE LOS ELEMENTOS DE LA UNIDAD DE MUESTRA									
ELEMENTO	N/SEVERIDAD	AREA TOTAL m2	AREA AFECTADO m2	% CON PATOLOGIA	% SIN PATOLOGIA	% NIVEL DE SEVERIDAD DE LA UNIDAD DE MUESTRA			
VIGA	LEVE	3.80	0.00	0.00%	100.00%	NIVEL	M2	%

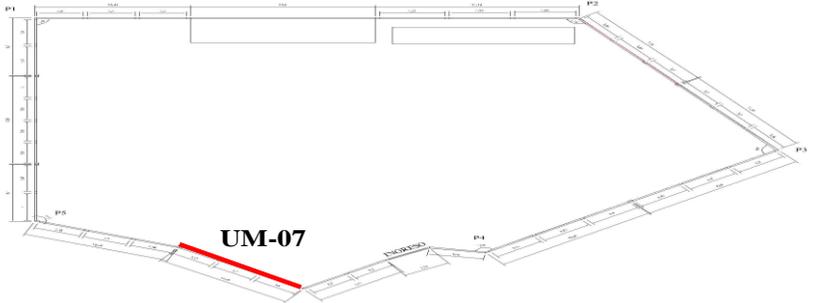
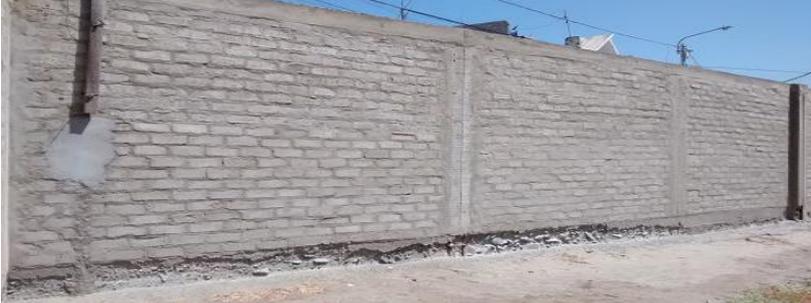
ELEMENTOS	CUADRO DE TIPOS DE PATOLOGÍAS EN EL CERCO PERIMÉTRICO								
	(1) Grieta	(2) Corrosión	(3) Desprendimiento	(4) Eflorescencia	(5) Erosión	(6) Delaminación	(7) Oxidación	(8) Fisuras	Σ de PATOLOGIA POR ELEMENTOS M2
	AREA AFECTADA								
VIGA (AREA =3.90m2)	0.00	0.20	0.00	0.00	0.00	0.00	0.00	0.00	0.20
COLUMNA (AREA =4.83m2)	0.00	0.30	0.00	0.06	0.00	0.00	0.00	0.00	0.36
MURO (AREA =46.80m2)	5.00	0.00	0.00	1.32	0.00	0.00	0.00	0.00	6.32
SOBRECIMIENTO (AREA =7.80m2)	0.00	0.24	0.00	0.00	7.86	0.00	0.00	0.00	8.10
Σ ÁREA TOTAL DE CADA PATOLOGÍA (M2)	5.00	0.74	0.00	1.38	7.86	0.00	0.00	0.00	14.98
Σ % TOTAL DE CADA PATOLOGIA	33.38%	4.94%	0.00%	9.21%	52.47%	0.00%	0.00%	0.00%	100.00%
RESUMEN DE LOS ELEMENTOS DE LA UNIDAD DE MUESTRA									
ELEMENTO	N/SEVERIDAD	AREA TOTAL m2	AREA AFECTADO m2	% CON PATOLOGIA	% SIN PATOLOGIA	% NIVEL DE SEVERIDAD DE LA UNIDAD DE MUESTRA			
VIGA	MODERADO	3.90	0.20	5.13%	94.87%	NIVEL	M2	%

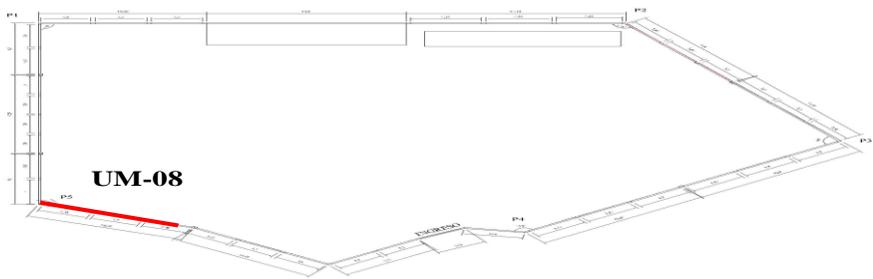
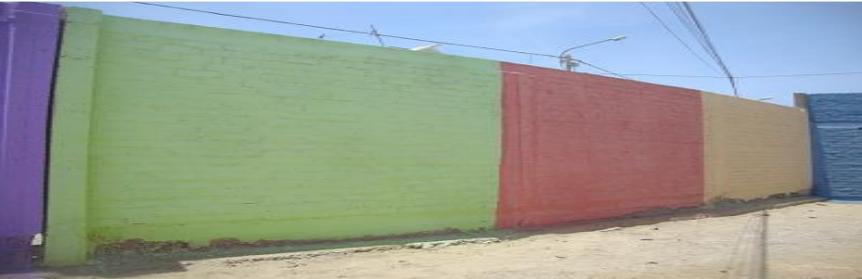
<p style="text-align: center;">UM-08</p>

ELEMENTOS	CUADRO DE TIPOS DE PATOLOGÍAS EN EL CERCO PERIMÉTRICO								
	(1) Grieta	(2) Corrosion	(3) Desprendimiento	(4) Eflorescencia	(5) Erosion	(6) Delaminación	(7) Oxidación	(8) Fisuras	Σ de PATOLOGIA POR ELEMENTOS M2
	AREA AFECTADA								
VIGA (AREA =3.84m2)	0.00	0.00	0.00	0.00	0.00	0.00	0.00	0.00	0.00
COLUMNA (AREA =6.00m2)	0.00	0.93	0.00	0.00	0.00	0.00	0.00	0.00	0.93
MURO (AREA =46.13m2)	8.70	0.00	0.00	0.00	0.00	0.00	0.00	0.80	9.50
SOBRECIMIENTO (AREA =7.69m2)	0.00	0.00	0.00	0.00	7.81	0.00	0.00	0.00	7.81
Σ ÁREA TOTAL DE CADA PATOLOGÍA (M2)	8.70	0.93	0.00	0.00	7.81	0.00	0.00	0.80	18.24
Σ % TOTAL DE CADA PATOLOGIA	47.70%	5.10%	0.00%	0.00%	42.81%	0.00%	0.00%	4.39%	100.00%
RESUMEN DE LOS ELEMENTOS DE LA UNIDAD DE MUESTRA									
ELEMENTO	N/SEVERIDAD	AREA TOTAL m2	AREA AFECTADO m2	% CON PATOLOGIA	% SIN PATOLOGIA	% NIVEL DE SEVERIDAD DE LA UNIDAD DE MUESTRA			
VIGA	LEVE	3.84	0.00	0.00%	100.00%	NIVEL	M2	%

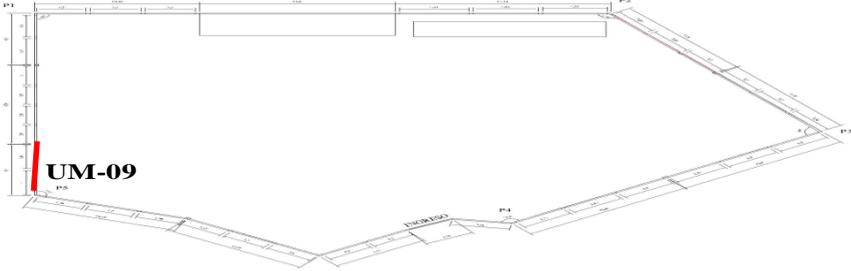
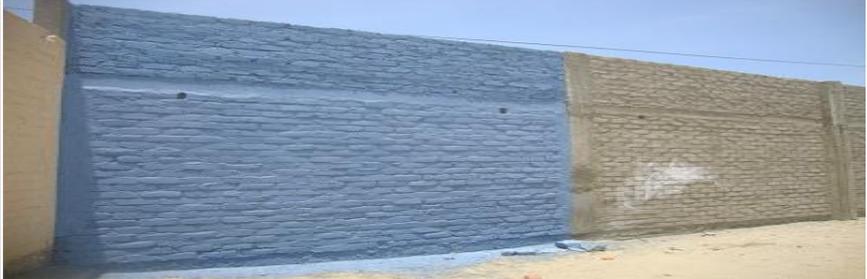
ELEMENTOS	CUADRO DE TIPOS DE PATOLOGÍAS EN EL CERCO PERIMÉTRICO								
	(1) Grieta	(2) Corrosion	(3) Desprendimiento	(4) Eflorescencia	(5) Erosion	(6) Delaminacion	(7) Oxidacion	(8) Fisuras	Σ de PATOLOGIA POR ELEMENTOS M2
	AREA AFECTADA								
VIGA (AREA =3.14m2)	0.00	0.00	0.00	0.00	0.00	0.00	0.00	0.00	0.00
COLUMNA (AREA =4.00m2)	0.00	0.06	0.00	0.00	0.18	0.00	0.00	0.00	0.24
MURO (AREA =53.38m2)	1.60	0.00	0.00	0.00	0.00	0.00	0.00	0.00	1.60
SOBRECIMIENTO (AREA =6.28m2)	0.00	0.00	0.00	0.00	6.28	0.00	0.00	0.00	6.28
Σ ÁREA TOTAL DE CADA PATOLOGÍA (M2)	1.60	0.06	0.00	0.00	6.46	0.00	0.00	0.00	8.12
Σ % TOTAL DE CADA PATOLOGIA	19.70%	0.74%	0.00%	0.00%	79.56%	0.00%	0.00%	0.00%	100.00%
RESUMEN DE LOS ELEMENTOS DE LA UNIDAD DE MUESTRA									
ELEMENTO	N/SEVERIDAD	AREA TOTAL m2	AREA AFECTADO m2	% CON PATOLOGIA	% SIN PATOLOGIA	% NIVEL DE SEVERIDAD DE LA UNIDAD DE MUESTRA			
VIGA	LEVE	3.14	0.00	0.00%	100.00%	NIVEL	M2	%

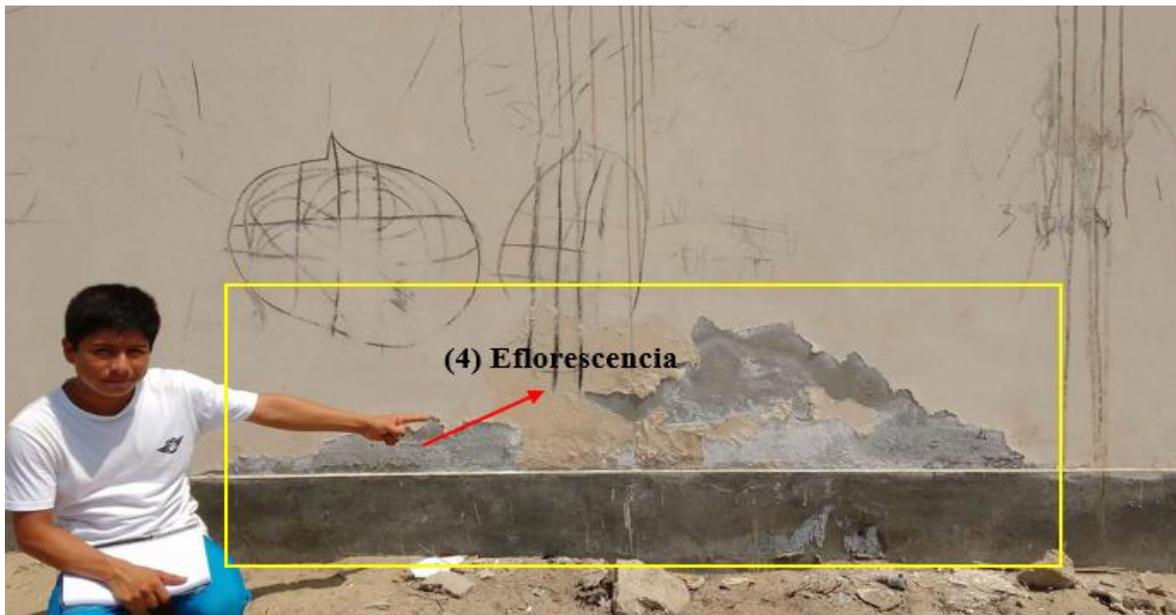
Fotografía de patología (4) eflorescencia en el muro y sobrecimiento

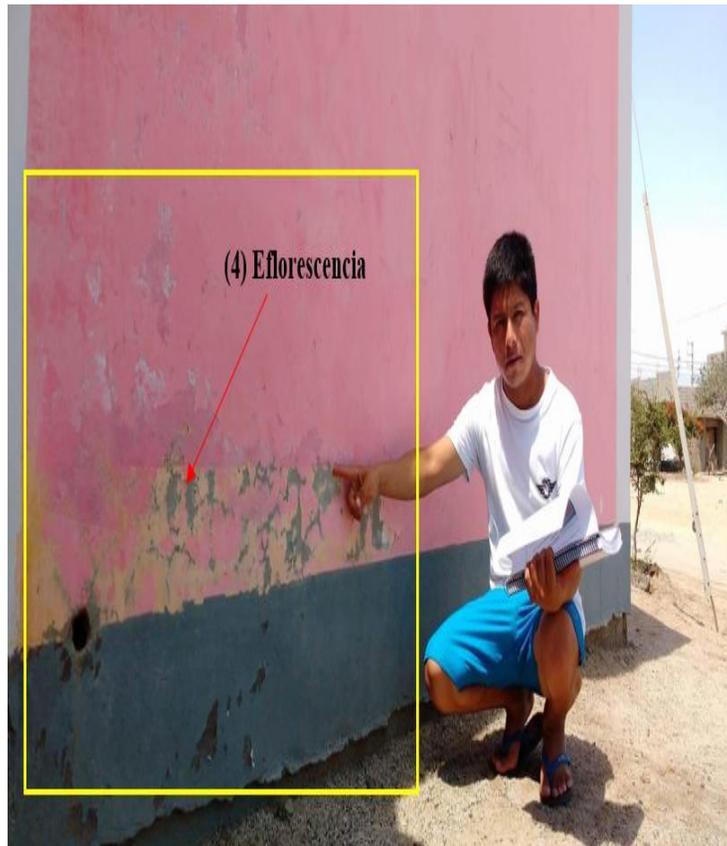
Unidad de muestra: 5

Reparación de sobrecimiento y muro con eflorescencia

- Con una escobilla quitar el polvo y los restos de la pintura
- Finalmente limpiar con agua
- Cubrir toda la superficie con dos manos de pintura asfáltica. (seguir las indicaciones del fabricantes) y espera que seque.

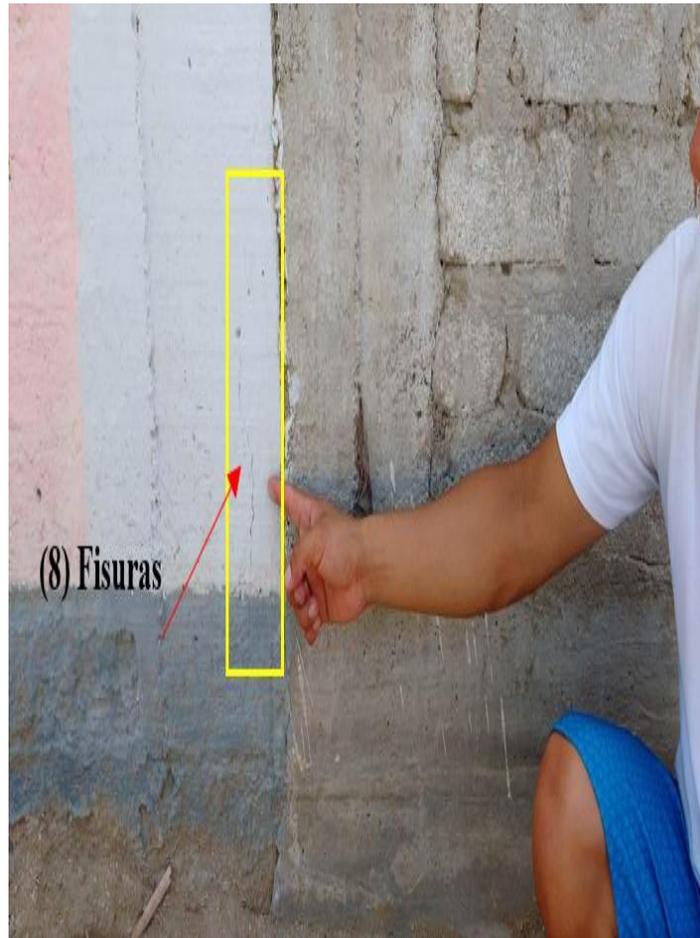
Unidad de muestra: 3

Reparación de la columna con fisuras

- Prepare el sustrato usando una pulidora. Luego limpie usando una brocha y una aspiradora.
- Coloque las boquillas en la superficie, insertando una puntilla para centrar las boquillas en las fisuras. Coloque el adhesivo de sello en la fisura y alrededor de las boquillas. Las boquillas pueden separarse una distancia igual al espesor del elemento a inyectar.
- Cuando haya fraguado el adhesivo de sello, conecte el equipo de inyección y empiece a inyectar la resina de baja viscosidad. Pásese a la siguiente boquilla cuando la resina de inyección empiece a salir por la boquilla adyacente.
- Al día siguiente, retire por medios mecánicos las boquillas y el adhesivo de sello.
