**“DETERMINACIÓN Y EVALUACIÓN DE LAS PATOLOGÍAS
DE LA LOSA DE CONCRETO DEL PUENTE INTERNACIONAL
PERÚ – MACARA – ECUADOR, OCTUBRE – 2018”**

**TESIS PARA OPTAR EL TÍTULO PROFESIONAL DE INGENIERO
CIVIL**

BACH. ISAAC PULACHE INGA

2018

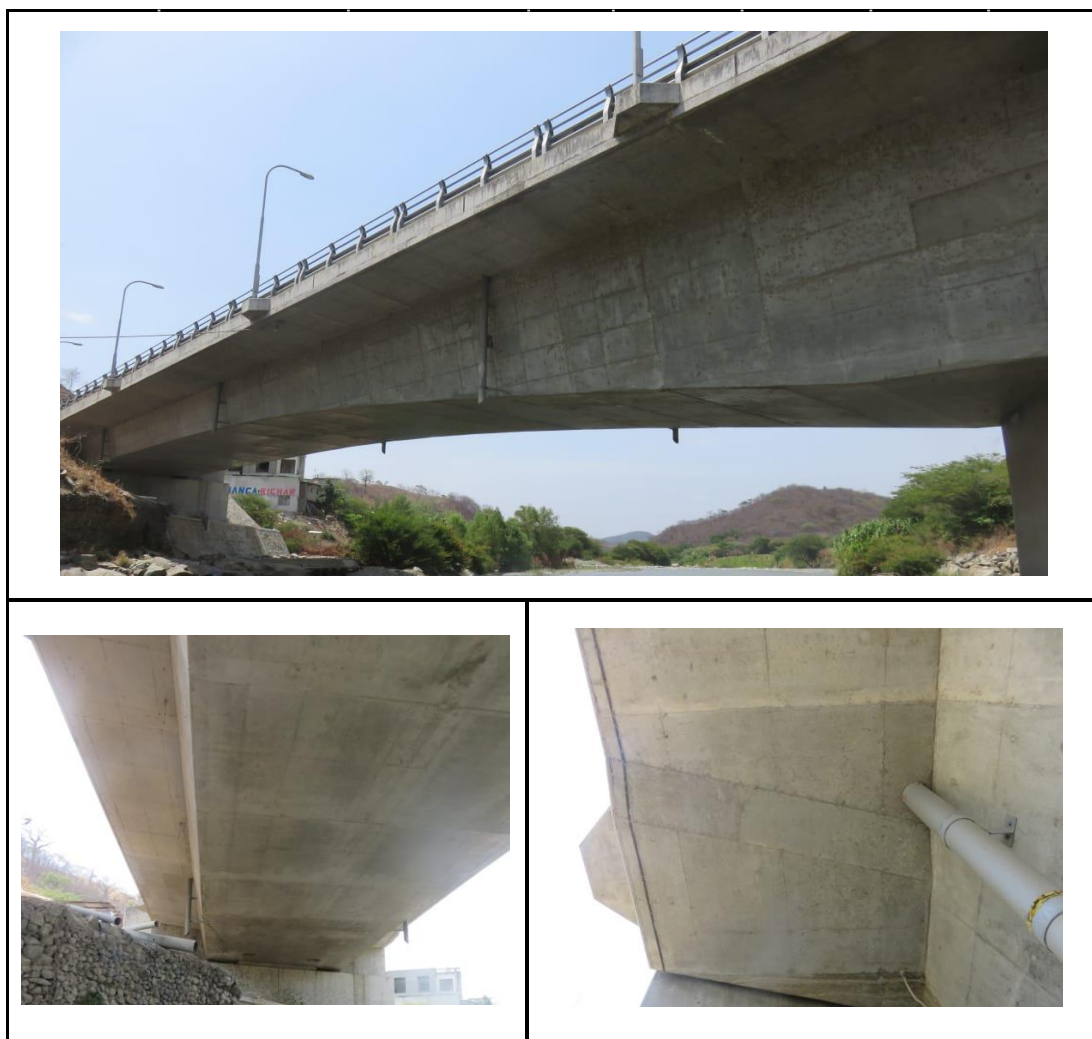
(UNIDAD DE MUESTRA 02)

VISTA FOTOGRAFICA DEL PUENTE INTERNACIONAL PERU – MACARA ECUADOR

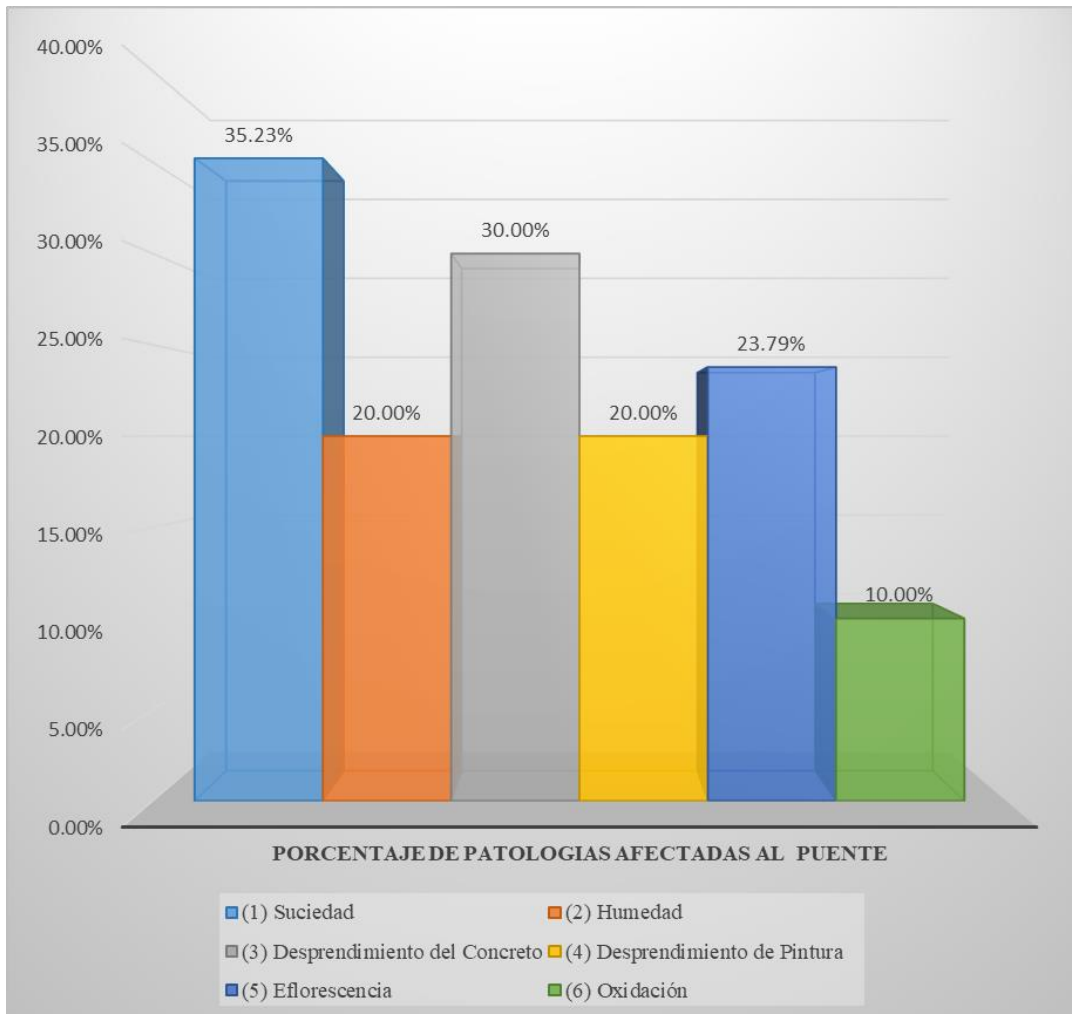
Gráfico N° 01 de patologías del Puente Internacional Macará

ELEMENTOS	ÁREAS
LOSA	1,287.00 m2
ESTRIBO (A1)	199.04 m2
ESTRIBO (A2)	191.27 m2
PILARES	391.60 m2
BARANDAS	220.00 m2
VEREDAS	264.00 m2

AREA TOTAL DE ESTRUCTURA	2,552.91 m2
AREA TOTAL AFECTADA	1,308.92
AREA TOTAL NO AFECTADA	1,243.99
% AFECTADO	51.27%
% NO AFECTADA	48.73%
SEVERIDAD	REGULAR
