“DETERMINACIÓN Y EVALUACIÓN DE LAS PATOLOGÍAS DEL SISTEMA ESTRUCTURAL DE ALBAÑILERÍA CONFINADA DEL CERCO PERIMÉTRICO DE LA INSTITUCIÓN EDUCATIVA FE Y ALEGRIA N° 49 DEL AA. HH LUIS PAREDES MACEDA, DISTRITO VENTISÉIS DE OCTUBRE, PROVINCIA DE PIURA, DEPARTAMENTO DE PIURA, REGION PIURA, OCTUBRE 2017”

**TESIS PARA OPTAR EL TÍTULO DE:
INGENIERO CIVIL**

BACH. MARIO RAMSES ATOCHE JUAREZ

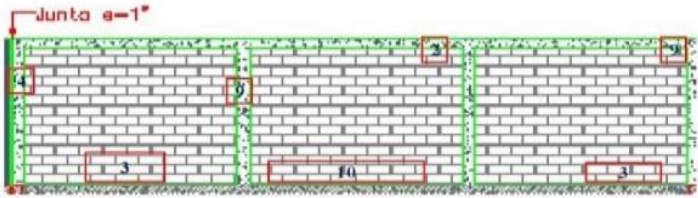
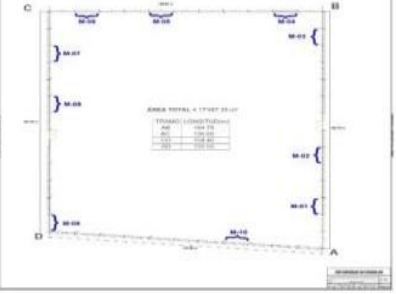
HUMEDAD	0.13	3.66%	L	0.05	2.56%	L	1.78	5.99%	L	
		EROSION	0.00	0.00%	L	0.02	1.03%	L	0.75	2.52%	L	
		SUCIEDAD	0.12	3.38%	L	0.03	1.54%	L	0.95	3.19%	L	
		DESPRENDIMIENTO	0.00	0.00%	L	0.00	0.00%	L	1.68	5.65%	L

EFLORESCENCIA	0.09	2.54%	L	0.02	1.03%	L	2.41	8.10%	L	
		FISURAS	0.02	0.56%	L	0.03	1.54%	L	0.17	0.57%	L	
		TOTAL	0.36	10.14%		0.15	7.69%		7.74	26.03%		
		NIVEL DE SEVERIDAD PREDOMINANTE	LEVE			LEVE			MODERADO			
RESUMEN DE LA MUESTRA 01												
AREA TOTAL DE LA UNIDAD DE LA MUESTRA		COLUMNA(m2)			VIGA(m2)			MURO(m2)

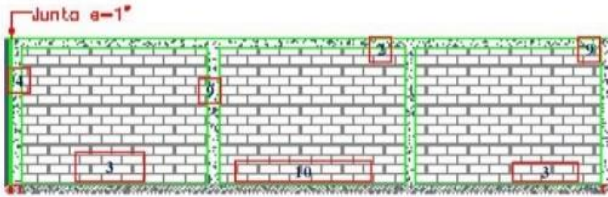
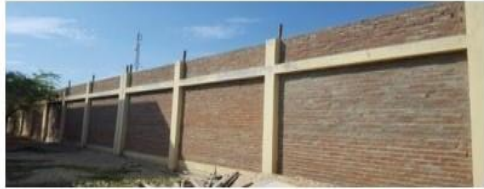
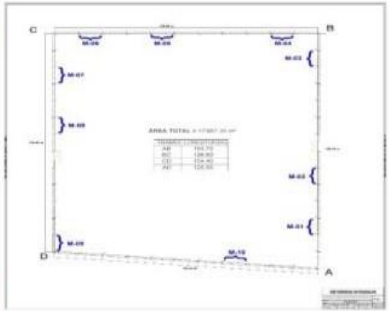
HUMEDAD		0.09	2.54%	L	0.15	7.69%	L	4.50	15.13%	L		
EROSION		0.09	2.54%	L	0.05	2.56%	L	2.45	8.24%	L		
SUCIEDAD		0.23	6.48%	L	0.23	11.79%	L	1.34	4.51%	L		
DESPRENDIMIENTO		0.09	2.54%	L	0.01	0.51%	L	1.23	4.14%	L

EFLORESCENCIA		0.01	0.28%	L	0.03	1.54%	L	1.34	4.51%	L		
FISURAS		0.35	9.86%	L	0.05	2.56%	L	0.18	0.61%	L		
TOTAL		0.86	24.23%		0.52	26.67%		11.04	37.12%			
NIVEL DE SEVERIDAD PREDOMINANTE		MODERADO			MODERADO			SEVERO				
RESUMEN DE LA MUESTRA 02												
AREA TOTAL DE LA UNIDAD DE LA MUESTRA		COLUMNA(m2)			VIGA(m2)			MURO(m2)

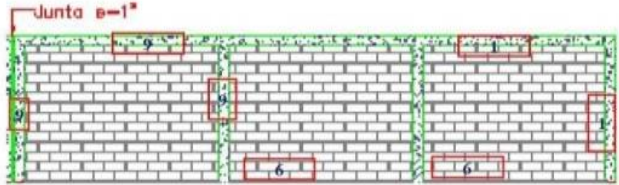
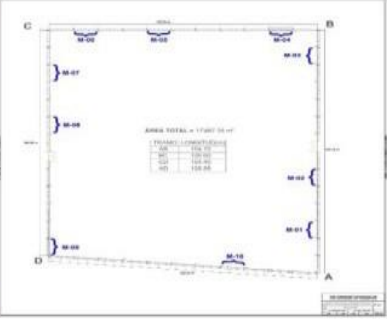
HUMEDAD		0.03	0.85%	L	0.04	2.05%	L	4.23	14.22%	L	
EROSION		0.09	2.54%	L	0.01	0.51%	L	2.75	9.25%	L	
SUCIEDAD		0.03	0.85%	L	0.03	1.54%	L	0.06	0.20%	L	
DESPRENDIMIENTO		0.00	0.00%	L	0.02	1.03%	L	0.34	1.14%	L

EFLORESCENCIA		0.03	0.85%	L	0.06	3.08%	L	0.95	3.19%	L	
FISURAS		0.07	1.97%	L	0.01	0.51%	L	0.54	1.82%	L	
TOTAL		0.25	7.04%		0.17	8.72%		8.87	29.83%		
NIVEL DE SEVERIDAD PREDOMINANTE		LEVE			LEVE			MODERADO			
RESUMEN DE LA MUESTRA 03											
AREA TOTAL DE LA UNIDAD DE LA MUESTRA		COLUMNA(m2)			VIGA(m2)			MURO(m2)

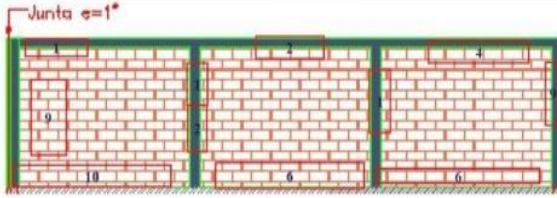
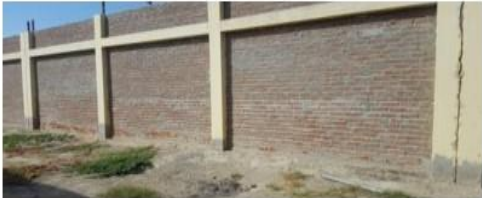
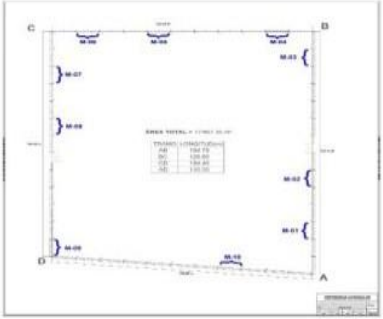
HUMEDAD		0.02	0.56%	L	0.00	0.00%	L	4.57	15.37%	L	
EROSION		0.34	9.58%	L	0.00	0.00%	L	1.74	5.85%	L	
SUCIEDAD		0.01	0.28%	L	0.08	4.10%	L	0.06	0.20%	L	
DESPRENDIMIENTO		0.00	0.00%	L	0.09	4.62%	L	0.56	1.88%	L

EFLORESCENCIA		0.04	1.13%	L	0.00	0.00%	L	0.57	1.92%	L	
FISURAS		0.12	3.38%	L	0.05	2.56%	L	0.03	0.10%	L	
TOTAL		0.53	14.93%		0.22	11.28%		7.53	25.32%		
NIVEL DE SEVERIDAD PREDOMINANTE		LEVE			LEVE			MODERADO			
RESUMEN DE LA MUESTRA 04											
AREA TOTAL DE LA UNIDAD DE LA MUESTRA		COLUMNA(m2)			VIGA(m2)			MURO(m2)

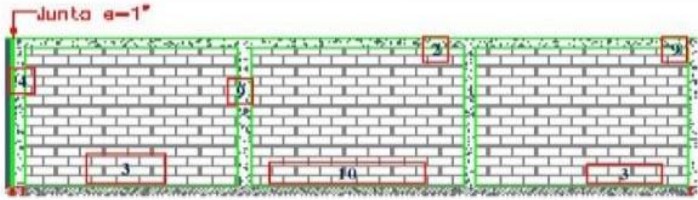
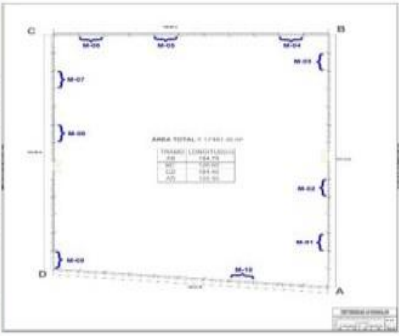
HUMEDAD		0.35	9.86%	L	0.00	0.00%	L	2.56	8.61%	L	
EROSION		0.12	3.38%	L	0.00	0.00%	L	2.56	8.61%	L	
SUCIEDAD		0.13	3.66%	L	0.25	12.82%	L	0.79	2.66%	L	
DESPRENDIMIENTO		0.03	0.85%	L	0.00	0.00%	L	0.05	0.17%	L

EFLORESCENCIA		0.05	1.41%	L	0.04	2.05%	L	0.57	1.92%	L	
FISURAS		0.55	15.49%	L	0.04	2.05%	L	0.78	2.62%	L	
TOTAL		1.23	34.65%		0.33	16.92%		7.31	24.58%		
NIVEL DE SEVERIDAD PREDOMINANTE		MODERADO			LEVE			MODERADO			
RESUMEN DE LA MUESTRA 05											
AREA TOTAL DE LA UNIDAD DE LA MUESTRA		COLUMNA(m2)		VIGA(m2)			MURO(m2)

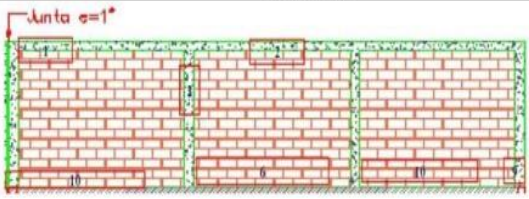
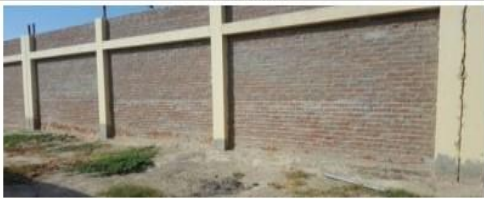
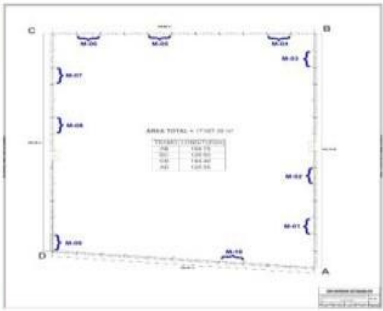
LADO	INTERIOR										
MUESTRA 06											
AREA TOTAL(m2)	35.24	COLUMNA			VIGA			MURO			PLANTA
		AREA	3.55	M2	AREA(m2)	1.95	M2	AREA(m2)	29.74	M2

AREA AFECTADA (m2)	% AREA AFECTADA	NIVEL DE SEVERIDAD	AREA AFECTADA (m2)	% AREA AFECTADA	NIVEL DE SEVERIDAD	AREA AFECTADA (m2)	% AREA AFECTADA	NIVEL DE SEVERIDAD			
HUMEDAD	0.09	2.54%	L	0.00	0.00%	L	1.02	3.43%	L		
EROSION	0.04	1.13%	L	0.06	3.08%	L	1.04	3.50%	L		
SUCIEDAD	0.06	1.69%	L	0.01	0.51%	L	1.20	4.03%	L		
DESPRENDIMIENTO	0.36	10.14%	L	0.01	0.51%	L	0.36	1.21%	L

EFLORESCENCIA	0.06	1.69%	L	0.02	1.03%	L	4.56	15.33%	L		
FISURAS	0.19	5.35%	L	0.01	0.51%	L	0.45	1.51%	L		
TOTAL	0.80	22.54%		0.11	5.64%		8.63	29.02%			
NIVEL DE SEVERIDAD PREDOMINANTE		MODERADO			LEVE			MODERADO			
RESUMEN DE LA MUESTRA 06											
AREA TOTAL DE LA UNIDAD DE LA MUESTRA		COLUMNA(m2)			VIGA(m2)			MURO(m2)

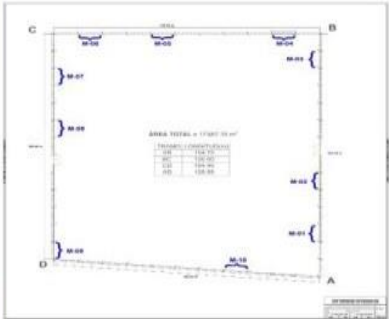
LADO	INTERIOR	MUESTRA 07										
AREA TOTAL(m2)	35.24	COLUMNA			VIGA			MURO			PLANTA	
		AREA	3.55	M2	AREA(m2)	1.95	M2	AREA(m2)	29.74	M2

AREA AFECTADA (m2)	% AREA AFECTADA	NIVEL DE SEVERIDAD	AREA AFECTADA (m2)	% AREA AFECTADA	NIVEL DE SEVERIDAD	AREA AFECTADA (m2)	% AREA AFECTADA	NIVEL DE SEVERIDAD		
		HUMEDAD	0.37	10.42%	L	0.00	0.00%	L	2.34	7.87%	L	
		EROSION	0.38	10.70%	L	0.01	0.51%	L	1.54	5.18%	L	
		SUCIEDAD	0.56	15.77%	L	0.03	1.54%	L	1.56	5.25%	L	
		DESPRENDIMIENTO	0.56	15.77%	L	0.01	0.51%	L	1.56	5.25%	L

EFLORESCENCIA	0.34	9.58%	L	0.02	1.03%	L	0.76	2.56%	L	
		FISURAS	0.12	3.38%	L	0.01	0.51%	L	0.78	2.62%	L	
		TOTAL	2.33	65.63%		0.08	4.10%		8.54	28.72%		
		NIVEL DE SEVERIDAD PREDOMINANTE	SEVERO			LEVE			MODERADO			
RESUMEN DE LA MUESTRA 07												
AREA TOTAL DE LA UNIDAD DE LA MUESTRA		COLUMNA(m2)			VIGA(m2)			MURO(m2)

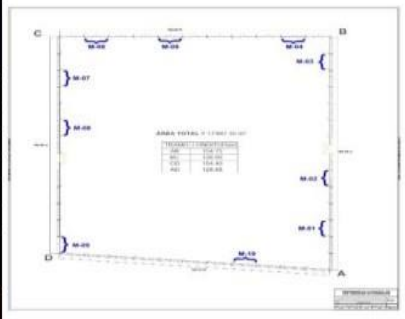
LADO	INTERIOR										
MUESTRA 08											
AREA TOTAL(m2)	35.24	COLUMNA			VIGA			MURO			PLANTA
		AREA	3.55	M2	AREA(m2)	1.95	M2	AREA(m2)	29.74	M2	
		AREA AFECTADA (m2)	% AREA AFECTADA	NIVEL DE SEVERIDAD	AREA AFECTADA (m2)	% AREA AFECTADA	NIVEL DE SEVERIDAD	AREA AFECTADA (m2)	% AREA AFECTADA	NIVEL DE SEVERIDAD

0.06	1.69%	L	0.01	0.51%	L	3.75	12.61%	L	
		0.07	1.97%	L	0.03	1.54%	L	2.45	8.24%	L	
		0.00	0.11%	L	0.02	1.03%	L	0.56	1.88%	L	
		0.26	7.32%	L	0.04	2.05%	L	0.65	2.19%	L

0.09	2.54%	L	0.02	1.03%	L	1.34	4.51%	L	
		0.09	2.54%	L	0.12	6.15%	L	0.54	1.82%	L	
		TOTAL	0.57	16.17%		0.24	12.31%		9.29	31.24%	
		NIVEL DE SEVERIDAD PREDOMINANTE			LEVE			LEVE			MODERADO
RESUMEN DE LA MUESTRA 08											
AREA TOTAL DE LA UNIDAD DE LA MUESTRA		COLUMNA(m2)			VIGA(m2)			MURO(m2)

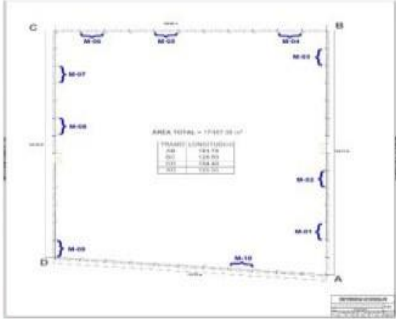
LADO	INTERIOR										
MUESTRA 09											
AREA TOTAL(m2)	35.24	COLUMNA			VIGA			MURO			PLANTA
		AREA	3.55	M2	AREA(m2)	1.95	M2	AREA(m2)	29.74	M2	
		AREA AFECTADA (m2)	% AREA AFECTADA	NIVEL DE SEVERIDAD	AREA AFECTADA (m2)	% AREA AFECTADA	NIVEL DE SEVERIDAD	AREA AFECTADA (m2)	% AREA AFECTADA	NIVEL DE SEVERIDAD

HUMEDAD		0.05	1.41%	L	0.09	4.62%	L	1.54	5.18%	L	
EROSION		0.06	1.69%	L	0.03	1.54%	L	1.01	3.40%	L	
SUCIEDAD		0.06	1.69%	L	0.02	1.03%	L	2.34	7.87%	L	
DESPRENDIMIENTO		0.23	6.48%	L	0.02	1.03%	L	0.35	1.18%	L

EFLORESCENCIA		0.09	2.54%	L	0.04	2.05%	L	1.47	4.94%	L	
FISURAS		0.05	1.41%	L	0.13	6.67%	L	0.78	2.62%	L	
TOTAL		0.54	15.21%		0.33	16.92%		7.49	25.18%		
NIVEL DE SEVERIDAD PREDOMINANTE		LEVE			LEVE			MODERADO			
RESUMEN DE LA MUESTRA 09											
AREA TOTAL DE LA UNIDAD DE LA MUESTRA		COLUMNA(m2)			VIGA(m2)			MURO(m2)

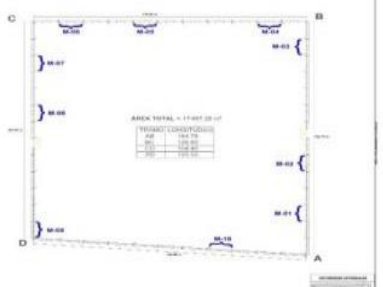
LADO	INTERIOR	MUESTRA 10										
AREA TOTAL(m2)	35.24	COLUMNA			VIGA			MURO			PLANTA	
		AREA	3.55	M2	AREA(m2)	1.95	M2	AREA(m2)	29.74	M2		
		AREA AFECTADA (m2)	% AREA AFECTADA	NIVEL DE SEVERIDAD	AREA AFECTADA (m2)	% AREA AFECTADA	NIVEL DE SEVERIDAD	AREA AFECTADA (m2)	% AREA AFECTADA	NIVEL DE SEVERIDAD

HUMEDAD	0.17	4.79%	L	0.00	0.00%	L	3.43	11.53%	L	
		EROSION	0.20	5.63%	L	0.02	1.03%	L	1.67	5.62%	L	
		SUCIEDAD	0.19	5.35%	L	0.24	12.31%	L	1.56	5.25%	L	
		DESPRENDIMIENTO	0.04	1.13%	L	0.02	1.03%	L	0.06	0.20%	L

EFLORESCENCIA	0.02	0.56%	L	0.06	3.08%	L	2.67	8.98%	L	
		FISURAS	0.03	0.85%	L	0.02	1.03%	L	0.57	1.92%	L	
		TOTAL	0.65	18.31%		0.36	18.46%		9.96	33.49%		
		NIVEL DE SEVERIDAD PREDOMINANTE	LEVE			LEVE			MODERADO			
RESUMEN DE LA MUESTRA 10												
AREA TOTAL DE LA UNIDAD DE LA MUESTRA		COLUMNA(m2)			VIGA(m2)			MURO(m2)

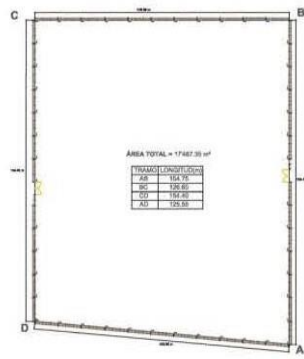
LADO	INTERIOR										
RESUMEN											
AREA TOTAL(m2)	35.24	COLUMNA			VIGA			MURO			PLANTA
		AREA	3.55	M2	AREA(m2)	1.95	M2	AREA(m2)	29.74	M2	
		AREA AFECTADA (m2)	% AREA AFECTADA	NIVEL DE SEVERIDAD	AREA AFECTADA (m2)	% AREA AFECTADA	NIVEL DE SEVERIDAD	AREA AFECTADA (m2)	% AREA AFECTADA	NIVEL DE SEVERIDAD	
HUMEDAD		0.13	3.66%	L	0.03	1.54%	L	2.76	9.28%	L

EROSION		0.09	2.54%	L	0.04	2.05%	L	1.34	4.51%	L	
SUCEDAD		0.24	6.76%	L	0.05	2.56%	L	0.75	2.52%	L	
DESPRENDIMIENTO		0.04	1.13%	L	0.12	6.15%	L	1.97	6.62%	L

EFLORESCENCIA		0.04	1.13%	L	0.05	2.56%	L	1.69	5.68%	L	
FISURAS		0.06	1.69%	L	0.04	2.05%	L	0.94	3.16%	L	
TOTAL		0.60	16.90%		0.33	16.92%		9.45	31.78%		
NIVEL DE SEVERIDAD PREDOMINANTE		LEVE			LEVE			MODERADO			
RESUMEN DE LA RESUMEN											
AREA TOTAL DE LA UNIDAD DE LA MUESTRA		COLUMNA(m2)			VIGA(m2)			MURO(m2)
