**UNIVERSIDAD CATÓLICA LOS ÁNGELES DE
CHIMBOTE**

Determinación y evaluación de las patologías del concreto en el canal de riego Sexta Toma, en el tramo 2+000 al 3+000 en el caserío de Independencia, distrito de Ranrahirca, provincia de Yungay, departamento de Ancash-2018

Ingeniero Civil

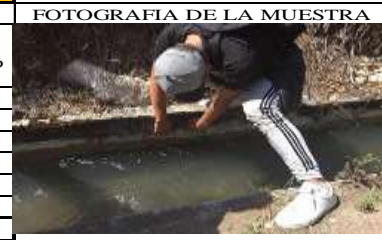
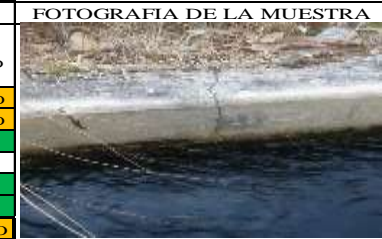
LONGITUD: 9m													
MURO DERECHO DEL CANAL													
AREA TOTAL (m2)		5.85											
TIPO DE PATOLOGIAS	ANCHO (m)	LARGO (m)	AREA (m2)	ABERTURA (mm)	PROFUNDIDA D (cm)	AREA AFECTADA (m2)	% A. AFECTADA (%)	NIVEL DE SEVERIDAD					
GRIETA	0.10	0.65	0.065	3.00		0.065	1.11%	MODERADO					
FISURA													
MOHO	0.25	9.00	2.25			2.25	38.46%	LEVE					
EFLORESCENCIA													
EROSION	0.20	0.20	0.04		1.00	0.04	0.68%	LEVE					
MUSGOS	0.15	3.00	0.45			0.45	7.69%	LEVE					
PATOLOGIA	GRIETA	AA.	2.81	% AA.		47.95%	NS	MODERADO					
FONDO DEL CANAL													
AREA TOTAL (m2)		7.2											
TIPO DE PATOLOGIAS	ANCHO (m)	LARGO (m)	AREA (m2)	ABERTURA (mm)	PROFUNDIDA D (cm)	AREA AFECTADA (m2)	% A. AFECTADA (%)	NIVEL DE SEVERIDAD					
GRIETA													
FISURA													
MOHO													
EFLORESCENCIA													
EROSION													
MUSGOS													
PATOLOGIA	GRIETA	AA.	0.00	% AA.		0.00%	NS						
MURO IZQUIERDO DEL CANAL

AREA TOTAL (m2)		5.85											
TIPO DE PATOLOGIAS	ANCHO (m)	LARGO (m)	AREA (m2)	ABERTURA (mm)	PROFUNDIDA D (cm)	AREA AFECTADA (m2)	% A. AFECTADA (%)	NIVEL DE SEVERIDAD					
GRIETA	0.20	0.65	0.13	2.50		0.130	2.22%	MODERADO					
FISURA	0.10	0.40	0.04	1.00		0.040	0.68%	MODERADO					
MOHO	0.25	9.00	2.25			2.25	38.46%	LEVE					
EFLORESCENCIA			0.00			0.00	0.00%						
EROSION	0.20	0.10	0.02		1.00	0.02	0.34%	LEVE					
MUSGOS	0.15	9.00	1.35			1.35	23.08%	LEVE					
PATOLOGIA	GRIETA	AA.	3.79	% AA.		64.79%	NS	MODERADO

RESUMEN DE LAS PATOLOGIAS				
PATOLOGIA	AREA AFECTADA	% AREA AFECTADA	NIVEL DE SEVERIDAD	UBICACION
GRIETA	0.20	1.03%	MODERADO	MURO DERECHO
FISURA	0.04	0.21%	MODERADO	
MOHO	4.50	23.81%	LEVE	
EFLORESCENCIA	0.00	0.00%		
EROSION	0.06	0.32%	LEVE	
MUSGOS	1.80	9.52%	LEVE	
AREA CON PATOLOGIA	6.60	34.89%		
AREA SIN PATOLOGIA	12.31	65.11%		
TOTAL UM	18.90	100.00%	MODERADO

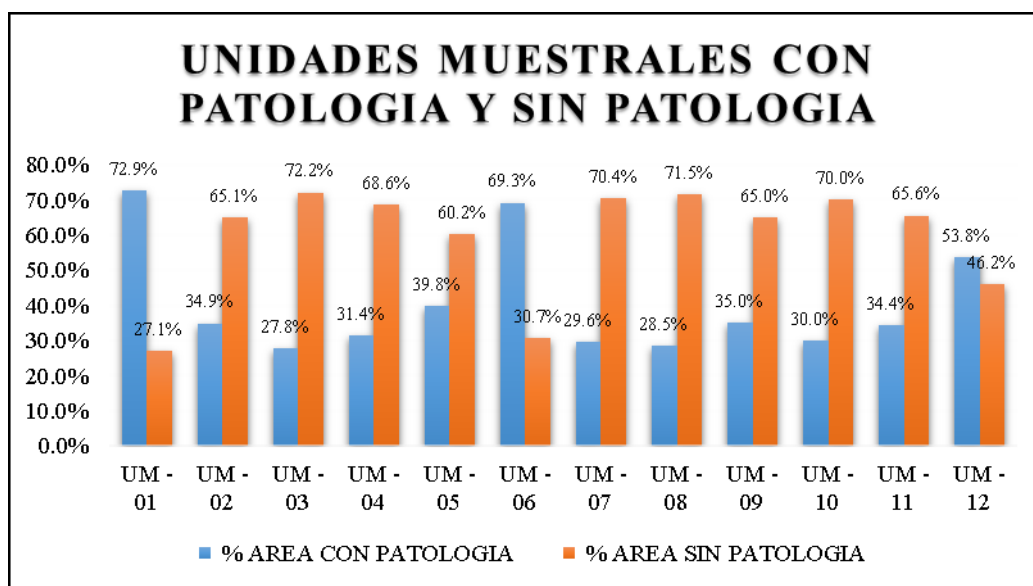
Gráfico 37: Porcentajes de las unidades muestrales con patología y sin patologías.

Interpretación: El gráfico 37 nos muestra los porcentajes de las áreas con patología y sin patología, donde la unidad muestral 01 tiene una mayor cantidad de área afectada con un (72.9%) y la unidad muestral con menor área con patología es la 03 con un total de (23.4%)
