UNIVERSIDAD CATÓLICA LOS ÁNGELES
CHIMBOTE

DETERMINACIÓN Y EVALUACIÓN DE LAS
PATOLOGÍAS DEL CONCRETO EN EL CANAL
LATERAL SANTO TOMÁS, ENTRE LAS
PROGRESIVAS KM 4+060 HASTA KM 5+095,
UBICADO EN EL DISTRITO DE LA UNION,
PROVINCIA Y REGIÓN PIURA, OCTUBRE 2018

TESIS PARA OPTAR EL TÍTULO PROFESIONAL DE:
INGENIERO CIVIL

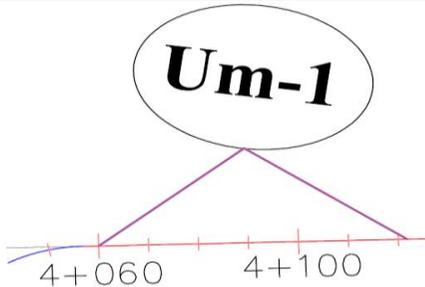
Tipos de patologías			Área con patología	% Área con patología	Nivel	Área con patología	% Área con patología	Nivel	Área con patología	% Área con patología	Nivel							
Lesión	Símbolo	Patología																
Físicas	1	Sedimentación de sólidos	0.00	0.00%	L	40.28	72.97%	S	0.00	0.00%	L							
	2	Erosión	26.18	21.68%	M	0.00	0.00%	L	25.13	20.81%	M							
mecánicas	3	Fisuras	0.43	0.36%	L	0.00	0.00%	L	0.36	0.30%	L							
	4	Grietas	0.18	0.15%	L	0.00	0.00%	L	0.37	0.31%	L							
5	Desprendimiento	0.00	0.00%	L	0.00	0.00%	L	0.00	0.00%	L								
Químicas	6	Vegetación	18.60	15.40%	L	5.38	9.75%	L	18.87	15.63%	L							
Área total por elemento			45.39	15.30%		45.66	15.39%		44.73	15.08%								
Nivel de severidad predominante			Moderado			Severo			Moderado

Patologías identificadas		
Patologías	Área con patología (m2)	% de Área con patología
Sedimentación de sólidos	40.28	13.58%
Erosión	51.31	17.29%
Fisuras	0.79	0.27%
Grietas	0.55	0.19%
Desprendimiento	0.00	0.00%
Vegetación	42.85	14.44%
	135.78	45.76%

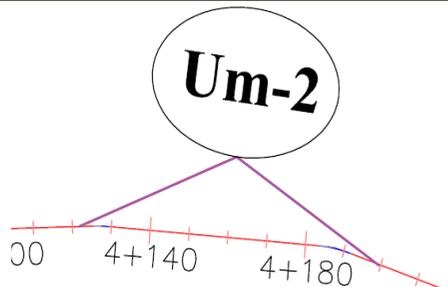
Tipos de patologías			Área con patología	% Área con patología		Área con patología	% Área con patología		Área con patología	% Área con patología								
Lesión	Símbolo	Patología																
Físicas	1	Sedimentación de sólidos	0.00	0.00%	L	35.18	63.73%	M	10.67	8.84%	L							
	2	Erosión	16.26	13.47%	L	0.00	0.00%	L	25.19	20.86%	M							
Mecánicas	3	Fisuras	0.30	0.25%	L	0.00	0.00%	L	0.15	0.12%	L							
	4	Grietas	0.30	0.25%	L	0.00	0.00%	L	0.56	0.46%	L							
	5	Desprendimiento	0.00	0.00%	L	0.00	0.00%	L	0.00	0.00%	L							
Químicas	6	Vegetación	23.76	19.68%	L	8.16	14.78%	L	27.18	22.51%	L							
Área total por elemento			40.62	13.69%		43.34	14.61%		63.75	21.49%								
Nivel de severidad predominante			Leve			Moderado			Leve

Patologías identificadas		
Patologías	Área con patología (m2)	% de Área con patología
Sedimentación de sólidos	45.85	15.45%
Erosión	41.45	13.97%
Fisuras	0.45	0.15%
Grietas	0.86	0.29%
Desprendimiento	0.00	0.00%
Vegetación	59.10	19.92%
	147.71	49.78%

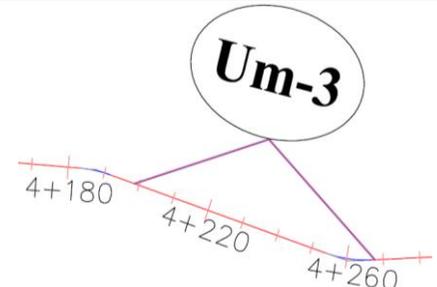
Tipos de patologías			Área con patología	% Área con patología		Área con patología	% Área con patología		Área con patología	% Área con patología								
Lesión	Símbolo	Patología																
Físicas	1	Sedimentación de sólidos	0.00	0.00%	L	26.33	47.70%	M	0.00	0.00%	L							
	2	Erosión	25.17	20.84%	L	0.00	0.00%	L	27.18	22.51%	M							
Mecánicas	3	Fisuras	0.00	0.00%	L	0.00	0.00%	L	0.00	0.00%	L							
	4	Grietas	0.30	0.25%	L	0.00	0.00%	L	0.10	0.08%	L							
	5	Desprendimiento	0.00	0.00%	L	0.00	0.00%	L	0.00	0.00%	L							
Químicas	6	Vegetación	20.17	16.70%	L	11.66	21.11%	L	24.19	20.03%	L							
Área total por elemento			45.64	15.38%		37.99	12.80%		51.47	17.35%								
Nivel de severidad predominante			Leve			Moderado			Moderado

Patologías identificadas		
Patologías	Área con patología (m2)	% de Área con patología
Sedimentación de sólidos	26.33	8.87%
Erosión	52.35	17.64%
Fisuras	0.00	0.00%
Grietas	0.40	0.13%
Desprendimiento	0.00	0.00%
Vegetación	56.02	18.88%
	135.10	45.53%

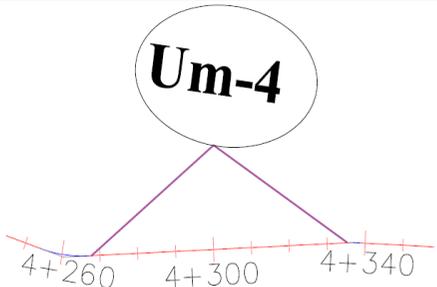
Tipos de patologías			Área con patología	% Área con patología		Área con patología	% Área con patología		Área con patología	% Área con patología								
Lesión	Símbolo	Patología																
Físicas	1	Sedimentación de sólidos	0.00	0.00%	L	18.74	33.95%	M	0.00	0.00%	L							
	2	Erosión	27.87	23.08%	M	0.00	0.00%	L	25.19	20.86%	M							
Mecánicas	3	Fisuras	0.40	0.33%	L	0.00	0.00%	L	0.20	0.17%	L							
	4	Grietas	0.20	0.17%	L	0.00	0.00%	L	0.20	0.17%	L							
	5	Desprendimiento	0.30	0.25%	L	0.00	0.00%	L	0.00	0.00%	L							
Químicas	6	Vegetación	25.19	20.86%	L	14.18	25.69%	L	25.18	20.85%	L							
Área total por elemento			53.96	18.19%		32.92	11.10%		50.77	17.11%								
Nivel de severidad predominante			Moderado			Moderado			Leve

Patologías identificadas		
Patologías	Área con patología (m2)	% de Área con patología
Sedimentación de sólidos	18.74	6.32%
Erosión	53.06	17.88%
Fisuras	0.60	0.20%
Grietas	0.40	0.13%
Desprendimiento	0.30	0.10%
Vegetación	64.55	21.76%
	137.65	46.39%

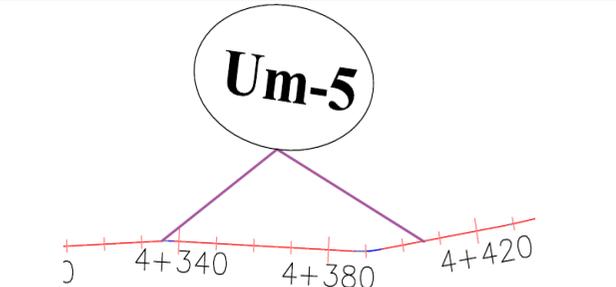
Tipos de patologías			Área con patología	% Área con patología	Nivel	Área con patología	% Área con patología	Nivel	Área con patología	% Área con patología	Nivel							
Lesión	Símbolo	Patología																
Físicas	1	Sedimentación de sólidos	0.00	0.00%	L	30.40	55.07%	S	0.00	0.00%	L							
	2	Erosión	25.88	21.43%	M	0.00	0.00%	L	27.33	22.63%	M							
Mecánicas	3	Fisuras	0.20	0.17%	L	0.00	0.00%	L	0.30	0.25%	L							
	4	Grietas	0.10	0.08%	L	0.00	0.00%	L	0.16	0.13%	L							
	5	Desprendimiento	0.00	0.00%	L	0.00	0.00%	L	0.00	0.00%	L							
Químicas	6	Vegetación	24.18	20.02%	L	18.28	33.12%	M	22.77	18.86%	L							
Área total por elemento			50.36	16.97%		48.68	16.41%		50.56	17.04%								
Nivel de severidad predominante			Moderado			Severo			Moderado

Patologías identificadas		
Patologías	Área con patología (m2)	% de Área con patología
Sedimentación de sólidos	30.40	10.25%
Erosión	53.21	17.93%
Fisuras	0.50	0.17%
Grietas	0.26	0.09%
Desprendimiento	0.00	0.00%
Vegetación	65.23	21.99%
	149.60	50.42%

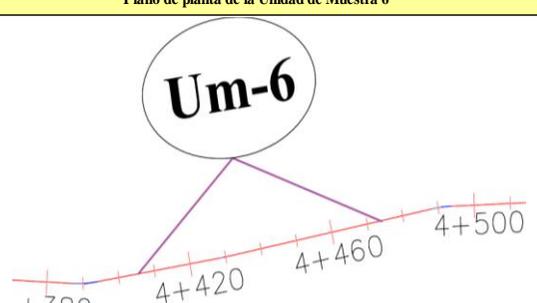
Tipos de patologías			Área con patología	% Área con patología		Área con patología	% Área con patología		Área con patología	% Área con patología								
Lesión	Símbolo	Patología																
Físicas	1	Sedimentación de sólidos	2.10	1.74%	L	19.27	34.91%	M	3.20	2.65%	L							
	2	Erosión	25.88	21.43%	M	0.00	0.00%	L	30.16	24.98%	M							
Mecánicas	3	Fisuras	0.40	0.33%	L	0.00	0.00%	L	0.20	0.17%	L							
	4	Grietas	0.00	0.00%	L	0.00	0.00%	L	0.16	0.13%	L							
	5	Desprendimiento	0.00	0.00%	L	0.00	0.00%	L	0.00	0.00%	L							
Químicas	6	Vegetación	21.00	17.39%	L	18.16	32.90%	M	17.29	14.32%	L							
Área total por elemento			49.38	16.64%		37.43	12.62%		51.01	17.19%								
Nivel de severidad predominante			Moderado			Moderado			Moderado

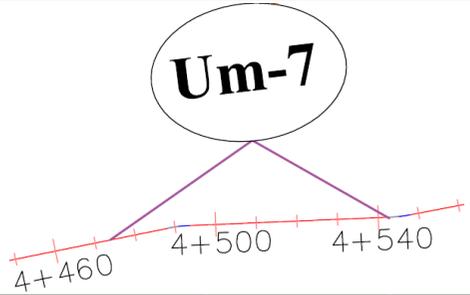
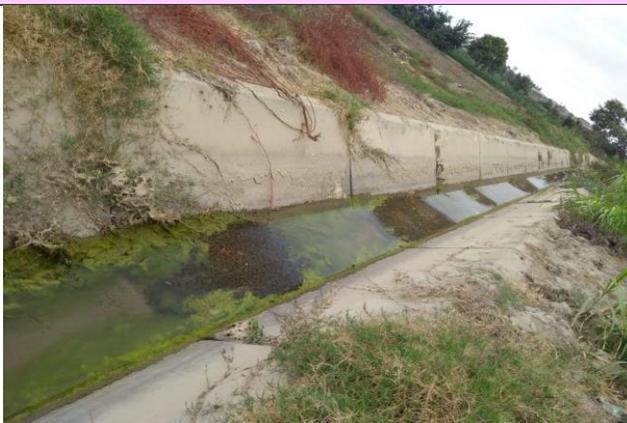
Tipos de patologías			Área con patología	% Área con patología		Área con patología	% Área con patología		Área con patología	% Área con patología								
Lesión	Símbolo	Patología																
Físicas	1	Sedimentación de sólidos	1.90	1.57%	L	16.90	30.62%	M	1.20	0.99%	L							
	2	Erosión	27.69	22.93%	M	0.00	0.00%	L	26.11	21.62%	M							
Mecánicas	3	Fisuras	0.20	0.17%	L	0.00	0.00%	L	0.18	0.15%	L							
	4	Grietas	0.10	0.08%	L	0.00	0.00%	L	0.00	0.00%	L							
	5	Desprendimiento	0.50	0.41%	L	0.00	0.00%	L	0.00	0.00%	L							
Químicas	6	Vegetación	21.73	18.00%	L	18.19	32.95%	M	24.10	19.96%	L							
Área total por elemento			52.12	17.57%		35.09	11.83%		51.59	17.39%								
Nivel de severidad predominante			Moderado			Moderado			Moderado

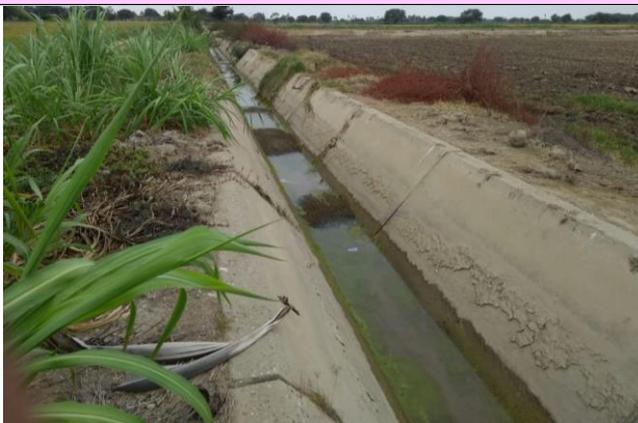
Tipos de patologías			Área con patología	% Área con patología		Área con patología	% Área con patología		Área con patología	% Área con patología								
Lesión	Símbolo	Patología																
Físicas	1	Sedimentación de sólidos	2.10	1.74%	L	13.20	23.91%	M	1.84	1.52%	L							
	2	Erosión	24.99	20.70%	M	0.00	0.00%	L	14.17	11.73%	L							
Mecánicas	3	Fisuras	0.00	0.00%	L	0.00	0.00%	L	0.10	0.08%	L							
	4	Grietas	0.40	0.33%	L	0.00	0.00%	L	0.30	0.25%	L							
5	Desprendimiento	0.00	0.00%	L	0.00	0.00%	L	0.00	0.00%	L								
Químicas	6	Vegetación	12.10	10.02%	L	16.49	29.87%	L	14.20	11.76%	L							
Área total por elemento			39.59	13.34%		29.69	10.01%		30.61	10.32%								
Nivel de severidad predominante			Moderado			Leve			Leve

Patologías identificadas		
Patologías	Área con patología (m2)	% de Área con patología
Sedimentación de sólidos	17.14	5.78%
Erosión	39.16	13.20%
Fisuras	0.10	0.03%
Grietas	0.70	0.24%
Desprendimiento	0.00	0.00%
Vegetación	42.79	14.42%
	99.89	33.67%

(0.03%), grietas (0.24%) y vegetación (14.42%), en el cual presenta un nivel de severidad predominante leve.

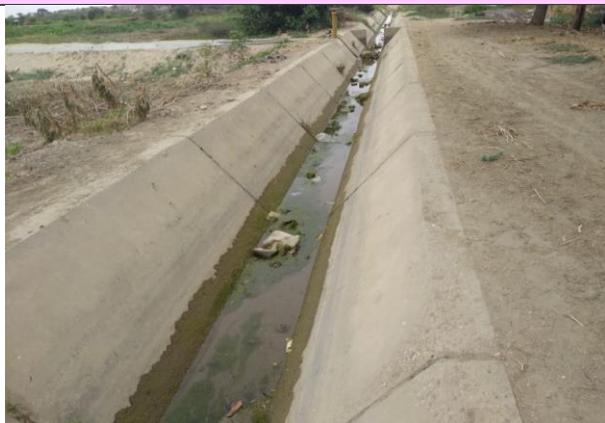
Tipos de patologías			Área con patología	% Área con patología		Área con patología	% Área con patología		Área con patología	% Área con patología										
Lesión	Símbolo	Patología																		
Físicas	1	Sedimentación de sólidos	1.98	1.64%	L	16.92	30.65%	M	1.20	0.99%	L									
	2	Erosión	8.38	6.94%	L	0.00	0.00%	L	8.16	6.76%	L									
Mecánicas	3	Fisuras	0.20	0.17%	L	0.00	0.00%	L	0.18	0.15%	L									
	4	Grietas	0.10	0.08%	L	0.00	0.00%	L	0.00	0.00%	L									
	5	Desprendimiento	0.00	0.00%	L	0.00	0.00%	L	0.00	0.00%	L									
Químicas	6	Vegetación	4.20	3.48%	L	10.18	18.44%	L	3.10	2.57%	L									
Área total por elemento			14.86	5.01%		27.10	9.13%		12.64	4.26%										
Nivel de severidad predominante			Leve			Moderado			Leve

Patologías identificadas		
Patologías	Área con patología (m2)	% de Área con patología
Sedimentación de sólidos	20.10	6.77%
Erosión	16.54	5.57%
Fisuras	0.38	0.13%
Grietas	0.10	0.03%
Desprendimiento	0.00	0.00%
Vegetación	17.48	5.89%
	54.60	18.40%

- La Unidad de Muestra 9 tiene un área total de 296.70 m², de los cuales se obtuvo un área de patología de 54.60 m² correspondiente al 18.40%, se identificaron los siguientes tipos: Sedimentación de sólidos (6.77%), erosión (5.57%), fisuras (0.13%), grietas (0.03%) y vegetación (5.89%); en el cual presenta un nivel de severidad predominante leve.

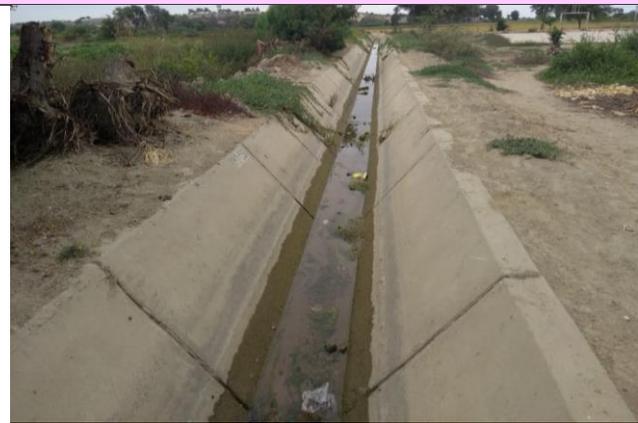
Tipos de patologías			Área con patología	% Área con patología		Área con patología	% Área con patología		Área con patología	% Área con patología								
Lesión	Símbolo	Patología																
Físicas	1	Sedimentación de sólidos	0.00	0.00%	L	26.30	47.64%	M	0.00	0.00%	L							
	2	Erosión	25.18	20.85%	M	0.00	0.00%	L	27.19	22.52%	M							
Mecánicas	3	Fisuras	0.40	0.33%	L	0.00	0.00%	L	0.20	0.17%	L							
	4	Grietas	0.20	0.17%	L	0.00	0.00%	L	0.20	0.17%	L							
	5	Desprendimiento	0.30	0.25%	L	0.00	0.00%	L	0.00	0.00%	L							
Químicas	6	Vegetación	2.90	2.40%	L	10.62	19.24%	L	3.10	2.57%	L							
Área total por elemento			28.98	9.77%		36.92	12.44%		30.69	10.34%								
Nivel de severidad predominante			Moderado			Moderado			Moderado

Patologías identificadas		
Patologías	Área con patología (m2)	% de Área con patología
Sedimentación de sólidos	26.30	8.86%
Erosión	52.37	17.65%
Fisuras	0.60	0.20%
Grietas	0.40	0.13%
Desprendimiento	0.30	0.10%
Vegetación	16.62	5.60%
	96.59	32.55%

- La unidad de muestra 10 tiene un área total de 296.70 m², de los cuales se obtuvo un área de patología de 96.59 m² correspondiente al 32.55%, se identificaron los siguientes tipos: Sedimentación de sólidos (8.86%), erosión (17.65%), desprendimientos (0.10%), fisuras (0.20%), grietas (0.13%) y vegetación (5.60%); en el cual presenta un nivel de severidad predominante moderado.

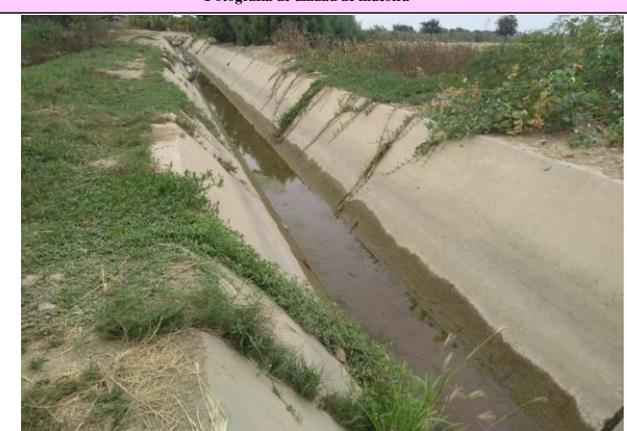
Tipos de patologías			Área con patología	% Área con patología		Área con patología	% Área con patología		Área con patología	% Área con patología								
Lesión	Símbolo	Patología																
Físicas	1	Sedimentación de sólidos	2.10	1.74%	L	24.38	44.17%	M	0.00	0.00%	L							
	2	Erosión	30.17	24.99%	M	0.00	0.00%	L	28.16	23.32%	M							
Mecánicas	3	Fisuras	0.20	0.17%	L	0.00	0.00%	L	0.30	0.25%	L							
	4	Grietas	0.00	0.00%	L	0.00	0.00%	L	0.14	0.12%	L							
	5	Desprendimiento	0.00	0.00%	L	0.00	0.00%	L	0.30	0.25%	L							
Químicas	6	Vegetación	18.62	15.42%	L	13.19	23.89%	L	15.17	12.56%	L							
Área total por elemento			51.09	17.22%		37.57	12.66%		44.07	14.85%								
Nivel de severidad predominante			Moderado			Moderado			Moderado

Patologías identificadas		
Patologías	Área con patología (m2)	% de Área con patología
Sedimentación de sólidos	26.48	8.92%
Erosión	58.33	19.66%
Fisuras	0.50	0.17%
Grietas	0.14	0.05%
Desprendimiento	0.30	0.10%
Vegetación	46.98	15.83%
	132.73	44.74%

- La unidad de muestra 11 tiene un área total de 296.70 m², de los cuales se obtuvo un área de patología de 132.73 m² correspondiente al 44.74%, se identificaron los siguientes tipos: Sedimentación de sólidos (8.92%), erosión (19.66%), desprendimientos (0.10%), fisuras (0.17%) grietas (0.05%) y vegetación (15.83%); en el cual presenta un nivel de severidad predominante moderado.

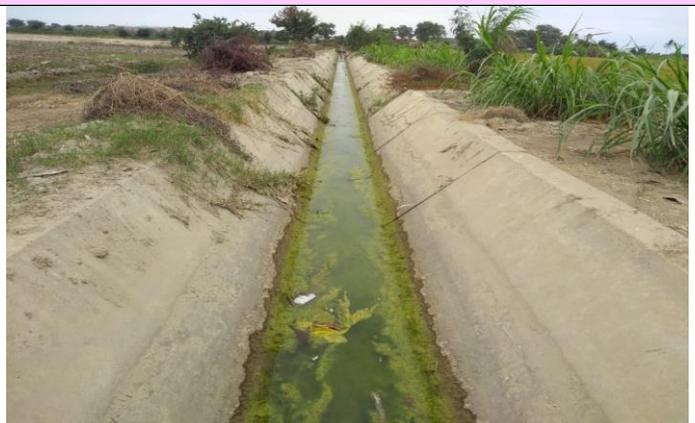
Tipos de patologías			Área con patología	% Área con patología	Nivel	Área con patología	% Área con patología	Nivel	Área con patología	% Área con patología	Nivel							
Lesión	Símbolo	Patología																
Físicas	1	Sedimentación de sólidos	0.00	0.00%	L	24.10	43.66%	M	0.00	0.00%	L							
	2	Erosión	18.69	15.48%	L	0.00	0.00%	L	15.17	12.56%	L							
Mecánicas	3	Fisuras	0.30	0.25%	L	0.00	0.00%	L	0.15	0.12%	L							
	4	Grietas	0.30	0.25%	L	0.00	0.00%	L	0.10	0.08%	L							
	5	Desprendimiento	0.00	0.00%	L	0.00	0.00%	L	0.00	0.00%	L							
Químicas	6	Vegetación	19.12	15.83%	L	18.65	33.79%	M	24.18	20.02%	L							
Área total por elemento			38.41	12.95%		42.75	14.41%		39.60	13.35%								
Nivel de severidad predominante			Leve			Moderado			Leve

Patologías identificadas		
Patologías	Área con patología (m2)	% de Área con patología
Sedimentación de sólidos	24.10	8.12%
Erosión	33.86	11.41%
Fisuras	0.45	0.15%
Grietas	0.40	0.13%
Desprendimiento	0.00	0.00%
Vegetación	61.95	20.88%
	120.76	40.70%

- La unidad de muestra 12 tiene un área total de 296.70 m², de los cuales se obtuvo un área de patología de 120.76 m² correspondiente al 40.70%, se identificaron los siguientes tipos: sedimentación de sólidos (8.12%), erosión (11.41%), fisuras (0.15%) grietas (0.13%) y vegetación (20.88%); en el cual presenta un nivel de severidad predominante leve.

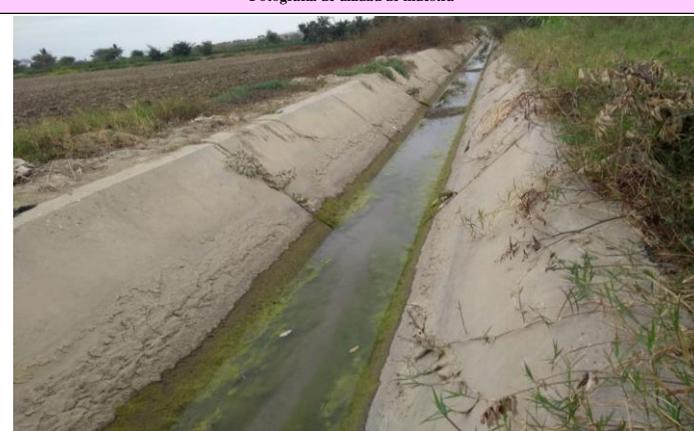
Tipos de patologías			Área con patología	% Área con patología		Área con patología	% Área con patología		Área con patología	% Área con patología										
Lesión	Símbolo	Patología																		
Físicas	S	Sedimentación de sólidos	1.90	1.57%	L	18.74	33.95%	M	1.20	0.99%	L									
	E	Erosión	27.66	22.91%	M	0.00	0.00%	L	29.17	24.16%	M									
Mecánicas	F	Fisuras	0.20	0.17%	L	0.00	0.00%	L	0.18	0.15%	L									
	G	Grietas	0.10	0.08%	L	0.00	0.00%	L	0.00	0.00%	L									
	D	Desprendimiento	0.00	0.00%	L	0.00	0.00%	L	0.00	0.00%	L									
Químicas	V	Vegetación	19.99	16.55%	L	16.18	29.31%	L	23.18	19.20%	L									
Área total por elemento			49.85	16.80%		34.92	11.77%		53.73	18.11%										
Nivel de severidad predominante			Moderado			Moderado			Moderado

Patologías identificadas		
Patologías	Área con patología (m2)	% de Área con patología
Sedimentación de sólidos	21.84	7.36%
Erosión	56.83	19.15%
Fisuras	0.38	0.13%
Grietas	0.10	0.03%
Desprendimiento	0.00	0.00%
Vegetación	59.35	20.00%
	138.50	46.68%

- La unidad de muestra 13 tiene un área total de 296.70 m², de los cuales se obtuvo un área de patología de 138.50 m² correspondiente al 46.68%, se identificaron los siguientes tipos: Sedimentación de sólidos (7.36%), erosión (19.15%), fisuras (0.13%) grietas (0.03%) y vegetación (20.00%); en el cual presenta un nivel de severidad predominante moderado.

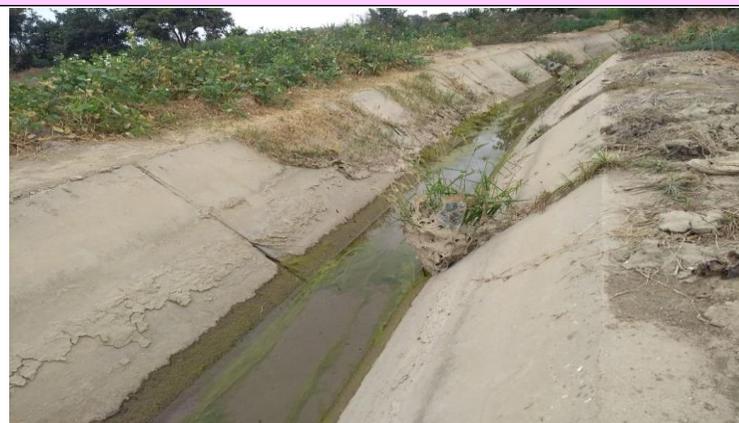
Tipos de patologías			Área con patología	% Área con patología		Área con patología	% Área con patología		Área con patología	% Área con patología										
Lesión	Símbolo	Patología																		
Físicas	1	Sedimentación de sólidos	1.90	1.57%	L	23.90	43.30%	M	1.60	1.33%	L									
	2	Erosión	28.17	23.33%	M	0.00	0.00%	L	29.51	24.44%	M									
Mecánicas	3	Fisuras	0.40	0.33%	L	0.00	0.00%	L	0.30	0.25%	L									
	4	Grietas	0.20	0.17%	L	0.00	0.00%	L	0.50	0.41%	L									
	5	Desprendimiento	0.30	0.25%	L	0.00	0.00%	L	0.40	0.33%	L									
Químicas	6	Vegetación	27.18	22.51%	L	14.17	25.67%	L	20.17	16.70%	L									
Área total por elemento			58.15	19.60%		38.07	12.83%		52.48	17.69%										
Nivel de severidad predominante			Leve			Moderado			Moderado

Patologías identificadas		
Patologías	Área con patología (m2)	% de Área con patología
Sedimentación de sólidos	27.40	9.23%
Erosión	57.68	19.44%
Fisuras	0.70	0.24%
Grietas	0.70	0.24%
Desprendimiento	0.70	0.24%
Vegetación	61.52	20.73%
	148.70	50.12%

- La unidad de muestra 14 tiene un área total de 296.70 m², de los cuales se obtuvo un área de patología de 148.70 m² correspondiente al 50.12%, se identificaron los siguientes tipos: Sedimentación de sólidos (9.23%), erosión (19.44%), desprendimientos (0.24%), fisuras (0.24%) grietas (0.24%) y vegetación (20.73%); en el cual presenta un nivel de severidad predominante moderado.

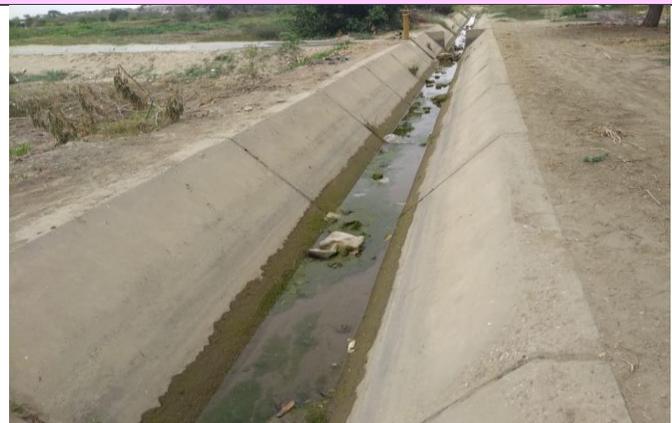
Tipos de patologías			Área con patología	% Área con patología	Nivel	Área con patología	% Área con patología	Nivel	Área con patología	% Área con patología	Nivel						
Lesión	Símbolo	Patología															
Físicas	1	Sedimentación de sólidos	0.00	0.00%	L	15.98	28.95%	M	1.32	1.09%	L						
	2	Erosión	7.15	5.92%	L	0.00	0.00%	L	6.17	5.11%	L						
Mecánicas	3	Fisuras	0.30	0.25%	L	0.00	0.00%	L	0.18	0.15%	L						
	4	Grietas	0.00	0.00%	L	0.00	0.00%	L	0.00	0.00%	L						
5	Desprendimiento	0.30	0.25%	L	0.00	0.00%	L	0.00	0.00%	L							
Químicas	6	Vegetación	1.27	1.05%	L	12.18	22.07%	L	1.11	0.92%	L						
Área total por elemento			9.02	3.04%		28.16	9.49%		8.78	2.96%							
Nivel de severidad predominante			Leve			Moderado			Leve

Patologías identificadas		
Patologías	Área con patología (m2)	% de Área con patología
Sedimentación de sólidos	17.30	5.83%
Erosión	13.32	4.49%
Fisuras	0.48	0.16%
Grietas	0.00	0.00%
Desprendimiento	0.30	0.10%
Vegetación	14.56	4.91%
	45.96	15.49%

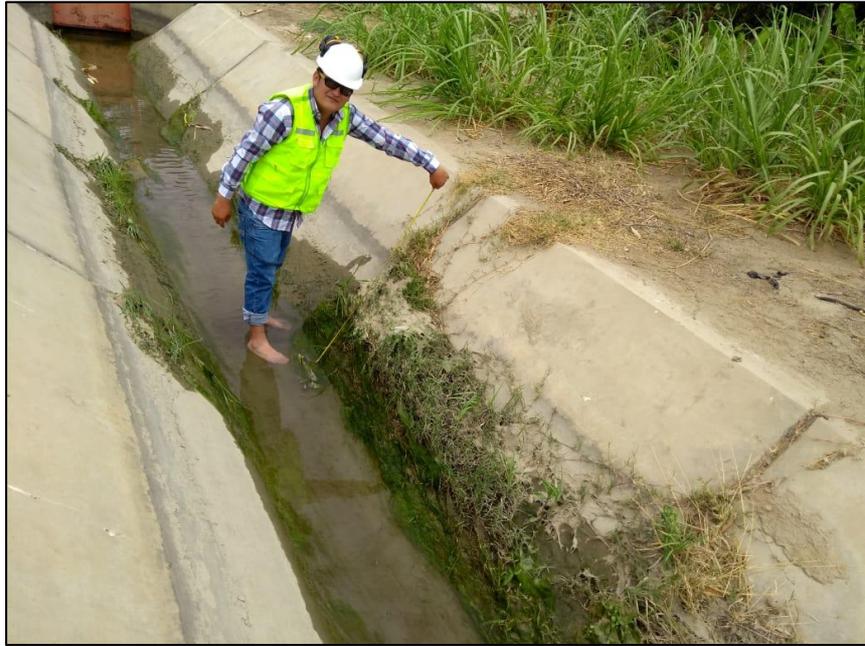
Gráfico 48: Presencia de vegetación en las losas laterales del canal.

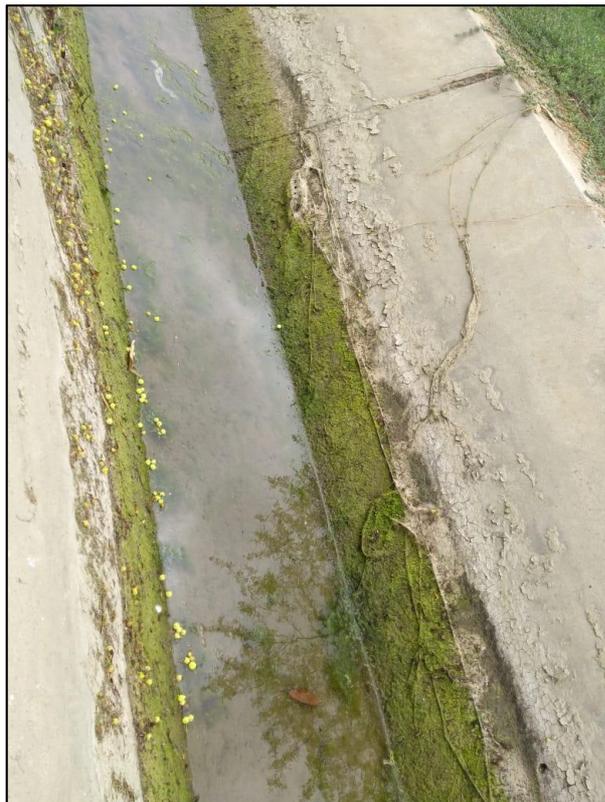
Gráfico 49: Presencia de Musgos en la parte lateral del canal.

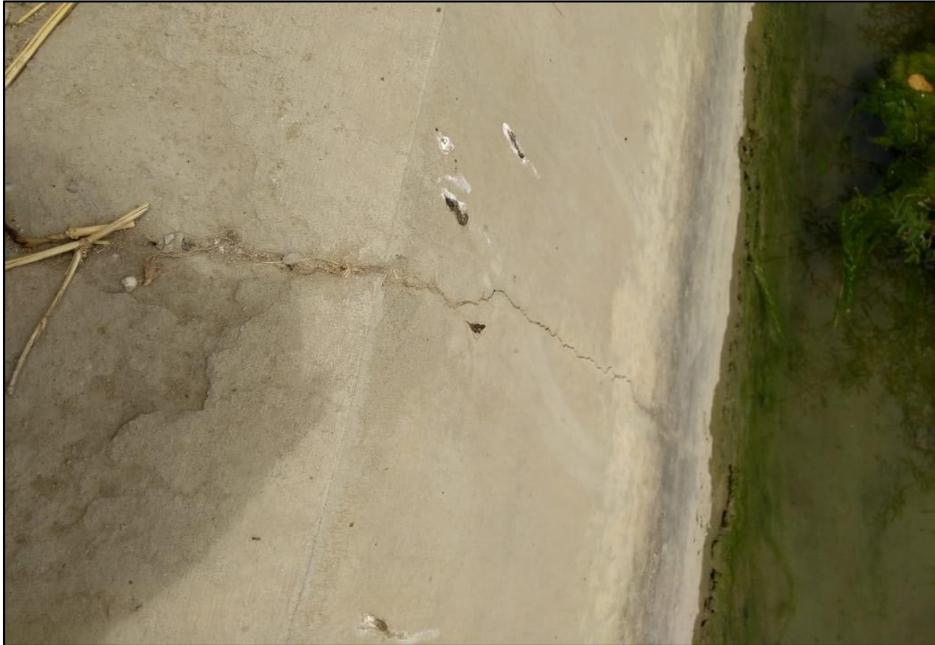
Gráfico 50: Agrietamiento del concreto en el canal

- 3) Fisuras y grietas: Ante estos casos es recomendable aplicar selladores altamente flexibles elástico, con base en poliuretano (material plástico) de un componente que cura con la humedad del ambiente. Las fisuras no profundas, te recomendamos repararlas con resanador acrílico base agua, flexible y súper ligero, también se puede hacer una inyección con mortero.

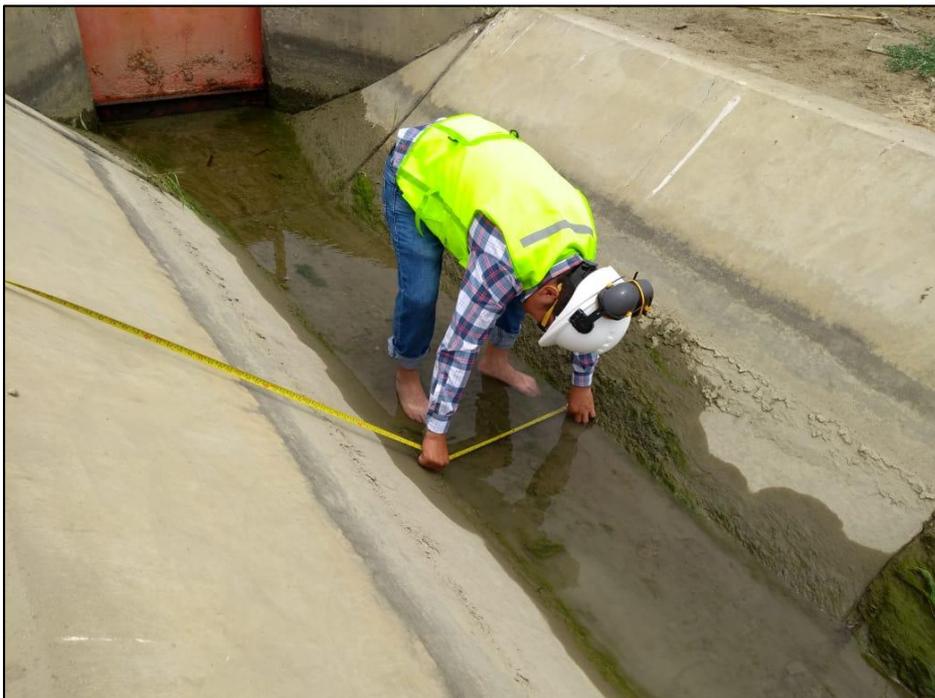
Gráfico 51: Sedimentación de sólidos en el canal

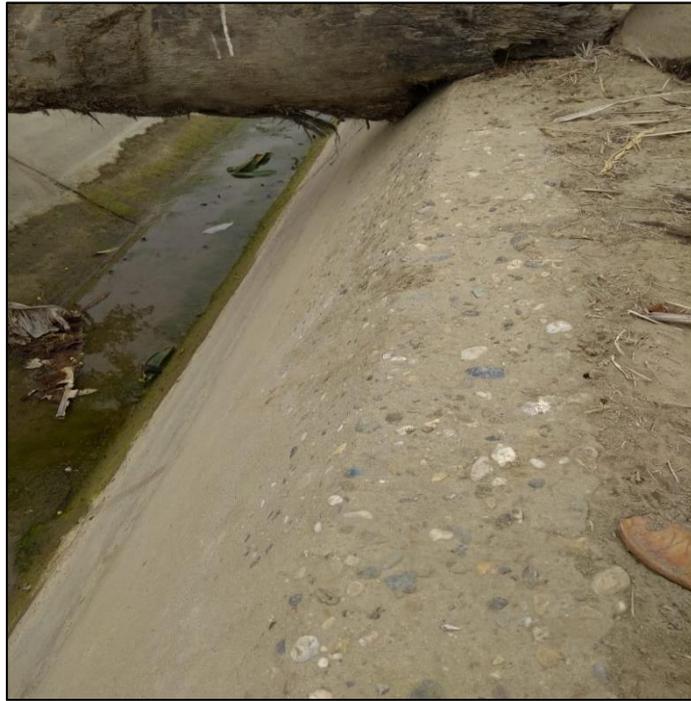
Gráfico 52: Erosión del concreto en la corona del canal

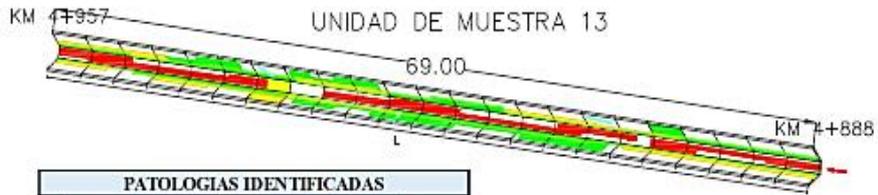
PATOLOGIAS IDENTIFICADAS			
N°	Patologías	Area con patología (m2)	% de Área con patologías
1	Sedimentación De Sólidos	21.84	7.36%
2	Erosión	56.83	19.15%
3	Fisuras	0.38	0.13%
4	Grietas	0.10	0.03%
5	Desprendimiento	0.00	0.00%
6	Vegetación	59.35	20.00%
		138.50	46.68%

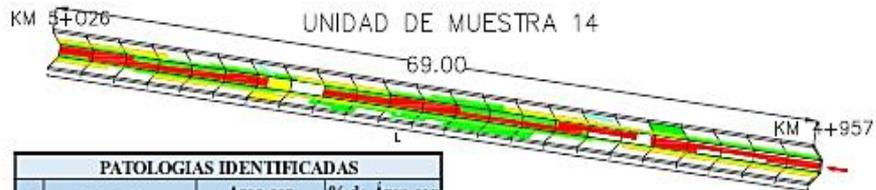
PATOLOGIAS IDENTIFICADAS			
N°	Patologías	Area con patología (m2)	% de Área con patologías
1	Sedimentación De Sólidos	27.40	9.23%
2	Erosión	57.68	19.44%
3	Fisuras	0.70	0.24%
4	Grietas	0.70	0.24%
5	Desprendimiento	0.70	0.24%
6	Vegetación	61.52	20.73%
		148.70	50.12%

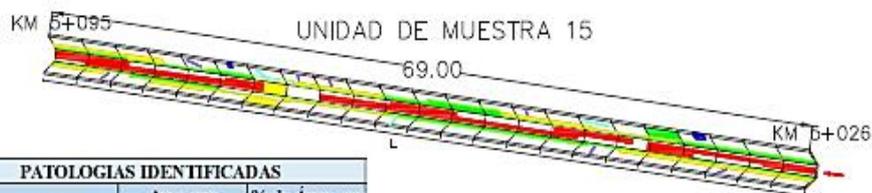
PATOLOGIAS IDENTIFICADAS			
N°	Patologías	Area con patología (m2)	% de Área con patologías
1	Sedimentación De Sólidos	17.30	5.83%
2	Erosión	13.32	4.49%
3	Fisuras	0.48	0.16%
4	Grietas	0.00	0.00%
5	Desprendimiento	0.30	0.10%
6	Vegetación	14.56	4.91%
		45.96	15.49%
