UNIVERSIDAD CATÓLICA LOS ÁNGELES  
CHIMBOTE

DETERMINACIÓN Y EVALUACIÓN DE LAS PATOLOGÍAS  
DEL CONCRETO EN ALBAÑILERÍA DEL CERCO  
PERIMÉTRICO DE LA INSTITUCIÓN EDUCATIVA INICIAL  
N°348 DEL CASERÍO DE UQUIA, DISTRITO DE  
INDEPENDENCIA, PROVINCIA DE HUARAZ, REGIÓN  
ANCASH. ENERO-2018

**TESIS PARA OPTAR EL TÍTULO PROFESIONAL DE INGENIERO  
CIVIL**

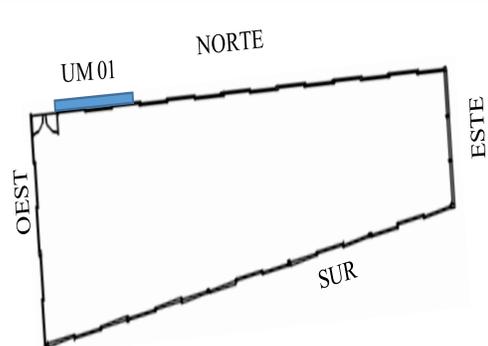
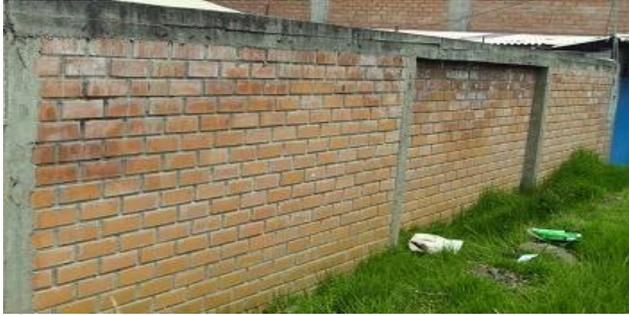
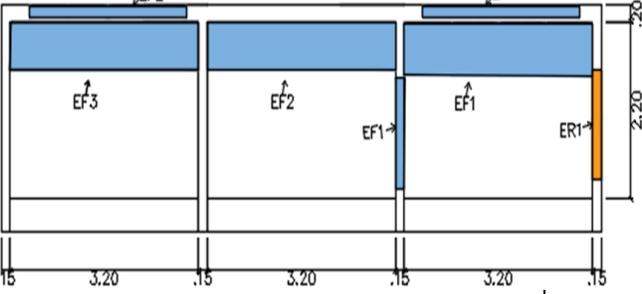
| | | | |
| TIPOS DE PATOLOGIA | SIMBOLO | | | | | | | | | | | | | | | | |
| EFLORESCENCIA | EF | | | | | | | | | | | | | | | | |
| EROSION | ER | | | | | | | | | | | | | | | | |
| FISURA | FI | | | | | | | | | | | | | | | | |
| ELEMENTO ESTRUCTURAL | AREA DEL ELEMENTO ESTRUCTURAL (M2) | PATOLOGIA ENCONTRADA | AREA DE LA PATOLOGIA ENCONTRADA (M2) | TOTAL AREA AFECTADA (M2) | AREA NO AFECTADA (M2) | % DE AREA AFECTADA | TOTAL % DE AREA AFECTADA | % DE AREA NO AFECTADA | NIVEL DE SEVERIDAD | | | | | | | | |
| MURO | 21.12 | EFLORESCENCIA | 12.16 | 12.16 | 8.96 | 57.58% | 0.58 | 0.42 | SEVERO | | | | | | | | |
| COLUMNA | 1.44 | EFLORESCENCIA | 0.54 | 0.58 | 0.86 | 37.50% | 0.40 | 0.60 | MODERADO | | | | | | | | |
| | | EROSION | 0.04 | | | 2.78% | | | | | | | | | | | |
| VIGA | 1.92 | EFLORESCENCIA | 0.96 | 0.96 | 0.96 | 0.50 | 0.50 | 0.50 | SEVERO | | | | | | | | |
| AREA TOTAL | 24.48 | | | 13.70 | 10.78 | | 55.96% | 44.04% | | | | | | | | | |

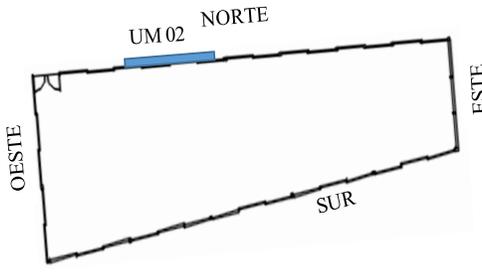
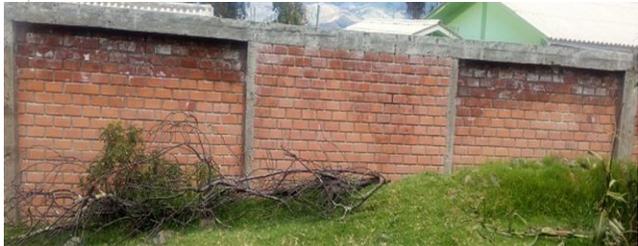
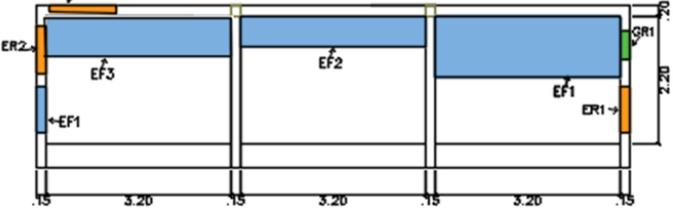
| | | | |
| TIPOS DE PATOLOGIA | SIMBOLO | | | | | | | | | | | | | | | | |
| EFLORESCENCIA | EF | | | | | | | | | | | | | | | | |
| EROSION | ER | | | | | | | | | | | | | | | | |
| FISURA | FI | | | | | | | | | | | | | | | | |
| ELEMENTO ESTRUCTURAL | AREA DEL ELEMENTO ESTRUCTURAL (M2) | PATOLOGIA ENCONTRADA | AREA DE LA PATOLOGIA ENCONTRADA (M2) | TOTAL AREA AFECTADA (M2) | AREA NO AFECTADA (M2) | % DE AREA AFECTADA | TOTAL % DE AREA AFECTADA | % DE AREA NO AFECTADA | NIVEL DE SEVERIDAD | | | | | | | | |
| MURO | 21.12 | EFLORESCENCIA | 4.28 | 4.28 | 16.84 | 20.27% | 0.20 | 0.80 | MODERADO | | | | | | | | |
| COLUMNA | 1.44 | EFLORESCENCIA | 0.18 | 0.38 | 1.06 | 12.50% | 0.26 | 0.74 | MODERADO | | | | | | | | |
| | | EROSION | 0.17 | | | 11.81% | | | | | | | | | | | |
| | | GRIETA | 0.03 | | | 2.08% | | | | | | | | | | | |
| VIGA | 1.92 | EROSION | 0.60 | 0.60 | 1.32 | 31.25% | 0.31 | 0.69 | LEVE | | | | | | | | |
| AREA TOTAL | 24.48 | | | 5.26 | 19.22 | | 21.49% | 78.51% | | | | | | | | | |

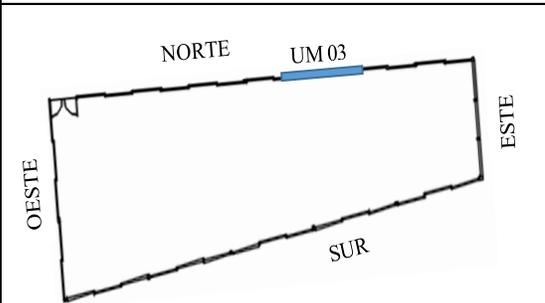
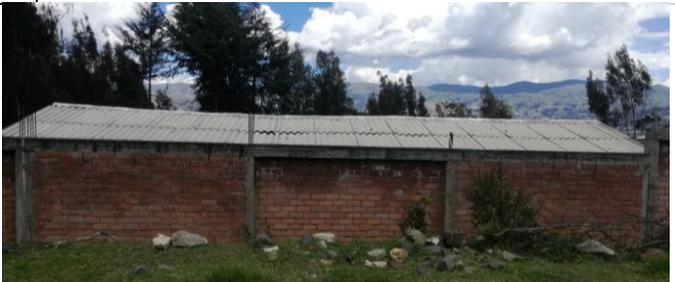
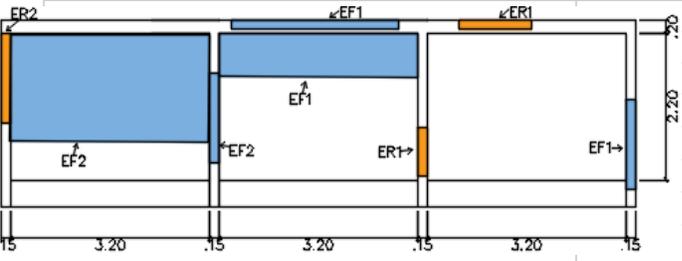
| | |
| TIPOS DE PATOLOGIA | SIMBOLO | | | | | | | | | | | |
| EFLORESCENCIA | EF | | | | | | | | | | | |
| EROSION | ER | | | | | | | | | | | |
| FISURA | FI | | | | | | | | | | | |
| ELEMENTO ESTRUCTURAL | AREA DEL ELEMENTO ESTRUCTURAL (M2) | PATOLOGIA ENCONTRADA | AREA DE LA PATOLOGIA ENCONTRADA (M2) | TOTAL AREA AFECTADA (M2) | AREA NO AFECTADA (M2) | % DE AREA AFECTADA | TOTAL % DE AREA AFECTADA | % DE AREA NO AFECTADA | NIVEL DE SEVERIDAD | | | |
| MURO | 21.12 | EFLORESCENCIA | 2.20 | 2.20 | 18.92 | 10.42% | 0.10 | 0.90 | LEVE | | | |
| COLUMNA | 1.44 | EFLORESCENCIA | 0.11 | 0.23 | 1.21 | 7.64% | 0.16 | 0.84 | LEVE | | | |
| | | EROSION | 0.12 | | | 8.33% | | | | | | |
| VIGA | 1.92 | EFLORESCENCIA | 0.12 | 0.20 | 1.72 | 6.25% | 0.10 | 0.90 | LEVE | | | |
| | | EROSION | 0.08 | | | 4.17% | | | | | | |
| AREA TOTAL | 24.48 | | | 2.63 | 21.85 | | 10.74% | 89.26% | | | | |

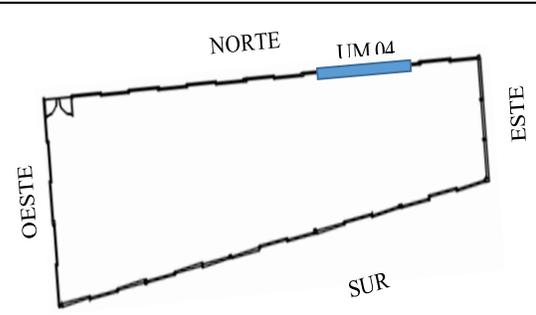
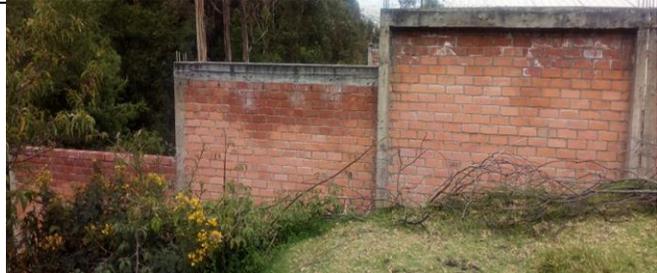
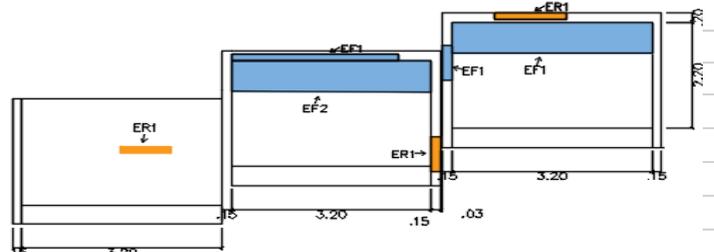
| | |
| TIPOS DE PATOLOGIA | SIMBOLO | | | | | | | | | | | |
| EFLORESCENCIA | EF | | | | | | | | | | | |
| EROSION | ER | | | | | | | | | | | |
| FISURA | FI | | | | | | | | | | | |
| ELEMENTO ESTRUCTURAL | AREA DEL ELEMENTO ESTRUCTURAL (M2) | PATOLOGIA ENCONTRADA | AREA DE LA PATOLOGIA ENCONTRADA (M2) | TOTAL AREA AFECTADA (M2) | AREA NO AFECTADA (M2) | % DE AREA AFECTADA | TOTAL % DE AREA AFECTADA | % DE AREA NO AFECTADA | NIVEL DE SEVERIDAD | | | |
| MURO | 21.12 | EFLORESCENCIA | 3.52 | 3.58 | 17.54 | 16.67% | 0.17 | 0.83 | MODERADO | | | |
| | | EROSION | 0.06 | | | 0.28% | | | | | | |
| COLUMNA | 1.44 | EFLORESCENCIA | 0.06 | 0.15 | 1.29 | 4.17% | 0.10 | 0.90 | LEVE | | | |
| | | EROSION | 0.09 | | | 6.25% | | | | | | |
| VIGA | 1.28 | EFLORESCENCIA | 0.14 | 0.22 | 1.06 | 10.94% | 0.17 | 0.83 | LEVE | | | |
| | | EROSION | 0.08 | | | 6.25% | | | | | | |
| AREA TOTAL | 23.84 | | | 3.95 | 19.89 | | 16.57% | 83.43% | | | | |

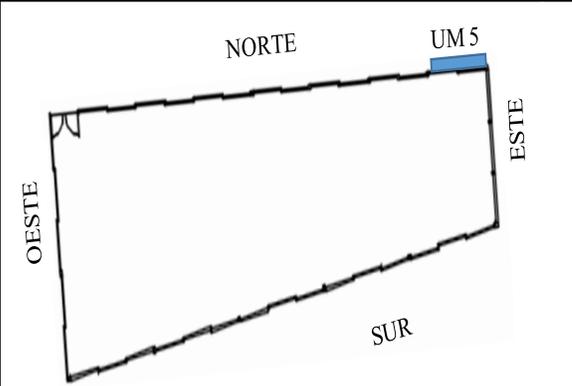
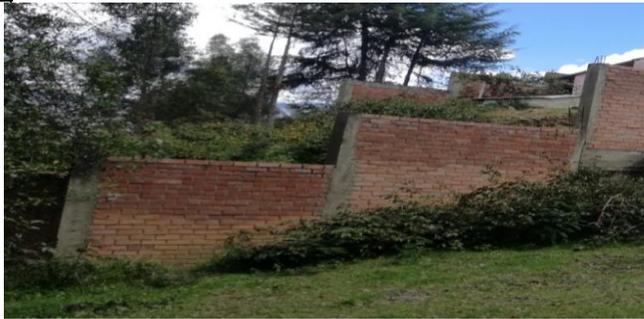
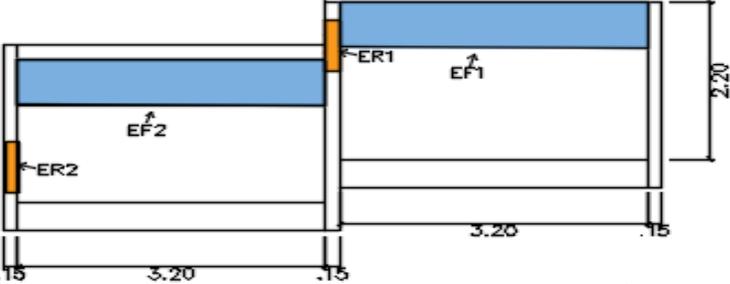
| | | FICHA TECNICA DE EVALUACION | | | | | | | |
|--|---|--|---|---|---|---|---|---|---|
| UBICACIÓN EN PLANTA | | | | | IMAGEN DE LA UNIDAD DE MUESTRA N° 05 | | | | |

| | | FICHA TECNICA DE EVALUACION | | | | | | | |
|--|---|--|---|---|---|---|---|---|---|
| MURO | 13.75 | EFLORESCENCIA | 4.09 | 4.09 | 9.66 | 29.75% | 0.30 | 0.70 | SEVERO |
| AREA TOTAL | 15.19 | | | 4.21 | 10.98 | | 27.72% | 72.28% | |

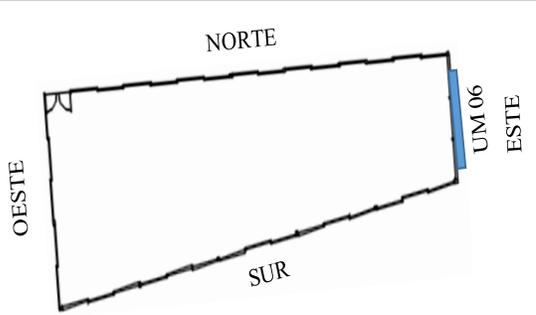
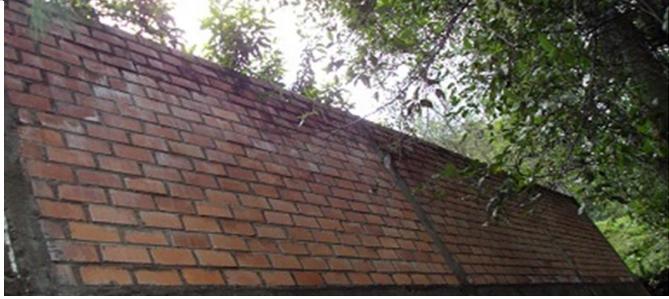
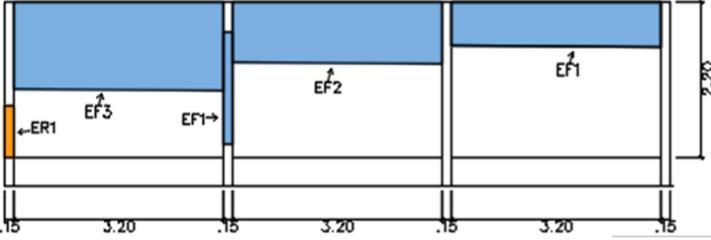
| | | FICHA TECNICA DE EVALUACION | | | | | | | |
|--|---|--|--|---|---|---|---|---|---|
| UBICACIÓN EN PLANTA | | | IMAGEN DE LA UNIDAD DE MUESTRA N° 06 | | | | | | |

| | | FICHA TECNICA DE EVALUACION | | | | | | | |
|--|---|--|--|---|---|---|---|---|---|
| MURO | 21.05 | EFLORESCENCIA | 6.02 | 6.02 | 15.03 | 28.50% | 0.29 | 0.71 | SEVERO |

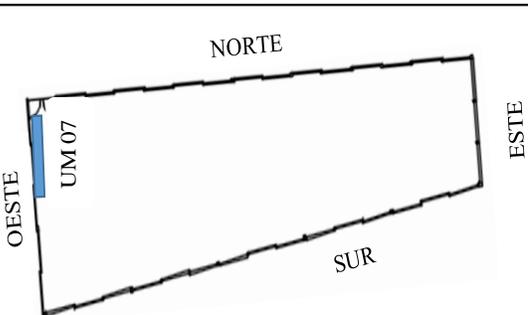
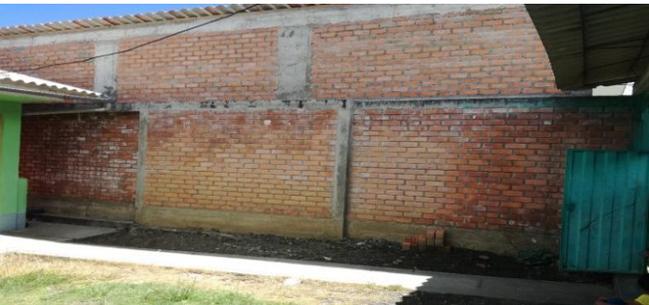
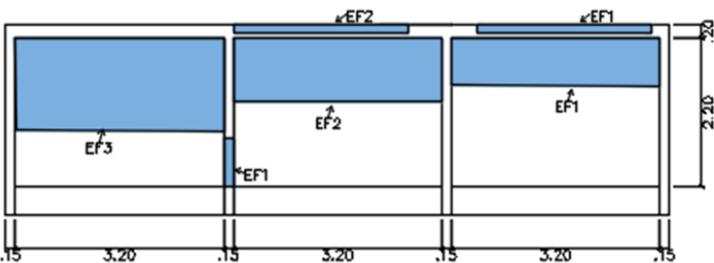
| | | FICHA TECNICA DE EVALUACION | | | | | | | |
|--|---|--|---|---|--|---|---|---|---|
| UBICACIÓN EN PLANTA | | | | | IMAGEN DE LA UNIDAD DE MUESTRA N° 07 | | | | |

| | | FICHA TECNICA DE EVALUACION | | | | | | | |
|--|---|--|---|---|--|---|---|---|---|
| AREA TOTAL | 24.36 | | 0.00 | 6.04 | 18.32 | | 24.79% | 75.21% | |

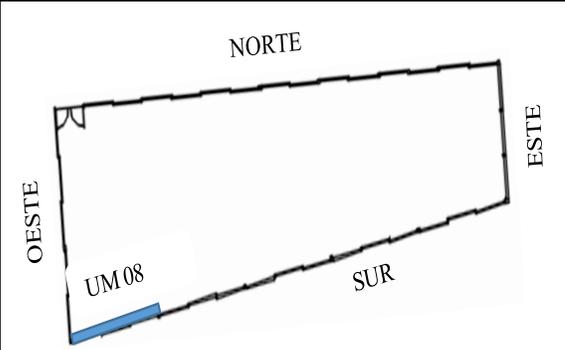
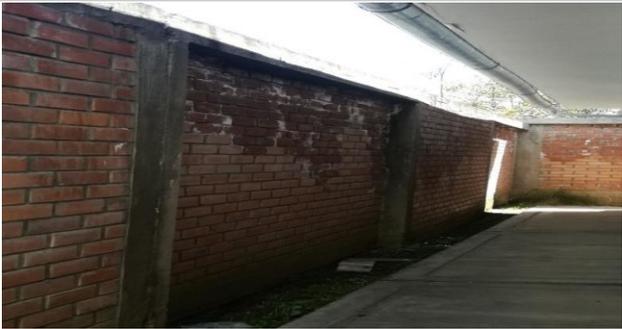
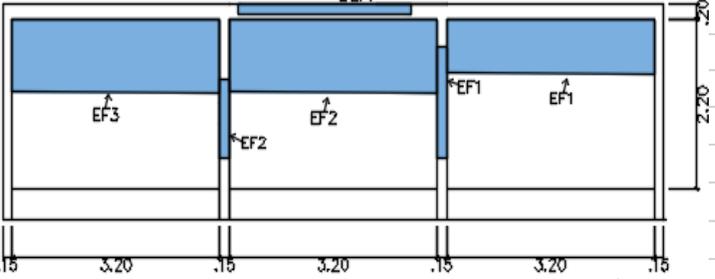
| | | |
| TIPOS DE PATOLOGIA | SIMBOLO | | | | | | | | | | | | |
| EFLORESCENCIA | EF | | | | | | | | | | | | |
| EROSION | ER | | | | | | | | | | | | |
| FISURA | FI | | | | | | | | | | | | |
| ELEMENTO ESTRUCTURAL | AREA DEL ELEMENTO ESTRUCTURAL (M2) | PATOLOGIA ENCONTRADA | AREA DE LA PATOLOGIA ENCONTRADA (M2) | TOTAL AREA AFECTADA (M2) | AREA NO AFECTADA (M2) | % DE AREA AFECTADA | TOTAL % DE AREA AFECTADA | % DE AREA NO AFECTADA | NIVEL DE SEVERIDAD | | | | |
| MURO | 21.12 | EFLORESCENCIA | 6.08 | 6.08 | 15.04 | 28.79% | 0.29 | 0.71 | SEVERO | | | | |
| COLUMNA | 1.44 | EFLORESCENCIA | 0.80 | 0.80 | 0.64 | 55.56% | 0.56 | 0.44 | SEVERO | | | | |
| VIGA | 1.92 | EFLORESCENCIA | 0.80 | 0.80 | 1.12 | 41.67% | 0.42 | 0.58 | SEVERO | | | | |
| AREA TOTAL | 24.48 | | | 7.68 | 16.80 | 0 | 31.37% | 68.63% | | | | | |

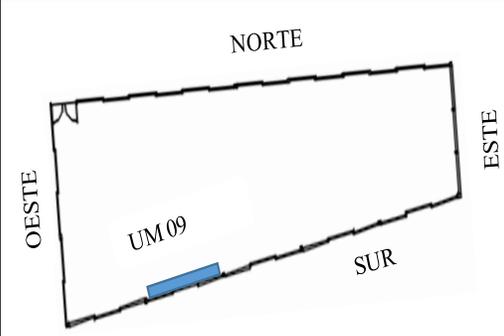
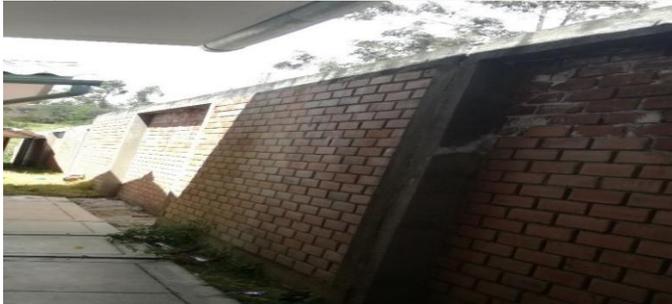
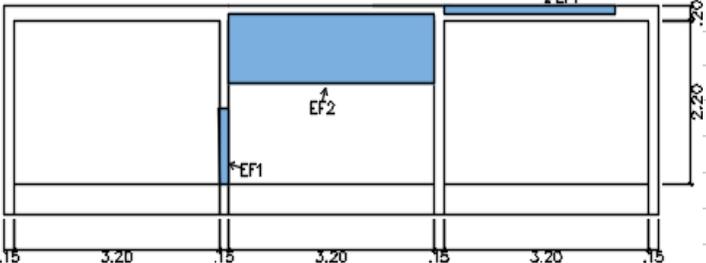
| | | | |
| TIPOS DE PATOLOGIA | SIMBOLO | | | | | | | | | | | | | | | | |
| EFLORESCENCIA | EF | | | | | | | | | | | | | | | | |
| EROSION | ER | | | | | | | | | | | | | | | | |
| FISURA | FI | | | | | | | | | | | | | | | | |
| ELEMENTO ESTRUCTURAL | AREA DEL ELEMENTO ESTRUCTURAL (M2) | PATOLOGIA ENCONTRADA | AREA DE LA PATOLOGIA ENCONTRADA (M2) | TOTAL AREA AFECTADA (M2) | AREA NO AFECTADA (M2) | % DE AREA AFECTADA | TOTAL % DE AREA AFECTADA | % DE AREA NO AFECTADA | NIVEL DE SEVERIDAD | | | | | | | | |
| MURO | 21.12 | EFLORESCENCIA | 0.72 | 0.72 | 20.40 | 3.41% | 0.03 | 0.97 | LEVE | | | | | | | | |
| COLUMNA | 1.44 | EFLORESCENCIA | 0.24 | 0.24 | 1.20 | 16.67% | 0.17 | 0.83 | MODERADO | | | | | | | | |
| VIGA | 1.92 | EFLORESCENCIA | 0.96 | 0.96 | 0.96 | 50.00% | 0.50 | 0.50 | SEVERO | | | | | | | | |
| AREA TOTAL | 24.48 | | | 1.92 | 22.56 | | 7.84% | 92.16% | | | | | | | | | |

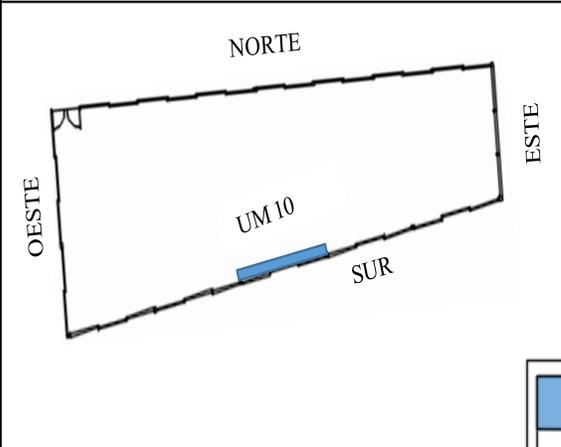
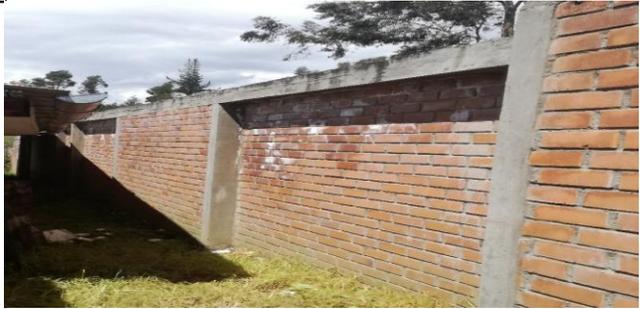
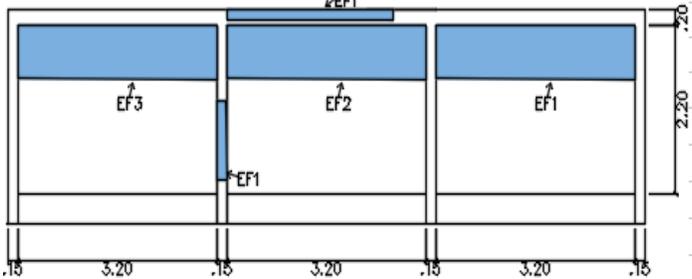
| | |
| TIPOS DE PATOLOGIA | SIMBOLO | | | | | | | | | | | |
| EFLORESCENCIA | EF | | | | | | | | | | | |
| EROSION | ER | | | | | | | | | | | |
| FISURA | FI | | | | | | | | | | | |
| ELEMENTO ESTRUCTURAL | AREA DEL ELEMENTO ESTRUCTURAL (M2) | PATOLOGIA ENCONTRADA | AREA DE LA PATOLOGIA ENCONTRADA (M2) | TOTAL AREA AFECTADA (M2) | AREA NO AFECTADA (M2) | % DE AREA AFECTADA | TOTAL % DE AREA AFECTADA | % DE AREA NO AFECTADA | NIVEL DE SEVERIDAD | | | |
| MURO | 21.12 | EFLORESCENCIA | 2.64 | 2.64 | 18.48 | 12.50% | 0.13 | 0.88 | LEVE | | | |
| COLUMNA | 1.44 | EFLORESCENCIA | 0.18 | 0.18 | 1.26 | 12.50% | 0.13 | 0.88 | LEVE | | | |
| VIGA | 1.92 | EFLORESCENCIA | 0.88 | 0.88 | 1.04 | 45.83% | 0.46 | 0.54 | SEVERO | | | |
| AREA TOTAL | 24.48 | | | 3.70 | 20.78 | | 15.11% | 84.89% | | | | |

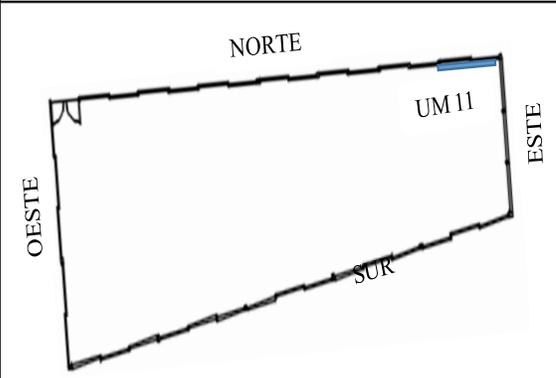
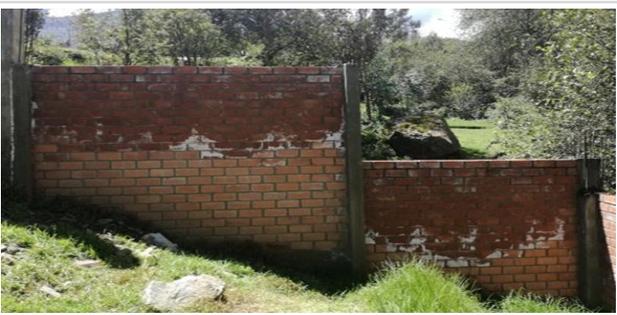
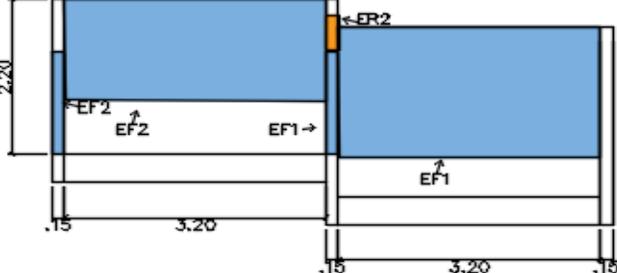
| | | FICHA TECNICA DE EVALUACION | | | | | | | |
|--|---|--|---|---|---|---|---|---|---|
| UBICACIÓN EN PLANTA | | | | | IMAGEN DE LA UNIDAD DE MUESTRA N° 11 | | | | |

| | | FICHA TECNICA DE EVALUACION | | | | | | | |
|--|---|--|---|---|---|---|---|---|---|
| MURO | 13.75 | EFLORESCENCIA | 1.38 | 1.38 | 12.37 | 6.53% | 0.10 | 0.90 | LEVE |

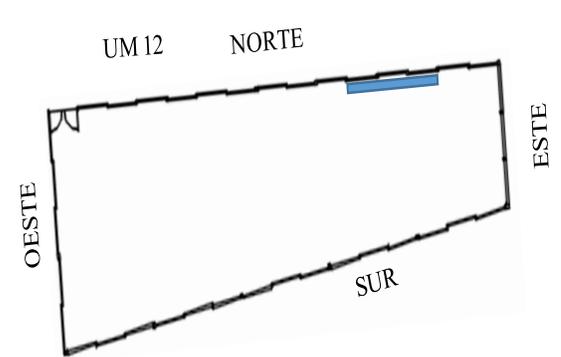
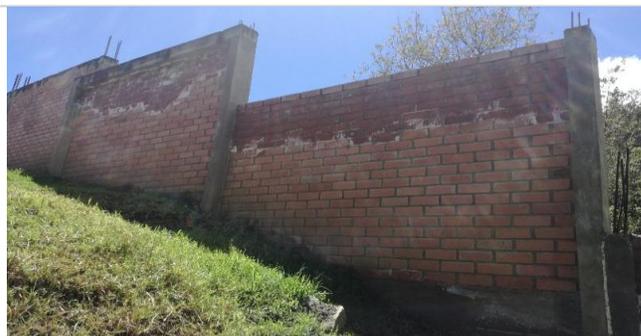
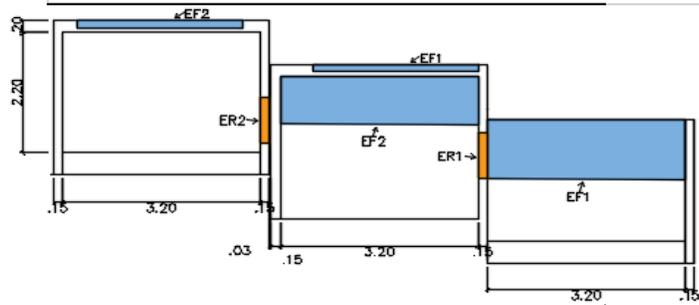
| | | FICHA TECNICA DE EVALUACION | | | | | | | |
|--|---|--|---|---|---|---|---|---|---|
| UBICACIÓN EN PLANTA | | | | | IMAGEN DE LA UNIDAD DE MUESTRA N° 12 | | | | |

| | | FICHA TECNICA DE EVALUACION | | | | | | | |
|--|---|--|---|---|---|---|---|---|---|
| MURO | 21.12 | EFLORESCENCIA | 5.40 | 5.40 | 15.72 | 25.57% | 0.26 | 0.74 | SEVERO |

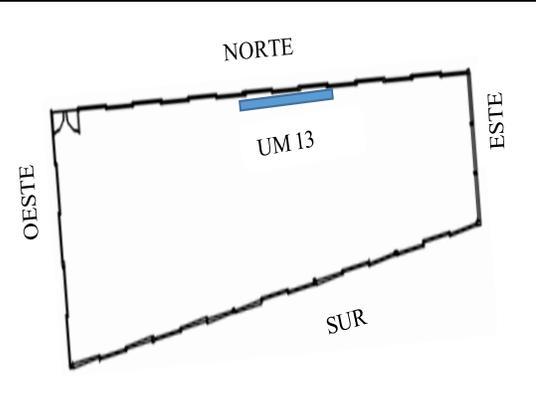
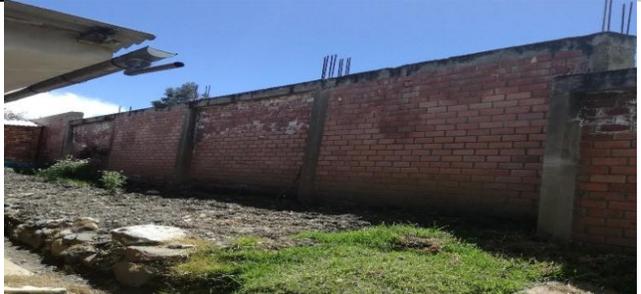
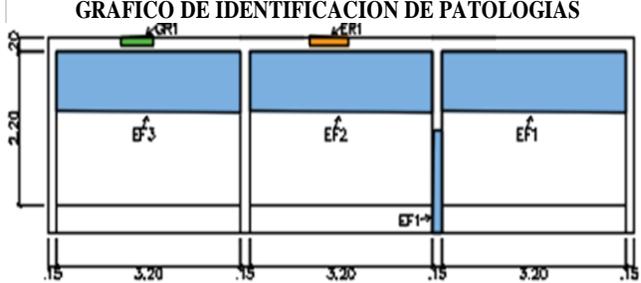
| | | FICHA TECNICA DE EVALUACION | | | | | | | |
|--|---|--|---|--|---|---|---|---|---|
| UBICACIÓN EN PLANTA | | | | IMAGEN DE LA UNIDAD DE MUESTRA N° 13 | | | | | |

**En las Unidades muestrales N° 02 y 13:** Se evidencia la presencia de grietas en columna y viga en 2.08% en cada uno, debido a la presencia del río a 4 metros del cerco, que a su curso arrasa piedras ocasionando impacto entre ellos y como consecuencia producen vibraciones en el terreno.

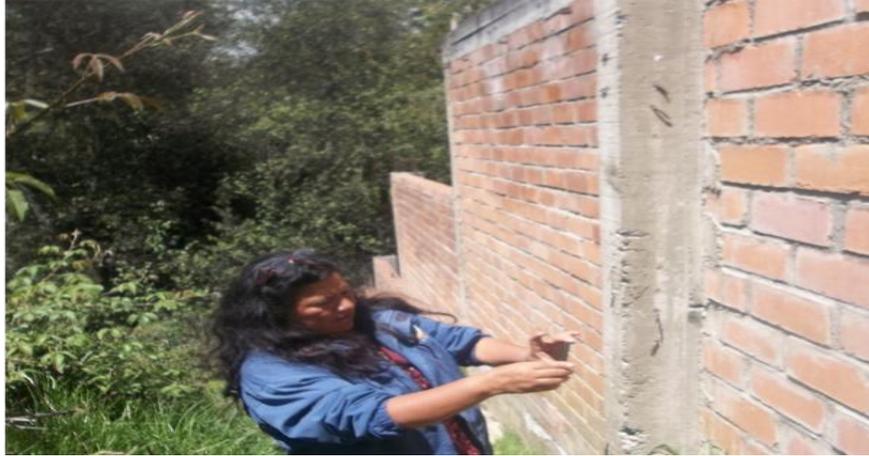
Imagen de Patología: Grieta en viga y columna

**Descripción:** Podemos observar la rotura del elemento en viga y columna las ranuras que se presentan en esta imagen permite ingresar aire y agua lo que aun más puede dañar la estructura, esta patología se ha producido por las vibraciones.

Tratamiento de la grieta existente: con la ayuda de un cincel y comba picar a lo largo de la grieta tratando de desprender todo el material dañado y suelto, limpiar el área dañada removiendo partículas sueltas y residuos de polvo en el área a resanar, luego aplicar aditivo epoxico para el sellado (para unir concreto antiguo con concreto nuevo) y finalmente tarrajeo con mortero de alta resistencia 1:5.

- a.- construcción de un muro de contención.
- b.-reparación de grieta con aditivo epoxico para el sellado(para unir concreto antiguo con concreto nuevo)
- c.-tarrajeo con mortero de alta resistencia
