UNIVERSIDAD CATÓLICA LOS ÁNGELES  
CHIMBOTE

DETERMINACIÓN Y EVALUACIÓN DE LAS  
PATOLOGÍAS DEL CONCRETO ARMADO DEL  
RESERVORIO ELEVADO R12 - NIÑO HÉROE,  
CAPACIDAD 2000 M<sup>3</sup> - DISTRITO DE CASTILLA,  
PROVINCIA Y REGIÓN DE PIURA, MARZO – 2019.

TESIS PARA OPTAR POR EL TÍTULO PROFESIONAL DE:  
INGENIERO CIVIL

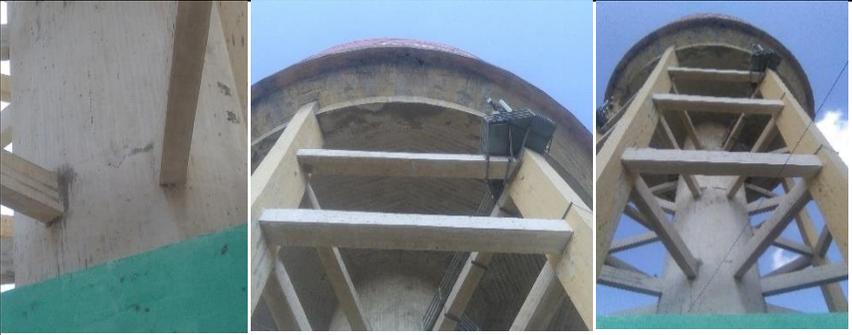
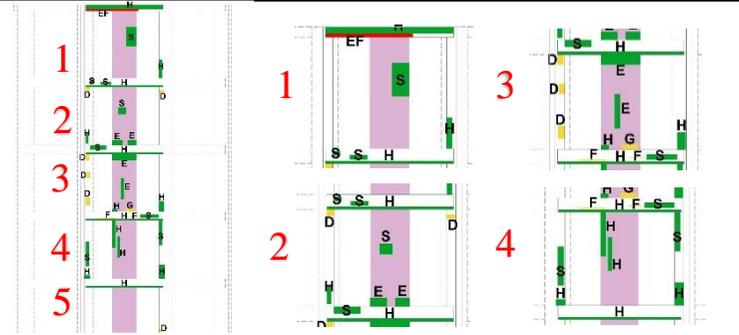
DETERMINACIÓN Y EVALUACIÓN DE LAS P ATOLOGÍAS DEL CONCRETO ARMADO DEL RESER VORIO ELEVADO R 12 - NIÑO HÉROE, CAP ACIDAD 2000 M3 - DISTRITO DE CASTILLA, P ROVINCIA Y REGIÓN DE P IURA, MARZO – 2019.											
AUTOR:	BACH. DANIELA DEL ROCÍO CHUMACERO QUSP E						UNIDAD DE MUESTRA 2A					
ASESOR:	MGTR. CARMEN CHILÓN MUÑOZ						LUGAR:		TALARITA			
DISTRITO:	CASTILLA			PROVINCIA:			P IURA		REGION:		P IURA	
TOMA FOTOGRAFICA						PLANO DE P ATOLOGIAS

37.95			46.47			49.58			134.00	
P ATOLOGIAS		AREA CON LESION	% AREA AFECTADA	NIVEL DE SEVERIDAD	AREA CON LESION	% AREA AFECTADA	NIVEL DE SEVERIDAD	AREA CON LESION	% AREA AFECTADA	NIVEL DE SEVERIDAD	AREA AFECTADA	% AREA AFECTADA
H	HUMEDAD	4.94	13.02%	M	1.56	3.36%	L	1.02	2.06%	L	7.52	5.61%
S	SUCIEDAD	1.06	2.79%	L	1.06	2.28%	L	1.59	3.21%	L	3.71	2.77%
E	EROSION	0.00	0.00%	L	0.00	0.00%	L	1.94	3.91%	L	1.94	1.45%
G	GRIETAS	0.00	0.00%	L	0.00	0.00%	L	0.19	0.38%	L	0.19	0.14%
F	FISURAS	0.08	0.21%	L	0.00	0.00%	L	0.00	0.00%	L	0.08	0.06%
D	DESPRENDIMIENTOS	0.00	0.00%	L	0.68	1.46%	L	0.00	0.00%	L	0.68	0.51%
EF	EFLORESCENCIAS	0.78	2.06%	L	0.00	0.00%	L	0.00	0.00%	L	0.78	0.58%
O	OXIDACION Y CORROSION	0.00	0.00%	L	0.00	0.00%	L	0.00	0.00%	L	0.00	0.00%
OR	ORGANISMOS	0.00	0.00%	L	0.00	0.00%	L	0.00	0.00%	L	0.00	0.00%
TOTAL		6.86	18.08%	M	3.30	7.10%	L	4.74	9.56%	M	14.90	11.12%

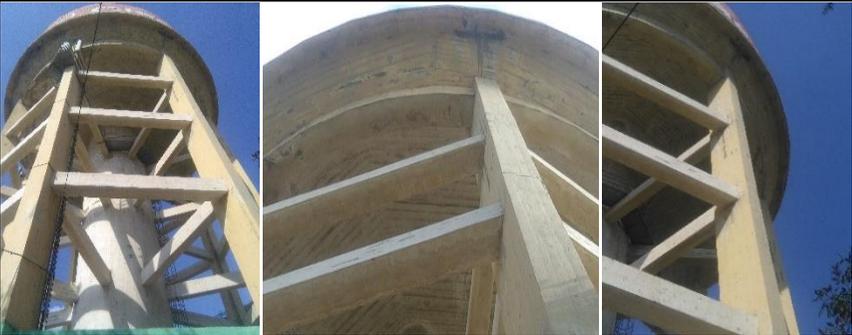
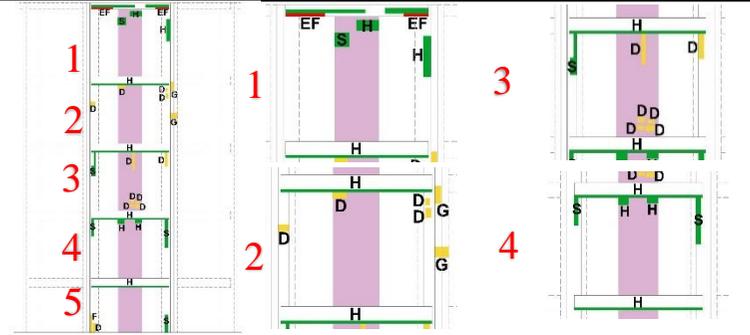
DETERMINACIÓN Y EVALUACIÓN DE LAS PATOLOGÍAS DEL CONCRETO ARMADO DEL RESERVOIRIO ELEVADO R 12 - NIÑO HÉROE, CAPACIDAD 2000 M3 - DISTRITO DE CASTILLA, PROVINCIA Y REGIÓN DE PIURA, MARZO – 2019.											
AUTOR:	BACH. DANIELA DEL ROCÍO CHUMACERO QUSPE						UNIDAD DE MUESTRA 3A					
ASESOR:	MGTR. CARMEN CHILÓN MUÑOZ			LUGAR:			TALARITA					
DISTRITO:	CASTILLA		PROVINCIA:		PIURA		REGION:		PIURA			
TOMA FOTOGRAFICA						PLANO DE PATOLOGIAS

ELEMENTOS		VIGA			COLUMNA			MURO			TOTAL DE MUESTRA 3A	
		AREA (m2)	37.95		AREA (m2)	46.47		AREA (m2)	49.58		AREA TOTAL	134.00
PATOLOGIAS		AREA CON LESION	% AREA AFECTADA	NIVEL DE SEVERIDAD	AREA CON LESION	% AREA AFECTADA	NIVEL DE SEVERIDAD	AREA CON LESION	% AREA AFECTADA	NIVEL DE SEVERIDAD	AREA AFECTADA	% AREA AFECTADA
H	HUMEDAD	3.94	10.38%	M	0.58	1.25%	L	0.73	1.47%	L	5.25	3.92%
S	SUCIEDAD	0.00	0.00%	L	1.62	3.49%	L	0.38	0.77%	L	2.00	1.49%

E	EROSION	0.00	0.00%	L	0.00	0.00%	L	0.00	0.00%	L	0.00	0.00%
G	GRIETAS	0.00	0.00%	L	0.41	0.88%	L	0.00	0.00%	L	0.41	0.31%
F	FISURAS	0.00	0.00%	L	0.14	0.30%	L	0.00	0.00%	L	0.14	0.10%
D	DESPRENDIMIENTOS	0.00	0.00%	L	0.52	1.12%	L	0.61	1.23%	L	1.13	0.84%
EF	EFLORESCENCIAS	0.40	1.05%	L	0.00	0.00%	L	0.00	0.00%	L	0.40	0.30%
O	OXIDACION Y CORROSION	0.00	0.00%	L	0.00	0.00%	L	0.00	0.00%	L	0.00	0.00%
OR	ORGANISMOS	0.00	0.00%	L	0.00	0.00%	L	0.00	0.00%	L	0.00	0.00%
TOTAL		4.34	11.44%	M	3.27	7.04%	L	1.72	3.47%	M	9.33	6.96%

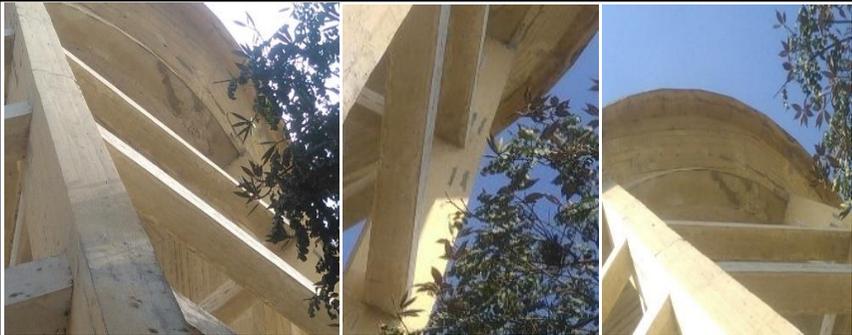
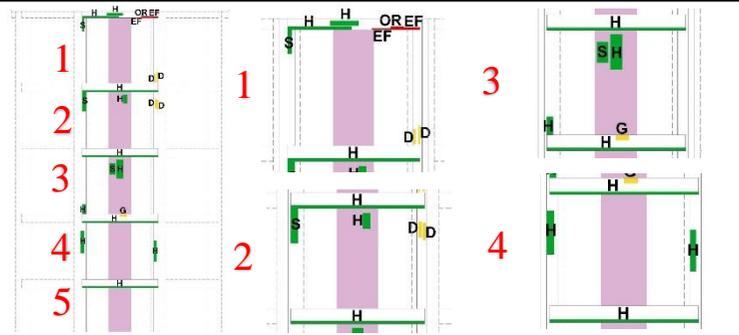
DETERMINACIÓN Y EVALUACIÓN DE LAS PATOLOGÍAS DEL CONCRETO ARMADO DEL RESERVOIRIO ELEVADO R 12 - NIÑO HÉROE, CAPACIDAD 2000 M3 - DISTRITO DE CASTILLA, PROVINCIA Y REGIÓN DE PIURA, MARZO – 2019.										
AUTOR:		BACH. DANIELA DEL ROCÍO CHUMACERO QUSPE						UNIDAD DE MUESTRA 4A				
ASESOR:		MGTR. CARMEN CHILÓN MUÑOZ				LUGAR:		TALARITA				
DISTRITO:		CASTILLA		PROVINCIA:		PIURA		REGION:		PIURA		
TOMA FOTOGRAFICA						PLANO DE PATOLOGIAS

ELEMENTOS		VIGA			COLUMNA			MURO			TOTAL DE MUESTRA 4A	
		AREA (m2)	37.95		AREA (m2)	46.47		AREA (m2)	49.58		AREA TOTAL	134.00
PATOLOGIAS		AREA CON LESION	% AREA AFECTADA	NIVEL DE SEVERIDAD	AREA CON LESION	% AREA AFECTADA	NIVEL DE SEVERIDAD	AREA CON LESION	% AREA AFECTADA	NIVEL DE SEVERIDAD	AREA AFECTADA	% AREA AFECTADA
H	HUMEDAD	3.66	9.64%	L	1.13	2.43%	L	1.06	2.14%	L	5.85	4.37%
S	SUCIEDAD	0.00	0.00%	L	0.74	1.59%	L	0.45	0.91%	L	1.19	0.89%

E	EROSION	0.00	0.00%	L	0.00	0.00%	L	0.00	0.00%	L	0.00	0.00%
G	GRIETAS	0.13	0.34%	L	0.00	0.00%	L	0.00	0.00%	L	0.13	0.10%
F	FISURAS	0.00	0.00%	L	0.00	0.00%	L	0.00	0.00%	L	0.00	0.00%
D	DESPRENDIMIENTOS	0.00	0.00%	L	0.33	0.71%	L	0.00	0.00%	L	0.33	0.25%
EF	EFLORESCENCIAS	0.12	0.32%	L	0.00	0.00%	L	0.00	0.00%	L	0.12	0.09%
O	OXIDACION Y CORROSION	0.00	0.00%	L	0.00	0.00%	L	0.00	0.00%	L	0.00	0.00%
OR	ORGANISMOS	0.07	0.18%	L	0.00	0.00%	L	0.00	0.00%	L	0.07	0.05%
TOTAL		3.98	10.49%	M	2.20	4.73%	L	1.51	3.05%	M	7.69	5.74%

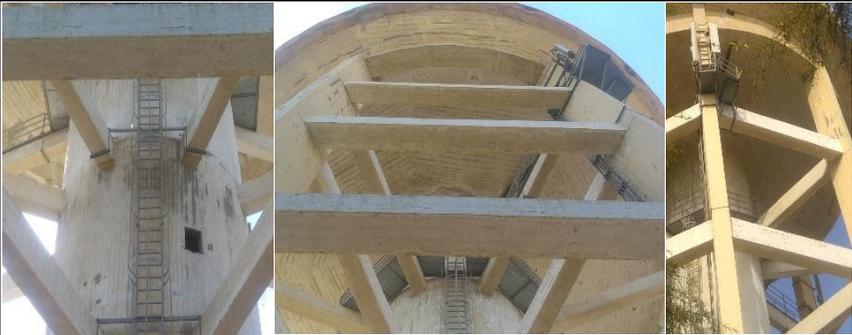
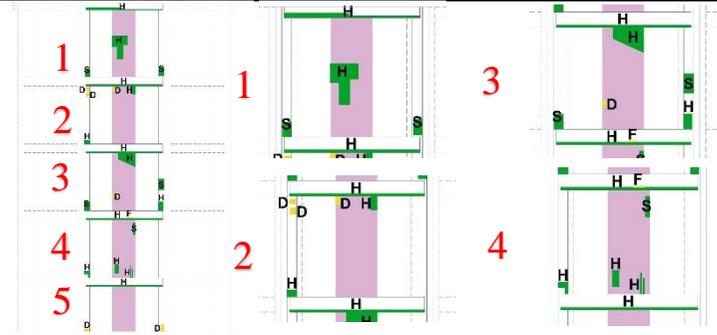
DETERMINACIÓN Y EVALUACIÓN DE LAS PATOLOGÍAS DEL CONCRETO ARMADO DEL RESERVOIRIO ELEVADO R 12 - NIÑO HÉROE, CAPACIDAD 2000 M3 - DISTRITO DE CASTILLA, PROVINCIA Y REGIÓN DE PIURA, MARZO – 2019.										
AUTOR:		BACH. DANIELA DEL ROCÍO CHUMACERO QUSPE						UNIDAD DE MUESTRA 5A				
ASESOR:		MGTR. CARMEN CHILÓN MUÑOZ			LUGAR:			TALARITA				
DISTRITO:		CASTILLA		PROVINCIA:		PIURA		REGION:		PIURA		
TOMA FOTOGRAFICA						PLANO DE PATOLOGIAS

ELEMENTOS		VIGA			COLUMNA			MURO			TOTAL DE MUESTRA 5A	
		AREA (m2)	37.95		AREA (m2)	46.47		AREA (m2)	49.58		AREA TOTAL	134.00
PATOLOGIAS		AREA CON LESION	% AREA AFECTADA	NIVEL DE SEVERIDAD	AREA CON LESION	% AREA AFECTADA	NIVEL DE SEVERIDAD	AREA CON LESION	% AREA AFECTADA	NIVEL DE SEVERIDAD	AREA AFECTADA	% AREA AFECTADA
H	HUMEDAD	3.97	10.46%	M	0.55	1.18%	L	3.22	6.49%	L	7.74	5.78%
S	SUCIEDAD	0.00	0.00%	L	1.26	2.71%	L	0.20	0.40%	L	1.46	1.09%

E	EROSION	0.00	0.00%	L	0.00	0.00%	L	0.00	0.00%	L	0.00	0.00%
G	GRIETAS	0.00	0.00%	L	0.00	0.00%	L	0.00	0.00%	L	0.00	0.00%
F	FISURAS	0.03	0.08%	L	0.00	0.00%	L	0.00	0.00%	L	0.03	0.02%
D	DESPRENDIMIENTOS	0.00	0.00%	L	0.41	0.88%	L	0.14	0.28%	L	0.55	0.41%
EF	EFLORESCENCIAS	0.00	0.00%	L	0.00	0.00%	L	0.00	0.00%	L	0.00	0.00%
O	OXIDACION Y CORROSION	0.00	0.00%	L	0.00	0.00%	L	0.00	0.00%	L	0.00	0.00%
OR	ORGANISMOS	0.00	0.00%	L	0.00	0.00%	L	0.00	0.00%	L	0.00	0.00%
TOTAL		4.00	10.54%	M	2.22	4.78%	L	3.56	7.18%	M	9.78	7.30%

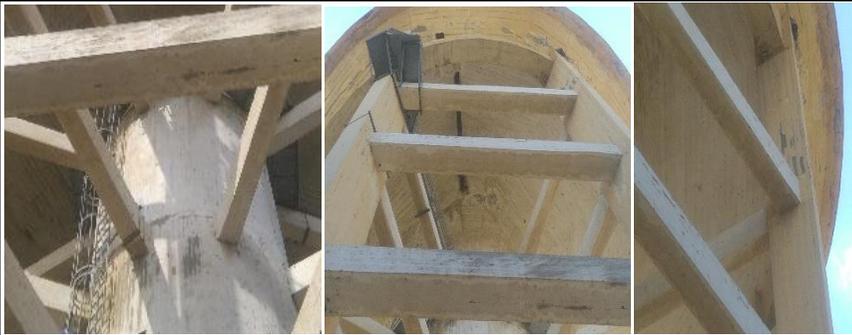
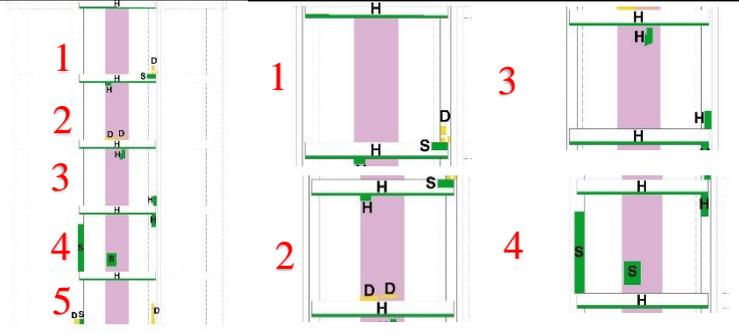
DETERMINACIÓN Y EVALUACIÓN DE LAS P ATOLOGÍAS DEL CONCRETO ARMADO DEL RESER VORIO ELEVADO R 12 - NIÑO HÉROE, CAP ACIDAD 2000 M3 - DISTRITO DE CASTILLA, P ROVINCIA Y REGIÓN DE P IURA, MARZO – 2019.										
AUTOR:		BACH. DANIELA DEL ROCÍO CHUMACERO QUS P E						UNIDAD DE MUESTRA 6A				
ASESOR:		MGTR. CARMEN CHILÓN MUÑOZ			LUGAR:			TALARITA				
DISTRITO:		CASTILLA		P ROVINCIA:		P IURA		REGION:		P IURA		
TOMA FOTOGRAFICA						PLANO DE P ATOLOGIAS

ELEMENTOS		VIGA			COLUMNA			MURO			TOTAL DE MUESTRA 6A	
P ATOLOGIAS		AREA (m2)	% AREA AFECTADA	NIVEL DE SEVERIDAD	AREA (m2)	% AREA AFECTADA	NIVEL DE SEVERIDAD	AREA (m2)	% AREA AFECTADA	NIVEL DE SEVERIDAD	AREA TOTAL	% AREA AFECTADA
H	HUMEDAD	3.77	9.93%	L	0.59	1.27%	L	0.22	0.44%	L	4.58	3.42%
S	SUCIEDAD	0.24	0.63%	L	1.88	4.05%	L	0.84	1.69%	L	2.96	2.21%
E	EROSION	0.00	0.00%	L	0.00	0.00%	L	0.00	0.00%	L	0.00	0.00%

G	GRIETAS	0.00	0.00%	L	0.00	0.00%	L	0.00	0.00%	L	0.00	0.00%
F	FISURAS	0.00	0.00%	L	0.00	0.00%	L	0.00	0.00%	L	0.00	0.00%
D	DESPRENDIMIENTOS	0.03	0.08%	L	0.76	1.64%	L	0.24	0.48%	L	1.03	0.77%
EF	EFLORESCENCIAS	0.00	0.00%	L	0.00	0.00%	L	0.00	0.00%	L	0.00	0.00%
O	OXIDACION Y CORROSION	0.00	0.00%	L	0.00	0.00%	L	0.00	0.00%	L	0.00	0.00%
OR	ORGANISMOS	0.00	0.00%	L	0.00	0.00%	L	0.00	0.00%	L	0.00	0.00%
TOTAL		4.04	10.65%	M	3.23	6.95%	L	1.30	2.62%	M	8.57	6.40%

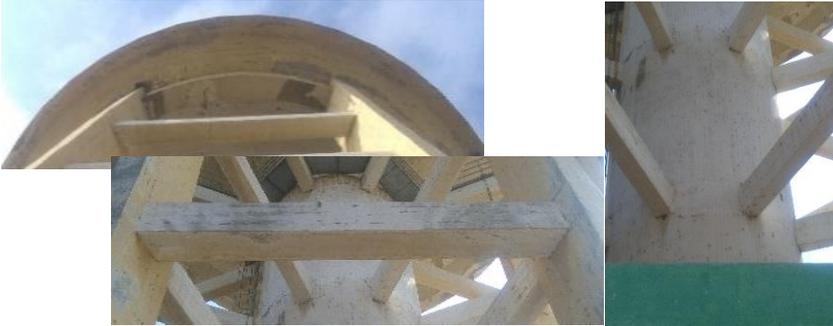
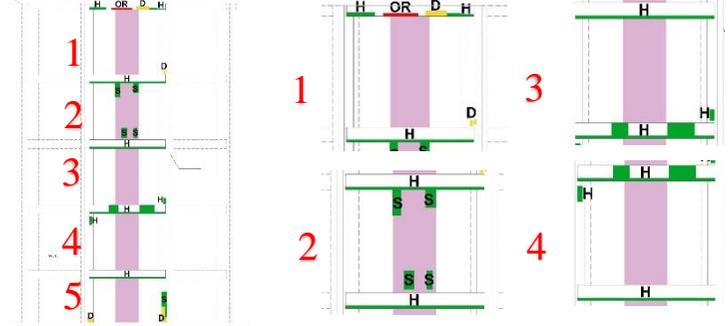
DETERMINACIÓN Y EVALUACIÓN DE LAS PATOLOGÍAS DEL CONCRETO ARMADO DEL RESERVOIRIO ELEVADO R 12 - NIÑO HÉROE, CAPACIDAD 2000 M3 - DISTRITO DE CASTILLA, PROVINCIA Y REGIÓN DE PIURA, MARZO – 2019.										
AUTOR:		BACH. DANIELA DEL ROCÍO CHUMACERO QUSPE						UNIDAD DE MUESTRA 7A				
ASESOR:		MGTR. CARMEN CHILÓN MUÑOZ			LUGAR:			TALARITA				
DISTRITO:		CASTILLA		PROVINCIA:		PIURA		REGION:		PIURA		
TOMA FOTOGRAFICA						PLANO DE PATOLOGIAS

ELEMENTOS		VIGA			COLUMNA			MURO			TOTAL DE MUESTRA 7A	
PATOLOGIAS		AREA (m2)	% AREA AFECTADA	NIVEL DE SEVERIDAD	AREA (m2)	% AREA AFECTADA	NIVEL DE SEVERIDAD	AREA (m2)	% AREA AFECTADA	NIVEL DE SEVERIDAD	AREA TOTAL	% AREA AFECTADA
H	HUMEDAD	4.46	11.75%	M	0.24	0.52%	L	0.00	0.00%	L	4.70	3.51%
S	SUCIEDAD	0.00	0.00%	L	0.72	1.55%	L	1.34	2.70%	L	2.06	1.54%
E	EROSION	0.00	0.00%	L	0.00	0.00%	L	0.00	0.00%	L	0.00	0.00%

G	GRIETAS	0.00	0.00%	L	0.00	0.00%	L	0.00	0.00%	L	0.00	0.00%
F	FISURAS	0.00	0.00%	L	0.00	0.00%	L	0.00	0.00%	L	0.00	0.00%
D	DESPRENDIMIENTOS	0.26	0.69%	L	0.60	1.29%	L	0.00	0.00%	L	0.86	0.64%
EF	EFLORESCENCIAS	0.00	0.00%	L	0.00	0.00%	L	0.00	0.00%	L	0.00	0.00%
O	OXIDACION Y CORROSION	0.00	0.00%	L	0.00	0.00%	L	0.00	0.00%	L	0.00	0.00%
OR	ORGANISMOS	0.22	0.58%	L	0.00	0.00%	L	0.00	0.00%	L	0.22	0.16%
TOTAL		4.94	13.02%	M	1.56	3.36%	L	1.34	2.70%	M	7.84	5.85%

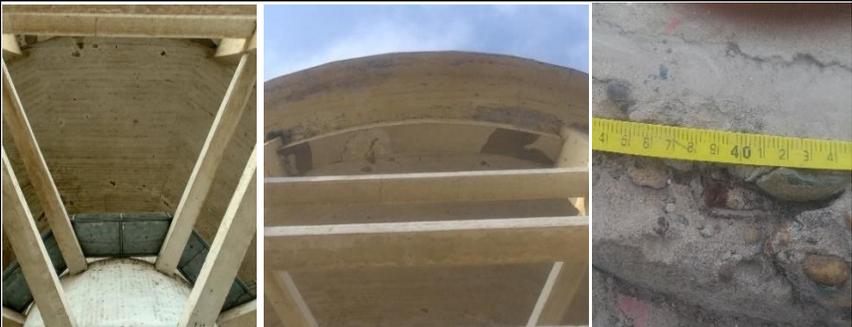
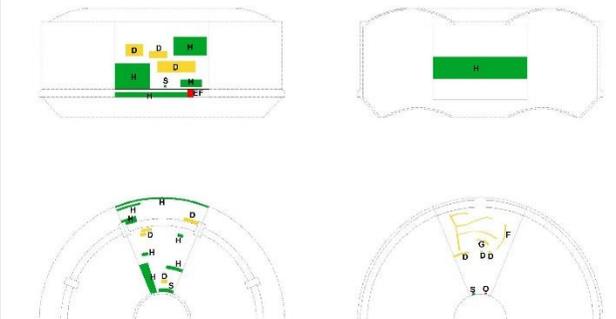
DETERMINACIÓN Y EVALUACIÓN DE LAS PATOLOGÍAS DEL CONCRETO ARMADO DEL RESERVORIO ELEVADO R12 - NIÑO HÉROE, CAPACIDAD 2000 M3 - DISTRITO DE CASTILLA, PROVINCIA Y REGIÓN DE PIURA, MARZO – 2019.										
AUTOR:		BACH. DANIELA DEL ROCÍO CHUMACERO QUSPE						UNIDAD DE MUESTRA 7B				
ASESOR:		MGTR. CARMEN CHILÓN MUÑOZ			LUGAR:			TALARITA				
DISTRITO:		CASTILLA			PROVINCIA:			PIURA		REGION:		PIURA
TOMA FOTOGRAFICA						PLANO DE PATOLOGIAS

ELEMENTOS		LOSA INFERIOR DE LA CUBA			LOSA SUPERIOR DE LA CUBA			MUROS DE CUBA			TOTAL DE MUESTRA 7B	
PATOLOGIAS		AREA (m2)	% AREA AFECTADA	NIVEL DE SEVERIDAD	AREA (m2)	% AREA AFECTADA	NIVEL DE SEVERIDAD	AREA (m2)	% AREA AFECTADA	NIVEL DE SEVERIDAD	AREA TOTAL	% AREA AFECTADA
H	HUMEDAD	4.44	10.28%	L	0.00	0.00%	L	30.05	27.73%	M	34.49	17.70%
S	SUCIEDAD	0.35	0.81%	L	0.03	0.07%	L	0.03	0.03%	L	0.41	0.21%

E	EROSION	0.00	0.00%	L	0.00	0.00%	L	0.00	0.00%	L	0.00	0.00%
G	GRIETAS	0.00	0.00%	L	0.11	0.25%	L	0.00	0.00%	L	0.11	0.06%
F	FISURAS	0.00	0.00%	L	0.70	1.62%	L	0.00	0.00%	L	0.70	0.36%
D	DESPRENDIMIENTOS	0.83	1.92%	L	0.21	0.48%	L	5.88	5.43%	L	6.92	3.55%
EF	EFLORESCENCIAS	0.00	0.00%	L	0.00	0.00%	L	0.33	0.30%	L	0.33	0.17%
O	OXIDACION Y CORROSION	0.00	0.00%	L	0.01	0.02%	L	0.00	0.00%	L	0.01	0.01%
OR	ORGANISMOS	0.00	0.00%	L	0.00	0.00%	L	0.00	0.00%	L	0.00	0.00%
TOTAL		5.62	13.01%	L	1.06	2.45%	L	36.29	33.49%	M	42.97	22.05%

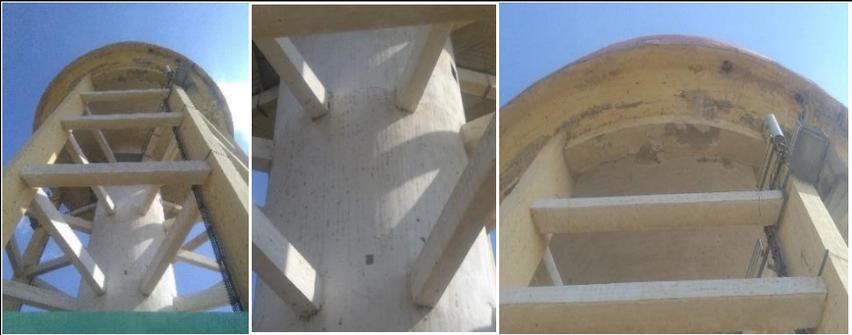
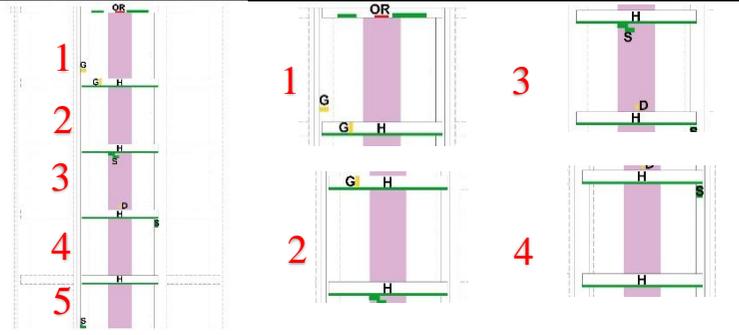
DETERMINACIÓN Y EVALUACIÓN DE LAS PATOLOGÍAS DEL CONCRETO ARMADO DEL RESERVOIRIO ELEVADO R 12 - NIÑO HÉROE, CAPACIDAD 2000 M3 - DISTRITO DE CASTILLA, PROVINCIA Y REGIÓN DE PIURA, MARZO – 2019.										
AUTOR:		BACH. DANIELA DEL ROCÍO CHUMACERO QUSPE						UNIDAD DE MUESTRA 8A				
ASESOR:		MGTR. CARMEN CHILÓN MUÑOZ			LUGAR:			TALARITA				
DISTRITO:		CASTILLA		PROVINCIA:		PIURA		REGION:		PIURA		
TOMA FOTOGRAFICA						PLANO DE PATOLOGIAS

ELEMENTOS		VIGA			COLUMNA			MURO			TOTAL DE MUESTRA 8A	
PATOLOGIAS		AREA (m2)	% AREA AFECTADA	NIVEL DE SEVERIDAD	AREA (m2)	% AREA AFECTADA	NIVEL DE SEVERIDAD	AREA (m2)	% AREA AFECTADA	NIVEL DE SEVERIDAD	AREA TOTAL	% AREA AFECTADA
H	HUMEDAD	3.58	9.43%	L	0.00	0.00%	L	0.00	0.00%	L	3.58	2.67%
S	SUCIEDAD	0.00	0.00%	L	0.28	0.60%	L	0.22	0.44%	L	0.50	0.37%
E	EROSION	0.00	0.00%	L	0.00	0.00%	L	0.00	0.00%	L	0.00	0.00%

G	GRIETAS	0.11	0.29%	L	0.10	0.22%	L	0.00	0.00%	L	0.21	0.16%
F	FISURAS	0.00	0.00%	L	0.00	0.00%	L	0.00	0.00%	L	0.00	0.00%
D	DESPRENDIMIENTOS	0.00	0.00%	L	0.00	0.00%	L	0.05	0.10%	L	0.05	0.04%
EF	EFLORESCENCIAS	0.00	0.00%	L	0.00	0.00%	L	0.00	0.00%	L	0.00	0.00%
O	OXIDACION Y CORROSION	0.00	0.00%	L	0.00	0.00%	L	0.00	0.00%	L	0.00	0.00%
OR	ORGANISMOS	0.08	0.21%	L	0.00	0.00%	L	0.00	0.00%	L	0.08	0.06%
TOTAL		3.77	9.93%	M	0.38	0.82%	L	0.27	0.54%	M	4.42	3.30%

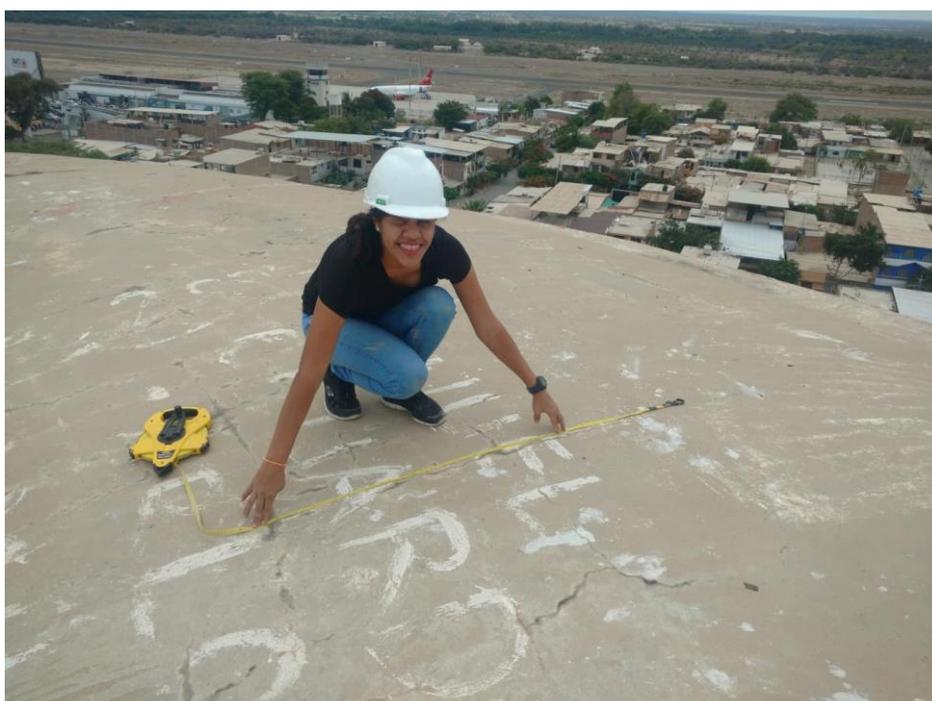
*Figura 13.* Medición de patologías en losa superior de cuba  
Fuente: Elaboración propia

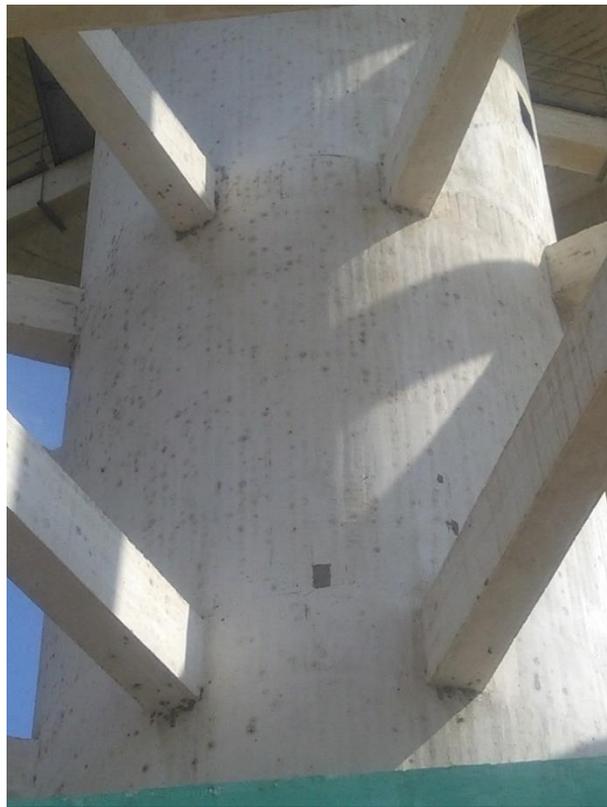
*Figura 17.* Suciedad, superficie con telarañas  
Fuente: Elaboración propia

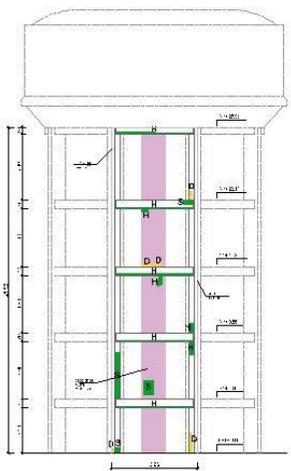
UNIDAD DE MUESTRA 5A

PA.TOLOGIA	AREA (M <sup>2</sup> )
HUMEDADES	7,36
SALINIDAD	0,00
FISURAS	0,00
GRIETAS	0,00
HONGOS	0,00
DESPLAZAMIENTOS	0,00
FLEXIONES	0,00
COMPRESION COMPRESION	0,00
COMPRESION	0,00

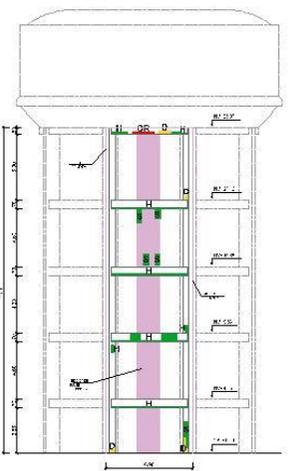
UNIDAD DE MUESTRA 6A

PA.TOLOGIA	AREA (M <sup>2</sup> )
HUMEDADES	4,50
SALINIDAD	2,96
FISURAS	3,00
GRIETAS	0,00
HONGOS	0,00
DESPLAZAMIENTOS	1,53
FLEXIONES	0,00
COMPRESION COMPRESION	3,00
COMPRESION	3,00

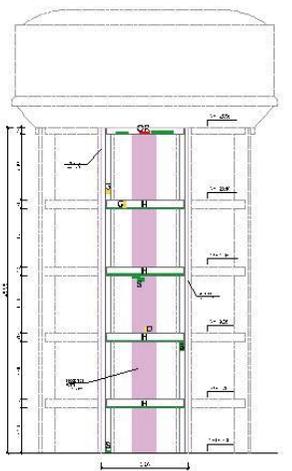
UNIDAD DE MUESTRA 7A

PA.TOLOGIA	AREA (M <sup>2</sup> )
HUMEDADES	2,73
SALINIDAD	2,90
FISURAS	0,00
GRIETAS	0,00
HONGOS	0,00
DESPLAZAMIENTOS	0,00
FLEXIONES	0,00
COMPRESION COMPRESION	0,00
COMPRESION	0,00

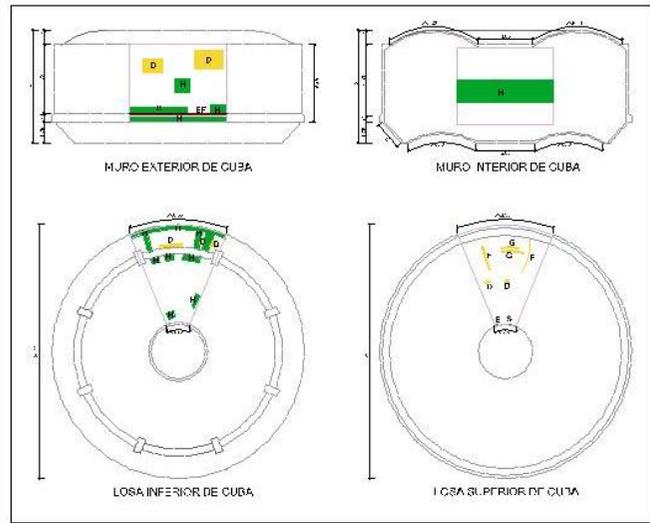
UNIDAD DE MUESTRA 1B

AREA AFECTADA UN 1B	
REGLA	AREA (M <sup>2</sup> )
1. MUR EXTERIOR	4.58
2. MUR INTERIOR	0.00
3. LOSA INFERIOR	0.00
4. LOSA SUPERIOR	0.00
5. MUR EXTERIOR	0.21
6. MUR INTERIOR	0.21
7. LOSA INFERIOR	0.21
8. LOSA SUPERIOR	0.21
9. MUR EXTERIOR	0.00
10. MUR INTERIOR	0.00

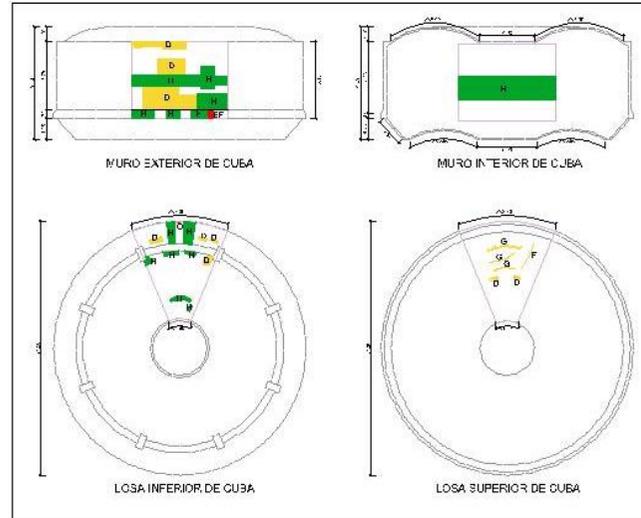
UNIDAD DE MUESTRA 2B

AREA AFECTADA UN 2B	
REGLA	AREA (M <sup>2</sup> )
1. MUR EXTERIOR	0.00
2. MUR INTERIOR	0.00
3. LOSA INFERIOR	0.00
4. LOSA SUPERIOR	0.00
5. MUR EXTERIOR	0.21
6. MUR INTERIOR	0.21
7. LOSA INFERIOR	0.21
8. LOSA SUPERIOR	0.21
9. MUR EXTERIOR	0.00
10. MUR INTERIOR	0.00

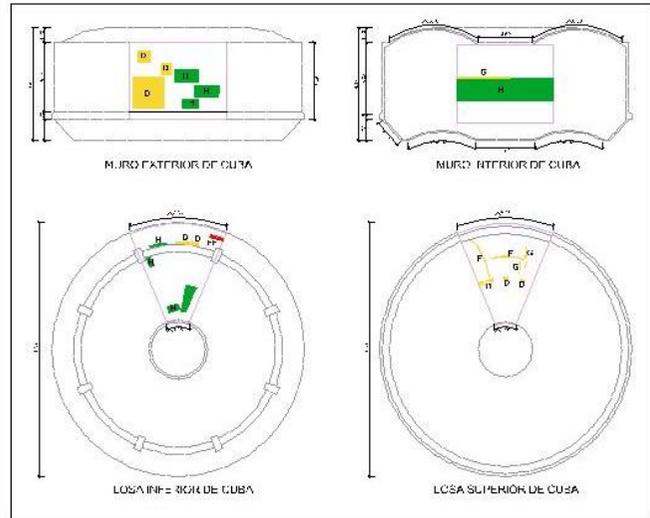
UNIDAD DE MUESTRA 3B

AREA AFECTADA UN 3B	
REGLA	AREA (M <sup>2</sup> )
1. MUR EXTERIOR	0.00
2. MUR INTERIOR	0.00
3. LOSA INFERIOR	0.00
4. LOSA SUPERIOR	0.00
5. MUR EXTERIOR	0.21
6. MUR INTERIOR	0.21
7. LOSA INFERIOR	0.21
8. LOSA SUPERIOR	0.21
9. MUR EXTERIOR	0.00
10. MUR INTERIOR	0.00

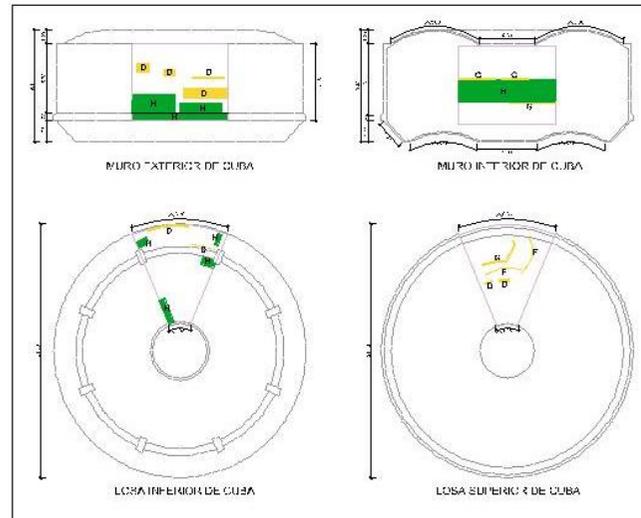
UNIDAD DE MUESTRA 4B

AREA AFECTADA UN 4B	
REGLA	AREA (M <sup>2</sup> )
1. MUR EXTERIOR	0.00
2. MUR INTERIOR	0.00
3. LOSA INFERIOR	0.00
4. LOSA SUPERIOR	0.00
5. MUR EXTERIOR	0.21
6. MUR INTERIOR	0.21
7. LOSA INFERIOR	0.21
8. LOSA SUPERIOR	0.21
9. MUR EXTERIOR	0.00
10. MUR INTERIOR	0.00

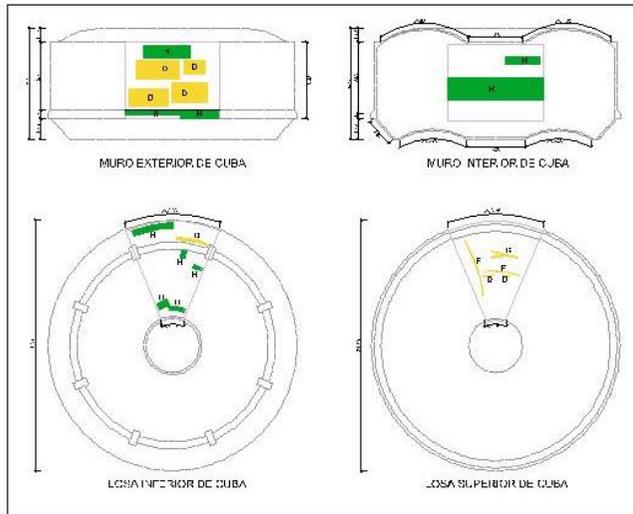
UNIDAD DE MUESTRA 5B

ÁREA APEC'ADA EN UM 5B		
Nº DE CUBA	USO	ÁREA (M <sup>2</sup> )
1	INTERIOR	24,39
2	SUPERFICIE	0,40
3	PROYECTO	0,44
4	SUPERFICIE	0,20
5	SUPERFICIE	0,29
6	PERIFERONTEROS	15,78
7	PERIFERONTEROS	0,40
8	PERIFERONTEROS	0,40
9	PERIFERONTEROS	0,40

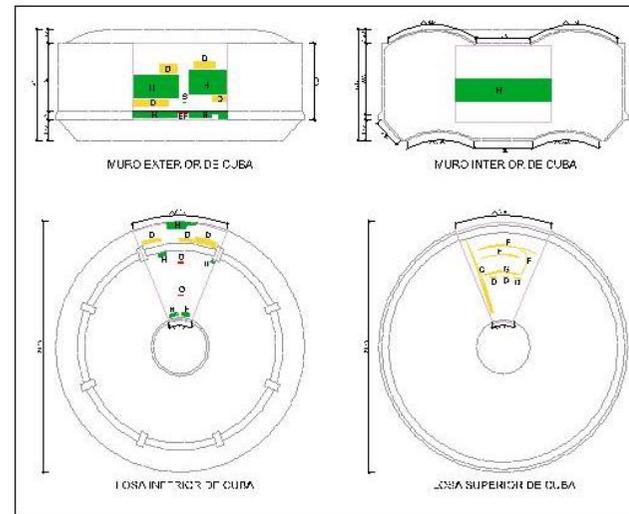
UNIDAD DE MUESTRA 6B

ÁREA APEC'ADA EN UM 6B		
Nº DE CUBA	USO	ÁREA (M <sup>2</sup> )
1	INTERIOR	3,31
2	SUPERFICIE	0,33
3	PROYECTO	0,30
4	SUPERFICIE	1,10
5	SUPERFICIE	0,11
6	PERIFERONTEROS	0,21
7	PERIFERONTEROS	0,21
8	PERIFERONTEROS	0,15
9	PERIFERONTEROS	0,15

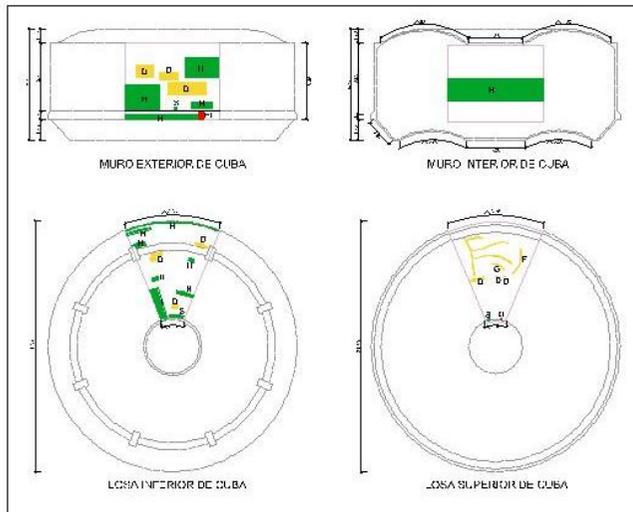
UNIDAD DE MUESTRA 7B

ÁREA APEC'ADA EN UM 7B		
Nº DE CUBA	USO	ÁREA (M <sup>2</sup> )
1	INTERIOR	24,39
2	SUPERFICIE	0,40
3	PROYECTO	0,44
4	SUPERFICIE	0,11
5	SUPERFICIE	0,10
6	PERIFERONTEROS	0,22
7	PERIFERONTEROS	0,33
8	PERIFERONTEROS	0,27
9	PERIFERONTEROS	0,30

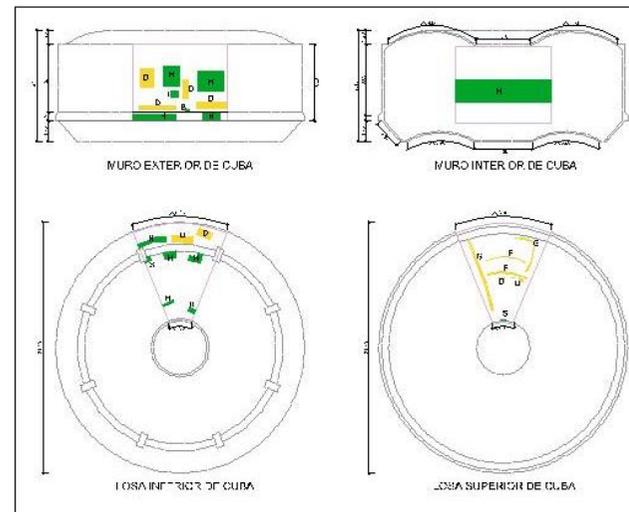
UNIDAD DE MUESTRA 8B

ÁREA APEC'ADA EN UM 8B		
Nº DE CUBA	USO	ÁREA (M <sup>2</sup> )
1	INTERIOR	24,39
2	SUPERFICIE	0,40
3	PROYECTO	0,40
4	SUPERFICIE	1,15
5	SUPERFICIE	0,22
6	PERIFERONTEROS	0,16
7	PERIFERONTEROS	0,30
8	PERIFERONTEROS	0,27
9	PERIFERONTEROS	0,34
