DETERMINACIÓN Y EVALUACIÓN DE LAS PATOLOGÍAS
DEL CONCRETO DEL CANAL DE IRRIGACIÓN CABEZA
DE VACA, DESDE EL KM 0+270 HASTA EL KM 1+470, DEL
DISTRITO DE CORRALES, PROVINCIA DE TUMBES,
DEPARTAMENTO DE TUMBES, OCTUBRE – 2018.

TESIS PARA OPTAR EL TÍTULO PROFESIONAL DE
INGENIERO CIVIL

BACH. CALERO ALEMÁN CRISTIAN ARNALDO

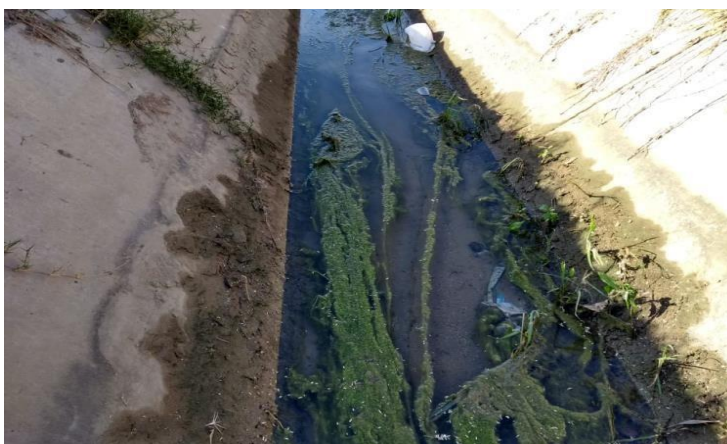
Imagen 5: Sedimentación de Sólidos.

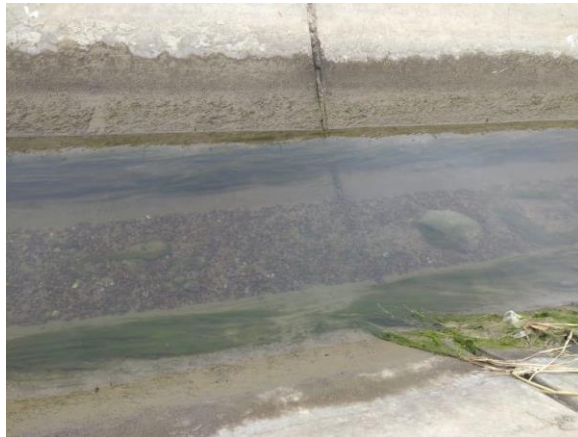
Imagen 6: Erosión en muros del canal.

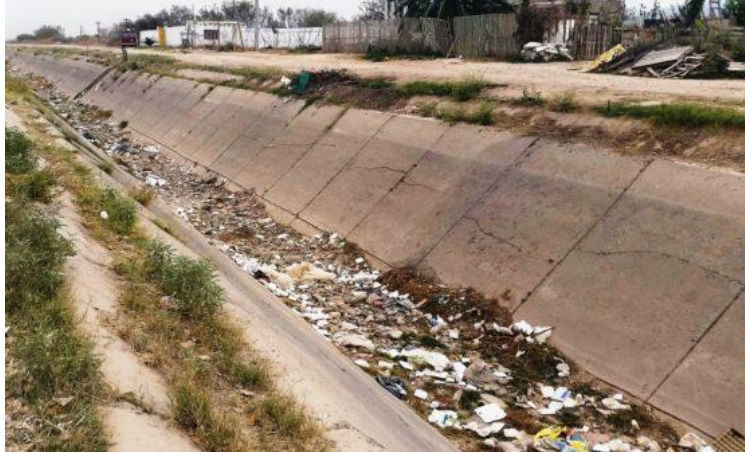
Imagen 7: Suciedad en muros.

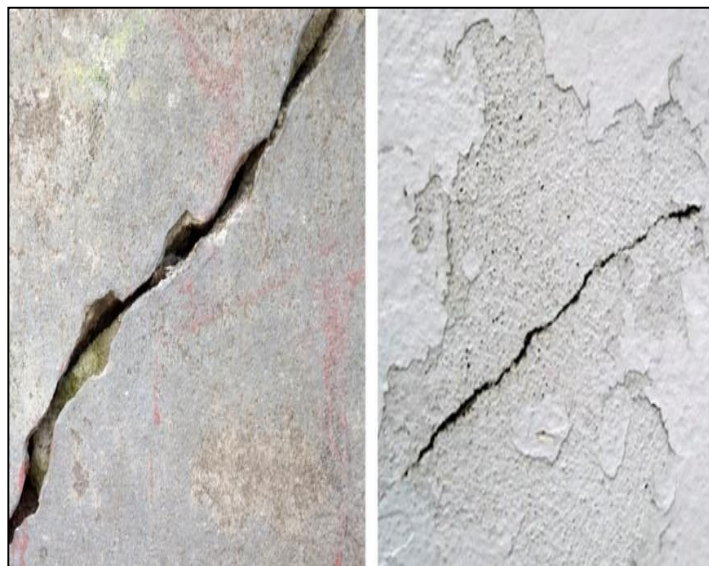
Imagen 8: Grieta y fisura en la estructura.

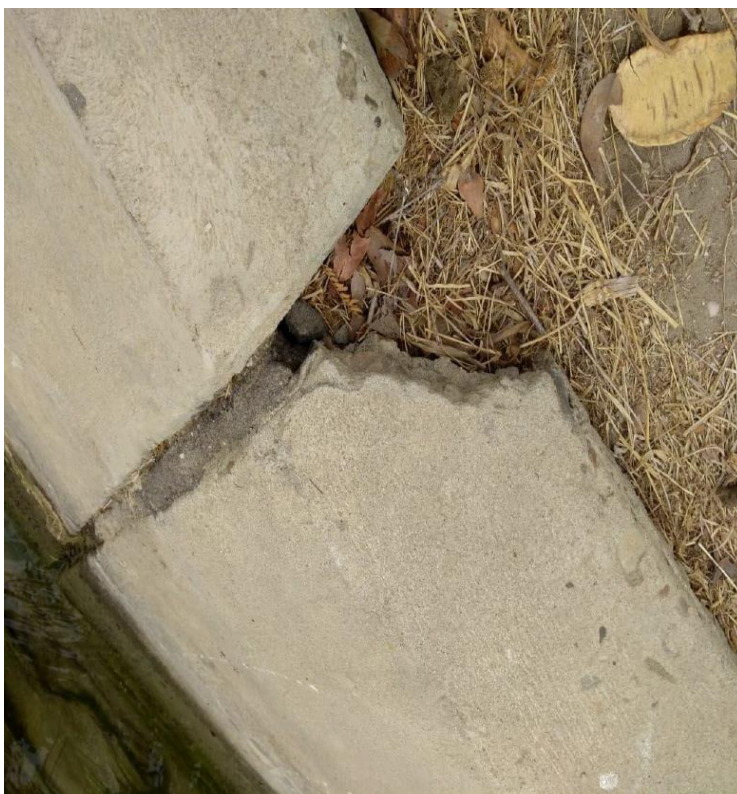
Imagen 9: Desprendimiento del material.

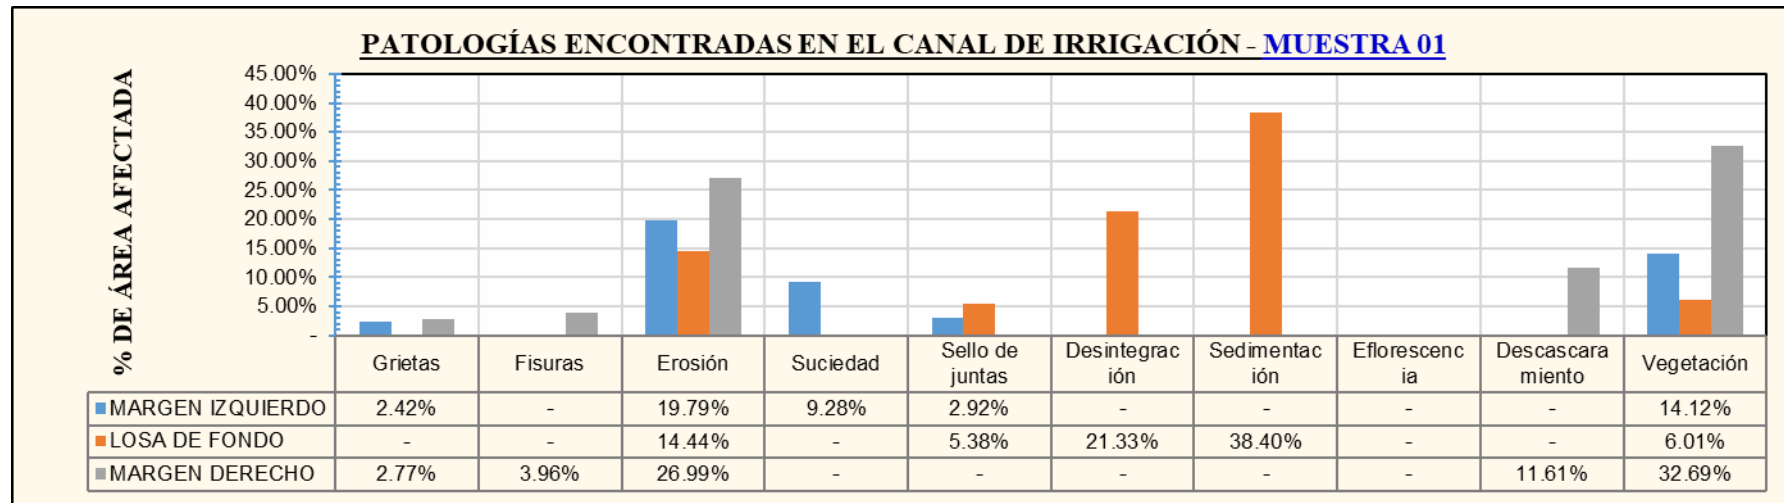
Erosión		15.14 m ²	19.79	Leve	Erosión		13.00 m ²	14.44	Leve	Grietas		2.12 m ²	2.77	Leve
Sello de juntas		2.23 m ²	2.92	Leve	Sello de juntas		4.84 m ²	5.38	Leve	Fisuras		3.03 m ²	3.96	Leve
Vegetación		10.80 m ²	14.12	Leve	Desintegración		19.20 m ²	21.33	Moderada	Erosión		20.65 m ²	26.99	Moderada
Suciedad		7.10 m ²	9.28	Leve	Vegetación		5.41 m ²	6.01	Leve	Descascaramiento		8.88 m ²	11.61	Leve
Elementos Estructurales Evaluados		Área Total de Estudio		Área Total Afectada		Área Total Sin Patología		Porcentaje Patológico		Nivel de Severidad				
								% Afectado		% No Afectado				
MARGEN IZQUIERDO		76.50 m ²		37.12 m ²		39.38 m ²		48.52		51.48				
LOSA DE FONDO		90.00 m ²		77.01 m ²		12.99 m ²		85.57		14.43				
MARGEN DERECHO		76.50 m ²		59.69 m ²		16.81 m ²		78.03		21.97				
TOTAL		243.00 m ²		173.82 m ²		69.18 m ²		Nivel de Severidad Predominante		MODERADA

Gráfico 2: Resultados estadísticos de los tipos de patologías encontradas en las losas de concreto del canal de irrigación - MUESTRA 01

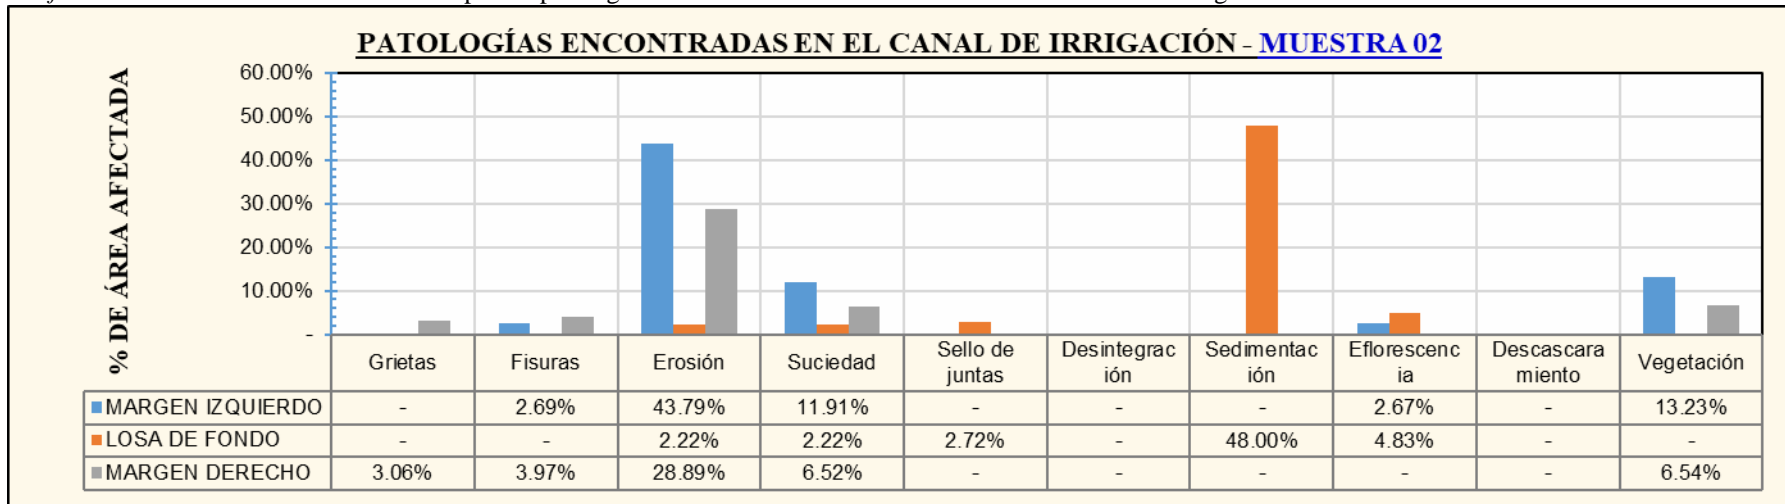
PLANO DE PLANTA DE LA MUESTRA				
										Longitud de la muestra → L = 30.00 m		Junta de dilatación → J = 3.00 m		
MARGEN IZQUIERDO				LOSA DE FONDO				MARGEN DERECHO						
Patologías Descripción	Área Total	Área Afectada	% Afectado	Nivel de Severidad	Patologías Descripción	Área Total	Área Afectada	% Afectado	Nivel de Severidad	Patologías Descripción	Área Total	Área Afectada	% Afectado	Nivel de Severidad
Erosión	76.5 m2	33.50 m2	43.79	Moderada	Sedimentación	90.00 m2	43.20 m2	48.00	Severo	Grietas	76.5 m2	2.34 m2	3.06	Leve

Gráfico 5: Resultados estadísticos de los tipos de patologías encontradas en las losas de concreto del canal de irrigación - MUESTRA 02

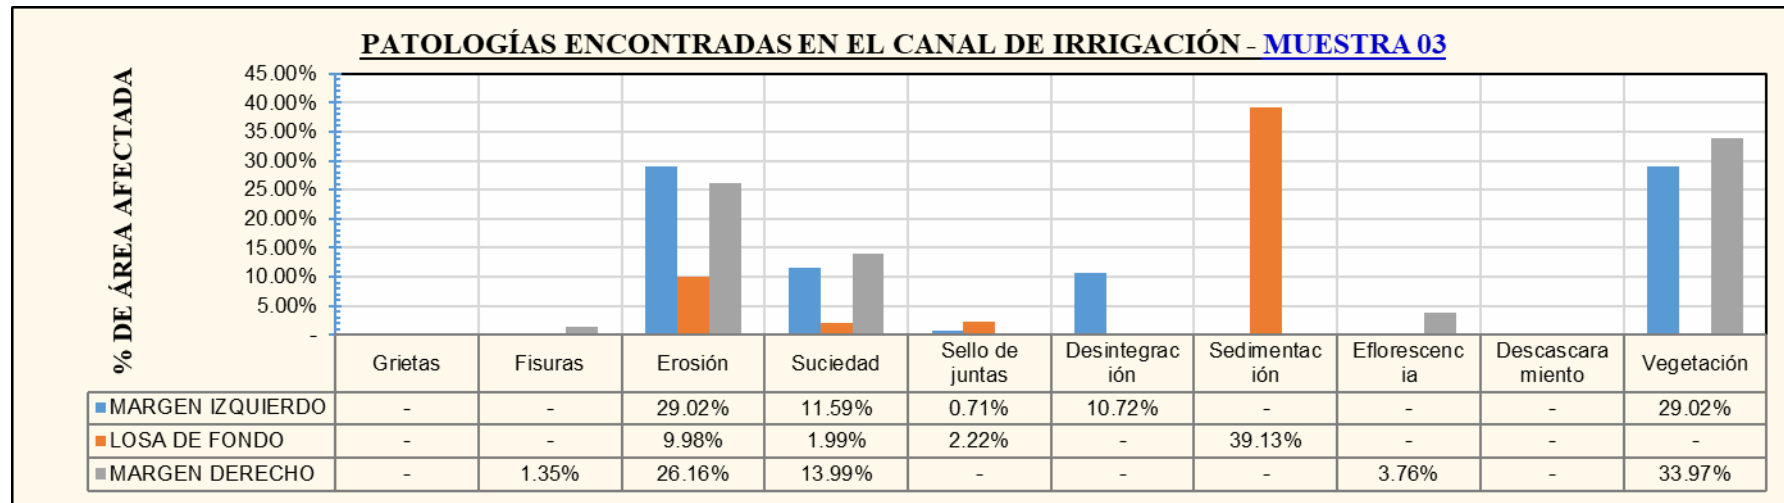
Gráfico 8: Resultados estadísticos de los tipos de patologías encontradas en las losas de concreto del canal de irrigación - MUESTRA 03

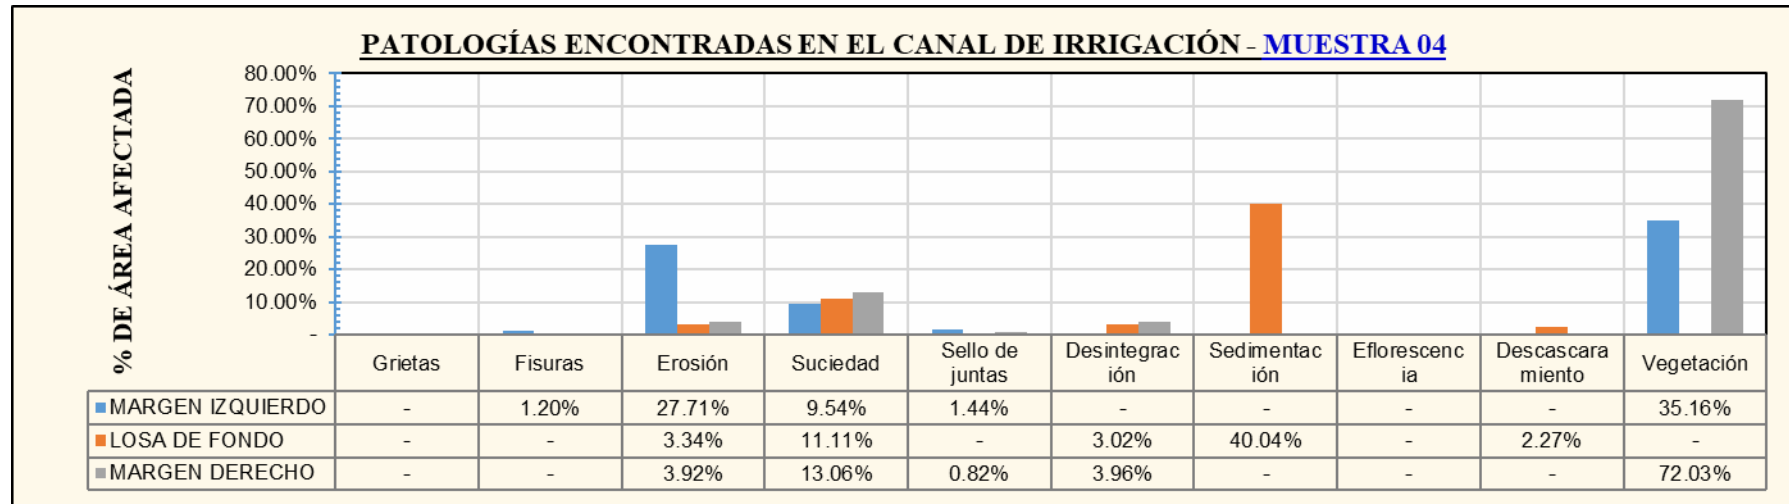
Gráfico 11: Resultados estadísticos de los tipos de patologías encontradas en las losas de concreto del canal de irrigación - MUESTRA 04

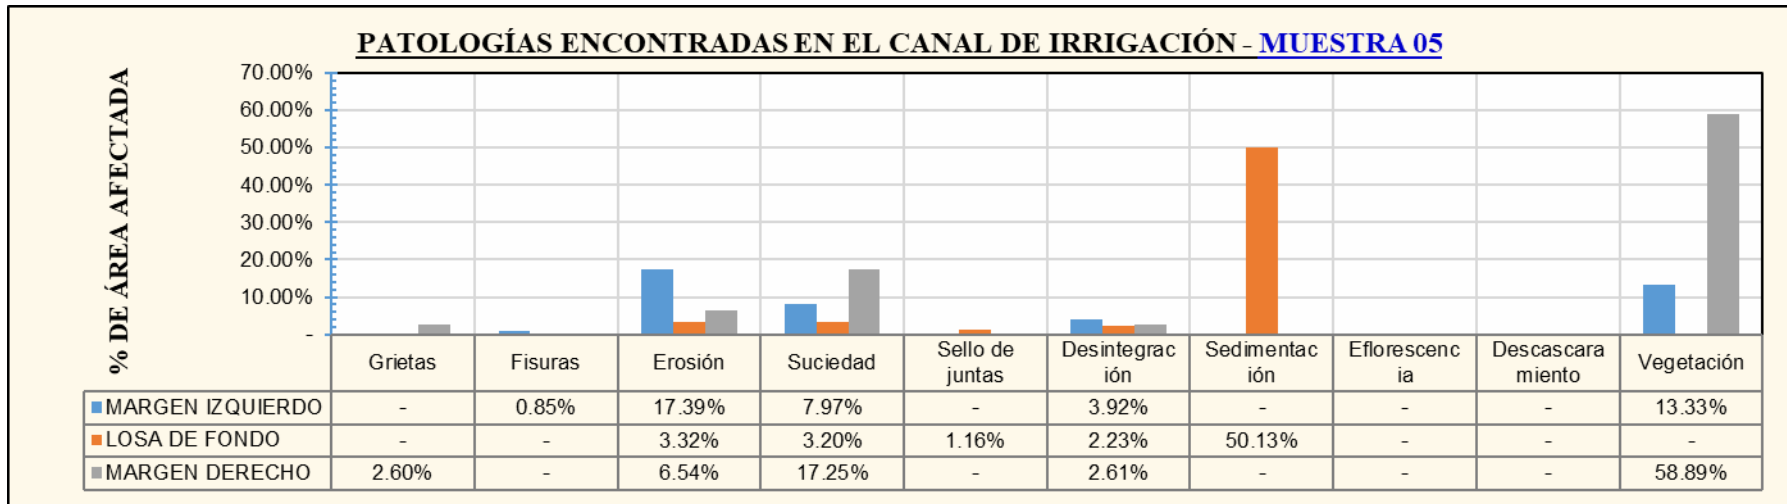
Gráfico 14: Resultados estadísticos de los tipos de patologías encontradas en las losas de concreto del canal de irrigación - MUESTRA 05

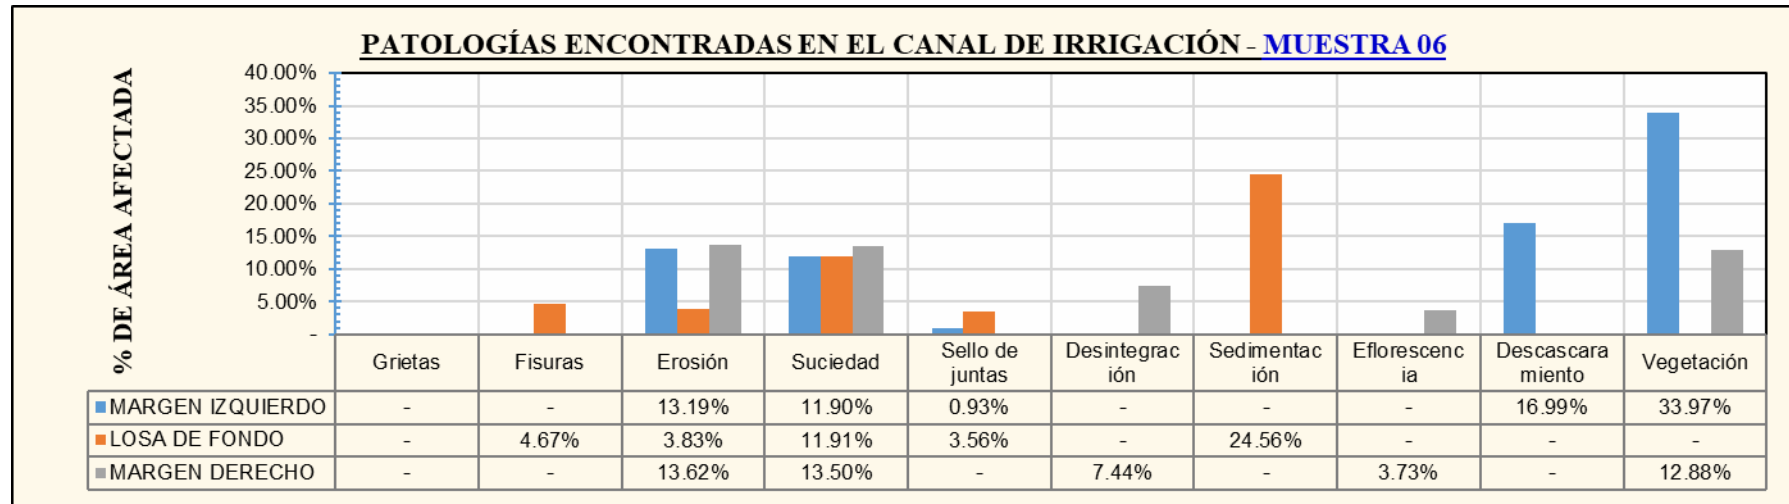
Gráfico 17: Resultados estadísticos de los tipos de patologías encontradas en las losas de concreto del canal de irrigación - MUESTRA 06

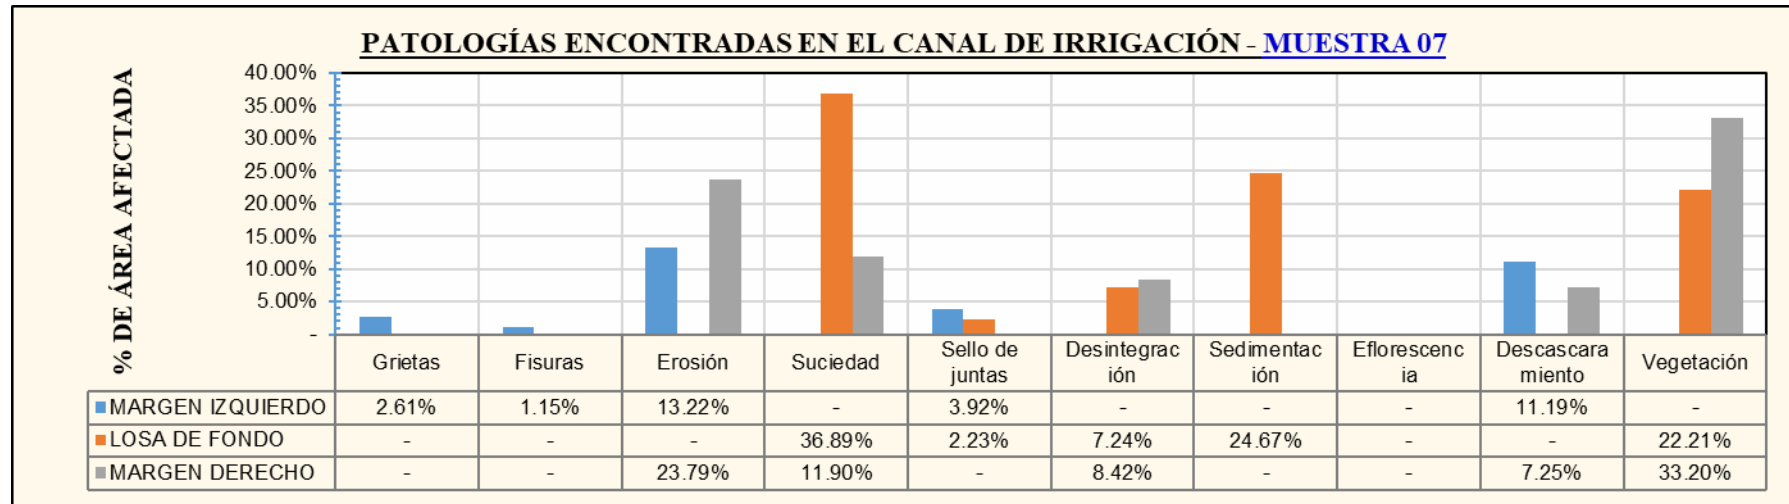
Gráfico 20: Resultados estadísticos de los tipos de patologías encontradas en las losas de concreto del canal de irrigación - MUESTRA 07

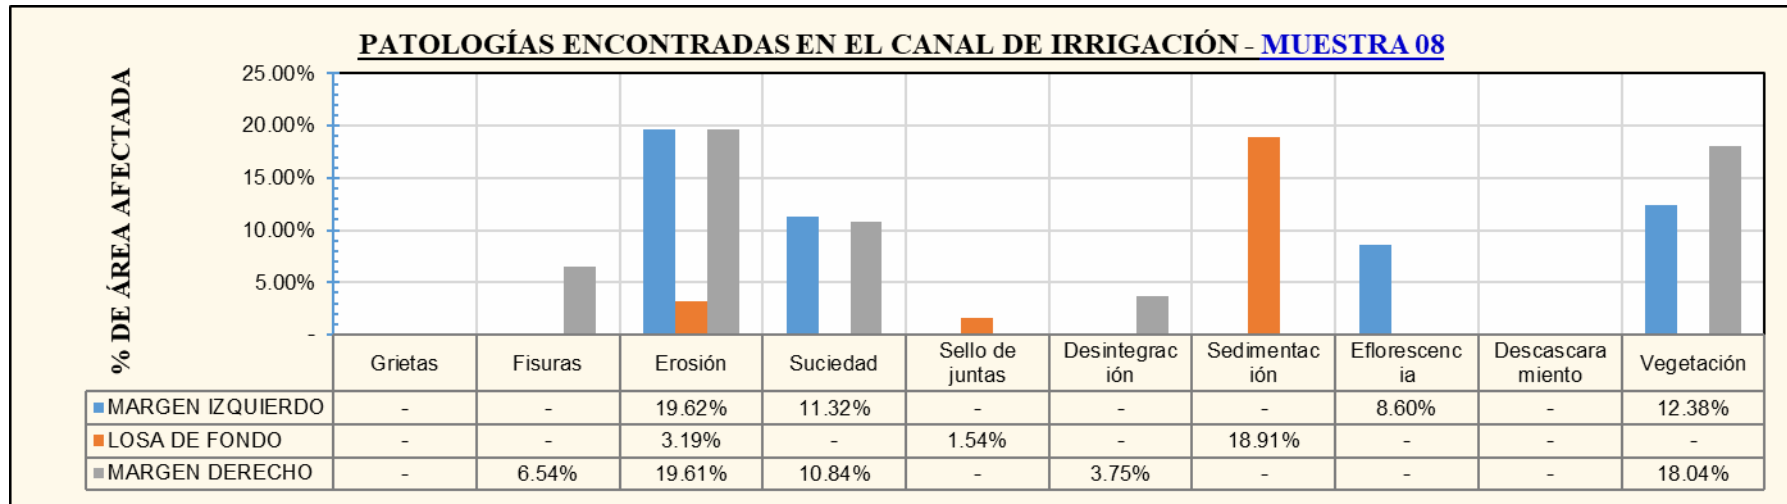
Gráfico 23: Resultados estadísticos de los tipos de patologías encontradas en las losas de concreto del canal de irrigación - MUESTRA 08

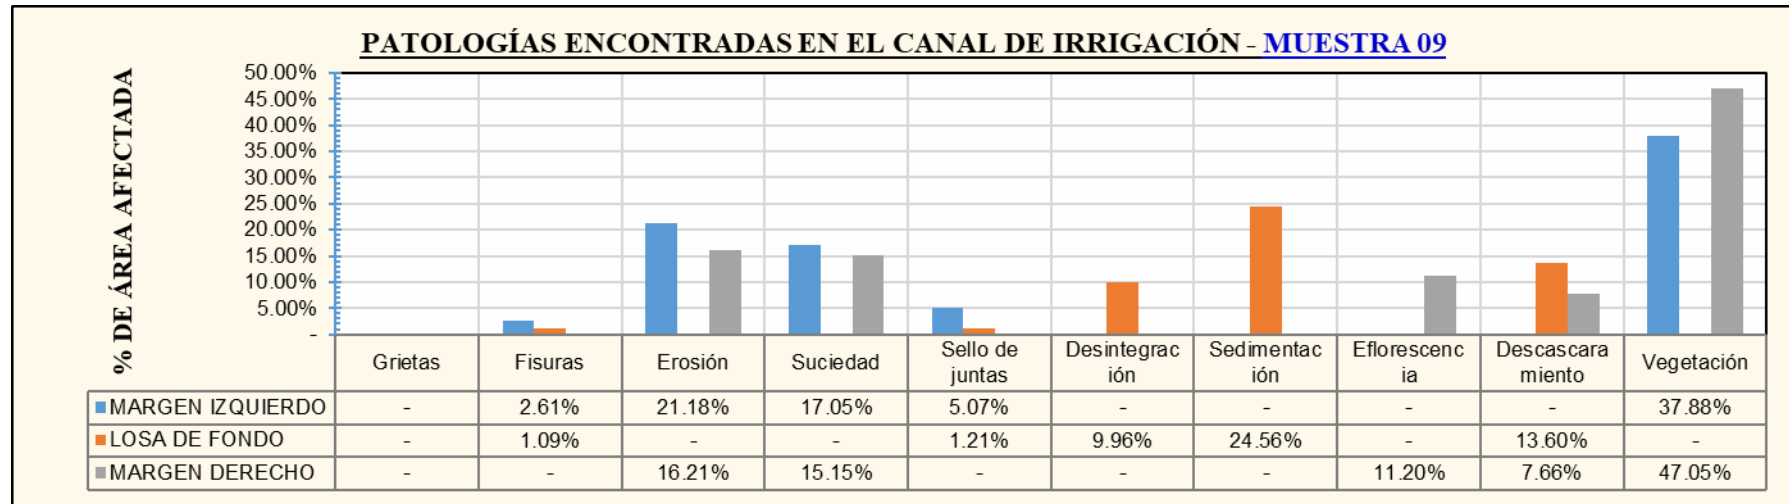
Gráfico 26: Resultados estadísticos de los tipos de patologías encontradas en las losas de concreto del canal de irrigación - MUESTRA 09

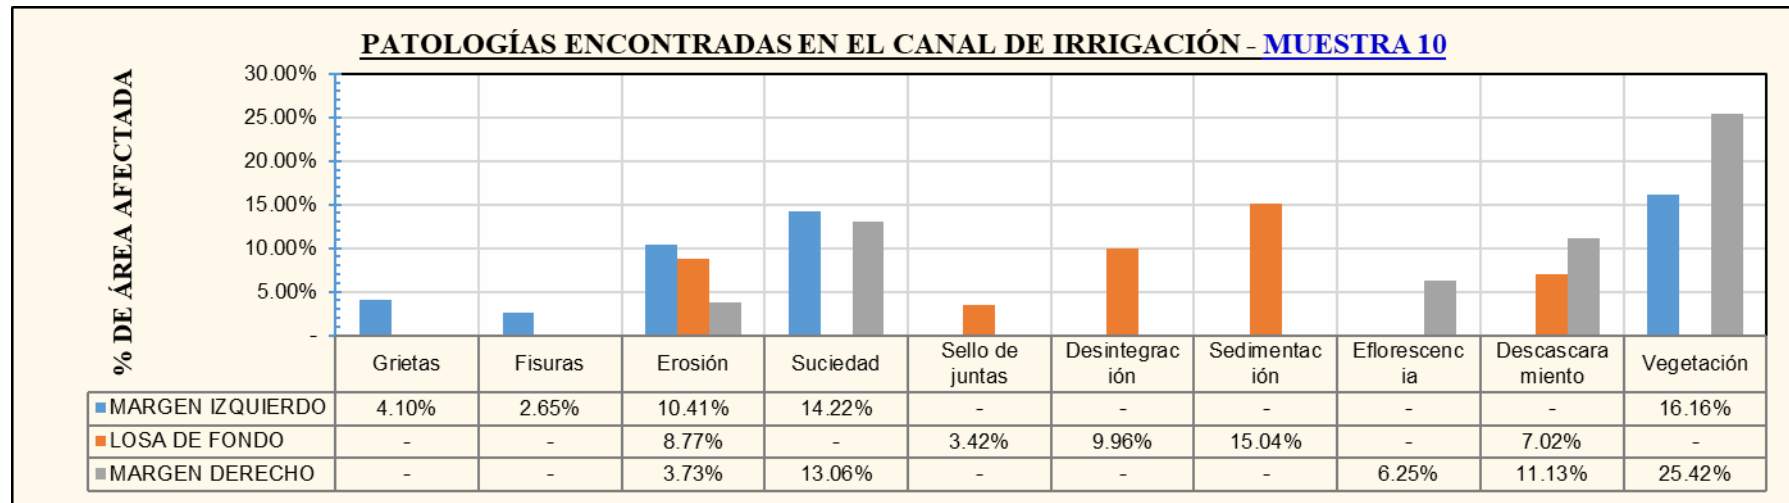
Gráfico 29: Resultados estadísticos de los tipos de patologías encontradas en las losas de concreto del canal de irrigación - MUESTRA 10

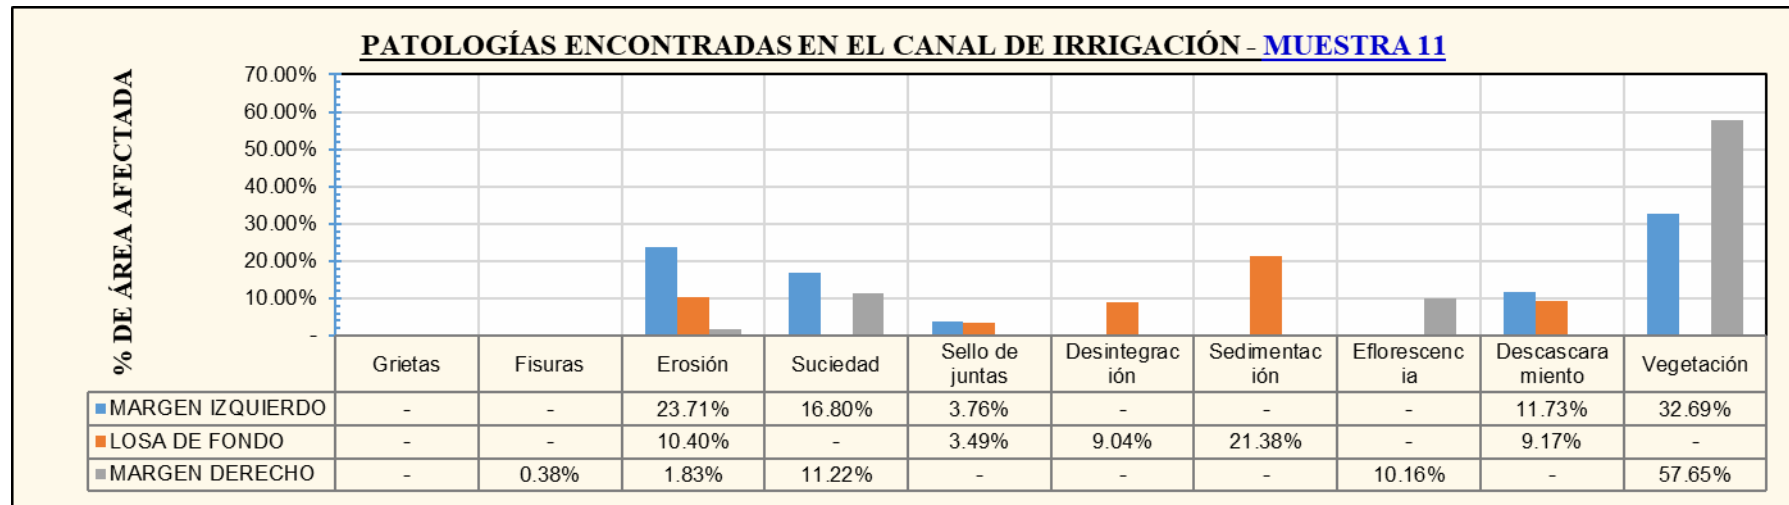
Gráfico 32: Resultados estadísticos de los tipos de patologías encontradas en las losas de concreto del canal de irrigación - MUESTRA 11

DATOS HIDROLÓGICOS			PROGRESIVA INICIAL	PROGRESIVA FINAL	ESPECIFICACIONES TÉCNICAS								
	Caudal → Q = 18.0 m ³ /s			KM 0+870	KM 0+900	Antigüedad = 22 años								
	Tirante de agua → y = 1.58 m					f'c = 210 kg/cm ²								
TIPO DE PATOLOGÍAS A SER EVALUADAS		NIVEL DE SEVERIDAD			TIPO DE PATOLOGÍAS A SER EVALUADAS		NIVEL DE SEVERIDAD							
		Leve	Moderada	Severa			Leve	Moderada	Severa					
DATOS GEOMÉTRICOS DEL CANAL														
Altura de Canal → h = 1.80 m		Grietas			Desintegración			PLANO DE PLANTA DE LA MUESTRA						
Base mayor → T = 3.00 m		Fisuras			Sedimentación			Longitud de la muestra → L = 30.00 m

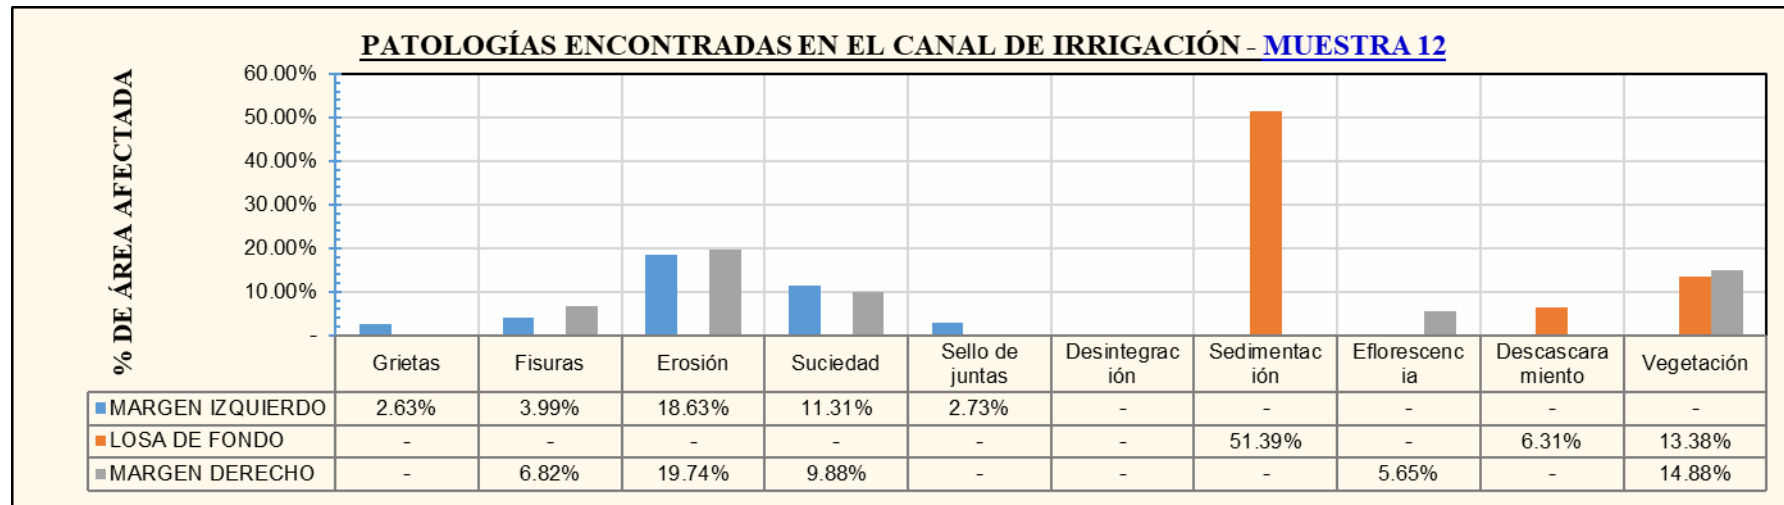
Gráfico 35: Resultados estadísticos de los tipos de patologías encontradas en las losas de concreto del canal de irrigación - MUESTRA 12

Caudal → Q = 18.0 m3/s		Tirante de agua → y = 1.58 m		KM 0+930	KM 0+960	Antigüedad = 22 años			f'c = 210 kg/cm²				
TIPO DE PATOLOGÍAS A SER EVALUADAS		NIVEL DE SEVERIDAD			TIPO DE PATOLOGÍAS A SER EVALUADAS		NIVEL DE SEVERIDAD							
		Leve	Moderada	Severa			Leve	Moderada		Severa				
DATOS GEOMÉTRICOS DEL CANAL		Grietas		Desintegración		Erosión		Sedimentación		PLANO DE PLANTA DE LA MUESTRA Longitud de la muestra → L = 30.00 m Junta de dilatación → J = 3.00 m				
Altura de Canal → h = 1.80 m		Fisuras		Eflorescencia		Sudiedad		Descascaramiento

MARGEN IZQUIERDO				LOSA DE FONDO				MARGEN DERECHO						
Patologías Descripción	Área Total	Área Afectada	% Afectado	Nivel de Severidad	Patologías Descripción	Área Total	Área Afectada	% Afectado	Nivel de Severidad	Patologías Descripción	Área Total	Área Afectada	% Afectado	Nivel de Severidad
Erosión	76.5	14.25 m2	18.63	Leve	Sedimentación	90.00	46.25 m2	51.39	Severo	Erosión	76.5	15.10 m2	19.74	Leve
Grietas		2.01 m2	2.63	Leve	Vegetación		12.04 m2	13.38	Leve	Fisuras		5.22 m2	6.82	Leve
Fisuras		3.05 m2	3.99	Leve	Descascaramiento		5.68 m2	6.31	Leve	Vegetación		11.38 m2	14.88	Leve
Sello de juntas		2.09 m2	2.73	Leve					-	Eflorescencia		4.32 m2	5.65	Leve
Sudiedad		8.65 m2	11.31	Leve					-	Sudiedad		7.56 m2	9.88	Leve

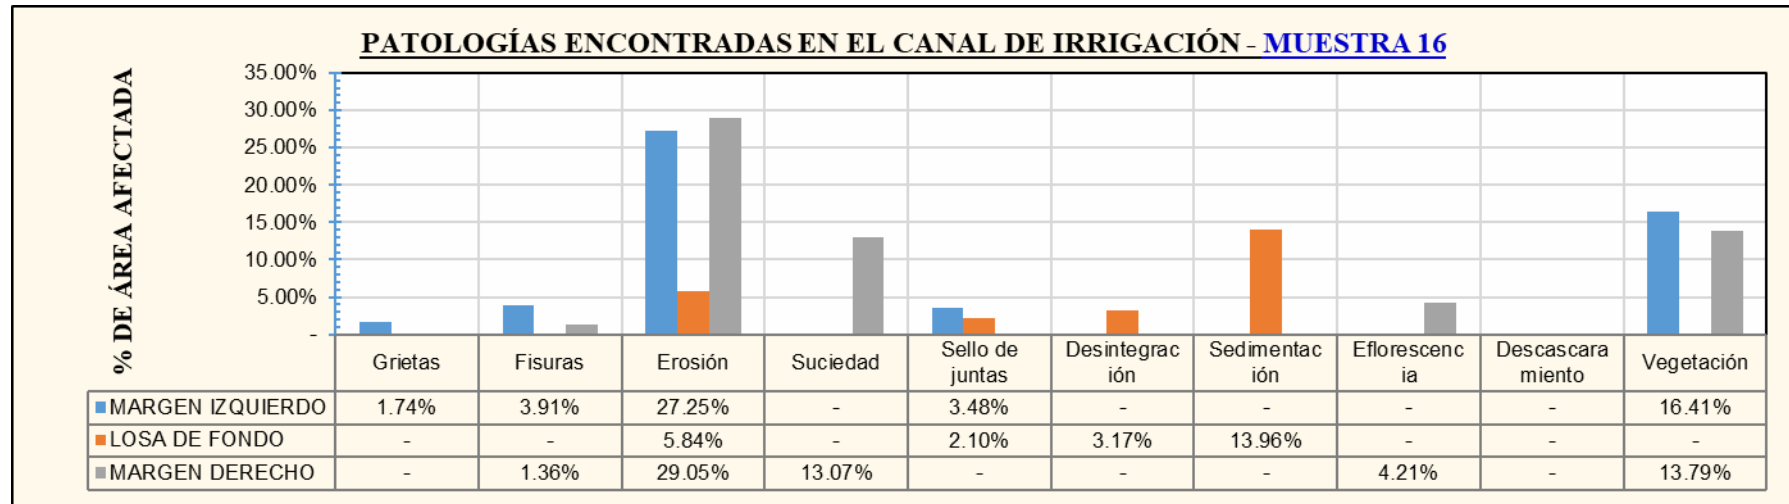
Gráfico 47: Resultados estadísticos de los tipos de patologías encontradas en las losas de concreto del canal de irrigación - MUESTRA 16

Grietas		1.33 m2	1.74	Leve	Erosión		5.26 m2	5.84	Leve	Vegetación		10.55 m2	13.79	Leve		
Fisuras		2.99 m2	3.91	Leve	Sello de juntas		1.89 m2	2.10	Leve	Fisuras		1.04 m2	1.36	Leve		
Sello de juntas		2.66 m2	3.48	Leve	Desintegración		2.85 m2	3.17	Leve	Eflorescencia		3.22 m2	4.21	Leve		
Vegetación		12.55 m2	16.41	Leve	-		-	-	-	Suciedad		10.00 m2	13.07	Leve		
Elementos Estructurales Evaluados		Área Total de Estudio		Área Total Afectada		Área Total Sin Patología		Porcentaje Patológico		Nivel de Severidad						
								% Afectado		% No Afectado						
MARGEN IZQUIERDO		76.50 m2		40.38 m2		36.12 m2		52.78		47.22		Moderada				
LOSA DE FONDO		90.00 m2		22.56 m2		67.44 m2		25.07		74.93		Leve				
MARGEN DERECHO		76.50 m2		47.03 m2		29.47 m2		61.48		38.52		Moderada				
TOTAL		243.00 m2		109.97 m2		133.03 m2		Nivel de Severidad Predominante		MODERADA

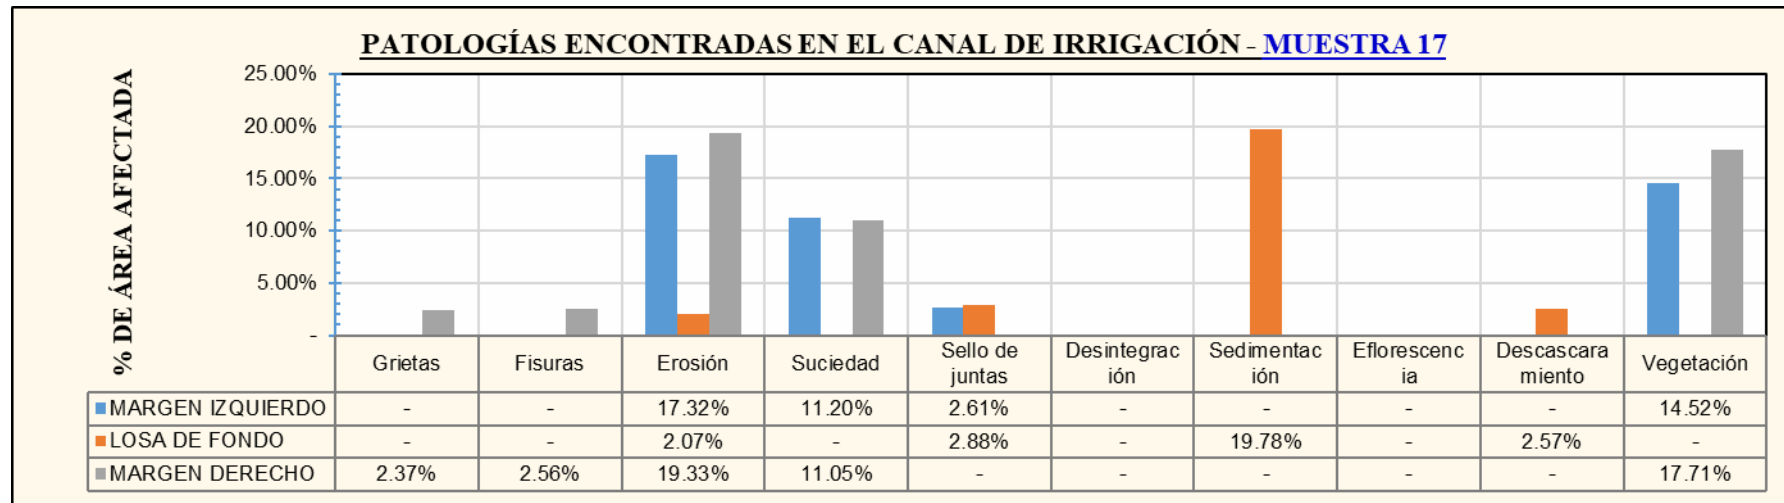
Gráfico 50: Resultados estadísticos de los tipos de patologías encontradas en las losas de concreto del canal de irrigación - MUESTRA 17

Sello de juntas		2.00 m2	2.61	Leve	Sello de juntas		2.59 m2	2.88	Leve	Grietas		1.81 m2	2.37	Leve
Suciedad		8.57 m2	11.20	Leve	Descascaramiento		2.31 m2	2.57	Leve	Fisuras		1.96 m2	2.56	Leve
										Suciedad		8.45 m2	11.05	Leve
Elementos Estructurales Evaluados		Área Total de Estudio		Área Total Afectada		Área Total Sin Patología		Porcentaje Patológico				Nivel de Severidad		
								% Afectado		% No Afectado				
MARGEN IZQUIERDO		76.50 m2		34.93 m2		41.57 m2		45.66		54.34		Leve		
LOSA DE FONDO		90.00 m2		24.56 m2		65.44 m2		27.29		72.71		Leve		
MARGEN DERECHO		76.50 m2		40.56 m2		35.94 m2		53.02		46.98		Leve		
TOTAL		243.00 m2		100.05 m2		142.95 m2		Nivel de Severidad Predominante				LEVE

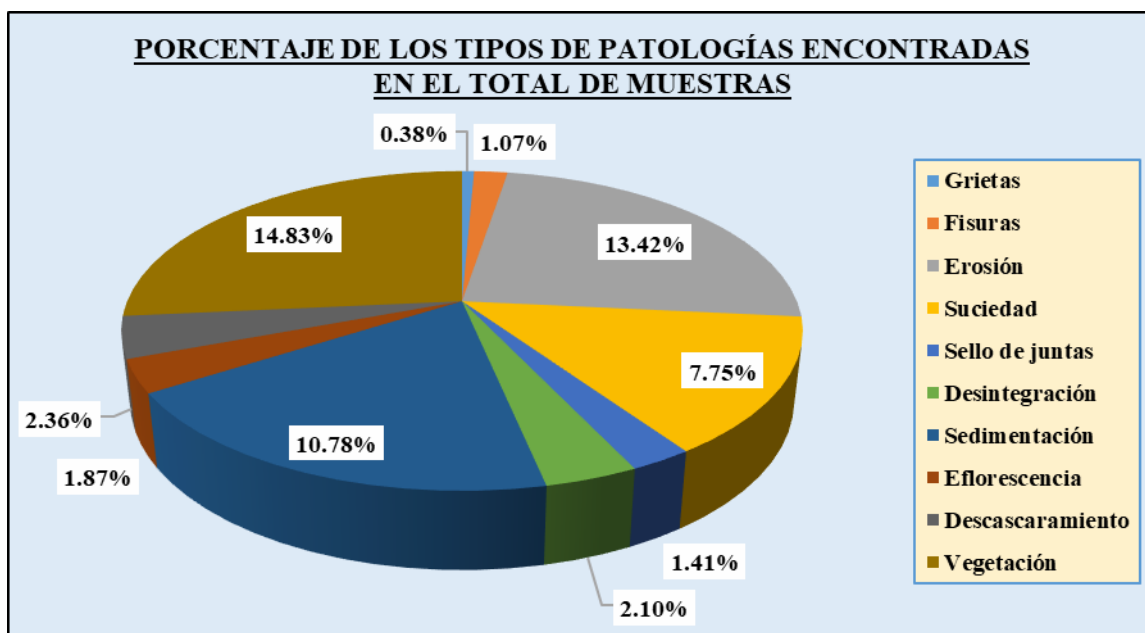
Gráfico 62: Resultados de los tipos de patologías en cada muestra evaluada.

RESULTADOS DE LOS TIPOS DE PATOLOGÍAS EXISTENTES EN LAS MUESTRAS EVALUADAS												
MUESTRAS	Grietas	Fisuras	Erosión	Suciedad	Sello de juntas	Desintegración	Sedimentación	Eflorescencia	Descascaramiento	Vegetación	NIVEL DE SEVERIDAD	
M - 1	3.97 m2	3.03 m2	48.79 m2	7.10 m2	7.07 m2	19.20 m2	34.56 m2	-	8.88 m2	41.22 m2	MODERADA	
M - 2	2.34 m2	5.10 m2	57.60 m2	16.10 m2	2.45 m2	-	43.20 m2	6.39 m2	-	15.12 m2	SEVERO	
M - 3	-	1.03 m2	51.19 m2	21.36 m2	2.54 m2	8.20 m2	35.22 m2	2.88 m2	-	48.19 m2	MODERADA	
M - 4	-	0.92 m2	27.21 m2	27.29 m2	1.73 m2	5.75 m2	36.04 m2	-	2.04 m2	82.00 m2	SEVERO	
M - 5	1.99 m2	0.65 m2	21.29 m2	22.18 m2	1.04 m2	7.01 m2	45.12 m2	-	-	55.25 m2	SEVERO	
M - 6	-	4.20 m2	23.96 m2	30.15 m2	3.91 m2	5.69 m2	22.10 m2	2.85 m2	13.00 m2	35.84 m2	MODERADA	
M - 7	2.00 m2	0.88 m2	28.31 m2	42.30 m2	5.01 m2	12.96 m2	22.20 m2	-	14.11 m2	45.39 m2	MODERADA	
M - 8	-	5.00 m2	32.88 m2	16.95 m2	1.39 m2	2.87 m2	17.02 m2	6.58 m2	-	23.27 m2	LEVE
