UNIVERSIDAD CATÓLICA LOS ÁNGELES  
CHIMBOTE

**DETERMINACION Y EVALUACION DE LAS PATOLOGIAS EN  
LOS ELEMENTOS ESTRUCTURALES DEL PUENTE ISAIAS  
GARRIDO, EN EL DISTRITO DE MARCAVELICA, PROVINCIA  
DE SULLANA, DEPARTAMENTO PIURA- ENERO 2019**

TESIS PARA OPTAR EL TÍTULO PROFESIONAL DE  
INGENIERO CIVIL

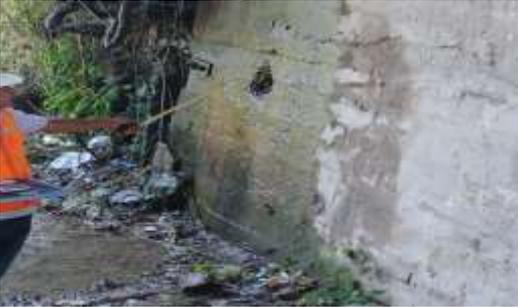
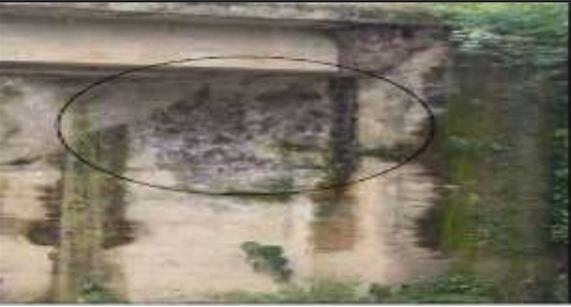
**Cuadro 1:** Ficha Técnica de Inspección – Elemento 202

FICHA N°: 0001		INSPECCIÓN DE PATOLOGIA DE UN PUENTE					
“DETERMINACION Y EVALUACION DE LAS PATOLOGIAS EN LOS ELEMENTOS ESTRUCTURALES DEL PUENTE ISAIAS GARRIDO, EN EL DISTRITO DE MARCAVELICA, PROVINCIA DE SULLANA DEPARTAMENTO PIURA ENERO 2019”.							
Elaborado Por: Bach. Duber Aguilera Chinchay				Fecha: 06/01/2019			
<b>I- IDENTIFICACIÓN Y UBICACIÓN</b>							
Departamento	: Piura	Nombre del Puente	: ISAIAS GARRIDO				
Provincia	: Sullana	Ruta Nacional #	: PINN				
Distrito	: Marcavelica	Kilometraje	: 0+000 - 0+301.30				
Zona	: Marcavelica						
<b>II- INSPECCIÓN PATOLOGICA</b>							
Elemento	Descripción						
202 elevación cuerpo del estribo de concreto armado	Los 2 estribos del puente son de concreto armado, Los estribos tanto del lado derecho como izquierdo son de tipo gravedad, se encuentra ubicados en ambos extremos sobre el margen del río. Presentan fisuras, Eflorescencia humedad y Suciedad en la parte superior del mismo elemento.

(H)	Humedad			202			
(E.F)	Erosión Física			Cond. Estadística :			
Mecánicas				1.48			
(G)	Grietas			Factor de importancia :			
(D)	Desprendimiento			1.00			
Química				Contribución Puente:

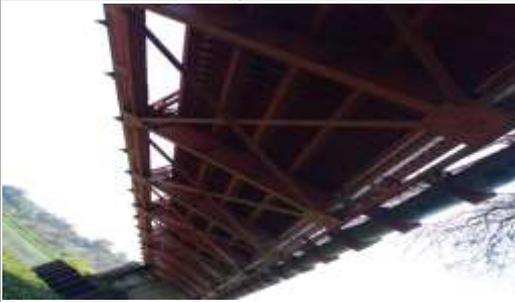
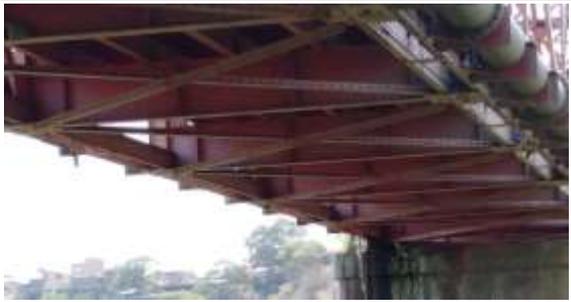
**Cuadro 2:** Ficha Técnica de Inspección – Elemento 115

FICHA N°: 0002		INSPECCIÓN DE PATOLOGÍA DE UN PUENTE					
“DETERMINACION Y EVALUACION DE LAS PATOLOGIAS EN LOS ELEMENTOS ESTRUCTURALES DEL PUENTE ISAIAS GARRIDO, EN EL DISTRITO DE MARCAVELICA, PROVINCIA DE SULLANA DEPARTAMENTO PIURA ENERO 2019”.							
Elaborado Por: Bach. Duber Aguilera Chinchay				Fecha: 06/01/2019			
<b>I- IDENTIFICACIÓN Y UBICACIÓN</b>							
Departamento	:	Piura	Nombre del Puente	:	ISAIAS GARRIDO		
Provincia	:	Sullana	Ruta Nacional #	:	P1NN		
Distrito	:	Marcavelica	Kilometraje	:	0+000 - 0+301.30		
Zona	:	Marcavelica					
<b>II- INSPECCIÓN PATOLÓGICA</b>							
Elemento	Descripción						
115 viga secundaria de acero	En las vigas secundarias en el 1 tramo del puente lado derecho se apresia severos daños como corrosion avanzada, debido a muchos factores entre los mas resaltatesesta la prensa de agua y la humedad permanente. En el caso de las deformaciones, éstas están causadas por impactos externos, pandeos, flechas, holguras en uniones, fatiga, sobrecargas. debido alas altas temperaturas.

(S)	Suciedad			Elemento :	115		
Mecánicas				Cond. Estadística :	1.92		
				Factor de importancia :	0.80		
Química							
(O)	Oxidación			Contribución Puente:	1.53

(C)	Corrosión

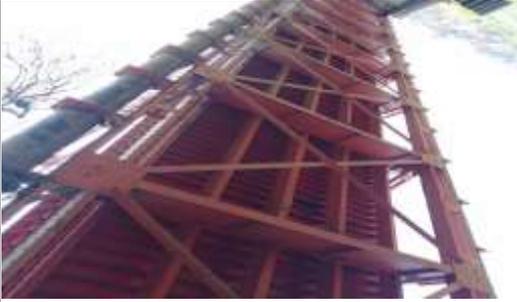
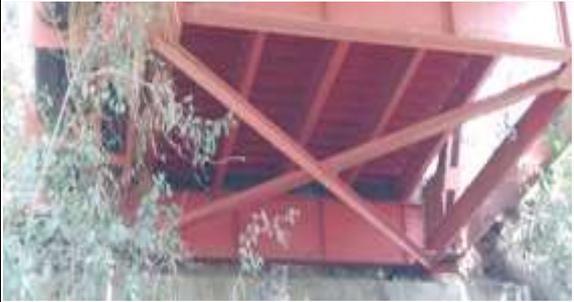
**Cuadro 3:** Ficha Técnica de Inspección – Elemento 117

FICHA N°: 0003		INSPECCIÓN DE PATOLOGIA DE UN PUENTE					
“DETERMINACION Y EVALUACION DE LAS PATOLOGIAS EN LOS ELEMENTOS ESTRUCTURALES DEL PUENTE ISAIAS GARRIDO, EN EL DISTRITO DE MARCAVELICA, PROVINCIA DE SULLANA DEPARTAMENTO PIURA ENERO 2019”.							
Elaborado Por: Bach. Duber Aguilera Chinchay				Fecha: 06/01/2019			
<b>I- IDENTIFICACIÓN Y UBICACIÓN</b>							
Departamento	: Piura	Nombre del Puente	: ISAIAS GARRIDO				
Provincia	: Sullana	Ruta Nacional #	: PINN				
Distrito	: Marcavelica	Kilometraje	: 0+000 - 0+301.30				
Zona	: Marcavelica						
<b>II- INSPECCIÓN PATOLOGICA</b>							
Elemento	Descripción						
117 arriostre de acero	En los arriostres de acero en genral no presentan daños de consideracion en algunos puntos una corrosion moderada debido a la presncia de polvo y humedad.

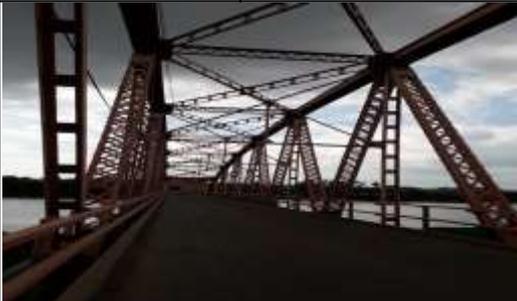
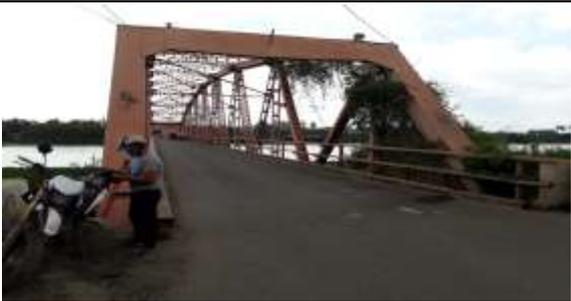
**Cuadro 4:** Ficha Técnica de Inspección – Elemento 146

FICHA N°: 0004		INSPECCIÓN DE PATOLOGIA DE UN PUENTE					
<p>“DETERMINACION Y EVALUACION DE LAS PATOLOGIAS EN LOS ELEMENTOS ESTRUCTURALES DEL PUENTE ISAIAS GARRIDO, EN EL DISTRITO DE MARCAVELICA, PROVINCIA DE SULLANA DEPARTAMENTO PIURA ENERO 2019”.</p>							
Elaborado Por: Bach. Duber Aguilera Chinchay				Fecha: 06/01/2019			
<b>I- IDENTIFICACIÓN Y UBICACIÓN</b>							
Departamento	:	Piura	Nombre del Puente	:	ISAIAS GARRIDO		
Provincia	:	Sullana	Ruta Nacional #	:	P1NN		
Distrito	:	Marcavelica	Kilometraje	:	0+000 - 0+301.30		
Zona	:	Marcavelica					
<b>II- INSPECCIÓN PATOLOGICA</b>							
Elemento		Descripción					
146 arco de acero estructural		Las estructuras principales de arco se dividen en 5 tramos, los tramos con mayores patologías son el número 2, 3, 4, y 5 con presencia de corrosión, deformaciones, polvo y humedad. También debido a los cambios climáticos y las altas temperaturas en los últimos años. En el tramo número 1 no se presentan daños de consideración y ya que fue reconstruido en una segunda fase en el año 1941.

(S)	Suciedad			Elemento :	146		
				Cond. Estadística :	2.33		
Mecánicas				Factor de importancia :	1.00		
				Contribución Puente:	2.33		
Química							
(E)	Eflorescencia

D. El elemento 146, arco de acero estructural. Presenta un grado de deterioro desde el rango de condición 01-03, se verifico que los arcos principales del puente son de tipo cuadrado de acero estructural, presentan Suciedad, eflorescencia y oxidación.

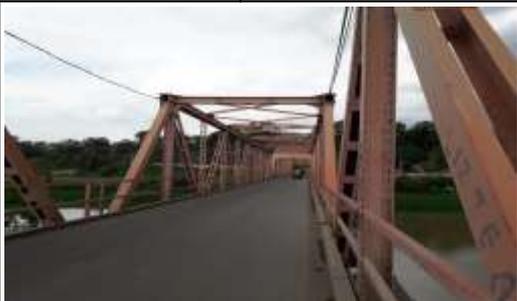
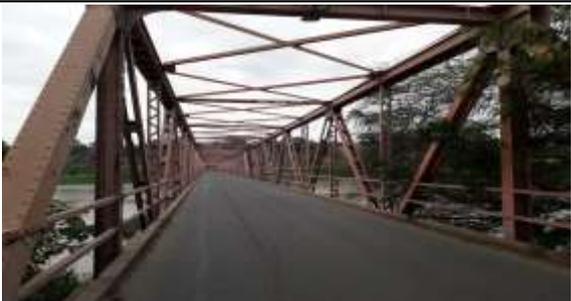
**Cuadro 6:** Ficha Técnica de Inspección – Elemento 161

FICHA N°: 0006		INSPECCIÓN DE PATOLOGIA DE UN PUENTE					
“DETERMINACION Y EVALUACION DE LAS PATOLOGIAS EN LOS ELEMENTOS ESTRUCTURALES DEL PUENTE ISAIAS GARRIDO, EN EL DISTRITO DE MARCAVELICA, PROVINCIA DE SULLANA DEPARTAMENTO PIURA ENERO 2019”.							
Elaborado Por: Bach. Duber Aguilera Chinchay				Fecha: 06/01/2019			
<b>I- IDENTIFICACIÓN Y UBICACIÓN</b>							
Departamento	: Piura	Nombre del Puente	: ISAIAS GARRIDO				
Provincia	: Sullana	Ruta Nacional #	: PINN				
Distrito	: Marcavelica	Kilometraje	: 0+000 - 0+301.30				
Zona	: Marcavelica						
<b>II- INSPECCIÓN PATOLOGICA</b>							
Elemento	Descripción						
161	vigas transversales y largueros de acero

(C)	Corrosión

B. El elemento 161, vigas transversales y largueros de acero. Presenta un grado de deterioro desde el rango de condición 02-03, se verifico que en los tramos 1,2,3,4,5 lado izquierdo presenta patologías de eflorescencia, suciedad, fisuras y desprendimiento. Los demás tramos presentan daños a una escala mínima.

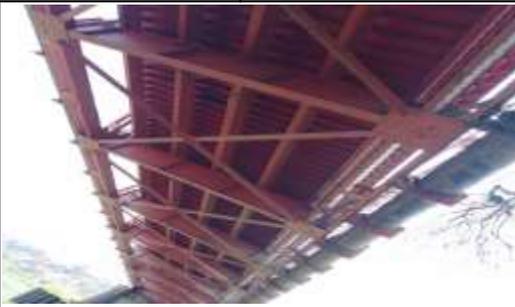
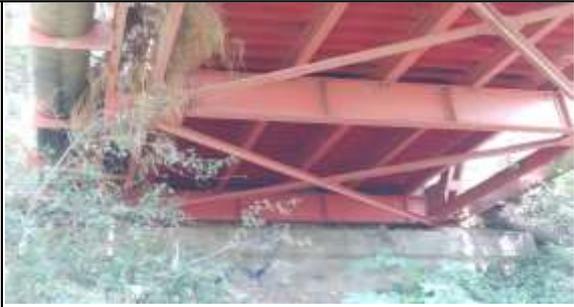
**Cuadro 7: Ficha Técnica de Inspección – Elemento 114**

FICHA N°: 0007		INSPECCIÓN DE PATOLOGIA DE UN PUENTE					
“DETERMINACION Y EVALUACION DE LAS PATOLOGIAS EN LOS ELEMENTOS ESTRUCTURALES DEL PUENTE ISAIAS GARRIDO, EN EL DISTRITO DE MARCAVELICA, PROVINCIA DE SULLANA DEPARTAMENTO PIURA ENERO 2019”.							
Elaborado Por: Bach. Duber Aguilera Chinchay				Fecha: 06/01/2019			
<b>I- IDENTIFICACIÓN Y UBICACIÓN</b>							
Departamento	: Piura	Nombre del Puente	: ISAIAS GARRIDO				
Provincia	: Sullana	Ruta Nacional #	: PINN				
Distrito	: Marcavelica	Kilometraje	: 0+000 - 0+301.30				
Zona	: Marcavelica						
<b>II- INSPECCIÓN PATOLOGICA</b>							
Elemento	Descripción						
114 viga principal de acero estructural	El puente Isaias Garrido cuenta con 5 tramos reticulados apoyados en vigas de acero, el espesor de losa es de E=20cm con una longitud 50 m cada tramo y un ancho de losa de 5.60 m. se verifico que en los tramos 1,2,3 lado izquierdo presenta patologias de eflorescencia. y el tramo 4, 5 presenta corrosion en al vigas de acero longitudinales, deido a la presencia de humedad en los componetes.

(C)	Corrosión

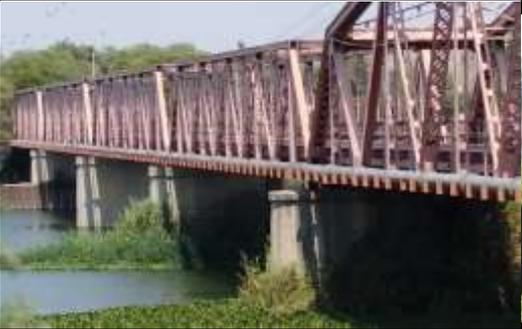
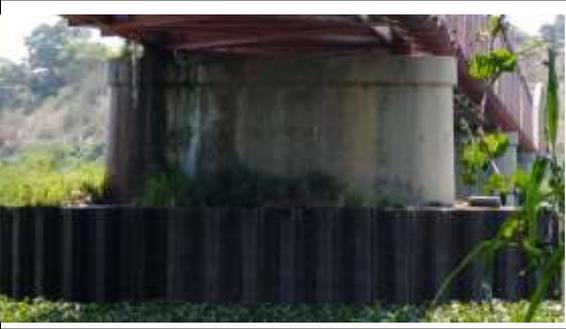
**Cuadro 8:** Ficha Técnica de Inspección – Elemento 241

FICHA N°: 008		INSPECCIÓN DE PATOLOGIA DE UN PUENTE					
<p>“DETERMINACION Y EVALUACION DE LAS PATOLOGIAS EN LOS ELEMENTOS ESTRUCTURALES DEL PUENTE ISAIAS GARRIDO, EN EL DISTRITO DE MARCA VELICA, PROVINCIA DE SULLANA DEPARTAMENTO PIURA ENERO 2019”.</p>							
Elaborado Por: Bach. Duber Aguilera Chinchay				Fecha: 6/01/2019			
<b>I.- IDENTIFICACIÓN Y UBICACIÓN</b>							
Departamento	:	Piura	Nombre del Puente	:	ISAIAS GARRIDO		
Provincia	:	Sullana	Ruta Nacional #	:	P1NN		
Distrito	:	Marcavelica	Kilometraje	:	0+000 - 0+301.30		
Zona	:	Marcavelica					
<b>II.- INSPECCIÓN PATOLOGICA</b>							
Elemento		Descripción					
241 elevación de pilares concreto armado		los cuatro apoyos con los que cuenta este puente son de concreto armado obalados con una placa de acero en su entorno en la parte de la base para su proteccion del agua y la humedad. Tambien podemos notar en el tercer pilar la presencia de humedad en la parte superior, cave indicar que solo se a evaluado la parte superior de los pilares.

(H)	Humedad			Elemento :	241		
(E,F)	Erosión Física			Cond. Estadística :	2.75		
(S)	Suciedad			Factor de importancia :	1.00		
Mecánicas							
(G)	Grietas			Contribución Puente:	2.75

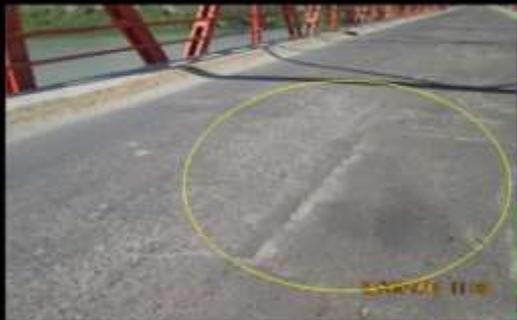
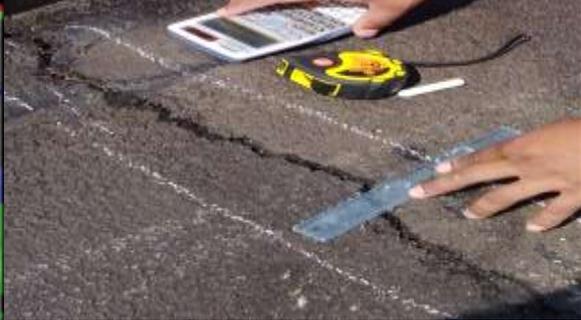
**Cuadro 9:** Ficha Técnica de Inspección – Elemento 301

FICHA N°: 0009		INSPECCIÓN DE PATOLOGIA DE UN PUENTE					
“DETERMINACION Y EVALUACION DE LAS PATOLOGIAS EN LOS ELEMENTOS ESTRUCTURALES DEL PUENTE ISAIAS GARRIDO, EN EL DISTRITO DE MARCA VELICA, PROVINCIA DE SULLANA DEPARTAMENTO PIURA ENERO 2019”.							
Elaborado Por: Bach. Duber Aguilera Chinchay				Fecha: 06/01/2019			
<b>I- IDENTIFICACIÓN Y UBICACIÓN</b>							
Departamento	: Piura	Nombre del Puente	: ISAIAS GARRIDO				
Provincia	: Sullana	Ruta Nacional #	: PINN				
Distrito	: Marcavelica	Kilometraje	: 0+000 - 0+301.30				
Zona	: Marcavelica						
<b>II- INSPECCIÓN PATOLOGICA</b>							
Elemento	Descripción						
301 capa de asfalto	En su carpeta asfáltica podemos apreciar fisuras, grietas con una longitud del ancho de la calzada de 5.60 m y un ancho de 3 cm. en sus 5 tramos en general la longitud del puente L=297.70 m, y un ancho de calzada de 5.60 m. las patologías de mayor incidencia son las grietas y aparición de sus agrgados en diferentes puntos de la estructura.

(F)	Fisuras						
(G)	Grietas						
Química				Contribución Puente:	0.92		
(E)	Eflorescencia

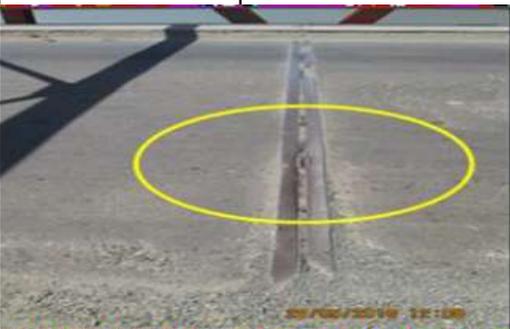
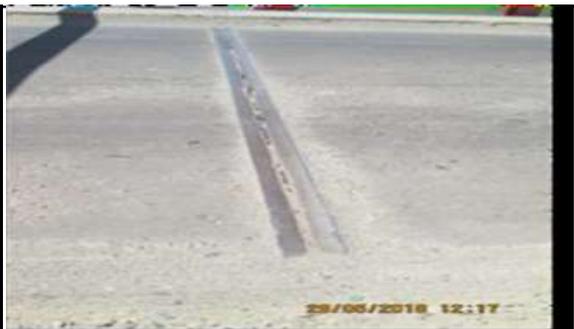
**Cuadro 10:** Ficha Técnica de Inspección – Elemento 343

FICHA N°: 0010		INSPECCIÓN DE PATOLOGIA DE UN PUENTE					
“DETERMINACION Y EVALUACION DE LAS PATOLOGIAS EN LOS ELEMENTOS ESTRUCTURALES DEL PUENTE ISAIAS GARRIDO, EN EL DISTRITO DE MARCA VELICA, PROVINCIA DE SULLANA DEPARTAMENTO PIURA ENERO 2019”.							
Elaborado Por: Bach. Duber Aguilera Chinchay				Fecha: 06/01/2019			
<b>I- IDENTIFICACIÓN Y UBICACIÓN</b>							
Departamento	:	Piura	Nombre del Puente	:	ISAIAS GARRIDO		
Provincia	:	Sullana	Ruta Nacional #	:	PINN		
Distrito	:	Marcavelica	Kilometraje	:	0+000 - 0+301.30		
Zona	:	Marcavelica					
<b>II- INSPECCIÓN PATOLOGICA</b>							
Elemento	Descripción						
343 tipo compresible / expandible celular	el puente cuenta con 4 juntas tipo compresible/expasible entre sus tramos reticulados la longitud de cada junta es de 5.60 estas permiten la expansion y la contracion de la estructura por efecto de los cambios de temperatura.

-				343			
(E.F)	Erosión Física			Cond. Estadística :			
Mecánicas				3.00			
(G)	Grietas			Factor de importancia :			
(D)	Desprendimiento			0.40			
Química				Contribución Puente:

(C)	Corrosión			1.20			
(O)	Oxidación

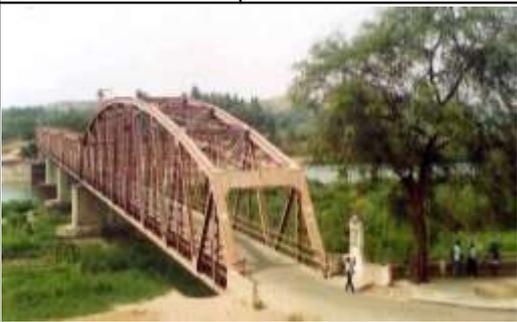
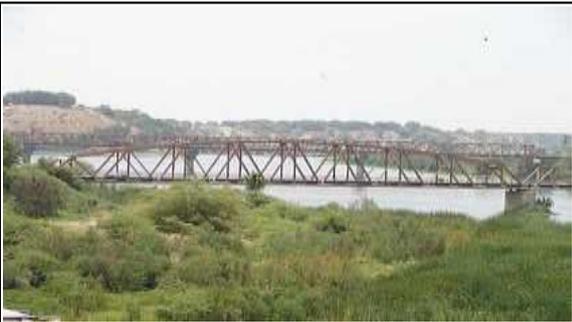
**Cuadro 11: Ficha Técnica de Inspección – Elemento 401**

FICHA N°: 0011		INSPECCIÓN DE PATOLOGIA DE UN PUENTE					
“DETERMINACION Y EVALUACION DE LAS PATOLOGIAS EN LOS ELEMENTOS ESTRUCTURALES DEL PUENTE ISAIAS GARRIDO, EN EL DISTRITO DE MARCAVELICA, PROVINCIA DE SULLANA DEPARTAMENTO PIURA ENERO 2019”.							
Elaborado Por: Bach. Duber Aguilera Chinchay				Fecha: 06/01/2019			
<b>I- IDENTIFICACIÓN Y UBICACIÓN</b>							
Departamento	:	Piura	Nombre del Puente	:	ISAIAS GARRIDO		
Provincia	:	Sullana	Ruta Nacional #	:	PINN		
Distrito	:	Marcavelica	Kilometraje	:	0+000 - 0+301.30		
Zona	:	Marcavelica					
<b>II- INSPECCIÓN PATOLOGICA</b>							
Elemento		Descripción					
401 margenes del rio		el lecho del rio se encuentra en condicion normal, no hay Obstaculizaciónn del cauce.

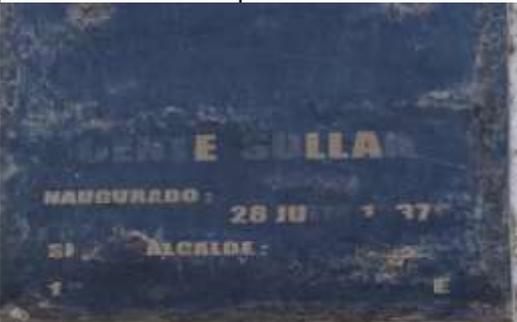
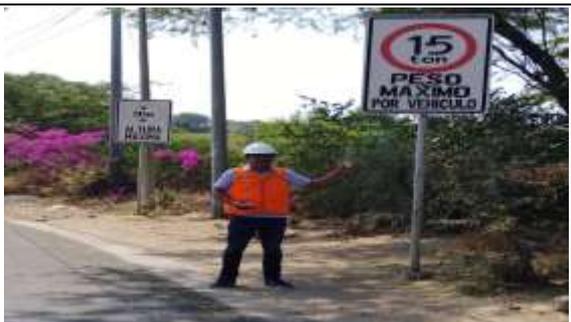
**Cuadro 12: Ficha Técnica de Inspección – Elemento 515**

FICHA N°: 0012		INSPECCIÓN DE PATOLOGIA DE UN PUENTE					
“DETERMINACION Y EVALUACION DE LAS PATOLOGIAS EN LOS ELEMENTOS ESTRUCTURALES DEL PUENTE ISAIAS GARRIDO, EN EL DISTRITO DE MARCA VELICA, PROVINCIA DE SULLANA DEPARTAMENTO PIURA ENERO 2019”.							
Elaborado Por: Bach. Duber Aguilera Chinchay				Fecha: 06/01/2019			
<b>I- IDENTIFICACIÓN Y UBICACIÓN</b>							
Departamento	: Piura	Nombre del Puente	: ISAIAS GARRIDO				
Provincia	: Sullana	Ruta Nacional #	: PINN				
Distrito	: Marcavelica	Kilometraje	: 0+000 - 0+301.30				
Zona	: Marcavelica						
<b>II- INSPECCIÓN PATOLOGICA</b>							
Elemento	Descripción						
501 señalización	el puente se encuentra señalizado, presenta carteles de prevencion. e información del mismo.

Item				# Veces	Total	
	1.0				3	3	
<b>IV.- ESTADO GENERAL SISTEMÁTICO</b>							
<i>Condición Del Elemento</i>							
<b>501 señalización</b>							
<b>Metrado</b>	<b>Und</b>	<b>Calificación (%)</b>					
3	UND	<i>Pésimo</i>	<i>Muy mal</i>	<i>Malo</i>	<i>Regular</i>	<i>Buno</i>	<i>Muy bueno</i>
		0	0	0	30	70	0
<b>Total (%)</b>		<b>100.00</b>					
<b><u>PATOLOGIA EVALUADA</u></b>				<b><u>RESUMEN DE CONDICIÓN</u></b>			
Físicas

(S)	Suciedad			Elemento :	501		
(E.F)				Cond. Estadística :	2.00		
Mecánicas							
(G)				Factor de importancia :	0.20		
Química							
(C)	Corrosión			Contribución Puente:	0.40		
(CA)	Carbonatación

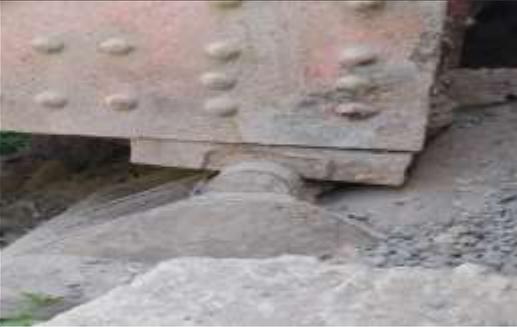
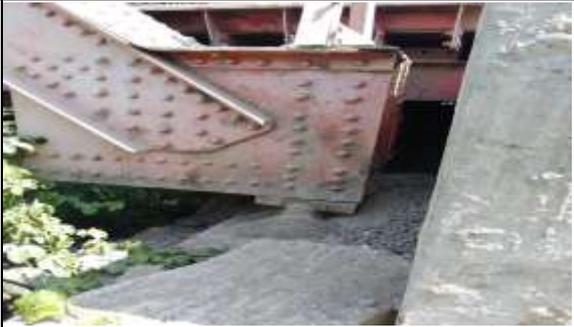
**Cuadro 13: Ficha Técnica de Inspección – Elemento 321**

FICHA N°: 0013		INSPECCIÓN DE PATOLOGIA DE UN PUENTE					
<p>“DETERMINACION Y EVALUACION DE LAS PATOLOGIAS EN LOS ELEMENTOS ESTRUCTURALES DEL PUENTE ISAIAS GARRIDO, EN EL DISTRITO DE MARCA VELICA, PROVINCIA DE SULLANA DEPARTAMENTO PIURA ENERO 2019”.</p>							
Elaborado Por: Bach. Duber Aguilera Chinchay				Fecha: 06/01/2019			
<b>I.- IDENTIFICACIÓN Y UBICACIÓN</b>							
Departamento	:	Piura	Nombre del Puente	:	ISAIAS GARRIDO		
Provincia	:	Sullana	Ruta Nacional #	:	P1NN		
Distrito	:	Marcavelica	Kilometraje	:	0+000 - 0+301.30		
Zona	:	Marcavelica					
<b>II.- INSPECCIÓN PATOLOGICA</b>							
Elemento		Descripción					
321 apoyo fijo neopreno		la estructura tambien cuenta con apoyos fijos..en general se encuentran en buen estado.. Cave señalar que en algunos se encuentran unas machas de corrosion pero no es una patologia de consideracion, ya que aun sigen brindando la segurida nesaria de transmitir las cargas desde la superestructura a la subestructura.

<b>III.- SUSTENTO DE METRADO</b>							
	Item				# Veces	Unidad	
	1.0				8	8	
<b>IV.- ESTADO GENERAL SISTOMÁTICO</b>							
<i>Condición Del Elemento</i>							
<b>321 apoyo fijo neopreno</b>							
<b>Metrado</b>	<b>Und</b>	<b>Calificación (%)</b>					
<b>8</b>	<b>UND</b>	<i>Pésimo</i>	<i>Muy mal</i>	<i>Malo</i>	<i>Regular</i>	<i>Buno</i>	<i>Muy bueno</i>
		0	0	4	66	30	0
<b>Total (%)</b>		<b>100.00</b>					
<b><u>PATOLOGIA EVALUADA</u></b>				<b><u>RESUMEN DE CONDICIÓN</u></b>			
Físicas

(S)	Suciedad			Elemento :	321		
-				Cond. Estadística :	2.37		
Mecánicas							
	Desgasteamiento			Factor de importancia :	0.40		
-				Contribución Puente:	0.95		
Química

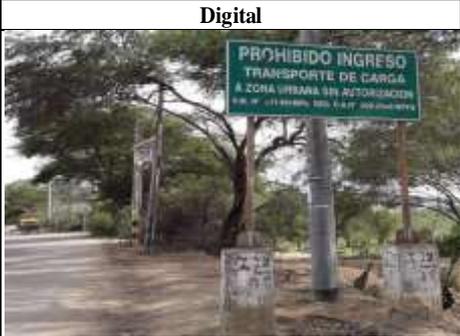
N° Elem.	Fecha	Descripción	Digital
1	3/03/2019	ubicados en el distrito de marcavelica el sentido del Transito vehicular de ingreso al puente sentido norte a sur, como podemos apreciar en la imagen existen señales preventivas que orientan tanto a los conductores como a peatones, seguidamente se verifico el estado de cada una de estas señales preventivas.

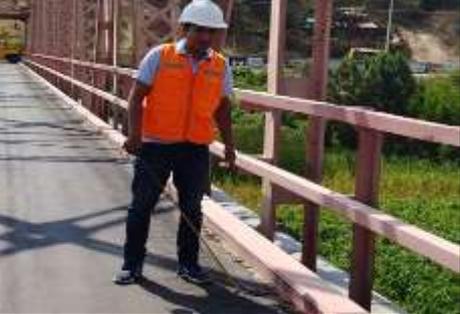
5	3/03/2019	en la imagen podemos apreciar vigas secundarias en toda la longitud del puente se encuentran ubicadas en ambos laterales como protectores de vida, las cual se encuentra en un estado regular. En algunos de estos elementos una oxidacion moderada..devido a las altas temperaturas

1. Se recomienda el mantenimiento de vigas tanto longitudinales como transversales, arriostres u otros elementos de acero de las partes estructurales del puente Isaías Garrido, puesto que es donde se encuentran con mayor frecuencia las patologías considerándose como severo, al tener las patologías de corrosión, oxidación, Carbonatación del acero y Eflorescencia.

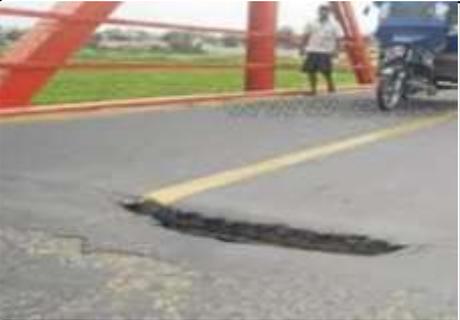
7	3/03/2019	la capa asfáltica se encuentra ubicada en toda la longitud del puente L= 301.30m, y un ancho de calzada de 5.60m. presenta diferentes tipos de patologías en las más incidente es ahuecamiento. Piel de cocodrilo, retracción plástica y desgaste del material sellante.

2. Para reparar la superficie de desgaste, se recomienda utilizar emulsión asfáltica para el sellado de fisuras; para el sellado de grietas mortero asfáltico, de igual forma se debe hacer un bacheo superficial, en toda la longitud del puente. con imprimante y mortero asfáltico.

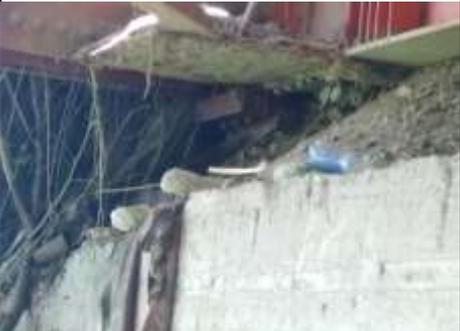
10	3/03/2019	el estribo izquierdo se encuentra en condición regular no presenta daños de consideración. Los estribos tanto derecho como izquierdo son de tipo gravedad, con zapatas de apoyo que soportan las cargas y transmiten al suelo.

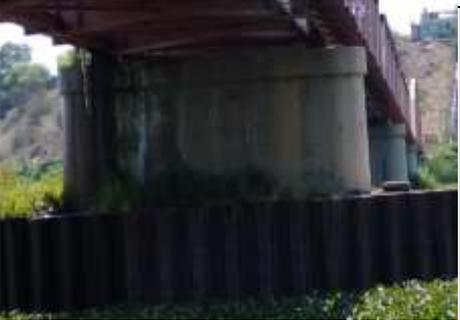
11	3/03/2019	<p>Existen 4 pilares obalados de 3 m, de radio con un plancha de acero en su contorno en la parte de su base para su proteccion los pilares son de concreto armado. presentando en la pantalla del elemento eflorescencia humedad, suciedad y fisuras &lt;1.4mm.</p>

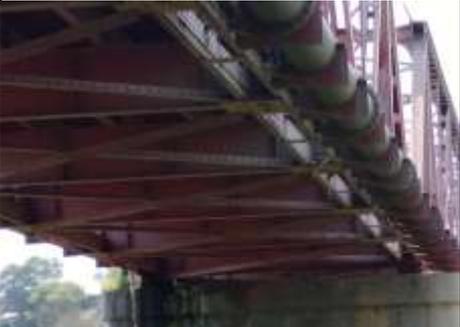
14	3/03/2019	<p>En la parte inferior del tablero esta compuesto por una losa de acero con vigas primarias transversales con un espesor de 30cm, se observa en la parte inferior de toda su longitud. Problemas de oxidacion y suciedad.</p>

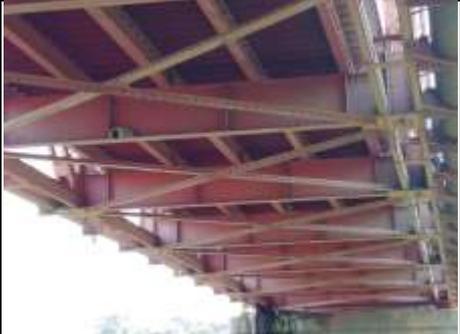
15	3/03/2019	<p>las caracteristicas de las vigas prinipales del puente son de tipo I de acero , presentan oxidacion y suciedad.</p>

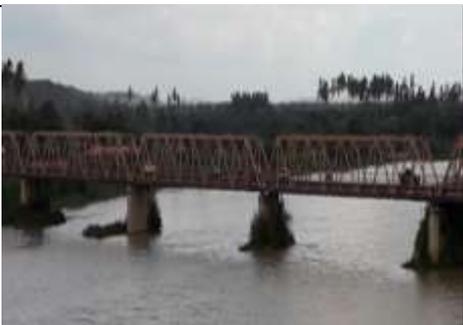
16	3/03/2019	Vista lateral del puente aguas abajo.en el rio chira povincia de sullana. Teniendo como principal panorama la condición climatológica donde se encuentra ubicado el puente, se espera se realice un mantenimiento adecuado en corto plazo y hebitar daños mayores.
