UNIVERSIDAD CATÓLICA LOS ÁNGELES  
CHIMBOTE

DETERMINACIÓN Y EVALUACIÓN DE LAS PATOLOGÍAS  
DEL CONCRETO EN LAS ESTRUCTURAS DE  
ALBAÑILERÍA DEL CERCO PERIMÉTRICO DE LA  
ASOCIACIÓN PRO ORNATO HUARUPAMPA, DISTRITO  
DE HUARAZ, PROVINCIA DE HUARAZ, REGIÓN  
ANCASH, ENERO – 2018.

**TESIS PARA OPTAR EL TÍTULO PROFESIONAL DE  
INGENIERO CIVIL**

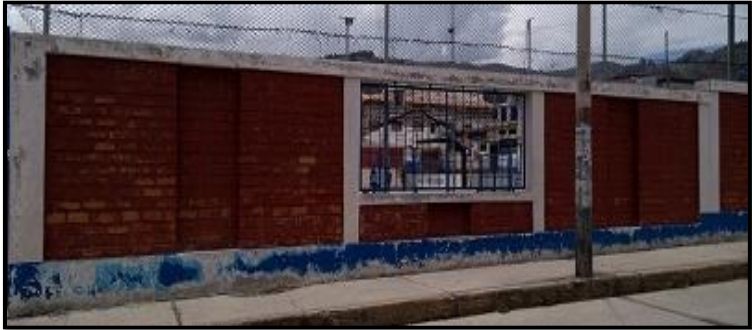
<b>TITULO: DETERMINACIÓN Y EVALUACIÓN DE LAS PATOLOGÍAS DEL CONCRETO EN LAS ESTRUCTURAS DE ALBAÑILERÍA DEL CERCO PERIMÉTRICO DE LA ASOCIACIÓN PRO ORNATO HUARUPAMPA, DISTRITO DE HUARAZ, PROVINCIA DE HUARAZ, REGIÓN ANCASH, ENERO – 2018.</b>	
UNIDAD MUESTRAL N° 01			
<b>DEPARTAMENTO:</b> ANCASH		<b>EVALUADOR:</b> BACH. ALEJANDRO J. HUERTA CARRANZA	<b>ANTIGÜEDAD:</b> 15 AÑOS
<b>PROVINCIA:</b> HUARAZ		<b>ASESOR:</b> MGTR. GONZALO MIGUEL LEON DE LOS RIOS	<b>AREA DE EVALUACION:</b> 22.35 m <sup>2</sup>
<b>DISTRITO:</b> HUARAZ		<b>TIPO DE ESTRUCTURA:</b> ALBAÑILERIA CONFINADA	<b>LADO:</b> EXTERIOR
<b>DIRECCION:</b> HUARAZ		<b>FECHA:</b> MARZO 2018	<b>NUMERO DE PAÑOS:</b> 03
<b>FOTOGRAFIA</b>		<b>TIPOS DE PATOLOGIA</b>	<b>NIVEL DE SEVERIDAD</b>

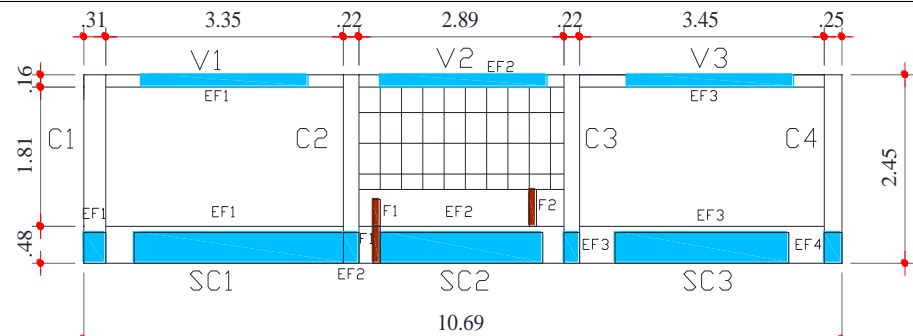
1 <b>FISURA</b>	LEVE
		2 <b>EFLORESCENCIA</b>	MODERADO
			severo
<b>PLANO EN PLANTA - UBICACIÓN DE LA MUESTRA</b>			
<b>REPRESENTACION GRAFICA DE LAS PATOLOGIAS</b>

ELEMENTO ESTRUCTURAL	AREA DEL ELEMENTO ESTRUCTURAL (m2)	PATOLOGIA ENCONTRADA	AREA DE LA PATOLOGIA ENCONTRADA (m2)	TOTAL AREA AFECTADA (M2)	AREA NO AFECTADA (M2)	% DE AREA AFECTADA	TOTAL % DE AREA AFECTADA	% DE AREA NO AFECTADA	NIVEL DE SEVERIDAD
COLUMNA	2.45	EFLORESCENCIA	0.40	0.40	2.05	16.33%	16.33%	83.67%	LEVE
VIGA	1.55	EFLORESCENCIA	1.13	1.13	0.42	72.77%	72.77%	27.23%	MODERADO
MURO	13.70	FISURA	0.08	0.08	13.62	0.55%	0.55%	99.45%	LEVE
SOBRECIMIENTO	4.65	EFLORESCENCIA	3.08	3.08	1.58	66.13%	66.13%	33.87%	MODERADO

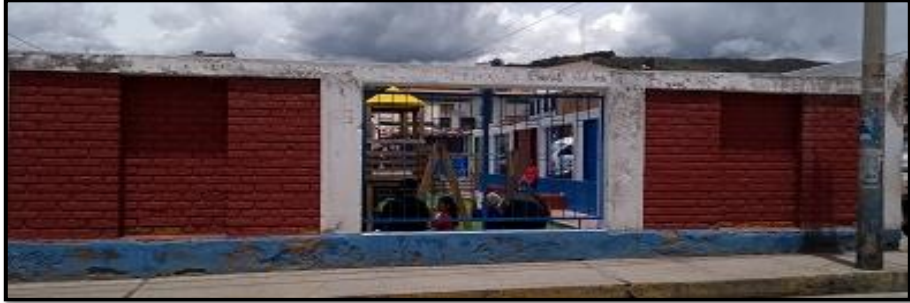
<b>TITULO: DETERMINACIÓN Y EVALUACIÓN DE LAS PATOLOGÍAS DEL CONCRETO EN LAS ESTRUCTURAS DE ALBAÑILERÍA DEL CERCO PERIMÉTRICO DE LA ASOCIACIÓN PRO ORNATO HUARUPAMPA, DISTRITO DE HUARAZ, PROVINCIA DE HUARAZ, REGIÓN ANCASH, ENERO – 2018.</b>	
UNIDAD MUESTRAL N° 04			
<b>DEPARTAMENTO:</b> ANCASH		<b>EVALUADOR:</b> BACH. ALEJANDRO J. HUERTA CARRANZA	<b>ANTIGÜEDAD:</b> 15 AÑOS
<b>PROVINCIA:</b> HUARAZ		<b>ASESOR:</b> MGTR. GONZALO MIGUEL LEON DE LOS RIOS	<b>AREA DE EVALUACION:</b> 18.13 m <sup>2</sup>
<b>DISTRITO:</b> HUARAZ		<b>TIPO DE ESTRUCTURA:</b> ALBAÑILERIA CONFINADA	<b>LADO:</b> EXTERIOR
<b>DIRECCION:</b> HUARAZ		<b>FECHA:</b> MARZO 2018	<b>NUMERO DE PAÑOS:</b> 03
<b>FOTOGRAFIA</b>		<b>TIPOS DE PATOLOGIA</b>

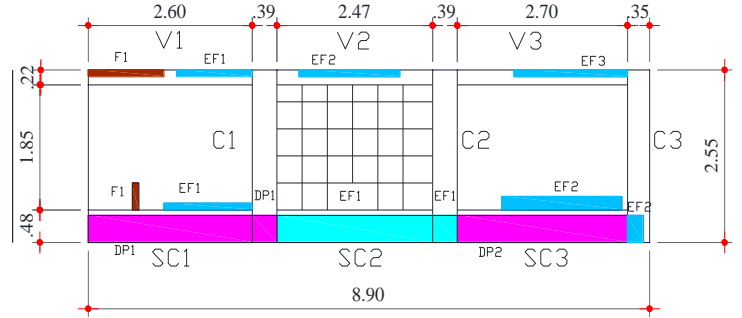
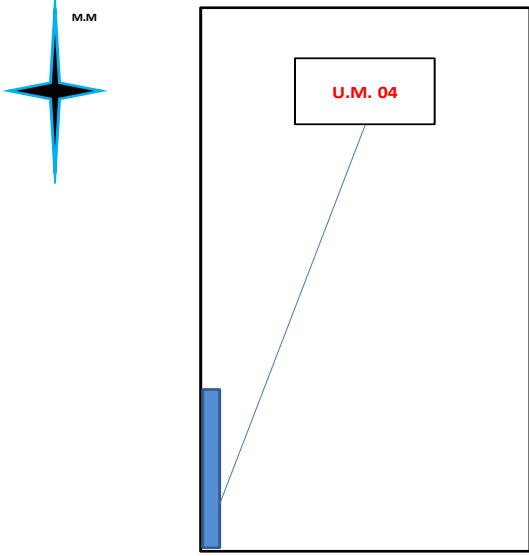
1 <b>FISURA</b>	LEVE
		2 <b>EFLORESCENCIA</b>	MODERADO
		3 <b>DESPRENDIMIENTO</b>	severo
<b>REPRESENTACION GRAFICA DE LAS PATOLOGIAS</b>		<b>PLANO EN PLANTA - UBICACIÓN DE LA MUESTRA</b>

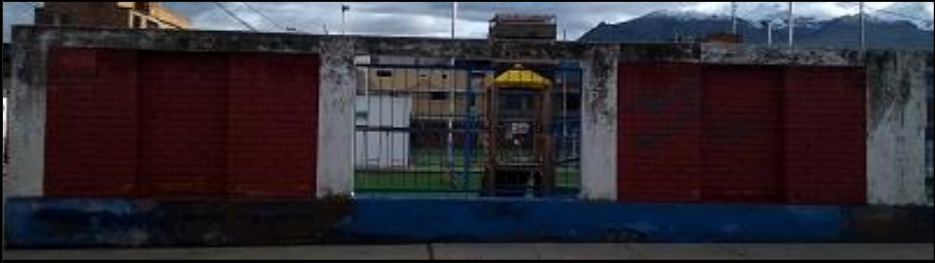
<b>TITULO: DETERMINACIÓN Y EVALUACIÓN DE LAS PATOLOGÍAS DEL CONCRETO EN LAS ESTRUCTURAS DE ALBAÑILERÍA DEL CERCO PERIMÉTRICO DE LA ASOCIACIÓN PRO ORNATO HUARUPAMPA, DISTRITO DE HUARAZ, PROVINCIA DE HUARAZ, REGIÓN ANCASH, ENERO – 2018.</b>												
UNIDAD MUESTRAL N° 05														
<b>DEPARTAMENTO:</b> ANCASH	<b>EVALUADOR:</b> BACH. ALEJANDRO J. HUERTA CARRANZA	<b>ANTIGÜEDAD:</b> 15 AÑOS												
<b>PROVINCIA:</b> HUARAZ	<b>ASESOR:</b> MGTR. GONZALO MIGUEL LEON DE LOS RIOS	<b>AREA DE EVALUACION:</b> 18.87 m <sup>2</sup>												
<b>DISTRITO:</b> HUARAZ	<b>TIPO DE ESTRUCTURA:</b> ALBAÑILERIA CONFINADA	<b>LADO:</b> EXTERIOR												
<b>DIRECCION:</b> HUARAZ	<b>FECHA:</b> MARZO 2018	<b>NUMERO DE PAÑOS:</b> 03												
<b>FOTOGRAFIA</b>		<b>TIPOS DE PATOLOGIA</b>

<table><tr> <td style="width: 5%; text-align: center;">1</td> <td style="width: 65%; text-align: center;"><b>FISURA</b></td> <td style="width: 10%;"></td> <td style="width: 20%; text-align: center;"><b>LEVE</b></td> </tr></table>

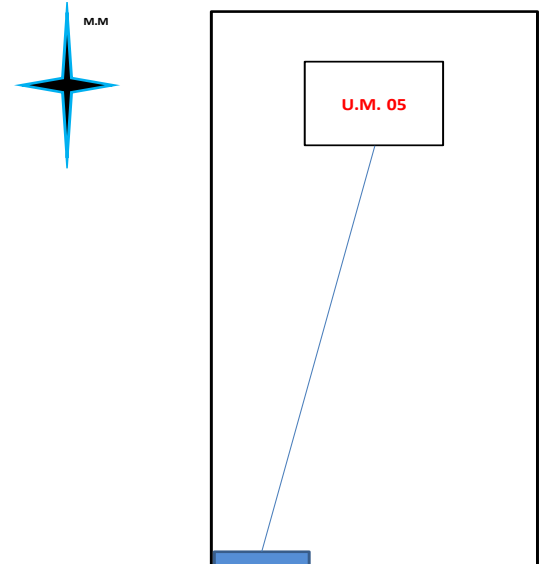
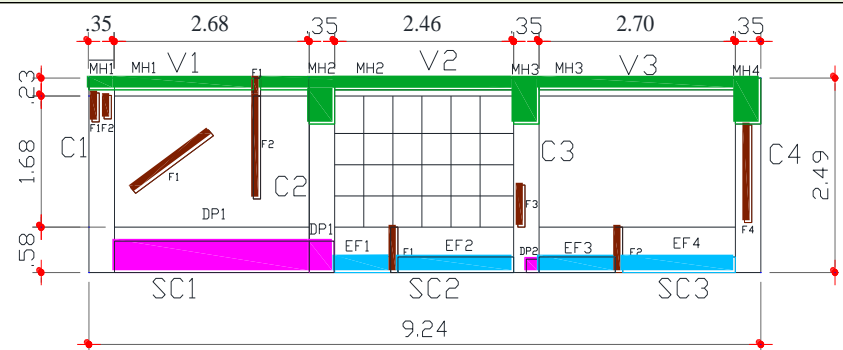
1	<b>FISURA</b>		<b>LEVE</b>	2	<b>EFLORESCENCIA</b>		<b>MODERADO</b>				<b>severo</b>
		1	<b>FISURA</b>		<b>LEVE</b>									
2	<b>EFLORESCENCIA</b>		<b>MODERADO</b>											
			<b>severo</b>											
<b>PLANO EN PLANTA - UBICACIÓN DE LA MUESTRA</b>														
<b>REPRESENTACION GRAFICA DE LAS PATOLOGIAS</b>

ELEMENTO ESTRUCTURAL	AREA DEL ELEMENTO ESTRUCTURAL (m2)	PATOLOGIA ENCONTRADA	AREA DE LA PATOLOGIA ENCONTRADA (m2)	TOTAL AREA AFECTADA (M2)	AREA NO AFECTADA (M2)	% DE AREA AFECTADA	TOTAL % DE AREA AFECTADA	% DE AREA NO AFECTADA	NIVEL DE SEVERIDAD
COLUMNA	3.49	FISURA	0.24	1.08	2.40	6.94%	31.11%	68.89%	LEVE
		DESPRENDIMIENTO	0.17			4.89%			
		MOHO	0.67			19.28%			
VIGA	1.80	FISURA	0.02	1.20	0.60	1.28%	66.49%	33.51%	MODERADO
		MOHO	1.18			65.22%			
MURO	9.04	FISURA	0.20	0.20	8.84	2.23%	2.23%	97.77%	MODERADO
SOBRECIMIENTO	4.55	FISURA	0.12	2.18	2.37	2.55%	47.94%	52.06%	LEVE
		EFLORESCENCIA	0.99			21.82%			
		DESPRENDIMIENTO	1.07			23.57%

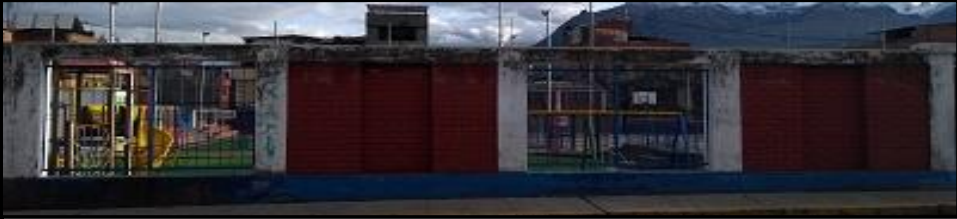
<b>TITULO: DETERMINACIÓN Y EVALUACIÓN DE LAS PATOLOGÍAS DEL CONCRETO EN LAS ESTRUCTURAS DE ALBAÑILERÍA DEL CERCO PERIMÉTRICO DE LA ASOCIACIÓN PRO ORNATO HUARUPAMPA, DISTRITO DE HUARAZ, PROVINCIA DE HUARAZ, REGIÓN ANCASH, ENERO – 2018.</b>	
UNIDAD MUESTRAL N° 06			
<b>DEPARTAMENTO:</b> ANCASH		<b>EVALUADOR:</b> BACH. ALEJANDRO J. HUERTA CARRANZA	<b>ANTIGÜEDAD:</b> 15 AÑOS
<b>PROVINCIA:</b> HUARAZ		<b>ASESOR:</b> MGTR. GONZALO MIGUEL LEON DE LOS RIOS	<b>AREA DE EVALUACION:</b> 21.73 m <sup>2</sup>
<b>DISTRITO:</b> HUARAZ		<b>TIPO DE ESTRUCTURA:</b> ALBAÑILERIA CONFINADA	<b>LADO:</b> EXTERIOR
<b>DIRECCION:</b> HUARAZ		<b>FECHA:</b> ENERO 2018	<b>NUMERO DE PAÑOS:</b> 04
<b>FOTOGRAFIA</b>		<b>TIPOS DE PATOLOGIA</b>	<b>NIVEL DE SEVERIDAD</b>

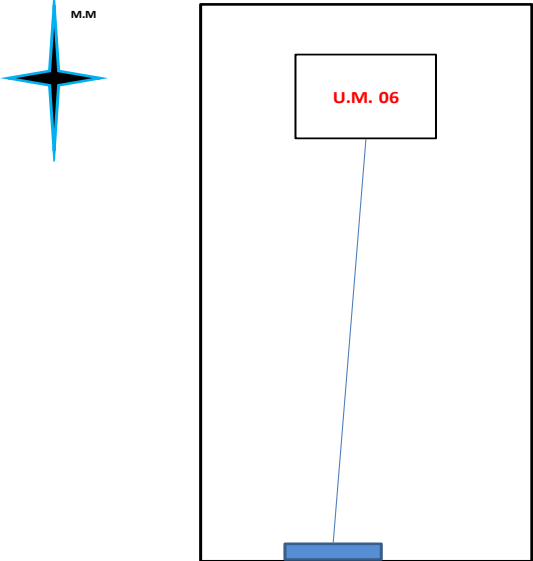
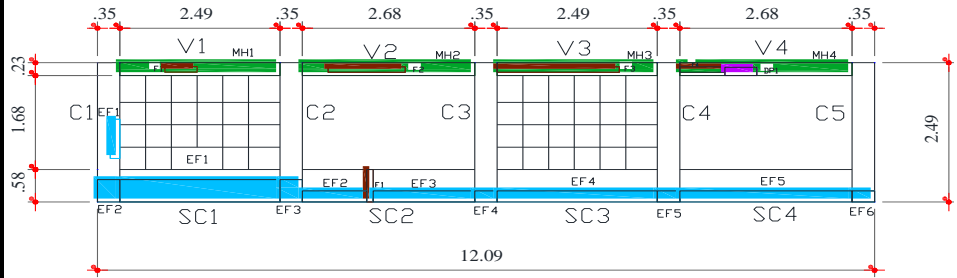
1 <b>FISURA</b>	LEVE
		2 <b>EFLORESCENCIA</b>	MODERADO
		3 <b>DESPRENDIMIENTO</b>	severo
<b>PLANO EN PLANTA - UBICACIÓN DE LA MUESTRA</b>			
<b>REPRESENTACION GRAFICA DE LAS PATOLOGIAS</b>

ELEMENTO ESTRUCTURAL	AREA DEL ELEMENTO ESTRUCTURAL (m <sup>2</sup> )	PATOLOGIA ENCONTRADA	AREA DE LA PATOLOGIA ENCONTRADA (m <sup>2</sup> )	TOTAL AREA AFECTADA (M <sup>2</sup> )	AREA NO AFECTADA (M <sup>2</sup> )	% DE AREA AFECTADA	TOTAL % DE AREA AFECTADA	% DE AREA NO AFECTADA	NIVEL DE SEVERIDAD
COLUMNA	4.36	EFLORESCENCIA	0.60	0.60	3.76	13.65%	13.65%	86.35%	LEVE
VIGA	2.38	FISURA	0.43	2.38	0.00	18.08%	99.89%	0.11%	LEVE
		MOHO	1.90			79.71%			
		DESPRENDIMIENTO	0.05			2.10%			
MURO	9.00		0.00	0.00	9.00	0.00%	0.00%	100.00%	
SOBRECIMIENTO	6.00	FISURA	0.06	2.60	3.39	0.97%	43.42%	56.58%	LEVE
		EFLORESCENCIA	2.55			42.45%

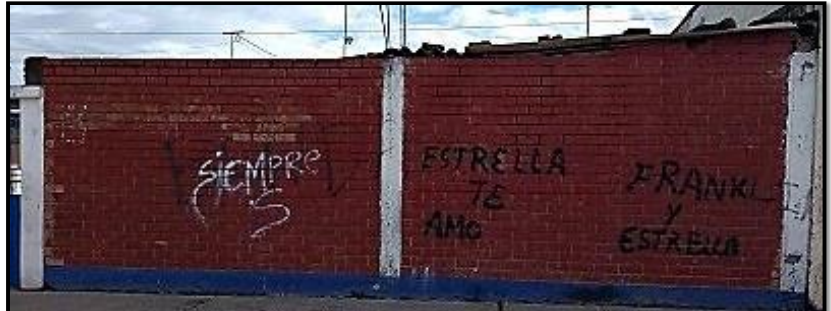
<p align="center"><b>TITULO: DETERMINACIÓN Y EVALUACIÓN DE LAS PATOLOGÍAS DEL CONCRETO EN LAS ESTRUCTURAS DE ALBAÑILERÍA DEL CERCO PERIMÉTRICO DE LA ASOCIACIÓN PRO ORNATO HUARUPAMPA, DISTRITO DE HUARAZ, PROVINCIA DE HUARAZ, REGIÓN ANCASH, ENERO – 2018.</b></p>	
UNIDAD MUESTRAL N° 07			
<b>DEPARTAMENTO:</b> ANCASH		<b>EVALUADOR:</b> BACH. ALEJANDRO J. HUERTA CARRANZA	<b>ANTIGÜEDAD:</b> 15 AÑOS
<b>PROVINCIA:</b> HUARAZ		<b>ASESOR:</b> MGTR. GONZALO MIGUEL LEON DE LOS RIOS	<b>AREA DE EVALUACION:</b> 21.01 m <sup>2</sup>
<b>DISTRITO:</b> HUARAZ		<b>TIPO DE ESTRUCTURA:</b> ALBAÑILERIA CONFINADA	<b>LADO:</b> EXTERIOR
<b>DIRECCION:</b> HUARAZ		<b>FECHA:</b> ENERO 2018	<b>NUMERO DE PAÑOS:</b> 02
<b>FOTOGRAFIA</b>		<b>TIPOS DE PATOLOGIA</b>	<b>NIVEL DE SEVERIDAD</b>

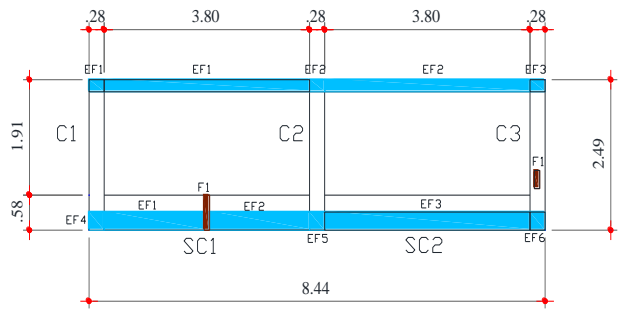
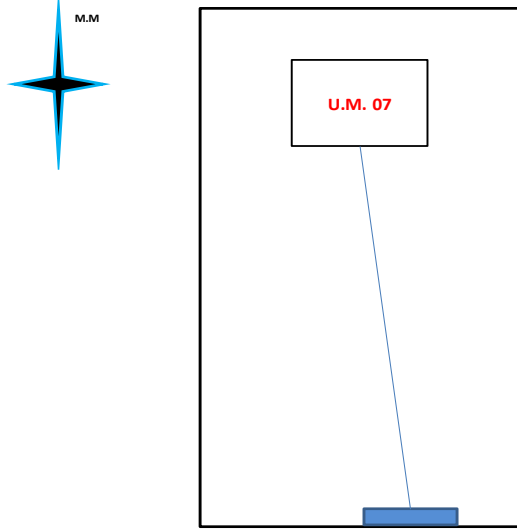
1 <b>FISURA</b>	LEVE
		2 <b>EFLORESCENCIA</b>	MODERADO
		<b>severo</b>	
<b>PLANO EN PLANTA - UBICACIÓN DE LA MUESTRA</b>			
<p align="center"><b>REPRESENTACION GRAFICA DE LAS PATOLOGIAS</b></p>

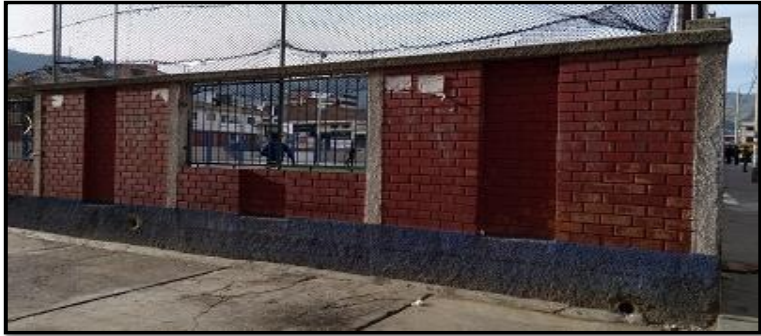
1 <b>FISURA</b>	LEVE
		2 <b>EFLORESCENCIA</b>	MODERADO
			<b>severo</b>
		<b>PLANO EN PLANTA - UBICACIÓN DE LA MUESTRA</b>

ELEMENTO ESTRUCTURAL	AREA DEL ELEMENTO ESTRUCTURAL (m2)	PATOLOGIA ENCONTRADA	AREA DE LA PATOLOGIA ENCONTRADA (m2)	TOTAL AREA AFECTADA (M2)	AREA NO AFECTADA (M2)	% DE AREA AFECTADA	TOTAL % DE AREA AFECTADA	% DE AREA NO AFECTADA	NIVEL DE SEVERIDAD
COLUMNA	1.47	EFLORESCENCIA	0.24	0.24	1.23	16.48%	16.48%	83.52%	LEVE
VIGA	0.79	EFLORESCENCIA	0.39	0.39	0.39	50.00%	50.00%	50.00%	MODERADO
MURO	7.26	EFLORESCENCIA	0.21	0.21	7.05	2.82%	2.82%	97.18%	LEVE
SOBRECIMIENTO	4.73	EFLORESCENCIA	3.16	3.16	1.58	66.67%	66.67%	33.33%	MODERADO

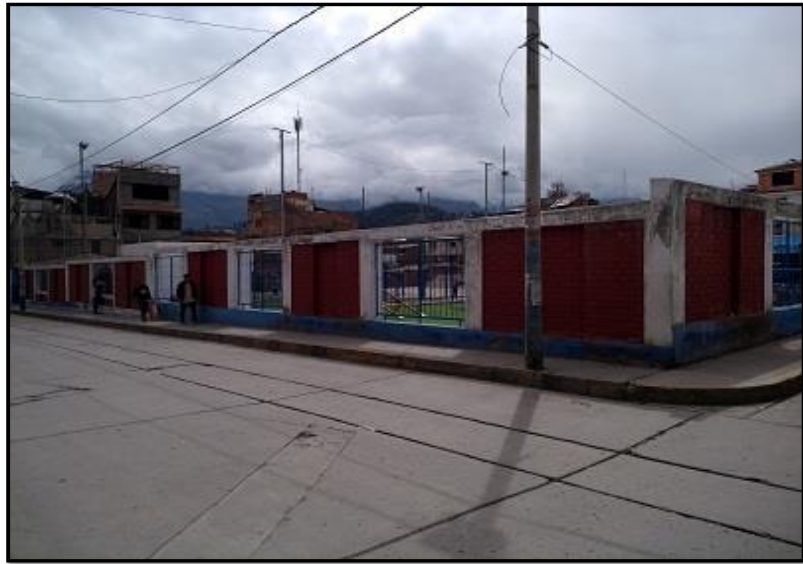
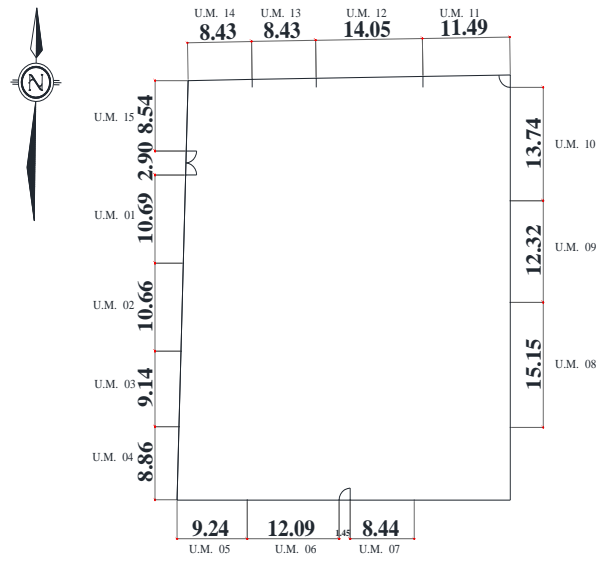
<b>TITULO: DETERMINACIÓN Y EVALUACIÓN DE LAS PATOLOGÍAS DEL CONCRETO EN LAS ESTRUCTURAS DE ALBAÑILERÍA DEL CERCO PERIMÉTRICO DE LA ASOCIACIÓN PRO ORNATO HUARUPAMPA, DISTRITO DE HUARAZ, PROVINCIA DE HUARAZ, REGIÓN ANCASH, ENERO – 2018.</b>	
EVALUACION TOTAL DE LAS UNIDADES MUESTRALES			
<b>DEPARTAMENTO:</b> ANCASH	<b>EVALUADOR:</b> BACH. ALEJANDRO J. HUERTA CARRANZA	<b>ANTIGÜEDAD:</b> 15 AÑOS	
<b>PROVINCIA:</b> HUARAZ	<b>ASESOR:</b> MGTR. GONZALO MIGUEL LEON DE LOS RIOS	<b>AREA DE EVALUACION:</b> 343.29 m <sup>2</sup>	
<b>DISTRITO:</b> HUARAZ	<b>TIPO DE ESTRUCTURA:</b> ALBAÑILERIA CONFINADA	<b>LADO:</b> EXTERIOR	
<b>DIRECCION:</b> HUARAZ	<b>FECHA:</b> ENERO 2018	<b>NUMERO DE PAÑOS:</b> 49	
FOTOGRAFIA	<b>TIPOS DE PATOLOGIA</b>		<b>NIVEL DE SEVERIDAD</b>
	1	FISURA	LEVE
	2	EFLORESCENCIA	MODERADO
			severo
<b>PLANO EN PLANTA - UBICACIÓN DE LA MUESTRA</b>

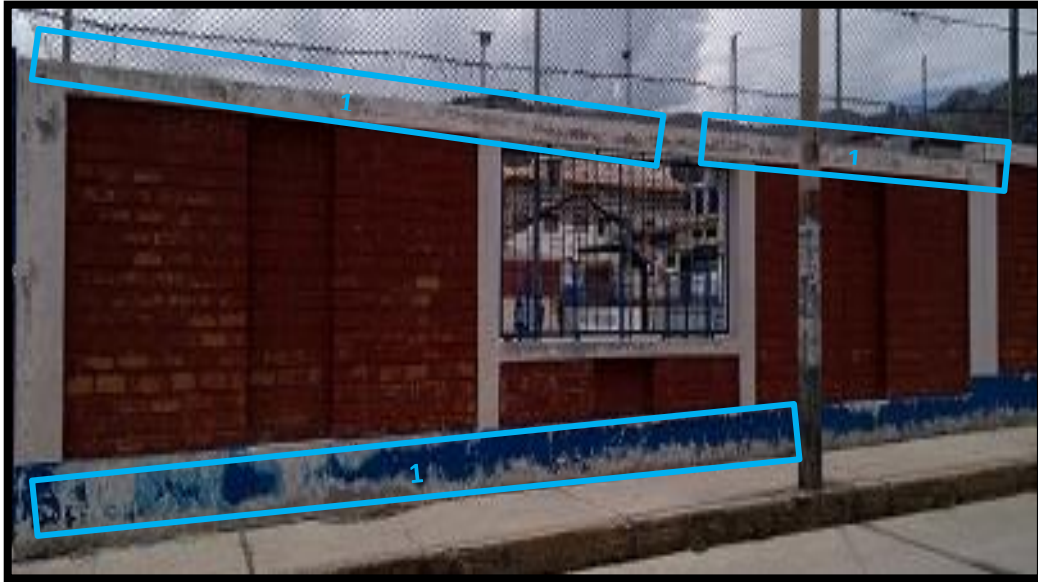
Patología Eflorescencia (1) en Sobre Cimiento y Viga

**Tipo de patología:** Eflorescencia
