UNIVERSIDAD CATÓLICA LOS ÁNGELES  
CHIMBOTE

DETERMINACIÓN Y EVALUACIÓN DE LAS  
PATOLOGÍAS EN EL CONCRETO DEL CANAL DE  
RIEGO PALO PARADO DESDE LA PROGRESIVA KM  
0+000 HASTA KM.1+000, LA LEGUA, DISTRITO  
CATACAOS, PROVINCIA PIURA, DEPARTAMENTO  
PIURA - NOVIEMBRE, 2018

**TESIS PARA OPTAR EL TÍTULO PROFESIONAL DE:**  
**INGENIERO CIVIL**

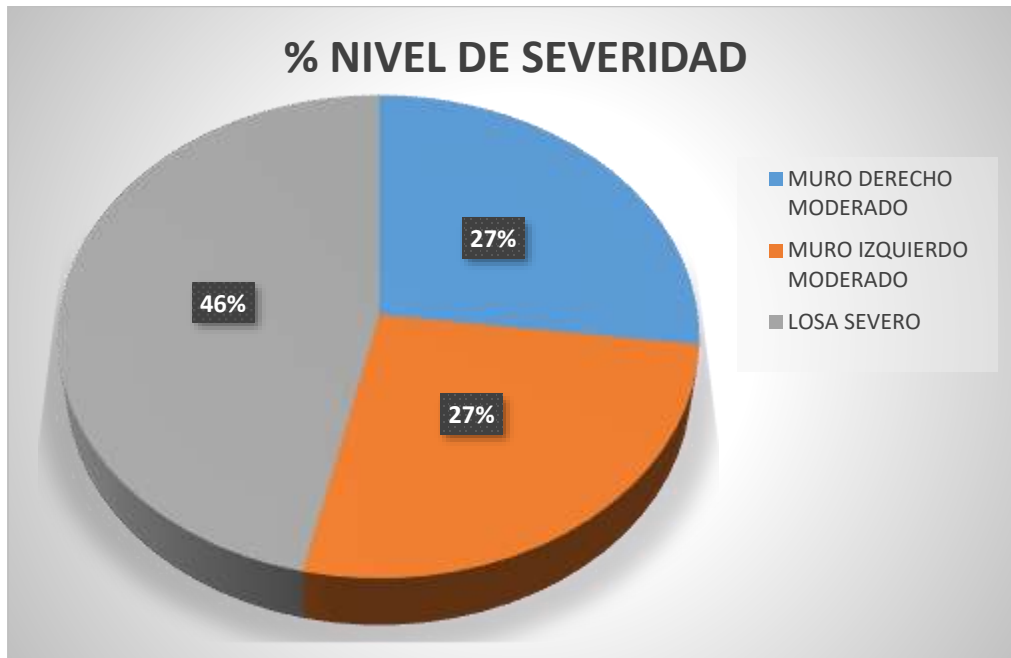
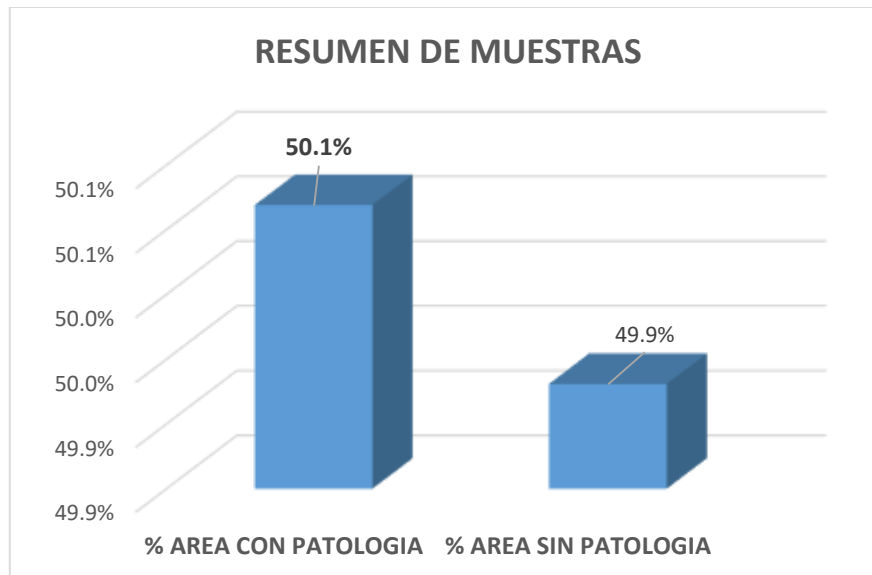
**Gráfico N° 31 - Porcentajes de severidad de la unidad 9**

La patología más predominante de la muestra 9 fue GRIETAS con 57.47 m<sup>2</sup>.

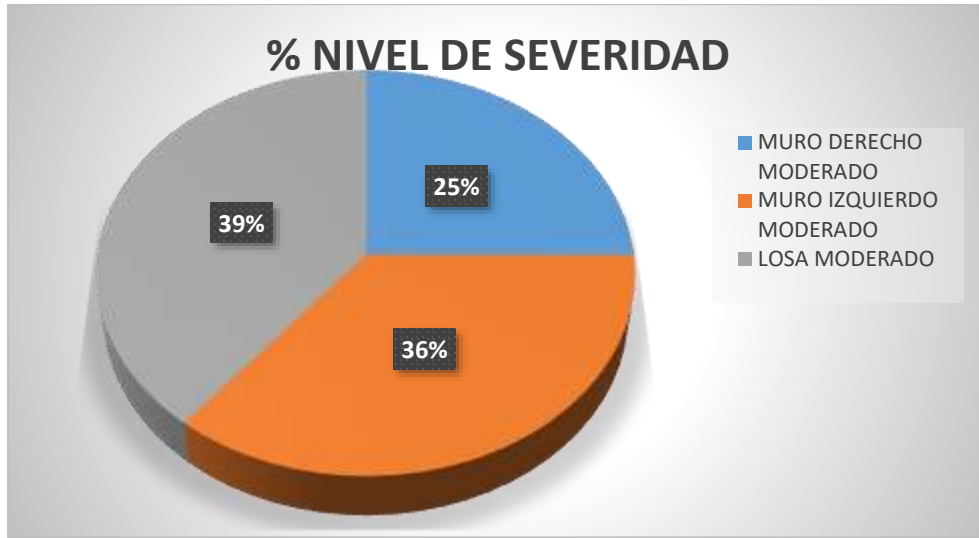
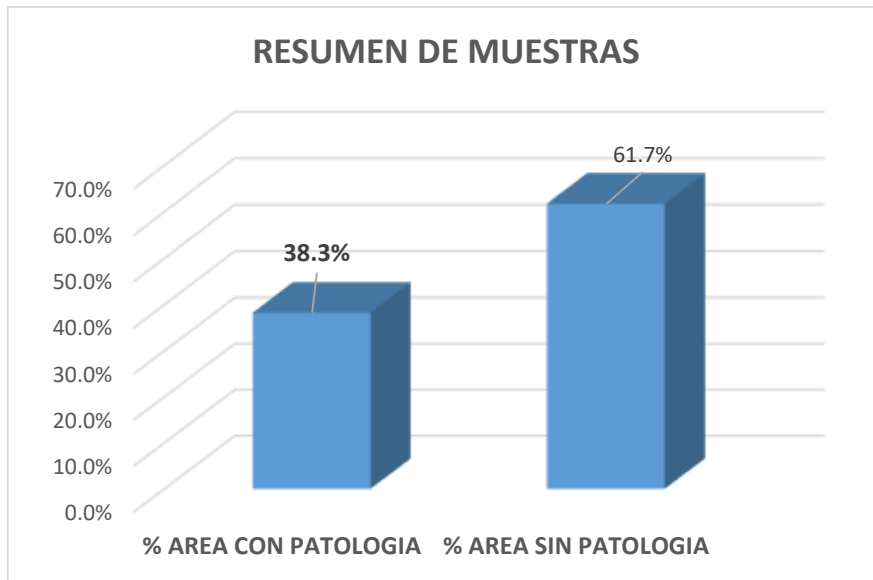
**Gráfico N° 33 - Porcentajes de severidad de la unidad 10**

La patología más predominante de la muestra 10 fue GRIETAS con 55.84 m<sup>2</sup>.

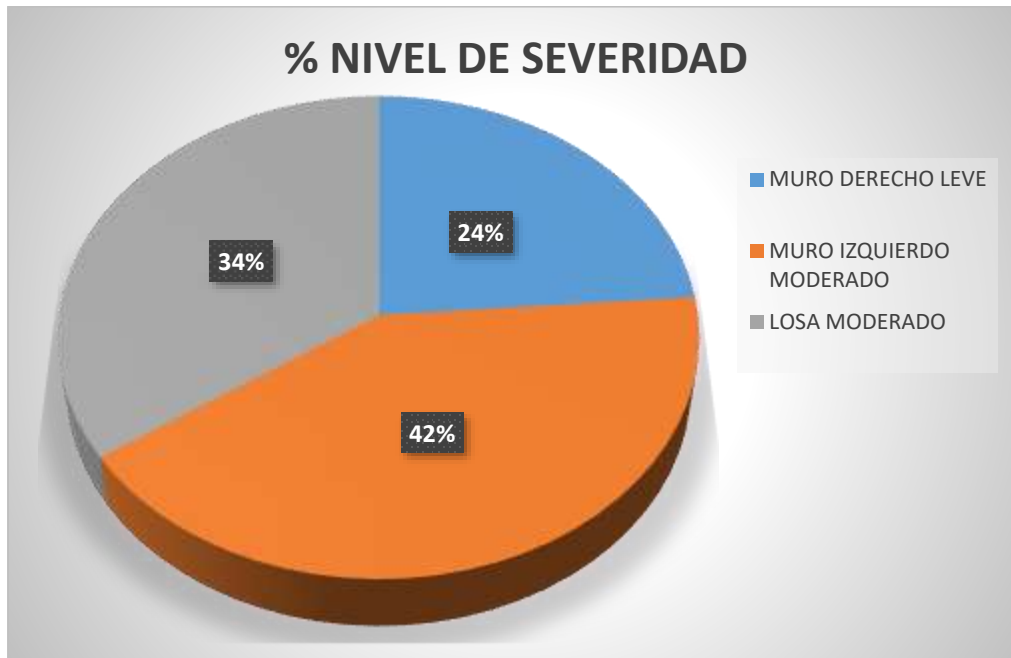
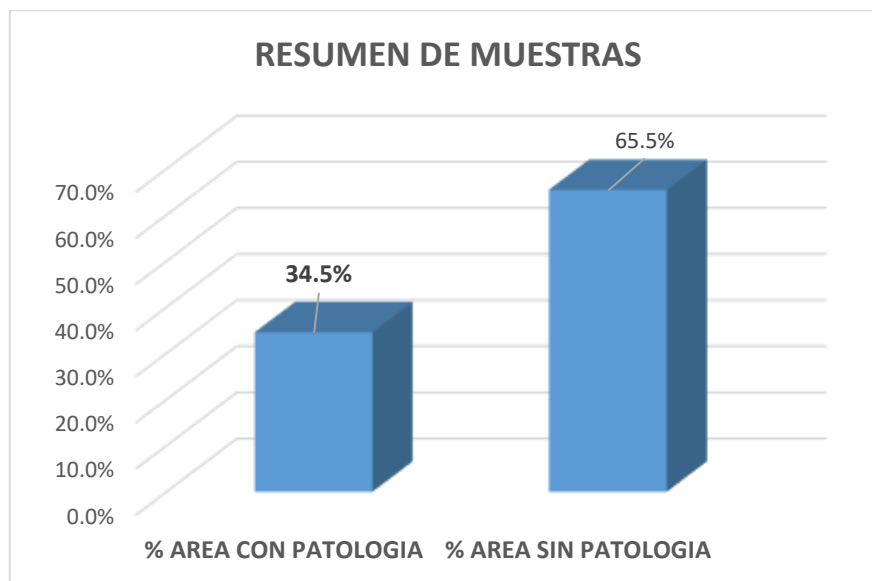
**Gráfico N° 35 - Porcentaje de severidad de unidad 11**

La patología más predominante de la muestra 11 fue GRIETAS con 51.28 m<sup>2</sup>.

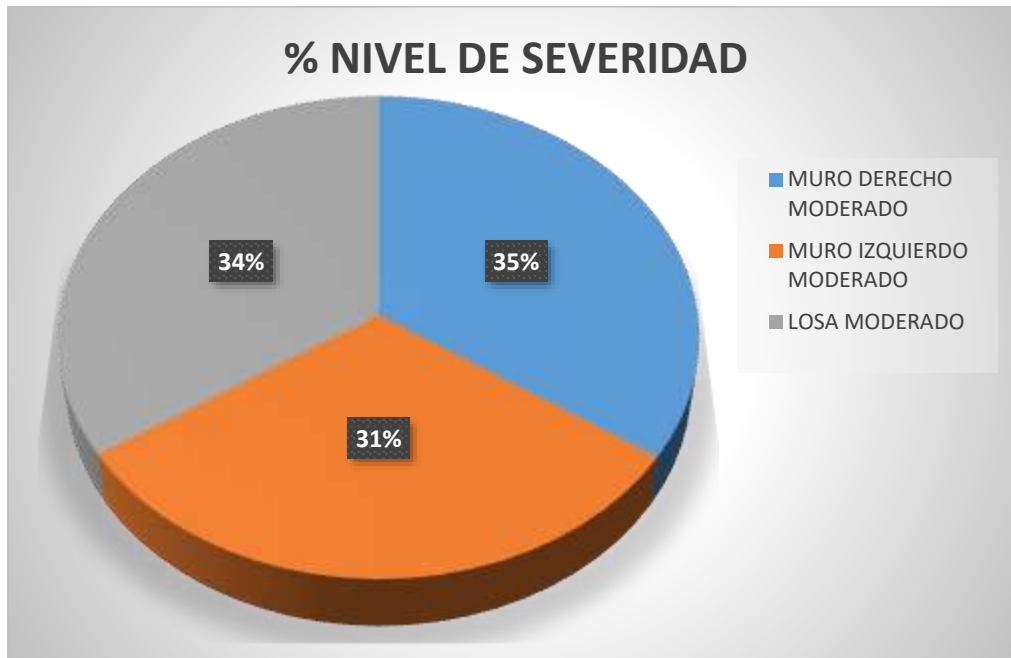
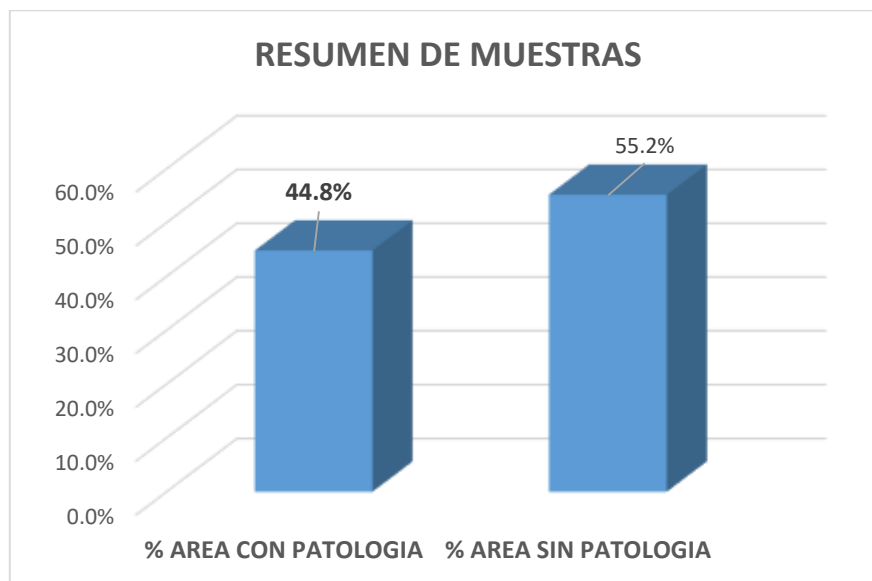
**Gráfico N° 39 - Porcentaje de severidad de la unidad 13**

La patología más predominante de la muestra 13 fue GRIETAS con 56.95 m<sup>2</sup>.

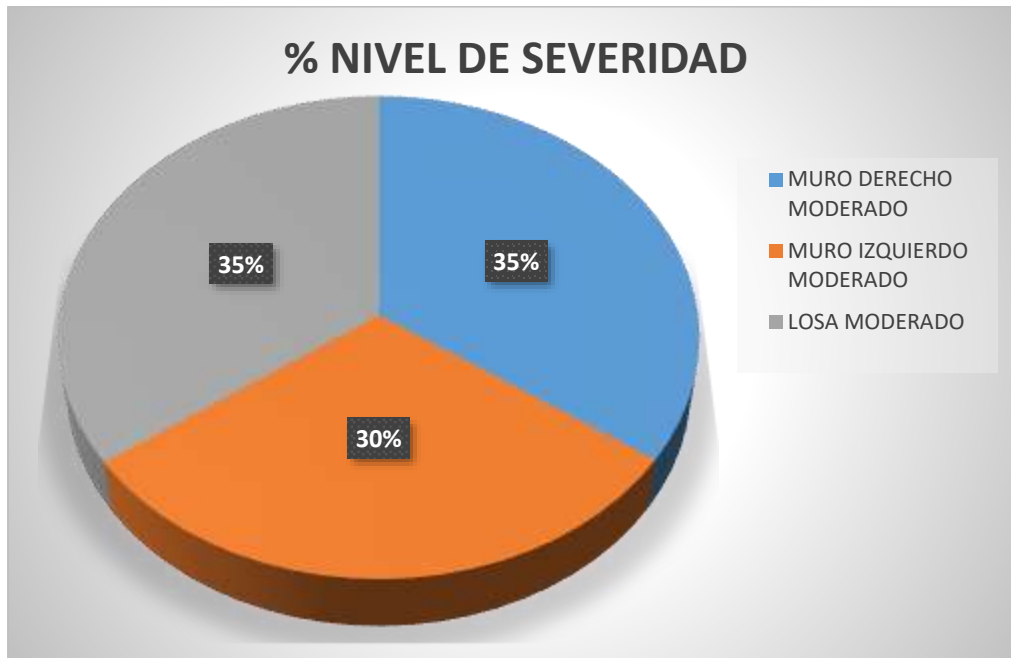
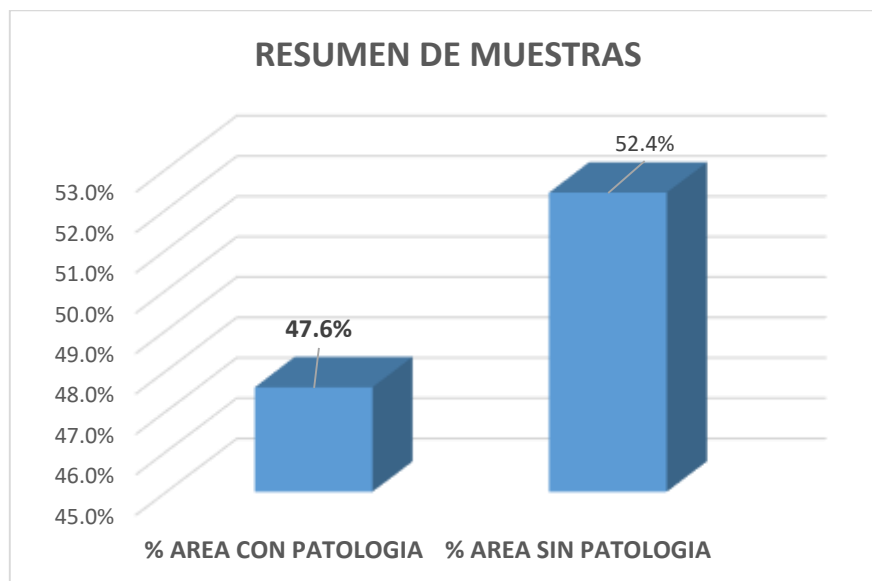
**Gráfico N° 41 - Porcentaje de severidad de la unidad 14**

La patología más predominante de la muestra 14 fue GRIETAS con 78.84 m<sup>2</sup>.

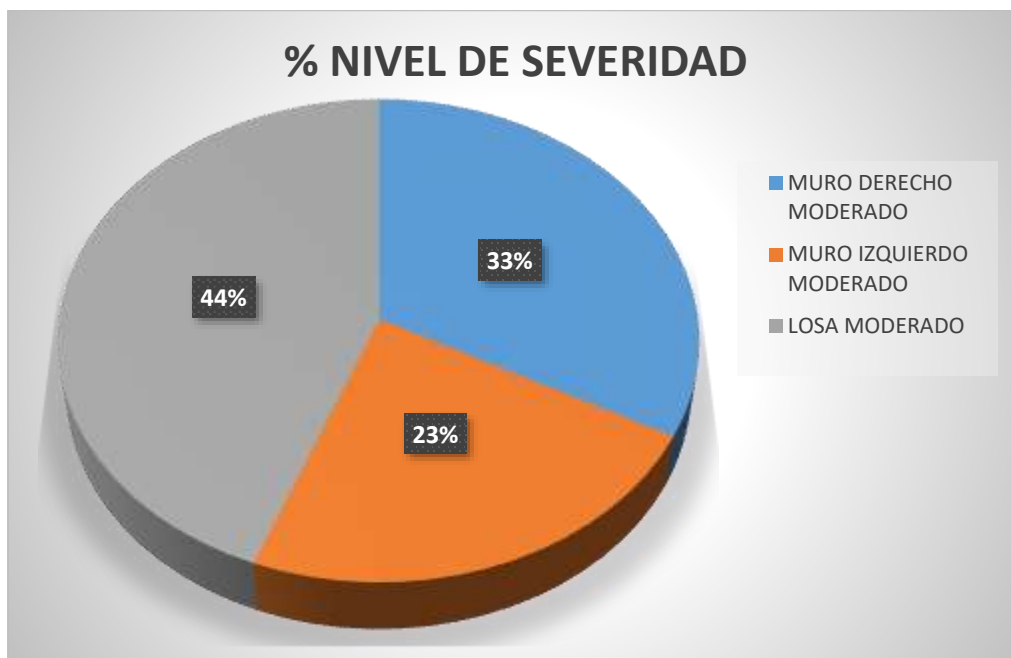
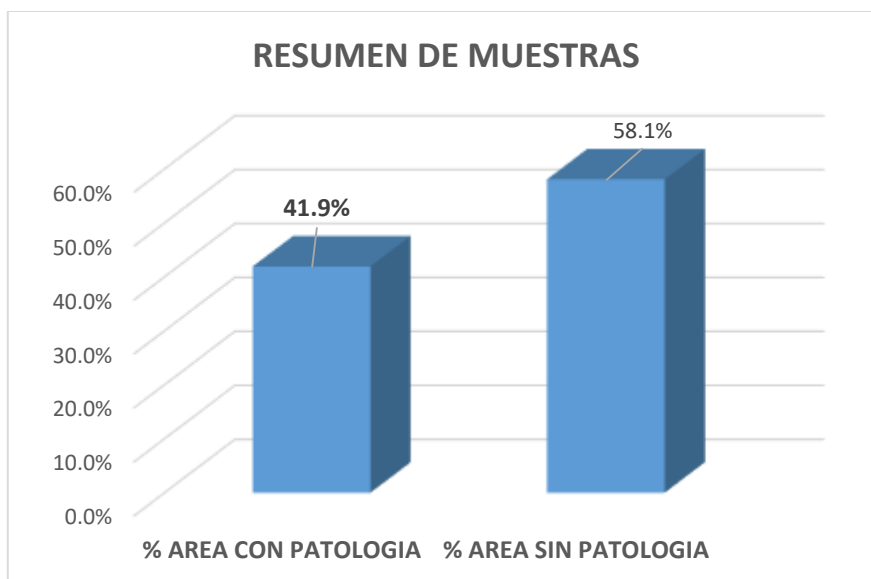
**Gráfico N° 43 - Porcentajes de severidad de la unidad 15**

La patología más predominante de la muestra 15 fue GRIETAS con 55.46 m<sup>2</sup>.
