**UNIVERSIDAD CATOLICA LOS ANGELES DE
CHIMBOTE**

**DETERMINACIÓN Y EVALUACIÓN DE LAS
PATOLOGÍAS DEL CONCRETO PARA OBTENER EL
ÍNDICE DE INTEGRIDAD ESTRUCTURAL DEL
PAVIMENTO Y CONDICIÓN OPERACIONAL DE LA
SUPERFICIE DE LA PISTA EN EL JIRON RUBÉN
CALLEGARI, DISTRITO Y PROVINCIA DE SATIPO,
REGION DE JUNÍN, ENERO – 2019.**

**INFORME FINAL DE INVESTIGACION PARA OPTAR EL
TITULO PROFESIONAL DE INGENIERO CIVIL**

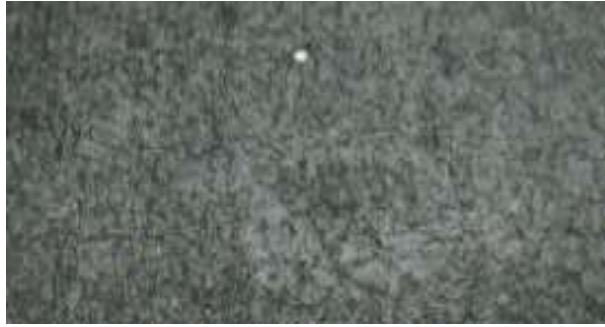
Figura 41. Desconchamiento/Mapa de Grietas/Craquelado de Baja Severidad.

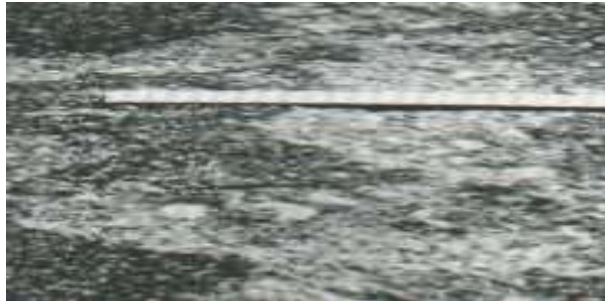
Figura 42. Desconchamiento/Mapa de Grietas/Craquelado de Severidad Media.

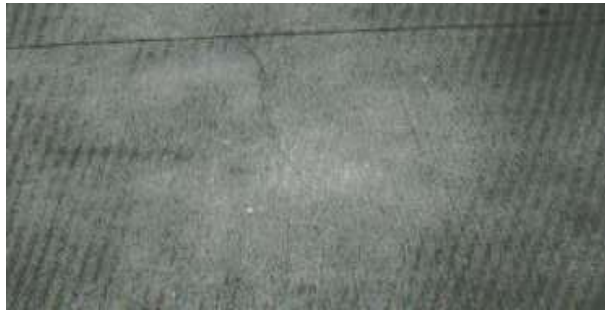
Figura 44. Grietas de Contracción.

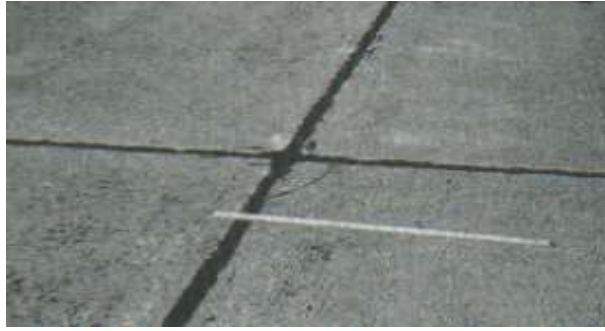
Figura 45. Descascaramiento de Esquina de Baja Severidad.

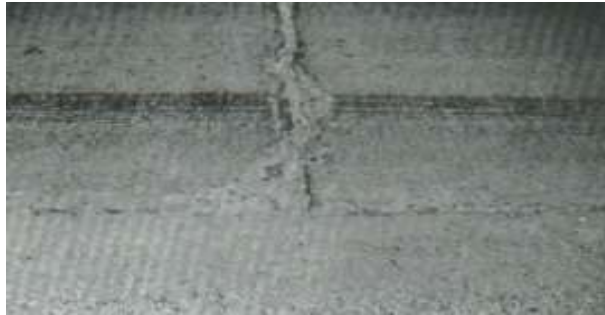
Figura 46. Descascaramiento de Esquina de Severidad Media.

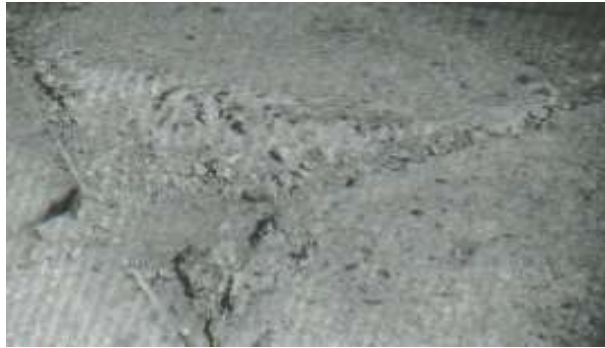
Figura 47. Descascaramiento de Esquina de Alta Severidad.

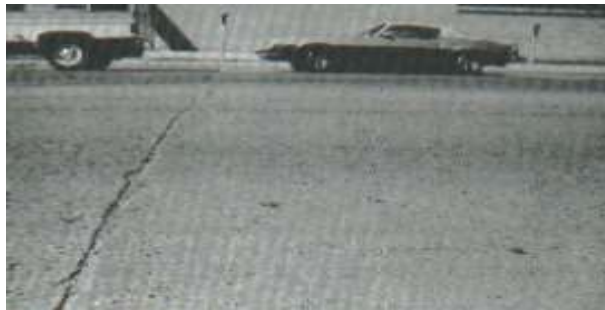
Figura 48. Descascaramiento de Junta de Baja Severidad.

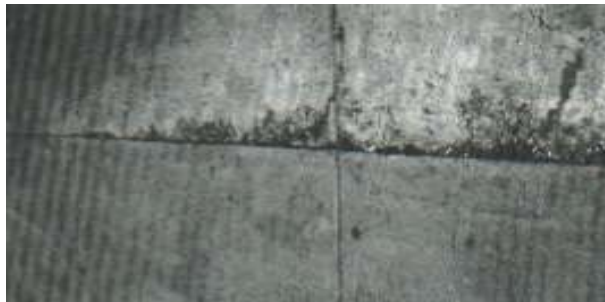
Figura 49. Descascaramiento de Junta de Severidad Media.

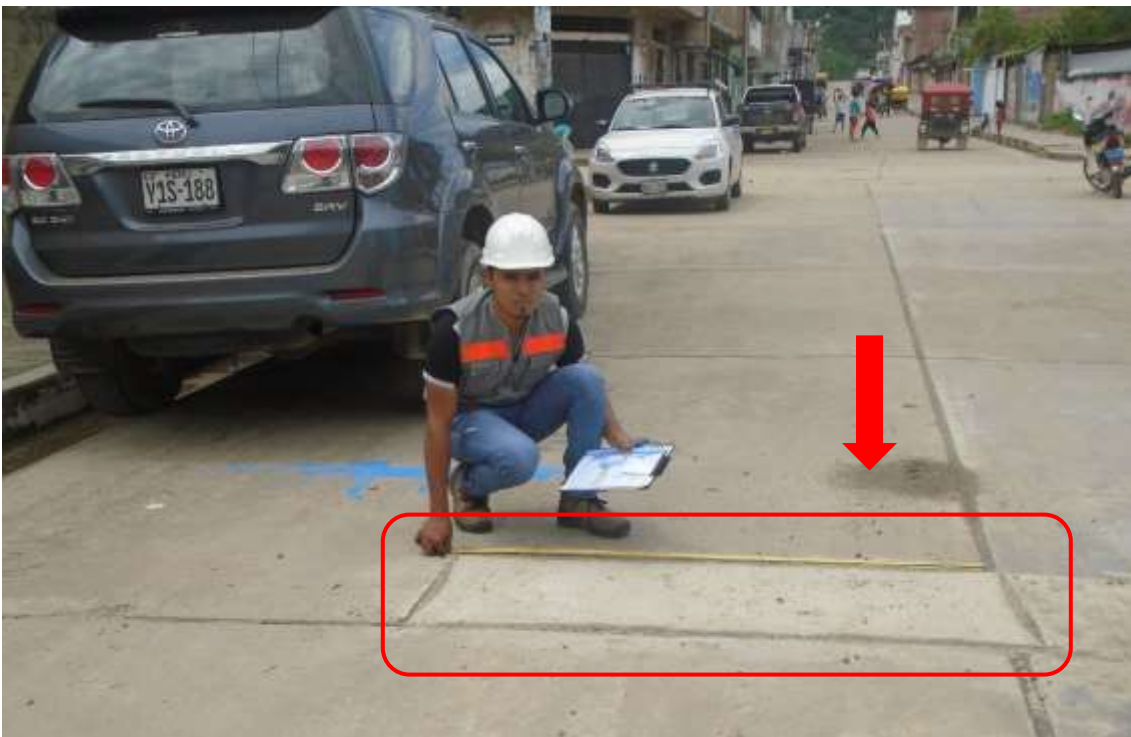
Figura 172. En la fotografía se observa la patología parche grande de la unidad de muestra 1.

- Parche grande: Si el parche presenta grietas se recomienda usar el aditivo **Sikaflex – 2C NS EZ Mix** pero si es necesario cambiar el parche se recomienda usar el aditivo **Polyepox primer adhesivo 32** o **Sikadur –**

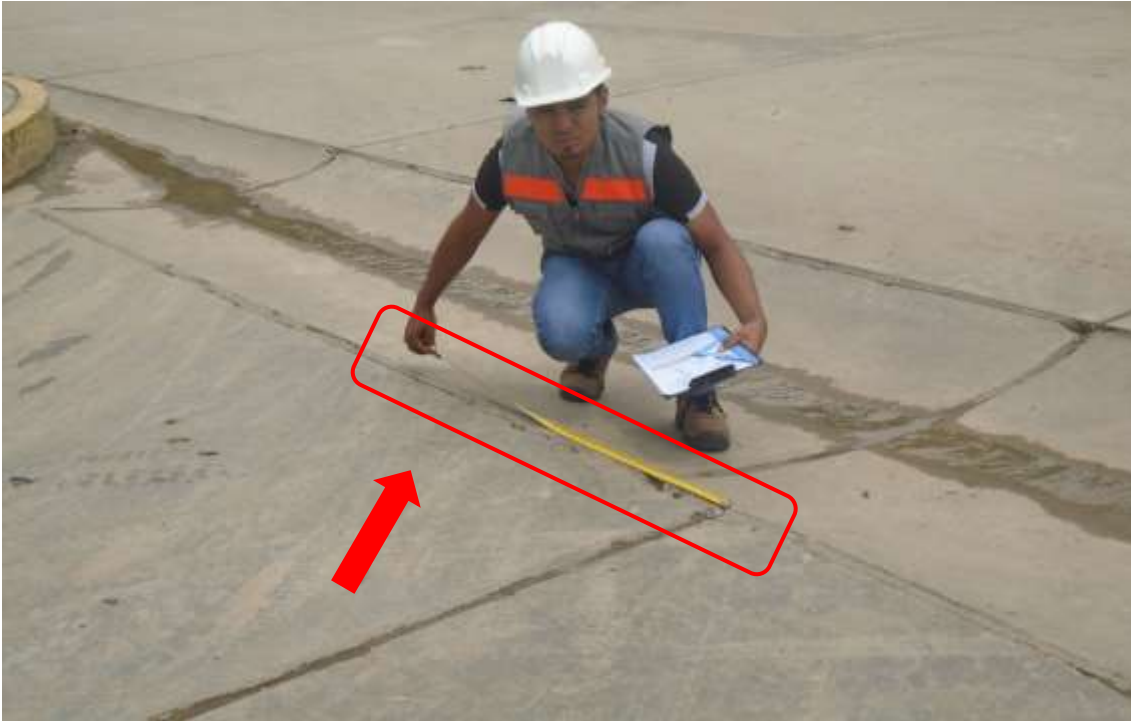
Figura 173. En la fotografía se observa la patología descascaramiento de junta de la unidad de muestra 1.

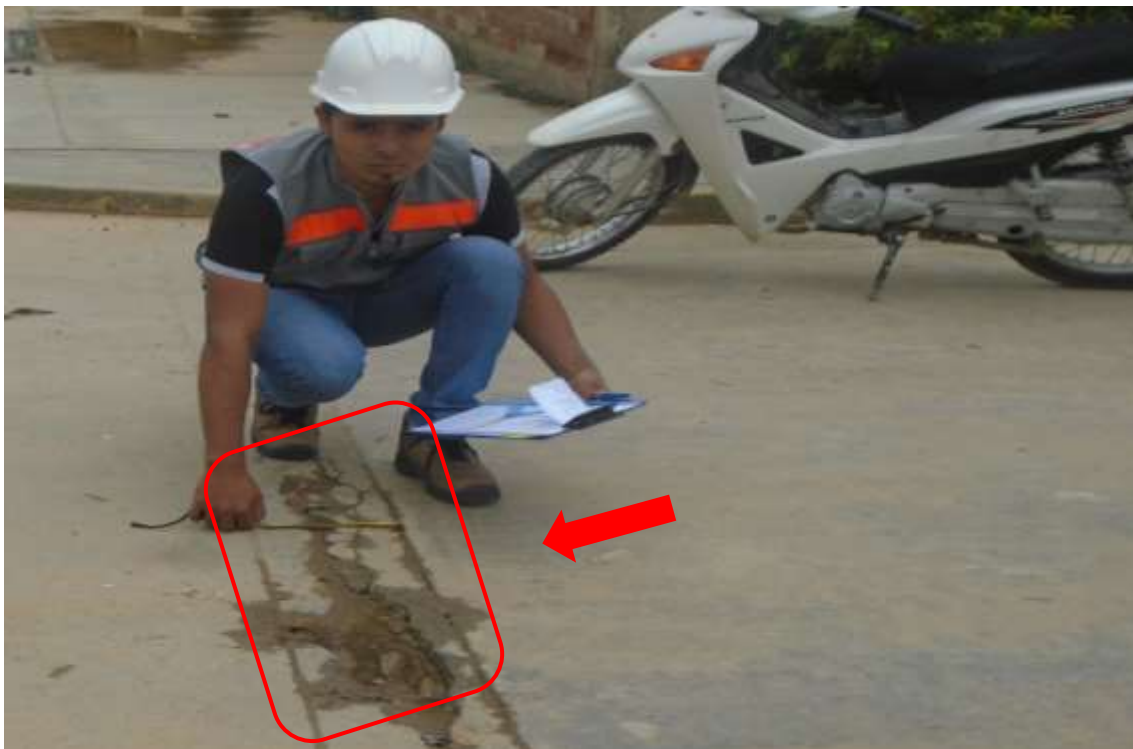
Figura 176. En la fotografía se observa la patología Descascaramiento de junta de la unidad de muestra 2.

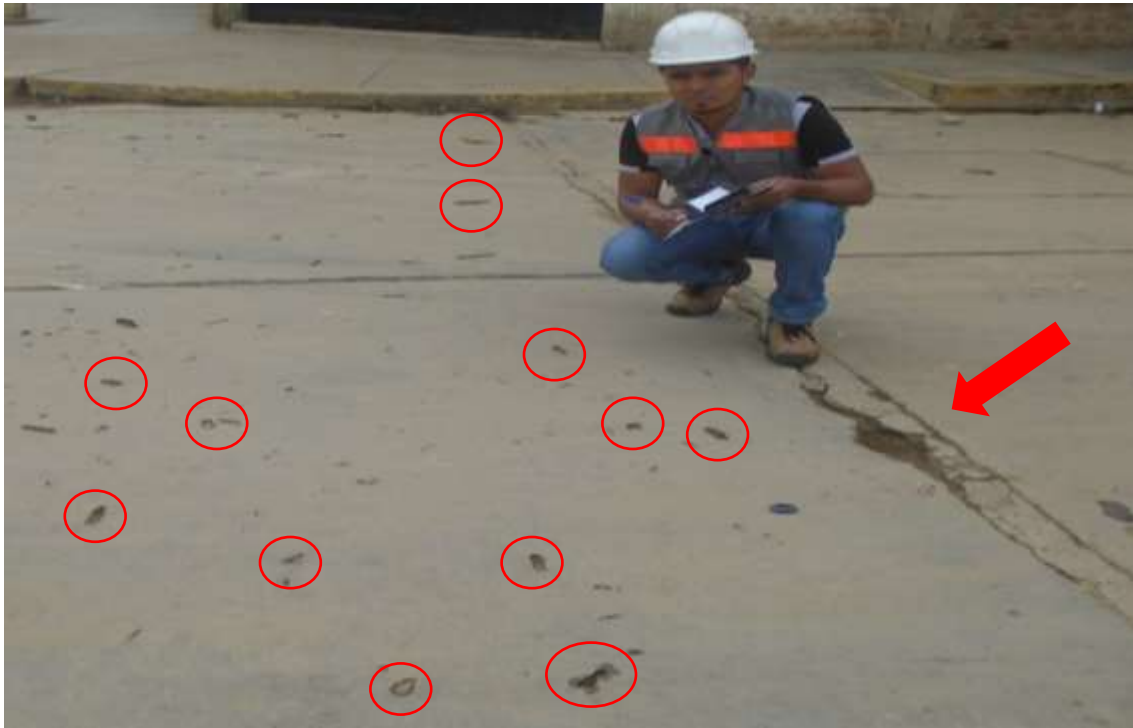
Figura 177. En la fotografía se observa la patología popouts de la unidad de muestra 2.

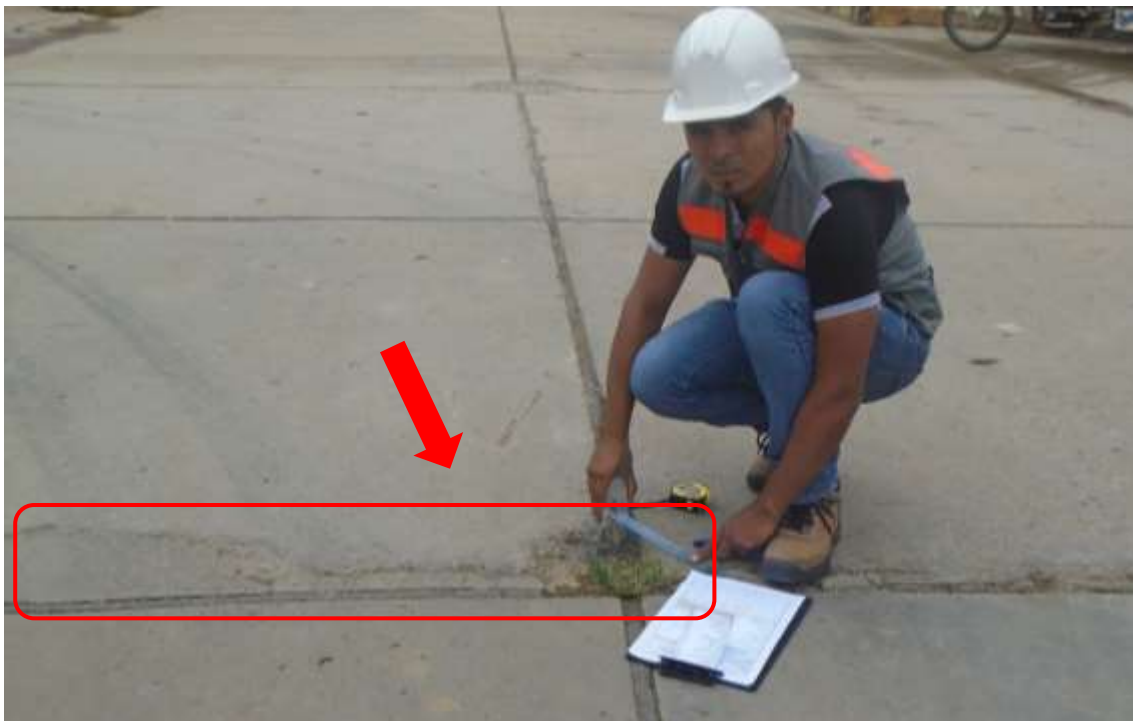
Figura 178. En la fotografía se observa la patología descascamiento de esquina y de junta, también se aprecia el crecimiento de vegetación de la unidad de muestra 2.

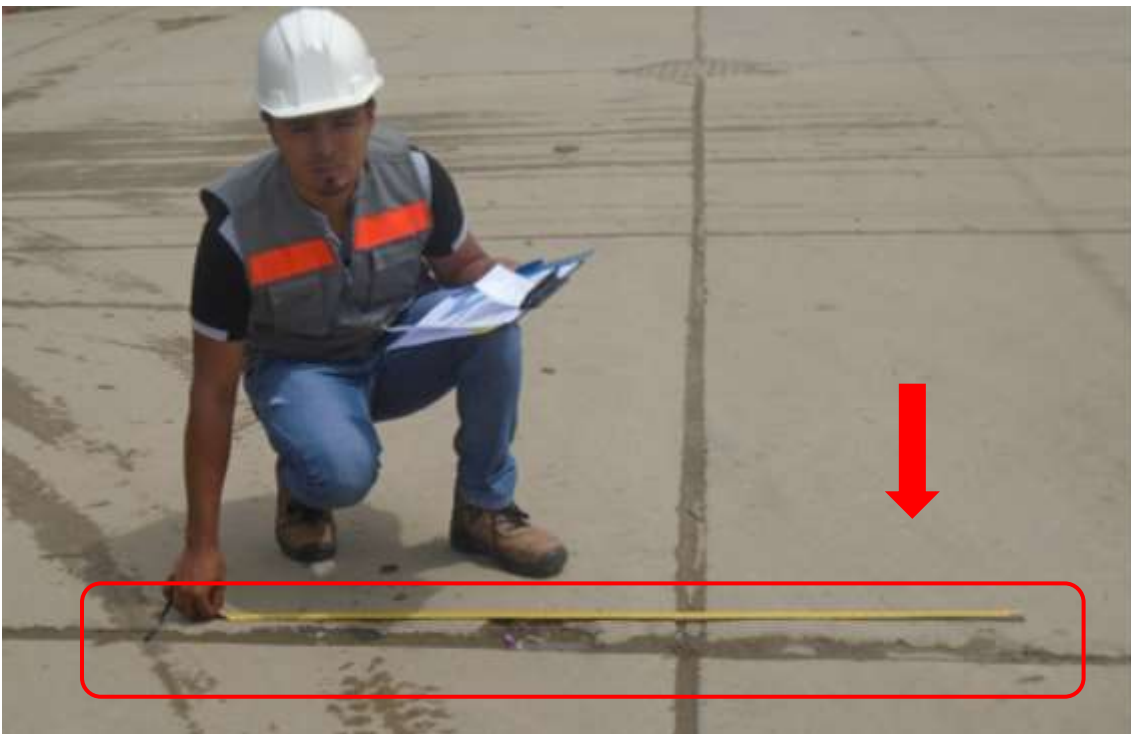
Figura 180. En la fotografía se observa la patología Descascaramiento de junta de la unidad de muestra 3.

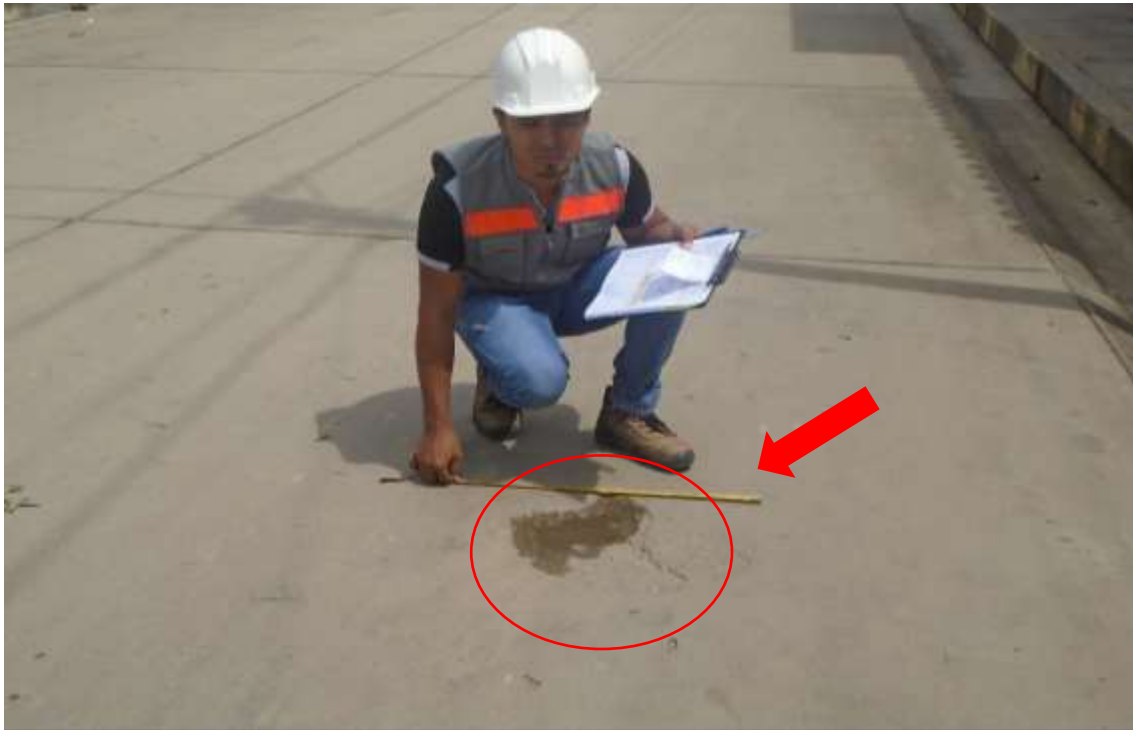
Figura 181. En la fotografía se observa la patología parche pequeño de la unidad de muestra 3.

- Parche pequeño: Si el parche presenta grietas se recomienda usar el aditivo **Sikaflex – 2C NS EZ Mix** pero si es necesario cambiar el parche se recomienda usar el aditivo **Polyepox primer adesivo 32** o **Sikadur – 32Gel**, ya que estos ayudan a la adherencia de concreto fresco con concreto endurecido o antiguo.

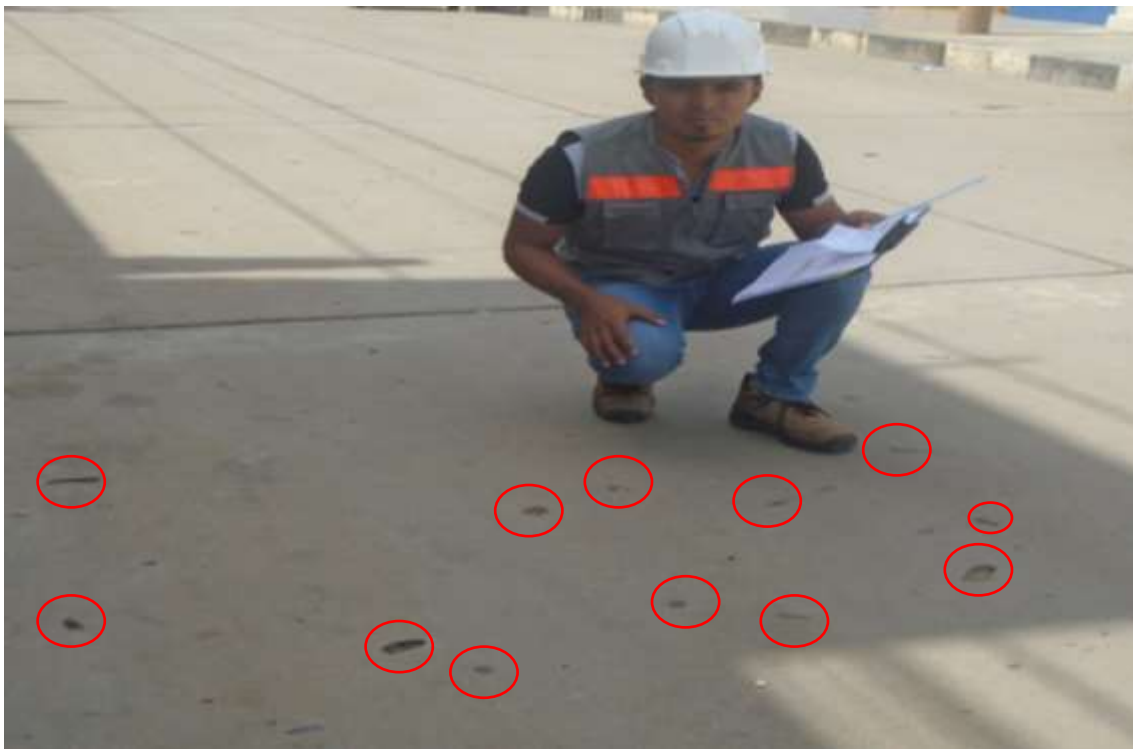
Figura 182. En la fotografía se observa la patología popouts de la unidad de muestra 3.

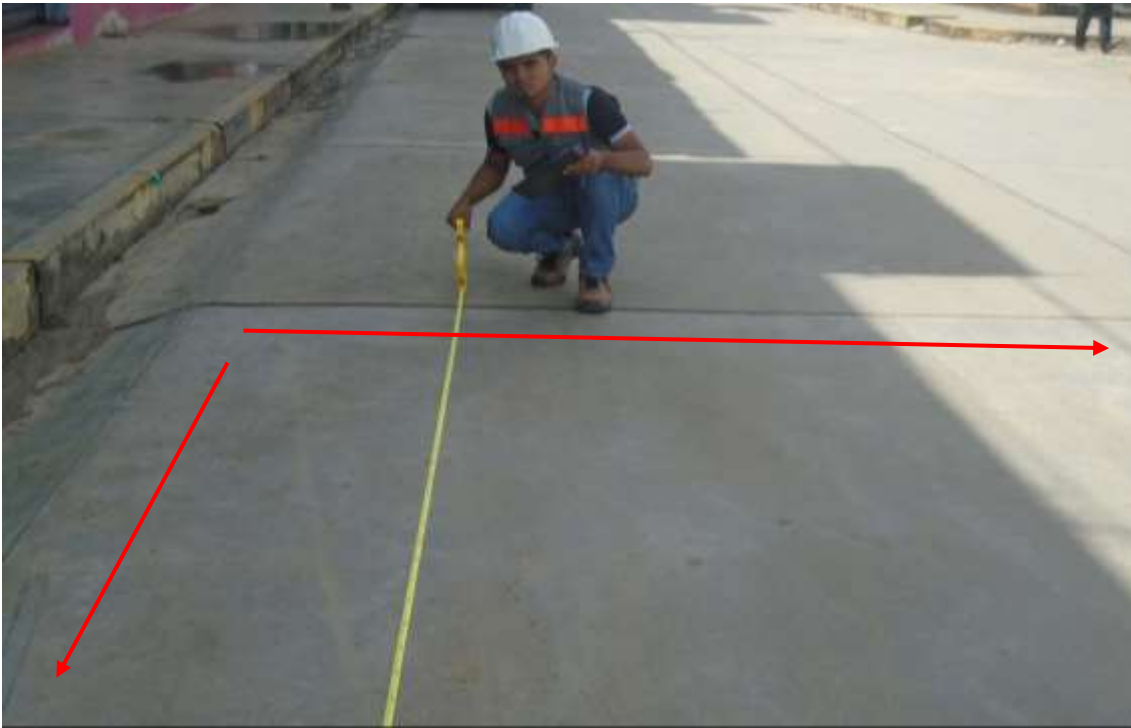
Figura 183. En la fotografía se observa la medición de la losa de la unidad de muestra 4.

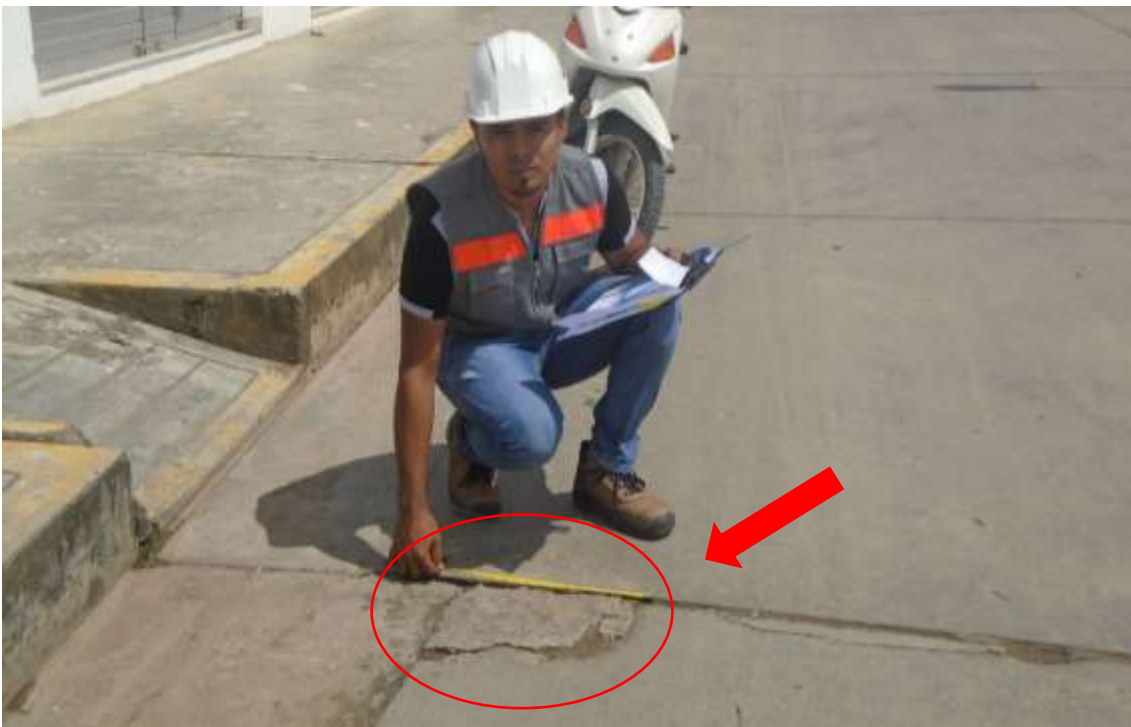
Figura 184. En la fotografía se observa la patología descascaramiento de esquina de la unidad de muestra 4.

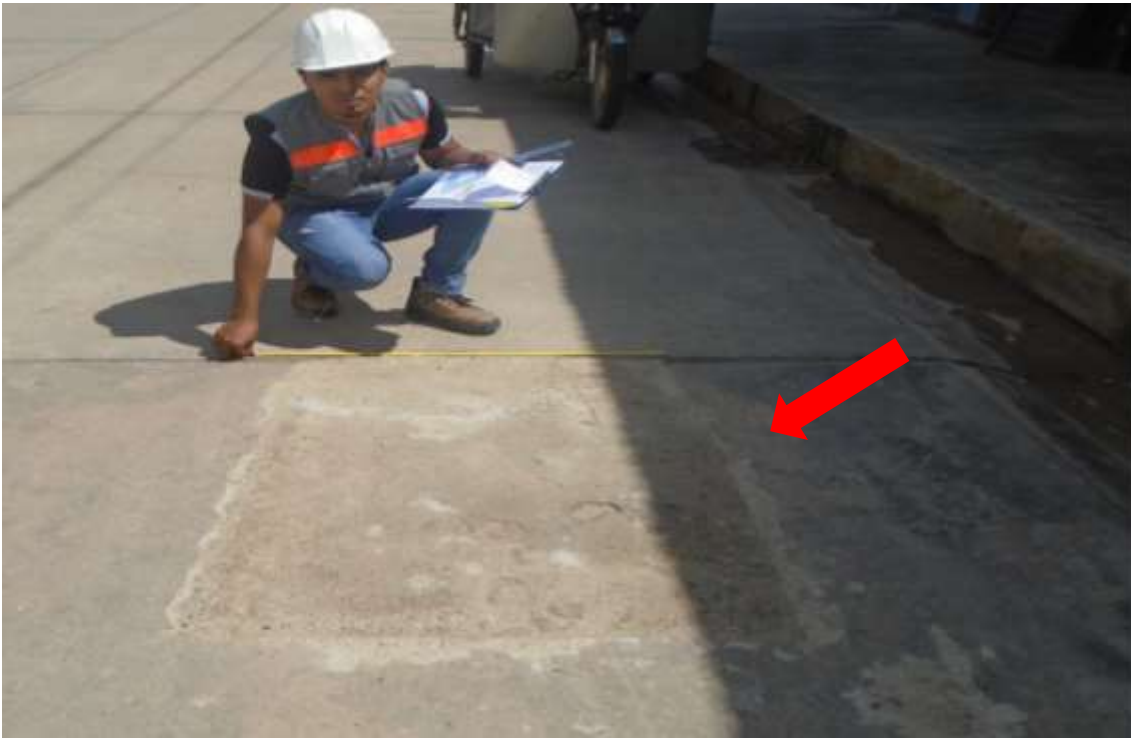
Figura 185. En la fotografía se observa la patología parche grande de la unidad de muestra 4.

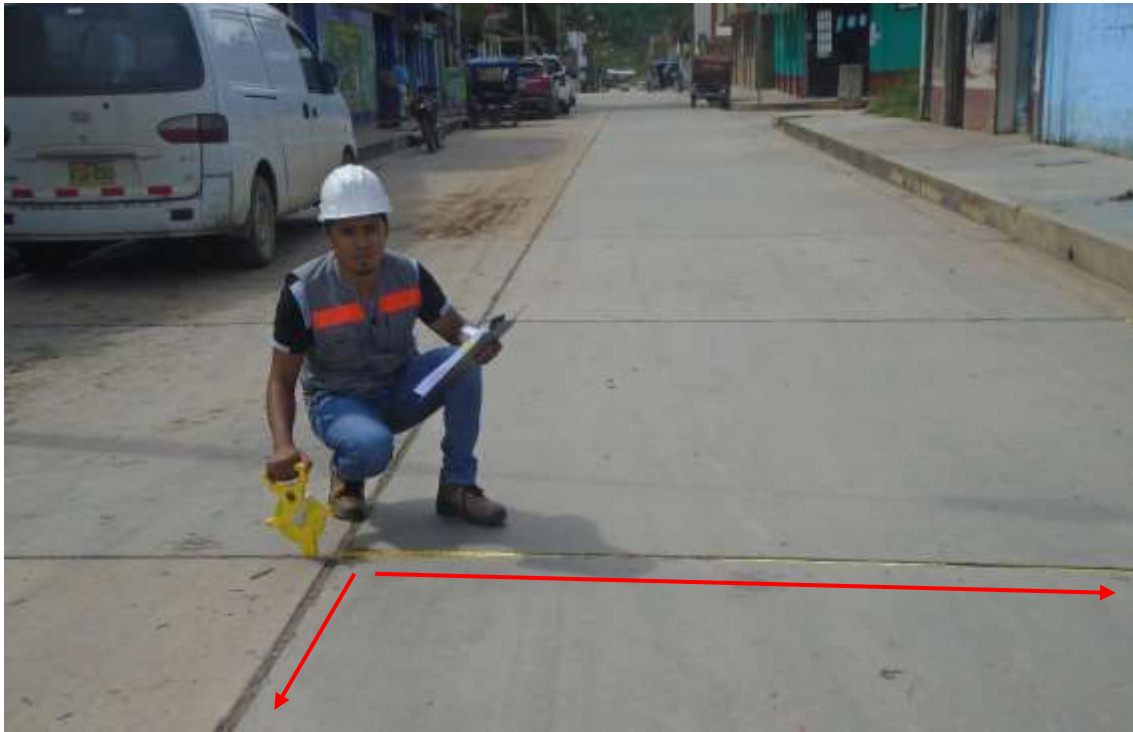
Figura 188. En la fotografía se observa la patología descascaramiento de junta y de esquina, grieta de esquina y lineales de la unidad de muestra 5.

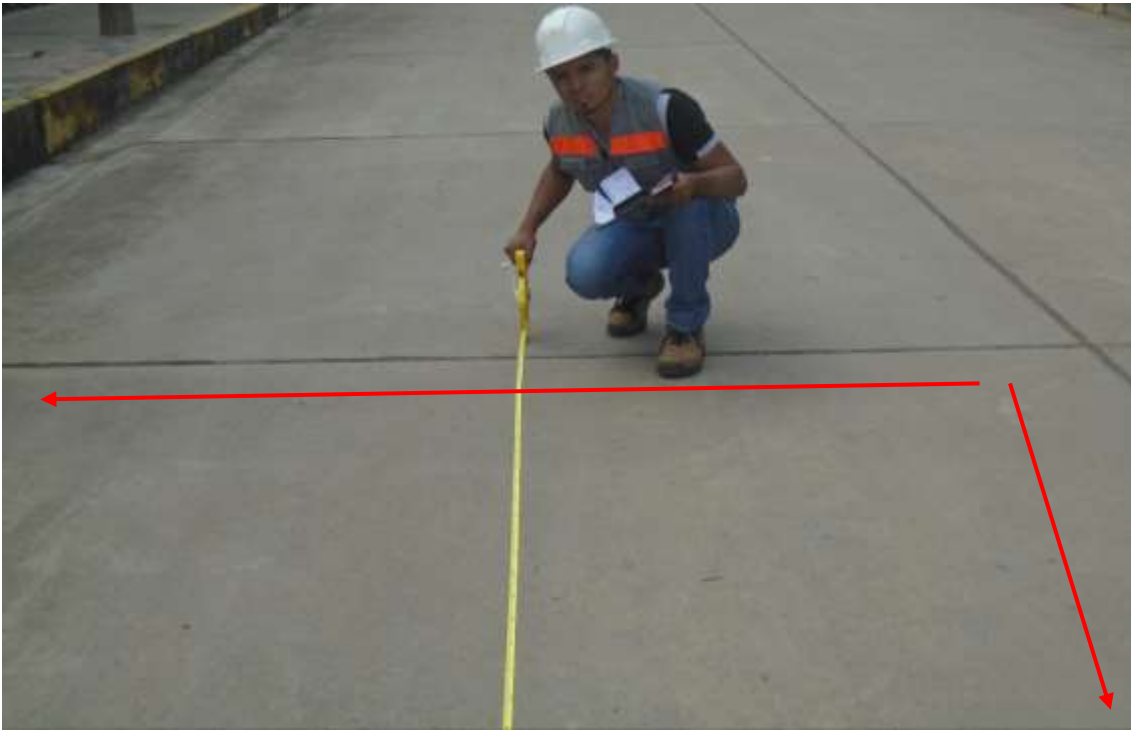
Figura 192. En la fotografía se observa la patología daño del sello de la junta de la unidad de muestra 6.

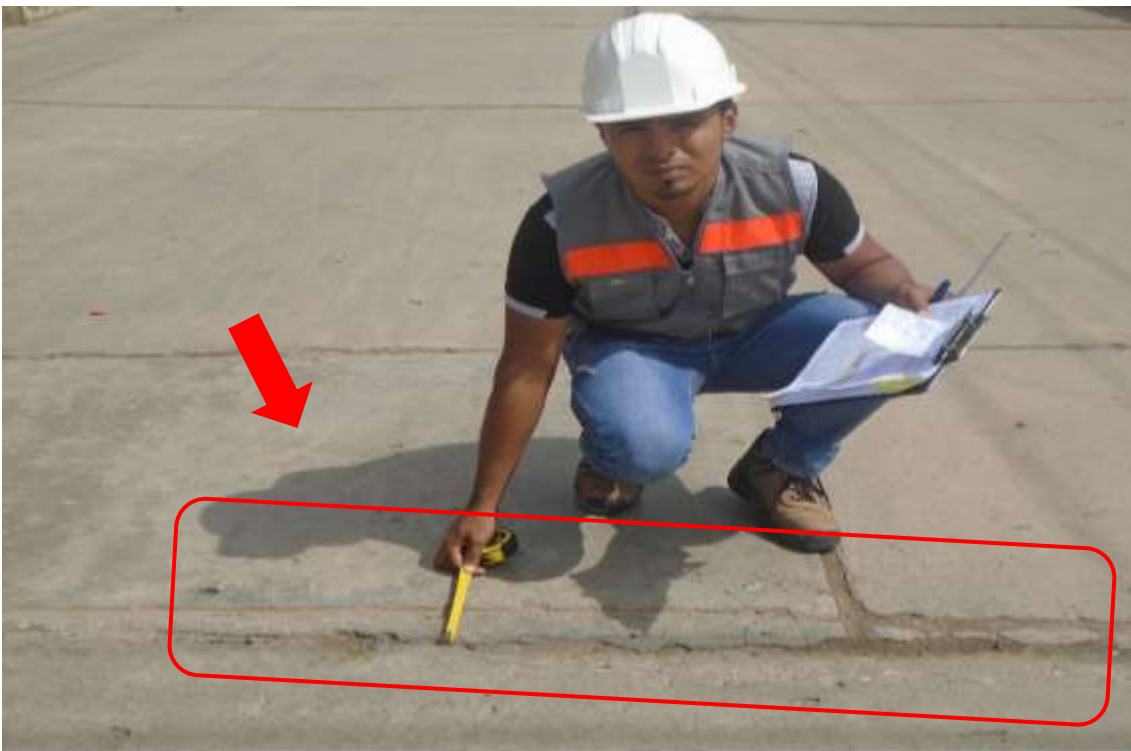
Figura 194. En la fotografía se observa la patología Descascaramiento de junta de la unidad de muestra 6.

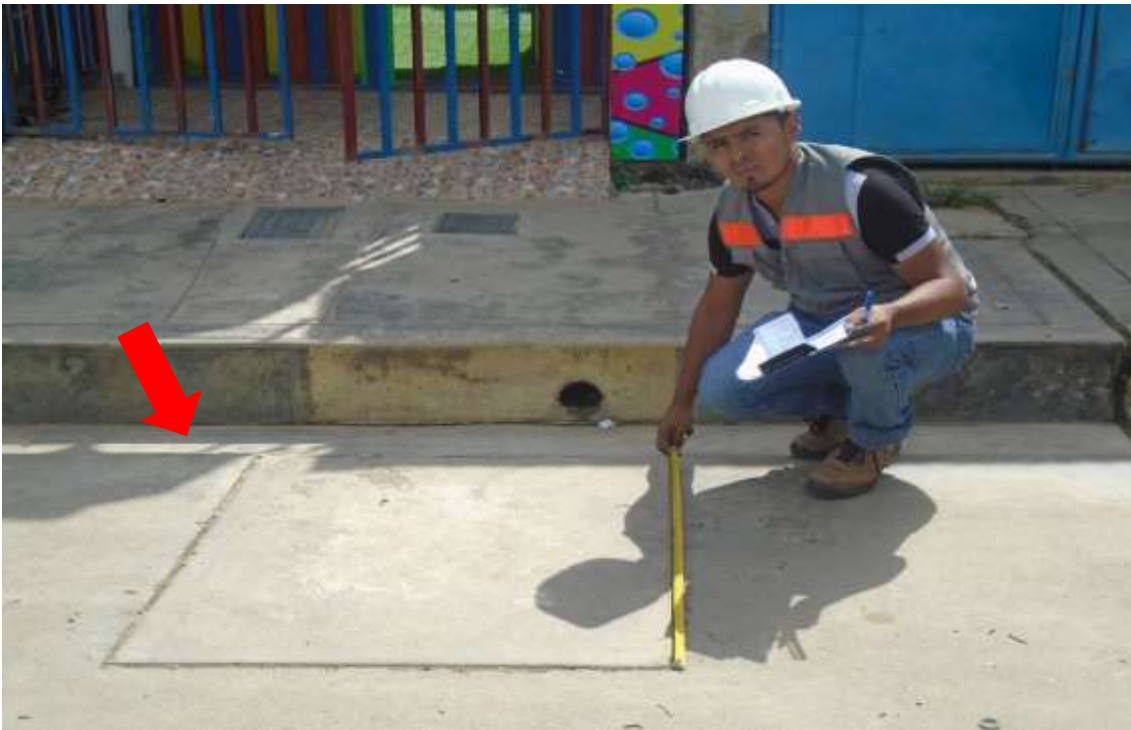
Figura 196. En la fotografía se observa la patología parche grande de la unidad de muestra 7.
