**DETERMINACIÓN Y EVALUACIÓN DE LAS
PATOLOGÍAS DEL MORTERO PARA OBTENER EL
INDICE DE INTEGRIDAD ESTRUCTURAL DEL
PAVIMENTO Y CONDICIÓN OPERACIONAL DE LA
SUPERFICIE DEL PAVIMENTO RÍGIDO DE LA CALLE
BORJA, DISTRITO DE PUNCHANA, PROVINCIA
MAYNAS, REGIÓN LORETO – MARZO 2017.**

**TESIS PARA OPTAR EL TÍTULO DE:
INGENIERO CIVIL**

BACH. FRANCISCO ARTURO MORRIS LARRAÑAGA

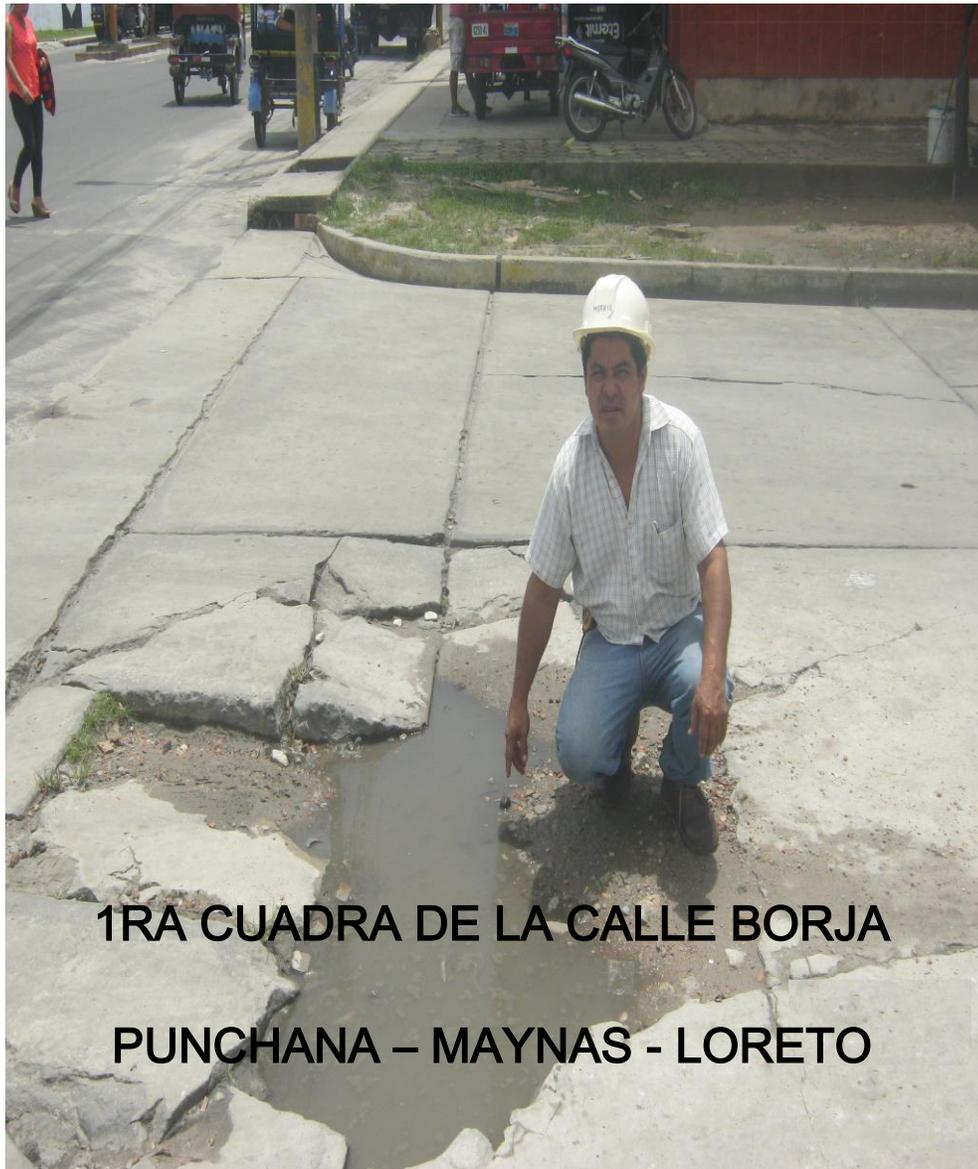
UNIDAD DE MUESTRA U -01

1RA CUADRA DE LA CALLE BORJA

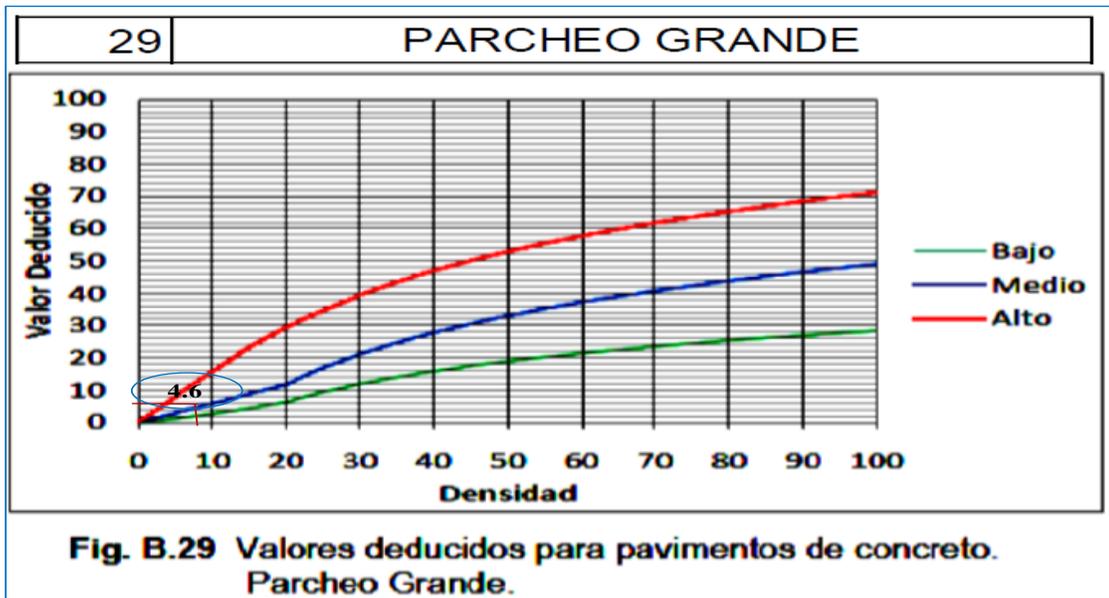
Figura 31: Falla patologica Parcheo Grande de la Unidad de Muestra U-1

Descripción: Gráfico del valor deducido y su densidad encontrados en toma de muestras de campo y procesamiento de datos de la patología falla de Parcheo Grande.

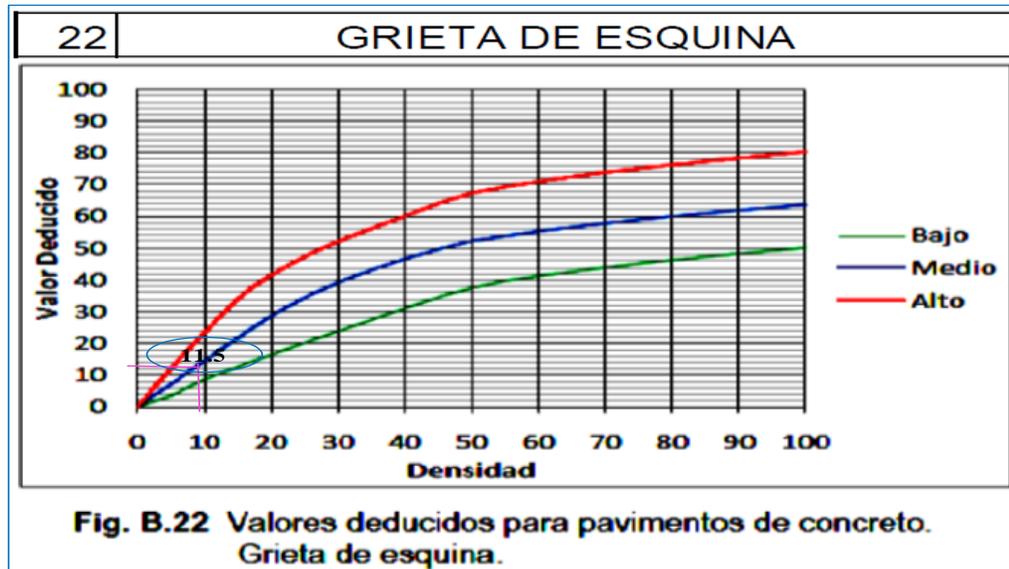
Figura 32: Falla patológica Grieta de Esquina de la Unidad de Muestra U-1

Descripción: Gráfico del valor deducido y su densidad encontrados en toma de muestras de campo y procesamiento de datos de la patología falla Grieta de Esquina.

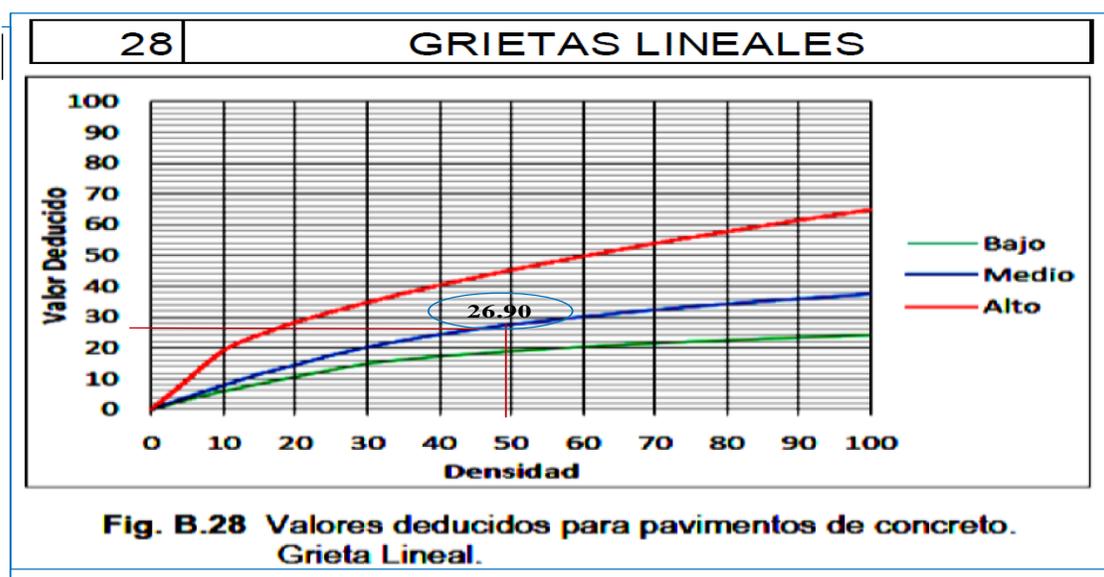
Figura 33: Falla patologica Grieta Lineal de la Unidad de Muestra U-1

Descripción: Gráfico del valor deducido y su densidad encontrados en toma de muestras de campo y procesamiento de datos de la patologia falla Grieta Lineal.

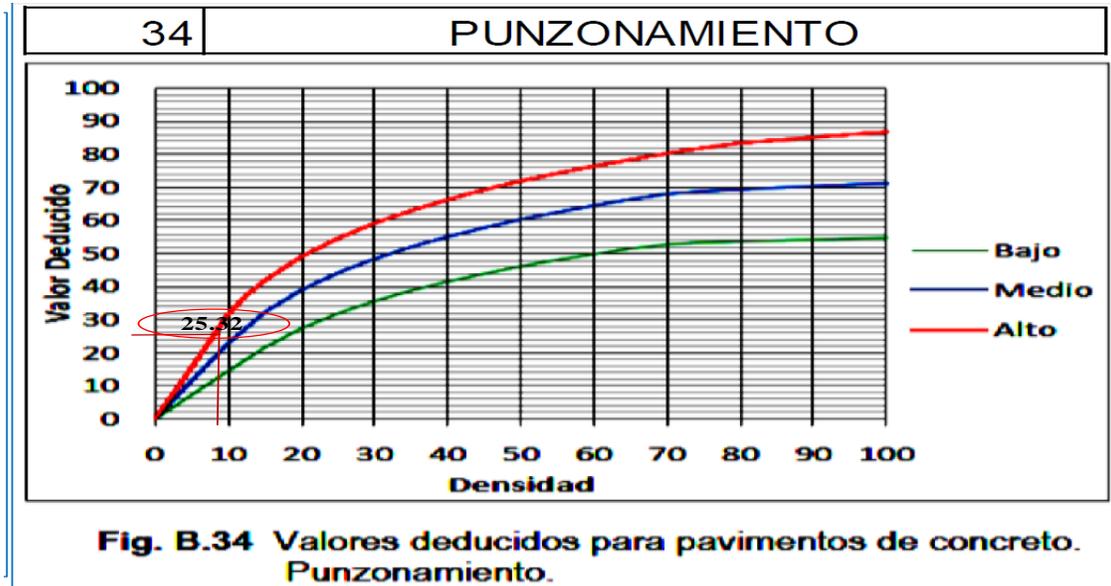
Figura 34: Falla patológica Punzonamineto de la Unidad de Muestra U-1

Descripción: Gráfico del valor deducido y su densidad encontrados en toma de muestras de campo y procesamiento de datos de la patología falla Punzonamineto.

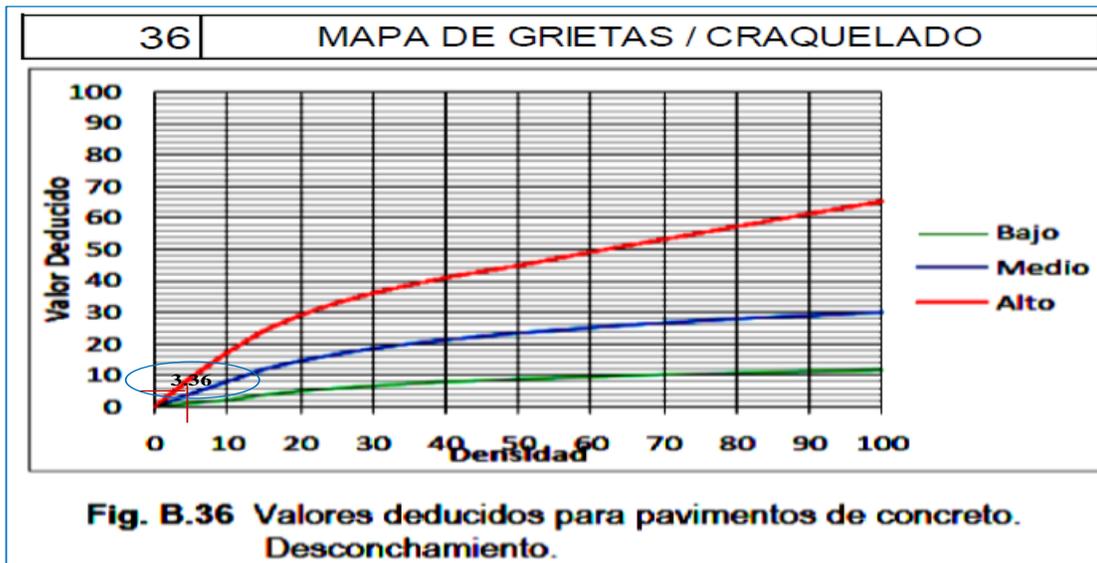
Figura 35: Falla patologica Desconchamiento de la Unidad de Muestra U-1

Descripción: Gráfico del valor deducido y su densidad encontrados en toma de muestras de campo y procesamiento de datos de la patologia falla Desconchamiento.

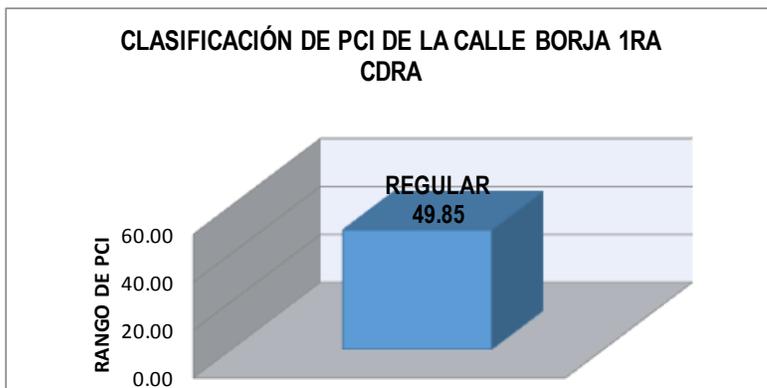
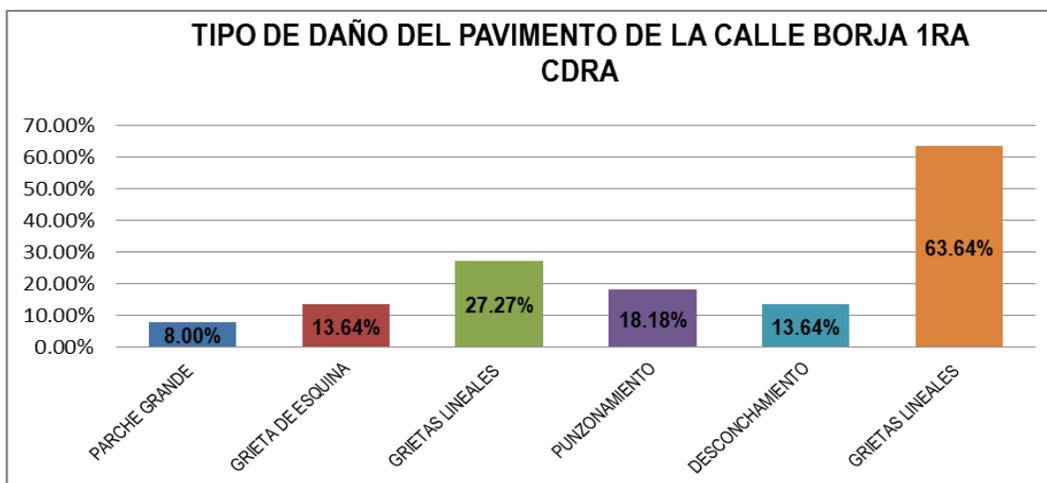
Figura37: Grafico de patologías y densidad registradas en pavimento rígido de la U-01 de la cuadra 01 de la calle Borja.

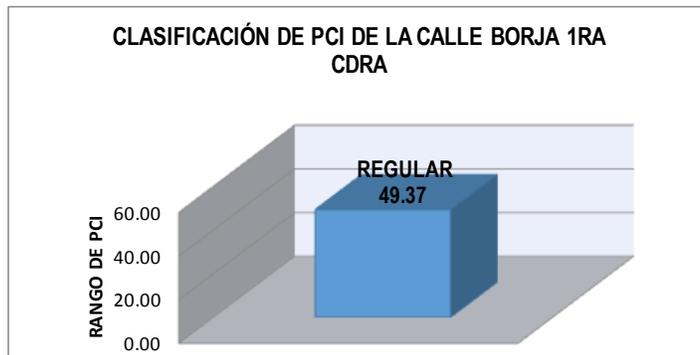
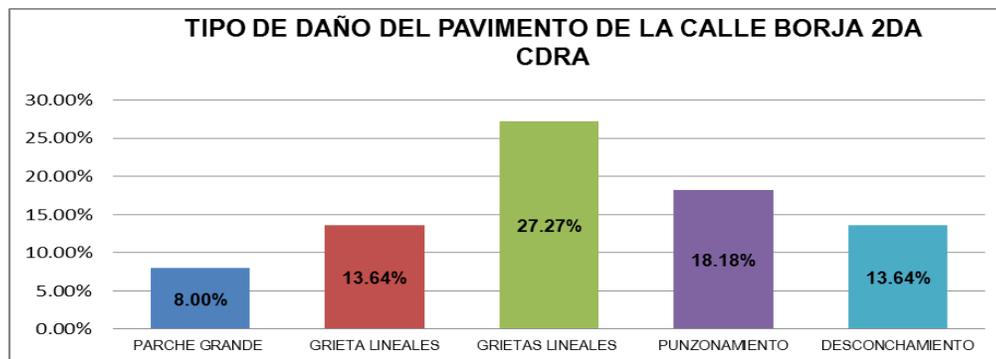
Figura 45: Grafico de patologías y densidad registradas en pavimento rígido de la U-02 de la cuadra 02 de la calle Borja

La unidad de muestra U- 02 tiene 25 paños y pertenece a la 2da cuadra de la calle Borja las patologías registradas con un nivel de **Severidad Baja:** Grietas Lineales **Severidad media** fueron: Grietas Lineales, Parcheo Grande y Punzonamiento; **Severidad Alta** fueron: Punzonamiento donde se obtuvo 05 valores deducidos: 2.32; 30.98; 18.58; 12.86; 25.32 y 6.48 siguiendo el maximo valor deducido corregido es 30.98; con un PCI de 49.37 que corresponde a un pavimento Regular.

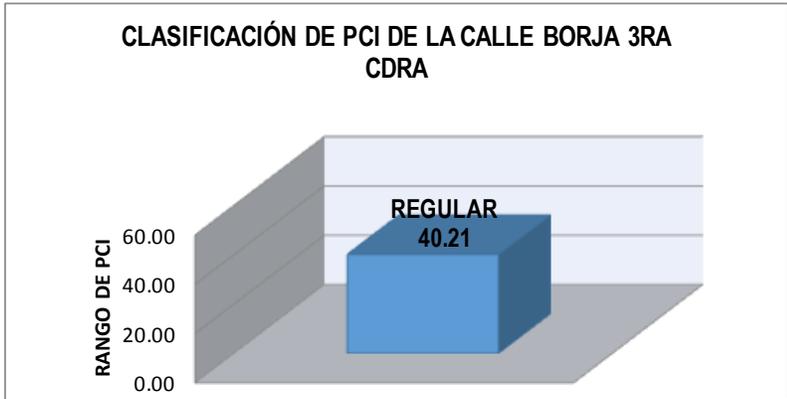
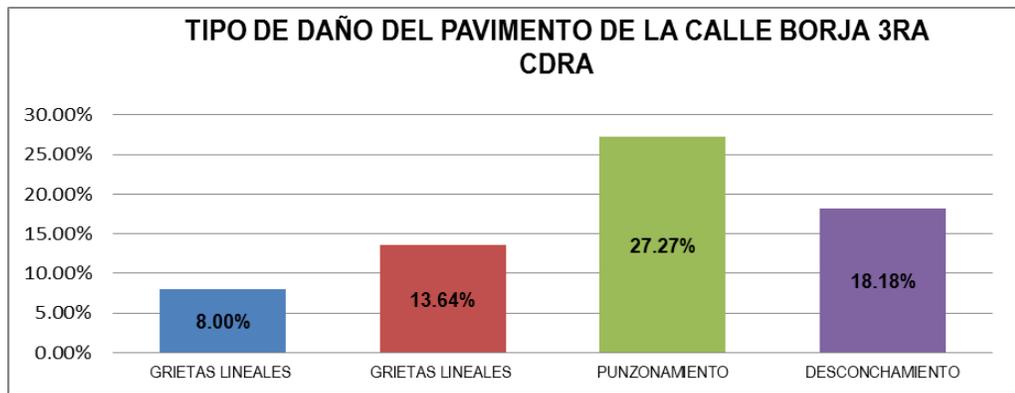
Figura 52: Grafico de patologías y densidad registradas en pavimento rígido de la U-03 de la cuadra 03 de la calle Borja.

La unidad de muestra U- 03 tiene 21 paños y pertenece a la 3ra cuadra de la calle Borja. las patologías registradas con un nivel de **Severidad Baja:** Grietas Lineales; **Severidad Media** fueron: Grietas Lineales y Desconchamiento; **Severidad Alta** fueron: Punzonamiento donde se obtuvo 04 valores deducidos: 32.58; 19.23; 40.46 y 7.63 siguiendo el maximo valor deducido corregido es 40.46; con un PCI de 40.21 que corresponde a un pavimento Regular.

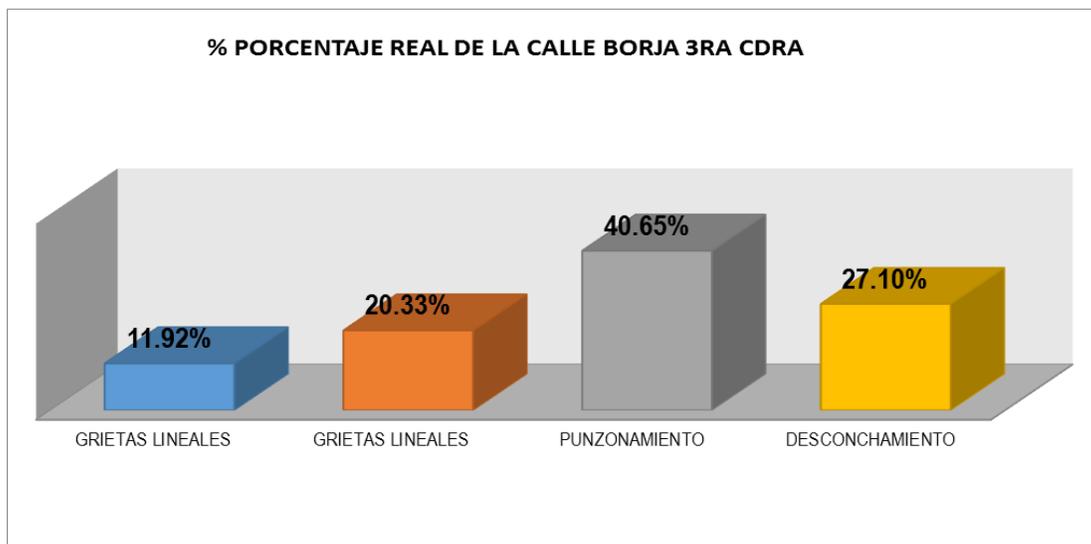
Figura 54: Gráfico de clasificación del PCI. U-03

Descripción: Encontrado los valores deducidos corregidos de todas las fallas patológicas y sus niveles de severidad, se clasificó dentro del rango del PCI de 40.21, su clasificación es Regular.

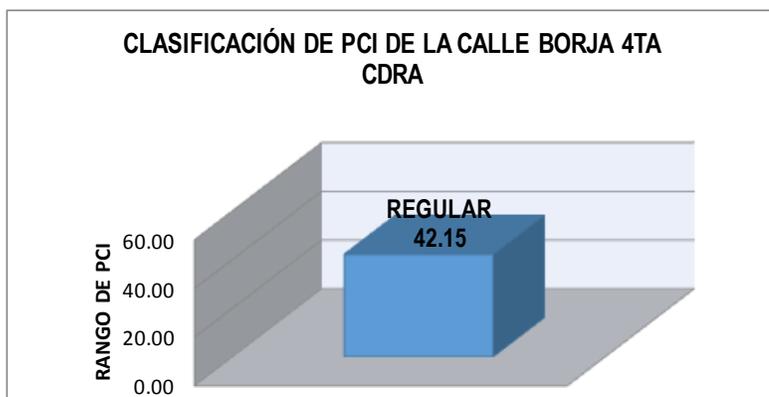
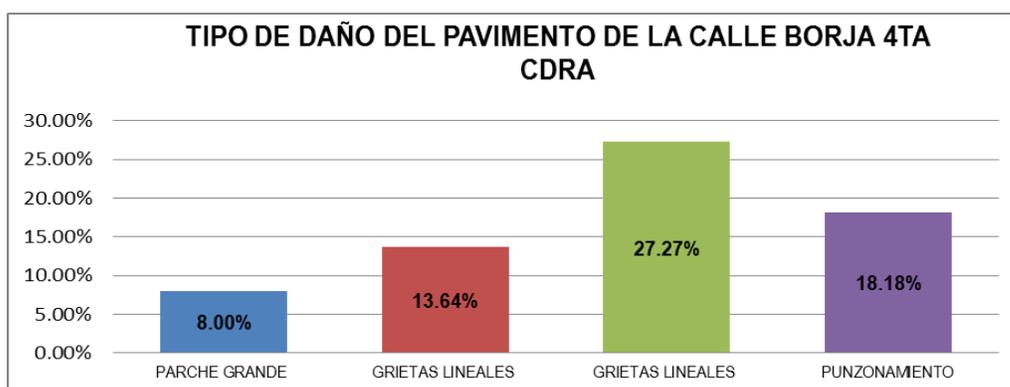
Figura 59: Grafico de patologías y densidad registradas en pavimento rígido de la U-04 de la cuadra 04 de la calle Borja.

La unidad de muestra U- 04 tiene 29 paños y pertenece a la 04 cuadra de la Calle Borja las patologías registradas con un nivel de **Severidad Baja:** Grietas Lineales; **Severidad Media** fueron: Grietas Lineales; **Severidad Alta** fueron: Parcheo Grande y Punzonamiento donde se obtuvo 04 valores deducidos: 26.02; 23.51; 18.07 y 32.13 siguiendo el maximo valor deducido corregido es 32.13; con un PCI de 42.15 que corresponde a un pavimento Regular.

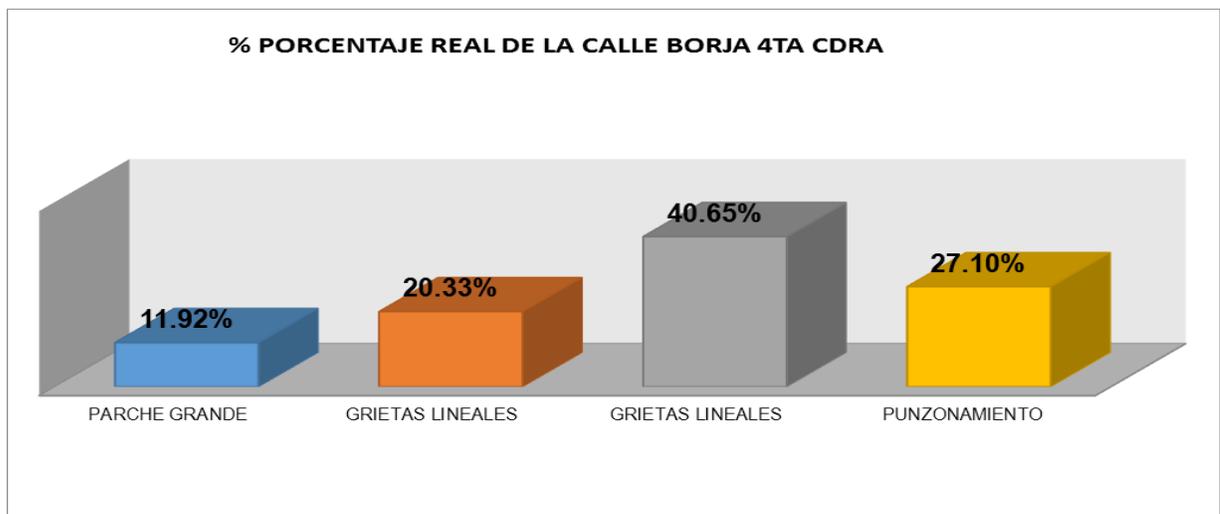
Figura 61: Gráfico de clasificación del PCI. U-04

Descripción: Encontrado los valores deducidos corregidos de todas las fallas patológicas y sus niveles de severidad, se clasificó dentro del rango del PCI de 42.15, su clasificación es Regular.

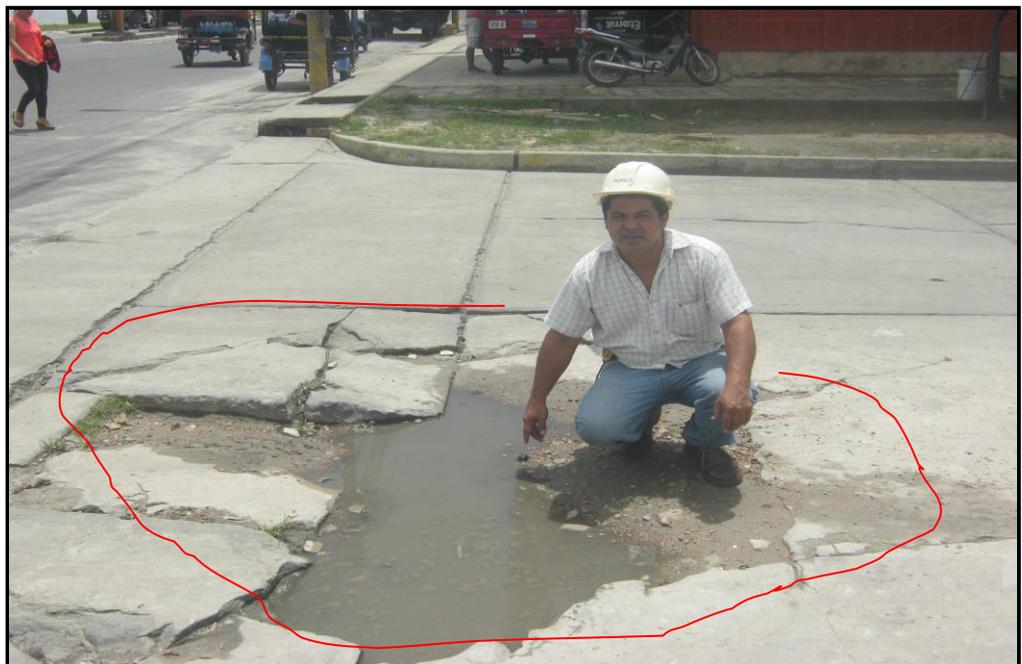
Figura 77: se observa punzonamiento de severidad alta.

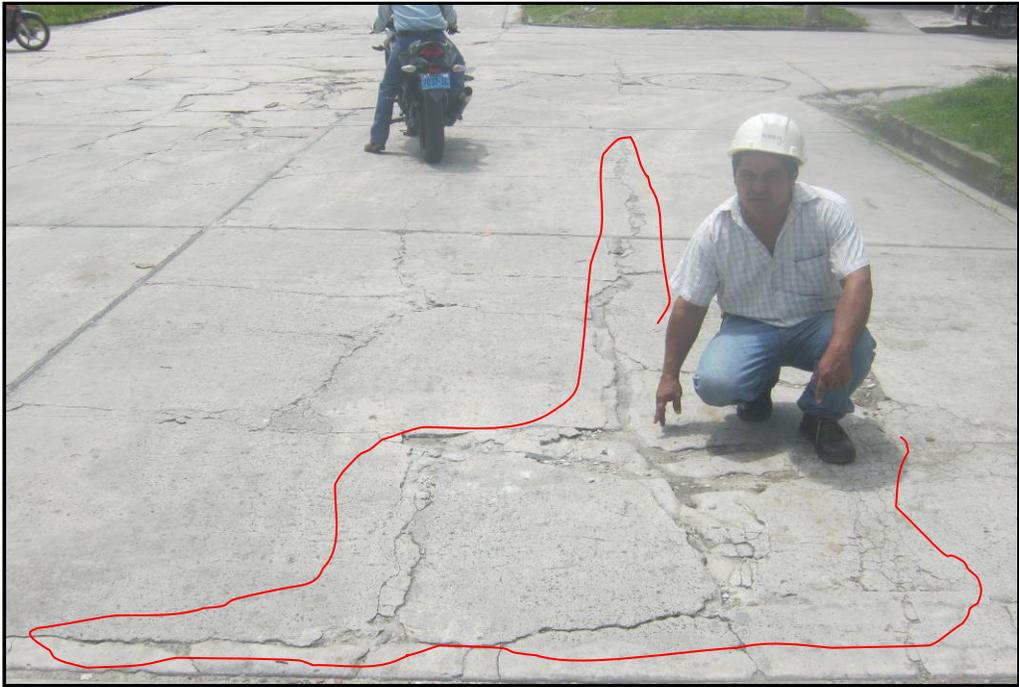
Figura 82: Se observa punzonamiento de severidad alta.

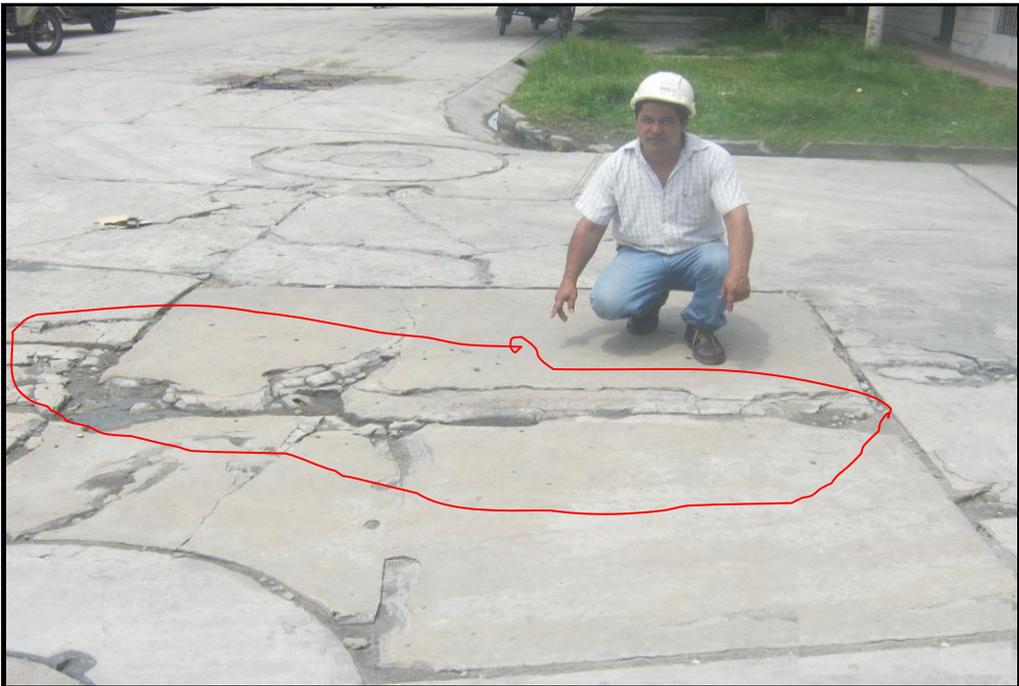
Figura 83: Se observa punzonamiento de severidad alta.

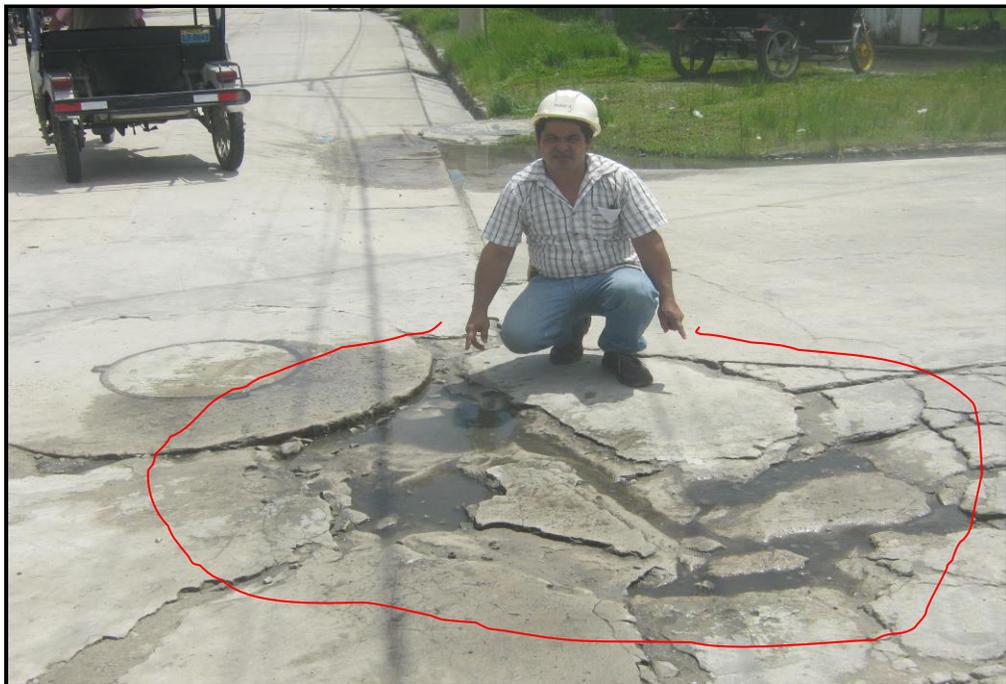
Figura 85: Se observa punzonamiento de severidad alta.

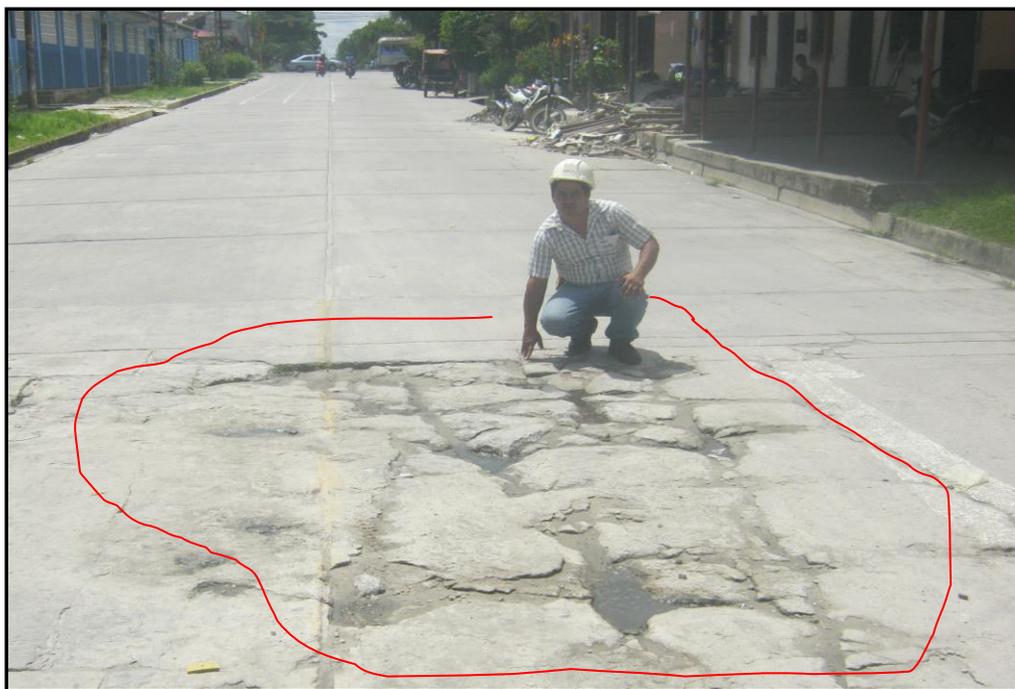
Figura 86: foto de punzonamiento de severidad alta.

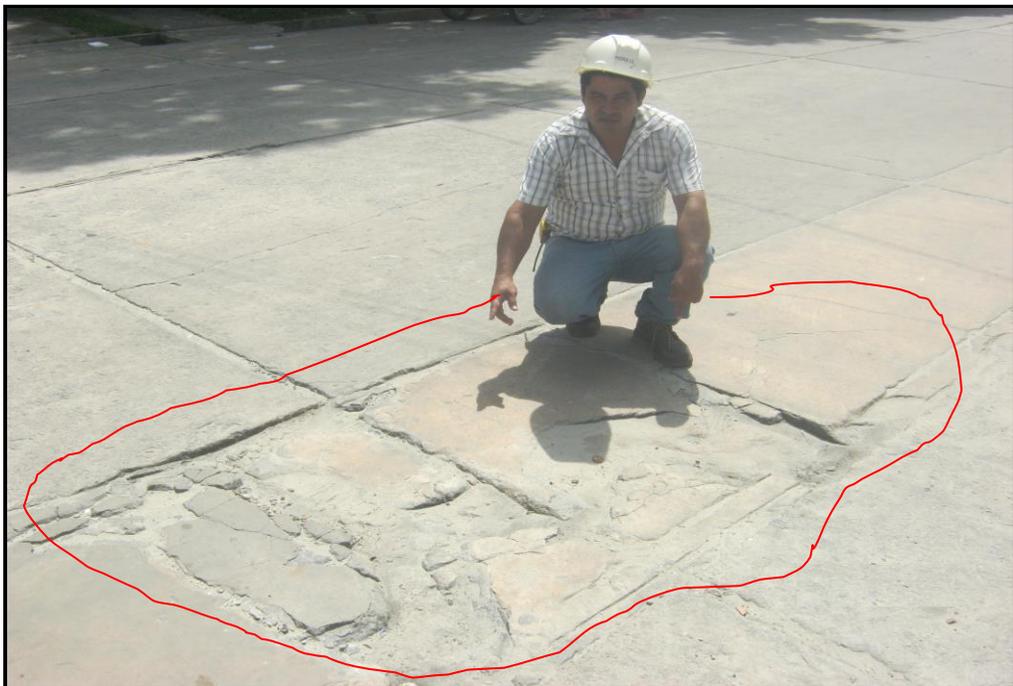
Figura 89: Se observa parcheo grande de severidad alta.

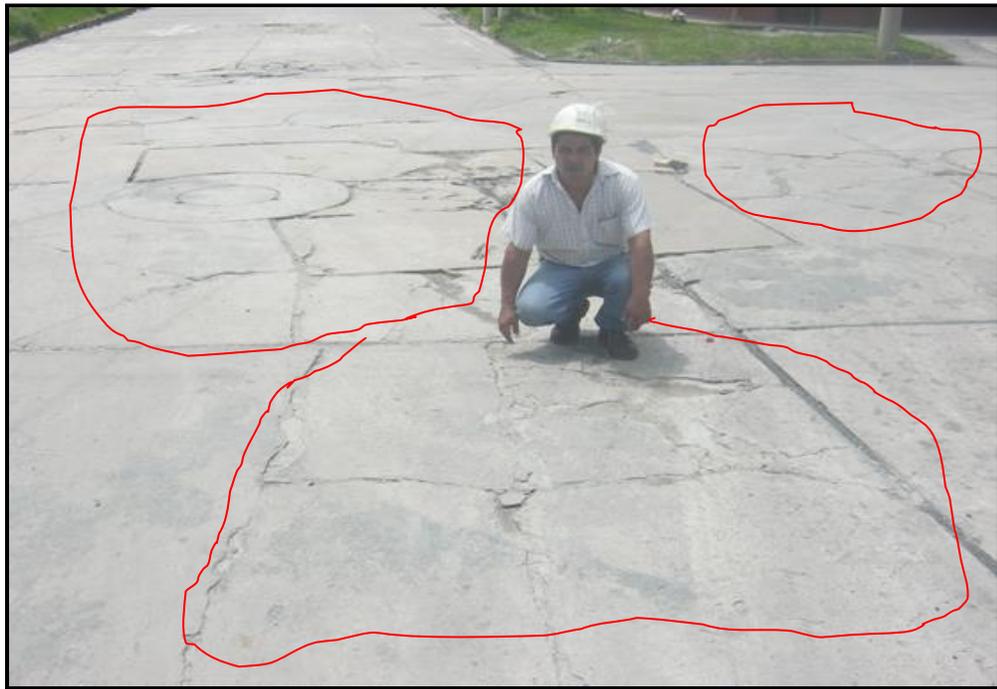
Figura 90: Se observa punzonamiento severidad alta.

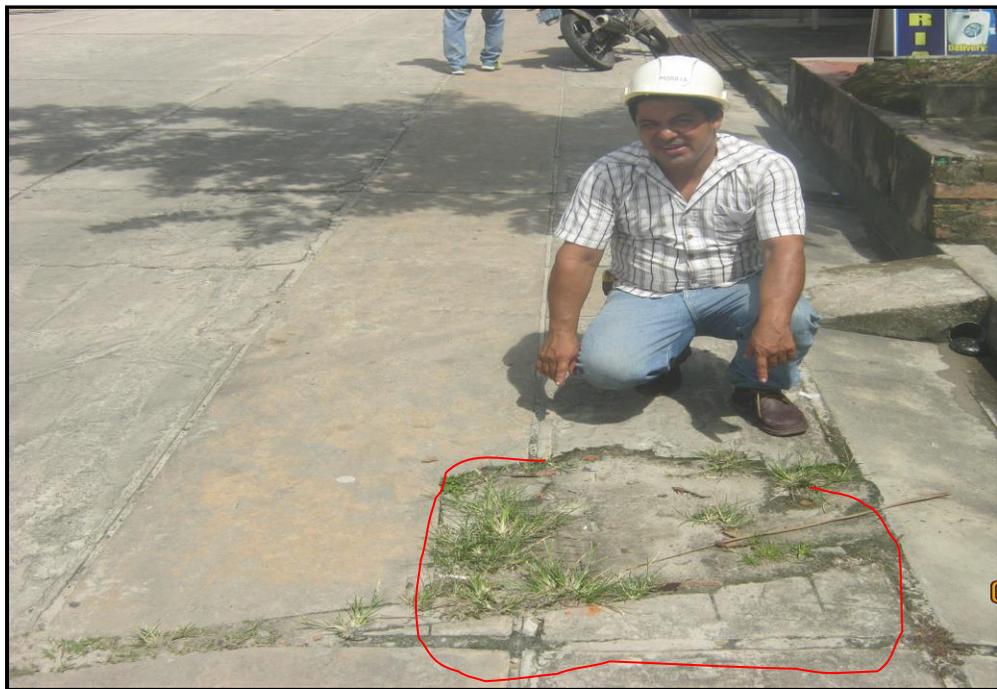
Figura 91: Se observa punzonamiento de severidad alta.
