**UNIVERSIDAD CATÓLICA LOS ÁNGELES DE  
CHIMBOTE**

**DETERMINACIÓN Y EVALUACIÓN DE PATOLOGÍAS  
DEL CONCRETO PARA OBTENER EL ÍNDICE DE  
INTEGRIDAD ESTRUCTURAL DEL PAVIMENTO Y LA  
CONDICIÓN OPERACIONAL DE LA SUPERFICIE DE LA  
PISTA EN LA CALLE 7 DE JUNIO Y LA CALLE 3 DE  
NOVIEMBRE, DISTRITO DE PANGO, PROVINCIA DE  
SATIPO, REGIÓN JUNÍN, ENERO - 2019.**

**INFORME FINAL DE INVESTIGACIÓN PARA OPTAR EL  
TÍTULO PROFESIONAL DE INGENIERO CIVIL**

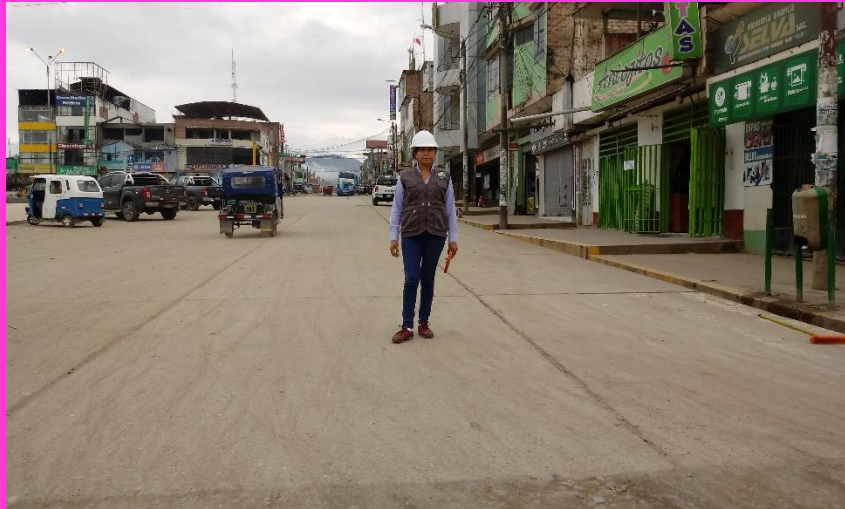
**SEXTA CUADRA DE LA CALLE 7 DE JUNIO**

GRIETAS LINEALES	28						
PARCHE GRANDE	29						
PARCHE PEQUEÑO	30						
PULIMENTO DE AGREGADOS	31						
POPOUTS	32						
BOMBEO	33						
PUNZONAMIENTO	34						
CRUCE DE VÍA FÉRREA	35						
DESCONCHAMIENTO	36						
GRIETAS DE RETRACCIÓN	37						
DES CAS CARAMIENTO DE ESQUINA	38						
DES CAS CARAMIENTO DE JUNTA	39						
		<b>NIVELES DE SEVERIDAD</b>					
		<b>SEVERIDAD BAJA</b>			<b>L</b>		
		<b>SEVERIDAD MEDIA</b>			<b>M</b>		
		<b>SEVERIDAD ALTA</b>			<b>H</b>		
N°	TIPO DE DAÑO	N/S	SEVERIDAD	N° DE LOSA	DENSIDAD	VALOR DEDUCIDO (VD)	
26	DAÑO DE SELLO DE LA JUNTA	L	SEVERIDAD MEDI	12	42.86%	4.00	
28	GRIETAS LINEALES	M	SEVERIDAD MEDI	25	89.29%	<b>35.79</b>	
31	PULIMENTO DE AGREGADOS	M	SEVERIDAD MEDI	21	75.00%	8.60	
32	POPOUTS	L	SEVERIDAD MEDI	15	53.57%	9.81	
36	DESCONCHAMIENTO	M	SEVERIDAD MEDI	10	35.71%	20.17

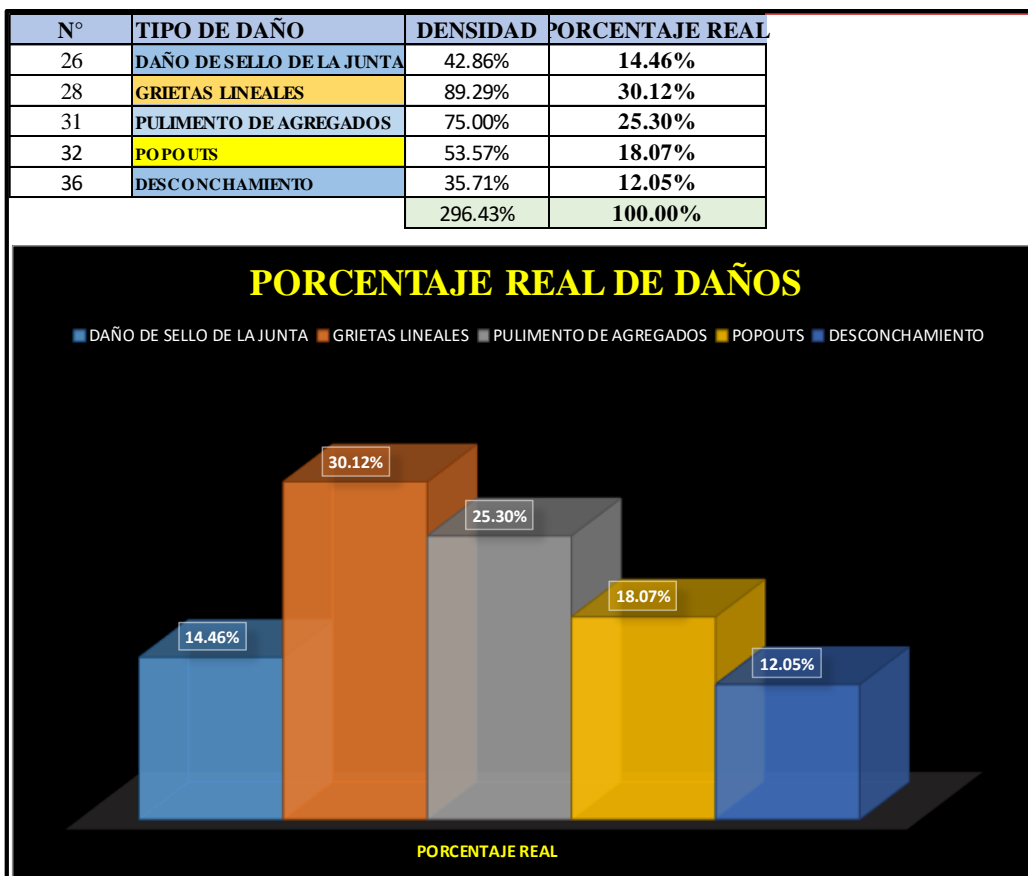
**Figura 23:** Índice de Patologías en el Pavimento Rígido de la U– 01 de la sexta cuadra de la Calle 7 de Junio.

Luego de la evaluación de los daños, nivel de severidad y según el manual del PCI se obtuvo un rango de **52.73** el cual se clasifica un pavimento **Regular**.

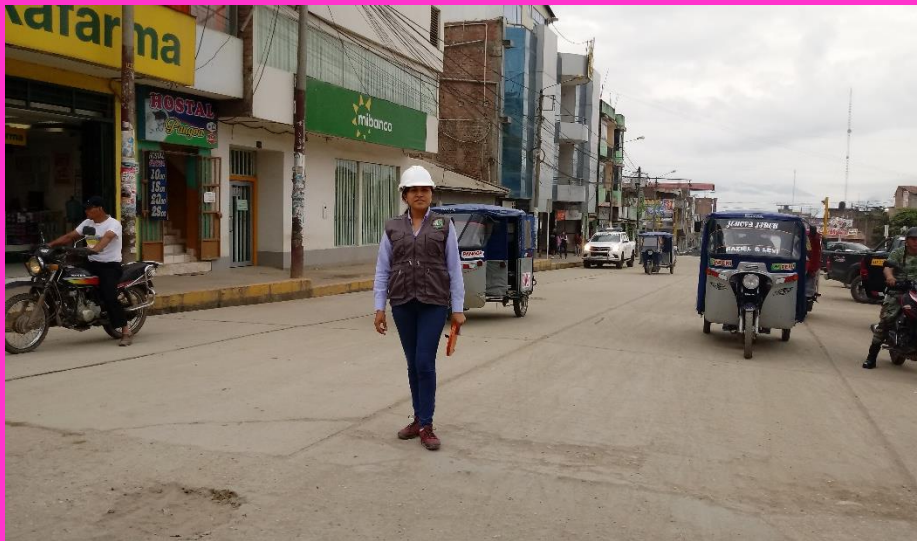
**SEXTA CUADRA DE LA CALLE 7 DE JUNIO**

GRIETAS LINEALES	28							
PARCHE GRANDE	29							
PARCHE PEQUEÑO	30							
PULIMENTO DE AGREGADOS	31							
POPOUTS	32							
BOMBEO	33							
PUNZONAMIENTO	34							
CRUCE DE VÍA FÉRREA	35							
DES CONCHAMIENTO	36							
GRIETAS DE RETRACCIÓN	37					<b>NIVELES DE SEVERIDAD</b>		
DES CAS CARAMIENTO DE ESQUINA	38					<b>SEVERIDAD BAJA</b>		<b>L</b>
DES CAS CARAMIENTO DE JUNTA	39					<b>SEVERIDAD MEDIA</b>		<b>M</b>
		<b>SEVERIDAD ALTA</b>		<b>H</b>				
<b>N°</b>	<b>TIPO DE DAÑO</b>	<b>N/S</b>	<b>SEVERIDAD</b>	<b>N° DE LOSA</b>	<b>DENSIDAD</b>	<b>VALOR DEDUCIDO (VD)</b>		
26	DAÑO DE SELLO DE LA JUNTA	M	SEVERIDAD BAJA	20	71.43%	4.00		
28	GRIETAS LINEALES	M	SEVERIDAD MEDI	27	96.43%	<b>36.90</b>		
31	PULIMENTO DE AGREGADOS	M	SEVERIDAD MEDI	21	75.00%	8.60		
32	POPOUTS	L	SEVERIDAD BAJA	19	67.86%	11.21		
36	DESCONCHAMIENTO	M	SEVERIDAD MEDI	25	89.29%	28.93

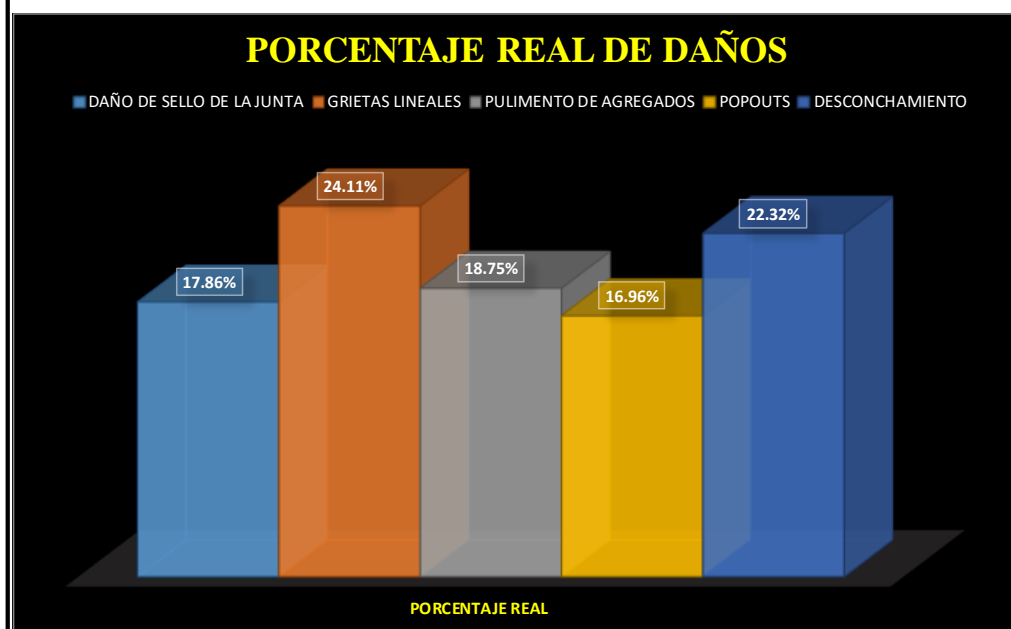
**Figura 34:** Índice de Patologías Registradas en el Pavimento Rígido de la U – 02 de la Quinta cuadra de la Calle 7 de Junio.

N°	TIPO DE DAÑO	DENSIDAD	PORCENTAJE REAL
26	DAÑO DE SELLO DE LA JUNTA	71.43%	17.86%
28	GRIETAS LINEALES	96.43%	24.11%
31	PULIMENTO DE AGREGADOS	75.00%	18.75%
32	POPOUTS	67.86%	16.96%
36	DESCONCHAMIENTO	89.29%	22.32%
		400.00%	100.00%

Luego de la evaluación de los daños, nivel de severidad y según el manual del PCI se obtuvo un rango de **40.40** el cual se clasifica un pavimento **Regular**.

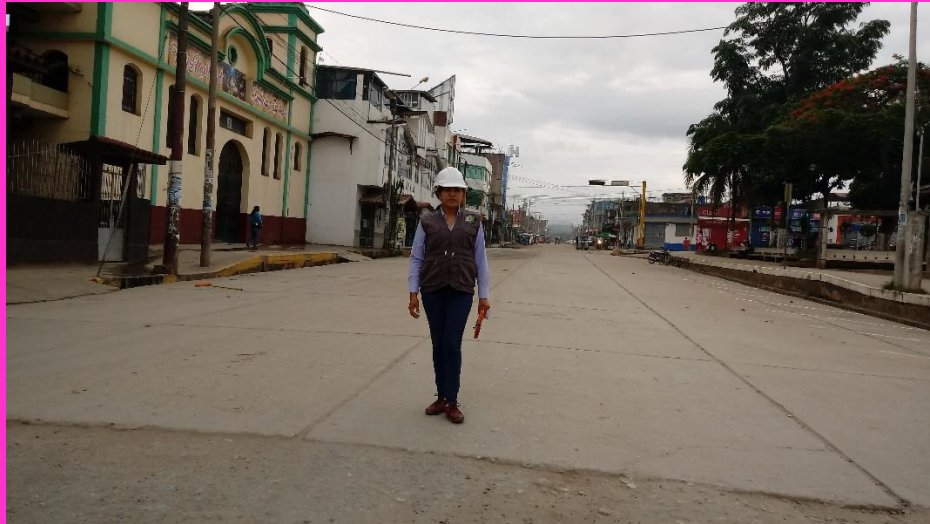
**SEXTA CUADRA DE LA CALLE 3 DE  
NOVIEMBRE**

GRIETAS LINEALES	28					
PARCHE GRANDE	29					
PARCHE PEQUEÑO	30					
PULIMENTO DE AGREGADOS	31					
POPOUTS	32					
BOMBEO	33					
PUNZONAMIENTO	34					
CRUCE DE VÍA FÉRREA	35					
DES CONCHAMIENTO	36					
GRIETAS DE RETRACCIÓN	37					
DES CAS CARAMIENTO DE ESQUINA	38					
DES CAS CARAMIENTO DE JUNTA	39					
		<b>NIVELES DE SEVERIDAD</b>				
		<b>SEVERIDAD BAJA</b>			<b>L</b>	
		<b>SEVERIDAD MEDIA</b>			<b>M</b>	
		<b>SEVERIDAD ALTA</b>			<b>H</b>	
N°	TIPO DE DAÑO	N/S	SEVERIDAD	N° DE LOSA	DENSIDAD	VALOR DEDUCIDO (VD)
22	GRIETA DE ESQUINA	M	SEVERIDAD MEDIA	6	21.43%	30.67
26	DAÑO DE SELLO DE LA JUNTA	M	SEVERIDAD MEDI	9	32.14%	4.00
28	GRIETAS LINEALES	M	SEVERIDAD MEDI	10	35.71%	20.98
31	PULIMENTO DE AGREGADOS	M	SEVERIDAD MEDI	13	46.43%	6.91
32	POPOUTS	L	SEVERIDAD BAJA	12	42.86%	7.44
36	DESCONCHAMIENTO	M	SEVERIDAD MEDI	7	25.00%	16.70

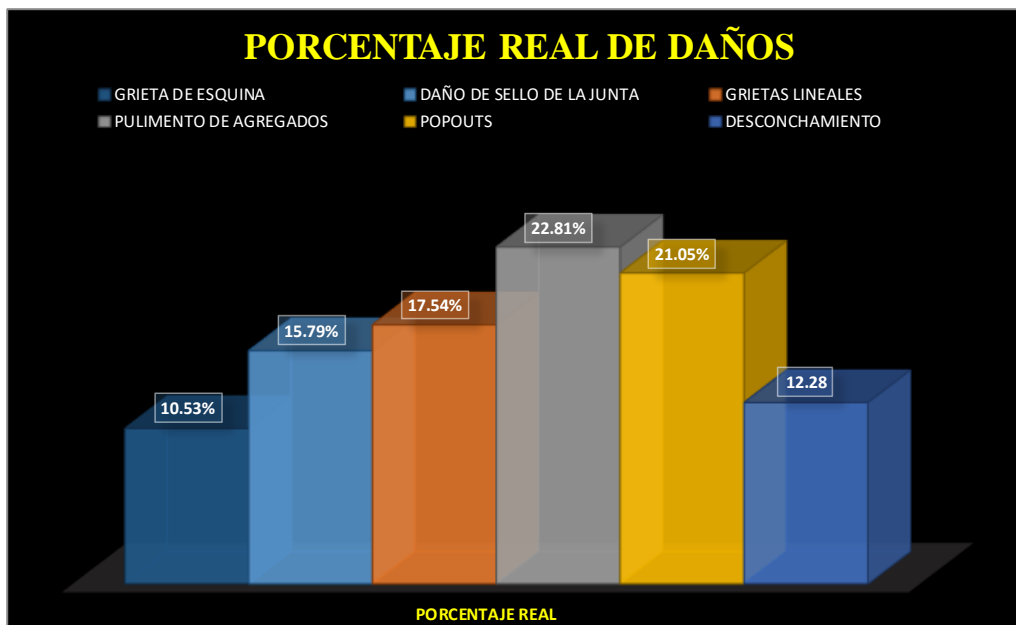
*Figura 45: Índice de Patologías Registradas en el Pavimento Rígido de la U-3 de la sexta cuadra de la calle 3 de Noviembre.*

Luego de la evaluación de los daños, nivel de severidad y según el manual del PCI se obtuvo un rango de **49.75** el cual se clasifica un pavimento **Regular**.

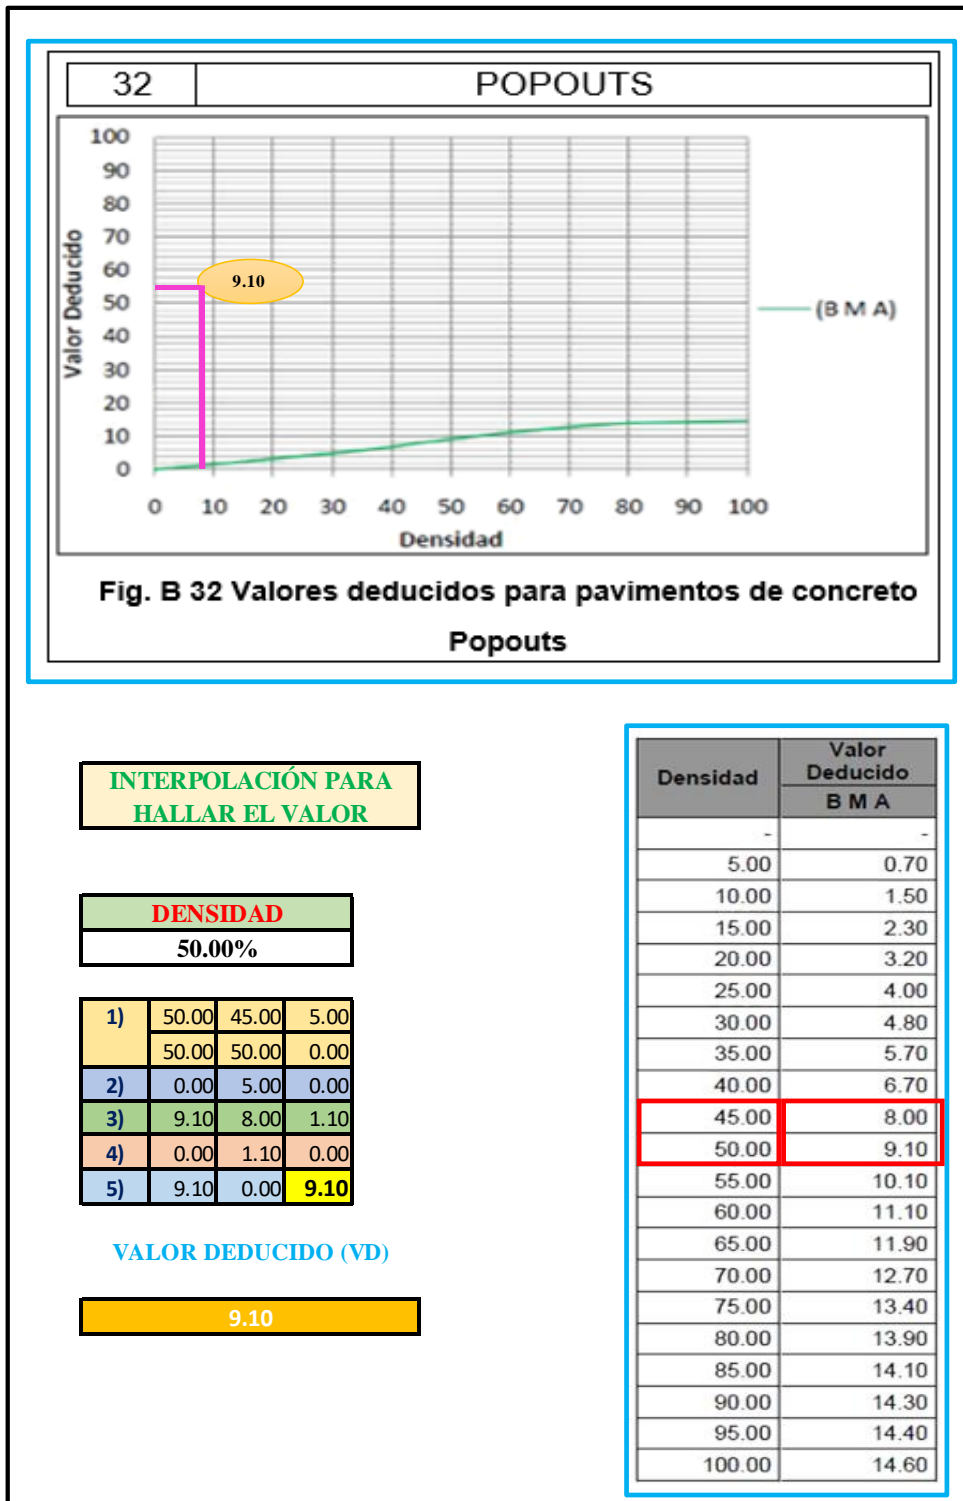
Figura 51: Patología Popouts de la Unidad de Muestra 04

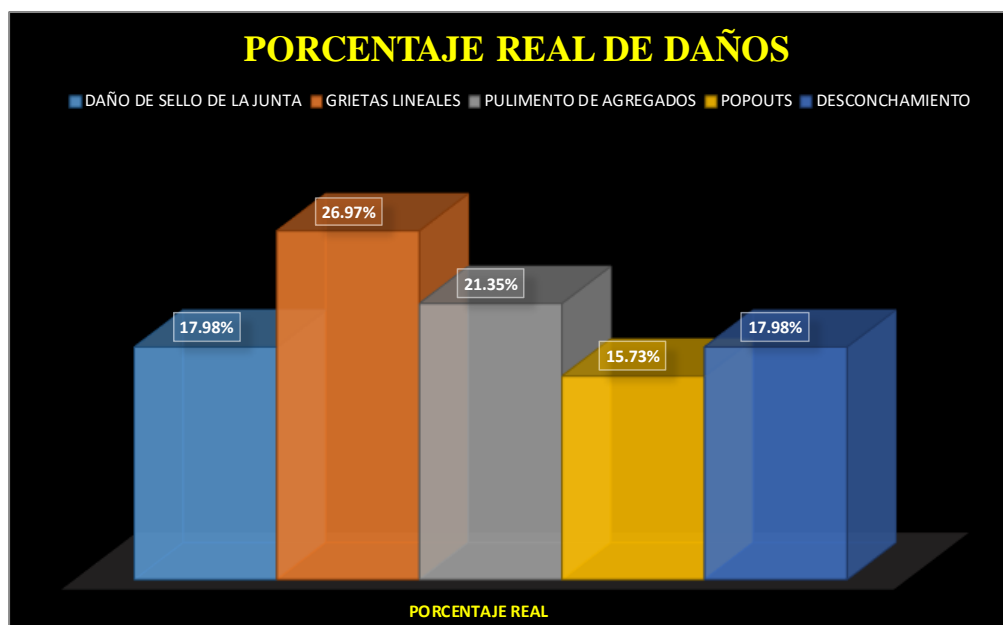
Figura 56: Índice de Patologías Registradas en el Pavimento Rígido de la U – 4 de la sexta cuadra de la calle 3 de Noviembre.

Luego de la evaluación de los daños, nivel de severidad y según el manual del PCI se obtuvo un rango de **50.19** el cual se clasifica un pavimento **Regular**.

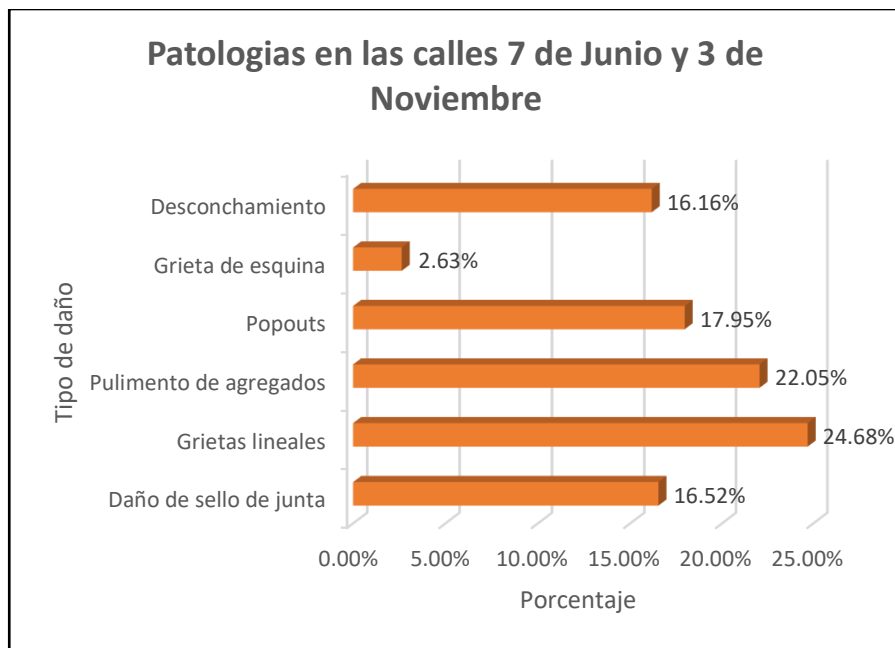
**Figura 57:** Tipos de daño y el nivel de incidencia de las calles 7 de Junio y 3 de Noviembre.

La patología con mayor incidencia es grietas lineales 98.74% y menor incidencia fue grieta de esquina con un porcentaje total de 10.53% del total de las unidades de muestra estudiada.

- La patología con mayor incidencia de afectación es “grietas lineales” por lo que se **recomienda** sellar las grietas que tengan más de 3.00 mm. De ancho, el procedimiento es el siguiente: se realiza la señalización de seguridad para dar por inicio los trabajos, se continúa con la limpieza del área afectada con aire a presión a temperatura ambiente evitando que quede humedad y restos de material suelto, luego se coloca el aditivo sikadur-32.

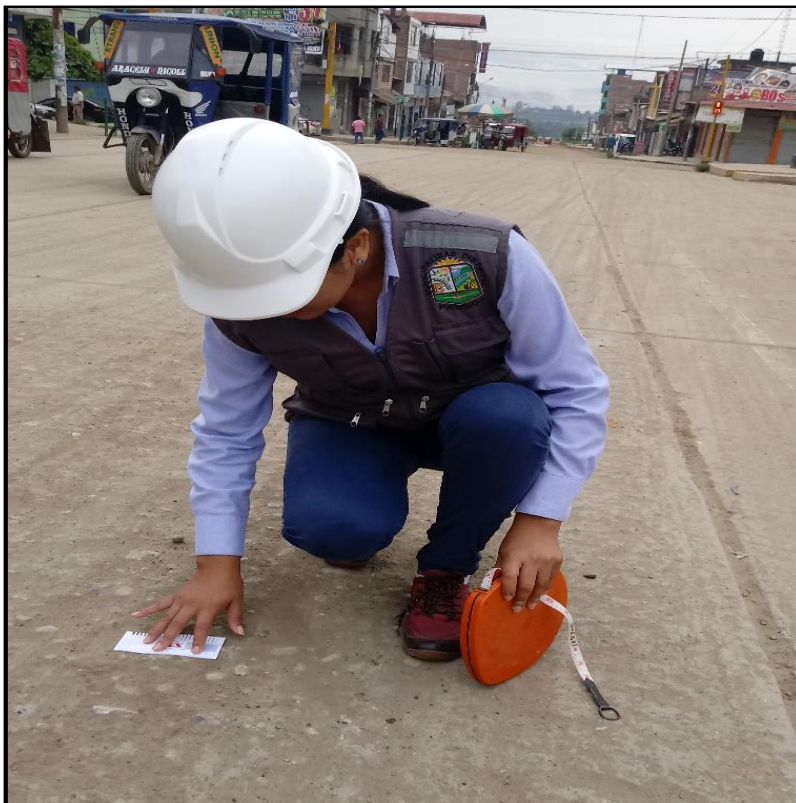
**Figura 84:** Pulimento de agregados en la calle 7 de Junio para la UM-01.

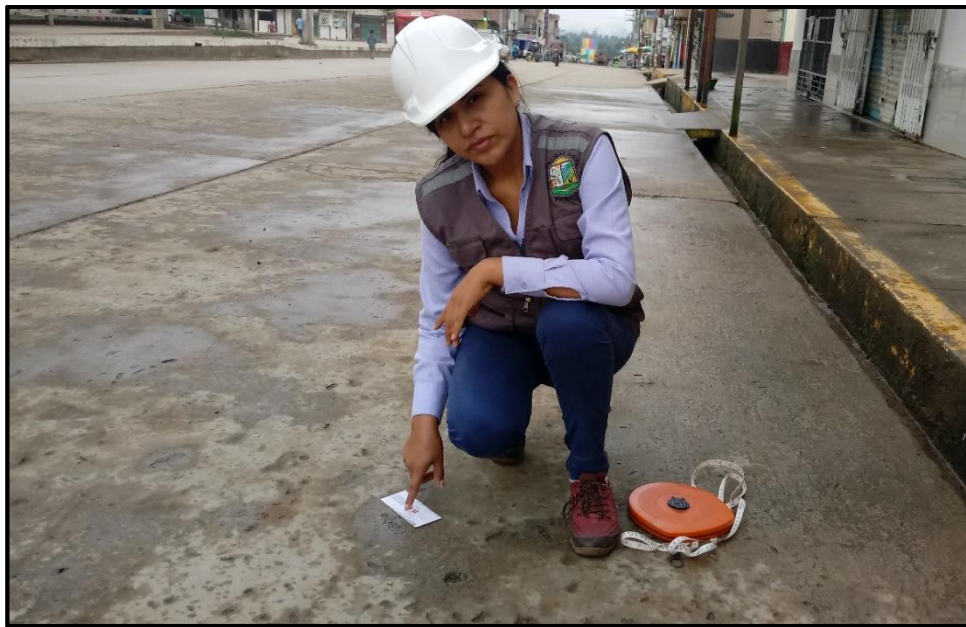
**Figura 96:** Popouts en la calle 7 de Junio para la UM-04.
