**UNIVERSIDAD CATOLICA LOS ANGELES DE
CHIMBOTE
FACULTAD DE INGENIERÍA
ESCUELA PROFESIONAL DE INGENIERÍA
CIVIL**

DETERMINACIÓN Y EVALUACIÓN DE LAS
PATOLOGÍAS DEL CONCRETO EN MUROS DE
ALBAÑILERÍA CONFINADA DEL PABELLON 01 DE LA
INSTITUCION EDUCATIVA RAFAEL GASTELUA,
DISTRITO Y PROVINCIA DE SATIPO, REGIÓN DE
JUNIN, ENERO – 2019.

**INFORME FINAL DE INVESTIGACION PARA OPTAR
EL TITULO PROFESIONAL DE INGENIERO CIVIL**

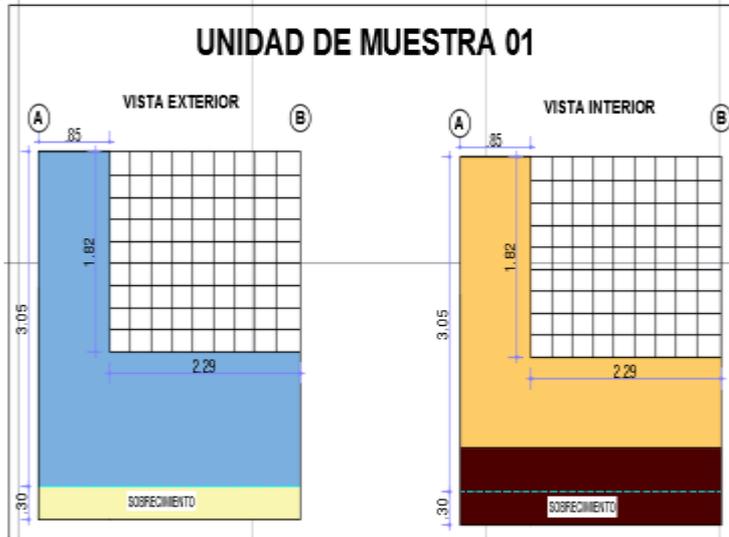
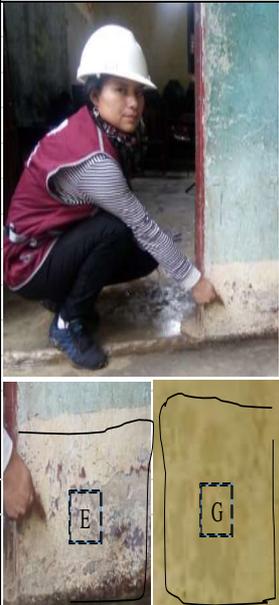
Fotografías

Descripción e Interpretación: Conforme a los objetivos de investigación en la unidad de muestra 01, se determinó los siguientes tipos de patologia; grieta, desprendimiento y suciedad.

De las tres patologías encontradas, la de mayor incidencia es la suciedad con un 88.15%, seguida por la patologia de desprendimiento con un 5.93 % y la de menor incidencia son grietas con un 1.13%, tal como se puede apreciar en la figura 9.

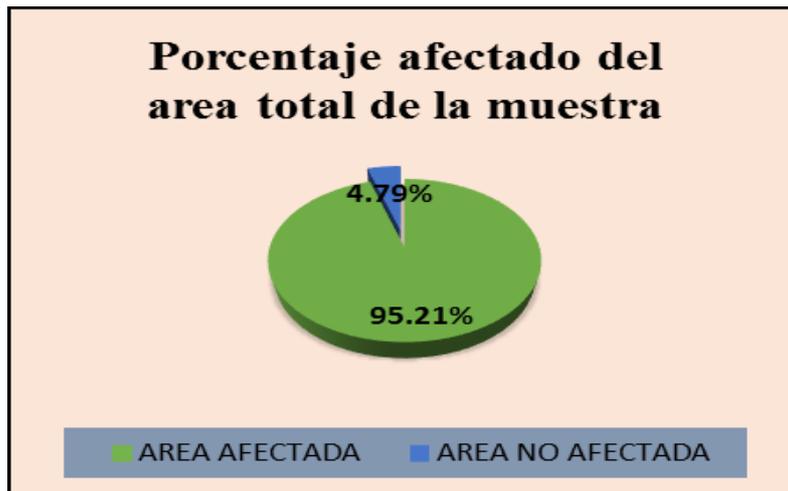
Figura 11. Porcentaje afectado por patologías en la UM-01.
Fuente: Elaboración propia (2019)

Descripción e Interpretación: La estructura de albañilería confinada de la unidad de muestra 01, está conformada por los elementos de sobrecimiento y muro que comprende un área total de 15.86 m² y se ubica entre el Eje A y el Eje B, del total del área evaluada, el 95.21% se encuentra afectado por patologías como grietas, desprendimiento y suciedad, en tanto, el 4.79%, no presenta patología alguna; por lo que el estado en el que se encuentra toda la unidad de muestra es **Severo**, tal como se puede apreciar en la figura 11.

- Asimismo, a continuación se describe el análisis por cada unidad de muestra.
 - **Unidad de muestra 01:** La estructura de albañilería confinada de la unidad de muestra 01, está conformada por los elementos de sobrecimiento y muro que comprende un área total de 15.86 m² y se ubica entre el Eje A y el Eje B, del total del área evaluada, el 95.21% (15.10 m²), se encuentra afectado por patologías como grietas, desprendimiento y suciedad, en tanto, el 4.79% (0.76 m²), no presenta patología alguna; por lo que el estado en el que se encuentra toda la unidad de muestra es **Severo**, tal como se puede apreciar en la figura 11.

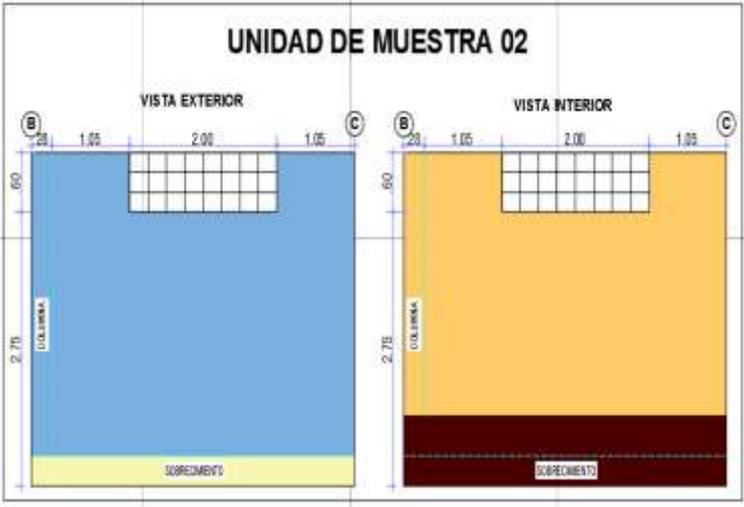
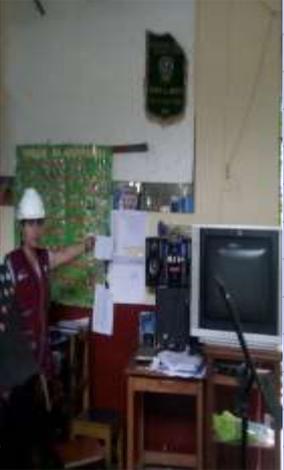
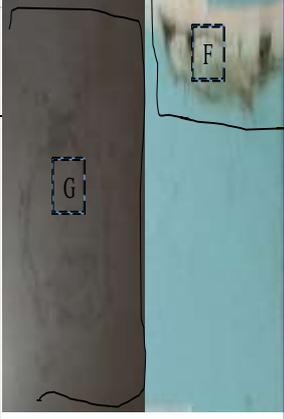
Fotografías

Descripción e Interpretación: Conforme a los objetivos de investigación en la unidad de muestra 02, se determinó los siguientes tipos de patología; humedad y suciedad.

De las dos patologías encontradas, la de mayor incidencia es la suciedad con un 40.32% y la de menor incidencia es humedad con un 2.65%, tal como se puede apreciar en la figura 13.

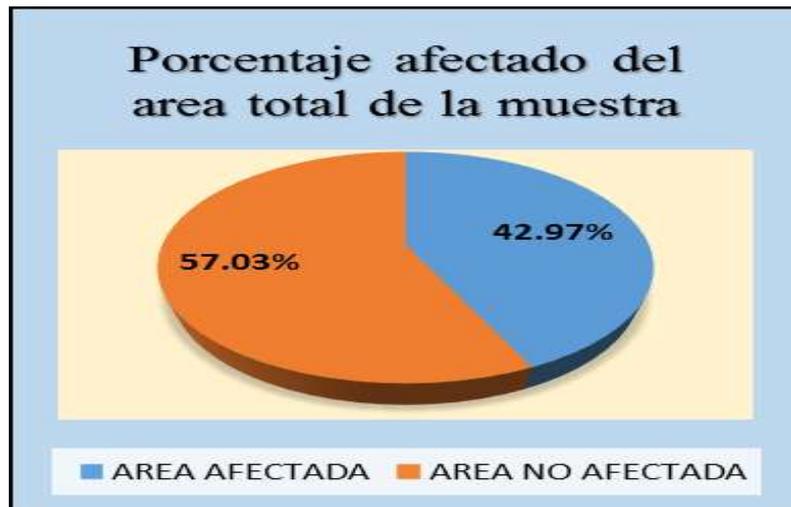
Figura 15. Porcentaje afectado por patologías en la UM-02.
Fuente: Elaboración propia (2019)

Descripción e Interpretación: La estructura de albañilería confinada de la unidad de muestra 02, está conformada por los elementos de sobrecimiento, muro y columna que comprende un área total de 31.70 m² y se ubica entre el Eje B y el Eje C, del total del área evaluada, el 42.97 % se encuentra afectado por patologías como humedad y suciedad, en tanto, el 57.03%, no presenta patología alguna; por lo que, el estado en el que se encuentra toda la unidad de muestra es **Moderado**, tal como se puede apreciar en la figura 15.

- **Unidad de muestra 02:** La estructura de albañilería confinada de la unidad de muestra 02, está conformada por los elementos de sobrecimiento, muro y columna que comprende un área total de 31.70 m² y se ubica entre el Eje B y el Eje C, del total del área evaluada, el 42.97% (13.62 m²), se encuentra afectado por patologías como humedad y suciedad, en tanto, el 57.03% (18.08 m²), no presenta patología alguna; por lo que, el estado en el que se encuentra toda la unidad de muestra es **Moderada**, tal como se puede apreciar en la figura 15.

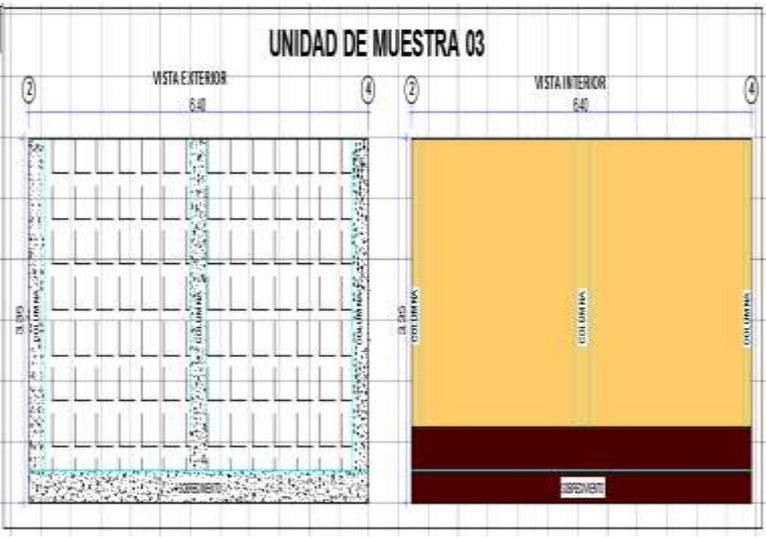
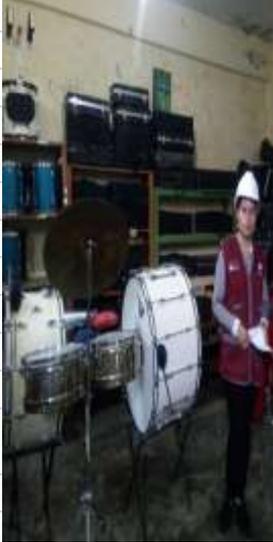
Fotografías

Descripción e Interpretación: Conforme a los objetivos de investigación en la unidad de muestra 03, se determinó los siguientes tipos de patología; humedad, suciedad y picaduras.

De las tres patologías encontradas, la de mayor incidencia es suciedad con un 39.55%, seguida por la patología de picaduras con un 25.65% % y la de menor incidencia es humedad con un 4.48%, tal como se puede apreciar en la figura 17.

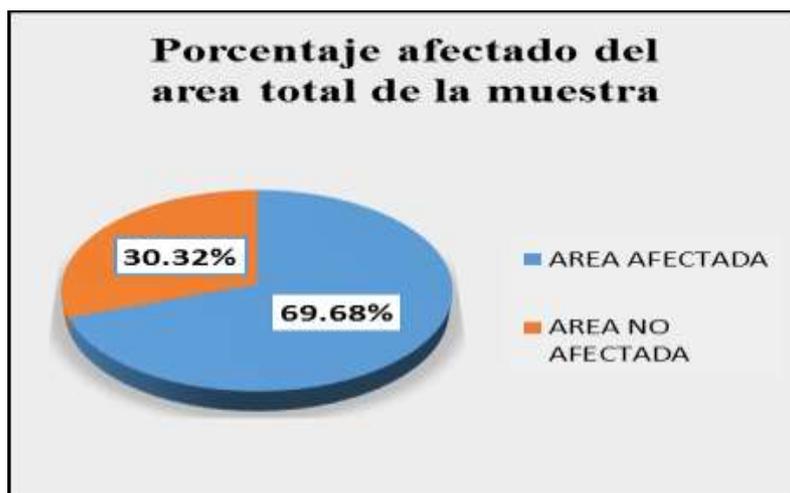
Figura 19. Porcentaje afectado por patologías en la UM-03.
Fuente: Elaboración propia (2019)

Descripción e Interpretación: La estructura de albañilería confinada de la unidad de muestra 03, está conformada por los elementos de sobrecimiento, muro y columna que comprende un área total de 42.88 m² y se ubica entre el Eje 2 y el Eje 4, del total del área evaluada, el 69.68% se encuentra afectado por patologías como humedad, suciedad y picaduras, en tanto, el 30.32%, no presenta patología alguna; por lo que, el estado en él se encuentra toda la unidad de muestra es **Severo**, tal como se puede apreciar en la figura 19.

(29.88 m²) se encuentra afectado por patologías como humedad, suciedad y picaduras, en tanto, el 14.14% (13.00 m²), no presenta patología alguna; por lo que, el estado en él se encuentra toda la unidad de muestra es **Severo**, tal como se puede apreciar en la figura 19.

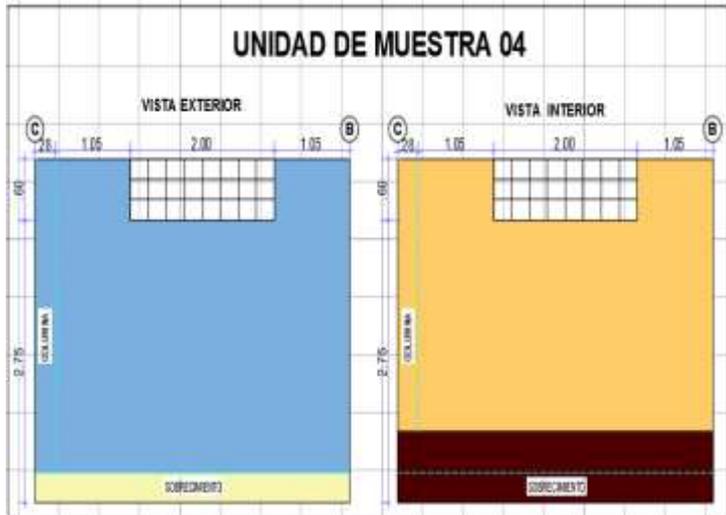
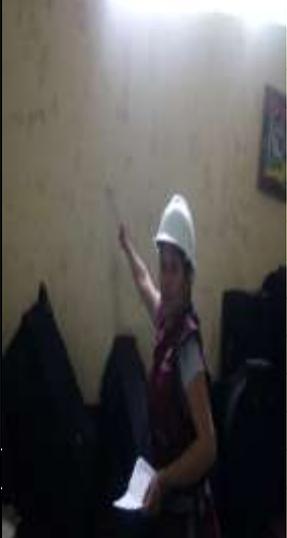
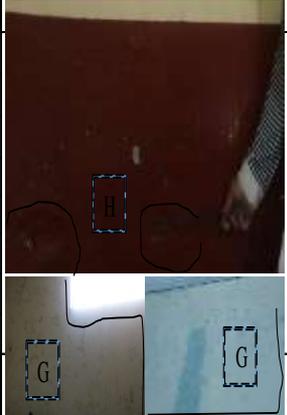
Descripción e Interpretación: Conforme a los objetivos de investigación en la unidad de muestra 04, se determinó los siguientes tipos de patología; suciedad y picaduras.

De las dos patologías encontradas, la de mayor incidencia es suciedad con un 90.33%, y la de menor incidencia es picaduras con 0.85%, tal como se puede apreciar en la figura 21.

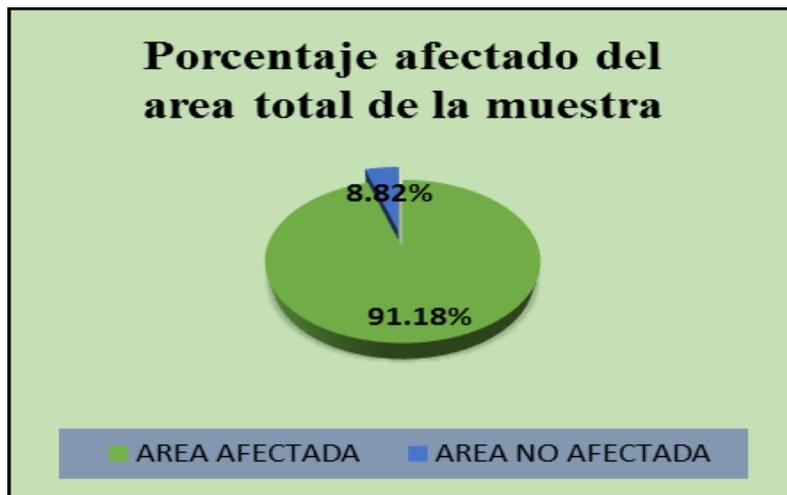
Figura 23. Porcentaje afectado por patologías en la UM – 04.
Fuente: Elaboración propia (2019)

Descripción e Interpretación: La estructura de albañilería confinada de la unidad de muestra 04, está conformada por los elementos de sobrecimiento, muro y columna que comprende un área total de 31.74 m² y se ubica entre el Eje C y el Eje B, del área evaluada, el 91.18 % se encuentra afectado por patologías como suciedad y picaduras, en tanto, el 8.82%, no presenta patología alguna; por lo que, el estado en el que se encuentra toda la unidad de muestra es **Severo**, tal como se puede apreciar en la figura 23.

- **Unidad de muestra 04:** La estructura de albañilería confinada de la unidad de muestra 04, está conformada por los elementos de sobrecimiento, muro y columna que comprende un área total de 31.74 m² y se ubica entre el Eje C y el Eje B, del área evaluada, el 91.18% (28.94 m²), se encuentra afectado por patologías como suciedad y picaduras, en tanto, el 8.82% (2.80 m²), no presenta patología alguna; por lo que, el estado en el que se encuentra toda la unidad de muestra es **Severo**, tal como se puede apreciar en la figura 23.

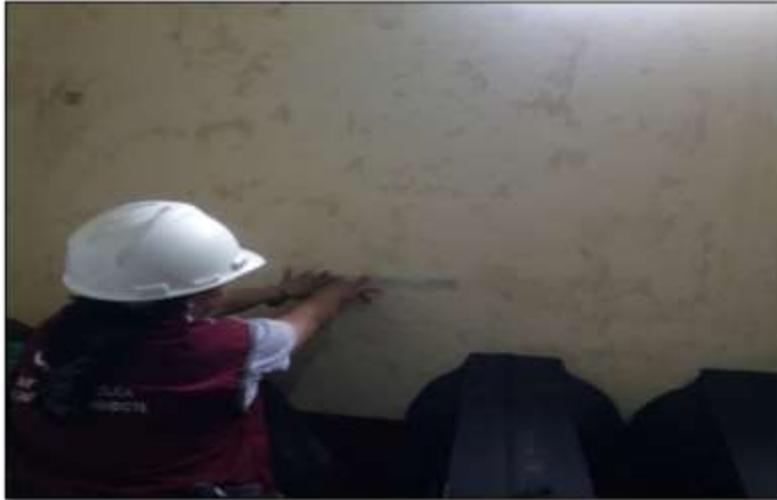
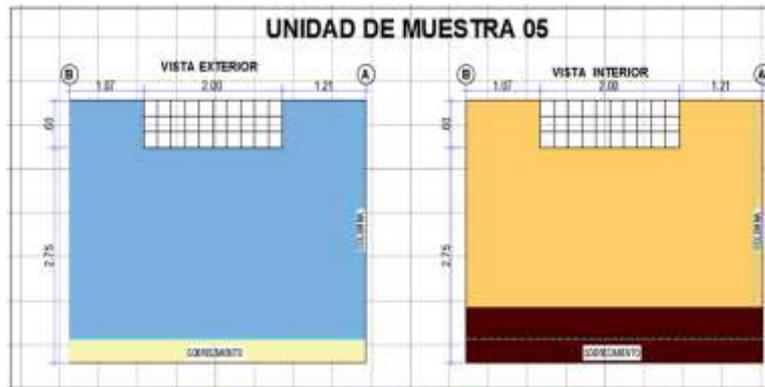
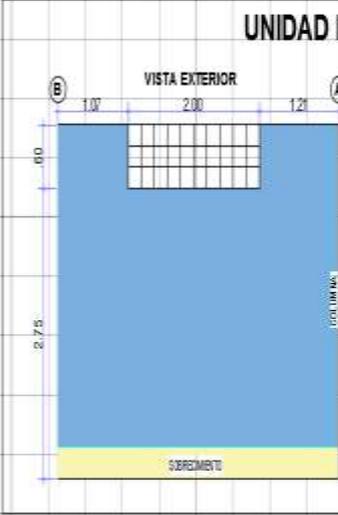
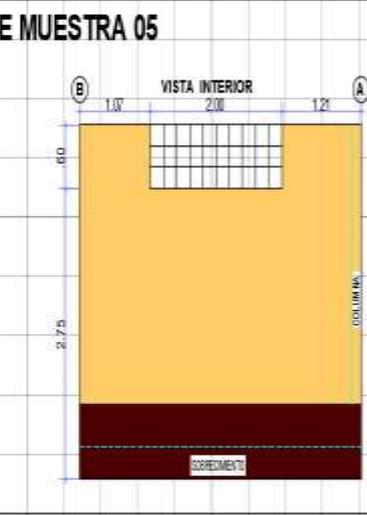
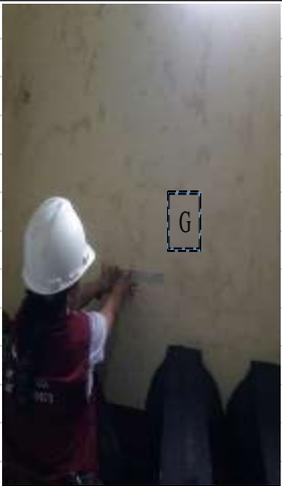
Figura 24. Ficha de evaluación de la UM-05.

unidad de Muestra	Principales Patologias	Area de la Muestra de sobrecimiento	Area de la Muestra del muro	Area de la Muestra del columna	Area Afectada	Area sin Patologias	Estadísticas		Nivel de Severidad		
							% Afectado	% No Afectado			
Unidad de Muestra 05	A	0.00	0.00	0.00							
	B	0.00	0.00	0.00							
	C	0.00	0.30	0.00	0.3	25.98	1.14%	98.86%	Leve		
	D	0.00	0.00	0.00							
	E	1.24	12.63	0.00	13.87	12.41	52.78%	47.22%	Severo		
	F	0.00	0.00	0.00							
	G	0.00	10.07	0.00	10.07	16.21	38.32%	61.68%	Moderado		
	H	0.00	0.00	0.00							
Total de areas	26.28	1.24	23.00	0.00	24.24	2.04	92.24%	7.76%	Severo

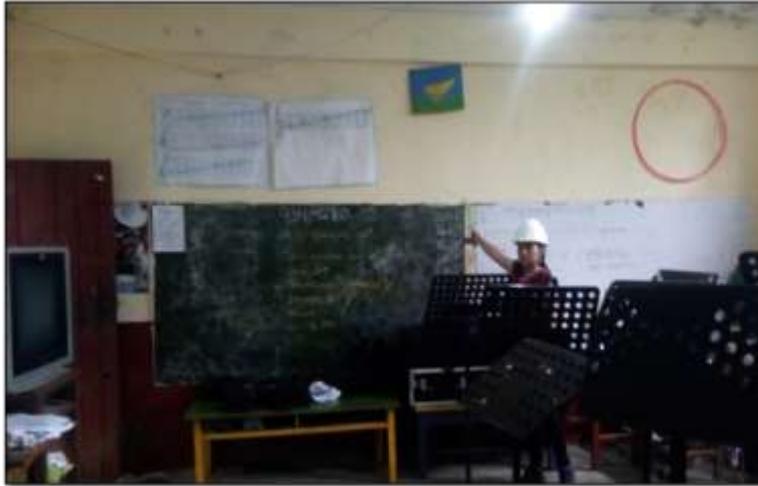
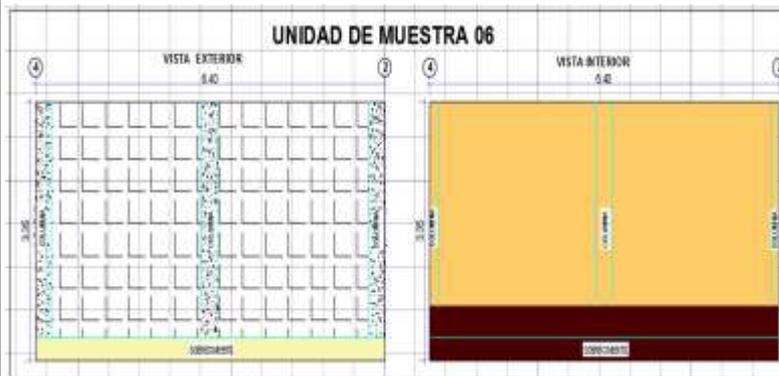
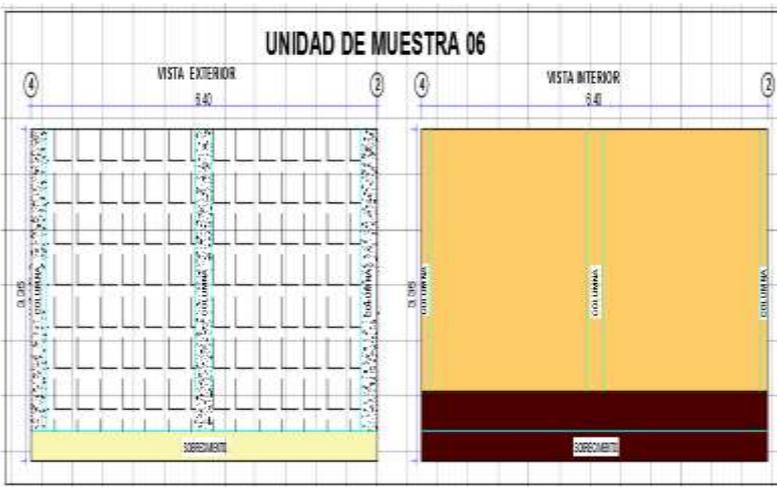
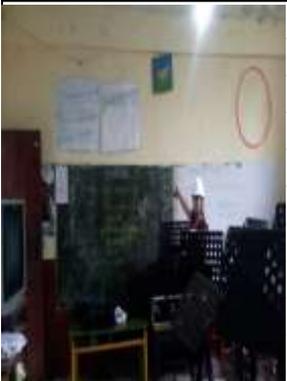
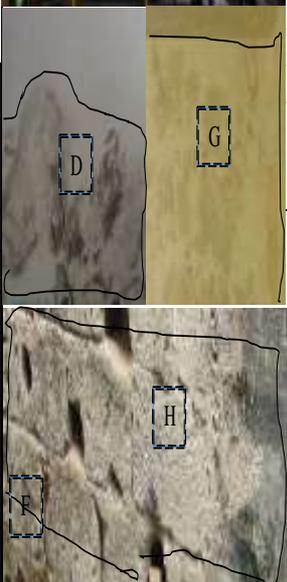
Figura 28. Ficha de evaluación de la UM-06.

Unidad de Muestra	Principales Patologias	Area de la Muestra de sobrecimiento	Area de la Muestra del muro	Area de la Muestra del columna	Area Afetada	Area sin Patologias	Estadísticas		Nivel de Severidad
							% Afetado	% No Afetado	
Unidad de Muestra 06	A	0.00	0.00	0.00					
	B	0.00	0.00	0.00					
	C	0.00	0.00	0.00					
	D	0.00	1.68	0.00	1.68	41.2	3.92%	96.08%	Leve
	E	0.00	0.00	0.00					
	F	1.92	0.00	0.00	1.92	40.96	4.48%	95.52%	Leve
	G	0.00	14.95	2.01	16.96	25.92	39.55%	60.45%	Moderado
	H	0.00	10.54	0.02	10.56	32.32	24.63%	75.37%	Leve
Total de areas	42.88	1.92	27.17	2.03	31.12	11.76	75.58%	27.42%	Severo

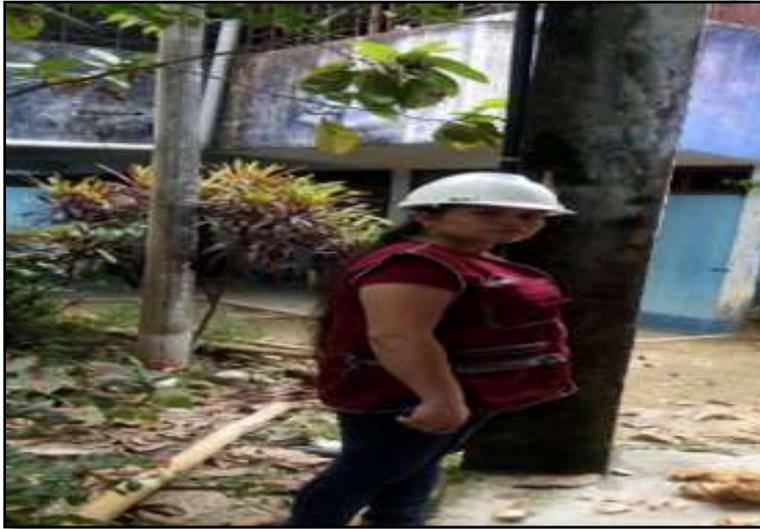
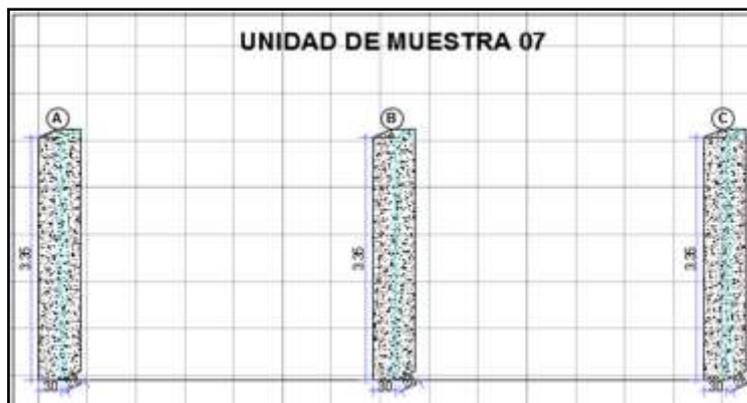
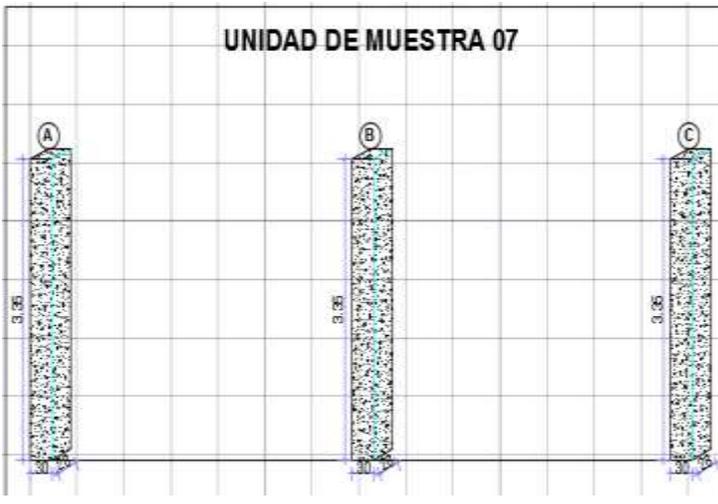
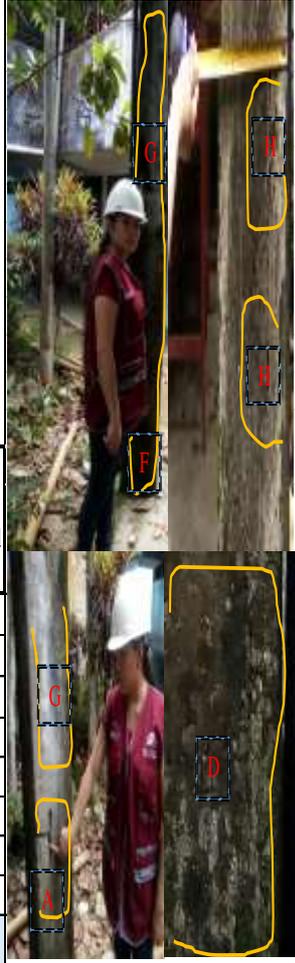
Figura 32. Ficha de evaluación de la UM-07.

Unidad de Muestra	Principales Patologias	Area de la Muestra de sobrecimiento	Area de la Muestra del muro	Area de la Muestra del columna	Area Afectada	Area sin Patologias	Estadisticas		Nivel de Severidad
							% Afectado	% No Afectado	
Unidad de Muestra 07	A	0.00	0.00	0.09	0.09	11.58	0.77%	99.2%	Leve
	B	0.00	0.00	0.00					
	C	0.00	0.00	0.00					
	D	0.00	0.00	2.39	2.39	9.28	20.48%	79.52%	Leve
	E	0.00	0.00	0.00					
	F	0.00	0.00	4.01	4.01	7.66	34.36%	65.64%	Moderado
	G	0.00	0.00	5.02	5.02	6.65	43.02%	56.98%	Moderado
	H	0.00	0.00	0.16	0.16	11.51	1.37%	98.63%	Leve
Total de areas	11.67	0.00	0.00	11.67	11.67	0.00	100.00%	0.00%	Severo

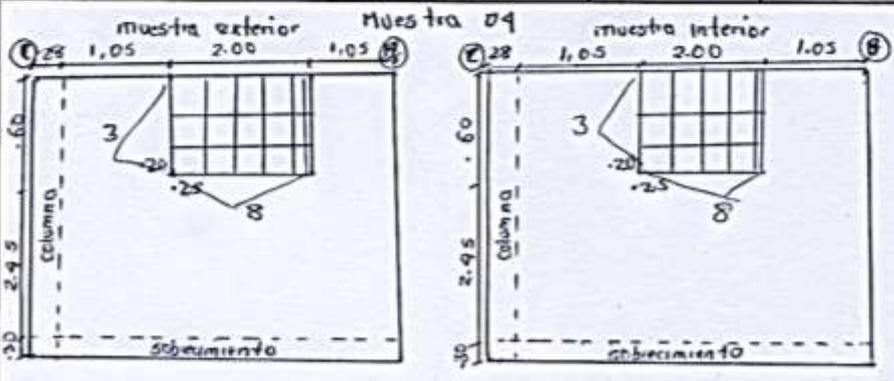
Unidad de Muestra	Principales Patologías	Área de la Muestra de sobrecimiento	Área de la Muestra del muro	Área de la Muestra del columno	Área Afectada m ²	Área sin Patologías m ²	Estadísticas		Nivel de Severidad
Unidad de muestra 04	A	-	-	-	-	-	% Afectado	% No Afectado	
	B	-	-	-	-	-			
	C	-	-	-	-	-			
	D	-	-	-	-	-			
	E	-	-	-	-	-			
	F	-	-	-	-	-			
	G	-	27.82	0.85	2.867	3.07			
	H	0.27	-	-	0.27	31.47			
Total de áreas	31.74	0.27	27.82	0.85	28.94	2.80			
Manual de reconocimiento de patologías									
Grietas: aberturas incontroladas que afectan a todo el espesor de un elemento constructivo. ⁽¹²⁾									
Fisuras: aberturas incontroladas que solo afectan a la superficie del elemento constructivo (son de menor espesor que las grietas) ⁽¹²⁾									
Las eflorescencias: son manchas o escarchas que aparecen en la superficie de los revocos y que pueden provenir de sales presentes en los áridos, aglomerantes, del agua de amasado, de la mampostería, del suelo por humedad ascendente. ⁽¹²⁾

Desprendimiento: Separación del material del acabado. ⁽¹²⁾									
Humedad: patología relativa a la estanqueidad y aislamiento del edificio, pueden ser por: penetración directa del agua, por condensación, por humedad capilar y por filtración. ⁽¹²⁾									
Suciedad: depósito mínimo de partículas sobre la superficie. ⁽¹²⁾									
Las picaduras: aparecen cuando penetran impurezas dentro de la masa del mortero, que luego reaccionan en el proceso de fraguado y explotan dejando en el revoco pequeños agujeros. ⁽¹²⁾

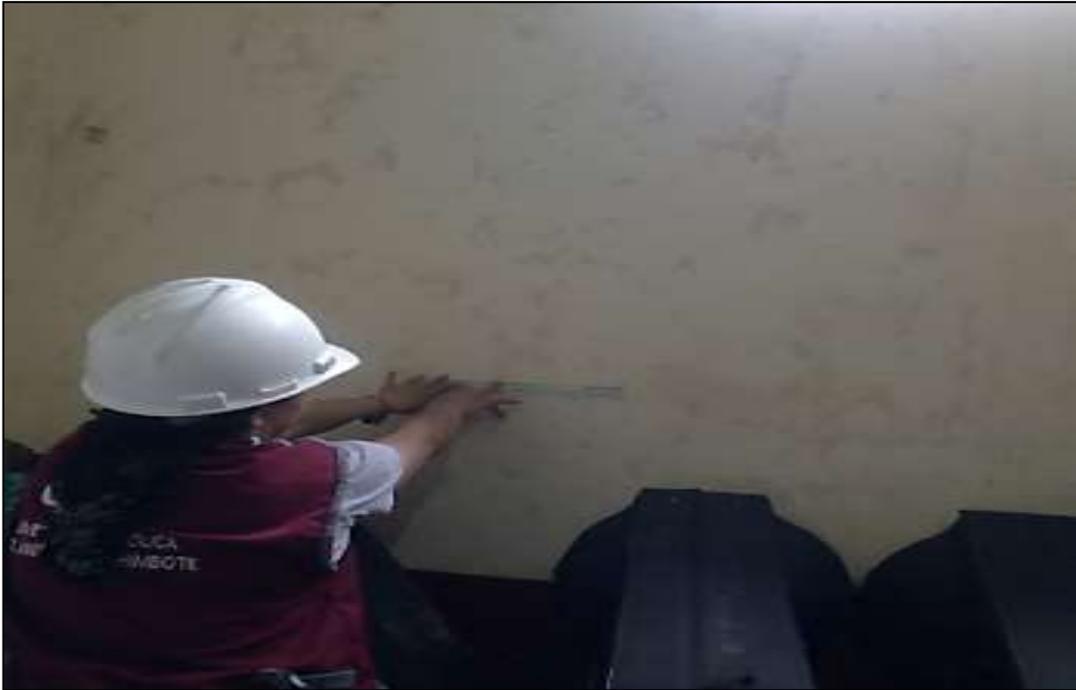
Unidad de muestra 05

Figura 70. Vista panorámica de la unidad de muestra 05.

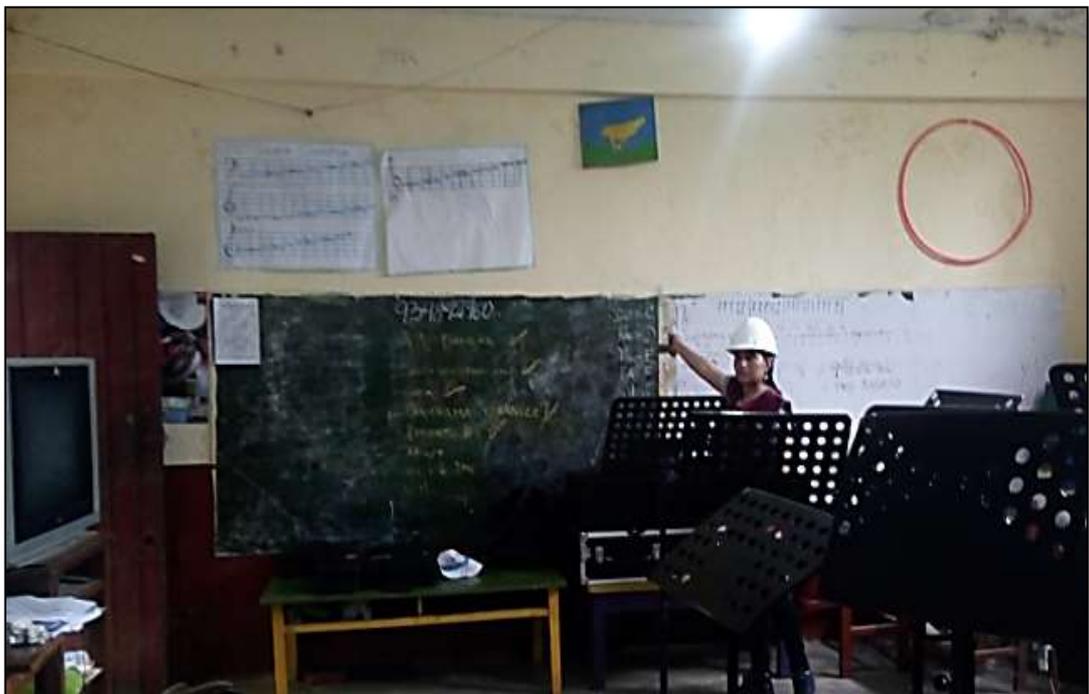
Unidad de muestra 06

Figura 73. Vista panorámica de la unidad de muestra 06.

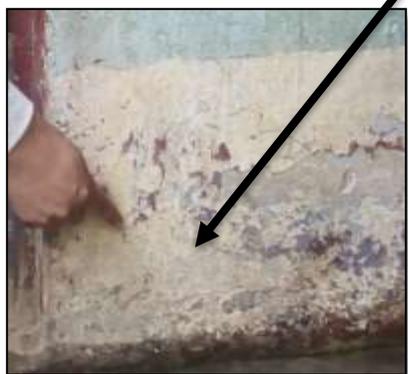
Unidad de Muestra 01

Patología : Desprendimiento

Concepto: Se presentan generalmente en los revocos exteriores, se observa desprendimiento parcial de ladrillo y/o mortero en pequeñas zonas del muro de albañilería que no comprende el buen funcionamiento del muro

Figura 78. Reparación de la patología descascaramiento.

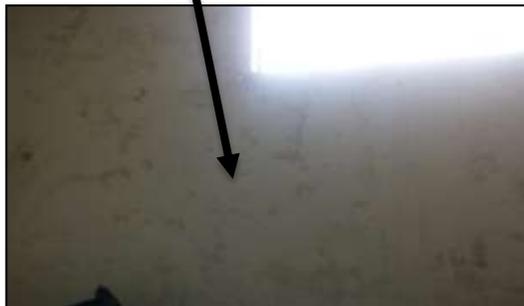
Unidad de Muestra 04

Patología : Suciedad

- **Concepto:** Es comúnmente confundida con la pátina de envejecimiento, las cuales pueden coincidir en apariencia pero no en origen, generalmente ocasionadas por contaminación de origen externa.
- **Causa:** Por contaminación vehicular, por polución ambiental, y por condensación superficial.
- **Reparación:** se realizara a través de una limpieza manual con una escoba y un rociador de agua a presión con detergente activo, espátulas manejables y ejecutar esta acción antes del pintado.
- **Nivel de Severidad:**
