UNIVERSIDAD CATÓLICA LOS ÁNGELES
CHIMBOTE

DETERMINACIÓN Y EVALUACIÓN DE LAS
PATOLOGÍAS EN LAS VIGAS, COLUMNAS Y MUROS
DE ALBAÑILERÍA CONFINADA DEL CUARTO NIVEL
DE LA MUNICIPALIDAD DISTRITAL DE RIO NEGRO -
PROVINCIA SATIPO Y REGION JUNÍN, ENERO - 2019.

**INFORME FINAL DE INVESTIGACION DE TESIS PARA
OPTAR EL TITULO DE INGENIERO CIVIL**

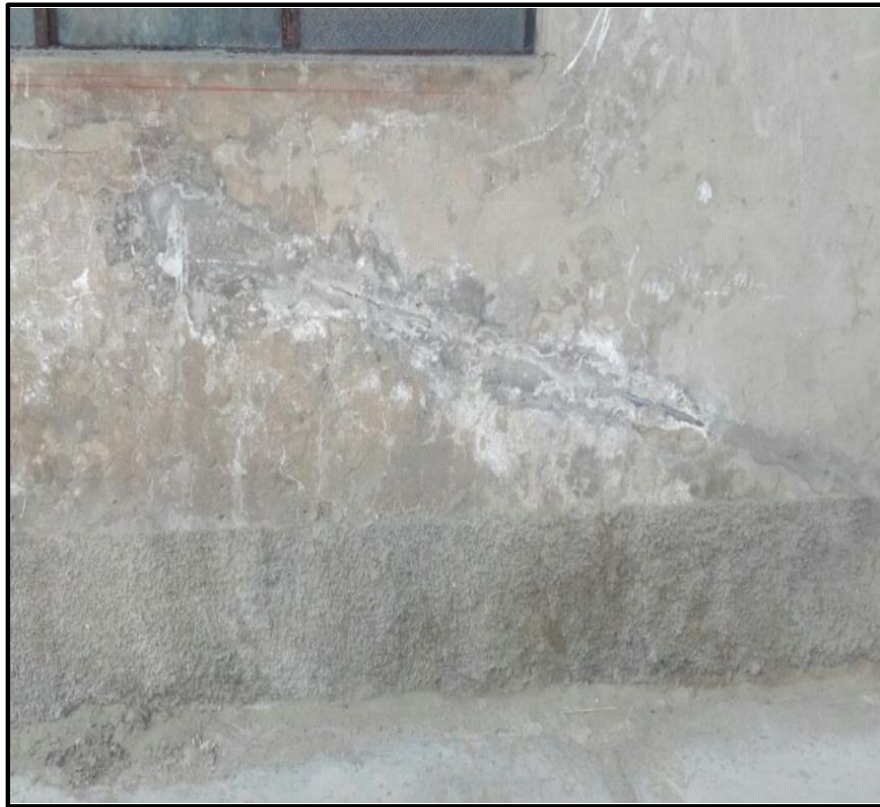
Figura 11. Presencia de la eflorescencia en muro de albañilería debido a daños de la tubería.

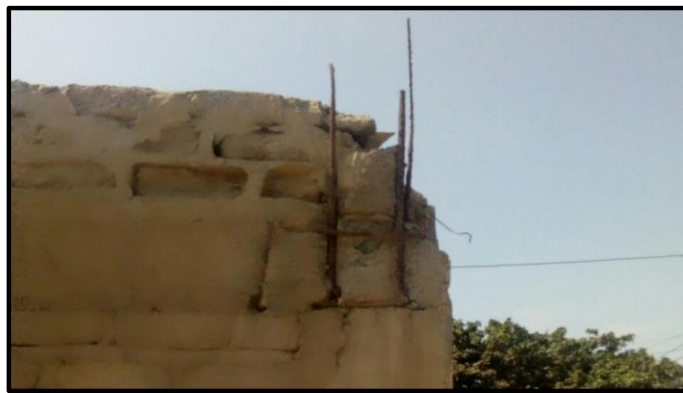
Figura 20. Corrosión en el acero de una columna debido a la falta de recubrimiento.

Es decir realizar lo siguiente: picar el área del concreto dañada de la columna o viga hasta encontrar una zona firme y sana; también limpiar la superficie del acero usando una lija gruesa

dejándola libre de polvo y óxido hasta obtener un acero limpio de partículas. Para neutralizar el óxido y proteger al fierro, aplicar un químico transformador o removedor de óxido sobre la superficie utilizando una brocha, y al cabo de una hora aplicar una segunda mano. Luego recubrir nuevamente con concreto, utilizando adhesivo para unir concreto nuevo y viejo, la columna, viga o elemento que se esté interviniendo. Dar el acabo al gusto.

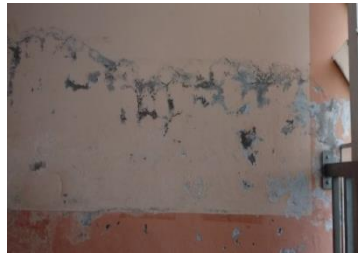
TIPOS DE PATOLOGÍAS					
DESCRIPCIÓN		Nº	FOTOGRAFÍA DE LA PATOLOGÍA		
EROSIÓN		1

EFLORESCENCIA		2			
CORROSIÓN		3			
HUMEDAD POR CAPILARIDAD		4			
ESCAMADO		5			
HONGOS		6			
ENTIZAMIENTO		7			
ÁREA (M2)		VIGA	COLUMNA	MURO	TOTAL
		0	1.96	10.78	12.74
RECOLECCIÓN DE DATOS - ÁREAS					
ELEMENTOS	PATOLOGÍAS ENCONTRADAS	Nº	ANCHO	LARGO	AREA
VIGA					
COLUMNA	EFLORESCENCIA	2	0.35	0.13	0.05
	ESCAMADO	5	0.12	0.35	0.04
	HONGOS	6	0.35	0.09	0.03
	ENTIZAMIENTO	7	0.35	0.15	0.05
MURO	EFLORESCENCIA	2	3.85	0.15	0.58
	CORROSIÓN	3	3.15	0.08	0.24
	ESCAMADO	5	3.85	0.04	0.15
	HONGOS	6	3.80	0.35	1.33
	ENTIZAMIENTO	7	3.85	0.25	0.96
DATOS DE LAS PATOLOGÍA					
ELEMENTOS	Nº	ÁREA AFECTADA (M2)	INTENSIDAD	NIVEL DE SEVERIDAD	
VIGA					
COLUMNA	2	0.05		LEVE	
	5	0.04			
	6	0.03			
	7	0.05			
MURO	2	0.58		MODERADO	
	3	0.24			
	5	0.15			
	6	1.33			
	7	0.96

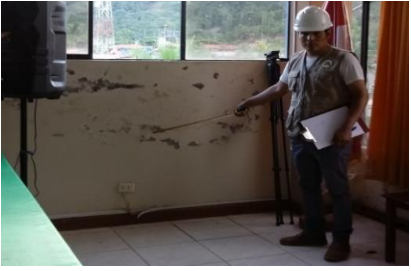
TIPOS DE PATOLOGÍAS					
DESCRIPCIÓN		N°	FOTOGRAFÍA DE LA PATOLOGÍA		
EROSIÓN		1

EFLORESCENCIA		2			
CORROSIÓN		3			
HUMEDAD POR CAPILARIDAD		4			
ESCAMADO		5			
HONGOS		6			
ENTIZAMIENTO		7			
AREA (M2)		VIGA	COLUMNA	MURO	TOTAL
		0	1.96	5.39	7.35
RECOLECCIÓN DE DATOS - ÁREAS					
ELEMENTOS	PATOLOGÍAS ENCONTRADAS	N°	ANCHO	LARGO	AREA
VIGA					
COLUMNA	EFLORESCENCIA	2	0.2	0.8	0.16
	HUMEDAD POR CAPILARIDAD	4	0.25	0.5	0.13
	HONGOS	6	0.35	0.65	0.23
	ENTIZAMIENTO	7	0.35	0.45	0.16
MURO	EFLORESCENCIA	2	0.55	1.05	0.58
	HUMEDAD POR CAPILARIDAD	4	0.25	0.97	0.24
	ESCAMADO	5	0.15	0.82	0.12
	HONGOS	6	0.60	2.00	1.20
	ENTIZAMIENTO	7	0.75	0.66	0.50
DATOS DE LAS PATOLOGÍA					
ELEMENTOS	N°	ÁREA AFECTADA (M2)	INTENSIDAD	NIVEL DE SEVERIDAD	
VIGA					
COLUMNA	2	0.16		MODERADO	
	5	0.13			
	6	0.23			
	7	0.16			
MURO	2	0.58		MODERADO	
	3	0.24			
	5	0.12			
	6	1.20			
	7	0.50

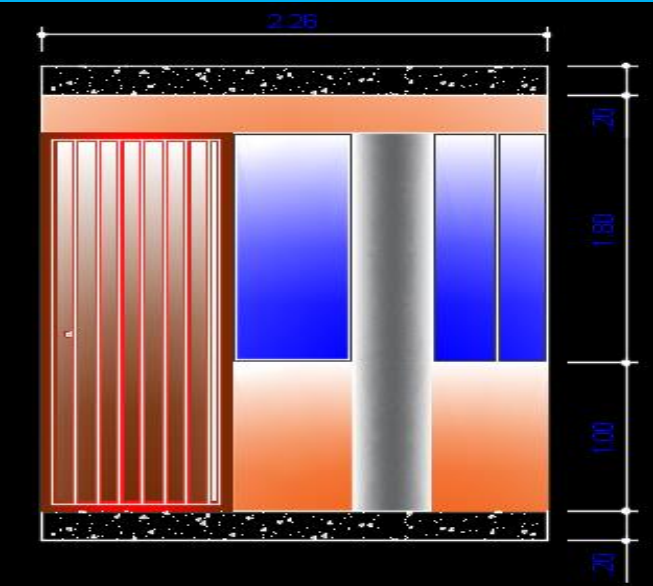
PLANO DE ELEVACIÓN

ELEMENTOS A EVALUAR	NIVEL DE SEVERIDAD
VIGA	LEVE
COLUMNA	MODERADO
MURO	SEVERO

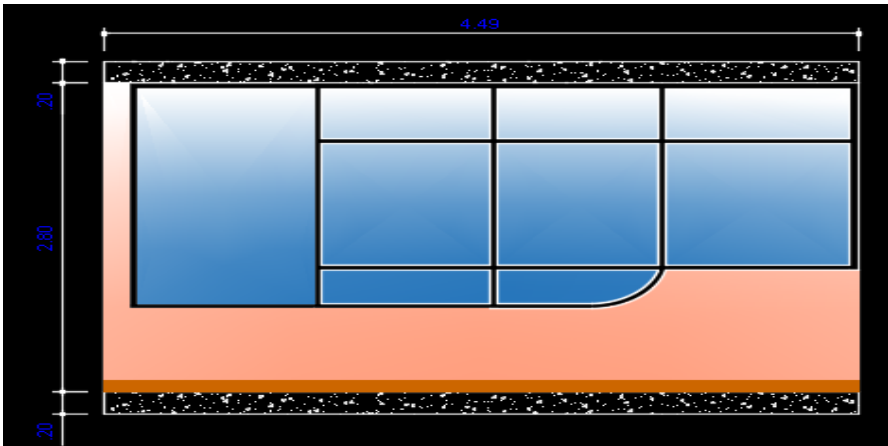
PLANO DE ELEVACIÓN

ELEMENTOS A EVALUAR	NIVEL DE SEVERIDAD
VIGA	LEVE
COLUMNA	MODERADO
MURO	SEVERO

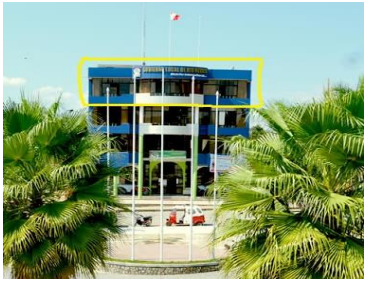
TIPOS DE PATOLOGÍAS						
DESCRIPCIÓN		N°	FOTOGRAFÍA			
EROSIÓN		1

EFLORECENCIA		2				
CORROSIÓN		3				
HUMEDAD POR CAPILARIDAD		4				
ESCAMADO		5				
HONGOS		6				
ENTIZAMIENTO		7				
EVALUACIÓN DE PATOLOGÍAS EN LA MUESTRA						
ELEMENTOS	ÁREA TOTAL (M2)	PATOLOGÍAS ENCONTRADAS	ÁREA AFECTADA		ÁREA NO AFECTADA	
VIGA	0.91	EROSIÓN				
		EFLORECENCIA	0.03	3.74%	0.88	96.26%
		CORROSIÓN				
		HUMEDAD POR CAPILARIDAD	0.01	1.38%	0.90	98.62%
		ESCAMADO				
		HONGOS				
		ENTIZAMIENTO	0.04	4.31%	0.87	95.69%
COLUMNAS	7.84	EROSIÓN				
		EFLORECENCIA	0.28	3.63%	7.56	92.44%
		CORROSIÓN				
		HUMEDAD POR CAPILARIDAD	0.15	1.87%	7.82	92.18%
		ESCAMADO	0.06	0.82%	7.83	92.17%
		HONGOS	0.34	4.40%	7.80	92.20%
		ENTIZAMIENTO	0.33	4.25%	7.80	92.20%
COLUMNAS	27.22	EROSIÓN				
		EFLORECENCIA	2.10	7.72%	25.12	74.88%
		CORROSIÓN	0.27	0.98%	26.95	73.05%
		HUMEDAD POR CAPILARIDAD	0.48	1.78%	26.74	73.26%
		ESCAMADO	0.33	1.22%	26.89	73.11%

HONGOS	3.96	14.56%	23.26	73.74%
		ENTIZAMIENTO	3.27	12.00%	23.95	76.05%
