DETERMINACIÓN Y EVALUACIÓN DE LAS
PATOLOGÍAS DEL CONCRETO PARA OBTENER EL
ÍNDICE DE INTEGRIDAD ESTRUCTURAL Y CONDICIÓN
OPERACIONAL DE LA SUPERFICIE DE LOS
PAVIMENTOS RÍGIDOS DEL JIRÓN TARMA, DISTRITO
Y PROVINCIA DE CHANCHAMAYO, REGIÓN JUNÍN,
ENERO – 2019

TESIS PARA OPTAR EL TÍTULO PROFESIONAL DE
INGENIERO CIVIL

BACH. RICHARD OBED ROCA GUTIERREZ

2019

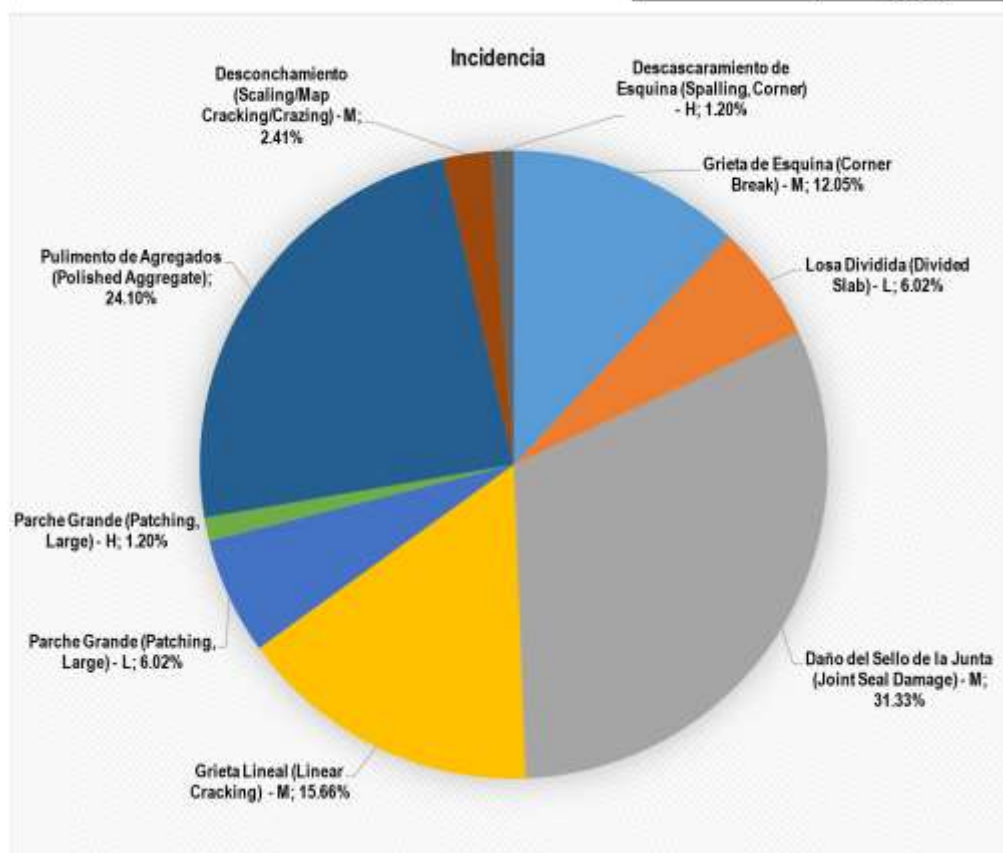
Figura 31: Incidencia de Patologías registradas de la Unidad de Muestra 01.

Las patologías que destacan por su nivel de incidencia son: Daño del Sello de la Junta (31.33%), Pulimento de Agregados (24.10%) y Grieta Lineal (15.56%).

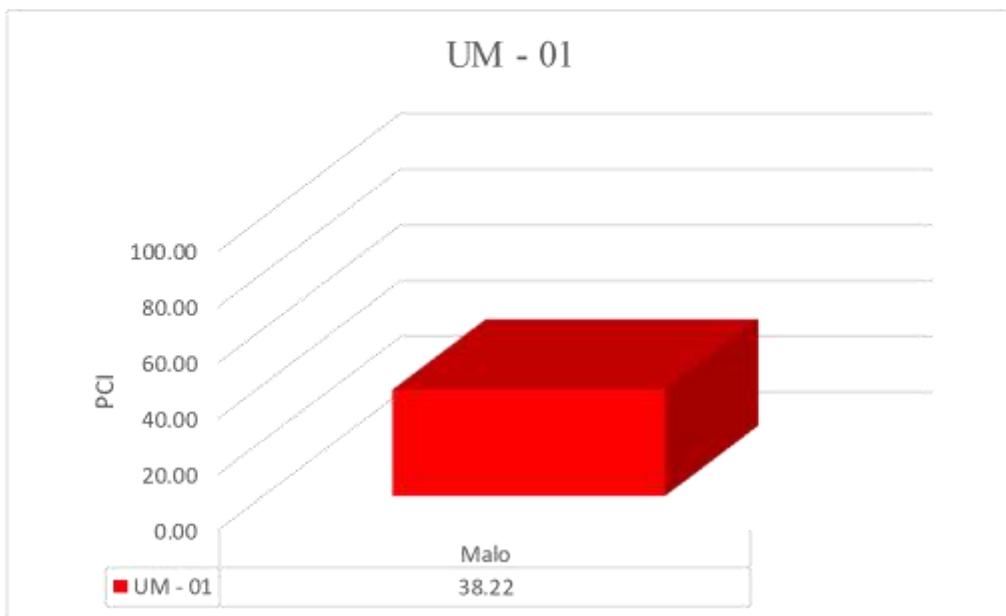
Figura 32: PCI y condición operacional de la Unidad de Muestra 01.

El Índice de Integridad Estructural (**PCI**) del pavimento, de la Unidad de Muestra 01 es: **38.22** por lo que le corresponde una Condición Operacional de pavimento **Malo (Poor)**.

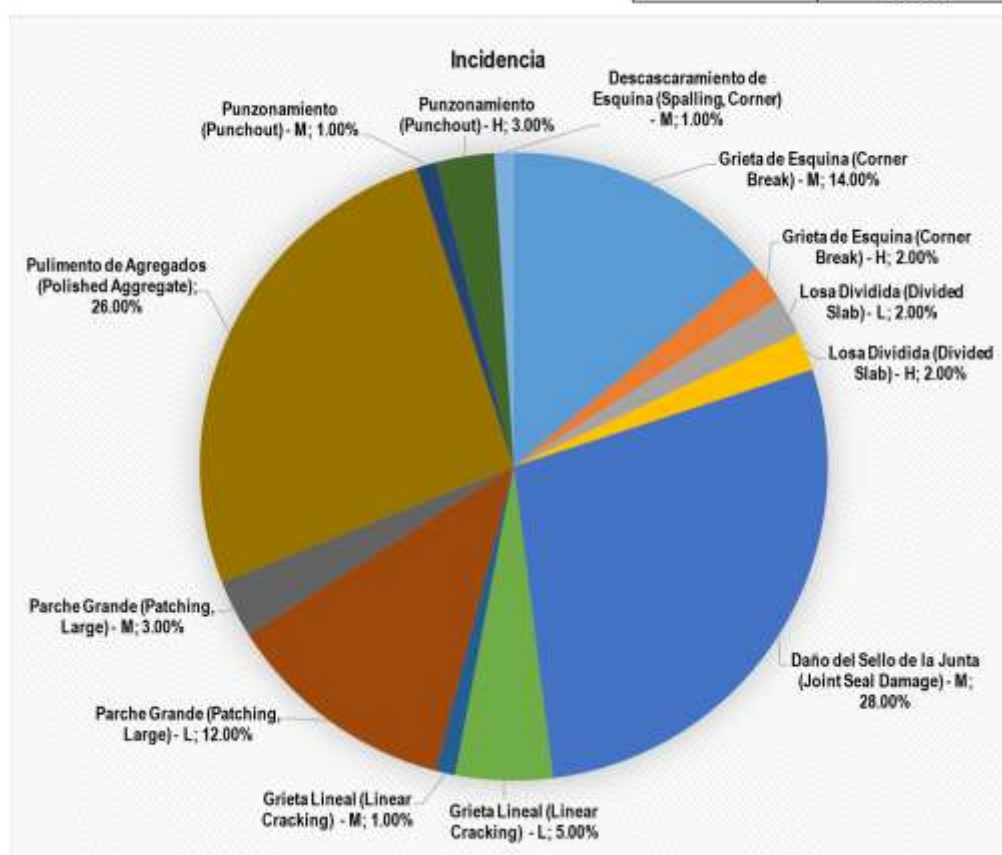
Figura 35: Incidencia de Patologías registradas de la Unidad de Muestra 02.

Las patologías que destacan por su nivel de incidencia son: Daño del Sello de la Junta (28.00%), Pulimento de Agregados (26.00%) y Grieta de Esquina (14.00%).

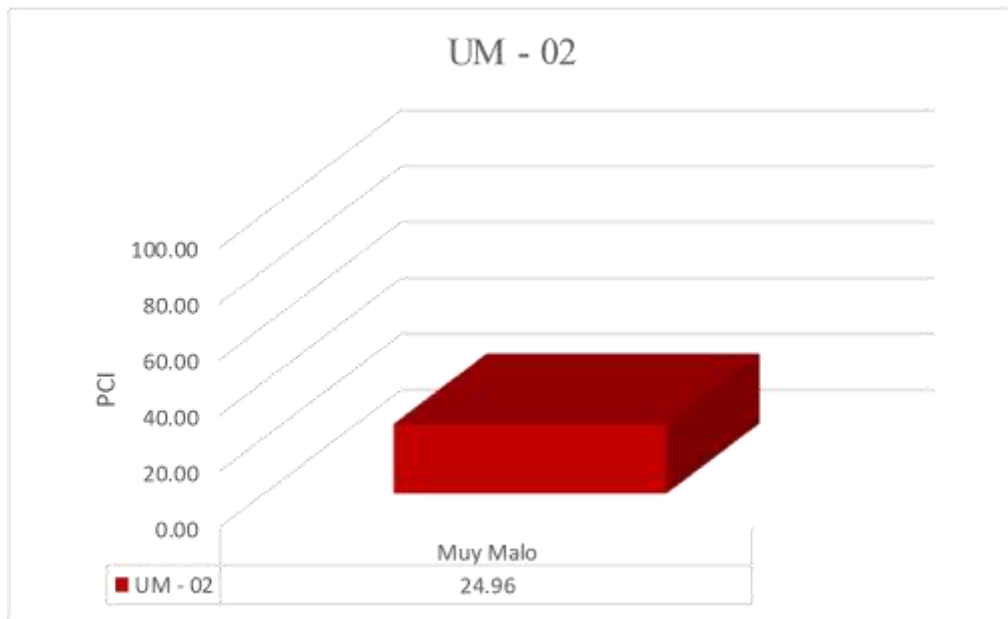
Figura 36: PCI y condición operacional de la Unidad de Muestra 02.

El Índice de Integridad Estructural (**PCI**) del pavimento, de la Unidad de Muestra 02 es: **24.96** por lo que le corresponde una Condición Operacional de pavimento **Muy Malo (Very Poor)**.

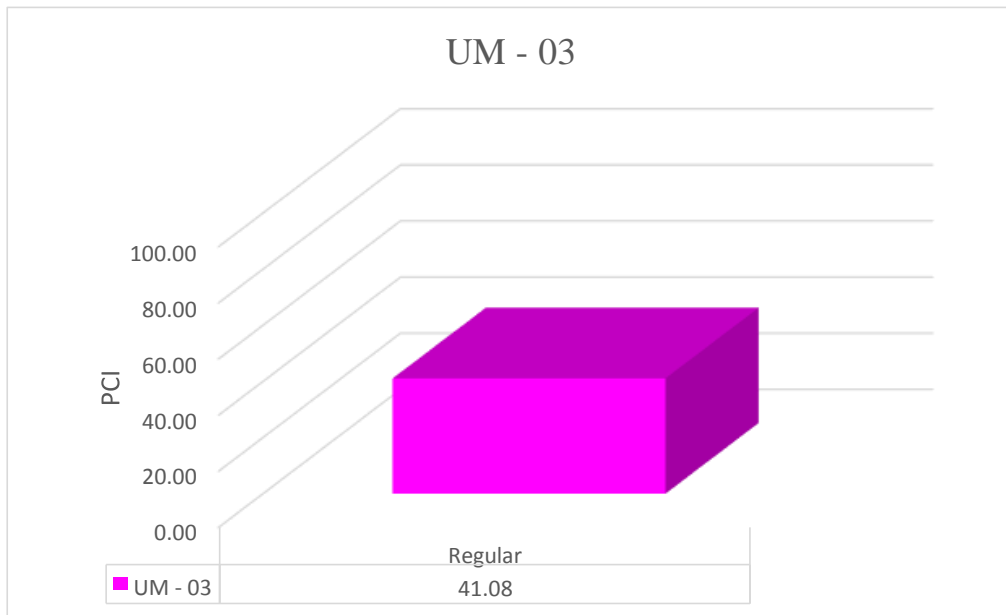
Figura 40: PCI y condición operacional de la Unidad de Muestra 03.

La Unidad de Muestra 03 está ubicada entre el Jirón Junín y el Jirón Ancash; en ella se evaluaron 16 losas de pavimento rígido. Los tipos de patologías encontrados fueron ocho: Grieta de Esquina de severidad baja y media, Losa Dividida de severidad baja y media, Daño del Sello de la Junta de severidad baja, Grieta Lineal de severidad baja y media, Parche Grande de severidad baja, Pulimento de Agregados, Punzonamiento de severidad alta y Desconchamiento de severidad baja.

Las patologías que destacan por su nivel de incidencia son: Daño del Sello de la Junta (28.57%), Pulimento de Agregados (26.79%) y Grieta Lineal (12.50%).

El Índice de Integridad Estructural (**PCI**) del pavimento, de la Unidad de Muestra 03 es: **41.08** por lo que le corresponde una Condición Operacional de pavimento **Regular (Fair)**.

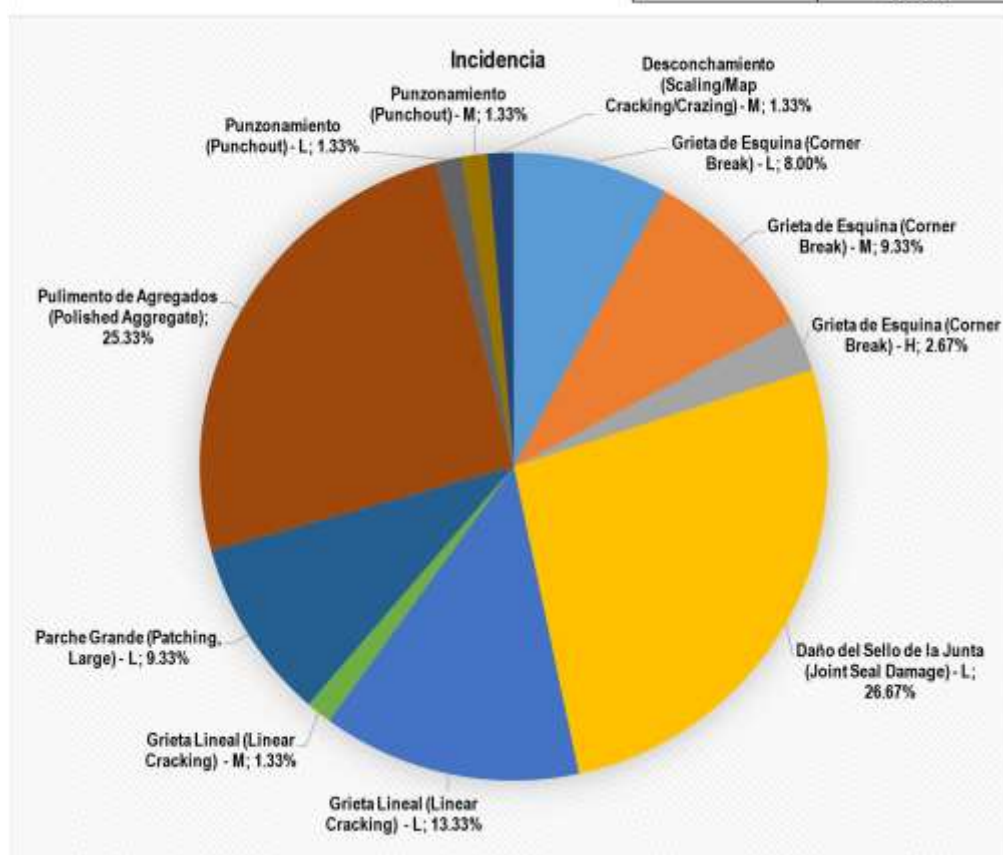
Figura 43: Incidencia de Patologías registradas de la Unidad de Muestra 04.

La Unidad de Muestra 04 está ubicada entre el Jirón Ancash y el Jirón Ayacucho; en ella se evaluaron 20 losas de pavimento rígido. Los tipos de patologías encontrados fueron siete: Grieta de Esquina de severidad baja, media y alta, Daño del Sello de la Junta de severidad baja, Grieta Lineal de severidad baja y media, Parche Grande de severidad baja, Pulimento de Agregados, Punzonamiento de severidad baja y media y Desconchamiento de severidad media.

Las patologías que destacan por su nivel de incidencia son: Daño del Sello de la Junta (26.67%), Pulimento de Agregados (25.33%) y Grieta Lineal (13.33%).

El Índice de Integridad Estructural (**PCI**) del pavimento, de la Unidad de Muestra 04 es: **28.26** por lo que le corresponde una Condición Operacional de pavimento **Malo (Poor)**.

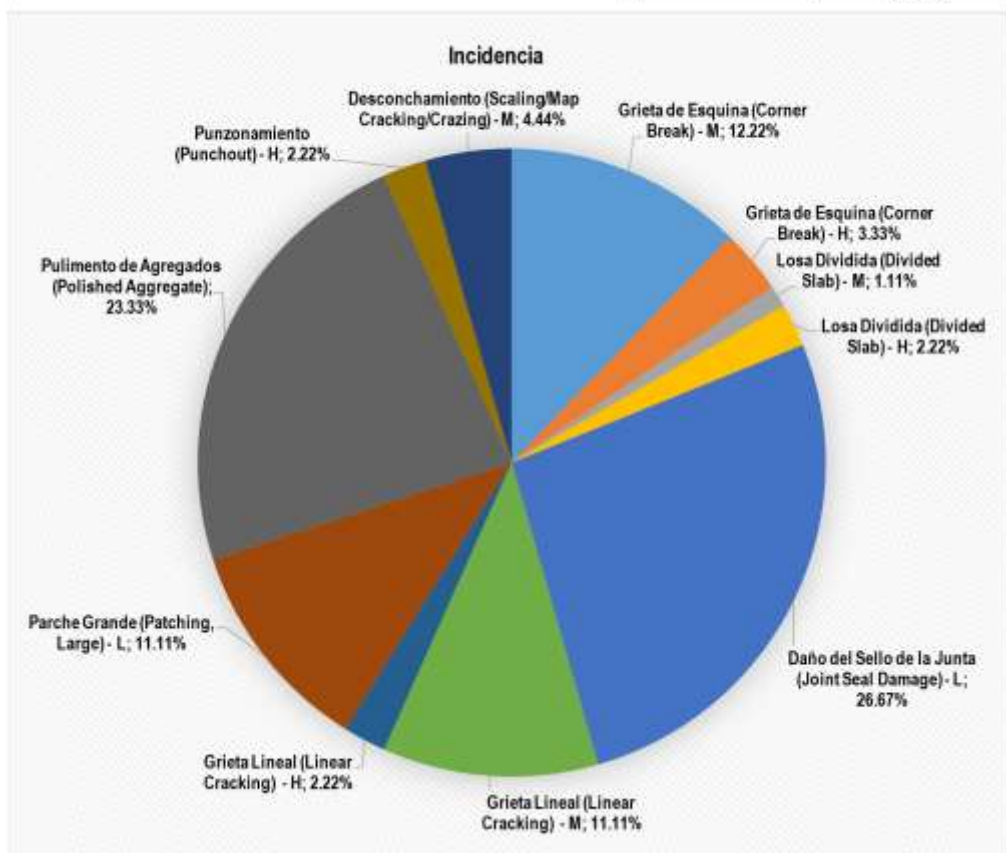
Figura 47: Incidencia de Patologías registradas de la Unidad de Muestra 05.

La Unidad de Muestra 05 está ubicada entre el Jirón Ayacucho y el Jirón Amazonas; en ella se evaluaron 24 losas de pavimento rígido. Los tipos de patologías encontrados fueron ocho: Grieta de Esquina de severidad media y alta, Losa Dividida de severidad media y alta, Daño del Sello de la Junta de severidad baja, Grieta Lineal de severidad media y alta, Parche Grande de severidad baja, Pulimento de Agregados, Punzonamiento de severidad alta y Desconchamiento de severidad media.

Las patologías que destacan por su nivel de incidencia son: Daño del Sello de la Junta (26.67%), Pulimento de Agregados (23.33%) y Grieta de Esquina (12.22%).

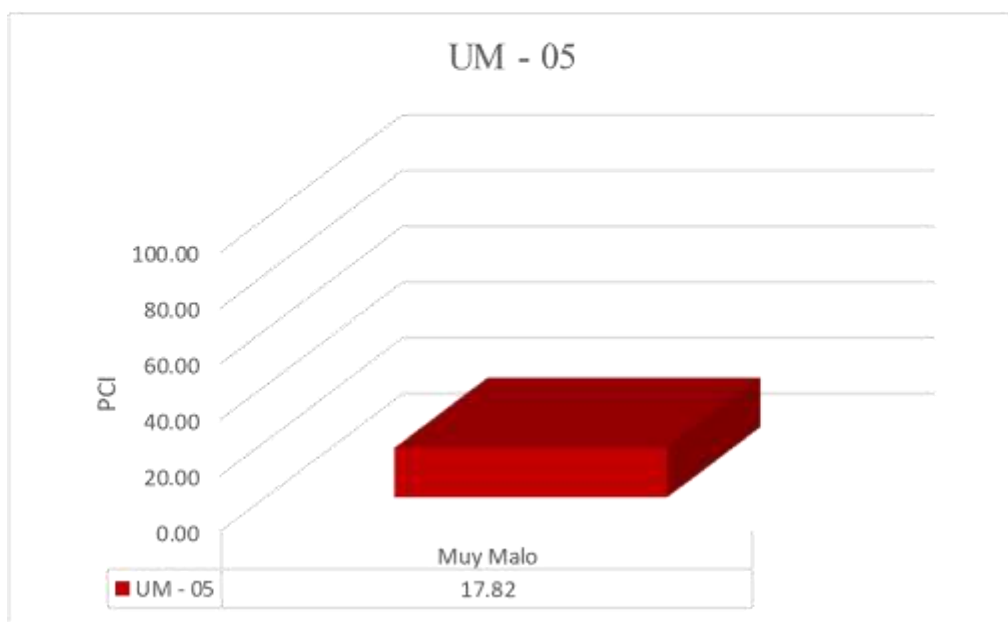
Figura 48: PCI y condición operacional de la Unidad de Muestra 05.

El Índice de Integridad Estructural (**PCI**) del pavimento, de la Unidad de Muestra 05 es: **17.82** por lo que le corresponde una Condición Operacional de pavimento **Muy Malo (Very Poor)**.

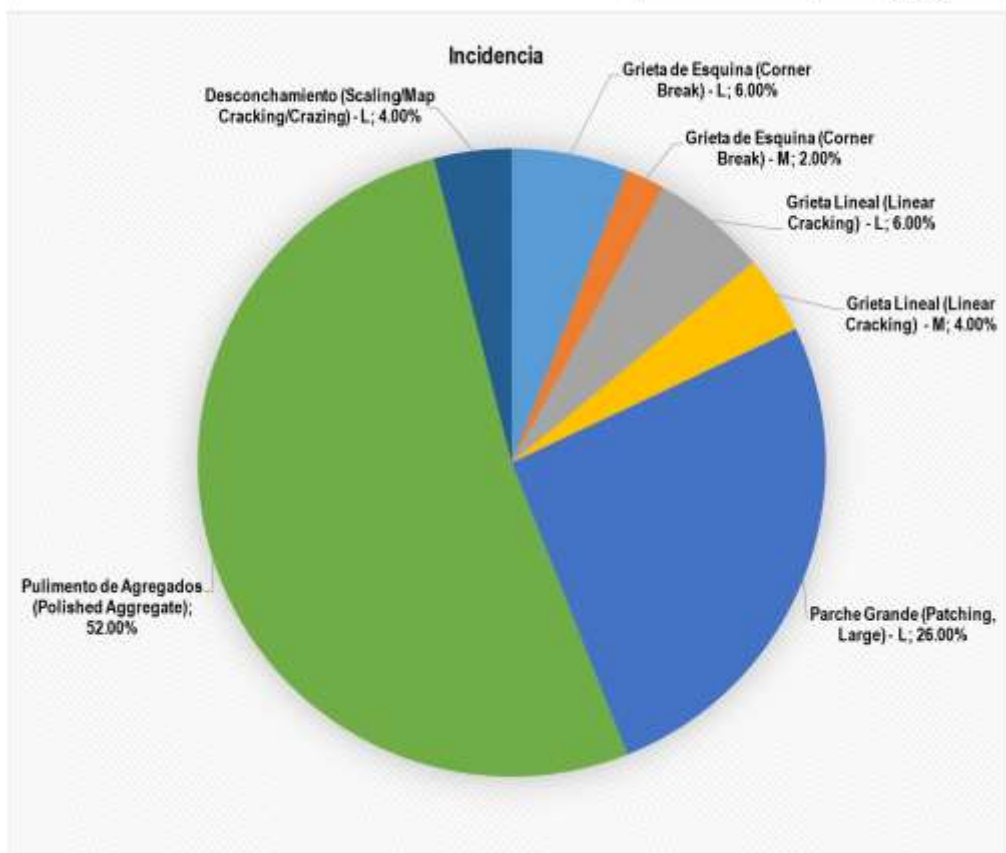
Figura 51: Incidencia de Patologías registradas de la Unidad de Muestra 06.

La Unidad de Muestra 06 está ubicada entre el Jirón Amazonas y el Jirón Trujillo; en ella se evaluaron 26 losas de pavimento rígido. Los tipos de patologías encontrados fueron cinco: Grieta de Esquina de severidad baja y media, Grieta Lineal de severidad baja y media, Parche Grande de severidad baja, Pulimento de Agregados y Desconchamiento de severidad baja.

Las patologías que destacan por su nivel de incidencia son: Pulimento de Agregados (52.00%), Parche Grande (26.00%) y Grieta Lineal (6.00%).

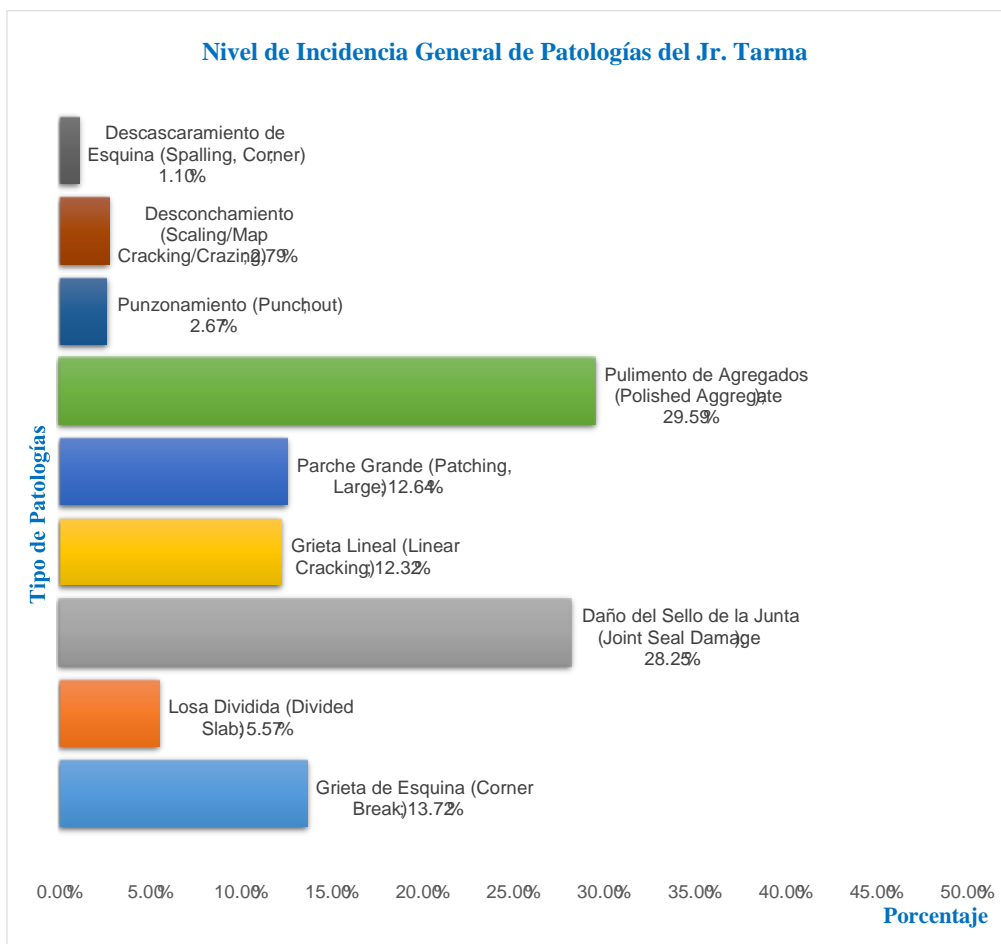
Figura 53: Nivel de incidencia general de Patologías del Jirón Tarma.

ID	Patologías	Nivel de Incidencia						Prom
		U-1	U-2	U-3	U-4	U-5	U-6	
22	Grieta de Esquina (Corner Break)	12.05%	16.00%	10.71%	20.00%	15.56%	8.00%	13.72%
23	Losa Dividida (Divided Slab)	6.02%	4.00%	8.93%		3.33%		5.57%
26	Daño del Sello de la Junta (Joint Seal Damage)	31.33%	28.00%	28.57%	26.67%	26.67%		28.25%
28	Grieta Lineal (Linear Cracking)	15.66%	6.00%	14.29%	14.67%	13.33%	10.00%	12.32%
29	Parche Grande (Patching, Large)	7.23%	15.00%	7.14%	9.33%	11.11%	26.00%	12.64%
31	Pulimento de Agregados (Polished Aggregate)	24.10%	26.00%	26.79%	25.33%	23.33%	52.00%	29.59%
34	Punzonamiento (Punchout)		4.00%	1.79%	2.67%	2.22%		2.67%
36	Desconchamiento (Scaling/Map Cracking/Crazing)	2.41%		1.79%	1.33%	4.44%	4.00%	2.79%
38	Descascaramiento de Esquina (Spalling, Corner)	1.20%	1.00%					1.10%

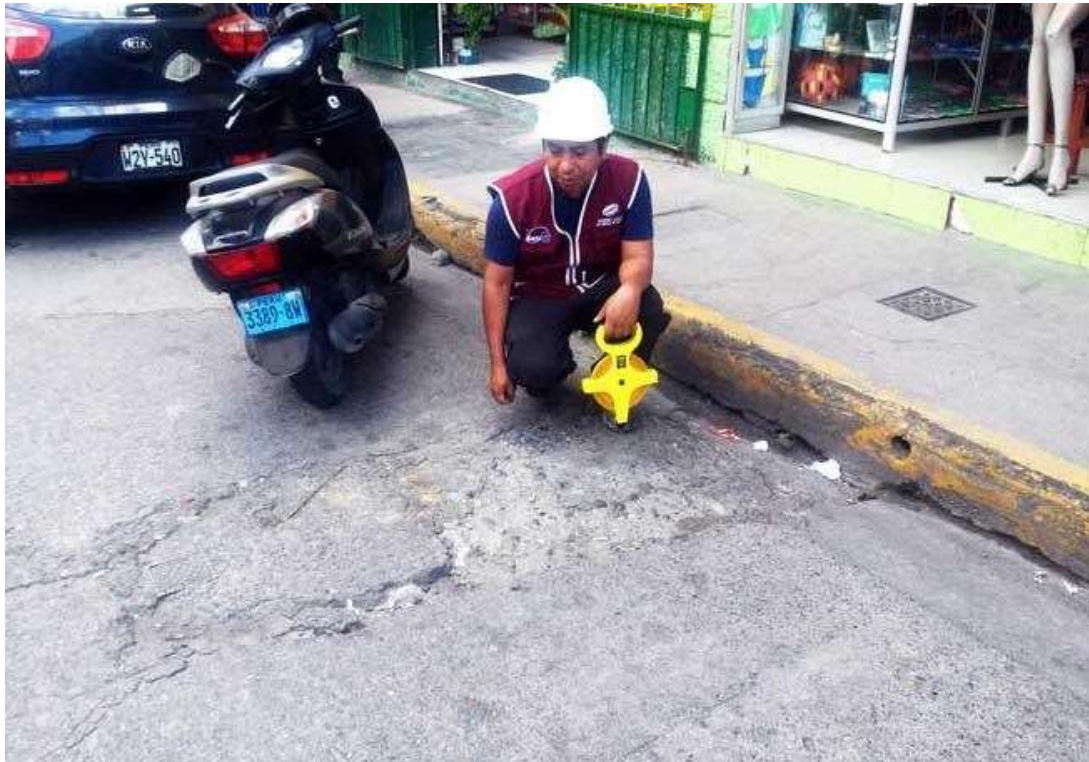
13: Unidad de Muestra 04 del Jirón Tarma, se observa Punzonamiento.
