DETERMINACIÓN Y EVALUACIÓN DE LAS PATOLOGÍAS
DEL CONCRETO ARMADO DEL TANQUE ELEVADO DE
AGUA POTABLE N° 17 DE 1000 M³, UBICADO EN EL
CENTRO POBLADO MONTE SULLÓN, DISTRITO DE
CATACAOS, PROVINCIA Y REGIÓN PIURA, FEBRERO
2019

TESIS PARA OPTAR EL TÍTULO PROFESIONAL DE
INGENIERO CIVIL

BACH. FRANK DIEGO CHUMACERO VELASQUEZ

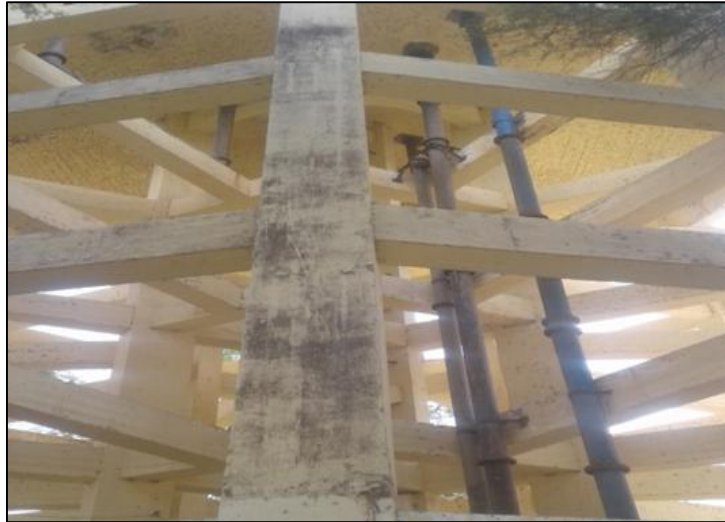
Imagen 6: Suciedad en tanque elevado parque Miguel Cortes

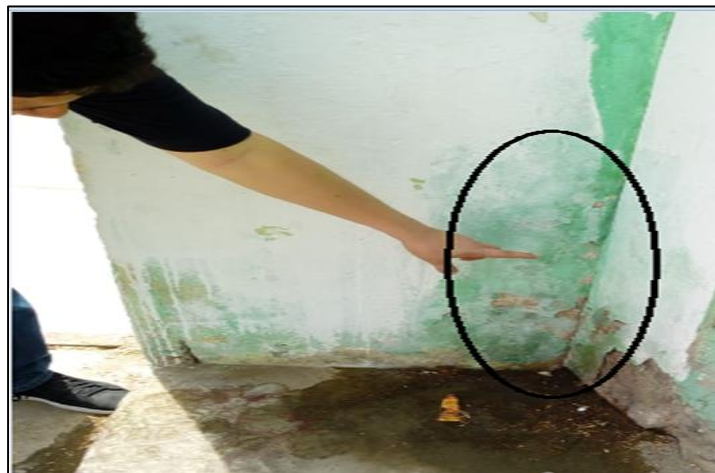
Imagen 7: Humedad en columna de tanque elevado Niño héroe.

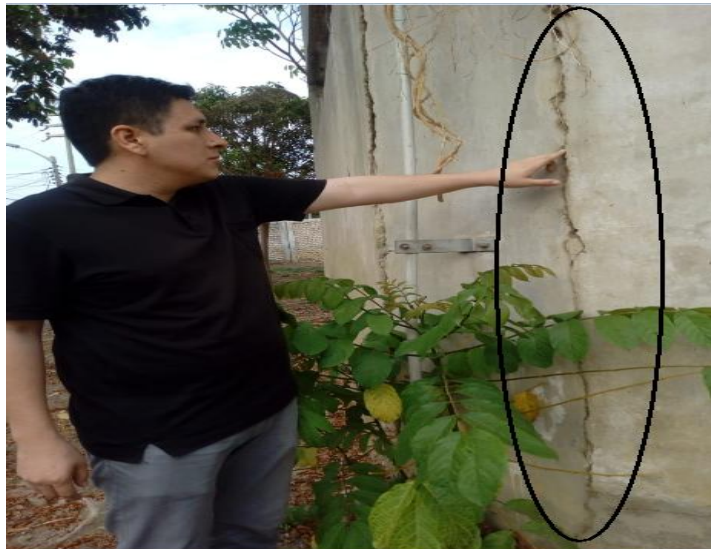
Imagen 9: Grieta en columna de tanque elevado N° 16
Catacaos - Piura

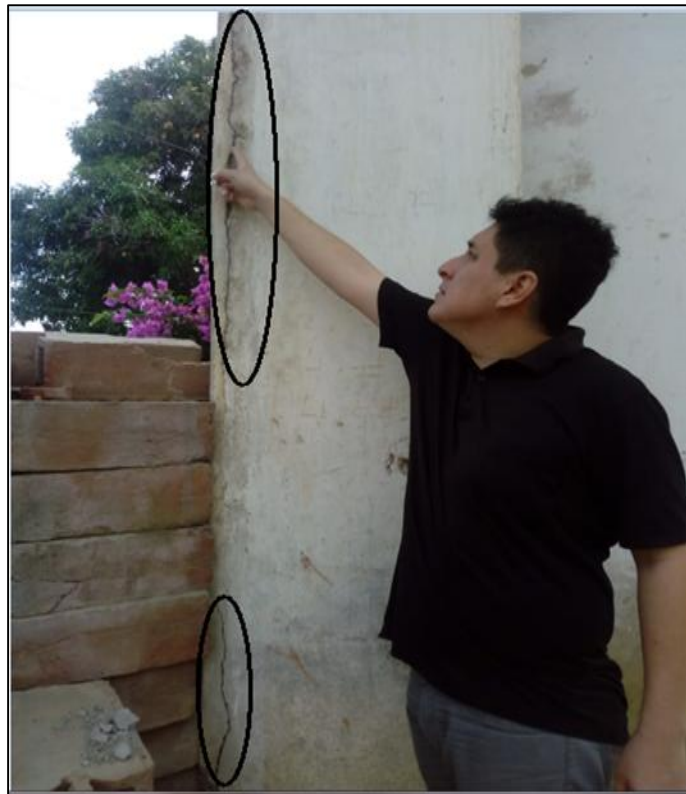
Imagen 10: Fisura en columna de tanque elevado N° 16 Catacaos - Piura

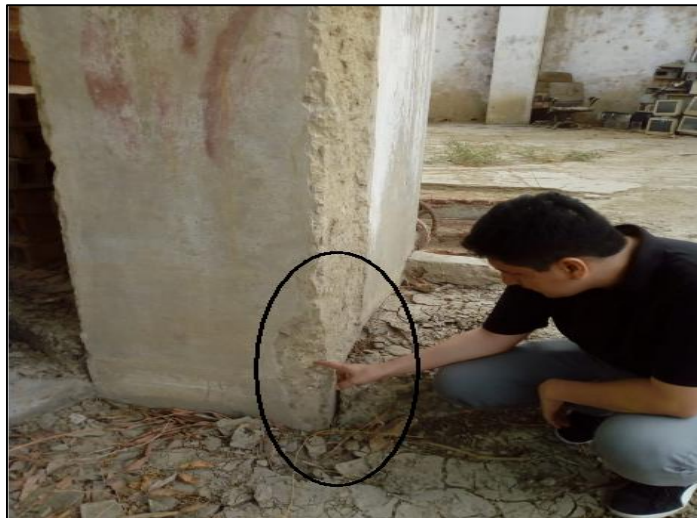
Imagen 11: Desprendimiento en parte inferior de columna de tanque elevado N° 16 Catacaos - Piura

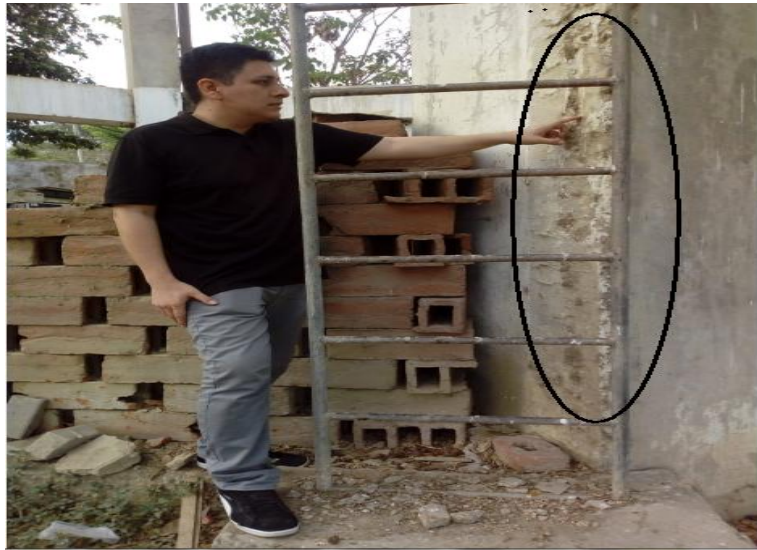
Imagen 12: Eflorescencia en columna de tanque elevado
N° 16 Catacaos - Piura

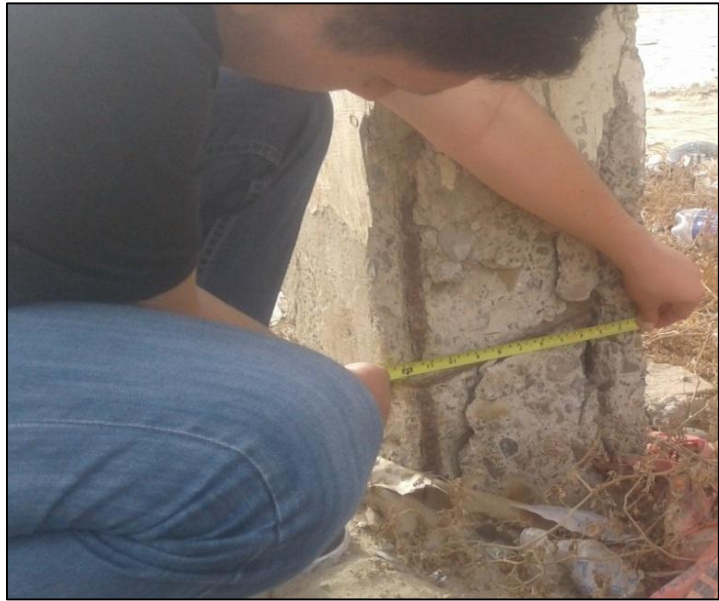
Imagen 14: Corrosión en parte inferior de columna de tanque elevado La Legua-Piura

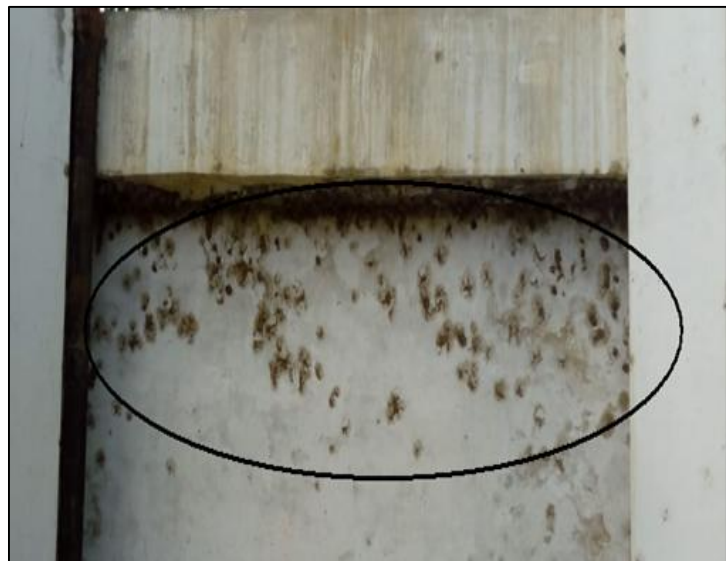
Imagen 15: Organismos incipiente en muros.

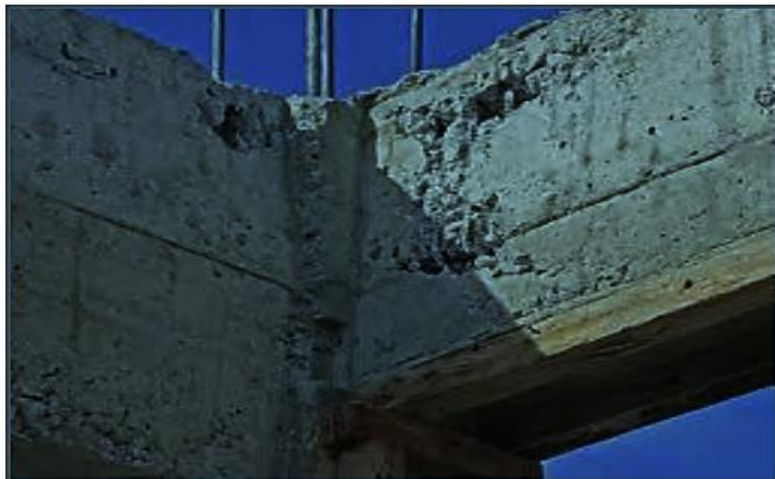
Imagen 16: Cangrejera en viga de concreto armado

Recuérdese que los daños al concreto son previsibles y pueden protegerse a tiempo para evitar asumir altos costos; incluso las cangrejeras pueden minimizarse a través de una correcta colocación y vibrado del concreto.

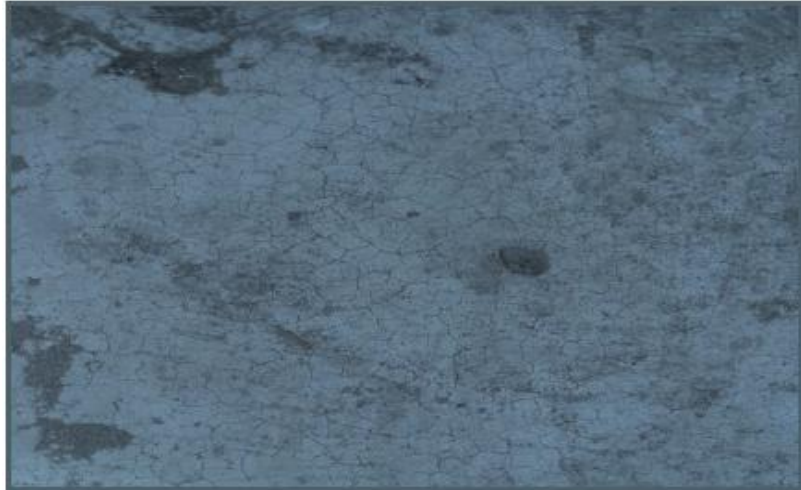
Película delgada de pasta que se agrieta formando un patrón de configuración tipo panal de abeja.

Imagen 17: Panal de abeja en el concreto

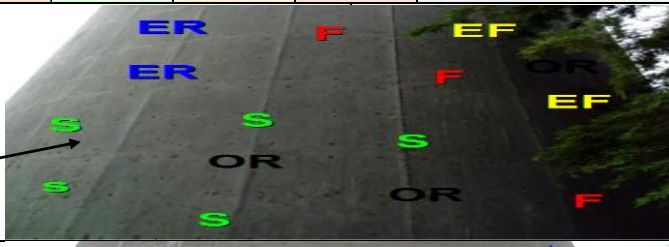
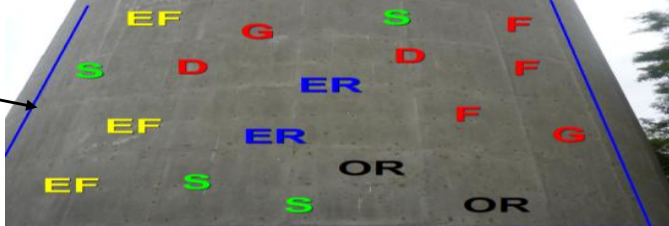
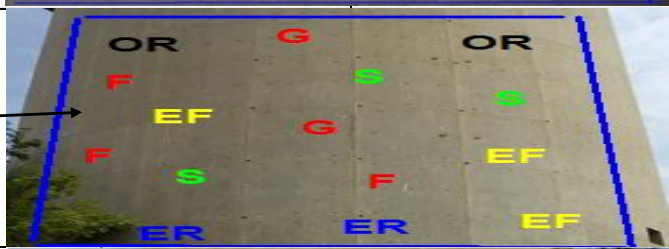
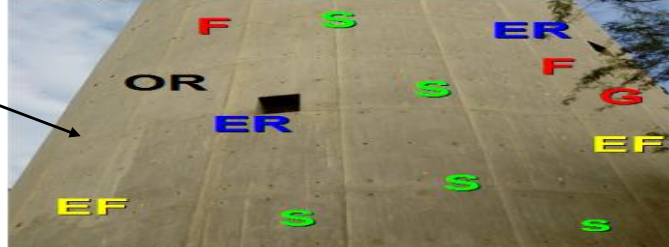
MURO DE FUSTE EXTERNO POSTERIOR

ÁREA EXTERNA DEL FUSTE PARTE MEDIA									
Patologías Descripción	Área Total	Área Afectada	% Afectado	Nivel de Severidad	Patologías Descripción	Área Total	Área Afectada	% Afectado	Nivel de Severidad
(H) Humedad	167.5	0.00 m2	0.00	Leve	(D) Desprendimiento	167.5	0.87 m2	0.52	Leve
(S) Suciedad		13.49 m2	8.05	Leve	(EF) Eflorescencia		23.14 m2	13.81	Leve
(ER) Erosión		24.16 m2	14.42	Leve	(OR) Organismos		6.79 m2	4.05	Leve
(F) Fisuras		1.43 m2	0.85	Leve	(OX) Oxidación		0.00 m2	0.00	Leve
(G) Grietas		0.76 m2	0.45	Leve	(CA) Cangrejas		0.00 m2	0.00	Leve
Elementos Estructurales Evaluados		Área Total de Estudio	Área Total Afectada	Área Total Sin Patología	Porcentaje Patológico		Nivel de Severidad predominante		
		167.52 m2	70.64 m2	96.88 m2	% Afectado	% No Afectado			
ÁREA EXTERNA DEL FUSTE PARTE MEDIA		167.52 m2	70.64 m2	96.88 m2	42.17	57.83	Leve

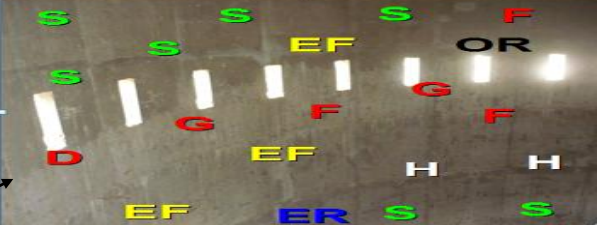
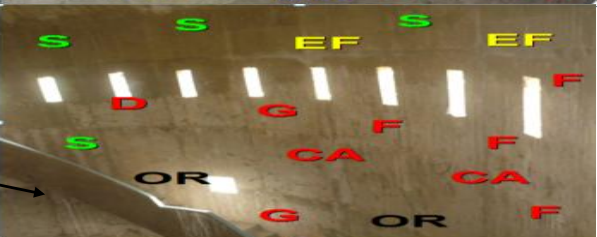
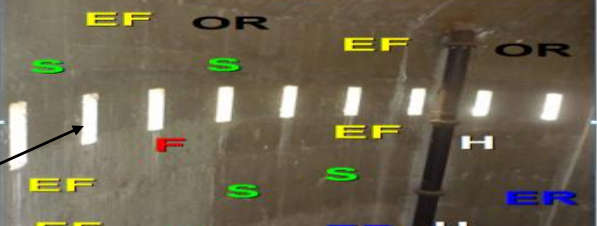
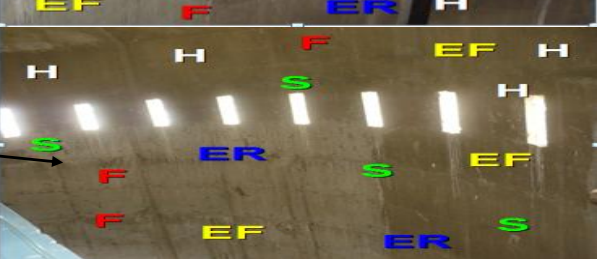
MURO DE FUSTE INTERNO FRONTAL - PARTE SUPERIOR

ÁREA INTERNA DEL FUSTE PARTE SUPERIOR									
Patologías Descripción	Área Total	Área Afectada	% Afectado	Nivel de Severidad	Patologías Descripción	Área Total	Área Afectada	% Afectado	Nivel de Severidad
(G) Grietas	167.5	1.46 m2	0.87	Leve	(H) Humedad	167.5	8.74 m2	5.22	Leve
(F) Fisuras		5.12 m2	3.06	Leve	(EF) Eflorescencia		25.17 m2	15.02	Moderada
(ER) Erosión		21.11 m2	12.60	Leve	(OR) Organismos		5.65 m2	3.37	Leve
(S) Suciedad		41.89 m2	25.01	Moderada	(OX) Oxidación		0.00 m2	0.00	Leve
(D) Desprendimiento		1.12 m2	0.67	Leve	(CA) Cangrejeras		0.00 m2	0.00	Leve
Elementos Estructurales Evaluados		Área Total de Estudio	Área Total Afectada	Área Total Sin Patología	Porcentaje Patológico		Nivel de Severidad predominante		
ÁREA INTERNA DEL FUSTE PARTE SUPERIOR		167.52 m2	110.26 m2	57.26 m2	65.82	34.18	Moderada

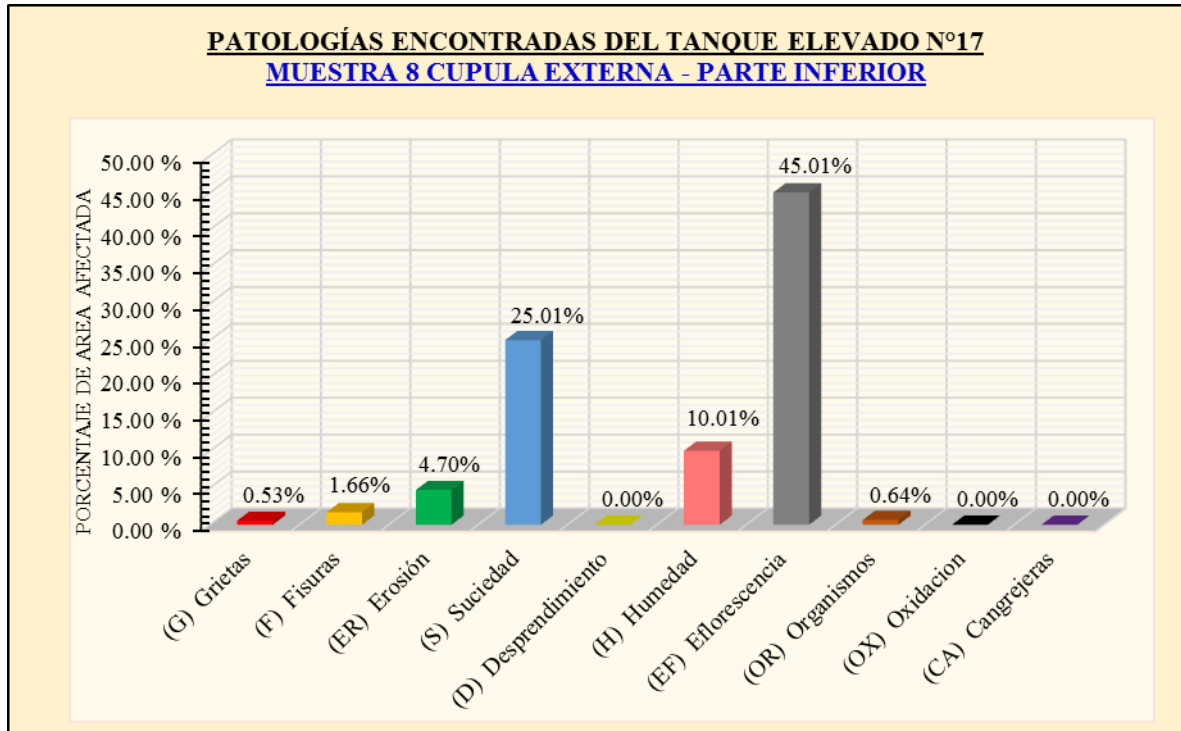
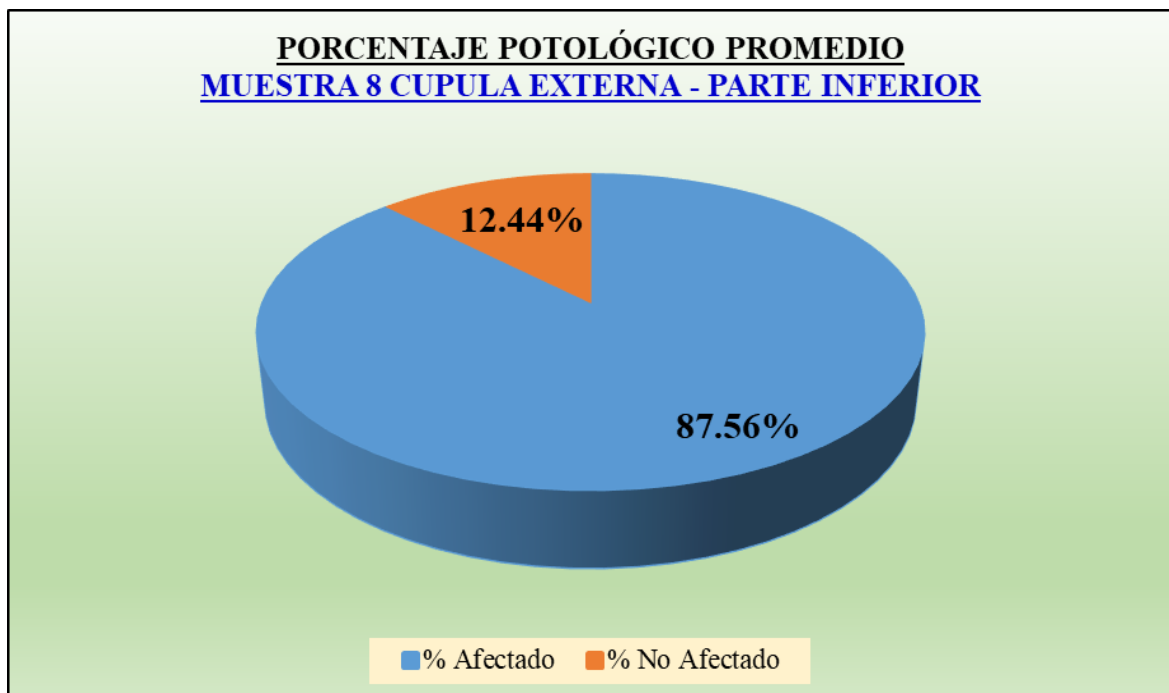
AREA EXTERNA DE LA CUPULA PARTE INFERIOR									
Patologías Descripción	Área Total	Área Afectada	% Afectado	Nivel de Severidad	Patologías Descripción	Área Total	Área Afectada	% Afectado	Nivel de Severidad
(G) Grietas	159.1	0.84 m2	0.53	Leve	(H) Humedad	159.1	15.93 m2	10.01	Moderada
(F) Fisuras		2.64 m2	1.66	Leve	(EF) Eflorescencia		71.61 m2	45.01	Severo
(ER) Erosión		7.47 m2	4.70	Leve	(OR) Organismos		1.02 m2	0.64	Leve
(S) Suciedad		39.79 m2	25.01	Moderada	(OX) Oxidación		0.00 m2	0.00	Leve
(D) Desprendimiento		0.00 m2	0.00	Leve	(CA) Cangrejeras		0.00 m2	0.00	Leve
Elementos Estructurales Evaluados		Área Total de Estudio	Área Total Afectada	Área Total Sin Patología	Porcentaje Patológico		Nivel de Severidad predominante		
AREA EXTERNA DE LA CUPULA PARTE INFERIOR		159.09 m2	139.30 m2	19.79 m2	% Afectado	% No Afectado	Severo

Gráfico 16: Resultados estadísticos de los tipos de patologías encontradas en el Tanque Elevado N° 17 de concreto armado – MUESTRA 8: CUPULA EXTERNA – PARTE INFERIOR

Gráfico 17: Porcentaje de patologías del Tanque Elevado N° 17– MUESTRA 8: CUPULA EXTERNA – PARTE INFERIOR

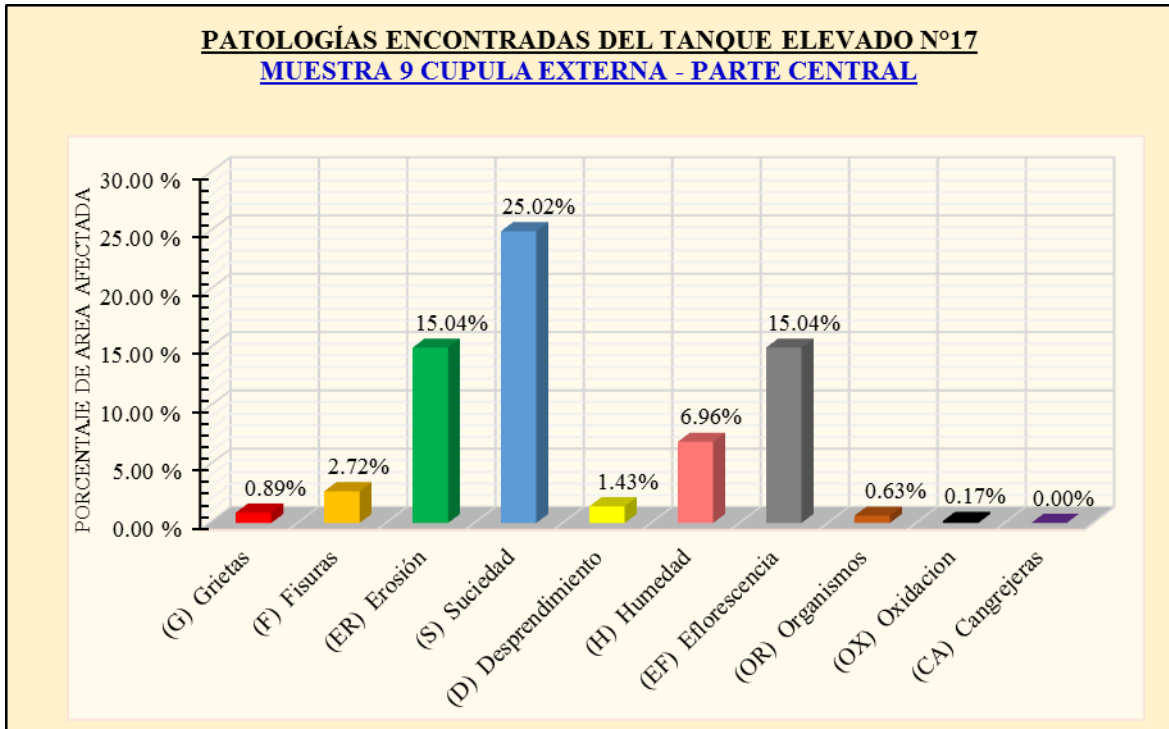
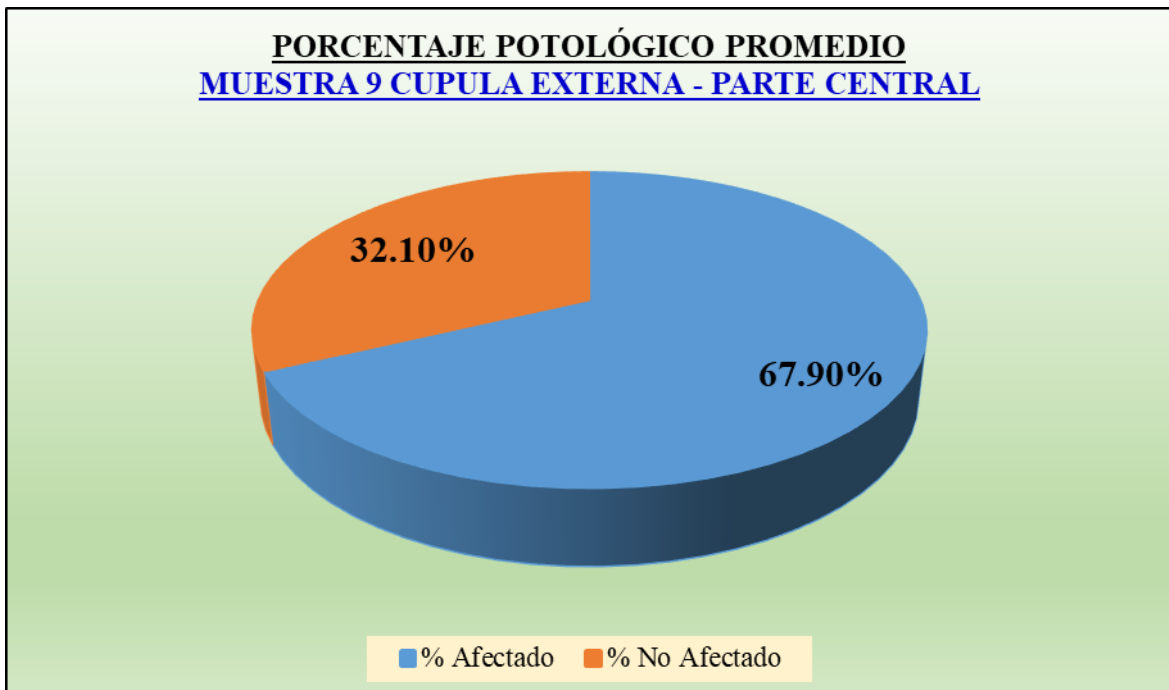
AREA EXTERNA DE LA CUPULA PARTE CENTRAL									
Patologías Descripción	Área Total	Área Afectada	% Afectado	Nivel de Severidad	Patologías Descripción	Área Total	Área Afectada	% Afectado	Nivel de Severidad
(G) Grietas	322.8	2.86 m2	0.89	Leve	(H) Humedad	322.8	22.47 m2	6.96	Leve
(F) Fisuras		8.79 m2	2.72	Leve	(EF) Eflorescencia		48.56 m2	15.04	Moderada
(ER) Erosión		48.54 m2	15.04	Moderada	(OR) Organismos		2.03 m2	0.63	Leve
(S) Suciedad		80.76 m2	25.02	Moderada	(OX) Oxidación		0.55 m2	0.17	Leve
(D) Desprendimiento	m2	4.62 m2	1.43	Leve	(CA) Cangrejas	0.00 m2	0.00	Leve	
Elementos Estructurales Evaluados		Área Total de Estudio	Área Total Afectada	Área Total Sin Patología	Porcentaje Patológico		Nivel de Severidad predominante		
AREA EXTERNA DE LA CUPULA PARTE CENTRAL		322.80 m2	219.18 m2	103.62 m2	% Afectado	% No Afectado	67.90	32.10	Moderada

Gráfico 18: Resultados estadísticos de los tipos de patologías encontradas en el Tanque Elevado N° 17 de concreto armado – MUESTRA 9: CUPULA EXTERNA – PARTE CENTRAL

Gráfico 19: Porcentaje de patologías del Tanque Elevado N° 17– MUESTRA 9: CUPULA EXTERNA – PARTE CENTRAL

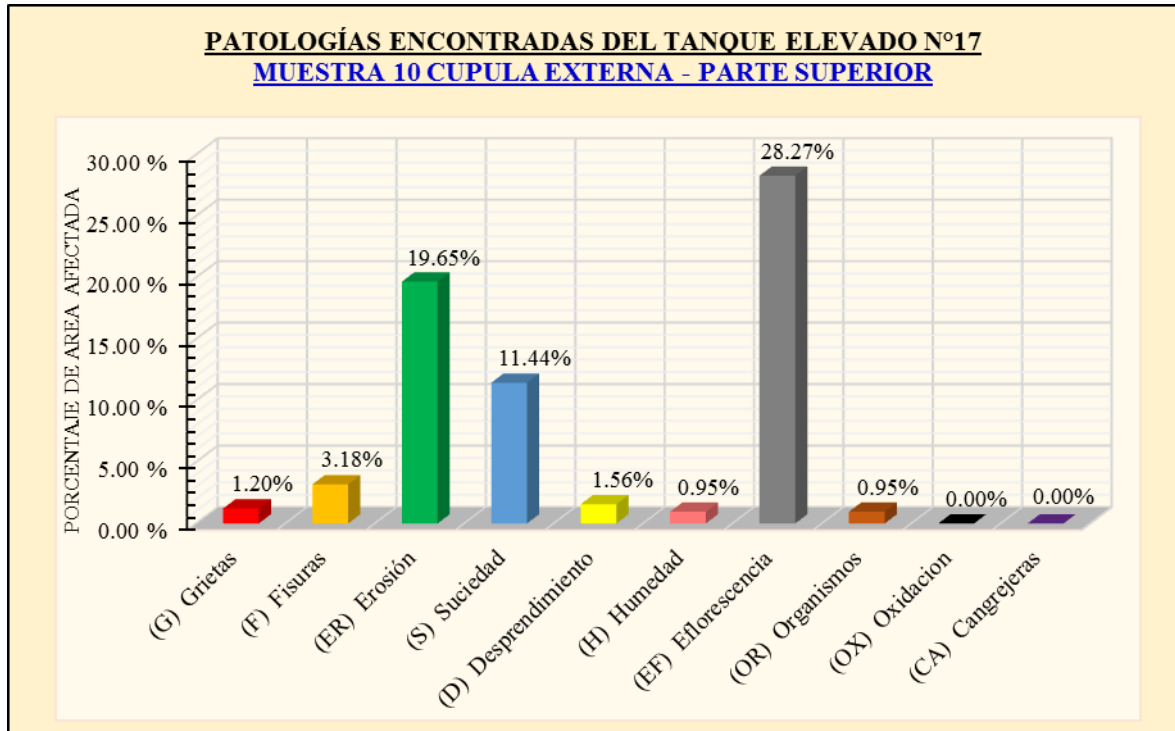
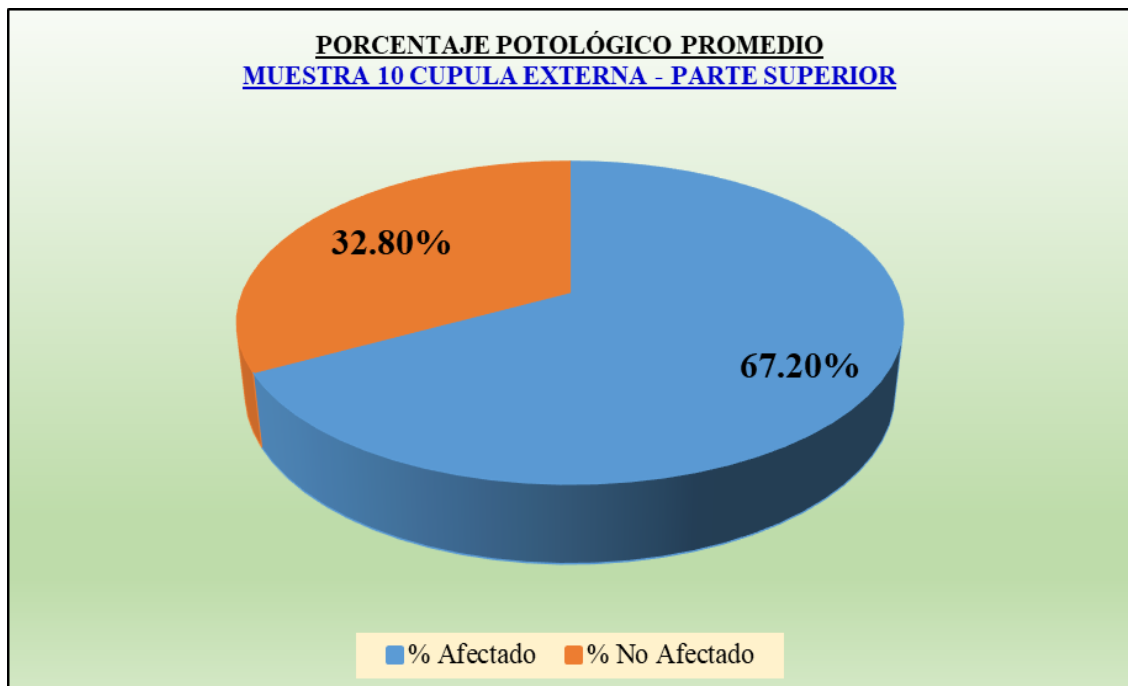
AREA EXTERNA DE LA CUPULA PARTE SUPERIOR									
Patologías	Área Total	Área Afectada	% Afectado	Nivel de Severidad	Patologías	Área Total	Área Afectada	% Afectado	Nivel de Severidad
(G) Grietas	101.3	1.22 m2	1.20	Leve	(H) Humedad	101.3	0.96 m2	0.95	Leve
(F) Fisuras		3.22 m2	3.18	Leve	(EF) Eflorescencia		28.64 m2	28.27	Moderada
(ER) Erosión		19.91 m2	19.65	Moderada	(OR) Organismos		0.96 m2	0.95	Leve
(S) Suciedad		11.59 m2	11.44	Leve	(OX) Oxidación		0.00 m2	0.00	Leve
(D) Desprendimiento		1.58 m2	1.56	Leve	(CA) Cangrejas		0.00 m2	0.00	Leve
Elementos Estructurales Evaluados		Área Total de Estudio	Área Total Afectada	Área Total Sin Patología	Porcentaje Patológico		Nivel de Severidad predominante		
AREA EXTERNA DE LA CUPULA PARTE SUPERIOR		101.32 m2	68.08 m2	33.24 m2	% Afectado	% No Afectado			Moderada

Gráfico 20: Resultados estadísticos de los tipos de patologías encontradas en el Tanque Elevado N° 17 de concreto armado – MUESTRA 10: CUPULA EXTERNA – PARTE SUPERIOR

Gráfico 21: Porcentaje de patologías del Tanque Elevado N° 17– MUESTRA 10: CUPULA EXTERNA – PARTE SUPERIOR

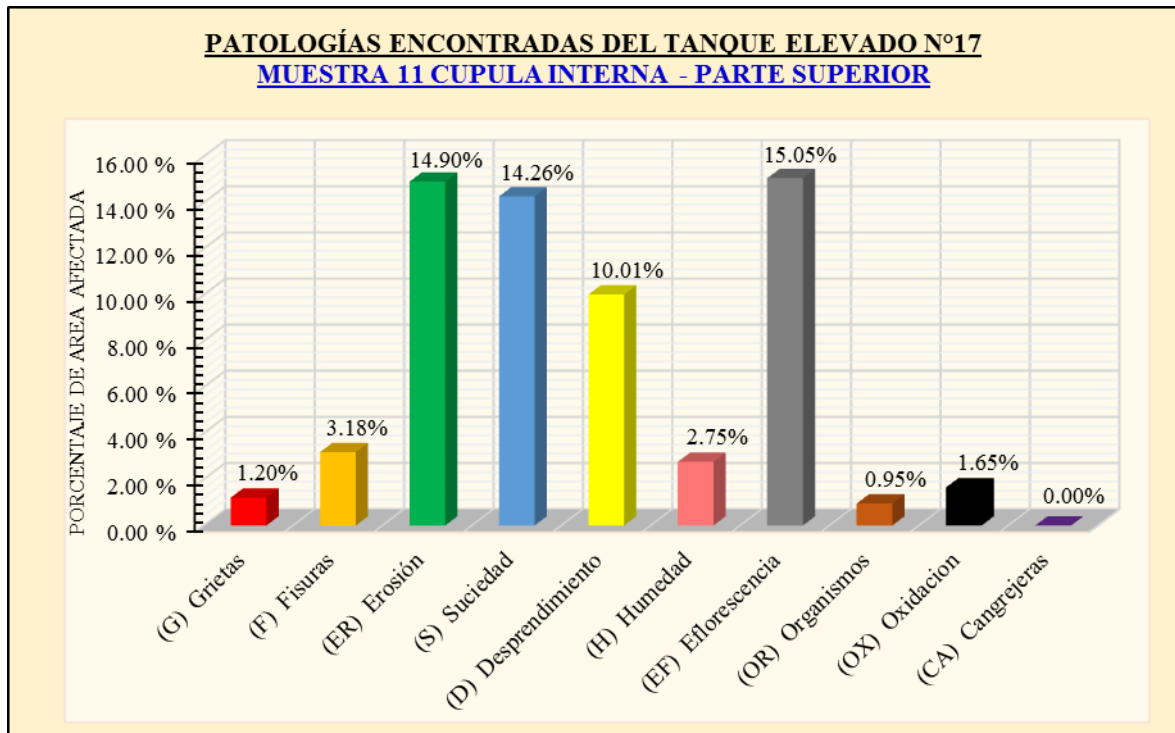
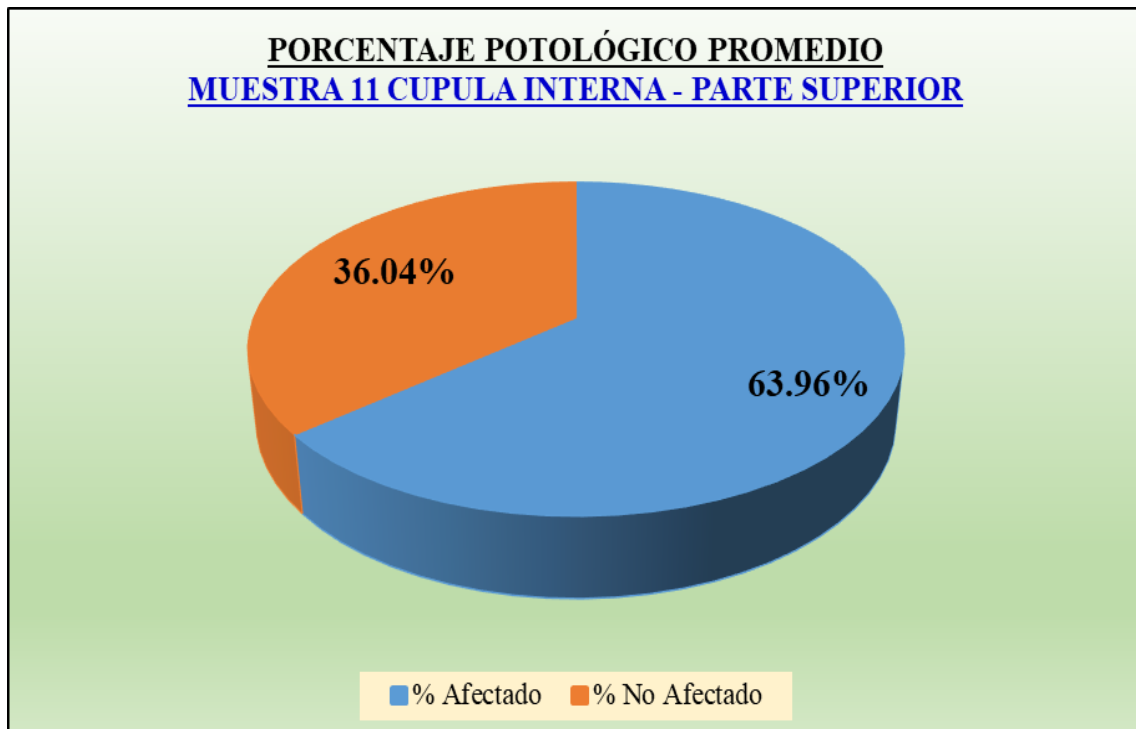
AREA INTERNA DE LA CUPULA PARTE SUPERIOR									
Patologías Descripción	Área Total	Área Afectada	% Afectado	Nivel de Severidad	Patologías Descripción	Área Total	Área Afectada	% Afectado	Nivel de Severidad
(G) Grietas	101.3 m2	1.22 m2	1.20	Leve	(H) Humedad	101.3 m2	2.79 m2	2.75	Leve
(F) Fisuras		3.22 m2	3.18	Leve	(EF) Eflorescencia		15.25 m2	15.05	Moderada
(ER) Erosión		15.10 m2	14.90	Leve	(OR) Organismos		0.96 m2	0.95	Leve
(S) Suciedad		14.45 m2	14.26	Leve	(OX) Oxidación		1.67 m2	1.65	Leve
(D) Desprendimiento		10.14 m2	10.01	Moderada	(CA) Cangrejas		0.00 m2	0.00	Leve
Elementos Estructurales Evaluados	Área Total de Estudio	Área Total Afectada	Área Total Sin Patología	Porcentaje Patológico		Nivel de Severidad predominante			
		101.32 m2	64.80 m2	36.52 m2	% Afectado	% No Afectado			
AREA INTERNA DE LA CUPULA PARTE SUPERIOR					63.96	36.04	Moderada

Gráfico 22: Resultados estadísticos de los tipos de patologías encontradas en el Tanque Elevado N° 17 de concreto armado – MUESTRA 11: CUPULA INTERNA– PARTE SUPERIOR

Gráfico 23: Porcentaje de patologías del Tanque Elevado N° 17– MUESTRA 11: CUPULA EXTERNA E INTERNA– PARTE SUPERIOR

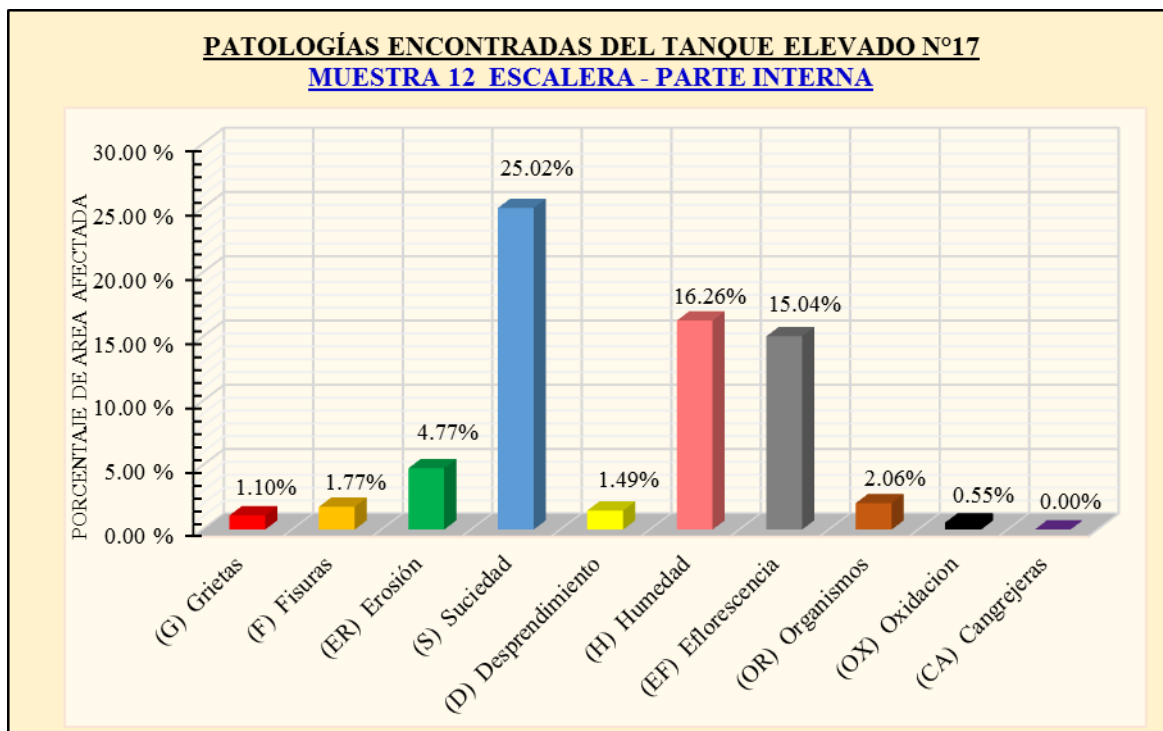
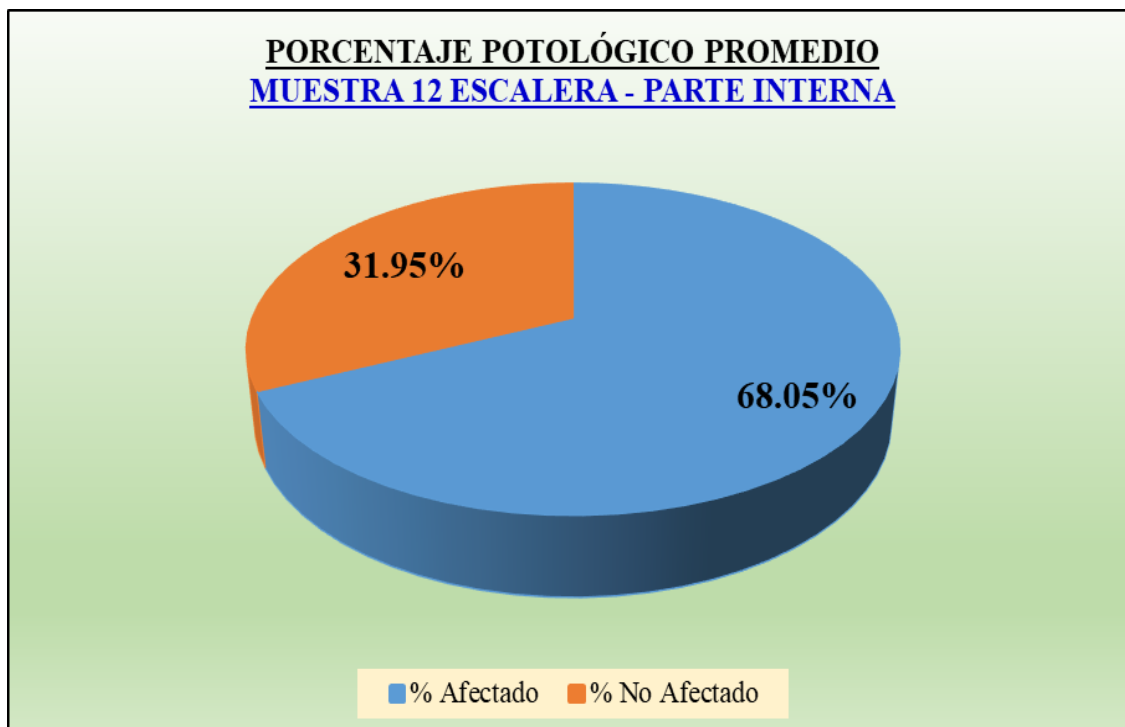
ÁREA DE LA ESCALERA DEL TANQUE ELEVADO									
Patologías Descripción	Área Total	Área Afectada	% Afectado	Nivel de Severidad	Patologías Descripción	Área Total	Área Afectada	% Afectado	Nivel de Severidad
(G) Grietas	49.08	0.54 m2	1.10	Leve	(H) Humedad	49.08	7.98 m2	16.26	Moderada
(F) Fisuras		0.87 m2	1.77	Leve	(EF) Eflorescencia		7.38 m2	15.04	Moderada
(ER) Erosión		2.34 m2	4.77	Leve	(OR) Organismos		1.01 m2	2.06	Leve
(S) Suciedad		12.28 m2	25.02	Moderada	(OX) Oxidación		0.27 m2	0.55	Leve
(D) Desprendimiento		0.73 m2	1.49	Leve	(CA) Cangrejas		0.00 m2	0.00	Leve
Elementos Estructurales Evaluados		Área Total de Estudio	Área Total Afectada	Área Total Sin Patología	Porcentaje Patológico		Nivel de Severidad predominante		
ÁREA DE LA ESCALERA DEL TANQUE ELEVADO		49.08 m2	33.40 m2	15.68 m2	% Afectado	% No Afectado	Moderada

Gráfico 24: Resultados estadísticos de los tipos de patologías encontradas en el Tanque Elevado N° 17 de concreto armado – MUESTRA 12: ESCALERA – PARTE INTERNA

Gráfico 25: Porcentaje de patologías del Tanque Elevado N° 17– MUESTRA 12: ESCALERA – PARTE INTERNA

- Se recomienda el debido mantenimiento y reparación identificados en el fuste, escalera y puente. Como presentan un nivel de severidad moderado antes que siga continuando a un nivel de severidad superior.
- Realizar mantenimiento preventivo en la cúpula ya que, por ser esta de almacenamiento de agua, se debe prevenir que las patologías existentes y las que no se lograron por la dificultad del caso, lleguen a afectar a la estructura en un futuro.
- Se recomienda asesorarse de un profesional especializado, para que las correcciones referentes al tema sean bien desarrolladas y se eviten daños futuros, que pongan en riesgo la vida de los pobladores, además se debe cumplir con las normas establecidas y vigentes de nuestra nación

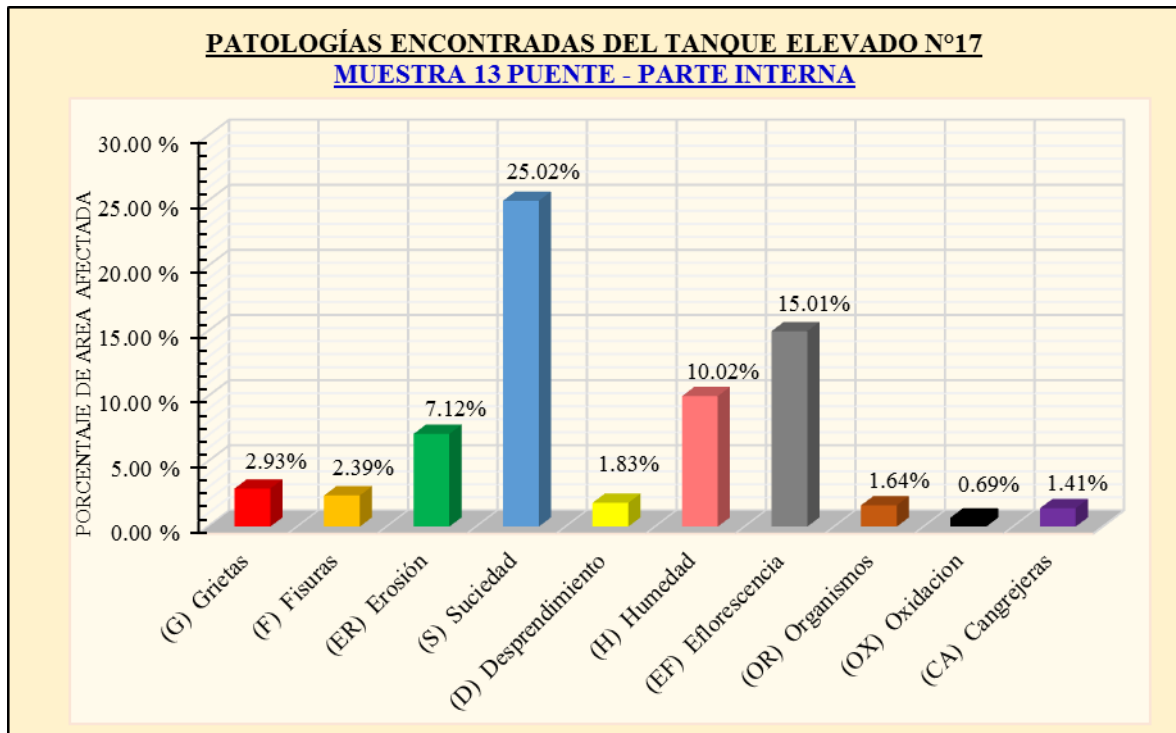
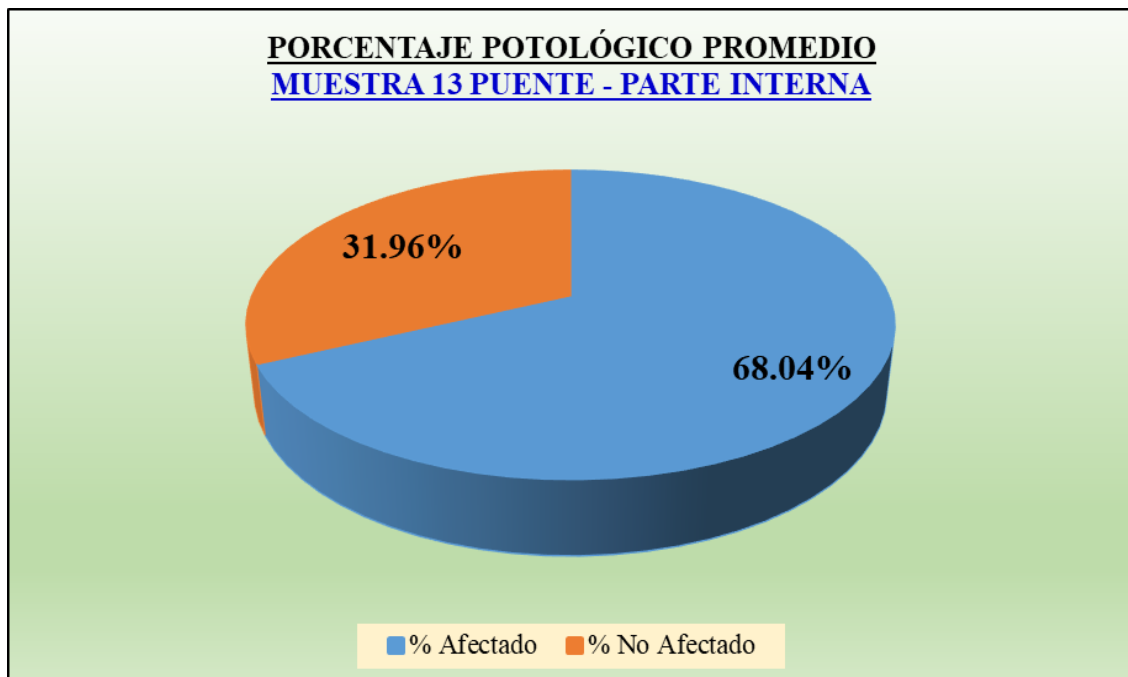
ÁREA DEL PUENTE DEL TANQUE ELEVADO									
Patologías Descripción	Área Total	Área Afectada	% Afectado	Nivel de Severidad	Patologías Descripción	Área Total	Área Afectada	% Afectado	Nivel de Severidad
(G) Grietas	83.8	2.45 m2	2.93	Leve	(H) Humedad	83.76	8.39 m2	10.02	Moderada
(F) Fisuras		2.00 m2	2.39	Leve	(EF) Eflorescencia		12.57 m2	15.01	Moderada
(ER) Erosión		5.96 m2	7.12	Leve	(OR) Organismos		1.37 m2	1.64	Leve
(S) Suciedad		20.96 m2	25.02	Moderada	(OX) Oxidación		0.58 m2	0.69	Leve
(D) Desprendimiento		1.53 m2	1.83	Leve	(CA) Cangrejas		1.18 m2	1.41	Leve
Elementos Estructurales Evaluados		Área Total de Estudio	Área Total Afectada	Área Total Sin Patología	Porcentaje Patológico		Nivel de Severidad predominante		
ÁREA DEL PUENTE DEL TANQUE ELEVADO		83.76 m2	56.99 m2	26.77 m2	% Afectado	68.04	% No Afectado	31.96	Moderada

Gráfico 26: Resultados estadísticos de los tipos de patologías encontradas en el Tanque Elevado N° 17 de concreto armado – MUESTRA 13: PUENTE – PARTE INTERNA

Gráfico 27: Resultados estadísticos de los tipos de patologías encontradas en el Tanque Elevado N° 17 de concreto armado – MUESTRA 13: PUENTE – PARTE INTERNA

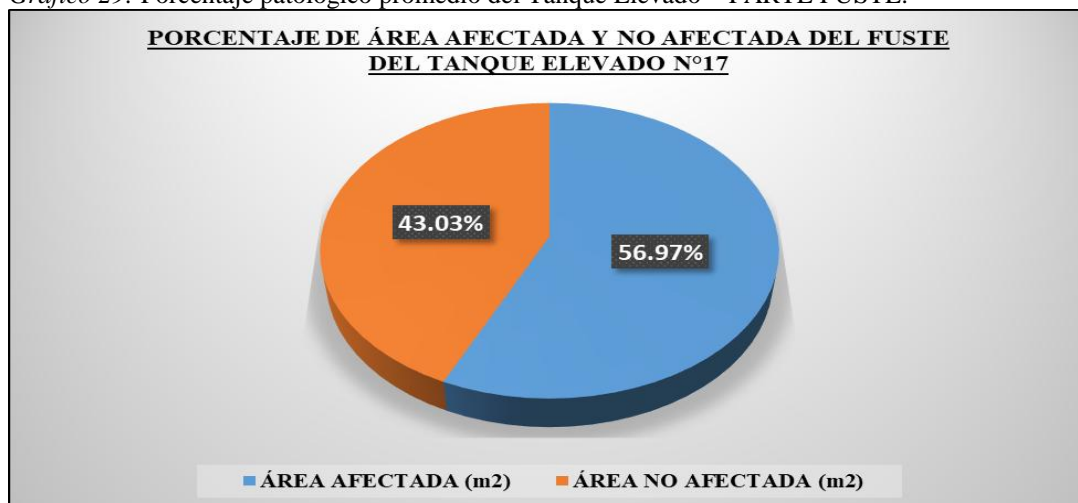
- Presenta un área total de 1005.15 m².
- El área con patología es de 572.62 m², equivalente en porcentaje al 56.97%.
- El nivel de severidad predominante obtenido fue **MODERADO**.

Gráfico 29: Porcentaje patológico promedio del Tanque Elevado – PARTE FUSTE.

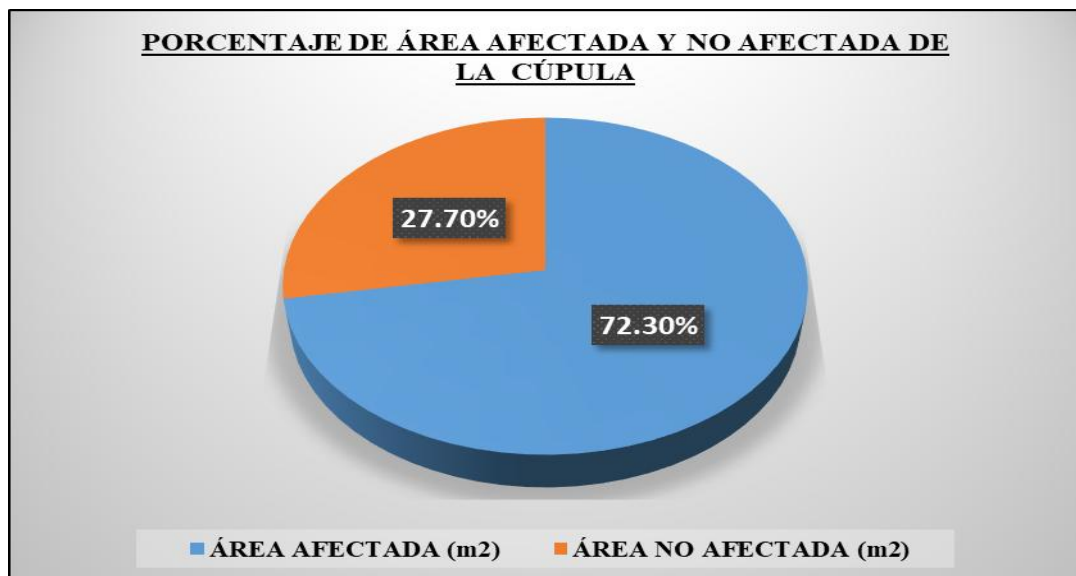
- Presenta un área total de 751.30 m².
- El área con patología es de 543.16 m², equivalente en porcentaje 72.30%.
- El nivel de severidad predominante obtenido fue **SEVERO**.

Gráfico 30: Porcentaje patológico promedio del Tanque Elevado – PARTE CÚPULA.

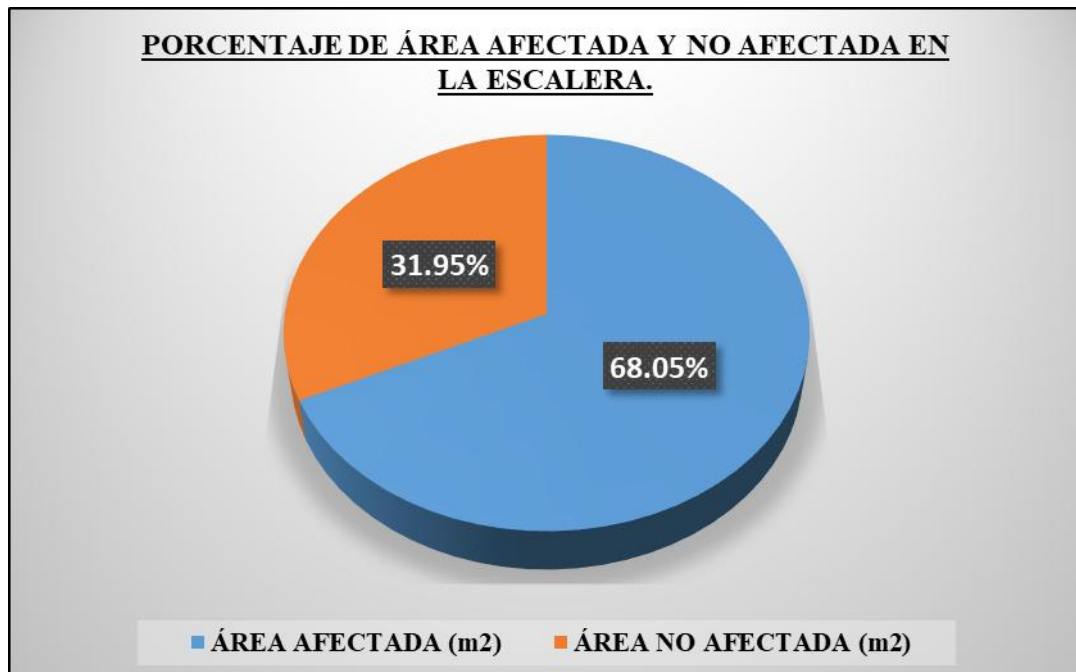
- Presenta un área total de 49.08 m².
- El área con patología es de 33.40 m², equivalente en porcentaje al 68.05%.
- El nivel de severidad predominante obtenido fue **MODERADA**.

Gráfico 31: Porcentaje patológico promedio del Tanque Elevado – PARTE ESCALERA.

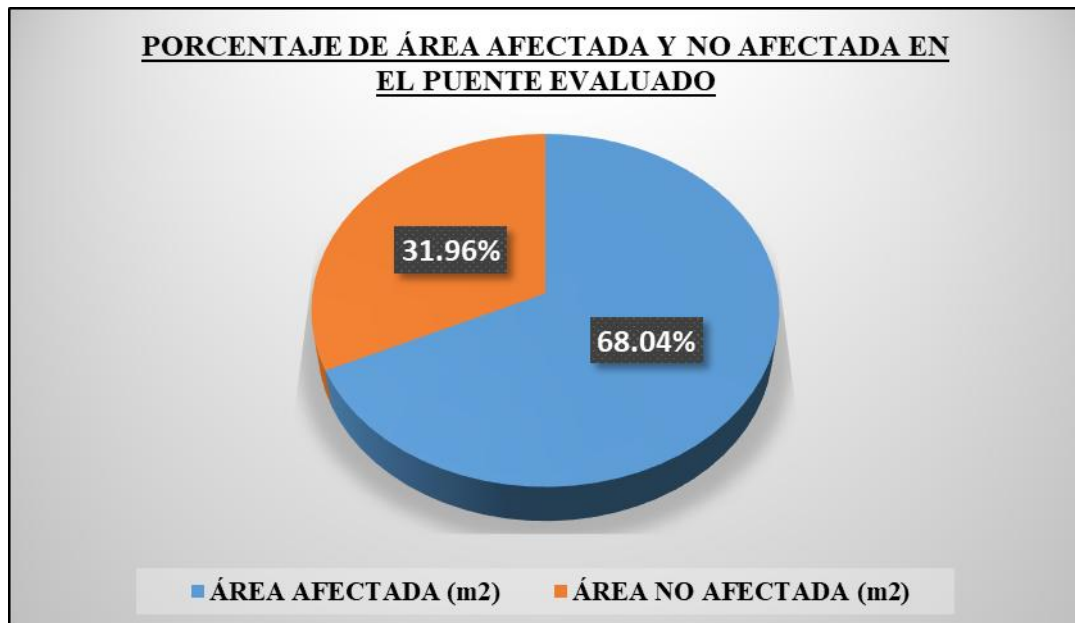
- Presenta un área total de 83.76 m².
- El área con patología es de 56.99 m², equivalente en porcentaje al 68.04%.
- El nivel de severidad predominante obtenido fue **MODERADA**.

Gráfico 32: Porcentaje patológico promedio del Tanque Elevado - MUESTRA 4.

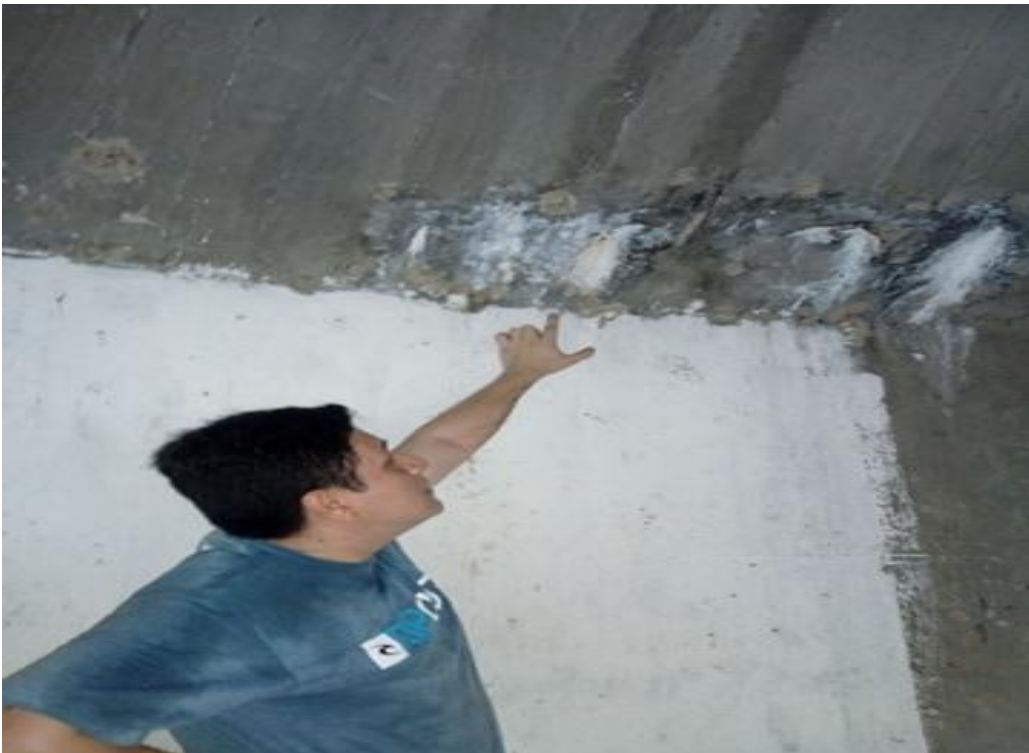
Imagen 23: Eflorescencia severa en la parte interna del Tanque Elevado N°17
