DETERMINACIÓN Y EVALUACIÓN DE LAS PATOLOGÍAS
DEL CONCRETO ARMADO DEL TANQUE ELEVADO DE
AGUA POTABLE N° 17 DE 1000 M³, UBICADO EN EL
CENTRO POBLADO MONTE SULLÓN, DISTRITO DE
CATACAOS, PROVINCIA Y REGIÓN PIURA, FEBRERO
2019

TESIS PARA OPTAR EL TÍTULO PROFESIONAL DE
INGENIERO CIVIL

BACH. FRANK DIEGO CHUMACERO VELASQUEZ

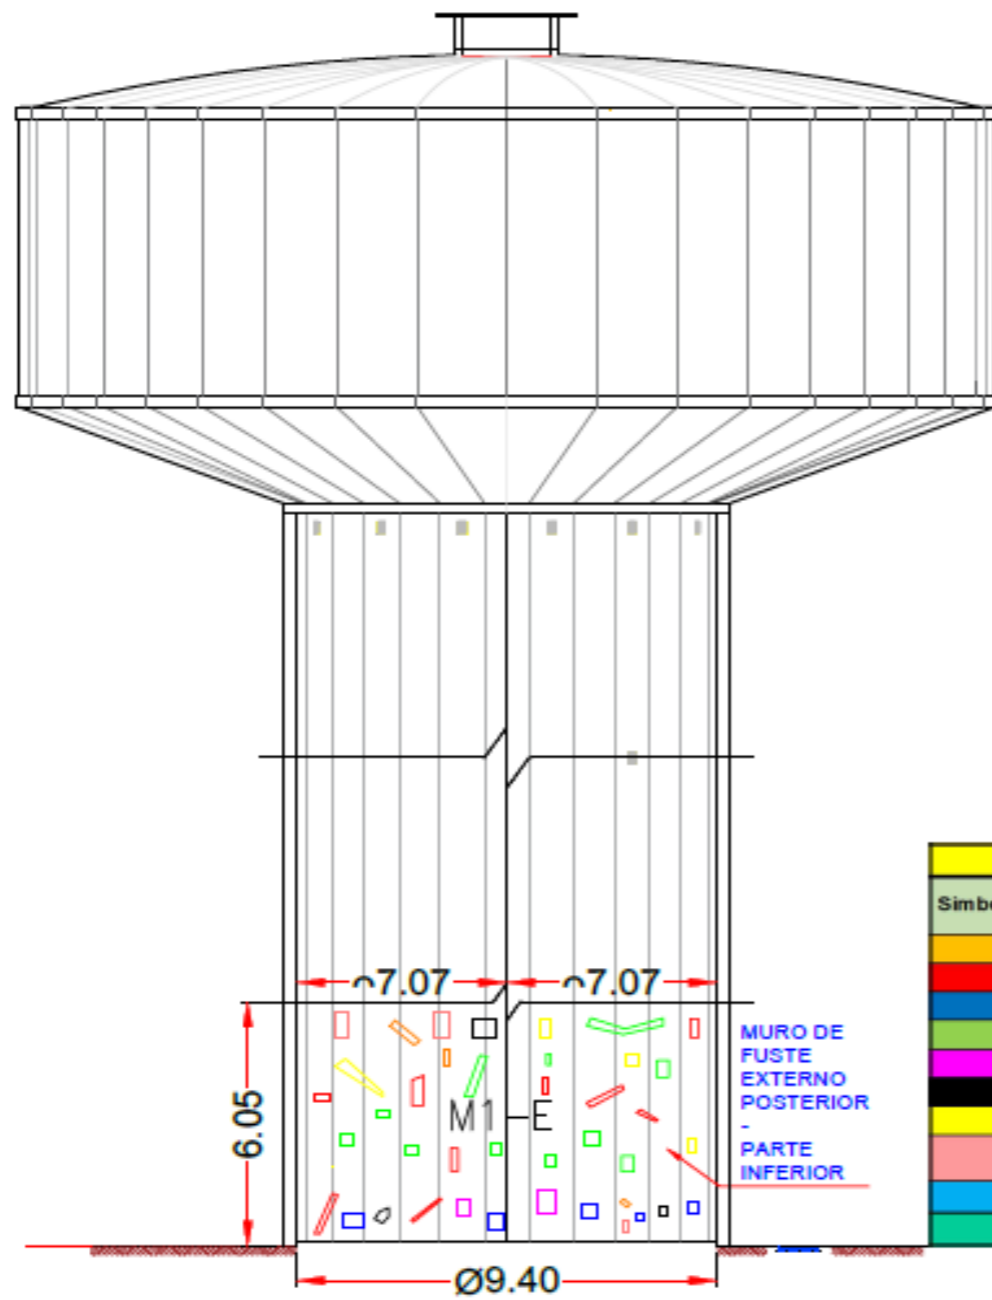
UNIDAD DE MUESTRA 1

LEYENDA		
Simbología	Patologías	Area Afectada
	Descripción	
(G)	Grietas	5.47 m ²
(F)	Fisuras	8.75 m ²
(ER)	Erosión	25.20 m ²
(S)	Suciedad	12.78 m ²
(D)	Desprendimiento	2.47 m ²
(H)	Humedad	16.77 m ²
(EF)	Eflorescencia	25.15 m ²
(OR)	Organismos	13.24 m ²
(OX)	Oxidación	0.00 m ²
(CA)	Cangrejas	0.00 m ²

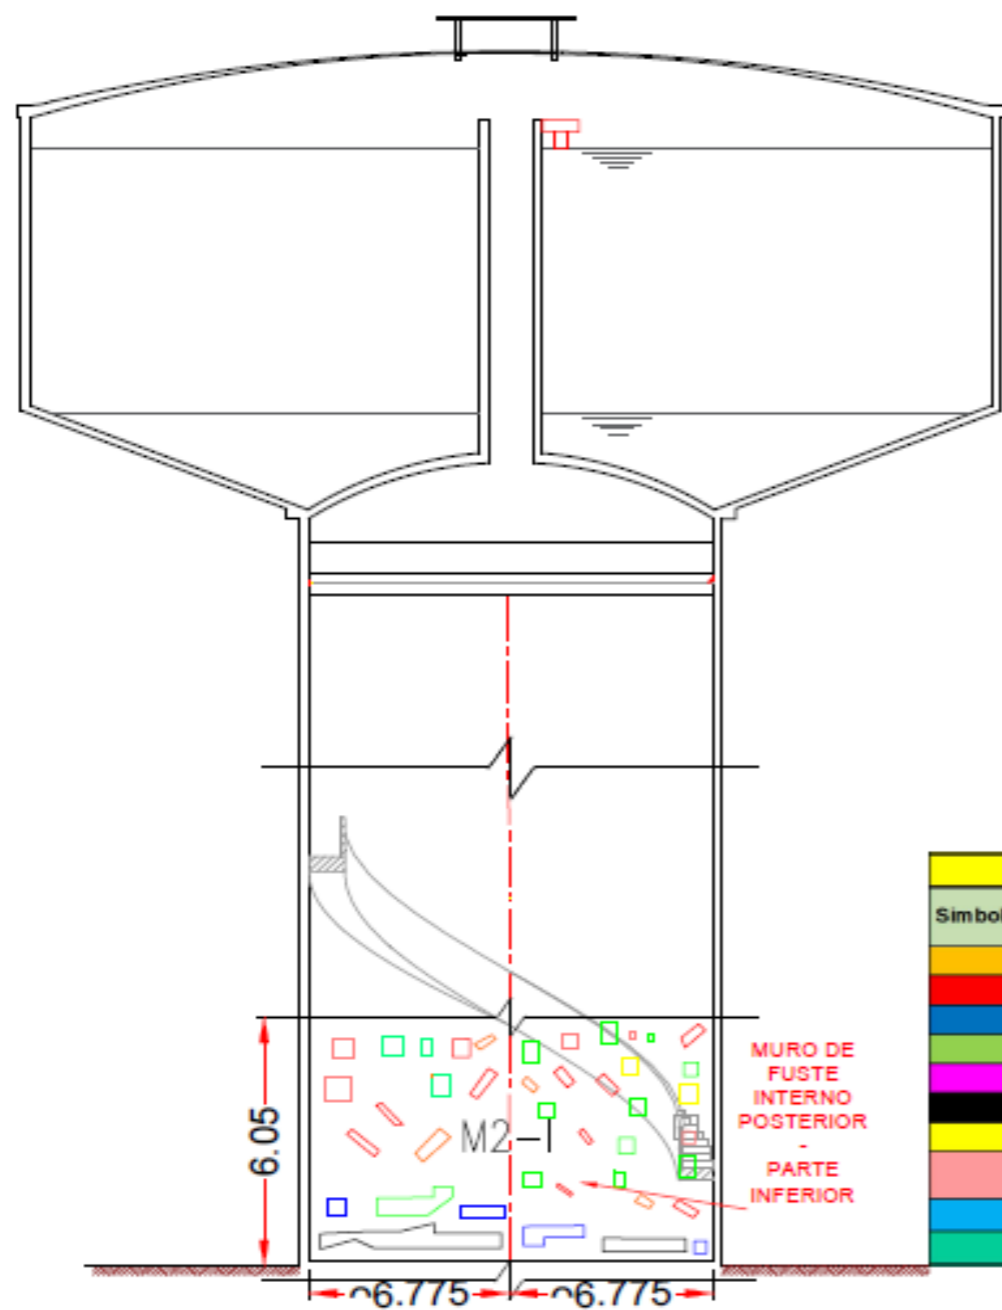
UNIDAD DE MUESTRA 2

LEYENDA		
Simbología	Patologías Descripción	Área Afectada
(G)	Grietas	1.75 m ²
(F)	Fisuras	5.23 m ²
(ER)	Erosión	9.78 m ²
(S)	Suciedad	41.92 m ²
(D)	Desprendimiento	1.47 m ²
(H)	Humedad	16.77 m ²
(EF)	Eflorescencia	25.16 m ²
(OR)	Organismos	4.31 m ²
(OX)	Oxidación	0.98 m ²
(CA)	Cangrejeras	5.47 m ²

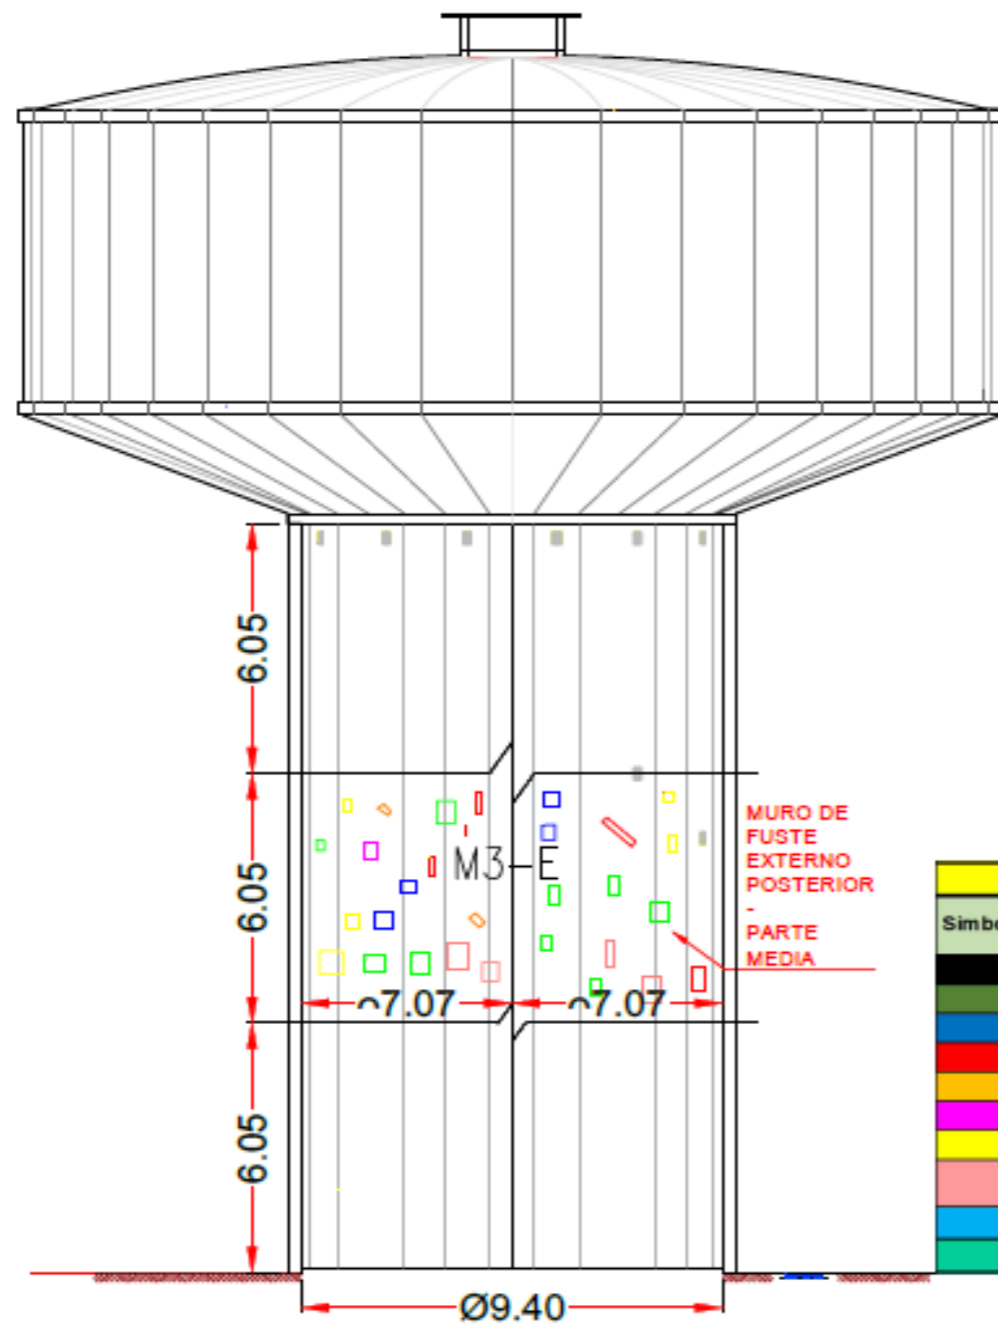
UNIDAD DE MUESTRA 3

LEYENDA		
Simbología	Patologías Descripción	Área Afectada
(H)	Humedad	0.00 m ²
(S)	Suciedad	13.49 m ²
(ER)	Erosión	24.16 m ²
(F)	Fisuras	1.43 m ²
(G)	Grietas	0.76 m ²
(D)	Desprendimiento	0.87 m ²
(EF)	Eflorescencia	23.14 m ²
(OR)	Organismos	6.79 m ²
(OX)	Oxidación	0.00 m ²
(CA)	Cangrejas	0.00 m ²

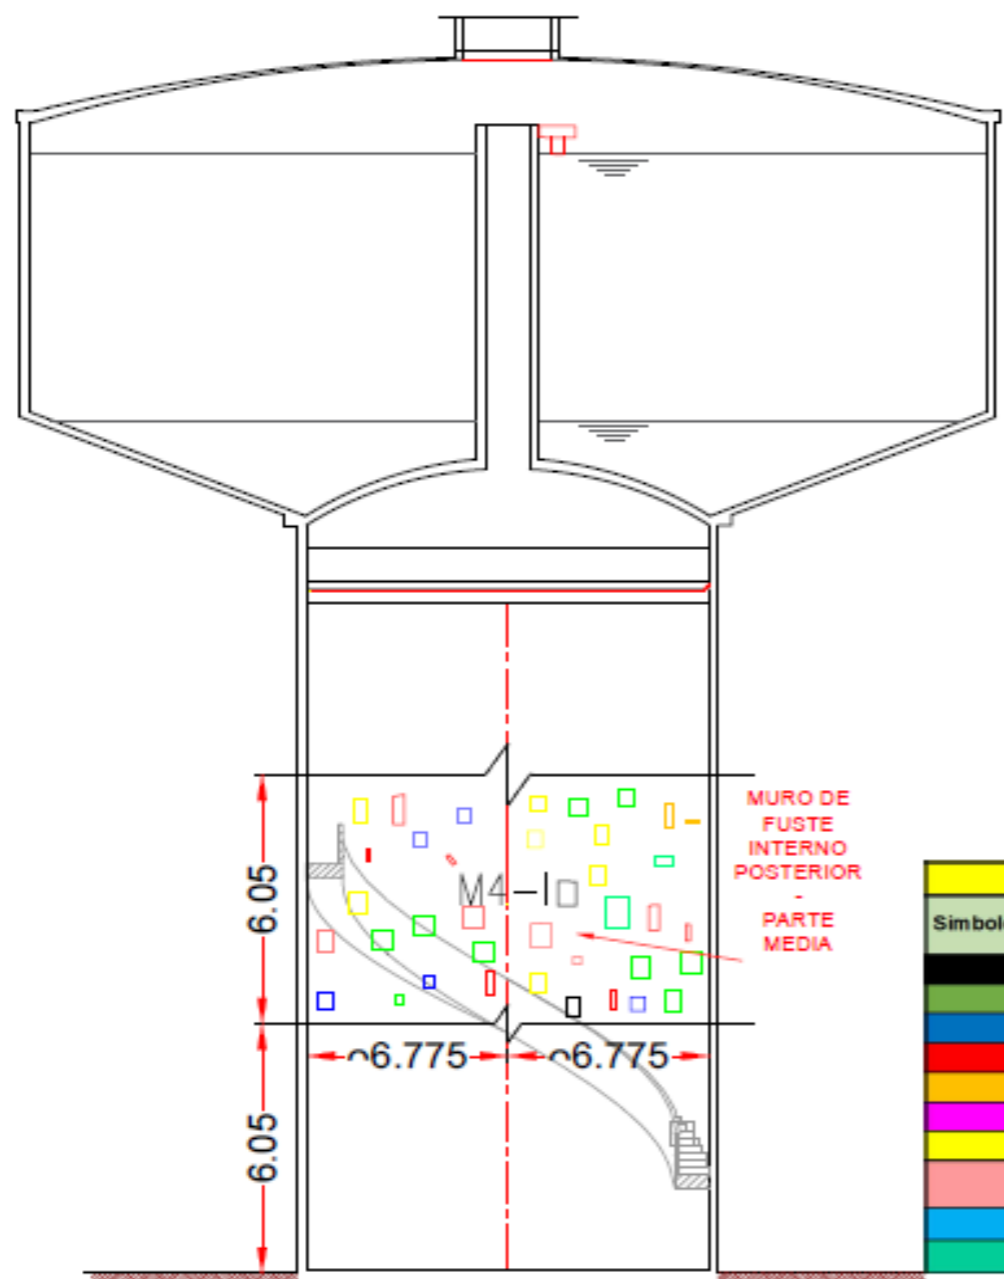
UNIDAD DE MUESTRA 4

LEYENDA		
Simbología	Patologías Descripción	Área Afectada
(H)	Humedad	1.45 m ²
(S)	Suciedad	41.89 m ²
(ER)	Erosión	12.25 m ²
(F)	Fisuras	2.43 m ²
(G)	Grietas	1.58 m ²
(D)	Desprendimiento	1.28 m ²
(EF)	Eflorescencia	25.16 m ²
(OR)	Organismos	5.78 m ²
(OX)	Oxidación	2.74 m ²
(CA)	Cangrejas	6.82 m ²

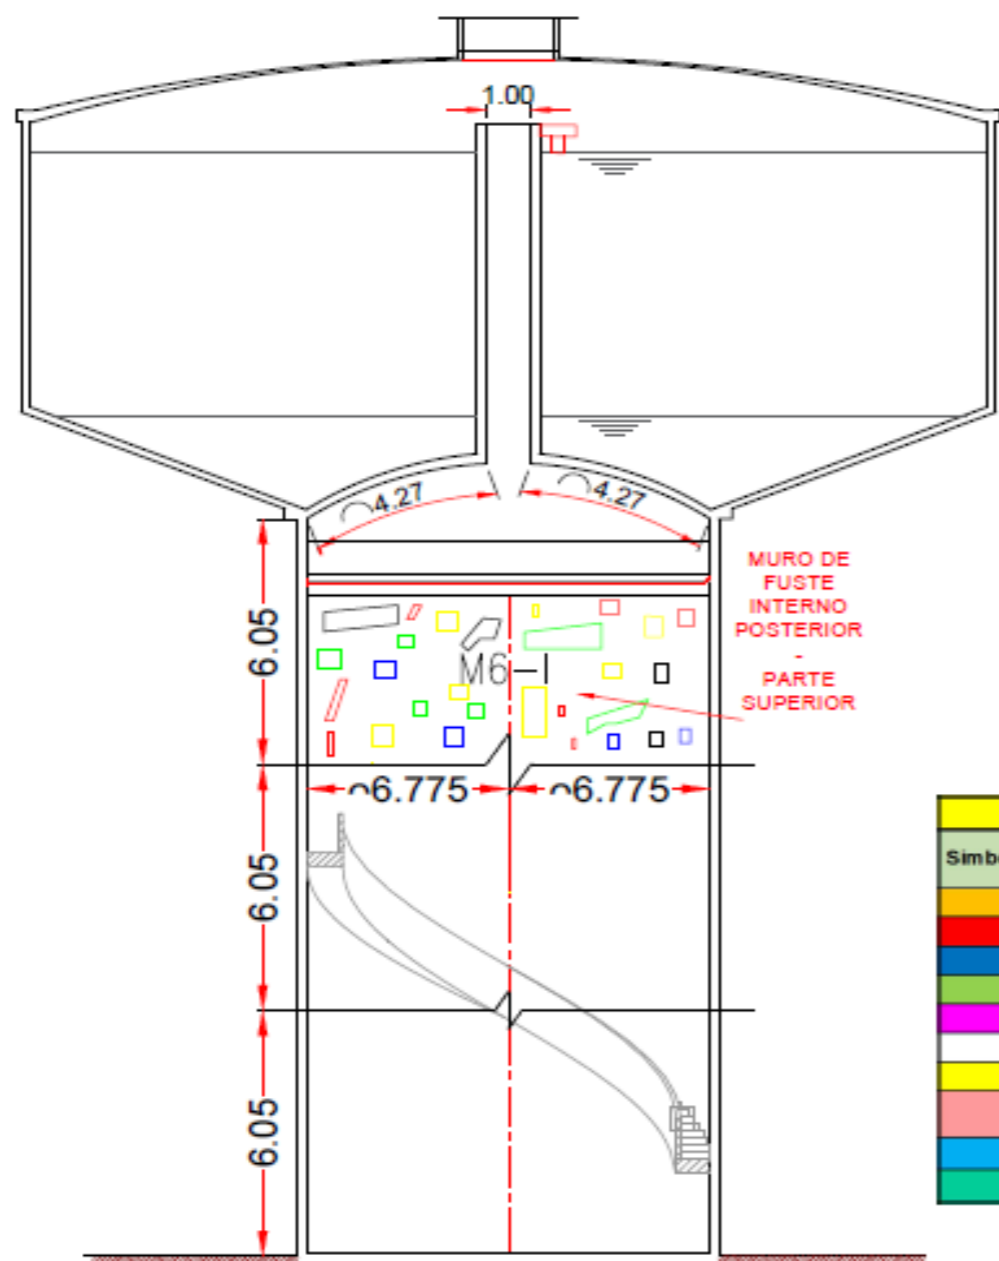
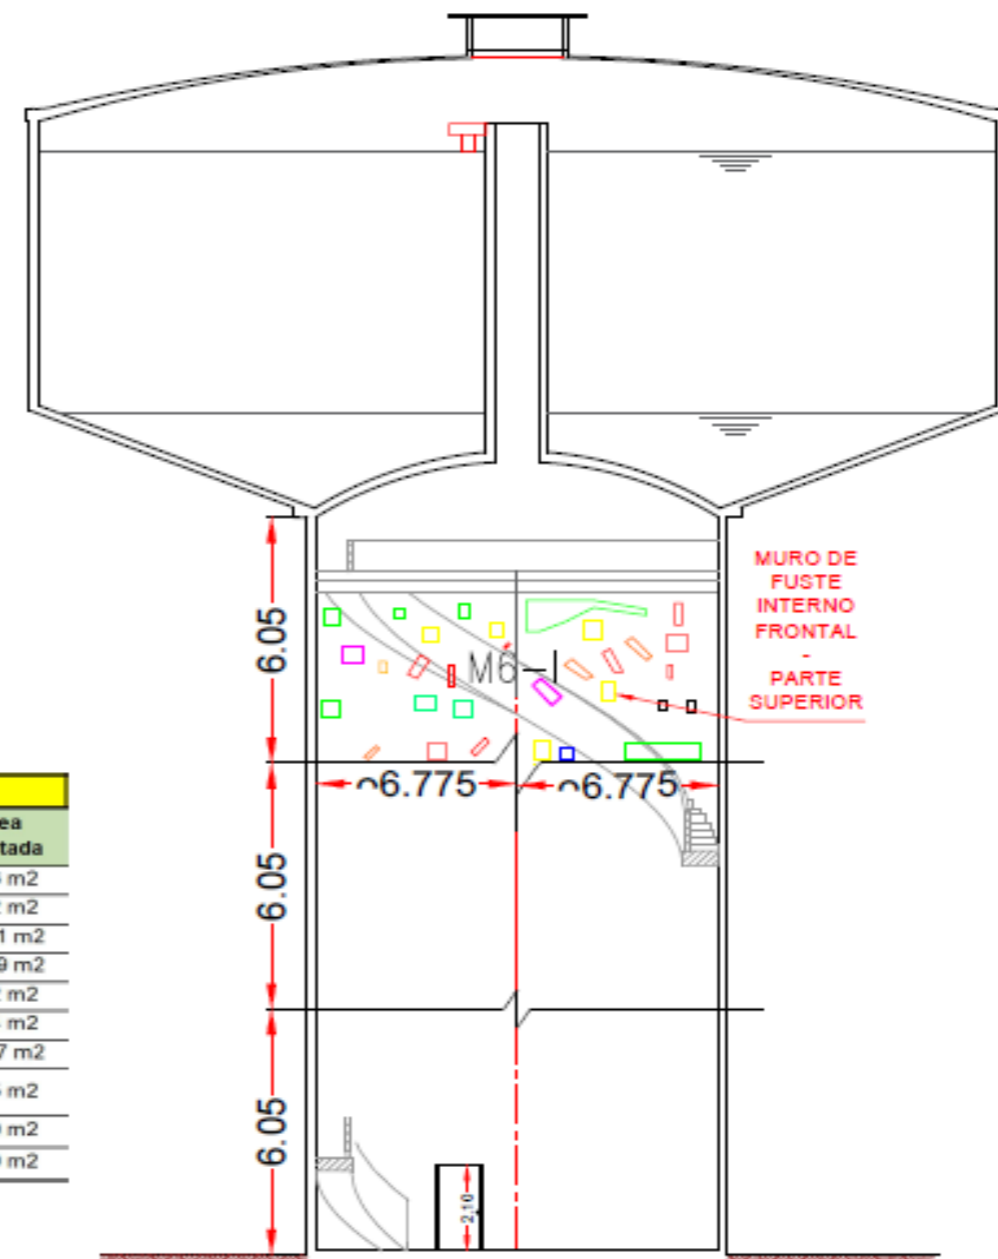
UNIDAD DE MUESTRA 6

LEYENDA		
Simbología	Patologías Descripción	Área Afectada
(G)	Grietas	1.46 m ²
(F)	Fisuras	5.12 m ²
(ER)	Erosión	21.11 m ²
(S)	Suciedad	41.89 m ²
(D)	Desprendimiento	1.12 m ²
(H)	Humedad	8.74 m ²
(EF)	Eflorescencia	25.17 m ²
(OR)	Organismos	5.65 m ²
(OX)	Oxidación	0.00 m ²
(CA)	Cangrejas	0.00 m ²

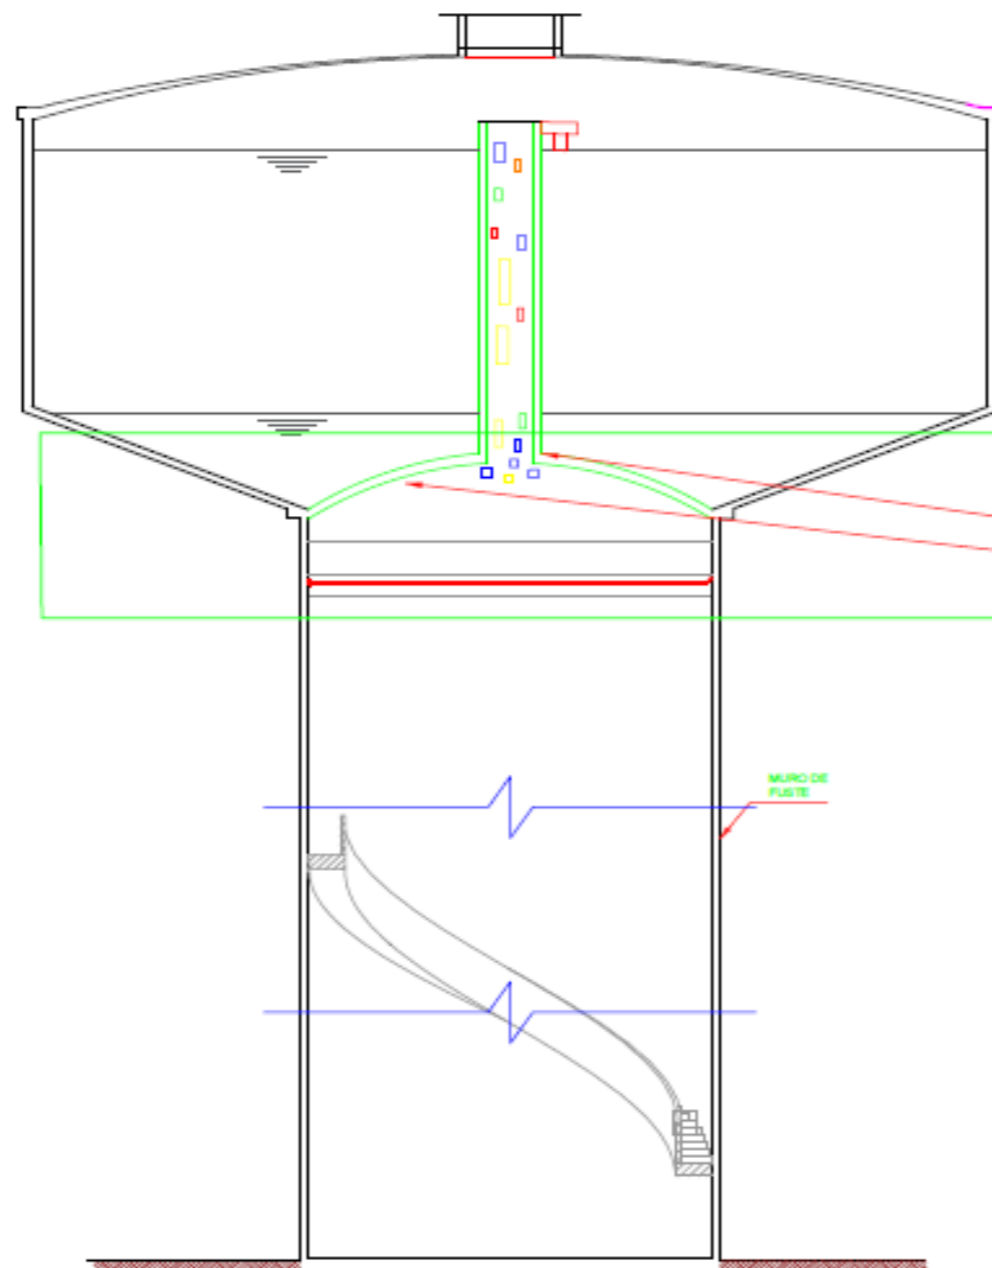
UNIDAD DE MUESTRA 7

LEYENDA		
Simbología	Patologías Descripción	Área Afectada
(G)	Grietas	0.91 m ²
(F)	Fisuras	0.99 m ²
(ER)	Erosión	4.01 m ²
(S)	Suciedad	5.64 m ²
(D)	Desprendimiento	0.00 m ²
(H)	Humedad	6.69 m ²
(EF)	Eflorescencia	30.06 m ²
(OR)	Organismos	3.02 m ²
(OX)	Oxidación	0.48 m ²
(CA)	Cangrejas	0.00 m ²

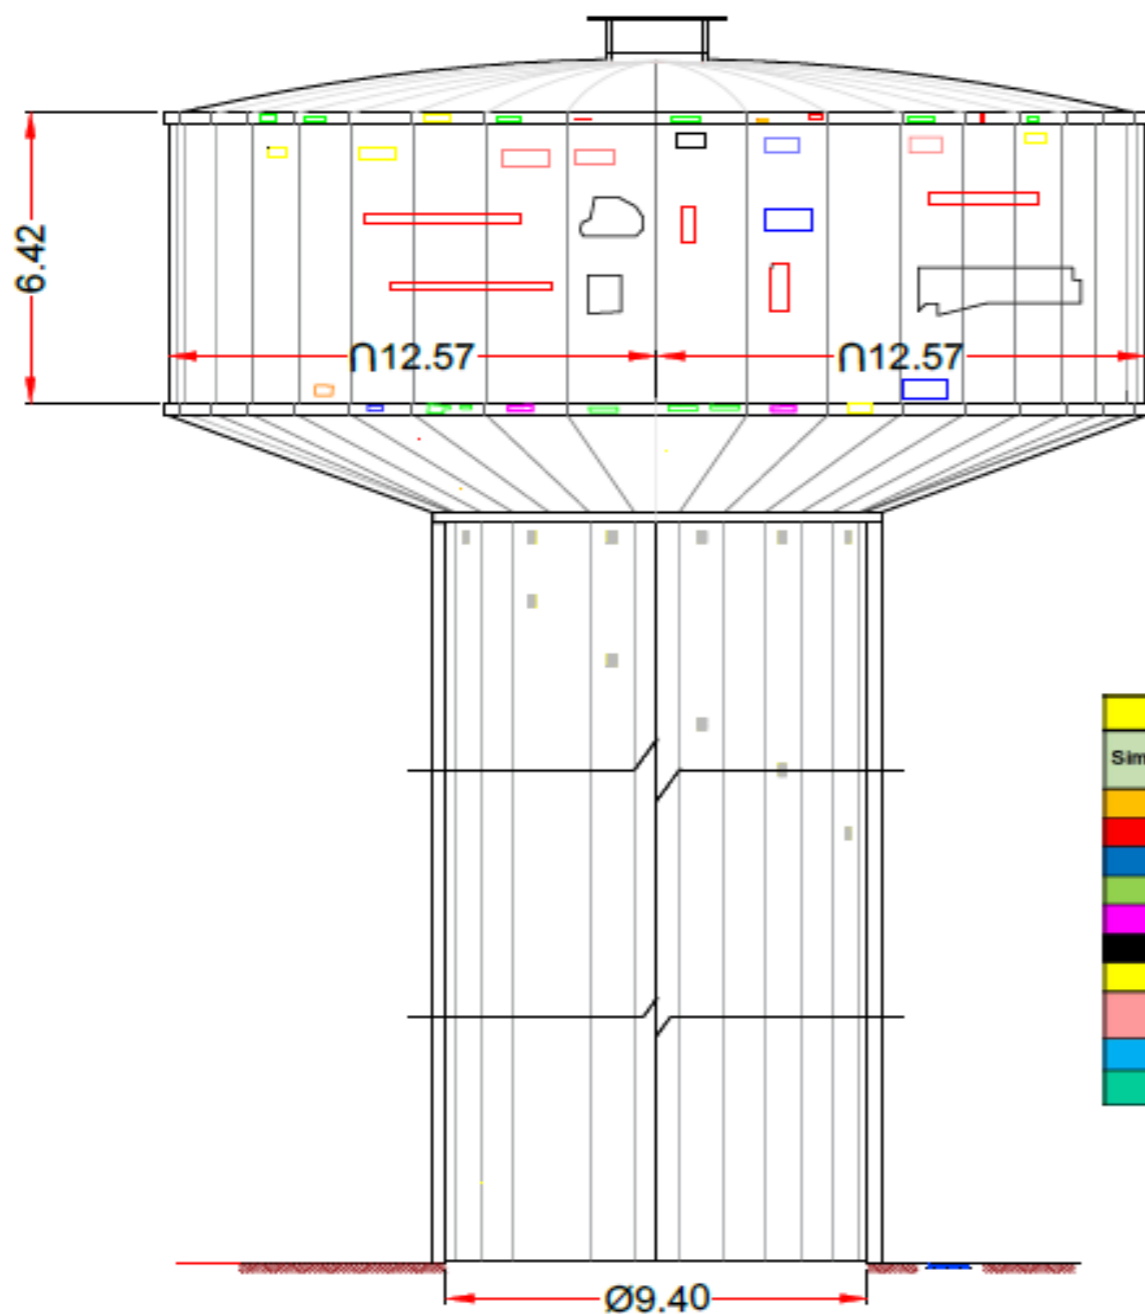
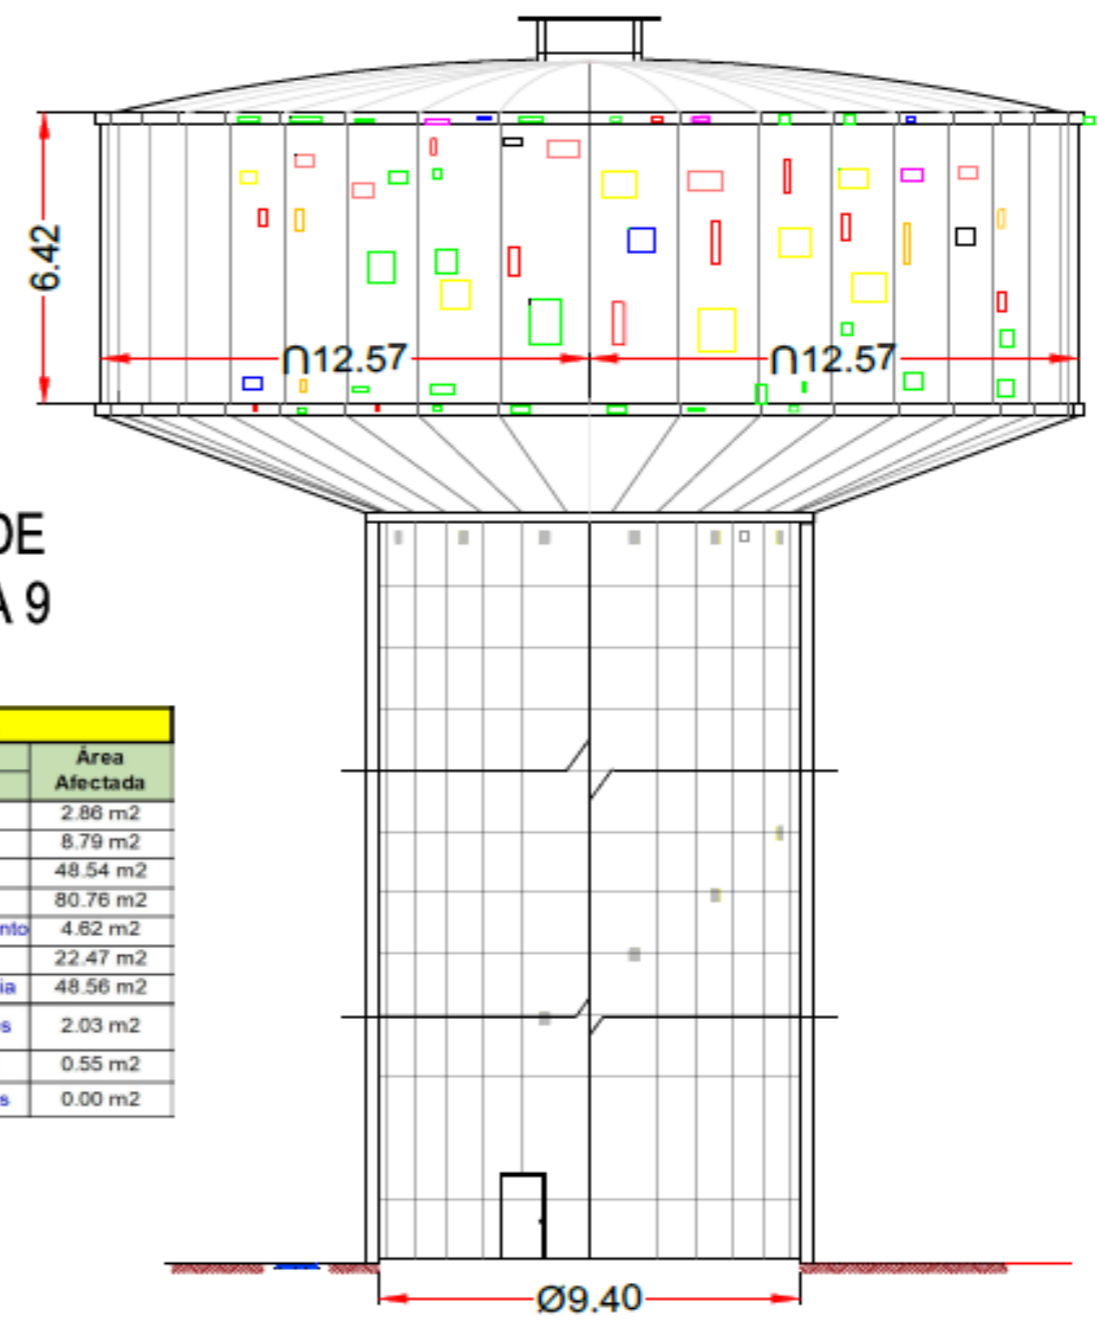
UNIDAD DE MUESTRA 9

LEYENDA		
Simbología	Patologías Descripción	Área Afectada
[Orange]	(G) Grietas	2.86 m ²
[Red]	(F) Fisuras	8.79 m ²
[Blue]	(ER) Erosión	48.54 m ²
[Green]	(S) Suciedad	80.76 m ²
[Magenta]	(D) Desprendimiento	4.62 m ²
[Black]	(H) Humedad	22.47 m ²
[Yellow]	(EF) Eflorescencia	48.56 m ²
[Pink]	(OR) Organismos	2.03 m ²
[Cyan]	(OX) Oxidación	0.55 m ²
[Light Green]	(CA) Cangrejas	0.00 m ²

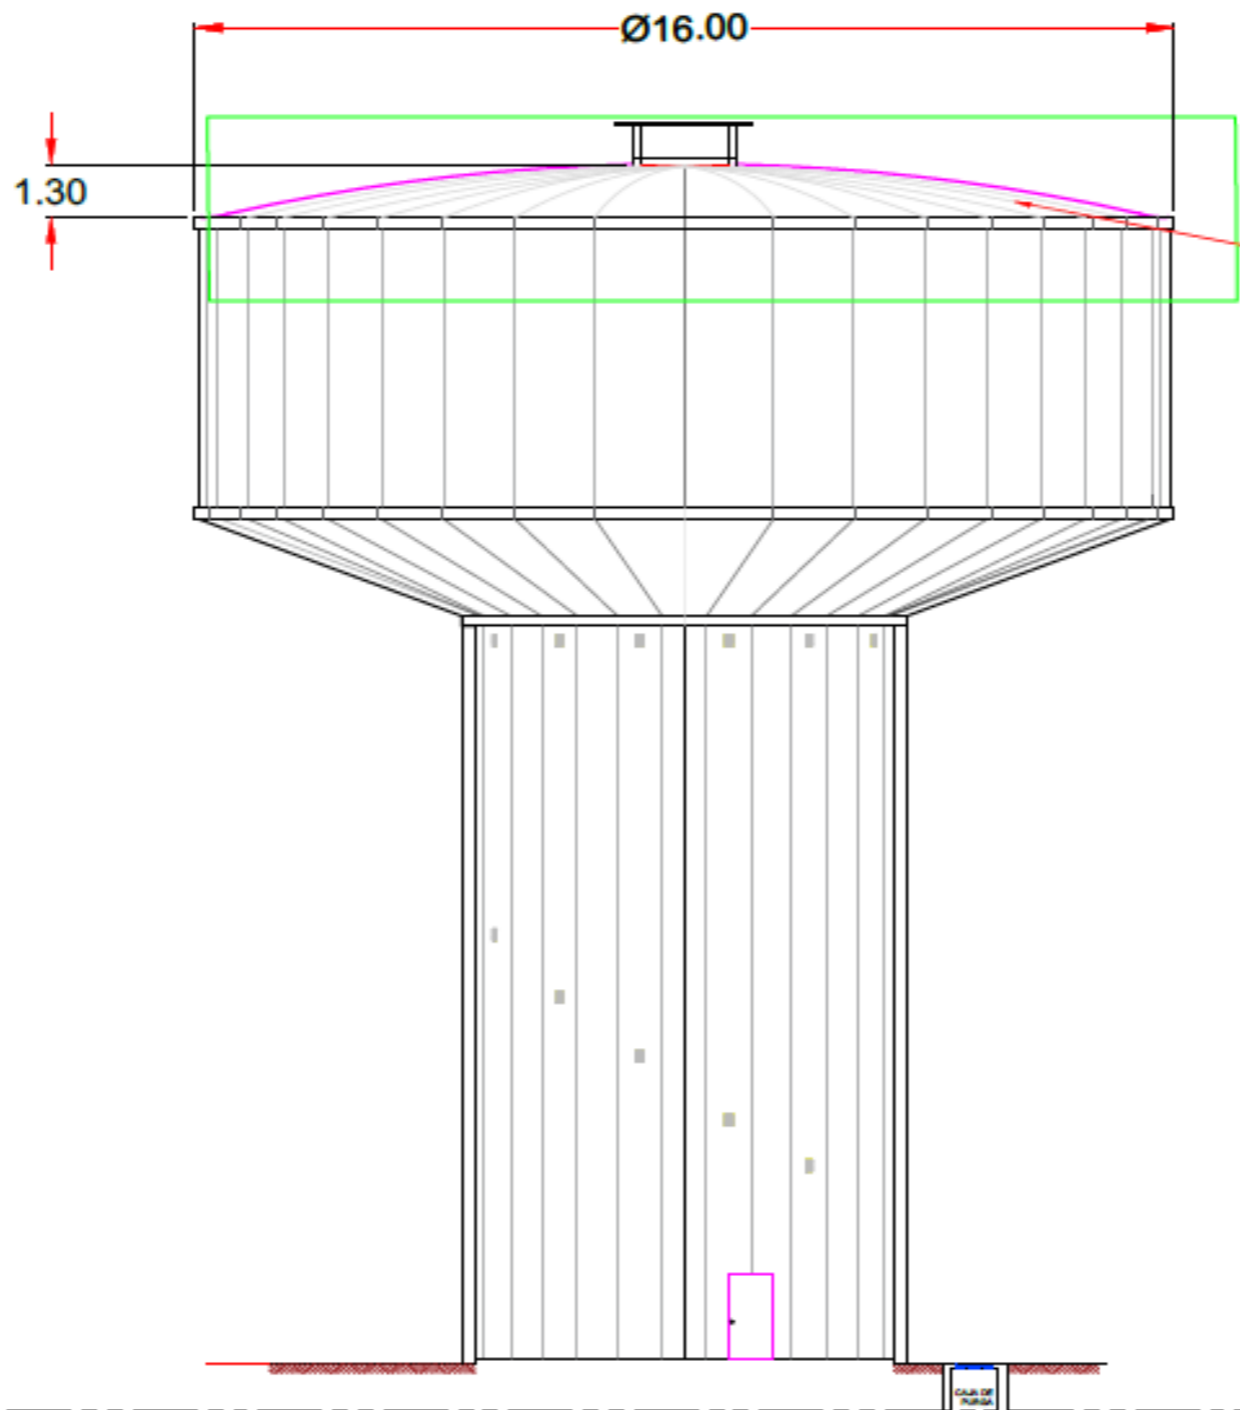
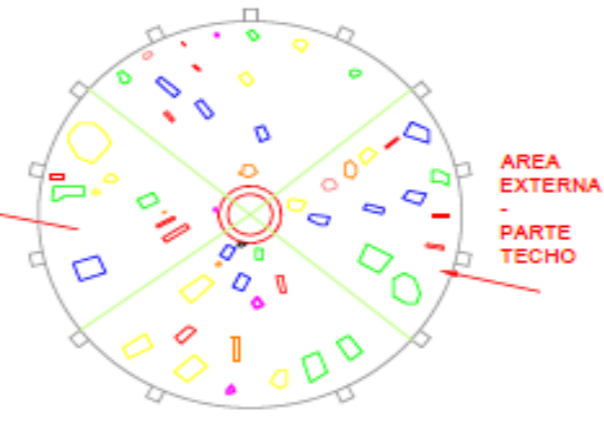
UNIDAD DE MUESTRA 10

LEYENDA		
Simbología	Patologías Descripción	Área Afectada
(G)	Grietas	1.22 m ²
(F)	Fisuras	3.22 m ²
(ER)	Erosión	19.91 m ²
(S)	Suciedad	11.59 m ²
(D)	Desprendimiento	1.58 m ²
(H)	Humedad	0.96 m ²
(EF)	Eflorescencia	28.64 m ²
(OR)	Organismos	0.96 m ²
(OX)	Oxidación	0.00 m ²
(CA)	Cangrejas	0.00 m ²

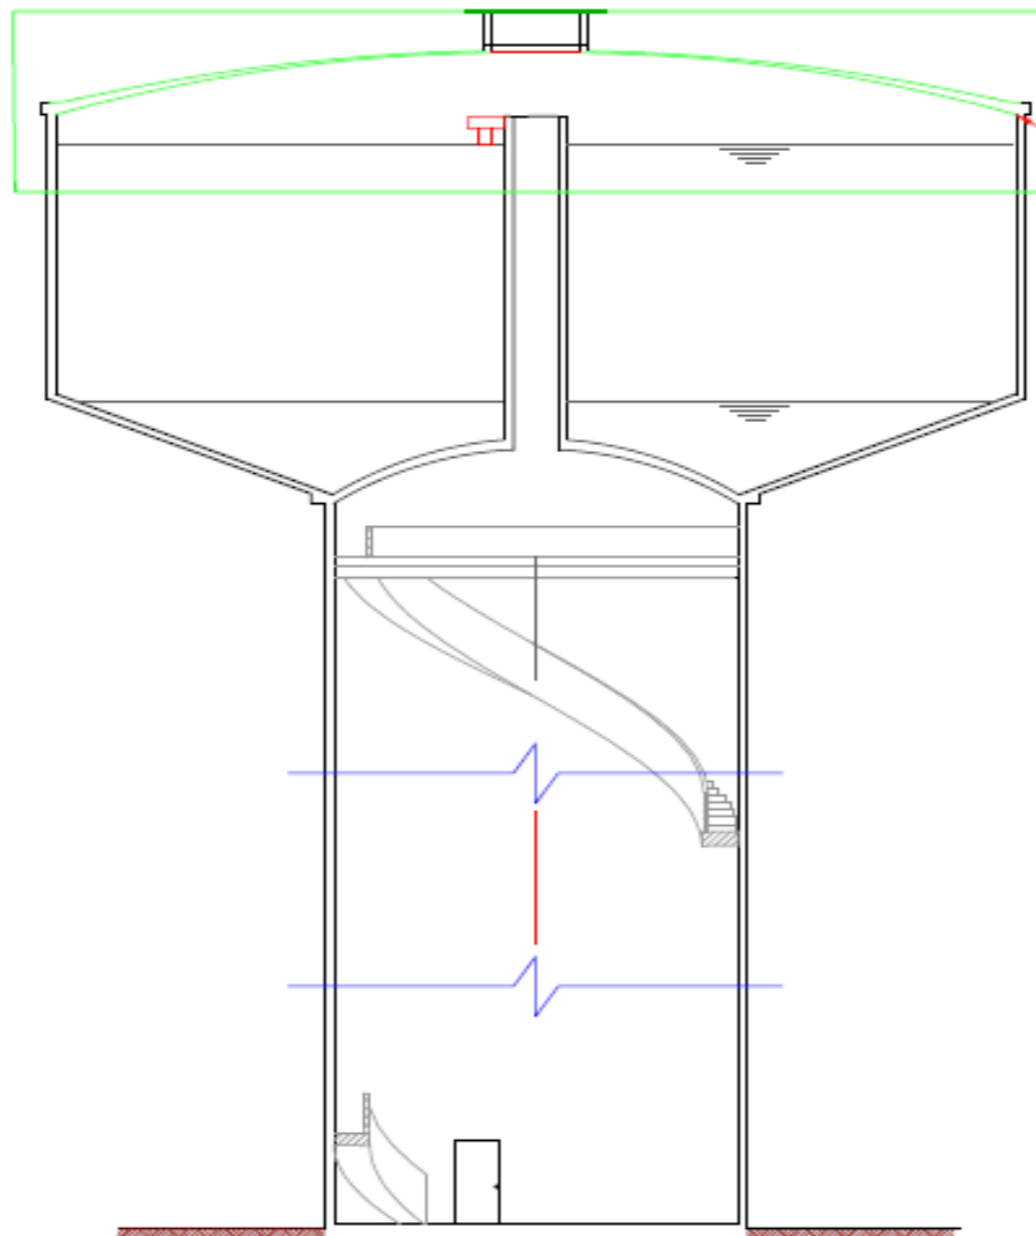
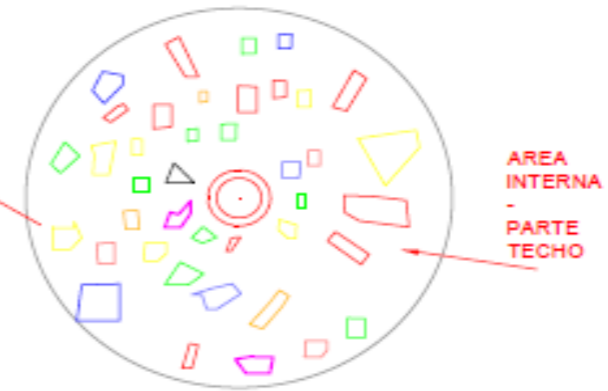
UNIDAD DE MUESTRA 11

LEYENDA		
Simbología	Patologías Descripción	Área Afectada
(G)	Grietas	1.22 m ²
(F)	Fisuras	3.22 m ²
(ER)	Erosión	15.10 m ²
(S)	Suciedad	14.45 m ²
(D)	Desprendimiento	10.14 m ²
(H)	Humedad	2.79 m ²
(EF)	Eflorescencia	15.25 m ²
(OR)	Organismos	0.96 m ²
(OX)	Oxidación	1.67 m ²
(CA)	Cangrejas	0.00 m ²

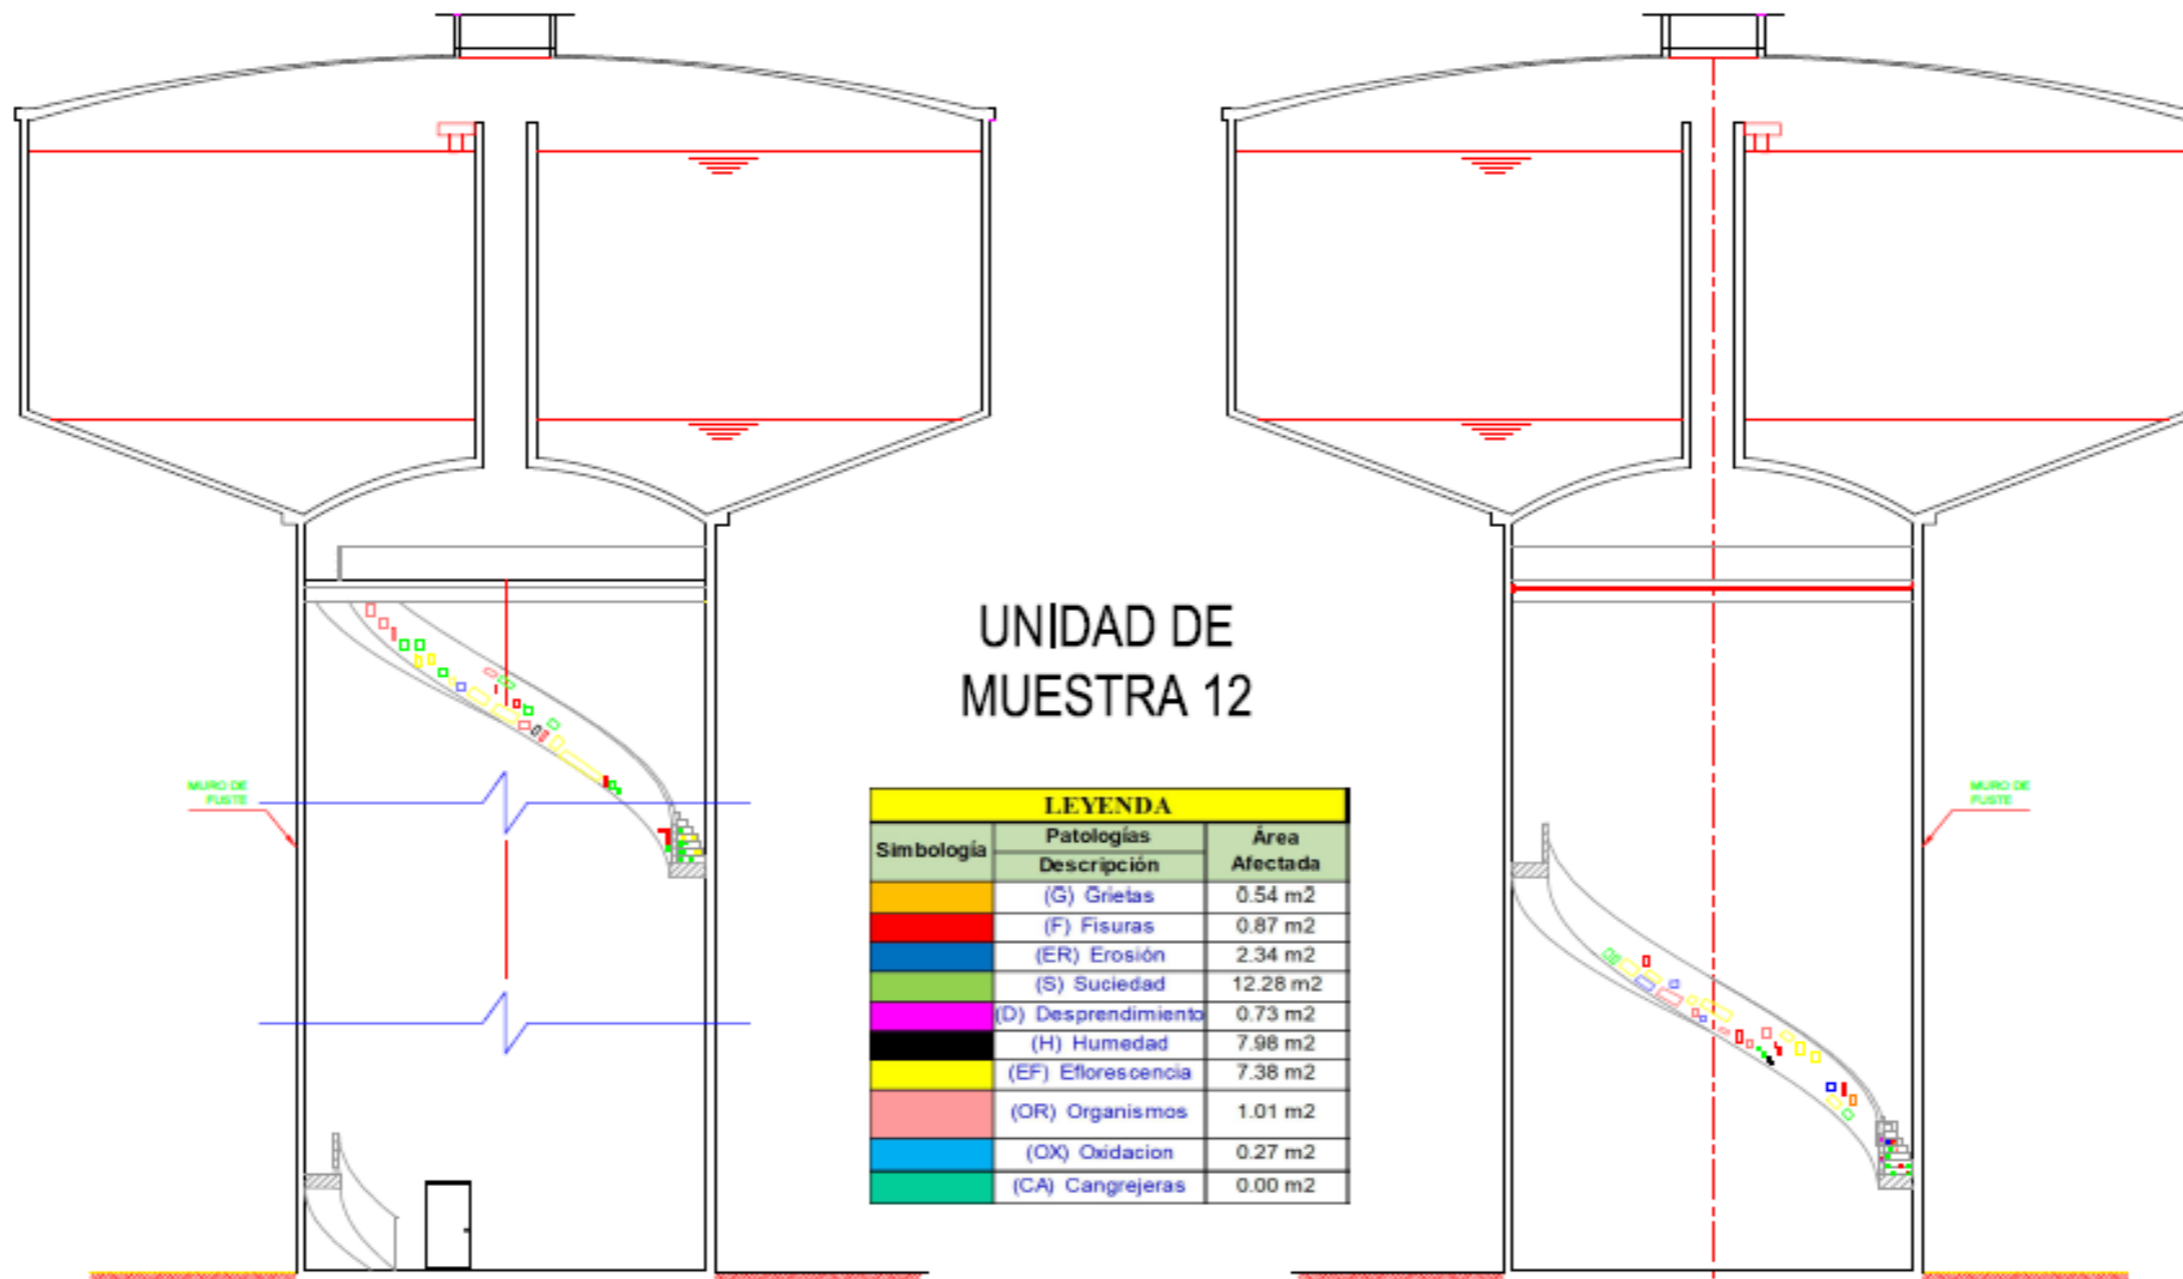
UNIDAD DE MUESTRA 12

LEYENDA		
Simbología	Patologías Descripción	Area Afectada
(G)	Grietas	0.54 m ²
(F)	Fisuras	0.87 m ²
(ER)	Erosión	2.34 m ²
(S)	Suciedad	12.28 m ²
(D)	Desprendimiento	0.73 m ²
(H)	Humedad	7.98 m ²
(EF)	Eflorescencia	7.38 m ²
(OR)	Organismos	1.01 m ²
(OX)	Oxidación	0.27 m ²
(CA)	Cangrejas	0.00 m ²

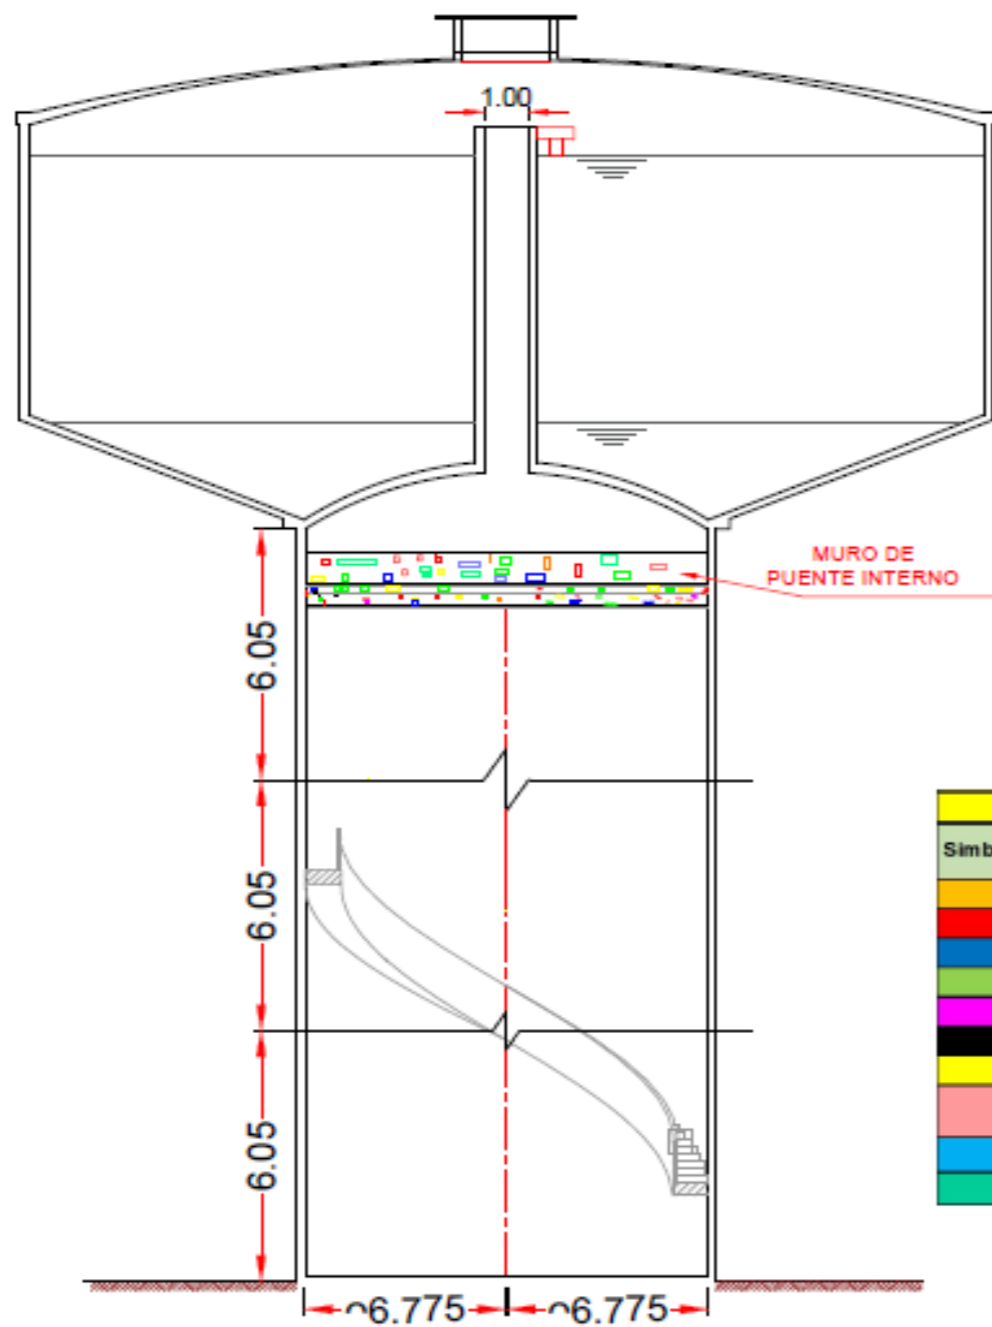
UNIDAD DE MUESTRA 13

LEYENDA		
Simbología	Patologías Descripción	Área Afectada
(G)	Grietas	2.45 m ²
(F)	Fisuras	2.00 m ²
(ER)	Erosión	5.96 m ²
(S)	Suciedad	20.96 m ²
(D)	Desprendimiento	1.53 m ²
(H)	Humedad	8.39 m ²
(EF)	Eflorescencia	12.57 m ²
(OR)	Organismos	1.37 m ²
(OX)	Oxidación	0.58 m ²
(CA)	Cangrejas	1.18 m ²
