DETERMINACIÓN Y EVALUACIÓN DE LAS
PATOLOGÍAS DEL CONCRETO EN EL CANAL SANTA
ISABEL, DESDE LA PROGRESIVA KM 0+050 HASTA
KM 1+175, DISTRITO DE BERNAL, PROVINCIA DE
SECHURA, REGIÓN PIURA, OCTUBRE 2018.

TESIS PARA OPTAR EL TÍTULO PROFESIONAL DE:
INGENIERO CIVIL

BACH. ANGEL TUME CHAPILLIQUEN

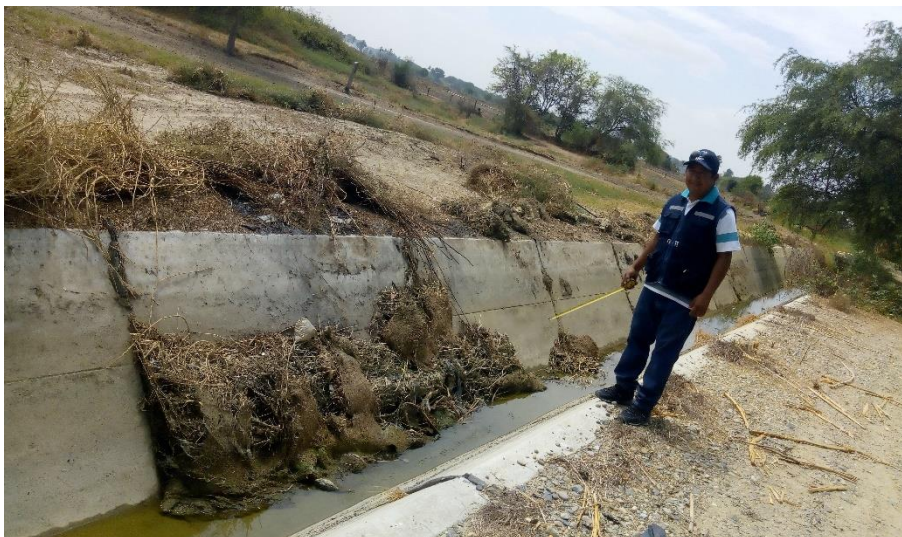
Gráfico 7: Sedimentación de solidos

1. Sedimentación de sólidos: Se conoce así a la colocación de sólidos en suspensión en la parte inferior del canal, esto se debe a varias condiciones según sean los sólidos y los factores morfológicos del canal como la pendiente y la velocidad del agua en transporte.

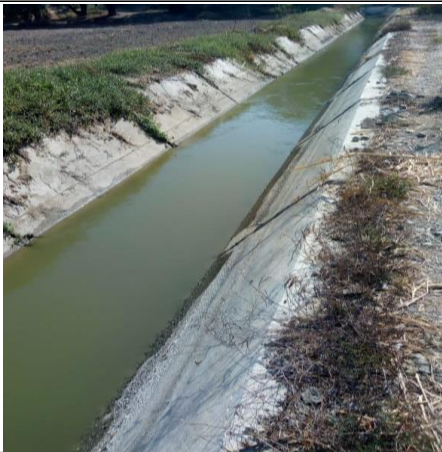
Patologías encontradas en la unidad 1

Área total (m2)	Elementos	Losa lateral izquierda			Losa de fondo			Losa lateral derecha		
315.00		Área (m2)	135.00	Área (m2)	45.00	Área (m2)	135.00			
Patologías		Área afectada	% De área afectada	Severidad	Área afectada	% De área afectada	Severidad	Área afectada	% De área afectada	Severidad
Físicas	1) Sedimentación de sólidos	36.19	26.81%	L	32.28	71.73%	S	18.56	13.75%	L

5) Grietas	0.20	0.15%	L	0.00	0.00%	L	0.10	0.07%	L
Químicas	6) Vegetación	17.16	12.71%	L	1.36	3.02%	L	14.10	10.44%	L
Total de patología		68.93	51.06%		33.64	74.76%		42.81	31.71%	
Nivel de severidad predominante		Leve			Severo			Leve		
Patologías identificadas de la unidad de muestra 1									Porcentaje de patología de la unidad de la muestra 1	
Patologías		Área afectada (m2)			% De área afectada			Porcentaje de área con patología	Porcentaje de área sin patología	
Físicas	1) Sedimentación de sólidos	87.03			27.63%

2) Erosión	24.43			7.76%					
Mecánicas	3) Desprendimientos	0.00			0.00%					
	4) Fisuras	1.00			0.32%					
	5) Grietas	0.30			0.10%					
Químicas	6) Vegetación	32.62			10.36%					
Total		145.38			46.15%			46.15%	53.85%

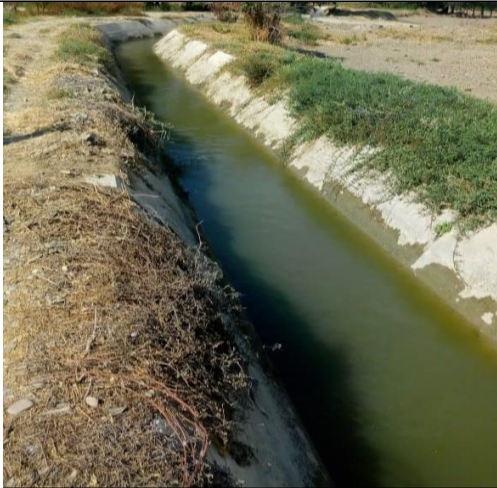
Patologías encontradas en la unidad 2

Área total (m2)	Elementos	Losa lateral izquierda			Losa de fondo			Losa lateral derecha			
315.00		Área (m2)	135.00	Área (m2)	45.00	Área (m2)	135.00				
Patologías		Área afectada	% De área afectada	Severidad	Área afectada	% De área afectada	Severidad	Área afectada	% De área afectada	Severidad	
Físicas	1) Sedimentación de sólidos	23.30	17.26%	L	32.16	71.47%	S	35.45	26.26%	L

5) Grietas	0.00	0.00%	L	0.00	0.00%	L	0.00	0.00%	L	
Químicas	6) Vegetación	6.50	4.81%	L	2.58	5.73%	L	5.40	4.00%	L	
Total de patología		42.91	31.79%		34.74	77.20%		51.46	38.12%		
Nivel de severidad predominante		Leve			Severo			Leve			
Patologías identificadas de la unidad de muestra 2										Porcentaje de patología de la unidad de la muestra 2	
Patologías		Área afectada (m2)			% De área afectada			Porcentaje de área con patología	Porcentaje de área sin patología		
Físicas	1) Sedimentación de sólidos	90.91			28.86%

2) Erosión	22.58			7.17%						
Mecánicas	3) Desprendimientos	0.40			0.13%						
	4) Fisuras	0.74			0.23%						
	5) Grietas	0.00			0.00%						
Químicas	6) Vegetación	14.48			4.60%			40.99%	59.01%		
Total		129.11			40.99%

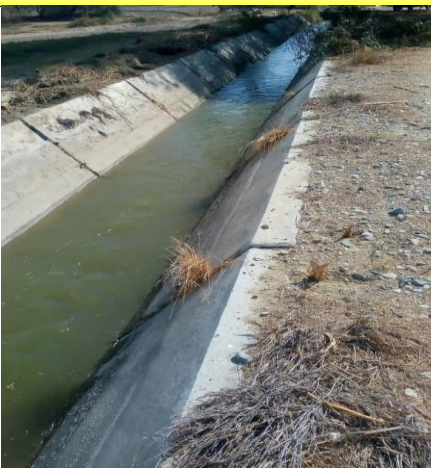
Patologías encontradas en la unidad 3

Área total (m2)	Elementos	Losa lateral izquierda			Losa de fondo			Losa lateral derecha				
		Área (m2)	135.00		Área (m2)	45.00		Área (m2)	135.00			
Patologías		Área afectada	% De área afectada	Severidad	Área afectada	% De área afectada	Severidad	Área afectada	% De área afectada	Severidad		
Físicas	1) Sedimentación de sólidos	23.60	17.48%	L	38.18	84.84%	S	21.20	15.70%	L

5) Grietas	0.00	0.00%	L	0.00	0.00%	L	0.00	0.00%	L		
Químicas	6) Vegetación	2.40	1.78%	L	2.30	5.11%	L	1.90	1.41%	L		
Total de patología		34.15	25.30%		40.48	89.96%		34.25	25.37%			
Nivel de severidad predominante		Leve			Severo			Leve				
Patologías identificadas de la unidad de muestra 3								Porcentaje de patología de la unidad de la muestra 3				
Patologías		Área afectada (m2)		% De área afectada								
Físicas	1) Sedimentación de sólidos	82.98		26.34%		Porcentaje de área con patología	34.57%	Porcentaje de área sin patología	65.43%

2) Erosión	17.70		5.62%								
Mecánicas	3) Desprendimientos	0.10		0.03%								
	4) Fisuras	1.50		0.48%								
Químicas	5) Grietas	0.00		0.00%

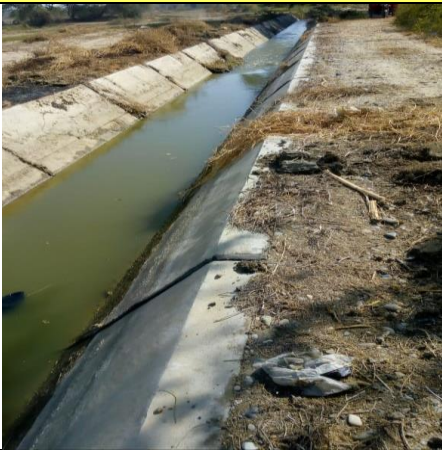
Patologías encontradas en la unidad 4

Área total (m2)	Elementos	Losa lateral izquierda			Losa de fondo			Losa lateral derecha				
		Área (m2)	135.00		Área (m2)	45.00		Área (m2)	135.00			
Patologías		Área afectada	% De área afectada	Severidad	Área afectada	% De área afectada	Severidad	Área afectada	% De área afectada	Severidad		
Físicas	1) Sedimentación de sólidos	20.13	14.91%	L	39.18	87.07%	S	19.85	14.70%	L

5) Grietas	0.00	0.00%	L	0.00	0.00%	L	0.00	0.00%	L		
Químicas	6) Vegetación	3.40	2.52%	L	0.90	2.00%	L	2.93	2.17%	L		
Total de patología		33.09	24.51%		40.08	89.07%		38.79	28.73%			
Nivel de severidad predominante		Leve			Severo			Leve				
Patologías identificadas de la unidad de muestra 4								Porcentaje de patología de la unidad de la muestra 4				
Patologías		Área afectada (m2)		% De área afectada								
Físicas	1) Sedimentación de sólidos	79.16		25.13%				Porcentaje de área con patología	Porcentaje de área sin patología

2) Erosión	24.32		7.72%								
Mecánicas	3) Desprendimientos	0.20		0.06%				35.54%	64.46%			
	4) Fisuras	1.05		0.33%								
	5) Grietas	0.00		0.00%								
Químicas	6) Vegetación	7.23		2.30%								
Total		111.96		35.54%

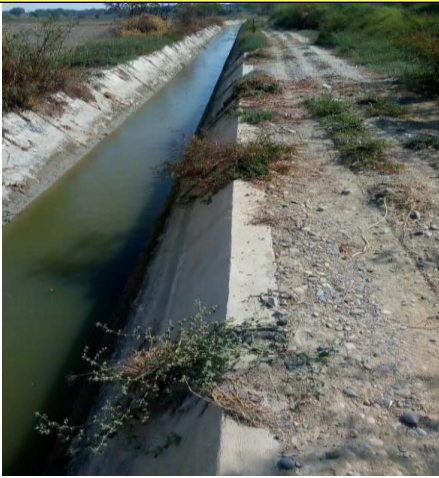
Patologías encontradas en la unidad 5

Área total (m2)	Elementos		Losa lateral izquierda			Losa de fondo			Losa lateral derecha				
315.00			Área (m2)	135.00		Área (m2)	45.00		Área (m2)	135.00			
Patologías			Área afectada	% De área afectada	Severidad	Área afectada	% De área afectada	Severidad	Área afectada	% De área afectada	Severidad		
Físicas	1) Sedimentación de sólidos	15.28	11.32%	L	25.69	57.09%	M	19.70	14.59%	L

2) Erosión	12.35	9.15%	L	0.00	0.00%	L	12.86	9.53%	L			
Mecánicas	3) Desprendimientos	0.00	0.00%	L	0.00	0.00%	L	0.00	0.00%	L			
	4) Fisuras	0.46	0.34%	L	0.00	0.00%	L	0.00	0.00%	L			
Químicas	5) Grietas	0.00	0.00%	L	0.00	0.00%	L	0.00	0.00%	L

2) Erosión	25.21	8.00%										
Mecánicas	3) Desprendimientos	0.00	0.00%										
	4) Fisuras	0.46	0.15%										
Químicas	5) Grietas	0.00	0.00%

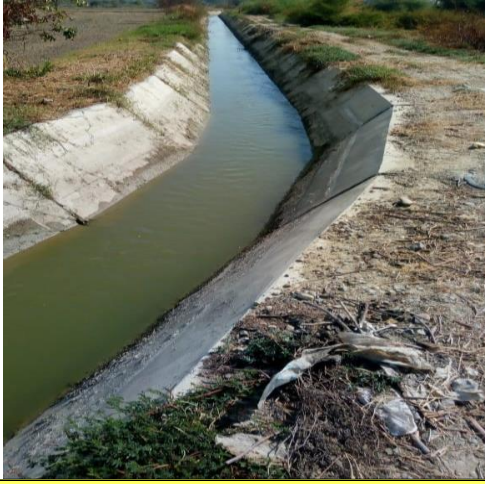
Patologías encontradas en la unidad 6

Área total (m2)	Elementos	Losa lateral izquierda			Losa de fondo			Losa lateral derecha				
		Área (m2)	135.00		Área (m2)	45.00		Área (m2)	135.00			
Patologías		Área afectada	% De área afectada	Severidad	Área afectada	% De área afectada	Severidad	Área afectada	% De área afectada	Severidad		
Físicas	1) Sedimentación de sólidos	20.18	14.95%	L	26.80	59.56%	M	19.70	14.59%	L

2) Erosión	6.93	5.13%	L	0.00	0.00%	L	7.41	5.49%	L		
Mecánicas	3) Desprendimientos	0.00	0.00%	L	0.00	0.00%	L	0.48	0.36%	L		
	4) Fisuras	0.32	0.24%	L	0.00	0.00%	L	0.00	0.00%	L		
Químicas	5) Grietas	0.00	0.00%	L	0.00	0.00%	L	0.00	0.00%	L

2) Erosión	14.34			4.55%							
Mecánicas	3) Desprendimientos	0.48			0.15%							
	4) Fisuras	0.32			0.10%							
Químicas	5) Grietas	0.00			0.00%

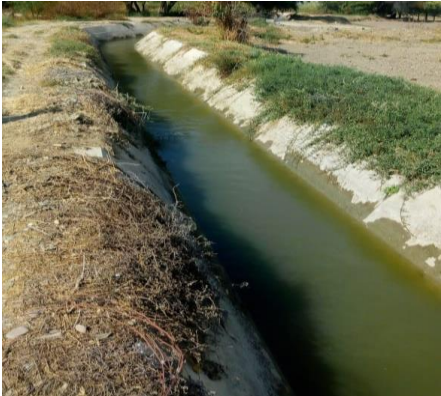
Patologías encontradas en la unidad 8

Área total (m2)	Elementos	Losa lateral izquierda			Losa de fondo			Losa lateral derecha		
		Área (m2)	135.00		Área (m2)	45.00		Área (m2)	135.00	
Patologías		Área afectada	% De área afectada	Severidad	Área afectada	% De área afectada	Severidad	Área afectada	% De área afectada	Severidad
Físicas	1) Sedimentación de sólidos	19.20	14.22%	L	26.80	59.56%	M	18.70	13.85%	L

5) Grietas	0.00	0.00%	L	0.00	0.00%	L	0.00	0.00%	L
Químicas	6) Vegetación	1.28	0.95%	L	1.50	3.33%	L	1.84	1.36%	L
Total de patología		25.80	19.11%		28.30	62.89%		24.54	18.18%	
Nivel de severidad predominante		Leve			Moderado			Leve		
Patologías identificadas de la unidad de muestra 8								Porcentaje de patología de la unidad de la muestra 8		
Patologías		Área afectada (m2)		% De área afectada						
Físicas	1) Sedimentación de sólidos	64.70		20.54%				Porcentaje de área con patología	Porcentaje de área sin patología

2) Erosión	8.65		2.75%						
Mecánicas	3) Desprendimientos	0.00		0.00%				24.97%	75.03%	
	4) Fisuras	0.67		0.21%						
	5) Grietas	0.00		0.00%				24.97%	75.03%	
Químicas	6) Vegetación	4.62		1.47%						
Total		78.64		24.97%

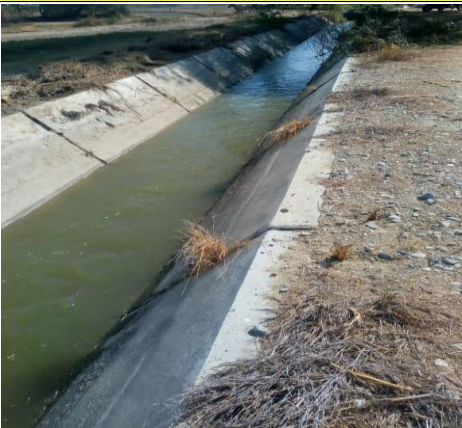
Patologías encontradas en la unidad 9

Área total (m2)	Elementos	Losa lateral izquierda			Losa de fondo			Losa lateral derecha					
		Área (m2)	135.00	Área (m2)	45.00	Área (m2)	135.00						
Patologías		Área afectada	% De área afectada	Severidad	Área afectada	% De área afectada	Severidad	Área afectada	% De área afectada	Severidad			
Físicas	1) Sedimentación de sólidos	16.25	12.04%	L	23.90	53.11%	M	12.39	9.18%	L

5) Grietas	0.00	0.00%	L	0.00	0.00%	L	0.00	0.00%	L			
Químicas	6) Vegetación	3.99	2.96%	L	4.90	10.89%	L	3.18	2.36%	L			
Total de patología		23.13	17.13%		28.80	64.00%		19.38	14.36%				
Nivel de severidad predominante		Leve			Moderado			Leve					
Patologías identificadas de la unidad de muestra 9										Porcentaje de patología de la unidad de la muestra 9			
Patologías		Área afectada (m2)		% De área afectada									
Físicas	1) Sedimentación de sólidos	52.54		16.68%

2) Erosión	5.95		1.89%									
Mecánicas	3) Desprendimientos	0.15		0.05%									
	4) Fisuras	0.60		0.19%									
	5) Grietas	0.00		0.00%									
Químicas	6) Vegetación	12.07		3.83%									
Total		71.31		22.64%				22.64%	77.36%

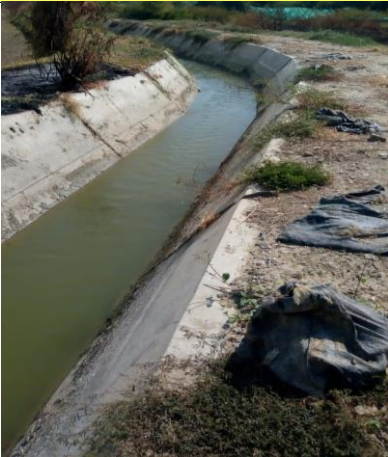
Patologías encontradas en la unidad 10

Área total (m2)	Elementos	Losa lateral izquierda			Losa de fondo			Losa lateral derecha					
		Área (m2)	135.00		Área (m2)	45.00		Área (m2)	135.00				
Patologías		Área afectada	% De área afectada	Severidad	Área afectada	% De área afectada	Severidad	Área afectada	% De área afectada	Severidad			
Físicas	1) Sedimentación de sólidos	45.23	33.50%	M	19.86	44.13%	M	26.35	19.52%	L

5) Grietas	0.00	0.00%	L	0.00	0.00%	L	0.00	0.00%	L			
Químicas	6) Vegetación	2.30	1.70%	L	1.83	4.07%	L	1.89	1.40%	L			
Total de patología		54.79	40.59%		21.69	48.20%		33.28	24.65%				
Nivel de severidad predominante		Leve			Moderado			Leve					
Patologías identificadas de la unidad de muestra 10								Porcentaje de patología de la unidad de la muestra 10					
Patologías		Área afectada (m2)		% De área afectada									
Físicas	1) Sedimentación de sólidos	91.44		29.03%				Porcentaje de área con patología	Porcentaje de área sin patología

2) Erosión	11.23		3.57%									
Mecánicas	3) Desprendimientos	0.40		0.13%				34.84%	65.16%				
	4) Fisuras	0.67		0.21%									
	5) Grietas	0.00		0.00%				34.84%	65.16%				
Químicas	6) Vegetación	6.02		1.91%									
Total		109.76		34.84%

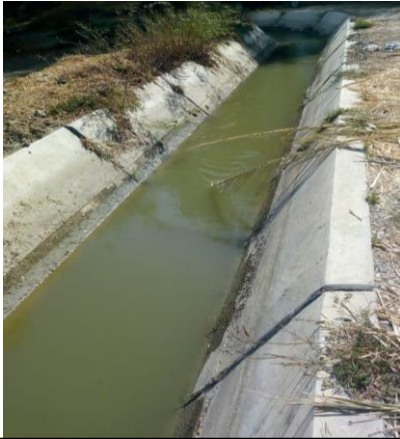
Patologías encontradas en la unidad 13

Área total (m2)	Elementos	Losa lateral izquierda			Losa de fondo			Losa lateral derecha				
315.00		Área (m2)	135.00	Área (m2)	45.00	Área (m2)	135.00					
Patologías		Área afectada	% De área afectada	Severidad	Área afectada	% De área afectada	Severidad	Área afectada	% De área afectada	Severidad		
Físicas	1) Sedimentación de sólidos	14.29	10.59%	L	34.19	75.98%	S	13.98	10.36%	L

5) Grietas	0.00	0.00%	L	0.00	0.00%	L	0.00	0.00%	L		
Químicas	6) Vegetación	4.18	3.10%	L	0.98	2.18%	L	4.60	3.41%	L		
Total de patología		22.42	16.61%		35.17	78.16%		22.54	16.70%			
Nivel de severidad predominante		Leve			Severo			Leve				
Patologías identificadas de la unidad de muestra 13										Porcentaje de patología de la unidad de la muestra 13		
Patologías		Área afectada (m2)			% De área afectada							
Físicas	1) Sedimentación de sólidos	62.46			19.83%

2) Erosión	7.63			2.42%							
Mecánicas	3) Desprendimientos	0.00			0.00%							
	4) Fisuras	0.28			0.09%							
	5) Grietas	0.00			0.00%							
Químicas	6) Vegetación	9.76			3.10%							
Total		80.13			25.44%			25.44%		74.56%

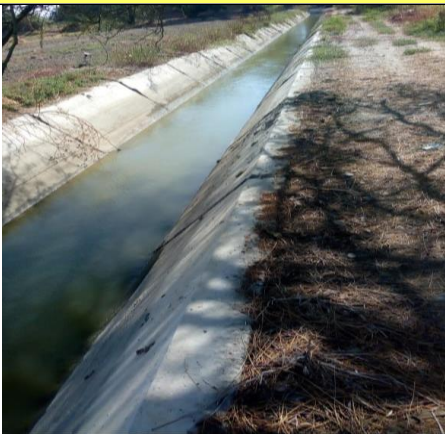
Patologías encontradas en la unidad 14

Área total (m2)	Elementos	Losa lateral izquierda			Losa de fondo			Losa lateral derecha				
		Área (m2)	135.00		Área (m2)	45.00		Área (m2)	135.00			
Patologías		Área afectada	% De área afectada	Severidad	Área afectada	% De área afectada	Severidad	Área afectada	% De área afectada	Severidad		
Físicas	1) Sedimentación de sólidos	9.85	7.30%	L	27.86	61.91%	M	10.64	7.88%	L

2) Erosión	5.19	3.84%	L	0.00	0.00%	L	4.93	3.65%	L		
Mecánicas	3) Desprendimientos	0.28	0.21%	L	0.00	0.00%	L	0.00	0.00%	L		
	4) Fisuras	0.32	0.24%	L	0.00	0.00%	L	0.12	0.09%	L		
Químicas	5) Grietas	0.00	0.00%	L	0.00	0.00%	L	0.00	0.00%	L

2) Erosión	10.12			3.21%							
Mecánicas	3) Desprendimientos	0.28			0.09%							
	4) Fisuras	0.44			0.14%							
Químicas	5) Grietas	0.00			0.00%

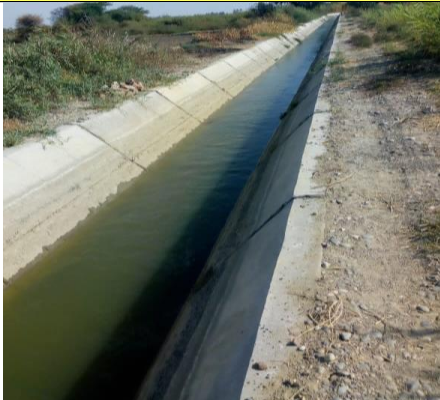
Patologías encontradas en la unidad 15

Área total (m2)	Elementos	Losa lateral izquierda			Losa de fondo			Losa lateral derecha		
		Área (m2)	135.00		Área (m2)	45.00		Área (m2)	135.00	
Patologías		Área afectada	% De área afectada	Severidad	Área afectada	% De área afectada	Severidad	Área afectada	% De área afectada	Severidad
Físicas	1) Sedimentación de sólidos	19.23	14.24%	L	22.30	49.56%	M	22.84	16.92%	L

2) Erosión	2.99	2.21%	L	0.00	0.00%	L	3.11	2.30%	L
Mecánicas	3) Desprendimientos	0.00	0.00%	L	0.00	0.00%	L	0.82	0.61%	L
	4) Fisuras	0.30	0.22%	L	0.00	0.00%	L	0.25	0.19%	L
Químicas	5) Grietas	0.66	0.49%	L	0.00	0.00%	L	0.60	0.44%	L

2) Erosión	6.10			1.94%					
Mecánicas	3) Desprendimientos	0.82			0.26%			25.38%	74.62%	
	4) Fisuras	0.55			0.17%					
Químicas	5) Grietas	1.26			0.40%

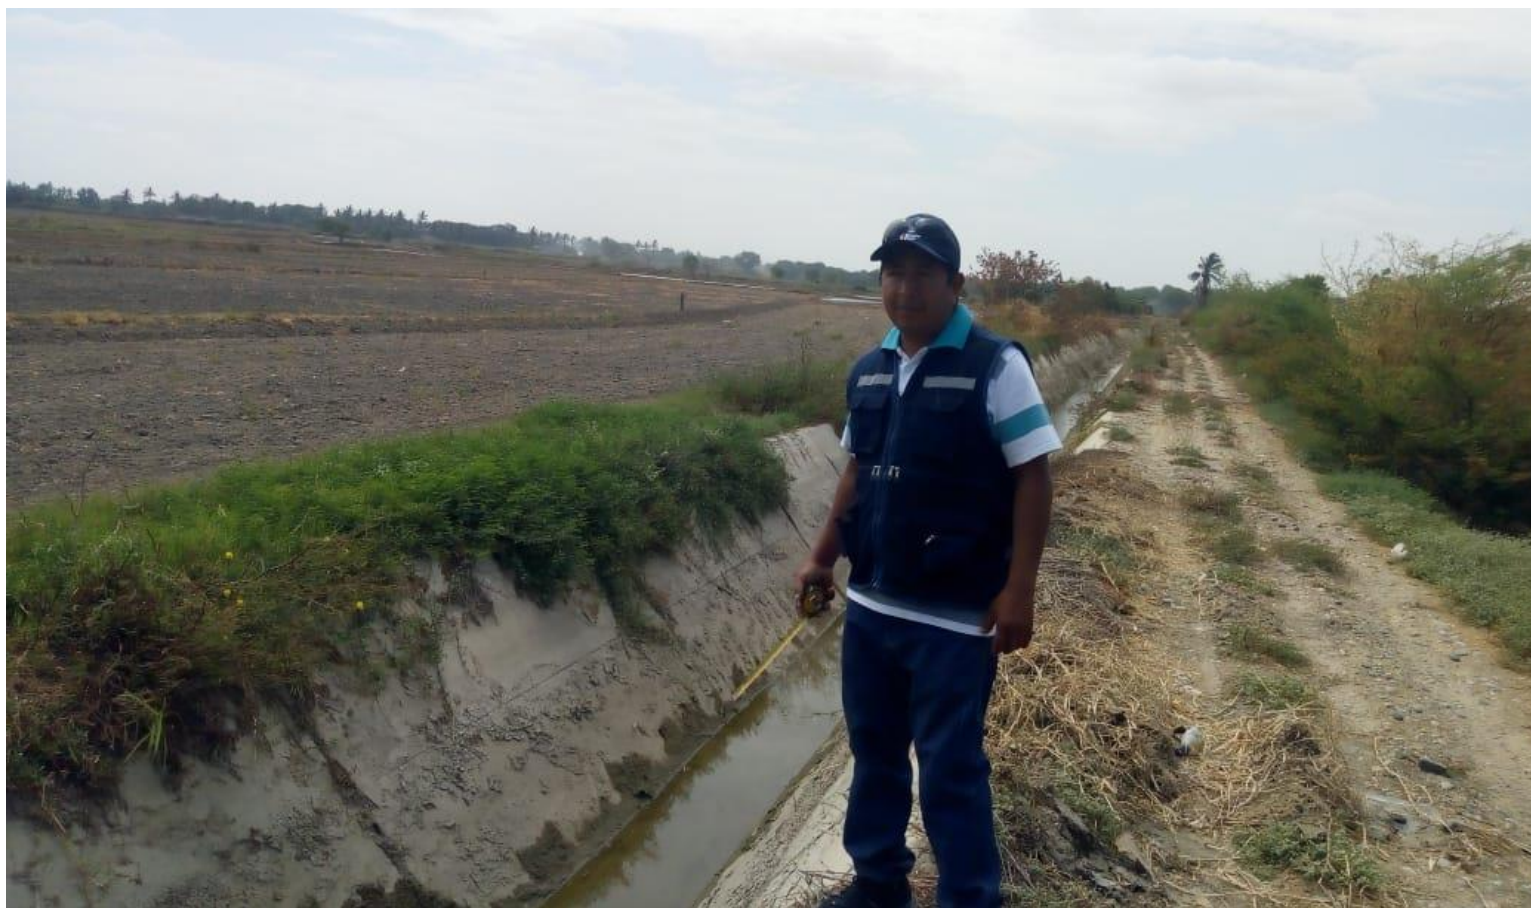
Gráfico 64: Vista exterior del canal Santa Isabel - Bernal

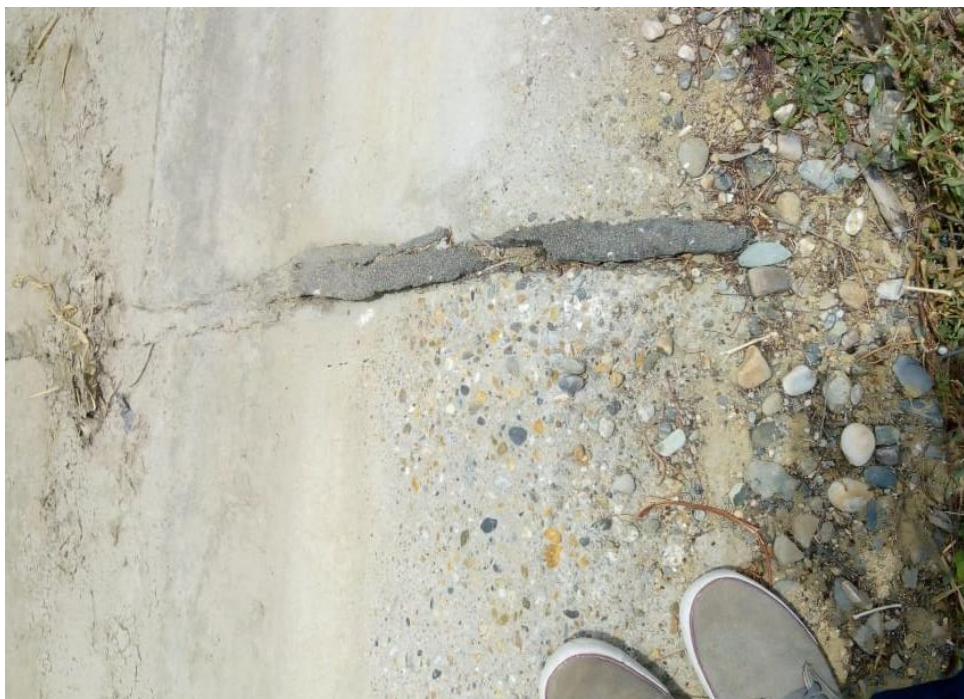
Gráfico 67: Presencia de vegetación en losa lateral del canal
