**DETERMINACIÓN Y EVALUACIÓN DE LAS  
PATOLOGÍAS DEL CONCRETO EN EL CERCO DE  
ALBAÑILERÍA CONFINADA DEL CEMENTERIO  
MUNICIPAL SANDRO DORDI, UBICADO EN EL  
DISTRITO DE SANTA, PROVINCIA DEL SANTA,  
DEPARTAMENTO DE ÁNCASH – DICIEMBRE 2018.**

TESIS PARA OPTAR EL TÍTULO PROFESIONAL DE INGENIERO  
CIVIL

BACH. DELMI MARTIN AGUIRRE CORDOVA

2019

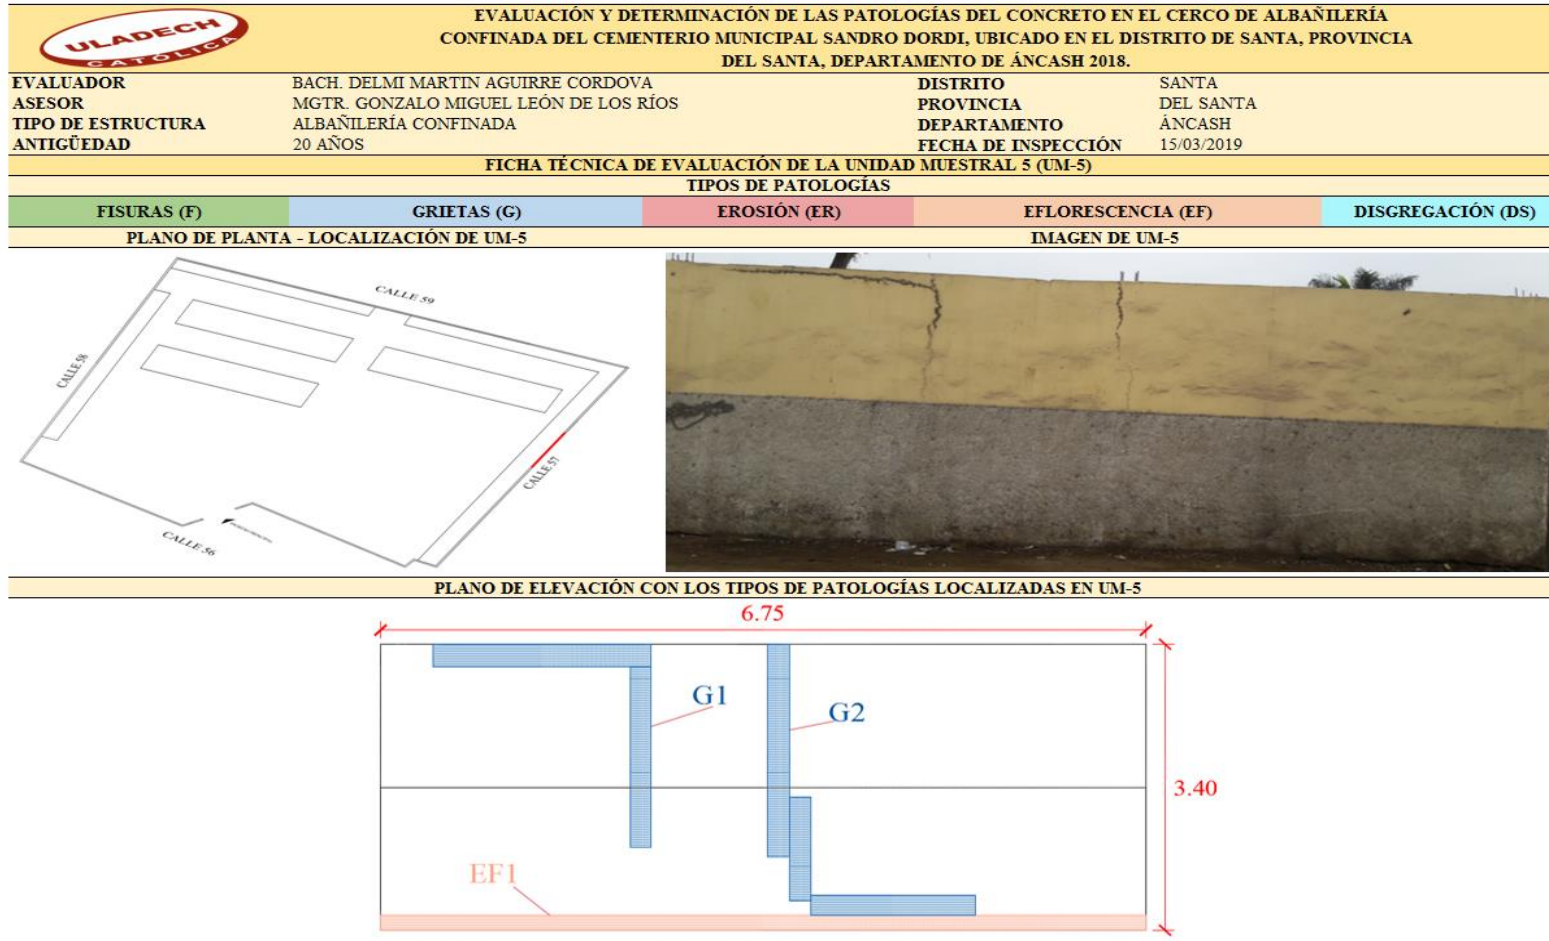
Ficha 5. Ficha técnica de evaluación de unidad muestral 5.

RECOLECCIÓN DE DATOS DE UNIDAD MUESTRAL 5					
Evaluación de Fisuras en UM-5					
Símbolo	Largo (m)	Ancho (m)	Área afectada (m2)	Ancho de abertura (mm)	Profundidad (mm)
F	0.00	0.00	0.00	-	-
<b>Σ TOTAL</b>	-	-	0.00	-	-
Evaluación de Grietas en UM-5					
Símbolo	Largo (m)	Ancho (m)	Área afectada (m2)	Ancho de abertura (mm)	Profundidad (mm)
G1	3.73	0.20	0.75	7.00	3.00
G2	3.97	0.20	0.79	7.00	2.00
<b>Σ TOTAL</b>	-	-	1.54	-	-
Evaluación de Eflorescencia en UM-5					
Símbolo	Largo (m)	Ancho (m)	Área afectada (m2)	Ancho de abertura (mm)	Profundidad (mm)
EF	6.75	0.20	1.35	-	1.00
<b>Σ TOTAL</b>	-	-	1.35	-	-
Evaluación de Disgregación en UM-5					
Símbolo	Largo (m)	Ancho (m)	Área afectada (m2)	Ancho de abertura (mm)	Profundidad (mm)
DS	0.00	0.00	0.00	-	-
<b>Σ TOTAL</b>	-	-	0.00	-	-

EVALUACIÓN DE LA UNIDAD MUESTRAL 5									
Leve (L)		Moderado (M)			Severo (S)		Ninguno (N)		Nivel de severidad
De 0% hasta 10%		De 10.1% hasta 50%			De 50.1% hasta 100%		0.00%		
Patologías	Símbolo	Área total (m2)	Área afectada (m2)	Total de área afectada (m2)	Área no afectada (m2)	% Área afectada	% Total de área afectada	% Área no afectada	
Fisuras	F1	22.95	0.00	0.00	22.95	0.00%	0.00%	100.00%	N
Grietas	G1		0.75	1.54	22.20	3.25%	6.71%	93.29%	M
	G2		0.79		22.16	3.46%			
Eflorescencia	EF1		1.35	1.35	21.60	5.88%	5.88%	94.12%	L
Disgregación	DS1		0.00	0.00	22.95	0.00%	0.00%	100.00%	N
UNIDAD MUESTRAL 5		22.95	-	2.89	20.06	-	12.59%	87.41%	M

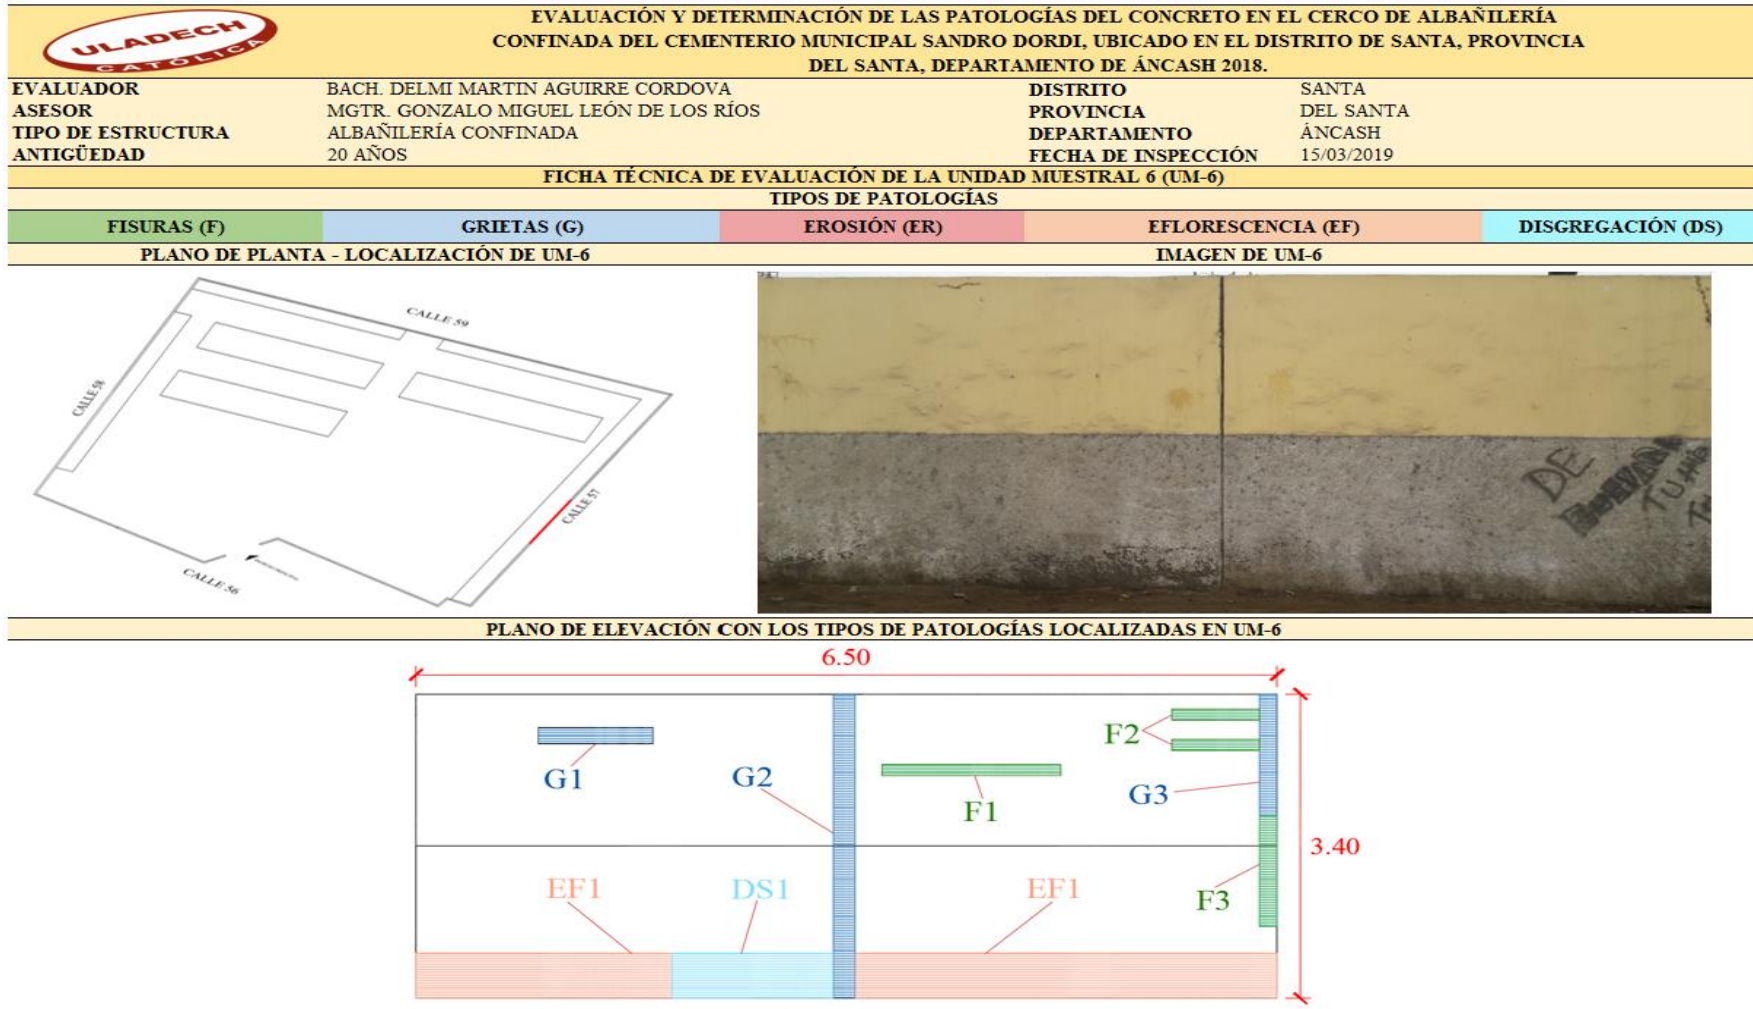
Ficha 6. Ficha técnica de evaluación de la unidad muestral 6.

RECOLECCIÓN DE DATOS DE UNIDAD MUESTRAL 6					
Evaluación de fisuras en UM-6					
Símbolo	Largo (m)	Ancho (m)	Área afectada (m2)	Ancho de abertura (mm)	Profundidad (mm)
F1	1.40	0.20	0.28	1.00	1.00
F2	1.38	0.20	0.28	1.00	1.00
F3	1.52	0.20	0.30	1.00	1.00
<b>Σ TOTAL</b>	-	-	0.86	-	-
Evaluación de grietas en UM-6					
Símbolo	Largo (m)	Ancho (m)	Área afectada (m2)	Ancho de abertura (mm)	Profundidad (mm)
G1	0.90	0.20	0.18	7.00	3.00
G2	3.80	0.20	0.76	7.00	3.00
G3	1.60	0.20	0.32	8.00	4.00
<b>Σ TOTAL</b>	-	-	1.26	-	-
Evaluación de erosión en UM-6					
Símbolo	Largo (m)	Ancho (m)	Área afectada (m2)	Ancho de abertura (mm)	Profundidad (mm)
ER	0.00	0.00	0.00	-	0.00
<b>Σ TOTAL</b>	-	-	0.00	-	-
Evaluación de eflorescencia en UM-6					
Símbolo	Largo (m)	Ancho (m)	Área afectada (m2)	Ancho de abertura (mm)	Profundidad (mm)
EF1	5.31	0.60	3.19	-	1.00
<b>Σ TOTAL</b>	-	-	3.19	-	-
Evaluación de disgregación en UM-6					
Símbolo	Largo (m)	Ancho (m)	Área afectada (m2)	Ancho de abertura (mm)	Profundidad (mm)

EVALUACIÓN DE LA UNIDAD MUESTRAL 6									
Leve (L)		Moderado (M)			Severo (S)		Ninguno (N)		Nivel de severidad
De 0% hasta 10%		De 10.1% hasta 50%			De 50.1% hasta 100%		0.00%		
Patologías	Símbolo	Área total (m2)	Área afectada (m2)	Total de área afectada (m2)	Área no afectada (m2)	% Área afectada	% Total de área afectada	% Área no afectada	
Fisuras	F1	22.10	0.28	0.86	21.82	1.27%	3.89%	98.73%	L
	F2		0.28		21.82	1.25%		98.75%	
	F3		0.30		21.80	1.38%		98.62%	
Grietas	G1		0.18	1.26	21.92	0.81%	5.70%	99.19%	M
	G2		0.76		21.34	3.44%		96.56%	
	G3		0.32		21.78	1.45%		98.55%	
Erosión	ER1		0.00	0.00	22.10	0.00%	0.00%	100.00%	N
Eflorescencia	EF1		3.19	3.19	18.91	14.42%	14.42%	85.58%	M
Disgregación	DS1		0.76	0.76	21.34	3.42%	3.42%	96.58%	L
UNIDAD MUESTRAL 6		22.10	-	6.06	16.04	-	27.43%	72.57%	M

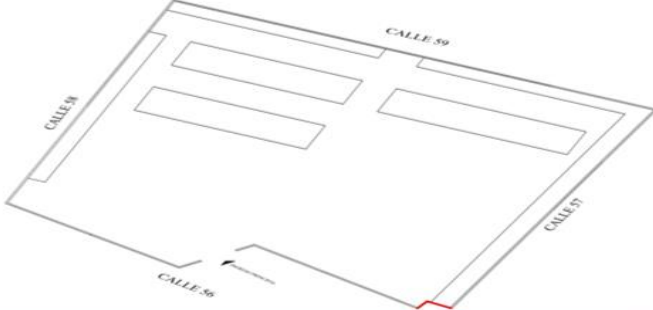
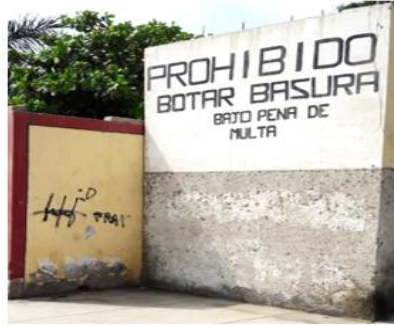
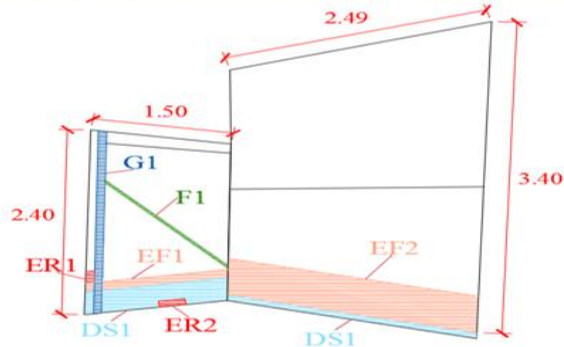
PLANO DE ELEVACIÓN CON LOS TIPOS DE PATOLOGÍAS LOCALIZADAS EN UM-8

EVALUACIÓN DE LA UNIDAD MUESTRAL 8										
Leve (L)		Moderado (M)			Severo (S)		Ninguno (N)		Nivel de severidad	
De 0% hasta 10%		De 10.1% hasta 50%			De 50.1% hasta 100%		0.00%			
Patologías	Símbolo	Área total (m2)	Área afectada (m2)	Total de área afectada (m2)	Área no afectada (m2)	% Área afectada	% Total de área afectada	% Área no afectada		
Fisuras	F1	12.07	0.32	0.32	11.75	2.64%	2.64%	97.36%	L	
Grietas	G1		0.56	0.56	11.51	4.64%	4.64%	95.36%	L	
Erosión	ER1		0.01	0.04	12.05	0.11%	0.30%	99.89%	L	
	ER2		0.02		12.04	0.19%		99.81%	S	
Eflorescencia	EF1		0.16	1.38	11.91	1.29%	11.40%	98.71%	L	
	EF2		1.22		10.85	10.11%		89.89%	M	
Disgregación	DS1		0.39	0.59	11.68	3.23%	4.88%	96.77%	L	
	DS2		0.20		11.87	1.65%		98.35%		
UNIDAD MUESTRAL 8			12.07	-	2.88	9.19	-	23.86%	76.14%	M

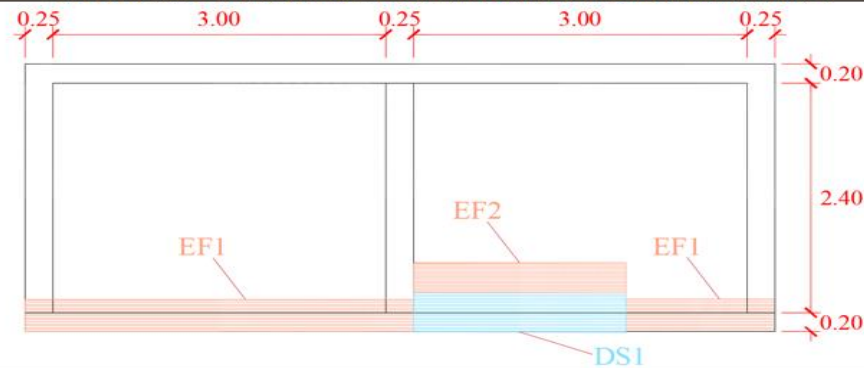
**PLANO DE ELEVACIÓN CON LOS TIPOS DE PATOLOGÍAS LOCALIZADAS EN UM-9**

EVALUACIÓN DE LA UNIDAD MUESTRAL 9									
Leve (L)		Moderado (M)			Severo (S)		Ninguno (N)		Nivel de severidad
De 0% hasta 10%		De 10.1% hasta 50%			De 50.1% hasta 100%		0.00%		
Patologías	Símbolo	Área total (m2)	Área afectada (m2)	Total de área afectada (m2)	Área no afectada (m2)	% Área afectada	% Total de área afectada	% Área no afectada	
Fisuras	F	18.90	0.00	0.00	18.90	0.00%	0.00%	100.00%	N
Grietas	G		0.00	0.00	18.90	0.00%	0.00%	100.00%	
Erosión	ER		0.00	0.00	18.90	0.00%	0.00%	100.00%	
Eflorescencia	EF1		1.65	2.37	17.25	8.71%	12.55%	87.4529100529100%	M
	EF2		0.73						
Disgregación	DS1	0.78	0.78	18.12	4.14%	4.14%	95.86%	L	
UNIDAD MUESTRAL 9		18.90	-	3.15	15.75	-	16.69%	83.31%	M

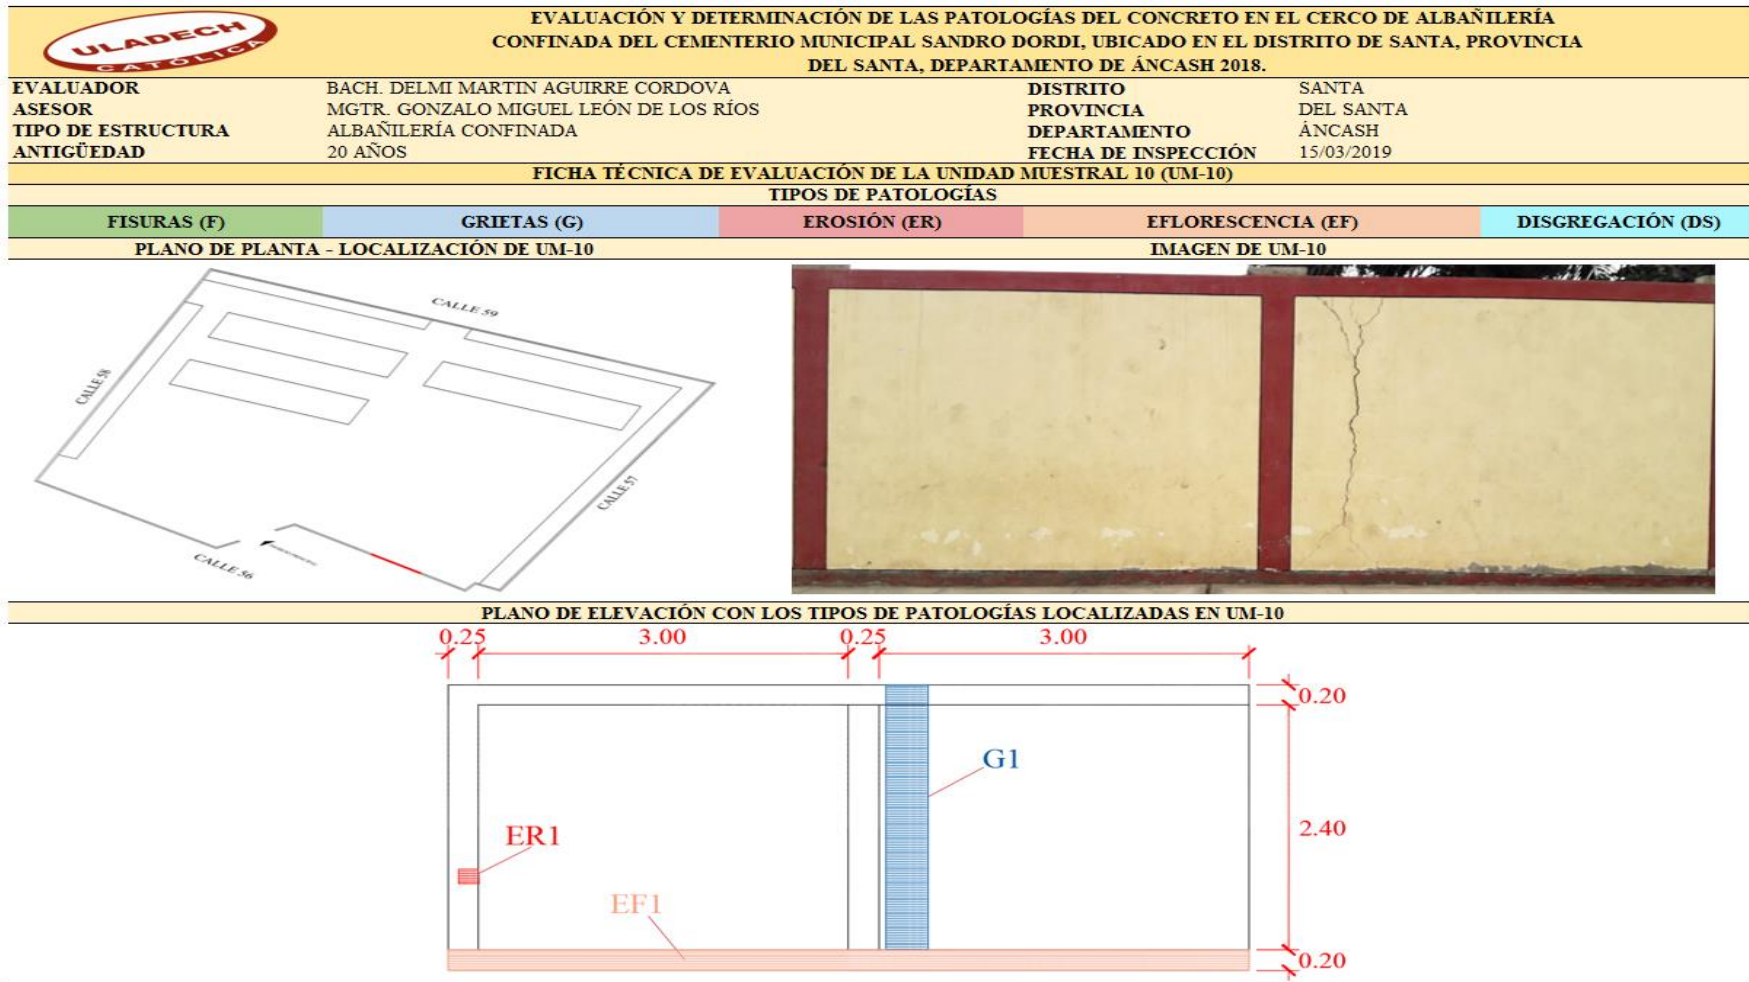
Ficha 10. Ficha técnica de evaluación de la unidad muestral 10.

RECOLECCIÓN DE DATOS DE UNIDAD MUESTRAL 10					
Evaluación de fisuras en UM-10					
Símbolo	Largo (m)	Ancho (m)	Área afectada (m2)	Ancho de abertura (mm)	Profundidad (mm)
F	0.00	0.00	0.00	0.00	0.00
<b>Σ TOTAL</b>	-	-	0.00	-	-
Evaluación de grietas en UM-10					
Símbolo	Largo (m)	Ancho (m)	Área afectada (m2)	Ancho de abertura (mm)	Profundidad (mm)
G1	2.60	0.20	0.52	10.00	8.00
<b>Σ TOTAL</b>	-	-	0.52	-	-
Evaluación de erosión en UM-10					
Símbolo	Largo (m)	Ancho (m)	Área afectada (m2)	Ancho de abertura (mm)	Profundidad (mm)
ER1	0.17	0.14	0.02	-	3.00
<b>Σ TOTAL</b>	-	-	0.02	-	-
Evaluación de eflorescencia en UM-10					
Símbolo	Largo (m)	Ancho (m)	Área afectada (m2)	Ancho de abertura (mm)	Profundidad (mm)
EF1	6.50	0.20	1.30	-	1.00
<b>Σ TOTAL</b>	-	-	1.30	-	-
Evaluación de disgregación en UM-10					
Símbolo	Largo (m)	Ancho (m)	Área afectada (m2)	Ancho de abertura (mm)	Profundidad (mm)
DS	0.00	0.00	0.00	-	0.00
<b>Σ TOTAL</b>	-	-	0.00	-	-

EVALUACIÓN DE LA UNIDAD MUESTRAL 10									
Leve (L)		Moderado (M)			Severo (S)		Ninguno (N)		Nivel de severidad
De 0% hasta 10%		De 10.1% hasta 50%			De 50.1% hasta 100%		0.00%		
Patologías	Símbolo	Área total (m2)	Área afectada (m2)	Total de área afectada (m2)	Área no afectada (m2)	% Área afectada	% Total de área afectada	% Área no afectada	
Fisuras	F	18.20	0.00	0.00	18.20	0.00%	0.00%	100.00%	N
Grietas	G1		0.52	0.52	17.68	2.86%	2.86%	97.14%	S
Erosión	ER1		0.02	0.02	18.18	0.13%	0.13%	99.87%	L
Eflorescencia	EF1		1.30	1.30	16.90	7.14%	7.14%	92.86%	L
Disgregación	DS		0.00	0.00	18.20	0.00%	0.00%	100.00%	N
UNIDAD MUESTRAL 10		18.20	-	1.84	16.36	-	10.13%	89.87%	M

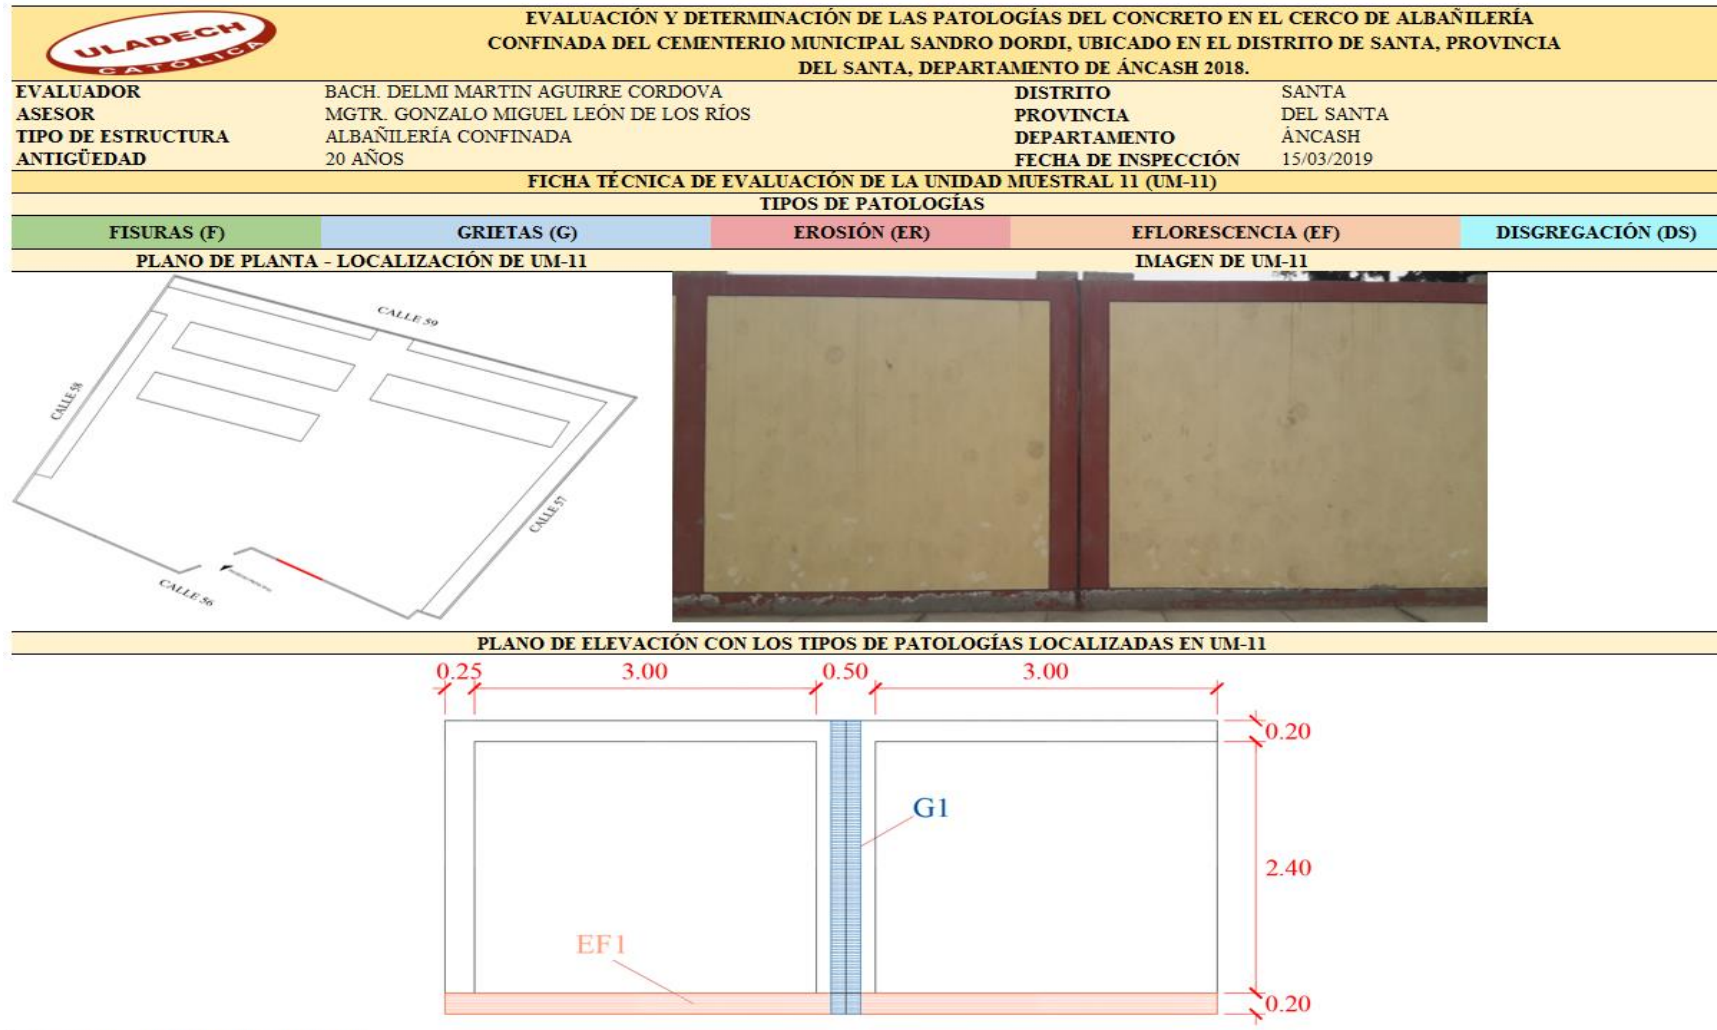
Ficha 11. Ficha técnica de evaluación de la unidad muestral 11.

RECOLECCIÓN DE DATOS DE UNIDAD MUESTRAL 11					
Evaluación de fisuras en UM-11					
Símbolo	Largo (m)	Ancho (m)	Área afectada (m <sup>2</sup> )	Ancho de abertura (mm)	Profundidad (mm)
F	0.00	0.00	0.00	0.00	0.00
<b>Σ TOTAL</b>	-	-	0.00	-	-
Evaluación de grietas en UM-11					
Símbolo	Largo (m)	Ancho (m)	Área afectada (m <sup>2</sup> )	Ancho de abertura (mm)	Profundidad (mm)
G1	2.80	0.20	0.56	6.00	2.00
<b>Σ TOTAL</b>	-	-	0.56	-	-
Evaluación de erosión en UM-11					
Símbolo	Largo (m)	Ancho (m)	Área afectada (m <sup>2</sup> )	Ancho de abertura (mm)	Profundidad (mm)
ER	0.00	0.00	0.00	-	0.00
<b>Σ TOTAL</b>	-	-	0.00	-	-
Evaluación de eflorescencia en UM-11					
Símbolo	Largo (m)	Ancho (m)	Área afectada (m <sup>2</sup> )	Ancho de abertura (mm)	Profundidad (mm)
EF1	6.55	0.20	1.31	-	1.00
<b>Σ TOTAL</b>	-	-	1.31	-	-
Evaluación de disgregación en UM-11					
Símbolo	Largo (m)	Ancho (m)	Área afectada (m <sup>2</sup> )	Ancho de abertura (mm)	Profundidad (mm)

EVALUACIÓN DE LA UNIDAD MUESTRAL 11									
Leve (L)			Moderado (M)			Severo (S)		Ninguno (N)	Nivel de
De 0% hasta 10%			De 10.1% hasta 50%			De 50.1% hasta 100%		0.00%	
Patologías	Símbolo	Área total (m2)	Área afectada (m2)	Total de área afectada (m2)	Área no afectada (m2)	% Área afectada	% Total de área afectada	% Área no afectada	
Fisuras	F	18.90	0.00	0.00	18.90	0.00%	0.00%	100.00%	N
Grietas	G1		0.56	0.56	18.34	2.96%	2.96%	97.04%	L
Erosión	ER		0.00	0.00	18.90	0.00%	0.00%	100.00%	N
Eflorescencia	EF1		1.31	1.31	17.59	6.93%	6.93%	93.07%	L
Disgregación	DS		0.00	0.00	18.90	0.00%	0.00%	100.00%	N
UNIDAD MUESTRAL 11		18.90	-	1.87	17.03	-	9.89%	90.11%	L

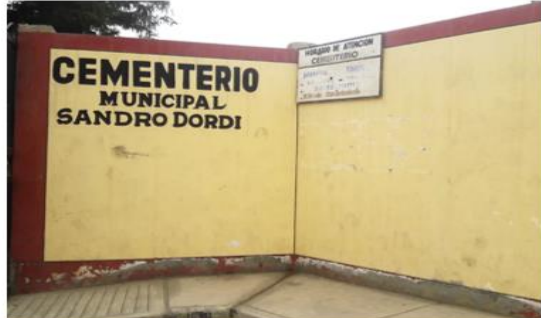
<b>EVALUACIÓN Y DETERMINACIÓN DE LAS PATOLOGÍAS DEL CONCRETO EN EL CERCO DE ALBAÑILERÍA CONFINADA DEL CEMENTERIO MUNICIPAL SANDRO DORDI, UBICADO EN EL DISTRITO DE SANTA, PROVINCIA DEL SANTA, DEPARTAMENTO DE ÁNCASH 2018.</b>			
<b>EVALUADOR</b>	BACH. DELMI MARTIN AGUIRRE CORDOVA	<b>DISTRITO</b>	SANTA
<b>ASESOR</b>	MGTR. GONZALO MIGUEL LEÓN DE LOS RÍOS	<b>PROVINCIA</b>	DEL SANTA
<b>TIPO DE ESTRUCTURA</b>	ALBAÑILERÍA CONFINADA	<b>DEPARTAMENTO</b>	ÁNCASH
<b>ANTIGÜEDAD</b>	20 AÑOS	<b>FECHA DE INSPECCIÓN</b>	15/03/2019
FICHA TÉCNICA DE EVALUACIÓN DE LA UNIDAD MUESTRAL 12 (UM-12)			
TIPOS DE PATOLOGÍAS			
FISURAS (F)	GRIETAS (G)	EROSIÓN (ER)	EFLORESCENCIA (EF)
PLANO DE PLANTA - LOCALIZACIÓN DE UM-12		IMAGEN DE UM-12

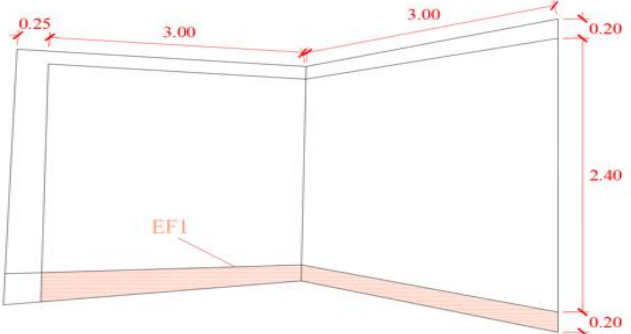
PLANO DE ELEVACIÓN CON LOS TIPOS DE PATOLOGÍAS LOCALIZADAS EN UM-12

EVALUACIÓN DE LA UNIDAD MUESTRAL 12									
Leve (L)		Moderado (M)			Severo (S)		Ninguno (N)		Nivel de severidad
De 0% hasta 10%		De 10.1% hasta 50%			De 50.1% hasta 100%		0.00%		
Patologías	Símbolo	Área total (m2)	Área afectada (m2)	Total de área afectada (m2)	Área no afectada (m2)	% Área afectada	% Total de área afectada	% Área no afectada	
Fisuras	F	17.50	0.00	0.00	17.50	0.00%	0.00%	100.00%	N
Grietas	G		0.00	0.00	17.50	0.00%	0.00%	100.00%	N
Erosión	ER		0.00	0.00	17.50	0.00%	0.00%	100.00%	N
Eflorescencia	EF1		1.20	1.20	16.30	6.86%	6.86%	93.14%	L
Disgregación	DS		0.00	0.00	17.50	0.00%	0.00%	100.00%	N
UNIDAD MUESTRAL 12		17.50	-	1.20	16.30	-	6.86%	93.14%	L

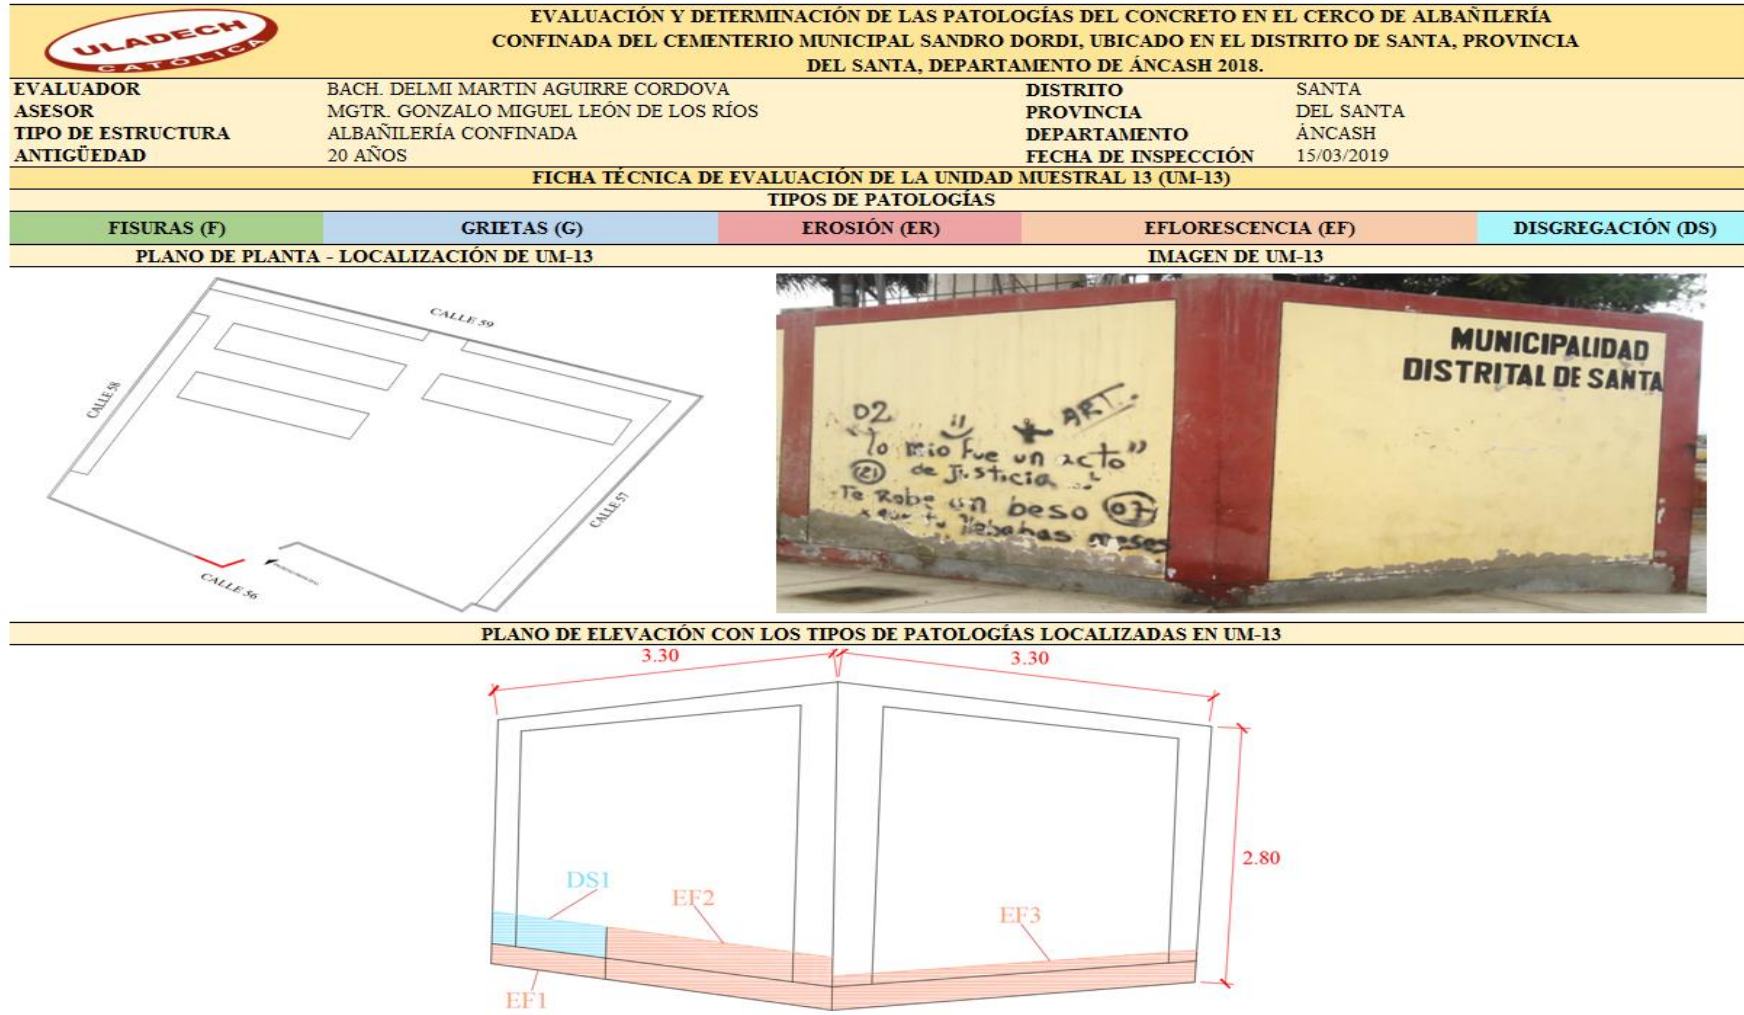
Ficha 13. Ficha técnica de evaluación de la unidad muestral 13.

EVALUACIÓN DE LA UNIDAD MUESTRAL 13									
Leve (L)		Moderado (M)			Severo (S)		Ninguno (N)		Nivel de severidad
De 0% hasta 10%		De 10.1% hasta 50%			De 50.1% hasta 100%		0.00%		
Patologías	Símbolo	Área total (m2)	Área afectada (m2)	Total de área afectada (m2)	Área no afectada (m2)	% Área afectada	% Total de área afectada	% Área no afectada	
Fisuras	F	18.48	0.00	0.00	18.48	0.00%	0.00%	100.00%	N
Grietas	G		0.00	0.00	18.48	0.00%	0.00%	100.00%	N
Erosión	ER		0.00	0.00	18.48	0.00%	0.00%	100.00%	N
Eflorescencia	EF1		0.24	2.25	18.24	1.28%	12.18%	87.82%	M
	EF2		0.69		17.79	3.76%			
	EF3		1.32		17.16	7.14%			
Disgregación	DS1		0.45	0.45	18.03	2.43%	2.43%	97.57%	L
UNIDAD MUESTRAL 13		18.48	-	2.70	15.78	-	14.60%	85.40%	M

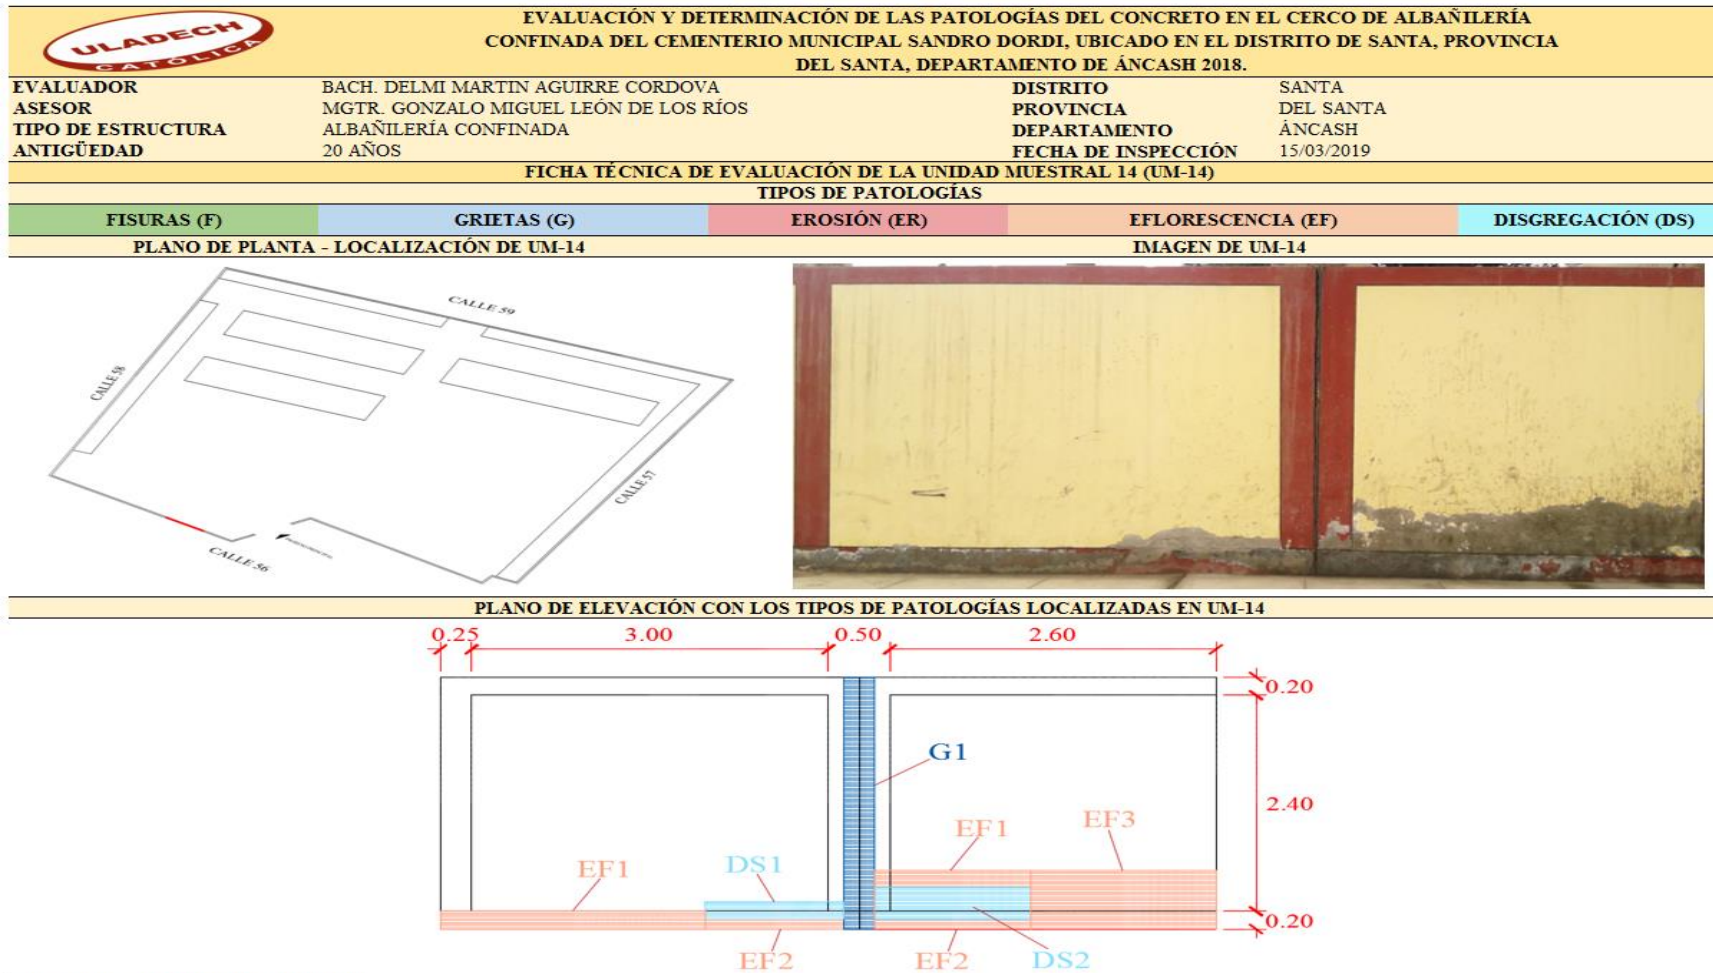
Ficha 14. Ficha técnica de evaluación de la unidad muestral 14.

EVALUACIÓN DE LA UNIDAD MUESTRAL 14									
Leve (L)		Moderado (M)			Severo (S)		Ninguno (N)		Nivel de severidad
De 0% hasta 10%		De 10.1% hasta 50%			De 50.1% hasta 100%		0.00%		
Patologías	Símbolo	Área total (m2)	Área afectada (m2)	Total de área afectada (m2)	Área no afectada (m2)	% Área afectada	% Total de área afectada	% Área no afectada	
Fisuras	F	17.78	0.00	0.00	17.78	0.00%	0.00%	100.00%	N
Grietas	G1		0.52	0.52	17.26	2.92%	2.92%	97.08%	L
Eflorescencia	EF1		0.68	1.91	17.10	3.81%	10.73%	89.27%	M
	EF2		0.26		17.52	1.47%			
	EF3		0.97		16.81	5.45%			
Disgregación	DS1		0.37	0.81	17.41	2.08%	4.56%	95.44%	L
	DS2		0.44		17.34	2.47%			
UNIDAD MUESTRAL 14		17.78	-	3.24	14.54	-	18.21%	81.79%	M

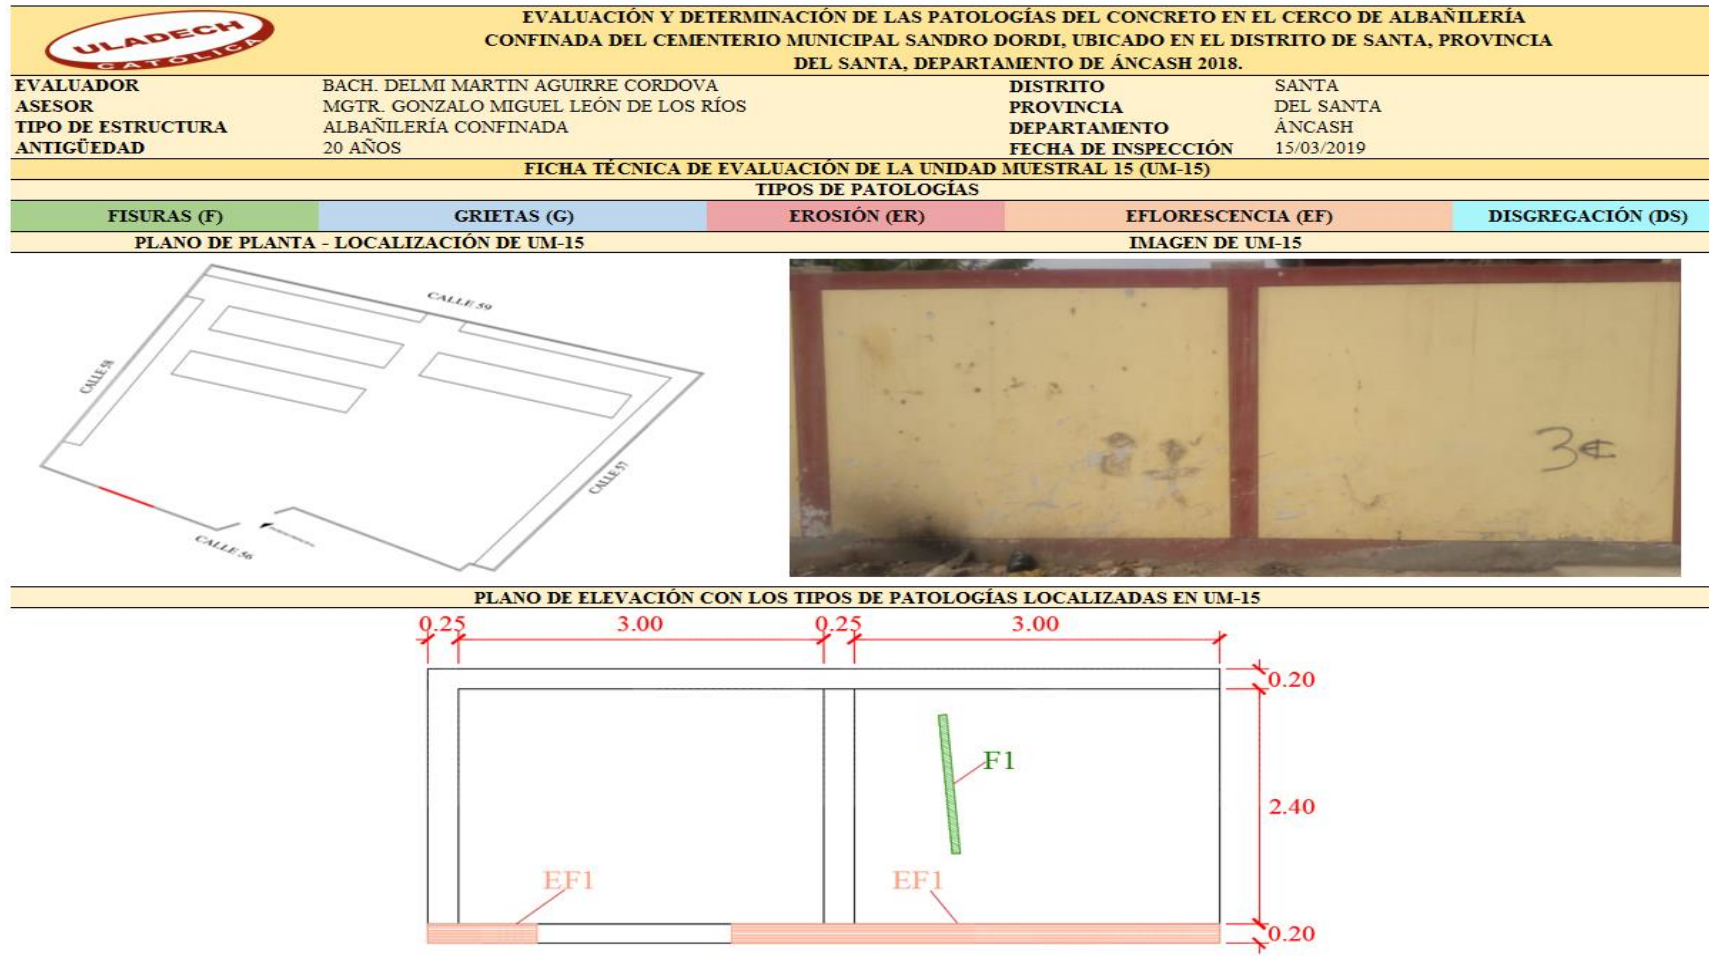
Ficha 15. Ficha técnica de evaluación de la unidad muestral 15.

EVALUACIÓN DE LA UNIDAD MUESTRAL 15									
Leve (L)		Moderado (M)			Severo (S)		Ninguno (N)		Nivel de severidad
De 0% hasta 10%		De 10.1% hasta 50%			De 50.1% hasta 100%		0.00%		
Patologías	Símbolo	Área total (m2)	Área afectada (m2)	Total de área afectada (m2)	Área no afectada (m2)	% Área afectada	% Total de área afectada	% Área no afectada	
Fisuras	F1	18.20	0.28	0.28	17.92	1.56%	1.56%	98.44%	L
Grietas	G		0.00	0.00	18.20	0.00%	0.00%	100.00%	N
Erosión	ER		0.00	0.00	18.20	0.00%	0.00%	100.00%	N
Eflorescencia	EF1		1.35	1.35	16.85	7.42%	7.42%	92.58%	L
Disgregación	DS		0.00	0.00	18.20	0.00%	0.00%	100.00%	N
UNIDAD MUESTRAL 15		18.20	-	1.63	16.57	-	8.98%	91.02%	L

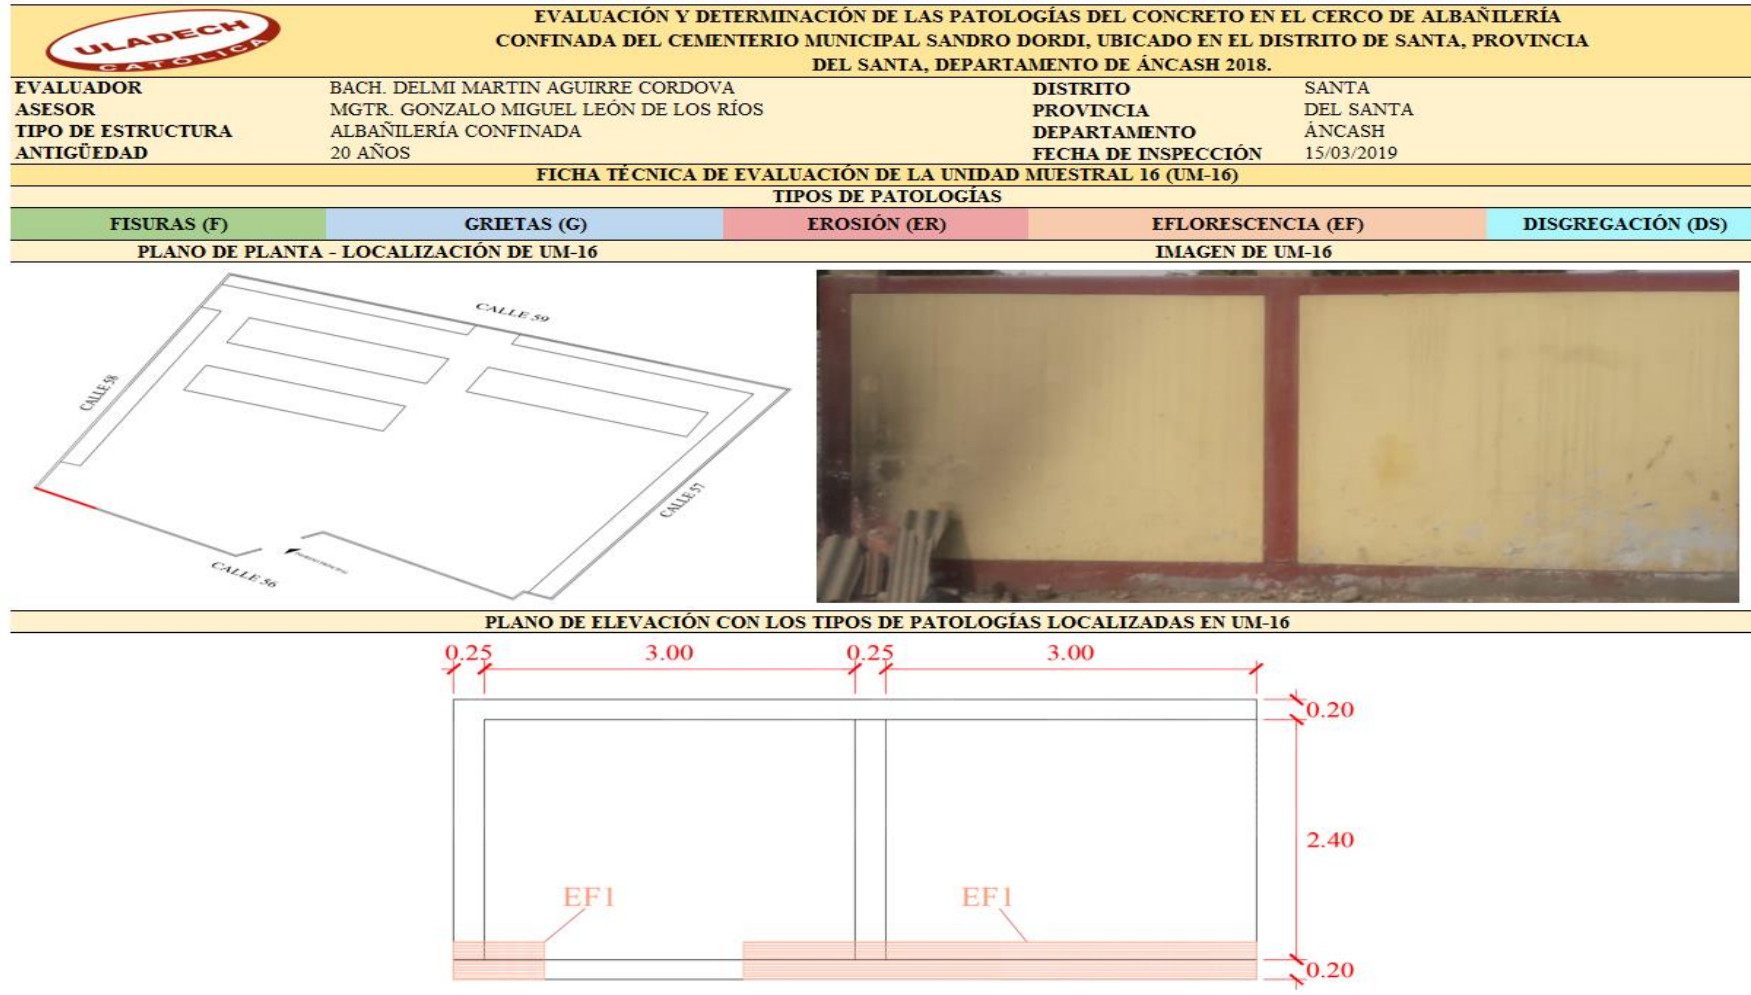
Ficha 16. Ficha técnica de evaluación de la unidad muestral 16.

EVALUACIÓN DE LA UNIDAD MUESTRAL 16									
Leve (L)		Moderado (M)			Severo (S)		Ninguno (N)		Nivel de
De 0% hasta 10%		De 10.1% hasta 50%			De 50.1% hasta 100%		0.00%		
Patologías	Símbolo	Área total (m2)	Área afectada (m2)	Total de área afectada (m2)	Área no afectada (m2)	% Área afectada	% Total de área afectada	% Área no afectada	severidad
Fisuras	F	18.20	0.00	0.00	18.20	0.00%	0.00%	100.00%	N
Grietas	G		0.00	0.00	18.20	0.00%	0.00%	100.00%	N
Erosión	ER		0.00	0.00	18.20	0.00%	0.00%	100.00%	N
Eflorescencia	EF1		1.81	1.81	16.39	9.94%	9.94%	90.06%	L
Disgregación	DS		0.00	0.00	18.20	0.00%	0.00%	100.00%	N
UNIDAD MUESTRAL 16		18.20	-	1.81	16.39	-	9.94%	90.06%	L

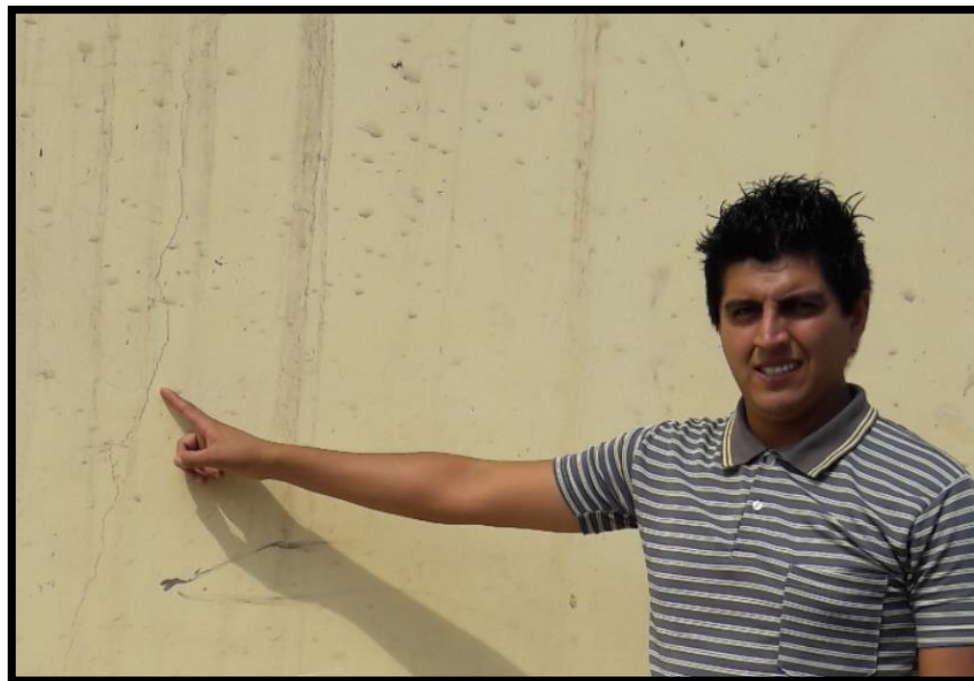
*Fotografía 03.* Se observa una fisura de 1 mm de ancho de abertura, la cual esta ubicada en la unidad muestral 15.

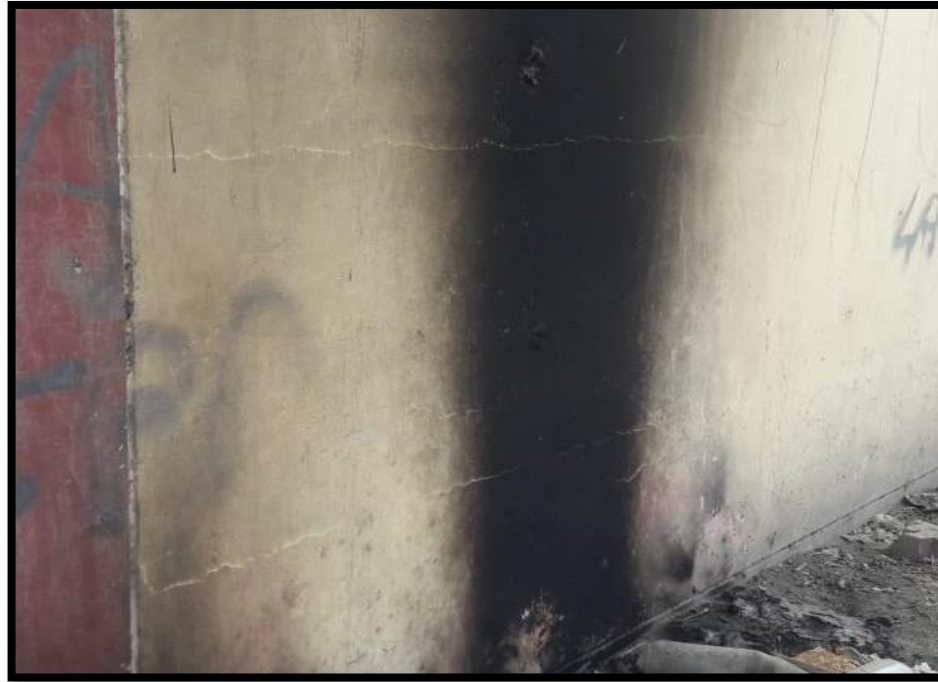
*Fotografía 04.* Se observa fisuras de 1 mm de ancho de abertura, la cual esta ubicada en la unidad muestral 1.

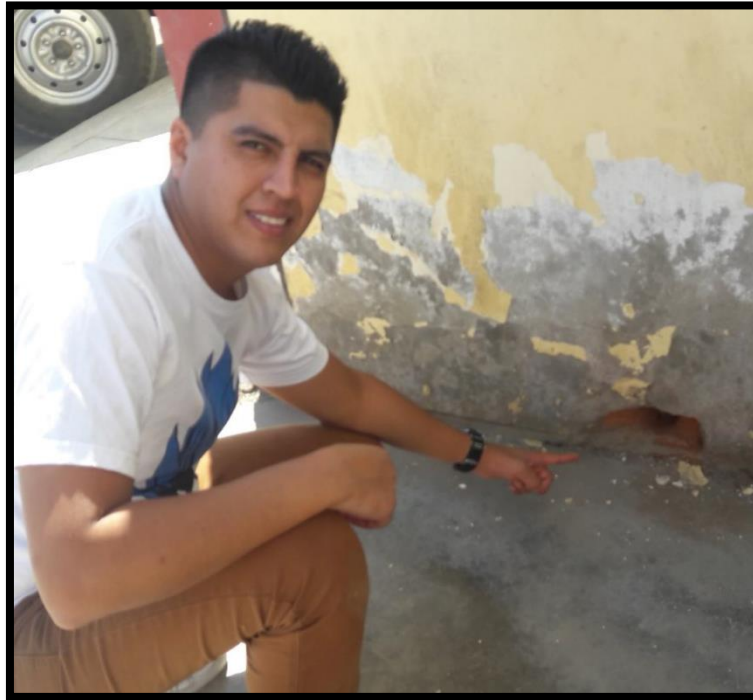
*Fotografía 08.* Se muestra la erosión por golpe o impacto de 150 mm de profundidad, ubicada en la unidad muestral 8.

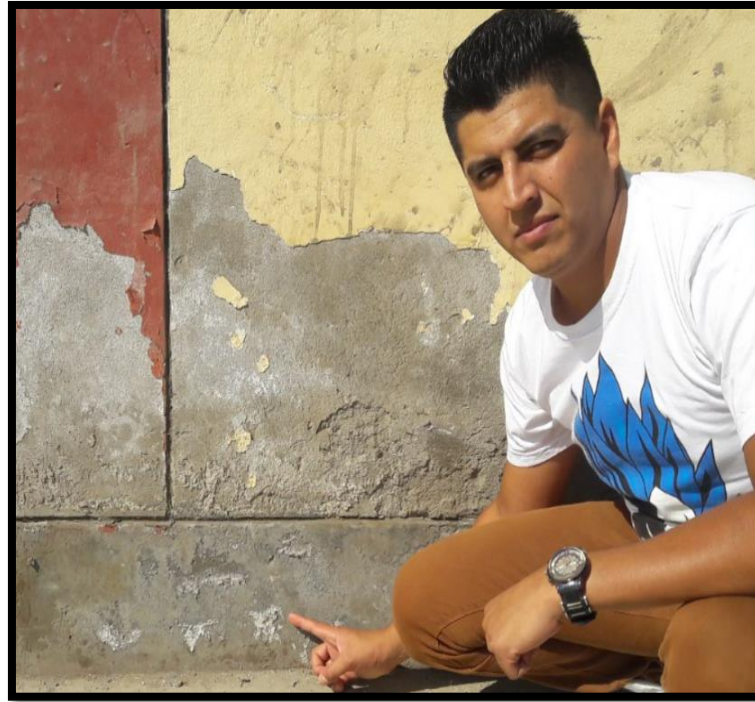
- La unidad muestral 14, tiene un área total de 17.78 m<sup>2</sup>, la cual se encuentra afectada por las patologías grietas, eflorescencia y disgregación, con un porcentaje total de área afectada de 2.92%, 10.73% y 4.56% respectivamente, además posee un porcentaje de nivel de severidad moderado.

*Fotografía 09.* Se muestra la presencia de eflorescencia en el sobrecimiento, muro y columna, ubicada en la unidad muestral 14.

Descripción	Causas	Reparación
<p>Esta patología se presenta en el segundo paño de la unidad muestral 14, con símbolo EF2. Posee un área total de 17.78 m<sup>2</sup> y área afectada de 3.24 m<sup>2</sup>, con un nivel de severidad moderado.</p>	<p>Causada por la humedad transmitida, por infiltración, desde los terrenos agrícolas existentes a los alrededores, los cuales se encuentran en constante riego. Cuando la humedad se expone al concreto disuelve sales de calcio y estas migran a la superficie a través de la acción capilar. Cuando las sales llegan a la superficie, reaccionan con el dióxido de carbono (CO<sub>2</sub>) en el aire y al evaporarse dejan un depósito mineral que es el carbonato de calcio.</p>	<p>Disolver los cristales con agua a presión y sacarlas con cepillo de cerdas; se recomienda hacerlo en un día caluroso para que seque rápidamente. Impermeabilizar la zona que fue tratada.</p>

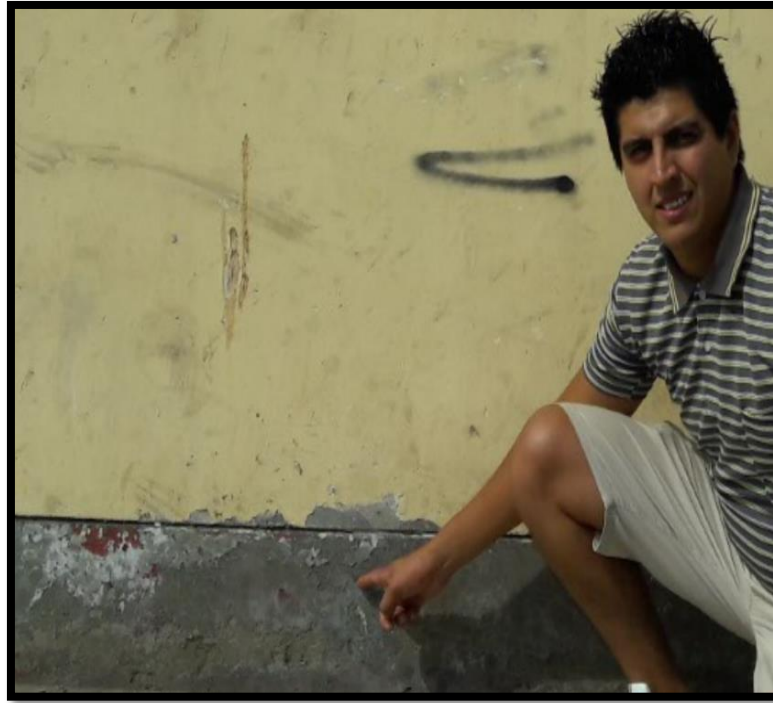
*Fotografía 10.* Se muestra la presencia de eflorescencia en el sobrecimiento, ubicada en la unidad muestral 14.

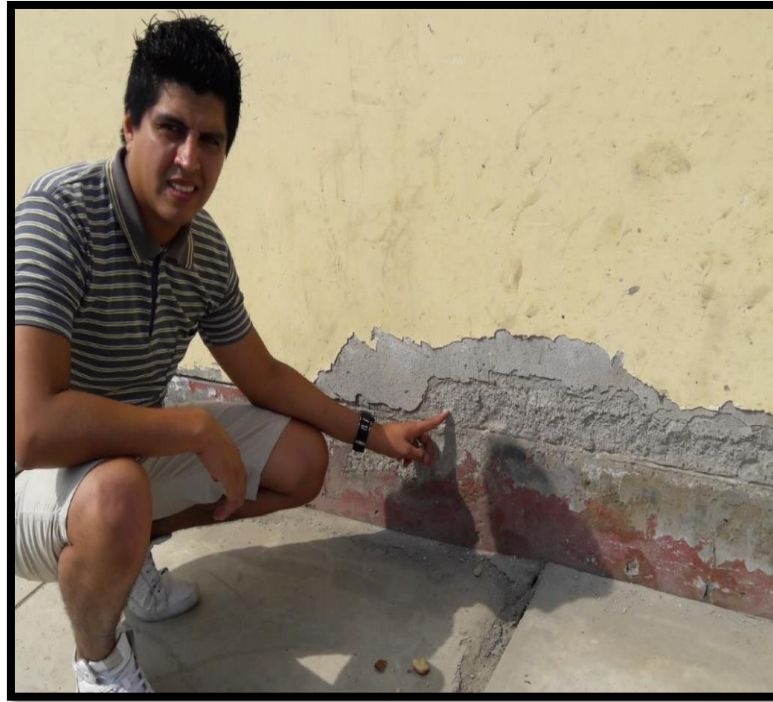
*Fotografía 11.* Se muestra la presencia de disgregación en la parte inferior del muro, ubicada en la unidad muestral 14.
