**DETERMINACIÓN Y EVALUACIÓN DE LAS  
PATOLOGÍAS DEL CONCRETO EN EL CERCO DE  
ALBAÑILERÍA CONFINADA DEL CEMENTERIO  
MUNICIPAL SANDRO DORDI, UBICADO EN EL  
DISTRITO DE SANTA, PROVINCIA DEL SANTA,  
DEPARTAMENTO DE ÁNCASH – DICIEMBRE 2018.**

TESIS PARA OPTAR EL TÍTULO PROFESIONAL DE INGENIERO  
CIVIL

BACH. DELMI MARTIN AGUIRRE CORDOVA

2019

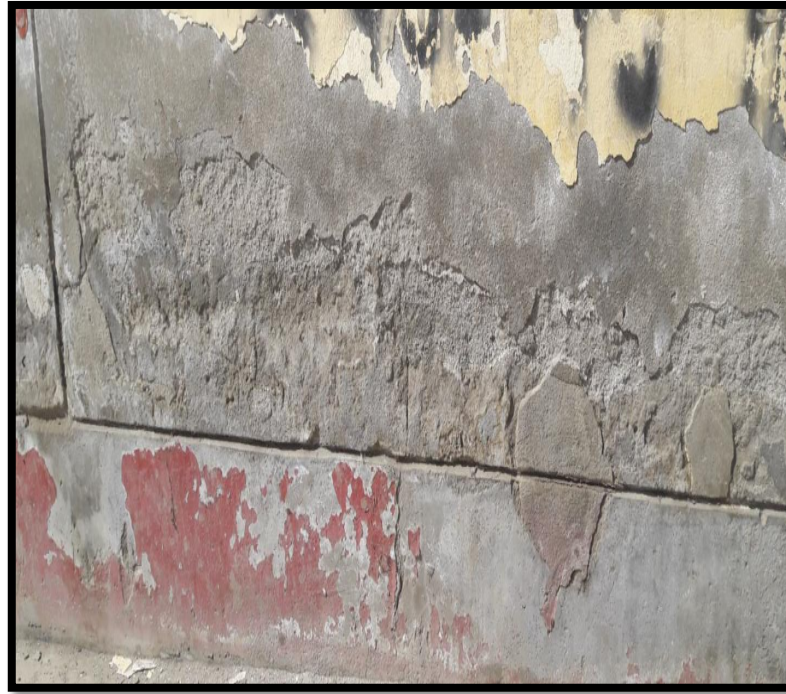
*Fotografía 12.* Se muestra la presencia de disgregación en la parte inferior del muro, ubicada en la unidad muestral 13.

Descripción	Causas	Reparación
<p>Esta patología se presenta en el primer paño de la unidad muestral 13, con símbolo F1(Superior) y F2 (Inferior). Posee un área total de 18.90 m<sup>2</sup> y área afectada de 1.41 m<sup>2</sup>, con un nivel de severidad leve.</p>	<p>Causada por la humedad transmitida, por infiltración, desde los terrenos agrícolas existentes a los alrededores, los cuales se encuentran en constante riego; la humedad asciende por acción de la capilaridad a los muros y columnas ocasionando que el aglomerante pierda la adherencia y deje libre a los áridos los cuales se pierden progresivamente con el paso del tiempo.</p>	<p>Picar la zona donde se ubica la patología, retirar el polvo con ayuda de escobilla de acero, humedecer la superficie, aplicar un puente adherente (aditivo usado para mejorar la adherencia entre dos superficies) antes de máximo 3 horas de colocar el concreto, instalar el encofrado, si es necesario, dejando una abertura para vaciar el concreto, desencofrar y mantener como mínimo 7 días húmeda, la superficie.</p>

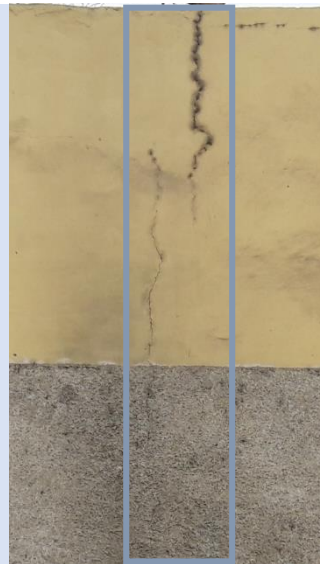
## Grietas

Descripción	Causas	Reparación
Esta patología se presenta en la columna central de la unidad muestral 7, con símbolo G2. Posee un área total de 22.10 m <sup>2</sup> y área afectada de 5.18 m <sup>2</sup> , con un nivel de severidad moderado.	Ocasionados por sismos los cuales producen fuerzas laterales, deficiencias en el diseño, problemas de corrosión en el acero.	Picar la grieta hasta llegar al bloque o parte sólida, limpiar la superficie con una brocha, humedecer el área, rellenar con mortero de reparación estructural, de preferencia utilizamos la marca Sika. A continuación dejar secar unos 30 minutos, lijar con una esponja humedecida especial para acabados y finalmente dejar secar.

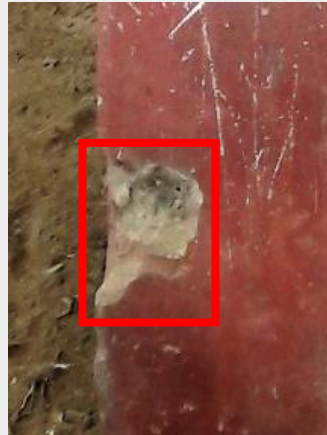
## Erosión

Descripción	Causas	Reparación
<p>Esta patología se presenta en el primer paño de la unidad muestral 2, con símbolo ER1. Posee un área total de 18.90 m<sup>2</sup> y área afectada de 3.46 m<sup>2</sup>, con un nivel de severidad moderado.</p>	<p>Ocasionados por golpes o impactos de manera rápida o violenta, propinados por los seres humanos.</p>	<p>Retirar el concreto dañado hasta llegar al concreto sano, limpiar y humedecer el área, aplicar un mortero de alta resistencia que sea impermeable, de fraguado rápido y de alta adherencia al concreto, colocar encofrado según sea el caso y finalmente añadir el concreto nuevo. Para prolongar y maximizar la vida útil del elemento se utiliza un impermeabilizante cementoso como recubrimiento protector, éste evitará los ataques de sulfatos, la aparición de fisuras y grietas.</p>
