UNIVERSIDAD CATÓLICA LOS ÁNGELES
CHIMBOTE

DETERMINACIÓN Y EVALUACIÓN DE LAS PATOLOGÍAS
DEL CONCRETO EN COLUMNAS, VIGAS Y MUROS DE
ALBAÑILERÍA DEL CERCO DE LA FERRETERÍA FARONI
EN EL PUEBLO JOVEN DOS DE MAYO, DISTRITO DE
CHIMBOTE, PROVINCIA DEL SANTA, REGIÓN ÁNCASH,
ENERO - 2019.

**TESIS PARA OPTAR EL TÍTULO PROFESIONAL DE
INGENIERO CIVIL**

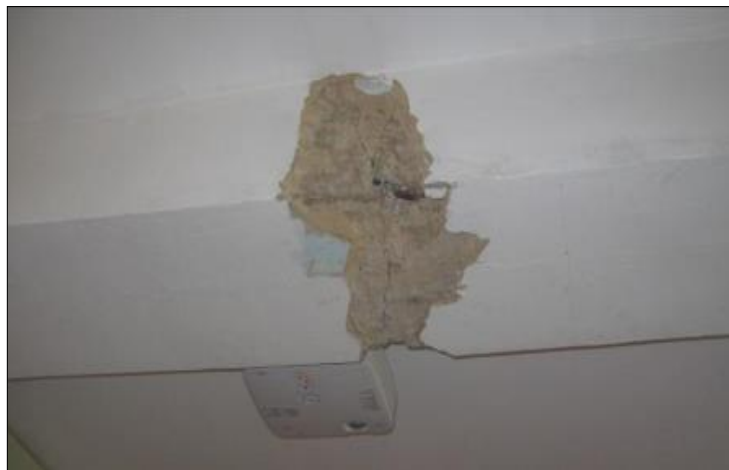
Figura 1. Grieta en viga encontrado en el colegio evangélico interamericano. Fuente: Velasco (2014).

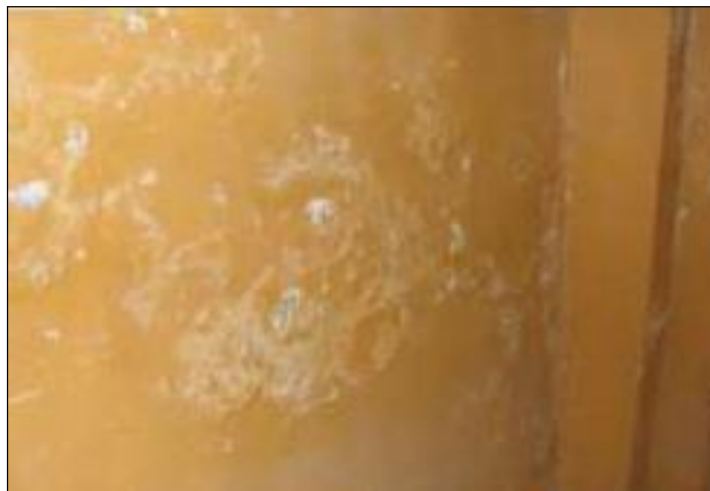
Figura 2. Eflorescencia encontrada en el muro de la iglesia santo Toribio de Mogrovejo. Fuente: Varela y Zetien (2013).

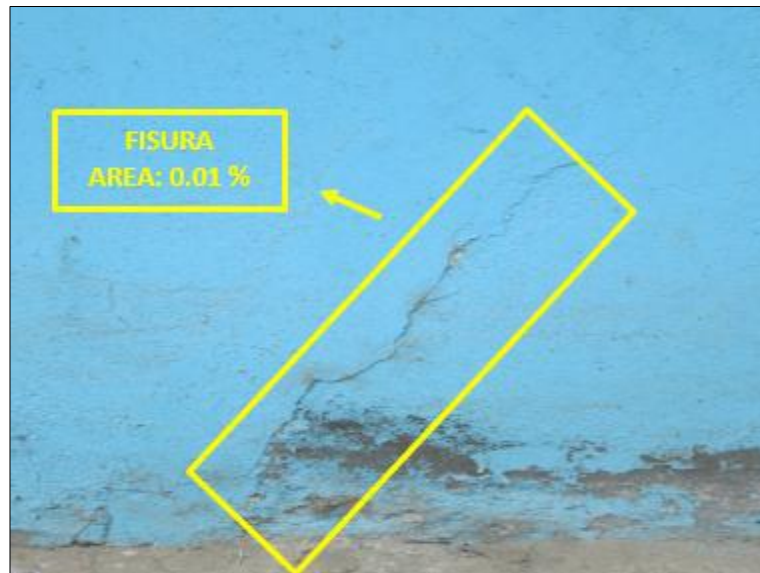
Figura 3. Fisura encontrada en la unidad de muestra 3 de la I.E. Inmaculada la merced, Chimbote – Perú. Fuente: Beltrán (2015).

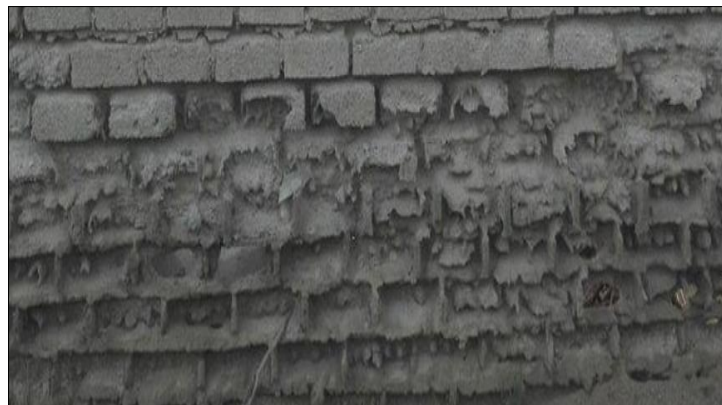
Figura 16. Erosión en muro de albañilería producido por agentes físicos. Fuente: Beltrán (2015)

Para ello se procede a picar el área dañada del concreto del cimiento, hasta encontrar un área firme con respecto a sus resistencias mecánicas. Limpiar el polvo y las partes sueltas; luego se coloca un concreto o un mortero dosificado de alta resistencia, cabe mencionar que antes de colocar el concreto se aplique un adhesivo para concreto nuevo y viejo. En el caso de los muros si los ladrillos están muy desgastados, remover las juntas y los ladrillos afectados. Limpiar el polvo; luego colocar los nuevos ladrillos de igual características a los extraídos y rellenar las juntas con mortero y aditivo plastificante, para que el concreto tenga una mejor fluidez y que se acomode bien a los espacios de las juntas.

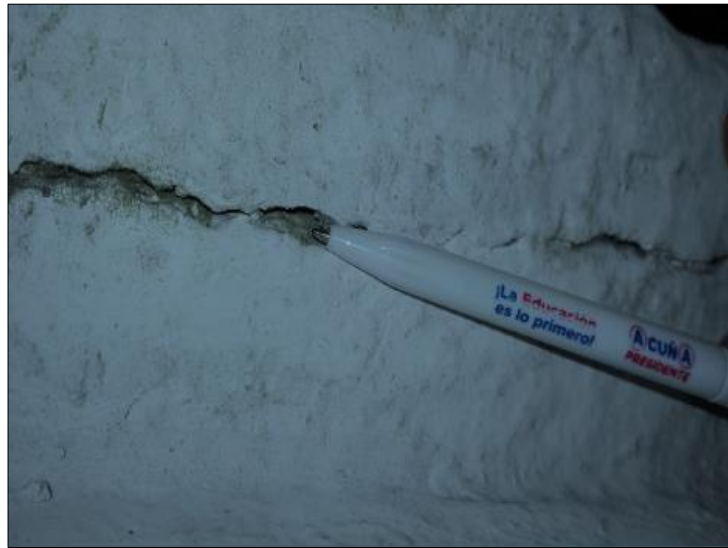
Figura 18. Grieta en columna de cerco perimétrico de la Pesquera Bethel S.A. Chimbote – Perú. Fuente: León (2016).

Según Monjo ³⁴, todos los ladrillos rotos deben ser cambiados. para ello, se deben eliminar y sanear las piezas afectadas y las necesarias de su entorno para facilitar el trabajo, asegurando el enjarje en toda la lesión y, por lo tanto, la integridad recuperada en la unidad constructiva. Los nuevos ladrillos deben ser iguales a los ladrillos existentes, y su colocación se debe hacer recibiendo en toda su superficie con mortero igual al del resto de la fábrica, aunque conviene que tenga cierta plasticidad para que se acomode bien a las juntas. También se deberá proceder en primer lugar a limpiar lo mejor posible el interior o los labrios de la grieta, lo que podremos hacer de forma manual o con aire a presión. Si la grieta tiene un espesor muy reducido, puede ser conveniente proceder de forma

previa a abrir sus labios para facilitar el trabajo. El mortero que inyectemos debe ser muy fluido, y puede tener componente expansivo y adición de resinas epoxi para mejorar su adherencia. En algunos casos, puede ser suficiente el empleo de un mortero de cal, que presenta una baja retracción y a gran plasticidad para adaptarse a la cavidad que tiene que rellenar.

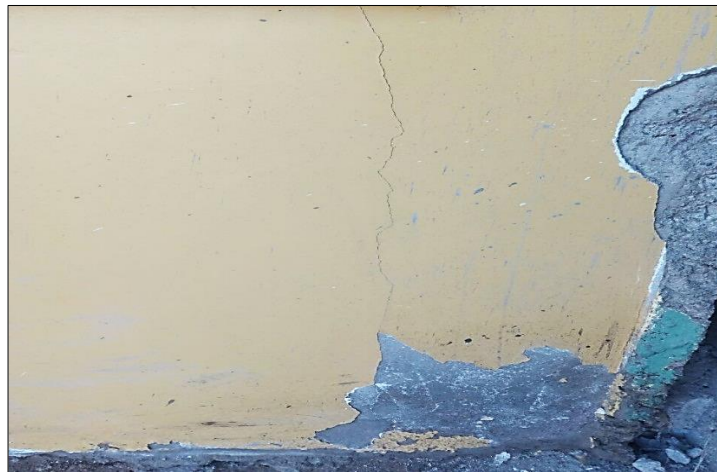
Figura 19. Fisura en muro de albañilería, hospicio Santiago Apóstol, Chimbote – Perú. Fuente: Cornelio (2016)

Donini y Orlor ³³, utiliza la inyección de resinas epoxicas el cual consiste en el sellado de las fisuras mediante la inyección de resinas epoxicas que pueden adherir a las paredes para espesores reducidos, llegando a valores de hasta 0,05 mm. La técnica generalmente

consiste en establecer bocas de entrada y venteo a intervalos poco espaciados a lo largo de las fisuras, sellar la fisura en las superficies expuestas e inyectar la resina epoxi a presión. El perfilado y sellado de fisuras se puede aplicar en condiciones que requieren una reparación inmediata y cuando no es necesario efectuar una reparación estructural. Este método consiste en agrandar la fisura a lo largo de su cara expuesta y llenarla y sellarla con un sellador adecuado.

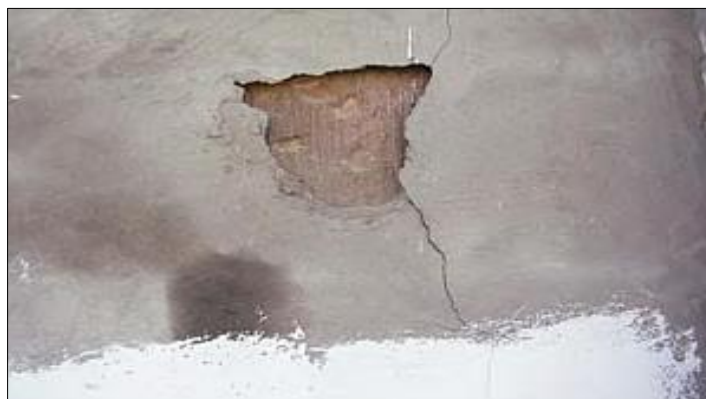
Figura 20. Desprendimiento del tarrajeo en el muro de albañilería. Fuente: Investigación propia (2019).

Ministerio de Vivienda, Construcción y Saneamiento ³⁹, nos dice que tenemos que ubicar la zona dañada y el área a reparar, picar con un cincel el tarrajeo del área afectada y limpiar con escobilla tratando de que se desprenda todo el material dañado y suelto. humedecer la superficie con agua (de esta manera evitamos que los ladrillos absorban agua del mortero) y aplicamos el mortero, en la zona de reparación, luego aplicamos el mortero uniformemente con la espátula para rellenar la zona dañada, finalmente frotamos con una plancha metálica para dar un acabado liso y uniforme.

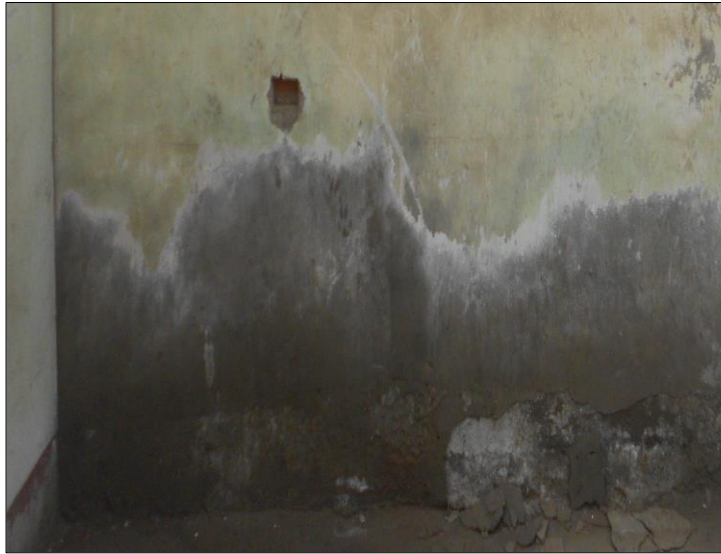
Figura 21. eflorescencia en muros del cerco perimétrico del ex local comercial los 6 hermanos, Chimbote – Perú.
Fuente: Herrera (2016)

Sin embargo, una vez aparecidas las eflorescencias en el muro, estas pueden eliminarse de las siguientes maneras:

- Limpieza con cepillo.
- Limpieza con chorro de agua. Se debe utilizar agua con poca salinidad y realizarlo en tiempo cálido para que la evaporación se produzca con rapidez y no dé lugar a la aparición de nuevas eflorescencias.
- Limpieza con productos específicos desincrustantes, de origen químico a base de ácidos, en caso de que las sales no se disuelvan con facilidad en el agua.
- Limpieza mecánica mediante chorro de arena o utilizando cepilladoras, cuando las sales cristalizan formando superficies consistentes de difícil disolución.

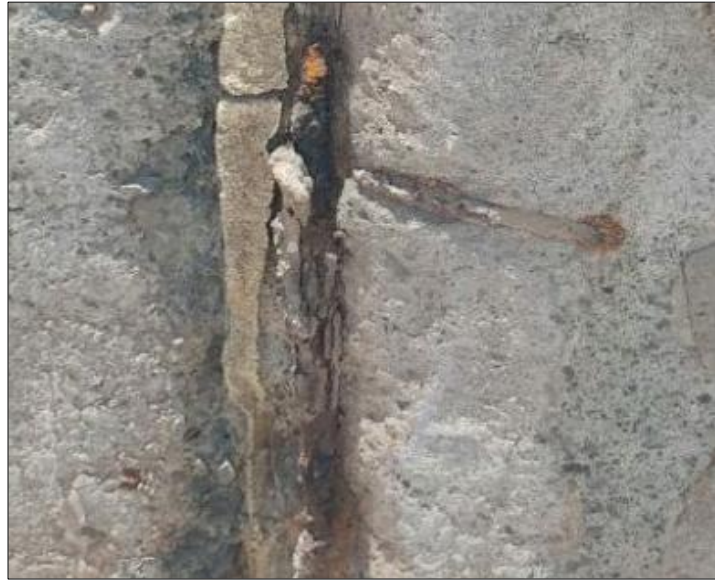
Figura 22. Corrosión en acero de columnas del cerco perimétrico del centro de producción en el pueblo joven Villa María, Chimbote – Perú. Fuente: Gonzales (2016)

Ministerio de Vivienda, Construcción y Saneamiento ³⁹, nos explica que si el elemento está muy dañado debemos, picar la zona dañada de concreto armado de manera que quede descubierto el acero dañado, cortar las varillas de acero y estribos, si fuera necesario con ayuda de una amoladora o sierra. Retirar los residuos del picado y limpiar con aire a presión. Empalmar los aceros nuevos con las varillas existentes con un traslape de 40 cm amarrados con alambre #16. Colocar los estribos, aplicar con una brocha el puente adherente, de 2 a 3 horas antes de colocar el concreto. Encofrar dejando una abertura para el vaciado de concreto. Preparar el

concreto con una relación cemento: arena: piedra chancada de 1:2:3. y realizar el vaciado. Desencofrar pasado las 48 horas, y hacer el curado por 7 días.

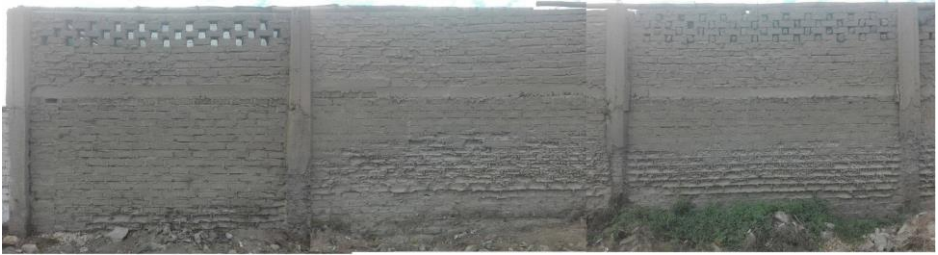
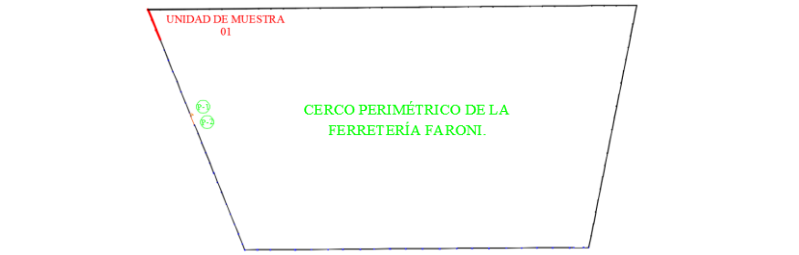
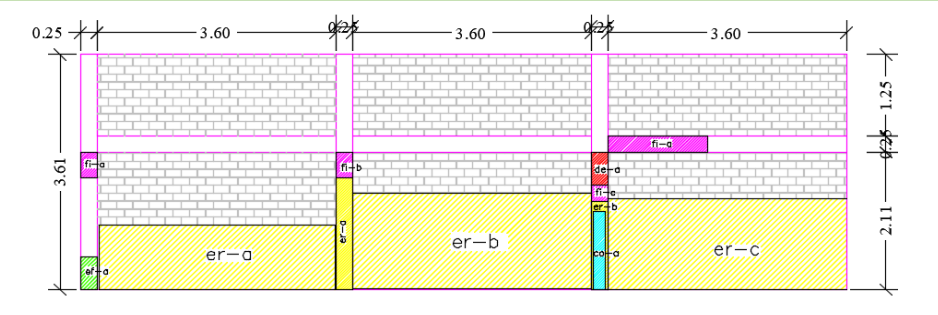
Ficha 1. Evaluación de la Unidad de Muestra 01

EVALUACIÓN DE LAS PATOLOGÍAS EN LA UNIDAD DE MUESTRA 01							
ELEMENTOS	ÁREA (m ²)	ÁREA TOTAL (m ²)	PATOLOGÍAS ENCONTRADAS	ÁREA AFECTADA		ÁREA NO AFECTADA	
				(m ²)	(%)	(m ²)	(%)
VIGA	2.70		fisura	0.38	13.89%	2.33	86.11%
COLUMNA	2.71	41.70	erosión	0.48	17.54%	2.23	82.46%
			fisura	0.27	9.79%	2.44	90.21%
			desprendimiento	0.13	4.62%	2.58	95.38%
			eflorescencia	0.13	4.62%	2.58	95.38%
			corrosión	0.30	11.08%	2.41	88.92%
MURO	36.29		erosión	14.04	38.69%	22.25	61.31%

RESUMEN DE PATOLOGÍAS EN LA UNIDAD DE MUESTRA 01						
PATOLOGÍAS	ÁREA AFECTADA		ÁREA TOTAL AFECTADA		ÁREA TOTAL NO AFECTADA	
	(m ²)	(%)	(m ²)	(%)	(m ²)	(%)
erosión	14.52	34.81%				
desintegración	0.00	0.00%				
grieta	0.00	0.00%				
fisura	0.64	1.53%	15.71	37.67%	25.99	62.33%
desprendimiento	0.13	0.30%				
eflorescencia	0.13	0.30%				
corrosión	0.30	0.72%

NIVEL DE SEVERIDAD EN LA UNIDAD DE MUESTRA				
ÁREA (m ²)	NINGUNO	LEVE	MODERADO	SEVERO
	25.99	0.16	1.50	14.04
UNIDAD DE MUESTRA (%)	62.33%	0.39%	3.60%	33.67%

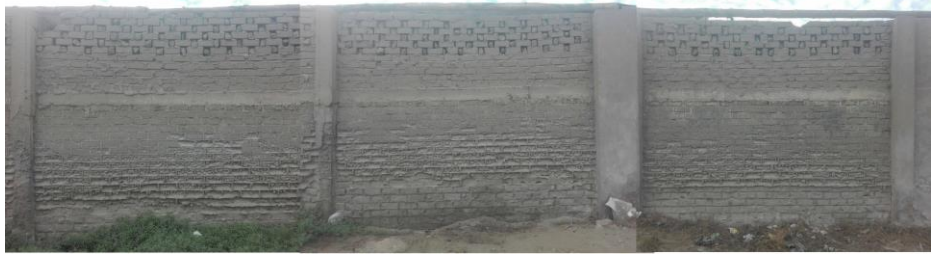
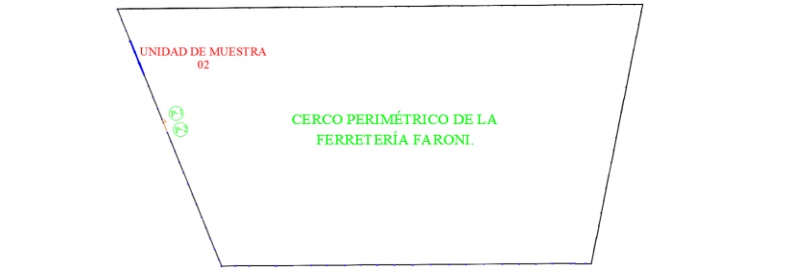
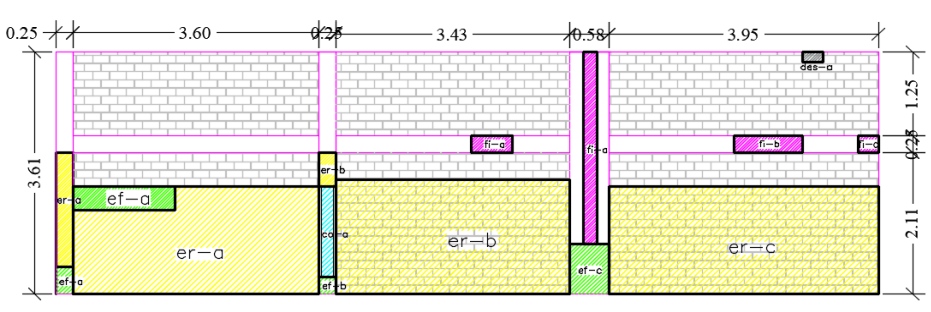
Ficha 2. Evaluación de la Unidad de Muestra 02

EVALUACIÓN DE PATOLOGÍAS EN LA UNIDAD DE MUESTRA 02							
ELEMENTOS	ÁREA (m ²)	ÁREA TOTAL (m ²)	PATOLOGÍAS ENCONTRADAS	ÁREA AFECTADA		ÁREA NO AFECTADA	
				(m ²)	(%)	(m ²)	(%)
VIGA	2.75		fisura	0.48	17.30%	2.27	82.70%
COLUMNA	3.90	43.54	erosión	0.56	14.24%	3.34	85.76%
			eflorescencia	0.57	14.58%	3.33	85.42%
			fisura	0.57	14.62%	3.33	85.38%
			corrosión	0.23	5.89%	3.67	94.11%
MURO	36.89		erosión	17.39	47.13%	19.51	52.87%
			desintegración	0.05	0.12%	36.85	99.88%
			eflorescencia	0.53	1.42%	36.37	98.58%

RESUMEN DE PATOLOGÍAS EN LA UNIDAD DE MUESTRA 02							
PATOLOGÍAS	ÁREA AFECTADA		ÁREA TOTAL AFECTADA		ÁREA TOTAL NO AFECTADA		
	(m ²)	(%)	(m ²)	(%)	(m ²)	(%)	
erosión	17.94	41.21%	20.35	46.75%	23.18	53.25%	
desintegración	0.05	0.10%					
grieta	0.00	0.00%					
fisura	1.05	2.40%					
desprendimiento	0.00	0.00%					
eflorescencia	1.09	2.51%					
corrosión	0.23	0.53%

NIVEL DE SEVERIDAD EN LA UNIDAD DE MUESTRA				
ÁREA (m ²)	NINGUNO	LEVE	MODERADO	SEVERO
		23.18	1.22	1.13
UNIDAD DE MUESTRA (%)	53.25%	2.81%	2.60%	41.34%

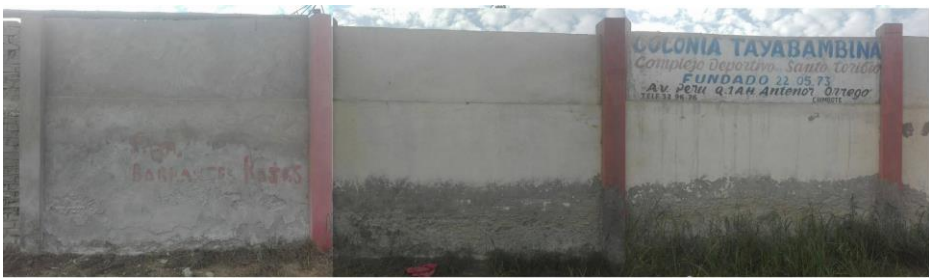
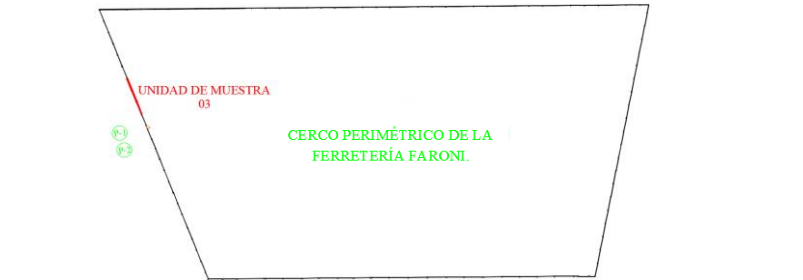
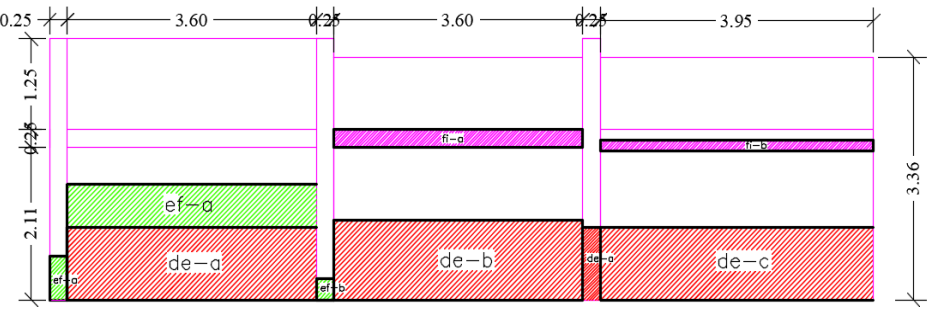
Ficha 3. Evaluación de la Unidad de Muestra 03

RESUMEN DE PATOLOGÍAS EN LA UNIDAD DE MUESTRA 03						
PATOLOGÍAS	ÁREA AFECTADA		ÁREA TOTAL AFECTADA		ÁREA TOTAL NO AFECTADA	
	(m ²)	(%)	(m ²)	(%)	(m ²)	(%)
erosión	0.00	0.00%				
desintegración	0.00	0.00%				
grieta	0.00	0.00%				
fisura	1.49	3.63%	15.64	38.07%	25.43	61.93%
desprendimiento	11.76	28.63%				
eflorescencia	2.39	5.81%				
corrosión	0.00	0.00%

NIVEL DE SEVERIDAD EN LA UNIDAD DE MUESTRA				
ÁREA (m ²)	NINGUNO	LEVE	MODERADO	SEVERO
	25.43	0.00	3.90	11.74
UNIDAD DE MUESTRA (%)	61.93%	0.00%	9.50%	28.57%

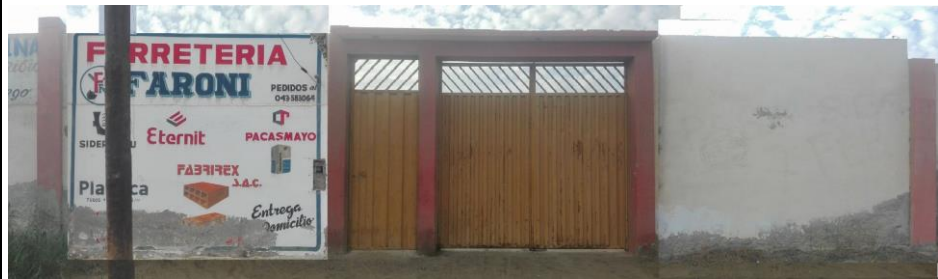
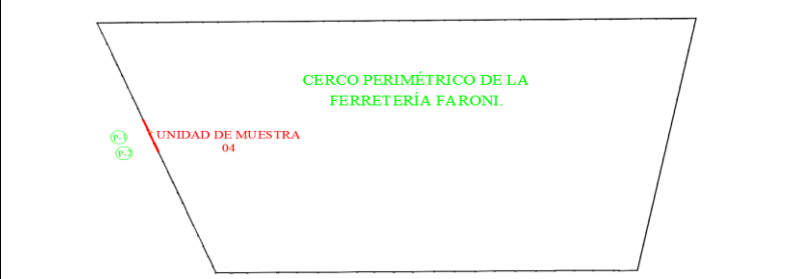
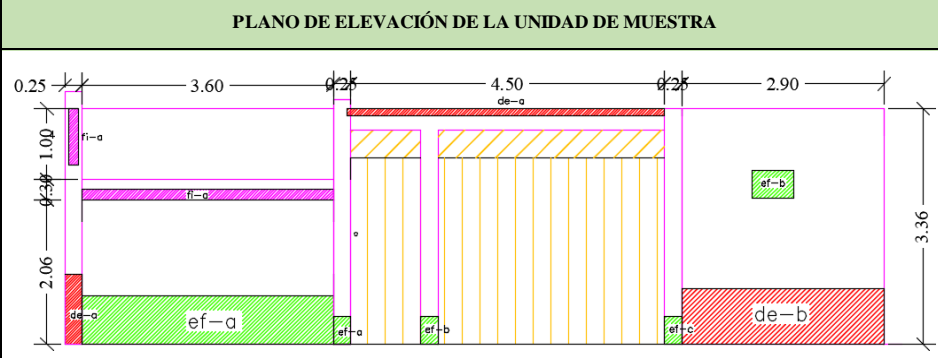
Ficha 4. Evaluación de la Unidad de Muestra 04

RESUMEN DE PATOLOGÍAS EN LA UNIDAD DE MUESTRA 04						
PATOLOGÍAS	ÁREA AFECTADA		ÁREA TOTAL AFECTADA		ÁREA TOTAL NO AFECTADA	
	(m ²)	(%)	(m ²)	(%)	(m ²)	(%)
erosión	0.00	0.00%	6.29	23.68%	20.28	76.32%
desintegración	0.00	0.00%				
grieta	0.00	0.00%				
fisura	0.66	2.48%				
desprendimiento	2.57	9.67%				
eflorescencia	3.06	11.52%				
corrosión	0.00	0.00%

NIVEL DE SEVERIDAD EN LA UNIDAD DE MUESTRA				
ÁREA (m ²)	NINGUNO	LEVE	MODERADO	SEVERO
	20.28	0.30	3.67	2.32
UNIDAD DE MUESTRA (%)	76.32%	1.13%	13.81%	8.73%

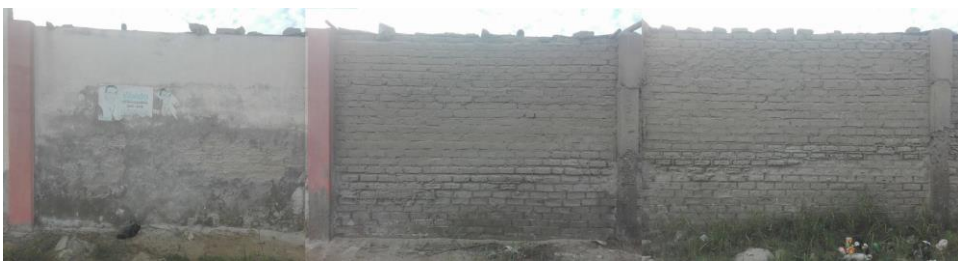
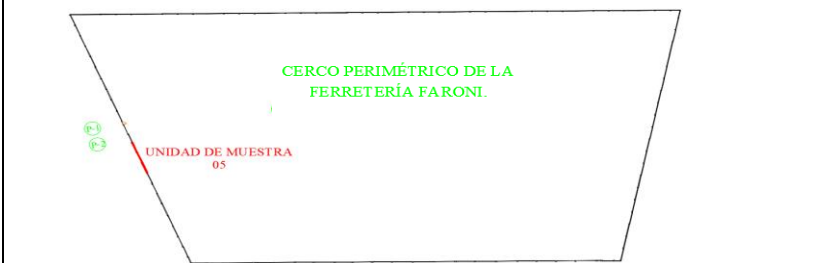
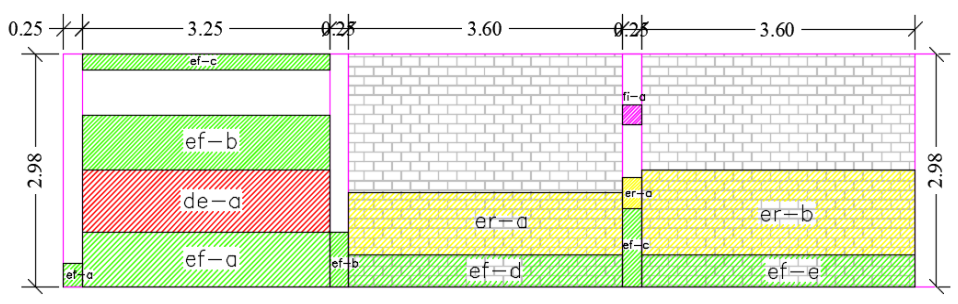
Ficha 5. Evaluación de la Unidad de Muestra 05

RESUMEN DE PATOLOGÍAS EN LA UNIDAD DE MUESTRA 05						
PATOLOGÍAS	ÁREA AFECTADA		ÁREA TOTAL AFECTADA		ÁREA TOTAL NO AFECTADA	
	(m ²)	(%)	(m ²)	(%)	(m ²)	(%)
erosión	6.94	20.79%	18.18	54.48%	15.19	45.52%
desintegración	0.00	0.00%				
grieta	0.00	0.00%				
fisura	0.06	0.19%				
desprendimiento	2.60	7.79%				
eflorescencia	8.58	25.71%				
corrosión	0.00	0.00%

NIVEL DE SEVERIDAD EN LA UNIDAD DE MUESTRA				
ÁREA (m ²)	NINGUNO	LEVE	MODERADO	SEVERO
	15.19	0.65	5.11	12.42
UNIDAD DE MUESTRA (%)	45.52%	1.95%	15.32%	37.21%

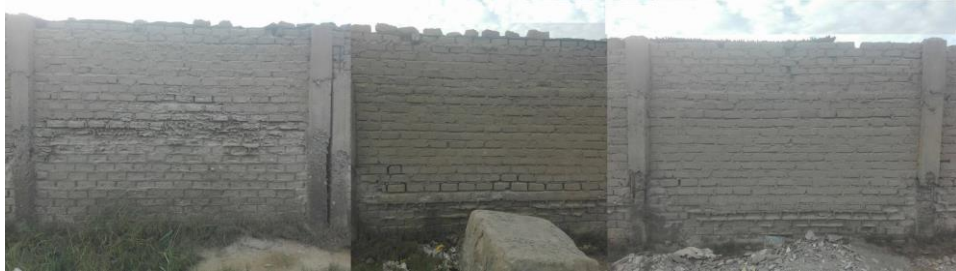
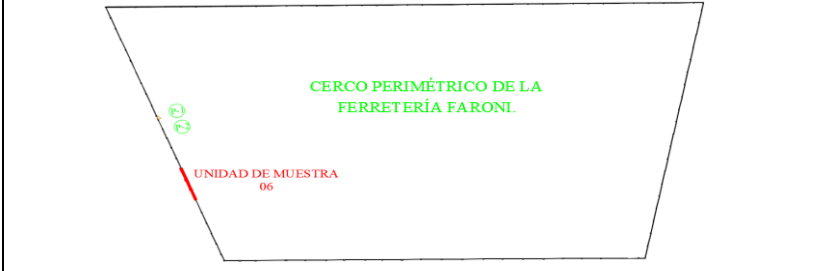
Ficha 6. Evaluación de la Unidad de Muestra 06

EVALUACIÓN DE PATOLOGAS EN LA UNIDAD DE MUESTRA 06							
ELEMENTOS	ÁREA (m ²)	ÁREA TOTAL (m ²)	PATOLOGÍAS ENCONTRADAS	ÁREA AFECTADA		ÁREA NO AFECTADA	
				(m ²)	(%)	(m ²)	(%)
COLUMNA	2.79	33.11	erosión	0.69	24.69%	2.10	75.31%
			fisura	0.19	6.73%	2.60	93.27%
			eflorescencia	0.50	17.95%	2.29	82.05%
			corrosión	0.09	3.14%	2.70	96.86%
MURO	30.32		erosión	8.74	28.82%	21.58	71.18%
			eflorescencia	4.46	14.71%	25.86	85.29%

RESUMEN DE PATOLOGÍAS EN LA UNIDAD DE MUESTRA 06							
PATOLOGÍAS	ÁREA AFECTADA		ÁREA TOTAL AFECTADA		ÁREA TOTAL NO AFECTADA		
	(m ²)	(%)	(m ²)	(%)	(m ²)	(%)	
erosión	9.43	28.47%					
desintegración	0.00	0.00%					
grieta	0.00	0.00%					
fisura	0.19	0.57%	14.66	44.28%	18.45	55.72%	
desprendimiento	0.00	0.00%					
eflorescencia	4.96	14.98%					
corrosión	0.09	0.26%

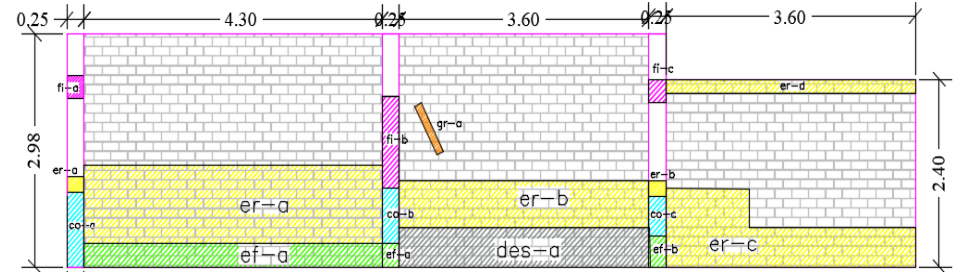
PLANO DE ELEVACIÓN DE LA UNIDAD DE MUESTRA		SÍMBOLO	TIPOS DE PATOLOGÍA	NIVEL DE SEVERIDAD	ELEMENTOS A EVALUAR (m ²)

EVALUACIÓN DE PATOLOGÍAS EN LA UNIDAD DE MUESTRA 07							
ELEMENTOS	ÁREA (m2)	ÁREA TOTAL (m2)	PATOLOGÍAS ENCONTRADAS	ÁREA AFECTADA		ÁREA NO AFECTADA	
				(m2)	(%)	(m2)	(%)
COLUMNA	2.24	34.42	erosión	0.10	4.47%	2.14	95.53%
			fisura	0.45	19.91%	1.79	80.09%
			eflorescencia	0.18	7.83%	2.06	92.17%
			corrosión	0.54	24.05%	1.70	75.95%
MURO	32.18	34.42	erosión	10.95	34.02%	21.23	65.98%
			desintegración	1.80	5.59%	30.38	94.41%
			grieta	0.07	0.22%	32.11	99.78%
			eflorescencia	1.29	4.01%	30.89	95.99%

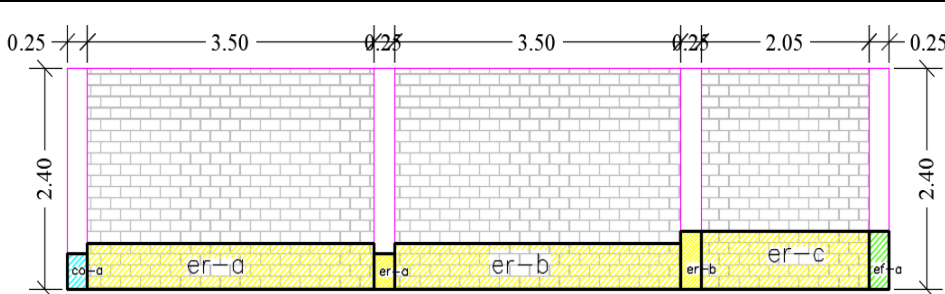
PLANO DE ELEVACIÓN DE LA UNIDAD DE MUESTRA		SÍMBOLO	TIPOS DE PATOLOGÍA	NIVEL DE SEVERIDAD	ELEMENTOS A EVALUAR (m ²)

EVALUACIÓN DE PATOLOGÍAS EN LA UNIDAD DE MUESTRA 08							
ELEMENTOS	ÁREA (m ²)	ÁREA TOTAL (m ²)	PATOLOGÍAS ENCONTRADAS	ÁREA AFECTADA		ÁREA NO AFECTADA	
				(m ²)	(%)	(m ²)	(%)
COLUMNA	2.40	24.12	erosión	0.26	10.94%	2.14	89.06%
			eflorescencia	0.16	6.77%	2.24	93.23%
			corrosión	0.10	4.17%	2.30	95.83%
MURO	21.72		erosión	4.83	22.25%	16.89	77.75%

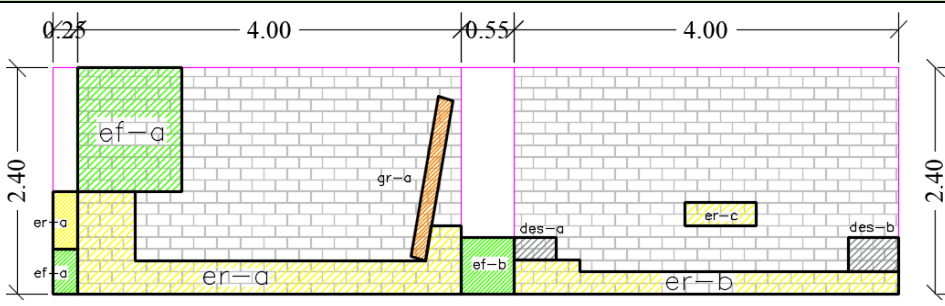
PLANO DE ELEVACIÓN DE LA UNIDAD DE MUESTRA		SÍMBOLO	TIPOS DE PATOLOGÍA	NIVEL DE SEVERIDAD	ELEMENTOS A EVALUAR (m ²)

EVALUACIÓN DE PATOLOGÍAS EN LA UNIDAD DE MUESTRA 09							
ELEMENTOS	ÁREA (m ²)	ÁREA TOTAL (m ²)	PATOLOGÍAS ENCONTRADAS	ÁREA AFECTADA		ÁREA NO AFECTADA	
				(m ²)	(%)	(m ²)	(%)
COLUMNA	1.92		erosión	0.15	7.81%	1.77	92.19%
			eflorescencia	0.46	23.70%	1.47	76.30%
MURO	19.20	21.12	erosión	3.19	16.61%	16.01	83.39%
			desintegración	0.30	1.59%	18.90	98.41%
			grieta	0.26	1.33%	18.95	98.67%
			eflorescencia	1.43	7.45%	17.77	92.55%

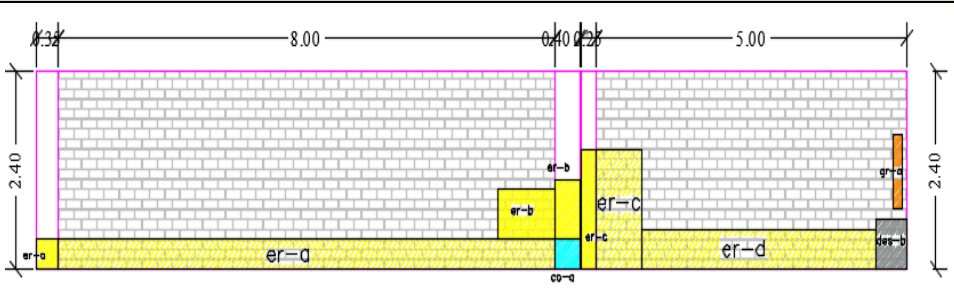
PLANO DE ELEVACIÓN DE LA UNIDAD DE MUESTRA		SÍMBOLO	TIPOS DE PATOLOGÍA	NIVEL DE SEVERIDAD	ELEMENTOS A EVALUAR (m ²)

EVALUACIÓN DE PATOLOGÍAS EN LA UNIDAD DE MUESTRA 10							
ELEMENTOS	ÁREA (m2)	ÁREA TOTAL (m2)	PATOLOGÍAS ENCONTRADAS	ÁREA AFECTADA		ÁREA NO AFECTADA	
				(m2)	(%)	(m2)	(%)
COLUMNA	2.40		erosión	0.77	31.88%	1.64	68.13%
			corrosión	0.14	5.83%	2.26	94.17%
MURO	31.20	33.60	erosión	6.21	19.90%	24.99	80.10%
			desintegración	0.30	0.96%	30.90	99.04%
			grieta	0.14	0.43%	31.07	99.57%

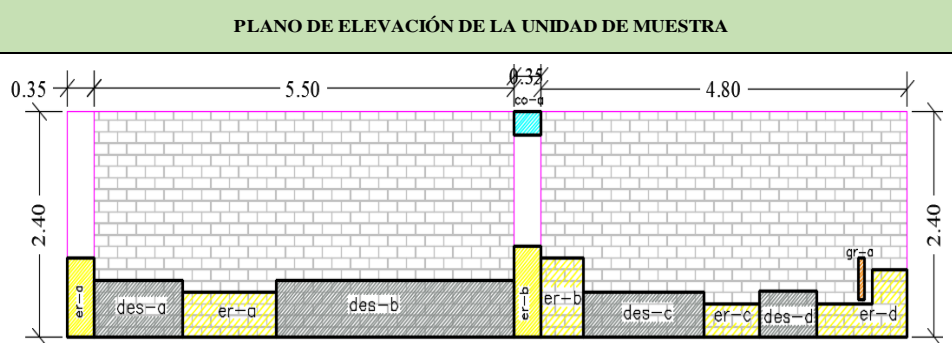
PLANO DE ELEVACIÓN DE LA UNIDAD DE MUESTRA		SÍMBOLO	TIPOS DE PATOLOGÍA	NIVEL DE SEVERIDAD	ELEMENTOS A EVALUAR (m ²)

EVALUACIÓN DE PATOLOGÍAS EN LA UNIDAD DE MUESTRA 11							
ELEMENTOS	ÁREA (m2)	ÁREA TOTAL (m2)	PATOLOGÍAS ENCONTRADAS	ÁREA AFECTADA		ÁREA NO AFECTADA	
				(m2)	(%)	(m2)	(%)
COLUMNA	1.68		erosión	0.63	37.50%	1.05	62.50%
			corrosión	0.09	5.21%	1.59	94.79%
MURO	24.72	26.40	erosión	1.90	7.69%	22.82	92.31%
			desintegración	3.73	15.07%	21.00	84.93%
			grieta	0.05	0.18%	24.68	99.82%

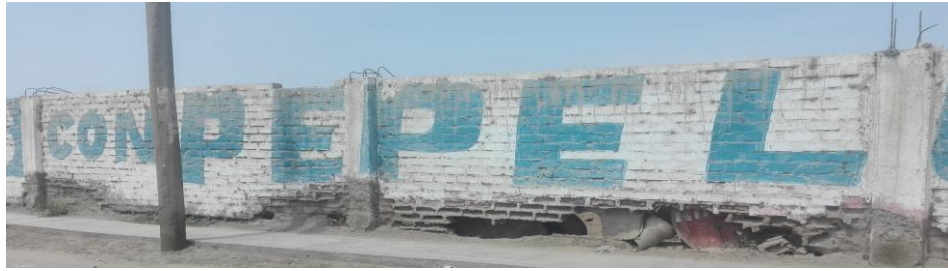
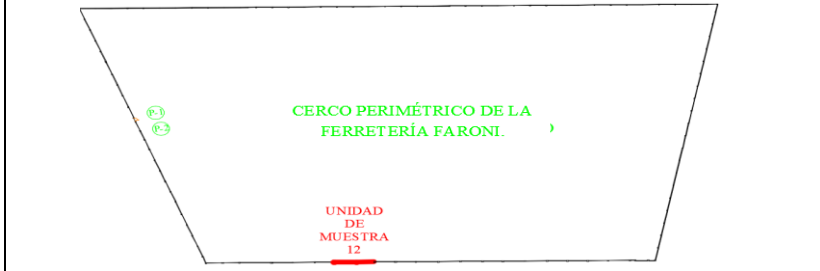
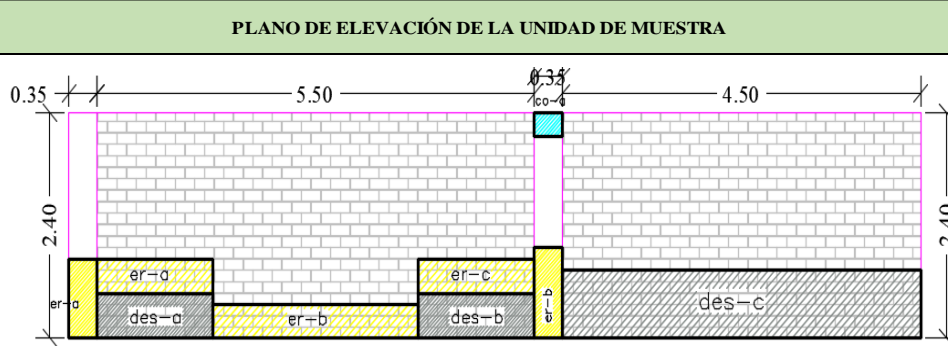
Ficha 12. Evaluación de la Unidad de Muestra 12

RECOLECCIÓN DE DATOS EN LA UNIDAD DE MUESTRA 12						
ELEMENTOS	PATOLOGÍAS ENCONTRADAS	CÓDIGO	ANCHO (m)	LARGO (m)	ÁREA (m ²)	ÁREA TOTAL (m ²)
COLUMNA	erosión	er-a	0.35	0.85	0.30	0.63
		er-b	0.35	0.95	0.33	
	corrosión	co-a	0.35	0.25	0.09	0.09
MURO	erosión	er-a	0.37	1.45	0.54	1.98
		er-b	0.35	2.58	0.90	
		er-c	0.37	1.45	0.54	
	desintegración	des-a	0.47	1.45	0.68	4.74
		des-b	0.47	1.45	0.68	
		des-c	0.75	4.50	3.38

EVALUACIÓN DE PATOLOGÍAS EN LA UNIDAD DE MUESTRA 12							
ELEMENTOS	ÁREA (m ²)	ÁREA TOTAL (m ²)	PATOLOGÍAS ENCONTRADAS	ÁREA AFECTADA		ÁREA NO AFECTADA	
				(m ²)	(%)	(m ²)	(%)
COLUMNA	1.68	25.68	erosión	0.63	37.50%	1.05	62.50%
			corrosión	0.09	5.21%	1.59	94.79%
MURO	24.00		erosión	1.98	8.23%	22.02	91.77%
			desintegración	4.74	19.74%	19.26	80.26%

RESUMEN DE PATOLOGÍAS EN LA UNIDAD DE MUESTRA 12						
PATOLOGÍAS	ÁREA AFECTADA		ÁREA TOTAL AFECTADA		ÁREA TOTAL NO AFECTADA	
	(m ²)	(%)	(m ²)	(%)	(m ²)	(%)
erosión	2.61	10.15%				
desintegración	4.74	18.45%				
grieta	0.00	0.00%				
fisura	0.00	0.00%	7.43	28.94%	18.25	71.06%
desprendimiento	0.00	0.00%				
eflorescencia	0.00	0.00%				
corrosión	0.09	0.34%

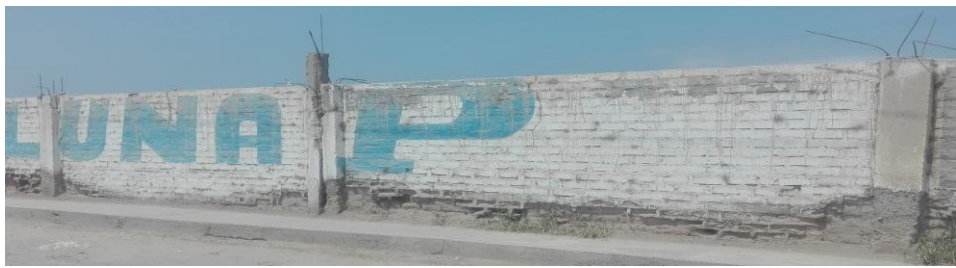
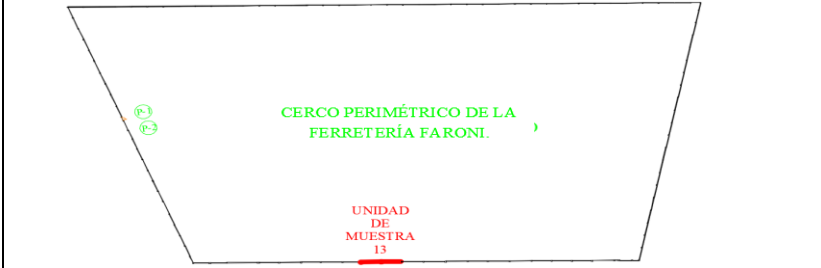
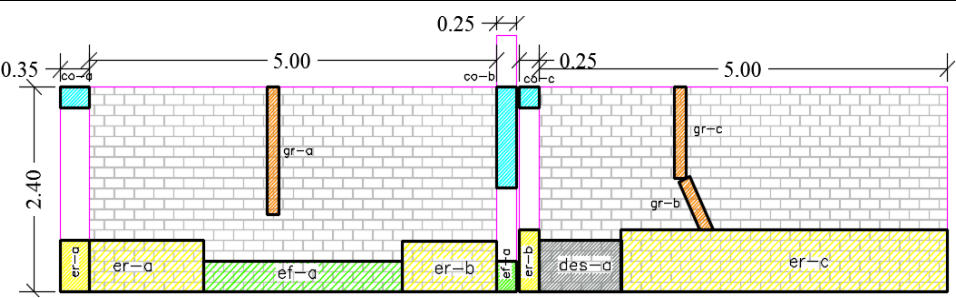
Ficha 13. Evaluación de la Unidad de Muestra 13

RECOLECCIÓN DE DATOS EN LA UNIDAD DE MUESTRA 13						
ELEMENTOS	PATOLOGÍAS ENCONTRADAS	CÓDIGO	ANCHO (m)	LARGO (m)	ÁREA (m ²)	ÁREA TOTAL (m ²)
COLUMNA	erosión	er-a	0.35	0.60	0.21	0.39
		er-b	0.25	0.70	0.18	
	eflorescencia	ef-a	0.25	0.35	0.09	0.09
	corrosión	co-a	0.35	0.25	0.09	0.45
		co-b	0.25	1.20	0.30	
		co-c	0.25	0.25	0.06	
MURO	erosión	er-a	0.60	1.40	0.84	4.53
		er-b	0.60	1.15	0.69	
		er-c	0.75	4.00	3.00	
	desintegración	des-a	0.60	1.00	0.60	0.60
	grieta	gr-a	0.15	1.50	0.23	0.48
		gr-b	0.15	0.65	0.10	
		gr-c	0.15	1.05	0.16	
	eflorescencia	ef-a	0.35	2.43	0.85	0.85

EVALUACIÓN DE PATOLOGÍAS EN LA UNIDAD DE MUESTRA 13							
ELEMENTOS	ÁREA (m2)	ÁREA TOTAL (m2)	PATOLOGÍAS ENCONTRADAS	ÁREA AFECTADA		ÁREA NO AFECTADA	
				(m2)	(%)	(m2)	(%)
COLUMNA	2.19	26.19	erosión	0.39	17.58%	1.81	82.42%
			eflorescencia	0.09	4.00%	2.10	96.00%
			corrosión	0.45	20.55%	1.74	79.45%
MURO	24.00	26.19	erosión	4.53	18.88%	19.47	81.13%
			desintegración	0.60	2.50%	23.40	97.50%
			grieta	0.48	2.00%	23.52	98.00%
			eflorescencia	0.85	3.54%	23.15	96.46%

RESUMEN DE PATOLOGÍAS EN LA UNIDAD DE MUESTRA 13						
PATOLOGÍAS	ÁREA AFECTADA		ÁREA TOTAL AFECTADA		ÁREA TOTAL NO AFECTADA	
	(m2)	(%)	(m2)	(%)	(m2)	(%)
erosión	4.92	18.77%				
desintegración	0.60	2.29%				
grieta	0.48	1.83%				
fisura	0.00	0.00%	7.38	28.19%	18.81	71.81%
desprendimiento	0.00	0.00%				
eflorescencia	0.94	3.58%				
corrosión	0.45	1.72%

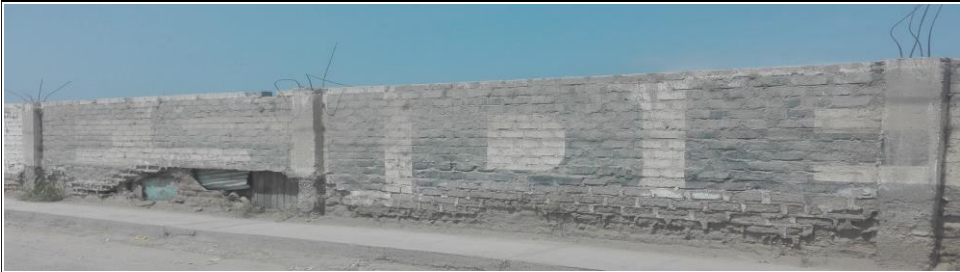
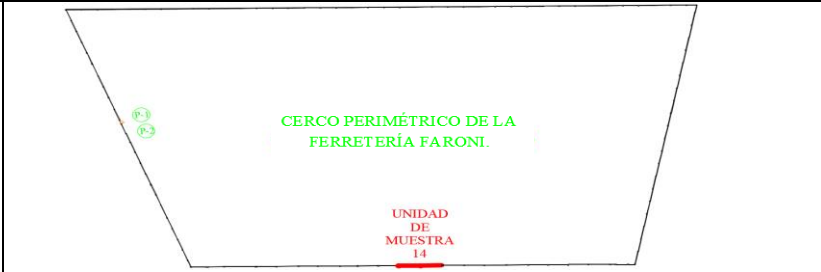
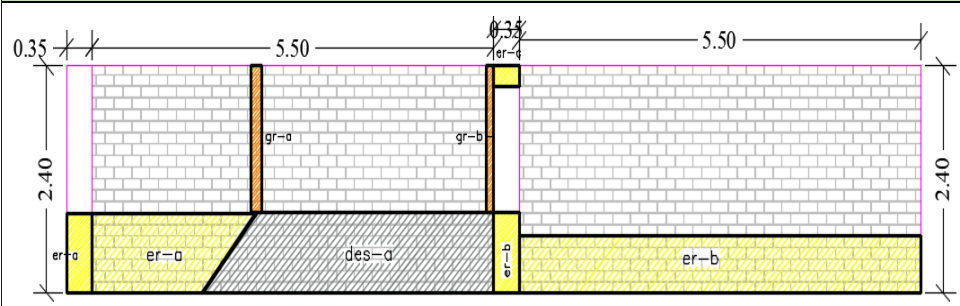
Ficha 14. Evaluación de la Unidad de Muestra 14

RECOLECCIÓN DE DATOS EN LA UNIDAD DE MUESTRA 14						
ELEMENTOS	PATOLOGÍAS ENCONTRADAS	CÓDIGO	ANCHO (m)	LARGO (m)	ÁREA (m ²)	ÁREA TOTAL (m ²)
COLUMNA	erosión	er-a	0.35	0.85	0.30	0.68
		er-b	0.35	0.85	0.30	
		er-c	0.35	0.25	0.09	
MURO	erosión	er-a			1.58	4.88
		er-b	0.60	5.50	3.30	
	desintegración	des-a			3.06	3.06
	grieta	gr-a	0.15	1.55	0.23	0.39
		gr-b	0.10	1.55	0.16

EVALUACIÓN DE PATOLOGÍAS EN LA UNIDAD DE MUESTRA 14							
ELEMENTOS	ÁREA (m ²)	ÁREA TOTAL (m ²)	PATOLOGÍAS ENCONTRADAS	ÁREA AFECTADA		ÁREA NO AFECTADA	
				(m ²)	(%)	(m ²)	(%)
COLUMNA	1.68	28.08	erosión	0.68	40.63%	1.00	59.38%
MURO	26.40		erosión	4.88	18.50%	21.52	81.50%
			desintegración	3.06	11.59%	23.34	88.41%
			grieta	0.39	1.47%	26.01	98.53%

RESUMEN DE PATOLOGÍAS EN LA UNIDAD DE MUESTRA 14						
PATOLOGÍAS	ÁREA AFECTADA		ÁREA TOTAL AFECTADA		ÁREA TOTAL NO AFECTADA	
	(m ²)	(%)	(m ²)	(%)	(m ²)	(%)
erosión	5.57	19.82%	9.01	32.09%	19.07	67.91%
desintegración	3.06	10.89%				
grieta	0.39	1.38%				
fisura	0.00	0.00%				
desprendimiento	0.00	0.00%				
eflorescencia	0.00	0.00%				
corrosión	0.00	0.00%

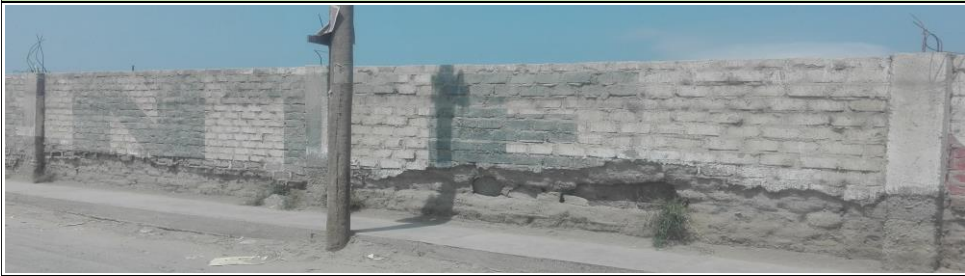
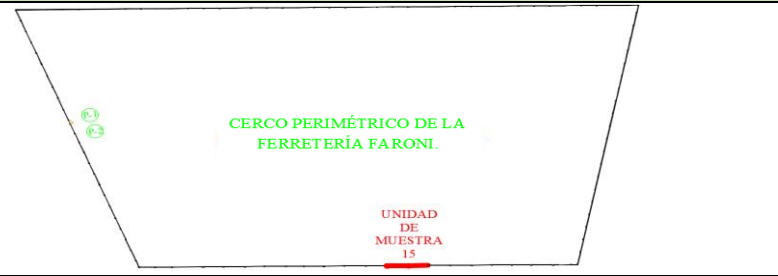
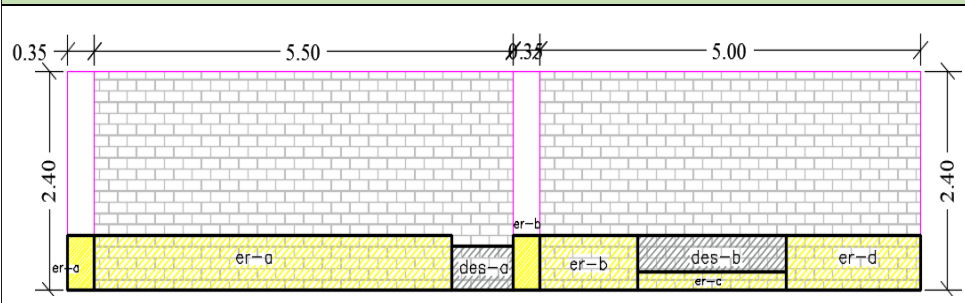
Ficha 15. Evaluación de la Unidad de Muestra 15

RESUMEN DE PATOLOGÍAS EN LA UNIDAD DE MUESTRA 15						
PATOLOGÍAS	ÁREA AFECTADA		ÁREA TOTAL AFECTADA		ÁREA TOTAL NO AFECTADA	
	(m ²)	(%)	(m ²)	(%)	(m ²)	(%)
erosión	6.24	23.21%	7.41	27.56%	19.47	72.44%
desintegración	1.17	4.35%				
grieta	0.00	0.00%				
fisura	0.00	0.00%				
desprendimiento	0.00	0.00%				
eflorescencia	0.00	0.00%				
corrosión	0.00	0.00%

NIVEL DE SEVERIDAD EN LA UNIDAD DE MUESTRA				
ÁREA (m ²)	NINGUNO	LEVE	MODERADO	SEVERO
ÁREA (m ²)	19.47	0.81	2.82	3.78
UNIDAD DE MUESTRA (%)	72.44%	3.01%	10.49%	14.06%

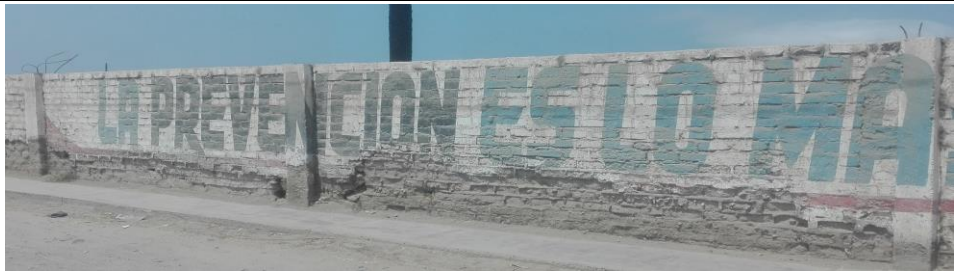
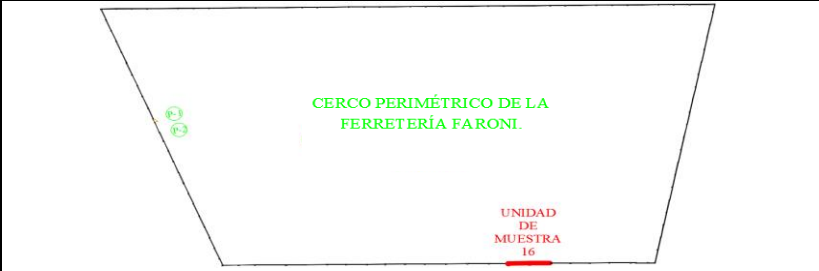
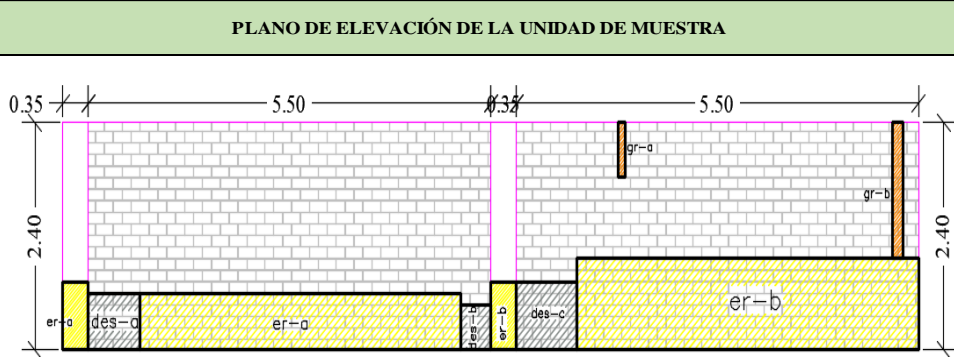
Ficha 16. Evaluación de la Unidad de Muestra 16

RECOLECCIÓN DE DATOS EN LA UNIDAD DE MUESTRA 16						
ELEMENTOS	PATOLOGÍAS ENCONTRADAS	CÓDIGO	ANCHO (m)	LARGO (m)	ÁREA (m ²)	ÁREA TOTAL (m ²)
COLUMNA	erosión	er-a	0.35	0.75	0.26	0.53
		er-b	0.35	0.75	0.26	
MURO	erosión	er-a	0.60	4.38	2.63	7.30
		er-b	1.00	4.67	4.67	
	desintegración	des-a	0.60	0.70	0.42	1.21
		des-b	0.48	0.40	0.19	
		des-c	0.72	0.83	0.60	
	grieta	gr-a	0.58	0.10	0.06	0.27
gr-b		0.15	1.43	0.21

EVALUACIÓN DE PATOLOGÍAS EN LA UNIDAD DE MUESTRA 16							
ELEMENTOS	ÁREA (m ²)	ÁREA TOTAL (m ²)	PATOLOGÍAS ENCONTRADAS	ÁREA AFECTADA		ÁREA NO AFECTADA	
				(m ²)	(%)	(m ²)	(%)
COLUMNA	1.68	28.08	erosión	0.53	31.25%	1.16	68.75%
MURO	26.40		erosión	7.30	27.64%	19.10	72.36%
			desintegración	1.21	4.58%	25.19	95.42%
			grieta	0.27	1.03%	26.13	98.97%

RESUMEN DE PATOLOGÍAS EN LA UNIDAD DE MUESTRA 16						
PATOLOGÍAS	ÁREA AFECTADA		ÁREA TOTAL AFECTADA		ÁREA TOTAL NO AFECTADA	
	(m ²)	(%)	(m ²)	(%)	(m ²)	(%)
erosión	7.82	27.86%	9.31	33.14%	18.77	66.86%
desintegración	1.21	4.31%				
grieta	0.27	0.97%				
fisura	0.00	0.00%				
desprendimiento	0.00	0.00%				
eflorescencia	0.00	0.00%				
corrosión	0.00	0.00%

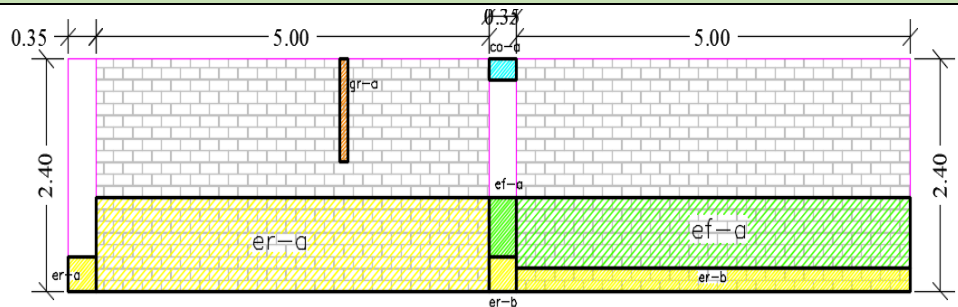
RECOLECCIÓN DE DATOS EN LA UNIDAD DE MUESTRA 17						
ELEMENTOS	PATOLOGÍAS ENCONTRADAS	CÓDIGO	ANCHO (m)	LARGO (m)	ÁREA (m ²)	ÁREA TOTAL (m ²)
COLUMNA	erosión	er-a	0.35	0.35	0.12	0.21
		er-b	0.25	0.35	0.09	
	eflorescencia	ef-a	0.25	0.60	0.15	0.15
	corrosión	co-a	0.35	0.20	0.07	0.07
MURO	erosión	er-a	0.95	5.00	4.75	6.00
		er-b	0.25	5.00	1.25	
	grieta	gr-a	0.10	1.05	0.11	0.11
	eflorescencia	ef-a	0.73	5.00	3.65	3.65

EVALUACIÓN DE PATOLOGÍAS EN LA UNIDAD DE MUESTRA 17							
ELEMENTOS	ÁREA (m ²)	ÁREA TOTAL (m ²)	PATOLOGÍAS ENCONTRADAS	ÁREA AFECTADA		ÁREA NO AFECTADA	
				(m ²)	(%)	(m ²)	(%)
COLUMNA	2.19	26.19	erosión	0.21	9.59%	1.98	90.41%
			eflorescencia	0.15	6.85%	2.04	93.15%
			corrosión	0.07	3.20%	2.12	96.80%
MURO	24.00		erosión	6.00	25.00%	18.00	75.00%
			grieta	0.11	0.44%	23.90	99.56%
			eflorescencia	3.65	15.21%	20.35	84.79%

RESUMEN DE PATOLOGÍAS EN LA UNIDAD DE MUESTRA 17						
PATOLOGÍAS	ÁREA AFECTADA		ÁREA TOTAL AFECTADA		ÁREA TOTAL NO AFECTADA	
	(m ²)	(%)	(m ²)	(%)	(m ²)	(%)
erosión	6.21	23.71%	10.19	38.89%	16.01	61.11%
desintegración	0.00	0.00%				
grieta	0.11	0.40%				
fisura	0.00	0.00%				
desprendimiento	0.00	0.00%				
eflorescencia	3.80	14.51%				
corrosión	0.07	0.27%

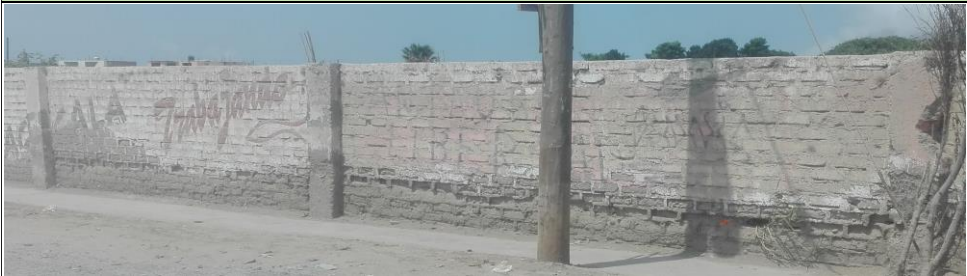
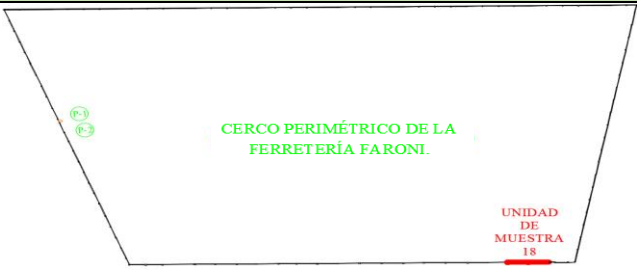
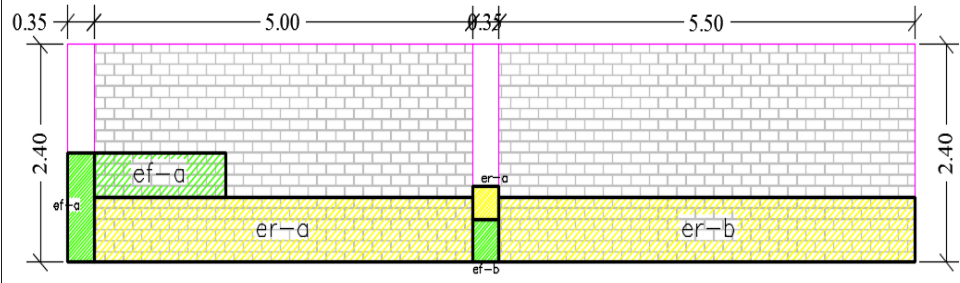
Ficha 18. Evaluación de la Unidad de Muestra 18

RESUMEN DE PATOLOGÍAS EN LA UNIDAD DE MUESTRA 18						
PATOLOGÍAS	ÁREA AFECTADA		ÁREA TOTAL AFECTADA		ÁREA TOTAL NO AFECTADA	
	(m ²)	(%)	(m ²)	(%)	(m ²)	(%)
erosión	8.00	29.22%				
desintegración	0.00	0.00%				
grieta	0.00	0.00%				
fisura	0.00	0.00%	9.46	34.55%	17.93	65.45%
desprendimiento	0.00	0.00%				
eflorescencia	1.46	5.33%				
corrosión	0.00	0.00%

NIVEL DE SEVERIDAD EN LA UNIDAD DE MUESTRA				
ÁREA (m ²)	NINGUNO	LEVE	MODERADO	SEVERO
	17.93	0.00	3.88	5.58
UNIDAD DE MUESTRA (%)	65.45%	0.00%	14.16%	20.39%

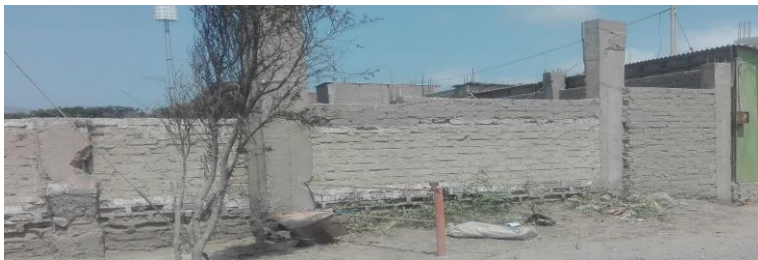
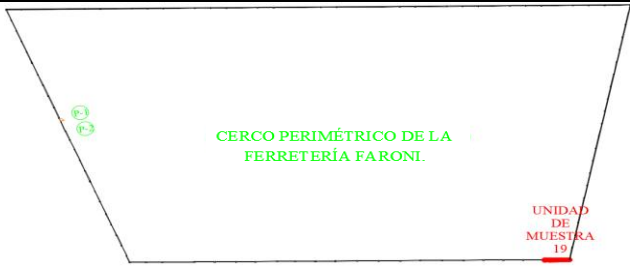
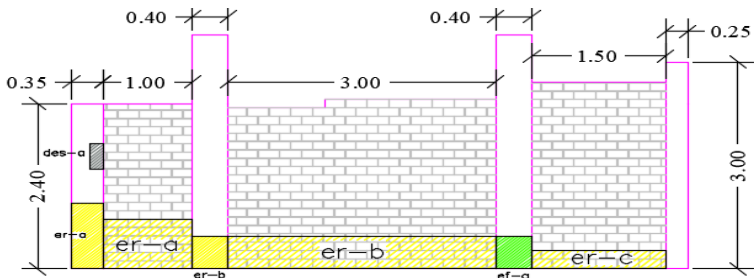
Ficha 19. Evaluación de la Unidad de Muestra 19

RESUMEN DE PATOLOGÍAS EN LA UNIDAD DE MUESTRA 19						
PATOLOGÍAS	ÁREA AFECTADA		ÁREA TOTAL AFECTADA		ÁREA TOTAL NO AFECTADA	
	(m ²)	(%)	(m ²)	(%)	(m ²)	(%)
erosión	2.94	16.36%				
desintegración	0.06	0.33%				
grieta	0.00	0.00%				
fisura	0.00	0.00%	3.36	18.69%	14.60	81.31%
desprendimiento	0.00	0.00%				
eflorescencia	0.18	1.00%				
corrosión	0.18	1.00%

NIVEL DE SEVERIDAD EN LA UNIDAD DE MUESTRA				
ÁREA (m ²)	NINGUNO	LEVE	MODERADO	SEVERO
		14.60	0.62	1.21
UNIDAD DE MUESTRA (%)	81.31%	3.42%	6.75%	7.52%

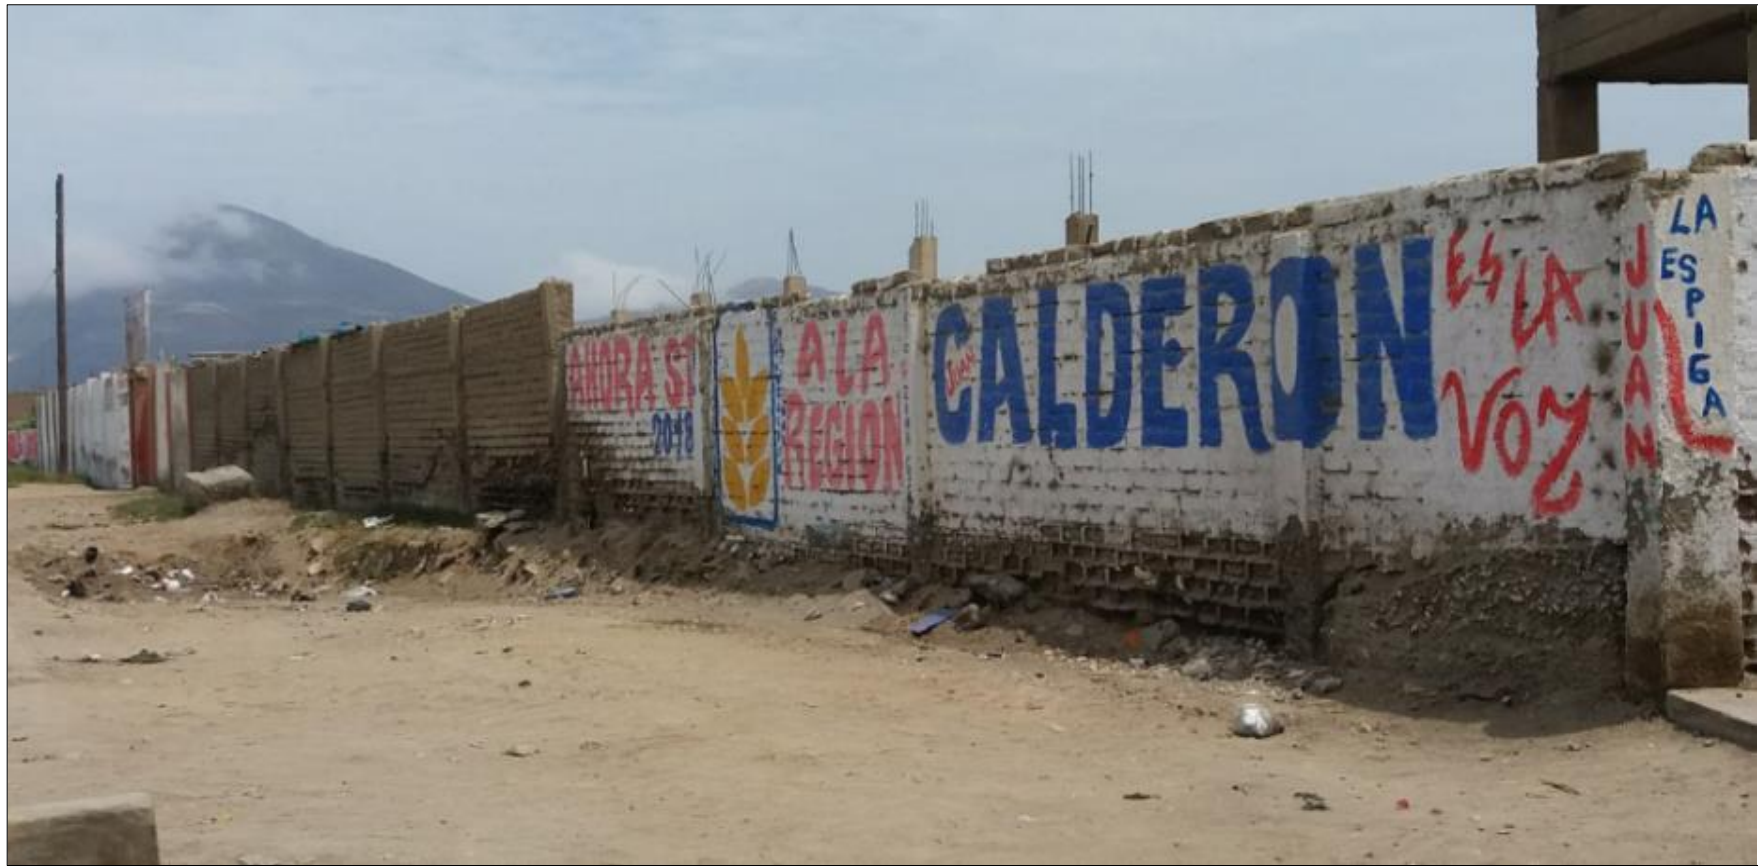
Imagen 2: En esta vista se visualiza el tramo 1 – 2 del cerco perimétrico de la ferretería Faroni en el pueblo joven Dos de Mayo distrito de Chimbote, provincia del Santa, región Áncash.
