UNIVERSIDAD CATÓLICA LOS ÁNGELES
CHIMBOTE

DETERMINACIÓN Y EVALUACIÓN DE LAS PATOLOGÍAS
DEL CONCRETO EN COLUMNAS, VIGAS Y MUROS DE
ALBAÑILERÍA DEL CERCO DE LA FERRETERÍA FARONI
EN EL PUEBLO JOVEN DOS DE MAYO, DISTRITO DE
CHIMBOTE, PROVINCIA DEL SANTA, REGIÓN ÁNCASH,
ENERO - 2019.

**TESIS PARA OPTAR EL TÍTULO PROFESIONAL DE
INGENIERO CIVIL**

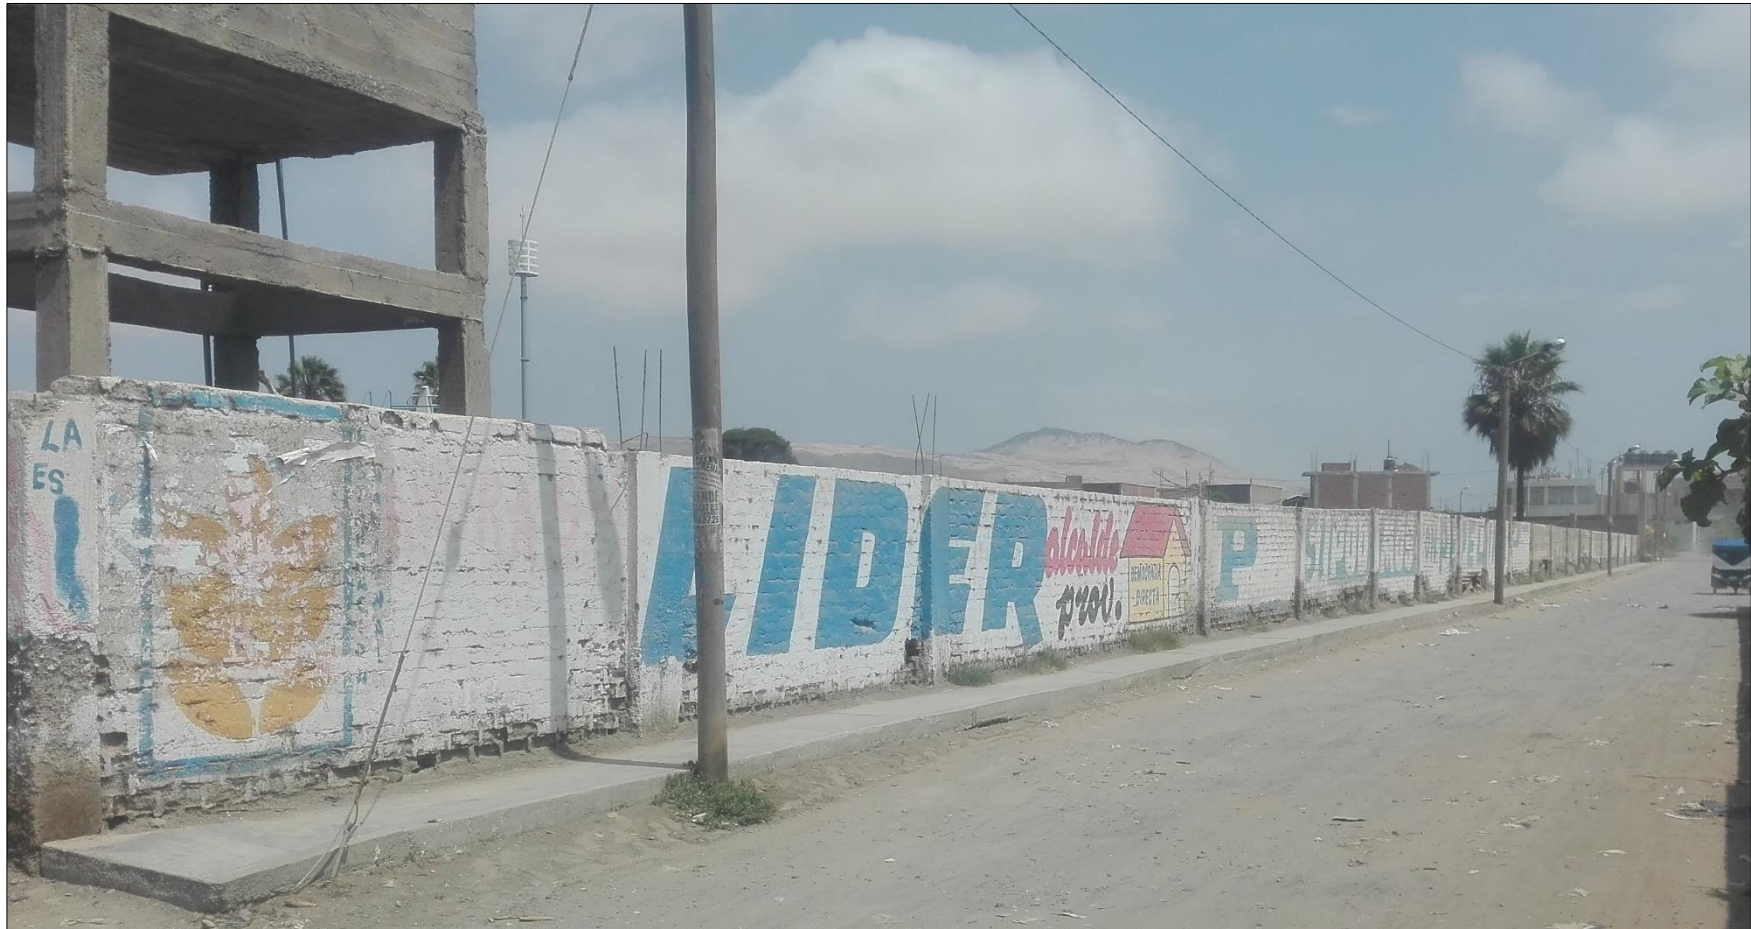
Imagen 3: En esta vista apreciamos el tramo 3 - 4 del cerco perimétrico de la ferretería Faroni en el pueblo joven Dos de Mayo distrito de Chimbote, provincia del Santa, región Áncash.

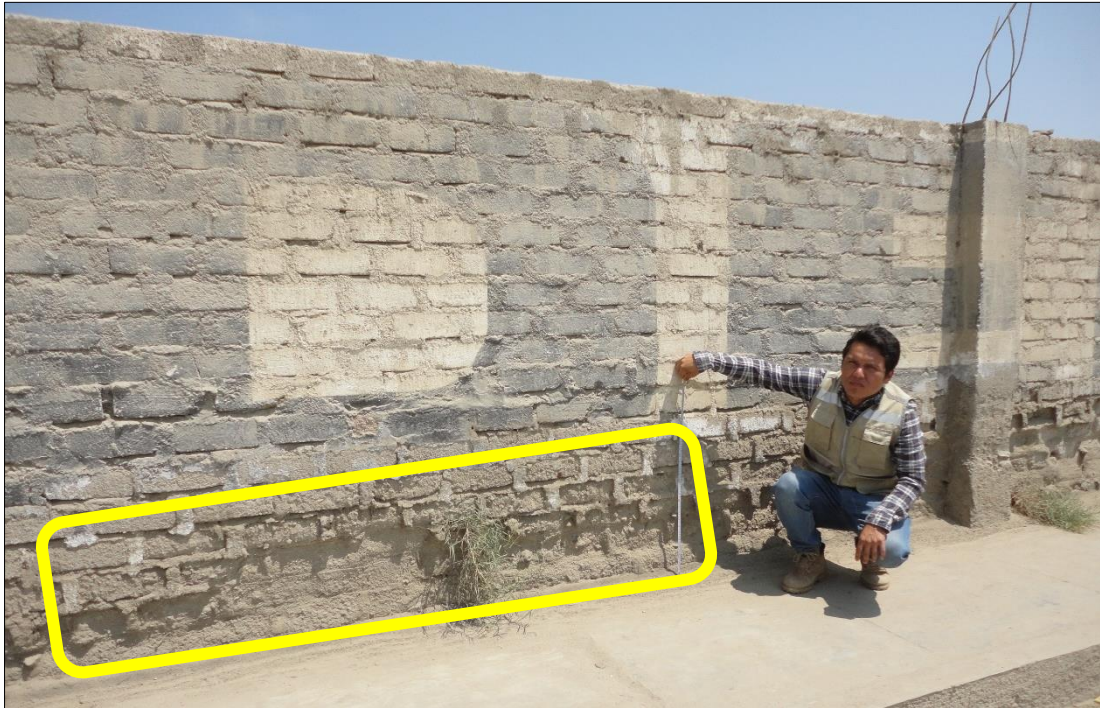
Imagen 4. En esta imagen se observa la evaluación de la patología erosión, de la unidad de muestra 14 con un área de 3.32 m².

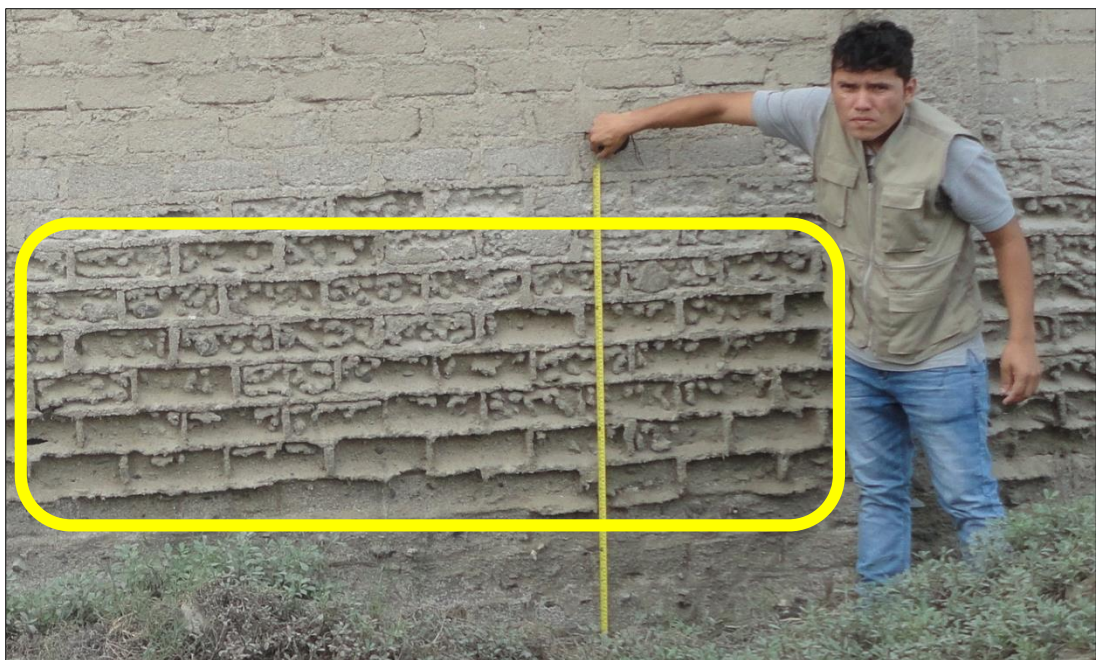
Imagen 5. Apreciamos la evaluación de la patología erosión, de la unidad de muestra 02.

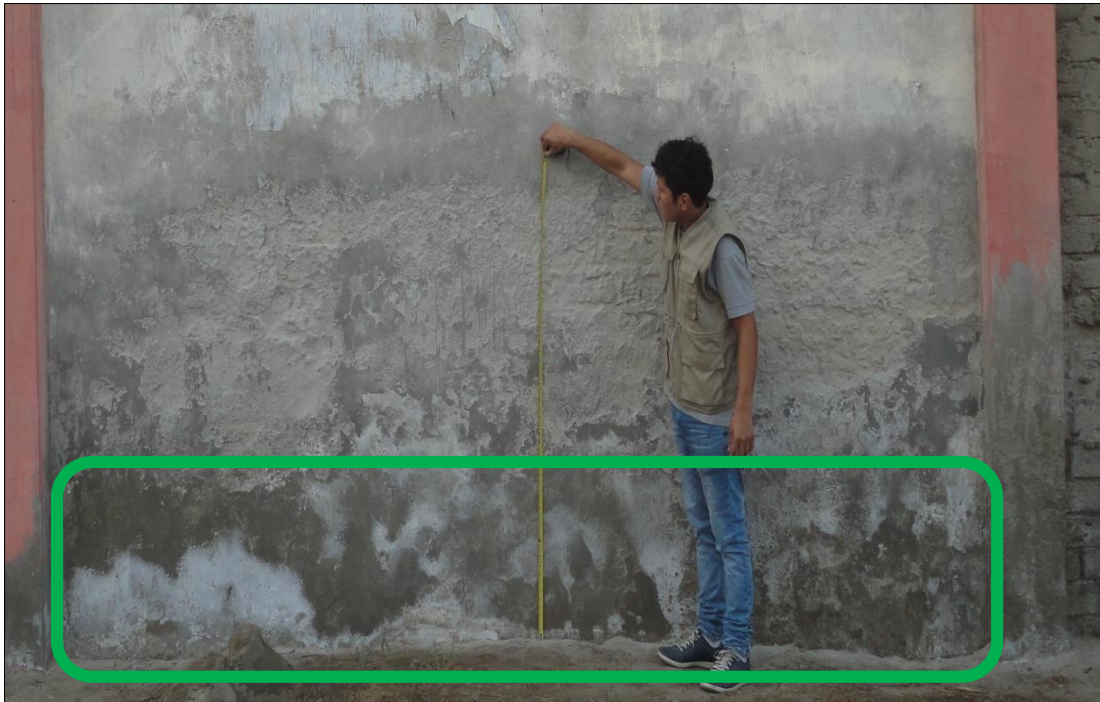
Imagen 6. Visualizamos la evaluación de la unidad de muestra 05 encontrando a la eflorescencia como patología predominante en este muro con un área de 2.28 m².

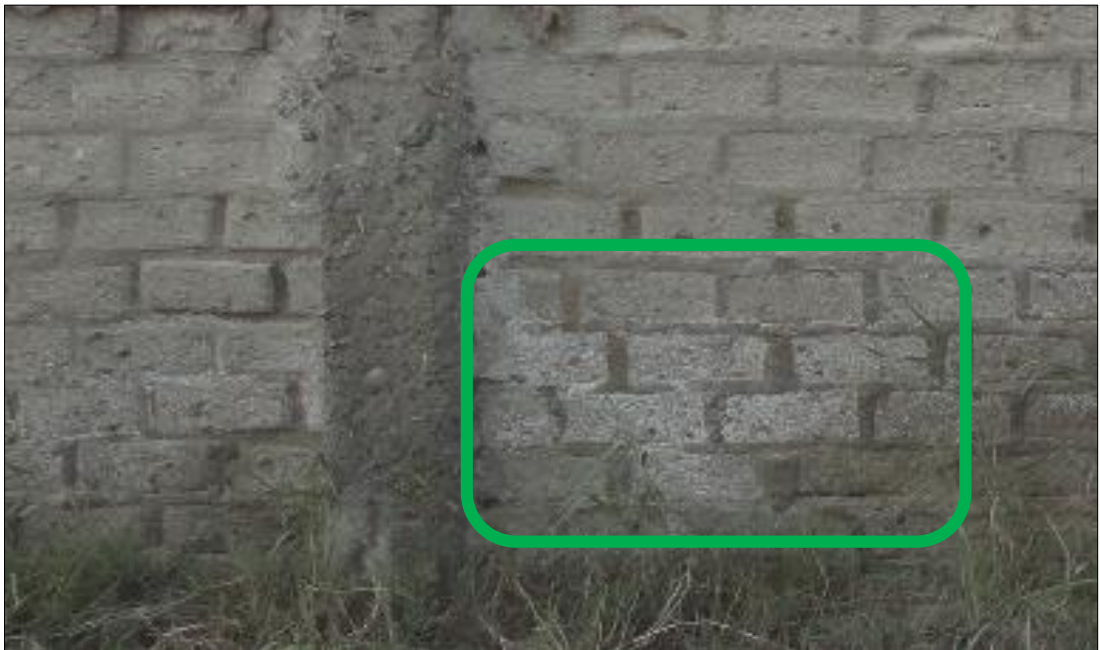
Imagen 7. Se puede apreciar a la eflorescencia como patología predominante en este muro de la unidad de muestra 06.

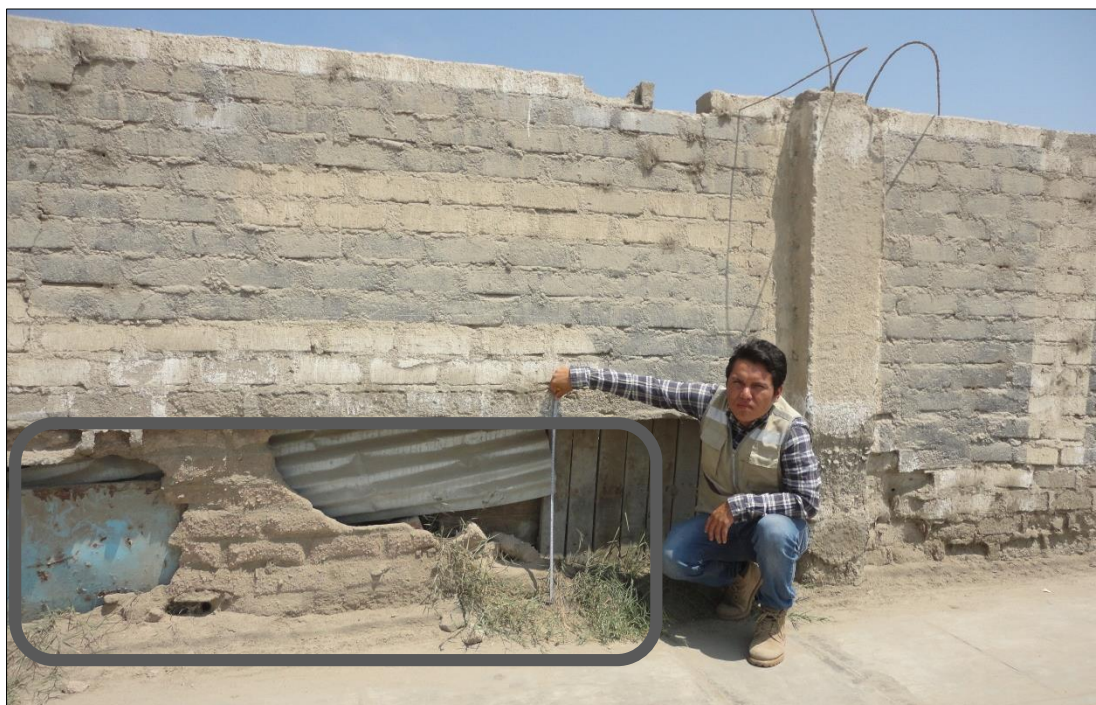
Imagen 9. Observamos la evaluación del muro de la unidad de muestra 13 encontrando a la patología desintegración con un área afectada de 3.06 m^2 .

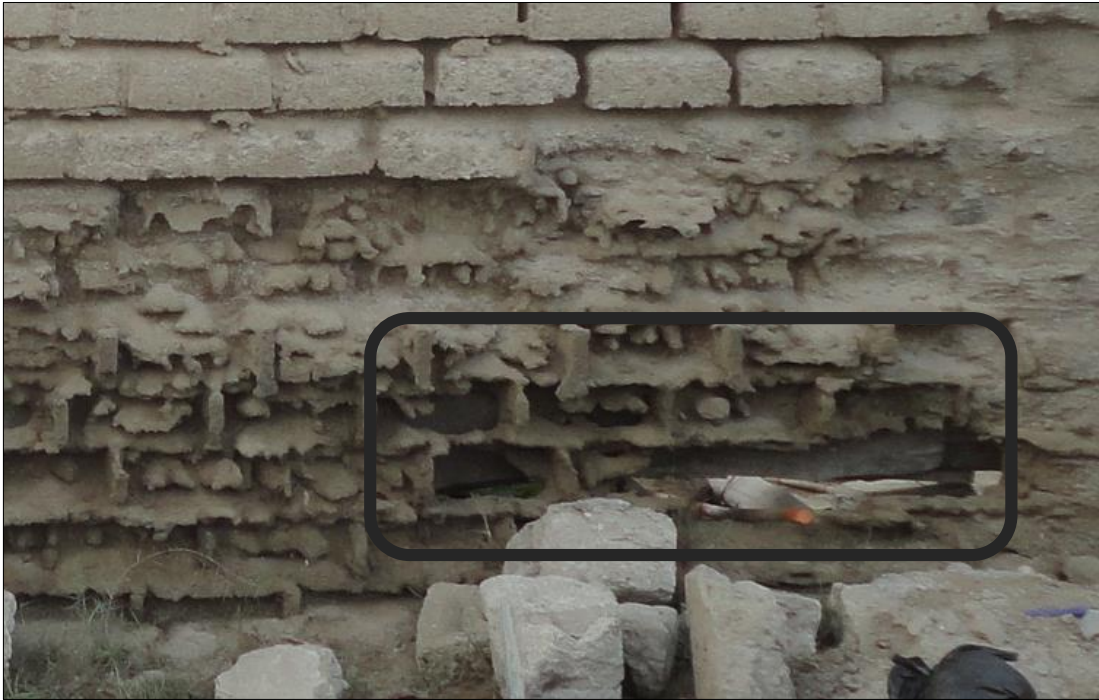
Imagen 10. En esta vista podemos notar a la patología desintegración en la unidad de muestra 07.

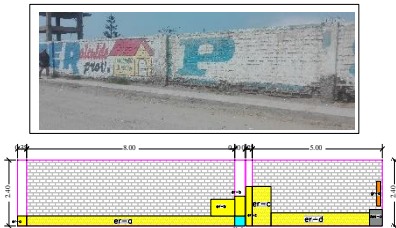
UNIDAD DE MUESTRA 10

DATOS DE LA UNIDAD DE MUESTRA	
- Área de la UM: 33.60 m ²	- Patología sobresaliente: Errores: 20.73 %
- Área con patología: 22.46 %	- Nivel de severidad: Moderado: 15.36 %
- Área sin patología: 77.54 %
