**DETERMINACIÓN Y EVALUACIÓN DE LAS
PATOLOGÍAS DEL CONCRETO EN COLUMNAS,
VIGAS, SOBRECIMIENTO Y MUROS DE
ALBAÑILERÍA CONFINADA DE LA ESTRUCTURA
DEL CERCO PERIMÉTRICO DE LA INSTITUCIÓN
EDUCATIVA 15102 FRANCISCO BOLOGNESI
UBICADA EN LA MANZANA 21 LOTE 6 DEL
CENTRO POBLADO EL TABANCO, DISTRITO DE EL
TALLÁN, PROVINCIA PIURA, REGIÓN PIURA,
JULIO-2016**

**TESIS PARA OPTAR EL TÍTULO PROFESIONAL DE:
INGENIERO CIVIL**

BACH. WILMER LACHIRA CHINGUEL

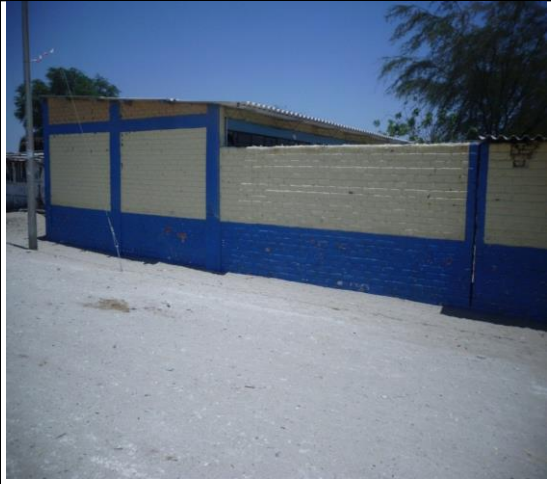
FOTOGRAFIA DE MUESTRA

ÁREA TOTAL UM-01 (m2):	31.07	LADO EXTERIOR	NIVEL DE SEVERIDAD: LEVE=L MODERADO=M ALTO=A		
PLANO EN PLANTA		PLANO DE ELEVACIÓN DE LA MUESTRA

J.-Oxidación-Corrosión	0.00	0.00%	LEVE	0.00	0.00%	LEVE	0.00	0.00%	LEVE
K.-Erosión Química	0.00	0.00%	LEVE	0.00	0.00%	LEVE	0.00	0.00%	LEVE
TOTAL	1.98	20.57%		1.25	12.85%		1.31	11.23%	
NIVEL DE SEVERIDAD PREDOMINANTE	LEVE			LEVE			LEVE

PATOLOGÍAS	Σ ÁREA TOTAL(MUESTRA)			
	Σ ÁREA TOTAL	31.07	m2	
	Σ ÁREA TOTAL AFECTADA (m2)	Σ ÁREA TOTAL NO AFECTADA (m2)	Σ ÁREA TOTAL AFECTADA (%)	Σ ÁREA TOTAL NO AFECTADA (%)
A.-Humedad	0.00	26.52	0.00%	85.36%
B.-Suciedad	0.64		2.06%	
C.-Erosión Atmosférica	0.62		2.01%	
D.-Erosión Mecánica	0.62		2.01%	
E.-Grietas	0.00		0.00%	
F.-Fisuras	0.00		0.00%	
G.-Desprendimiento	0.29		0.93%	
H.-Descascaramiento	2.37		7.63%	
I.-Eflorescencia	0.00		0.00%	
J.-Oxidación-Corrosión	0.00		0.00%	
K.-Erosión Química	0.00		0.00%	
TOTAL	4.55		26.52	
NIVEL DE SEVERIDAD PREDOMINANTE	LEVE

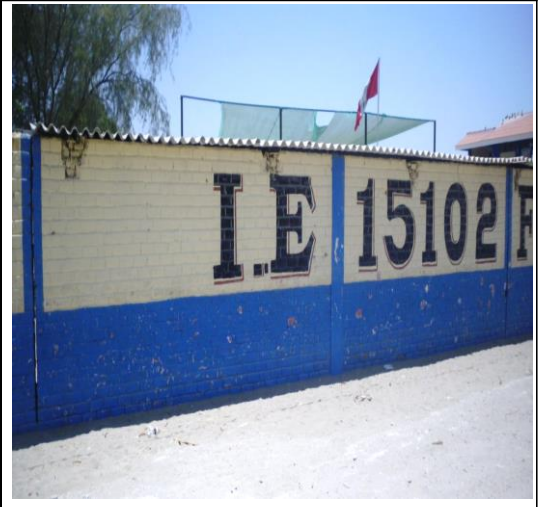
ÁREA TOTAL UM (m2):	25.87	LADO EXTERIOR	NIVEL DE SEVERIDAD: LEVE=L MODERADO=M ALTO=A
PLANO EN PLANTA	PLANO DE ELEVACIÓN DE LA MUESTRA	FOTOGRAFIA DE MUESTRA

RESUMEN DE AREAS POR TIPO DE PATOLOGIA POR PAÑOS M-2 (M2) (%)						
PAÑO \ PATOLOGIA	PAÑO -01			PAÑO -02		
	ÁREA TOTAL =	13.16	m2	ÁREA TOTAL =	12.71	m2
	∑ ÁREA CON PATOLOGÍA	% ÁREA CON PATOLOGÍA	NIVEL DE SEVERIDAD	∑ ÁREA CON PATOLOGÍA	% ÁREA CON PATOLOGÍA	NIVEL DE SEVERIDAD
A.-Humedad	0.00	0.00%	LEVE	0.00	0.00%	LEVE
B.-Suciedad	0.00	0.00%	LEVE	0.00	0.00%	LEVE
C.-Erosión Atmosférica	0.00	0.00%	LEVE	0.00	0.00%	LEVE
D.-Erosión Mecánica	0.24	1.82%	LEVE	0.18	1.42%	LEVE
E.-Grietas	0.00	0.00%	LEVE	0.00	0.00%	LEVE
F.-Fisuras	0.00	0.00%	LEVE	0.00	0.00%	LEVE
G.-Desprendimiento	0.00	0.00%	LEVE	0.00	0.00%	LEVE
H.-Descascaramiento	2.92	22.19%	LEVE	2.60	20.46%	LEVE
I.-Eflorescencia	0.00	0.00%	LEVE	0.00	0.00%	LEVE
J.-Oxidación-Corrosión	0.00	0.00%	LEVE	0.00	0.00%	LEVE
K.-Erosión Química	0.00	0.00%	LEVE	0.00	0.00%	LEVE
TOTAL	3.16	24.01%		2.78	21.87%	
NIVEL DE SEVERIDAD	LEVE			LEVE

PATOLOGÍAS	Σ ÁREA TOTAL(MUESTRA)			
	Σ ÁREA TOTAL	25.87	m2	
	Σ ÁREA TOTAL AFECTADA (m2)	Σ ÁREA TOTAL NO AFECTADA (m2)	Σ ÁREA TOTAL AFECTADA (%)	Σ ÁREA TOTAL NO AFECTADA (%)
A.-Humedad	0.00	19.93	0.00%	77.04%
B.-Suciedad	0.00		0.00%	
C- Erosión Atmosférica	0.00		0.00%	
D.-Erosión Mécanica	0.42		1.62%	
E.-Grietas	0.00		0.00%	
F.-Fisuras	0.00		0.00%	
G.-Desprendimiento	0.00		0.00%	
H.-Descascaramiento	5.52		21.34%	
I.-Eflorecencia	0.00		0.00%	
J.-Oxidación-Corrosión	0.00		0.00%	
K.-Erosión Química	0.00		0.00%	
TOTAL	5.94		19.93	
NIVEL DE SEVERIDAD PREDOMINANTE	LEVE

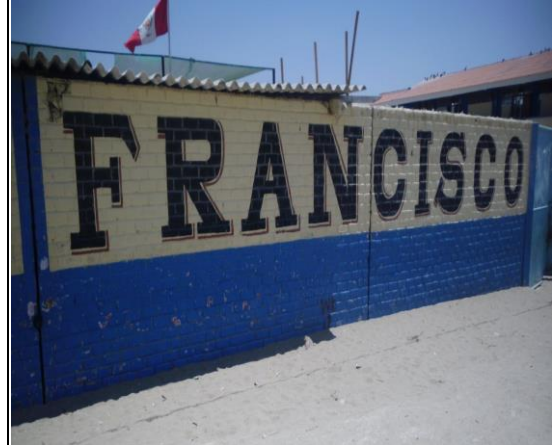
ÁREA TOTAL UM (m ²):	25.40	LADO EXTERIOR	NIVEL DE SEVERIDAD:		
PLANO EN PLANTA		PLANO DE ELEVACIÓN DE LA MUESTRA			
FOTOGRAFÍA DE MUESTRA

RESUMEN DE AREAS POR TIPO DE PATOLOGIA POR PAÑOS M-3 (M2) (%)						
PAÑO \ PATOLOGIA	PAÑO -01			PAÑO -02		
	ÁREA TOTAL =	12.38	m2	ÁREA TOTAL =	13.02	m2
	Σ ÁREA CON PATOLOGÍA m2	% ÁREA CON PATOLOGÍA	NIVEL DE SEVERIDAD	Σ ÁREA CON PATOLOGÍA m2	% ÁREA CON PATOLOGÍA	NIVEL DE SEVERIDAD
A.-Humedad	0.00	0.00%	LEVE	0.00	0.00%	LEVE
B.-Suciedad	0.00	0.00%	LEVE	0.00	0.00%	LEVE
C.-Erosión Atmosférica	0.00	0.00%	LEVE	0.83	6.37%	LEVE
D.-Erosión Mecánica	0.24	1.94%	LEVE	0.00	0.00%	LEVE
E.-Grietas	0.00	0.00%	LEVE	0.00	0.00%	LEVE
F.-Fisuras	0.00	0.00%	LEVE	0.00	0.00%	LEVE
G.-Desprendimiento	0.00	0.00%	LEVE	0.00	0.00%	LEVE
H.-Descascaramiento	1.11	8.97%	LEVE	1.11	8.53%	LEVE
I.-Eflorescencia	0.00	0.00%	LEVE	0.00	0.00%	LEVE
J.-Oxidación-Corrosión	0.00	0.00%	LEVE	0.00	0.00%	LEVE
K.-Erosión Química	0.00	0.00%	LEVE	0.00	0.00%	LEVE
TOTAL	1.35	10.90%		1.94	14.90%	
NIVEL DE SEVERIDAD	LEVE			LEVE

PATOLOGÍAS	ΣÁREA TOTAL(MUESTRA)			
	Σ ÁREA TOTAL	25.40	m2	
	Σ ÁREA TOTAL AFECTADA (m2)	Σ ÁREA TOTAL NO AFECTADA (m2)	Σ ÁREA TOTAL AFECTADA (%)	Σ ÁREA TOTAL NO AFECTADA (%)
A.-Humedad	0.00	22.11	0.00%	87.05%
B.-Suciedad	0.00		0.00%	
C- Erosión Atmosférica	0.83		3.27%	
D.-Erosión Mécanica	0.24		0.94%	
E.-Grietas	0.00		0.00%	
F.-Fisuras	0.00		0.00%	
G.-Desprendimiento	0.00		0.00%	
H.-Descascaramiento	2.22		8.74%	
I.-Eflorecencia	0.00		0.00%	
J.-Oxidación-Corrosión	0.00		0.00%	
K.-Erosión Química	0.00		0.00%	
TOTAL	3.29	22.11	12.95%	87.05%
NIVEL DE SEVERIDAD PREDOMINANTE	LEVE

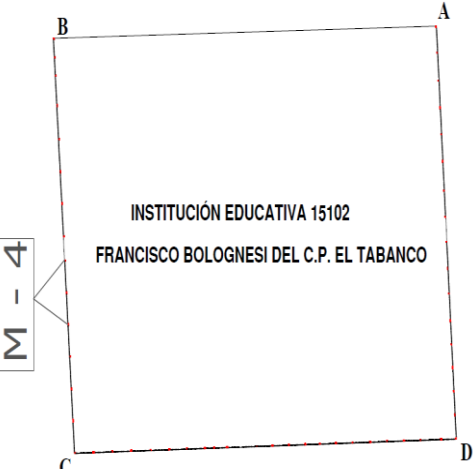
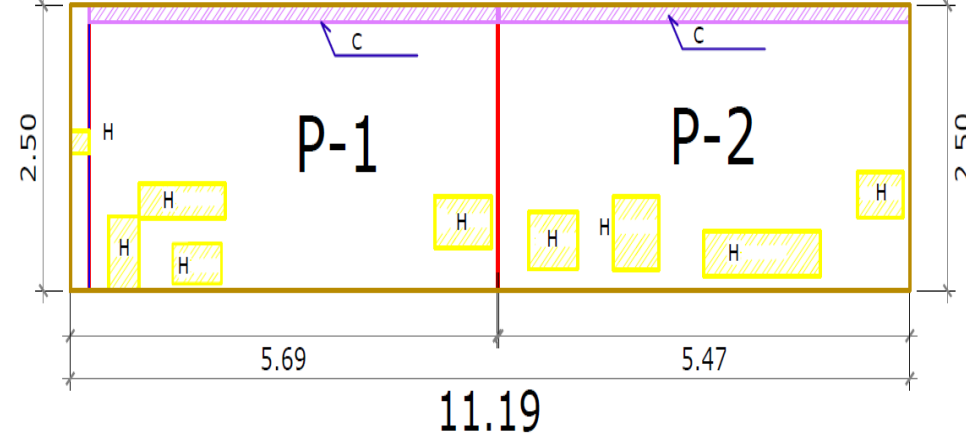
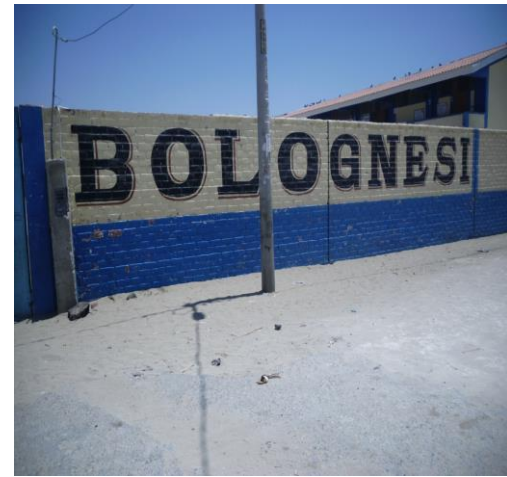
Tabla 13: Ficha de evaluación de la M-4.

PATOLOGÍAS	ΣÁREA TOTAL(MUESTRA)			
	Σ ÁREA TOTAL	27.97	m2	
	Σ ÁREA TOTAL AFECTADA (m2)	Σ ÁREA TOTAL NO AFECTADA (m2)	Σ ÁREA TOTAL AFECTADA (%)	Σ ÁREA TOTAL NO AFECTADA (%)
A.-Humedad	0.00	23.52	0.00%	84.09%
B.-Suciedad	0.00		0.00%	
C- Erosión Atmosférica	1.64		5.86%	
D.-Erosión Mecánica	0.00		0.00%	
E.-Grietas	0.00		0.00%	
F.-Fisuras	0.00		0.00%	
G.-Desprendimiento	0.00		0.00%	
H.-Descascaramiento	2.81		10.05%	
I.-Eflorcencia	0.00		0.00%	
J.-Oxidación-Corrosión	0.00		0.00%	
K.-Erosión Química	0.00		0.00%	
TOTAL	4.45	23.52	15.91%	84.09%
NIVEL DE SEVERIDAD PREDOMINANTE	LEVE

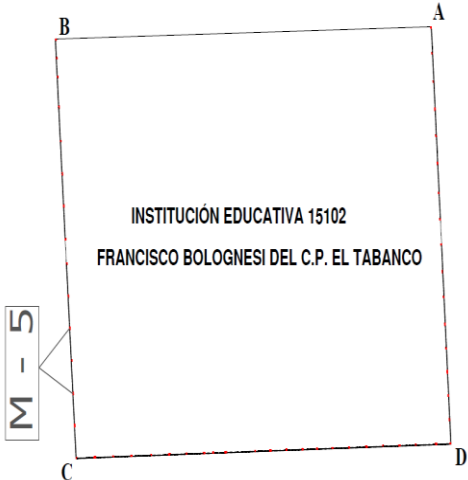
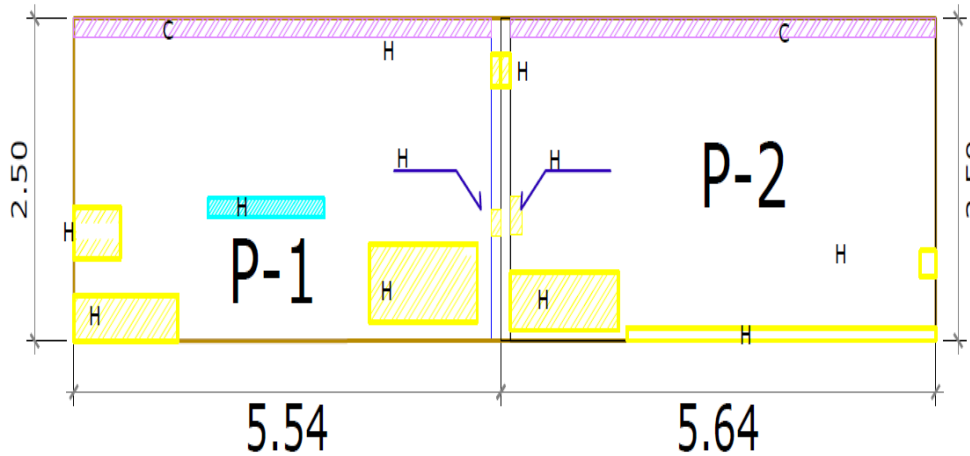
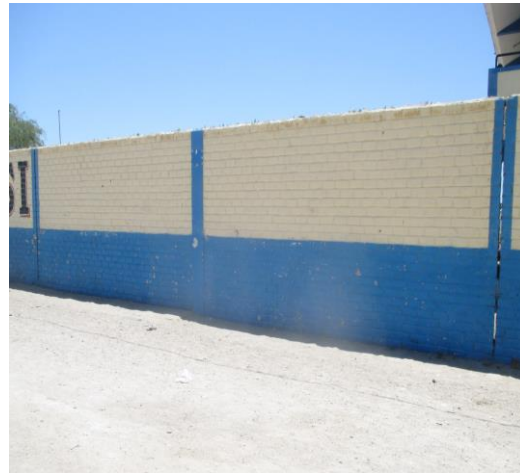
Tabla 17: Ficha de evaluación de la M-5.

PATOLOGÍAS	ΣÁREA TOTAL(MUESTRA)			
	Σ ÁREA TOTAL	52.34	m2	
	Σ ÁREA TOTAL AFECTADA (m2)	Σ ÁREA TOTAL NO AFECTADA (m2)	Σ ÁREA TOTAL AFECTADA (%)	Σ ÁREA TOTAL NO AFECTADA (%)
A.-Humedad	0.00	47.89	0.00%	91.50%
B.-Suciedad	0.00		0.00%	
C.-Erosión Atmosférica	1.64		3.13%	
D.-Erosión Mecánica	0.00		0.00%	
E.-Grietas	0.00		0.00%	
F.-Fisuras	0.00		0.00%	
G.-Desprendimiento	0.00		0.00%	
H.-Descascaramiento	2.81		5.37%	
I.-Eflorescencia	0.00		0.00%	
J.-Oxidación-Corrosión	0.00		0.00%	
K.-Erosión Química	0.00		0.00%	
TOTAL	4.45		47.89	
NIVEL DE SEVERIDAD PREDOMINANTE	LEVE

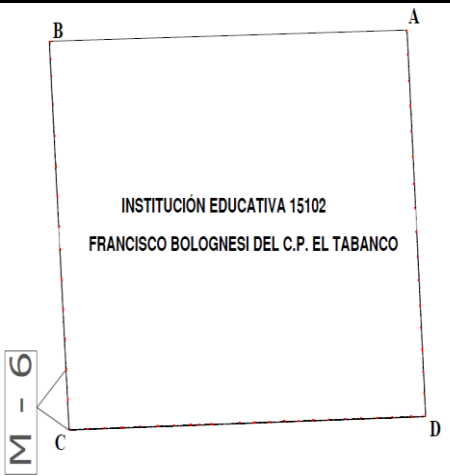
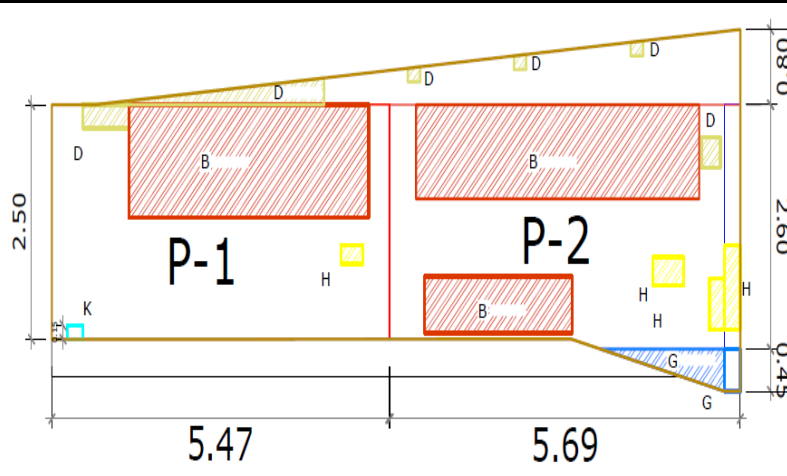
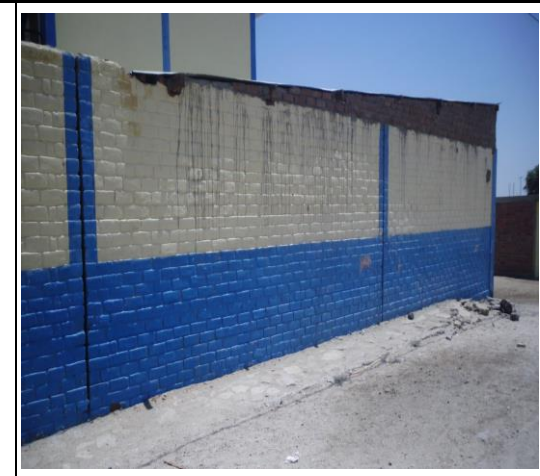
Tabla 21: Ficha de evaluación de la M-6.

PATOLOGÍAS	Σ ÁREA TOTAL(MUESTRA)			
	Σ ÁREA TOTAL	32.74	m2	
	Σ ÁREA TOTAL AFECTADA (m2)	Σ ÁREA TOTAL NO AFECTADA (m2)	Σ ÁREA TOTAL AFECTADA (%)	Σ ÁREA TOTAL NO AFECTADA (%)
A.-Humedad	0.00	24.31	0.00%	74.25%
B.-Suciedad	4.68		14.29%	
C- Erosión Atmosférica	0.83		2.54%	
D.-Erosión Mécanica	1.28		3.91%	
E.-Grietas	0.00		0.00%	
F.-Fisuras	0.00		0.00%	
G.-Desprendimiento	0.38		1.16%	
H.-Descascaramiento	1.22		3.73%	
I.-Eflorecencia	0.00		0.00%	
J.-Oxidación-Corrosión	0.00		0.00%	
K.-Erosión Química	0.04		0.12%	
TOTAL	8.43		24.31	
NIVEL DE SEVERIDAD PREDOMINANTE	MODERADO

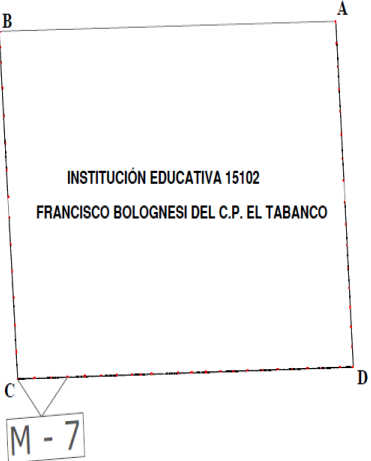
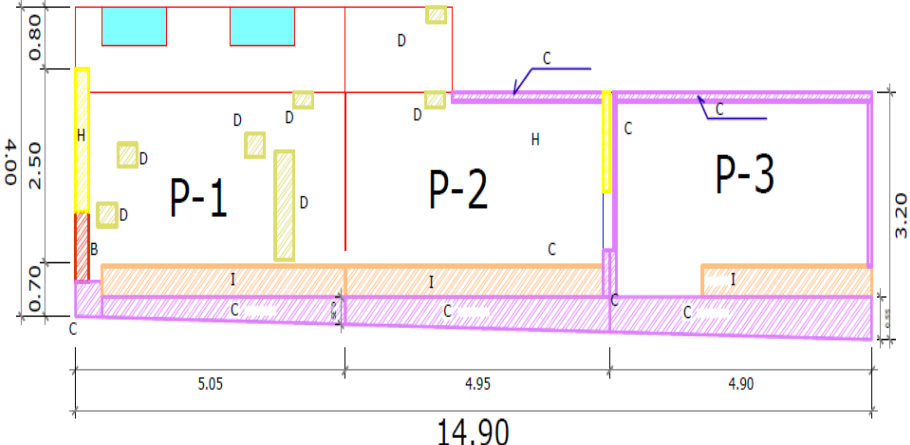
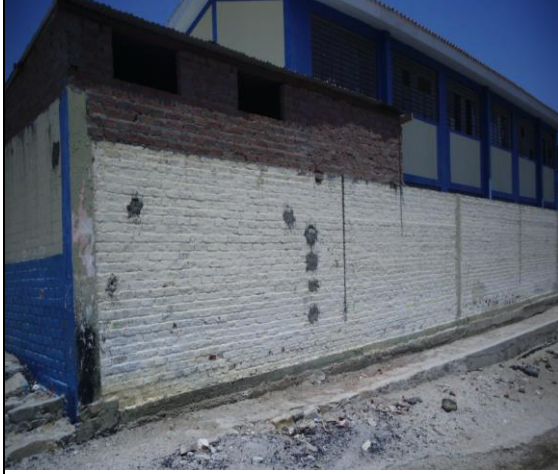
Tabla 25: Ficha de evaluación de la M-7.

PATOLOGÍAS	Σ ÁREA TOTAL(MUESTRA)			
	Σ ÁREA TOTAL	51.98	m2	
	Σ ÁREA TOTAL AFECTADA (m2)	Σ ÁREA TOTAL NO AFECTADA (m2)	Σ ÁREA TOTAL AFECTADA (%)	Σ ÁREA TOTAL NO AFECTADA (%)
A.-Humedad	0.00	35.59	0.00%	68.47%
B.-Suciedad	2.32		4.46%	
C- Erosión Atmosférica	7.39		14.22%	
D.-Erosión Mecánica	1.04		2.00%	
E.-Grietas	0.00		0.00%	
F.-Fisuras	0.00		0.00%	
G.-Desprendimiento	0.00		0.00%	
H.-Descascaramiento	0.62		1.19%	
I.-Eflorescencia	5.02		9.66%	
J.-Oxidación-Corrosión	0.00		0.00%	
K.-Erosión Química	0.00		0.00%	
TOTAL	16.39	35.59	31.53%	68.47%
NIVEL DE SEVERIDAD PREDOMINANTE	MODERADO

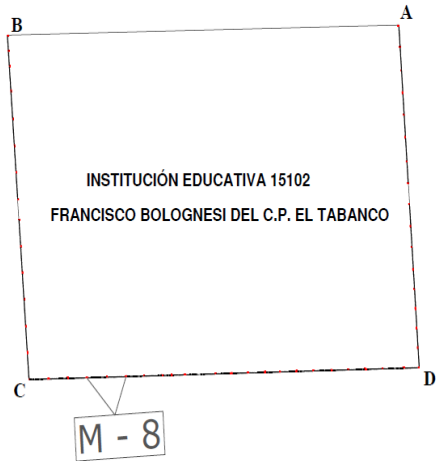
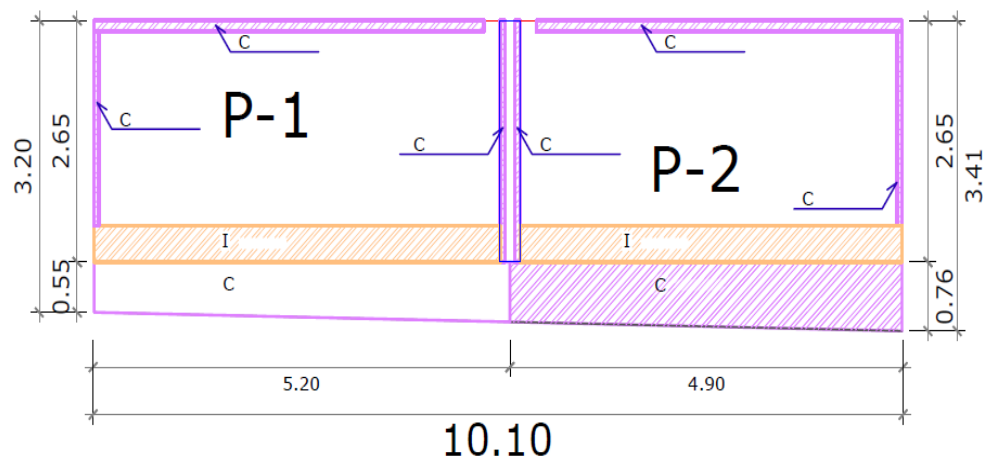
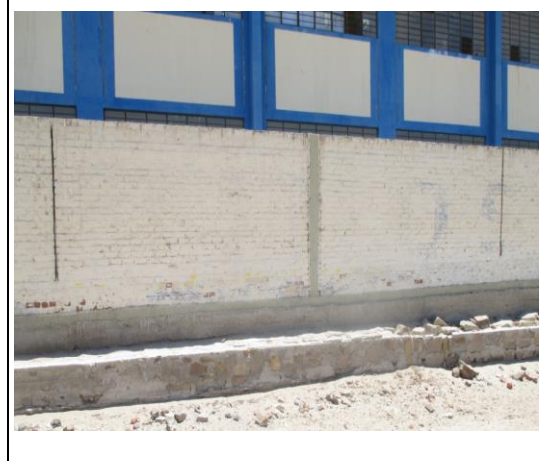
Tabla 29: Ficha de evaluación de la M-8.

PATOLOGÍAS	Σ ÁREA TOTAL(MUESTRA)			
	Σ ÁREA TOTAL	33.28	m2	
	Σ ÁREA TOTAL AFECTADA (m2)	Σ ÁREA TOTAL NO AFECTADA (m2)	Σ ÁREA TOTAL AFECTADA (%)	Σ ÁREA TOTAL NO AFECTADA (%)
A.-Humedad	0.00	17.63	0.00%	52.97%
B.-Suciedad	0.00		0.00%	
C.-Erosión Atmosférica	8.31		24.97%	
D.-Erosión Mécanica	0.90		2.70%	
E.-Grietas	0.00		0.00%	
F.-Fisuras	0.00		0.00%	
G.-Desprendimiento	0.00		0.00%	
H.-Descascaramiento	2.48		7.45%	
I.-Eflorescencia	3.96		11.90%	
J.-Oxidación-Corrosión	0.00		0.00%	
K.-Erosión Química	0.00		0.00%	
TOTAL	15.65		17.63	
NIVEL DE SEVERIDAD PREDOMINANTE	MODERADO

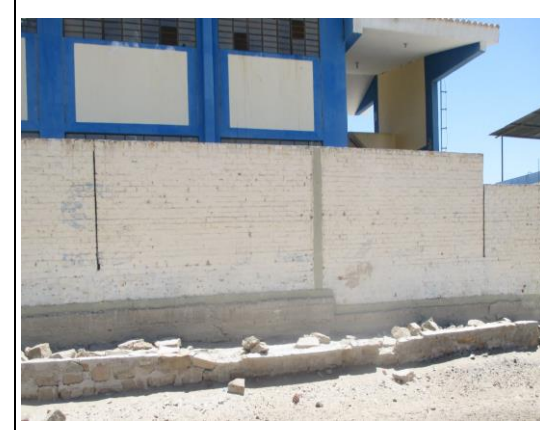
PATOLOGÍAS	Σ ÁREA TOTAL(MUESTRA)			
	Σ ÁREA TOTAL	32.44	m2	
	Σ ÁREA TOTAL AFECTADA (m2)	Σ ÁREA TOTAL NO AFECTADA (m2)	Σ ÁREA TOTAL AFECTADA (%)	Σ ÁREA TOTAL NO AFECTADA (%)
A.-Humedad	0.00	19.77	0.00%	60.94%
B.-Suciedad	1.05		3.24%	
C.- Erosión Atmosférica	7.66		23.61%	
D.-Erosión Mecánica	0.00		0.00%	
E.-Grietas	0.00		0.00%	
F.-Fisuras	0.00		0.00%	
G.-Desprendimiento	0.00		0.00%	
H.-Descascaramiento	0.00		0.00%	
I.-Eflorcencia	3.96		12.21%	
J.-Oxidación-Corrosión	0.00		0.00%	
K.-Erosión Química	0.00		0.00%	
TOTAL	12.67	19.77	39.06%	60.94%
NIVEL DE SEVERIDAD PREDOMINANTE	MODERADO

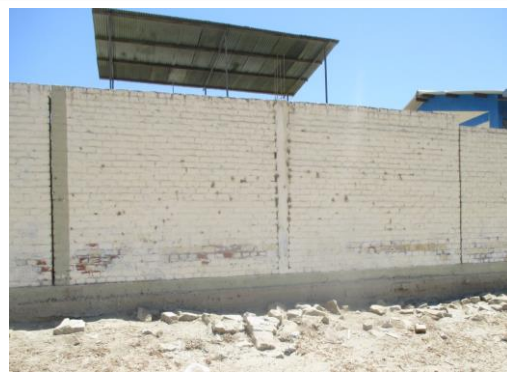
PATOLOGÍAS	Σ ÁREA TOTAL(MUESTRA)			
	Σ ÁREA TOTAL	27.30	m2	
	Σ ÁREA TOTAL AFECTADA (m2)	Σ ÁREA TOTAL NO AFECTADA (m2)	Σ ÁREA TOTAL AFECTADA (%)	Σ ÁREA TOTAL NO AFECTADA (%)
A.-Humedad	0.00	13.55	0.00%	49.63%
B.-Suciedad	2.03		7.44%	
C.-Erosión Atmosférica	5.10		18.68%	
D.-Erosión Mecánica	0.00		0.00%	
E.-Grietas	0.00		0.00%	
F.-Fisuras	0.00		0.00%	
G.-Desprendimiento	0.00		0.00%	
H.-Descascaramiento	0.20		0.73%	
I.-Eflorecencia	6.42		23.52%	
J.-Oxidación-Corrosión	0.00		0.00%	
K.-Erosión Química	0.00		0.00%	
TOTAL	13.75		13.55

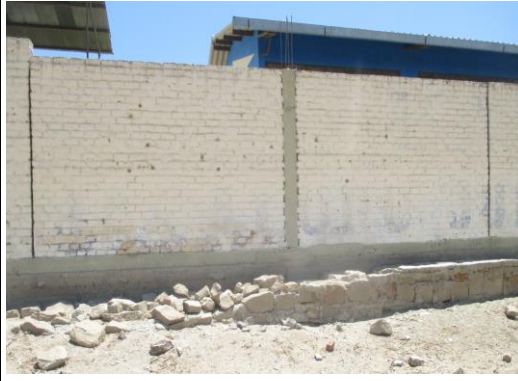
PATOLOGÍAS	ΣÁREA TOTAL(MUESTRA)			
	Σ ÁREA TOTAL	50.48	m2	
	Σ ÁREA TOTAL AFECTADA (m2)	Σ ÁREA TOTAL NO AFECTADA (m2)	Σ ÁREA TOTAL AFECTADA (%)	Σ ÁREA TOTAL NO AFECTADA (%)
A.-Humedad	0.00	34.09	0.00%	67.53%
B.-Suciedad	2.00		3.96%	
C.-Erosión Atmosférica	4.63		9.17%	
D.-Erosión Mecánica	0.00		0.00%	
E.-Grietas	0.00		0.00%	
F.-Fisuras	0.00		0.00%	
G.-Desprendimiento	0.00		0.00%	
H.-Descascaramiento	3.24		6.42%	
I.-Eflorecencia	6.52		12.92%	
J.-Oxidación-Corrosión	0.00		0.00%	
K.-Erosión Química	0.00		0.00%	
TOTAL	16.39	34.09	32.47%	67.53%
NIVEL DE SEVERIDAD PREDOMINANTE	MODERADO

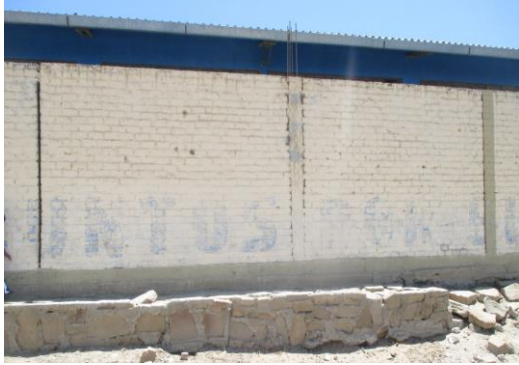
FOTOGRAFÍA DE MUESTRA

PATOLOGÍAS	Σ ÁREA TOTAL(MUESTRA)			
	Σ ÁREA TOTAL	24.24	m2	
	Σ ÁREA TOTAL AFECTADA (m2)	Σ ÁREA TOTAL NO AFECTADA (m2)	Σ ÁREA TOTAL AFECTADA (%)	Σ ÁREA TOTAL NO AFECTADA (%)
A.-Humedad	0.00	13.11	0.00%	54.08%
B.-Suciedad	0.32		1.32%	
C- Erosión Atmosférica	4.65		19.18%	
D.-Erosión Mecánica	0.00		0.00%	
E.-Grietas	0.00		0.00%	
F.-Fisuras	0.00		0.00%	
G.-Desprendimiento	0.00		0.00%	
H.-Descascaramiento	6.16		25.41%	
I.-Eflorencia	0.00		0.00%	
J.-Oxidación-Corrosión	0.00		0.00%	
K.-Erosión Química	0.00		0.00%	
TOTAL	11.13		13.11	
NIVEL DE SEVERIDAD PREDOMINANTE	MODERADO

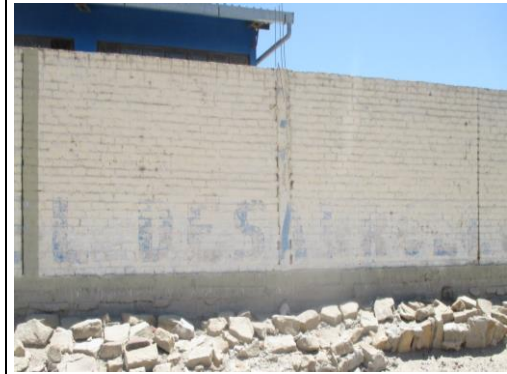
DETERMINACIÓN Y EVALUACIÓN DE LAS PATOLOGÍAS DEL CONCRETO EN COLUMNAS, VIGAS, SOBRECIMIENTO Y MUROS DE ALBAÑILERÍA CONFINADA DE LA ESTRUCTURA DEL CERCO PERIMÉTRICO DE LA INSTITUCIÓN EDUCATIVA 15102 FRANCISCO BOLOGNESI DEL CENTRO POBLADO EL TABANCO, DISTRITO EL TALLAN, PROVINCIA PIURA, REGIÓN PIURA, JULIO - 2016			
INSTRUMENTO DE EVALUACIÓN DE ESTRUCTURAS DE ALBAÑILERÍA CONFINADA		CLASIFICACIÓN DE LESIONES POR PROCESOS PATOLÓGICOS	
UNIDAD DE MUESTRA 14		FÍSICAS:	A. HUMEDAD B. SUCIEDAD C. EROSIÓN ATMOSFÉRICA
ESTRUCTURA : 01 LADO: EXTERIOR	VISTA EN PLANTA, ELEVACIÓN Y UBICACIÓN DE UNIDAD DE MUESTRA		MECÁNICAS:
ASESOR :MGTR. GONZALO MIGUEL LEON DE LOS RIOS		D. EROSIÓN MECÁNICA E. GRIETAS F. FISURAS	
EVALUADOR: BACH. WILMER LACHIRA CHINGUEL FECHA : 15 DE JULIO 2016		G. DESPRENDIMIENTOS H. DESCASCARAMIENTO	
LONGITUD : 9.05 ml. ALTURA : 2.98 m.l		QUÍMICA:	I. EFLORECIENCIAS J. OXIDACIÓN-CORROSIÓN

ÁREA TOTAL UM (m2): 24.24		K. EROSION QUIMICA	
LADO EXTERIOR		NIVEL DE SEVERIDAD:	LEVE =L MODERADO =M ALTO =A
PLANO EN PLANTA	PLANO DE ELEVACIÓN DE LA MUESTRA		FOTOGRAFIA DE MUESTRA

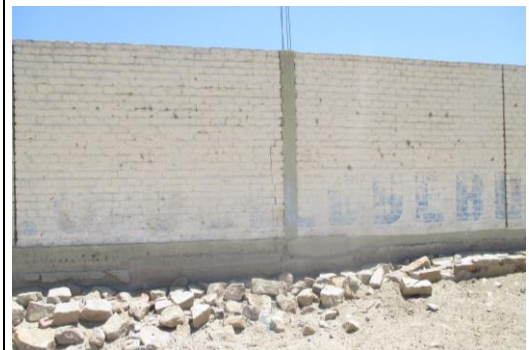
<p>INSTITUCIÓN EDUCATIVA 15102 FRANCISCO BOLOGNESI DEL C.P. EL TABANCO</p> <p>M - 15</p>

DETERMINACIÓN Y EVALUACIÓN DE LAS PATOLOGÍAS DEL CONCRETO EN COLUMNAS, VIGAS, SOBRECIMIENTO Y MUROS DE ALBAÑILERÍA CONFINADA DE LA ESTRUCTURA DEL CERCO PERIMÉTRICO DE LA INSTITUCIÓN EDUCATIVA 15102 FRANCISCO BOLOGNESI DEL CENTRO POBLADO EL TABANCO DISTRITO EL TALLAN, PROVINCIA PIURA, REGIÓN PIURA, JULIO - 2016			
INSTRUMENTO DE EVALUACIÓN DE ESTRUCTURAS DE ALBAÑILERÍA CONFINADA		CLASIFICACIÓN DE LESIONES POR PROCESOS PATOLÓGICOS	
UNIDAD DE MUESTRA 15		FÍSICAS:	A. HUMEDAD B. SUCIEDAD C. EROSIÓN ATMOSFÉRICA
ESTRUCTURA : 01 LADO: EXTERIOR	VISTA EN PLANTA, ELEVACIÓN Y UBICACIÓN DE UNIDAD DE MUESTRA	MECÁNICAS:	D. EROSIÓN MECÁNICA E. GRIETAS F. FISURAS G. DESPRENDIMIENTOS H. DESCASACARAMIENTO
ASESOR :MGTR. GONZALO MIGUEL LEON DE LOS RIOS EVALUADOR: BACH. WILMER LACHIRA CHINGUEL FECHA : 15 DE JULIO 2016	LONGITUD : 8.80 ml. ALTURA : 2.96ml	QUÍMICA:	I. EFLORECIENCIAS J. OXIDACIÓN-CORROSIÓN K. EROSIÓN QUÍMICA

ÁREA TOTAL UM (m2):	25.89	LADO EXTERIOR	NIVEL DE SEVERIDAD: LEVE=L MODERADO=M ALTO=A
PLANO EN PLANTA	PLANO DE ELEVACIÓN DE LA MUESTRA		FOTOGRAFIA DE MUESTRA

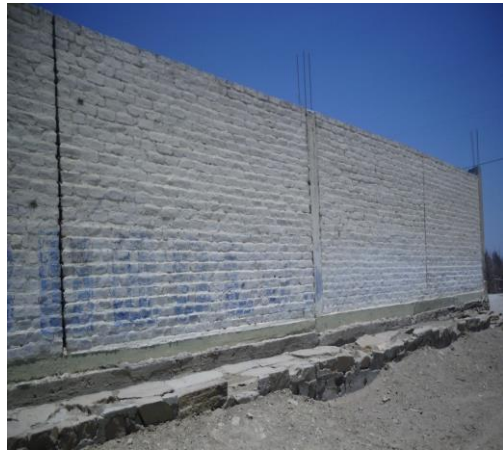
DETERMINACIÓN Y EVALUACIÓN DE LAS PATOLOGÍAS DEL CONCRETO EN COLUMNAS, VIGAS, SOBRECIMIENTO Y MUROS DE ALBAÑILERÍA CONFINADA DE LA ESTRUCTURA DEL CERCO PERIMÉTRICO DE LA INSTITUCIÓN EDUCATIVA 15102 FRANCISCO BOLOGNESI DEL CENTRO POBLADO EL TABANCO, DISTRITO EL TALLAN, PROVINCIA PIURA, REGIÓN PIURA, JULIO - 2016	
INSTRUMENTO DE EVALUACIÓN DE ESTRUCTURAS DE ALBAÑILERÍA CONFINADA		CLASIFICACIÓN DE LESIONES POR PROCESOS PATOLÓGICOS	
UNIDAD DE MUESTRA 16		FÍSICAS:	A. HUMEDAD B. SUCIEDAD C. EROSIÓN ATMOSFÉRICA
ESTRUCTURA : 01 LADO: EXTERIOR	VISTA EN PLANTA, ELEVACIÓN Y UBICACIÓN DE UNIDAD DE MUESTRA	MECÁNICAS:	D. EROSIÓN MECÁNICA E. GRIETAS F. FISURAS G. DESPRENDIMIENTOS H. DESCASCARAMIENTO
ASESOR :MGTR. GONZALO MIGUEL LEON DE LOS RIOS EVALUADOR: BACH. WILMER LACHIRA CHINGUEL FECHA : 15 DE JULIO 2016	LONGITUD : 13.85 ml. ALTURA : 3.15m.l	QUÍMICA:	I. EFLORECIENCIAS J. OXIDACIÓN-CORROSIÓN K. EROSION QUIMICA

ÁREA TOTAL UM-01 (m2):	41.17	LADO EXTERIOR	NIVEL DE SEVERIDAD: LEVE=L MODERADO=M ALTO=A
PLANO EN PLANTA	PLANO DE ELEVACIÓN DE LA MUESTRA		FOTOGRAFÍA DE MUESTRA

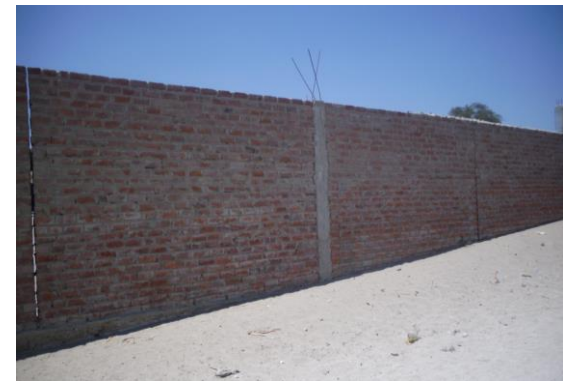
DETERMINACIÓN Y EVALUACIÓN DE LAS PATOLOGÍAS DEL CONCRETO EN COLUMNAS, VIGAS, SOBRECIMIENTO Y MUROS DE ALBAÑILERÍA CONFINADA DE LA ESTRUCTURA DEL CERCO PERIMÉTRICO DE LA INSTITUCIÓN EDUCATIVA 15102 FRANCISCO BOLOGNESI DEL CENTRO POBLADO EL TABANCO, DISTRITO EL TALLAN, PROVINCIA PIURA, REGIÓN PIURA, JULIO - 2016			
INSTRUMENTO DE EVALUACIÓN DE ESTRUCTURAS DE ALBAÑILERÍA CONFINADA			CLASIFICACIÓN DE LESIONES POR PROCESOS PATOLÓGICOS
UNIDAD DE MUESTRA 18			FÍSICAS: A. HUMEDAD B. SUCIEDAD C. EROSIÓN ATMOSFÉRICA
ESTRUCTURA : 01	LADO: EXTERIOR	VISTA EN PLANTA, ELEVACIÓN Y UBICACIÓN DE UNIDAD DE MUESTRA	MECÁNICAS: D. EROSIÓN MECÁNICA E. GRIETAS F. FISURAS G. DESPRENDIMIENTOS H. DESCASCARAMIENTO
ASESOR :MGTR. GONZALO MIGUEL LEON DE LOS RIOS EVALUADOR: BACH. WILMER LACHIRA CHINGUEL FECHA : 15 DE JULIO 2016		LONGITUD : 8.15 ml. ALTURA : 2.60 m.l	QUÍMICA: I. EFLORECIENCIAS J. OXIDACIÓN-CORROSIÓN K. EROSION QUIMICA

ÁREA TOTAL UM (m2):	21.31	LADO EXTERIOR	NIVEL DE SEVERIDAD: LEVE =L MODERADO =M ALTO =A
PLANO EN PLANTA		PLANO DE ELEVACIÓN DE LA MUESTRA	FOTOGRAFIA DE MUESTRA

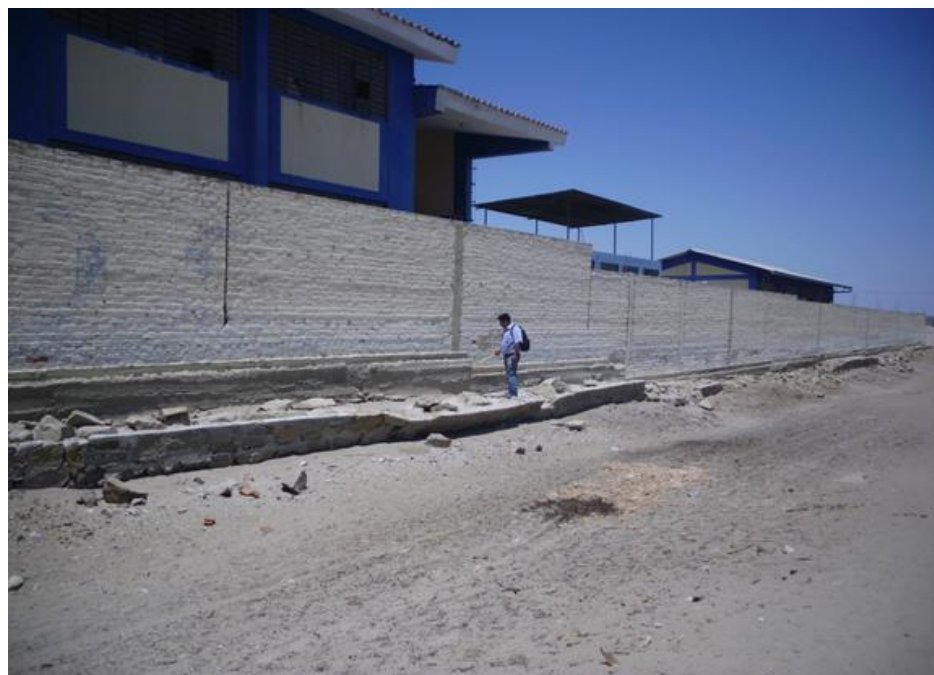
Gráfico 115: Vista panorámica de calle Sin Nombre tramo donde se aprecia la presencia de descascamientos en el muro

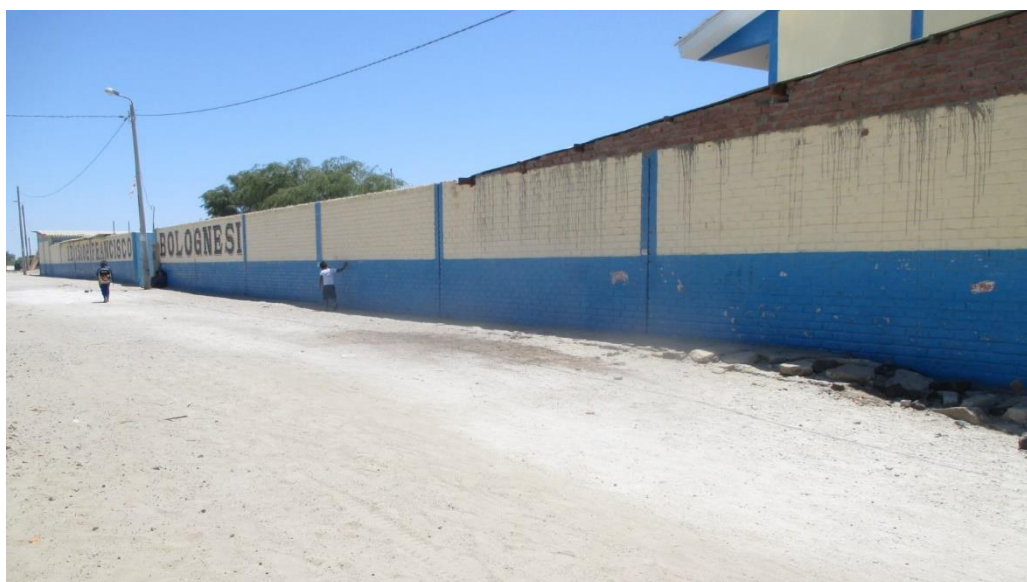
Gráfico 116: Vista panorámica de la calle Francisco Bolognesi, se observa la presencia de erosión en muro y sobre cemento.

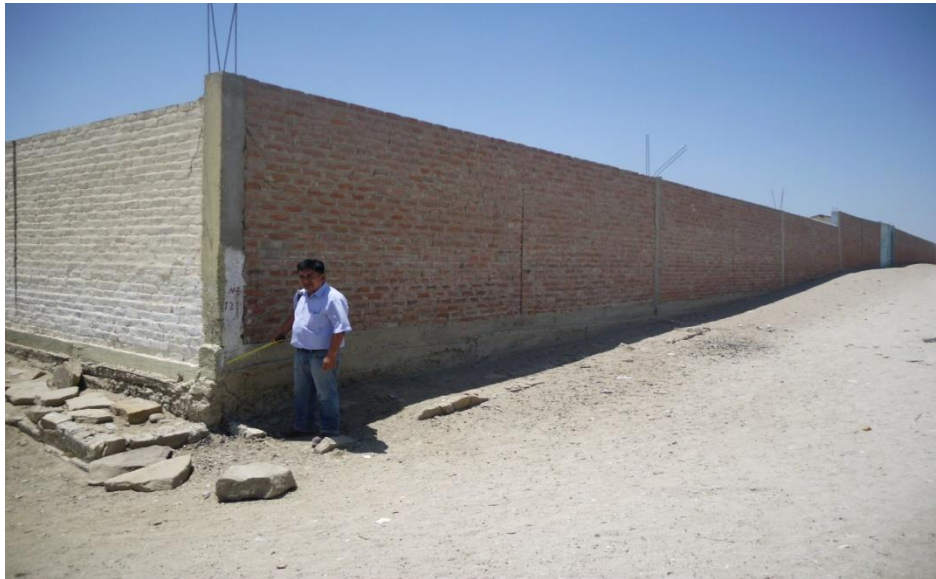
Gráfico 117: Vista panorámica de la calle Las Dunas donde se observa la presencia de erosión, eflorescencia en los muros.

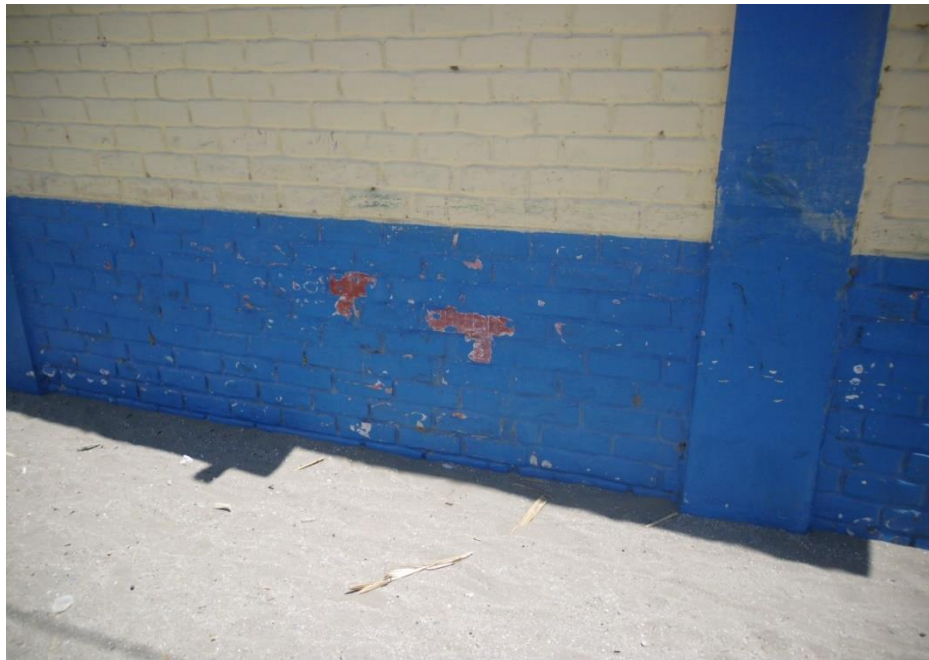
Gráfico 118: Muros que presenta descascaramientos en el paño 2 de la Unidad de Muestra 1

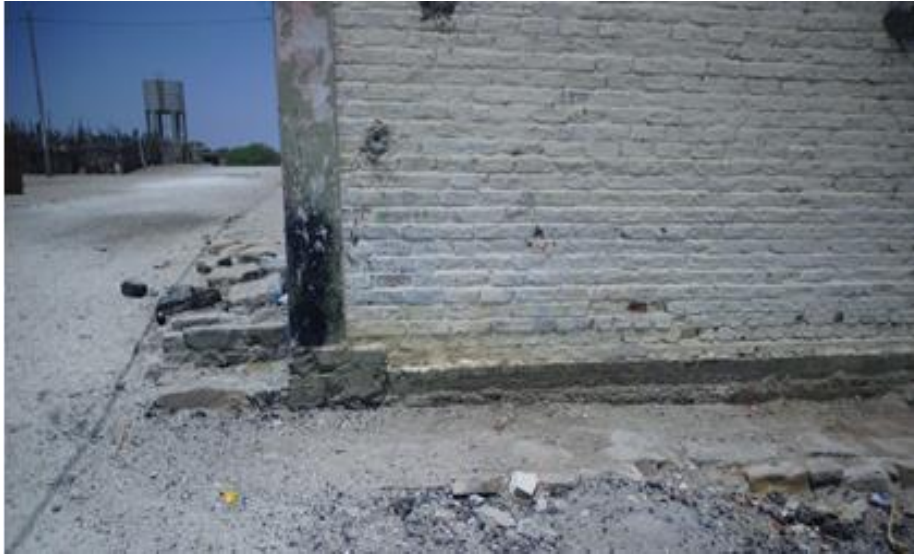
Gráfico 119: Muros que presenta Erosión en el paño 1 de la Unidad de Muestra 8

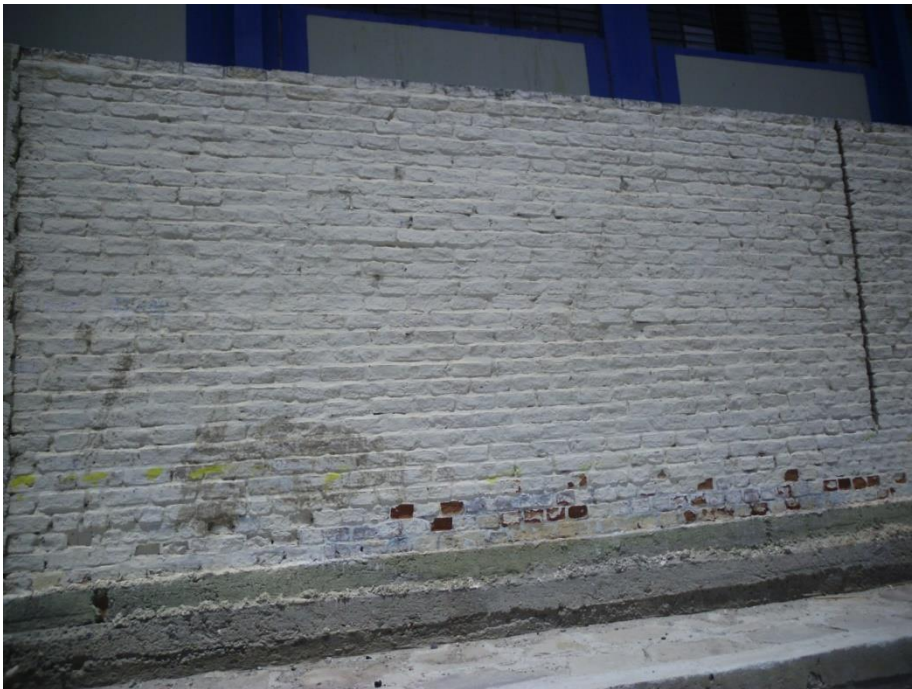
Gráfico 120: Erosión en sobre cimienta y eflorescencia en muro del paño 3 de la Unidad de Muestra 7.

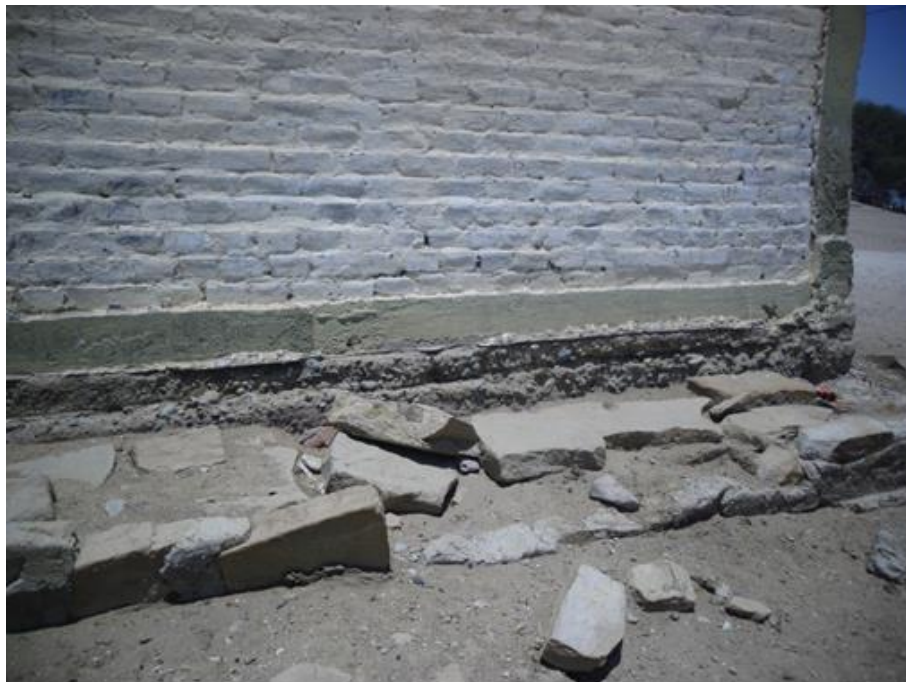
Gráfico 124: Erosión en sobre cimiento y eflorescencia en muro del paño 3 de la Unidad de Muestra 16

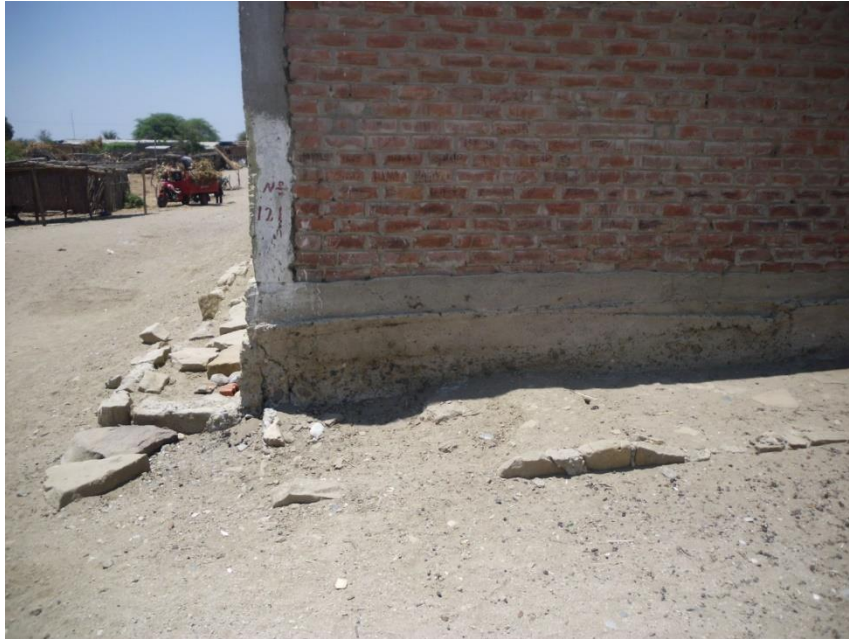
Gráfico 125: Erosión en sobre cimienta y eflorescencia en muro del paño 1 de la Unidad de Muestra 17

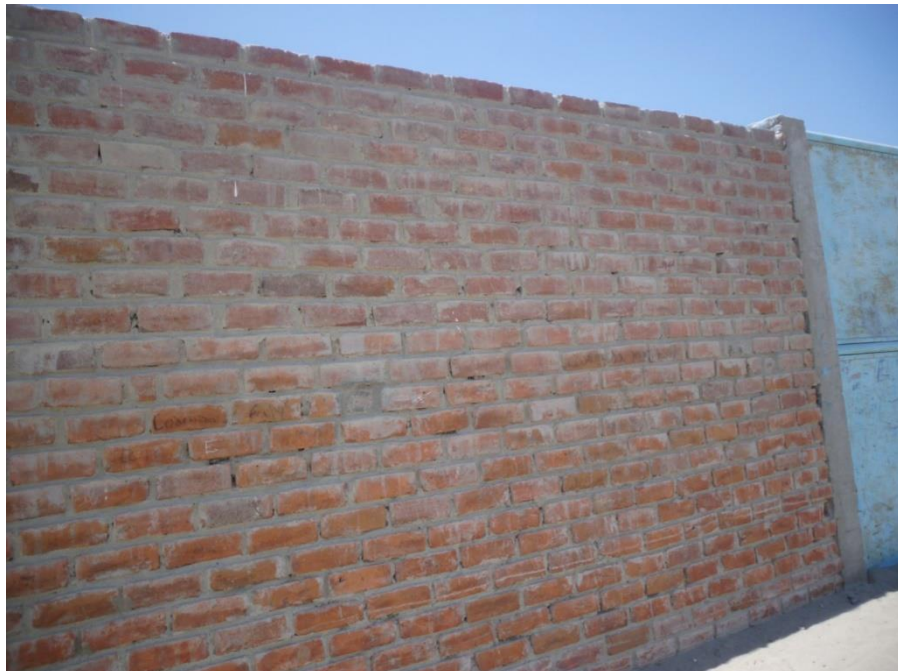
Gráfico 128: Eflorescencia en muro del paño 03 de la Unidad de Muestra 19

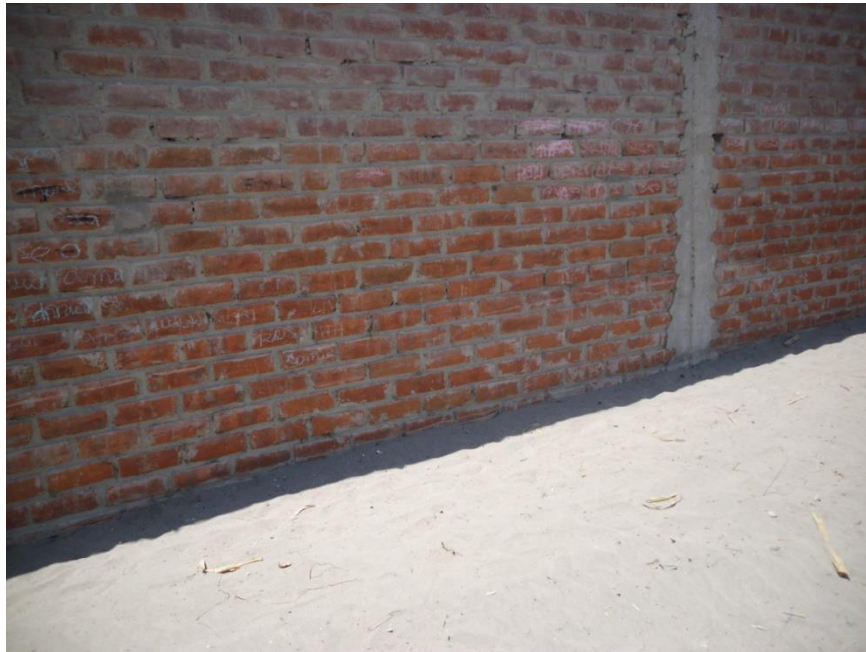
Gráfico 129: Eflorescencia en muro del paño 01 de la Unidad Muestra 20

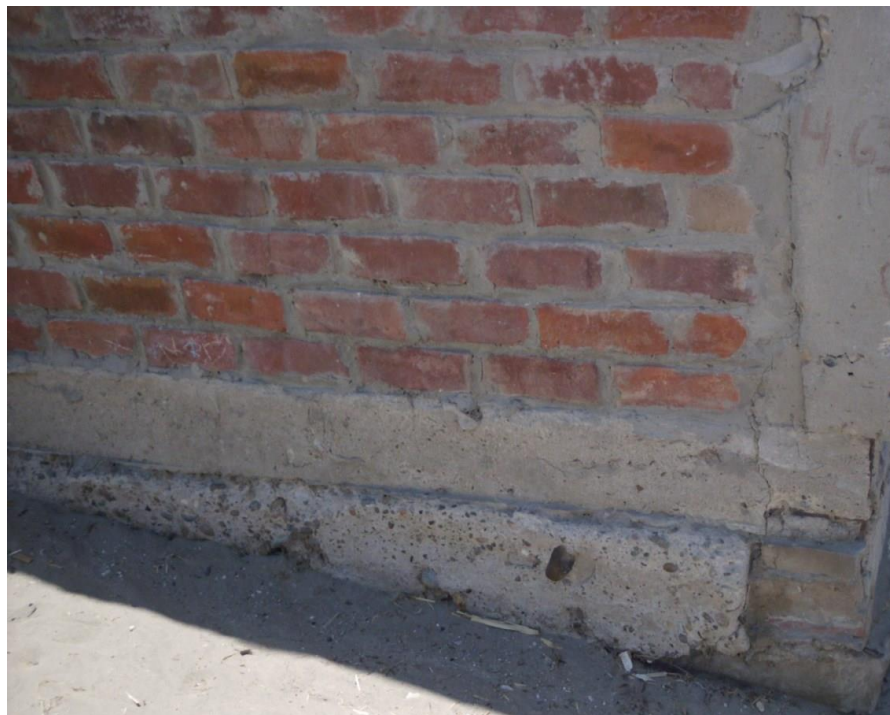
Gráfico 130: Erosión en sobre cimientto y eflorescencia en muro del paño 03 de la Unidad de Muestra 22

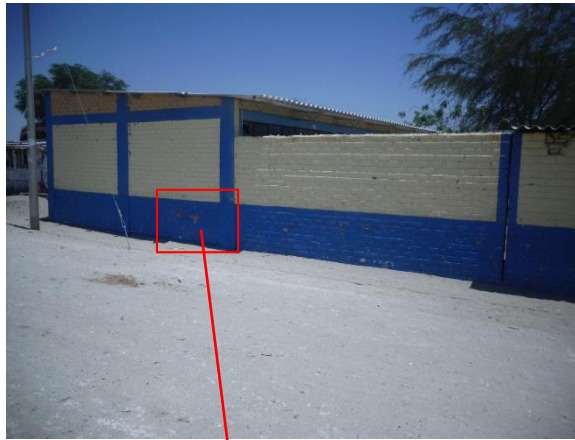
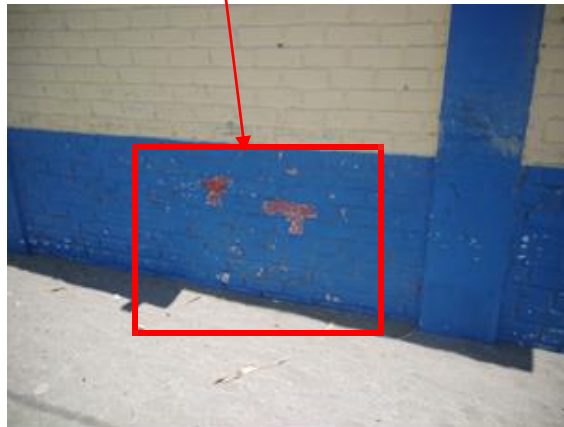
Grafico 131: Unidad de Muestra 1 – paño 2 descascaramientos

DESCASCARAMIENTO EN MURO

Posibles Causas	Posibles soluciones
<ul style="list-style-type: none"> - Erosión Física: Producida por (Agua, sol, Viento) - Erosión Mecánica: Producida por (Viento, Plantas, Seres vivos y objetos) - Erosión Química: Producida por (Dioxido de Carbono CO₂ – Dioxido de Azufre) 	<p>Materiales: Martillo de mano, cincel, agua, cemento, arena, piedra chancada, carretilla, cepillo para fierro, cuchara de albañil, Aditivos, pintura.</p> <p>Modo de reparación: Remover todo el material a reparar hasta llegar al acero, luego echar al acero remover de óxido aditivo dejándolo limpio, previo al vaciado de concreto se coloca el aditivo para unir concreto antiguo con concreto nuevo, posterior se encofra la parte a reparar para luego colocar el concreto con su respectivo vibrado para evitar cangrejas.</p>

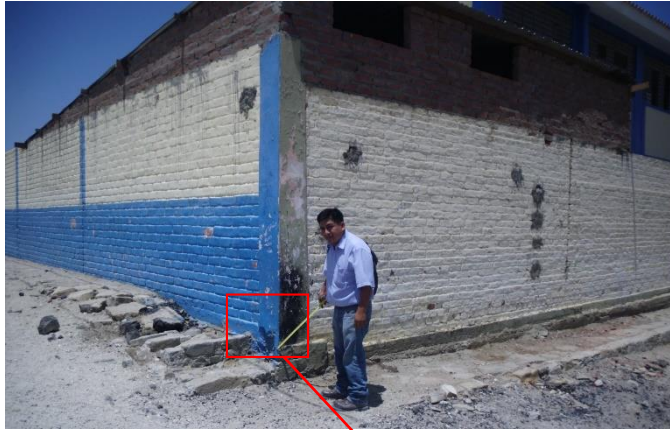
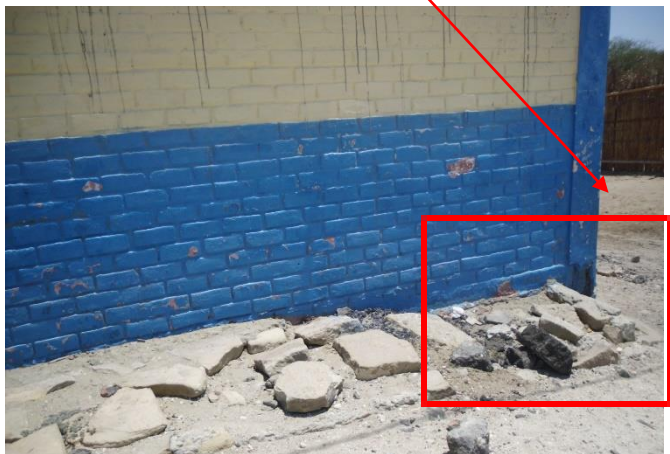
Grafico 132: Unidad de Muestra 2 – Tramo 1-2 – Erosión

EROSIÓN EN SOBRECIMENTOS

Posibles Causas	Posibles Soluciones
<ul style="list-style-type: none"> - Erosión Física: Producida por (Agua, sol, Viento) - Erosión Mecánica: Producida por (Viento, Plantas, Seres vivos y objetos) - Erosión Química: Producida por (Dioxido de Carbono CO₂ – Dioxido de Azufre) 	<p>Materiales: Agua, cemento, aditivos, permeabilizantes, brocha, plancha de batir de albañil</p> <p>Modo de Reparación: Dos posibilidades:</p> <ul style="list-style-type: none"> - Picar toda la parte afectada del muro y ejecutar construcción nueva, usando aditivos a la humedad y a la permeabilidad. (Sellador de muro - La otra posibilidad sería limpiar el área afectada con brocha, luego colocar una lechada de cemento con aditivo (Sellador en Gel) para unir construcción antigua con construcción nueva y posteriormente colocar la mezcla hasta rellenar el área afectada, éste procedimiento solo se combatirá en forma paliativa.

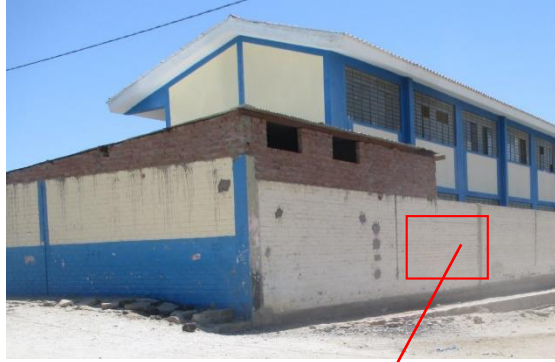
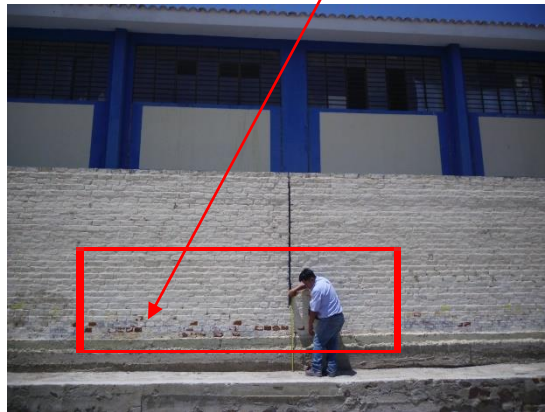
Grafico 133: Unidad de Muestra 7 – Paño 3 – Eflorescencia

EFLORESCENCIA EN MUROS – EROSION ATMOSFÉRICA SOBRECIMIENTO

Posibles Causas	Posibles Soluciones
<ul style="list-style-type: none"> - Previa humedad ambiental antes que se observe la eflorescencia. - Humedad por capilaridad - Humedad por condensación -Erosión Física: Producida por (Agua, sol, Viento) -Erosión Mecánica: Producida por (Viento, Plantas, Seres vivos y objetos) -Erosión Química: Producida por (Dioxido de Carbono CO₂ – Dioxido de Azufre) 	<p>Para combatir y minimizar la eflorescencia, primero debemos combatir con la humedad: por capilaridad o por filtración</p> <p>Si el terreno donde está ubicada la construcción es húmedo, se debe impermeabilizar los muros con aditivos (Sellador de muro), y tratar las posibles fisuras o filtraciones.</p> <p>Reparación</p> <p>El método consiste en disolver los cristales con agua a presión y retirarlos con un cepillo para concreto, si persiste se usa cepillo con púas metálicas, recomendable sería realizarlo en día caluroso para que el agua se evapore así quedando seca la superficie, finalmente colocar en el área afectada impermeabilizante aditivo (Sellador de muro).</p>

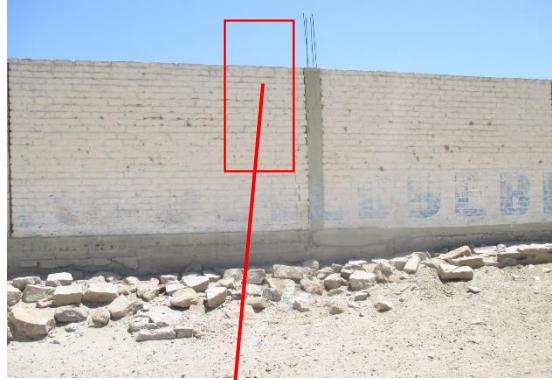
Gráfico 134: Unidad de Muestra 15 – Paño 1 – Grieta en muros

GRIETA EN MUROS

Posibles Causas	Posibles Soluciones
<ul style="list-style-type: none"> - Resistencia insuficiente del conjunto para absorber esfuerzo de corte. - Asentamientos Localizados. - Mala dosificación de Mortero (Junta Vertical y Horizontal) - Si la grieta atraviesa el ladrillo podría ser por mala calidad. -Falla por Rigidez Lateral. - Falla por tensión diagonal. - Falta adherencia mortero-ladrillo por deficiente calidad del mortero o mala ejecución de la albañilería - Proceso constructivo (No fue construido por personal - Mano Calificada) 	<p>Materiales: Martillo de mano, cincel, brocha, agua, cemento, arena, carretilla, lija, cuchara de albañil.</p> <p>Modo de reparación: Remover todo el material alrededor de la grieta, luego echar agua para limpiar la superficie, dejar que seque, luego aplicar el aditivo de resina epoxi para unir concreto nuevo con el concreto antiguo, hacer la mezcla de cemento con arena y agua y aditivo (resina epoxi) luego rellenar la grieta, dejar que seque y luego lijearlo hasta quedar la superficie lista para tarrajear y luego pintarlo.</p>

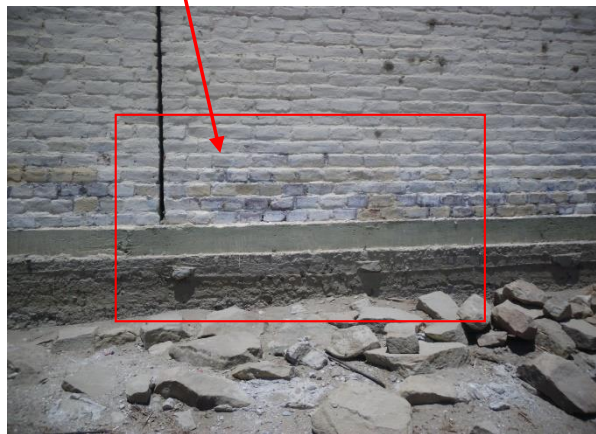
Gráfico 135: Unidad de Muestra 12 Paño 1 Eflorescencia en muro

EFLORESCENCIA EN MUROS – EROSIÓN EN SOBRECIMIENTO

Posibles Causas	Posibles Soluciones
<ul style="list-style-type: none"> - Previa humedad antes que se observe la eflorescencia. - Humedad por capilaridad - Humedad por condensación 	<p>Para combatir y minimizar la eflorescencia, primero debemos combatir con la humedad: por capilaridad o por filtración</p> <p>Si el terreno donde está ubicada la construcción es húmedo, se debe impermeabilizar los muros con aditivos (Sellador de muro), y tratar las posibles fisuras o filtraciones.</p> <p>Reparación</p> <p>El método consiste en disolver los cristales con agua a presión y retirarlos con un cepillo para concreto, si persiste se usa cepillo con púas metálicas, recomendable sería realizarlo en día caluroso para que el agua se evapore así quedando seca la superficie, finalmente colocar en el área afectada impermeabilizante aditivo (Sellador de muro).</p>
