DETERMINACIÓN Y EVALUACIÓN DE LAS  
PATOLOGÍAS DEL CONCRETO EN EL CANAL  
PIEDRA DEL TORO, ENTRE LAS PROGRESIVAS KM  
0+500 HASTA KM 1+580, UBICADO EN EL CENTRO  
POBLADO PIEDRA DEL TORO, DEL DISTRITO DE  
MORROPÓN, PROVINCIA DE MORROPÓN, REGIÓN  
PIURA, OCTUBRE - 2018

**TESIS PARA OPTAR EL TÍTULO PROFESIONAL DE:**  
**INGENIERO CIVIL**

BACH. SERGIO JUAN DEDIOS GRILLO CARDENAS

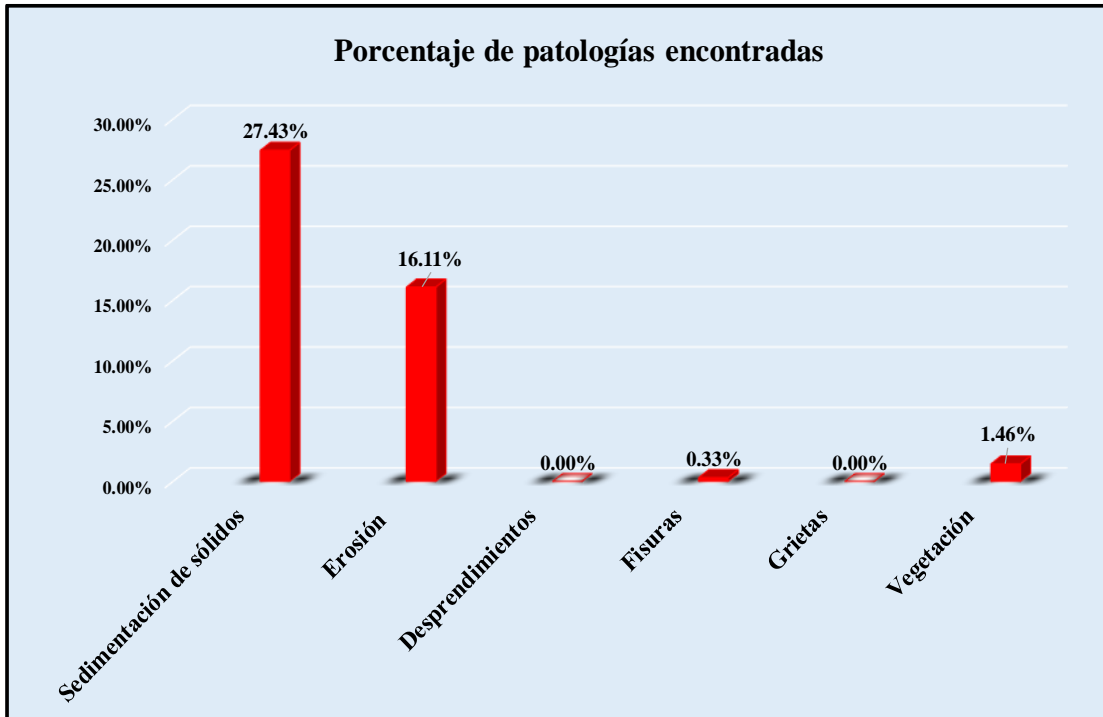
Gráfico 13: Porcentaje de patologías encontradas en la unidad de muestra 1.

5) Grietas	0.00	0.00%	L	0.00	0.00%	L	0.00	0.00%	L
Químicas	6) Vegetación	2.18	1.94%	L	1.36	1.21%	L	1.40	1.24%	L
Total de patología		60.85	54.09%		51.54	45.81%		40.58	36.07%	
Nivel de severidad predominante		Moderado			Moderado			Leve		
Lesiones generales de afectacion								Porcentaje de patología de la unidad de la muestra 1		
Patologías		Área afectada (m2)		% De área afectada						
Físicas	1) Sedimentación de sólidos	92.57		27.43%

2) Erosión	54.36		16.11%						
Mecánicas	3) Desprendimientos	0.00		0.00%						
	4) Fisuras	1.10		0.33%						
	5) Grietas	0.00		0.00%						
Químicas	6) Vegetación	4.94		1.46%						
Total		152.97		45.32%				45.32%	54.68%

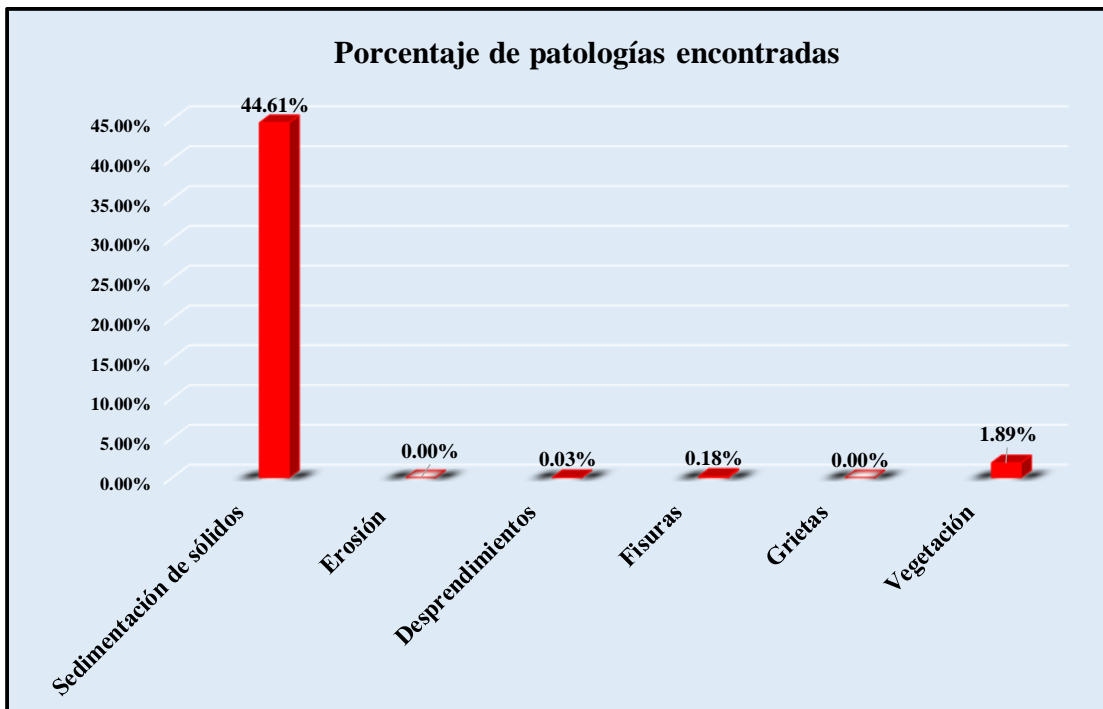
Gráfico 15: Porcentaje de patologías encontradas en la unidad de muestra 2.

5) Grietas	0.00	0.00%	L	0.00	0.00%	L	0.00	0.00%	L	
Químicas	6) Vegetación	2.60	2.31%	L	2.58	2.29%	L	1.20	1.07%	L	
Total de patología		40.17	35.71%		80.77	71.80%		36.73	32.65%		
Nivel de severidad predominante		Moderado			Severo			Moderado			
Lesiones generales de afectacion								Porcentaje de patología de la unidad de la muestra 2			
Patologías		Área afectada (m2)		% De área afectada							
Físicas	1) Sedimentación de sólidos	150.57		44.61%

2) Erosión	0.00		0.00%							
Mecánicas	3) Desprendimientos	0.10		0.03%							
	4) Fisuras	0.62		0.18%							
	5) Grietas	0.00		0.00%							
Químicas	6) Vegetación	6.38		1.89%							
Total		157.67		46.72%				46.72%		53.28%

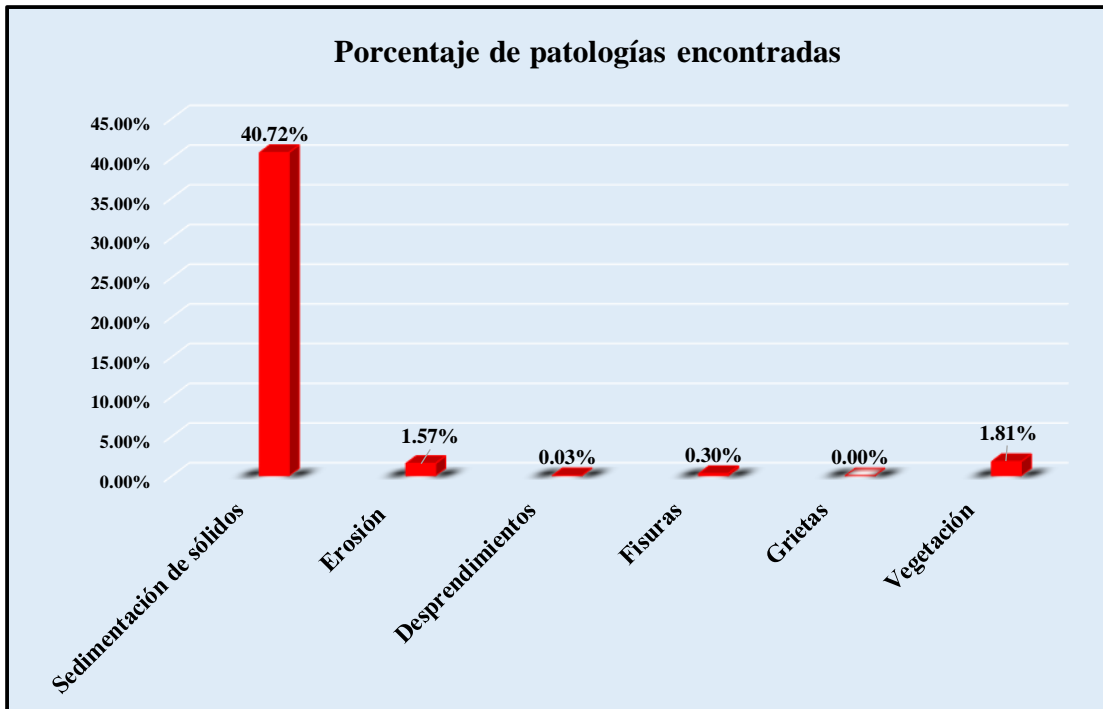
Gráfico 17: Porcentaje de patologías encontradas en la unidad de muestra 3.

4) Fisuras	0.60	0.53%	L	0.00	0.00%	L	0.40	0.36%	L																															
	5) Grietas	0.00	0.00%	L	0.00	0.00%	L	0.00	0.00%	L																															
Químicas	6) Vegetación	2.40	2.13%	L	2.30	2.04%	L	1.40	1.24%	L																															
Total de patologia		30.99	27.55%		79.43	70.60%		39.51	35.12%																																
Nivel de severidad predominante		Leve			Severo			Moderado																																	
Lesiones generales de afectacion								Porcentaje de patologia de la unidad de la muestra 3																																	
Patologías		Área afectada (m2)			% De área afectada																																				
Físicas	1) Sedimentación de sólidos	137.43			40.72%

5) Grietas	0.00			0.00%																																				
Químicas	6) Vegetación	6.10			1.81%																																				
Total		149.93			44.42%			44.42%	55.58%

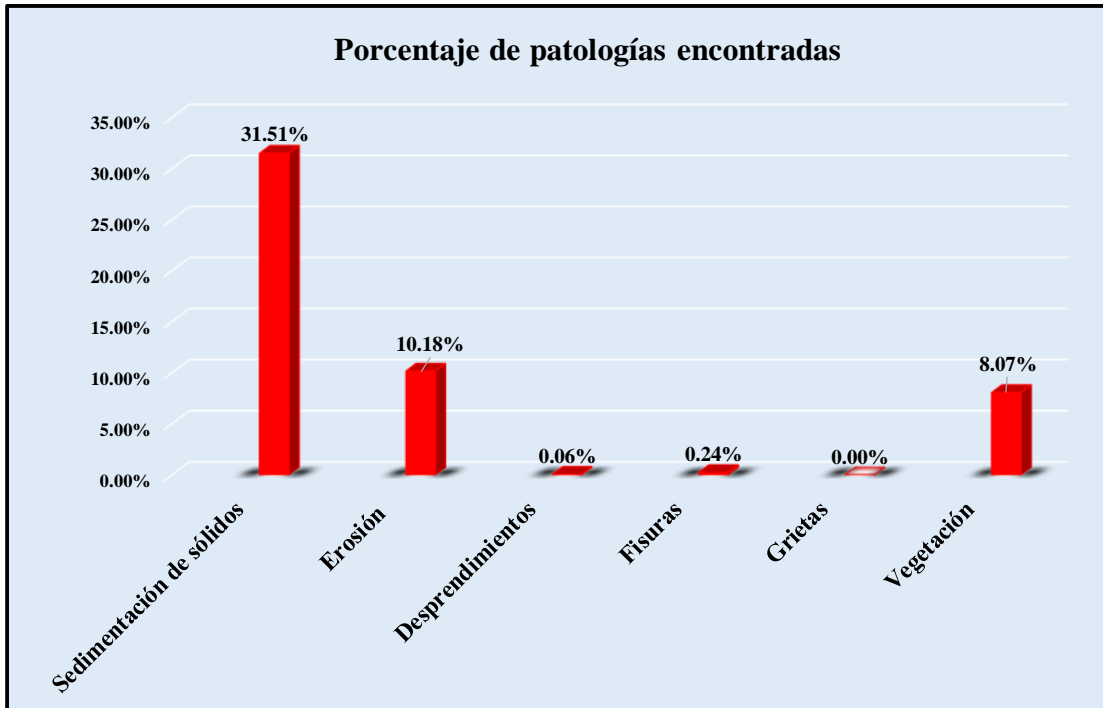
Gráfico 19: Porcentaje de patologías encontradas en la unidad de muestra 4.

5) Grietas	0.00	0.00%	L	0.00	0.00%	L	0.00	0.00%	L
Químicas	6) Vegetación	10.18	9.05%	L	0.90	0.80%	L	16.17	14.37%	L
Total de patología		41.04	36.48%		70.06	62.28%		57.84	51.41%	
Nivel de severidad predominante		Leve			Severo			Leve		
Lesiones generales de afectacion								Porcentaje de patología de la unidad de la muestra 4		
Patologías		Área afectada (m2)		% De área afectada						
Físicas	1) Sedimentación de sólidos	106.33		31.51%

2) Erosión	34.36		10.18%						
Mecánicas	3) Desprendimientos	0.20		0.06%						
	4) Fisuras	0.80		0.24%						
	5) Grietas	0.00		0.00%						
Químicas	6) Vegetación	27.25		8.07%						
Total		168.94		50.06%			50.06%		49.94%

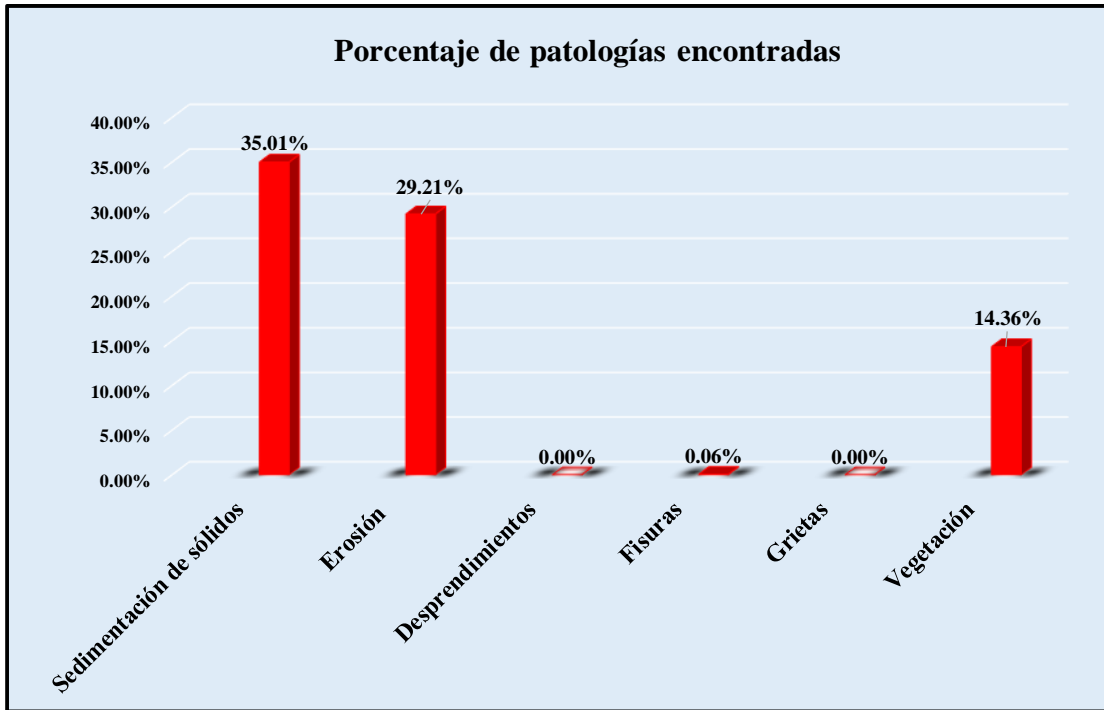
Gráfico 23: Porcentaje de patologías encontradas en la unidad de muestra 6.

5) Grietas	0.00	0.00%	L	0.00	0.00%	L	0.00	0.00%	L						
Químicas	6) Vegetación	26.18	23.27%	M	2.10	1.87%	L	20.18	17.94%	M						
<b>Total de patología</b>		<b>74.66</b>	<b>66.36%</b>		<b>112.19</b>	<b>99.72%</b>		<b>78.54</b>	<b>69.81%</b>							
Nivel de severidad predominante		Moderado			Severo			Moderado								
Lesiones generales de afectacion								Porcentaje de patología de la unidad de la muestra 6								
Patologías		Área afectada (m2)		% De área afectada		Porcentaje de área con patología		Porcentaje de área sin patología								
Físicas	1) Sedimentación de sólidos	118.16		35.01%
