**UNIVERSIDAD CATÓLICA LOS ÁNGELES DE  
CHIMBOTE**

Determinación y Evaluación de las patologías del concreto armado del Puente Primavera tipo viga losa, en el río Casca, Distrito de Independencia, Provincia de Huaraz, Departamento de Ancash - 2018

**Tesis para optar el título profesional de:  
Ingeniero Civil**

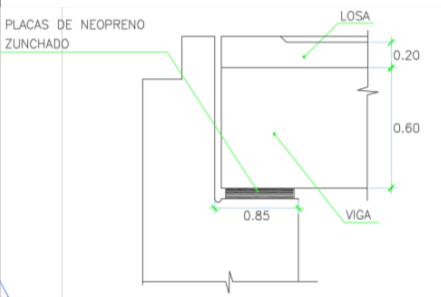
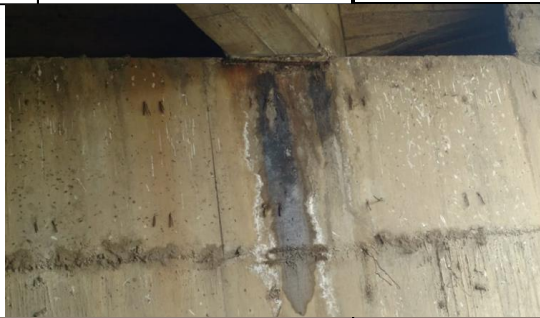
OBSERVACIONES: Se consideró los apoyos visibles en el estribo del lado derecho	
ELEMENTO	COMPONENTE	AREA DEL COMPONENTE (m2)	PATOLOGIAS	AREA AFECTADA (m2)		%AREA AFECTADA
SUBESTRUCTURA	APOYO DERECHO	1.20	Grietas	0.05	4.17%	EXCELENTE
			Humedad	0.14	11.67%	REGULAR
			Eflorescencia	0.12	10.00%	REGULAR
			Corrosion	0.17	14.17%	REGULAR
			Fractura	0.62	51.67%	MALA
PATOLOGIA: FRACTURA		AREA AFECTADA: 0.62M2	%A. AFECTADA: 51.67%	N. SEVERIDAD: MALA

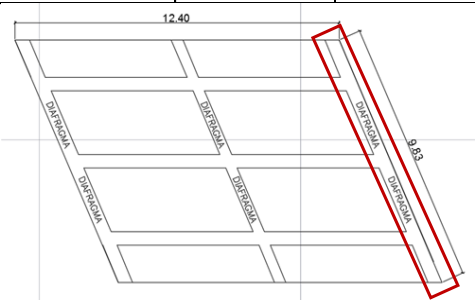
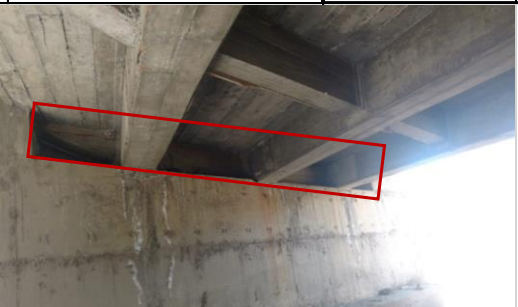
OBSERVACIONES: Se consideró las viga diafragma expuesta.	
ELEMENTO	COMPONENTE	AREA DEL COMPONENTE	PATOLOGIAS	AREA AFECTADA (m2)	%AREA AFECTADA	NIVEL DE SEVERIDAD
SUPERESTRUCTURA	DIAFRAGMA 03	5.12	Fisuras	0.75	14.65%	BUENA
			Eflorescencia	0.18	3.52%	EXCELENTE
			Oxidacion	0.19	3.71%	EXCELENTE
			Humedad	0.23	4.49%	EXCELENTE
PATOLOGIA: FISURA		AREA AFECTADA: 0.75M2	%A. AFECTADA: 14.65%	N. SEVERIDAD: BUENA
