UNIVERSIDAD CATÓLICA LOS ÁNGELES
CHIMBOTE

FACULTAD DE INGENIERÍA
ESCUELA PROFESIONAL DE INGENIERÍA CIVIL

DETERMINACION Y EVALUACION DE LAS PATOLOGIAS DEL
CONCRETO EN EL CANAL DE RIEGO CORONADO, ENTRE LAS
PROGRESIVAS KM. 0+000 – KM. 1+125, DEL DISTRITO DE
BERNAL, PROVINCIA DE SECHURA, REGION PIURA, OCTUBRE
2018.

TESIS PARA OPTAR EL ITULO PROFESIONAL DE
INGENIERO CIVIL

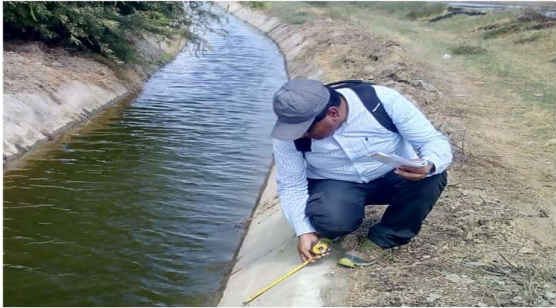
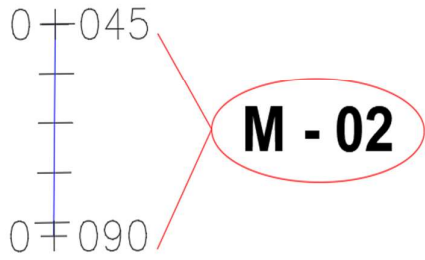
UNIVERSIDAD CATOLICA LOS ANGELES CHIMBOTE		FICHA DE INSPECCIÓN N° 02									
		Determinación y evaluación de las patologías del concreto en el canal de riego Coronado, entre las progresivas Km 0 + 00 - Km 1 + 125, del Distrito de Bernal, Provincia de Sechura, Región Piura, Octubre 2018.									
Datos del inspector Autor: Bach. Carlos Enrique Romaní Barrientos. Asesor: Ing. Carmen Chilón Muñóz.			Datos del canal evaluado Nombre: Canal Coronado Distrito: Bernal. Provincia: Sechura. Región: Piura			Antigüedad: 10 años Fecha de inspección: Octubre 2018. Progresiva: Km 0 + 00 - Km 1 + 125					
Nivel de severidad		TIPO DE PATOLOGÍAS CONSIDERADAS EN LA EVALUACIÓN									
Leve	L	Físicas			Mecánicas			Químicas			
Moderado	M	1) Sedimentación de sólidos			3) Desprendimiento			6) Vegetación			
Severo	S	2) Erosión			4) Fisuras			5) Grietas			
FOTOGRAFÍA DE LA MUESTRA N° 02					PLANO DE PLANTA DE LA MUESTRA N° 02

166.50		69.75			27.00			69.75			
Patologías encontradas		Área afectada	% de área afectada	Nivel de severidad	Área afectada	% de área afectada	Nivel de severidad	Área afectada	% de área afectada	Nivel de severidad	
Físicas	1) Sedimentación de sólidos	7.00	10.04%	L	9.00	33.33%	M	8.00	11.47%	L

5) Grietas	0.30	0.43%	L	0.00	0.00%	---	0.70	1.00%	L	
Químicas	6) Vegetación	8.00	11.47%	L	10.00	37.04%	M	4.80	6.88%	L	
Total de área afectada		16.20	23.23%		19.00	70.37%		14.30	20.50%		
Nivel de severidad predominante		L			M			L			
Resumen de las patologías encontradas en la muestra N° 02									% de área afectada y área no afectada en la muestra n° 01		
Patologías encontradas		Área afectada (m2)		% de área afectada		% de área afectada		29.72%			
Físicas	1) Sedimentación de sólidos	24.00		14.41%

2) Erosión	0.00		0.00%							
Mecánicas	3) Desprendimientos	0.30		0.18%							
	4) Fisuras	1.40		0.84%							
	5) Grietas	1.00		0.60%							
Químicas	6) Vegetación	22.80		13.69%		% de área no afectada		70.28%			
Total		49.50		29.72%

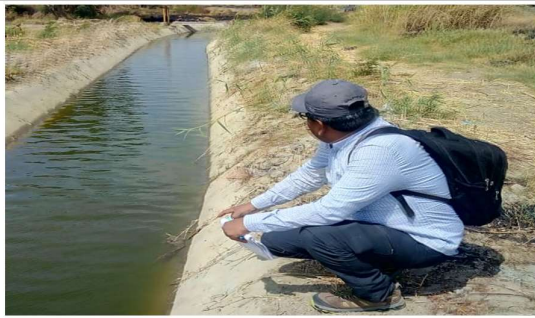
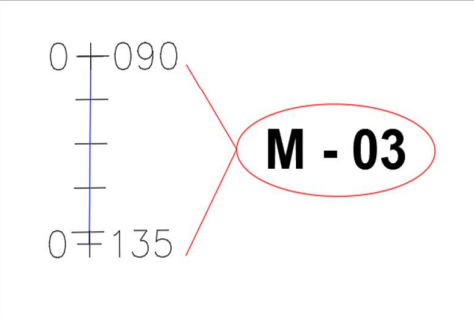
UNIVERSIDAD CATOLICA LOS ANGELES CHIMBOTE		FICHA DE INSPECCIÓN N° 03								
		Determinación y evaluación de las patologías del concreto en el canal de riego Coronado, entre las progresivas Km 0 + 00 - Km 1 + 125, del Distrito de Bernal, Provincia de Sechura, Región Piura, Octubre 2018.								
Datos del inspector		Datos del canal evaluado								
Autor: Bach. Carlos Enrique Romaní Barrientos.		Nombre: Canal Coronado		Antigüedad: 10 años						
Asesor: Ing. Carmen Chilón Muñóz.		Distrito: Bernal.		Fecha de inspección: Octubre 2018.						
		Provincia: Sechura.		Progresiva: Km 0 + 00 - Km 1 + 125						
		Región: Piura								
Nivel de severidad		TIPO DE PATOLOGÍAS CONSIDERADAS EN LA EVALUACIÓN								
Leve	L	Físicas	1) Sedimentación de sólidos		Mecánicas	3) Desprendimiento		Químicas	6) Vegetación	
Moderado	M	2) Erosión		4) Fisuras						
Severo	S			5) Grietas						
FOTOGRAFÍA DE LA MUESTRA N° 03					PLANO DE PLANTA DE LA MUESTRA N° 03

Patologías encontradas en la muestra N° 03										
Área total (m2)	ELEMENTOS	Losa izquierda			Losa de fondo			Losa derecha		
166.50		Área (m2)	69.75		Área (m2)	27.00		Área (m2)	69.75	
Patologías encontradas		Área afectada	% de área afectada	Nivel de severidad	Área afectada	% de área afectada	Nivel de severidad	Área afectada	% de área afectada	Nivel de severidad
Físicas	1) Sedimentación de sólidos	10.00	14.34%	L	11.00	40.74%	M	9.00	12.90%	L

2) Erosión	0.30	0.43%	L	0.30	1.11%	L	0.00	0.00%	---
Mecánicas	3) Desprendimientos	0.40	0.57%	L	0.00	0.00%	---	0.50	0.72%	L
	4) Fisuras	0.90	1.29%	L	0.00	0.00%	---	0.70	1.00%	L

5) Grietas	1.00	1.43%	L	0.00	0.00%	---	0.80	1.15%	L
Químicas	6) Vegetación	10.00	14.34%	L	9.00	33.33%	M	11.00	15.77%	L
Total de área afectada		22.60	32.40%		20.30	75.18%		22.00	31.54%	
Nivel de severidad predominante		L			M			L		
Resumen de las patologías encontradas en la muestra N° 03								% de área afectada y área no afectada en la muestra n° 01		
Patologías encontradas		Área afectada (m2)			% de área afectada			% de área afectada		38.98%
Físicas	1) Sedimentación de sólidos	30.00			18.02%

2) Erosión	0.60			0.36%					
Mecánicas	3) Desprendimientos	0.90			0.54%					
	4) Fisuras	1.60			0.96%					
	5) Grietas	1.80			1.08%					
Químicas	6) Vegetación	30.00			18.02%			% de área no afectada		61.02%
Total		64.90			38.98%

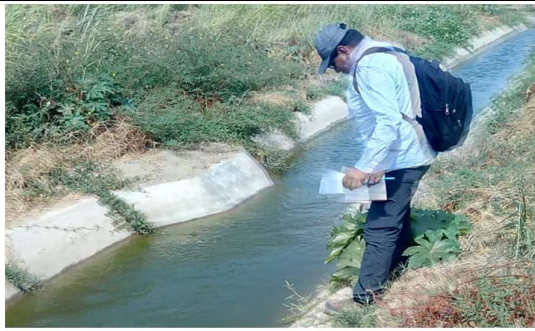
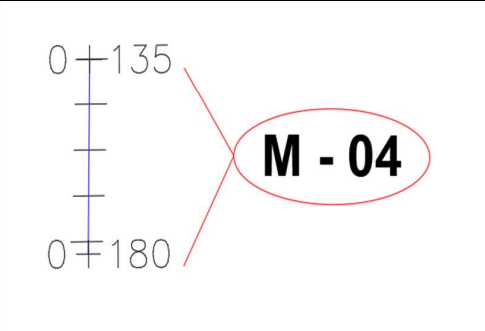
UNIVERSIDAD CATOLICA LOS ANGELES CHIMBOTE		FICHA DE INSPECCIÓN N° 04										
		Determinación y evaluación de las patologías del concreto en el canal de riego Coronado, entre las progresivas Km 0 + 00 - Km 1 + 125, del Distrito de Bernal, Provincia de Sechura, Región Piura, Octubre 2018.										
Datos del canal evaluado												
Datos del inspector			Nombre: Canal Coronado			Antigüedad: 10 años						
Autor: Bach. Carlos Enrique Romaní Barrientos.			Distrito: Bernal.			Fecha de inspección: Octubre 2018.						
Asesor: Ing. Carmen Chilón Muñóz.			Provincia: Sechura.			Progresiva: Km 0 + 00 - Km 1 + 125						
			Región: Piura									
Nivel de severidad		TIPO DE PATOLOGÍAS CONSIDERADAS EN LA EVALUACIÓN										
Leve	L	Físicas			Mecánicas			Químicas				
Moderado	M	1) Sedimentación de sólidos			3) Desprendimiento			6) Vegetación				
Severo	S	2) Erosión			4) Fisuras			5) Grietas				
FOTOGRAFÍA DE LA MUESTRA N° 04						PLANO DE PLANTA DE LA MUESTRA N° 04

Patologías encontradas en la muestra N° 04												
Área total (m2)	ELEMENTOS		Losa izquierda			Losa de fondo			Losa derecha			
166.50			Área (m2)	69.75	Área (m2)	27.00	Área (m2)	69.75				
Patologías encontradas			Área afectada	% de área afectada	Nivel de severidad	Área afectada	% de área afectada	Nivel de severidad	Área afectada	% de área afectada	Nivel de severidad	
Físicas	1) Sedimentación de sólidos		9.00	12.90%	L	10.50	38.89%	M	8.00	11.47%	L

2) Erosión		0.00	0.00%	---	0.00	0.00%	---	0.25	0.36%	L	
Mecánicas	3) Desprendimientos		0.00	0.00%	---	0.00	0.00%	---	0.20	0.29%	L	
	4) Fisuras		0.80	1.15%	L	0.00	0.00%	---	0.80	1.15%	L

5) Grietas		0.90	1.29%	L	0.00	0.00%	---	0.60	0.86%	L	
Químicas	6) Vegetación		12.00	17.20%	L	9.00	33.33%	M	12.00	17.20%	L	
Total de área afectada			22.70	32.54%		19.50	72.22%		21.85	31.33%		
Nivel de severidad predominante			L			M			L			
Resumen de las patologías encontradas en la muestra N° 04										% de área afectada y área no afectada en la muestra n° 01		
Patologías encontradas			Área afectada (m2)			% de área afectada						
Físicas	1) Sedimentación de sólidos		27.50			16.52%			% de área afectada		38.47%

2) Erosión		0.25			0.15%						
Mecánicas	3) Desprendimientos		0.20			0.12%			% de área no afectada		61.53%	
	4) Fisuras		1.60			0.96%						
	5) Grietas		1.50			0.90%						
Químicas	6) Vegetación		33.00			19.82%						
Total			64.05			38.47%

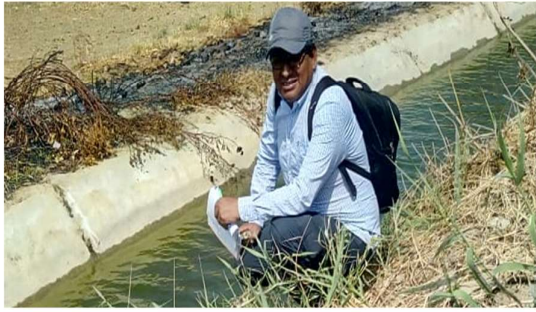
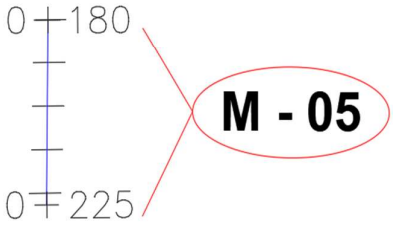
UNIVERSIDAD CATOLICA LOS ANGELES CHIMBOTE		FICHA DE INSPECCIÓN N° 05									
		Determinación y evaluación de las patologías del concreto en el canal de riego Coronado, entre las progresivas Km 0 + 00 - Km 1 + 125, del Distrito de Bernal, Provincia de Sechura, Región Piura, Octubre 2018.									
Datos del inspector Autor: Bach. Carlos Enrique Romaní Barrientos. Asesor: Ing. Carmen Chilón Muñóz.		Datos del canal evaluado Nombre: Canal Coronado Antigüedad: 10 años Distrito: Bernal. Fecha de inspección: Octubre 2018. Provincia: Sechura. Progresiva: Km 0 + 00 - Km 1 + 125 Región: Piura									
Nivel de severidad		TIPO DE PATOLOGÍAS CONSIDERADAS EN LA EVALUACIÓN									
Leve	L	Físicas			Mecánicas			Químicas			
Moderado	M	1) Sedimentación de sólidos			3) Desprendimiento			6) Vegetación			
Severo	S	2) Erosión			4) Fisuras			5) Grietas			
FOTOGRAFÍA DE LA MUESTRA N° 05					PLANO DE PLANTA DE LA MUESTRA N° 05

166.50		69.75		27.00		69.75					
Patologías encontradas		Área afectada	% de área afectada	Nivel de severidad	Área afectada	% de área afectada	Nivel de severidad	Área afectada	% de área afectada	Nivel de severidad	
Físicas	1) Sedimentación de sólidos	9.00	12.90%	L	6.00	22.22%	L	8.00	11.47%	L

5) Grietas	0.55	0.79%	L	0.00	0.00%	—	0.70	1.00%	L	
Químicas	6) Vegetación	12.00	17.20%	L	15.00	55.56%	M	10.00	14.34%	L	
Total de área afectada		22.50	32.25%		21.00	77.78%		26.70	38.28%		
Nivel de severidad predominante		L			M			L			
Resumen de las patologías encontradas en la muestra N° 05								% de área afectada y área no afectada en la muestra n° 01			
Patologías encontradas		Área afectada (m2)		% de área afectada		% de área afectada		42.16%			
Físicas	1) Sedimentación de sólidos	23.00		13.81%

2) Erosión	0.30		0.18%							
Mecánicas	3) Desprendimientos	0.00		0.00%		% de área no afectada		57.84%			
	4) Fisuras	8.65		5.20%							
	5) Grietas	1.25		0.75%							
Químicas	6) Vegetación	37.00		22.22%							
Total		70.20		42.16%

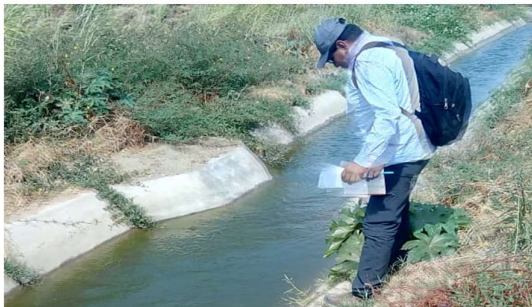
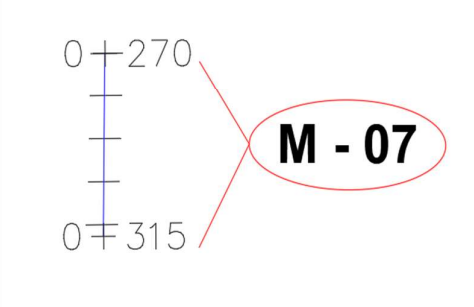
UNIVERSIDAD CATOLICA LOS ANGELES CHIMBOTE		FICHA DE INSPECCIÓN N° 07								
		Determinación y evaluación de las patologías del concreto en el canal de riego Coronado, entre las progresivas Km 0 + 00 - Km 1 + 125, del Distrito de Bernal, Provincia de Sechura, Región Piura, Octubre 2018.								
Datos del inspector		Datos del canal evaluado								
Autor: Bach. Carlos Enrique Romaní Barrientos.		Nombre: Canal Coronado		Antigüedad: 10 años						
Asesor: Ing. Carmen Chilón Muñóz.		Distrito: Bernal.		Fecha de inspección: Octubre 2018.						
		Provincia: Sechura.		Progresiva: Km 0 + 00 - Km 1 + 125						
		Región: Piura								
Nivel de severidad		TIPO DE PATOLOGÍAS CONSIDERADAS EN LA EVALUACIÓN								
Leve	L	Físicas		Mecánicas			Químicas			
Moderado	M	1) Sedimentación de sólidos		3) Desprendimiento			6) Vegetación			
Severo	S	2) Erosión		4) Fisuras			5) Grietas			
FOTOGRAFÍA DE LA MUESTRA N° 07					PLANO DE PLANTA DE LA MUESTRA N° 07

Patologías encontradas en la muestra N° 07										
Área total (m2)		Losa izquierda			Losa de fondo			Losa derecha		
166.50		Área (m2) 69.75			Área (m2) 27.00			Área (m2) 69.75		
ELEMENTOS		Área afectada	% de área afectada	Nivel de severidad	Área afectada	% de área afectada	Nivel de severidad	Área afectada	% de área afectada	Nivel de severidad
Patologías encontradas										
Físicas	1) Sedimentación de sólidos	10.00	14.34%	L	11.00	40.74%	M	12.00	17.20%	L

2) Erosión	0.00	0.00%	---	0.00	0.00%	---	0.00	0.00%	---
Mecánicas	3) Desprendimientos	0.30	0.43%	L	0.00	0.00%	---	0.00	0.00%	---
	4) Fisuras	0.70	1.00%	L	0.00	0.00%	---	0.50	0.72%	L

5) Grietas	0.50	0.72%	L	0.00	0.00%	---	0.30	0.43%	L
Químicas	6) Vegetación	13.00	18.64%	L	12.00	44.44%	M	11.00	15.77%	L
Total de área afectada		24.50	35.13%		23.00	85.18%		23.80	34.12%	
Nivel de severidad predominante		L			M			L		
Resumen de las patologías encontradas en la muestra N° 07								% de área afectada y área no afectada en la muestra n° 01		
Patologías encontradas		Área afectada (m2)			% de área afectada					
Físicas	1) Sedimentación de sólidos	33.00			19.82%			% de área afectada	42.82%

2) Erosión	0.00			0.00%					
Mecánicas	3) Desprendimientos	0.30			0.18%					
	4) Fisuras	1.20			0.72%					
	5) Grietas	0.80			0.48%					
Químicas	6) Vegetación	36.00			21.62%			% de área no afectada	57.18%	
Total		71.30			42.82%

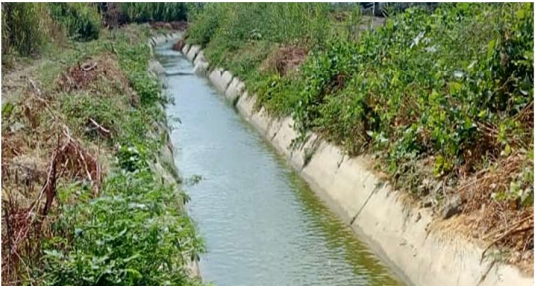
UNIVERSIDAD CATOLICA LOS ANGELES CHIMBOTE		FICHA DE INSPECCIÓN N° 08								
		Determinación y evaluación de las patologías del concreto en el canal de riego Coronado, entre las progresivas Km 0 + 00 - Km 1 + 125, del Distrito de Bernal, Provincia de Sechura, Región Piura, Octubre 2018.								
Datos del canal evaluado										
Datos del inspector				Nombre: Canal Coronado		Antigüedad: 10 años				
Autor: Bach. Carlos Enrique Romaní Barrientos.				Distrito: Bernal.		Fecha de inspección: Octubre 2018.				
Asesor: Ing. Carmen Chilón Muñóz.				Provincia: Sechura.		Progresiva: Km 0 + 00 - Km 1 + 125				
				Región: Piura						
Nivel de severidad		TIPO DE PATOLOGÍAS CONSIDERADAS EN LA EVALUACIÓN								
		Físicas			Mecánicas			Químicas		
Leve	L	1) Sedimentación de sólidos			3) Desprendimiento					
Moderado	M	2) Erosión			4) Fisuras			6) Vegetación		
Severo	S				5) Grietas					
FOTOGRAFÍA DE LA MUESTRA N° 08					PLANO DE PLANTA DE LA MUESTRA N° 08

Patologías encontradas en la muestra N° 08										
Área total (m2)	ELEMENTOS	Losa izquierda			Losa de fondo			Losa derecha		
		Área (m2)	69.75		Área (m2)	27.00		Área (m2)	69.75	
Patologías encontradas		Área afectada	% de área afectada	Nivel de severidad	Área afectada	% de área afectada	Nivel de severidad	Área afectada	% de área afectada	Nivel de severidad
Físicas	1) Sedimentación de sólidos	9.00	12.90%	L	11.00	40.74%	M	10.00	14.34%	L

2) Erosión	0.00	0.00%	---	0.00	0.00%	---	0.00	0.00%	---
Mecánicas	3) Desprendimientos	0.00	0.00%	---	0.00	0.00%	---	0.30	0.43%	L
	4) Fisuras	0.70	1.00%	L	0.00	0.00%	---	0.80	1.15%	L

5) Grietas	0.65	0.93%	L	0.00	0.00%	---	0.70	1.00%	L
Químicas	6) Vegetación	13.00	18.64%	L	9.00	33.33%	M	11.00	15.77%	L
Total de área afectada		23.35	33.47%		20.00	74.07%		22.80	32.69%	
Nivel de severidad predominante		L			M			L		
Resumen de las patologías encontradas en la muestra N° 08								% de área afectada y área no afectada en la muestra n° 01		
Patologías encontradas		Área afectada (m2)		% de área afectada						
Físicas	1) Sedimentación de sólidos	30.00		18.02%		% de área afectada	39.73%

2) Erosión	0.00		0.00%						
Mecánicas	3) Desprendimientos	0.30		0.18%						
	4) Fisuras	1.50		0.90%						
	5) Grietas	1.35		0.81%						
Químicas	6) Vegetación	33.00		19.82%		% de área no afectada	60.27%			
Total		66.15		39.73%

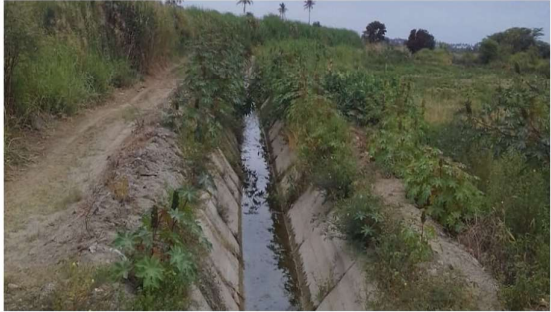
UNIVERSIDAD CATOLICA LOS ANGELES CHIMBOTE		FICHA DE INSPECCIÓN N° 10								
		Determinación y evaluación de las patologías del concreto en el canal de riego Coronado, entre las progresivas Km 0 + 00 - Km 1 + 125, del Distrito de Bernal, Provincia de Sechura, Región Piura, Octubre 2018.								
Datos del inspector Autor: Bach. Carlos Enrique Romaní Barrientos. Asesor: Ing. Carmen Chilón Muñóz.		Datos del canal evaluado Nombre: Canal Coronado Distrito: Bernal. Provincia: Sechura. Región: Piura		Antigüedad: 10 años		Fecha de inspección: Octubre 2018.		Progresiva: Km 0 + 00 - Km 1 + 125		
				Nivel de severidad Leve L Moderado M Severo S		TIPO DE PATOLOGÍAS CONSIDERADAS EN LA EVALUACIÓN Físicas: 1) Sedimentación de sólidos, 2) Erosión Mecánicas: 3) Desprendimiento, 4) Fisuras, 5) Grietas Químicas: 6) Vegetación				
FOTOGRAFÍA DE LA MUESTRA N° 10

5) Grietas	0.40	0.57%	L	0.00	0.00%	---	0.70	1.00%	L
Químicas	6) Vegetación	11.00	15.77%	L	11.00	40.74%	M	9.00	12.90%	L
Total de área afectada		20.20	28.96%		23.00	85.18%		23.10	33.11%	
Nivel de severidad predominante		L			M			L		
Resumen de las patologías encontradas en la muestra N° 10								% de área afectada y área no afectada en la muestra n° 01		
Patologías encontradas		Área afectada (m2)			% de área afectada					
Físicas	1) Sedimentación de sólidos	32.00			19.22%			% de área afectada	39.82%

2) Erosión	0.70			0.42%					
Mecánicas	3) Desprendimientos	0.40			0.24%					
	4) Fisuras	1.10			0.66%					
	5) Grietas	1.10			0.66%					
Químicas	6) Vegetación	31.00			18.62%			% de área no afectada	60.18%	
Total		66.30			39.82%

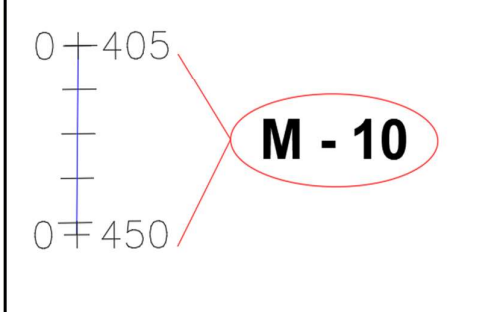
PLANO DE PLANTA DE LA MUESTRA N° 10

Patologías encontradas en la muestra N° 10										
Área total (m2)	ELEMENTOS	Losa izquierda			Losa de fondo			Losa derecha		
166.50		Área (m2)	69.75	Área (m2)	27.00	Área (m2)	69.75			
Patologías encontradas		Área afectada	% de área afectada	Nivel de severidad	Área afectada	% de área afectada	Nivel de severidad	Área afectada	% de área afectada	Nivel de severidad
Físicas	1) Sedimentación de sólidos	8.00	11.47%	L	12.00	44.44%	M	12.00	17.20%	L

2) Erosión	0.30	0.43%	L	0.00	0.00%	---	0.40	0.57%	L
Mecánicas	3) Desprendimientos	0.20	0.29%	L	0.00	0.00%	---	0.20	0.29%	L
	4) Fisuras	0.30	0.43%	L	0.00	0.00%	---	0.80	1.15%	L

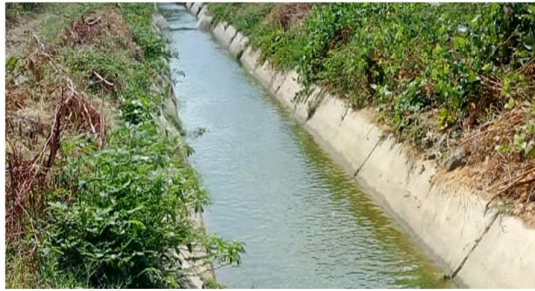
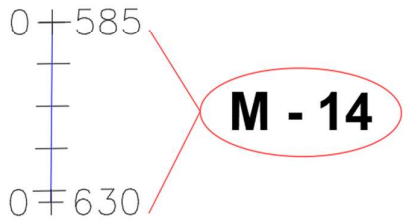
UNIVERSIDAD CATOLICA LOS ANGELES CHIMBOTE		FICHA DE INSPECCIÓN N° 14										
		Determinación y evaluación de las patologías del concreto en el canal de riego Coronado, entre las progresivas Km 0 + 00 - Km 1 + 125, del Distrito de Bernal, Provincia de Sechura, Región Piura, Octubre 2018.										
Datos del inspector Autor: Bach. Carlos Enrique Romaní Barrientos. Asesor: Ing. Carmen Chilón Muñóz.		Datos del canal evaluado Nombre: Canal Coronado Antigüedad: 10 años Distrito: Bernal. Fecha de inspección: Octubre 2018. Provincia: Sechura. Progresiva: Km 0 + 00 - Km 1 + 125 Región: Piura										
		Nivel de severidad		TIPO DE PATOLOGÍAS CONSIDERADAS EN LA EVALUACIÓN								
		Leve	L	Físicas	Mecánicas	Químicas						
Moderado	M	1) Sedimentación de sólidos	3) Desprendimiento	6) Vegetación								
Severo	S	2) Erosión	4) Fisuras	5) Grietas								
FOTOGRAFÍA DE LA MUESTRA N° 14					PLANO DE PLANTA DE LA MUESTRA N° 14

Patologías encontradas en la muestra N° 14												
Área total (m2)	ELEMENTOS	Losa izquierda			Losa de fondo			Losa derecha				
166.50		Área (m2)	69.75	Área (m2)	27.00	Área (m2)	69.75					
Patologías encontradas		Área afectada	% de área afectada	Nivel de severidad	Área afectada	% de área afectada	Nivel de severidad	Área afectada	% de área afectada	Nivel de severidad		
Físicas	1) Sedimentación de sólidos	9.60	13.76%	L	11.20	41.48%	M	9.40	13.48%	L

2) Erosión	0.00	0.00%	---	0.00	0.00%	---	0.00	0.00%	---		
Mecánicas	3) Desprendimientos	0.40	0.57%	L	0.00	0.00%	---	0.00	0.00%	---		
	4) Fisuras	0.90	1.29%	L	0.60	2.22%	L	0.50	0.72%	L

5) Grietas	0.70	1.00%	L	0.00	0.00%	---	0.00	0.00%	---		
Químicas	6) Vegetación	11.50	16.49%	L	12.60	46.67%	M	11.40	16.34%	L		
Total de área afectada		23.10	33.11%		24.40	90.37%		21.30	30.54%			
Nivel de severidad predominante		L			M			L				
Resumen de las patologías encontradas en la muestra N° 14								% de área afectada y área no afectada en la muestra n° 01				
Patologías encontradas		Área afectada (m2)		% de área afectada		% de área afectada		41.32%				
Físicas	1) Sedimentación de sólidos	30.20		18.14%

2) Erosión	0.00		0.00%								
Mecánicas	3) Desprendimientos	0.40		0.24%		% de área no afectada		58.68%				
	4) Fisuras	2.00		1.20%								
	5) Grietas	0.70		0.42%								
Químicas	6) Vegetación	35.50		21.32%								
Total		68.80		41.32%

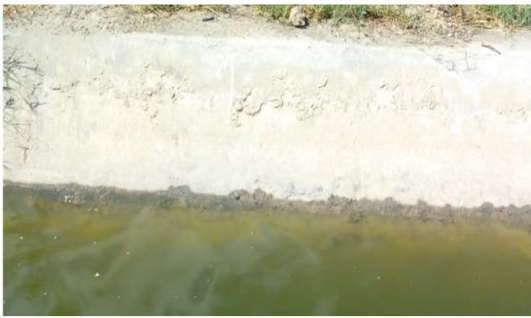
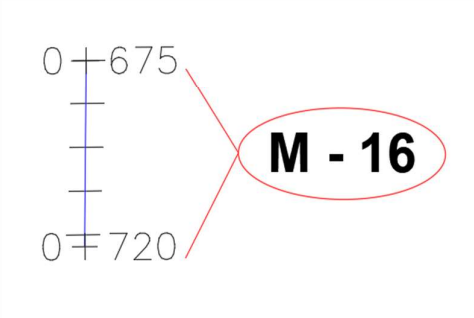
UNIVERSIDAD CATOLICA LOS ANGELES CHIMBOTE		FICHA DE INSPECCIÓN N° 16								
		Determinación y evaluación de las patologías del concreto en el canal de riego Coronado, entre las progresivas Km 0 + 00 - Km 1 + 125, del Distrito de Bernal, Provincia de Sechura, Región Piura, Octubre 2018.								
Datos del inspector		Datos del canal evaluado								
Autor: Bach. Carlos Enrique Romaní Barrientos.		Nombre: Canal Coronado		Antigüedad: 10 años						
Asesor: Ing. Carmen Chilón Muñóz.		Distrito: Bernal.		Fecha de inspección: Octubre 2018.						
		Provincia: Sechura.		Progresiva: Km 0 + 00 - Km 1 + 125						
		Región: Piura								
Nivel de severidad		TIPO DE PATOLOGÍAS CONSIDERADAS EN LA EVALUACIÓN								
Leve	L	Físicas		Mecánicas			Químicas			
Moderado	M	1) Sedimentación de sólidos		3) Desprendimiento			6) Vegetación			
Severo	S	2) Erosión		4) Fisuras			5) Grietas			
FOTOGRAFÍA DE LA MUESTRA N° 16					PLANO DE PLANTA DE LA MUESTRA N° 16

Patologías encontradas en la muestra N° 16										
Área total (m2)	ELEMENTOS	Losa izquierda			Losa de fondo			Losa derecha		
166.50		Área (m2)	69.75	Área (m2)	27.00	Área (m2)	69.75	Área (m2)	69.75	
Patologías encontradas		Área afectada	% de área afectada	Nivel de severidad	Área afectada	% de área afectada	Nivel de severidad	Área afectada	% de área afectada	Nivel de severidad
Físicas	1) Sedimentación de sólidos	11.40	16.34%	L	10.30	38.15%	M	9.60	13.76%	L

2) Erosión	0.30	0.43%	L	0.00	0.00%	—	0.00	0.00%	—
Mecánicas	3) Desprendimientos	0.50	0.72%	L	0.00	0.00%	—	0.00	0.00%	—
	4) Fisuras	0.80	1.15%	L	0.00	0.00%	—	0.80	1.15%	L

5) Grietas	0.60	0.86%	L	0.00	0.00%	—	0.70	1.00%	L
Químicas	6) Vegetación	12.80	18.35%	L	11.30	41.85%	M	10.40	14.91%	L
Total de área afectada		26.40	37.85%		21.60	80.00%		21.50	30.82%	
Nivel de severidad predominante		L			M			L		
Resumen de las patologías encontradas en la muestra N° 16									% de área afectada y área no afectada en la muestra n° 01	
Patologías encontradas		Área afectada (m2)			% de área afectada					
Físicas	1) Sedimentación de sólidos	31.30			18.80%			% de área afectada	41.74%

2) Erosión	0.30			0.18%					
Mecánicas	3) Desprendimientos	0.50			0.30%					
	4) Fisuras	1.60			0.96%					
	5) Grietas	1.30			0.78%					
Químicas	6) Vegetación	34.50			20.72%			% de área no afectada	58.26%	
Total		69.50			41.74%

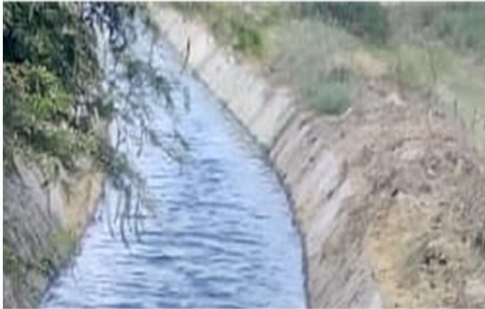
UNIVERSIDAD CATOLICA LOS ANGELES CHIMBOTE		FICHA DE INSPECCIÓN N° 17								
		Determinación y evaluación de las patologías del concreto en el canal de riego Coronado, entre las progresivas Km 0 + 00 - Km 1 + 125, del Distrito de Bernal, Provincia de Sechura, Región Piura, Octubre 2018.								
Datos del inspector		Datos del canal evaluado								
Autor: Bach. Carlos Enrique Romaní Barrientos.		Nombre: Canal Coronado		Antigüedad: 10 años						
Asesor: Ing. Carmen Chilón Muñóz.		Distrito: Bernal.		Fecha de inspección: Octubre 2018.						
		Provincia: Sechura.		Progresiva: Km 0 + 00 - Km 1 + 125						
		Región: Piura								
Nivel de severidad		TIPO DE PATOLOGÍAS CONSIDERADAS EN LA EVALUACIÓN								
Leve	L	Físicas		Mecánicas			Químicas			
Moderado	M	1) Sedimentación de sólidos		3) Desprendimiento			6) Vegetación			
Severo	S	2) Erosión		4) Fisuras			5) Grietas			
FOTOGRAFÍA DE LA MUESTRA N° 17					PLANO DE PLANTA DE LA MUESTRA N° 17

Patologías encontradas en la muestra N° 17										
Área total (m2)	ELEMENTOS	Losa izquierda			Losa de fondo			Losa derecha		
166.50		Área (m2)	69.75		Área (m2)	27.00		Área (m2)	69.75	
Patologías encontradas		Área afectada	% de área afectada	Nivel de severidad	Área afectada	% de área afectada	Nivel de severidad	Área afectada	% de área afectada	Nivel de severidad
Físicas	1) Sedimentación de sólidos	10.20	14.62%	L	11.50	42.59%	M	11.10	15.91%	L

2) Erosión	0.00	0.00%	---	0.00	0.00%	---	0.40	0.57%	L
Mecánicas	3) Desprendimientos	0.20	0.29%	L	0.00	0.00%	---	0.00	0.00%	---
	4) Fisuras	0.70	1.00%	L	0.00	0.00%	---	0.50	0.72%	L

5) Grietas	0.50	0.72%	L	0.00	0.00%	---	0.00	0.00%	---
Químicas	6) Vegetación	10.60	15.20%	L	12.60	46.67%	M	9.10	13.05%	L
Total de área afectada		22.20	31.83%		24.10	89.26%		21.10	30.25%	
Nivel de severidad predominante		L			M			L		
Resumen de las patologías encontradas en la muestra N° 17								% de área afectada y área no afectada en la muestra n° 01		
Patologías encontradas		Área afectada (m2)		% de área afectada		% de área afectada		40.48%		
Físicas	1) Sedimentación de sólidos	32.80		19.70%

2) Erosión	0.40		0.24%						
Mecánicas	3) Desprendimientos	0.20		0.12%						
	4) Fisuras	1.20		0.72%						
	5) Grietas	0.50		0.30%						
Químicas	6) Vegetación	32.30		19.40%		% de área no afectada		59.52%		
Total		67.40		40.48%

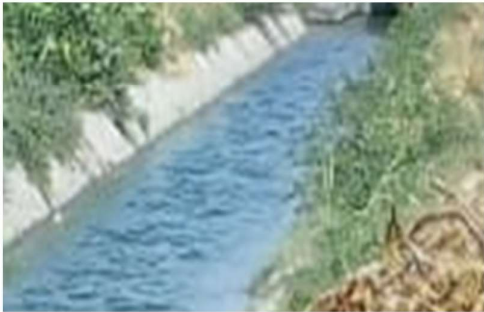
UNIVERSIDAD CATOLICA LOS ANGELES CHIMBOTE		FICHA DE INSPECCIÓN N° 18								
		Determinación y evaluación de las patologías del concreto en el canal de riego Coronado, entre las progresivas Km 0 + 00 - Km 1 + 125, del Distrito de Bernal, Provincia de Sechura, Región Piura, Octubre 2018.								
Datos del inspector Autor: Bach. Carlos Enrique Romaní Barrientos. Asesor: Ing. Carmen Chilón Muñóz.		Datos del canal evaluado Nombre: Canal Coronado Antigüedad: 10 años Distrito: Bernal. Fecha de inspección: Octubre 2018. Provincia: Sechura. Progresiva: Km 0 + 00 - Km 1 + 125 Región: Piura								
Nivel de severidad		TIPO DE PATOLOGÍAS CONSIDERADAS EN LA EVALUACIÓN								
Leve	L	Físicas		Mecánicas			Químicas			
Moderado	M	1) Sedimentación de sólidos		3) Desprendimiento			6) Vegetación			
Severo	S	2) Erosión		4) Fisuras			5) Grietas			
FOTOGRAFÍA DE LA MUESTRA N° 18					PLANO DE PLANTA DE LA MUESTRA N° 18

Patologías encontradas en la muestra N° 18										
Área total (m2)	ELEMENTOS	Losas izquierda			Losas de fondo			Losas derecha		
		Área (m2)	69.75		Área (m2)	27.00		Área (m2)	69.75	
Patologías encontradas		Área afectada	% de área afectada	Nivel de severidad	Área afectada	% de área afectada	Nivel de severidad	Área afectada	% de área afectada	Nivel de severidad
Físicas	1) Sedimentación de sólidos	12.30	17.63%	L	10.30	38.15%	M	11.40	16.34%	L

2) Erosión	0.30	0.43%	L	0.00	0.00%	---	0.00	0.00%	---
Mecánicas	3) Desprendimientos	0.00	0.00%	---	0.00	0.00%	---	0.00	0.00%	---
	4) Fisuras	0.30	0.43%	L	0.00	0.00%	---	0.50	0.72%	L

5) Grietas	0.60	0.86%	L	0.00	0.00%	---	0.00	0.00%	---
Químicas	6) Vegetación	13.10	18.78%	L	10.40	38.52%	M	11.80	16.92%	L
Total de área afectada		26.60	38.13%		20.70	76.67%		23.70	33.98%	
Nivel de severidad predominante		L			M			L		
Resumen de las patologías encontradas en la muestra N° 18								% de área afectada y área no afectada en la muestra n° 01		
Patologías encontradas		Área afectada (m2)		% de área afectada						
Físicas	1) Sedimentación de sólidos	34.00		20.42%				% de área afectada	42.64%

2) Erosión	0.30		0.18%						
Mecánicas	3) Desprendimientos	0.00		0.00%				% de área no afectada	57.36%	
	4) Fisuras	0.80		0.48%						
	5) Grietas	0.60		0.36%						
Químicas	6) Vegetación	35.30		21.20%						
Total		71.00		42.64%

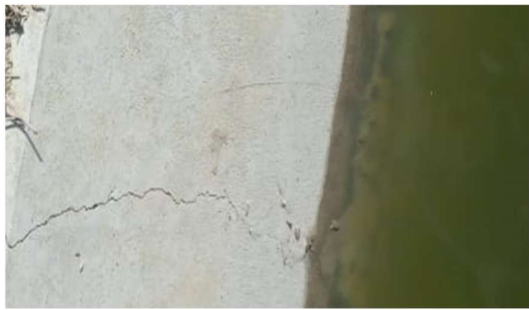
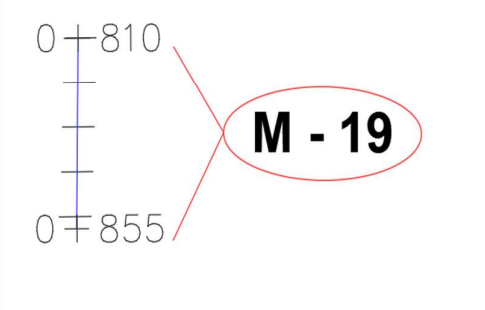
UNIVERSIDAD CATOLICA LOS ANGELES CHIMBOTE		FICHA DE INSPECCIÓN N° 19								
		Determinación y evaluación de las patologías del concreto en el canal de riego Coronado, entre las progresivas Km 0 + 00 - Km 1 + 125, del Distrito de Bernal, Provincia de Sechura, Región Piura, Octubre 2018.								
Datos del inspector		Datos del canal evaluado								
Autor: Bach. Carlos Enrique Romani Barrientos.		Nombre: Canal Coronado		Antigüedad: 10 años						
Asesor: Ing. Carmen Chilón Muñóz.		Distrito: Bernal.		Fecha de inspección: Octubre 2018.						
		Provincia: Sechura.		Progresiva: Km 0 + 00 - Km 1 + 125						
		Región: Piura								
Nivel de severidad		TIPO DE PATOLOGÍAS CONSIDERADAS EN LA EVALUACIÓN								
		Físicas			Mecánicas			Químicas		
Leve	L	1) Sedimentación de sólidos			3) Desprendimiento					
Moderado	M	2) Erosión			4) Fisuras			6) Vegetación		
Severo	S				5) Grietas					
FOTOGRAFÍA DE LA MUESTRA N° 19					PLANO DE PLANTA DE LA MUESTRA N° 19

Patologías encontradas en la muestra N° 19										
Área total (m2)	ELEMENTOS	Losa izquierda			Losa de fondo			Losa derecha		
		Área (m2)	69.75		Área (m2)	27.00		Área (m2)	69.75	
Patologías encontradas		Área afectada	% de área afectada	Nivel de severidad	Área afectada	% de área afectada	Nivel de severidad	Área afectada	% de área afectada	Nivel de severidad
Físicas	1) Sedimentación de sólidos	9.40	13.48%	L	10.50	38.89%	M	11.10	15.91%	L

2) Erosión	0.00	0.00%	---	0.00	0.00%	---	0.00	0.00%	---
Mecánicas	3) Desprendimientos	0.00	0.00%	---	0.00	0.00%	---	0.00	0.00%	---
	4) Fisuras	0.70	1.00%	L	0.00	0.00%	---	0.60	0.86%	L

5) Grietas	0.80	1.15%	L	0.00	0.00%	---	0.50	0.72%	L
Químicas	6) Vegetación	10.30	14.77%	L	11.20	41.48%	M	11.00	15.77%	L
Total de área afectada		21.20	30.40%		21.70	80.37%		23.20	33.26%	
Nivel de severidad predominante		L			M			L		
Resumen de las patologías encontradas en la muestra N° 19								% de área afectada y área no afectada en la muestra n° 01		
Patologías encontradas		Área afectada (m2)			% de área afectada					
Físicas	1) Sedimentación de sólidos	31.00			18.62%			% de área afectada	39.70%

2) Erosión	0.00			0.00%					
Mecánicas	3) Desprendimientos	0.00			0.00%					
	4) Fisuras	1.30			0.78%					
	5) Grietas	1.30			0.78%					
Químicas	6) Vegetación	32.50			19.52%			% de área no afectada	60.30%	
Total		66.10			39.70%

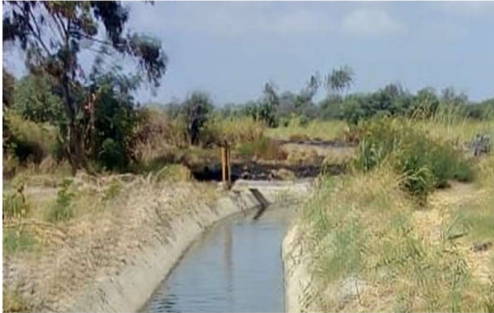
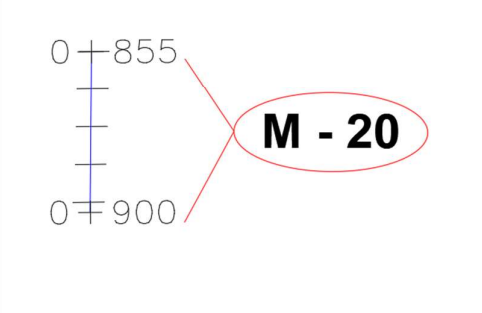
UNIVERSIDAD CATOLICA LOS ANGELES CHIMBOTE		FICHA DE INSPECCIÓN N° 20									
		Determinación y evaluación de las patologías del concreto en el canal de riego Coronado, entre las progresivas Km 0 + 00 - Km 1 + 125, del Distrito de Bernal, Provincia de Sechura, Región Piura, Octubre 2018.									
Datos del inspector		Datos del canal evaluado									
Autor: Bach. Carlos Enrique Romaní Barrientos.		Nombre: Canal Coronado		Antigüedad: 10 años							
Asesor: Ing. Carmen Chilón Muñóz.		Distrito: Bernal.		Fecha de inspección: Octubre 2018.							
		Provincia: Sechura.		Progresiva: Km 0 + 00 - Km 1 + 125							
		Región: Piura									
Nivel de severidad		TIPO DE PATOLOGÍAS CONSIDERADAS EN LA EVALUACIÓN									
Leve	L	Físicas			Mecánicas			Químicas			
Moderado	M	1) Sedimentación de sólidos			3) Desprendimiento			6) Vegetación			
Severo	S	2) Erosión			4) Fisuras			5) Grietas			
FOTOGRAFÍA DE LA MUESTRA N° 20						PLANO DE PLANTA DE LA MUESTRA N° 20

Patologías encontradas en la muestra N° 20											
Área total (m2)	ELEMENTOS	Losa izquierda			Losa de fondo			Losa derecha			
166.50		Área (m2)	69.75	Área (m2)	27.00	Área (m2)	69.75				
Patologías encontradas		Área afectada	% de área afectada	Nivel de severidad	Área afectada	% de área afectada	Nivel de severidad	Área afectada	% de área afectada	Nivel de severidad	
Físicas	1) Sedimentación de sólidos	9.60	13.76%	L	11.40	42.22%	M	10.60	15.20%	L

2) Erosión	0.40	0.57%	L	0.00	0.00%	---	0.20	0.29%	L	
Mecánicas	3) Desprendimientos	0.20	0.29%	L	0.00	0.00%	---	0.00	0.00%	---	
	4) Fisuras	0.90	1.29%	L	0.00	0.00%	---	0.60	0.86%	L

5) Grietas	0.50	0.72%	L	0.00	0.00%	---	0.00	0.00%	---	
Químicas	6) Vegetación	11.60	16.63%	L	10.90	40.37%	M	12.10	17.35%	L	
Total de área afectada		23.20	33.26%		22.30	82.59%		23.50	33.70%		
Nivel de severidad predominante		L			M			L			
Resumen de las patologías encontradas en la muestra N° 01										% de área afectada y área no afectada en la muestra n° 01	
Patologías encontradas		Área afectada (m2)			% de área afectada						
Físicas	1) Sedimentación de sólidos	31.60			18.98%

2) Erosión	0.60			0.36%						
Mecánicas	3) Desprendimientos	0.20			0.12%						
	4) Fisuras	1.50			0.90%						
	5) Grietas	0.50			0.30%						
Químicas	6) Vegetación	34.60			20.78%						
Total		69.00			41.44%			% de área afectada		41.44%	
								% de área no afectada		58.56%

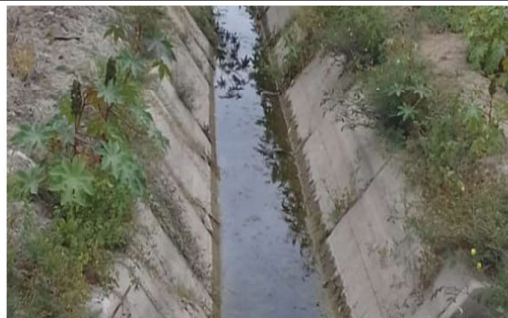
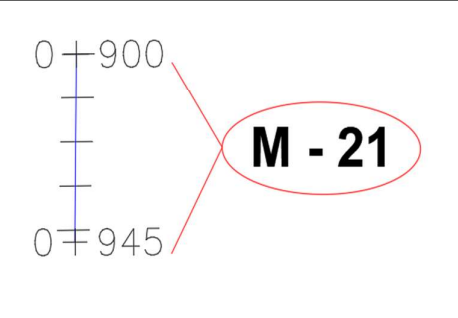
UNIVERSIDAD CATOLICA LOS ANGELES CHIMBOTE		FICHA DE INSPECCIÓN N° 21								
		Determinación y evaluación de las patologías del concreto en el canal de riego Coronado, entre las progresivas Km 0 + 00 - Km 1 + 125, del Distrito de Bernal, Provincia de Sechura, Región Piura, Octubre 2018.								
Datos del inspector Autor: Bach. Carlos Enrique Romaní Barrientos. Asesor: Ing. Carmen Chilón Muñoz.				Datos del canal evaluado Nombre: Canal Coronado Antigüedad: 10 años Distrito: Bernal. Fecha de inspección: Octubre 2018. Provincia: Sechura. Progresiva: Km 0 + 00 - Km 1 + 125 Región: Piura						
Nivel de severidad		TIPO DE PATOLOGÍAS CONSIDERADAS EN LA EVALUACIÓN								
Leve	L	Físicas		Mecánicas			Químicas			
Moderado	M	1) Sedimentación de sólidos		3) Desprendimiento			6) Vegetación			
Severo	S	2) Erosión		4) Fisuras			5) Grietas			
FOTOGRAFÍA DE LA MUESTRA N° 21					PLANO DE PLANTA DE LA MUESTRA N° 21

Patologías encontradas en la muestra N° 21										
Área total (m2)	ELEMENTOS	Losa izquierda			Losa de fondo			Losa derecha		
		Área (m2)	% de área afectada	Nivel de severidad	Área (m2)	% de área afectada	Nivel de severidad	Área (m2)	% de área afectada

166.50		69.75		27.00		69.75				
Patologías encontradas		Área afectada	% de área afectada	Nivel de severidad	Área afectada	% de área afectada	Nivel de severidad	Área afectada	% de área afectada	Nivel de severidad
Físicas	1) Sedimentación de sólidos	11.30	16.20%	L	10.30	38.15%	M	11.00	15.77%	L

5) Grietas	0.50	0.72%	L	0.00	0.00%	---	0.70	1.00%	L
Químicas	6) Vegetación	10.20	14.62%	L	9.30	34.44%	M	11.30	16.20%	L
Total de área afectada		23.70	33.98%		19.60	72.59%		24.00	34.40%	
Nivel de severidad predominante		L			M			L		
Resumen de las patologías encontradas en la muestra N° 21								% de área afectada y área no afectada en la muestra n° 01		
Patologías encontradas		Área afectada (m2)			% de área afectada					
Físicas	1) Sedimentación de sólidos	32.60			19.58%			% de área afectada	40.42%

2) Erosión	1.00			0.60%					
Mecánicas	3) Desprendimientos	0.30			0.18%			% de área no afectada	59.58%	
	4) Fisuras	1.40			0.84%					
	5) Grietas	1.20			0.72%			% de área no afectada	59.58%	
Químicas	6) Vegetación	30.80			18.50%					
Total		67.30			40.42%

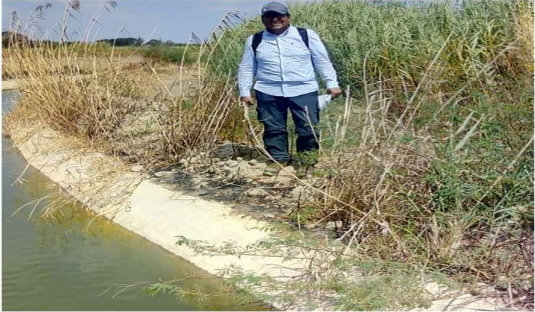
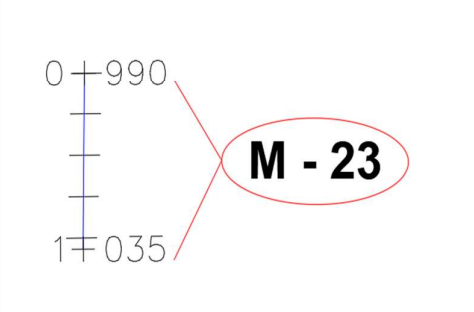
UNIVERSIDAD CATOLICA LOS ANGELES CHIMBOTE		FICHA DE INSPECCIÓN N° 23								
		Determinación y evaluación de las patologías del concreto en el canal de riego Coronado, entre las progresivas Km 0 + 00 - Km 1 + 125, del Distrito de Bernal, Provincia de Sechura, Región Piura, Octubre 2018.								
Datos del inspector Autor: Bach. Carlos Enrique Romani Barrientos. Asesor: Ing. Carmen Chilon Muñoz.		Datos del canal evaluado Nombre: Canal Coronado Antigüedad: 10 años Distrito: Bernal. Fecha de inspección: Octubre 2018. Provincia: Sechura. Progresiva: Km 0 + 00 - Km 1 + 125 Región: Piura								
Nivel de severidad		TIPO DE PATOLOGÍAS CONSIDERADAS EN LA EVALUACIÓN								
		Físicas		Mecánicas		Químicas				
Leve	L	1) Sedimentación de sólidos		3) Desprendimiento		6) Vegetación				
Moderado	M	2) Erosión		4) Fisuras						
Severo	S			5) Grietas						
FOTOGRAFÍA DE LA MUESTRA N° 23				PLANO DE PLANTA DE LA MUESTRA N° 23

Patologías encontradas en la muestra N° 23										
Área total (m2)	ELEMENTOS	Losa izquierda			Losa de fondo			Losa derecha		
		Área (m2)	% de área afectada	Nivel de severidad	Área (m2)	% de área afectada	Nivel de severidad	Área (m2)	% de área afectada	Nivel de severidad

166.50		69.75		27.00		69.75				
Patologías encontradas		Área afectada	% de área afectada	Nivel de severidad	Área afectada	% de área afectada	Nivel de severidad	Área afectada	% de área afectada	Nivel de severidad
Físicas	1) Sedimentación de sólidos	12.60	18.06%	L	12.10	44.81%	M	9.30	13.33%	L

5) Grietas	0.50	0.72%	L	0.00	0.00%	---	0.70	1.00%	L
Químicas	6) Vegetación	11.60	16.63%	L	9.60	35.56%	M	12.50	17.92%	L
Total de área afectada		25.00	35.84%		21.70	80.37%		22.90	32.82%	
Nivel de severidad predominante		L			M			L		
Resumen de las patologías encontradas en la muestra N° 23								% de área afectada y área no afectada en la muestra n° 01		
Patologías encontradas		Área afectada (m2)		% de área afectada		% de área afectada		41.80%		
Físicas	1) Sedimentación de sólidos	34.00		20.42%

2) Erosión	0.00		0.00%						
Mecánicas	3) Desprendimientos	0.00		0.00%		% de área no afectada		58.20%		
	4) Fisuras	0.70		0.42%						
	5) Grietas	1.20		0.72%						
Químicas	6) Vegetación	33.70		20.24%						
Total		69.60		41.80%

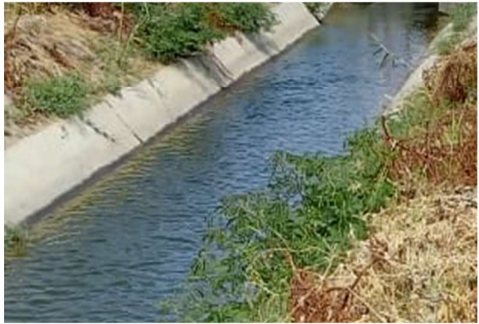
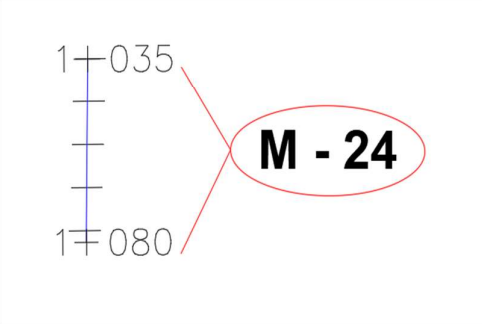
UNIVERSIDAD CATOLICA LOS ANGELES CHIMBOTE		FICHA DE INSPECCIÓN N° 24								
		Determinación y evaluación de las patologías del concreto en el canal de riego Coronado, entre las progresivas Km 0 + 00 - Km 1 + 125, del Distrito de Bernal, Provincia de Sechura, Región Piura, Octubre 2018.								
Datos del inspector		Datos del canal evaluado								
Autor: Bach. Carlos Enrique Romaní Barrientos.		Nombre: Canal Coronado		Antigüedad: 10 años						
Asesor: Ing. Carmen Chilón Muñóz.		Distrito: Bernal.		Fecha de inspección: Octubre 2018.						
		Provincia: Sechura.		Progresiva: Km 0 + 00 - Km 1 + 125						
		Región: Piura								
Nivel de severidad		TIPO DE PATOLOGÍAS CONSIDERADAS EN LA EVALUACIÓN								
Leve		Físicas			Mecánicas			Químicas		
Moderado		1) Sedimentación de sólidos			3) Desprendimiento			6) Vegetación		
Severo		2) Erosión			4) Fisuras			5) Grietas		
FOTOGRAFÍA DE LA MUESTRA N° 24					PLANO DE PLANTA DE LA MUESTRA N° 24

Patologías encontradas en la muestra N° 24										
Área total (m2)		Losa izquierda			Losa de fondo			Losa derecha		
166.50		Área (m2) 69.75			Área (m2) 27.00			Área (m2) 69.75		
Patologías encontradas		Área afectada	% de área afectada	Nivel de severidad	Área afectada	% de área afectada	Nivel de severidad	Área afectada	% de área afectada	Nivel de severidad
Físicas	1) Sedimentación de sólidos	10.30	14.77%	L	9.90	36.67%	M	11.20	16.06%	L

2) Erosión	0.00	0.00%	---	0.40	1.48%	L	0.20	0.29%	L
Mecánicas	3) Desprendimientos	0.00	0.00%	---	0.00	0.00%	---	0.00	0.00%	---
	4) Fisuras	0.80	1.15%	L	0.00	0.00%	---	0.70	1.00%	L

5) Grietas	0.70	1.00%	L	0.00	0.00%	---	0.80	1.15%	L
Químicas	6) Vegetación	10.90	15.63%	L	11.30	41.85%	M	10.40	14.91%	L
Total de área afectada		22.70	32.55%		21.60	80.00%		23.30	33.41%	
Nivel de severidad predominante		L			M			L		
Resumen de las patologías encontradas en la muestra N° 24									% de área afectada y área no afectada en la muestra n° 01	
Patologías encontradas		Área afectada (m2)			% de área afectada					
Físicas	1) Sedimentación de sólidos	31.40			18.86%			% de área afectada	40.60%

2) Erosión	0.60			0.36%					
Mecánicas	3) Desprendimientos	0.00			0.00%					
	4) Fisuras	1.50			0.90%					
	5) Grietas	1.50			0.90%					
Químicas	6) Vegetación	32.60			19.58%			% de área no afectada	59.40%	
Total		67.60			40.60%

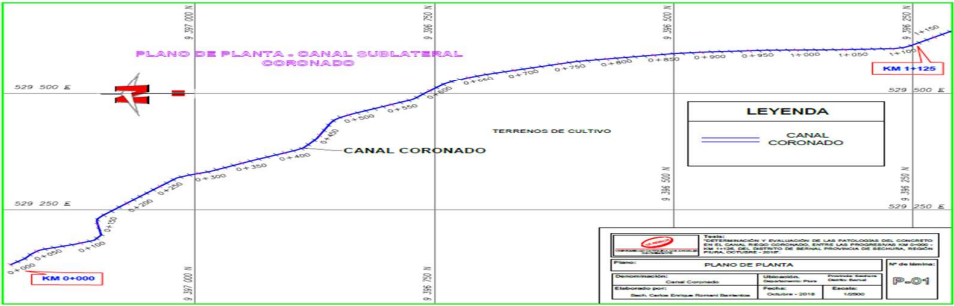
UNIVERSIDAD CATOLICA LOS ANGELES CHIMBOTE		RESUMEN DE PATOLOGÍAS					
		Determinación y evaluación de las patologías del concreto en el canal de riego Coronado, entre las progresivas Km 0 + 00 - Km 1 + 125, del Distrito de Bernal, Provincia de Sechura, Región Piura, Octubre 2018.					
Datos del inspector Autor: Bach. Carlos Enrique Romaní Barrientos. Asesor: Ing. Carmen Chilón Muñóz.		Nombre: Canal Coronado Distrito: Bernal. Provincia: Sechura. Región: Piura		Antigüedad: 10 años Fecha de inspección: Octubre 2018. Progresiva: Km 0 + 00 - Km 1 + 125			
Nivel de severidad		TIPO DE PATOLOGÍAS CONSIDERADAS EN LA EVALUACIÓN					
		Físicas		Mecánicas		Químicas	
Leve	L	1) Sedimentación de sólidos		3) Desprendimiento			
Moderado	M	2) Erosión		4) Fisuras		6) Vegetación	
Severo	S			5) Grietas			
PLANO DE PLANTA DE LA MUESTRA

Resumen de patologías encontradas							
Área total (m2)	ELEMENTOS	Losa izquierda		Losa de fondo		Losa derecha

4162.50		Área (m2)	1743.75	Área (m2)	675.00	Área (m2)	1743.75
Patologías encontradas		Área afectada	% de área afectada	Área afectada	% de área afectada	Área afectada	% de área afectada
Físicas	1) Sedimentación de sólidos	247.10	14.17%	253.70	37.59%	255.80	14.67%

5) Grietas	15.40	0.88%	0.20	0.03%	12.85	0.74%
Químicas	6) Vegetación	274.70	15.75%	268.00	39.70%	266.20	15.27%
Total de área afectada		563.63	32.31%	524.60	77.72%	560.60	32.16%
Nivel de severidad predominante		L		M		L	
Resumen de las patologías encontradas						% de área afectada y área no afectada	
Patologías encontradas		Área afectada (m2)		% de área afectada		% de área afectada	39.61%
Físicas	1) Sedimentación de sólidos	756.60		18.18%

2) Erosión	6.95		0.17%			
Mecánicas	3) Desprendimientos	6.83		0.16%			
	4) Fisuras	41.10		0.99%			
	5) Grietas	28.45		0.68%			
Químicas	6) Vegetación	808.90		19.43%		% de área no afectada	60.39%
Total		1648.83		39.61%
