**DETERMINACIÓN Y EVALUACIÓN DE LAS
PATOLOGÍAS DEL CONCRETO EN
SOBRECIMIENTO, COLUMNAS, VIGAS Y MUROS DE
ALBAÑILERÍA DEL CERCO PERIMÉTRICO DE LA
INSTITUCIÓN EDUCATIVA 84181 JOSÉ MARÍA
ARGUEDAS CENTRO POBLADO DE SAN JOSÉ,
DISTRITO DE HUAYLLABAMBA, PROVINCIA
SIHUAS, REGIÓN ÁNCASH - ENERO 2019.**

TESIS PARA OBTENER EL TÍTULO DE INGENIERO CIVIL

BACH. LUIS JOSUE ROMAN TARAZONA

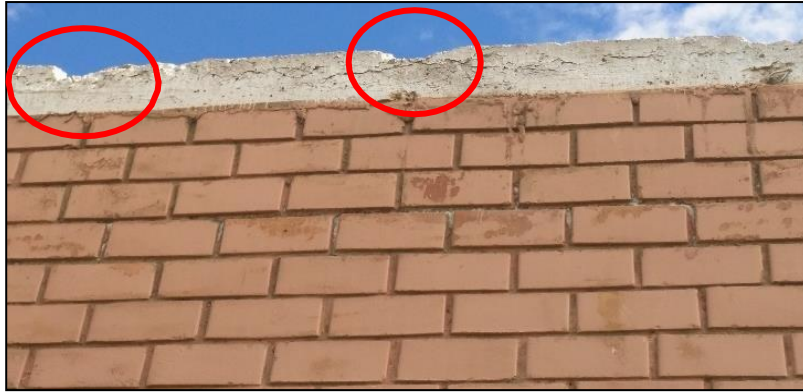
La erosión también puede ser producida por la lixiviación de aguas blandas proceso químico, es decir aquellos que contengan pocas impurezas (agua libres sales, lluvia) disuelven los componentes cálcicos del concreto, por lo tanto es la descomposición de la pasta de cemento endurecida, la lixiviación del hidróxido de calcio que contiene el concreto, trae como consecuencia la degradación de los otros componentes de la pasta hidratada (silicatos, aluminatos y ferritos), por ello el concreto pierde resistencia y se desintegra (1).

Figura 14. Erosión en viga de albañilería confinada

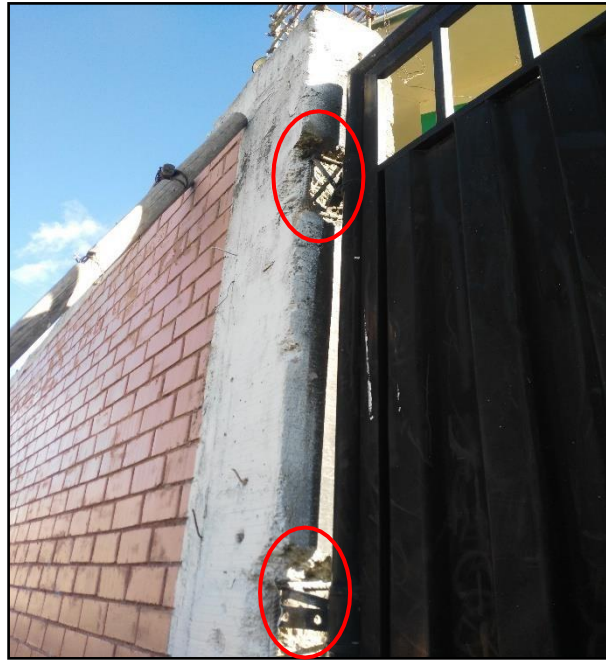
Figura 15. Erosión mecánica en columna de albañilería confina.

Al igual que la lesión anterior los pasos de reparación son los mismos.

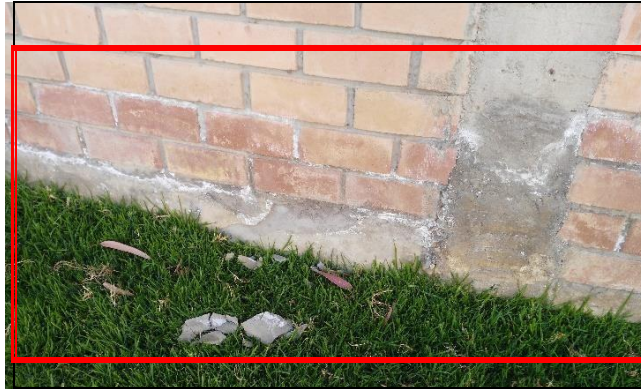
Gallegos y Casabonne (10) Es un proceso que estrechamente está vinculado a la presencia de la humedad; muy pequeñas cantidades de sales, usualmente sulfatos de calcio que se forman en la superficie al evaporarse la humedad.

Figura 16. Eflorescencia en muro y columna de albañilería confina.

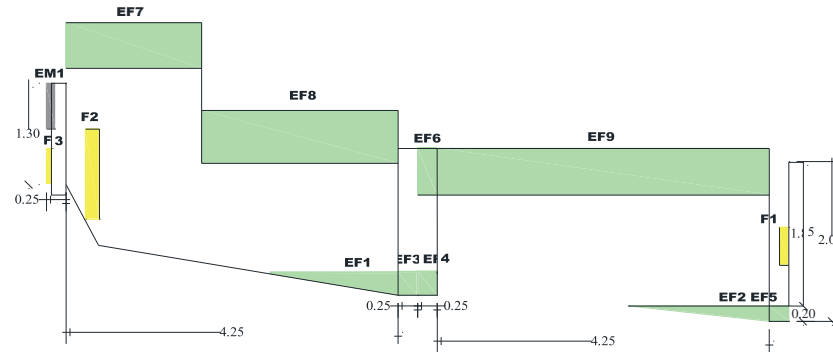
PLANO DE ELEVACIÓN CON LOS TIPOS DE PATOLOGÍAS IDENTIFICADAS

FISURA		0.82	3.22											
GRIETA		-	-	SOBRECIMIENTO	Medio	1.04	0.00	4.09	-					
EROSIÓN		0.00	-	COLUMNA	Alto	1.07	0.78	4.21	3.06					
EROSIÓN MECANICA		0.11	0.44	VIGA	-	0.00	0.00	-	-					
EFLORESCENCIA		4.04	15.88	MURO	Medio	2.86	19.70	11.24	77.40	54.30%	43.44%	2.26%		
TOTAL		4.97	19.54	TOTAL		4.97	20.48	19.54	80.46

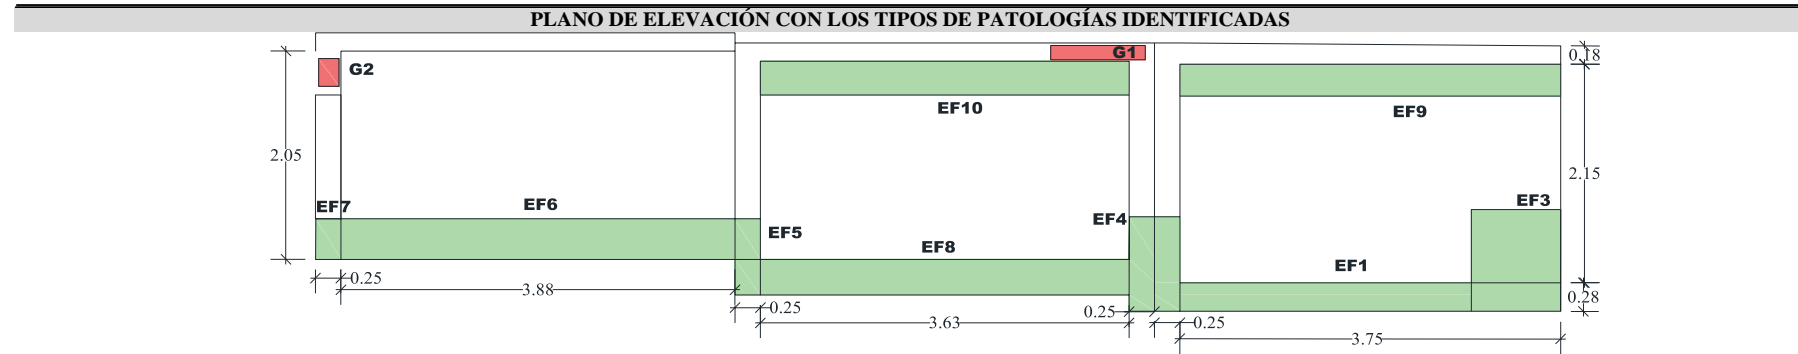
GRIETA	0.22	0.68	SOBRECIMIENTO		Bajo	2.72	-	8.53	-	BAJO	MEDIO	ALTO		
EROSIÓN	-	-	COLUMNA		Bajo	0.26	2.03	0.82	6.35					
EROSIÓN MECANICA	-	-	VIGA		Alto	0.22	1.99	0.68	6.23					
EFLORESCENCIA	7.86	24.61	MURO		Bajo	4.88	19.85	15.26	62.14	97.33%	0.00%	2.67%		
TOTAL	8.08	25.28	TOTAL			8.08	23.87	25.28	74.72

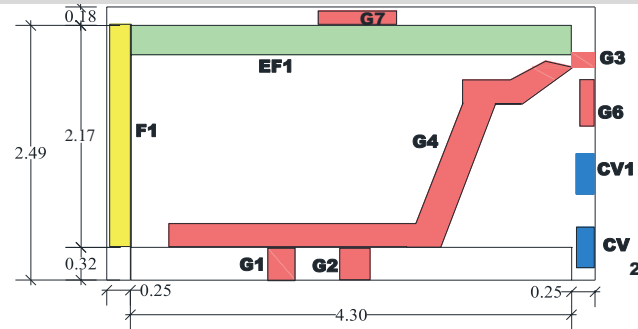
PLANO DE ELEVACIÓN CON LOS TIPOS DE PATOLOGÍAS IDENTIFICADAS

FISURA	0.43	3.39												
GRIETA	2.59	20.17	SOBRECIMIENTO		Alto	0.13	1.24	1.05	9.69					
EROSIÓN	0.16	1.26	COLUMNA		Alto	0.71	0.54	5.50	4.21	BAJO	MEDIO	ALTO		
EROSIÓN MECANICA	-	-	VIGA		Alto	0.05	0.82	0.35	6.39					
EFLORESCENCIA	1.72	13.42	MURO		Alto	4.02	5.32	31.34	41.47	35.10%	8.86%	55.12%		
TOTAL	4.90	38.23	TOTAL			4.90	7.92	38.23	61.77

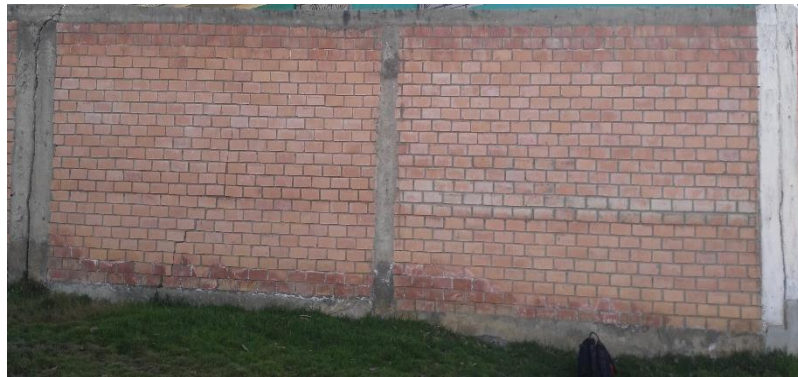
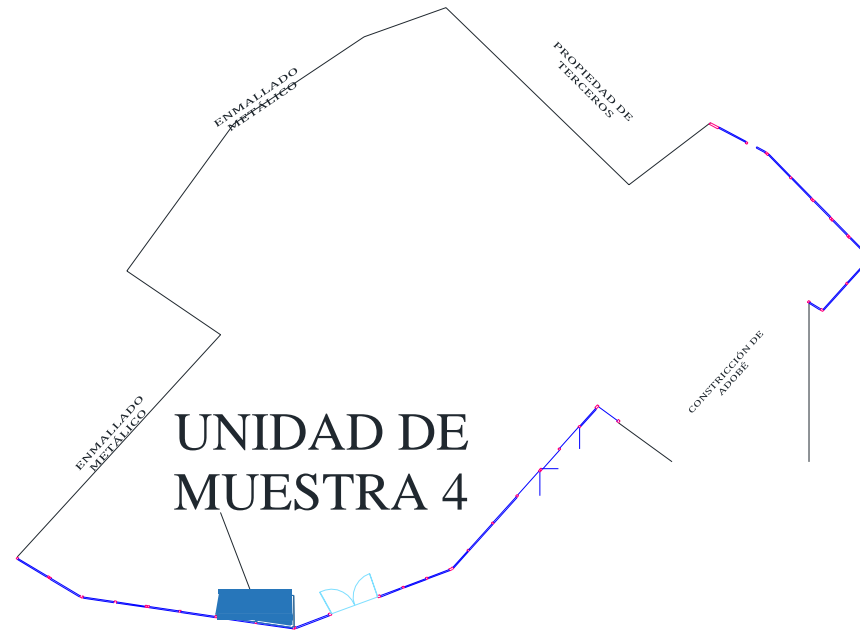
TO M A F O T O G R Á F I C A

RECOLECCIÓN DE DATOS DE LA UNIDAD DE MUESTRA													4
Elemento	Estructura				Lesión	Sim.	Patología del concreto						
	Largo. (m)	Ancho. (m)	Área (m2)	Total área (m2)			Largo. (m)	Ancho. (m)	Área (m2)	Espes. (mm)	Profun. (mm)	Total área (m2)	
Sobrecimiento	4.50	0.32	1.44	3.33	EFLORESCENCIA	EF 1	4.50	0.32	1.44	-	-	3.33	
	4.50	0.42	1.89			EF 2	4.50	0.42	1.89	-	-		
Columna	2.73	0.25	0.68	1.31	GRIETA	G1	0.50	0.20	0.10	23.00	-	0.10	
	2.50	0.25	0.63		EFLORESCENCIA	EF 3	0.66	0.23	0.15	-	-	0.27	
	-	-	-		EF 4	0.52	0.23	0.12	-	-			
Viga	9.50	0.18	1.71	1.71	GRIETA	G2	0.50	0.18	0.09	23.00	-	0.09	
Muro	4.50	2.41	10.85	22.10	GRIETA	G4	3.75	0.30	1.13	6.00	-	1.34	
	4.50	-	-			EF 5	-	-	-	-	-		
	-	-	-		EF 6	-	-	-	-	-			
	-	-	-		EFLORESCENCIA	EF 7	4.50	0.40	1.80	-	-	7.18	
	-	-	-		EF 8	4.50	0.40	1.80	-	-

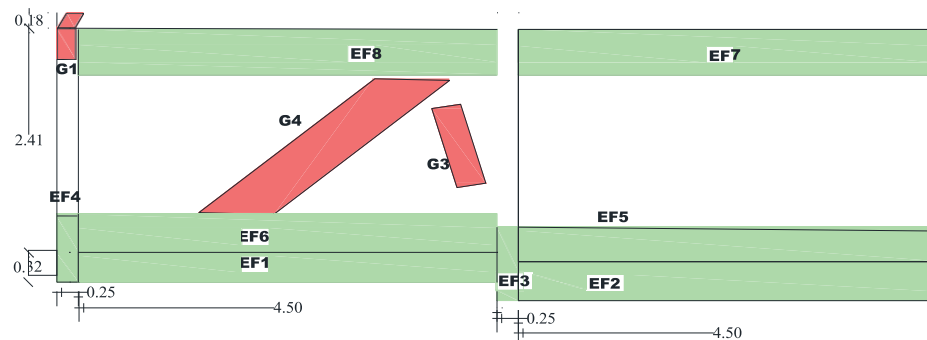
PLANO DE ELEVACIÓN CON LOS TIPOS DE PATOLOGÍAS IDENTIFICADAS

DATOS DE INSPECCIÓN		PATOLOGÍAS IDENTIFICADAS EN LA UNIDAD DE MUESTRA											4	
		SOBRECIMIENTO			COLUMNA			VIGA			MURO			
ELEMENTOS	AREA (m2)	LESIONES	AREA AFECTADA (m2)	AREA AFECTADA (%)	NIVEL DE SEVERIDAD	AREA AFECTADA (m2)	AREA AFECTADA (%)	NIVEL DE SEVERIDAD	AREA AFECTADA (m2)	AREA AFECTADA (%)	NIVEL DE SEVERIDAD	AREA AFECTADA (m2)	AREA AFECTADA (%)	NIVEL DE SEVERIDAD
		FISURA	-	-	-	-	-	-	-	-	-	-	-	-
SOBRECIMIENTO	3.33	GRIETA	-	-	-	0.10	7.65	Alto	0.09	5.26	Alto	1.34	6.04	Alto
COLUMNA	1.31	EROSIÓN	-	-	-	-	-	-	-	-	-	-	-	-
VIGA	1.71	EROSIÓN MECANICA	-	-	-	-	-	-	-	-	-	-	-	-
MURO	22.10	EFLORESCENCIA	3.33	100.00	Medio	0.27	20.76	Medio	-	-	-	7.18	32.48	Medio
TOTAL	28.44	TOTAL	3.33	100.00	Medio	0.37	28.41	Alto	0.09	5.26	Alto	8.51	38.52	Medio

LESIONES	AREA AFECTADA (m2)	AREA AFECTADA (%)	ELEMENTOS	NIVEL DE SEVERIDAD	AREA AFECTADA (m2)	AREA NO AFECTADA (m2)	AREA AFECTADA (%)	AREA NO AFECTADA (%)	NIVEL DE SEVERIDAD		
FISURA	-	-									
GRIETA	1.53	5.36	SOBRECIMIENTO	Medio	3.33	-	11.71	-	BAJO	MEDIO	ALTO
EROSIÓN	-	-	COLUMNA	Alto	0.37	0.94	1.31	3.29			
EROSIÓN MECANICA	-	-	VIGA	Alto	0.09	1.62	0.32	5.70			
EFLORESCENCIA	10.78	37.89	MURO	Medio	8.51	13.58	29.92	47.76	0.00%	87.60%	12.40%
TOTAL	12.30	43.25	TOTAL		12.30	16.14	43.25	56.75

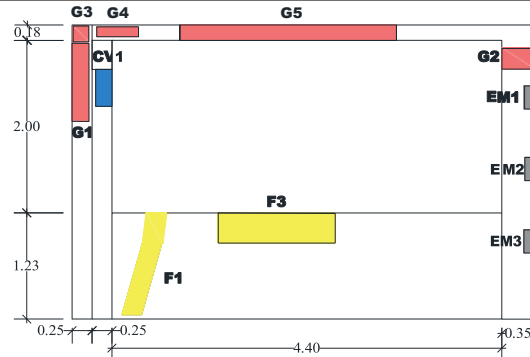
PLANO DE ELEVACIÓN CON LOS TIPOS DE PATOLOGÍAS IDENTIFICADAS

DATOS DE INSPECCIÓN		PATOLOGÍAS IDENTIFICADAS EN LA UNIDAD DE MUESTRA											5		
		SOBRECIMIENTO			COLUMNA			VIGA			MURO				
ELEMENTOS	AREA (m2)	LESIONES	AREA AFECTADA (m2)	AREA AFECTADA (%)	NIVEL DE SEVERIDAD	AREA AFECTADA (m2)	AREA AFECTADA (%)	NIVEL DE SEVERIDAD	AREA AFECTADA (m2)	AREA AFECTADA (%)	NIVEL DE SEVERIDAD	AREA AFECTADA (m2)	AREA AFECTADA (%)	NIVEL DE SEVERIDAD	
		FIGURA	0.56	10.42	Medio	-	-	-	-	-	-	-	-	-	
SOBRECIMIENTO	5.41	GRIETA	-	-	-	0.38	13.62	Alto	0.54	60.00	Alto	-	-	-	
COLUMNA	2.79	EROSIÓN	-	-	-	0.06	2.15	Alto	-	-	-	-	-	-	
VIGA	0.90	EROSIÓN MECANICA	-	-	-	0.30	10.75	Alto	-	-	-	-	-	-	
MURO	8.80	EFLORESCENCIA	-	-	-	-	-	-	-	-	-	-	-	-	
TOTAL	17.90	TOTAL	0.56	10.42	Medio	0.74	26.52	Alto	0.54	60.00	Alto	-	-	-	
LESIONES	AREA AFECTADA (m2)	AREA AFECTADA (%)	ELEMENTOS		NIVEL DE SEVERIDAD	AREA AFECTADA (m2)	AREA NO AFECTADA (m2)	AREA AFECTADA (%)	AREA NO AFECTADA (%)	NIVEL DE SEVERIDAD

FIGURA	0.56	3.15				0.56	4.85	3.15	27.08						
GRIETA	0.92	5.14	SOBRECIMIENTO		Medio	0.56	4.85	3.15	27.08	BAJO	MEDIO	ALTO			
EROSIÓN	0.06	0.34	COLUMNA		Alto	0.74	2.05	4.13	11.45						
EROSIÓN MECANICA	0.30	1.68	VIGA		Alto	0.54	0.36	3.02	2.01						
EFLORESCENCIA	-	-	MURO		-	0.00	8.80	-	49.16	0.00%	30.59%	69.41%			
TOTAL	1.84	10.30	TOTAL			1.84	16.06	10.30	89.70

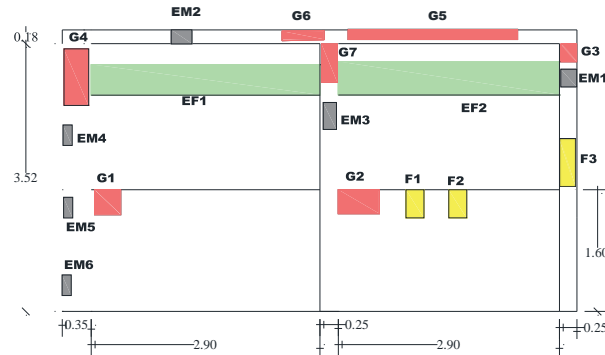
PLANO DE ELEVACIÓN CON LOS TIPOS DE PATOLOGÍAS IDENTIFICADAS

DATOS DE INSPECCIÓN		PATOLOGÍAS IDENTIFICADAS EN LA UNIDAD DE MUESTRA											6	
		SOBRECIMIENTO			COLUMNA			VIGA			MURO			
ELEMENTOS	AREA (m2)	LESIONES	AREA AFECTADA (m2)	AREA AFECTADA (%)	NIVEL DE SEVERIDAD	AREA AFECTADA (m2)	AREA AFECTADA (%)	NIVEL DE SEVERIDAD	AREA AFECTADA (m2)	AREA AFECTADA (%)	NIVEL DE SEVERIDAD	AREA AFECTADA (m2)	AREA AFECTADA (%)	NIVEL DE SEVERIDAD
		FISURA	0.08	0.86	Medio	0.12	4.01	Medio	-	-	-	-	-	-
SOBRECIMIENTO	9.28	GRIETA	0.20	2.16	Alto	0.40	13.37	Alto	0.65	53.97	Alto	-	-	-
COLUMNA	2.99	EROSIÓN	-	-	-	-	-	-	-	-	-	-	-	-
VIGA	1.20	EROSIÓN MECANICA	-	-	-	0.46	15.37	Alto	0.06	5.01	Alto	-	-	-
MURO	11.14	EFLORESCENCIA	-	-	-	-	-	-	-	-	-	2.32	20.83	Bajo
TOTAL	24.61	TOTAL	0.28	3.02	Alto	0.98	32.75	Alto	0.71	58.98	Alto	2.32	20.83	Bajo
LESIONES		AREA AFECTADA		ELEMENTOS		NIVEL DE SEVERIDAD		AREA AFECTADA		AREA NO AFECTADA		NIVEL DE SEVERIDAD		
		(m2)	(%)					(m2)	(m2)	(%)	(%)

FISURA		0.20	0.81											
GRIETA		1.25	5.06	SOBRECIMIENTO		Alto	0.28	9.00	1.14	36.58	BAJO	MEDIO	ALTO	
EROSIÓN		-	-	COLUMNA		Alto	0.98	2.01	3.98	8.18

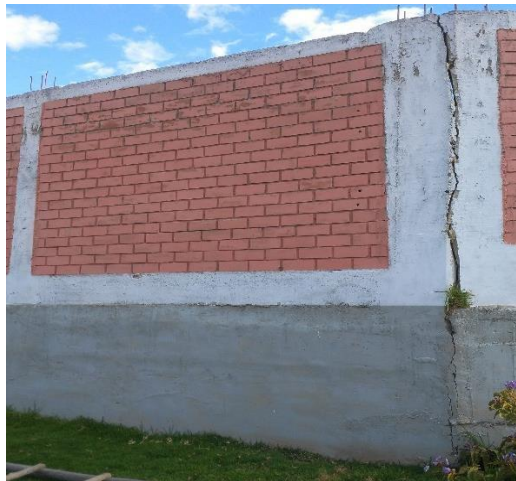
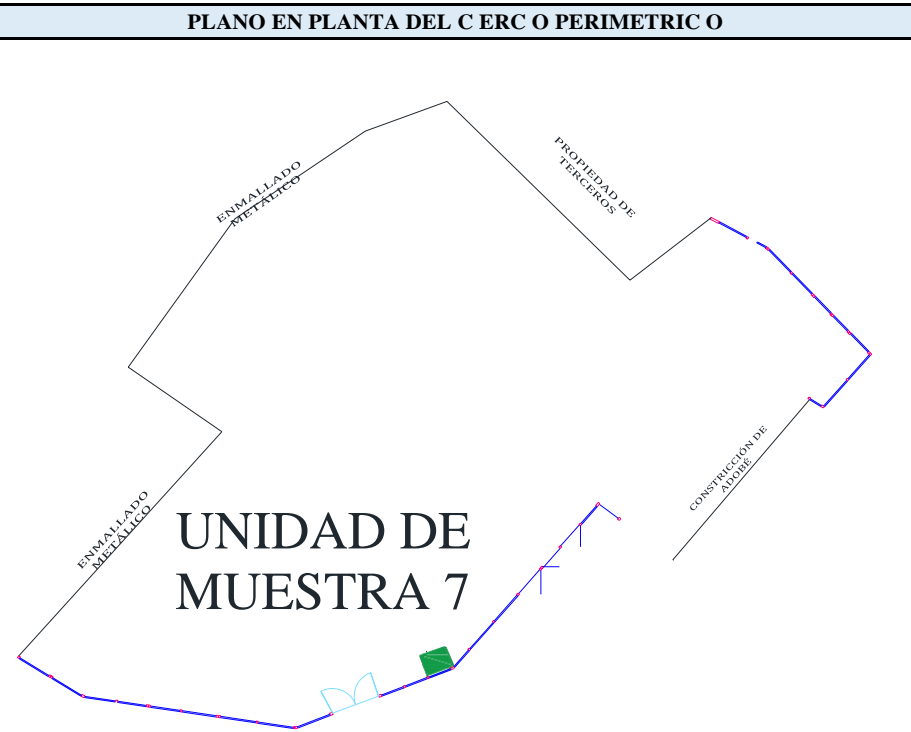
DATOS A EVALUAR		
ELEMENTOS	LESIONES	NIVEL DE SEVERIDAD
SOBRECIMIENTO	FISURA (F)	BAJO (B)
COLUMNA	GRIETA (G)	MEDIO (M)
VIGA	EROSIÓN (CV)	ALTO (A)
MURO	EROSIÓN MECÁNICA (EM)	
	EFLORESCENCIA (EF)	
TOMAFOTOGRAFÍA

RECOLECCIÓN DE DATOS DE LA UNIDAD DE MUESTRA												7
Estructura					Patología del concreto							
Elemento	Largo. (m)	Ancho. (m)	Área (m ²)	Total área (m ²)	Lesión	Sim.	Largo. (m)	Ancho. (m)	Área (m ²)	Espes. (mm)	Profun. (mm)	Total área (m ²)
Sobrecimiento	2.90	1.55	4.50	4.50	GRIETA	G2	1.90	0.20	0.38	4.00	-	0.38
	-	-	-		FISURA	F2	0.50	0.20	0.10	0.40	-	0.10
Columna	3.50	0.34	1.19	2.11	GRIETA	G1	1.50	0.20	0.30	6.00	-	0.38
	-	-	-		FISURA	F1	0.50	0.20	0.10	0.40	-	0.10
Viga	-	-	-	0.58	EROSIÓN	CV 1	0.40	0.10	0.04	-	4.00	0.04
	-	-	-		EROSIÓN MECANICA	EM 1	2.45	0.20	0.49	-	5.00	0.49
	3.24	0.18	0.58		GRIETA	G4	1.92	0.20	0.38	5.00	-	0.45
Muro	-	-	-	5.66		G2	0.34	0.20	0.07	20.00	-	
	2.90	1.95	5.66			-	-	-	-	-	-	-

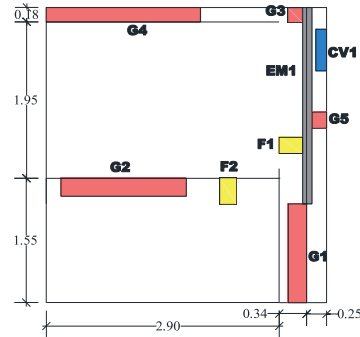
PLANO DE ELEVACIÓN CON LOS TIPOS DE PATOLOGÍAS IDENTIFICADAS

DATOS DE INSPECCIÓN		PATOLOGÍAS IDENTIFICADAS EN LA UNIDAD DE MUESTRA												7		
		SOBRECIMIENTO			COLUMNA			VIGA			MURO					
ELEMENTOS	AREA (m2)	AREA AFECTADA (m2)	AREA AFECTADA (%)	NIVEL DE SEVERIDAD	AREA AFECTADA (m2)	AREA AFECTADA (%)	NIVEL DE SEVERIDAD	AREA AFECTADA (m2)	AREA AFECTADA (%)	NIVEL DE SEVERIDAD	AREA AFECTADA (m2)	AREA AFECTADA (%)	NIVEL DE SEVERIDAD

0.10	2.22	Medio	0.10	4.74	Medio	-	-	-	-	-	-			
SOBRECIMIENTO	4.50	0.38	8.45	Alto	0.38	18.01	Alto	0.45	77.50	Alto	-	-	-			
COLUMNA	2.11	-	-	-	0.04	1.90	Alto	-	-	-	-	-	-			
VIGA	0.58	-	-	-	0.49	23.22	Alto	-	-	-	-	-	-			
MURO	5.66	-	-	-	-	-	-	-	-	-	-	-	-			
TOTAL	12.84	0.48	10.68	Alto	1.01	47.87	Alto	0.45	77.50	Alto	-	-	-			
LESIONES		AREA AFECTADA (m2)	AREA AFECTADA (%)	ELEMENTOS	NIVEL DE SEVERIDAD	AREA AFECTADA (m2)	AREA NO AFECTADA (m2)	AREA AFECTADA (%)	AREA NO AFECTADA (%)	NIVEL DE SEVERIDAD						
GRIETA		0.20	1.56			0.48	4.02	3.74	31.26							
EROSIÓN		1.21	9.44	SOBRECIMIENTO	Alto	1.01	1.10	7.86	8.56	BAJO	MEDIO	ALTO				
EROSIÓN MECANICA		0.04	0.31	COLUMNA	Alto	0.45	0.13	3.52	1.02							
EFLORESCENCIA		0.49	3.82	VIGA	Alto	-	-	-	44.03	0.00%	10.30%	89.70%				
TOTAL		1.94	15.12	TOTAL		1.94	10.90	15.12	84.88

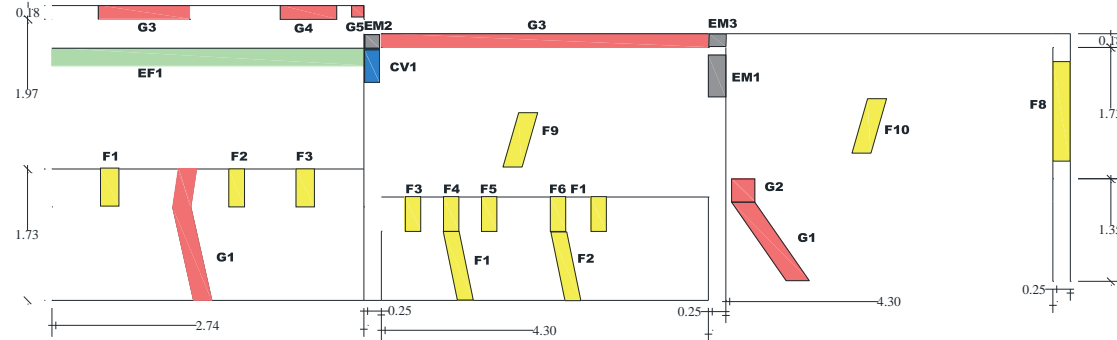
PLANO DE ELEVACIÓN CON LOS TIPOS DE PATOLOGÍAS IDENTIFICADAS

PATOLOGÍAS IDENTIFICADAS EN LA UNIDAD DE MUESTRA														8		
DATOS DE INSPECCIÓN		LESIONES	SOBRECIMIENTO			COLUMNA			VIGA			MURO				
			AREA AFECTADA (m2)	AREA AFECTADA (%)	NIVEL DE SEVERIDAD	AREA AFECTADA (m2)	AREA AFECTADA (%)	NIVEL DE SEVERIDAD	AREA AFECTADA (m2)	AREA AFECTADA (%)	NIVEL DE SEVERIDAD	AREA AFECTADA (m2)	AREA AFECTADA (%)	NIVEL DE SEVERIDAD		
ELEMENTOS	AREA (m2)	FISURA	1.10	6.74	Medio	0.26	14.05	Medio	-	-	-	0.19	0.89	Medio		
SOBRECIMIENTO	16.35	GRIETA	0.82	4.99	Alto	-	-	-	1.23	56.66	Alto	-	-	-		
COLUMNA	2.44	EROSIÓN	-	-	-	0.08	4.32	Medio	-	-	-	-	-	-		
VIGA	2.18	EROSIÓN MECANICA	-	-	-	0.10	5.41	Medio	0.09	4.23	Medio	-	-	-		
MURO	21.31	EFLORESCENCIA	-	-	-	-	-	-	-	-	-	0.96	4.50	Bajo		
TOTAL	42.27	TOTAL	1.92	11.73	Alto	0.44	23.78	-	1.33	60.89	Alto	1.15	5.39	Bajo		
LESIONES	AREA AFECTADA (m2)	AREA AFECTADA (%)	ELEMENTOS		NIVEL DE SEVERIDAD	AREA AFECTADA (m2)	AREA NO AFECTADA (m2)	AREA AFECTADA (%)	AREA NO AFECTADA (%)	NIVEL DE SEVERIDAD

FISURA	1.55	3.67														
GRIETA	2.05	4.85	SOBRECIMIENTO		Alto	1.92	14.43	4.54	34.14	BAJO	MEDIO	ALTO				
EROSIÓN	0.08	0.19	COLUMNA		-	0.44	2.00	1.04	4.72							
EROSIÓN MECANICA	0.19	0.45	VIGA		Alto	1.33	0.85	3.13	2.01							
EFLORESCENCIA	0.96	2.27	MURO		Bajo	1.15	20.16	2.72	47.69	19.85%	37.75%	42.40%				
TOTAL	4.83	11.43	TOTAL			4.83	37.44	11.43	88.57

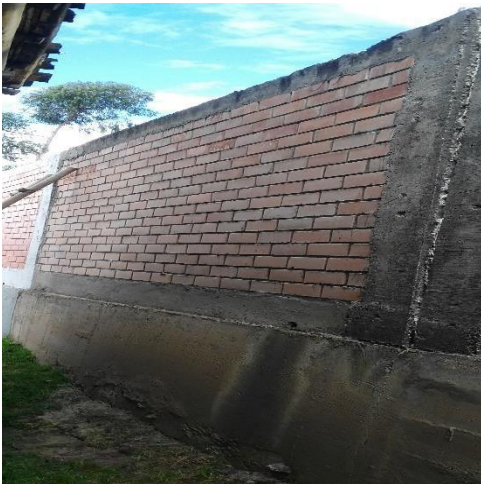
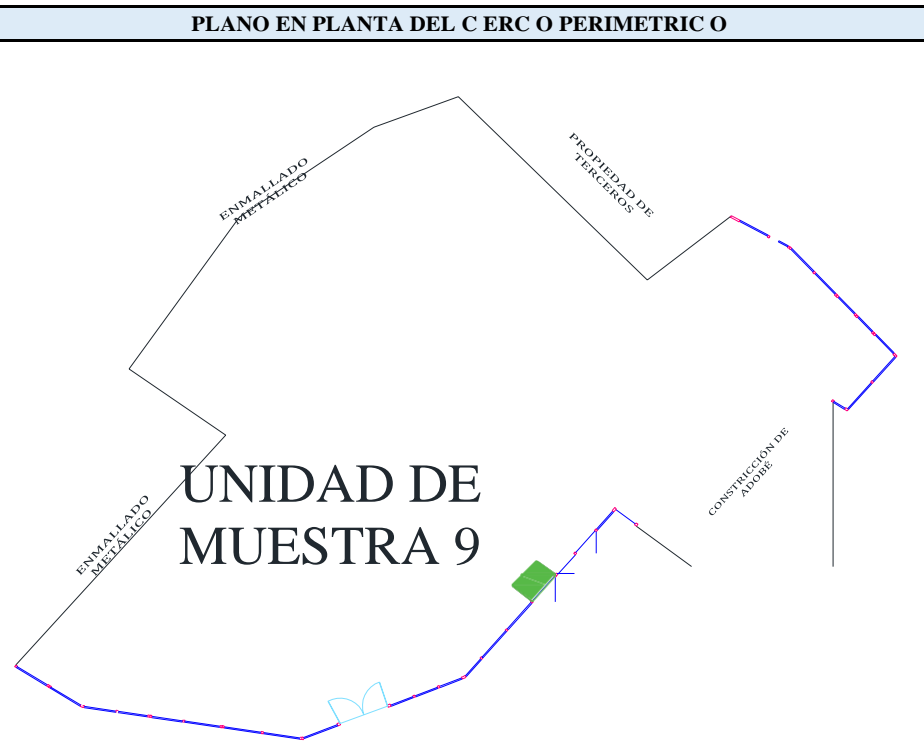
TOMAFOTOGRAFÍA

RECOLECCIÓN DE DATOS DE LA UNIDAD DE MUESTRA												9
Estructura					Patología del concreto							
Elemento	Largo. (m)	Ancho. (m)	Área (m ²)	Total área (m ²)	Lesión	Sim.	Largo. (m)	Ancho. (m)	Área (m ²)	Espes. (mm)	Profun. (mm)	Total área (m ²)
Sobrecimiento	3.95	1.23	4.86	4.86	FISURA	F1	1.15	0.20	0.23	0.40	-	0.33
	-	-	-			F2	0.50	0.20	0.10	0.40	-	
Columna	2.70	0.25	0.68	0.68	GRIETA	G1	1.40	0.20	0.28	35.00	-	0.28
Viga	4.20	0.18	0.76	0.76	FISURA	F3	1.20	0.18	0.22	0.40	-	0.22
Muro	3.95	1.47	5.81	5.81		-	-	-	-	-	-	-

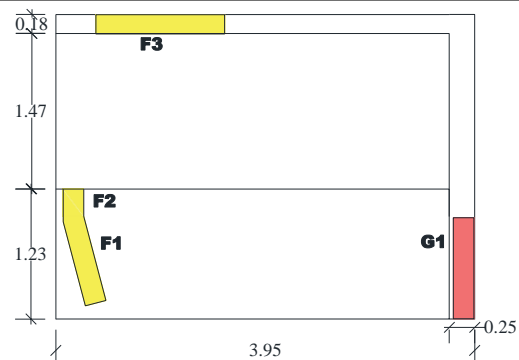
PLANO DE ELEVACIÓN CON LOS TIPOS DE PATOLOGÍAS IDENTIFICADAS

PATOLOGÍAS IDENTIFICADAS EN LA UNIDAD DE MUESTRA														9		
DATOS DE INSPECCIÓN		LESIONES	SOBRECIMIENTO			COLUMNA			VIGA			MURO				
			AREA AFECTADA (m2)	AREA AFECTADA (%)	NIVEL DE SEVERIDAD	AREA AFECTADA (m2)	AREA AFECTADA (%)	NIVEL DE SEVERIDAD	AREA AFECTADA (m2)	AREA AFECTADA (%)	NIVEL DE SEVERIDAD	AREA AFECTADA (m2)	AREA AFECTADA (%)	NIVEL DE SEVERIDAD		
ELEMENTOS	AREA (m2)	FISURA	0.33	6.79	Medio	-	-	-	0.22	28.57	Medio	-	-	-		
SOBRECIMIENTO	4.86	GRIETA	-	-	-	0.28	41.48	Alto	-	-	-	-	-	-		
COLUMNA	0.68	EROSIÓN	-	-	-	-	-	-	-	-	-	-	-	-		
VIGA	0.76	EROSIÓN MECANICA	-	-	-	-	-	-	-	-	-	-	-	-		
MURO	5.81	EFLORESCENCIA	-	-	-	-	-	-	-	-	-	-	-	-		
TOTAL	12.10	TOTAL	0.33	6.79	Medio	0.28	41.48	Alto	0.22	28.57	Medio	-	-	-

LESIONES	AREA AFECTADA (m2)	AREA AFECTADA (%)	ELEMENTOS	NIVEL DE SEVERIDAD	AREA AFECTADA (m2)	AREA NO AFECTADA (m2)	AREA AFECTADA (%)	AREA NO AFECTADA (%)	NIVEL DE SEVERIDAD		
FISURA	0.55	4.51									
GRIETA	0.28	2.31	SOBRECIMIENTO	Medio	0.33	4.53	2.73	37.44	BAJO	MEDIO	ALTO
EROSIÓN	-	-	COLUMNA	Alto	0.28	0.40	2.31	3.27			
EROSIÓN MECANICA	-	-	VIGA	Medio	0.22	0.54	1.79	4.46			
EFLORESCENCIA	-	-	MURO	-	-	5.81	-	48.00	0.00%	66.10%	33.90%
TOTAL	0.83	6.83	TOTAL		0.83	11.27	6.83	93.17

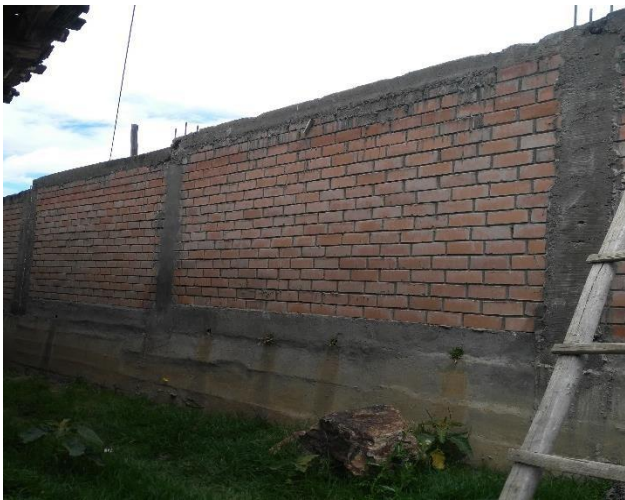
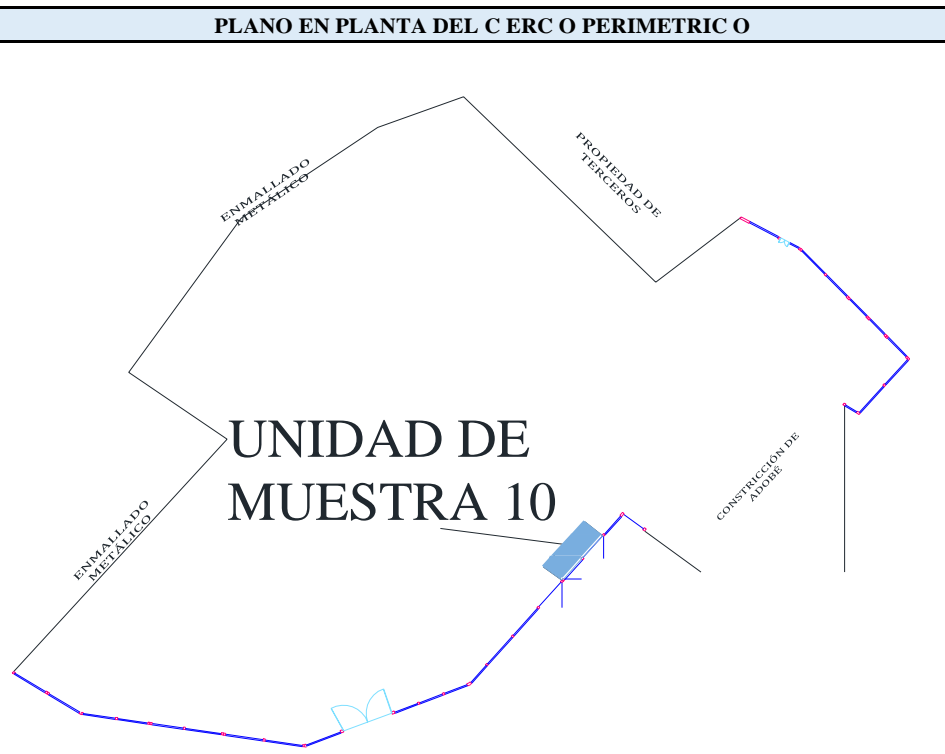
DATOS A EVALUAR		NIVEL DE SEVERIDAD
ELEMENTOS	LESIONES	SEVERIDAD
SOBRECIMIENTO	FISURA (F)	BAJO (B)
COLUMNA	GRIETA (G)	MEDIO (M)
VIGA	EROSIÓN (CV)	ALTO (A)
MURO	EROSIÓN MECÁNICA (EM)	
	EFLORESCENCIA (EF)	
TO M A F O T O G R Á F I C A

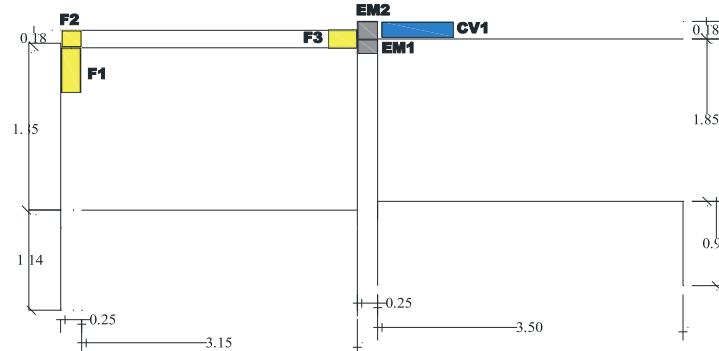
PLANO DE ELEVACIÓN CON LOS TIPOS DE PATOLOGÍAS IDENTIFICADAS

PATOLOGÍAS IDENTIFICAS EN LA UNIDAD DE MUESTRA														10		
DATOS DE INSPECCIÓN		LESIONES														
		SOBRECIMIENTO			COLUMNA			VIGA			MURO					
ELEMENTOS	AREA (m2)	AREA AFECTADA (m2)	AREA AFECTADA (%)	NIVEL DE SEVERIDAD	AREA AFECTADA (m2)	AREA AFECTADA (%)	NIVEL DE SEVERIDAD	AREA AFECTADA (m2)	AREA AFECTADA (%)	NIVEL DE SEVERIDAD	AREA AFECTADA (m2)	AREA AFECTADA (%)	NIVEL DE SEVERIDAD

-	-	-	0.16	11.23	Medio	0.18	10.17	Medio	-	-	-			
SOBRECIMIENTO	7.02	-	-	-	-	-	-	-	-	-	-	-	-			
COLUMNA	1.43	-	-	-	-	-	-	0.05	2.82	Medio	-	-	-			
VIGA	1.77	-	-	-	0.10	7.02	Medio	0.05	3.05	Medio	-	-	-			
MURO	12.30	-	-	-	-	-	-	-	-	-	-	-	-			
TOTAL	22.52	-	-	-	0.26	18.25	Medio	0.28	16.05	Medio	-	-	-			
LESIONES	AREA AFECTADA (m2)	AREA AFECTADA (%)	ELEMENTOS		NIVEL DE SEVERIDAD	AREA AFECTADA (m2)	AREA NO AFECTADA (m2)	AREA AFECTADA (%)	AREA NO AFECTADA (%)	NIVEL DE SEVERIDAD						
FISURA	0.34	1.51														
GRIETA	-	-	SOBRECIMIENTO		-	-	7.02	-	31.18	BAJO	MEDIO	ALTO				
EROSIÓN	0.05	0.22	COLUMNA		Medio	0.26	1.17	1.15	5.17							
EROSIÓN MECANICA	0.15	0.68	VIGA		Medio	0.28	1.49	1.26	6.60							
EFLORESCENCIA	-	-	MURO		-	-	12.30	-	54.63	0.00%	100.00%	0.00%				
TOTAL	0.54	2.42	TOTAL			0.54	21.97	2.42	97.58

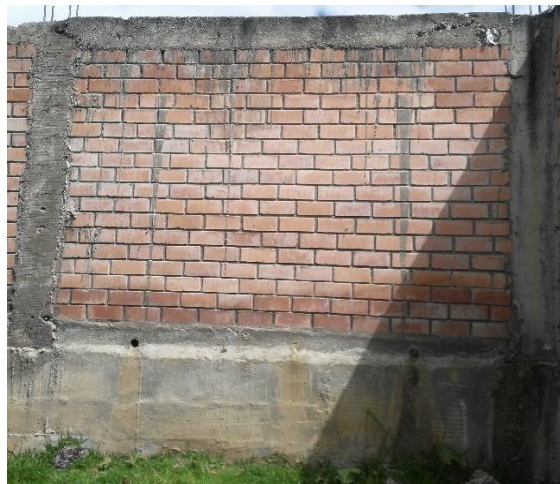
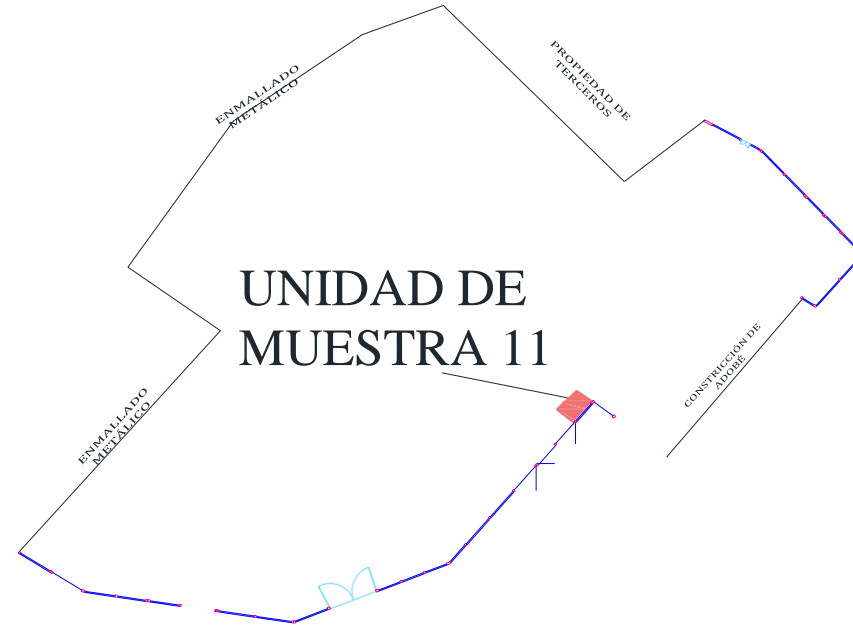
COLUMNA	GRIETA (G)	MEDIO (M)	
VIGA	EROSIÓN (CV)	ALTO (A)	
MURO	EROSIÓN MECANICA (EM)		
	EFLORESCENCIA (EF)		
TOMA FOTO GRÁFICA

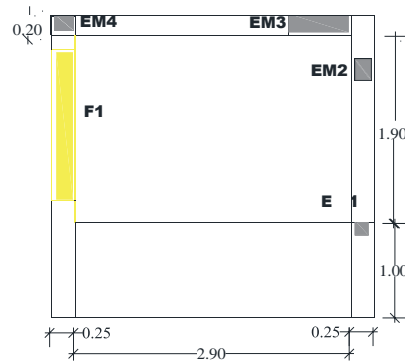
PLANO DE ELEVACIÓN CON LOS TIPOS DE PATOLOGÍAS IDENTIFICADAS

DATOS DE INSPECCIÓN	LESIONES	SOBRECIMIENTO			COLUMNA			VIGA			MURO			
		AREA AFECTADA (m2)	AREA AFECTADA (%)	NIVEL DE SEVERIDAD	AREA AFECTADA (m2)	AREA AFECTADA (%)	NIVEL DE SEVERIDAD	AREA AFECTADA (m2)	AREA AFECTADA (%)	NIVEL DE SEVERIDAD	AREA AFECTADA (m2)	AREA AFECTADA (%)	NIVEL DE SEVERIDAD	
SOBRECIMIENTO	AREA AFECTADA	-	-	Bajo	0.53	36.21	Medio	-	-	-	-	-	-	
COLUMNA	1.45	-	-	Bajo	-	-	-	-	-	-	-	-	-	
VIGA	0.68	EROSIÓN MECANICA	-	-	0.02	1.53	Medio	0.16	24.19	Medio	-	-	-	
MURO	5.51	EFLORESCENCIA	-	-	-	-	-	-	-	-	-	-	Bajo	
TOTAL	10.54	TOTAL	-	-	Bajo	0.55	37.74	Medio	0.16	24.19	Medio	-	-	Bajo
LESIONES	AREA AFECTADA (m2)	AREA AFECTADA (%)	ELEMENTOS	NIVEL DE SEVERIDAD	AREA AFECTADA (m2)	AREA NO AFECTADA (m2)	AREA AFECTADA (%)	AREA NO AFECTADA (%)	NIVEL DE SEVERIDAD					
FISURA	0.53	4.98												
GRIETA	-	-	SOBRECIMIENTO	Bajo	0.00	2.90	-	27.51	BAJO	MEDIO	ALTO			
EROSIÓN	-	-	COLUMNA	Medio	0.55	0.90	5.19	8.57

EROSIÓN MECANICA	0.19	1.77	VIGA	Medio	0.16	0.52	1.56	4.89						
EFLORESCENCIA	-	-	MURO	Bajo	0.00	5.51	-	52.28	0.00%	100.00%	0.00%			
TOTAL	0.71	6.75	TOTAL		0.71	9.83	6.75	93.25

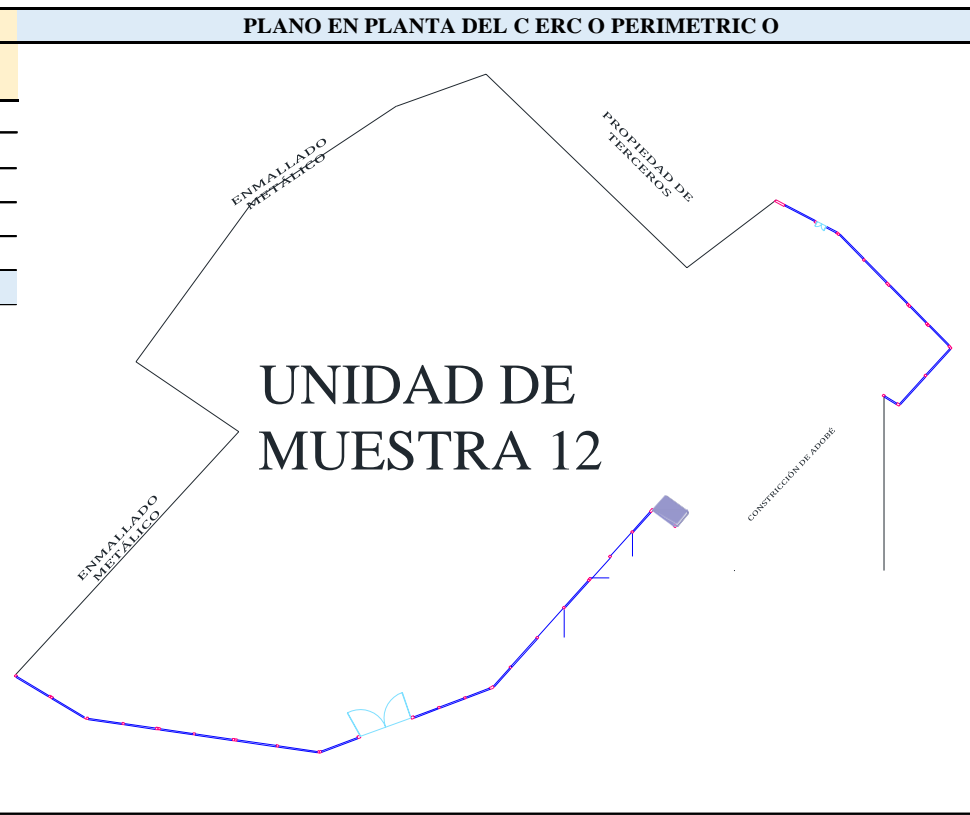
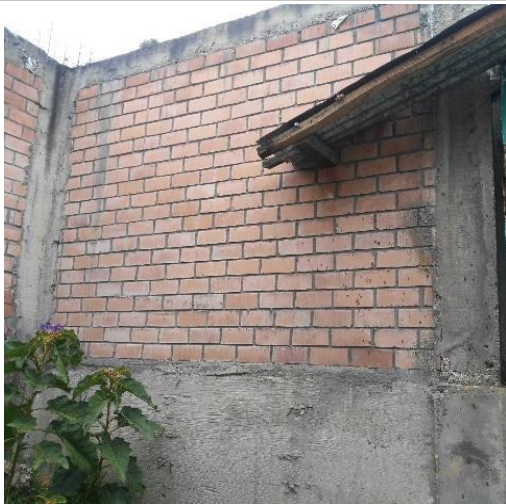
TOMOGRÁFICA

DATOS A EVALUAR		
ELEMENTOS	LESIONES	NIVEL DE SEVERIDAD
SOBRECIMIENTO	FISURA (F)	BAJO (B)
COLUMNA	GRIETA (G)	MEDIO (M)
VIGA	EROSIÓN (CV)	ALTO (A)
MURO	EROSIÓN MECÁNICA (EM)	
	EFLORESCENCIA (EF)

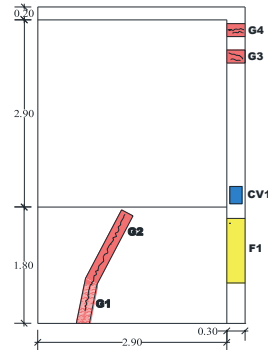
PLANO DE ELEVACIÓN CON LOS TIPOS DE PATOLOGÍAS IDENTIFICADAS

DATOS DE INSPECCIÓN		PATOLOGÍAS IDENTIFICADAS EN LA UNIDAD DE MUESTRA											12	
		SOBRECIMIENTO			COLUMNA			VIGA			MURO			
ELEMENTOS	AREA (m2)	LESIONES	AREA AFECTADA (m2)	AREA AFECTADA (%)	NIVEL DE SEVERIDAD	AREA AFECTADA (m2)	AREA AFECTADA (%)	NIVEL DE SEVERIDAD	AREA AFECTADA (m2)	AREA AFECTADA (%)	NIVEL DE SEVERIDAD	AREA AFECTADA (m2)	AREA AFECTADA (%)	NIVEL DE SEVERIDAD
		FISURA	-	-	-	0.50	35.46	Medio	-	-	-	-	-	-
SOBRECIMIENTO	5.22	GRIETA	0.44	8.43	Alto	0.12	8.51	Alto	-	-	-	-	-	-
COLUMNA	1.41	EROSIÓN	-	-	-	0.04	2.84	Bajo	-	-	-	-	-	-
VIGA	0.64	EROSIÓN MECANICA	-	-	-	-	-	-	-	-	-	-	-	-
MURO	8.41	EFLORESCENCIA	-	-	-	-	-	-	-	-	-	-	-	-
TOTAL	15.68	TOTAL	0.44	8.43	Alto	0.66	46.81	Alto	-	-	-	-	-	-
LESIONES	AREA AFECTADA (m2)	AREA AFECTADA (%)	ELEMENTOS		NIVEL DE SEVERIDAD	AREA AFECTADA (m2)	AREA NO AFECTADA (m2)	AREA AFECTADA (%)	AREA NO AFECTADA (%)	NIVEL DE SEVERIDAD				
FISURA	0.50	3.19

GRIETA	0.56	3.57	SOBRECIMIENTO		Alto	0.44	4.78	2.81	30.48	BAJO	MEDIO	ALTO		
EROSIÓN	0.04	0.26	COLUMNA		Alto	0.66	0.75	4.21	4.78					
EROSIÓN MECANICA	-	-	VIGA		-	-	0.64	-	4.08					
EFLORESCENCIA	-	-	MURO		-	-	8.41	-	53.64	3.64%	45.45%	50.91%		
TOTAL	1.10	7.02	TOTAL			1.10	14.58	7.02	92.98

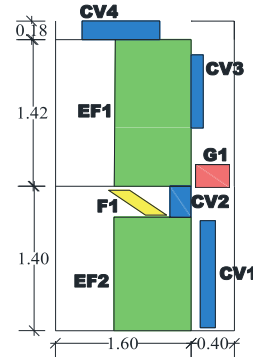
PLANO DE ELEVACIÓN CON LOS TIPOS DE PATOLOGÍAS IDENTIFICADAS

DATOS DE INSPECCIÓN		PATOLOGÍAS IDENTIFICADAS EN LA UNIDAD DE MUESTRA											13	
		SOBRECIMIENTO			COLUMNA			VIGA			MURO			
ELEMENTOS	AREA (m2)	LESIONES	AREA AFECTADA (m2)	AREA AFECTADA (%)	NIVEL DE SEVERIDAD	AREA AFECTADA (m2)	AREA AFECTADA (%)	NIVEL DE SEVERIDAD	AREA AFECTADA (m2)	AREA AFECTADA (%)	NIVEL DE SEVERIDAD	AREA AFECTADA (m2)	AREA AFECTADA (%)	NIVEL DE SEVERIDAD
		FISURA	0.30	5.00	Medio	-	-	-	-	-	-	-	-	-
SOBRECIMIENTO	2.24	GRIETA	-	-	-	0.12	10.64	Alto	-	-	-	-	-	-
COLUMNA	1.13	EROSIÓN	0.06	1.00	Bajo	0.16	14.18	Bajo	0.14	37.50	Bajo	-	-	-
VIGA	0.36	EROSIÓN MECÁNICA	-	-	-	-	-	-	-	-	-	-	-	-
MURO	2.27	EFLORESCENCIA	0.83	13.75	Bajo	-	-	-	-	-	-	1.20	52.82	Medio
TOTAL	6.00	TOTAL	1.19	19.75	Bajo	0.28	24.82	Alto	0.14	37.50	Bajo	1.20	52.82	Medio
LESIONES	AREA AFECTADA (m2)	AREA AFECTADA (%)	ELEMENTOS		NIVEL DE SEVERIDAD	AREA AFECTADA (m2)	AREA NO AFECTADA (m2)	AREA AFECTADA (%)	AREA NO AFECTADA (%)	NIVEL DE SEVERIDAD

FISURA	0.30	5.00												
GRIETA	0.12	2.00	SOBRECIMIENTO		Bajo	1.19	1.06	19.75	17.58	BAJO	MEDIO	ALTO		
EROSIÓN	0.36	5.92	COLUMNA		Alto	0.28	0.85	4.67	14.13					
EROSIÓN MECÁNICA	-	-	VIGA		Bajo	0.14	0.23	2.25	3.75					
EFLORESCENCIA	2.03	33.75	MURO		Medio	1.20	1.07	20.00	17.87	50.18%	53.57%	4.29%		
TOTAL	2.80	46.67	TOTAL			2.80	3.20	46.67	53.33

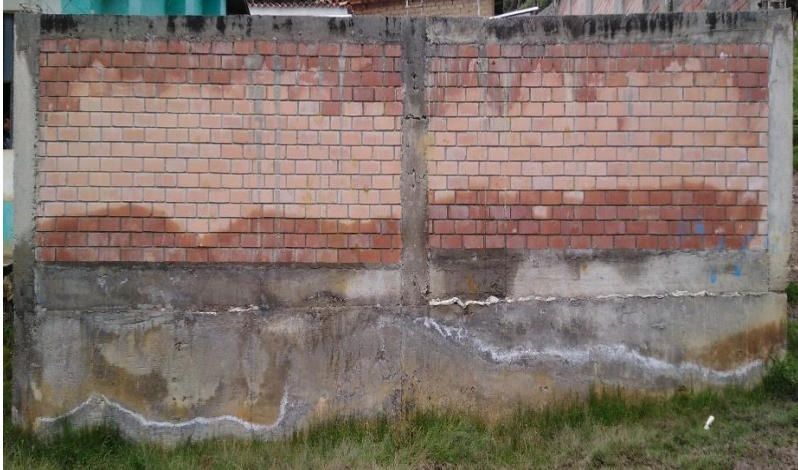
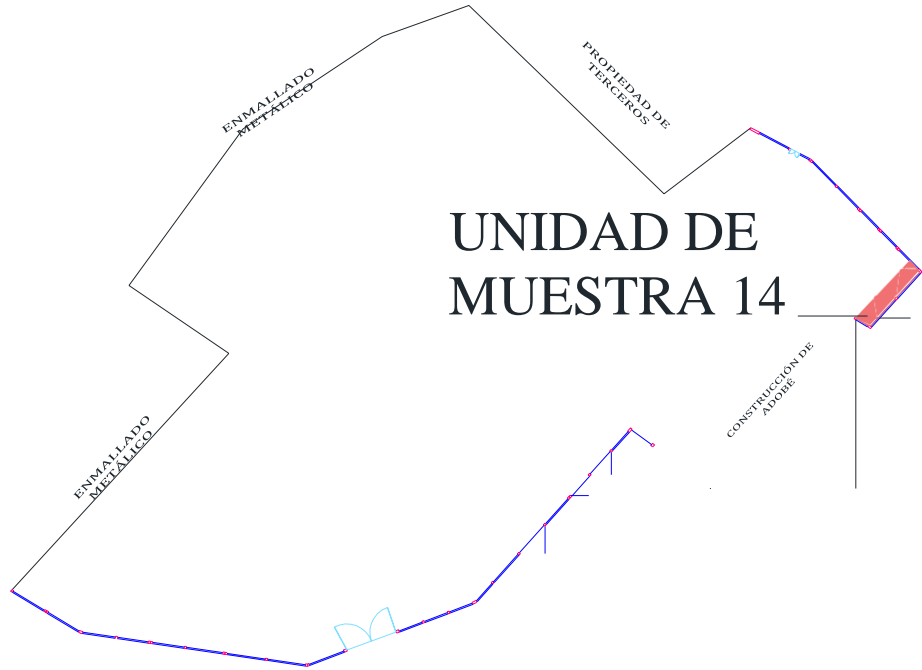
DETERMINACIÓN Y EVALUACIÓN DE LAS PATOLOGÍAS DEL CONCRETO EN SOBRECIMIENTO, COLUMNAS, VIGAS Y MUROS DE ALBAÑILERÍA DEL CERCO PERIMÉTRICO DE LA INSTITUCIÓN EDUCATIVA 84181J OSÉ MARÍA ARGUEDAS CENTRO P OBLADO DE SAN JOSÉ, DISTRITO DE HUAYLLABAMBA, PROVINCIA SIHUAS, REGIÓN ÁNCASH, ENERO – 2019.	UNIDAD DE MUESTRA 14
AUTOR: LUIS JOSUE ROMAN TARAZONA		ASESOR: MGTR. GONZALO LEÓN DE LOS RÍOS
UBICACIÓN: COMUNIDAD SAN JOSÉ	DISTRITO: HUAYLLABAMBA	PROVINCIA: SIHUAS
ANTIGÜEDAD: 7 AÑOS	PAÑOS: 2	REGIÓN: ANCASH
TOTAL ÁREA (m²): 26.02		
DATOS A EVALUAR		
PLANO EN PLANTA DEL CERCO PERIMÉTRICO		
ELEMENTOS	LESIONES	NIVEL DE SEVERIDAD
SOBRECIMIENTO	FISURA (F)	BAJO (B)
COLUMNA	GRIETA (G)	MEDIO (M)
VIGA	EROSIÓN (CV)	ALTO (A)
MURO	EROSIÓN MECÁNICA (EM)	
	EFLORESCENCIA (EF)	
FORMATO GRÁFICA

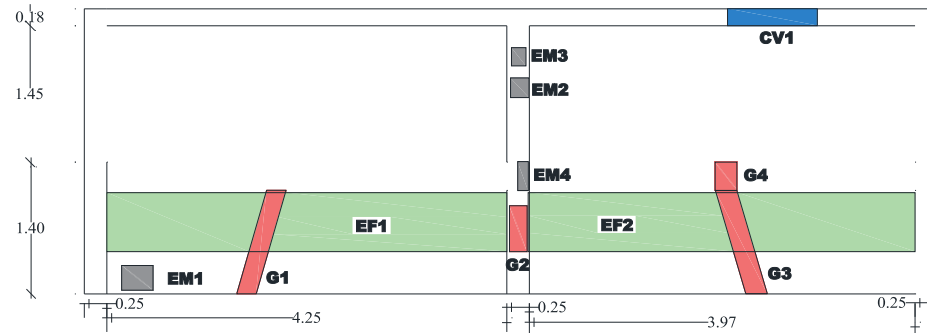
PLANO DE ELEVACIÓN CON LOS TIPOS DE PATOLOGÍAS IDENTIFICADAS

PATOLOGÍAS IDENTIFICADAS EN LA UNIDAD DE MUESTRA													14						
DATOS DE INSPECCIÓN		LESIONES	SOBRECIMIENTO			COLUMNA			VIGA			MURO							
			AREA AFECTADA (m2)	AREA AFECTADA (%)	NIVEL DE SEVERIDAD	AREA AFECTADA (m2)	AREA AFECTADA (%)	NIVEL DE SEVERIDAD	AREA AFECTADA (m2)	AREA AFECTADA (%)	NIVEL DE SEVERIDAD	AREA AFECTADA (m2)	AREA AFECTADA (%)	NIVEL DE SEVERIDAD					
ELEMENTOS	AREA (m2)	FISURA	-	-	-	-	-	-	-	-	-	-	-	-	-	-	-		
SOBRECIMIENTO	11.51	GRIETA	0.54	4.69	Alto	0.26	18.74	Alto	-	-	-	-	-	-	-	-	-		
COLUMNA	1.39	EROSIÓN	4.93	42.86	Bajo	-	-	-	0.25	15.61	Bajo	-	-	-	-	-	-		
VIGA	1.61	EROSIÓN MECANICA	-	-	-	0.18	12.97	Bajo	-	-	-	-	-	-	-	-	-		
MURO	11.51	EFLORESCENCIA	4.93	42.86	-	-	-	-	-	-	-	-	-	-	-	-	-		
TOTAL	26.02	TOTAL	10.40	90.41	Alto	0.44	31.71	Alto	0.25	15.61	Bajo	-	-	-	-	-	-		
LESIONES		AREA AFECTADA (m2)		AREA AFECTADA (%)		ELEMENTOS		NIVEL DE SEVERIDAD		AREA AFECTADA (m2)		AREA NO AFECTADA (m2)		AREA AFECTADA (%)		AREA NO AFECTADA (%)		NIVEL DE SEVERIDAD

FISURA		-		-															
GRIETA		0.80		3.07		SOBRECIMIENTO		Alto		10.40		1.10		39.99		4.24		BAJO	
EROSIÓN		5.18		19.92		COLUMNA		Alto		0.44		0.95		1.69		3.64		MEDIO	
EROSIÓN MECANICA		0.18		0.69		VIGA		Bajo		0.25		1.36		0.97		5.24		ALTO	
EFLORESCENCIA		4.93		18.96		MURO		-		0.00		11.51		-		44.23		48.34%	
TOTAL		11.10		42.65		TOTAL		11.10		14.92		42.65		57.35

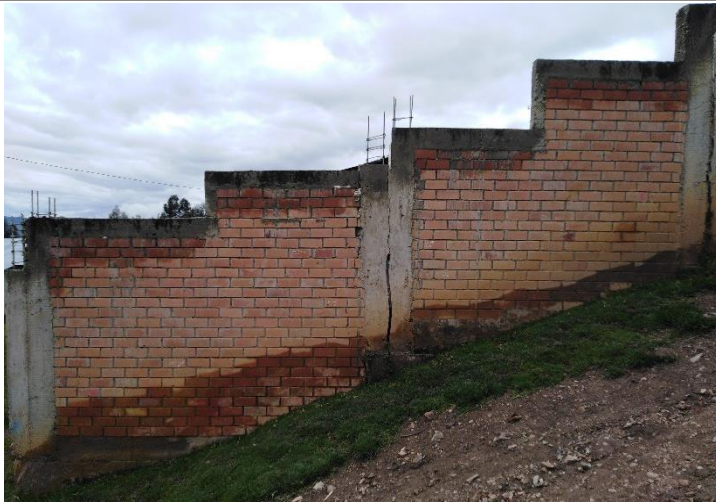
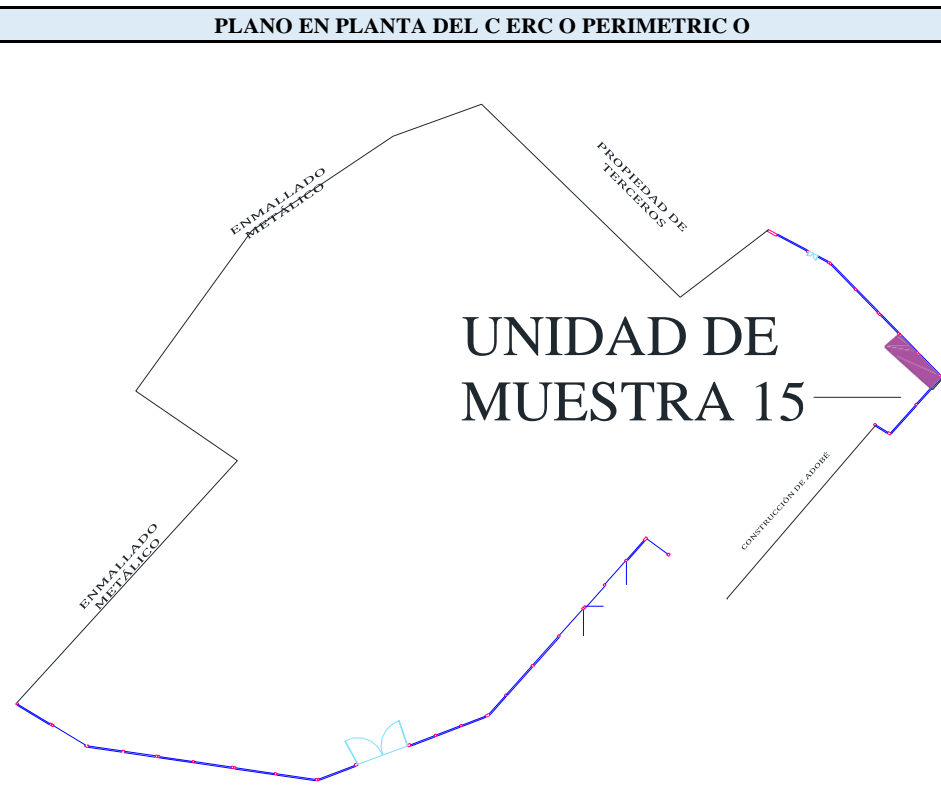
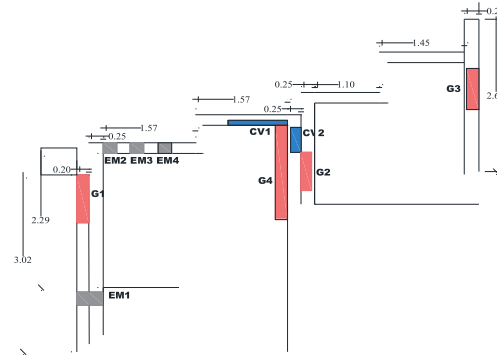
FISURA		-		-															
GRIETA		1.04		6.56		SOBRECIMIENTO		-		-		0.52		-		3.30			
EROSIÓN		0.26		1.65		COLUMNA		Alto		0.70		2.10		4.41		13.31		BAJO MEDIO ALTO	
EROSIÓN MECANICA		0.14		0.89		VIGA		Medio		0.23		0.93		1.46		5.89			
EFLORESCENCIA		-		-		MURO		Alto		0.51		10.79		3.23		68.40		15.33% 12.54% 72.13%	
TOTAL		1.44		9.10		TOTAL				1.44		14.34		9.10		90.90

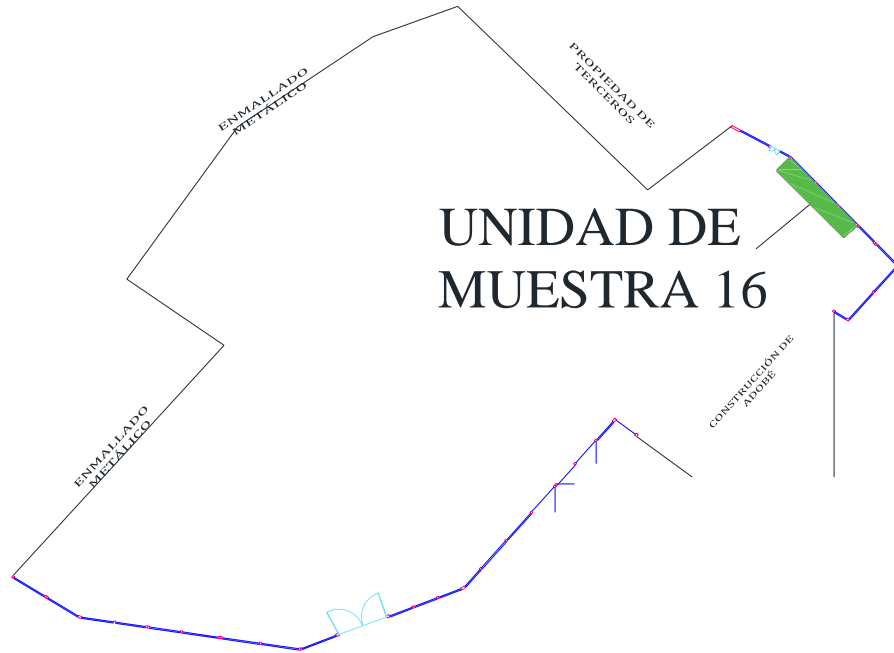
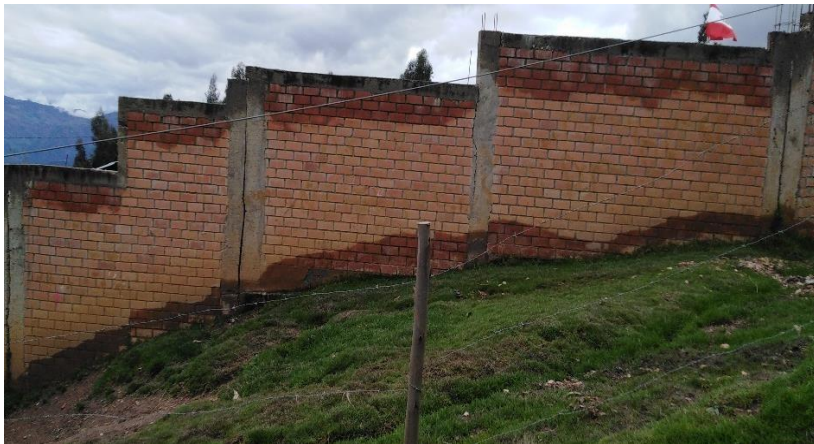
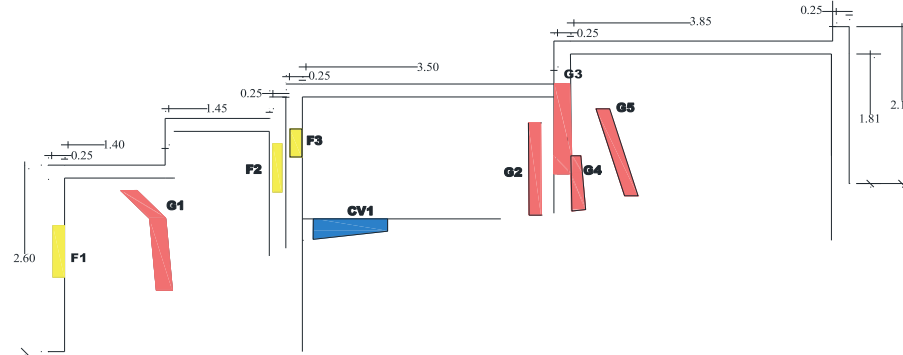
Ficha 16 ...continuación

FISURA	0.29	1.26														
GRIETA	1.93	8.30	SOBRECIMIENTO		Medio	0.30	0.10	1.29	0.43	BAJO	MEDIO	ALTO				
EROSIÓN	0.30	1.29	COLUMNA		-	0.79	1.39	3.41	5.98							
EROSIÓN MECANICA	0.00	-	VIGA		-	-	1.94	-	8.34							
EFLORESCENCIA	0.00	-	MURO		Alto	1.43	17.26	6.14	74.39	0.00%	23.52%	76.48%				
TOTAL	2.52	10.85	TOTAL		TOTAL	2.52	20.68	10.85	89.15

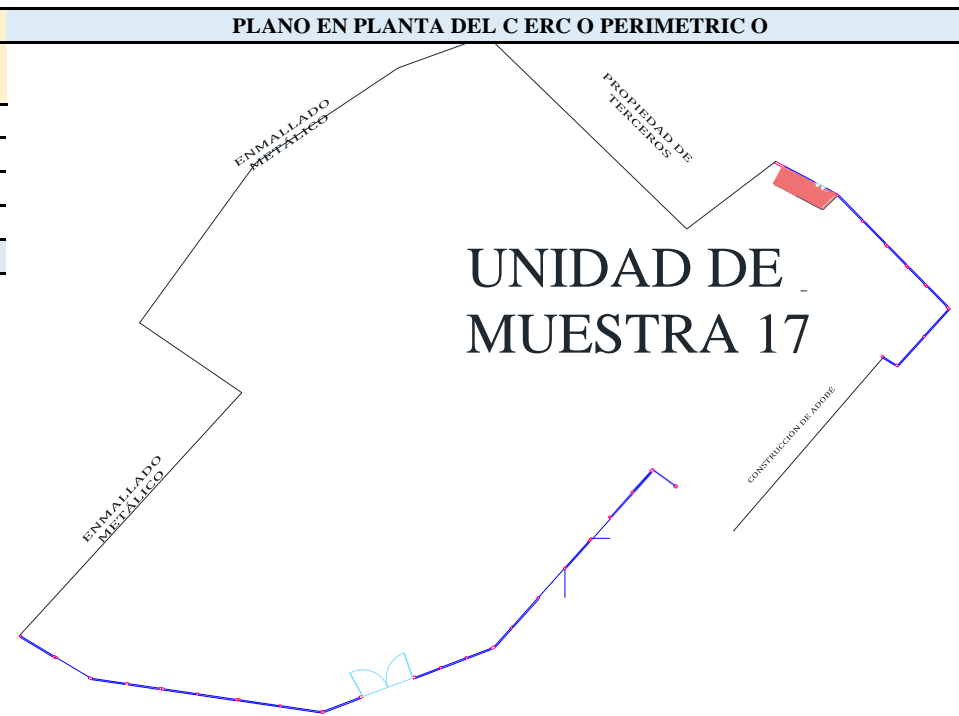
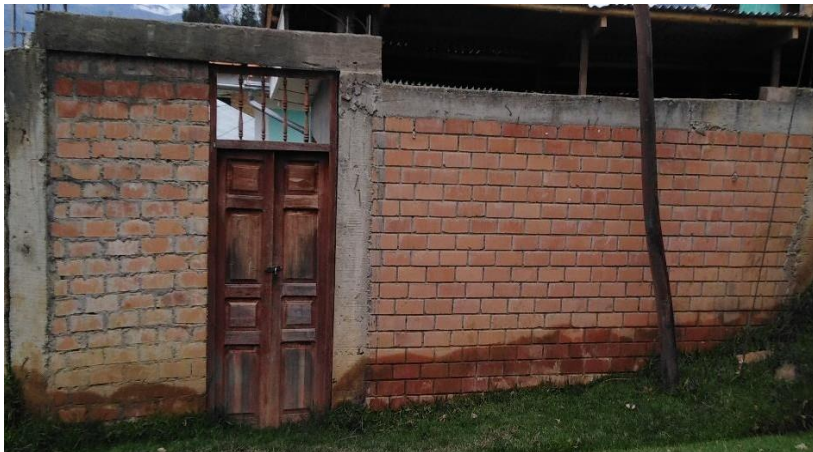
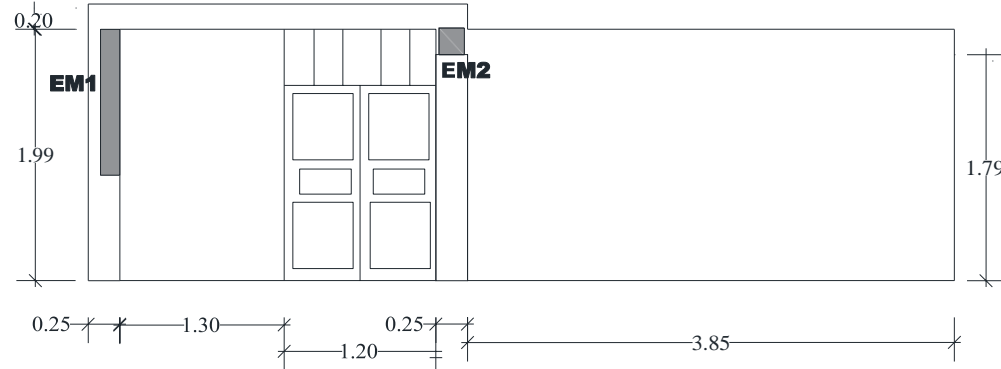
Ficha 17 ...continuación

PATOLOGÍAS IDENTIFICADAS EN LA UNIDAD DE MUESTRA													17			
DATOS DE INSPECCIÓN		LESIONES	SOBRECIMIENTO			COLUMNA			VIGA			MURO				
			AREA AFECTADA (m2)	AREA AFECTADA (%)	NIVEL DE SEVERIDAD	AREA AFECTADA (m2)	AREA AFECTADA (%)	NIVEL DE SEVERIDAD	AREA AFECTADA (m2)	AREA AFECTADA (%)	NIVEL DE SEVERIDAD	AREA AFECTADA (m2)	AREA AFECTADA (%)	NIVEL DE SEVERIDAD		
ELEMENTOS	AREA (m2)	FISURA	-	-	-	-	-	-	-	-	-	-	-	-	-	-
SOBRECIMIENTO	-	GRIETA	-	-	-	-	-	-	-	-	-	-	-	-	-	-
COLUMNA	1.05	EROSIÓN	-	-	-	-	-	-	-	-	-	-	-	-	-	-
VIGA	1.37	EROSIÓN MECANICA	-	-	-	0.27	25.84	Bajo	-	-	-	-	-	-	-	-
MURO	9.48	EFLORESCENCIA	-	-	-	-	-	-	-	-	-	-	-	-	-	-
TOTAL	11.89	TOTAL	-	-	-	0.27	25.84	Bajo	-	-	-	-	-	-	-	-
LESIONES	AREA AFECTADA (m2)	AREA AFECTADA (%)	ELEMENTOS			NIVEL DE SEVERIDAD	AREA AFECTADA (m2)	AREA NO AFECTADA (m2)	AREA AFECTADA (%)	AREA NO AFECTADA (%)	NIVEL DE SEVERIDAD					
FISURA	-	-														
GRIETA	-	-	SOBRECIMIENTO			-	-	-	-	-	BAJO	MEDIO	ALTO

EROSIÓN	-	-	COLUMNA			Bajo	0.27	0.78	2.27	6.52						
EROSIÓN MECANICA	0.27	2.27	VIGA			-	-	1.37	-	11.49						
EFLORESCENCIA	-	-	MURO			-	-	9.48	-	79.72	100%	0.00%	0.00%			
TOTAL	0.27	2.27	TOTAL				0.27	11.62	2.27	97.73

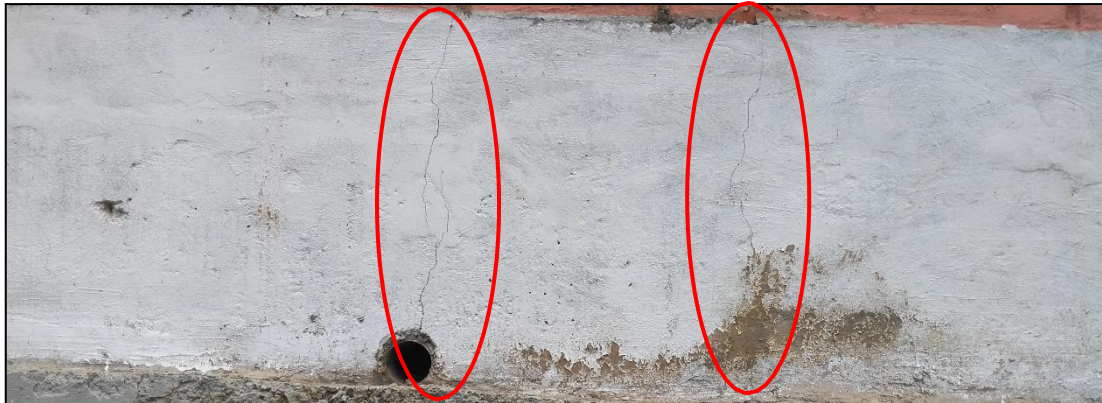
Fotografía 10: Fisura en sobrecimiento de la unidad de muestra 8.

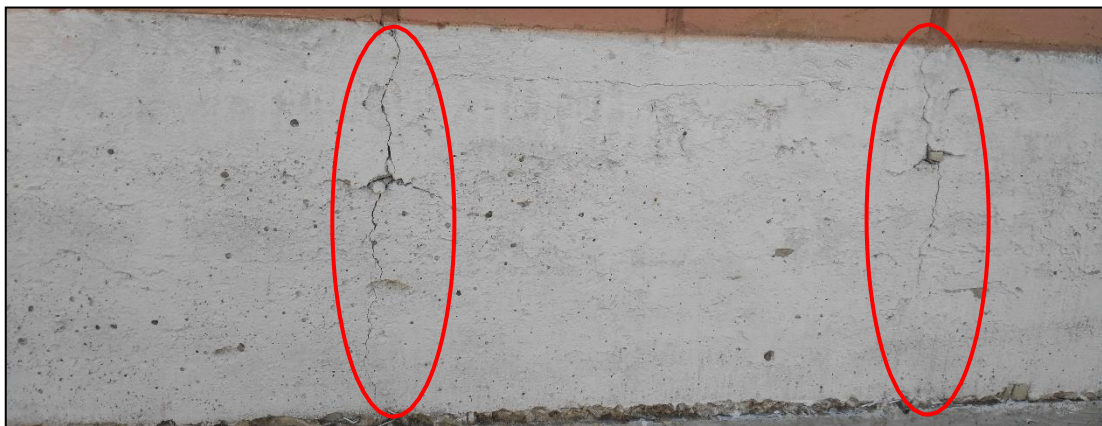
Fotografía 11: Fisura en sobrecimiento de la unidad de muestra 6.
