**DETERMINACIÓN Y EVALUACIÓN DE LAS
PATOLOGÍAS DEL CONCRETO EN
SOBRECIMIENTO, COLUMNAS, VIGAS Y MUROS DE
ALBAÑILERÍA DEL CERCO PERIMÉTRICO DE LA
INSTITUCIÓN EDUCATIVA 84181 JOSÉ MARÍA
ARGUEDAS CENTRO POBLADO DE SAN JOSÉ,
DISTRITO DE HUAYLLABAMBA, PROVINCIA
SIHUAS, REGIÓN ÁNCASH - ENERO 2019.**

TESIS PARA OBTENER EL TÍTULO DE INGENIERO CIVIL

BACH. LUIS JOSUE ROMAN TARAZONA

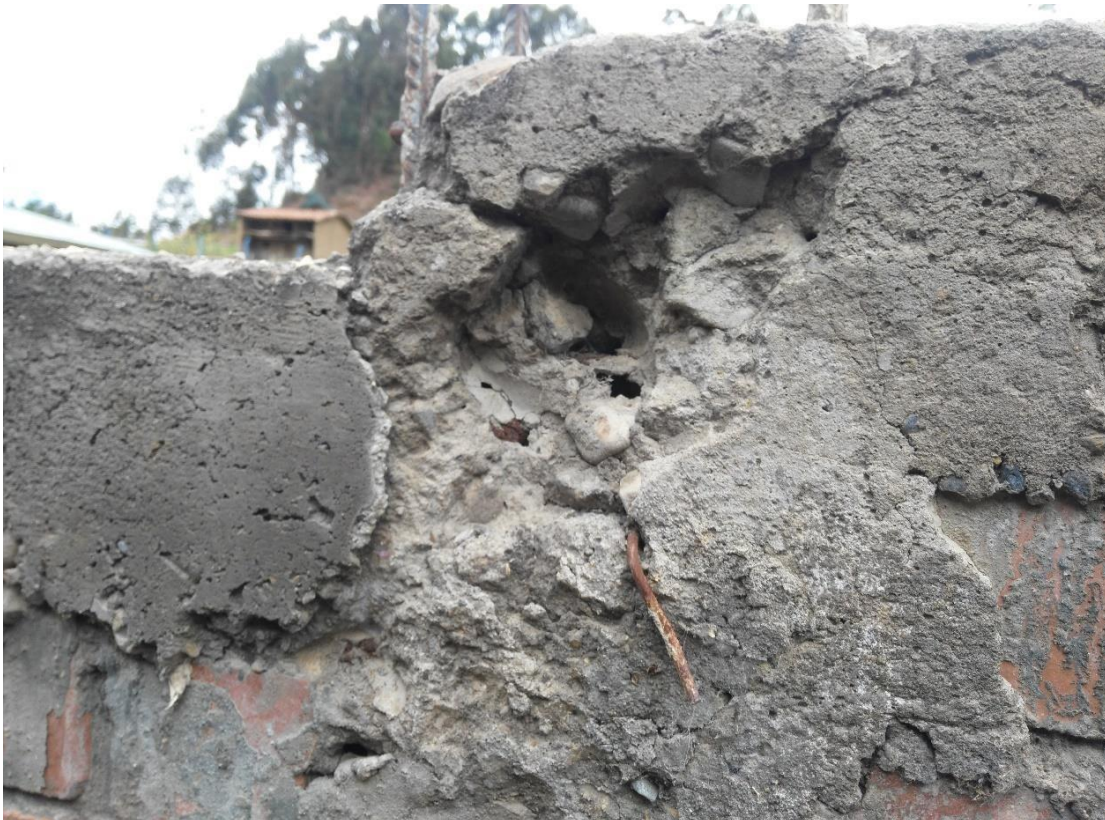
Fotografía 14: Erosión en viga de la unidad de muestra 10.

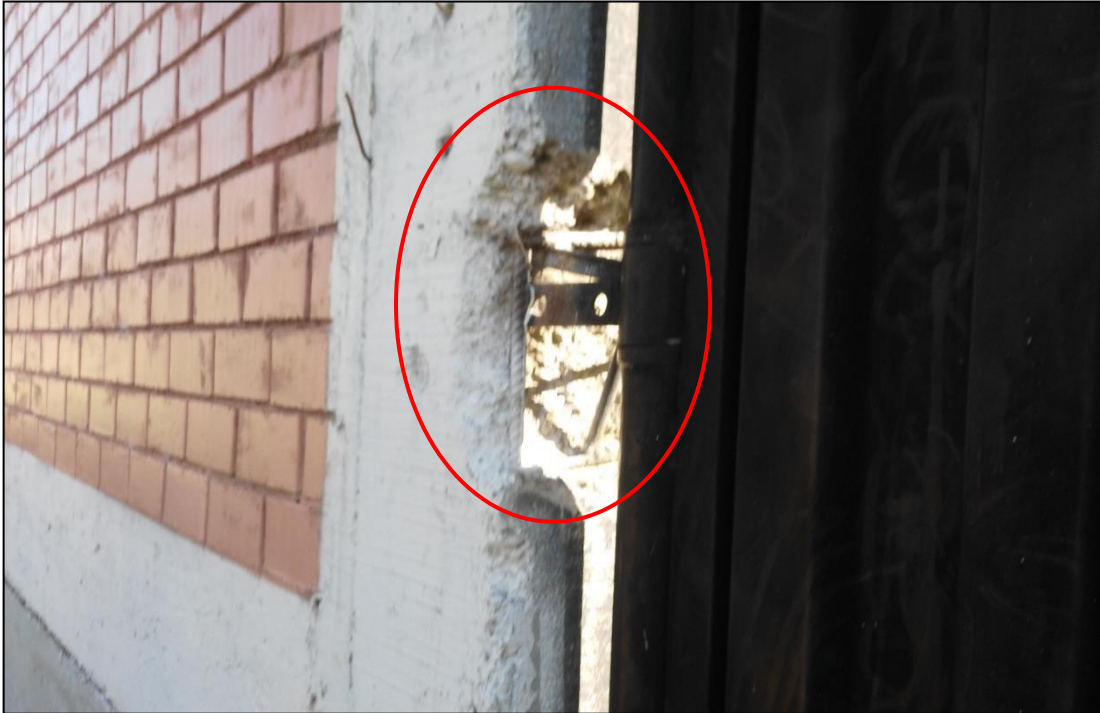
Fotografía 15: Erosión mecánica en columna de la unidad de muestra 5.

Picar el área dañada del concreto de la columna o viga, hasta encontrar una superficie firme y sana con respecto a sus resistencias mecánicas. Limpiar el polvo, partes sueltas o mal adheridas; luego aplicar aditivo para unir concreto antiguo con concreto nuevo utilizando una brocha, rodillo o pulverizado. Después se colocará concreto o en su lugar utilizar un mortero predosificado de alta resistencia.

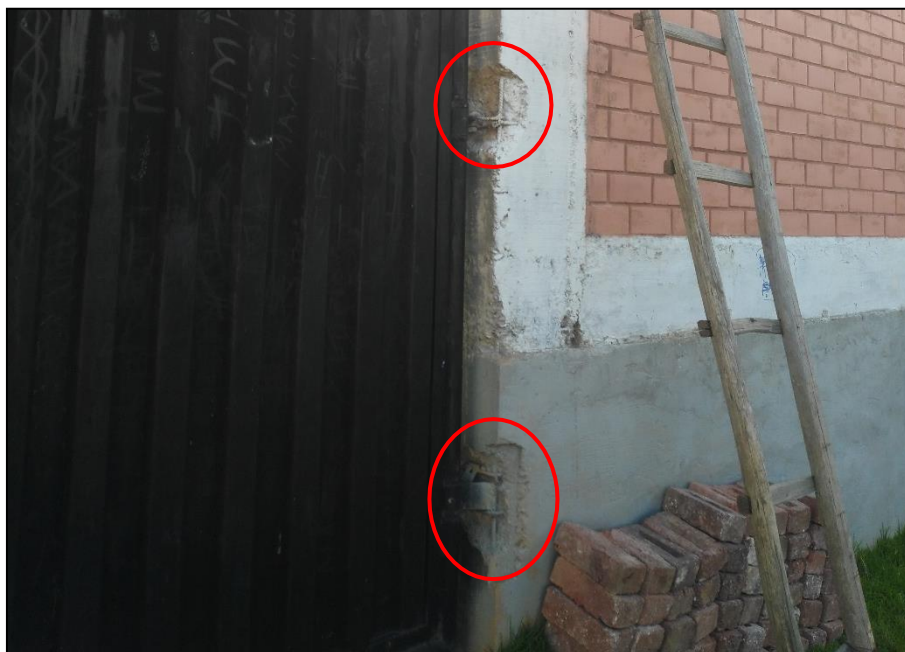
Fotografía 16: Erosión mecánica en columna de la unidad de muestra 6.

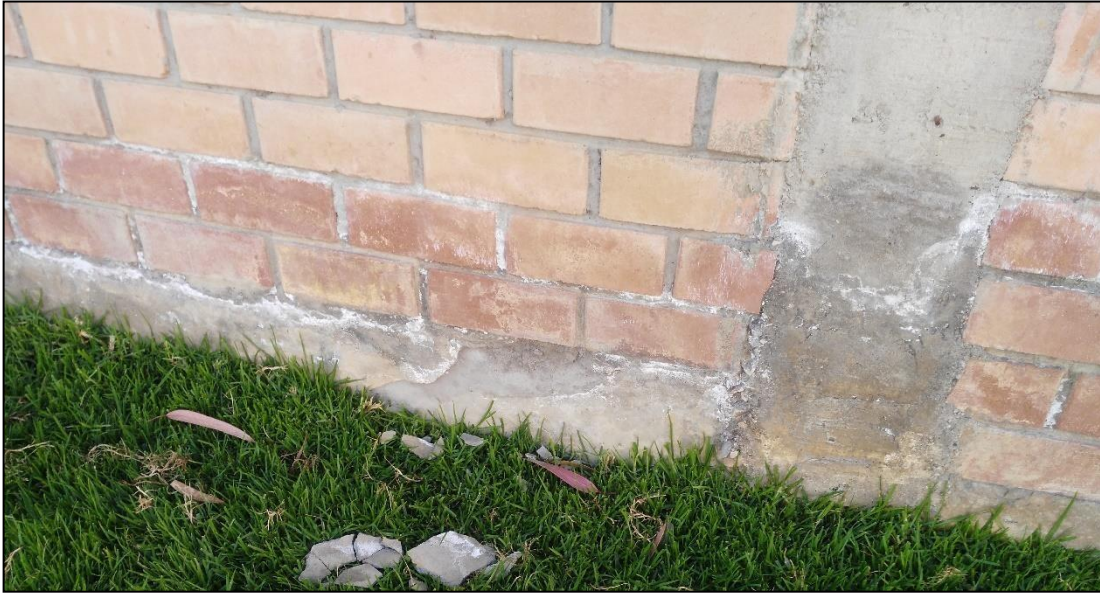
Fotografía 17: Eflorescencia en muro y columna de la unidad de muestra 2.

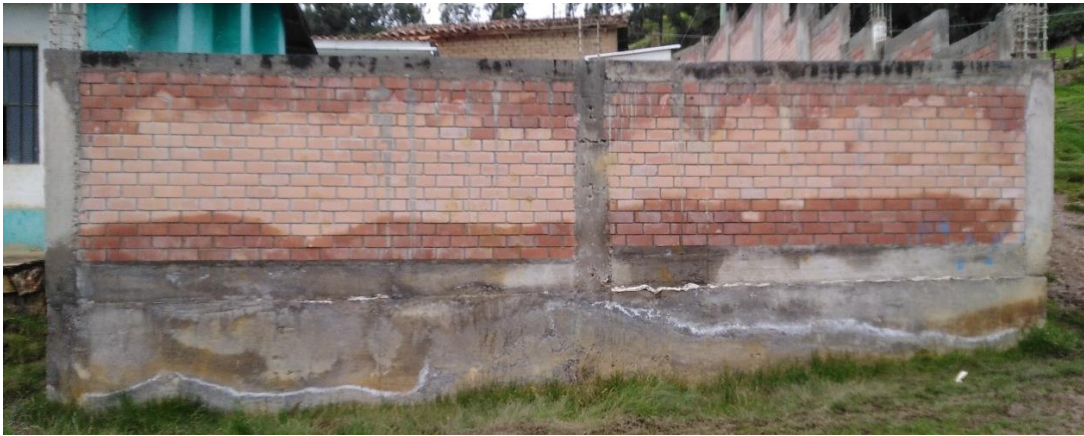
Fotografía 18: Eflorescencia en sobrecimiento de la unidad de muestra 14.

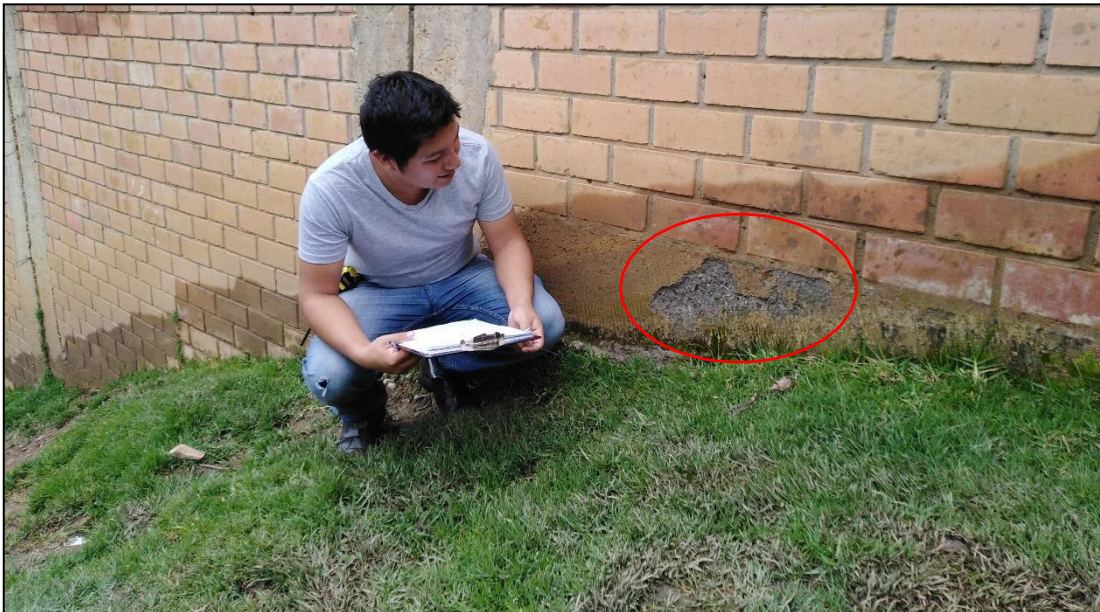
Fotografía 20: Observando la erosión en sobrecimiento unidad de muestra 16.

Picar el área dañada, hasta encontrar una superficie firme y sana con respecto a sus resistencias mecánicas. Limpiar el polvo, partes sueltas o mal adheridas; luego aplicar aditivo para unir concreto antiguo con concreto nuevo utilizando una brocha, rodillo o pulverizado. Después se colocará concreto o en su lugar utilizar un mortero predosificado de

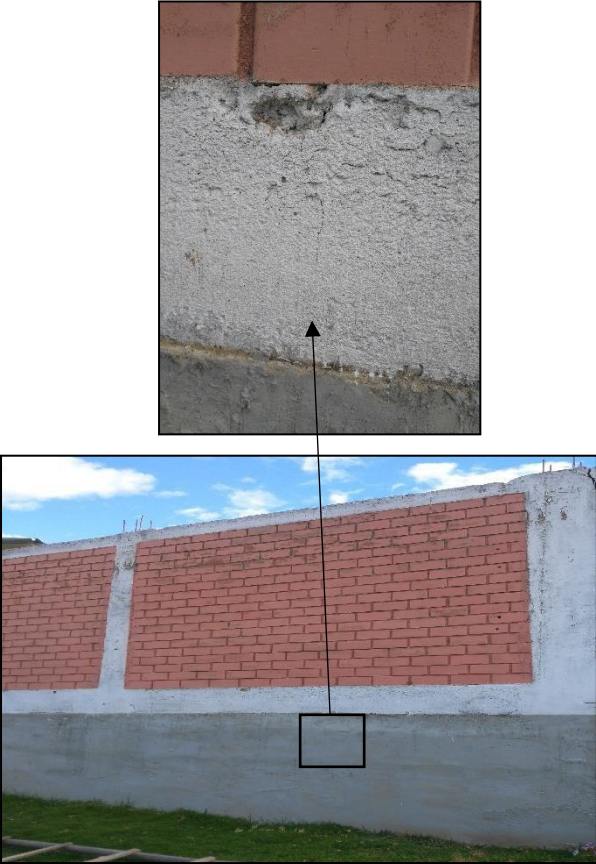
Fotografía de la unidad de muestra 7	Patología: Fisura.

<p>Descripción: se encuentra en el sobrecimiento en la unidad de muestra 7 a 1.20 m sobre el suelo.</p> <p>Causa: Por la dilatación y contracción hidrotérmica debido a los cambios bruscos de temperatura.</p> <p>Intervención (reparación): Abrir la fisura con la punta de la espátula y/o amoladora, limpiar la fisura, sellar las fisuras utilizando microcemento debido a su fácil aplicación, alto grado de impermeabilidad y durabilidad, sumamente flexible acompañando en el futuro las dilataciones o contracciones del material reparado. Otro método de reparación es perfilar en forma de V la fisura para luego ser sellado por diferentes materiales como siliconas, materiales asfálticos o morteros de polímero.</p>

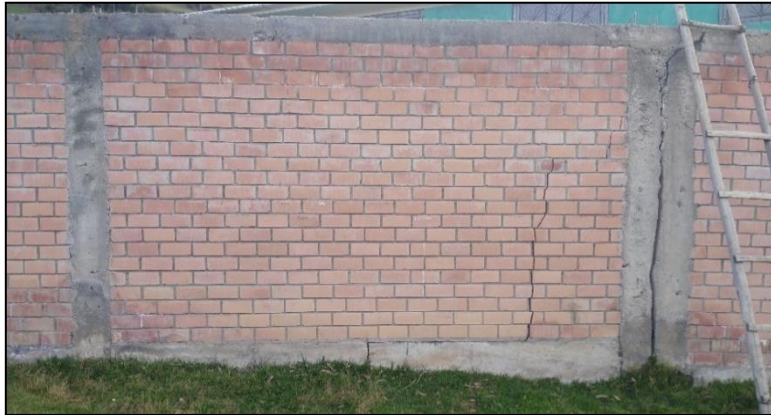
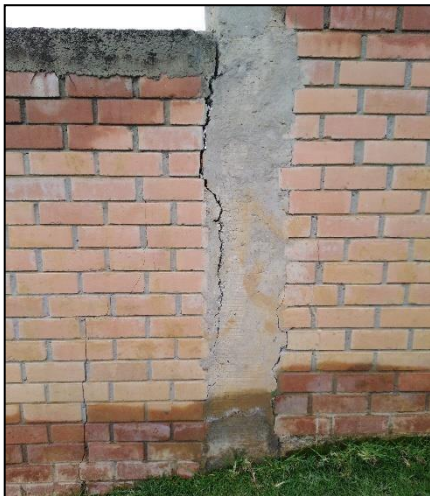
Fotografía de la unidad de muestra 3 y 16

Patología: Grieta

Estas grietas se encuentran en la unidad de muestra 3 en el muro a 0.75 m del lado izquierdo de la columna y la unidad de muestra 16 el muro se ha separado de la columna.

esta es producida por asentamiento diferencial y es causada por la infiltración del agua (humedad) presencia de agua en épocas de lluvia, el terreno sufre cambios volumétricos que también esta originados por las variaciones de temperatura.

Limpiar la grieta con aire comprimido para que esté libre de polvo y material suelto que impida una mejor adherencia, sellamos la superficie para evitar que el material salga, colocar boquillas con un distanciamiento entre ellas, ubicadas a lo largo de la grieta, se mezcla la resina epóxica luego inyectar la resina epóxica se puede utilizar bombas hidráulicas, tanques de presión o pistolas neumáticas y finalmente retirar el sellado superficial esta luego de haber curado la inyección.

Entre otros (costura de grietas, armadura adicional).

En muros reemplazar el material dañado.

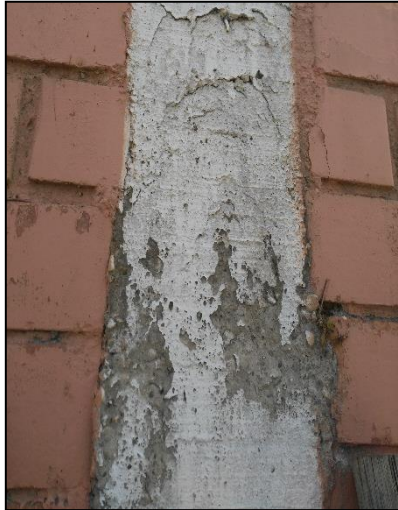
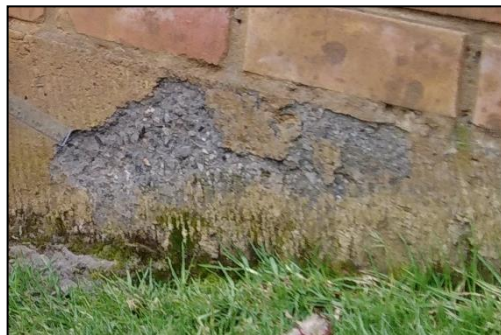
Fotografía de unidad de muestra 8 y 16

Patología: Erosión

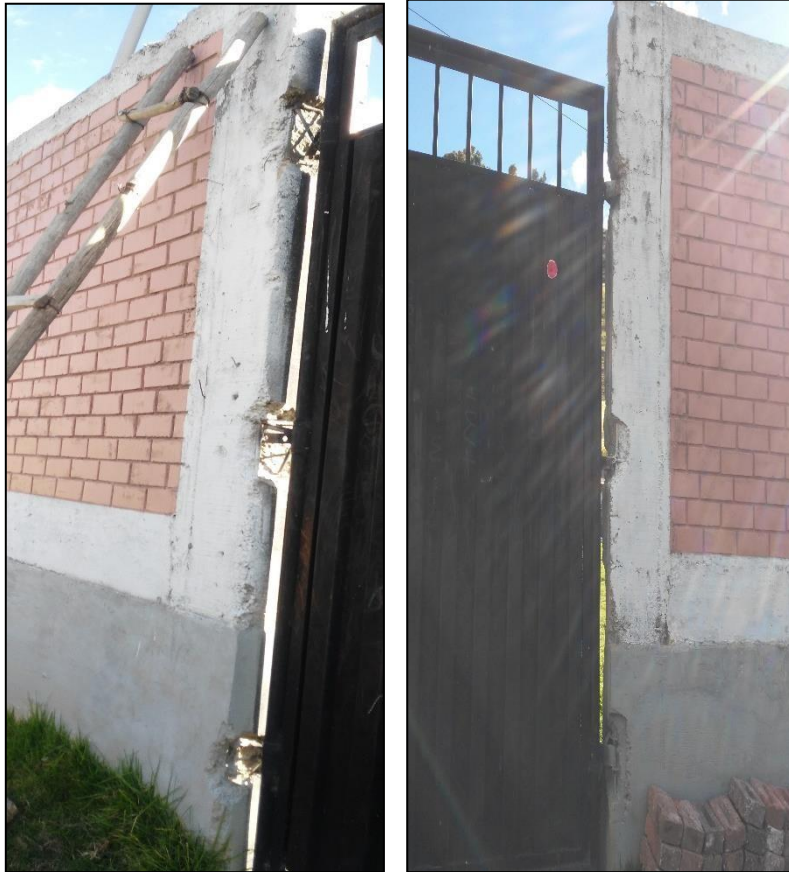
Fotografías de las unidades de muestra 5 y 6

Patología: Erosión mecánica

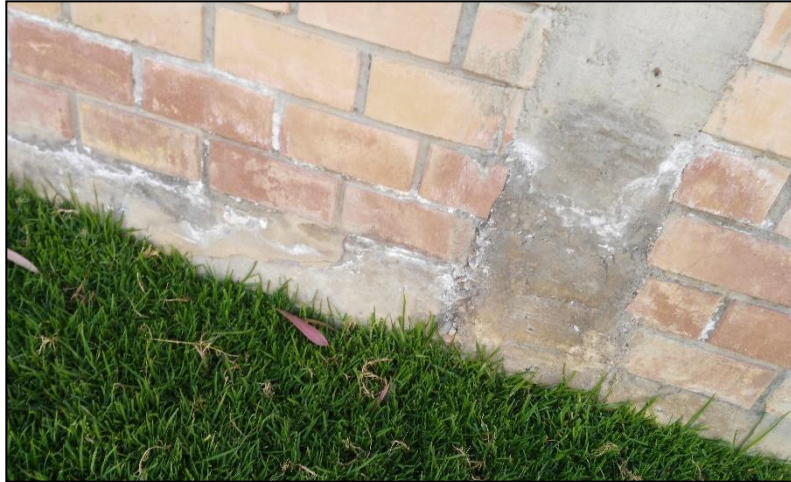
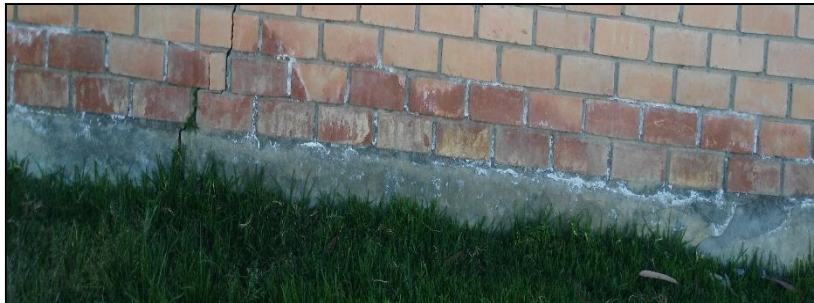
Fotografías de la unidad de muestra 4

Patología: Eflorescencia
