UNIVERSIDAD CATÓLICA LOS ÁNGELES  
CHIMBOTE

DETERMINACIÓN Y EVALUACIÓN DE LAS  
PATOLOGÍAS DEL CONCRETO EN VIGA, COLUMNAS,  
SOBRECIMIENTO Y MURO DE ALBAÑILERIA  
CONFINADA DEL CERCO PERIMÉTRICO DE LA  
INSTITUCIÓN EDUCATIVA 88037 ANTENOR SÁNCHEZ,  
DEL PUEBLO JOVEN CESAR VALLEJO DEL DISTRITO  
DE CHIMBOTE, PROVINCIA DEL SANTA, REGIÓN  
ÁNCASH - MAYO 2016.

**TESIS PARA OPTAR EL TÍTULO DE**  
**INGENIERO CIVIL**

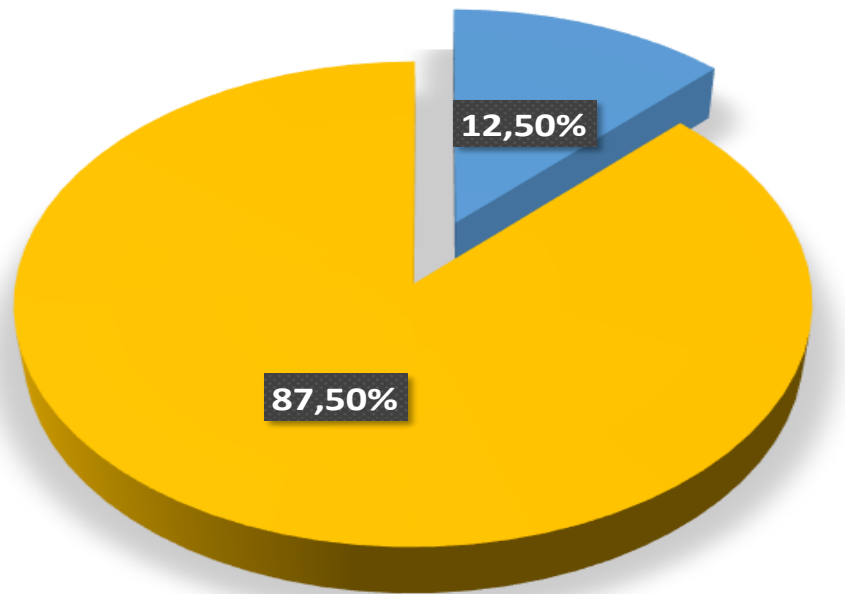
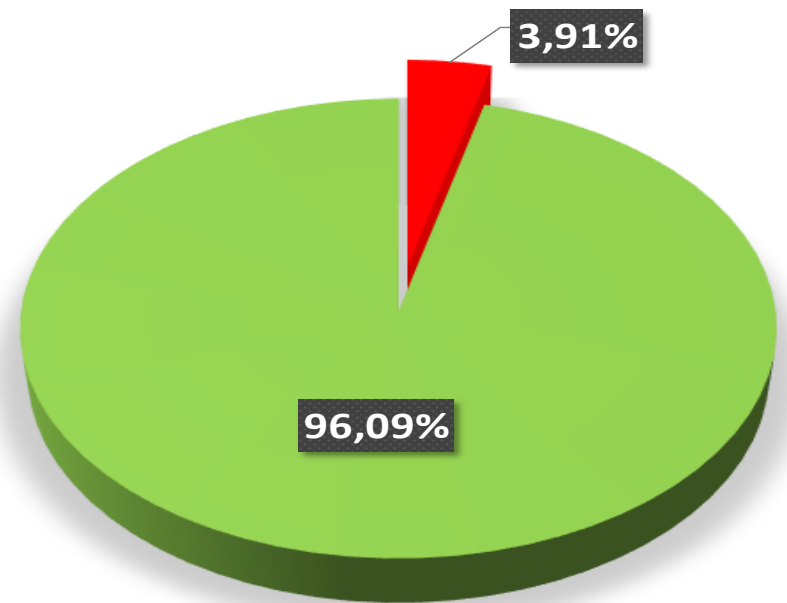
**Grafico 02:** Grafico estadístico de las patologías encontradas en % afectado de la unidad de muestra 01

- (1)-LEVE -- Viga y Muro
- (2)-MODERADO -- Columna y Sobrecimiento

- con patologia- Leve
- sin patologia

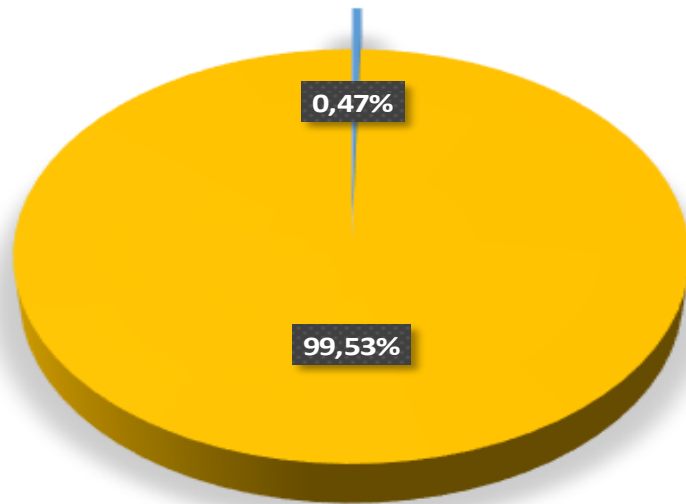
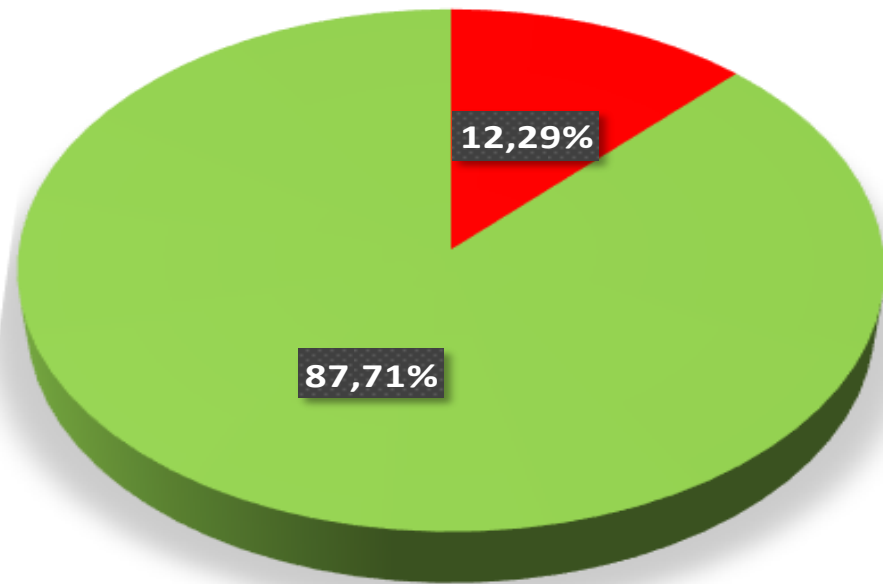
**Grafico 07:** Gráficos estadísticos – grafico izquierdo % de nivel de severidad encontrado y grafico derecho resumen de la unidad de muestra 02

- (1)-LEVE -- Viga
- (2)-MODERADO -- Columna, Sobrecimiento y Muro

- con patologia- Leve
- sin patologia

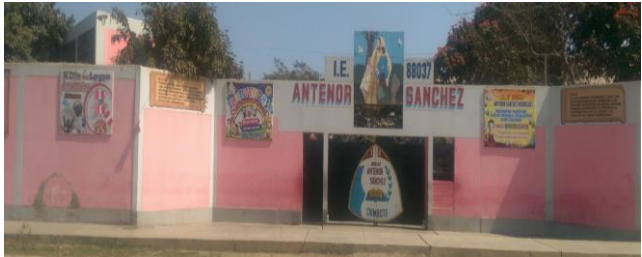
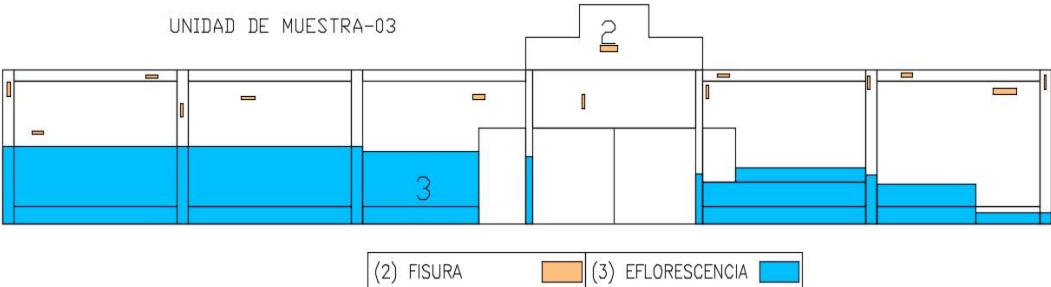
<p style="text-align: center;">UNIDAD DE MUESTRA-03</p>

<p style="text-align: center;">(2) FISURA    (3) EFLORESCENCIA</p>

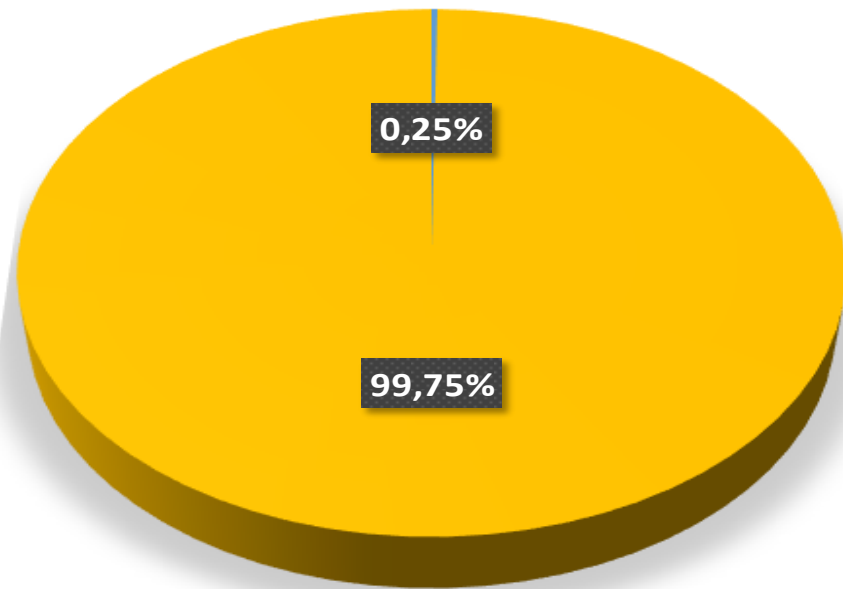
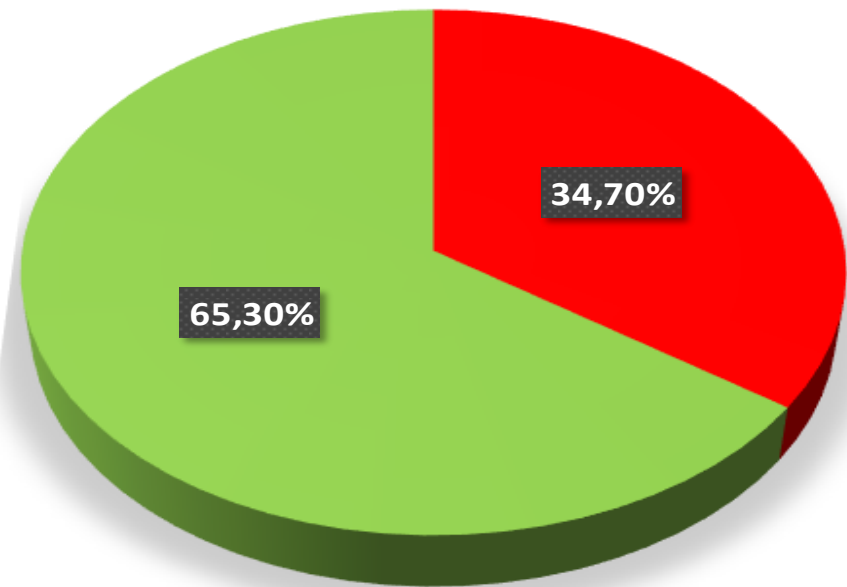
**Grafico 10:** Gráficos estadísticos – grafico izquierdo % de nivel de severidad encontrado y grafico derecho resumen de la unidad de muestra 03

- (1)-LEVE-Viga
- (2)-MODERADO-Columna, Sobrecimiento y Muro

- con patologia- Moderado
- sin patologia

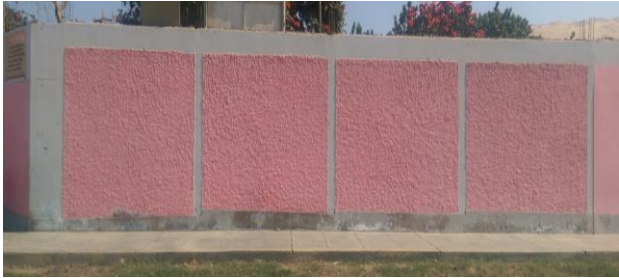
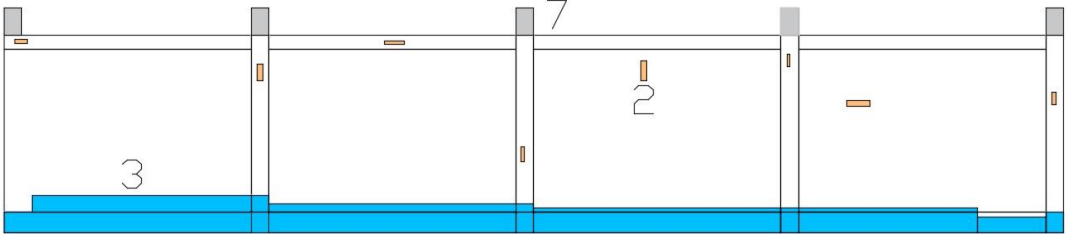
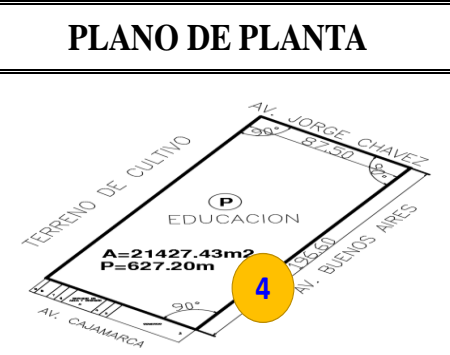
UNIDAD DE MUESTRA-04

(2) FISURA

(3) EFLORESCENCIA

(7) OXIDACION

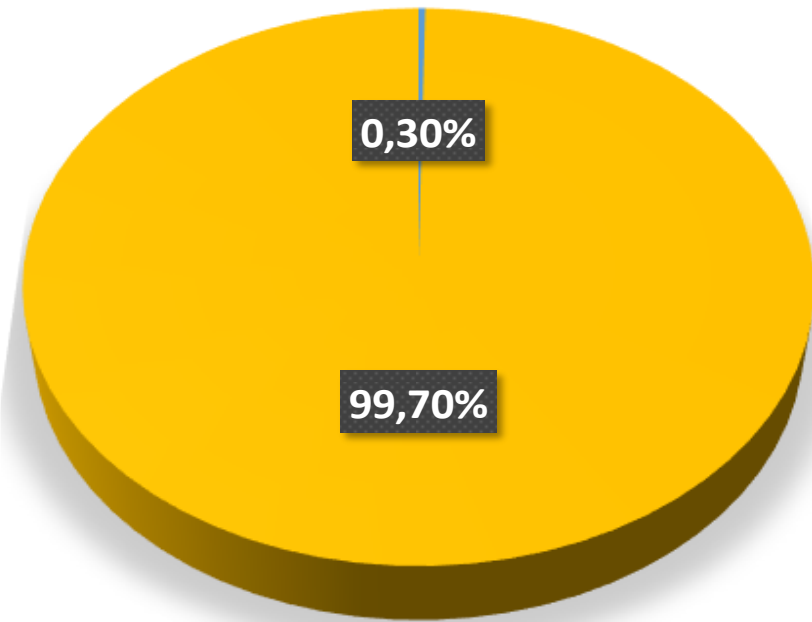
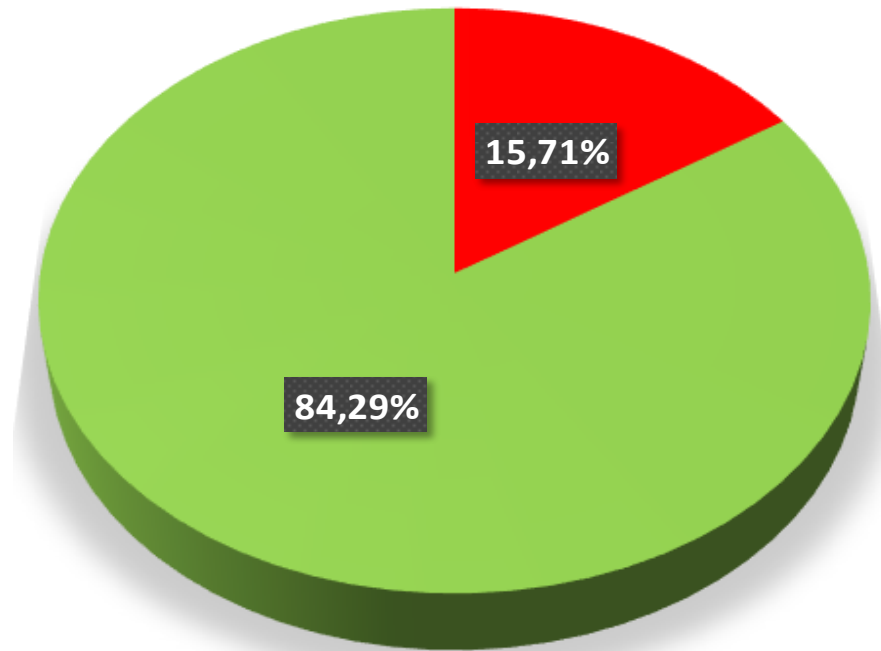
**Grafico 13:** Gráficos estadísticos – grafico izquierdo % de nivel de severidad encontrado y grafico derecho resumen de la unidad de muestra 04

- (1)-LEVE-Viga
- (2)-MODERADO-Columna,Sobrecimiento,Muro

- con patologia- Moderado
- sin patologia

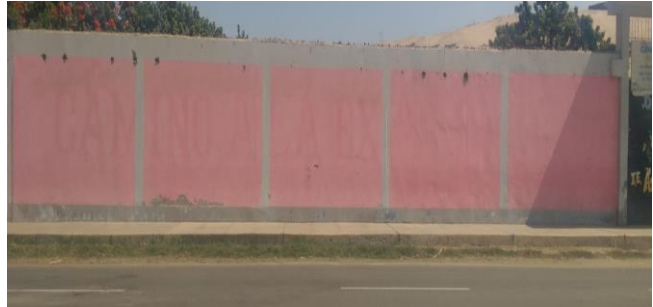
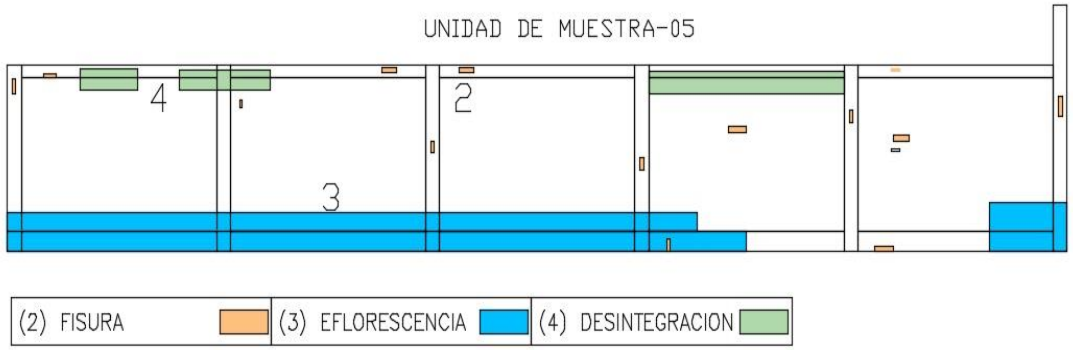
UNIDAD DE MUESTRA-05

(2) FISURA    (3) EFLORESCENCIA    (4) DESINTEGRACION

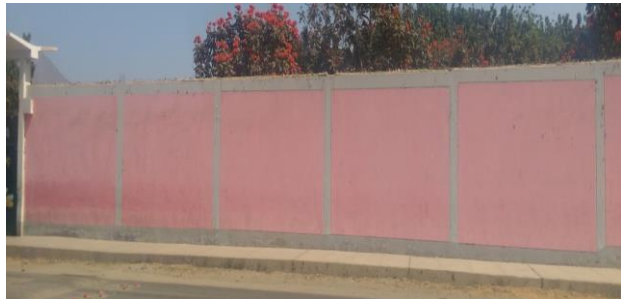
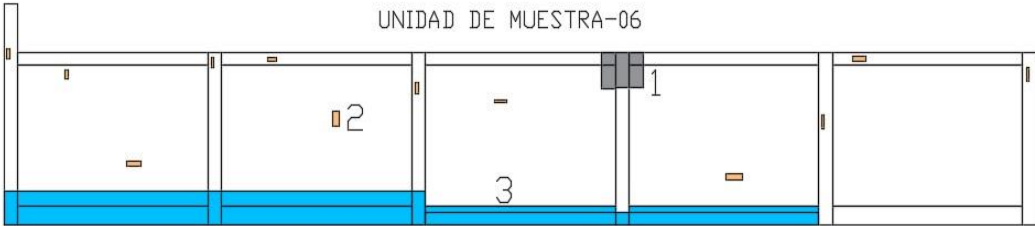
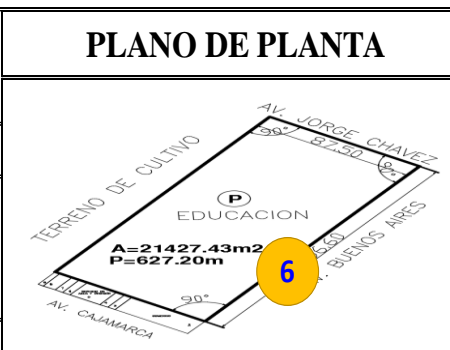
UNIDAD DE MUESTRA-06

(1) GRIETA		(2) FISURA		(3) EFLORESCENCIA	
------------	--	------------	--	-------------------	--

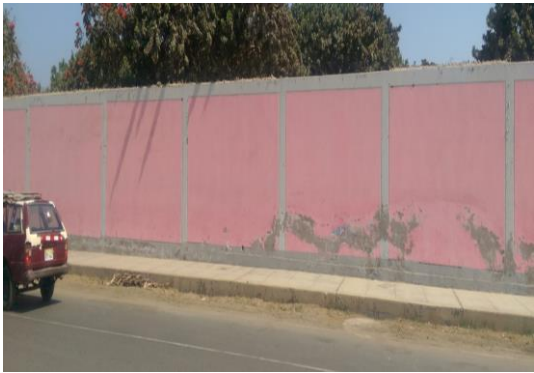
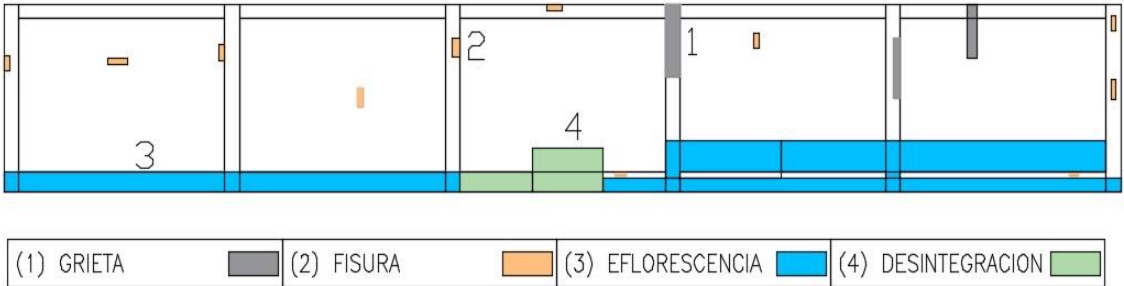
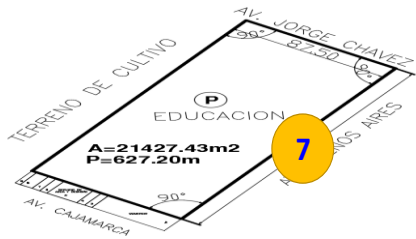
UNIDAD DE MUESTRA-07

(1) GRIETA    (2) FISURA    (3) EFLORESCENCIA    (4) DESINTEGRACION

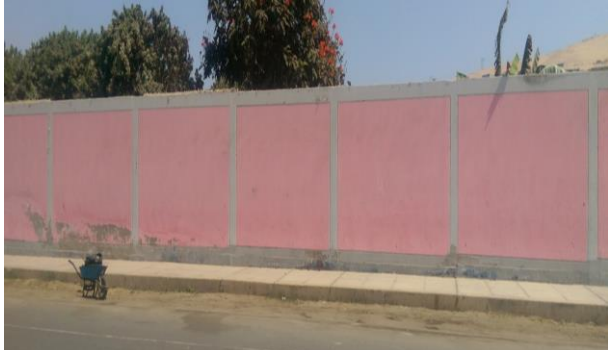
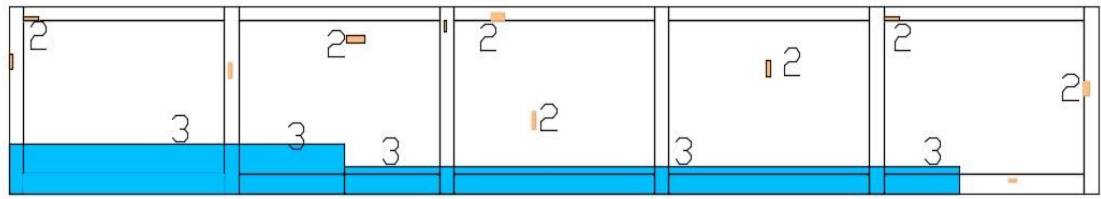
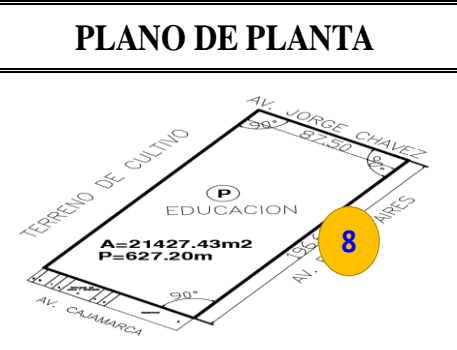
UNIDAD DE MUESTRA-08

(2) FISURA

(3) EFLORESCENCIA

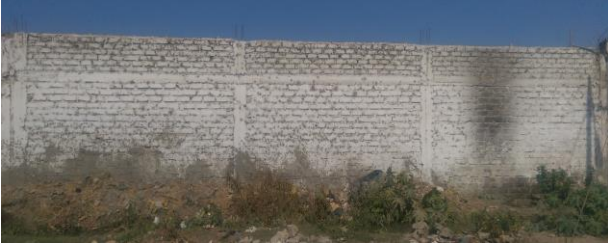
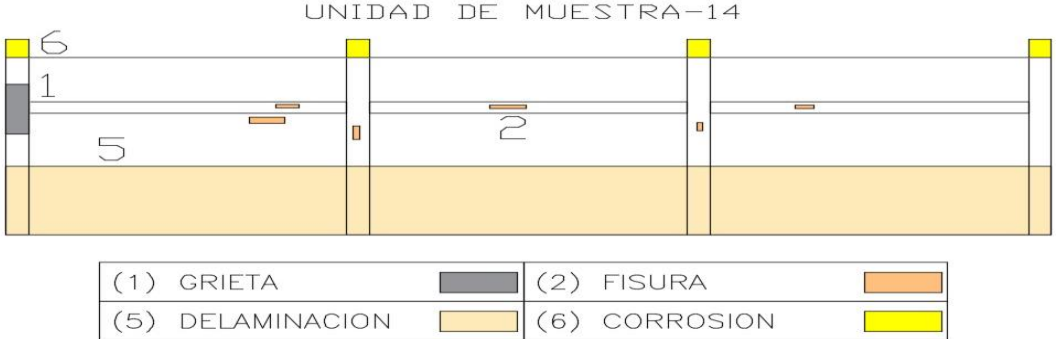
**Ficha de evaluación de la unidad de muestra 14**

(1) GRIETA		(2) FISURA	
(5) DELAMINACION		(6) CORROSION

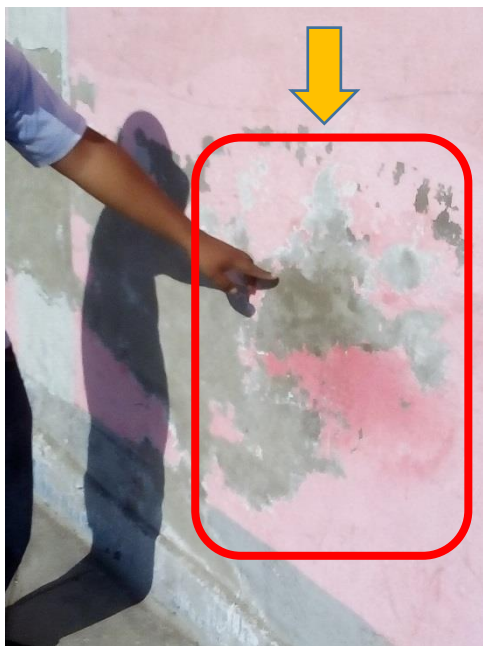
**Figura 16:** Se aprecia la patología de EFLORESCENCIA por presencia de humedad, en la unidad de muestra 05, afectando el elemento de muro.
