UNIVERSIDAD CATÓLICA LOS ANGELES
CHIMBOTE

FACULTAD DE INGENIERÍA
ESCUELA PROFESIONAL DE INGENIERÍA
CIVIL

“AUSCULTACIÓN VISUAL DE LAS PATOLOGÍAS DEL
CONCRETO PARA OBTENER EL ÍNDICE DE
CONDICIÓN DEL PAVIMENTO RÍGIDO EN EL TRAMO
PUENTE ALAMEDA DE VALDELIRIOS – ARCO DE
RUDACCASA DEL DISTRITO DE CARMEN ALTO,
PROVINCIA DE HUAMANGA, DEPARTAMENTO DE
AYACUCHO, AGOSTO - 2016”

**TESIS PARA OPTAR EL TÍTULO PROFESIONAL DE
INGENIERO CIVIL**

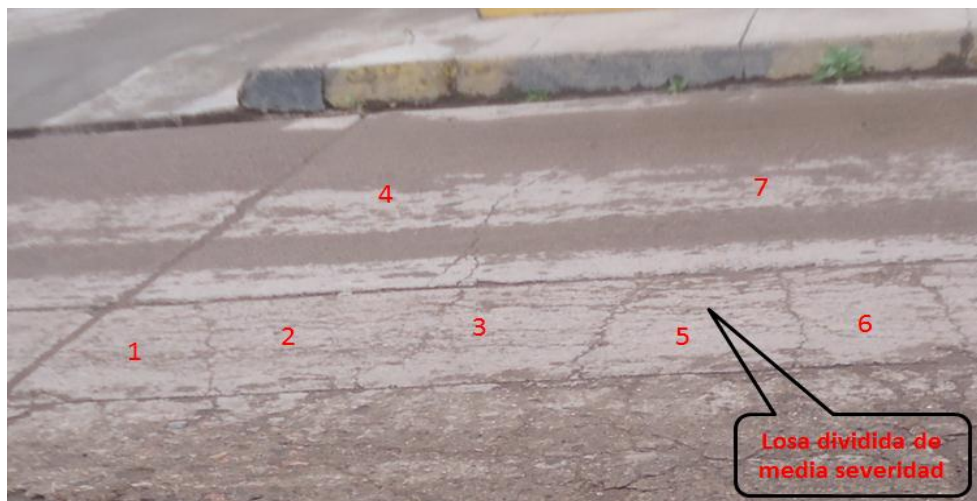
Identificación de losa dividida de media severidad

- Sellado de grietas de media severidad y parcheo profundo de las grietas de alta severidad o en caso contrario reemplazo de la losa por nuevo
 - Renovación por nuevo concreto de las losas divididas de media y alta severidad.

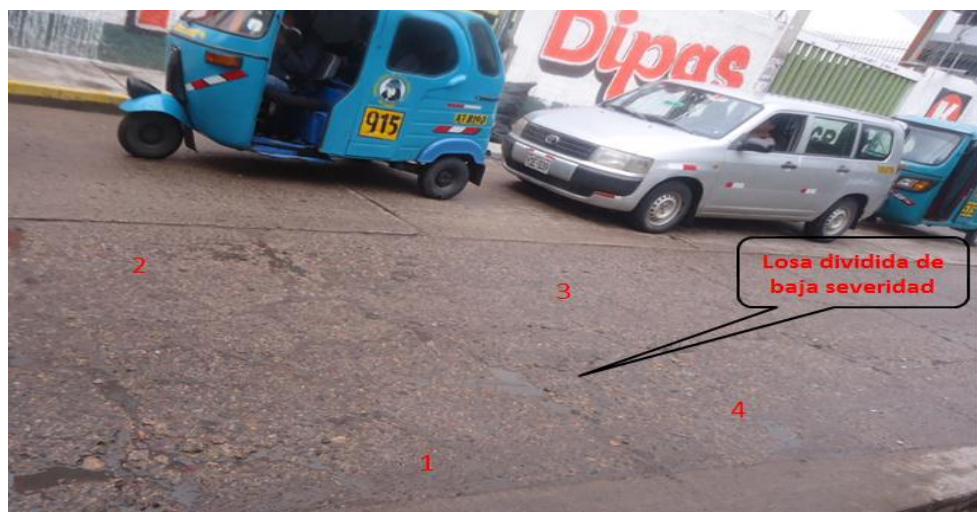
Identificación de losa dividida de baja severidad
