DETERMINACIÓN Y EVALUACIÓN DE PATOLOGÍAS
DEL CONCRETO EN LAS ESTRUCTURAS DE
ALBAÑILERÍA CONFINADA DEL CERCO PERIMÉTRICO
DE LA INSTITUCION EDUCATIVA SAN PEDRO DE
CORONGO, DEL DISTRITO DE CORONGO, PROVINCIA
DE CORONGO, REGIÓN ÁNCASH, MAYO – 2016.

**TESIS PARA OPTAR EL TITULO PROFESIONAL DE
INGENIERO CIVIL.**

BACH. ODON EFRAÍN ALEJOS LÓPEZ.

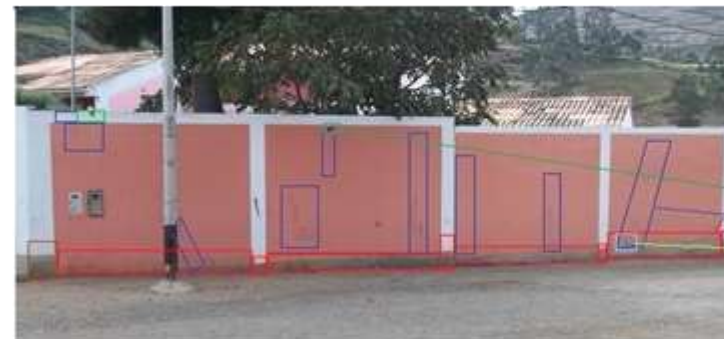
FOTOGRAFIA DE LAS PATOLOGIAS EN LOS EJES

- (1) EROSION
- (2) DESPRENDIMIENTO
- (3) FISURAS
- (4) GRIETAS

MUESTRA 2	Área m2	Área Afectada m2	Área No Afectada m2	% Área Afectada	% Área No Afectada	Tipo de Daño	Nivel de Severidad
	59.15 m2	13.01 m2	46.14 m2	21.99%	78.01%	2	MODERADO

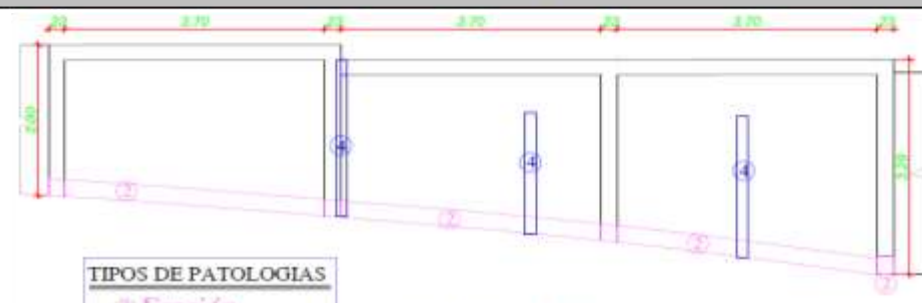
PLANO DE ELEVACION DE EJES

TIPOS DE PATOLOGIAS
 (2) Erosión.
 (4) Fisuras.

MUESTRA 4	Área	Área Afectada	Área No Afectada	% Área Afectada	% Área No Afectada	Tipo de Daño	Nivel de Severidad
	32.36 m ²	4.95 m ²	27.42 m ²	15.29%	84.71%	2	MODERADO

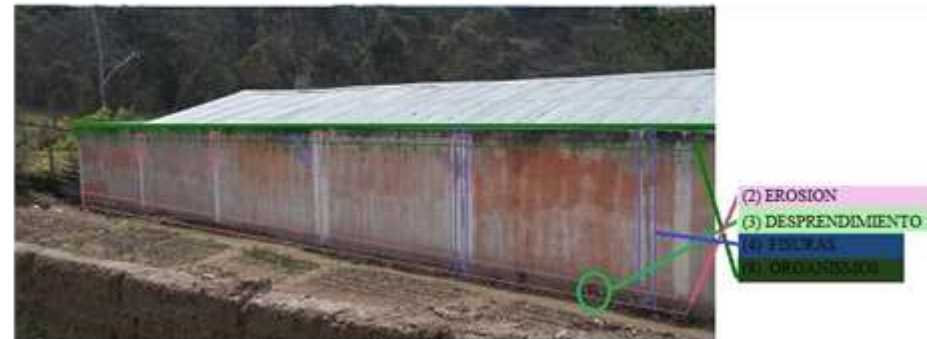
FOTOGRAFIA DE LAS PATOLOGIAS EN LOS EJES

MUESTRA 12	Área	Área Afectada	Área No Afectada	% Área Afectada	% Área No Afectada	Tipo de Daño	Nivel de Severidad
		69.14 m ²	20.82 m ²	48.32 m ²	30.11%	69.89%	2

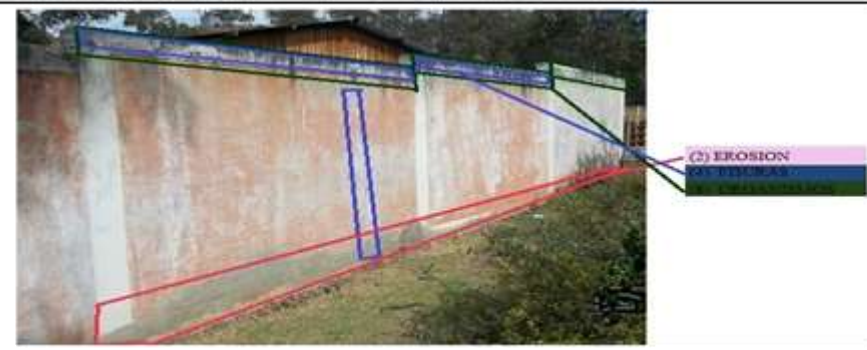
FOTOGRAFIA DE LAS PATOLOGIAS EN LOS EJES

- ⊙ Erosión
- ⊙ Fisuras
- ⊙ Organismos

MUESTRA 13	Área	Área Afectada	Área No Afectada	% Área Afectada	% Área No Afectada	Tipo de Daño	Nivel de Severidad
		48.59 m ²	12.67 m ²	35.92 m ²	26.07%	73.93%	2

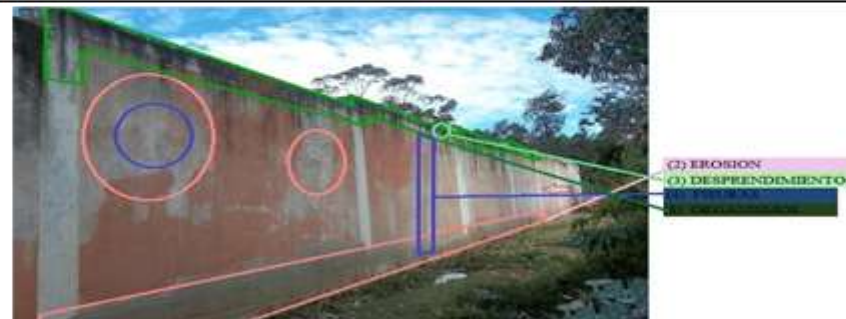
FOTOGRAFIA DE LAS PATOLOGIAS EN LOS EJES

EVALUACIÓN DE LAS PATOLOGÍAS							
MUESTRA 14	Área	Área Afectada	Área No Afectada	% Área Afectada	% Área No Afectada	Tipo de Daño	Nivel de Severidad
		65.24 m ²	19.36 m ²	45.88 m ²	29.68%	70.32%	2

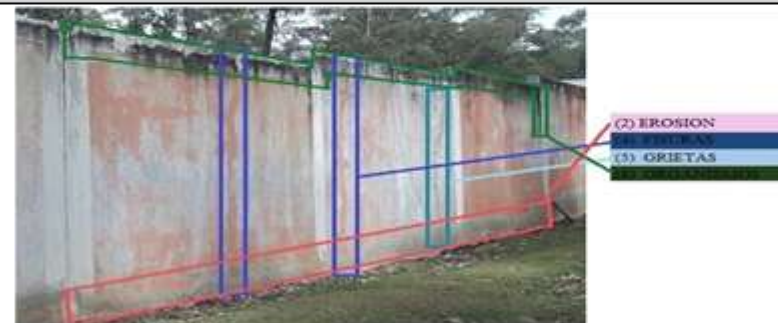
FOTOGRAFIA DE LAS PATOLOGIAS EN LOS EJES

MUESTRA 15	Área	Área Afectada	Área No Afectada	% Área Afectada	% Área No Afectada	Tipo de Daño	Nivel de Severidad
	48.53 m ²	14.26 m ²	34.26 m ²	29.40%	70.60%	3	SEVERO

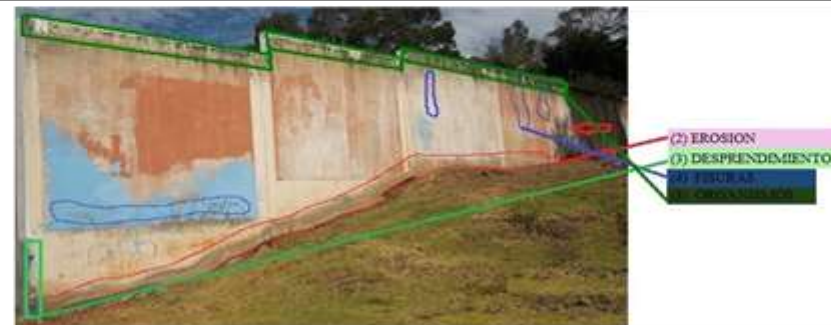
FOTOGRAFIA DE LAS PATOLOGIAS EN LOS EJES

MUESTRA 17	Área	Área Afectada	Área No Afectada	% Área Afectada	% Área No Afectada	Tipo de Daño	Nivel de Severidad
	71.69 m ²	15.95 m ²	55.75 m ²	22.24%	77.76%	2	MODERDO

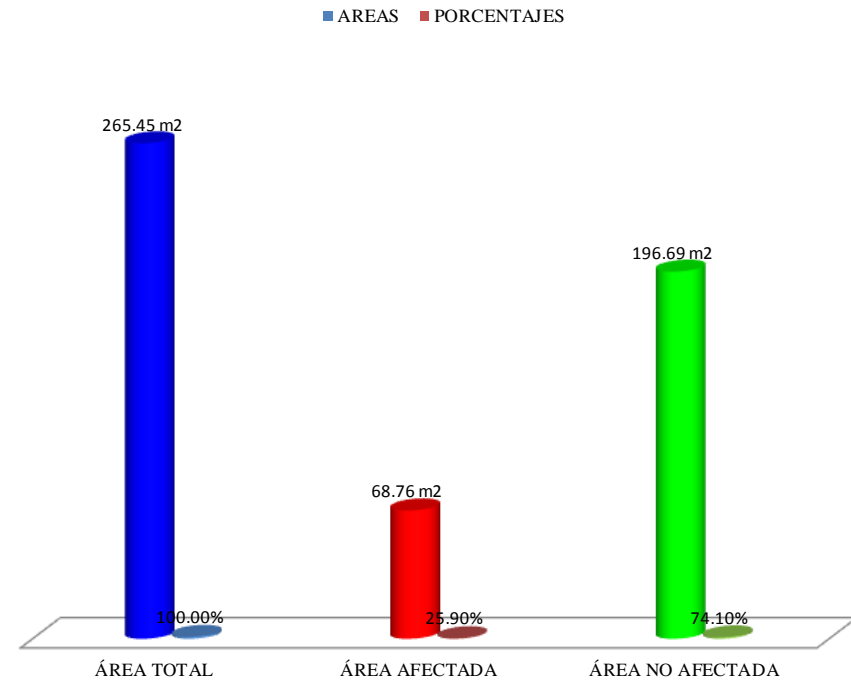
EVALUACION DE PATOLOGIAS TRAMO 3

TOTAL	Área	Área Afectada	Área No Afectada	% Área Afectada	% Área No Afectada	Tipo de Daño	Nivel de Severidad
	265.45 m2	68.76 m2	196.69 m2	25.90%	74.10%	2	MODERADO

CERCO PERIMETRICO		
ÁREA TOTAL	265.45 m2	100.00%
ÁREA AFECTADA	68.76 m2	25.90%
ÁREA NO AFECTADA	196.69 m2	74.10%
HUMEDAD	0.00 m2	0.00%
EROSIÓN	33.37 m2	12.57%
DESPRENDIMIENTO	0.13 m2	0.05%
FISURAS	6.45 m2	2.43%
GRIETAS	1.04 m2	0.39%
EFLORESCENCIA	0.00 m2	0.00%
OXIDACION Y CORROSION	0.00 m2	0.00%
ORGANISMOS	30.09 m2	11.34%
SUCIEDAD	0.00 m2	0.00%

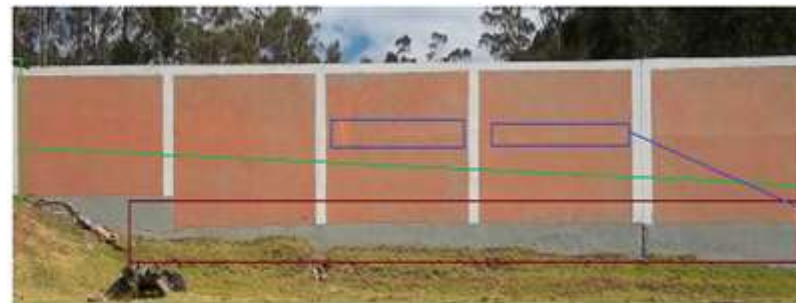
FOTOGRAFIA DE LAS PATOLOGIAS EN LOS EJES

- (2) EROSION
- (3) DESPRENDIMIENTO
- (4) FISURAS

MUESTRA 18	Área	Área Afectada	Área No Afectada	% Área Afectada	% Área No Afectada	Tipo de Daño	Nivel de Severidad
	78.34 m ²	19.25 m ²	59.09 m ²	24.57%	75.43%	2	MODERADO

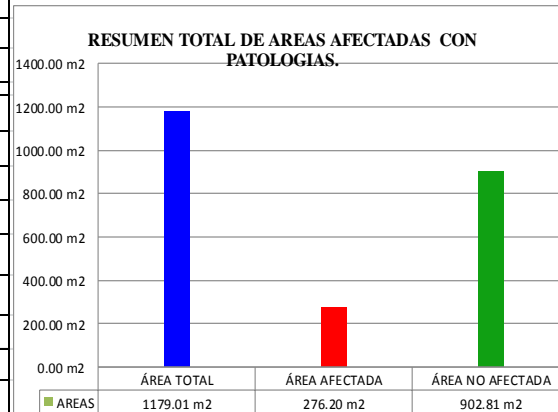
PORCENTAJE TOTAL DE PATOLOGIAS ENCONTRADAS EN EL CERCO PERIMETRICO DE LA I.E. SAN PEDRO DE CORONGO.

TOTAL	Área	Área Afectada	Área No Afectada	% Área Afectada	% Área No Afectada	Tipo de Daño	Nivel de Severidad
		1179.01 m ²	276.20 m ²	902.81 m ²	23.43%	76.57%	1

CERCO PERIMETRICO		
ÁREA TOTAL	1179.01 m ²	100.00%
ÁREA AFECTADA	276.20 m ²	23.43%
ÁREA NO AFECTADA	902.81 m ²	76.57%
HUMEDAD	0.00 m ²	0.00%
EROSIÓN	151.13 m ²	12.82%
DEFORMACIÓN	5.45 m ²	0.46%
FISURAS	33.36 m ²	2.83%
GRIETAS	3.37 m ²	0.29%
EFLORESCENCIA	0.00 m ²	0.00%
OXIDACION Y CORROSION	0.05 m ²	0.004%
ORGANISMOS	85.14 m ²	7.22%
SUCIEDAD	0.25 m ²	0.02%

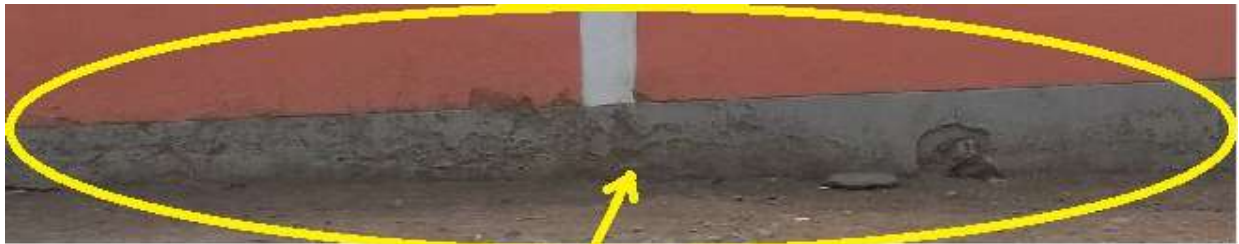
Daños más comunes de patologías en la parte frontal del cerco perimétrico en los elementos de albañilería.

Reparación y mantenimiento de los muros, con la aplicación de una nueva mezcla de mortero aplicando los adherentes para su mayor duración y conservación.

Reparar las columnas afectadas aplicando los epóxicos para la adherencia en las fisuras para su conservación.

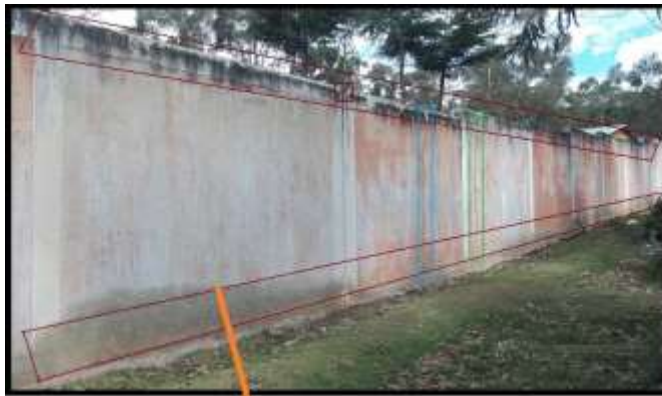
Daños más comunes de patologías en la parte trasera del cerco perimétrico en los elementos de albañilería.

En muros.	En columnas.	En vigas.
(2) Humedad.	(2) Humedad.	(2) Humedad.
(3) Erosión.	(3) Erosión.	(3) Erosión.
(4) Fisuras.	(4) Fisuras.	(4) Fisuras.
(5) Grietas.	(8) Organismos.	(5) Grietas.
		(8) Organismos.

Reparar las columnas afectadas aplicando los epóxicos para la adherencia en las fisuras y grietas para su conservación. Limpieza de la superficie que se encuentra afectado con la patología de organismos.

Reparar las vigas afectadas aplicando los epóxicos para la adherencia en las fisuras y grietas para su conservación. Limpieza de la superficie que se encuentra afectada con patología de organismos.

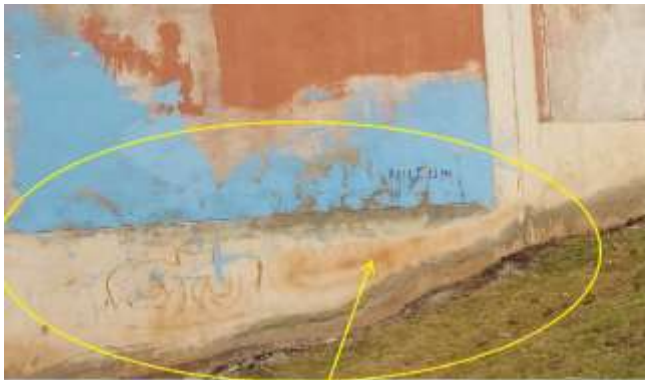
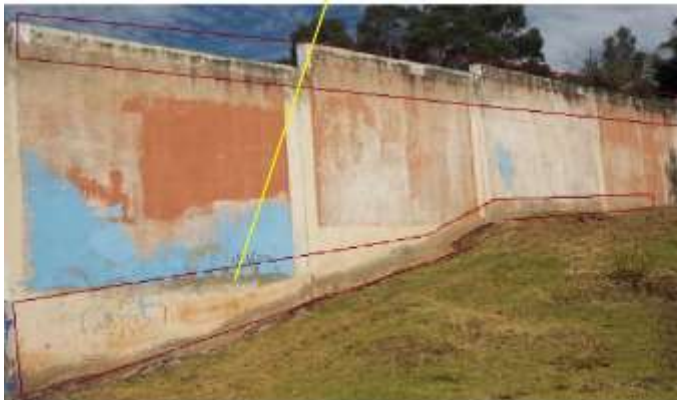
Daños más comunes de patologías en la parte trasera del cerco perimétrico en los elementos de albañilería.

En muros.	En columnas.	En vigas.
(2) Humedad.	(2) Humedad.	(2) Humedad.
(3) Erosión.	(3) Erosión.	(3) Erosión.
(4) Fisuras.	(4) Fisuras.	(4) Fisuras.
(5) Grietas.	(8) Organismos.	(5) Grietas.
		(8) Organismos.

Reparar las columnas afectadas aplicando los epóxicos para la adherencia en las fisuras y grietas para su conservación.

Reparar las vigas afectadas aplicando los epóxicos para la adherencia en las fisuras y grietas para su conservación.

Limpieza de la superficie que se encuentra afectada con patología de organismos.

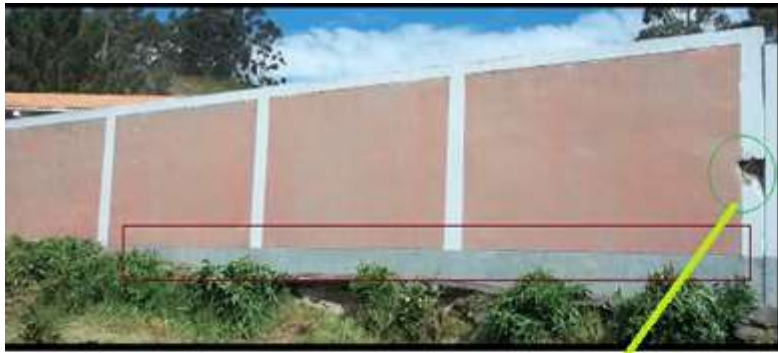
Daños más comunes de patologías en la parte lateral derecho del cerco perimétrico en los elementos de albañilería.

En muros.	En columnas.	En vigas.
(2) Humedad.	(2) Humedad.	(2) Humedad.
(3) Erosión.	(3) Erosión.	(3) Erosión.
(4) Fisuras.	(4) Fisuras.	(4) Fisuras.
	(7) Oxidación y corrosión.

Reparar las columnas afectadas aplicando los epóxicos para la adherencia en las fisuras y grietas para su conservación. Rellenar la columna afectada con el onfido donde se encuentra el acero descubierto evaluando para su reconstrucción.

Reparar las vigas afectadas aplicando los epóxicos para la adherencia en las fisuras y grietas para su conservación.

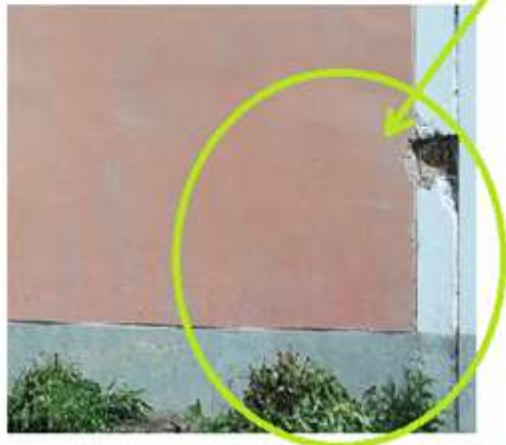
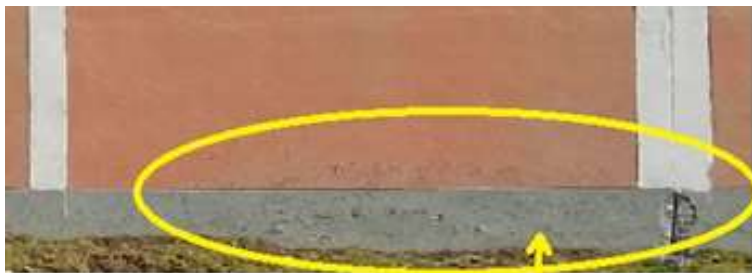
En muros.	En columnas.	En vigas.
(2) Humedad.	(2) Humedad.	(2) Humedad.
(3) Erosión.	(3) Erosión.	(3) Erosión.
(4) Fisuras.	(4) Fisuras.	(4) Fisuras.
	(7) Oxidación y corrosión.

Reparar las columnas afectadas aplicando los epóxicos para la adherencia en las fisuras y grietas para su conservación. Rellenar la columna afectada con el onfido donde se encuentra el acero descubierto evaluando para su reconstrucción.

Reparar las vigas afectadas aplicando los epóxicos para la adherencia en las fisuras y grietas para su conservación.

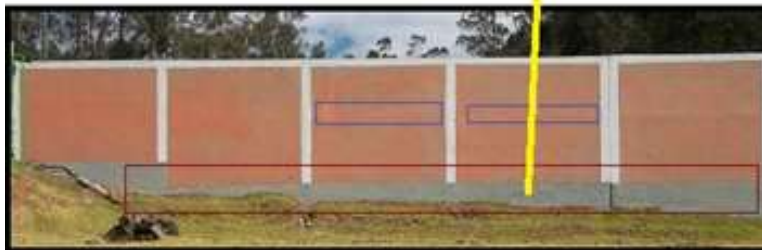
Daños más comunes de patologías en la parte lateral derecho del cerco perimétrico en los elementos de albañilería.
