UNIVERSIDAD CATÓLICA LOS ÁNGELES
CHIMBOTE

DETERMINACIÓN Y EVALUACIÓN DE LAS
PATOLOGÍAS DEL CONCRETO EN SOBRECIMENTOS,
COLUMNAS, VIGAS Y MUROS DE ALBAÑILERÍA
CONFINADA DEL CERCO PERIMÉTRICO DEL ESTADIO
PAMPA DE LOBO EN EL DISTRITO DE AYABACA,
PROVINCIA DE AYABACA, REGIÓN PIURA, JULIO -
2016.

TESIS PARA OPTAR EL TÍTULO PROFESIONAL DE
INGENIERO CIVIL

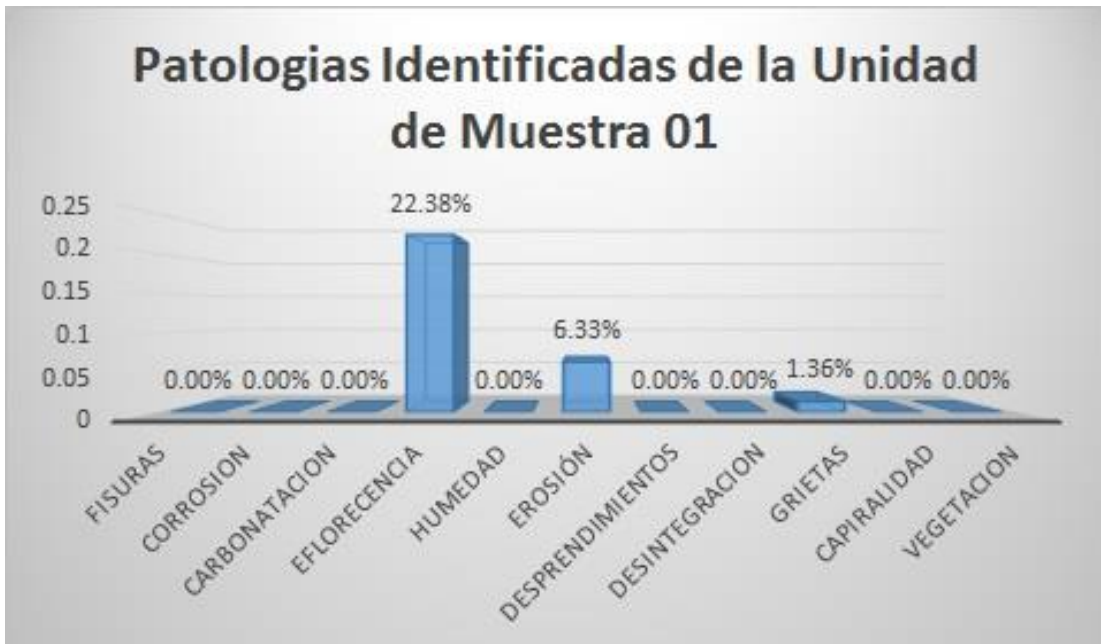
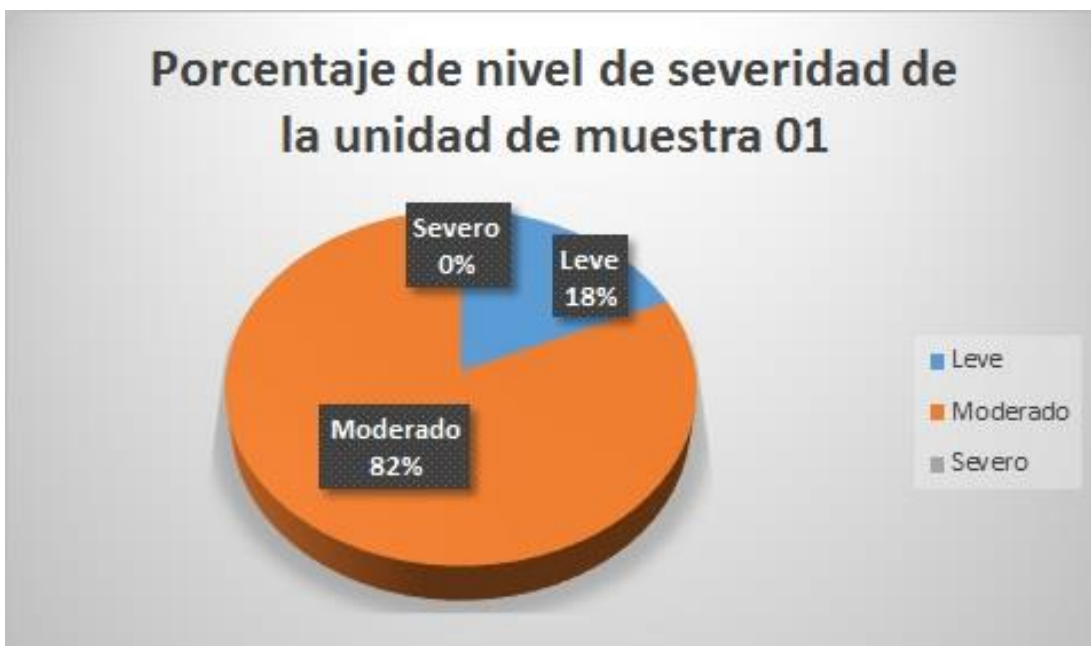
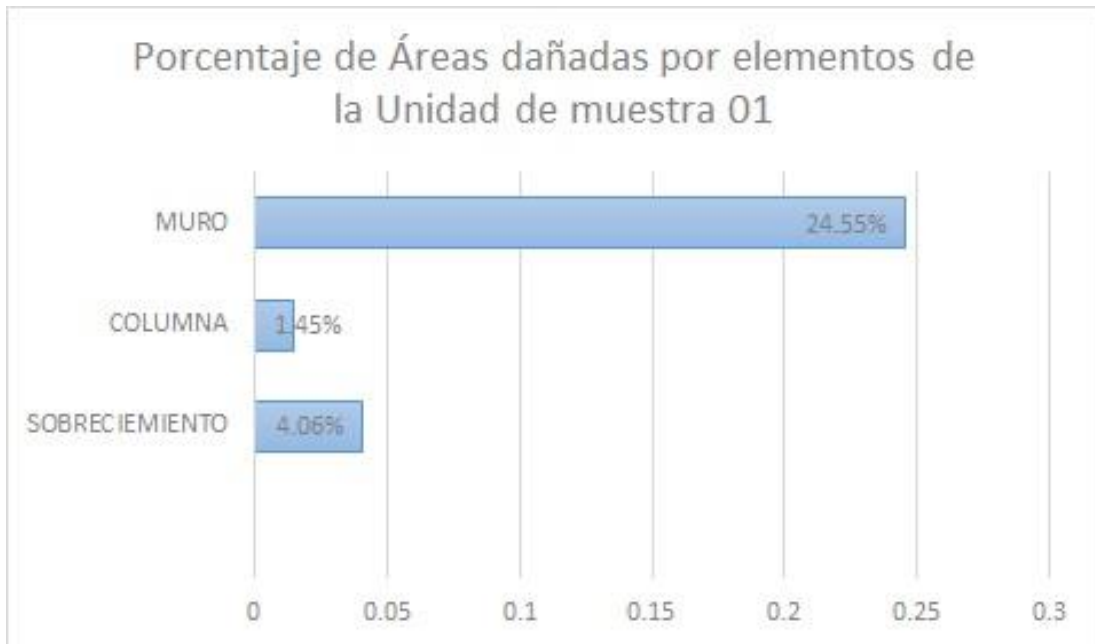
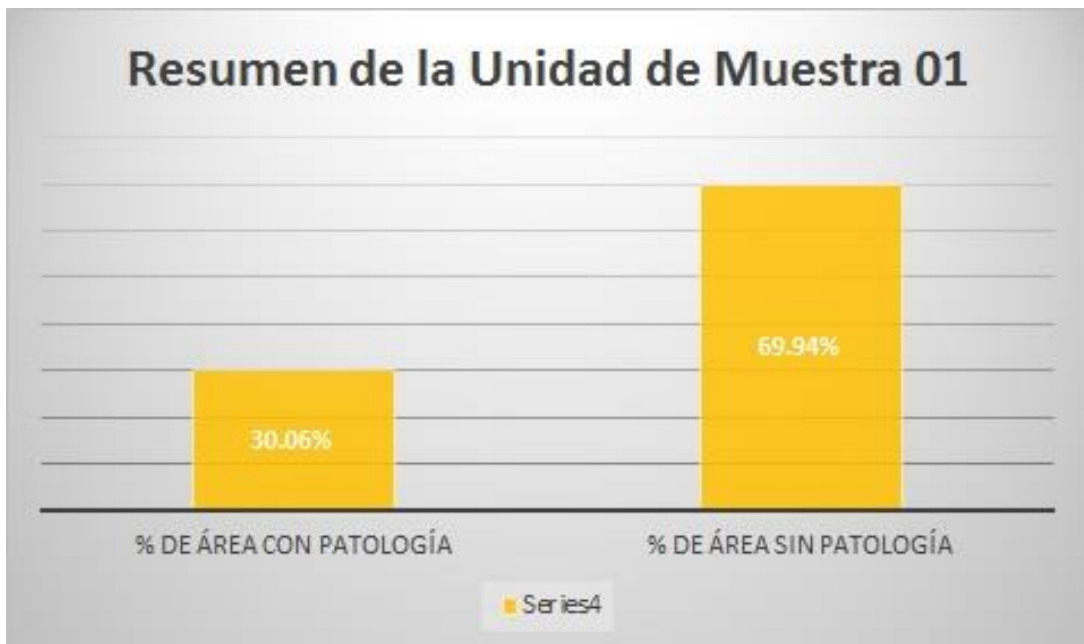
ELEMENTO		Altura (m)	Largo (l)	Ancho (a)	Veces (#)	Total (m²)	ELEMENTO	Altura (m)	Largo (l)	Ancho (a)	Veces (#)	Total (m²)
SOBRECIMIENTO		0.15	12.45	0.15	1	1.868	COLUMNA	2.8	0.25		5	3.500
MURO		2.8	2.8	0.15	4	31.360	VIGA	0.25	12.45		1	3.113
ANALISIS DE LA UNIDAD DE MUESTREO												
Elementos		Columna		Sobrecimiento		Muro		Resumen de las Patologias				
Tipos de Patologias		Área con Patologia (m²)	% de área con Patologia	Área con Patologia (m²)	% de área con Patologia	Área con Patologia (m²)	% de área con Patologia	Área con Patologia (m²)	% de Área con Patologia	Area no Afectada	% de Área sin Patologia	
01		0.00	0.00%	0.00	0.00%	0.00	0.00%	0.000	0.00%	27.87	69.94%	
02		0.00	0.00%	0.00	0.00%	0.00	0.00%	0.000	0.00%			
03		0.00	0.00%	0.00	0.00%	0.00	0.00%	0.000	0.00%			
04		0.58	16.47%	1.62	86.67%	6.72	21.43%	8.915	22.38%			
05		0.00	0.00%	0.00	0.00%	0.00	0.00%	0.000	0.00%			
06		0.00	0.00%	0.00	0.00%	2.52	8.04%	2.520	6.33%

07		0.00	0.00%	0.00	0.00%	0.00	0.00%	0.000	0.00%			
08		0.00	0.00%	0.00	0.00%	0.00	0.00%	0.000	0.00%			
09		0.00	0.00%	0.00	0.00%	0.54	1.72%	0.540	1.36%			
10		0.00	0.00%	0.00	0.00%	0.00	0.00%	0.000	0.00%			
11		0.00	0.00%	0.00	0.00%	0.00	0.00%	0.000	0.00%			
Área Total del Elemento		0.58	1.45%	1.62	4.06%	9.78	24.55%	11.97	30.06%			
Nivel de Severidad		LEVE		LEVE		MODERADO

- En la unidad de muestras 01, el área afectada reflejo las siguientes patologías con su respectivo porcentaje de afectación: Eflorescencia 22.38%, erosión 6.33% y grieta 1.36%.

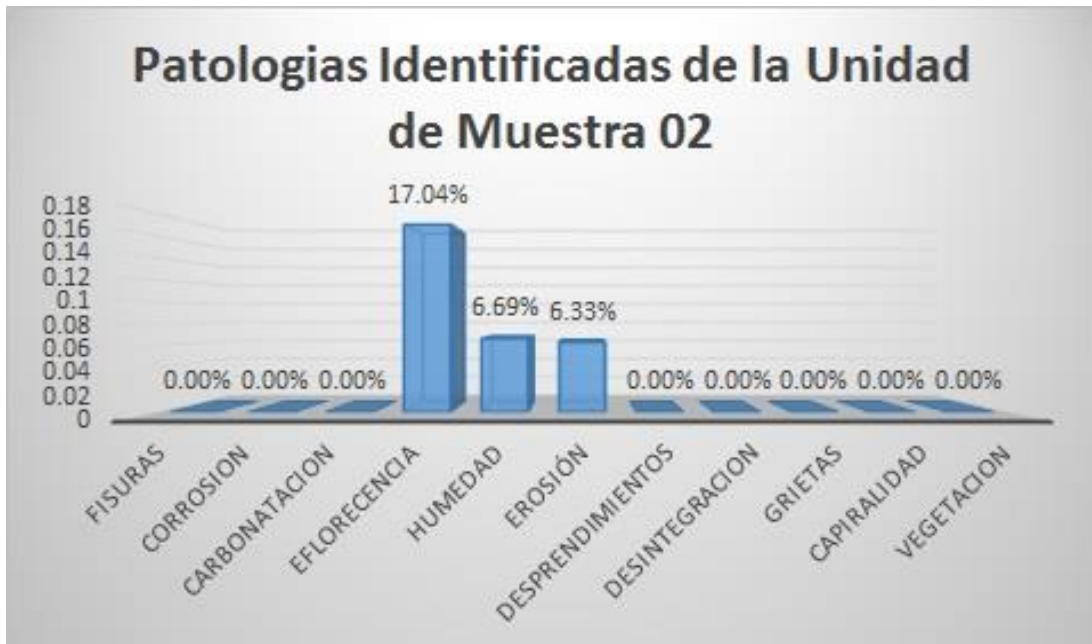
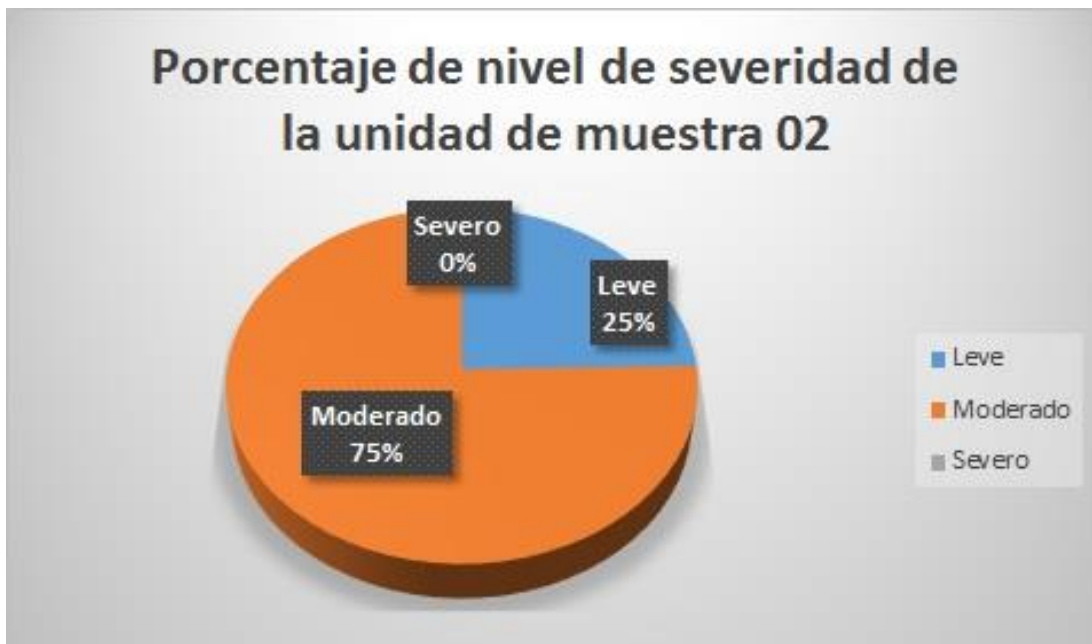
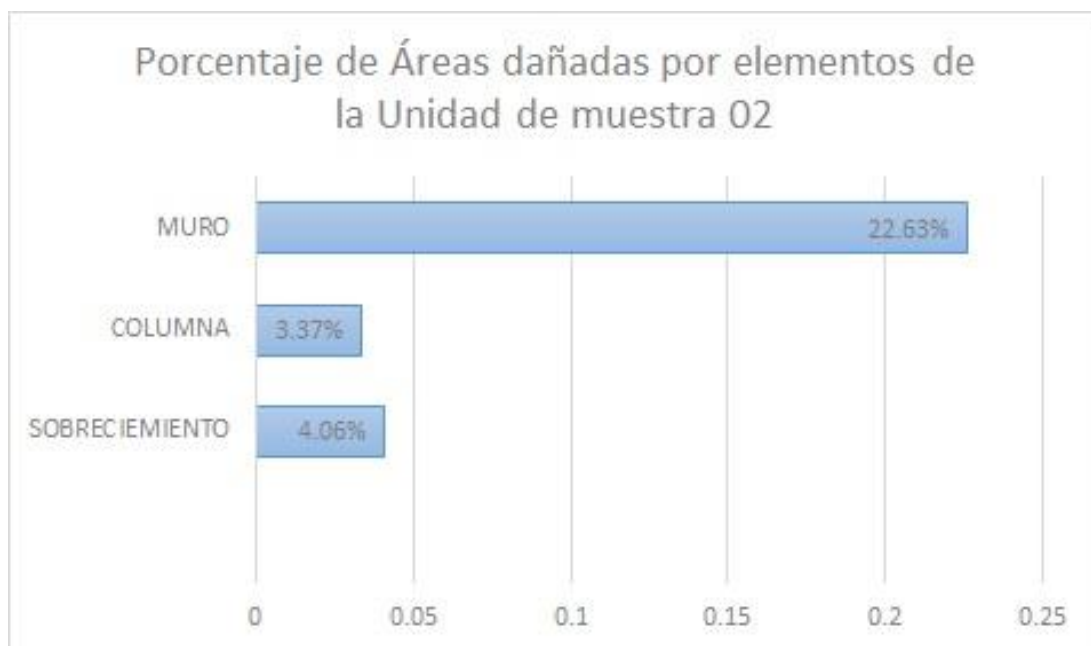
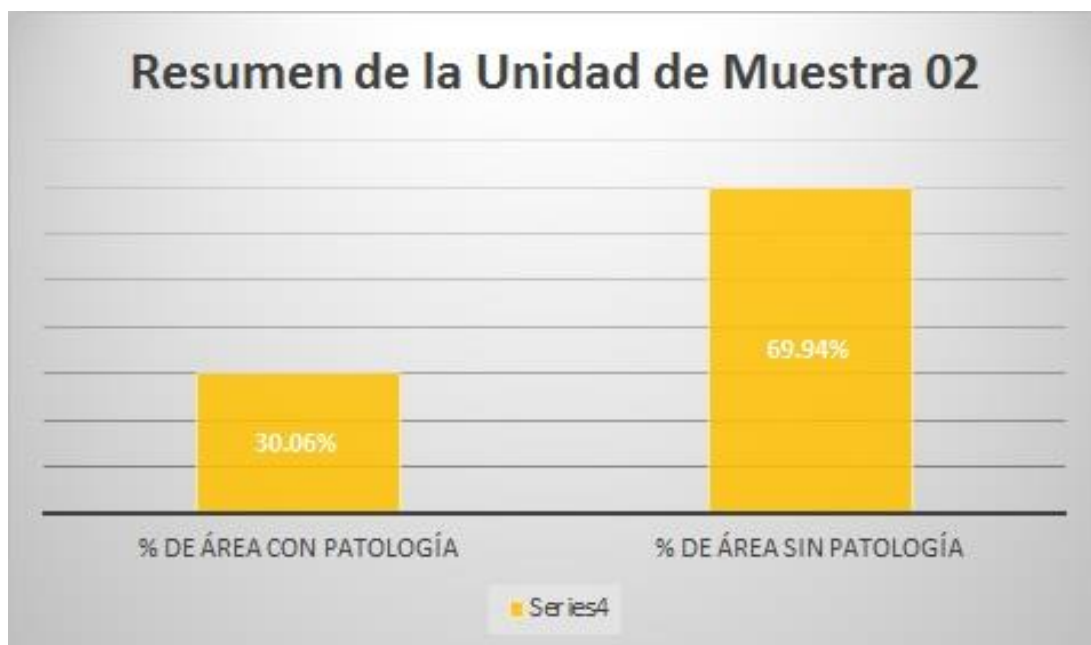
ÁREA DE LA UNIDAD DE MUESTREO (m²)										39.84			
ELEMENTO		Altura (m)	Largo (l)	Ancho (a)	Veces (#)	Total (m²)	ELEMENTO		Altura (m)	Largo (l)	Ancho (a)	Veces (#)	Total (m²)
SOBRECIMIENTO		0.15	12.45	0.15	1	1.868	COLUMNA		2.8	0.25		5	3.500
MURO		2.8	2.8	0.15	4	31.360	VIGA		0.25	12.45		1	3.113
ANÁLISIS DE LA UNIDAD DE MUESTREO													
Elementos		Columna		Sobrecimiento		Muro		Resumen de las Patologías					
Tipos de Patologías		Área con Patología (m²)	% de área con Patología	Área con Patología (m²)	% de área con Patología	Área con Patología (m²)	% de área con Patología	Área con Patología (m²)	% de Área con Patología	Área no Afectada	% de Área sin Patología		
01		0.00	0.00%	0.00	0.00%	0.00	0.00%	0.000	0.00%	27.86	69.94%		
02		0.00	0.00%	0.00	0.00%	0.00	0.00%	0.000	0.00%				
03		0.00	0.00%	0.00	0.00%	0.00	0.00%	0.000	0.00%				
04		0.99	28.40%	1.62	86.67%	4.18	13.32%	6.790	17.04%				
05		0.35	9.91%	0.00	0.00%	2.32	7.39%	2.665	6.69%

06		0.00	0.00%	0.00	0.00%	2.52	8.04%	2.520	6.33%				
07		0.00	0.00%	0.00	0.00%	0.00	0.00%	0.000	0.00%				
08		0.00	0.00%	0.00	0.00%	0.00	0.00%	0.000	0.00%				
09		0.00	0.00%	0.00	0.00%	0.00	0.00%	0.000	0.00%				
10		0.00	0.00%	0.00	0.00%	0.00	0.00%	0.000	0.00%				
11		0.00	0.00%	0.00	0.00%	0.00	0.00%	0.000	0.00%				
Área Total del Elemento		1.34	3.37%	1.62	4.06%	9.02	22.63%	11.98	30.06%				
Nivel de Severidad		LEVE		LEVE		MODERADO

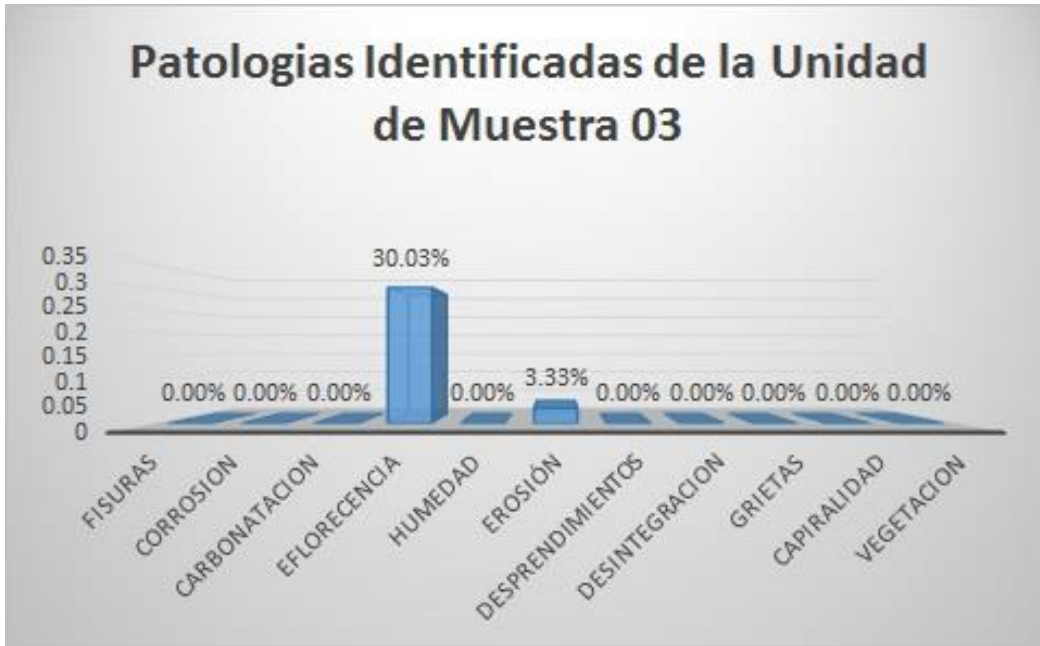
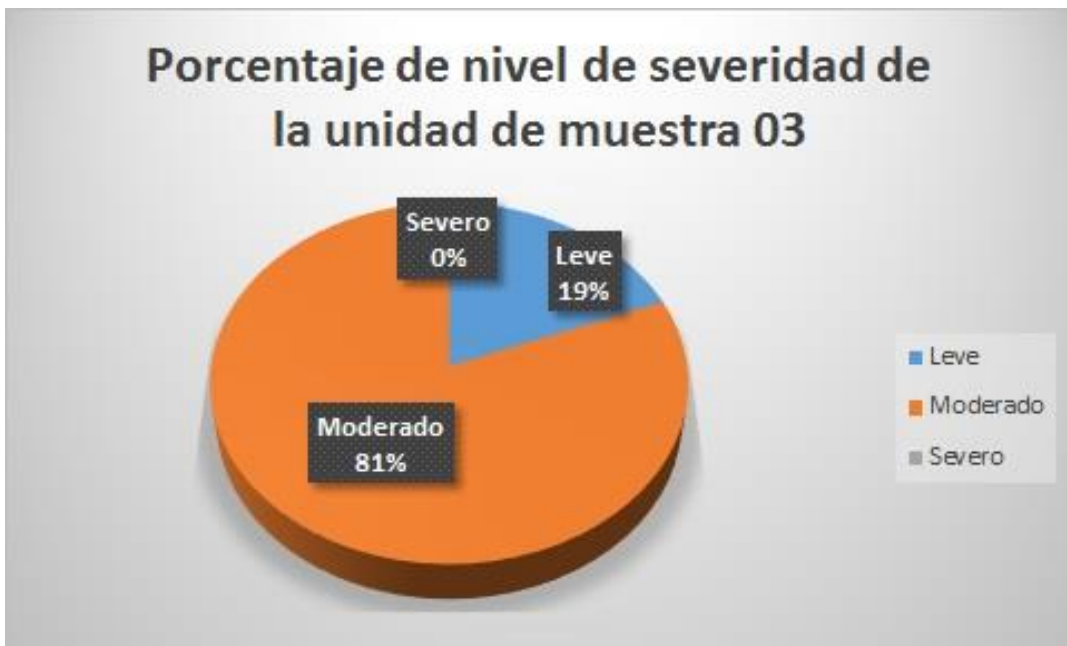
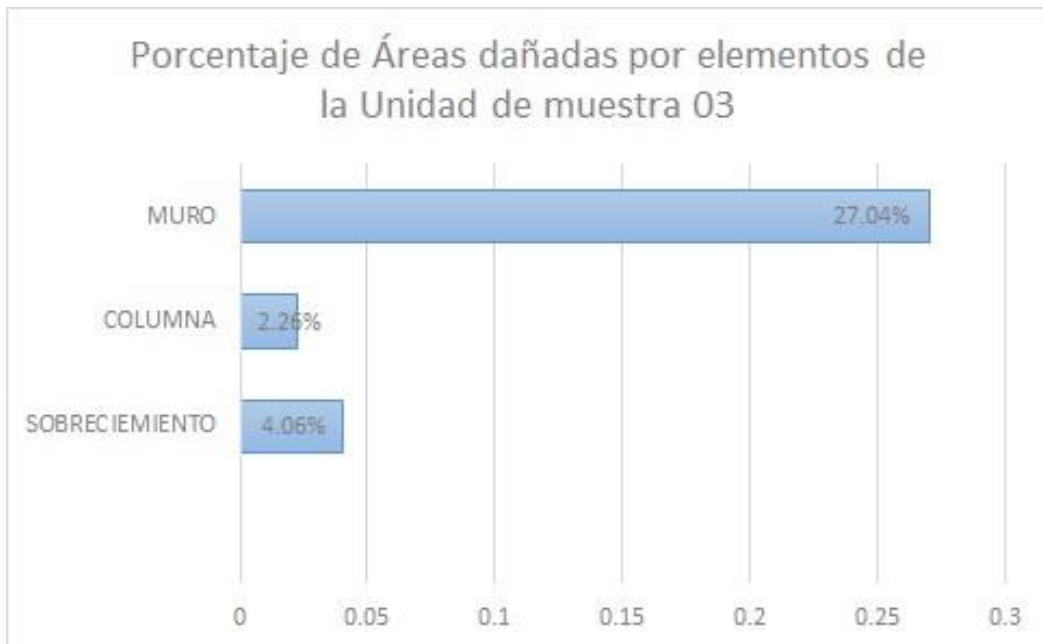
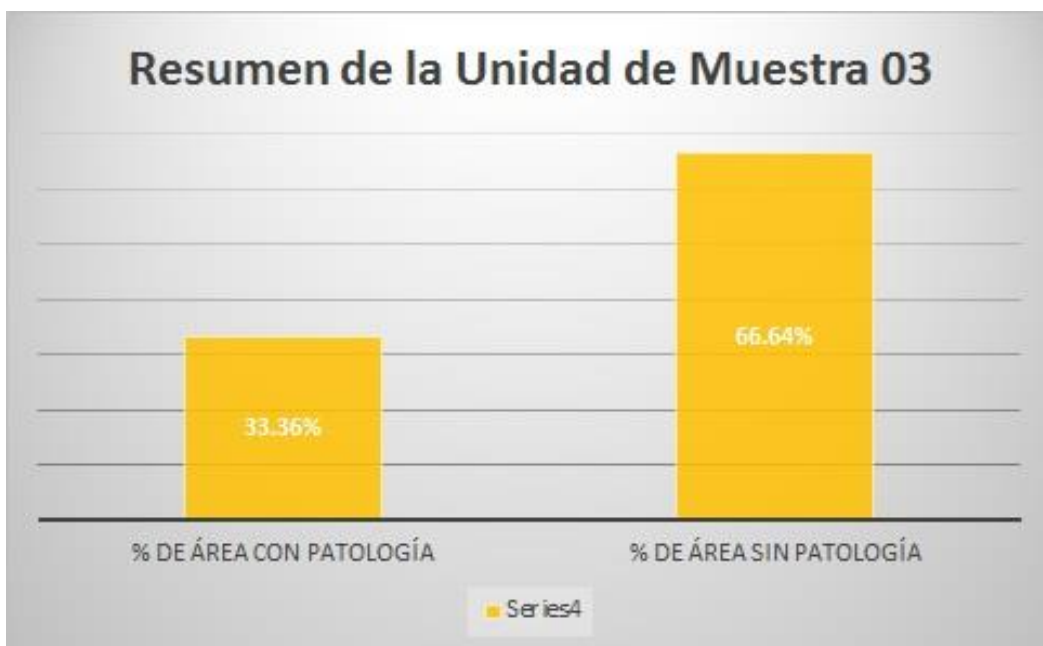
ELEMENTO	Altura (m)	Largo (l)	Ancho (a)	Veces (#)	Total (m²)	ELEMENTO	Altura (m)	Largo (l)	Ancho (a)	Veces (#)	Total (m²)	SOBRECIMIENTO	0.15	12.45	0.15	1	1.868	COLUMNA	2.8	0.25		5	3.500	MURO	2.8	2.8	0.15	4	31.360	VIGA	0.25	12.45		1	3.113
ELEMENTO	Altura (m)	Largo (l)	Ancho (a)	Veces (#)	Total (m²)	ELEMENTO	Altura (m)	Largo (l)	Ancho (a)	Veces (#)	Total (m²)																																				
SOBRECIMIENTO	0.15	12.45	0.15	1	1.868	COLUMNA	2.8	0.25		5	3.500																																				
MURO	2.8	2.8	0.15	4	31.360	VIGA	0.25	12.45		1	3.113																																				
ANÁLISIS DE LA UNIDAD DE MUESTREO																																															
Elementos		Columna				Sobrecimiento				Muro		Resumen de las Patologías																																			
Tipos de Patologías	Área con Patología (m²)	% de área con Patología	Área con Patología (m²)	% de área con Patología	Área con Patología (m²)	% de área con Patología	Área con Patología (m²)	% de área con Patología	Área con Patología (m²)	% de Área con Patología	Área no Afectada	% de Área sin Patología																																			
01	0.00	0.00%	0.00	0.00%	0.00	0.00%	0.00	0.00%	0.000	0.00%	26.55	66.64%																																			
02	0.00	0.00%	0.00	0.00%	0.00	0.00%	0.00	0.00%	0.000	0.00%																																					
03	0.00	0.00%	0.00	0.00%	0.00	0.00%	0.00	0.00%	0.000	0.00%																																					
04	0.90	25.71%	1.62	86.67%	9.45	30.12%	11.964	30.03%	0.000	0.00%																																					
05	0.00	0.00%	0.00	0.00%	0.00	0.00%	0.000	0.00%	0.000	0.00%																																					
06	0.00	0.00%	0.00	0.00%	1.33	4.23%	1.328	3.33%	0.000	0.00%																																					
07	0.00	0.00%	0.00	0.00%	0.00	0.00%	0.000	0.00%	0.000	0.00%																																					
08	0.00	0.00%	0.00	0.00%	0.00	0.00%	0.000	0.00%	0.000	0.00%																																					
09	0.00	0.00%	0.00	0.00%	0.00	0.00%	0.000	0.00%	0.000	0.00%																																					
10	0.00	0.00%	0.00	0.00%	0.00	0.00%	0.000	0.00%	0.000	0.00%																																					
11	0.00	0.00%	0.00	0.00%	0.00	0.00%	0.000	0.00%	0.000	0.00%																																					
Área Total del Elemento	0.90	2.26%	1.62	4.06%	10.77	27.04%			13.29	33.36%																																					
Nivel de Severidad	LEVE		LEVE		MODERADO

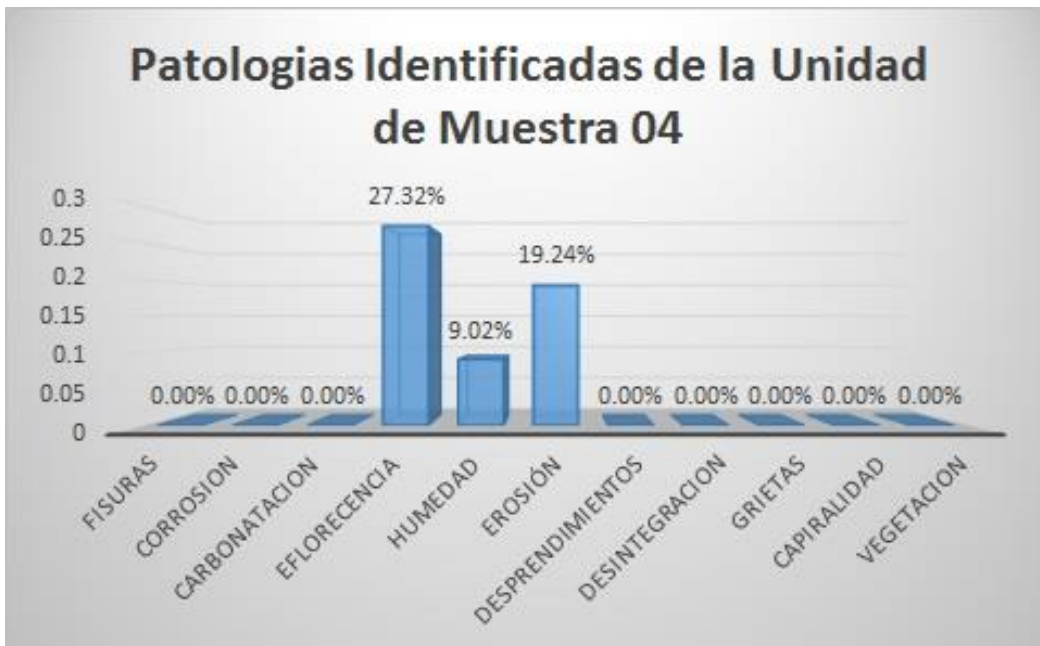
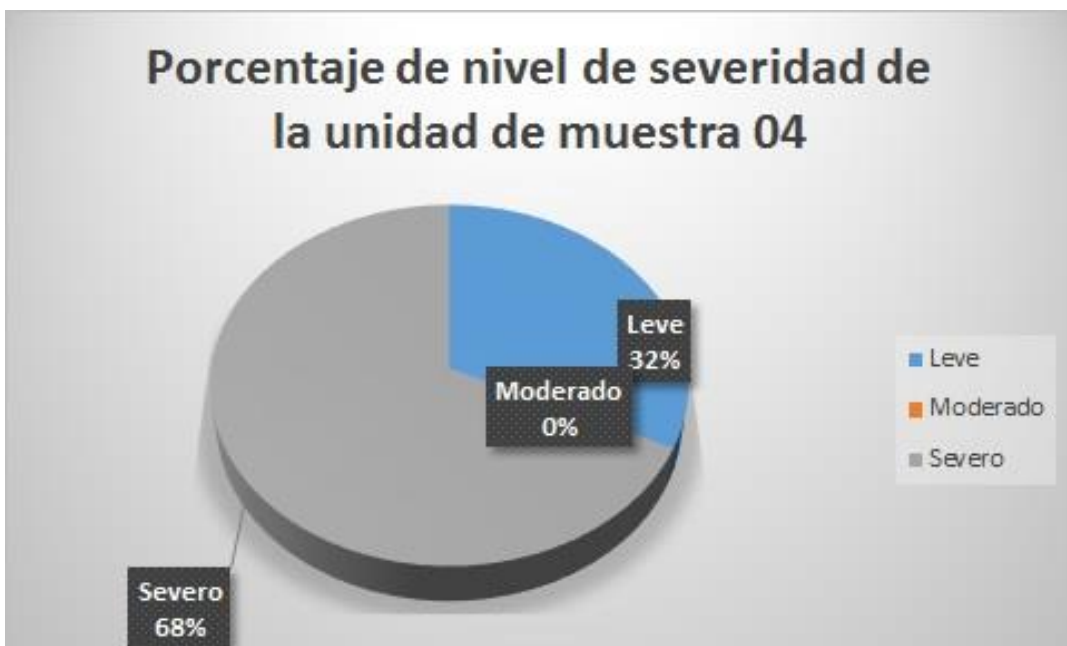
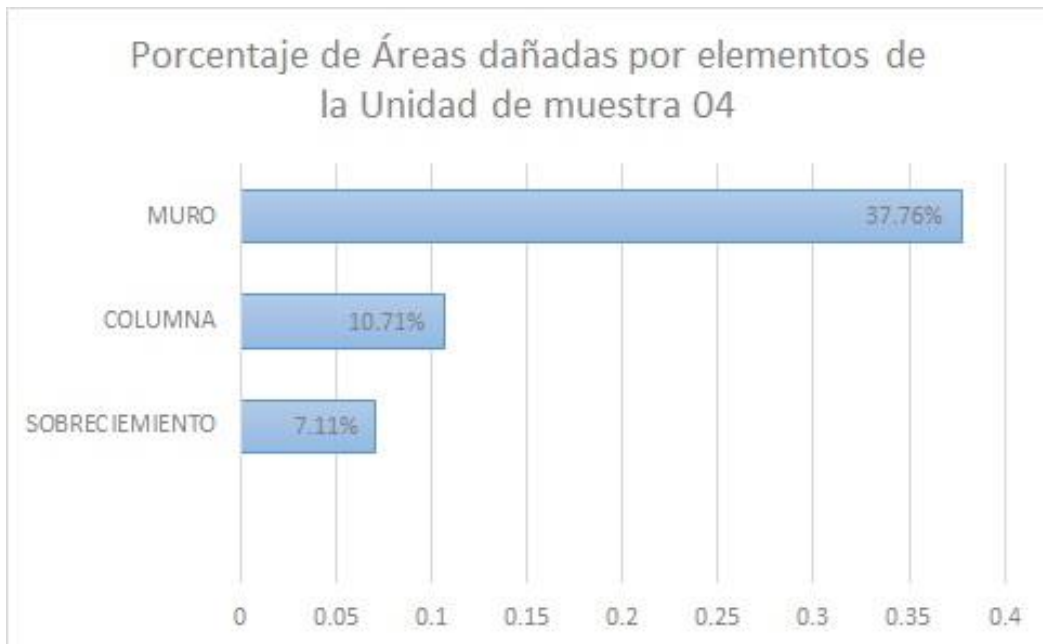
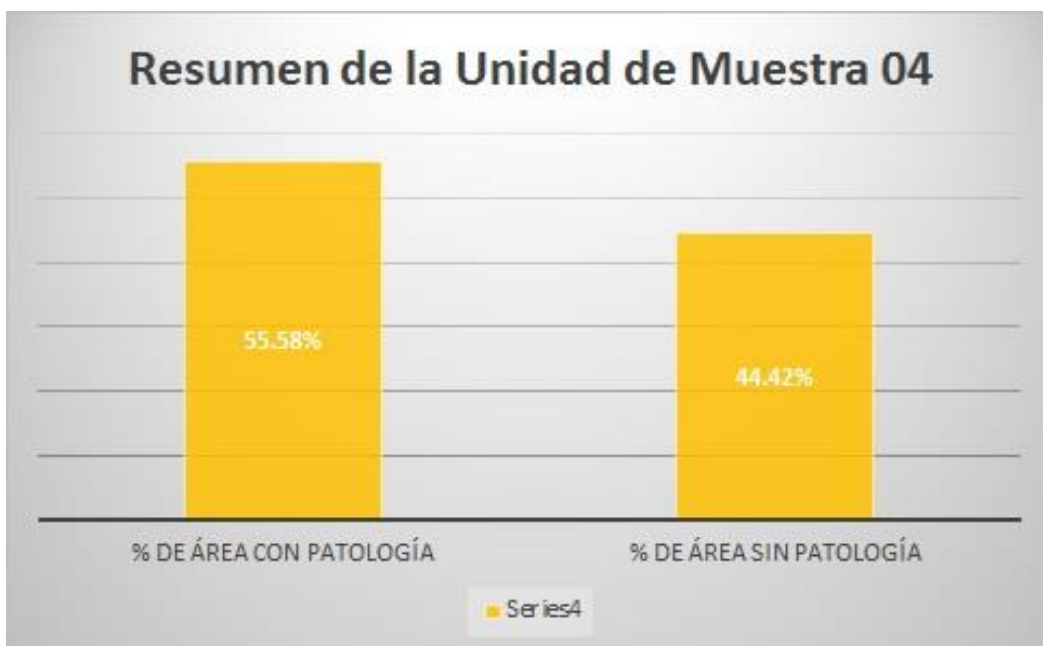
ÁREA DE LA UNIDAD DE MUESTREO (m²)						22.76							
ELEMENTO		Altura (m)	Largo (l)	Ancho (a)	Veces (#)	Total (m²)	ELEMENTO		Altura (m)	Largo (l)	Ancho (a)	Veces (#)	Total (m²)
SOBRECIMIENTO		0.15	12.45	0.15	1	1.868	COLUMNA		2.8	0.25		3	2.100
MURO		2.8	2.8	0.15	2	15.680	VIGA		0.25	12.45		1	3.113
ANALISIS DE LA UNIDAD DE MUESTREO													
Elementos		Columna		Sobrecimiento		Muro		Resumen de las Patologias					
Tipos de Patologias		Área con Patologia (m²)	% de área con Patologia	Área con Patologia (m²)	% de área con Patologia	Área con Patologia (m²)	% de área con Patologia	Área con Patologia (m²)	% de Área con Patologia	Area no Afectada	% de Área sin Patologia		
01		0.00	0.00%	0.00	0.00%	0.00	0.00%	0.000	0.00%	10.11	44.42%		
02		0.00	0.00%	0.00	0.00%	0.00	0.00%	0.000	0.00%				
03		0.00	0.00%	0.00	0.00%	0.00	0.00%	0.000	0.00%				
04		2.25	107.14%	1.62	86.67%	2.35	14.99%	6.219	27.32%				
05		0.19	8.93%	0.00	0.00%	1.87	11.89%	2.053	9.02%

06		0.00	0.00%	0.00	0.00%	4.38	27.93%	4.380	19.24%				
07		0.00	0.00%	0.00	0.00%	0.00	0.00%	0.000	0.00%				
08		0.00	0.00%	0.00	0.00%	0.00	0.00%	0.000	0.00%				
09		0.00	0.00%	0.00	0.00%	0.00	0.00%	0.000	0.00%				
10		0.00	0.00%	0.00	0.00%	0.00	0.00%	0.000	0.00%				
11		0.00	0.00%	0.00	0.00%	0.00	0.00%	0.000	0.00%				
Área Total del Elemento		2.44	10.71%	1.62	7.11%	8.60	37.76%	12.65	55.58%				
Nivel de Severidad		LEVE		LEVE		SEVERO

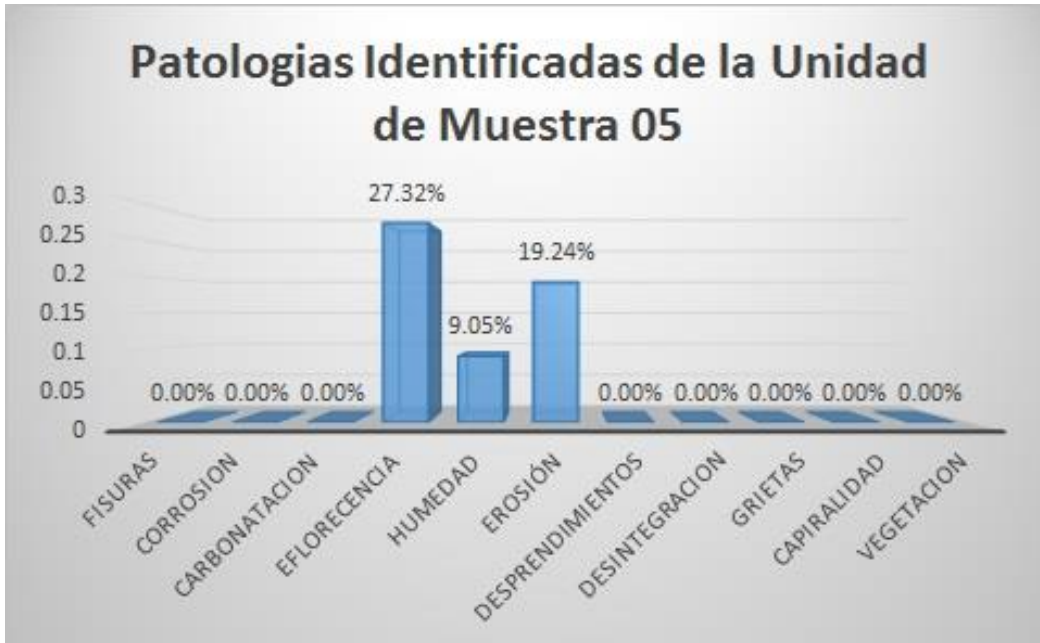
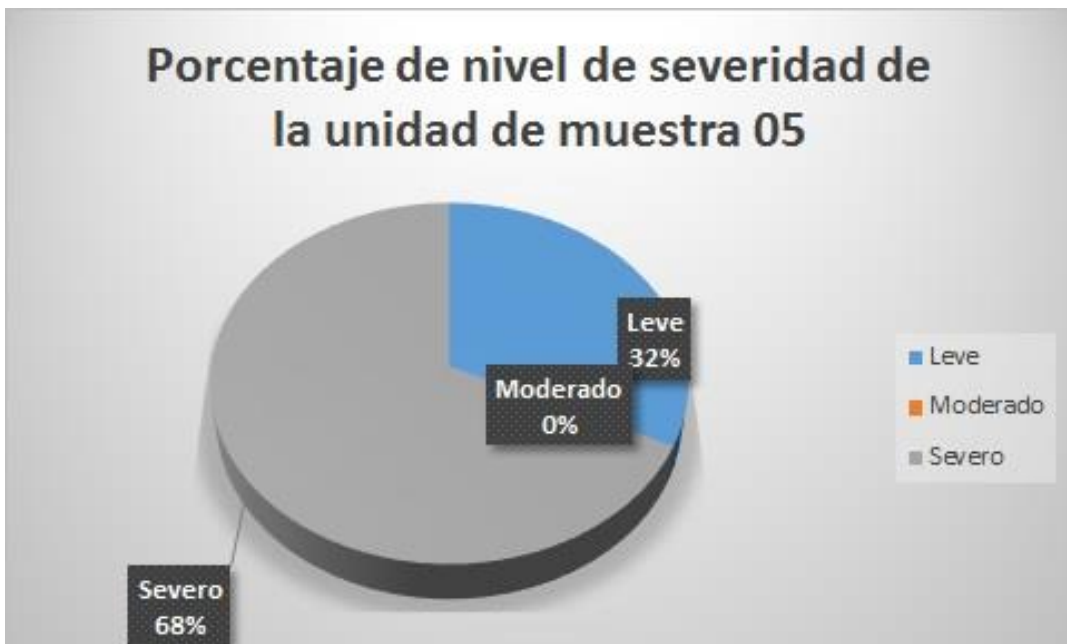
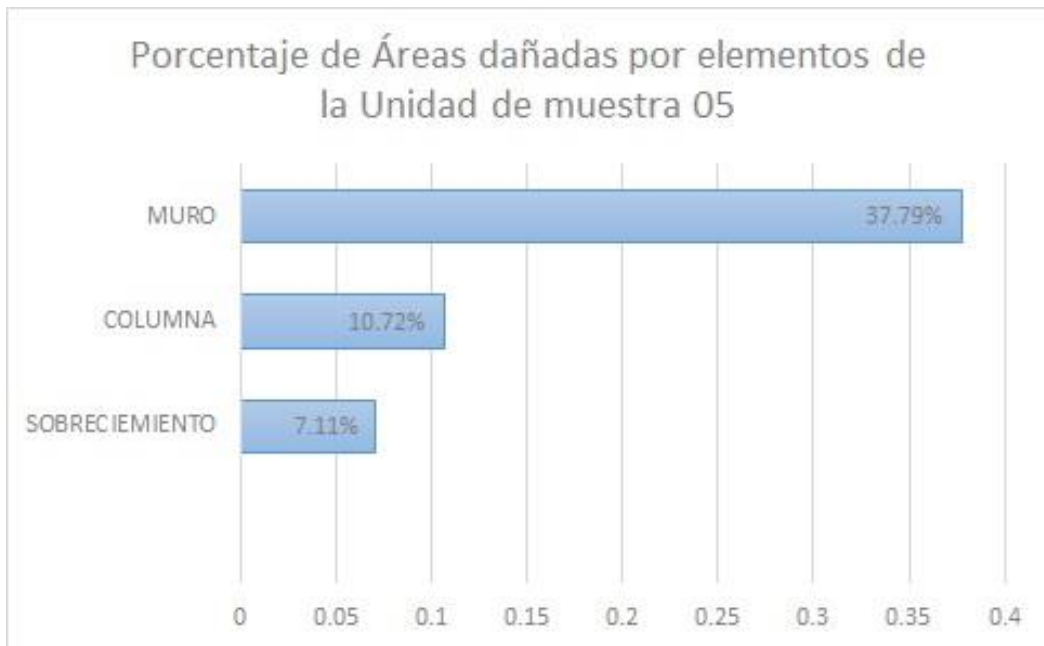
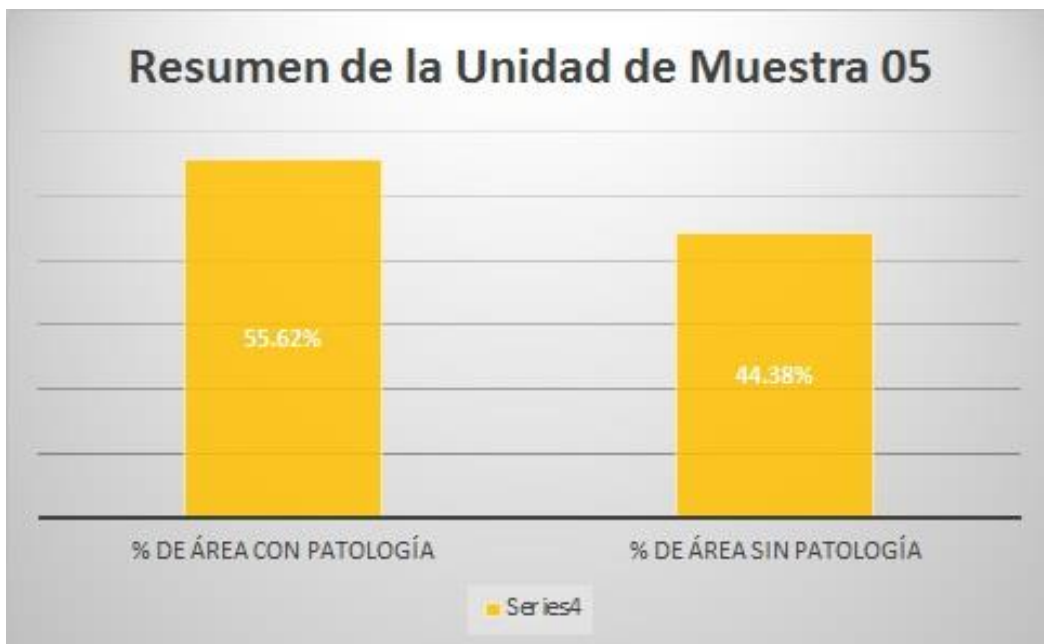
ÁREA DE LA UNIDAD DE MUESTREO (m²)						22.76							
ELEMENTO		Altura (m)	Largo (l)	Ancho (a)	Veces (#)	Total (m²)	ELEMENTO		Altura (m)	Largo (l)	Ancho (a)	Veces (#)	Total (m²)
SOBRECIMIENTO		0.15	12.45	0.15	1	1.868	COLUMNA		2.8	0.25		3	2.100
MURO		2.8	2.8	0.15	2	15.680	VIGA		0.25	12.45		1	3.113
ANÁLISIS DE LA UNIDAD DE MUESTREO													
Elementos		Columna		Sobrecimiento		Muro		Resumen de las Patologías					
Tipos de Patologías		Área con Patología (m²)	% de área con Patología	Área con Patología (m²)	% de área con Patología	Área con Patología (m²)	% de área con Patología	Área con Patología (m²)	% de Área con Patología	Área no Afectada	% de Área sin Patología		
01		0.00	0.00%	0.00	0.00%	0.00	0.00%	0.000	0.00%	10.10	44.38%		
02		0.00	0.00%	0.00	0.00%	0.00	0.00%	0.000	0.00%				
03		0.00	0.00%	0.00	0.00%	0.00	0.00%	0.000	0.00%				
04		2.25	107.14%	1.62	86.67%	2.35	14.99%	6.219	27.32%				
05		0.19	9.05%	0.00	0.00%	1.87	11.93%	2.060	9.05%

06		0.00	0.00%	0.00	0.00%	4.38	27.93%	4.380	19.24%				
07		0.00	0.00%	0.00	0.00%	0.00	0.00%	0.000	0.00%				
08		0.00	0.00%	0.00	0.00%	0.00	0.00%	0.000	0.00%				
09		0.00	0.00%	0.00	0.00%	0.00	0.00%	0.000	0.00%				
10		0.00	0.00%	0.00	0.00%	0.00	0.00%	0.000	0.00%				
11		0.00	0.00%	0.00	0.00%	0.00	0.00%	0.000	0.00%				
Área Total del Elemento		2.44	10.72%	1.62	7.11%	8.60	37.79%	12.66	55.62%				
Nivel de Severidad		LEVE		LEVE		SEVERO

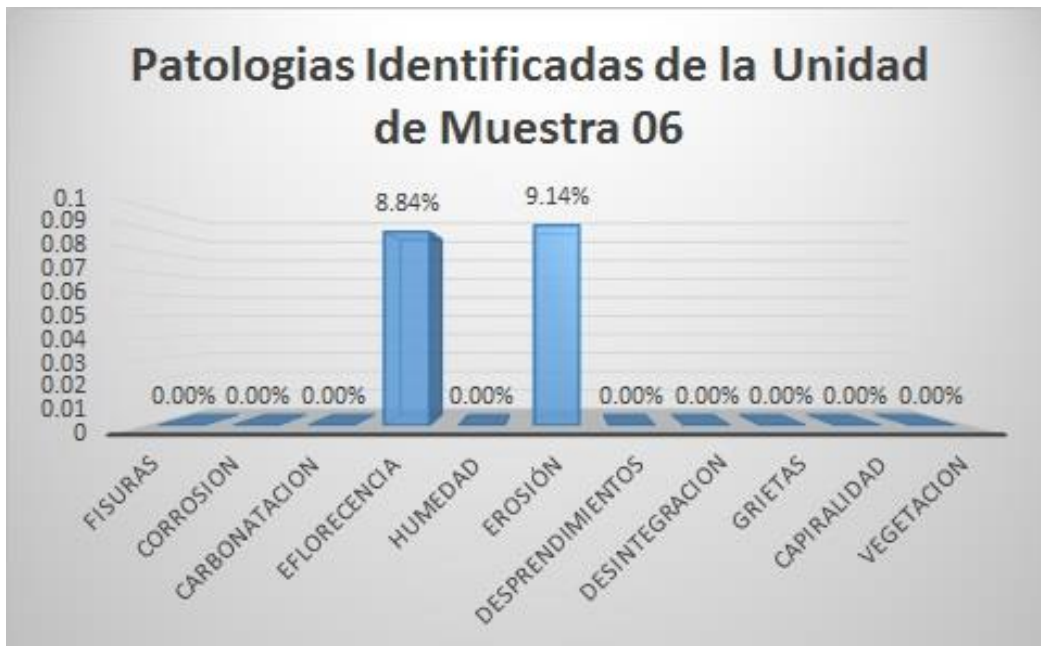
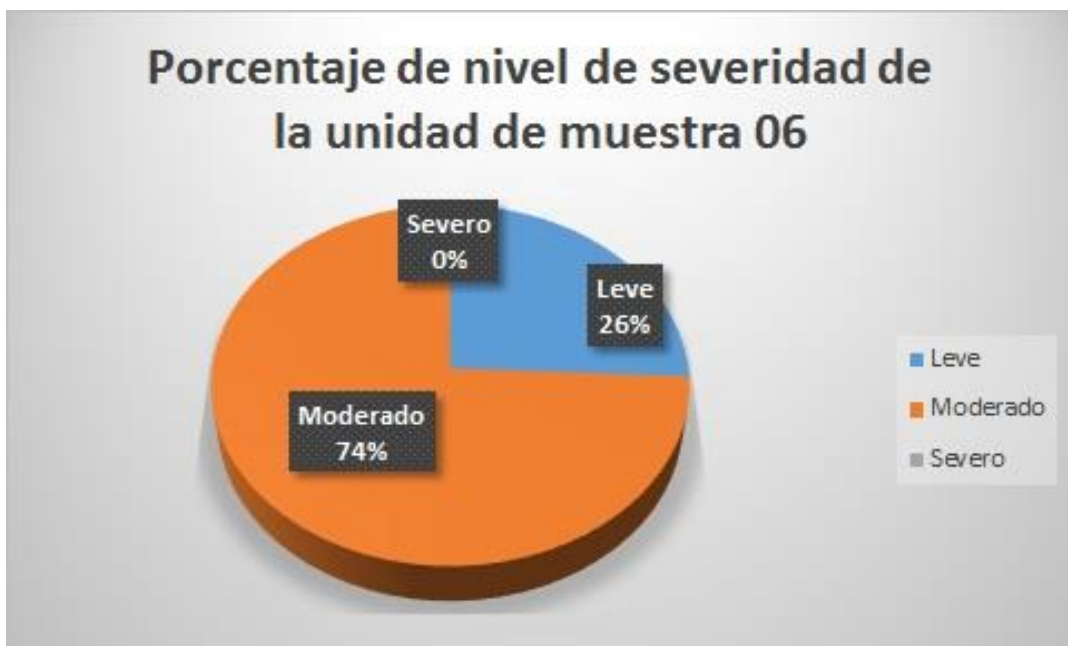
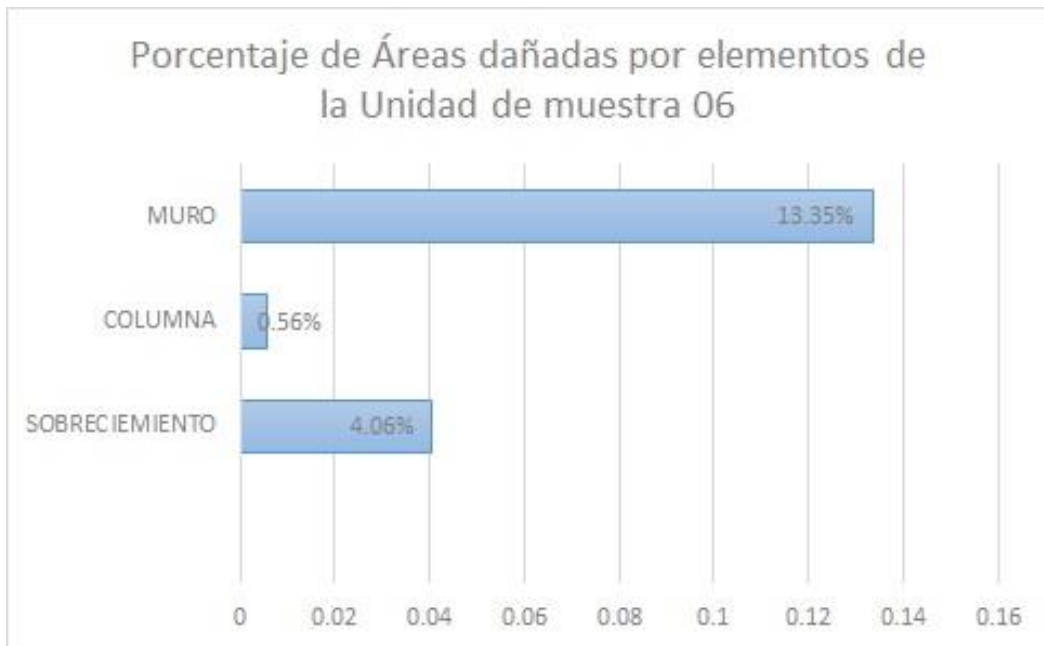
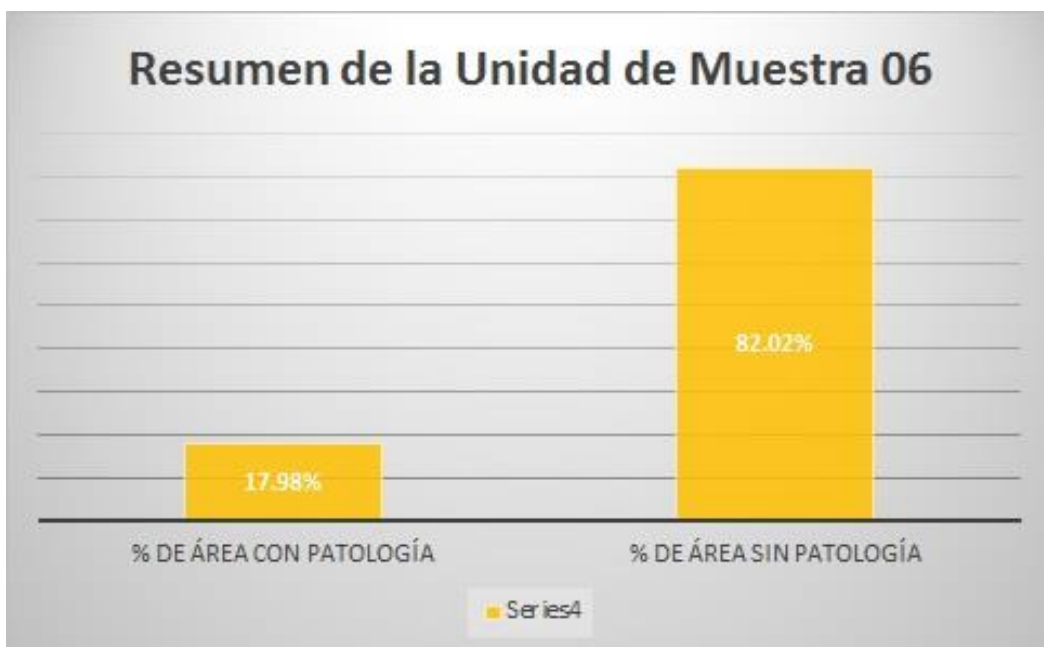
ÁREA DE LA UNIDAD DE MUESTREO (m²)													
ELEMENTO		Altura (m)	Largo (l)	Ancho (a)	Veces (#)	Total (m²)	ELEMENTO		Altura (m)	Largo (l)	Ancho (a)	Veces (#)	Total (m²)
SOBRECIMIENTO		0.15	12.45	0.15	1	1.868	COLUMNA		2.8	0.25		5	3.500
MURO		2.8	2.8	0.15	4	31.360	VIGA		0.25	12.45		1	3.113
ANALISIS DE LA UNIDAD DE MUESTREO													
Elementos		Columna		Sobrecimiento		Muro		Resumen de las Patologias					
Tipos de Patologias		Área con Patologia (m²)	% de área con Patologia	Área con Patologia (m²)	% de área con Patologia	Área con Patologia (m²)	% de área con Patologia	Área con Patologia (m²)	% de Área con Patologia	Area no Afectada	% de Área sin Patologia		
01		0.00	0.00%	0.00	0.00%	0.00	0.00%	0.000	0.00%				
02		0.00	0.00%	0.00	0.00%	0.00	0.00%	0.000	0.00%				
03		0.00	0.00%	0.00	0.00%	0.00	0.00%	0.000	0.00%				
04		0.23	6.43%	1.62	86.67%	1.68	5.36%	3.524	8.84%				
05		0.00	0.00%	0.00	0.00%	0.00	0.00%	0.000	0.00%

06		0.00	0.00%	0.00	0.00%	3.64	11.61%	3.640	9.14%				
07		0.00	0.00%	0.00	0.00%	0.00	0.00%	0.000	0.00%				
08		0.00	0.00%	0.00	0.00%	0.00	0.00%	0.000	0.00%				
09		0.00	0.00%	0.00	0.00%	0.00	0.00%	0.000	0.00%				
10		0.00	0.00%	0.00	0.00%	0.00	0.00%	0.000	0.00%				
11		0.00	0.00%	0.00	0.00%	0.00	0.00%	0.000	0.00%				
Área Total del Elemento		0.23	0.56%	1.62	4.06%	5.32	13.35%						
Nivel de Severidad		LEVE		LEVE		MODERADO		7.16	17.98%

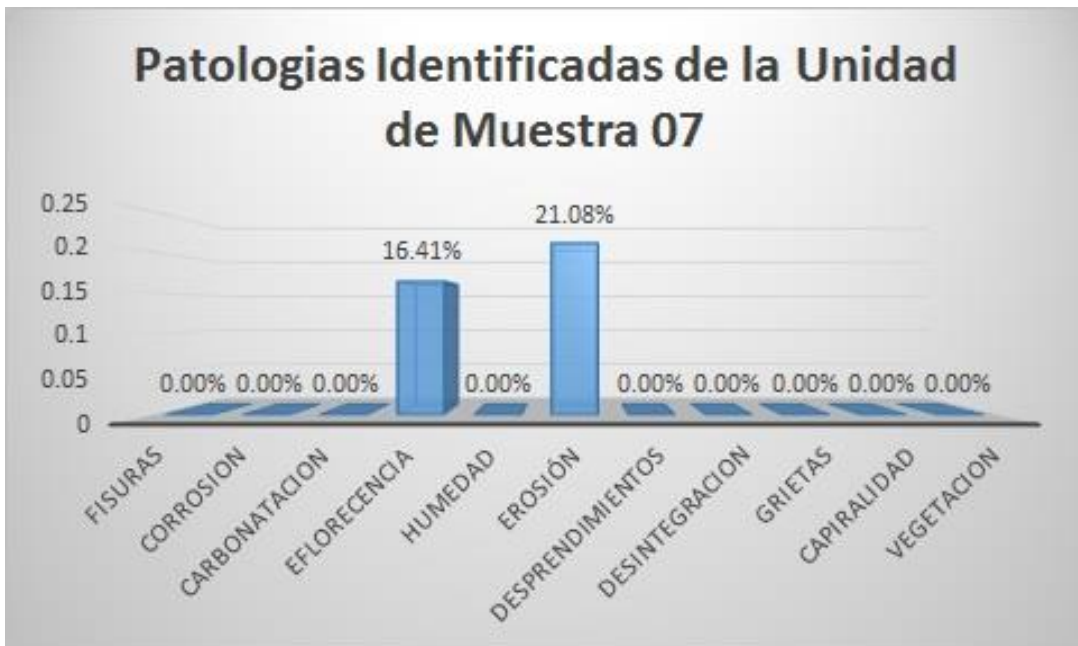
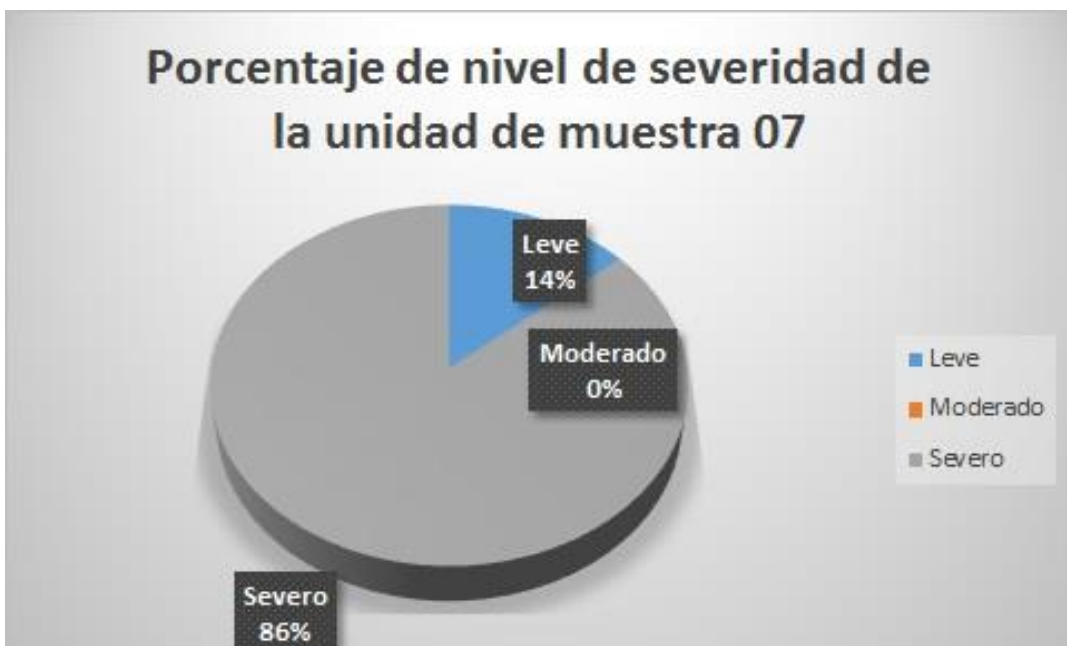
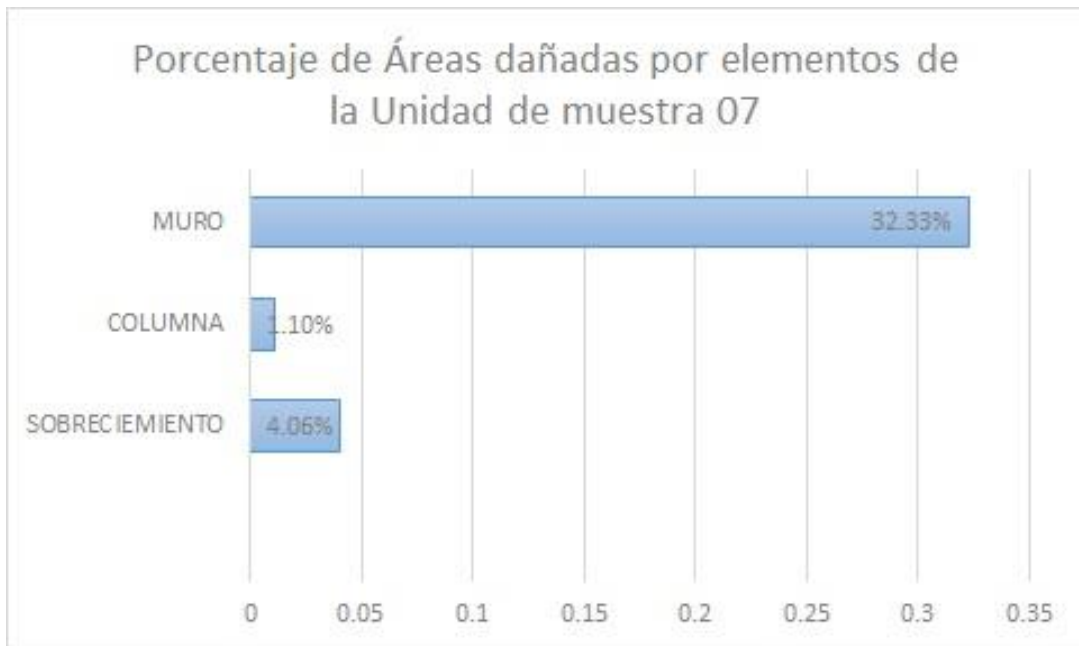
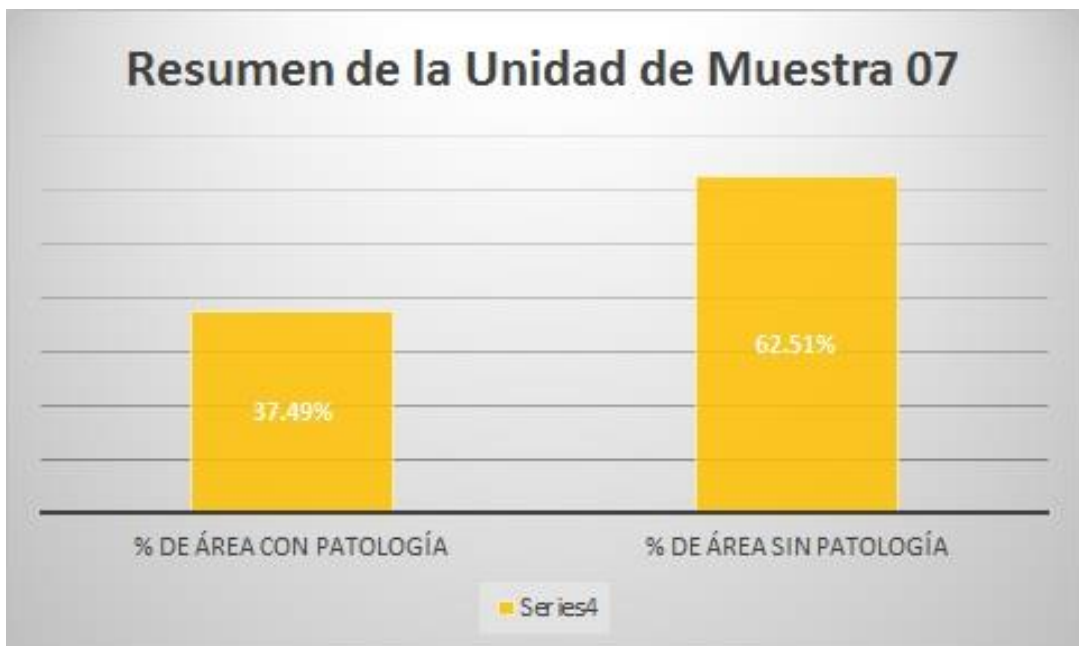
ÁREA DE LA UNIDAD DE MUESTREO (m²)						39.84							
ELEMENTO		Altura (m)	Largo (l)	Ancho (a)	Veces (#)	Total (m²)	ELEMENTO		Altura (m)	Largo (l)	Ancho (a)	Veces (#)	Total (m²)
SOBRECIMIENTO		0.15	12.45	0.15	1	1.868	COLUMNA		2.8	0.25		5	3.500
MURO		2.8	2.8	0.15	4	31.360	VIGA		0.25	12.45		1	3.113
ANÁLISIS DE LA UNIDAD DE MUESTREO													
Elementos		Columna		Sobrecimiento		Muro		Resumen de las Patologías					
Tipos de Patologías		Área con Patología (m²)	% de área con Patología	Área con Patología (m²)	% de área con Patología	Área con Patología (m²)	% de área con Patología	Área con Patología (m²)	% de Área con Patología	Área no Afectada	% de Área sin Patología		
01		0.00	0.00%	0.00	0.00%	0.00	0.00%	0.000	0.00%				
02		0.00	0.00%	0.00	0.00%	0.00	0.00%	0.000	0.00%				
03		0.00	0.00%	0.00	0.00%	0.00	0.00%	0.000	0.00%				
04		0.44	12.50%	1.62	86.67%	4.48	14.29%	6.536	16.41%				
05		0.00	0.00%	0.00	0.00%	0.00	0.00%	0.000	0.00%

06		0.00	0.00%	0.00	0.00%	8.40	26.79%	8.400	21.08%				
07		0.00	0.00%	0.00	0.00%	0.00	0.00%	0.000	0.00%				
08		0.00	0.00%	0.00	0.00%	0.00	0.00%	0.000	0.00%				
09		0.00	0.00%	0.00	0.00%	0.00	0.00%	0.000	0.00%				
10		0.00	0.00%	0.00	0.00%	0.00	0.00%	0.000	0.00%				
11		0.00	0.00%	0.00	0.00%	0.00	0.00%	0.000	0.00%				
Área Total del Elemento		0.44	1.10%	1.62	4.06%	12.88	32.33%			14.94	37.49%	24.90	62.51%
Nivel de Severidad		LEVE		LEVE		SEVERO
