UNIVERSIDAD CATÓLICA LOS ÁNGELES
CHIMBOTE

DETERMINACIÓN Y EVALUACIÓN DE LAS
PATOLOGÍAS DEL CONCRETO EN SOBRECIMENTOS,
COLUMNAS, VIGAS Y MUROS DE ALBAÑILERÍA
CONFINADA DEL CERCO PERIMÉTRICO DEL ESTADIO
PAMPA DE LOBO EN EL DISTRITO DE AYABACA,
PROVINCIA DE AYABACA, REGIÓN PIURA, JULIO -
2016.

TESIS PARA OPTAR EL TÍTULO PROFESIONAL DE
INGENIERO CIVIL

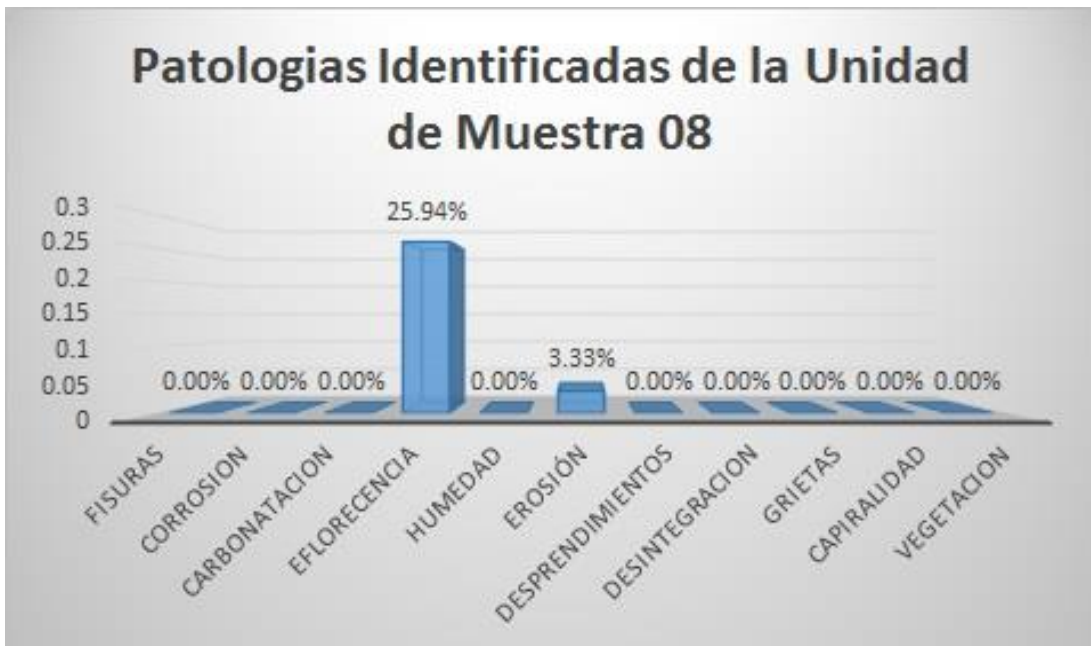
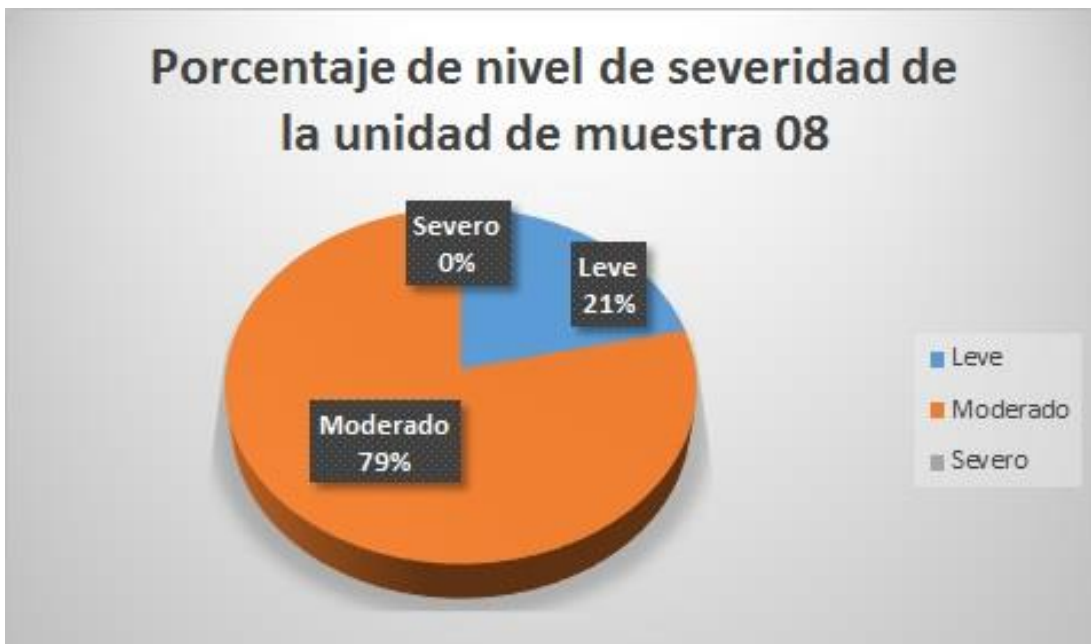
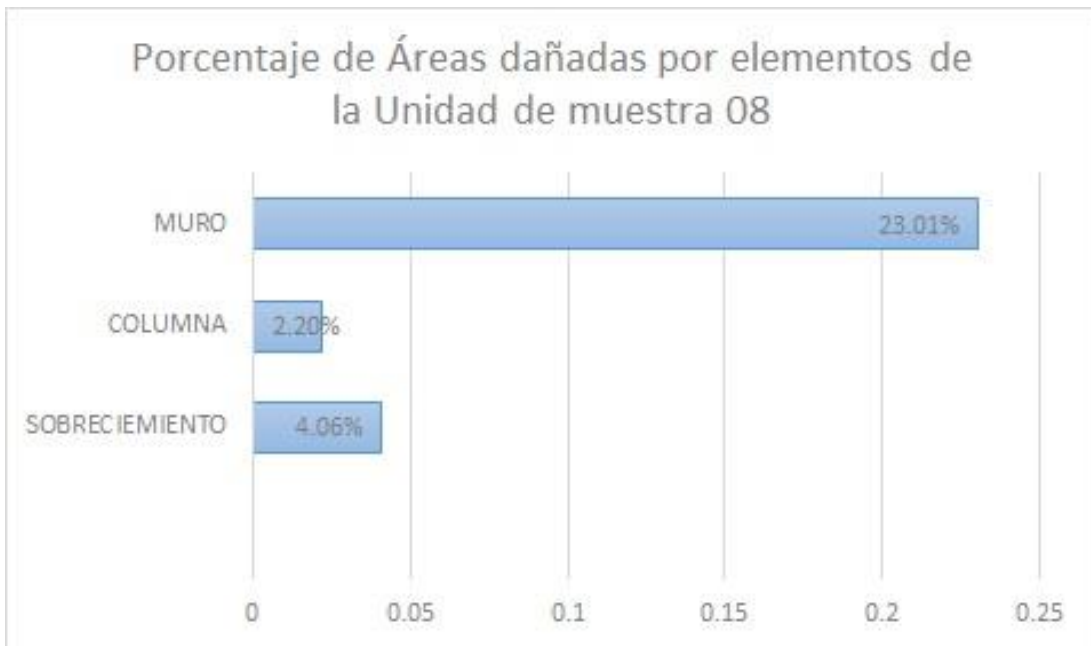
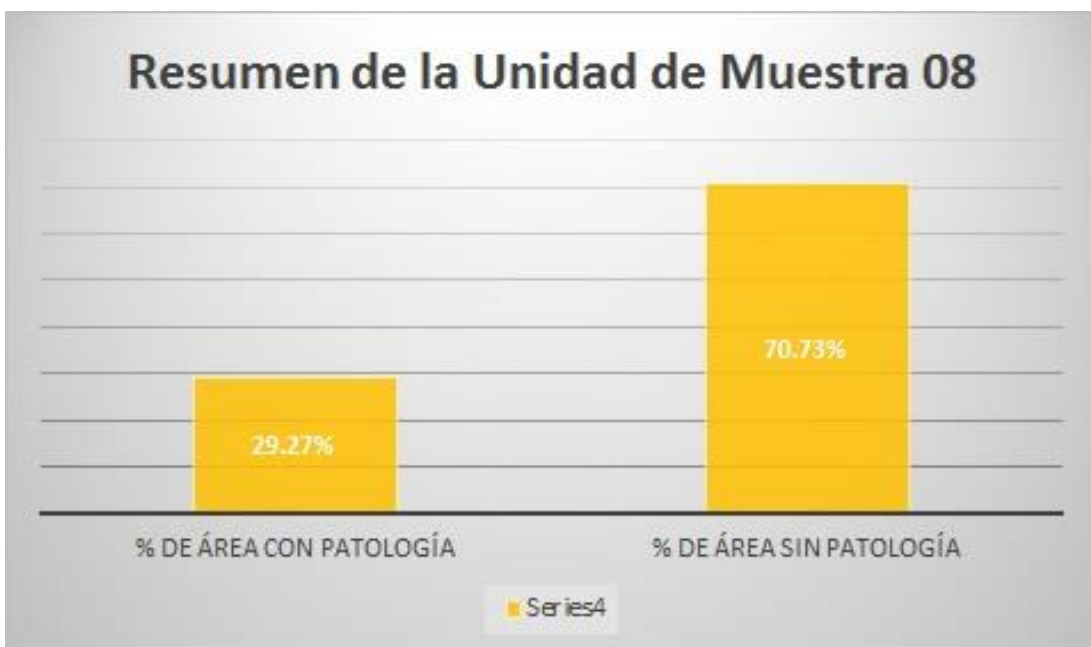
ÁREA DE LA UNIDAD DE MUESTREO (m²)													
ELEMENTO		Altura (m)	Largo (l)	Ancho (a)	Veces (#)	Total (m²)	ELEMENTO		Altura (m)	Largo (l)	Ancho (a)	Veces (#)	Total (m²)
SOBRECIMIENTO		0.15	12.45	0.15	1	1.868	COLUMNA		2.8	0.25		5	3.500
MURO		2.8	2.8	0.15	4	31.360	VIGA		0.25	12.45		1	3.113
ANÁLISIS DE LA UNIDAD DE MUESTREO													
Elementos		Columna		Sobrecimiento		Muro		Resumen de las Patologías					
Tipos de Patologías		Área con Patología (m²)	% de área con Patología	Área con Patología (m²)	% de área con Patología	Área con Patología (m²)	% de área con Patología	Área con Patología (m²)	% de Área con Patología	Área no Afectada	% de Área sin Patología		
01		0.00	0.00%	0.00	0.00%	0.00	0.00%	0.000	0.00%				
02		0.00	0.00%	0.00	0.00%	0.00	0.00%	0.000	0.00%				
03		0.00	0.00%	0.00	0.00%	0.00	0.00%	0.000	0.00%				
04		0.88	25.00%	1.62	86.67%	7.84	25.00%	10.334	25.94%				
05		0.00	0.00%	0.00	0.00%	0.00	0.00%	0.000	0.00%

06		0.00	0.00%	0.00	0.00%	1.33	4.23%	1.328	3.33%				
07		0.00	0.00%	0.00	0.00%	0.00	0.00%	0.000	0.00%				
08		0.00	0.00%	0.00	0.00%	0.00	0.00%	0.000	0.00%				
09		0.00	0.00%	0.00	0.00%	0.00	0.00%	0.000	0.00%				
10		0.00	0.00%	0.00	0.00%	0.00	0.00%	0.000	0.00%				
11		0.00	0.00%	0.00	0.00%	0.00	0.00%	0.000	0.00%				
Área Total del Elemento		0.88	2.20%	1.62	4.06%	9.17	23.01%						
Nivel de Severidad		LEVE		LEVE		MODERADO		11.66	29.27%

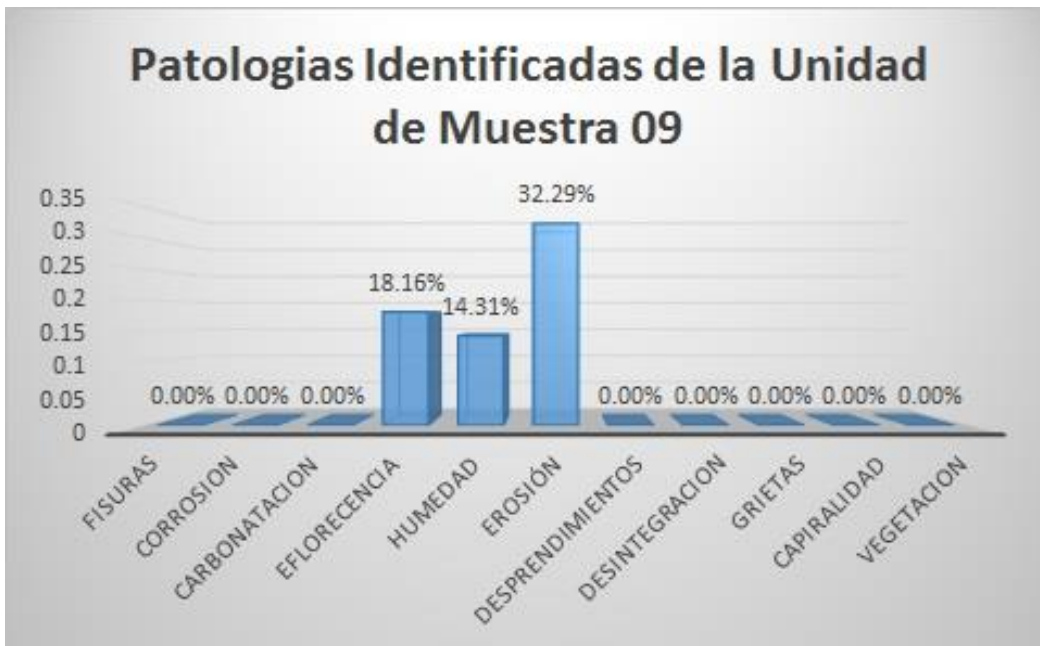
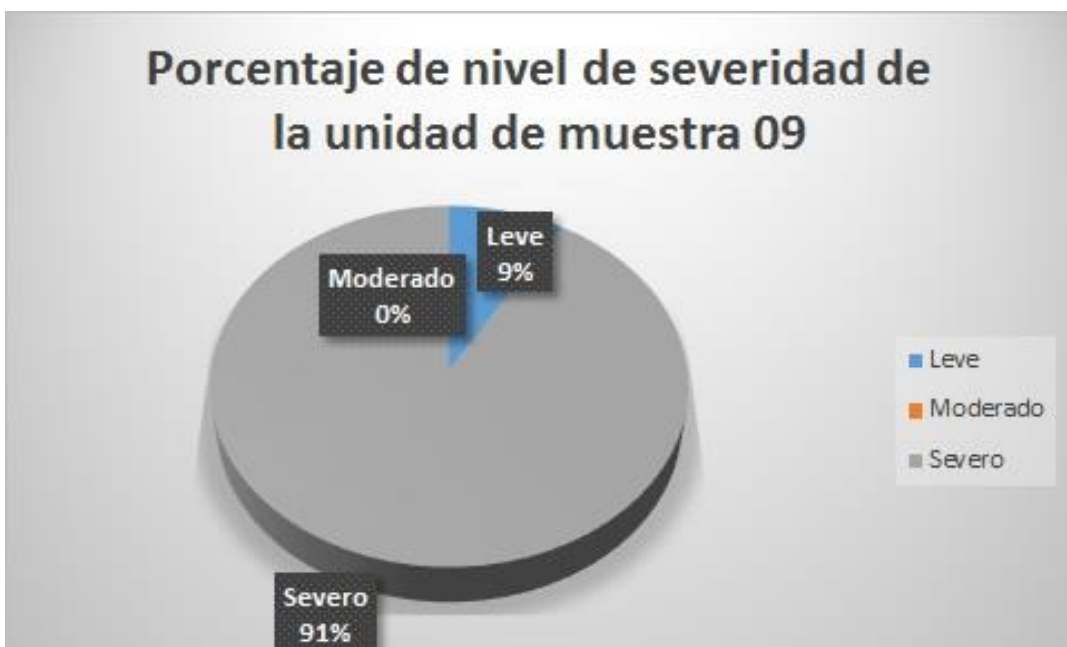
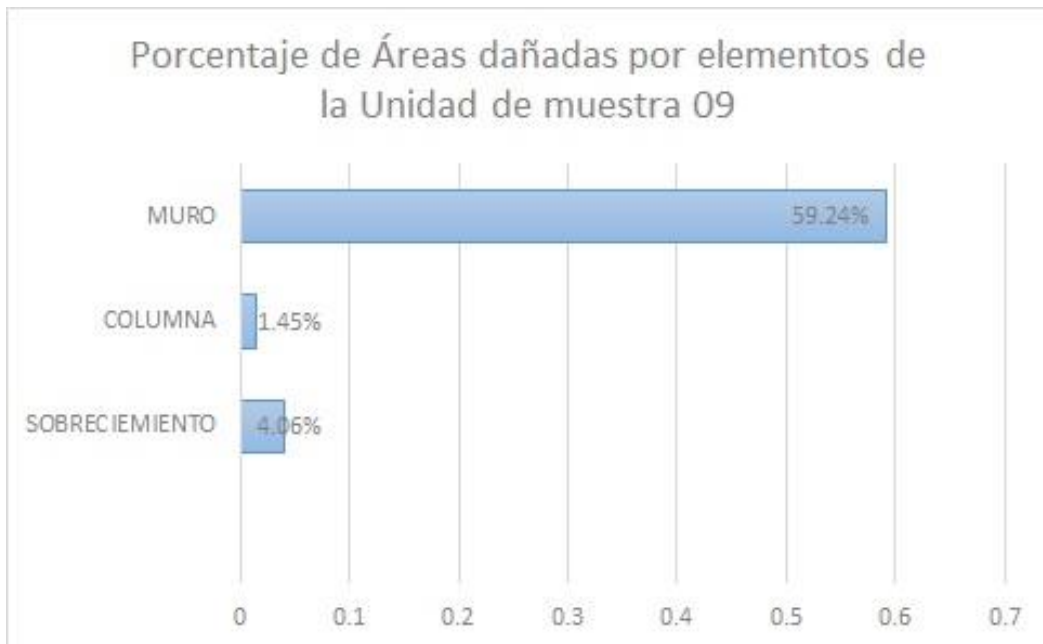
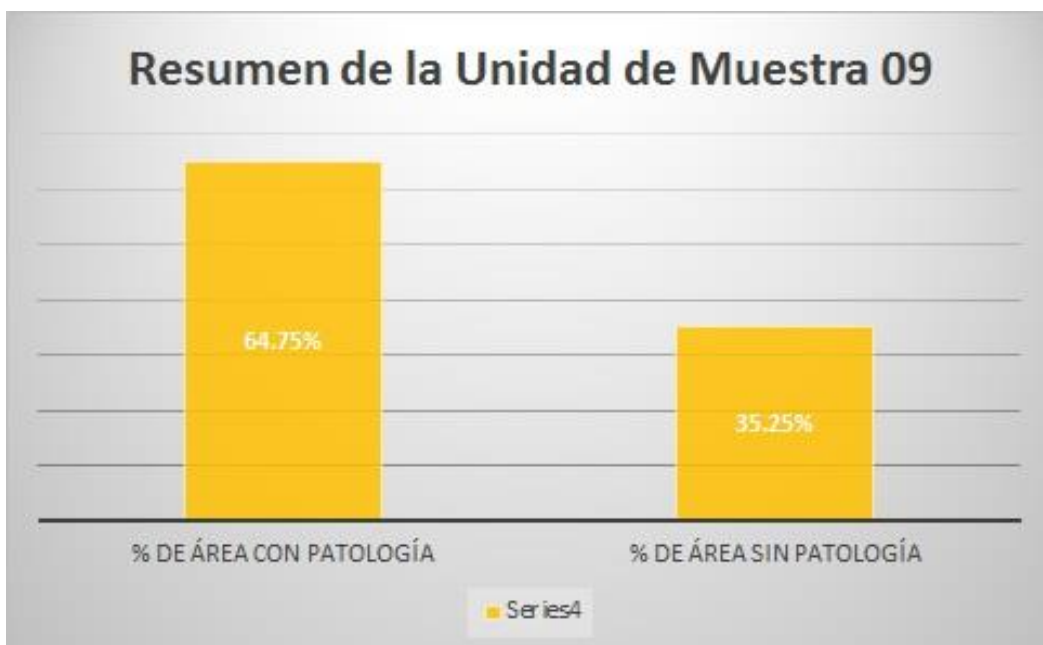
ÁREA DE LA UNIDAD DE MUESTREO (m²)						39.84							
ELEMENTO		Altura (m)	Largo (l)	Ancho (a)	Veces (#)	Total (m²)	ELEMENTO		Altura (m)	Largo (l)	Ancho (a)	Veces (#)	Total (m²)
SOBRECIMIENTO		0.15	12.45	0.15	1	1.868	COLUMNA		2.8	0.25		5	3.500
MURO		2.8	2.8	0.15	4	31.360	VIGA		0.25	12.45		1	3.113
ANÁLISIS DE LA UNIDAD DE MUESTREO													
Elementos		Columna		Sobrecimiento		Muro		Resumen de las Patologías					
Tipos de Patologías		Área con Patología (m²)	% de área con Patología	Área con Patología (m²)	% de área con Patología	Área con Patología (m²)	% de área con Patología	Área con Patología (m²)	% de Área con Patología	Área no Afectada	% de Área sin Patología		
01		0.00	0.00%	0.00	0.00%	0.00	0.00%	0.000	0.00%				
02		0.00	0.00%	0.00	0.00%	0.00	0.00%	0.000	0.00%				
03		0.00	0.00%	0.00	0.00%	0.00	0.00%	0.000	0.00%				
04		0.58	16.47%	1.62	86.67%	5.04	16.07%	7.235	18.16%				
05		0.00	0.00%	0.00	0.00%	5.70	18.18%	5.701	14.31%

06		0.00	0.00%	0.00	0.00%	12.86	41.02%	12.862	32.29%				
07		0.00	0.00%	0.00	0.00%	0.00	0.00%	0.000	0.00%				
08		0.00	0.00%	0.00	0.00%	0.00	0.00%	0.000	0.00%				
09		0.00	0.00%	0.00	0.00%	0.00	0.00%	0.000	0.00%				
10		0.00	0.00%	0.00	0.00%	0.00	0.00%	0.000	0.00%				
11		0.00	0.00%	0.00	0.00%	0.00	0.00%	0.000	0.00%				
Área Total del Elemento		0.58	1.45%	1.62	4.06%	23.60	59.24%						
Nivel de Severidad		LEVE		LEVE		SEVERO		25.80	64.75%

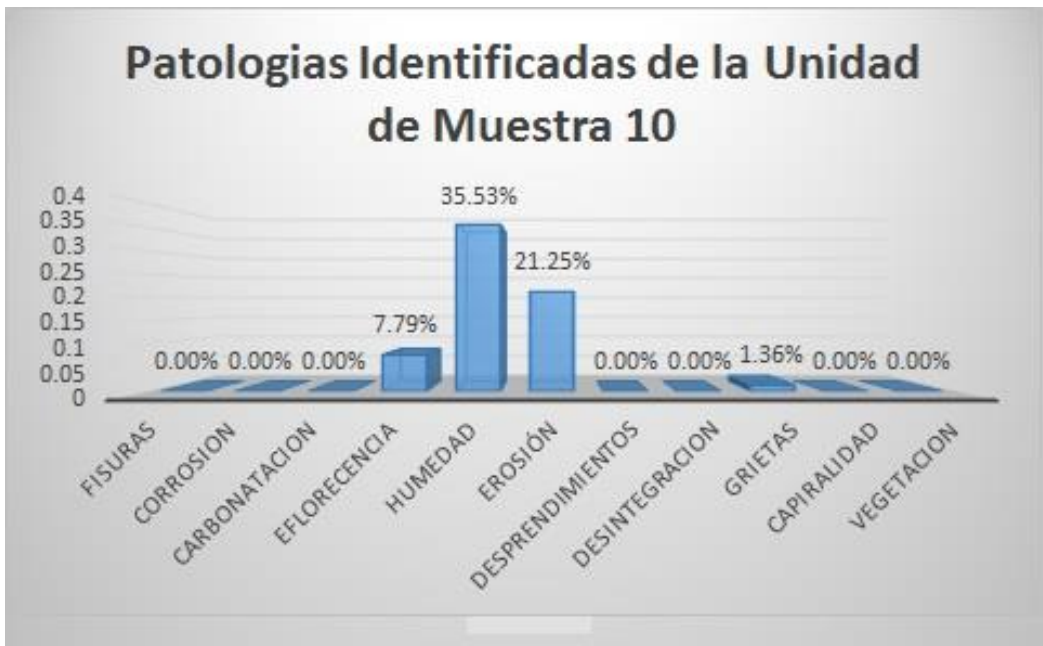
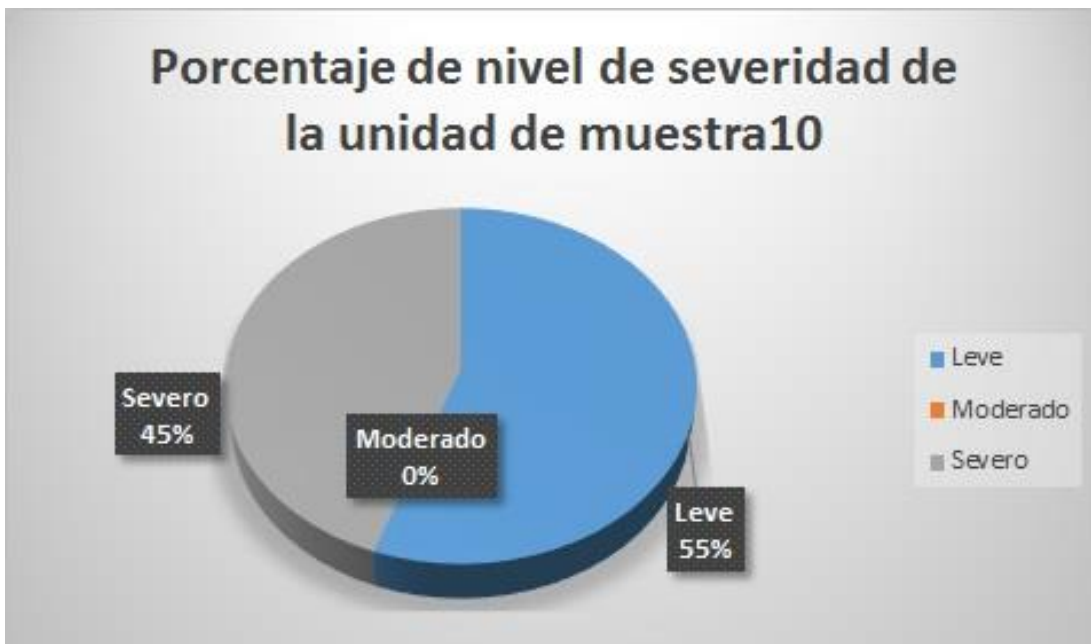
02 CORROSION	05 HUMEDAD	08 DESINTEGRACION	11 VEGETACION															
		03 CARBONATACION	06 EROSION	09 GRIETAS																
ÁREA ANALIZAR DE LA MUESTRA										39.84										
ELEMENTO										Altura (m)	Largo (l)	Ancho (a)	Veces (#)	Total (m²)	ELEMENTO	Altura (m)	Largo (l)	Ancho (a)	Veces (#)	Total (m²)
SOBRECIMIENTO		0.15	12.45	0.15	1	1.868	COLUMNA		2.8	0.25		5	3.500							
MURO		2.8	2.8	0.15	4	31.360	VIGA		0.25	12.45		1	3.113							
ANALISIS DE LA UNIDAD DE MUESTREO																				
Elementos		Columna		Sobrecimiento		Muro		Resumen de las Patologias												
Tipos de Patologias		Área con Patologia (m²)	% de área con Patologia	Área con Patologia (m²)	% de área con Patologia	Área con Patologia (m²)	% de área con Patologia	Área con Patologia (m²)	% de Área con Patologia	Area no Afectada	% de Área sin Patologia									
01		0.00	0.00%	0.00	0.00%	0.00	0.00%	0.000	0.00%	13.57	34.07%

02		0.00	0.00%	0.00	0.00%	0.00	0.00%	0.000	0.00%											
03		0.00	0.00%	0.00	0.00%	0.00	0.00%	0.000	0.00%											
04		0.23	6.43%	1.62	86.67%	1.26	4.02%	3.104	7.79%											
05		12.73	363.71%	0.00	0.00%	1.43	4.54%	14.155	35.53%											
06		0.00	0.00%	0.00	0.00%	8.47	27.00%	8.468	21.25%											
07		0.00	0.00%	0.00	0.00%	0.00	0.00%	0.000	0.00%											
08		0.00	0.00%	0.00	0.00%	0.00	0.00%	0.000	0.00%											
09		0.00	0.00%	0.00	0.00%	0.54	1.72%	0.540	1.36%											
10		0.00	0.00%	0.00	0.00%	0.00	0.00%	0.000	0.00%											
11		0.00	0.00%	0.00	0.00%	0.00	0.00%	0.000	0.00%											
Área Total del Elemento		12.96	32.52%	1.62	4.06%	11.69	29.35%	26.27	65.93%											
Nivel de Severidad		LEVE		LEVE		SEVERO

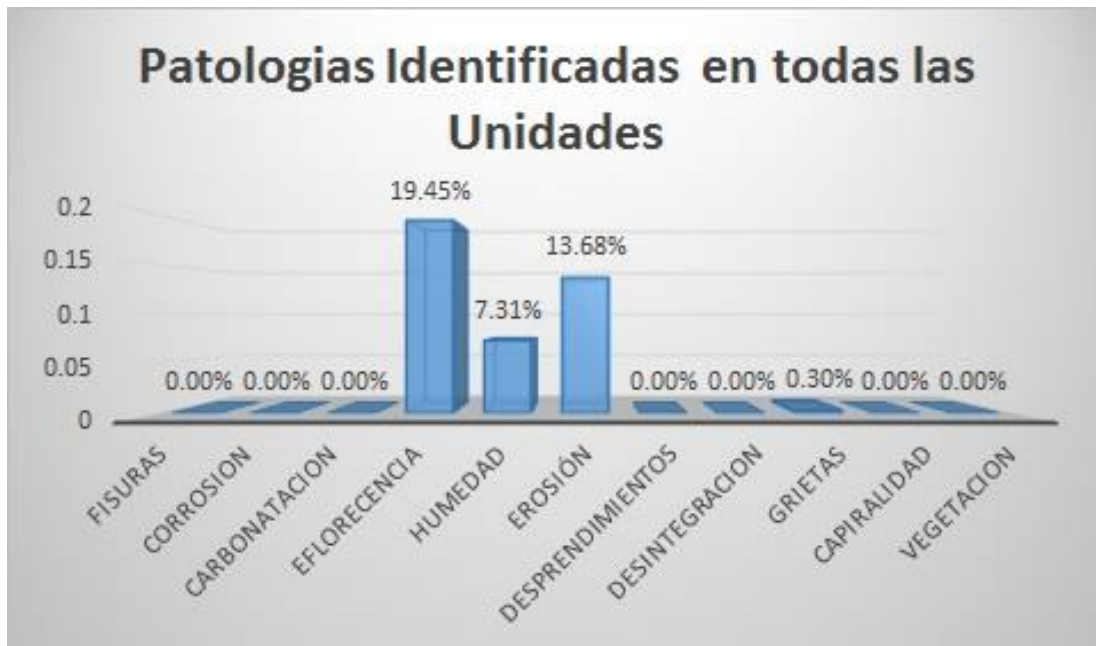
Gráfico 41 : Patologías Identificadas en todas las Unidades

364.24	22.76	6.25%	16.19	4.44%	109.43	30.04%	148.38	40.74%	SEVERO	215.86	59.26%
