UNIVERSIDAD CATÓLICA LOS ÁNGELES
CHIMBOTE

DETERMINACIÓN Y EVALUACIÓN DE LAS
PATOLOGÍAS DEL CONCRETO EN LA ESTRUCTURA DE
ALBAÑILERÍA CONFINADA DEL CERCO PERIMÉTRICO
DE LA INSTITUCIÓN EDUCATIVA MADRE RAFAELA
DE LA PASIÓN VEINTEMILLA, URBANIZACIÓN EL
BOSQUE, DISTRITO DE CASTILLA, PROVINCIA PIURA,
REGIÓN PIURA, JULIO – 2016.

TESIS PARA OPTAR EL TÍTULO PROFESIONAL DE
INGENIERO CIVIL

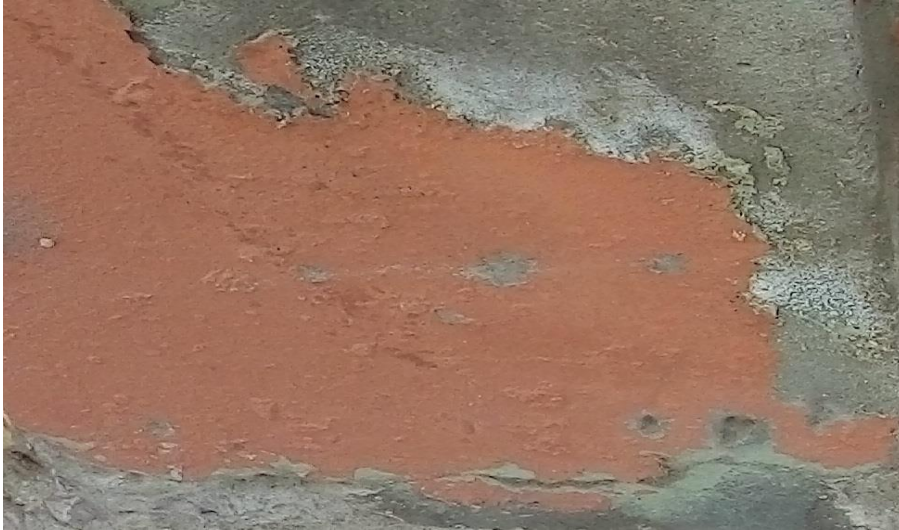
Imagen 1: Eflorescencia.

Limpieza natural mediante agua y cepillo, cuando la sal es fácilmente soluble: El agua se suele aplicar pulverizada y a cierta presión. A continuación, hay que asegurar el secado, ya sea por sol y aire o con aireadores o calefactores.

Limpieza química con ácidos o bases capaces de disolver la sal efloreceda: La aplicación de estos productos tiene que ser cuidadosamente estudiada para que no produzcan efectos secundarios sobre el material constitutivo de la fachada.

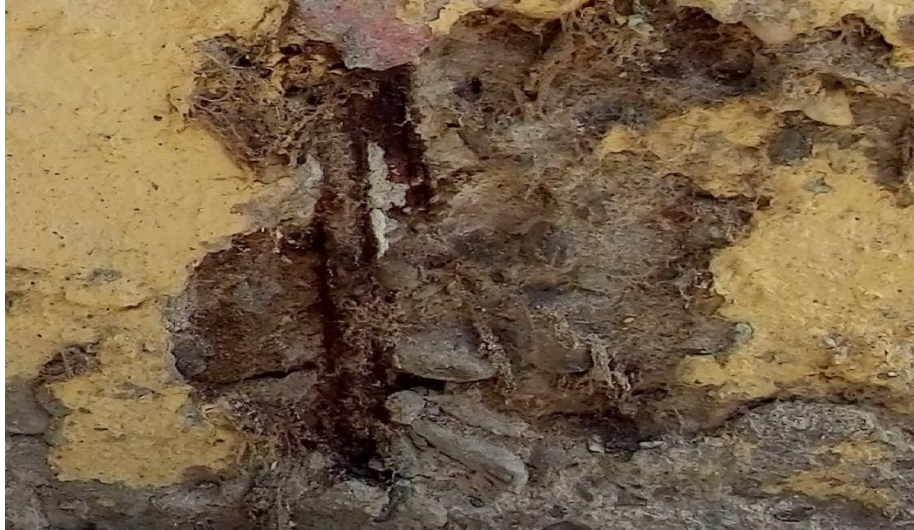
Imagen 2: Corrosión de acero.

- Eliminación del concreto deteriorado, preparación de substrato y limpieza de la superficie: Este proceso se realiza por medios mecánicos y consiste en la extracción de todos los fragmentos de hormigón fracturados, como consecuencia de la expansión del acero en su proceso de corrosión.
- Protección de la armadura y de su capacidad resistente: Una vez realizada la limpieza del acero, su protección puede hacerse con lechada cementosa, con polímeros o resinas epoxídicas o con inhibidores superficiales de corrosión.
- Colocación del nuevo material de reparación: las resinas epoxi se han mostrado adecuadas para realizar el sellado y, mediante la unión, convertir nuevamente en monolíticos los elementos estructurales separados por los planos de las fisuras.

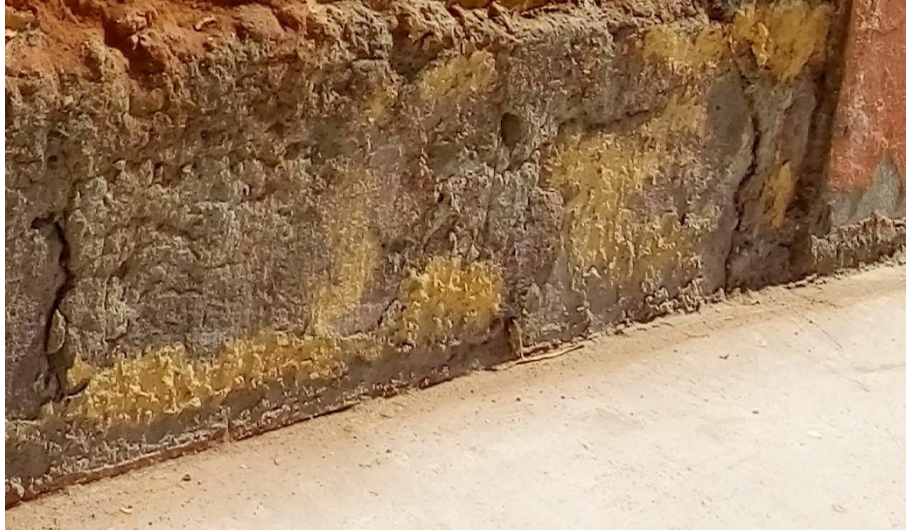
Imagen 3: Desprendimientos de concreto.

- Una vez producido el desprendimiento, deberemos picar el enfoscado hasta una profundidad en que presente buena adherencia, preparando el soporte y rehaciendo el revestimiento.
- El revestimiento debe presentar una base adecuadamente preparada, mediante la limpieza del paramento, la humectación conveniente y, si la base es poco absorbente, la aplicación de una mano de imprimación de agarre.

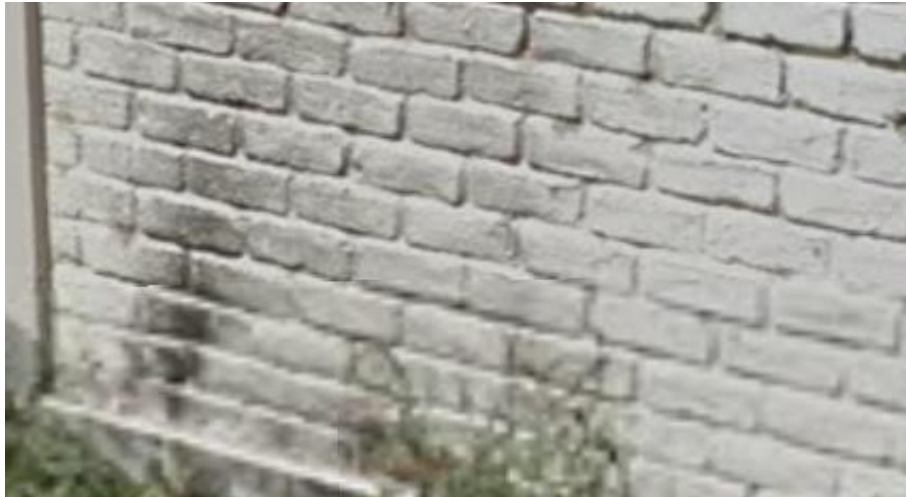
Imagen 4: Suciedad en muros.

Se reparará, normalmente, con una simple limpieza, natural, química o mecánica.

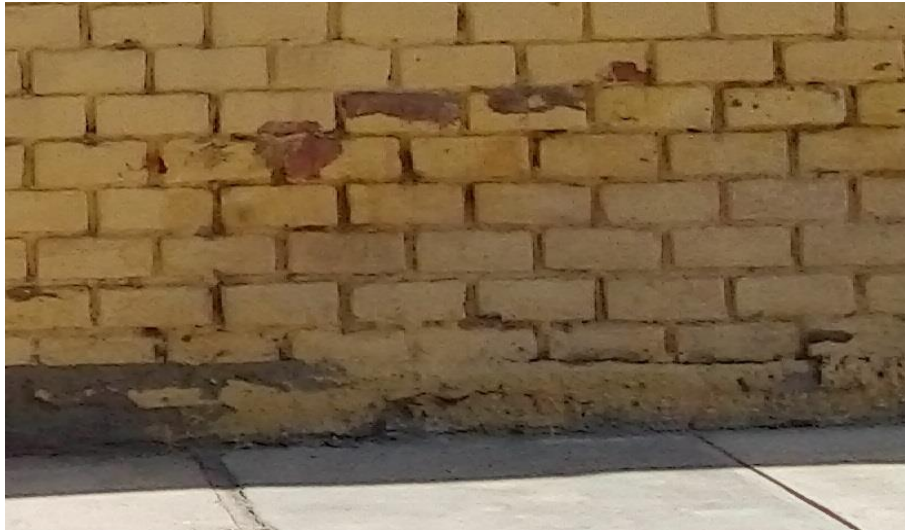
Imagen 5: Humedad en muros.

- Si la humedad se da por capilaridad se erradica en origen por medio de dos técnicas, el drenaje y la creación de barreras impermeables. Ambas requieren operaciones bastante complejas, pero se manifiestan muy eficaces en el cometido de eliminar la humedad.
- La filtración está siempre en función de la causa. Si se trata únicamente de la propia porosidad del material, la solución es aplicar un acabado impermeabilizante, que deje respirar al cerramiento. Puede ser una pintura hidrófuga de poro abierto, pero también un aplacado con chapas metálicas o fibrocemento, alicatados y chapados de piedra, o un simple enfoscado o revoco de carácter hidrófugo.

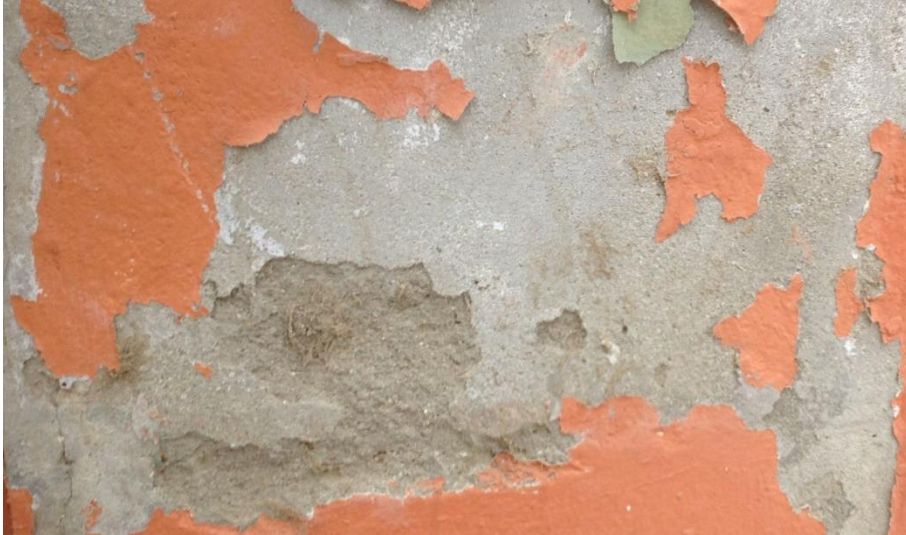
Imagen 6: Erosión en muros.

- Reparar el elemento mediante productos especiales: comúnmente denominados morteros de reparación, a partir de mezclas de aglomerantes hidráulicos, resinas acrílicas o epoxídicas y pigmentos minerales.

- Anular la humedad y los organismos que sean origen de la lesión.
- Sanear toda la superficie afectada: hasta eliminar el material erosionado y alcanzar la parte que no se haya comprometido.

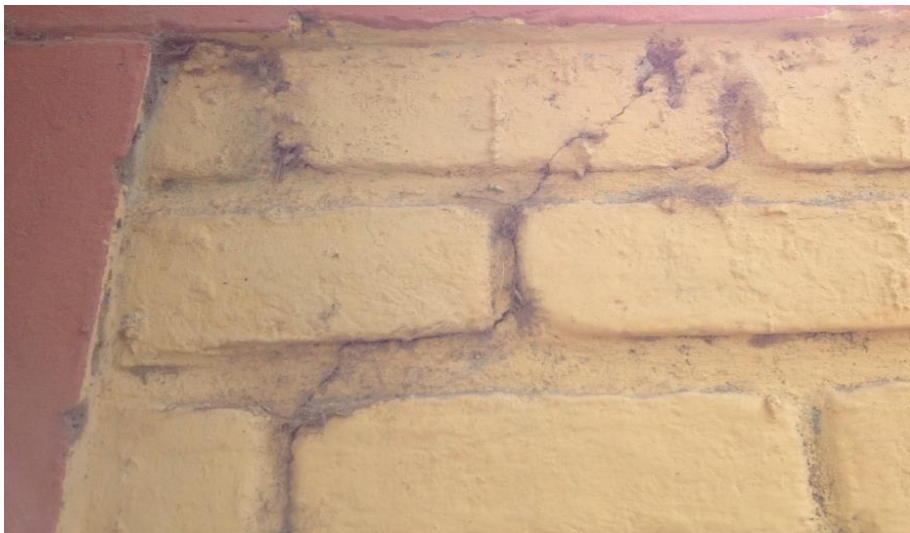
Imagen 7: Fisuras en muro.

- Presentan diversas variantes que exigen su estudio antes de la reparación.
- Las de acabados por elementos obligan a la demolición y sustitución de todos los afectados.
- Sin embargo, las de acabados continuos, en algunos casos, pueden taparse mediante nuevos acabados superficiales, aunque lo más habitual suele ser su demolición y refacción.

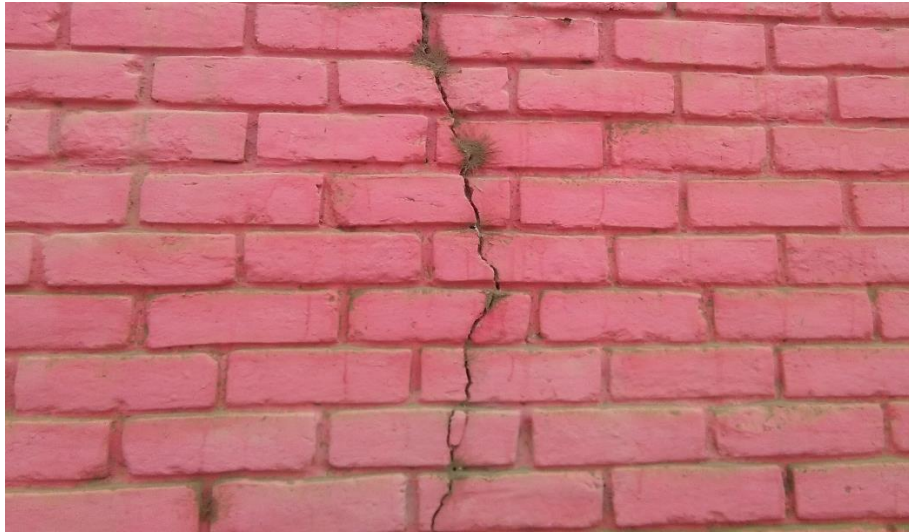
Imagen 8: Grietas en muros.

- Si existe rotura de ladrillos, la reparación es una operación delicada, en la que deben eliminarse todas las piezas afectadas y sanear el entorno para facilitar el trabajo. Si el espesor del cerramiento supera los 30 cm, se actuará por ambos lados de éste si es posible.

- Si no hay rotura de ladrillos y las grietas discurren simplemente entre éstos, a través de la argamasa, bastará con sanear el entorno para eliminar restos de mortero antiguo y rellenar las grietas mediante la inyección de un nuevo mortero, que debe ser fluido y expansivo y contener resina epoxi, para mejorar su adherencia al muro.

- Habrá de consolidar el conjunto en una sola unidad, cerrando las aberturas que provocan que el cerramiento funcione como dos partes con movilidades elásticas o higrotérmicas independientes.

- Nunca debe efectuarse una reparación de tipo puntual o superficial, sino que ésta ha de afectar a toda la longitud de la grieta y a todo el espesor de la unidad. En este sentido, no existe mejor reparación que la refacción, es decir, demoler la unidad y volverla a ejecutar.

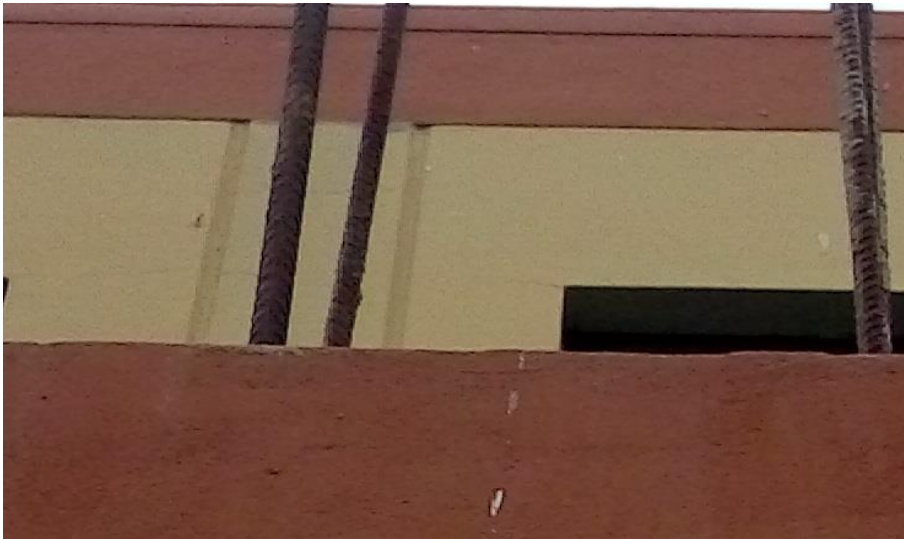
Imagen 9: oxidación de acero.

La reparación consistirá en cepillado y añadido de una nueva protección.

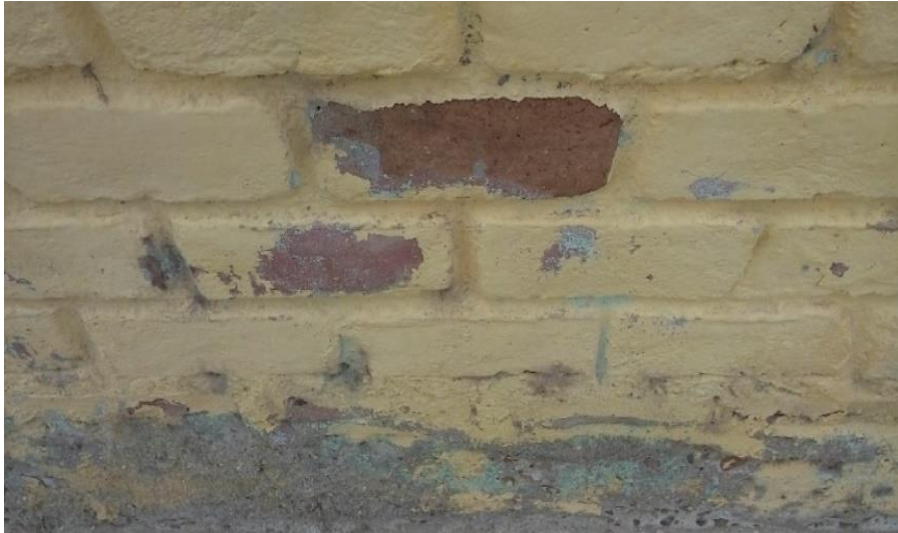
Son pequeñas cavidades u orificios formados en las piedras. El origen de las picaduras se encuentra en los procesos de erosión o de corrosión puntiforme. Se conoce también como picoteado. En

general las picaduras se forman a partir de pequeñas secciones de material más alterable que el resto. También por disolución kárstica en materiales calcáreos.

Imagen 10: Picadura en ladrillo.

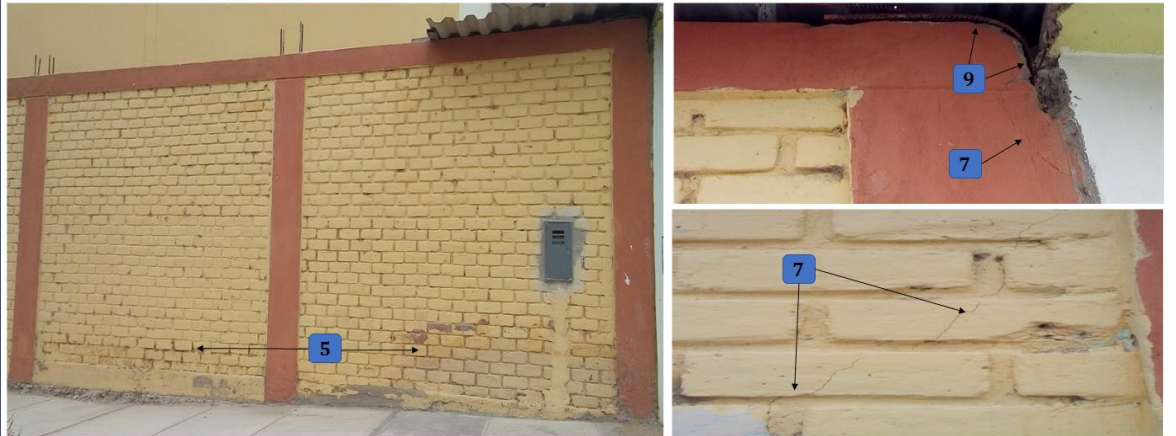
IMAGEN DE LA UNIDAD DE MUESTRA 01

ELEMENTO	AREA DE ESTUDIO	AREA AFECTADA	AREA NO AFECTADA	PORCENTAJE DE AREA AFECTADA (%)	PORCENTAJE DE AREA NO AFECTADA (%)	NIVEL DE SEVERIDAD
MURO	20.00 m2	3.80 m2	16.20 m2	19.00%	81.00%	LEVE
COLUMNA	3.90 m2	1.33 m2	2.57 m2	34.10%	65.90%	LEVE
VIGA	1.55 m2	0.05 m2	1.50 m2	3.23%	96.77%	LEVE
SOBRECIMIENTO	1.25 m2	1.25 m2	0.00 m2	100.00%	0.00%	LEVE
TOTAL	26.70 m2	6.43 m2	20.27 m2	24.08%	75.92%	LEVE

RESULTADOS DE PATOLOGÍAS EN LA UNIDAD DE MUESTRA 01				
AREA DE ESTUDIO	ITEM	PATOLOGÍA	AREA AFECTADA	PORCENTAJE DE AREA AFECTADA (%)
26.70 m2	1.-	EFLORESCENCIA	0.00 m2	0.00%
	2.-	CORROSIÓN	0.00 m2	0.00%
	3.-	DESPRENDIMIENTOS	0.00 m2	0.00%
	4.-	SUCIEDAD	0.00 m2	0.00%
	5.-	HUMEDAD	5.50 m2	20.60%
	6.-	EROSIÓN	0.00 m2	0.00%
	7.-	FISURAS	0.70 m2	2.62%
	8.-	GRIETAS	0.00 m2	0.00%
	9.-	OXIDACION	0.23 m2	0.86%
	10.-	PICADURAS	0.00 m2	0.00%
TOTAL			6.43 m2	24.08%

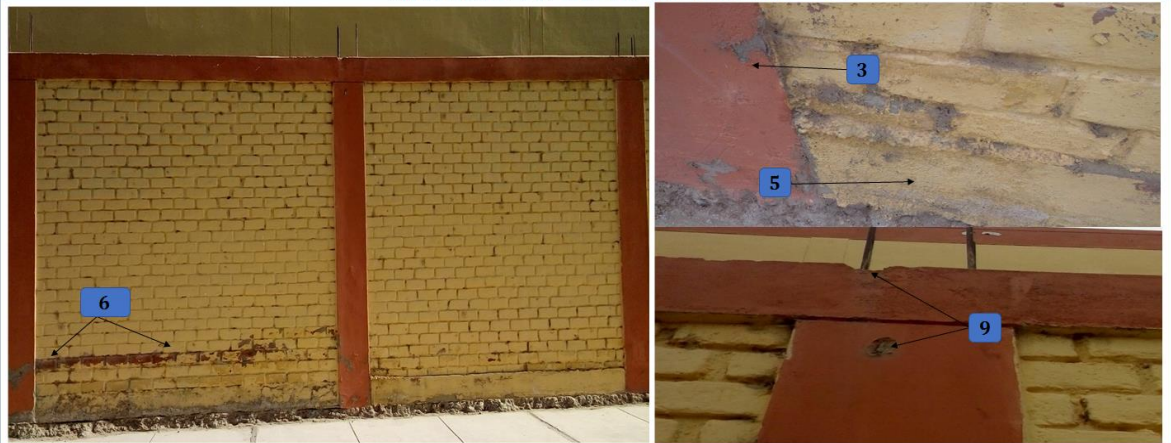
IMAGEN DE LA UNIDAD DE MUESTRA 02

ELEMENTO	AREA DE ESTUDIO	AREA AFECTADA	AREA NO AFECTADA	PORCENTAJE DE AREA AFECTADA (%)	PORCENTAJE DE AREA NO AFECTADA (%)	NIVEL DE SEVERIDAD
MURO	19.80 m2	3.06 m2	16.74 m2	15.45%	84.55%	LEVE
COLUMNA	2.60 m2	0.70 m2	1.90 m2	26.92%	73.08%	LEVE
VIGA	1.55 m2	0.05 m2	1.50 m2	3.23%	96.77%	LEVE
SOBRECIMIENTO	1.25 m2	1.25 m2	0.00 m2	100.00%	0.00%	LEVE
TOTAL	25.20 m2	5.06 m2	20.14 m2	20.08%	79.92%	LEVE

RESULTADOS DE PATOLOGÍAS EN LA UNIDAD DE MUESTRA 02				
AREA DE ESTUDIO	ITEM	PATOLOGÍA	AREA AFECTADA	PORCENTAJE DE AREA AFECTADA (%)
25.20 m2	1.-	EFLORESCENCIA	0.00 m2	0.00%
	2.-	CORROSIÓN	0.00 m2	0.00%
	3.-	DESPRENDIMIENTOS	0.25 m2	0.99%
	4.-	SUCIEDAD	0.00 m2	0.00%
	5.-	HUMEDAD	2.91 m2	11.55%
	6.-	EROSIÓN	1.40 m2	5.56%
	7.-	FISURAS	0.35 m2	1.39%
	8.-	GRIETAS	0.00 m2	0.00%
	9.-	OXIDACION	0.15 m2	0.60%
	10.-	PICADURAS	0.00 m2	0.00%
TOTAL			5.06 m2	20.08%

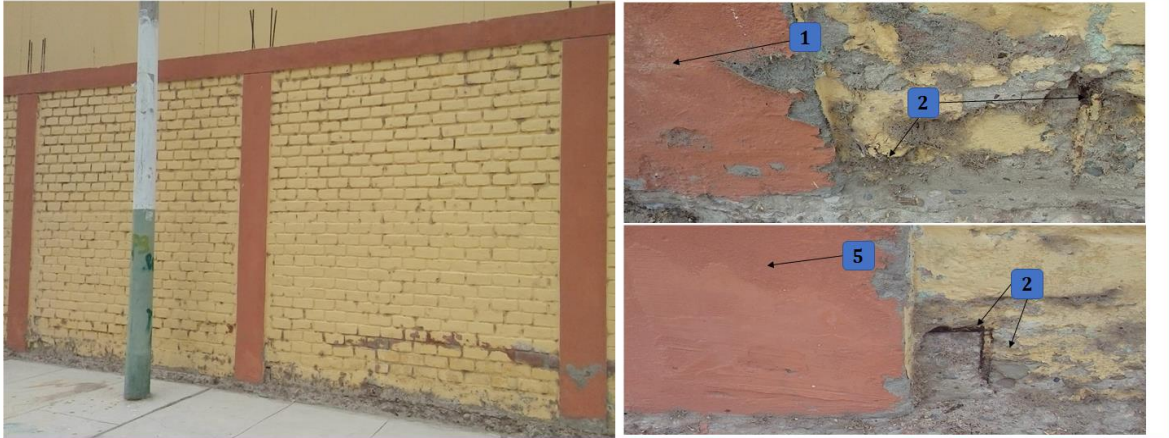
IMAGEN DE LA UNIDAD DE MUESTRA 03

RESUMEN DE LA UNIDAD DE MUESTRA						
ELEMENTO	AREA DE ESTUDIO	AREA AFECTADA	AREA NO AFECTADA	PORCENTAJE DE AREA AFECTADA (%)	PORCENTAJE DE AREA NO AFECTADA (%)	NIVEL DE SEVERIDAD
MURO	19.20 m2	3.30 m2	15.90 m2	17.19%	82.81%	LEVE
COLUMNA	2.60 m2	0.70 m2	1.90 m2	26.92%	73.08%	LEVE
VIGA	1.55 m2	0.05 m2	1.50 m2	3.23%	96.77%	LEVE
SOBRECIMIENTO	1.25 m2	1.25 m2	0.00 m2	100.00%	0.00%	MODERADO
TOTAL	24.60 m2	5.30 m2	19.30 m2	21.54%	78.46%	MODERADO

RESULTADOS DE PATOLOGÍAS EN LA UNIDAD DE MUESTRA 03				
AREA DE ESTUDIO	ITEM	PATOLOGÍA	AREA AFECTADA	PORCENTAJE DE AREA AFECTADA (%)
24.60 m2	1.-	EFLORESCENCIA	0.20 m2	0.81%
	2.-	CORROSIÓN	1.25 m2	5.08%
	3.-	DESPRENDIMIENTOS	0.00 m2	0.00%
	4.-	SUCIEDAD	0.00 m2	0.00%
	5.-	HUMEDAD	1.90 m2	7.72%
	6.-	EROSIÓN	1.65 m2	6.71%
	7.-	FISURAS	0.20 m2	0.81%
	8.-	GRIETAS	0.00 m2	0.00%
	9.-	OXIDACION	0.10 m2	0.41%
	10.-	PICADURAS	0.00 m2	0.00%
TOTAL			5.30 m2	21.54%

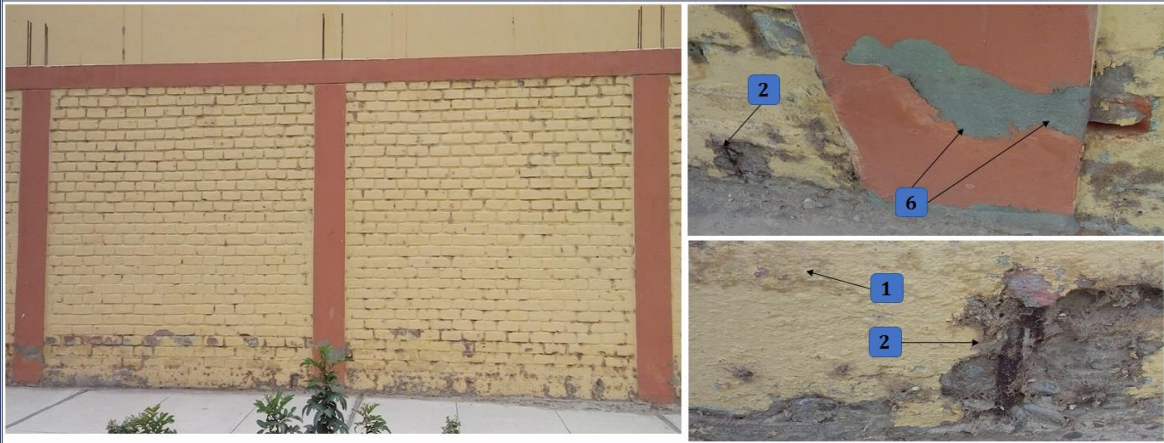
IMAGEN DE LA UNIDAD DE MUESTRA 04

ELEMENTO	AREA DE ESTUDIO	AREA AFECTADA	AREA NO AFECTADA	PORCENTAJE DE AREA AFECTADA (%)	PORCENTAJE DE AREA NO AFECTADA (%)	NIVEL DE SEVERIDAD
MURO	19.20 m2	2.34 m2	16.86 m2	12.19%	87.81%	LEVE
COLUMNA	2.60 m2	0.88 m2	1.72 m2	33.85%	66.15%	LEVE
VIGA	1.55 m2	0.07 m2	1.48 m2	4.52%	95.48%	LEVE
SOBRECIMIENTO	1.25 m2	1.25 m2	0.00 m2	100.00%	0.00%	MODERADO
TOTAL	24.60 m2	4.54 m2	20.06 m2	18.46%	81.54%	MODERADO

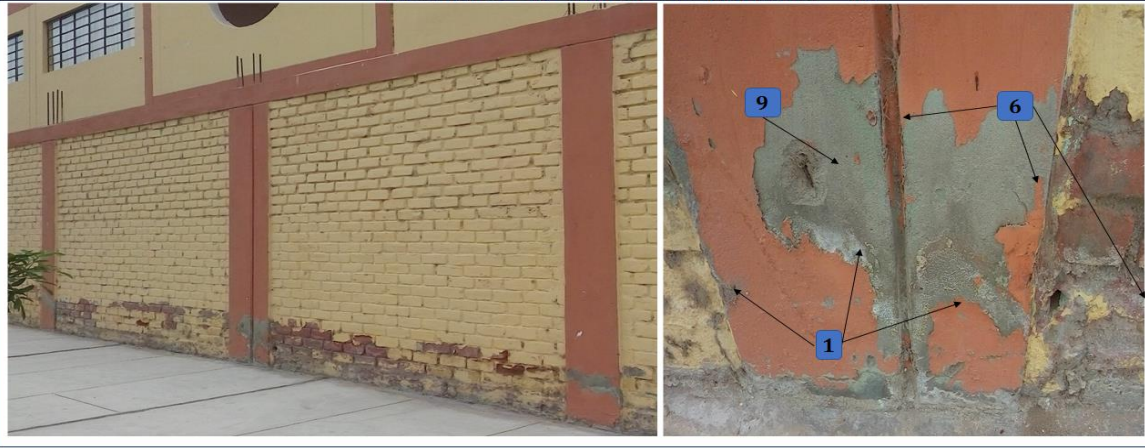
IMAGEN DE LA UNIDAD DE MUESTRA 05

ELEMENTO	AREA DE ESTUDIO	AREA AFECTADA	AREA NO AFECTADA	PORCENTAJE DE AREA AFECTADA (%)	PORCENTAJE DE AREA NO AFECTADA (%)	NIVEL DE SEVERIDAD
MURO	19.20 m ²	2.77 m ²	16.43 m ²	14.43%	85.57%	LEVE
COLUMNA	3.90 m ²	0.92 m ²	2.98 m ²	23.59%	76.41%	LEVE
VIGA	1.55 m ²	0.10 m ²	1.45 m ²	6.45%	93.55%	LEVE
SOBRECIMIENTO	1.25 m ²	1.25 m ²	0.00 m ²	100.00%	0.00%	MODERADO
TOTAL	25.90 m ²	5.04 m ²	20.86 m ²	19.46%	80.54%	LEVE

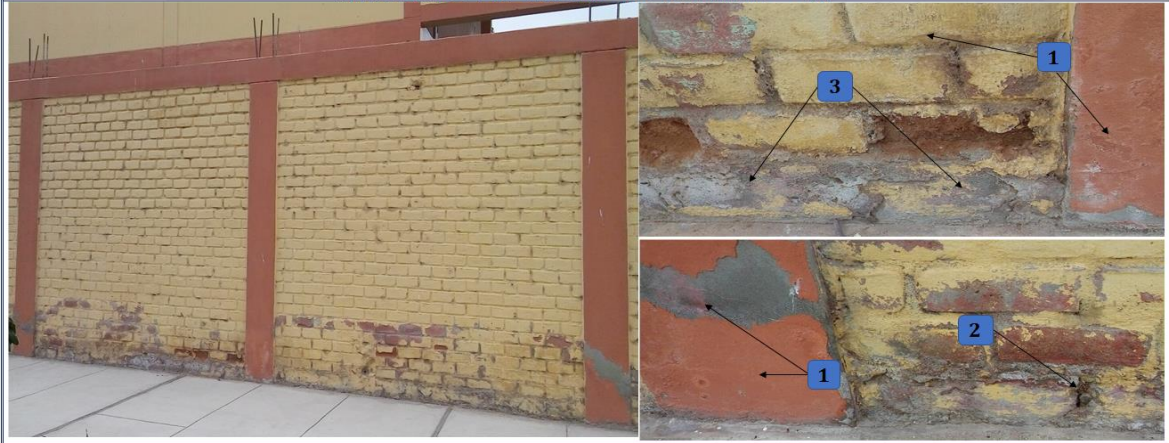
IMAGEN DE LA UNIDAD DE MUESTRA 06

RESUMEN DE LA UNIDAD DE MUESTRA						
ELEMENTO	AREA DE ESTUDIO	AREA AFECTADA	AREA NO AFECTADA	PORCENTAJE DE AREA AFECTADA (%)	PORCENTAJE DE AREA NO AFECTADA (%)	NIVEL DE SEVERIDAD
MURO	19.20 m2	3.13 m2	16.07 m2	16.30%	83.70%	LEVE
COLUMNA	2.60 m2	0.55 m2	2.05 m2	21.15%	78.85%	LEVE
VIGA	1.55 m2	0.06 m2	1.49 m2	3.87%	96.13%	LEVE
SOBRECIMIE	1.25 m2	1.17 m2	0.08 m2	93.60%	6.40%	MODERADO
TOTAL	24.60 m2	4.91 m2	19.69 m2	19.96%	80.04%	MODERADO

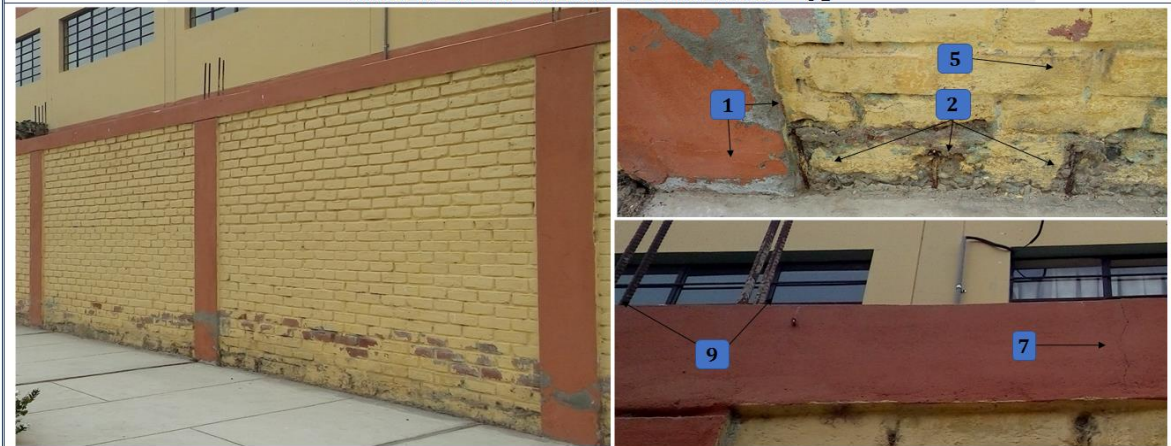
IMAGEN DE LA UNIDAD DE MUESTRA 07

ELEMENTO	AREA DE ESTUDIO	AREA AFECTADA	AREA NO AFECTADA	PORCENTAJE DE AREA AFECTADA (%)	PORCENTAJE DE AREA NO AFECTADA (%)	NIVEL DE SEVERIDAD
MURO	19.20 m ²	3.45 m ²	15.75 m ²	17.97%	82.03%	LEVE
COLUMNA	2.60 m ²	0.81 m ²	1.79 m ²	31.15%	68.85%	LEVE
VIGA	1.55 m ²	0.08 m ²	1.47 m ²	5.16%	94.84%	LEVE
SOBRECIMIENTO	1.25 m ²	1.25 m ²	0.00 m ²	100.00%	0.00%	MODERADO
TOTAL	24.60 m²	5.59 m²	19.01 m²	22.72%	77.28%	MODERADO

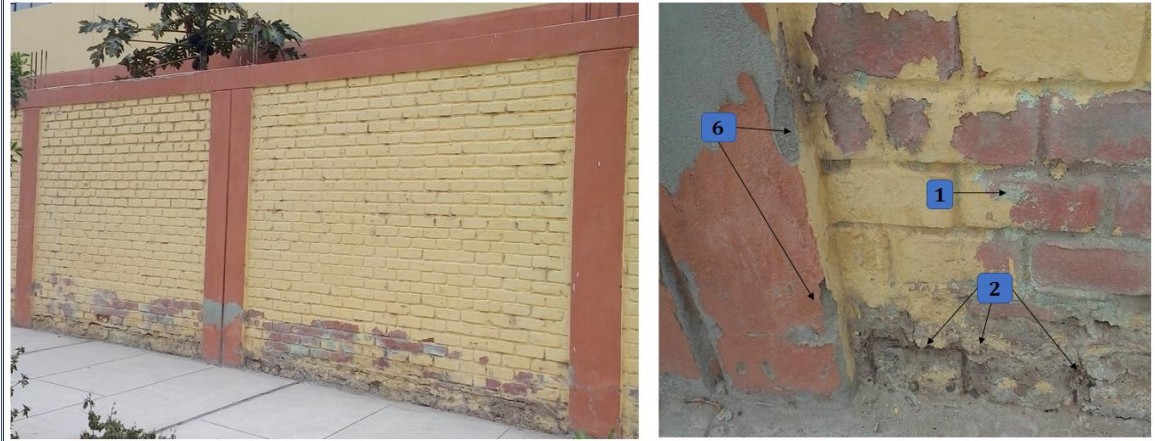
IMAGEN DE LA UNIDAD DE MUESTRA 08

RESUMEN DE LA UNIDAD DE MUESTRA						
ELEMENTO	AREA DE ESTUDIO	AREA AFECTADA	AREA NO AFECTADA	PORCENTAJE DE AREA AFECTADA (%)	PORCENTAJE DE AREA NO AFECTADA (%)	NIVEL DE SEVERIDAD
MURO	19.20 m ²	2.70 m ²	16.50 m ²	14.06%	85.94%	LEVE
COLUMNA	3.90 m ²	0.90 m ²	3.00 m ²	23.08%	76.92%	LEVE
VIGA	1.55 m ²	0.00 m ²	1.55 m ²	0.0%	100%	LEVE
SOBRECIMIENTO	1.25 m ²	0.80 m ²	0.45 m ²	64.00%	36.00%	MODERADO
TOTAL	25.90 m²	4.40 m²	21.50 m²	16.99%	83.01%	MODERADO

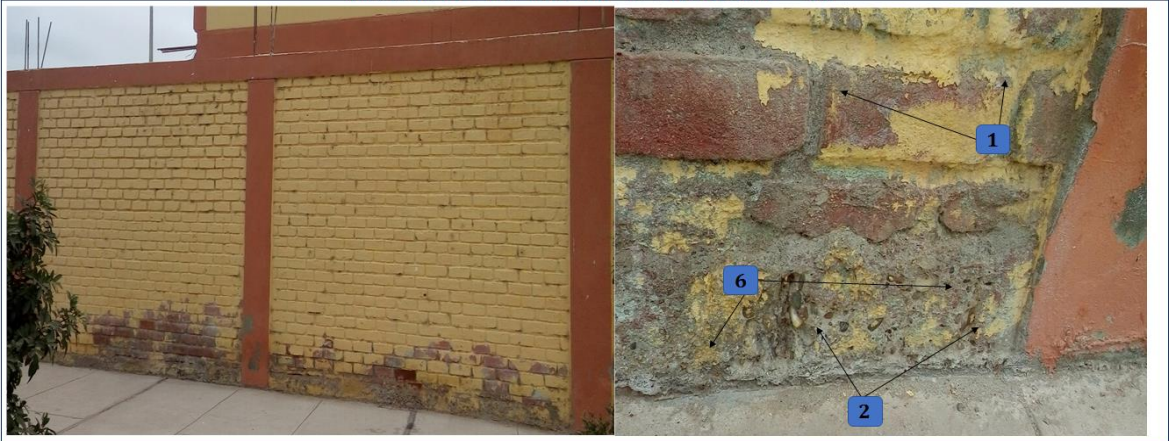
IMAGEN DE LA UNIDAD DE MUESTRA 09

ELEMENTO	AREA DE ESTUDIO	AREA AFECTADA	AREA NO AFECTADA	PORCENTAJE DE AREA AFECTADA (%)	PORCENTAJE DE AREA NO AFECTADA (%)	NIVEL DE SEVERIDAD
MURO	19.20 m2	3.69 m2	15.51 m2	19.22%	80.78%	LEVE
COLUMNA	2.60 m2	0.67 m2	1.93 m2	25.77%	74.23%	LEVE
VIGA	1.55 m2	0.10 m2	1.45 m2	6.45%	93.55%	LEVE
SOBRECIMIE	1.25 m2	1.17 m2	0.08 m2	93.60%	6.40%	MODERADO
TOTAL	24.60 m2	5.63 m2	18.97 m2	22.89%	77.11%	LEVE

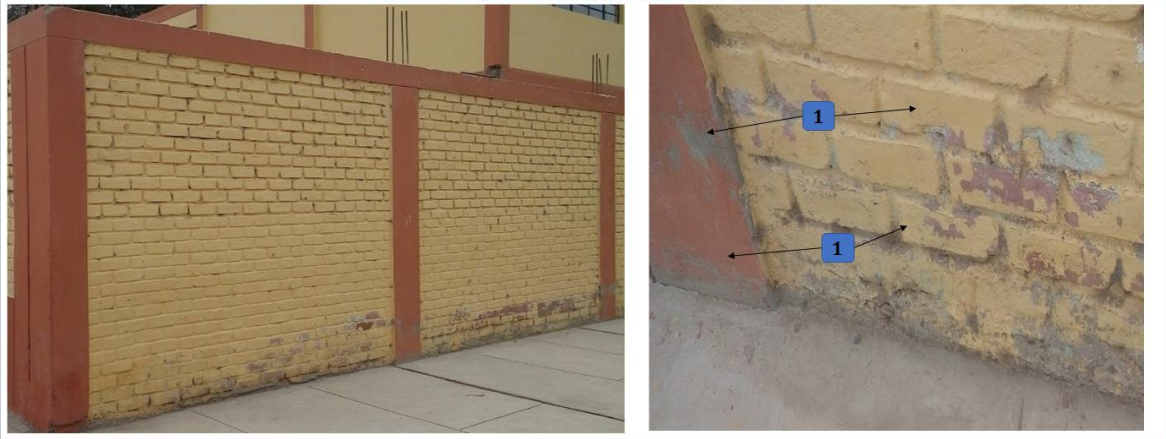
IMAGEN DE LA UNIDAD DE MUESTRA 10

ELEMENTO	AREA DE ESTUDIO	AREA AFECTADA	AREA NO AFECTADA	PORCENTAJE DE AREA AFECTADA (%)	PORCENTAJE DE AREA NO AFECTADA (%)	NIVEL DE SEVERIDAD
MURO	19.20 m2	4.20 m2	15.00 m2	21.88%	78.13%	LEVE
COLUMNA	2.60 m2	0.58 m2	2.02 m2	22.31%	77.69%	LEVE
VIGA	1.55 m2	0.00 m2	1.55 m2	0.0%	100%	LEVE
SOBRECIMIENTO	1.25 m2	1.25 m2	0.00 m2	100.00%	0.00%	LEVE
TOTAL	24.60 m2	6.03 m2	18.57 m2	24.51%	75.49%	LEVE

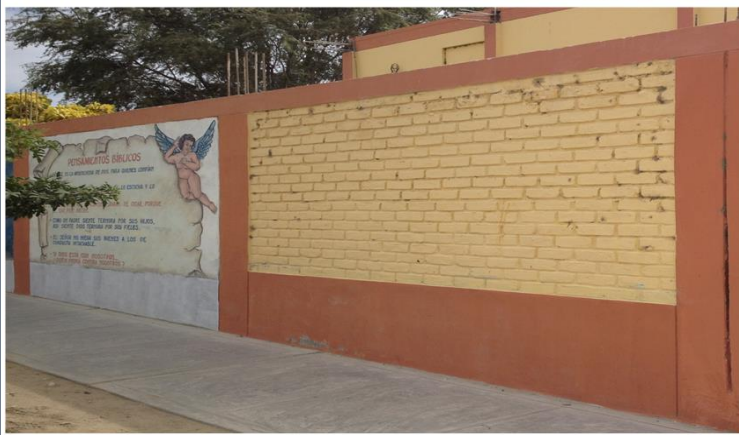
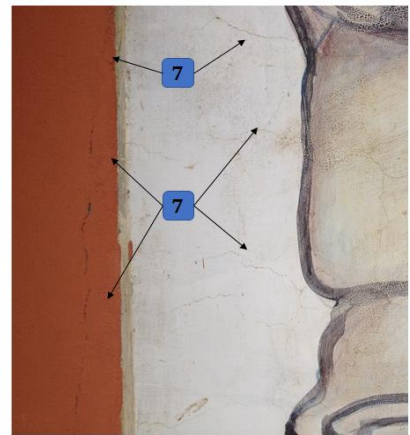
IMAGEN DE LA UNIDAD DE MUESTRA 11

ELEMENTO	AREA DE ESTUDIO	AREA AFECTADA	AREA NO AFECTADA	PORCENTAJE DE AREA AFECTADA (%)	PORCENTAJE DE AREA NO AFECTADA (%)	NIVEL DE SEVERIDAD
MURO	16.20 m ²	11.10 m ²	5.10 m ²	68.52%	31.48%	LEVE
COLUMNA	2.70 m ²	1.76 m ²	0.94 m ²	65.19%	34.81%	LEVE
VIGA	1.40 m ²	0.05 m ²	1.35 m ²	3.57%	96.43%	LEVE
SOBRECIMI	1.40 m ²	1.40 m ²	0.00 m ²	100.00%	0.00%	LEVE
TOTAL	21.70 m²	14.31 m²	7.39 m²	65.94%	34.06%	LEVE

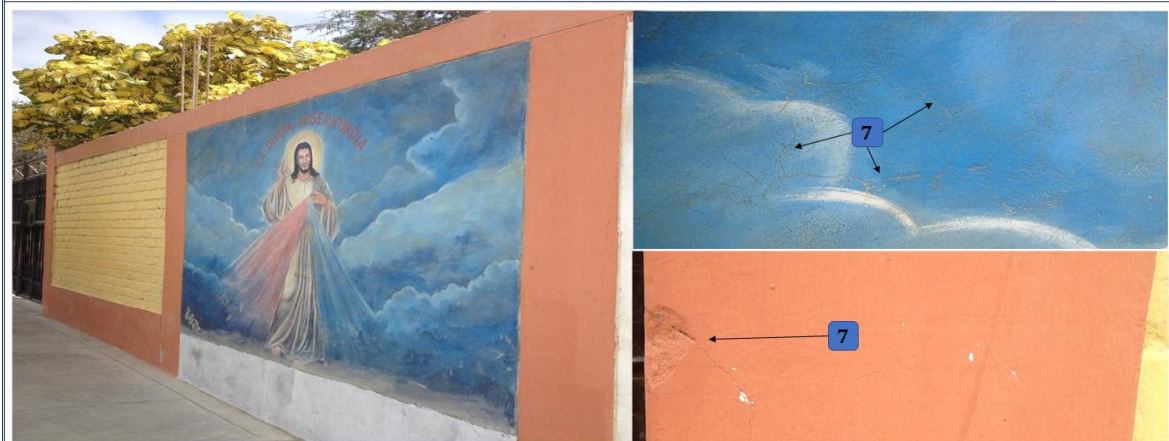
IMAGEN DE LA UNIDAD DE MUESTRA 12

ELEMENTO	AREA DE ESTUDIO	AREA AFECTADA	AREA NO AFECTADA	PORCENTAJE DE AREA AFECTADA (%)	PORCENTAJE DE AREA NO AFECTADA (%)	NIVEL DE SEVERIDAD
MURO	16.20 m2	10.20 m2	6.00 m2	62.96%	37.04%	LEVE
COLUMNA	1.91 m2	0.28 m2	1.63 m2	14.66%	85.34%	LEVE
VIGA	1.40 m2	0.10 m2	1.30 m2	7.14%	92.86%	LEVE
SOBRECIMIE	1.40 m2	1.40 m2	0.00 m2	100.00%	0.00%	LEVE
TOTAL	20.91 m2	11.98 m2	8.93 m2	57.29%	42.71%	LEVE

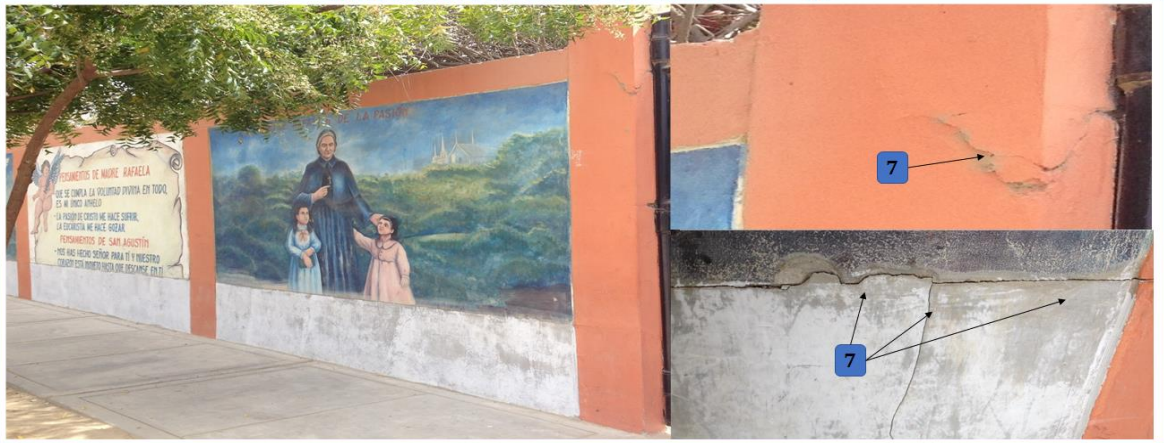
IMAGEN DE LA UNIDAD DE MUESTRA 13

RESUMEN DE LA UNIDAD DE MUESTRA						
ELEMENTO	AREA DE ESTUDIO	AREA AFECTADA	AREA NO AFECTADA	PORCENTAJE DE AREA AFECTADA (%)	PORCENTAJE DE AREA NO AFECTADA (%)	NIVEL DE SEVERIDAD
MURO	16.20 m2	16.20 m2	0.00 m2	100.00%	0.00%	LEVE
COLUMNA	2.72 m2	0.80 m2	1.92 m2	29.41%	70.59%	LEVE
VIGA	1.40 m2	0.11 m2	1.29 m2	7.86%	92.14%	LEVE
SOBRECIMIE	1.40 m2	1.40 m2	0.00 m2	100.00%	0.00%	LEVE
TOTAL	21.72 m2	18.51 m2	3.21 m2	85.22%	14.78%	LEVE

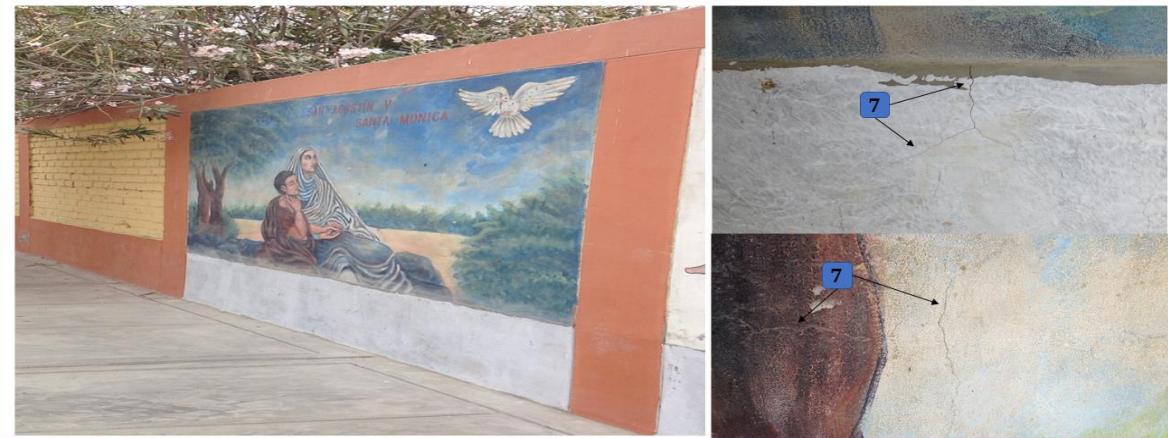
IMAGEN DE LA UNIDAD DE MUESTRA 14

RESUMEN DE LA UNIDAD DE MUESTRA						
ELEMENTO	AREA DE ESTUDIO	AREA AFECTADA	AREA NO AFECTADA	PORCENTAJE DE AREA AFECTADA (%)	PORCENTAJE DE AREA NO AFECTADA (%)	NIVEL DE SEVERIDAD
MURO	16.20 m2	10.00 m2	6.20 m2	61.73%	38.27%	LEVE
COLUMNA	1.91 m2	0.92 m2	0.99 m2	48.17%	51.83%	LEVE
VIGA	1.40 m2	0.12 m2	1.28 m2	8.57%	91.43%	LEVE
SOBRECIMIENTO	1.40 m2	1.40 m2	0.00 m2	100.00%	0.00%	LEVE
TOTAL	20.91 m2	12.44 m2	8.47 m2	59.49%	40.51%	LEVE

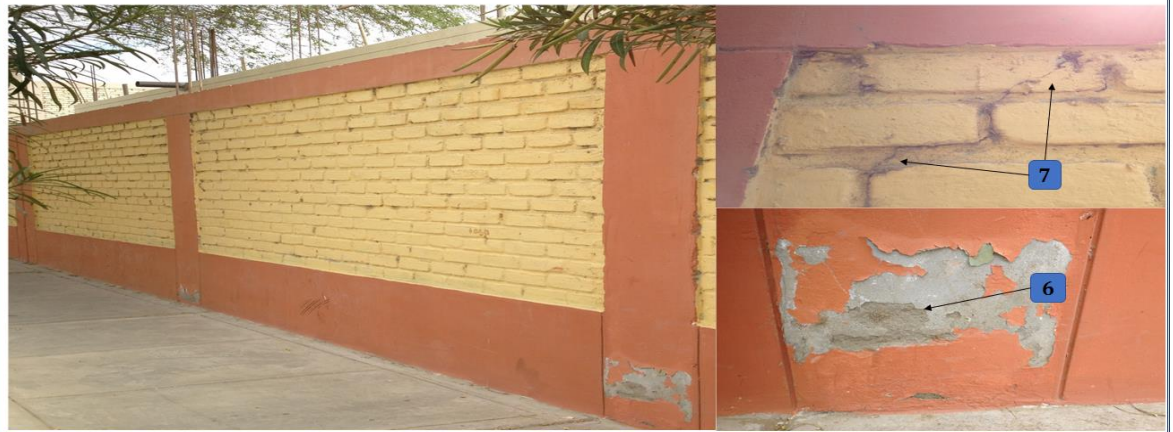
IMAGEN DE LA UNIDAD DE MUESTRA 15

RESUMEN DE LA UNIDAD DE MUESTRA						
ELEMENTO	AREA DE ESTUDIO	AREA AFECTADA	AREA NO AFECTADA	PORCENTAJE DE AREA AFECTADA (%)	PORCENTAJE DE AREA NO AFECTADA (%)	NIVEL DE SEVERIDAD
MURO	16.20 m2	4.65 m2	11.55 m2	28.70%	71.30%	LEVE
COLUMNA	1.91 m2	0.65 m2	1.26 m2	34.03%	65.97%	LEVE
VIGA	1.40 m2	0.40 m2	1.00 m2	28.57%	71.43%	LEVE
SOBRECIMIENTO	1.40 m2	1.40 m2	0.00 m2	100.00%	0.00%	LEVE
TOTAL	20.91 m2	7.10 m2	13.81 m2	33.96%	66.04%	LEVE

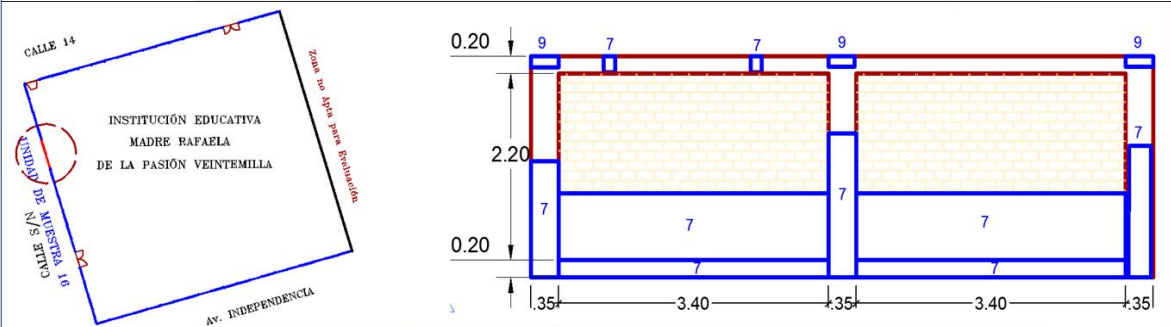
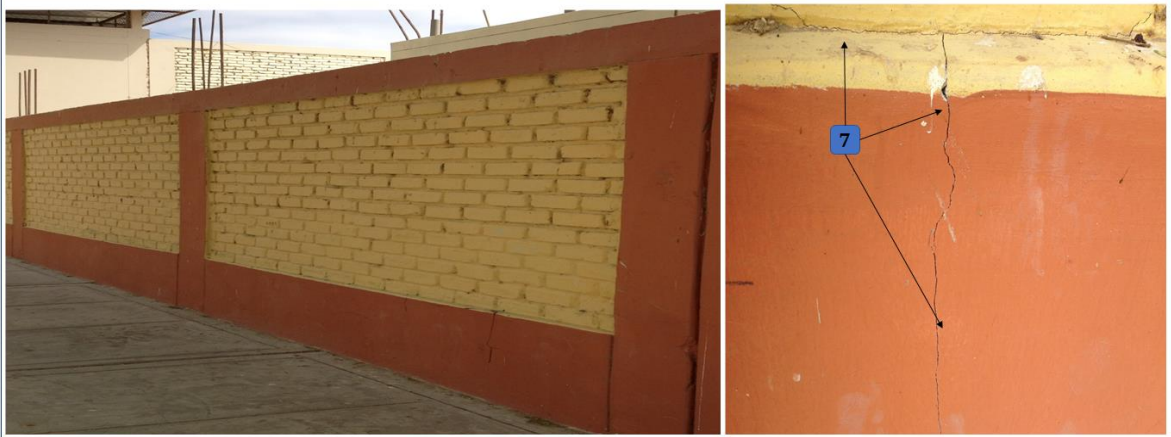
PLANO DE PLANTA Y ELEVACION DE LA UNIDAD DE MUESTRA 16

ELEMENTO	AREA DE ESTUDIO	AREA AFECTADA	AREA NO AFECTADA	PORCENTAJE DE AREA AFECTADA (%)	PORCENTAJE DE AREA NO AFECTADA (%)	NIVEL DE SEVERIDAD
MURO	16.20 m2	5.00 m2	11.20 m2	30.86%	69.14%	LEVE
COLUMNA	2.70 m2	1.19 m2	1.51 m2	44.07%	55.93%	LEVE
VIGA	1.40 m2	0.10 m2	1.30 m2	7.14%	92.86%	LEVE
SOBRECIMI	1.40 m2	1.40 m2	0.00 m2	100.00%	0.00%	LEVE
TOTAL	21.70 m2	7.69 m2	14.01 m2	35.44%	64.56%	LEVE

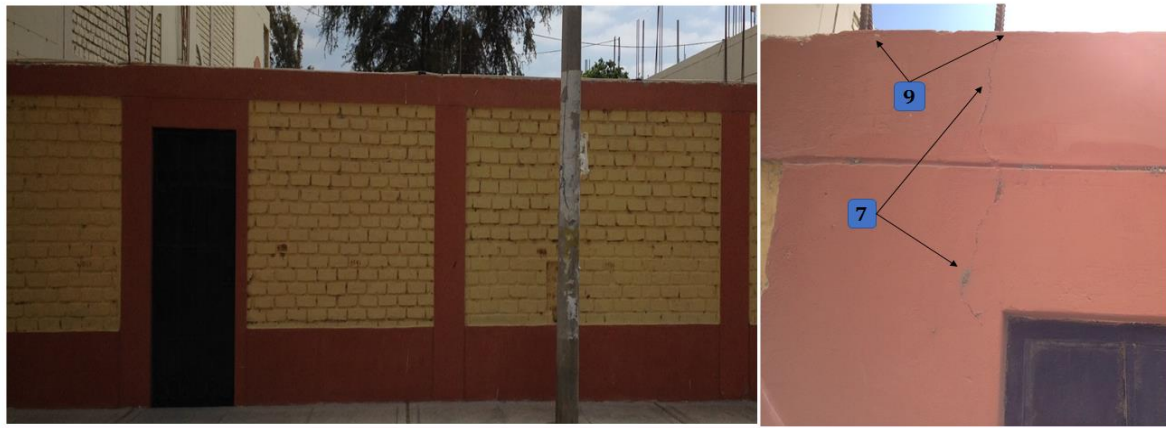
IMAGEN DE LA UNIDAD DE MUESTRA 17

ELEMENTO	AREA DE ESTUDIO	AREA AFECTADA	AREA NO AFECTADA	PORCENTAJE DE AREA AFECTADA (%)	PORCENTAJE DE AREA NO AFECTADA (%)	NIVEL DE SEVERIDAD
MURO	11.50 m2	2.45 m2	9.05 m2	21.30%	78.70%	LEVE
COLUMNA	2.00 m2	0.75 m2	1.25 m2	37.50%	62.50%	LEVE
VIGA	1.40 m2	0.10 m2	1.30 m2	7.14%	92.86%	LEVE
SOBRECIMIE	1.10 m2	1.10 m2	0.00 m2	100.00%	0.00%	LEVE
TOTAL	16.00 m2	4.40 m2	11.60 m2	27.50%	72.50%	LEVE

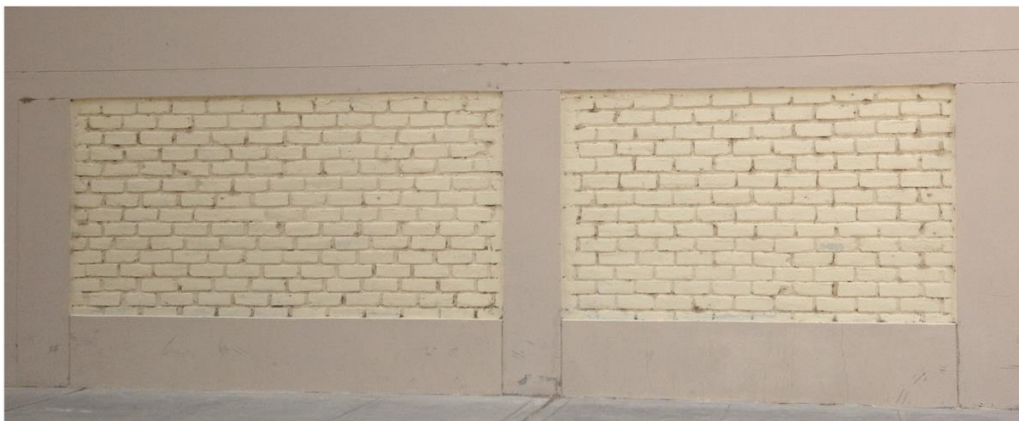
IMAGEN DE LA UNIDAD DE MUESTRA 18

ELEMENTO	AREA DE ESTUDIO	AREA AFECTADA	AREA NO AFECTADA	PORCENTAJE DE AREA AFECTADA (%)	PORCENTAJE DE AREA NO AFECTADA (%)	NIVEL DE SEVERIDAD
MURO	16.20 m2	0.00 m2	16.20 m2	0.0%	100 %	
COLUMNA	1.91 m2	0.00 m2	1.91 m2	0.0%	100 %	
VIGA	1.40 m2	0.00 m2	1.40 m2	0.0%	100 %	
SOBRECIMIENTO	1.40 m2	0.00 m2	1.40 m2	0.0%	100 %	
TOTAL	20.91 m2	0.00 m2	20.91 m2	0.00%	100.00%

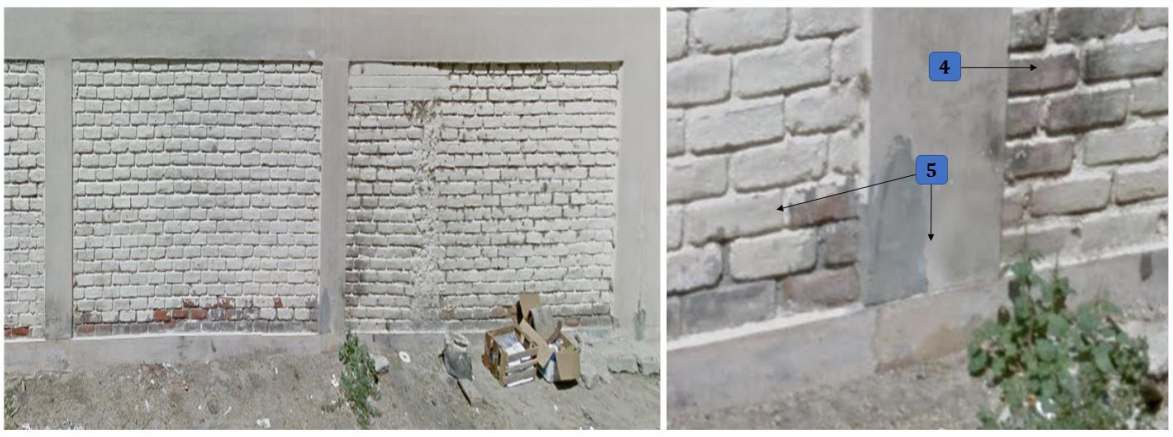
IMAGEN DE LA UNIDAD DE MUESTRA 19

ELEMENTO	AREA DE ESTUDIO	AREA AFECTADA	AREA NO AFECTADA	PORCENTAJE DE AREA AFECTADA (%)	PORCENTAJE DE AREA NO AFECTADA (%)	NIVEL DE SEVERIDAD
MURO	17.85 m2	3.35 m2	14.50 m2	18.77%	81.23%	LEVE
COLUMNA	3.48 m2	0.65 m2	2.83 m2	18.68%	81.32%	LEVE
VIGA	1.55 m2	0.28 m2	1.27 m2	18.06%	81.94%	LEVE
SOBRECIMIENTO	1.25 m2	0.63 m2	0.62 m2	50.40%	49.60%	LEVE
TOTAL	24.13 m2	4.91 m2	19.22 m2	20.35%	79.65%	LEVE

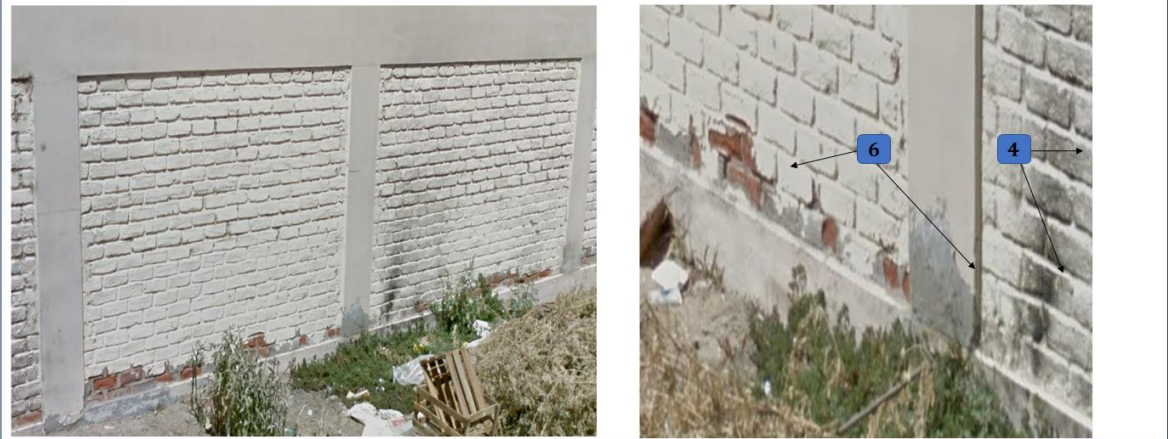
IMAGEN DE LA UNIDAD DE MUESTRA 20

ELEMENTO	AREA DE ESTUDIO	AREA AFECTADA	AREA NO AFECTADA	PORCENTAJE DE AREA AFECTADA (%)	PORCENTAJE DE AREA NO AFECTADA (%)	NIVEL DE SEVERIDAD
MURO	17.85 m2	4.40 m2	13.45 m2	24.65%	75.35%	LEVE
COLUMNA	2.32 m2	0.62 m2	1.70 m2	26.72%	73.28%	LEVE
VIGA	1.55 m2	0.00 m2	1.55 m2	0.0%	100 %	LEVE
SOBRECIMIENTO	1.25 m2	0.00 m2	1.25 m2	0.0%	100 %	LEVE
TOTAL	22.97 m2	5.02 m2	17.95 m2	21.85%	78.15%	LEVE

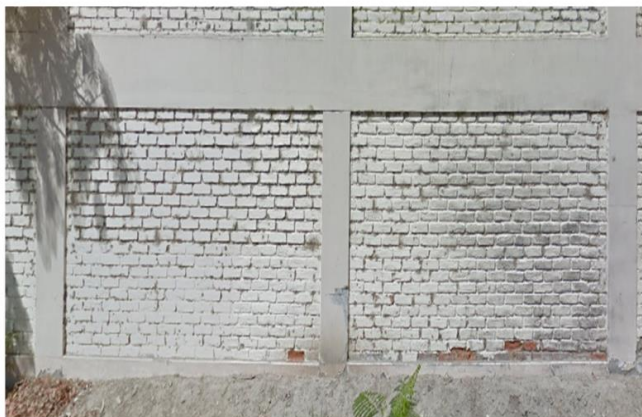
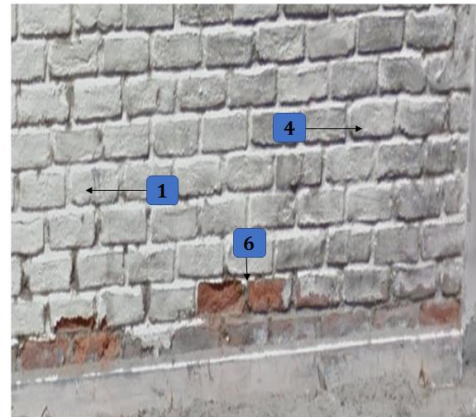
IMAGEN DE LA UNIDAD DE MUESTRA 21

ELEMENTO	AREA DE ESTUDIO	AREA AFECTADA	AREA NO AFECTADA	PORCENTAJE DE AREA AFECTADA (%)	PORCENTAJE DE AREA NO AFECTADA (%)	NIVEL DE SEVERIDAD
MURO	20.00 m2	8.85 m2	11.15 m2	44.25%	55.75%	LEVE
COLUMNA	3.90 m2	0.40 m2	3.50 m2	10.26%	89.74%	LEVE
VIGA	1.55 m2	0.20 m2	1.35 m2	12.90%	87.10%	LEVE
SOBRECIMIENTO	1.25 m2	1.25 m2	0.00 m2	100.00%	0.00%	LEVE
TOTAL	26.70 m2	10.70 m2	16.00 m2	40.07%	59.93%	LEVE

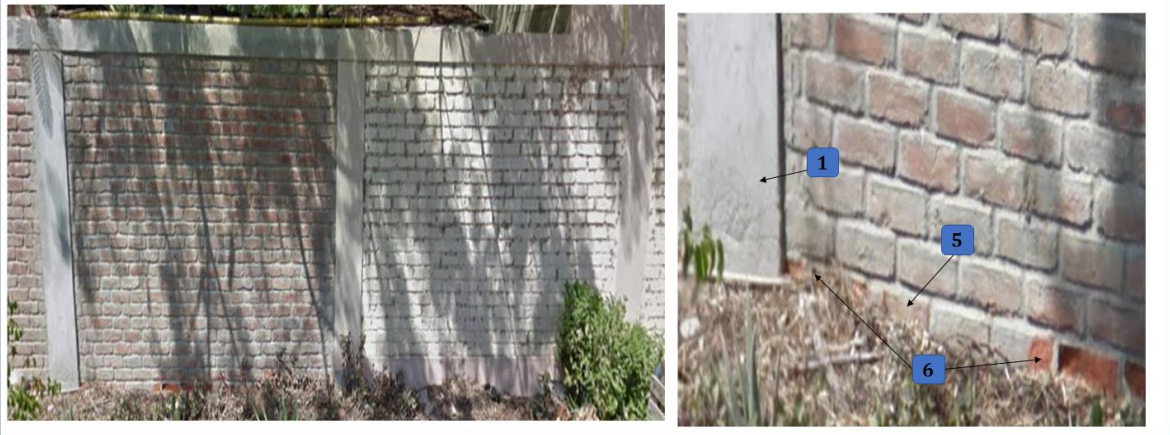
IMAGEN DE LA UNIDAD DE MUESTRA 22

RESUMEN DE LA UNIDAD DE MUESTRA						
ELEMENTO	AREA DE ESTUDIO	AREA AFECTADA	AREA NO AFECTADA	PORCENTAJE DE AREA AFECTADA (%)	PORCENTAJE DE AREA NO AFECTADA (%)	NIVEL DE SEVERIDAD
MURO	17.85 m2	1.71 m2	16.14 m2	9.58%	90.42%	LEVE
COLUMNA	2.32 m2	0.61 m2	1.71 m2	26.29%	73.71%	LEVE
VIGA	1.55 m2	1.00 m2	0.55 m2	64.52%	35.48%	LEVE
SOBRECIMIENTO	1.25 m2	1.25 m2	0.00 m2	100.00%	0.00%	LEVE
TOTAL	22.97 m2	4.57 m2	18.40 m2	19.90%	80.10%	LEVE

RESULTADOS DE PATOLOGÍAS EN LA UNIDAD DE MUESTRA 22				
AREA DE ESTUDIO	ITEM	PATOLOGÍA	AREA AFECTADA	PORCENTAJE DE AREA AFECTADA (%)
22.97 m2	1.-	EFLORESCENCIA	0.51 m2	2.22%
	2.-	CORROSIÓN	0.00 m2	0.00%
	3.-	DESPRENDIMIENTOS	0.30 m2	1.31%
	4.-	SUCIEDAD	0.00 m2	0.00%
	5.-	HUMEDAD	3.00 m2	13.06%
	6.-	EROSIÓN	0.66 m2	2.87%
	7.-	FISURAS	0.00 m2	0.00%
	8.-	GRIETAS	0.00 m2	0.00%
	9.-	OXIDACION	0.10 m2	0.44%
	10.-	PICADURAS	0.00 m2	0.00%
TOTAL			4.57 m2	19.90%

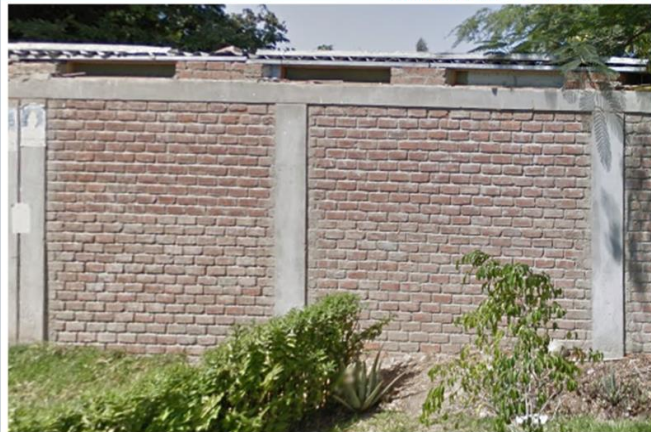
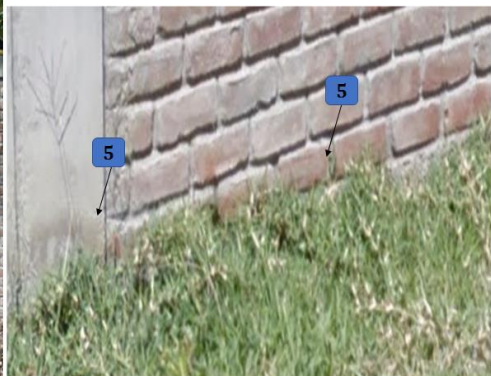
IMAGEN DE LA UNIDAD DE MUESTRA 23

ELEMENTO	AREA DE ESTUDIO	AREA AFECTADA	AREA NO AFECTADA	PORCENTAJE DE AREA AFECTADA (%)	PORCENTAJE DE AREA NO AFECTADA (%)	NIVEL DE SEVERIDAD
MURO	17.85 m2	1.35 m2	16.50 m2	7.56%	92.44%	LEVE
COLUMNA	2.32 m2	0.45 m2	1.87 m2	19.40%	80.60%	LEVE
VIGA	1.55 m2	0.00 m2	1.55 m2	0.0%	100 %	LEVE
SOBRECIMIENTO	1.25 m2	0.00 m2	1.25 m2	0.0%	100 %	LEVE
TOTAL	22.97 m2	1.80 m2	21.17 m2	7.84%	92.16%	LEVE

RESULTADOS DE PATOLOGÍAS EN LA UNIDAD DE MUESTRA 23				
AREA DE ESTUDIO	ITEM	PATOLOGÍA	AREA AFECTADA	PORCENTAJE DE AREA AFECTADA (%)
22.97 m2	1.-	EFLORESCENCIA	0.00 m2	0.00%
	2.-	CORROSIÓN	0.00 m2	0.00%
	3.-	DESPRENDIMIENTOS	0.00 m2	0.00%
	4.-	SUCIEDAD	0.00 m2	0.00%
	5.-	HUMEDAD	1.70 m2	7.40%
	6.-	EROSIÓN	0.00 m2	0.00%
	7.-	FISURAS	0.00 m2	0.00%
	8.-	GRIETAS	0.00 m2	0.00%
	9.-	OXIDACION	0.10 m2	0.44%
	10.-	PICADURAS	0.00 m2	0.00%
TOTAL			1.80 m2	7.84%

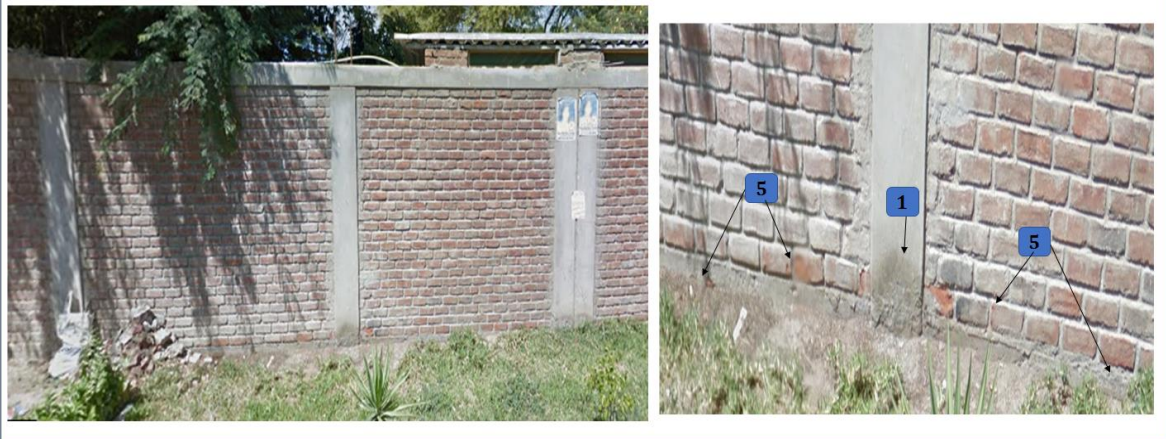
IMAGEN DE LA UNIDAD DE MUESTRA 24

RESUMEN DE LA UNIDAD DE MUESTRA						
ELEMENTO	AREA DE ESTUDIO	AREA AFECTADA	AREA NO AFECTADA	PORCENTAJE DE AREA AFECTADA (%)	PORCENTAJE DE AREA NO AFECTADA (%)	NIVEL DE SEVERIDAD
MURO	17.85 m2	4.25 m2	13.60 m2	23.81%	76.19%	LEVE
COLUMNA	3.48 m2	0.15 m2	3.33 m2	4.31%	95.69%	LEVE
VIGA	1.55 m2	1.20 m2	0.35 m2	77.42%	22.58%	LEVE
SOBRECIMIENTO	1.25 m2	1.25 m2	0.00 m2	100.00%	0.00%	LEVE
TOTAL	24.13 m2	6.85 m2	17.28 m2	28.39%	71.61%	LEVE

RESULTADOS DE PATOLOGÍAS EN LA UNIDAD DE MUESTRA 24				
AREA DE ESTUDIO	ITEM	PATOLOGÍA	AREA AFECTADA	PORCENTAJE DE AREA AFECTADA (%)
24.13 m2	1.-	EFLORESCENCIA	0.00 m2	0.00%
	2.-	CORROSIÓN	0.00 m2	0.00%
	3.-	DESPRENDIMIENTOS	0.00 m2	0.00%
	4.-	SUCIEDAD	0.00 m2	0.00%
	5.-	HUMEDAD	4.65 m2	19.27%
	6.-	EROSIÓN	2.05 m2	8.50%
	7.-	FISURAS	0.00 m2	0.00%
	8.-	GRIETAS	0.00 m2	0.00%
	9.-	OXIDACION	0.15 m2	0.62%
	10.-	PICADURAS	0.00 m2	0.00%
TOTAL			6.85 m2	28.39%
