UNIVERSIDAD CATÓLICA LOS ÁNGELES
CHIMBOTE

DETERMINACIÓN Y EVALUACIÓN DE LAS
PATOLOGÍAS DEL CONCRETO EN LA ESTRUCTURA DE
ALBAÑILERÍA CONFINADA DEL CERCO PERIMÉTRICO
DE LA INSTITUCIÓN EDUCATIVA MADRE RAFAELA
DE LA PASIÓN VEINTEMILLA, URBANIZACIÓN EL
BOSQUE, DISTRITO DE CASTILLA, PROVINCIA PIURA,
REGIÓN PIURA, JULIO – 2016.

TESIS PARA OPTAR EL TÍTULO PROFESIONAL DE
INGENIERO CIVIL

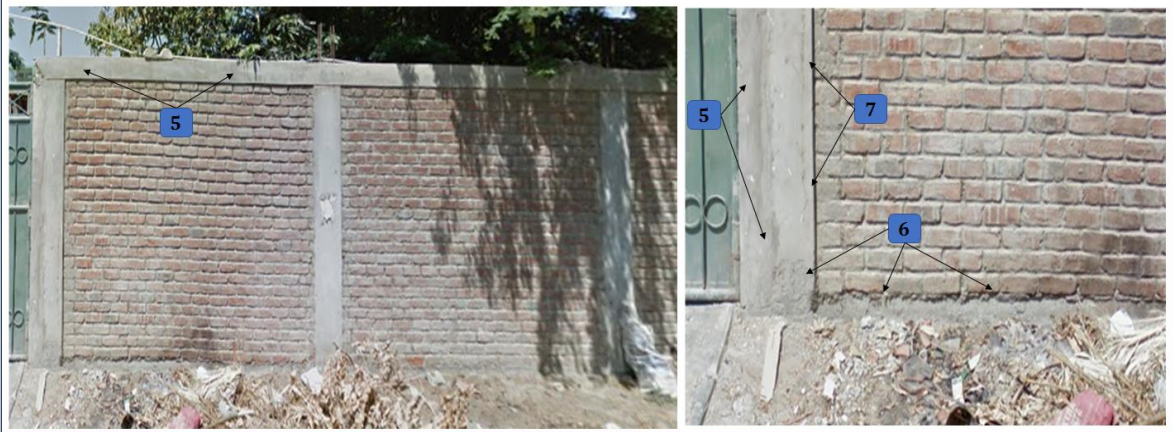
IMAGEN DE LA UNIDAD DE MUESTRA 25

ELEMENTO	AREA DE ESTUDIO	AREA AFECTADA	AREA NO AFECTADA	PORCENTAJE DE AREA AFECTADA (%)	PORCENTAJE DE AREA NO AFECTADA (%)	NIVEL DE SEVERIDAD
MURO	17.85 m2	6.80 m2	11.05 m2	38.10%	61.90%	LEVE
COLUMNA	2.00 m2	1.06 m2	0.94 m2	53.00%	47.00%	LEVE
VIGA	1.55 m2	1.15 m2	0.40 m2	74.19%	25.81%	LEVE
SOBRECIMIENTO	1.25 m2	1.25 m2	0.00 m2	100.00%	0.00%	LEVE
TOTAL	22.65 m2	10.26 m2	12.39 m2	45.30%	54.70%	LEVE

RESULTADOS DE PATOLOGÍAS EN LA UNIDAD DE MUESTRA 25				
AREA DE ESTUDIO	ITEM	PATOLOGÍA	AREA AFECTADA	PORCENTAJE DE AREA AFECTADA (%)
22.65 m2	1.-	EFLORESCENCIA	0.30 m2	1.32%
	2.-	CORROSIÓN	0.00 m2	0.00%
	3.-	DESPRENDIMIENTOS	0.00 m2	0.00%
	4.-	SUCIEDAD	0.00 m2	0.00%
	5.-	HUMEDAD	7.80 m2	34.44%
	6.-	EROSIÓN	1.25 m2	5.52%
	7.-	FISURAS	0.30 m2	1.32%
	8.-	GRIETAS	0.00 m2	0.00%
	9.-	OXIDACION	0.11 m2	0.49%
	10.-	PICADURAS	0.50 m2	2.21%
TOTAL			10.26 m2	45.30%

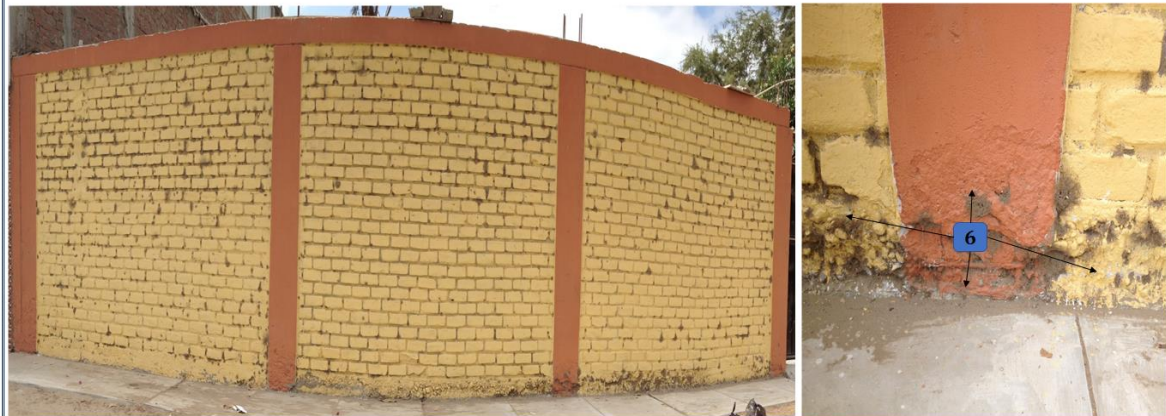
IMAGEN DE LA UNIDAD DE MUESTRA 26

ELEMENTO	AREA DE ESTUDIO	AREA AFECTADA	AREA NO AFECTADA	PORCENTAJE DE AREA AFECTADA (%)	PORCENTAJE DE AREA NO AFECTADA (%)	NIVEL DE SEVERIDAD
MURO	26.65 m ²	3.80 m ²	22.85 m ²	14.26%	85.74%	LEVE
COLUMNA	5.02 m ²	1.45 m ²	3.57 m ²	28.88%	71.12%	LEVE
VIGA	2.25 m ²	0.00 m ²	2.25 m ²	0.0%	100 %	LEVE
SOBRECIMIENTO	2.25 m ²	1.50 m ²	0.75 m ²	66.67%	33.33%	LEVE
TOTAL	36.17 m²	6.75 m²	29.42 m²	18.66%	81.34%	LEVE

RESULTADOS DE PATOLOGÍAS EN LA UNIDAD DE MUESTRA 26				
AREA DE ESTUDIO	ITEM	PATOLOGÍA	AREA AFECTADA	PORCENTAJE DE AREA AFECTADA (%)
36.17 m2	1.-	EFLORESCENCIA	0.00 m2	0.00%
	2.-	CORROSIÓN	0.00 m2	0.00%
	3.-	DESPRENDIMIENTOS	0.00 m2	0.00%
	4.-	SUCIEDAD	3.80 m2	10.51%
	5.-	HUMEDAD	0.00 m2	0.00%
	6.-	EROSIÓN	2.55 m2	7.05%
	7.-	FISURAS	0.00 m2	0.00%
	8.-	GRIETAS	0.00 m2	0.00%
	9.-	OXIDACION	0.40 m2	1.11%
	10.-	PICADURAS	0.00 m2	0.00%
TOTAL			6.75 m2	18.66%

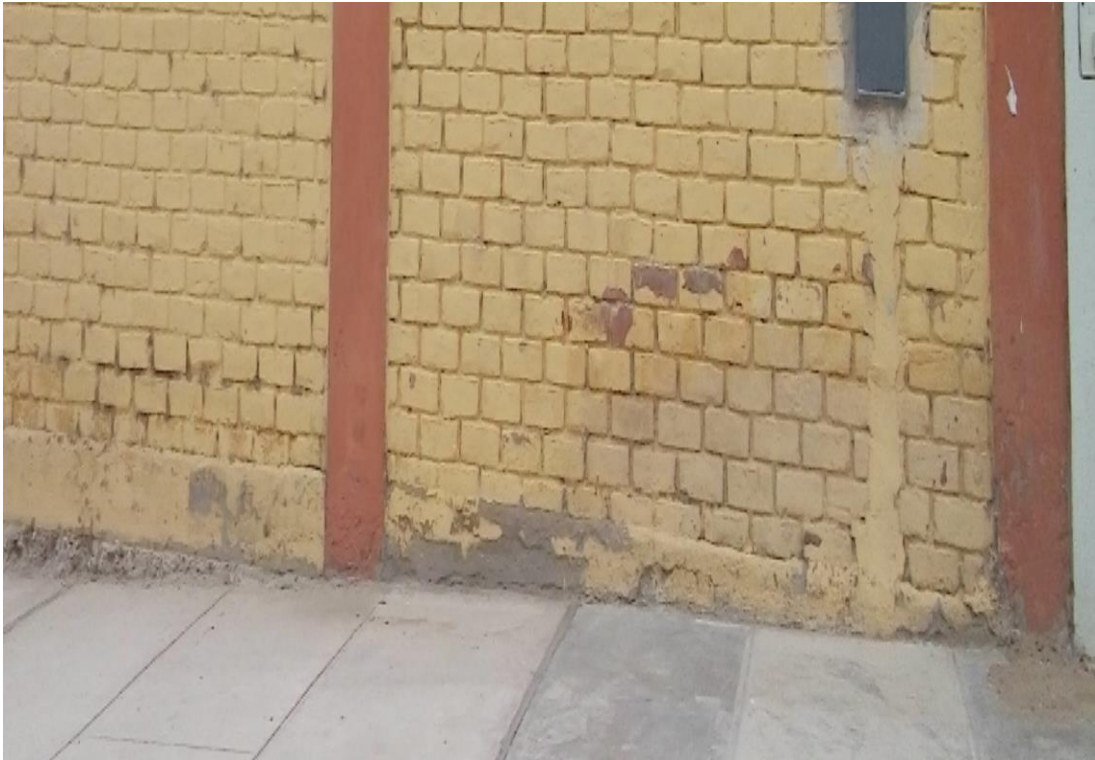
Imagen 14: Humedad ubicada en la av. Independencia unidad de muestra 01.

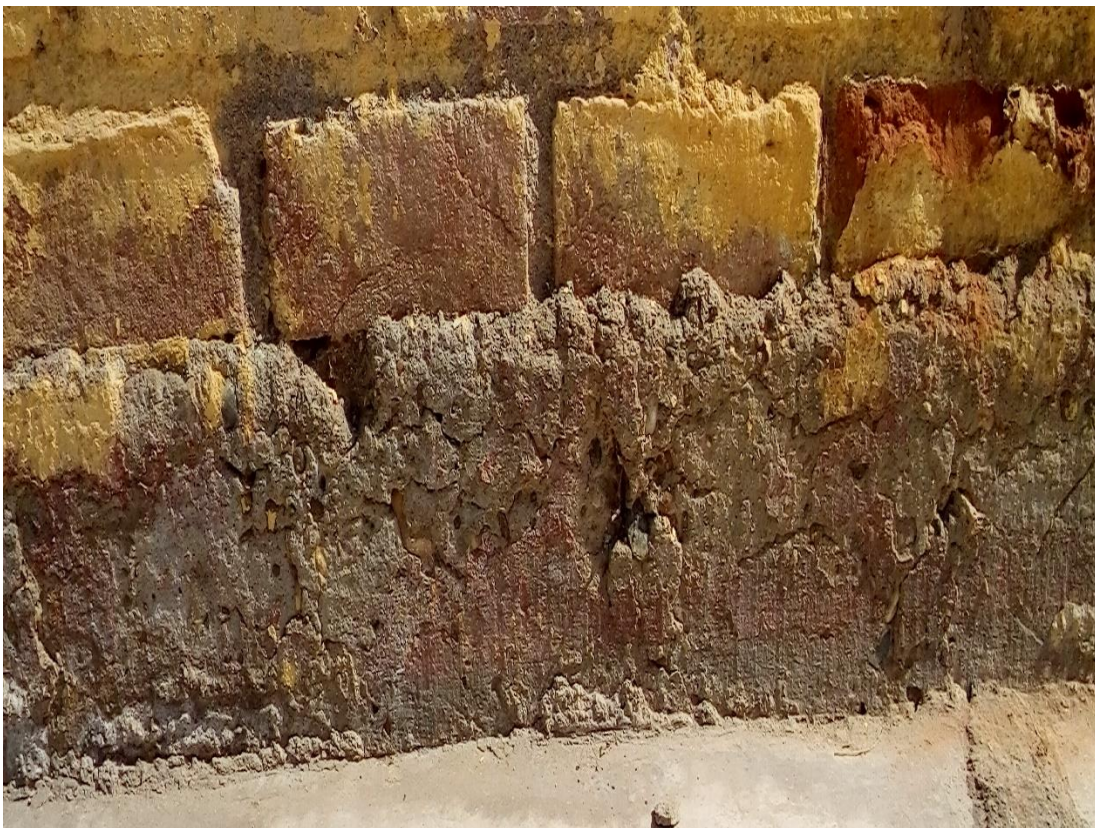
Imagen 17: Desprendimientos ubicada en la av. Independencia unidad de muestra 08.

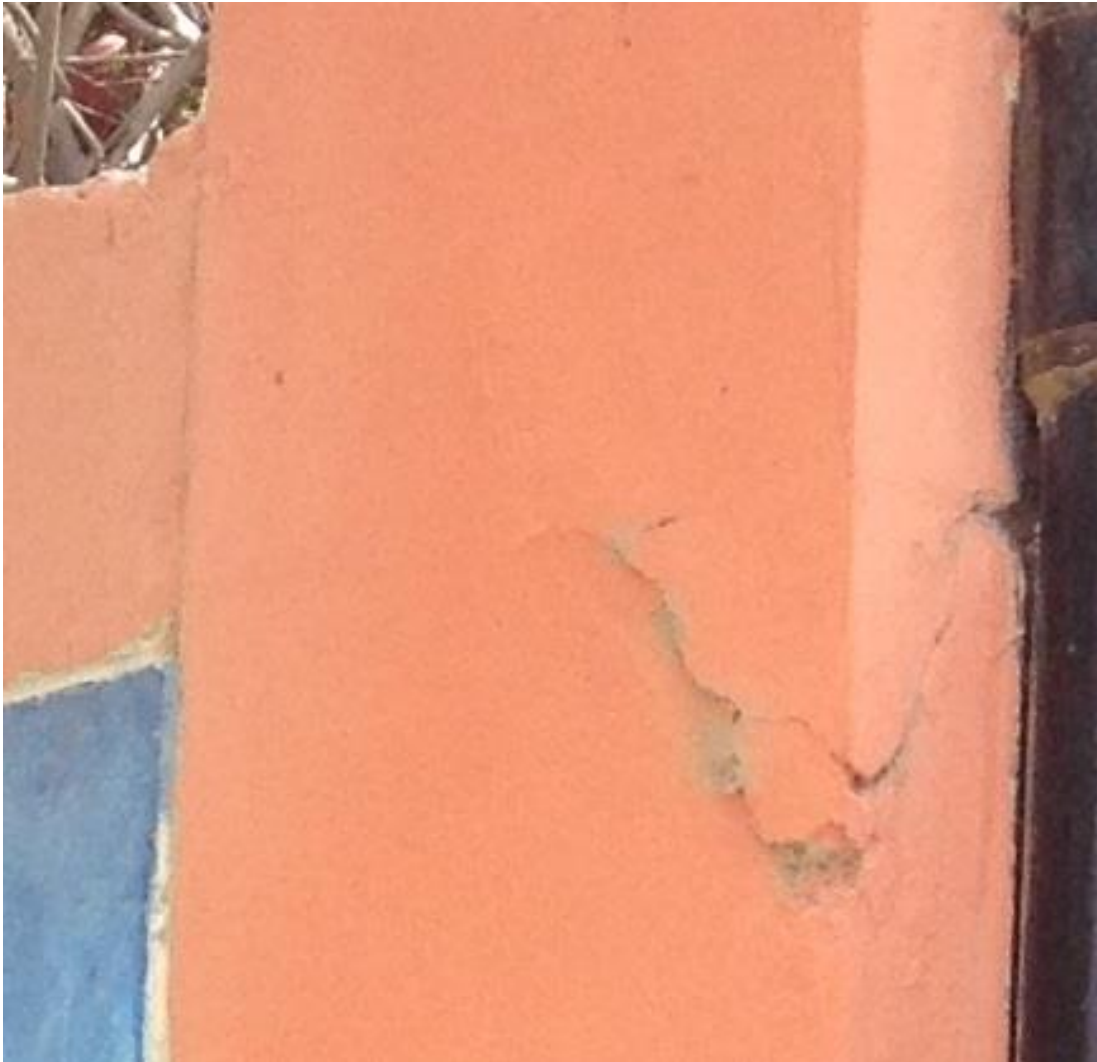
Imagen 18: Fisuras ubicadas en la calle s/n unidad de muestra 12.

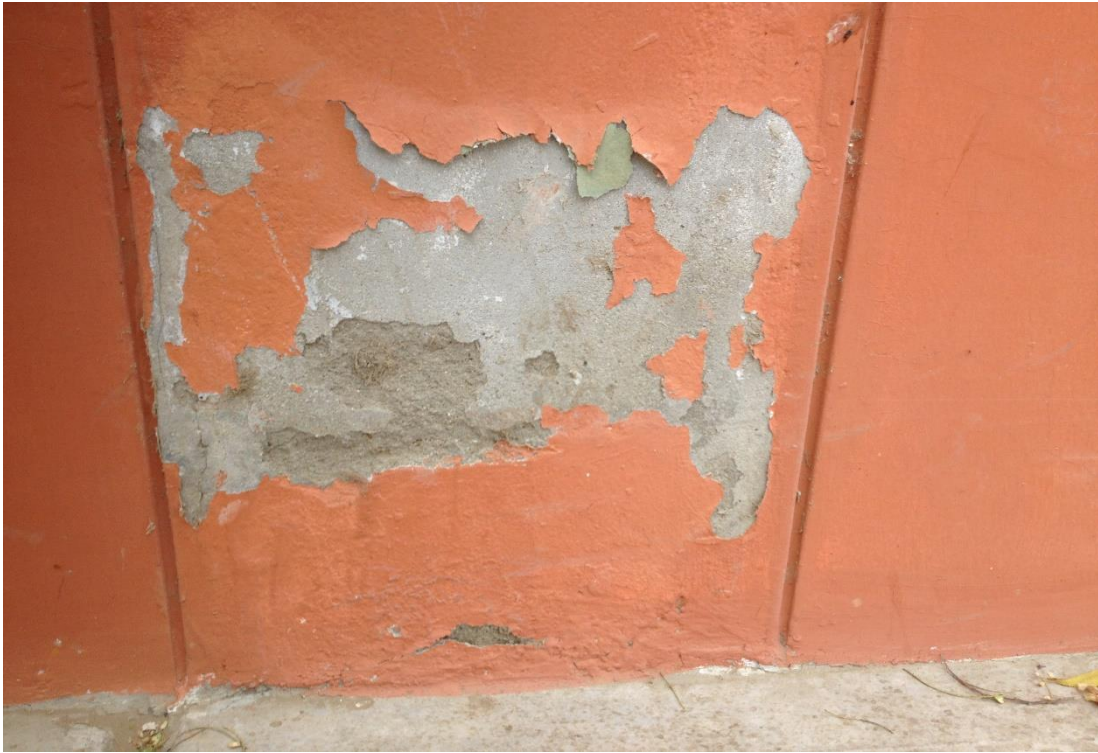
Imagen 19: Erosión y eflorescencia ubicada en la av. Independencia unidad de muestra 14.

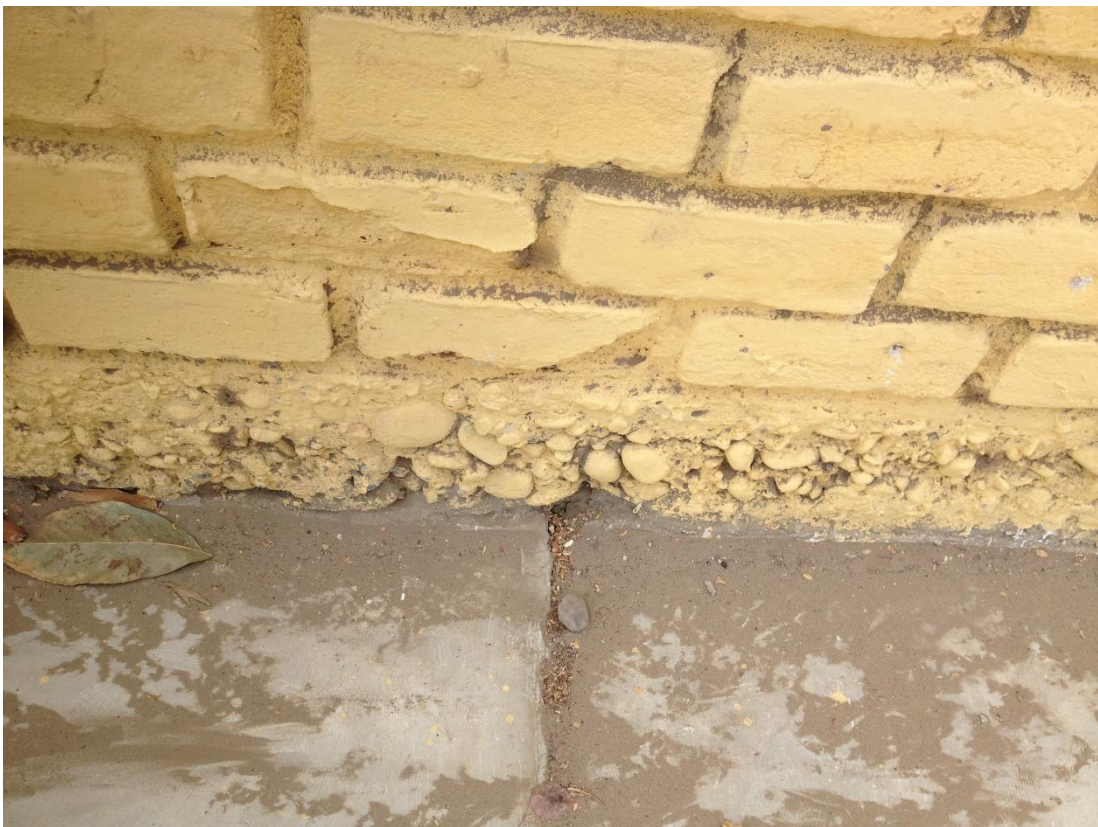
Imagen 20: Erosión ubicada en la calle 14 unidad de muestra 26.

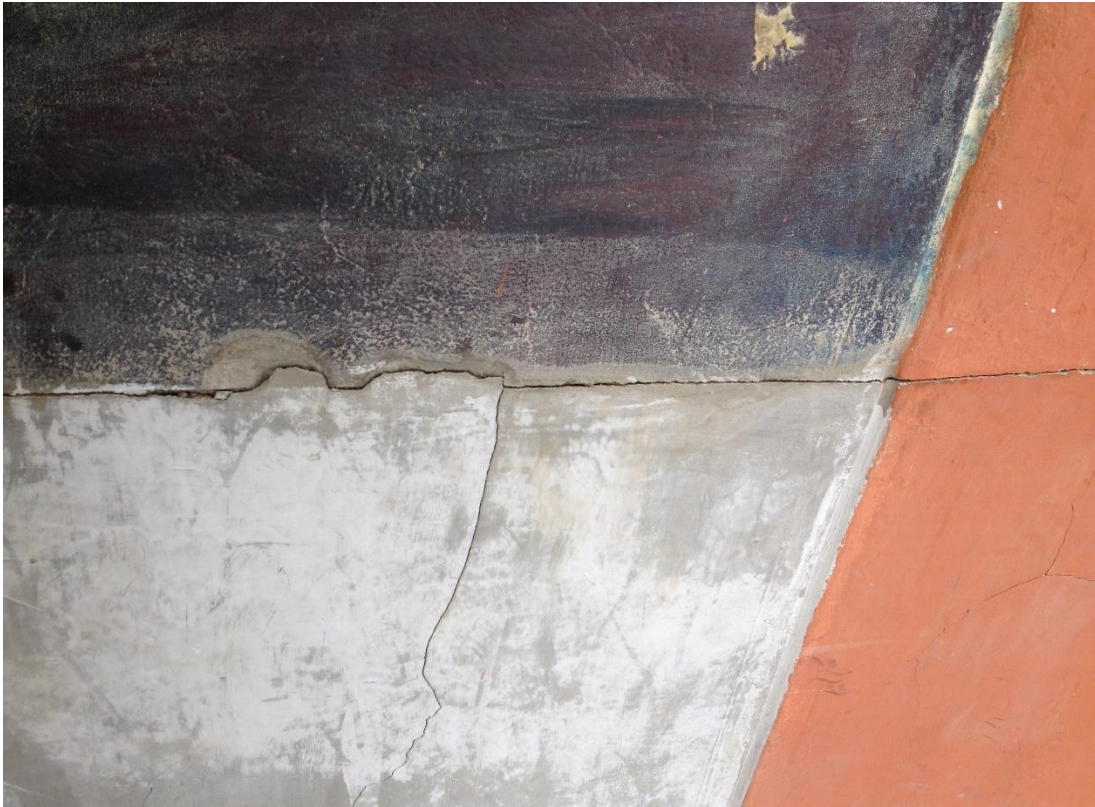
Imagen 21: Fisuras en los acabados ubicadas en la calle s/n unidad de muestra 13.

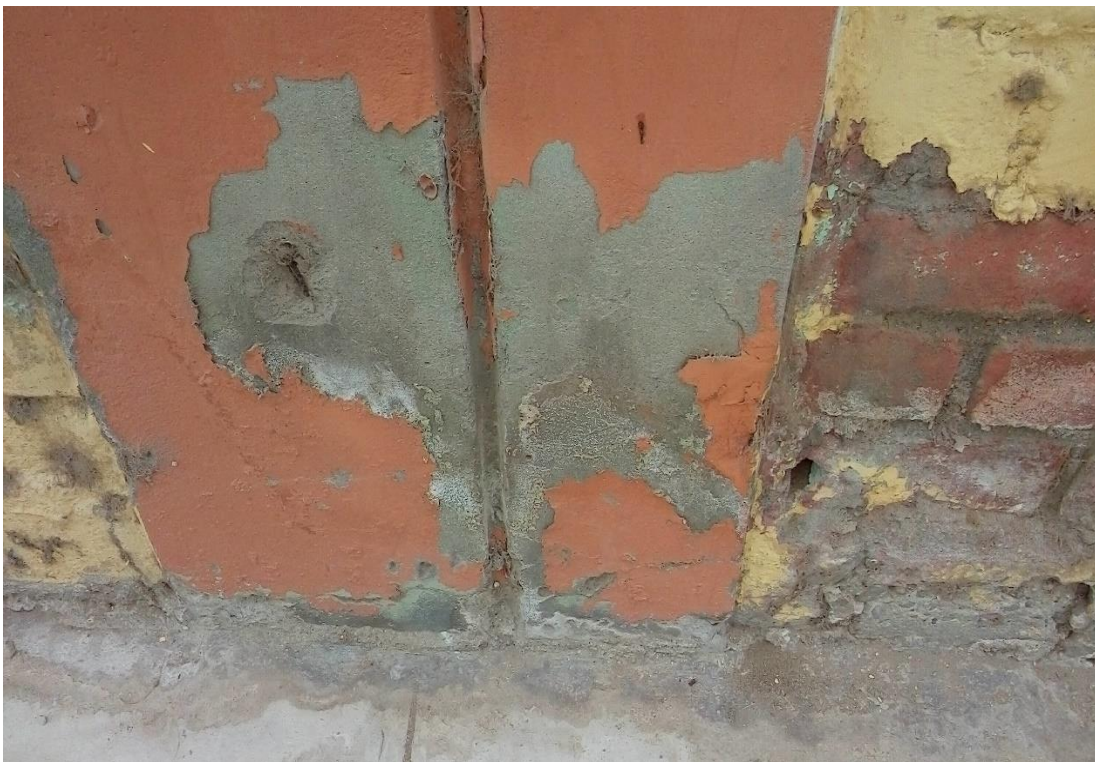
Imagen 22: Eflorescencia y erosión ubicadas en la Av. Independencia unidad de muestra 07.
