UNIVERSIDAD CATÓLICA LOS ÁNGELES
CHIMBOTE

“DETERMINACIÓN Y EVALUACIÓN DE LAS PATOLOGÍAS DEL
CONCRETO PARA OBTENER EL ÍNDICE DE INTEGRIDAD ESTRUCTURAL
DEL PAVIMENTO RÍGIDO Y CONDICIÓN OPERACIONAL EN LA AVENIDA
PERÚ DEL DISTRITO DE CARMEN ALTO, PROVINCIA DE HUAMANGA,
DEPARTAMENTO DE AYACUCHO, AGOSTO
- 2016”

**TESIS PARA OPTAR EL TÍTULO PROFESIONAL DE
INGENIERO CIVIL**

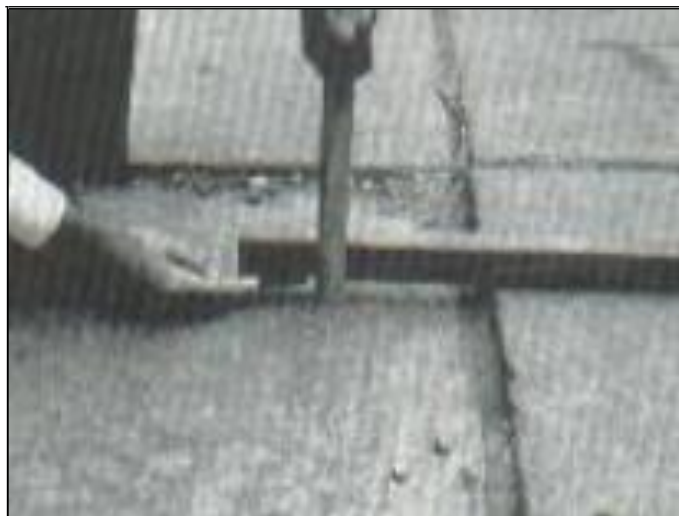
Fotografía N° 2.4: Escala severidad alta

Se define por la diferencia de niveles a través de la grieta o junta que se indica en la siguiente tabla.

La escala a través de una junta de cuenta como una losa. Se cuentan unicamente las losas afectadas. Las escalas a través de una grieta no se cuentan como daño pero si consideran como para definir la severidad de las grietas.

H: Fresado.

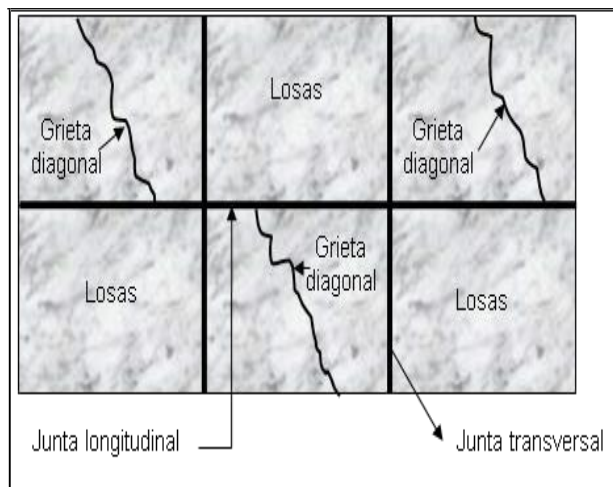
Gráfico N° 2.10: Grietas diagonales

L: Grietas no sellada (incluye llenante inadecuado) con ancho menor que 12.0 mm, o grietas selladas de cualquier ancho con llenante en condición satisfactoria. No existe escala.

1. Grieta no sellada con ancho mayor que 51.0 mm
2. Grieta sellada o no de cualquier ancho con escala mayor que 10.0 mm.

H: Sellado de grietas. Parcheo profundo. Reemplazo de losas.

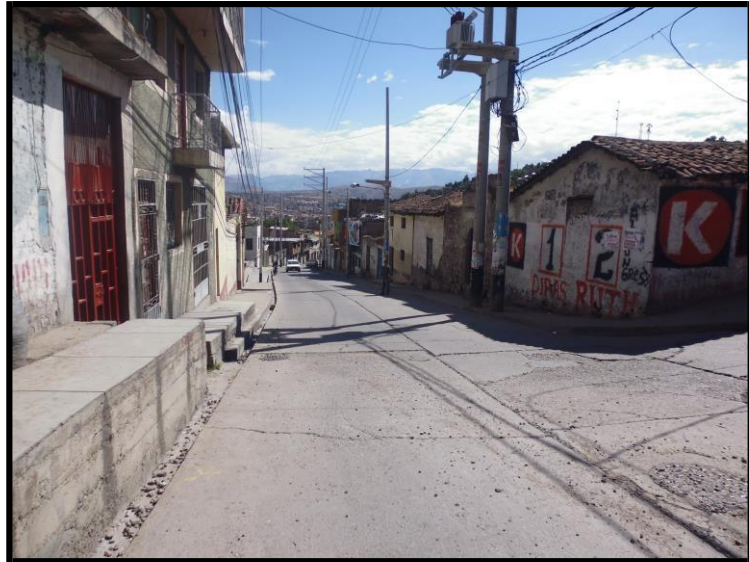
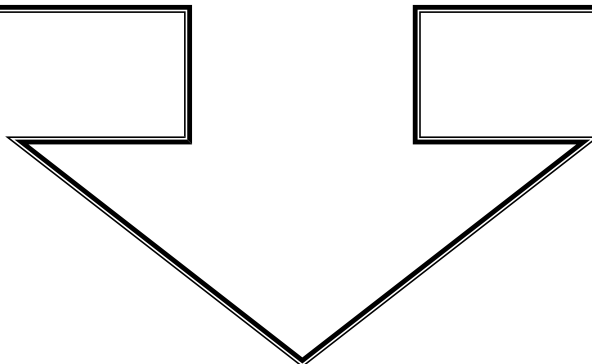
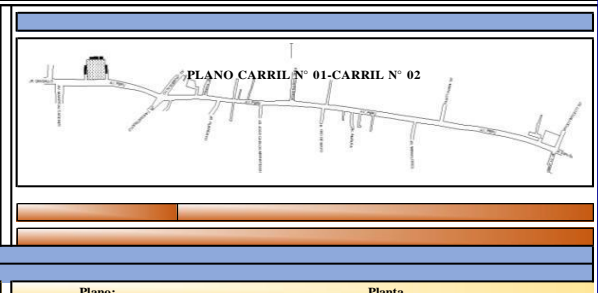
PRIMERA CUADRA
AV. PERÙ
DISTRITO DE CARMEN ALTO, PROVINCIA
DE HUAMANGA, DEPARTAMENTO DE
AYACUCHO.

PISTAS
N° DE PAÑOS = 62
PCI=85.35

ÍNDICE DE CONDICIÓN DE PAVIMENTO			
ITEM	DESCRIPCIÓN DEL TIPO DE FALLA	N° DE PAÑOS	%
1	GRIETAS DE ESQUINA	28	15.91%
3	GRIETAS LINEALES	41	23.30%
4	PULIMENTO DE AGREGADOS	53	30.11%
5	PARCHE GRANDE	2	1.14%
6	LOSAS DIVIDIDAS	12	6.82%
7	DESCASCARAMIENTO DE JUNTAS	34	19.32%
10	GRIETA DE RETRACCIÓN	6	3.41%
		176	100.00%

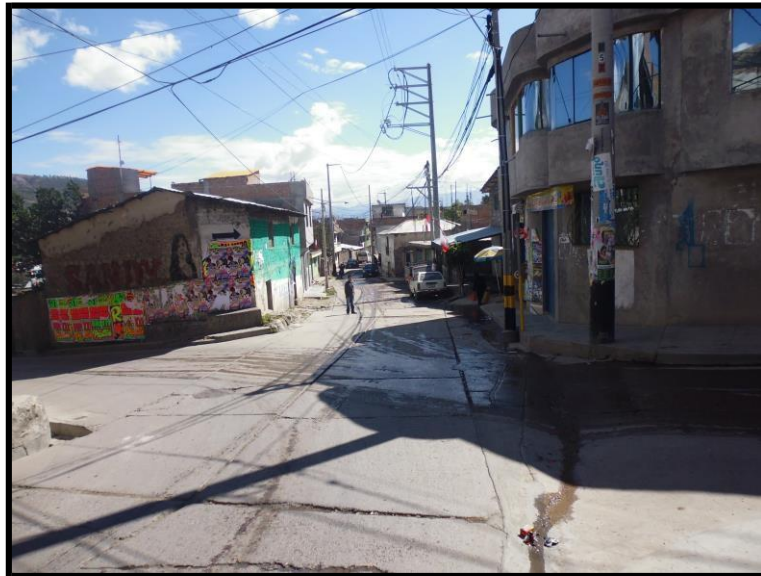
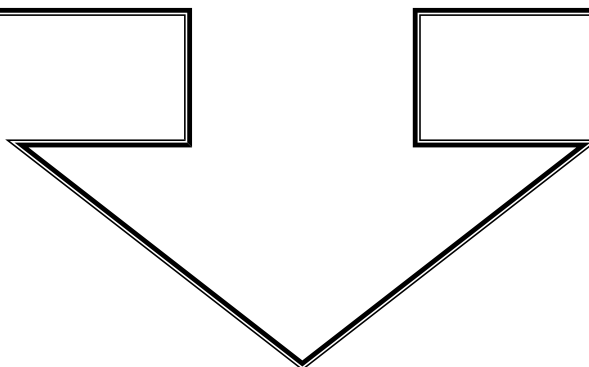
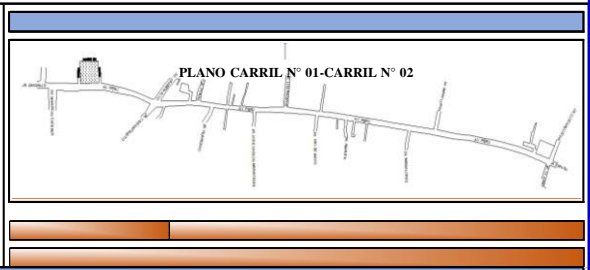
SEGUNDA CUADRA
AV. PERÙ
DISTRITO DE CARMEN ALTO, PROVINCIA
DE HUAMANGA, DEPARTAMENTO DE
AYACUCHO.

PISTAS
N° DE PAÑOS = 48
PCI=10.17

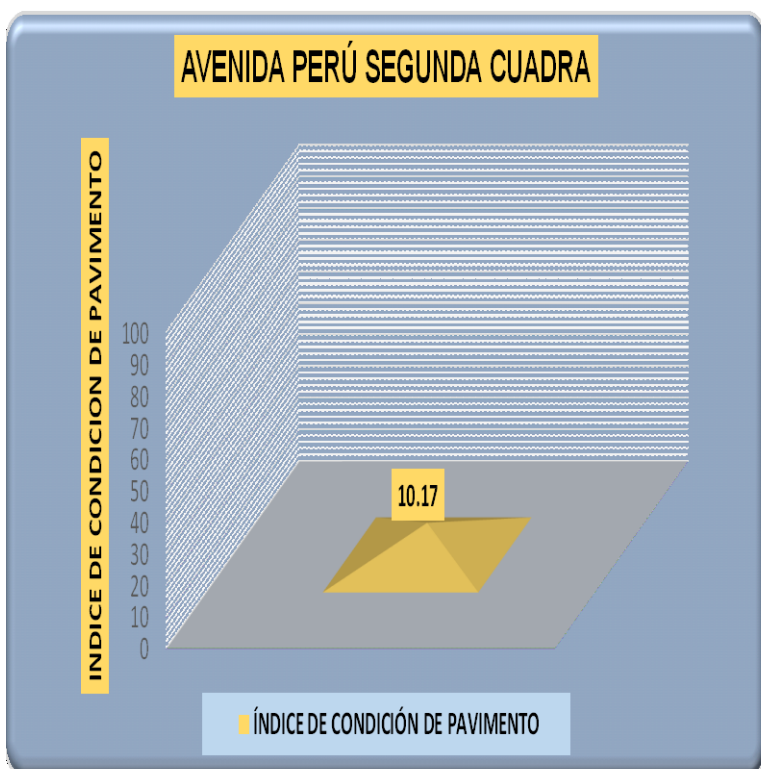
Gráfico N° 4.3: PCI de la Avenida Perú Segunda Cuadra

ÍNDICE DE CONDICIÓN DE PAVIMENTO			
ITEM	DESCRIPCIÓN DEL TIPO DE FALLA	N° DE LOSAS	%
1	GRIETAS DE ESQUINA	20	15.87%
2	ESCALA	1	0.79%
3	GRIETAS LINEALES	24	19.05%
4	PULIMENTO DE AGREGADOS	32	25.40%
5	PARCHE GRANDE	3	2.38%
6	LOSAS DIVIDIDAS	15	11.90%
7	DESCASCARAMIENTO DE JUNTAS	26	20.63%
9	PARCHE PEQUEÑO	2	1.59%
10	GRIETA DE RETRACCIÓN	3	2.38%
		126	100.00%

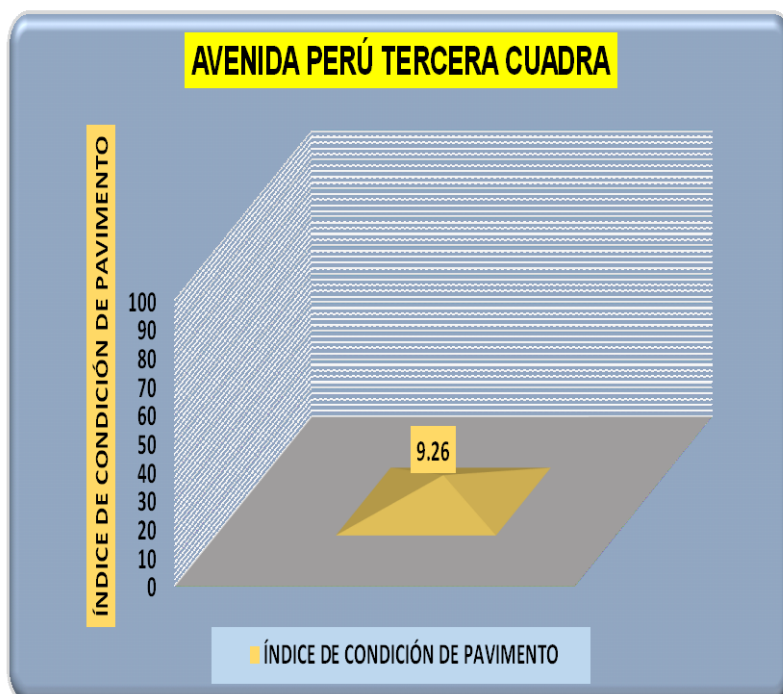
Gráfico N° 4.5: PCI de la Avenida Perú Tercera Cuadra

CLASIFICACIÓN=**FALLADO**

ÍNDICE DE CONDICIÓN DE PAVIMENTO			
ITEM	DESCRIPCIÓN DEL TIPO DE FALLA	N° DE LOSAS	%
1	GRIETAS DE ESQUINA	19	13.97%
3	GRIETAS LINEALES	34	25.00%
4	PULIMENTO DE AGREGADOS	38	27.94%
6	LOSAS DIVIDIDAS	12	8.82%
7	DESCASCARAMIENTO DE JUNTAS	31	22.79%
8	DESCASCARAMIENTO DE ESQUINA	1	0.74%
10	GRIETA DE RETRACCIÓN	1	0.74%
		136	100.00%

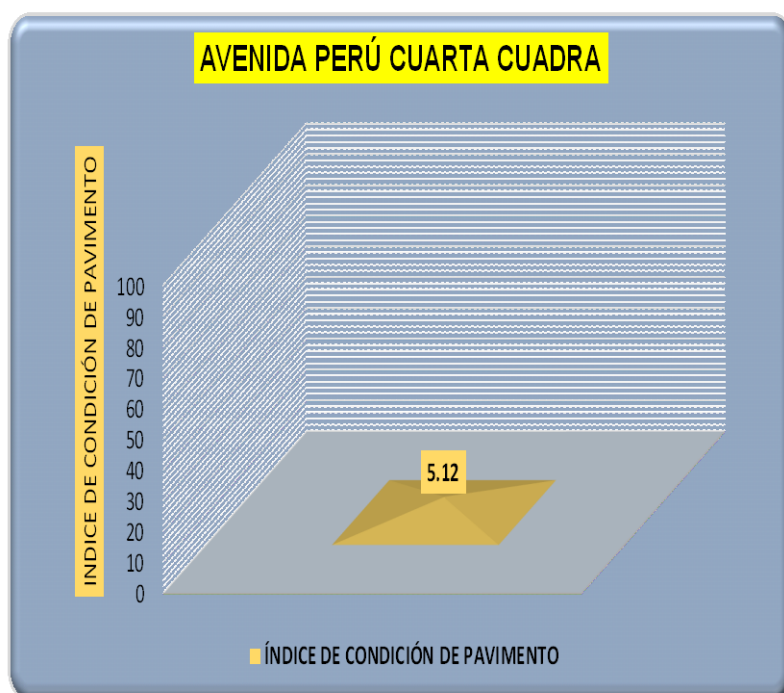
Gráfico N° 4.7: PCI de la Avenida Perú Cuarta Cuadra

CLASIFICACIÓN=**FALLADO**

ÍNDICE DE CONDICIÓN DE PAVIMENTO			
ITEM	DESCRIPCIÓN DEL TIPO DE FALLA	Nº DE LOSAS	%
1	GRIETAS DE ESQUINA	22	15.71%
3	GRIETAS LINEALES	29	20.71%
4	PULIMENTO DE AGREGADOS	37	26.43%
6	LOSAS DIVIDIDAS	28	20.00%
7	DESCASCARAMIENTO DE JUNTAS	13	9.29%
10	GRIETAS DE RETRACCIÓN	11	7.86%
		140	100.00%

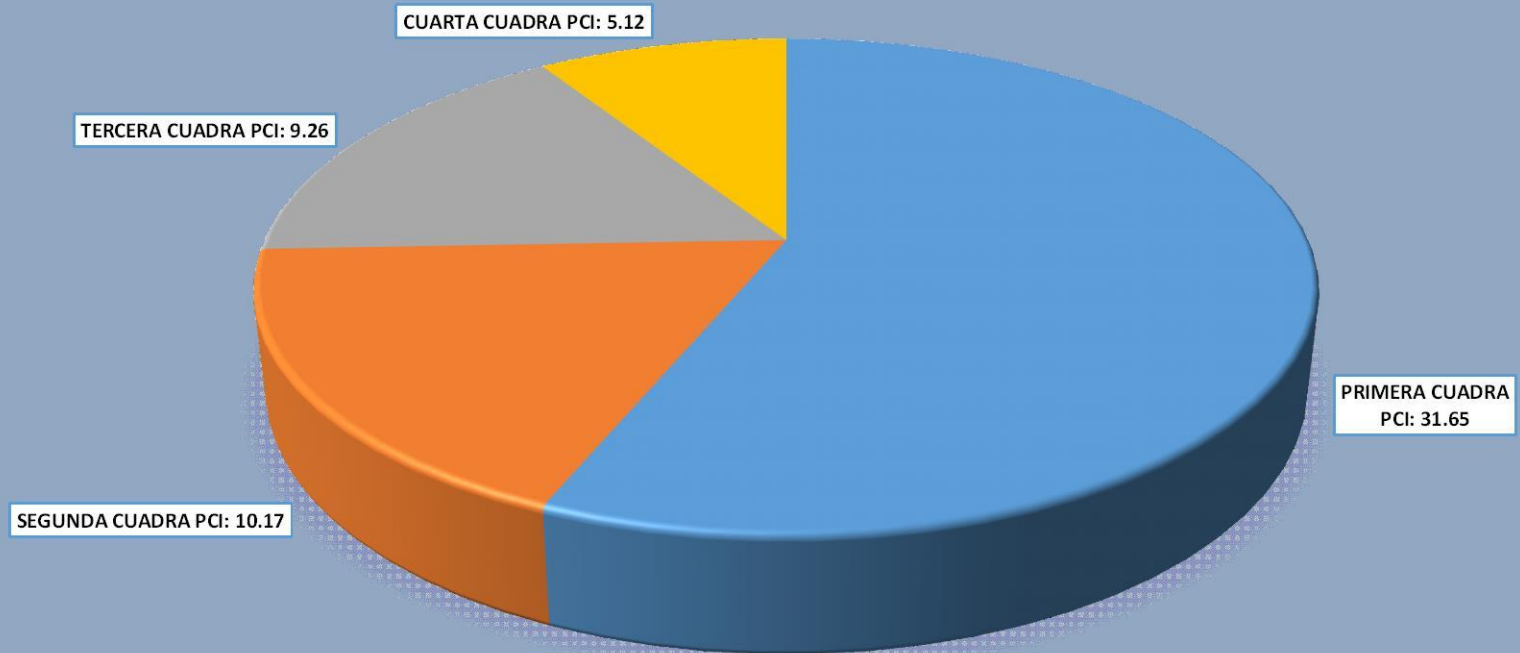
RESUMEN PCI DE LA AVENIDA PERU, DISTRITO DE CARMEN ALTO -PROVINCIA DE HUAMANGA - DEPARTAMENTO DE AYACUCHO

LUGAR	CUADRA	MUESTRA	Nº DE LOSAS	PCI
AVENIDA PERÚ	PRIMERA CUADRA	PISTAS	62	31.65
AVENIDA PERÚ	SEGUNDA CUADRA	PISTAS	48	10.17
AVENIDA PERÚ	TERCERA CUADRA	PISTAS	44	9.26
AVENIDA PERÚ	CUARTA CUADRA	PISTAS	60	5.12
			214	14.05

Culminada la evaluación patológica, es de vital importancia realizar el cambio total del pavimento existente en la avenida Perú. Pues la autoridades ediles no se han preocupado en realizar el mantenimiento oportuno, con el pasar del tiempo y el alto tráfico de vehículos han dado lugar a que el pavimento fallara.

- Para la ejecución de un proyecto, se deberá tener en cuenta la elaboración de un perfil, expediente técnico y ejecución, las cuales estarán sujeta al Reglamento Nacional de Edificaciones y a las Normas del MTC a fin de garantizar un adecuado comportamiento estructural de la obra.
- En función a la investigación realizada, se recomienda reemplazar la estructura existente a la brevedad con la finalidad de evitar daños y/o accidente de tránsito en la avenida Perú del distrito de Carmen Alto, provincia de Huamanga, departamento de Ayacucho, con PCI Malo, Muy malo y Fallado.

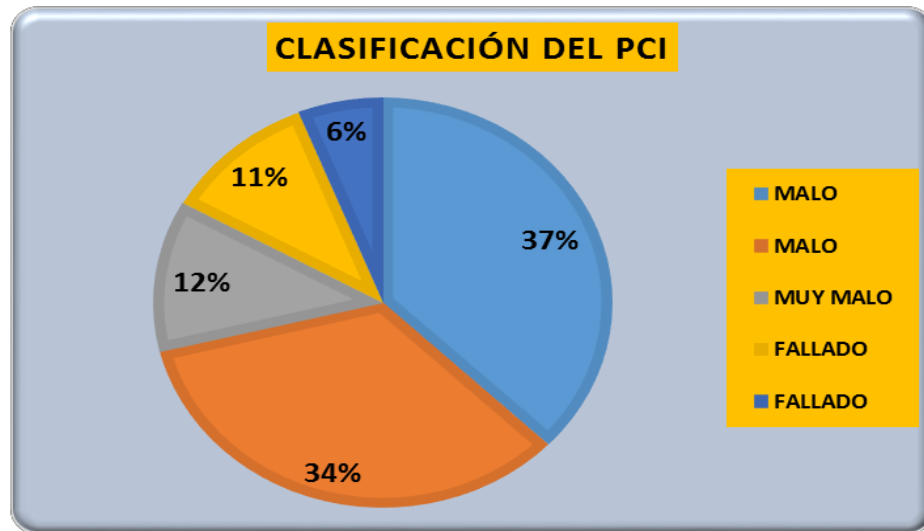
Gráfico N° 5.1: Clasificación del PCI

- El nivel de incidencia según la escala del PCI en porcentaje de acuerdo a los resultados del análisis de las patologías de la avenida Perú del distrito de Carmen Alto, provincia de Huamanga, departamento de Ayacucho.
