DETERMINACIÓN Y EVALUACIÓN DE LAS PATOLOGÍAS  
DEL CONCRETO EN COLUMNAS, VIGAS,  
SOBRECIMENTOS Y MUROS DE ALBAÑILERÍA  
CONFINADA DEL CERCO PERIMÉTRICO DEL ESTADIO  
MUNICIPAL CAMPEONES DEL 36 , DISTRITO DE  
SULLANA, PROVINCIA DE SULLANA, REGIÓN PIURA,  
AGOSTO – 2016.

**TESIS PARA OPTAR EL TÍTULO PROFESIONAL DE INGENIERO  
CIVIL**

BACH. HENRY ALEXIS URRUNAGA CRISANTO

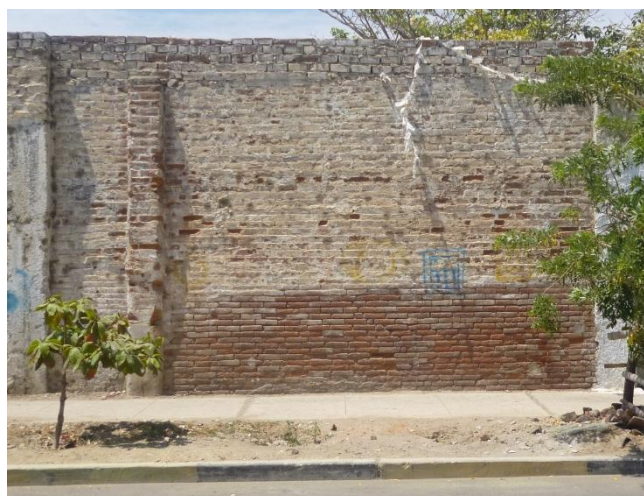
El agua puede subir por un muro, por capilaridad entre 1.5 m a 2m, donde logra equilibrarse el ascenso del agua por la evaporación de la misma. Por ello, el tratamiento a aplicar siempre se efectúa por debajo de esta cota.

Figura 05. Humedad por capilaridad

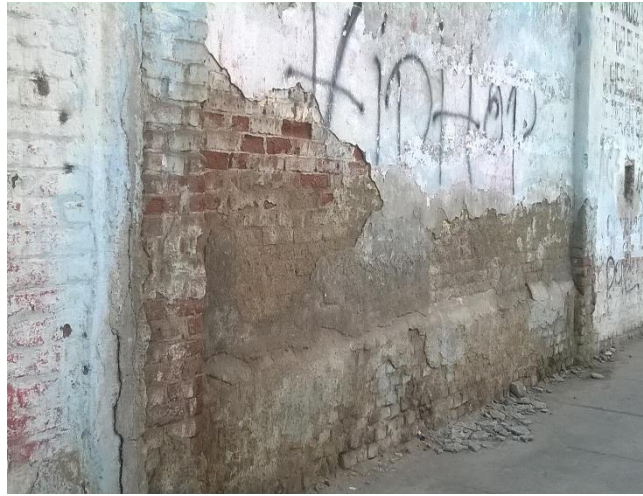
Figura 09. Desprendimiento de tarrajeo en muro

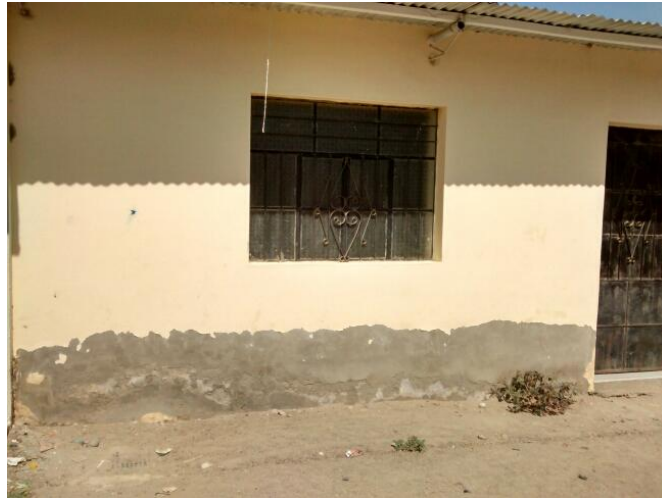
Ocurre cuando la humedad disuelve las sales en el concreto y las lleva a través de la acción capilar hacia la superficie. Cuando se evapora la humedad, deja tras de sí un depósito de mineral. Aunque la eflorescencia no es un problema estructural, puede ser estéticamente objetable.

Figura 10. Eflorescencia en muro

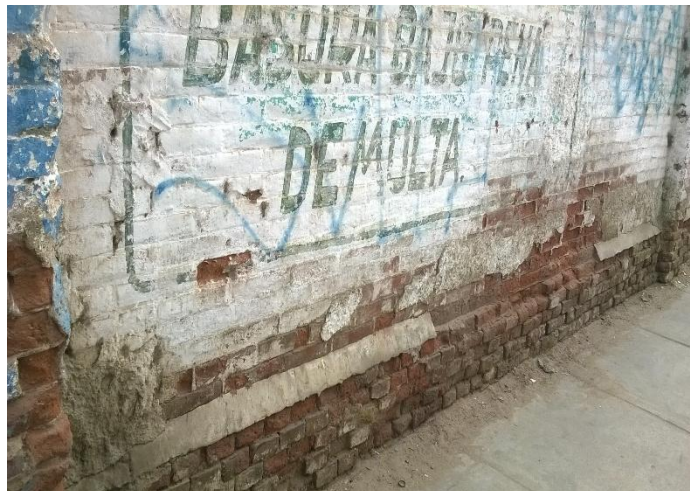
Figura 11. Erosión en muros

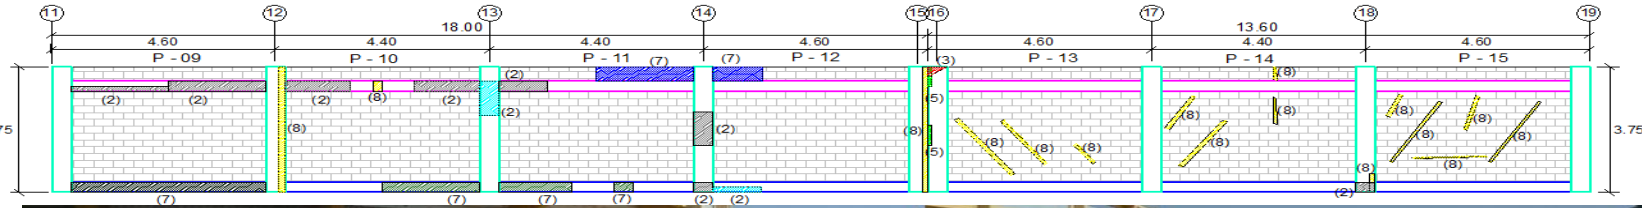
ELEVACIONES

ELEMENTOS					AREA (M2)		AREA (M2)		AREA (M2)		AREA (M2)			
	PATOLOGIAS					AREA CON PATOLOGIA (m2)		AREA CON PATOLOGIA (%)		AREA CON PATOLOGIA (m2)		AREA CON PATOLOGIA (%)		AREA CON PATOLOGIA (m2)	
	CAPILARIDAD (1)					0.00		0.00%		0.00		0.00%		0.00	
	PICADURA (2)					0.15		1.79%		1.02		7.56%		23.81%	
	CORROSION (3)					0.00		0.00%		0.06		0.44%		0.00%	
	DESINTEGRACION (4)					0.00		0.00%		0.00		0.00%		0.00%	
	DESPRENDIMIENTO (5)					0.00		0.00%		0.12		0.89%		0.00%	
	EFLORESCENCIA (6)					0.00		0.00%		0.00		0.00%		0.00%	
	EROSION (7)					2.40		28.57%		0.00		0.00%		1.35	
	FISURA (8)					0.00		0.00%		0.96		7.11%		0.06	
GRIETA (9)					0.00		0.00%		0.00		0.00%		0.00%		
<b>TOTAL</b>					2.55		30.36%		2.16		16.00%		2.06		
<b>NIVEL DE SEVERIDAD</b>					2		1		2		1		1

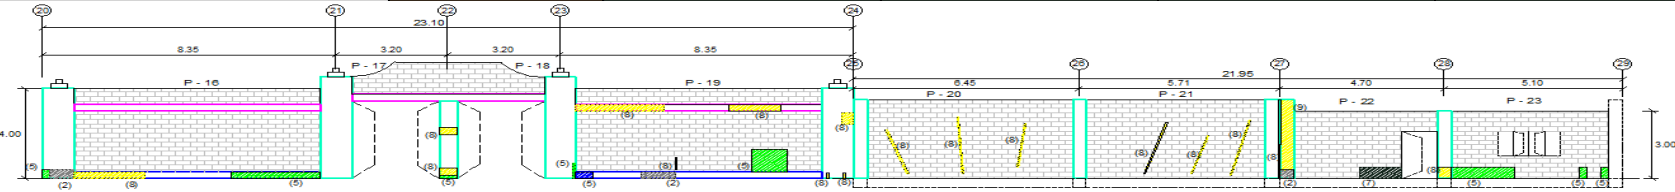
CAPILARIDAD (1)	0.00	0.00%	0.00	0.00%	0.00	0.00%	0.00	0.00%	0.00	0.00%
				PICADURA (2)	0.30	7.14%	0.46	1.93%	2.96	50.60%	0.00	0.00%	0.00	0.00%
				CORROSION (3)	0.00	0.00%	0.00	0.00%	0.00	0.00%	0.00	0.00%	0.00	0.00%
				DESINTEGRACION (4)	0.00	0.00%	0.00	0.00%	0.00	0.00%	0.00	0.00%	0.00	0.00%
				DESPRENDIMIENTO (5)	0.81	19.29%	0.22	0.92%	0.00	0.00%	0.00	0.00%	0.00	0.00%
				EFLORESCENCIA (6)	0.00	0.00%	0.00	0.00%	0.00	0.00%	0.00	0.00%	0.00	0.00%
				EROSION (7)	0.00	0.00%	0.00	0.00%	0.00	0.00%	0.00	0.00%	0.60	0.53%
				FISURA (8)	0.60	14.29%	0.72	3.03%	1.20	20.51%	0.63	0.55%	0.00	0.00%
				GRIETA (9)	0.00	0.00%	0.00	0.00%	0.00	0.00%	0.00	0.00%	0.00	0.00%

<b>TOTAL</b>				1.71	40.71%	1.40	5.88%	4.16	71.11%	1.23
<b>NIVEL DE SEVERIDAD</b>				<b>1</b>		<b>1</b>		<b>3</b>		<b>1</b>				
ELEVACIONES

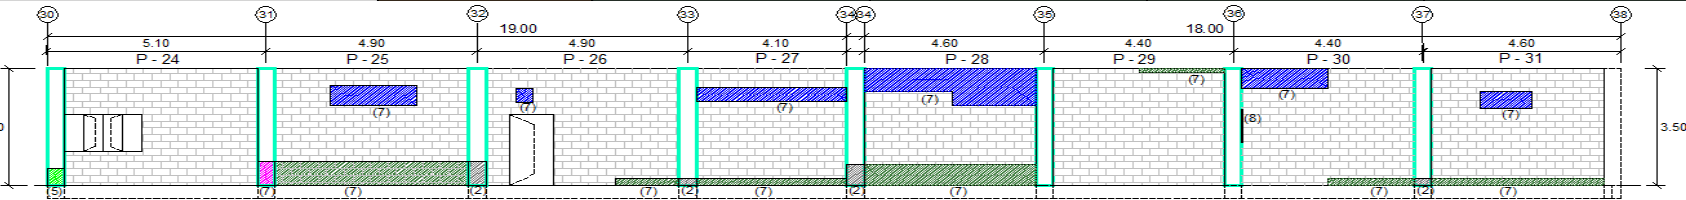
CAPILARIDAD (1)	0.00	0.00%	0.00	0.00%	0.00	0.00%	0.00	0.00%	0.00	0.00%	0.00	0%		
				PICADURA (2)	0.00	0.00%	0.68	6.07%	0.00	0.00%	0.00	0.00%	0.00	0.00%	0.00	0.00%	0.00	0%
				CORROSION (3)	0.00	0.00%	0.00	0.00%	0.00	0.00%	0.00	0.00%	0.00	0.00%	0.00	0.00%	0.00	0%
				DESINTEGRACION (4)	0.00	0.00%	0.00	0.00%	0.00	0.00%	0.00	0.00%	0.00	0.00%	0.00	0.00%	0.00	0%
				DESPRENDIMIENTO (5)	0.00	0.00%	0.20	1.79%	0.00	0.00%	0.00	0.00%	0.00	0.00%	0.00	0.00%	0.00	0%
				EFLORESCENCIA (6)	0.00	0.00%	0.00	0.00%	0.00	0.00%	0.00	0.00%	0.00	0.00%	0.00	0.00%	0.00	0%
				EROSION (7)	0.00	0.00%	0.28	2.50%	0.00	0.00%	0.00	0.00%	16.17	15%				
				FISURA (8)	0.00	0.00%	0.05	0.45%	0.00	0.00%	0.00	0.00%	0.00	0%

GRIETA (9)	0.00	0.00%	0.00	0.00%	0.00	0.00%	0.00	0.00%	0.00	0%				
				<b>TOTAL</b>	0.00	0.00%	1.21	10.80%	0.00	0.00%	16.17	15%						
<b>NIVEL DE SEVERIDAD</b>				<b>1</b>				<b>2</b>										
ELEVACIONES

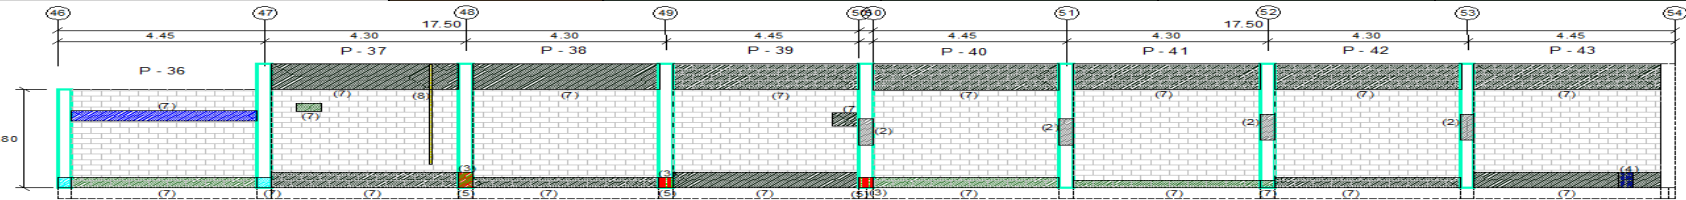
CAPILARIDAD (1)	0.00	0.00%	0.00	0.00%	0.00	0.00%	0.00	0.00%	0.00	0.00%		
				PICADURA (2)	0.00	0.00%	1.20	10.66%	0.00	0.00%	0.00	0.00%	0.00	0.00%	0.00	0.00%
				CORROSION (3)	0.00	0.00%	0.42	3.73%	0.00	0.00%	0.00	0.00%	0.00	0.00%	0.00	0.00%
				DESINTEGRACION (4)	0.00	0.00%	0.00	0.00%	0.00	0.00%	0.00	0.00%	0.00	0.00%	0.00	0.00%
				DESPRENDIMIENTO (5)	0.00	0.00%	0.42	3.73%	0.00	0.00%	0.00	0.00%	0.00	0.00%	0.00	0.00%
				EFLORESCENCIA (6)	0.00	0.00%	0.00	0.00%	0.00	0.00%	0.00	0.00%	0.00	0.00%	0.00	0.00%
				EROSION (7)	0.00	0.00%	0.34	3.02%	0.00	0.00%	0.00	0.00%	44.82	30.00%	44.82	30.00%

FISURA (8)	0.00	0.00%	0.00	0.00%	0.00	0.00%	0.00	0.00%	0.20	0.13%	0.20	0.13%
				GRIETA (9)	0.00	0.00%	0.00	0.00%	0.00	0.00%	0.00	0.00%	0.00	0.00%	0.00	0.00%
				<b>TOTAL</b>				0.00	0.00%	2.38	21.14%	0.00	0.00%	45.02	30.09%	45.02
<b>NIVEL DE SEVERIDAD</b>				<b>1</b>				<b>2</b>								
<b>ELEVACIONES</b>

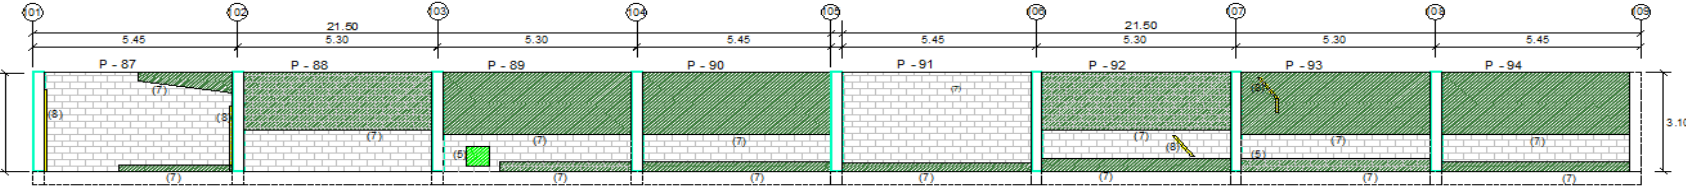
ELEVACIONES

69.47 m2		62.49 m2				AREA CON		AREA CON		AREA CON		AREA CON			
52.64%		47.36%		PATOLOGIA (m2)		PATOLOGIA (%)		PATOLOGIA (m2)		PATOLOGIA (%)		PATOLOGIA (m2)			
NIVEL DE SEVERIDAD - (3) SEVERO															
FOTOGRAFIA	CAPILARIDAD (1)		0.00		0.00%		0.00		0.00%		0.00		0.00%		
	PICADURA (2)		0.00		0.00%		0.00		0.00%		0.00		0.00%		
	CORROSION (3)		0.00		0.00%		0.00		0.00%		0.00		0.00%		
	DESINTEGRACION (4)		0.00		0.00%		0.00		0.00%		0.00		0.00%		
	DESPRENDIMIENTO (5)		0.00		0.00%		0.00		0.00%		0.00		0.38		
	EFLORESCENCIA (6)		0.00		0.00%		0.00		0.00%		0.00		0.00%		
	EROSION (7)		0.00		0.00%		0.00		0.00%		0.00		68.18		
	FISURA (8)		0.00		0.00%		0.23		3.08%		0.00		0.48		
	GRIETA (9)		0.00		0.00%		0.20		2.68%		0.00		0.00%		
	TOTAL		0.00		0.00%		0.43		5.76%		0.00		0.00%		
NIVEL DE SEVERIDAD								1				3

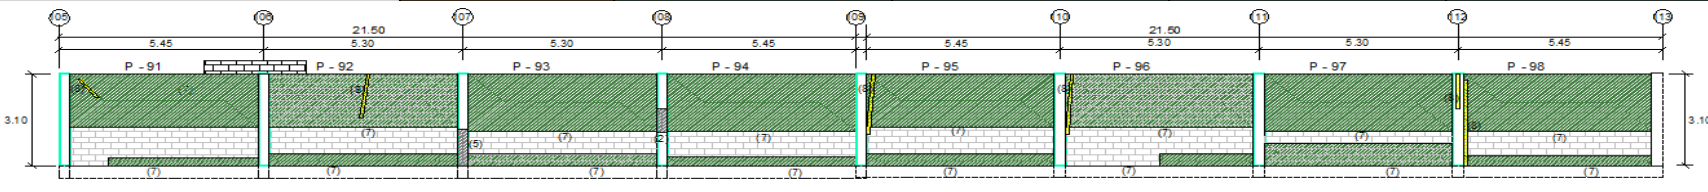
ELEVACIONES

AREA AFECTADA		AREA NO AFECTADA												
91.59 m2		40.37 m2												
69.41%		30.59%												
<b>NIVEL DE SEVERIDAD - (3) SEVERO</b>														
FOTOGRAFIA

CAPILARIDAD (1)	0.00	0.00%	0.00	0.00%	0.00	0.00%	0.00	0.00%		
				PICADURA (2)	0.00	0.00%	0.24	3.22%	0.00	0.00%	0.00	0.00%	0.00	0.00%
				CORROSION (3)	0.00	0.00%	0.00	0.00%	0.00	0.00%	0.00	0.00%	0.00	0.00%
				DESINTEGRACION (4)	0.00	0.00%	0.00	0.00%	0.00	0.00%	0.00	0.00%	0.00	0.00%
				DESPRENDIMIENTO (5)	0.00	0.00%	0.37	4.96%	0.00	0.00%	0.00	0.00%	0.00	0.00%
				EFLORESCENCIA (6)	0.00	0.00%	0.00	0.00%	0.00	0.00%	0.00	0.00%	0.00	0.00%
				EROSION (7)	0.00	0.00%	0.00	0.00%	0.00	0.00%	0.00	0.00%	90.05	72.33%
				FISURA (8)	0.00	0.00%	0.11	1.47%	0.00	0.00%	0.00	0.00%	0.82	0.66%
				GRIETA (9)	0.00	0.00%	0.00	0.00%	0.00	0.00%	0.00	0.00%	0.00	0.00%
				<b>TOTAL</b>	0.00	0.00%	0.72	9.65%	0.00	0.00%	0.00	0.00%	90.87	72.99%
<b>NIVEL DE SEVERIDAD</b>						<b>1</b>				<b>3</b>

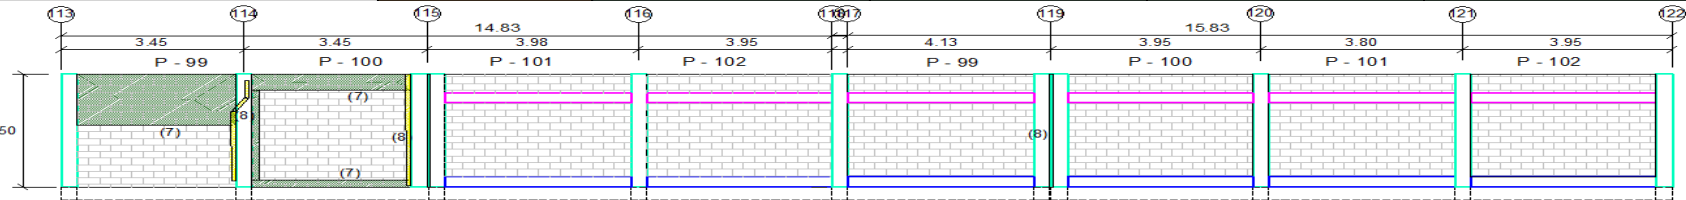
ELEVACIONES

7.92 m2	98.00 m2	AREA CON	AREA CON		AREA CON	AREA CON	AREA CON	AREA CON	AREA CON	AREA CON		
7.48%	92.52%	PATOLOGIA (m2)	PATOLOGIA (%)	PATOLOGIA (m2)	PATOLOGIA (%)	PATOLOGIA (m2)	PATOLOGIA (%)	PATOLOGIA (m2)	PATOLOGIA (%)			
<b>NIVEL DE SEVERIDAD - (1) LEVE</b>				CAPILARIDAD (1)	0.00	0.00%	0.00	0.00%	0.00	0.00%	0.00	0.00%
FOTOGRAFIA

PICADURA (2)	0.00	0.00%	0.00	0.00%	0.00	0.00%	0.00	0.00%
				CORROSION (3)	0.00	0.00%	0.00	0.00%	0.00	0.00%	0.00	0.00%
				DESINTEGRACION (4)	0.00	0.00%	0.00	0.00%	0.00	0.00%	0.00	0.00%
				DESPRENDIMIENTO (5)	0.00	0.00%	0.00	0.00%	0.00	0.00%	0.00	0.00%
				EFLORESCENCIA (6)	0.00	0.00%	0.00	0.00%	0.00	0.00%	0.00	0.00%
				EROSION (7)	0.00	0.00%	0.00	0.00%	0.00	0.00%	7.25	8.87%
				FISURA (8)	0.00	0.00%	0.07	0.61%	0.00	0.00%	0.60	0.73%
				GRIETA (9)	0.00	0.00%	0.00	0.00%	0.00	0.00%	0.00	0.00%
				<b>TOTAL</b>	0.00	0.00%	0.07	0.61%	0.00	0.00%	7.85	9.60%
				<b>NIVEL DE SEVERIDAD</b>				<b>1</b>				<b>1</b>

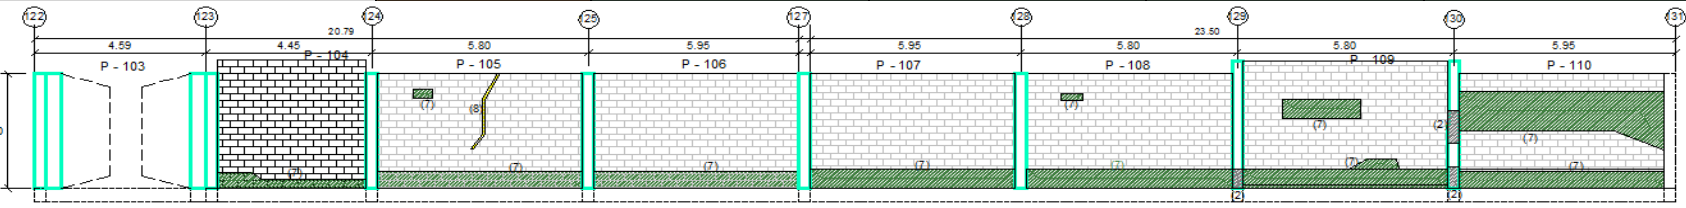
CAPILARIDAD (1)	0.00	0.00%	0.00	0.00%	0.00	0.00%	0.00	0.00%	0.00	0.00%
					PICADURA (2)	0.00	0.00%	0.80	7.14%	0.00	0.00%	0.00	0.00%	0.00	0.00%
					CORROSION (3)	0.00	0.00%	0.00	0.00%	0.00	0.00%	0.00	0.00%	0.00	0.00%
					DESINTEGRACION (4)	0.00	0.00%	0.00	0.00%	0.00	0.00%	0.00	0.00%	0.00	0.00%
					DESPRENDIMIENTO (5)	0.00	0.00%	0.00	0.00%	0.00	0.00%	0.00	0.00%	0.00	0.00%
					EFLORESCENCIA (6)	0.00	0.00%	0.00	0.00%	0.00	0.00%	0.00	0.00%	0.00	0.00%
					EROSION (7)	0.00	0.00%	0.00	0.00%	0.00	0.00%	0.00	0.00%	28.61	21.84%
					FISURA (8)	0.00	0.00%	0.00	0.00%	0.00	0.00%	0.00	0.00%	0.12	0.09%
					GRIETA (9)	0.00	0.00%	0.00	0.00%	0.00	0.00%	0.00	0.00%	0.00	0.00%
					<b>TOTAL</b>	0.00	0.00%	0.80	7.14%	0.00	0.00%	0.00	0.00%	28.73	21.93%
				<b>NIVEL DE SEVERIDAD</b>	1				2						
ELEVACIONES

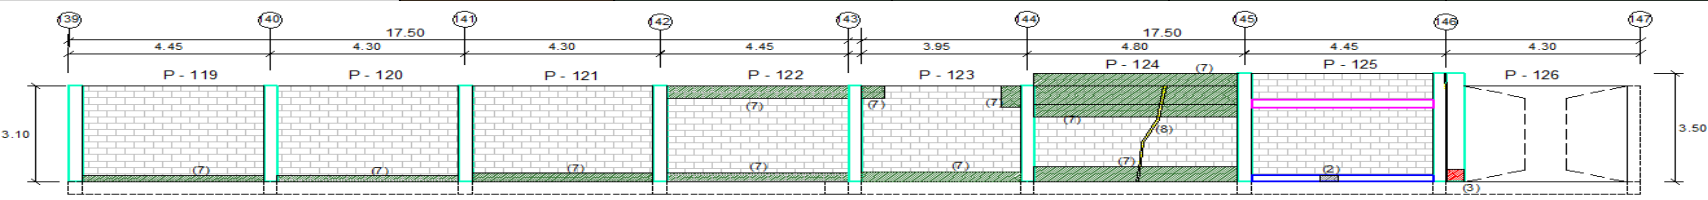
<b>AREA AFECTADA</b> 16.28 m2 16.96%		<b>AREA NO AFECTADA</b> 79.71 m2 83.04%		<b>PATOLOGIAS</b>		<b>AREA (M2)</b> 0.80	<b>AREA (M2)</b> 9.08	<b>AREA (M2)</b> 1.00		<b>AREA (M2)</b> 85.11						
<b>NIVEL DE SEVERIDAD - (1) LEVE</b>						<b>AREA CON</b> PATOLOGIA (m2)	<b>AREA CON</b> PATOLOGIA (%)	<b>AREA CON</b> PATOLOGIA (m2)	<b>AREA CON</b> PATOLOGIA (%)	<b>AREA CON</b> PATOLOGIA (m2)	<b>AREA CON</b> PATOLOGIA (%)	<b>AREA CON</b> PATOLOGIA (m2)	<b>AREA CON</b> PATOLOGIA (%)			
<b>FOTOGRAFIA</b>

EFLORESCENCIA (6)	0.00	0.00%	0.00	0.00%	0.00	0.00%	0.00	0.00%	0.00	0.00%	0.00	0.00%
				EROSION (7)	0.00	0.00%	0.00	0.00%	0.00	0.00%	0.00	0.00%	0.00	0.00%	15.81	18.58%
				FISURA (8)	0.00	0.00%	0.00	0.00%	0.00	0.00%	0.00	0.00%	0.00	0.00%	0.24	0.28%
				GRIETA (9)	0.00	0.00%	0.00	0.00%	0.00	0.00%	0.00	0.00%	0.00	0.00%	0.00	0.00%
				<b>TOTAL</b>				0.08	10.00%	0.15	1.65%	0.00	0.00%	0.00	0.00%	16.05
<b>NIVEL DE SEVERIDAD</b>				<b>1</b>		<b>1</b>		<b>1</b>		<b>1</b>						
<b>ELEVACIONES</b>

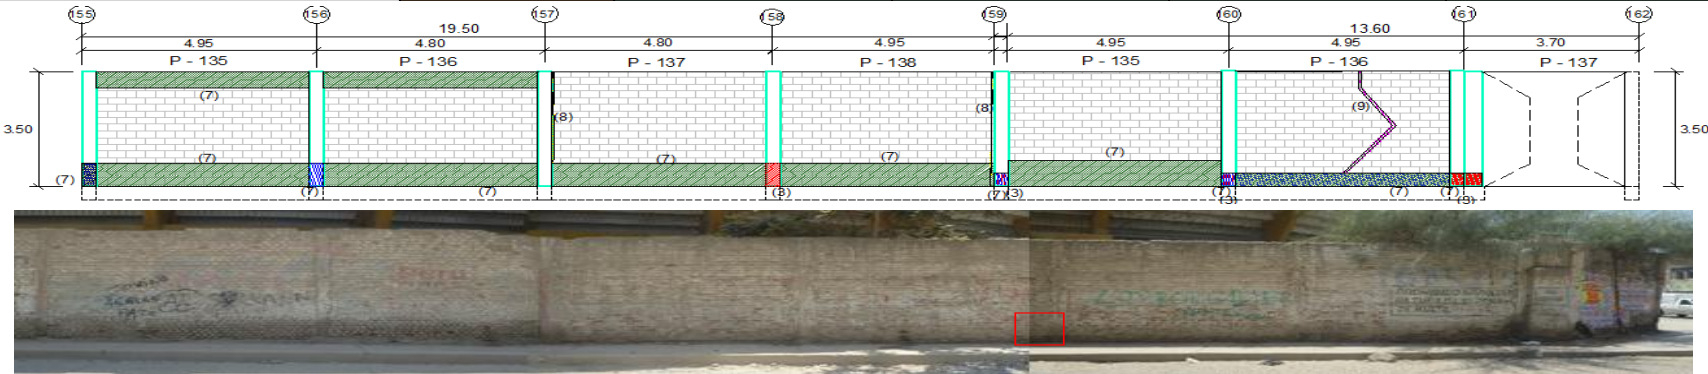
CAPILARIDAD (1)	0.00	0%	0.00	0%	0.00	0%	0.00	0%	0.00	0%	0.00	0%				
	PICADURA (2)	0.00	0%	0.00	0%	0.00	0%	0.00	0%	0.00	0%	0.00	0%				
	CORROSION (3)	0.00	0%	0.73	8%	0.00	0%	0.00	0%	0.00	0%	0.00	0%				
	DESINTEGRACION (4)	0.00	0%	0.00	0%	0.00	0%	0.00	0%	0.00	0%	0.00	0%				
	DESPRENDIMIENTO (5)	0.00	0%	0.00	0%	0.00	0%	0.00	0%	0.00	0%	0.00	0%				
	EFLORESCENCIA (6)	0.00	0%	0.00	0%	0.00	0%	0.00	0%	0.00	0%	0.00	0%				
	EROSION (7)	0.00	0%	0.94	11%	0.00	0%	0.00	0%	24.06	25%

FISURA (8)	0.00	0%	0.00	0%	0.00	0%	0.00	0%	0.16	0%						
	GRIETA (9)	0.00	0%	0.00	0%	0.00	0%	0.00	0%	0.27	0%						
	<b>TOTAL</b>	0.00	0%	1.67	19%	0.00	0%	24.49	26%								
<b>NIVEL DE SEVERIDAD</b>				<b>2</b>		<b>2</b>		<b>2</b>									
<b>ELEVACIONES</b>

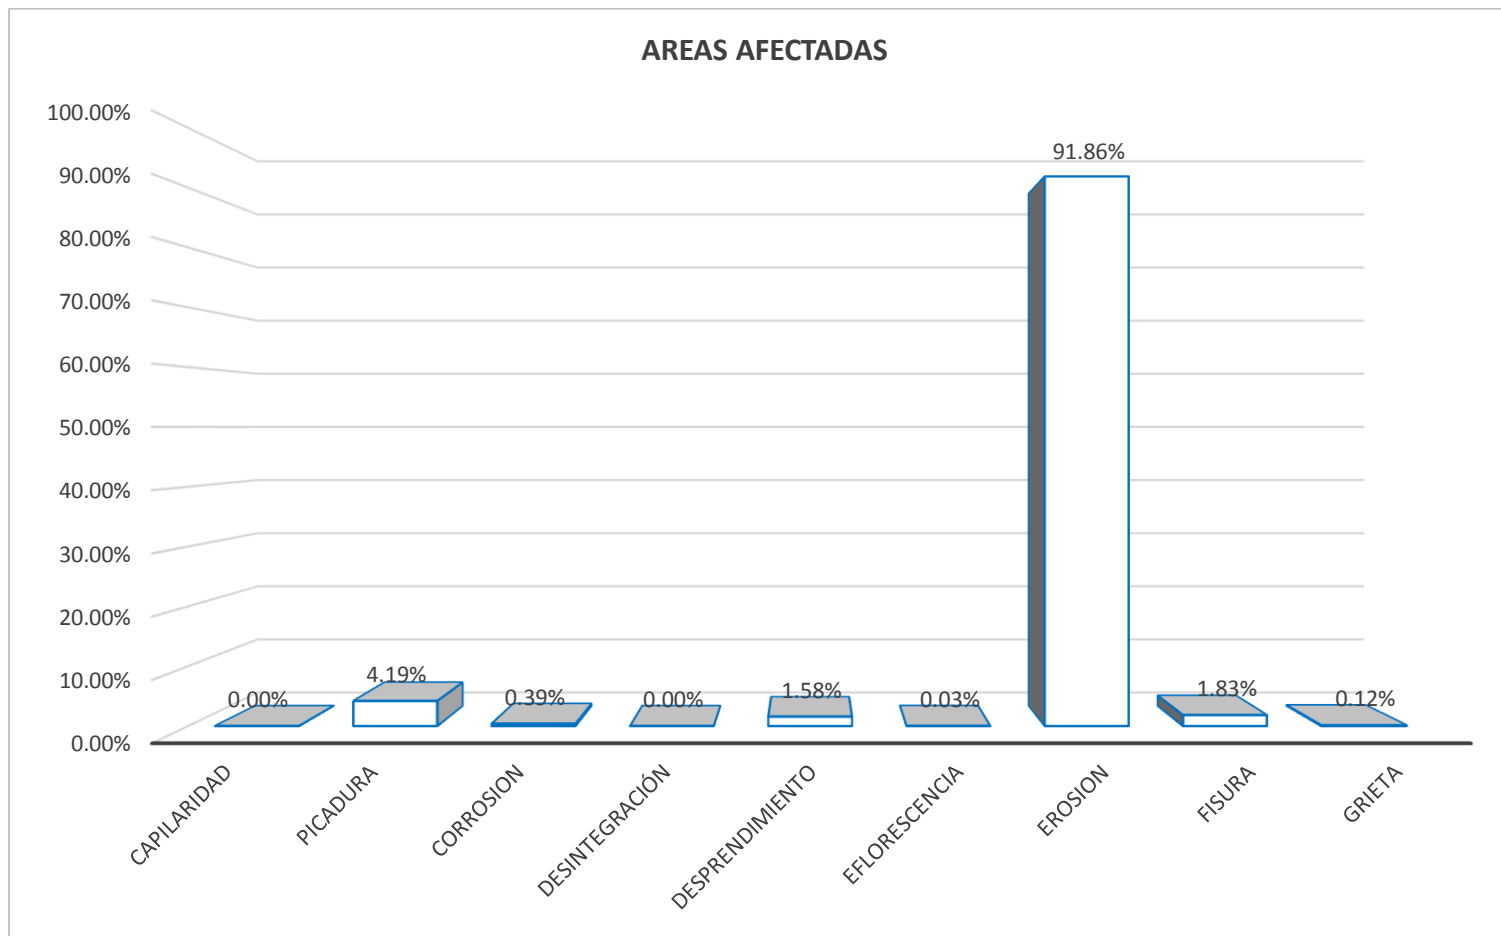
Figura 75: Tipo de patologías existentes en los elementos del cerco perimétrico.

- De acuerdo a la tabla 67 y la figura 75, se observa los tipos de patologías existentes en la estructura del cerco perimétrico y la totalidad de áreas afectadas por patología, en donde se puede observar que la patología de mayor incidencia es de erosión con 576.10 m<sup>2</sup> equivalente a (91.86 %), seguido de picaduras con 26.29 m<sup>2</sup> equivalente a (4.19%) y fisuras con 11.50 m<sup>2</sup> equivalente a 1.83%, estas son las patologías de mayor incidencia que han ocupado más área en el cerco perimétrico.

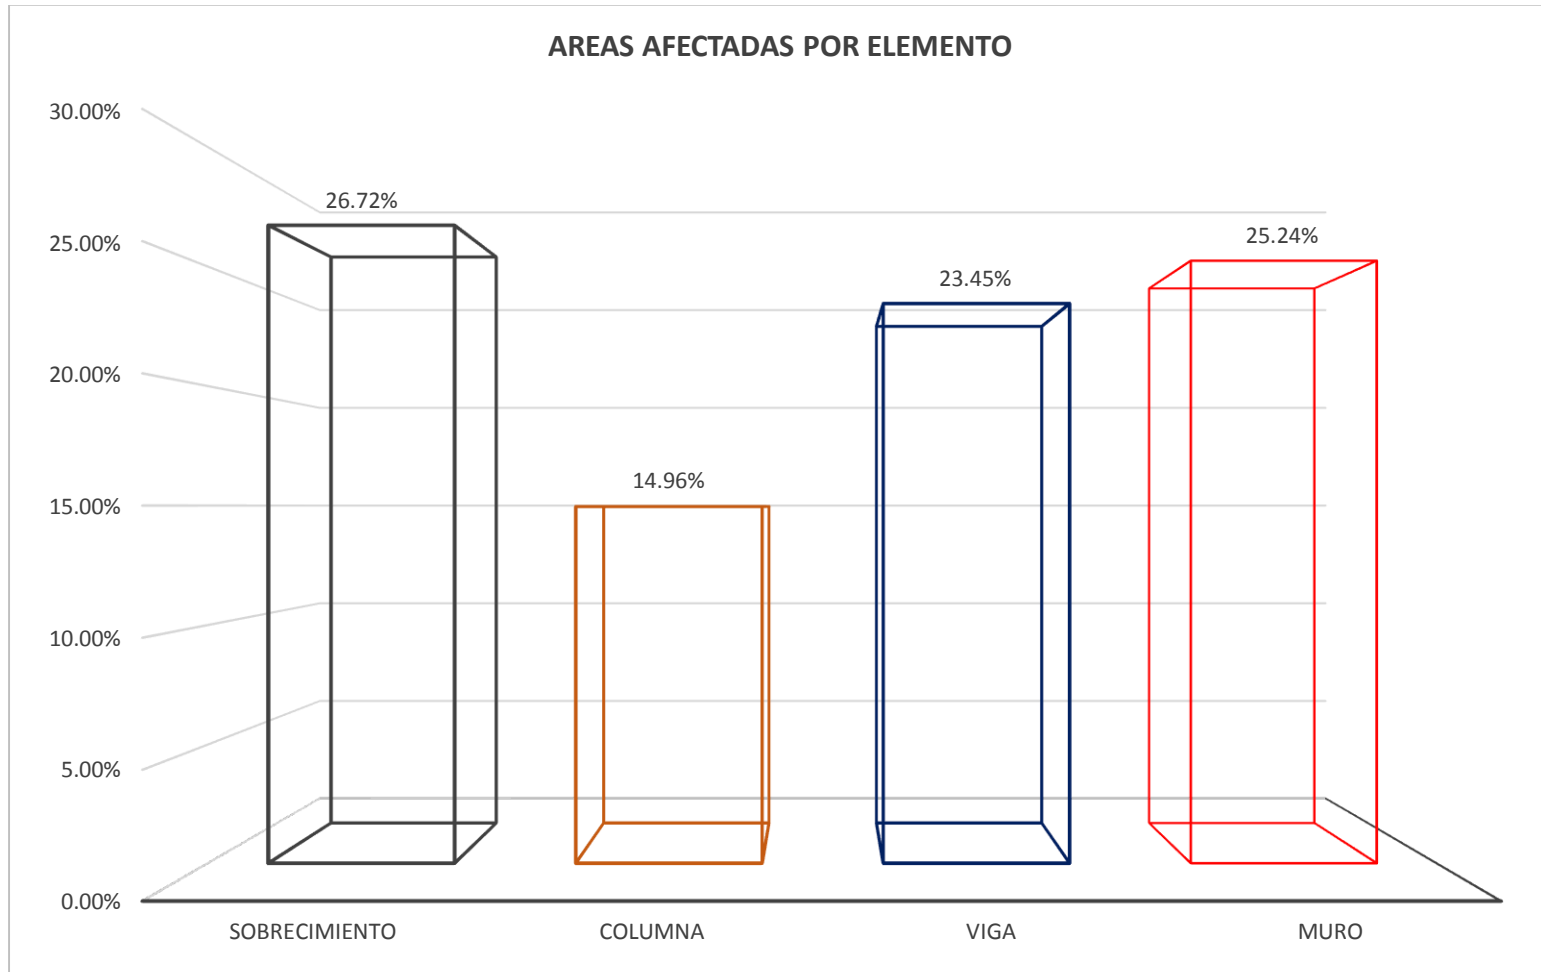
Figura 76: Áreas afectadas por elemento del cerco perimétrico.

- De acuerdo a la tabla 68 y la figura 76, de todo el cerco perimétrico, donde se pueden determinar áreas totales en función a componentes o muestras evaluadas, en donde se puede observar que la de los componentes de mayor área afectada son sobrecimientos que tiene (26.72%) de área afectada, seguido de muros que tiene (25.24%) y vigas (23.45%), cabe resaltar que las áreas más afectadas del cerco perimétrico se debe a la presencia de menor o mayor severidad.

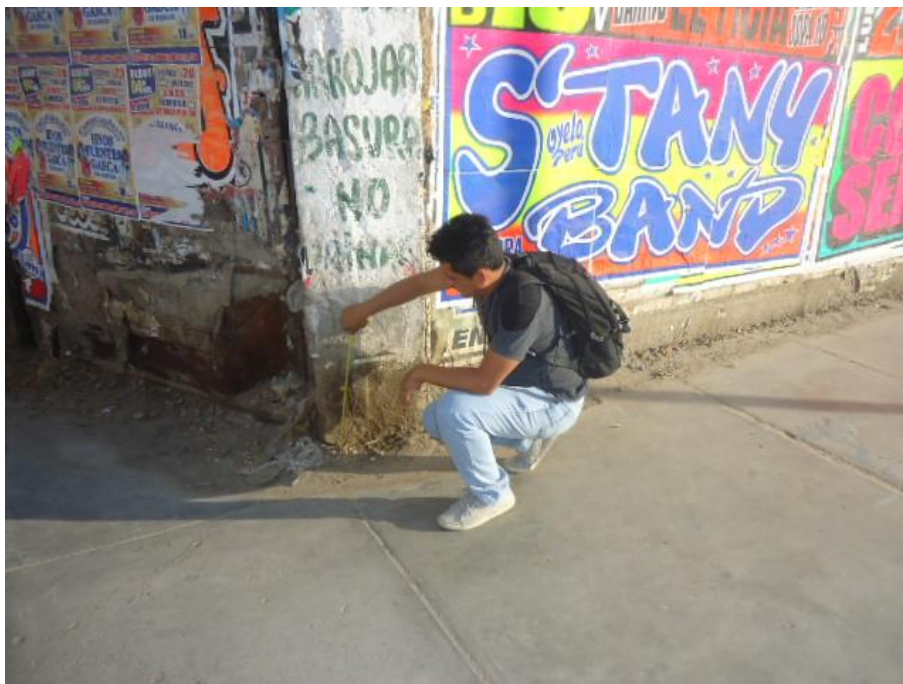
Foto 02: Efectuando medidas en lesiones de patologías en columna

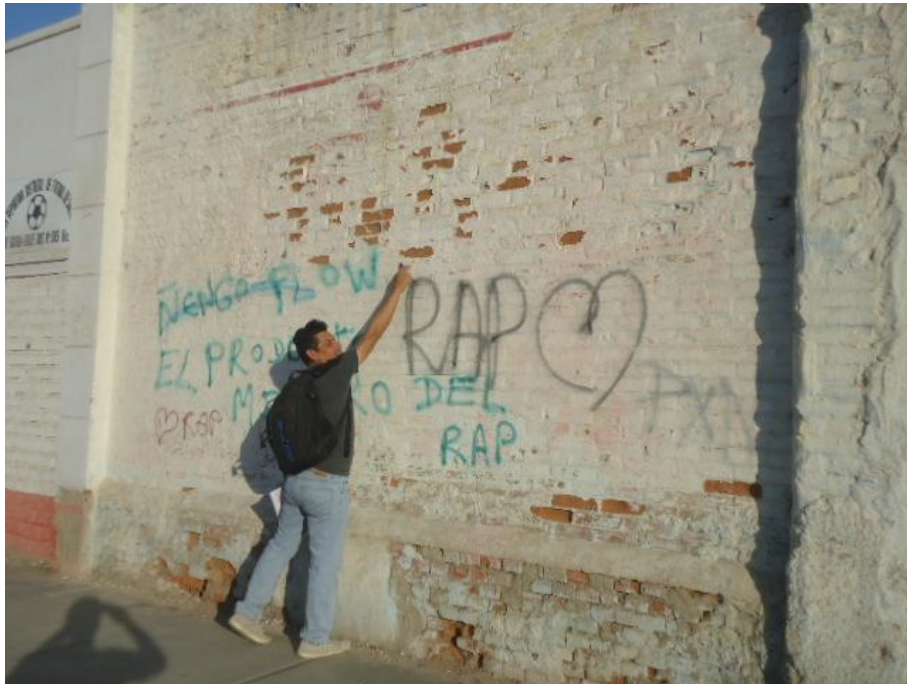
Foto 03: Identificando erosión en los muros

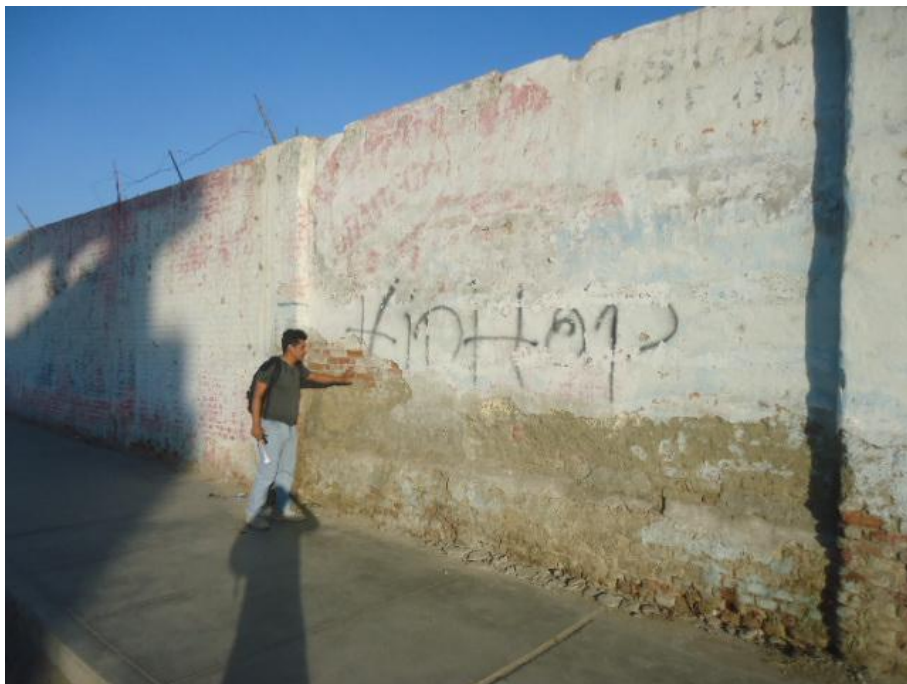
Foto 04: Identificando desprendimientos en muros

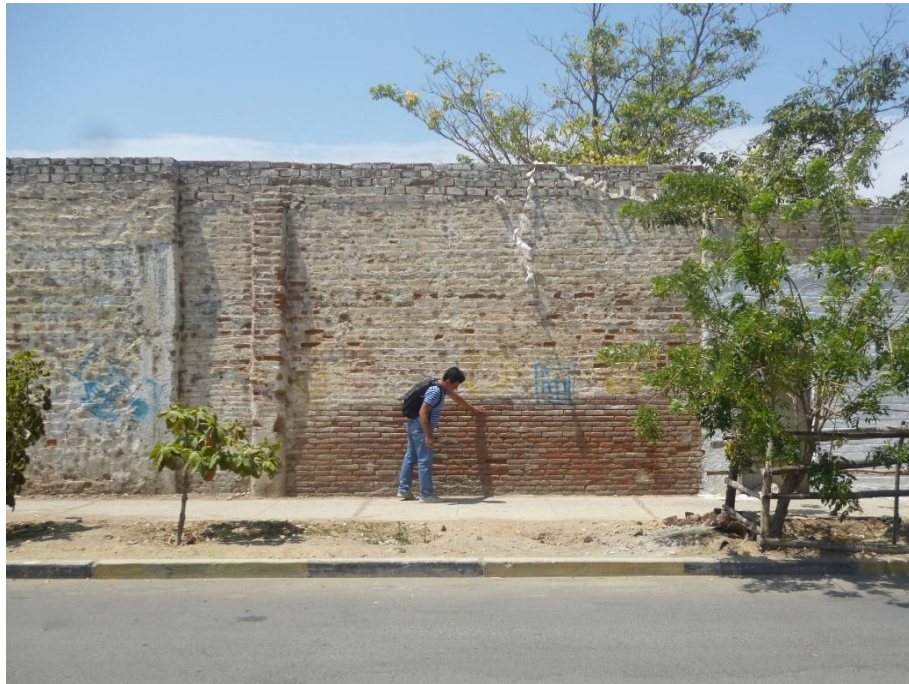
Foto 05: Identificando capilaridad en muros

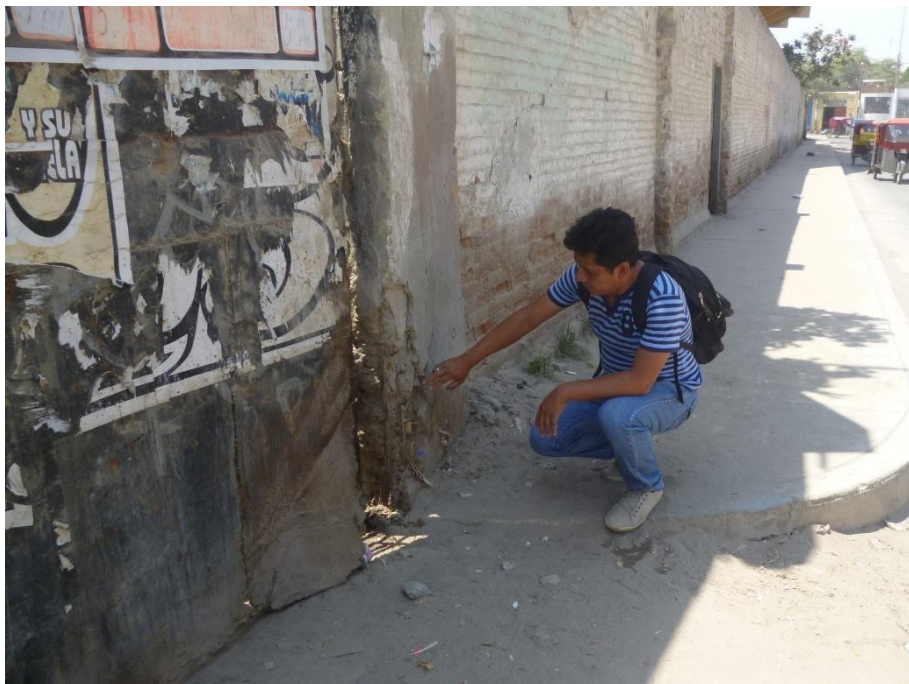
Foto 06: Identificando corrosión de acero, desprendimiento del concreto.

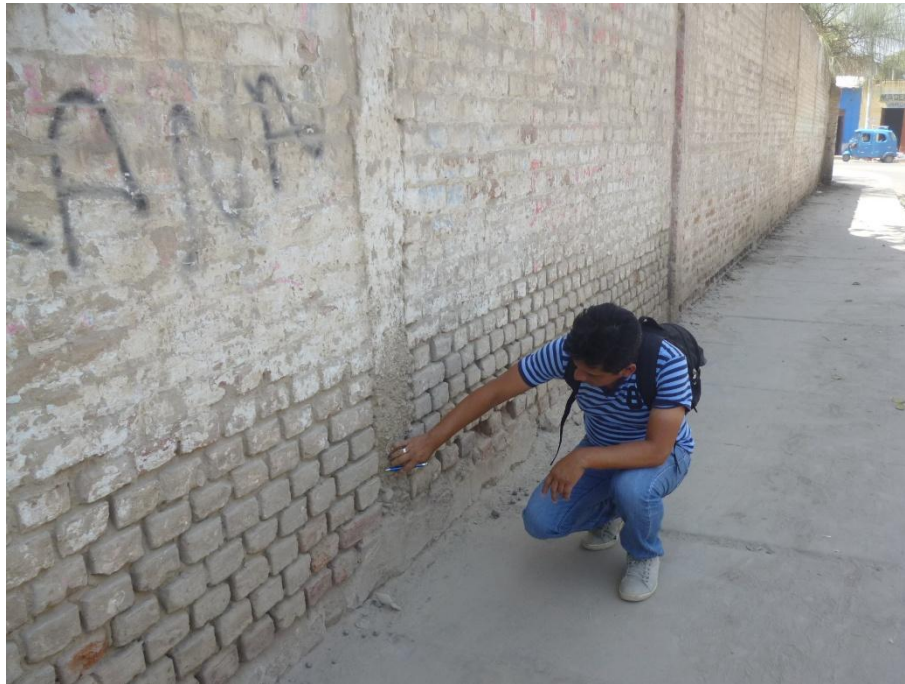
Foto 07: Identificando erosión en muro

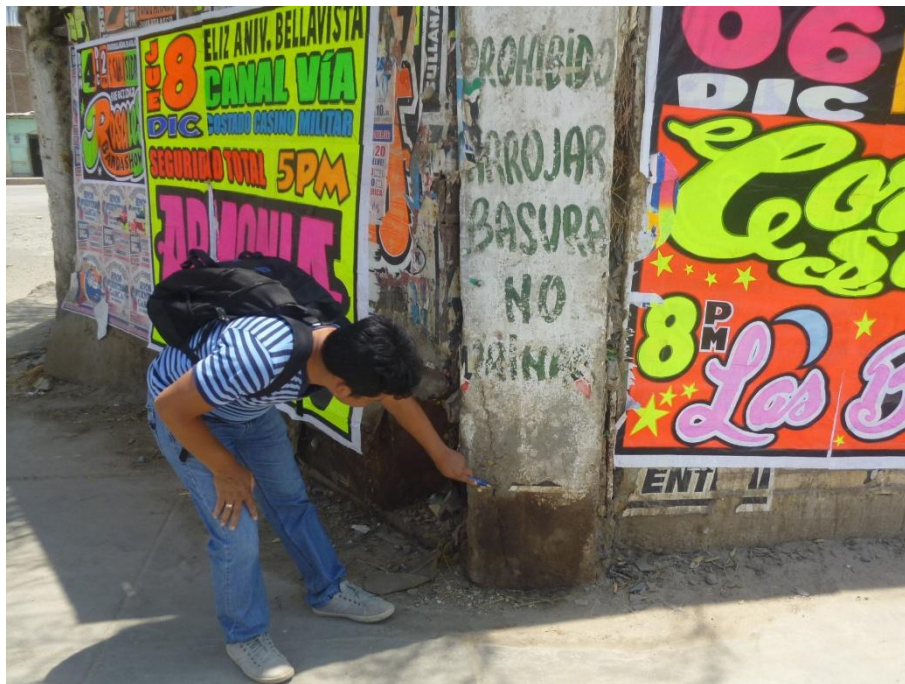
Foto 08: Identificando fisuras y grietas en columna
